Keuruu 2017

Asunnan reitin kunnostusalueiden
arkeologinen inventointi

Hans-Peter Schulz 15.6.2017

KESKI-POHJANMAAN ARKEOLOGIAPALVELU

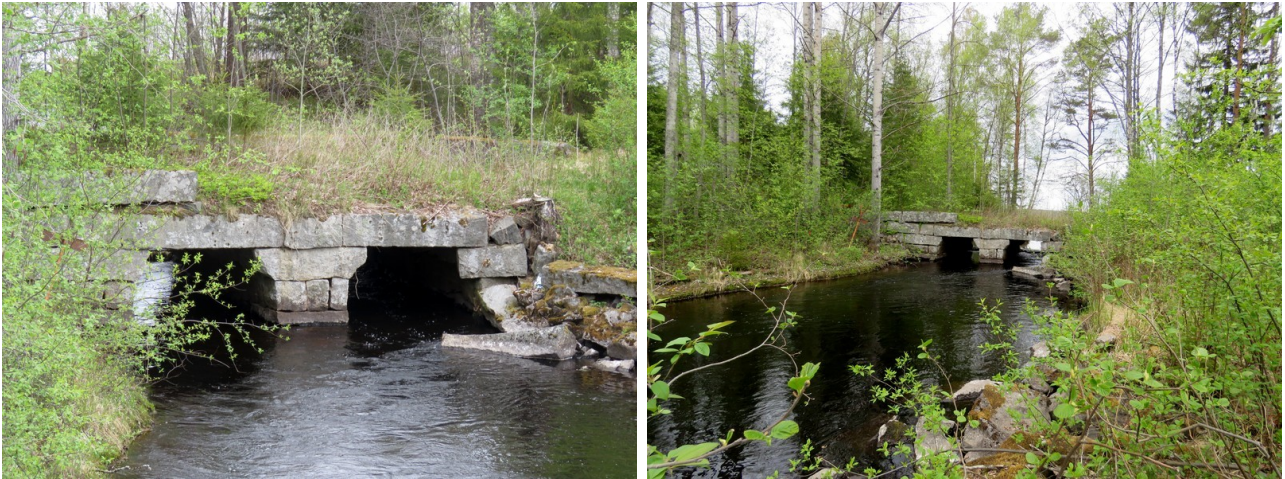
1. Ylänivan vanha kivilaita (Kolon silta)

Kuvaus: Silta sijaitsee vanhan Keuruu-Jyväskylä-maantien linjauksella Kotijoen (Ylänivan) kohdalla joenniskasta 40 m etelään. Se on kylmämuurattu kaksiaukkoinen palkkisilta, joka on rakennettu graniittipaasista. Silan pituus on noin 7 m ja leveys 3 m. Se on kaksiaukkoinen, aukkojen korkeus on noin metri. Osa kaidekivistä on sortunut, muuten silta on hyväkuntoinen.

Kohde 1 Ylänivän vanha tiesilta.

Silta on arvokas kulttuuriperintökohde, kivisiä palkkisiltoja on melko vähän säilynyt (esim. Harrströmin muuseosilta, Korsnäs). Kohteen suojelu on suositeltavaa. Silan omistaa Liikennevirasto ja kunnossapidosta huolehtii Keski-Suomen ELY-keskus. Kunnostussuunnitelman (Perämäki & Eloranta 2016) mukaan neuvotellaan mahdollisista siltaa koskevista toimenpiteistä sillan omistajan kanssa.

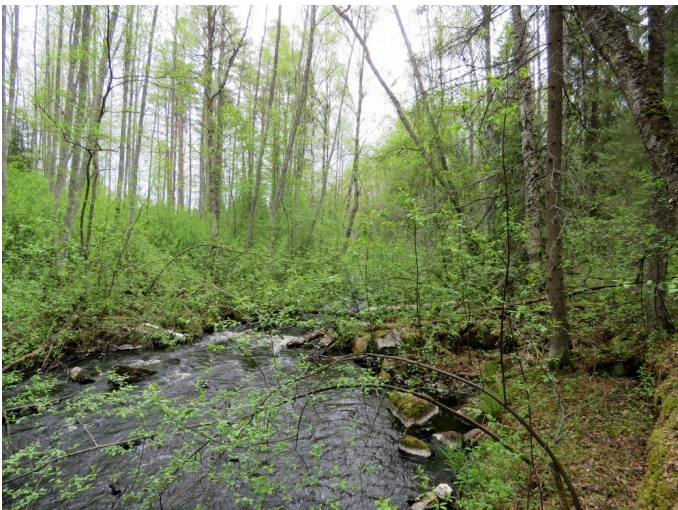
2. Asunnankoski paisepato

Kuvaus: Pato sijaitsee joenniskasta 175 m etelään Asunnankosken yläpäässä. Pituus joen poikittaissuunnassa on noin 9 m, joen keskikohdassa on n. 3 m leveä aukko. Pato ulottuu joen molemmin puolin noin 2 m rannalle. Useat kaatuneet puut ja tiheä rantakasvillisuus estivät tarkemman kuvauksen. Padon puurakenteet on purettu, jäljellä on kivilohkarekasat. Kunnostussuunnitelmassa (Perämäki & Eloranta 2016) on valokuva vuodelta 1980 (A. Mattila,) jossa pato on ehjä ja sen aukosta lähtevä uittoruuhi.

Kohde 2. Paisepato kuvattu itään.

Vaikutusten arvio: Paisepatojen jäänteet ovat harvinaisia, koska uittoväylien rakenteet ovat useimmiten melko tarkasti purettu. Kohteen säilyttämistä kannattaa harkita.

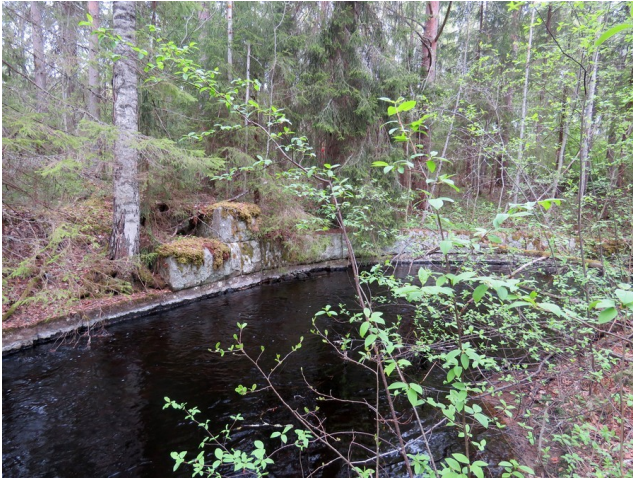
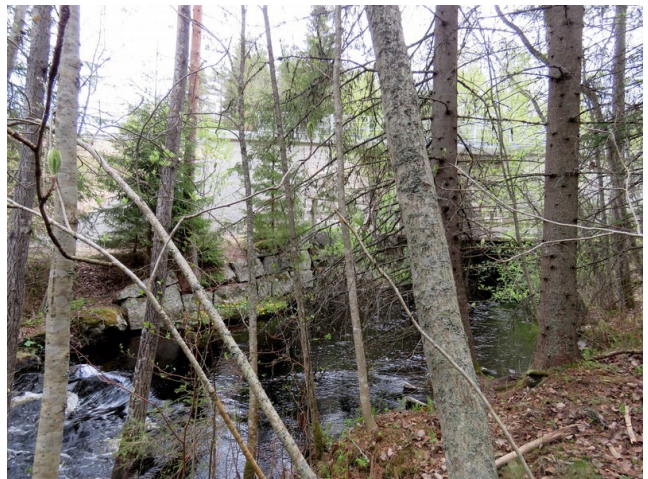
3. Asunnankoski Uittoseinä

Kuvaus: Asunnankosken keskiosassa on mittaan halkaistuista kivipaasista (siltakivistä ?) tehty uittoseinä uoman ulkokaassa, säilynyt pituus on 85 m. Rakenne jatkuu mahdollisesti rautatiesillan länsipuolella n. 20 m. Sen korkeus on 0,5 – 1,6 m. Kivet on erittäin huolellisesti ladottu.

Uittoseinä kuvattu pohjoiseen.

Uittoseinä ratasillan länsipuolella kuvattu koilliseen.

Vaikutusten arvio: Kiviseinä suojaa jokiuoman ulkokaarta eroosiolta. Rakenne on miltei ainutlaatuinen, inventoijilla (sis. kysely kollegoilta) ei ole tietoa vastaavista rakenteista. Rakenne on näyttävä, ja se voisi toimia retkeily -ja matkailukohteena. Rakenteen säilyttäminen on suositeltavaa.

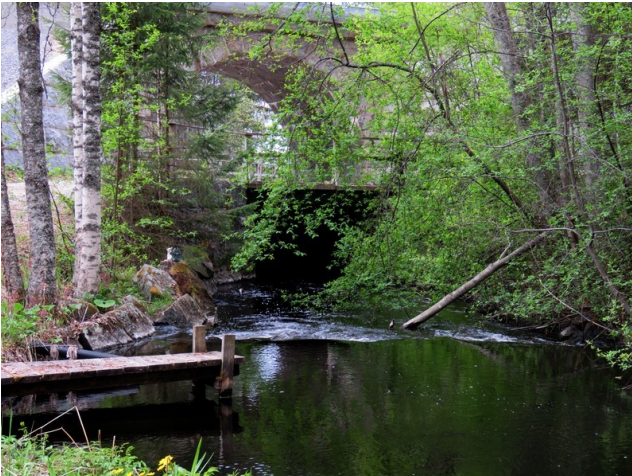
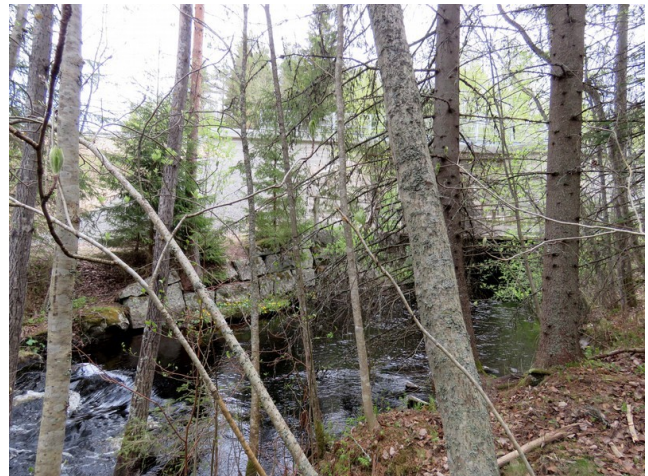
4. Kotijoen ratasilta

Kuvaus: Silta ylittää Kotijoen alaosan Asunnankosken kohdalla, noin 90 metriä Asunnanjärvestä ylävirtaan. Silta on kaariaukkoinen holvattu kivisilta. Sillan kokonaispituus on noin 9,6 m, vapaa-aukko 7,0 m, hyötyleveys 5,7 m ja sillan vapaa alikulkukorkeus (HW; alakannesta vesipintaan) noin 4,6 m. Silta on rakennettu vuonna 1925 ja sen kunnossapidosta huolehtii Ratahallintokeskus. Ratasillan holvin alitse kulkee Rimmin-yksitystien 1-aukkoinen silta, jonka puinen kansi on noin 1,0 metriä vedenpinnasta. Silta on rakennettu 1960–70-luvuilla ja se on peruskorjattu VR:n toimesta vuonna 2002. Sillan läheisyydessä tullaan tekemään vesistökuunnostustöitä. Sillan kunnossapidosta huolehtii Rimmin yksityistiekunta⁴.

Ratasilta ja tiesilta kuvattu lounaaseen, edessä "saunapato".

Ratasilta ja ohjauskivikko kuvattu koilliseen.

Vaikutusten arvio: Koska radalla liikennöidään – sekä henkilö- että tavaraliikennettä- kaikki siltaan mahdollisesti vaikuttavat toimenpiteet vaativat ratahallintokeskuksen päätöksen.

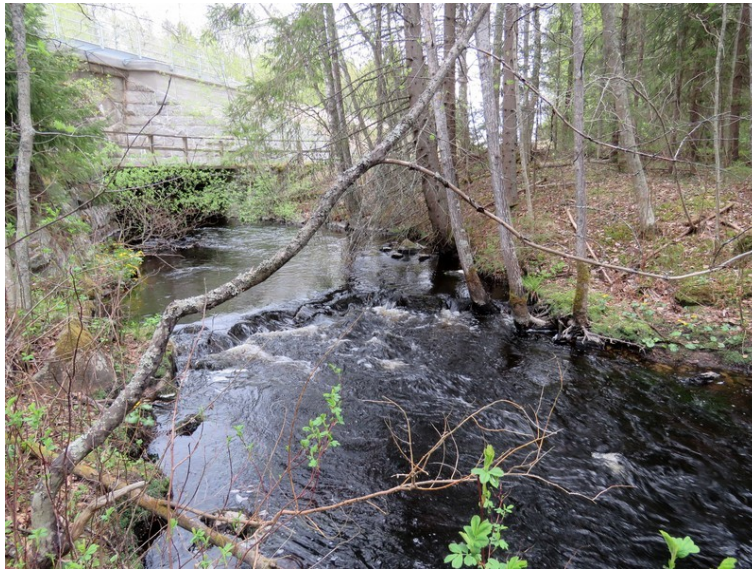
5. Kotijoki säännöstelypato

Kuvaus: Noin 30 m ratasillasta länteen on joen poikittaissuunnassa ladottu n. 5 m pitkä kivipato, joka nostaa vedenpintaa lyhyellä jokiosuudella 10 – 20 cm. Padon funktio on epäselvä.

Säännöstelypato kuvattu itään. Taustalla ratasilta.

Vaikutusten arvio: Kohteen suojeluun ei ole syytä, kunnostussuunnitelman puitteissa sen voi purkaa, mikäli on tarpeen.

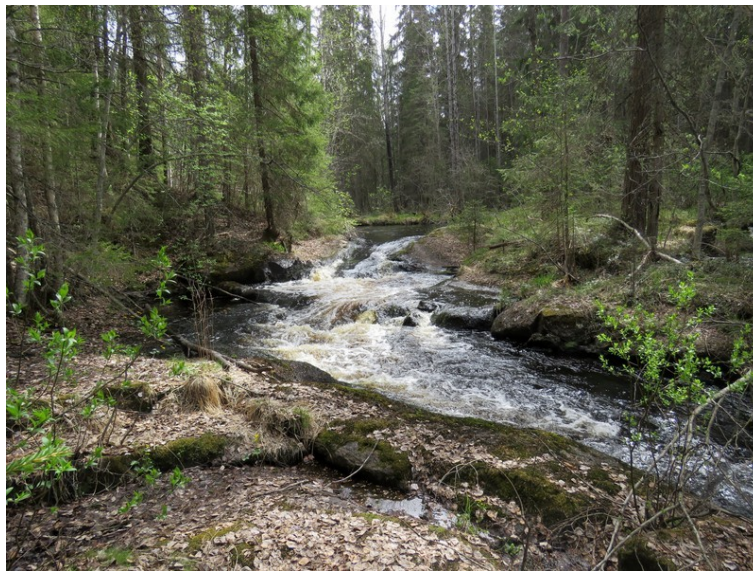
6. Myllylänkoski 1 säännöstelypato

Kuvaus: Pato sijaitsee Koskisaaren itäpäässä pääuoman ja pohjoisen uoman haarautumiskohdassa pohjoisen haaran niskassa. Sen pituus on 4,5 m ja se on rakennettu halkaistuihin kivipaasista. Se on toiminut ilmeisesti sekä myllyrännin että myöhemmin uittoväylän säännöstelypatona.

Pato kuvattu kaakkoon.

Vaikutusten arvio: Kohde kannattaa säilyttää, mikäli se kunnostussuunnitelman puitteissa on mahdollista.

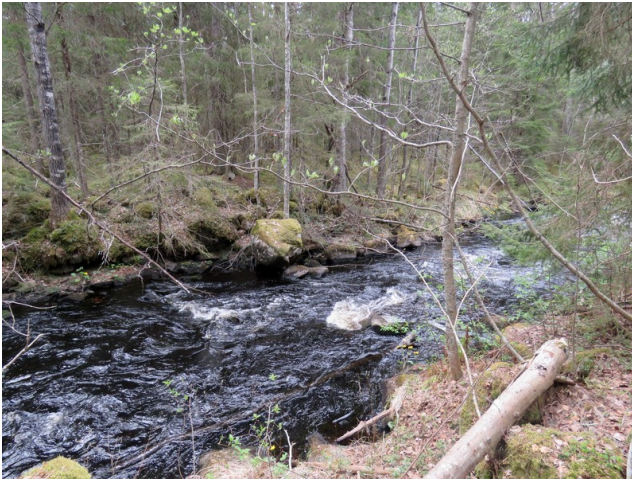
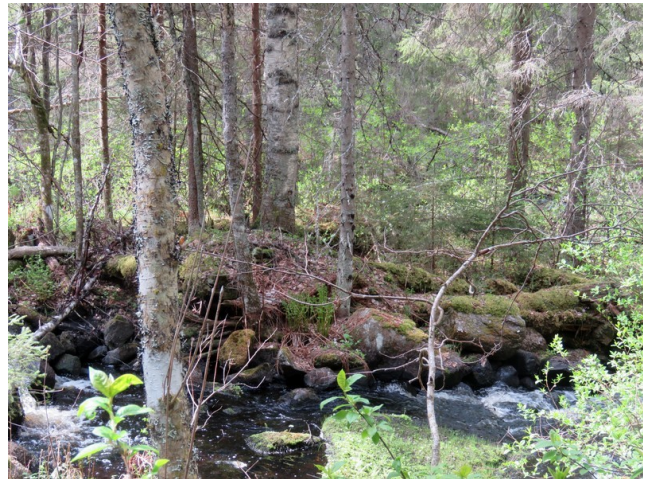
7. Myllylänkoski 2 myllyränni ja uittoruuhun paikka

Kuvaus: Koskisaaren pohjoispuolella on n. 70 pitkä, 1,5 – 2 m leveä, ja 1 – 1,5 m syvä ränni, joka on perattu, reunalohkareilla vahvistettu ja paikoitellen myös kallioon lohkottu. Rakenteen putous on 4 – 5 m. Se on alun perin tehty 1900-luvun alkupuolella Asunnan talon omistaman myllyn ränniksi (myöhemmin paikalla toimi myös sähkölaitos). Ränniin on tehty viimeistään 1940-luvun alussa uittoruuhi, kun uitto alkoi Asunnan reitillä.

Perattu ja reunoiltaan vahvistettu uoma niskapadon alapuolella.

Lohkareista rakennettu seinämä kalliosaaren puolella rännin keskikohdalla.

Vaikutusten arvio: Kohde kannattaa säilyttää, mikäli se kunnostussuunnitelman puitteissa on mahdollista. Tässä on tärkeää, että rännin rakenne olisi myös kunnostuksen jälkeen havaittavissa. Pienet muutokset uomassa tuskin vaikuttavat siihen.

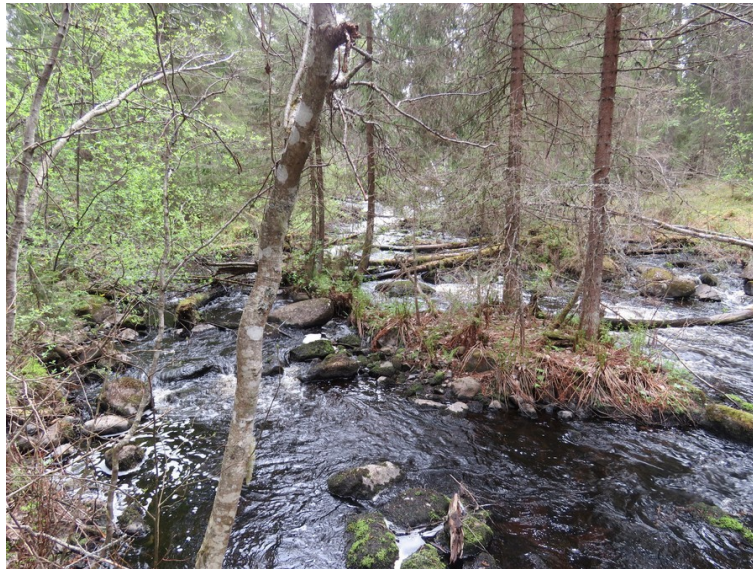
8. Myllylänkoski 3 myllyränni

Kuvaus: Kohde sijaitsee kohteen 7 länsipäästä 40 m luoteeseen pääuoman pohjoispuolella. 12 m pitkä kivi-suiste erottaa rännin pääuomasta. Rännin keskikohdalla on sekä suisteella että pohjoisrannalla korkeampi kasa lohkokiviä, osa niistä on sortunut ränniin. Kyseessä voi olla myllyn perustus.

Myllyränni kuvattu kaakkoon.

Vaikutusten arvio: Kohde on muinaismuistolain suojaama. Kunnostussuunnitelman (Perämäki & Eloranta 2016) perusteella toimenpiteet pääuomassa eivät vaikuta kohteeseen. Koneilla liikkumista myllyrännin päällä olisi vältettävä, konetyöskentelyyn pääuomassa tai vastarannalla ei ole esteitä.

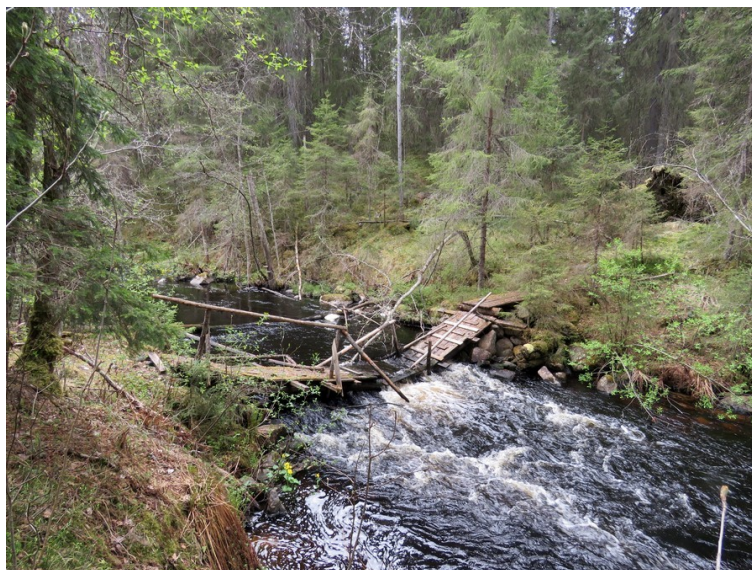
9. Myllyläkoski 4 siltarakenne

Kuvaus: Kohde sijaitsee Koskisaaren länsipäästä 80 m luoteeseen. Paikalla on sortunut puusilta ja kiviset arkut molemmilla rannoilla. Asunnan Erä ry:n hirvimiehet rakensivat sillan virkistyskäyttöön vuonna 2000. Sillan kunnossapito kuuluu myös heille.⁶

Sortuneen kävelysillan rakenteet kuvattu etelään.

Vaikutusten arvio: Ei vaikutusta.

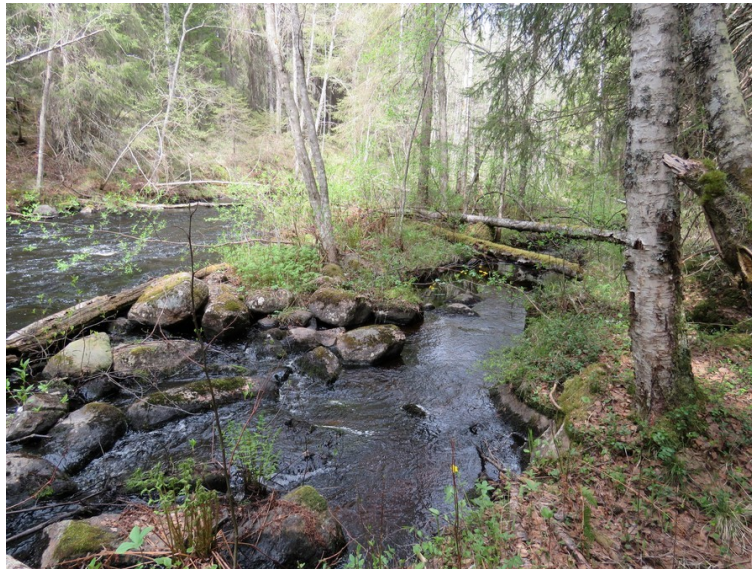
10. Myllylänkoski 6 myllyränni

Kuvaus: Kohde sijaitsee myllyrännistä kohde 8 85 m luoteeseen. Ränni on kaivettu jokiuoman koillispuolelle, se kulkee noin 2 m:n etäisyydellä pääuomasta, sen pituus on 35 m ja leveys n. 1,5 m. Myllyn perustusta ei havaittu. Molemmat myllyt kuuluivat ilmeisesti Taavettilan talolle; lähellä sijaitseva Myllyllä (merkitty jo 1840-luvun pitäjänkartalle) oli Taavettilan torppa.⁷

Myllyränni kuvattu luoteeseen.

Vaikutusten arvio: Kohde on muinaismuistolain suojaama. Kunnostussuunnitelman (Perämäki & Eloranta 2016) perusteella toimenpiteet pääuomassa eivät vaikuta kohteeseen. Koneilla liikkumista myllyrännin päällä olisi vältettävä, konetyöskentelyyn pääuomassa tai vastarannalla ei ole esteitä.

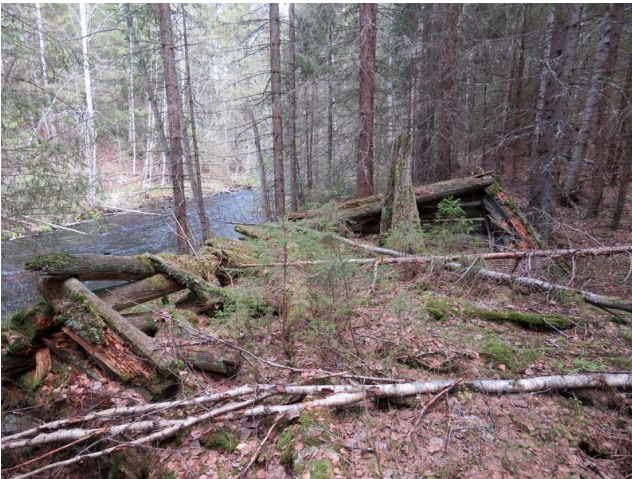
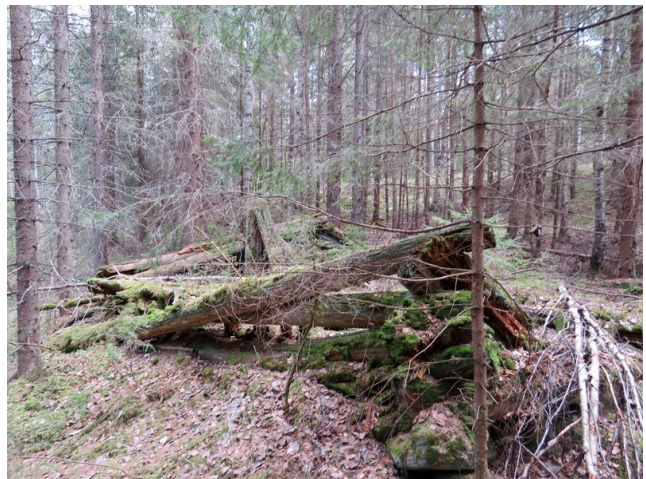
11. Myllylänkoski 7 uittokämpän jäännös

Kuvaus: Kohde sijaitsee Myllylänkosken alapäässä n. 3 m korkean rantatörmän päällä. Paikalla on melko lahonneen hirsirakennuksen jäänteet, jäljellä 4 – 5 hirsikertaa. Mitat ovat 5,5 x 5 m, oviaukko oli eteläpäässä; tulisijan jäänteitä ei havaittu, koirankaulasalvos, päät sahattu. Kämpä on sijainnin perusteella ja lämmityslaitteen puuttumisen perusteella hyvin todennäköisesti ollut tilapäinen uittokämpä.

Kuva luoteeseen.

Kuva koilliseen.

Vaikutusten arvio: Ei vaikutusta. Kämpän jäännös ei ole suojelukohde, ja se on häviämässä lahoamalla lähi-aikoina.

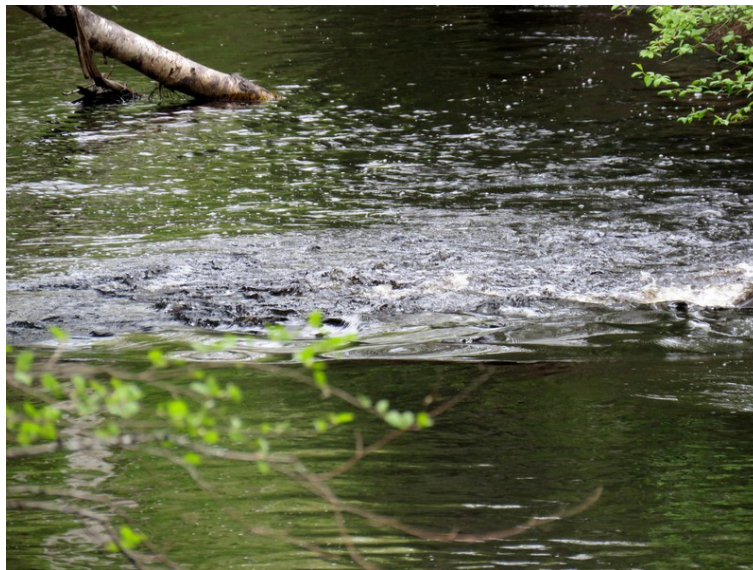
12. Hirvonkoski säännöstelypato

Kuvaus: Kohde sijaitsee tien sillalta n. 45 m alajokeen. Joen poikittaissuunnassa on n. 6 m pitkä matala pato, ilmeisesti säännöstelypato.

Pato kuvattu alavirtaan.

Vaikutusten arvio: Kohteen suojeluun ei ole syytä, kunnostussuunnitelman puitteissa padon jäänteet voi purkaa, mikäli on tarpeen.
