# Keipsalon lounaispuolen hylky

MV 1000054803

Pvm.: 20.1.2025

Tutkimusmuoto: SI 11/2020, sukellus 29.9.2024, valokuvaus

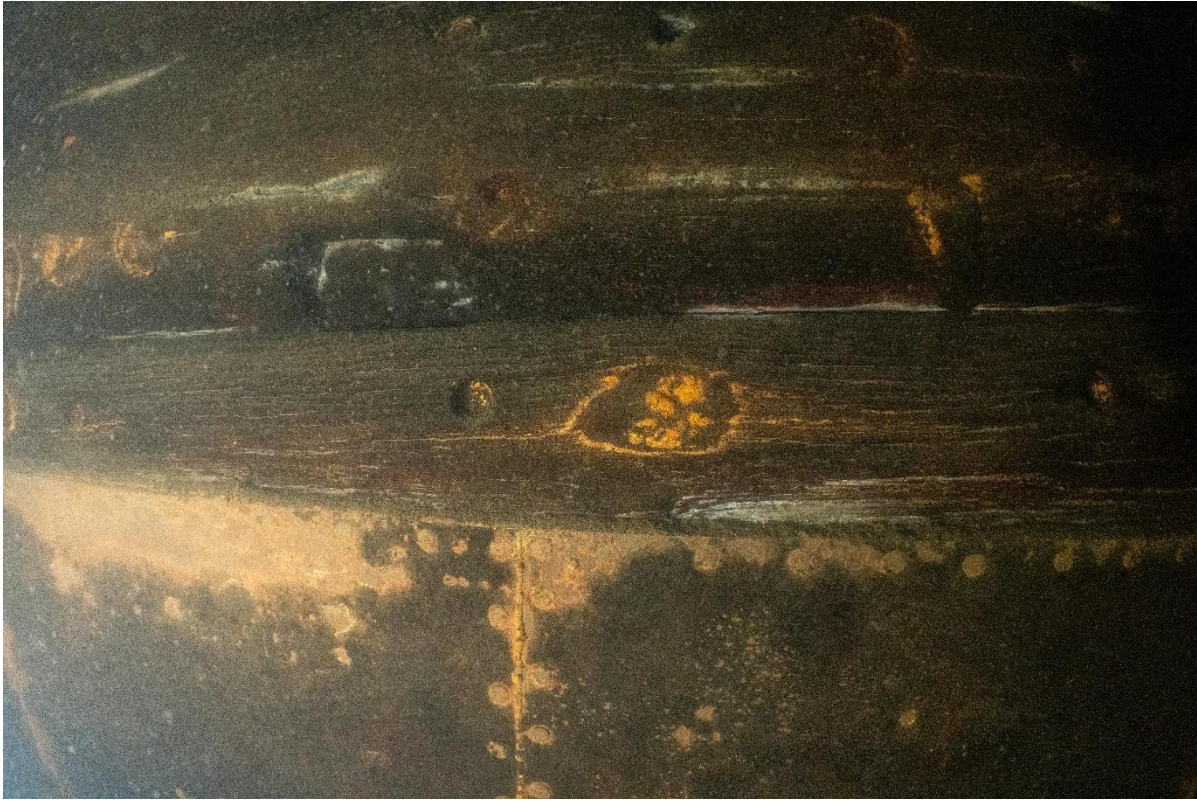
Puuaines on tummaa ja alus on pellitetty vesirajaan asti.

Puuaines on valokuvissa hyvin tummaa (tumma tammi?) ja runko pellitetty joka voisi viitata siihen että joko, alusta olisi käytetty valtameri olosuhteissa (laivamato suoja) tai vain jääeroosiosuoja jota on käytetty puualuksissa 1900 luvun alusta lähtien.

Kuva1, kylkeä ja pellitys (Sami P.)

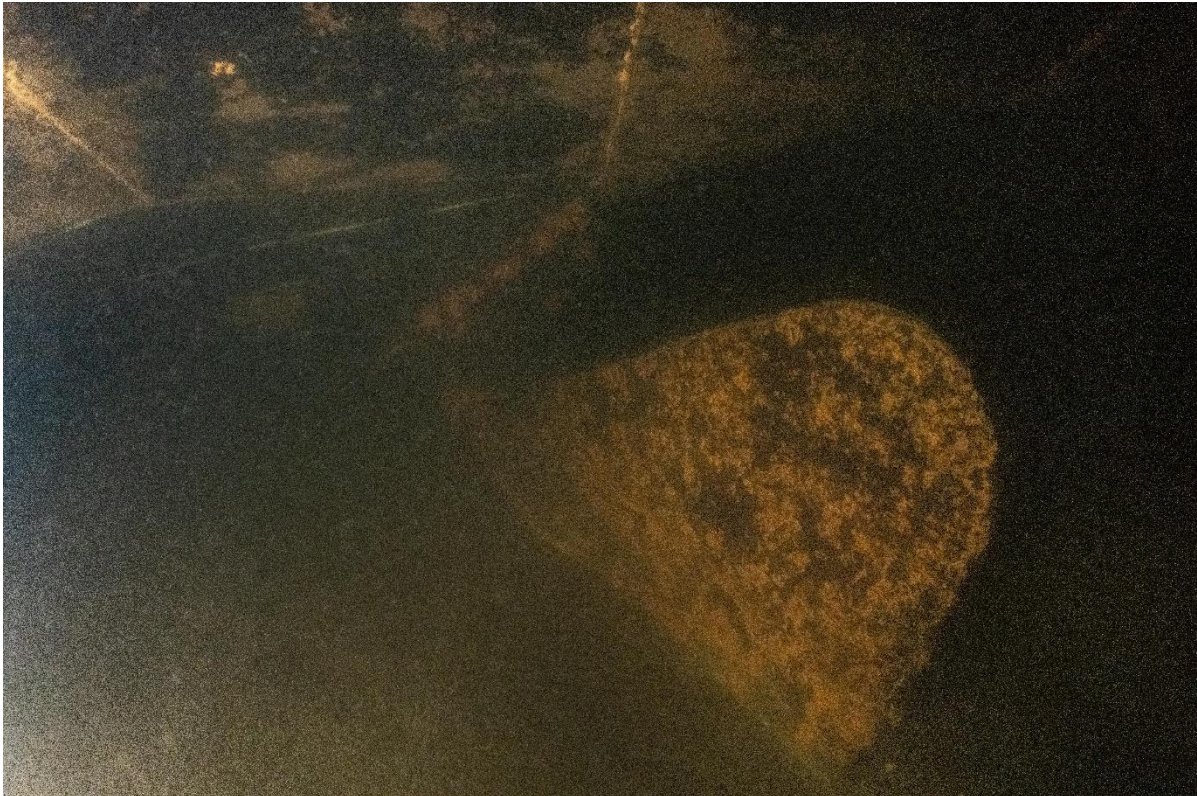
Aluksen ohjauslaitteisto ruoria lukuunottamatta, on hilyssä vielä paikallaan. Hydraulinen peräsinkoneisto jossa Robertson (Norway) peräsinkulman osoitin. Peräsin on myös paikallaan

Kuva 2, peräsin (Sami P.)

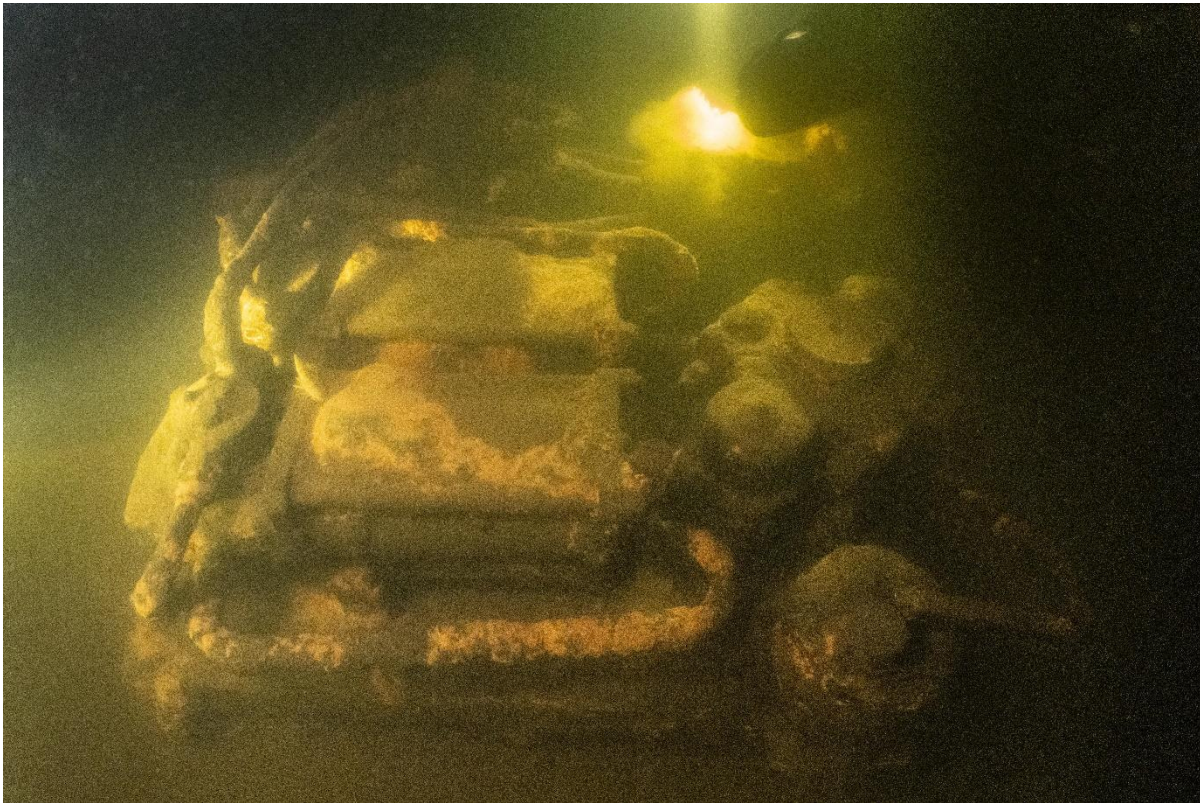
Aluksessa havaitun peräsinkoneiston valmistus on aloitettu 1940 luvulla jonka vuoksi ei ole syytä epäillä hyllyn uponneen yli 100 vuotta sitten. Liitekuvin vertauksena vuonna 1964 valmistettu ja käytössä oleva peräsinkoneisto teräsalus Bragessa (Pekka Huhta).

Kuva 3, peräsimen hydraulikoneisto (Sami P.)

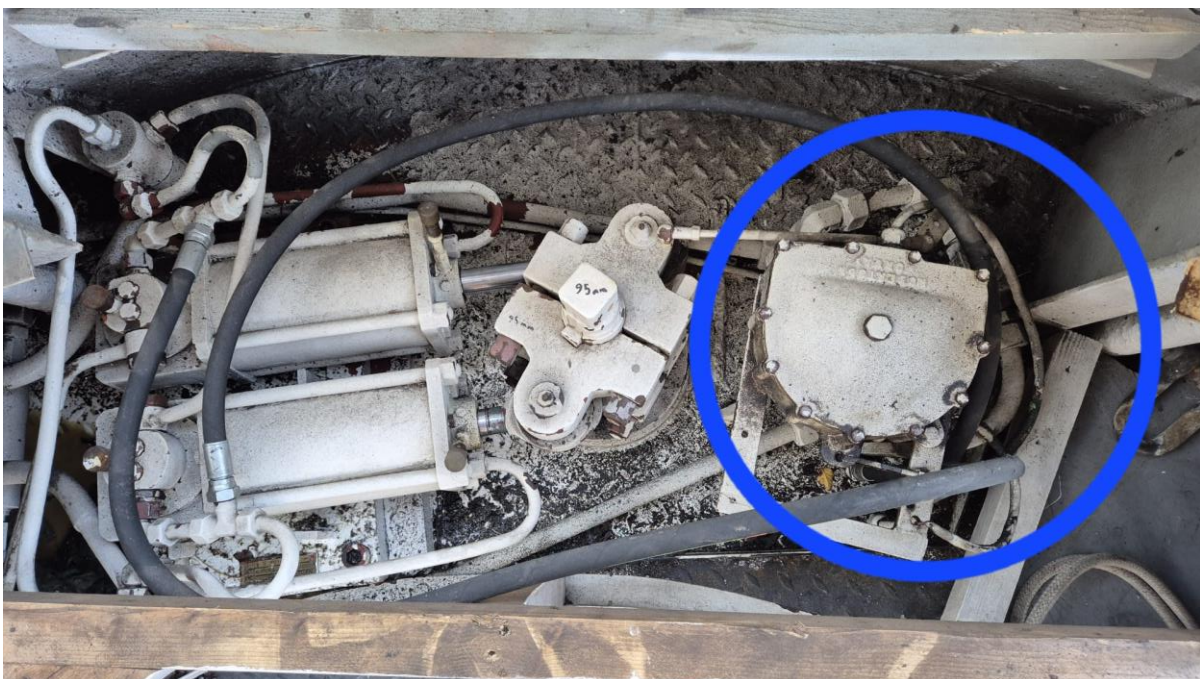
Kuva 4, Bragen peräsinkoneisto. Ympyröitynä sama asennoitin, joka myös hyllyn koneikossa (Pekka H.)

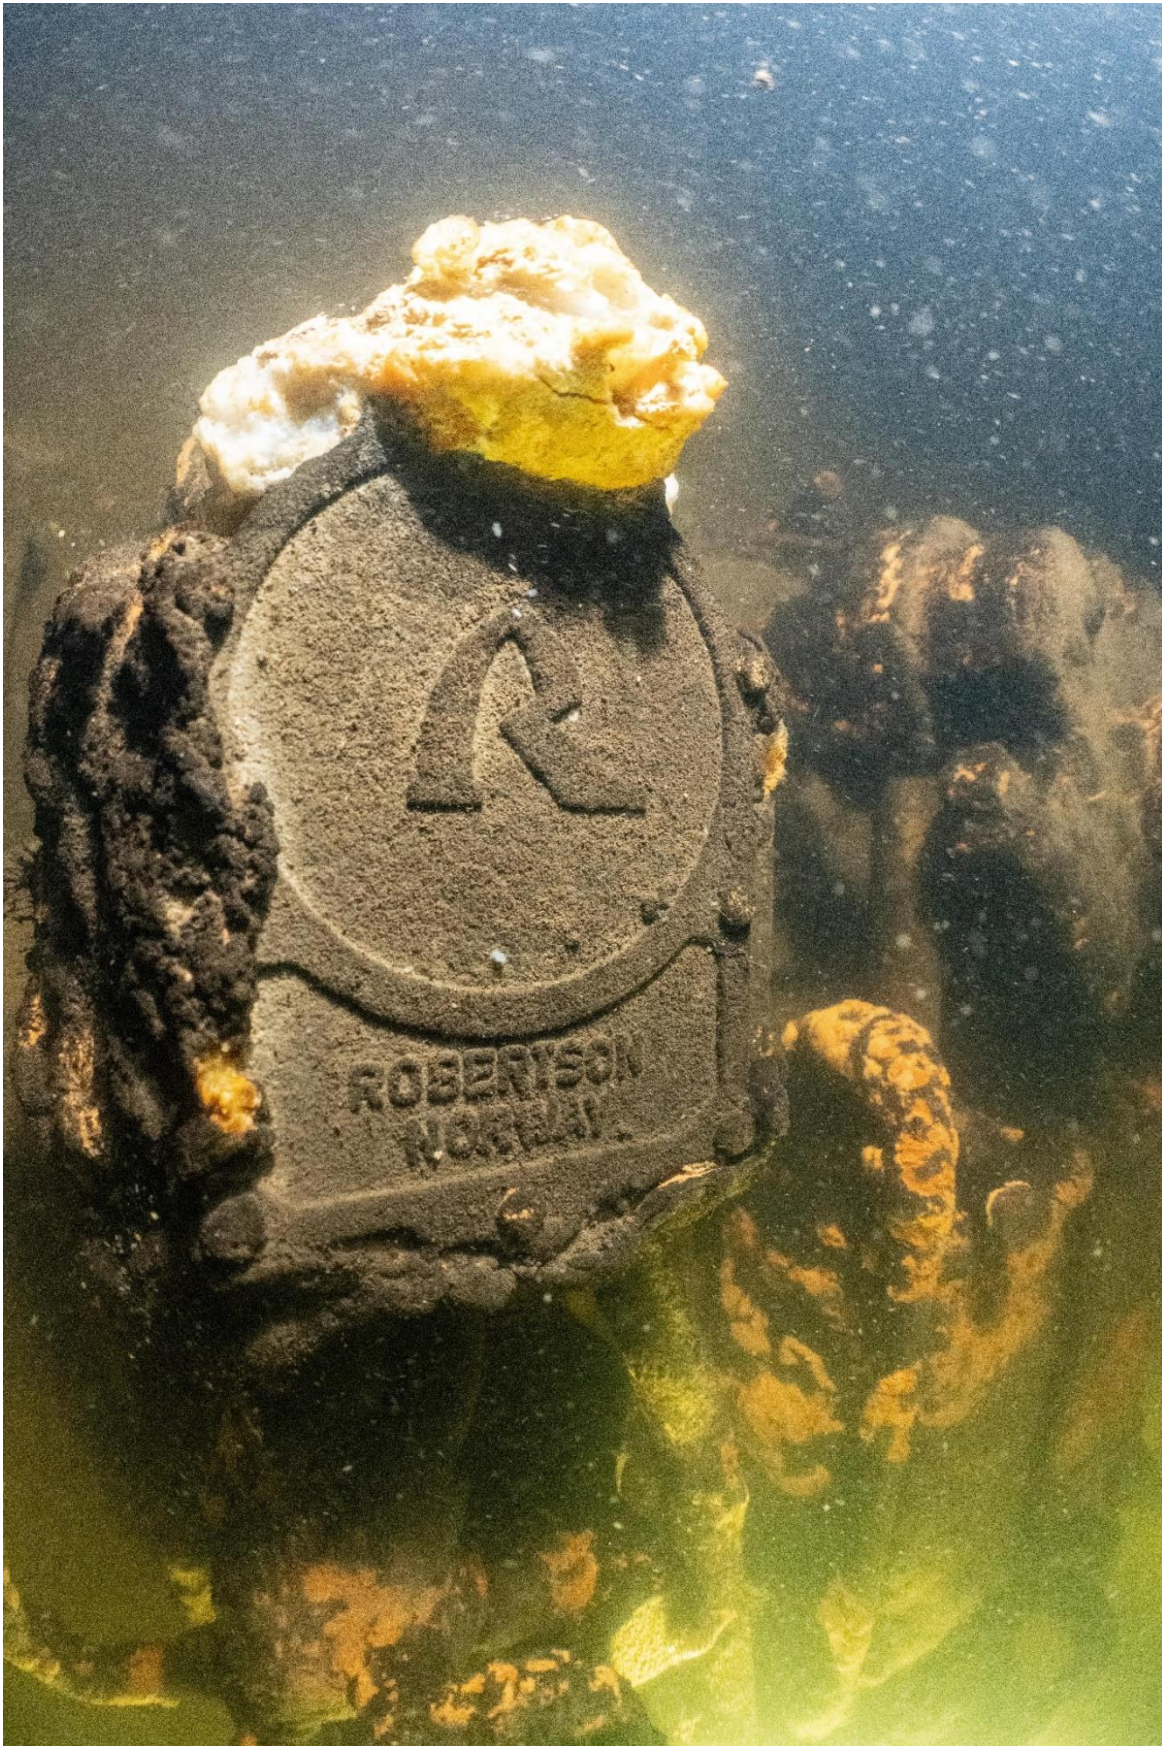
Kuva 5, peräsimen ohjainyksikkö (Sami P.)

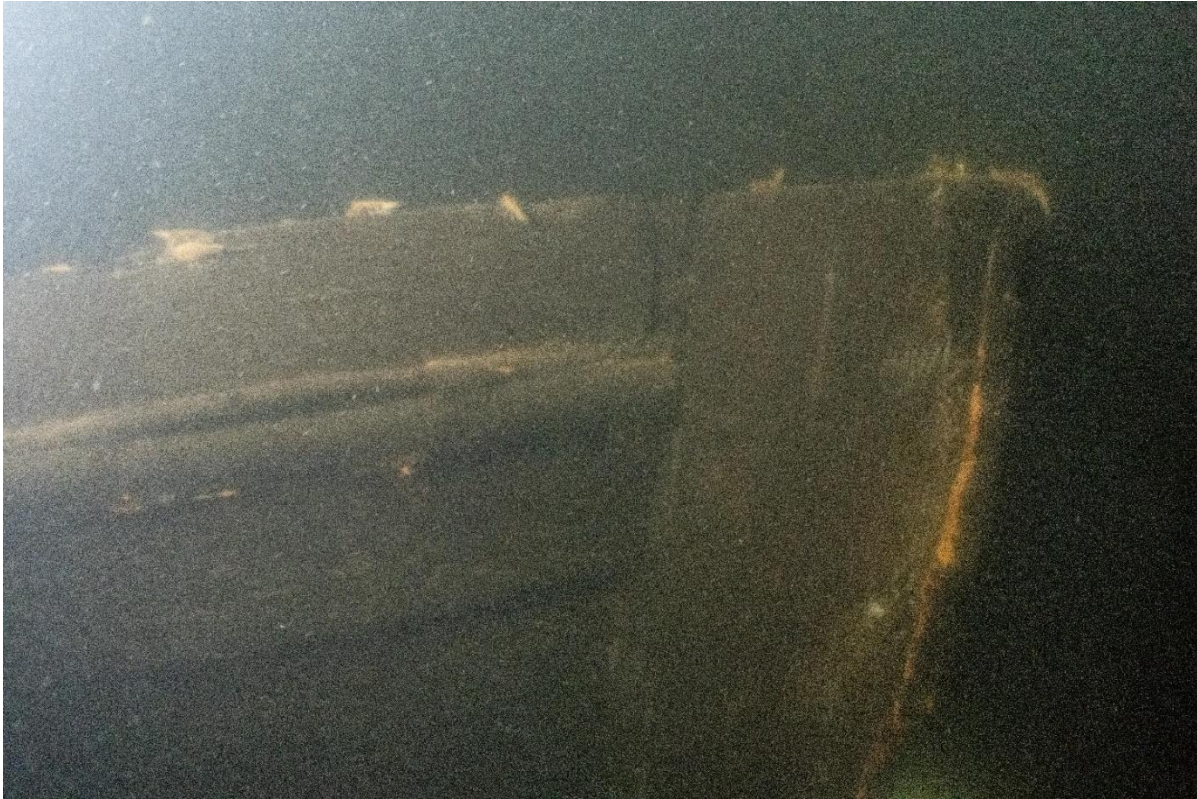
Kuva 6, aluksen keula (Sami P.)

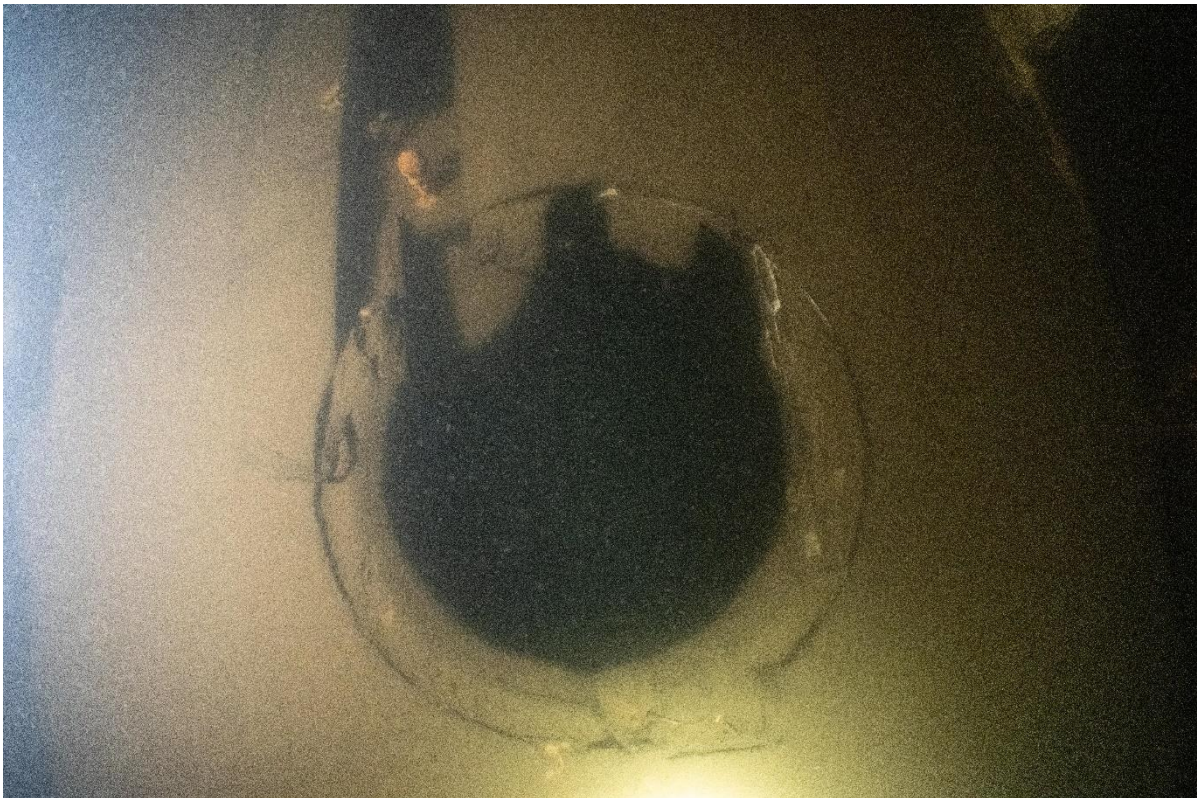
Kansirakenteissa on läpivientireikiä, joista osa voisi olla vanhoja maston läpivientejä.

Kuva 7, kannen läpivienti (Sami P.)
