# Söderskär, etelä

MV 1000096126

Laatija: T.Laaksonen, Sukellusseura H2O

Pvm.: 18.7.2022, täydennys 23.5.2023, 30.11.2025

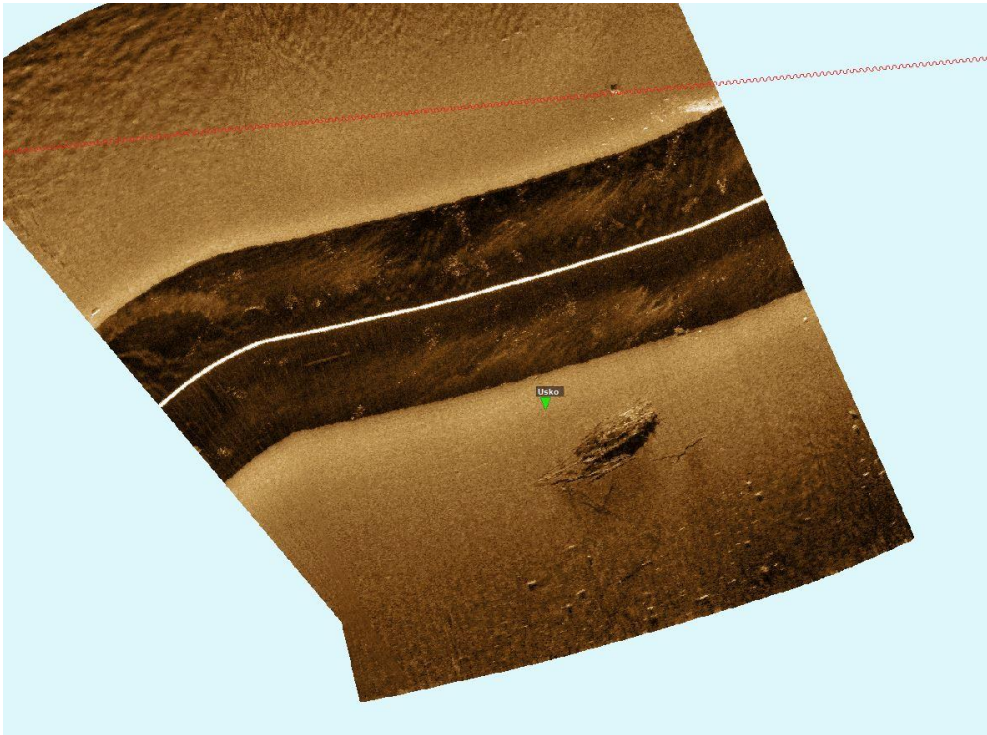
Annetuissa koordinaateissa löytyi viistokaijutuksessa, puuhylkyä muistuttava kaikukuva. Kuvasta tulkittavissa että hylky on joltain osin hajonnut mutta pääpiirteittäin selkeässä muodossa. Hyllyn arvioidut päämitat viistokuvasta mitattuna n.23x6m

Hylky makaa rinteessä, n.32m syvyydessä. Pohjan laatu muistuttaa kaijun kovuustiedon ja luotauskuvan perusteella hiekkapohjalta. Hyllyn osia näyttäisi levinneen hylystä etelään/ etelä-lounaaseen (syvempään). Hylystä lounaaseen, muutaman metrin päässä päähylystä näkyy pidempi yhtenäinen osa n.20m, mahdollisesti masto?.

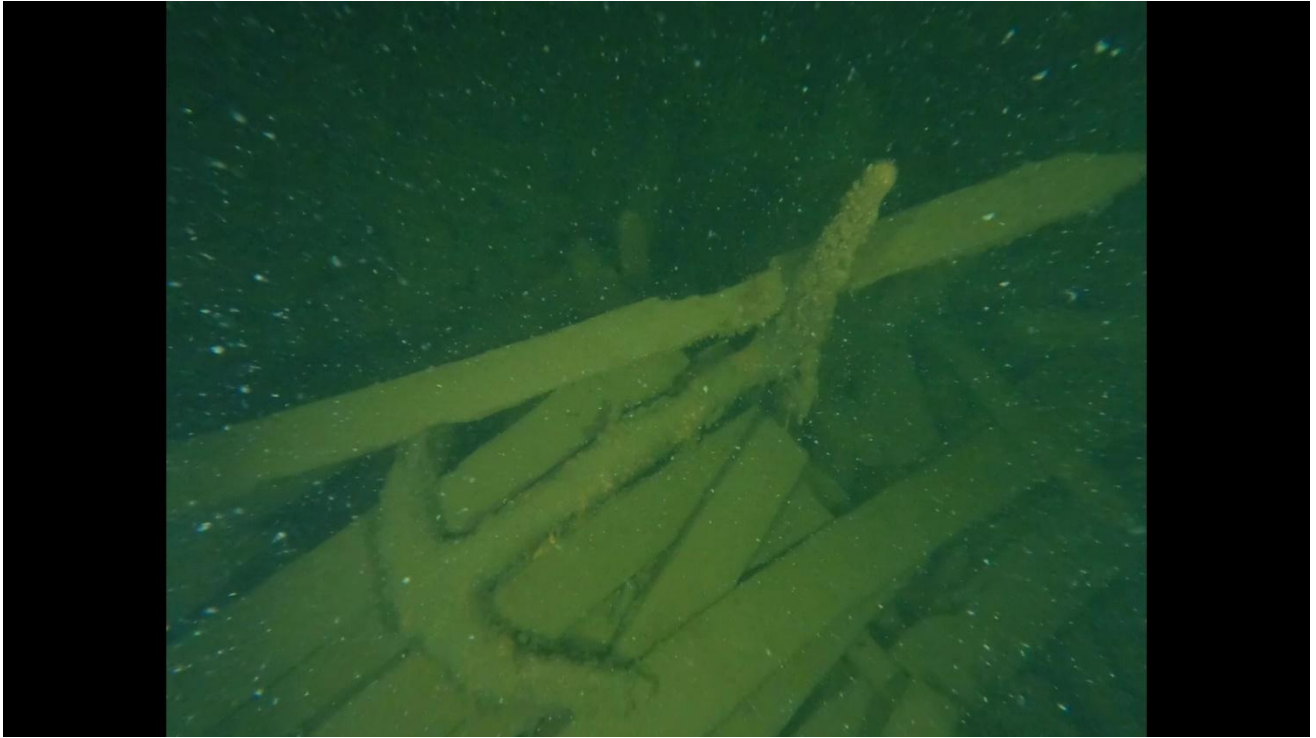
Kannella, keskilaivan keulan puolella kaksi ankkuria.

Ankkuri, vasen laita

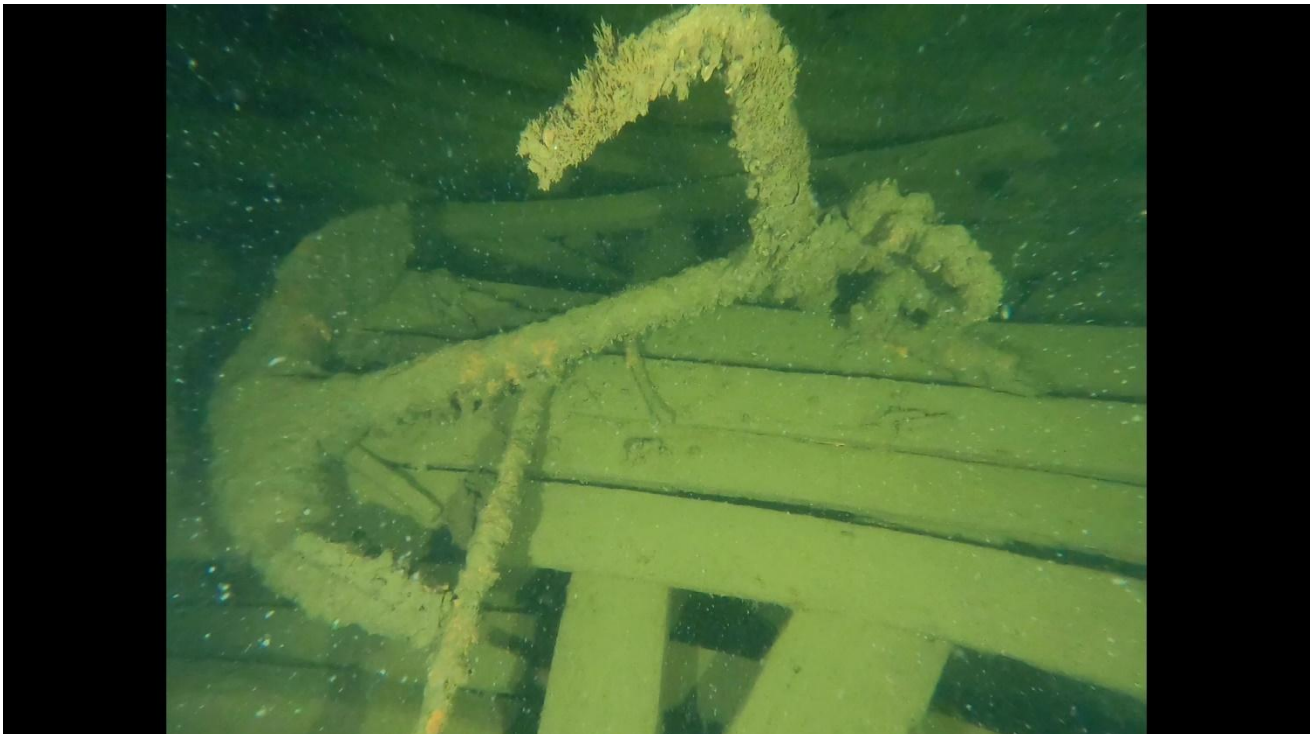
Ankkuri, oikea laita

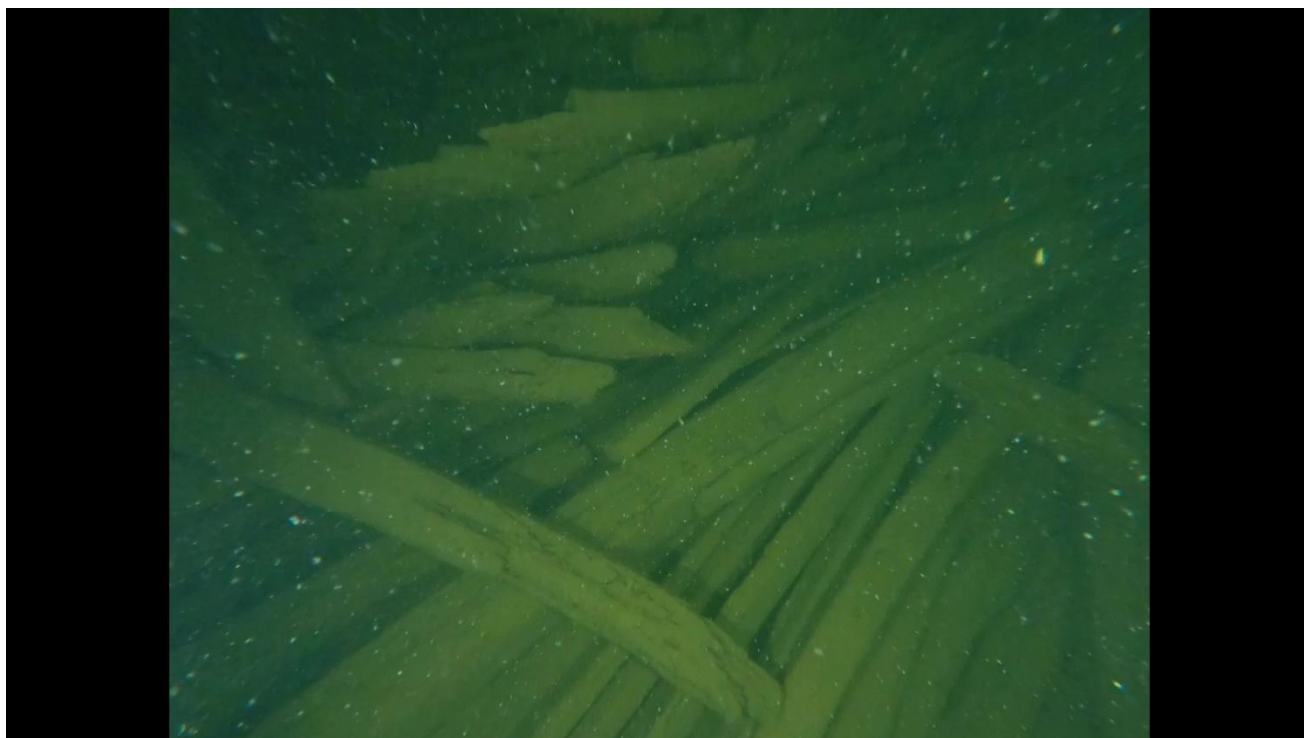
Kansitasolta ei näkynyt juuri ollenkaan kansi, eikä kylkilaudoitusta. Erittäin tiheä kylkikaaritus.

Aluksen kylkikaaria ja laudoitusta pohjalla

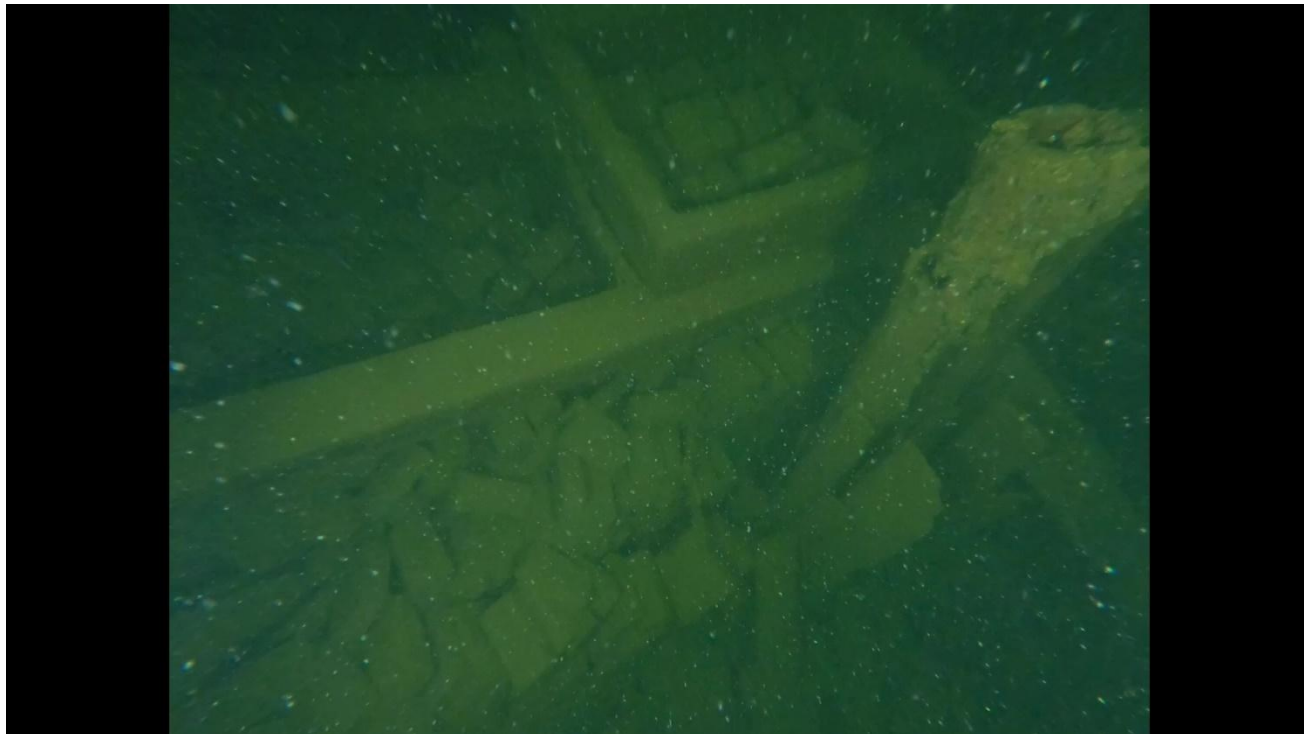
Ruuman perän puolella pumpun putki/ putket

Pumpun putki ja ruuman perän puoli

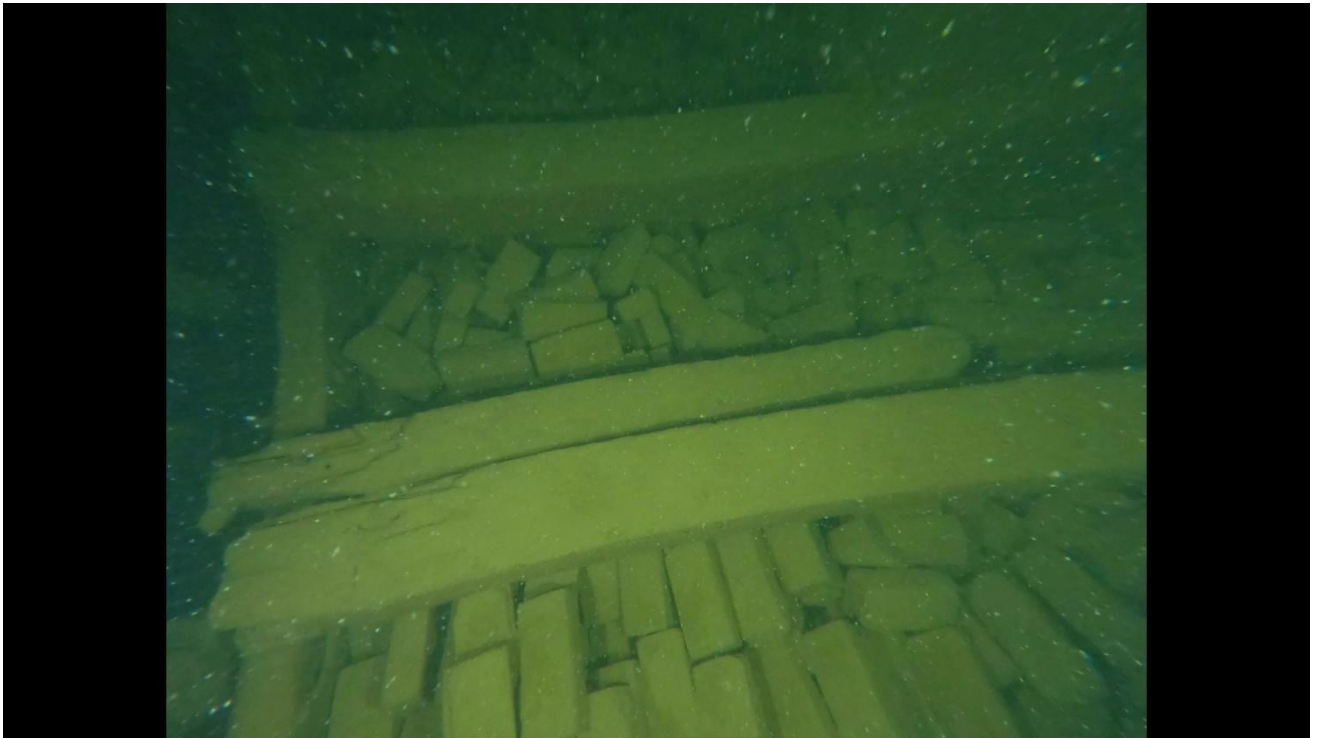
Keskilaivassa iso ruumanluukun kehys, alus ollut täydessä tiililastissa.

Sukeltajien kertoman mukaan, aluksen ruumassa on tiiliä huomattavasti enemmän kuin mitä ROV video antoi ymmärtää (tiilien määrä erottuu photogrammetriakuvasta).

Tiiliä

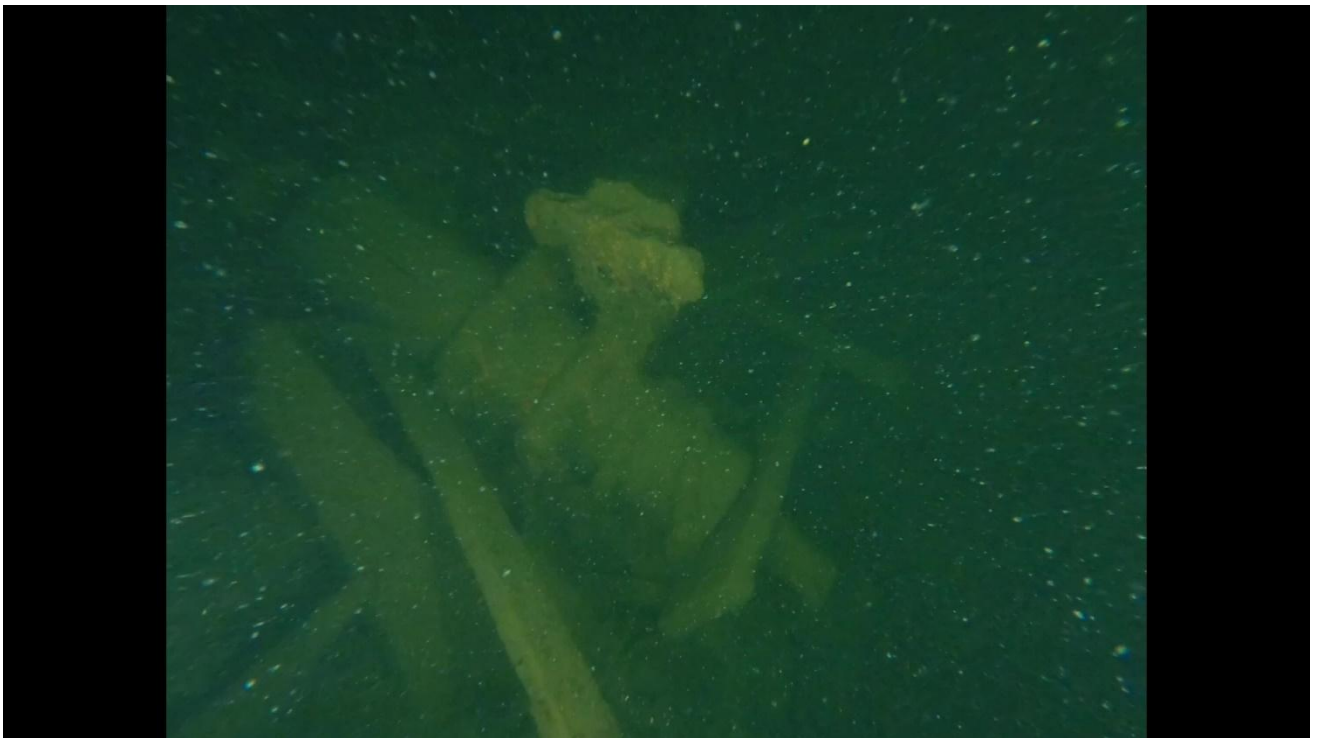
Keula pahasti hajonnut, Keularanka pystyssä, keulassa ankkuripeli sekä mahdollisesti ankkurikettinkä.

Ankkuripeli

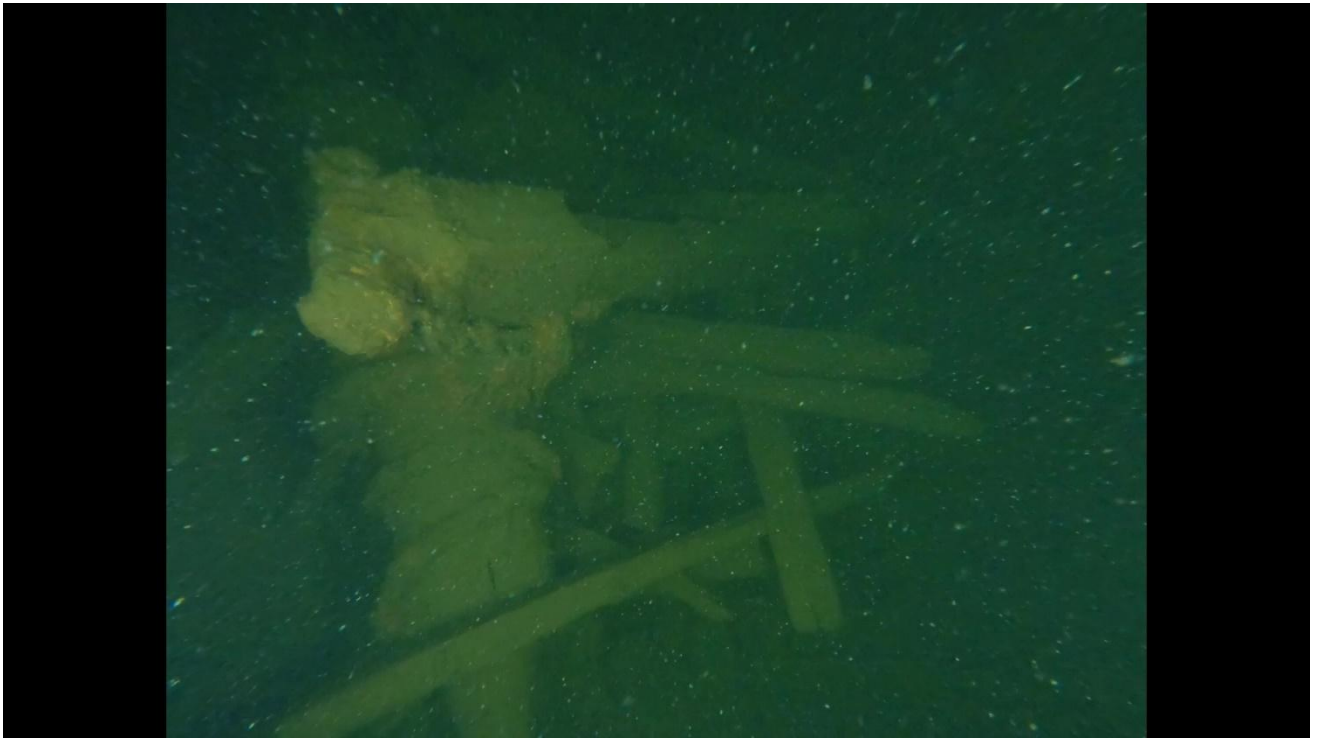
Ankkuripeli

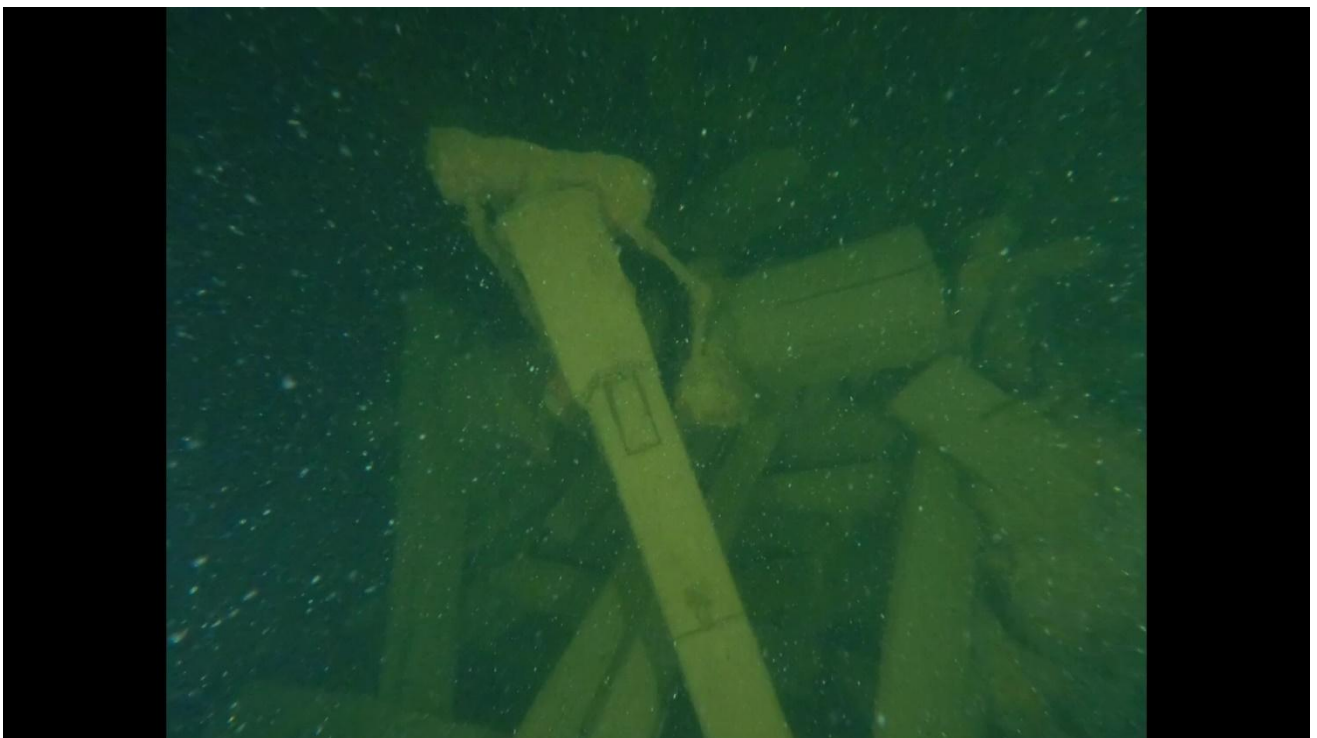
Ankkuripeli

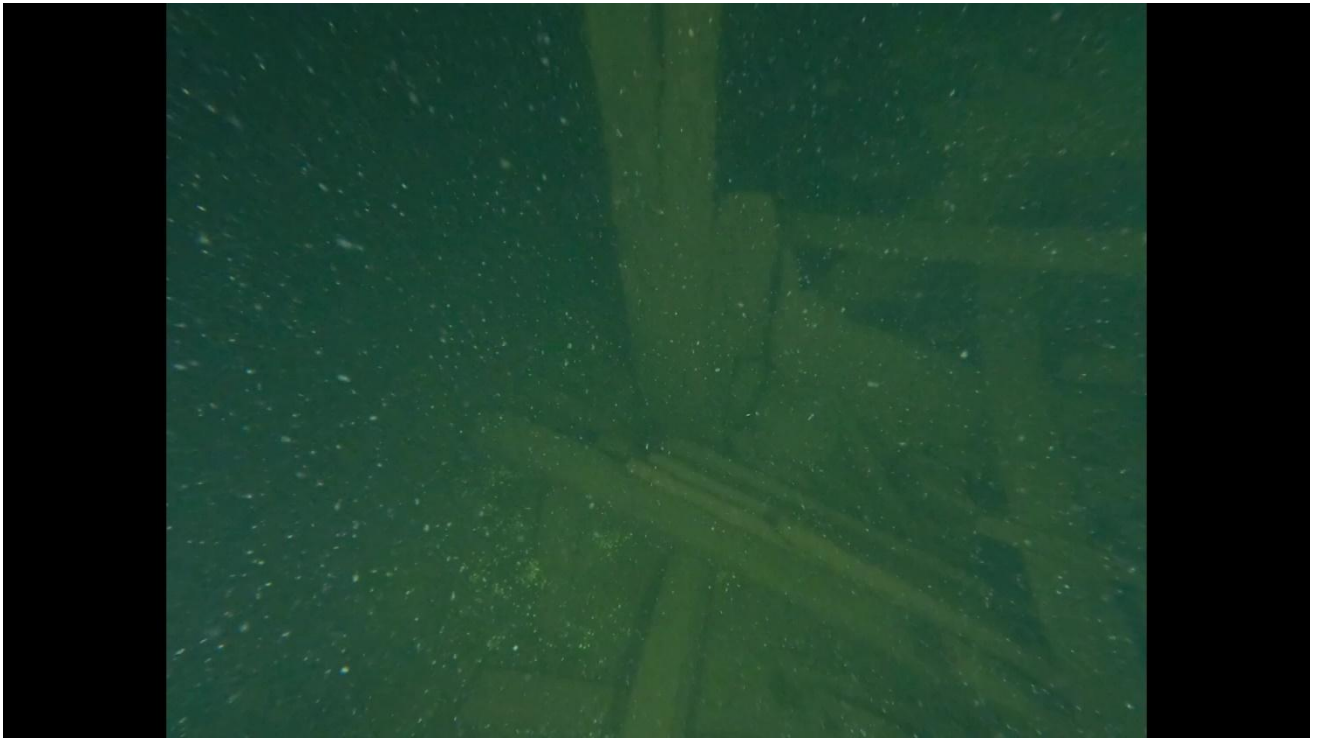
Keularanka

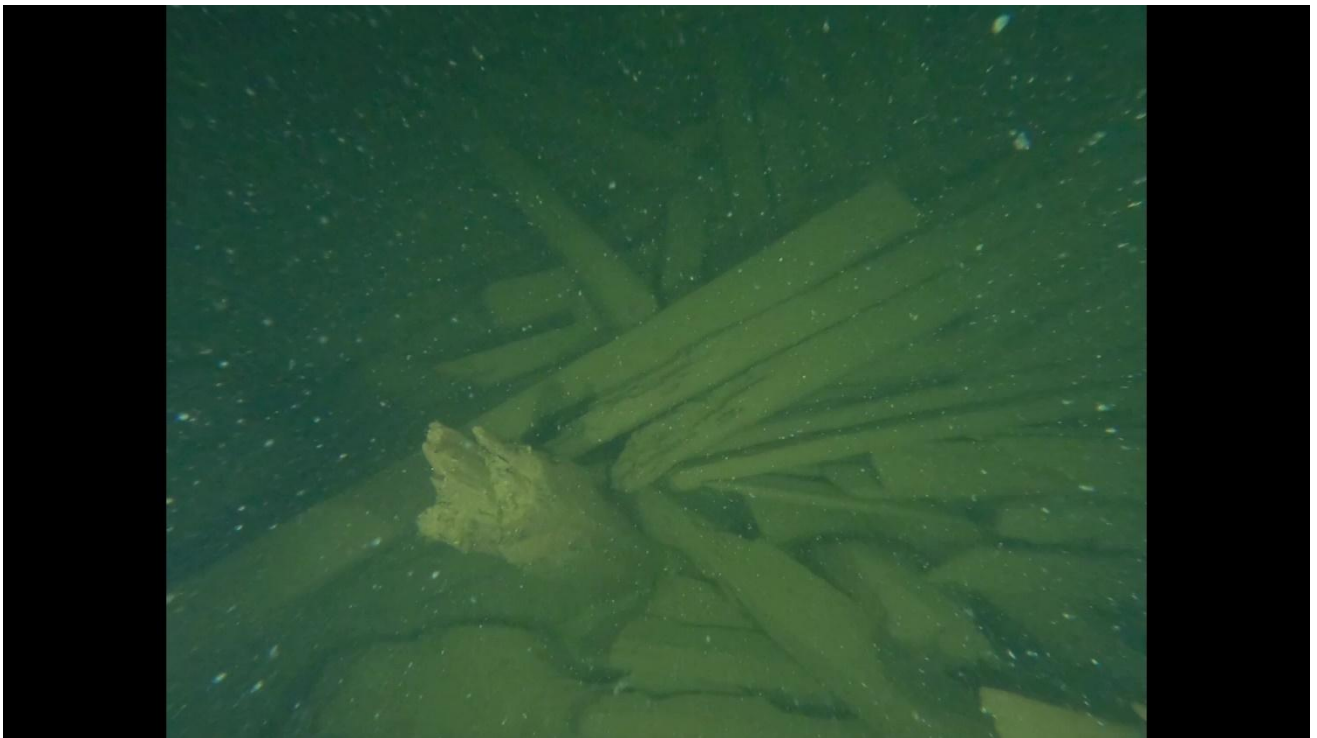
Peräosa pahoin hajonnut, peräranka pystyssä mutta katkennut yläosastansa. Verrattuna hylyllä nähtyihin muihin puiden katkeamisjälkiin, perärangan katkeamisjäljet näytti videolta katsottuna huomattavasti tuoreemmalta? Peräosassa, vasemmalla laidalla havaittavissa muutaman metrin verran vajeria muistuttavaa ja mahdollisesti iso vanttiruuvi (epäselvä kuva).

Peräranka, poikki
