TÖÖLÖN KIRKON VIHKIKAPPELIN ”VIINIPUU”- MAALAUKSEN KONSERVOINTI

Osuuskunta Konservointi ja Restaurointi Kollaasi
Mika Huuskonen
Hanna Rotonen
Laura Väisänen

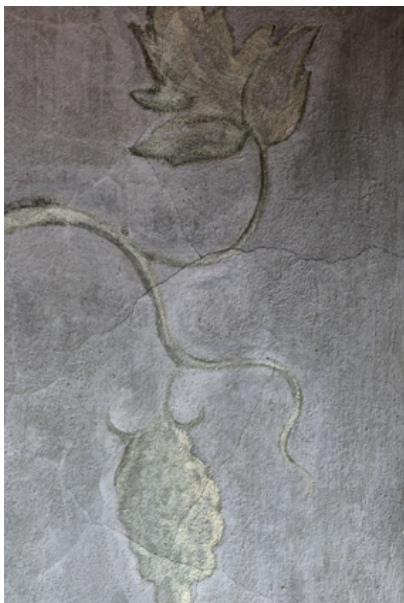
Kuva 1. Rappauspinnan halkeamia.

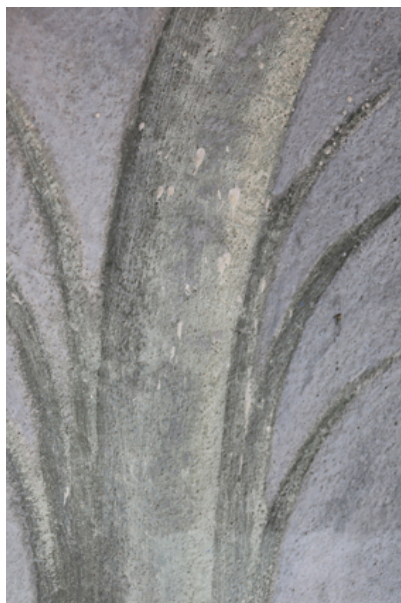
Kuva 2. Steariiniroiskeita maalauksen pinnalla.

Seinämaalauksen pinta puhdistettiin irtoliasta vuohenkarvasiveltimellä, imuria apuna käyttäen. Tämän jälkeen pinta käytiin läpi Akapad-puhdistussienellä painellen. Maalauksen pinta puhdistui huomattavasti, eivätkä pinnassa olevat hiushalkeamat enää erotu yhtä selkeästi niihin kertyneen lian poiston jälkeen. Pinnalla olleet steariini- ja maaliroiskeet poistettiin mekaanisesti skalpelilla.

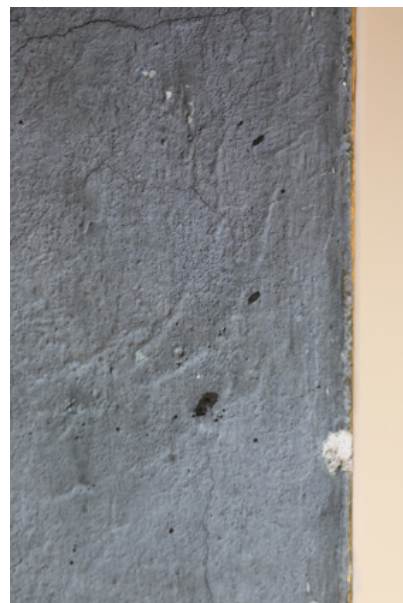
Kuva 3. Likatahroja, halkeamia ja rappauspinnan kolhu.

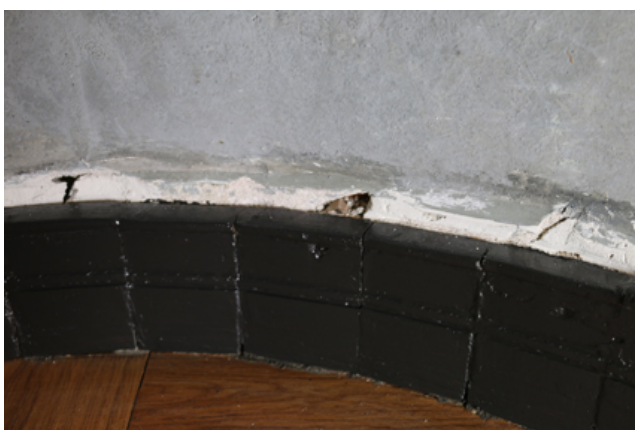
Kuva 4. Alareunan lattialistan alta paljastuvaa vaurioitunutta rappausta.

Maalauksen alaosassa ollut, lattialistan alta esiin jäänyt alue puhdistettiin laastimuruista ja puuttuvat kohdat paikattiin kipsillä. Vaikka maalauspinna lähti pyyhkiessä liukenemaan veteen, kesti se kostumisen ja kuivumisen, eikä kipsikorjaus aiheuttanut maalipinnalle kosteusvaurioita. Kipsipaikkaukset hiottiin ja retusoiittiin muun seinäpinnan sävyyn sopivaksi. Retusointimaalin pohjana käytettiin Klucel G hydroksiopropyyliselluloosaa etanolissa 3 % liuoksena. Sävytykseen käytettiin kuivapigmentteinä tiitaanivalkoista, lamppumustaa, luonnonumbraa, vihreää umbraa, keltaokraa ja preussin sinistä.

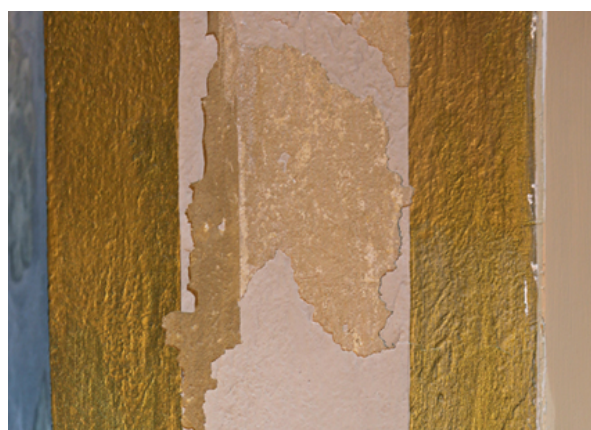
Smyygien lateksimaalipinta hilseilee voimakkaasti. Katselmuksissa 21.5.2015 ja 15.6.2015 maalipinnasta puuttui jo laajoja alueita. Konservointityötä aloitettaessa 30.12.2015 lateksimaalia on jo jonkin verran irrotettu.

Kuva 5. Smyygien maalipinnan hilseilyä.

Smyygien hilseilevien maalikerrosten poisto aloitettiin mekaanisesti skalpellilla. Tällä menetelmällä saatiin lateksimaalipinnasta poistettua noin 2/3. Maalipinnasta 1/3 oli erittäin tiukasti kiinni pinnassa ja irtosi skalpellilla noin parin millimetrin kokoisissa osioissa, irrottaen samalla kerroksia syvemmältä kuin mihin hilseilevät pinnat olivat irronneet. Poistettavaa maalipintaa yritettiin pehmittää lämmittämällä sitä lämpölusikan ja hiustenkuivaimen avulla, mutta tästä ei ollut apua. Maalinpoistoa yritettiin avustaa myös erilaisilla maalinpoistoaineilla sekä etanolilla, mutta nämä vain vaikeuttivat työtä pehmenevän maalipinnan tarttuessa vielä tiiviimmin epätasaiseen ja huokoiseen rappauspintaan. Lisäksi kokeiltiin asetonia sekä asetoni-sinoli-geeliä muovikelmun alla hauteena, mutta tulos ei ollut parempi. Kun maalipinnan todettiin kestävän tasaista kostumista, kosteusvauriojälkiä jättämättä kokeiltiin rappauspintaa kostuttaa maalikerrosten alta. Maalipintaan tehtiin ohuita viiltoja skalpellilla kosteuden kuljettamiseksi maalin alle. Kosteutta johdettiin pintaan hauteiden avulla. Hauteita kokeiltiin myös höyryttää muovin läpi lämmittämällä. Tämä tekniikka auttoi poistoa jonkin verran, mutta maali irtosi yhä pieninä osina. Maalikerrosten irtoamista alempaan kerrokseen asti ei ollut mahdollista estää. Joissain kohdin tiukasti kiinni olleen maalin alta paljastui tasoitekerros. Voi olla, että alueet ovat osittain myös näiden myöhemmin tehtyjen tasoitusten vuoksi tiukemmin pohjassaan kiinni.

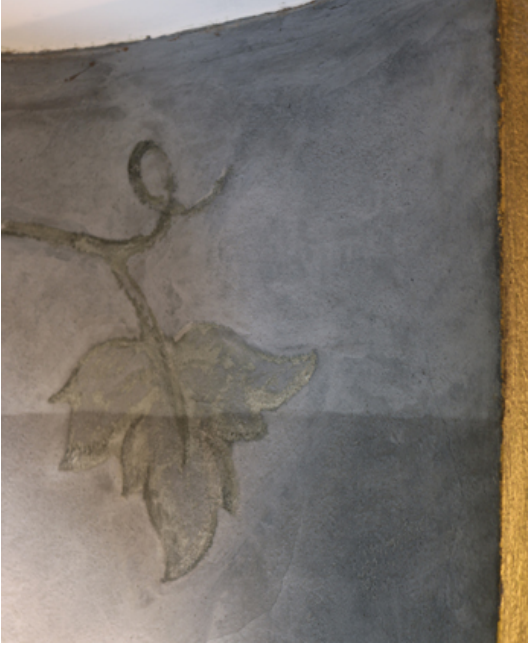
Kuva 6. Ero puhdistamattoman (alla) ja puhdistetun (yllä) pinnan välillä on huomattava.

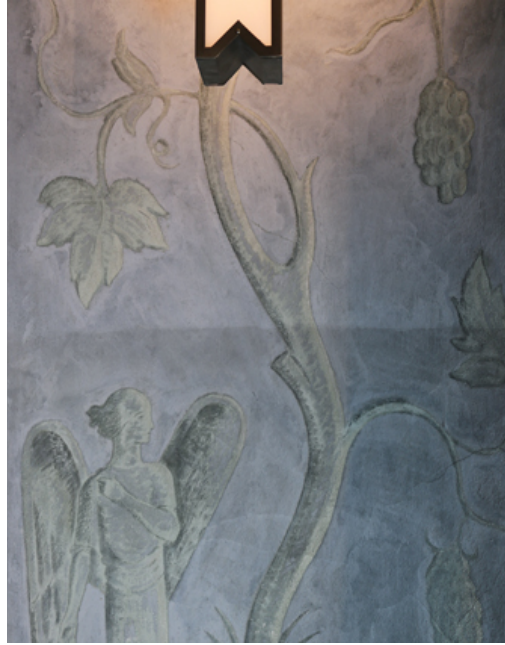
Kuva 7. Puhdistusraja keskellä maalausta.

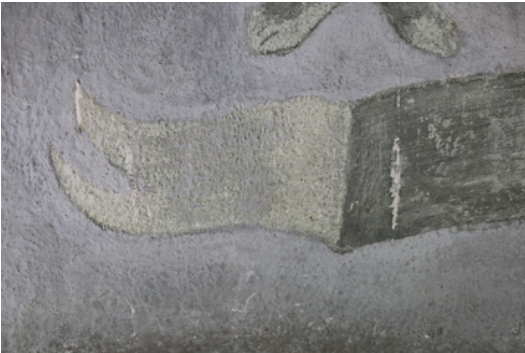
Kuva 8. Steariiniroiskeita maalauksen pinnalla.

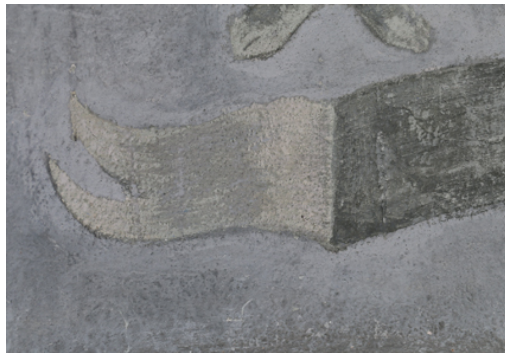
Kuva 9. Steariiniroiskeet poistettu.

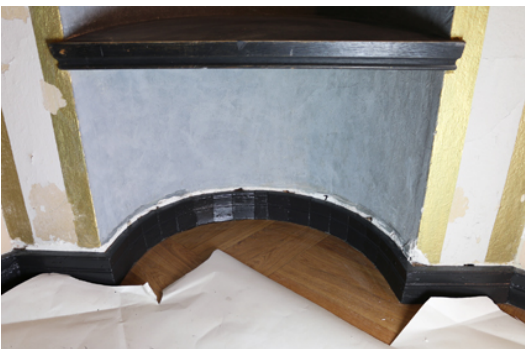
Kuva 10. Jalkalistan alta paljastunut vaurioitunut ja puutteellinen rappauspinta.

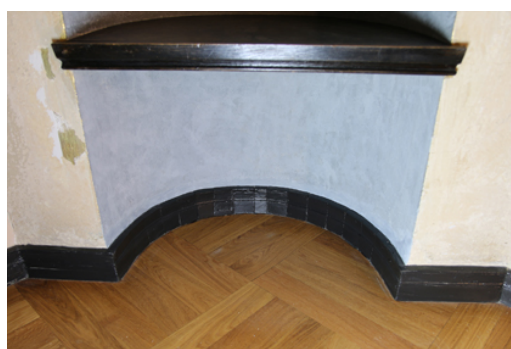
11. Rappauksen kolot täytettyinä ja alue restaurointimaalattuna.

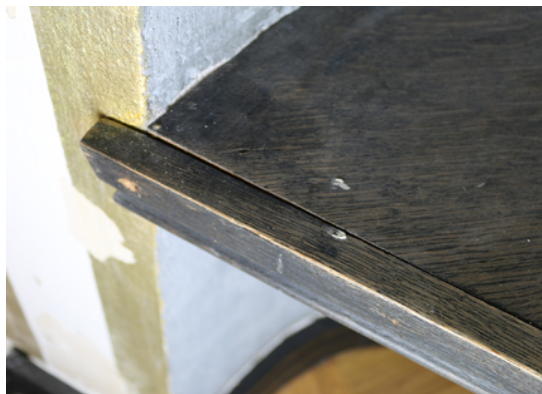
Kuva 12. Alttaripöydän reunalistan rako ennen konservointia.

Puisen alttaripöydän pinta puhdistettiin irtopölystä kuivapuhdistussienellä. Pinnalle seinien tai katon maalauksen yhteydessä roiskuneet maalitahrat puhdistettiin mekaanisesti skalpellilla. Vasemmassa nurkassa ollut listan rako täytettiin balsapuuksiilalla, joka kiinnitettiin kalaliimalla. Puupaikkaus käsiteltiin tummalla petsillä pöytäpinnan sävyiseksi. Häiritsevinä erottuvia naarmuja ja kulumia häivytettiin myös petsillä, jättäen pinnan luonnollinen kuluma näkyviin. Lopuksi pinta käsiteltiin ohuesti shellakalla.

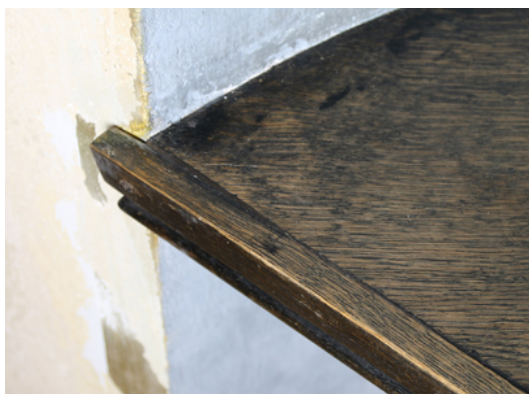
Kuva 13. Alttaripöydän reunalistan rako konservoinnin jälkeen.

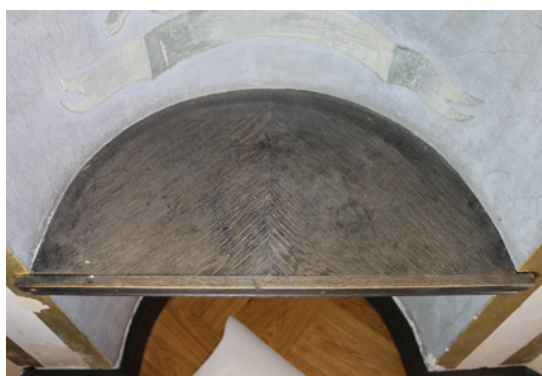
Puisen alttaripöydän pinta on pölyinen ja likainen. Pöydän lakkapinta on kulunut ja myös petsauksessa on luonnollista ajan tuomaa kulumaa. Keskialueella viilu on kutistunut ja siihen on tullut rakoja. Vasemmassa kulmassa reunan lista on hieman irronnut. Lista osuu reunastaan smyyygien pieleen, eikä sitä siksi voi painaa kiinni. Konservointityötä aloitettaessa 30.12.2015 pöytäpinnan pinnalle oli myös roiskunut seinä- tai kattomaalin pisaroita, joita aiemmin tehdyissä katselmuksissa ei ollut.

Kuva 14. Alttaripöytä ennen konservointia.

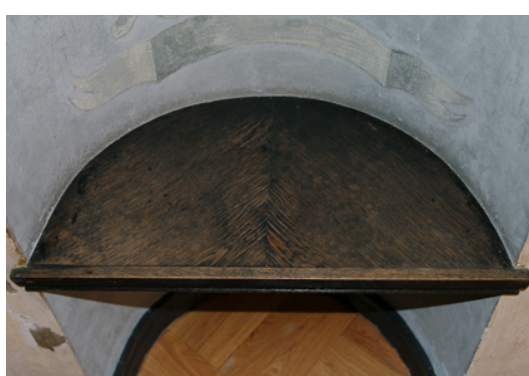
Kuva 15. Alttaripöytä konservoinnin jälkeen.

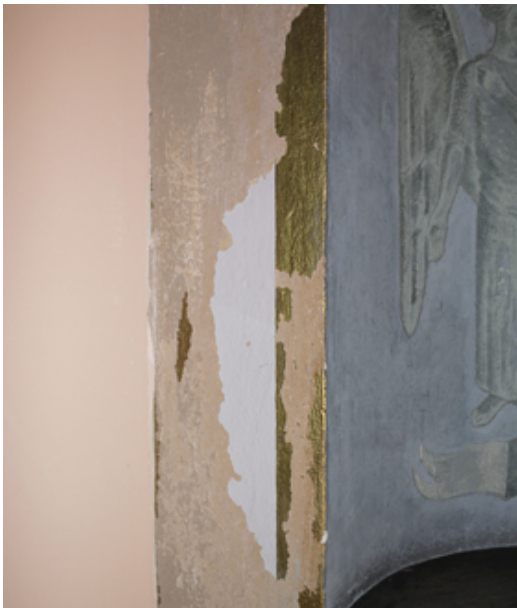
Kuva 16. Smyygien maali irtosi suurimmilta osin hyvin.

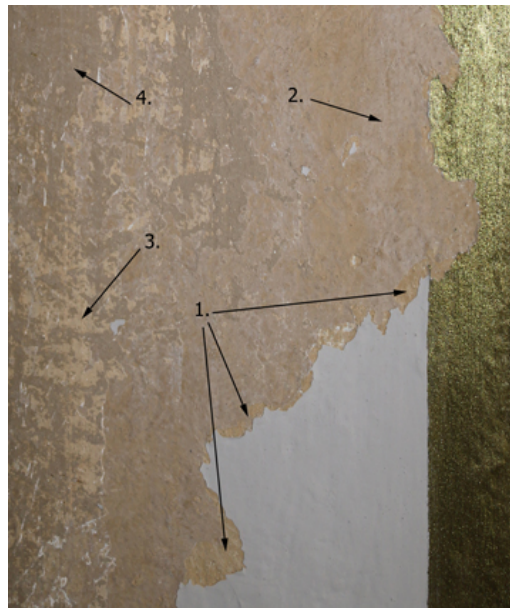
Kuva 17. Akrylaattimaalin alta paljastuneita maalikerroksia. Kohdissa, joissa akrylaattimaali on tiukasti kiinni, kuoriutuu pinta syvemmälle kuin muualla. (1. alin kerros, 4. viimeisin kerros ennen nykyistä akrylaattimaalia).

Smyygien osalta vaihtoehtoja työn jatkamisessa on kaksi. Loput, tiukasti kiinni olevat maalikerrokset voitaisiin irrottaa mekaanisesti ja tämän jälkeen tarvittaessa häivyttää esimerkiksi kuivapastellein esiin

paljastuneen alemman, vaaleamman sävyisen maalikerroksen sekä ympäröivän, tummemman maali-kerroksen välisiä rajoja. Häivytystä kokeiltiin ja sen todettiin rauhoittavan hyvin yleisilmettä. Toinen vaihtoehto olisi restaurointimaalata jäljelle jääneet akrylaattimaalialueet esiin otettuun pintaan sulautuviksi. Aikataulullisista syistä myös tätä vaihtoehtoa kokeiltiin. Maalina kokeiltiin ensin Klucel G-pohjaista liimamaalia, joka osoittautui peittokyvyltään liian heikoksi. Lisäksi kokeiltiin taiteilija-akryylivärejä, jotka soveltuivat tarkoitukseen paremmin. Akryylivärien sekaan voitaisiin vielä lisätä himmentävää maalausainetta kiiltoeron tasaamiseksi.

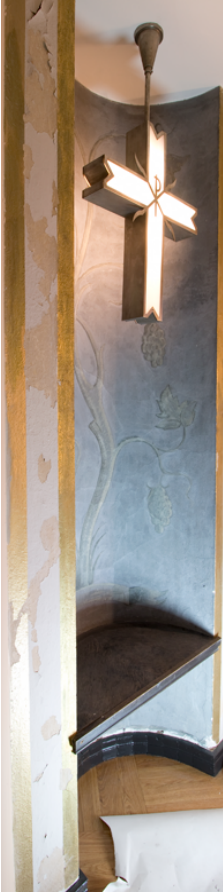
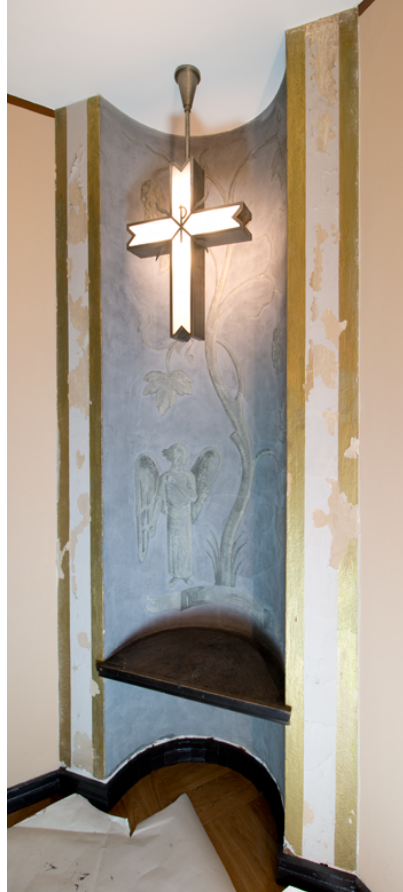
Kuvat 18. ja 19.

Viinipuu-maalaus ennen konservointia

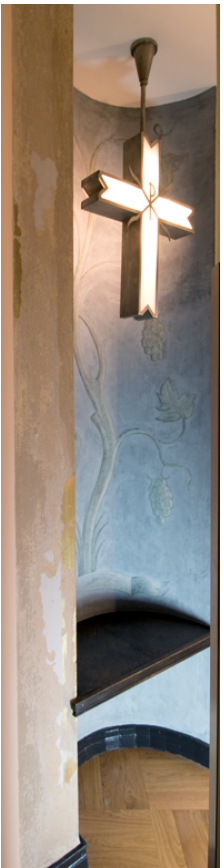
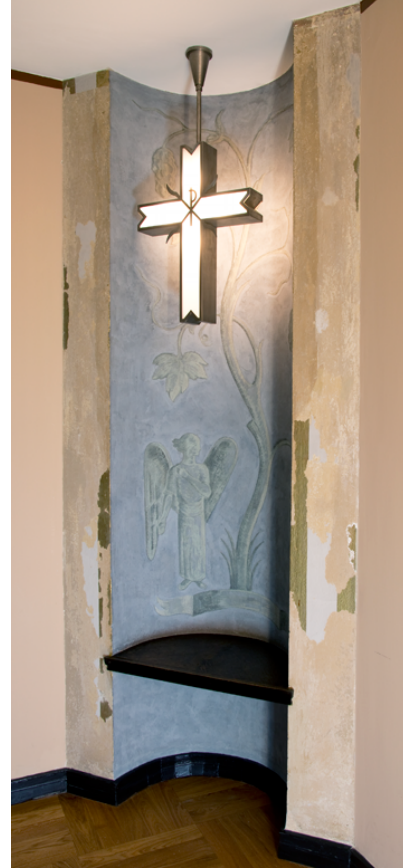
Kuvat 20. ja 21.

*Viinipuu-maalaus konservoinnin jälkeen.
(Smyygien osalta työ on keskeneräinen)*
