***Kimon kankivasarapajan  
työraportti***

**KIMON KANKIVASARAPAJAN KORJAUSKERTOMUS 1993**

## KIMON KANKIVASARAPAJA

### SISÄPUOLISEN VESIKANAVAN TILANNE ALKUVUODESTA 1994

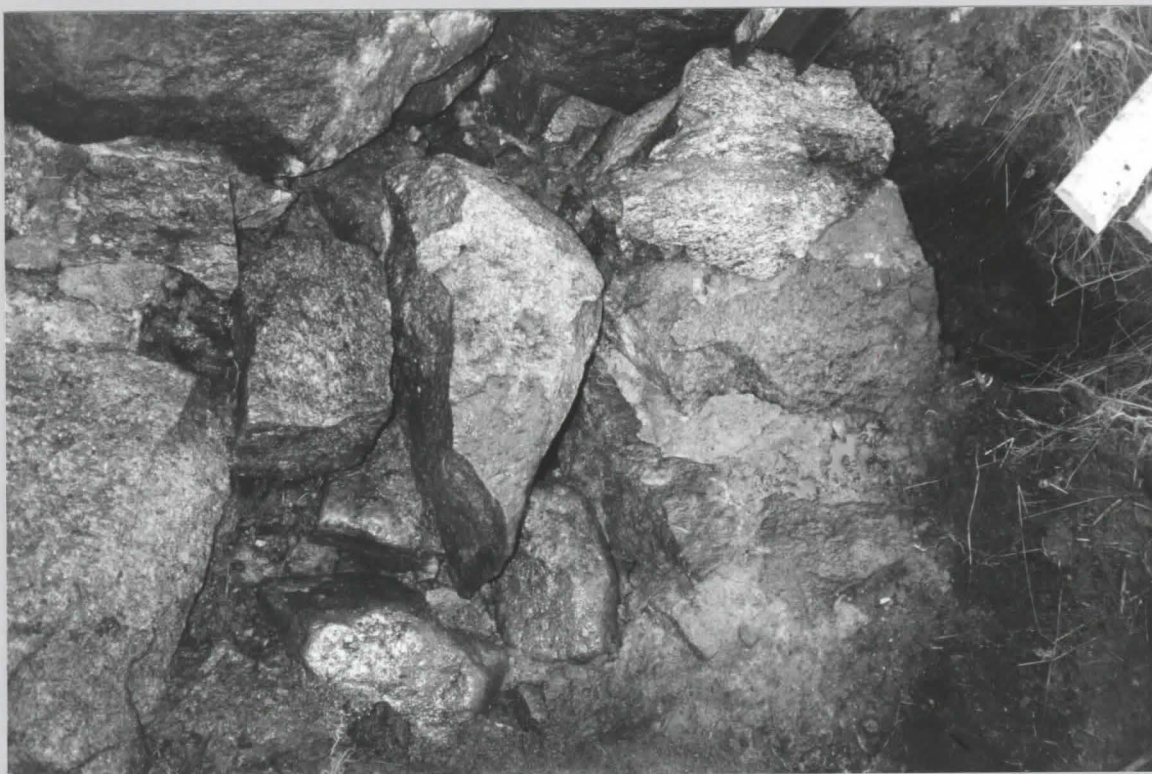
25.10 1993 alettiin kaivaa seinän viertä  
kanavan suuntaisesti holvaukseen asti, noin  
kolmen metrin matkalta. Holvauksen kohtaa ei  
kaivettu. Niinkuin kuvat osoittavat, melkein  
maanpinnan tasolla tuli esiin kaksi kivistä  
rakennettua "palkkia", joiden kivet oli  
yhdistetty laastilla. Kuva no 1.

Muuriin liittyvien palkkien kivet yhdistävä  
laasti oli ehjää ja halkeilematonta, josta  
päättellen perustuksissa ei ole ollut liikettä,  
eli pettämistä. Palkkien väleissä oli  
irtokiviä, kooltaan "sylikiviä" eli siis  
miehen nostettavia sekä pienempiä, jotka  
nostettiin sivuun. Perustus varmistettiin  
valamalla 1,5 m<sup>3</sup> betonia perustuksiin. Laasti  
saatiin sullottua n. 1,5 metrin syvyyteen.  
Myös varsinaisen muurin alle saatiin laastia  
tyydyttävä määrä. Valun yhteydessä poistetut  
kivet palautettiin paikoilleen, joten muurin  
kulma on alapuolelta käsitykseni mukaan  
tukevalla pohjalla.

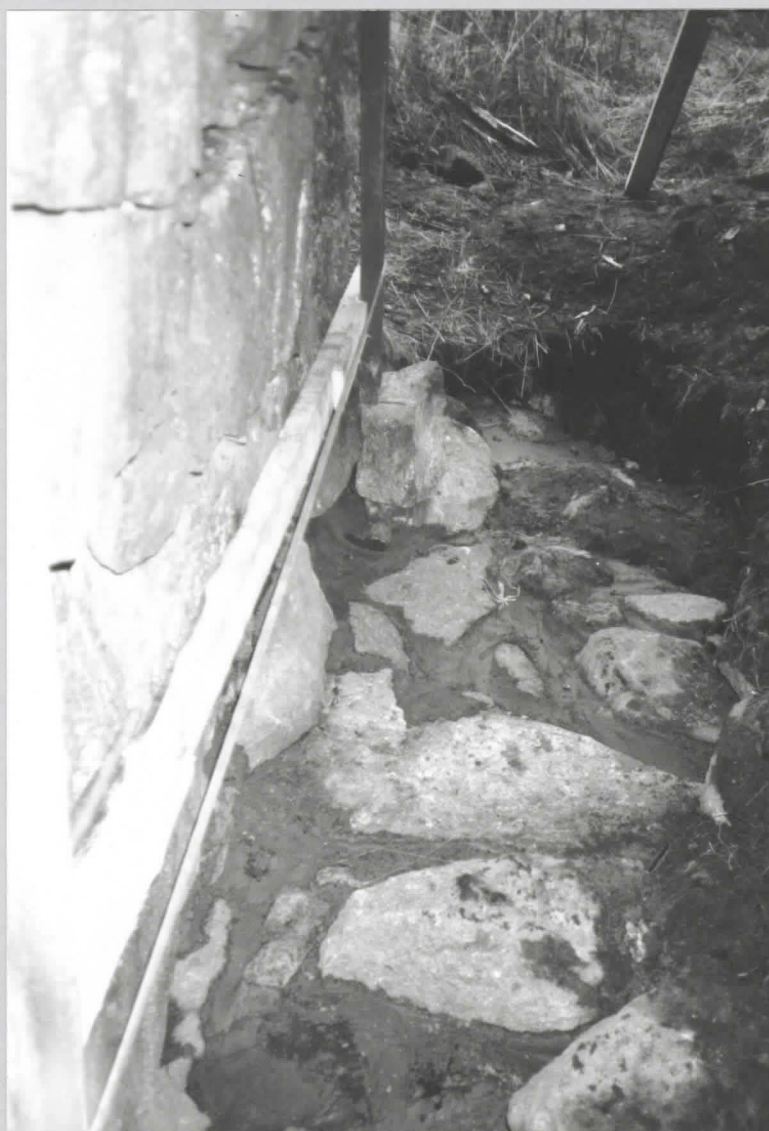
Valetun muurin sivu. Kuva no 2. Poistetulla  
maa-aineksella peitettiin muurin sivusta.

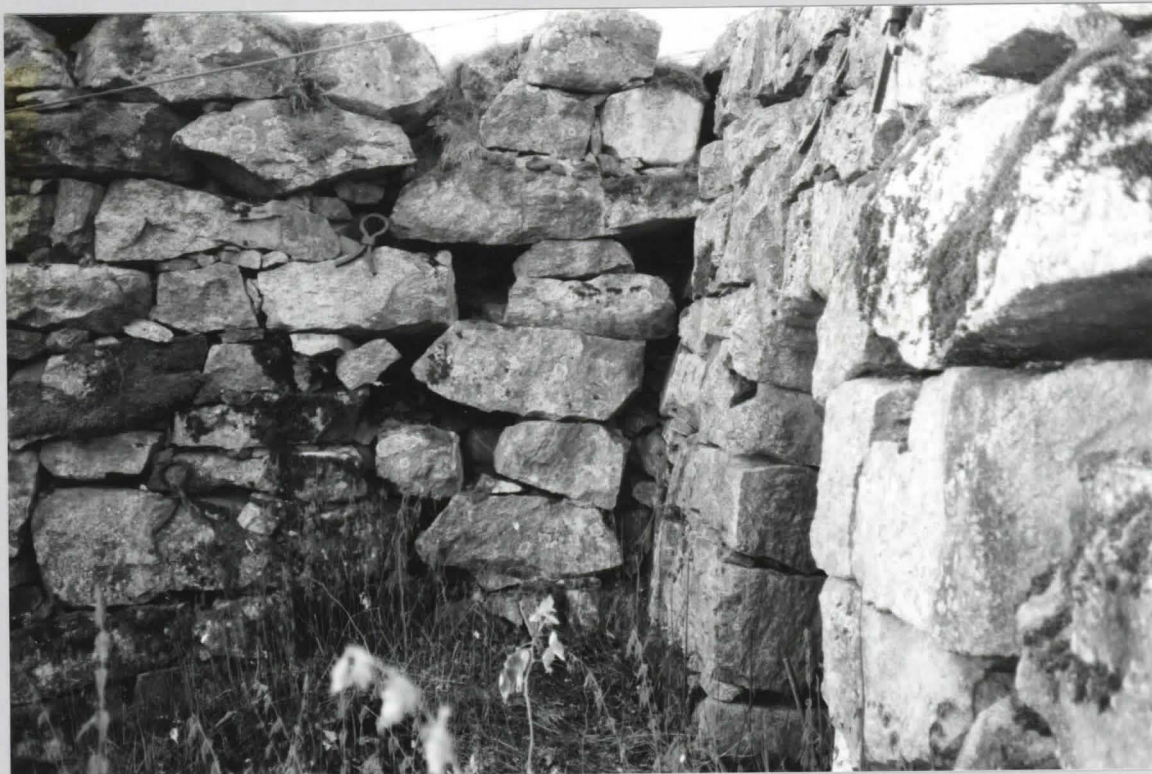
3.

Varsinainen ongelma, muurin kallistuminen  
kanavaan päin n. viiden metrin matkalta  
johtunee itse nurkan rakenteen puutteista.

Kuvasta no 3 näkyy kivien limityksen vähäisyys  
varsinkin sisänurkassa. Myös ulkopuolen  
limitys on vähäistä. Kanavan puolella oli  
ainoastaan yksi vetotanko holvin ja kulman  
keskivaiheilla sitomassa ko. rakennetta.  
Tämän ruostuessa poikki tilanne vain paheni.

Muurin sisällä oli myös melko paljon pientä kiveä ja muurin päältä valunutta maata, mikä aiheutti routimisen lisääntymistä erittäin kosteissa olosuhteissa.

Muuria alettiin purkaa, ja päästyämme tarpeeksi alas suurimpia kiviä ankkuroitiin toisiinsa 20 mm:n haponkestävällä kierretangoilla, jotka kiinnitettiin poraamalla kiviin sekä käyttäen syvätäytössä käytettävää laastia. Ankkurirautaa käytettiin 40 m.

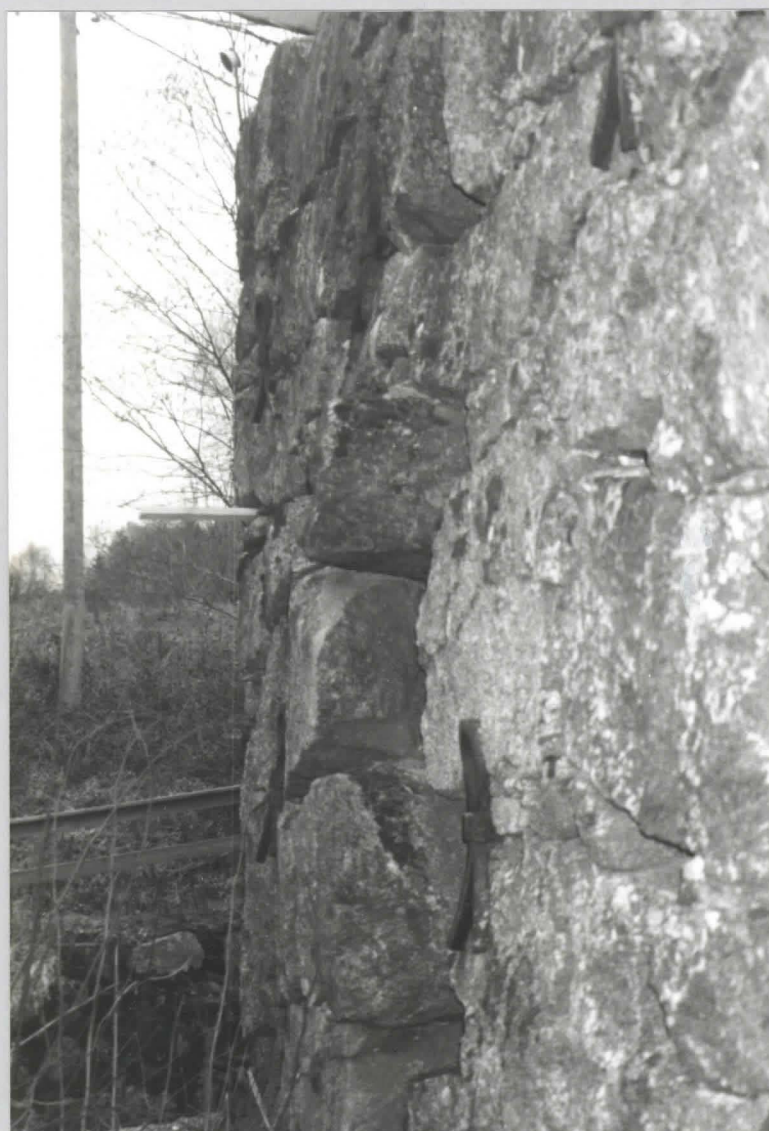
4

Muurin nurkka oli kallistunut myös kanavan suuntaisesti muuntajaan päin jonkin verran.  
**Kuva no 4.**

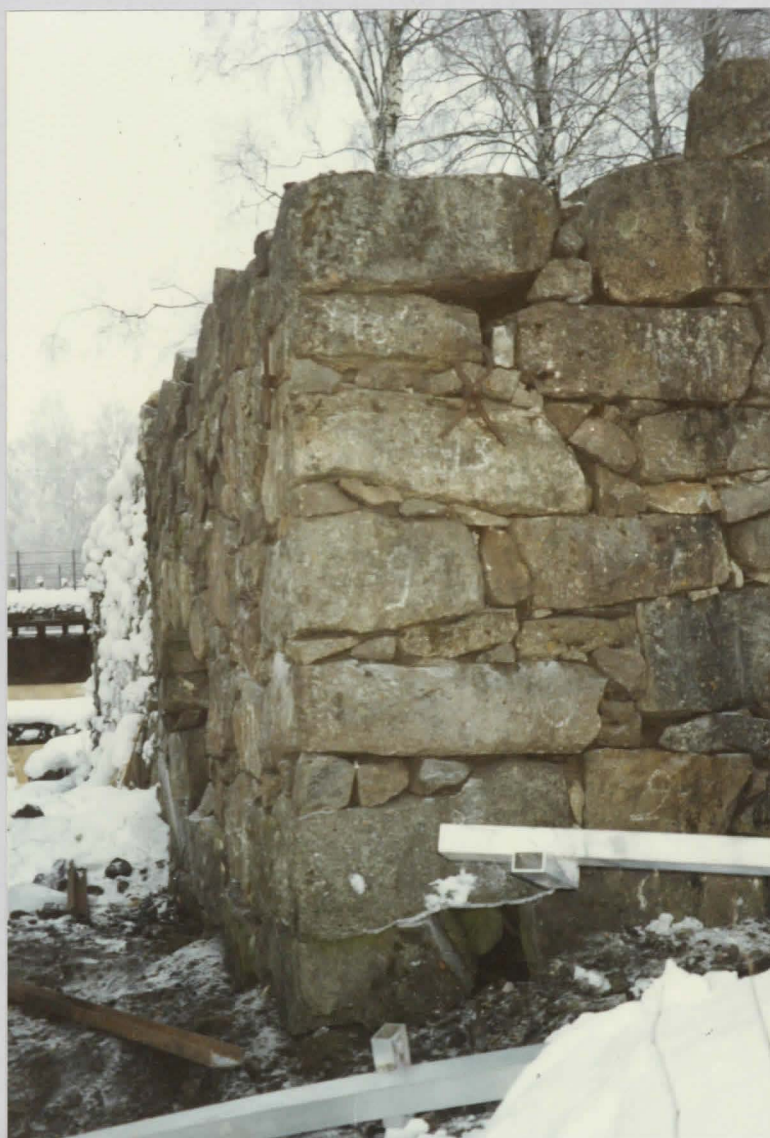
5.

Holvin alaosa tuettiin ja tunkkaamalla holvi saatiin tyydyttävään suoruuteen. **Kuva no 5** antaa kuvan suoruudesta tai vääryydestä, riippuu miltä kantilta asiaa katsotaan.

Muuri jätettiin hyvin vettäläpäiseväksi. Holvin kohdalla holvin päältä poistettiin kiviä painon keventämiseksi, jotta saataisiin holvi oikaistua mahdollisemman suoraan sitä purkamatta ja säilytettyä se siten alkuperäisessä asussaan. Myös kustannussyyt innostivat tähän kokeiluun.

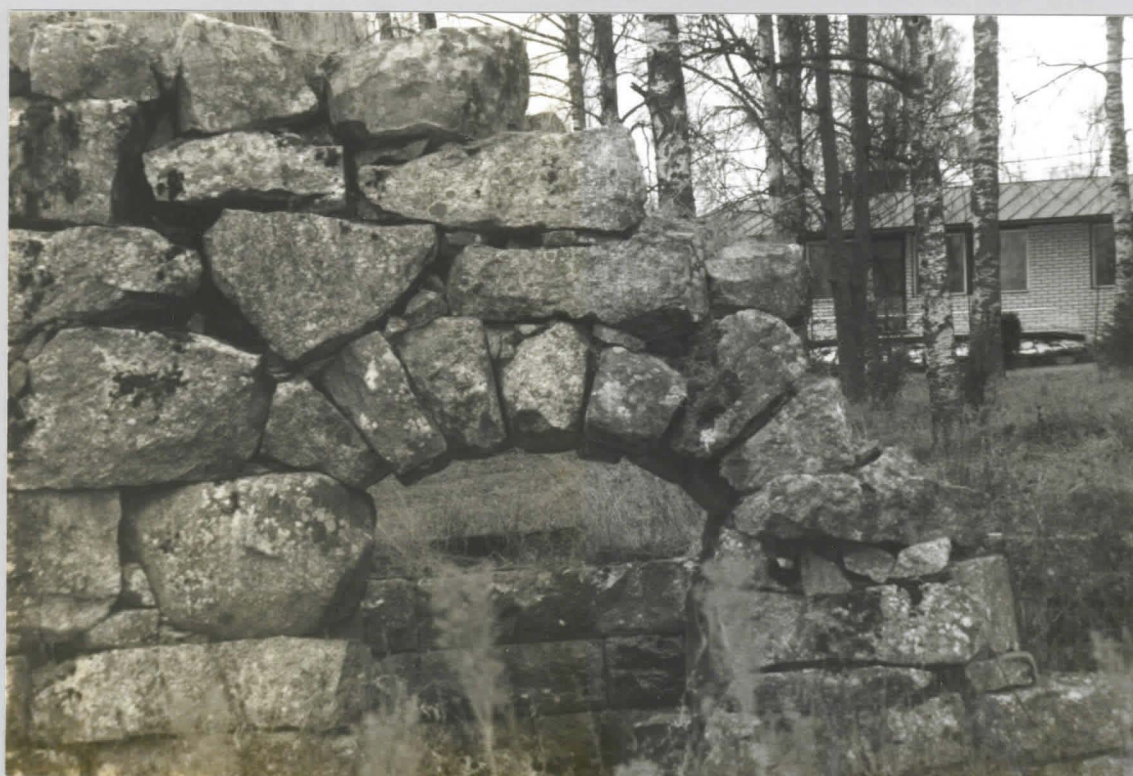
6.

Pieniä, pahimpien paikkojen korjauksia täytyisi suorittaa jo kesällä 1994, esim. **kuva no 6.**

Kaiken kaikkiaan kankivasarapaja kaipaisi lähiaikoina kokonaisvaltaisen syvätäytön. Varsinkin nyt korjattu alue vaatisi mahdollisimman nopeasti syvätäytön, jolla varmistettaisiin nyt tehdyn korjauksen mahdollisimman hyvä tulos.

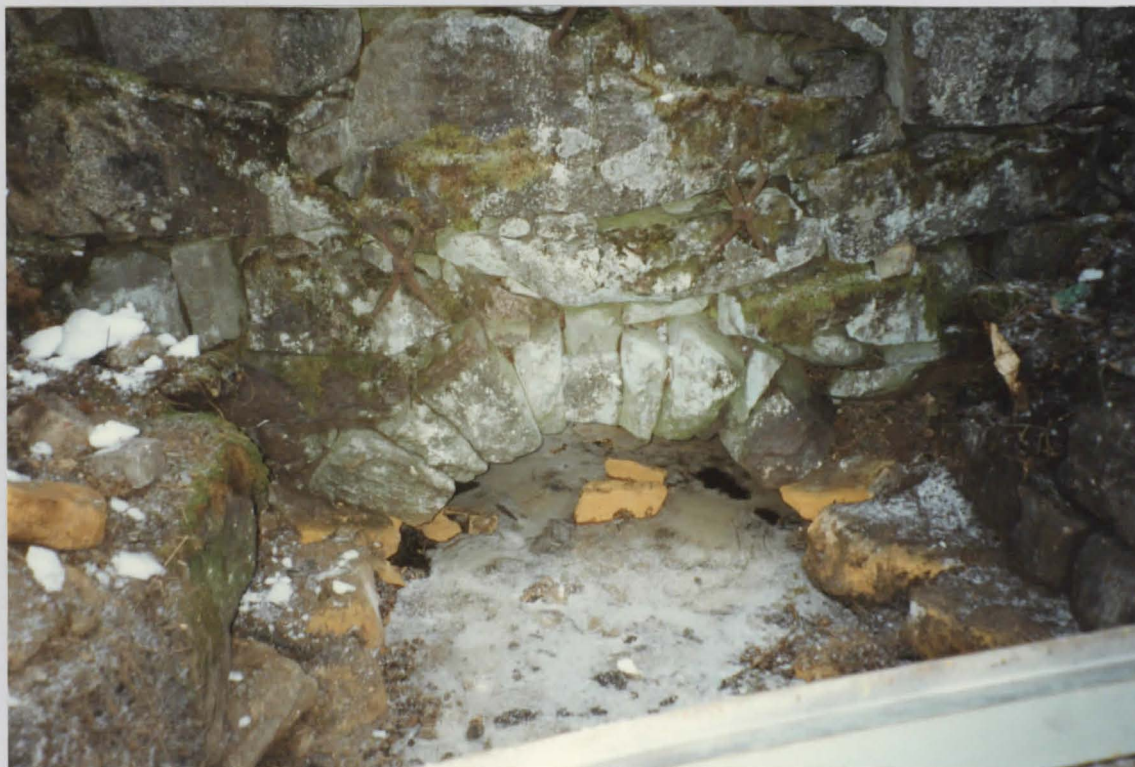
1.

Oravaisten kunta myönsi 15.000 mk pajan sisäpuolisen vesikanavan tutkimusraivaukseen, joka tehtiin samantien. Tulokset olivat lähinnä odotetut: kanavaa löytyikin. Kuva no 1 antaa siitä jonkinlaisen kuvan.

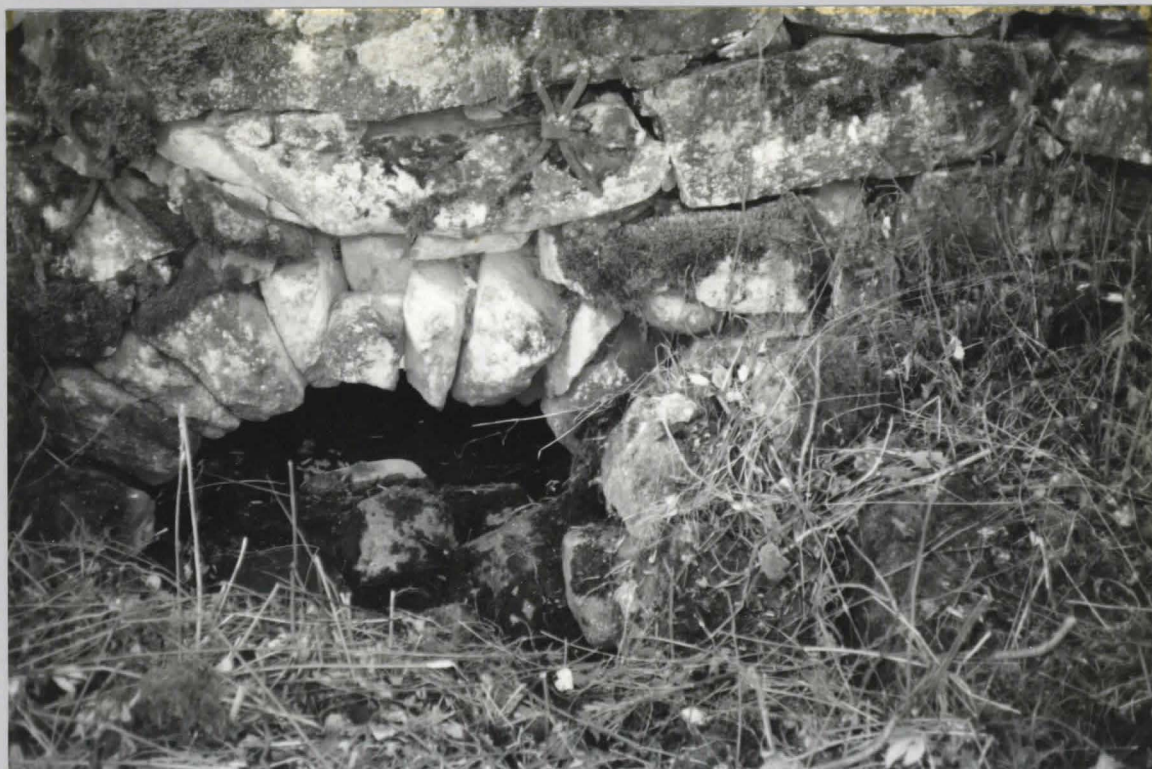
Sitä, kuinka pitkälle kanava pajan sisällä jatkuu, ei tiedetä ennen jatkotutkimuksia. Myöskään kanavan syvyys ei ole varma, ennenkuin veden pinta kanavassa saadaan laskemaan. Kanava on ulkopuolelta niin tukossa, että vesi on kanavassa melko ylhäällä, eikä pääse pois ennen lisäraivausta. Oheiset kuvat 2 ja 3 selvittänevät tilannetta.

SISÄPUOLINEN VESIKANAVA ENNEN RAIVAUSTA

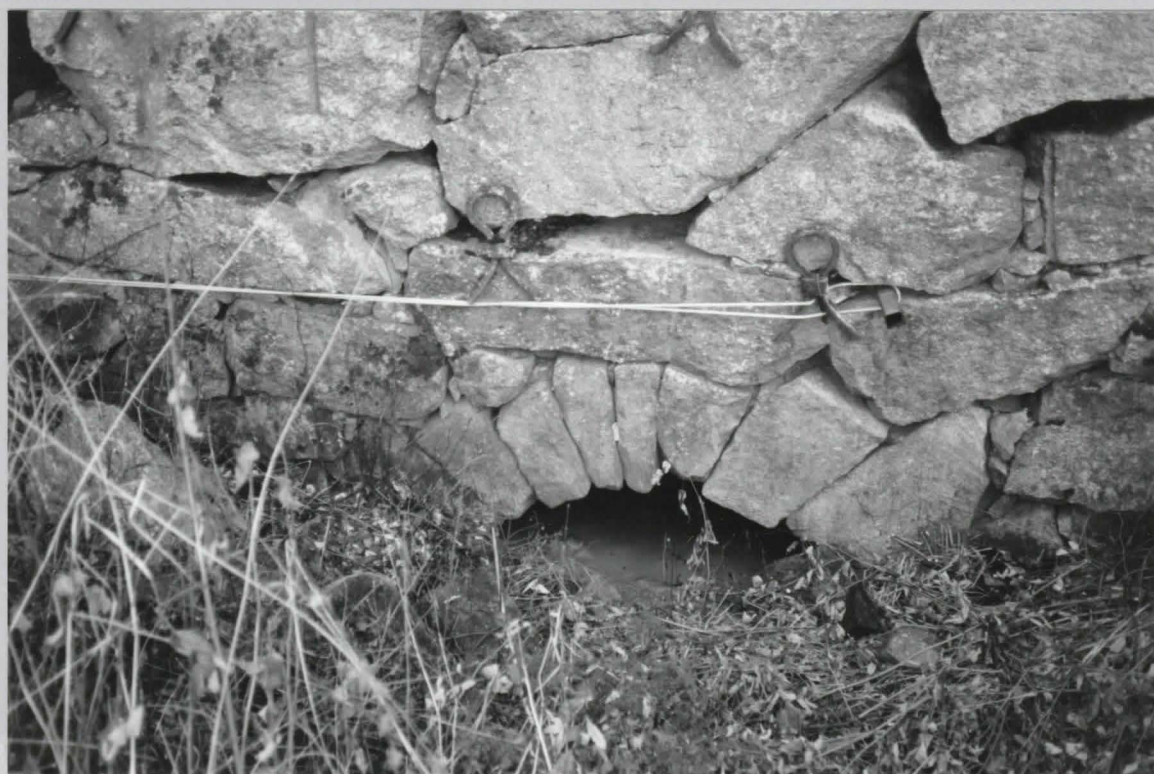
3

VESIKANAVA ULKOPUOLELTA NYK. TILASSA
