Restaurointi-S OY
Hanna Rotonen, konservaattori
hanna.rotonen@gmail.com

RAPORTTI
2.3.2012

Ainola
Ainolankatu
04400 Järvenpää

AINOLAN KONSERVOINTI- JA RESTAUROINTITYÖT 2.1.–29.2.2010
Työn kokonaiskesto raportointeineen 290h

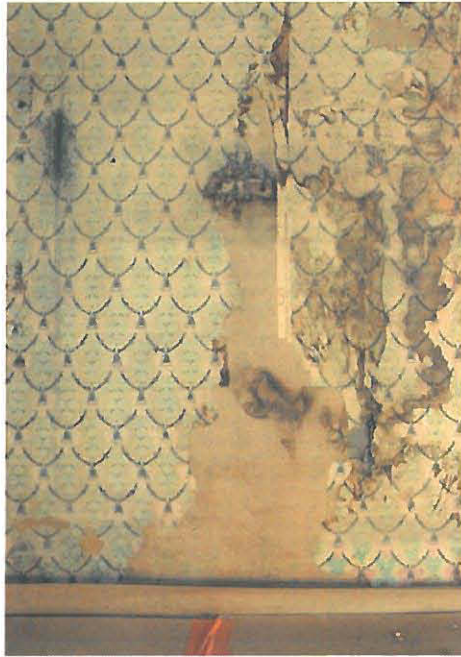
Luoteen puoleisen seinän vaurio, reunat suoristettu ja kiinnitetty

Seinistä poistettiin ylimääräiset naulat ja muut kiinnikkeet. Pinkopahvipinnasta irtoilleet ja käpristyneet tapetin riekaleet suoristettiin kostuttamalla niitä kevyesti tapetin taustapuolelta ja silittämällä pinta tasaiseksi lämpölusikalla. Suoristamisen jälkeen riekaleet kiinnitettiin takaisin pinkopahville liisterillä (n. 1 osa Lim & Habdtryckin selluloosaliisteriä, 1 osa vehnätkkelystä). Alueille, joista tapetti puuttui kokonaan, liisteröitiin puuttuvan alueen muotoinen paikka ruskeasta pakkauspaperista. Tummimpien vesivaurioalueiden päälle liisteröitiin 21 grammainen, antiikin sävyinen japaninpaperi. Myös naulanreiät ja muut

repeämät paikattiin japaninpaperilla. Paikkaukset retusoiitiin tapetin kuvion mukaan tehtyjen sabluunoiden avulla. Retusointiin käytettiin vesivärejä (St. Petersburg) ja paikoitellen myös pastelliliituja (Rembrant).

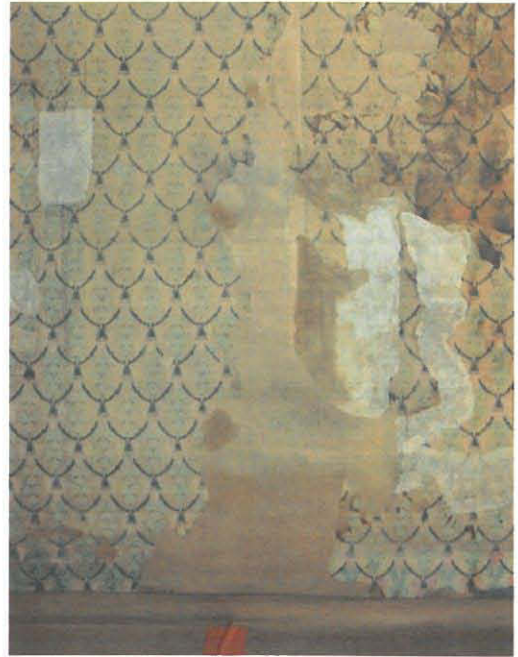
Vaurion päälle liisteröity ruskea pakkauspaperi ja vesivaurioihin japaninpaperi

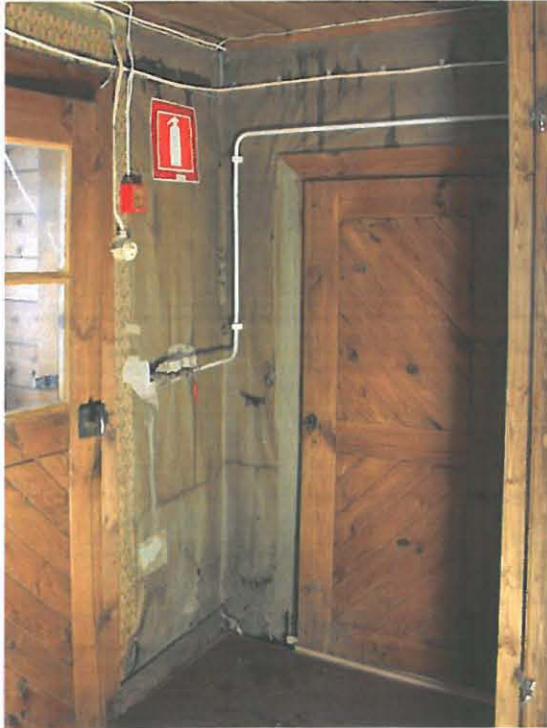
Huoneen ulko-oven viereisessä nurkassa seinillä oleva rakennuspahvi oli pahoin vaurioitunut. Todennäköisesti nurkka ei ole koskaan ollut tapetoitu, ainoastaan paperoitu. Paperi oli samaa jota muillakin seinillä on tapetoinnin alla. Nurkan paperointi oli hyvin haurasta ja huonokuntoista. Paperi ei olisi kestänyt uuden paperoinnin päälle liimausta ja naulaamalla kiinnitettävän pahvituksen asentamista se olisi vaikeuttanut. Koska nurkka putkineen ja sähköjohtoineen on muutenkin hankala pahvittaa, päätettiin vanha paperi korjaamisen sijaan poistaa kokonaan. Vanhan paperoinnin alla olevan lumppuhuovan kiinnitystä parannettiin muutamalla uudella nupinaulalla. Uusi pahvi kiinnitettiin nupinauloilla nupirihman läpi naulaamalla. Nupirihmana toimi ohut suikale kaksinkertaiseksi taitettua

Kellarihuoneen nurkka ennen

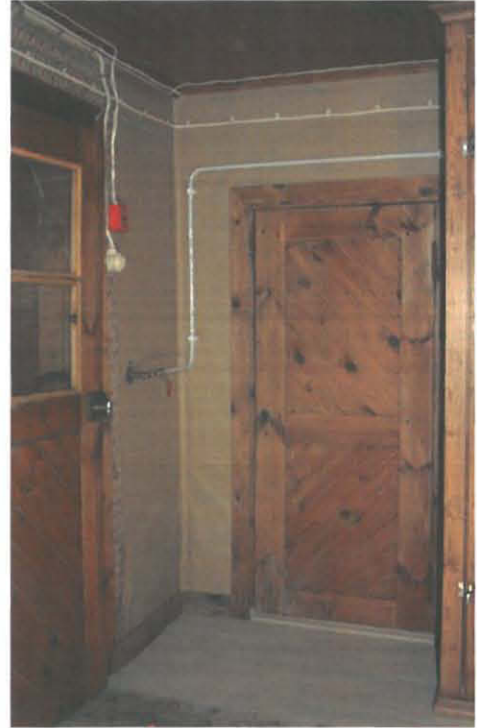
Nurkka uuden pahvituksen jälkeen

pahvia. Nurkassa pahvit naulattiin puskusaumaan ja nurkka siistittiin liisteröimällä siihen kapea suikale pahvia.

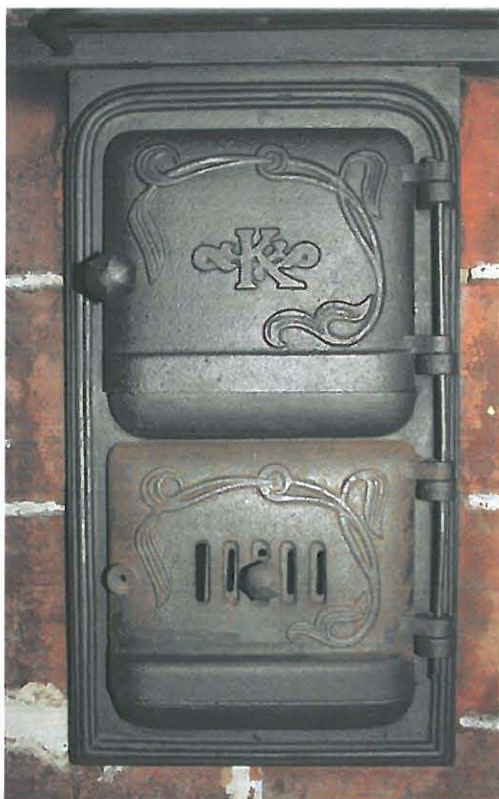
Alempi uuninluukku osittain käsittelemättä

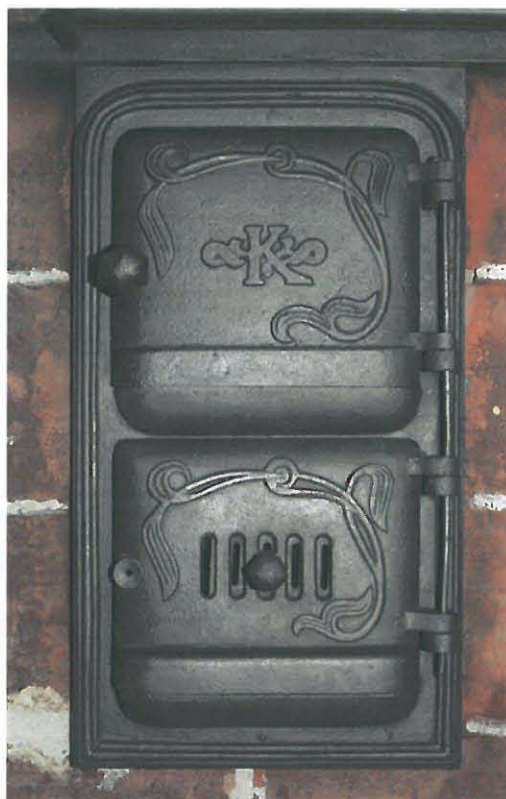
Uuninluukut käsitelty liesimustalla

Uunin pinnat puhdistettiin irtoliasta imuroimalla. Valurautaosista hangattiin ruoste teräsvillalla ja osat käsiteltiin liesimustalla (Ferro Liesimusta®). Uunin lasitettujen tiilien päällä olevat maalivalumat poistettiin kirurginveitsellä ja vedellä kostutetuilla pumpulipuikoilla.

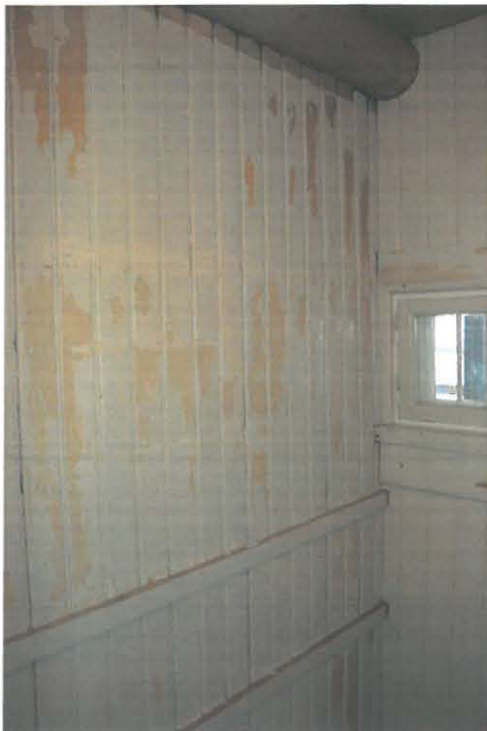
Irtoava maali rapsittu pois ruokakomeron seinistä, takaseinässä 1. krs öljymaalia

Paneeliseinistä poistettiin irtoileva maali skalpelilla. Uusittu paneeliseinä maalattiin kahteen kertaan öljymaalilla (SAX Saxotol, sävytetty vanhan paneelin mukaan). Vanhasta paneloinnista retusoiitiin vain kohdat joista pintamaali oli irronnut. Myös paikkamaalaukset tehtiin kaksinkertaisina.

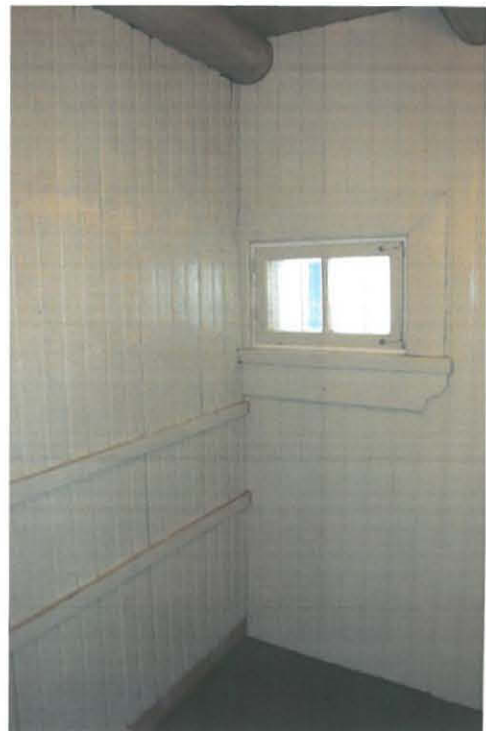
Seinät ja lattia maalattu

Ruokakomeron lattia maalattiin tummanruskealla öljymaalilla (SAX Saxotol), jonka sävy valittiin keittiön porstuan lattiasta (sävy NCS S 8010-Y50R). Ennen maalausta käsittelemätön lattia puhdistettiin kristallisoodalla. Maalaus tehtiin kolminkertaisena ja pinta hiottiin kevyesti jokaisen maalauskerran välissä.

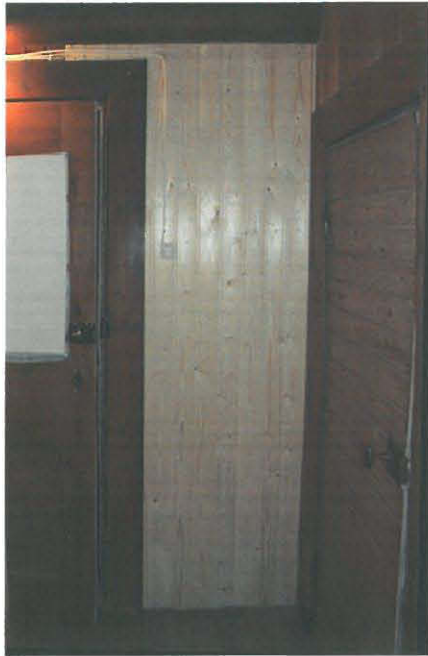
Huoneen luoteen puoleisen seinän panelointi oli vesivaurion takia osittain uusittu. Uusi panelointi käsiteltiin Grand Chic vesipetsillä, jotta se vastaisi paremmin vanhaa panelointia. Sopiva sävy sekoitettiin sävyistä 37 Teak ja 45 Keskitumma mahonki.

Uusi panelointi

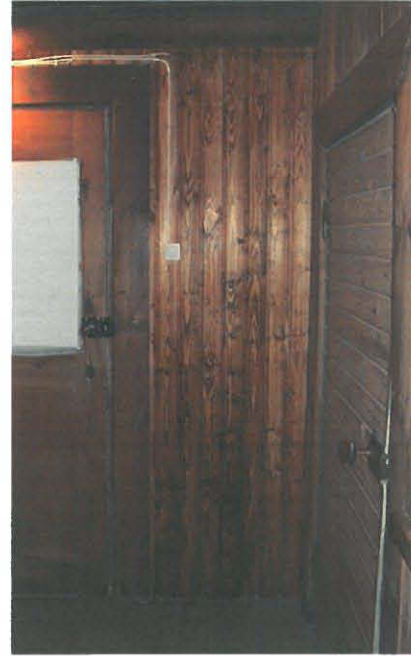
Yksi kerros petsiä

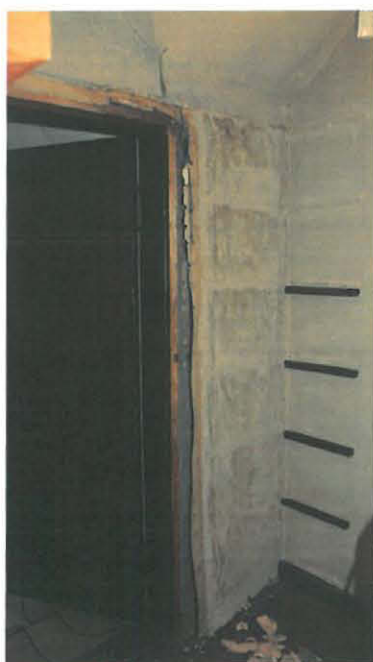
Lahopaikkausten vuoksi työhuoneen sisäänkäynnin viereisen nurkan pahvitus- ja huopakerroksia oli avattu. Ennen kerrosten takaisin kiinnitystä hirsipinta käsiteltiin Boracol -homeenestoaineella. Alimmaisena seinällä oleva lumppuhuopa kiinnitettiin takaisin seinään nupinauloilla. Huovan päällä olevan alimman paperointikerroksen repeämät paikattiin japaninpaperilla. Japaninpaperi liisteröitiin kohdasta riippuen joko vain korjattavan paperin etupuolelle tai tarvittaessa molemmiin puolin. Paikkausten kuivuttua paperi kiinnitettiin seinään nupirihman läpi naulaamalla. Päälimmäisenä olevaa pinkopahvi + tapetti -kerrosta yritettiin rentouttaa kostuttamalla ennen nauлаusta. Kosteusvaurion venyttämä pinkopahvi jäi kuitenkin pussittamaan naulauksen jälkeen. Nurkka avattiin uudelleen ja naulattiin takaisin kiinni painaen pahvitusta samalla tasaisemmaksi puulevyillä, jolloin pussitus saatiin tasoittumaan. Töiden yhteydessä päälimmäisen pinkopahvin takaa löytyi tuotelappu: "Kattohuopa- ja paperitehdas Osakeyhtiö, Tampere Suomi, Keltainen pinkopahvi, 18,5m rullassa".

Avattu pinkopahvitus ja nurkan vesivauriot

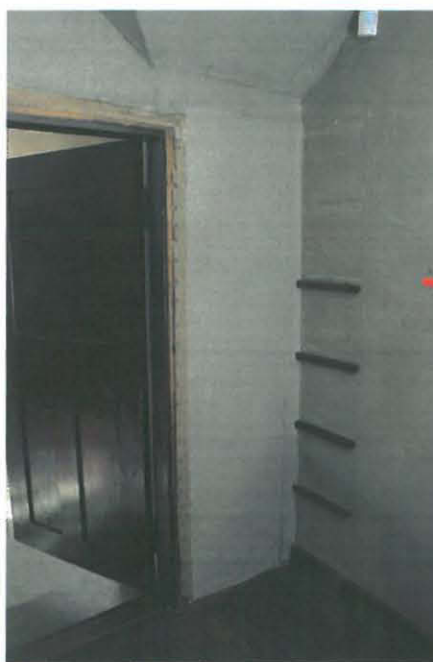
Nurkka kosteusvaurion peittämisen jälkeen

Nurkan tapetoinnissa ollut laaja kosteusvaurio päätettiin peittää palalla alkuperäisen tapetin uudispainatusta (Pihlgren & Ritola Oy), jota museolla on varastossa. Oven viereen liisteröitiin yksi täysleveä vuota (reunasaumat leikattu) sekä nurkkaan n. 7cm leveä suikale. Täysleveään vuotaan liisteriä levitettiin ainoastaan tapetin reunoihin n. 5cm leveydeltä, suikaleessa koko matkalle.

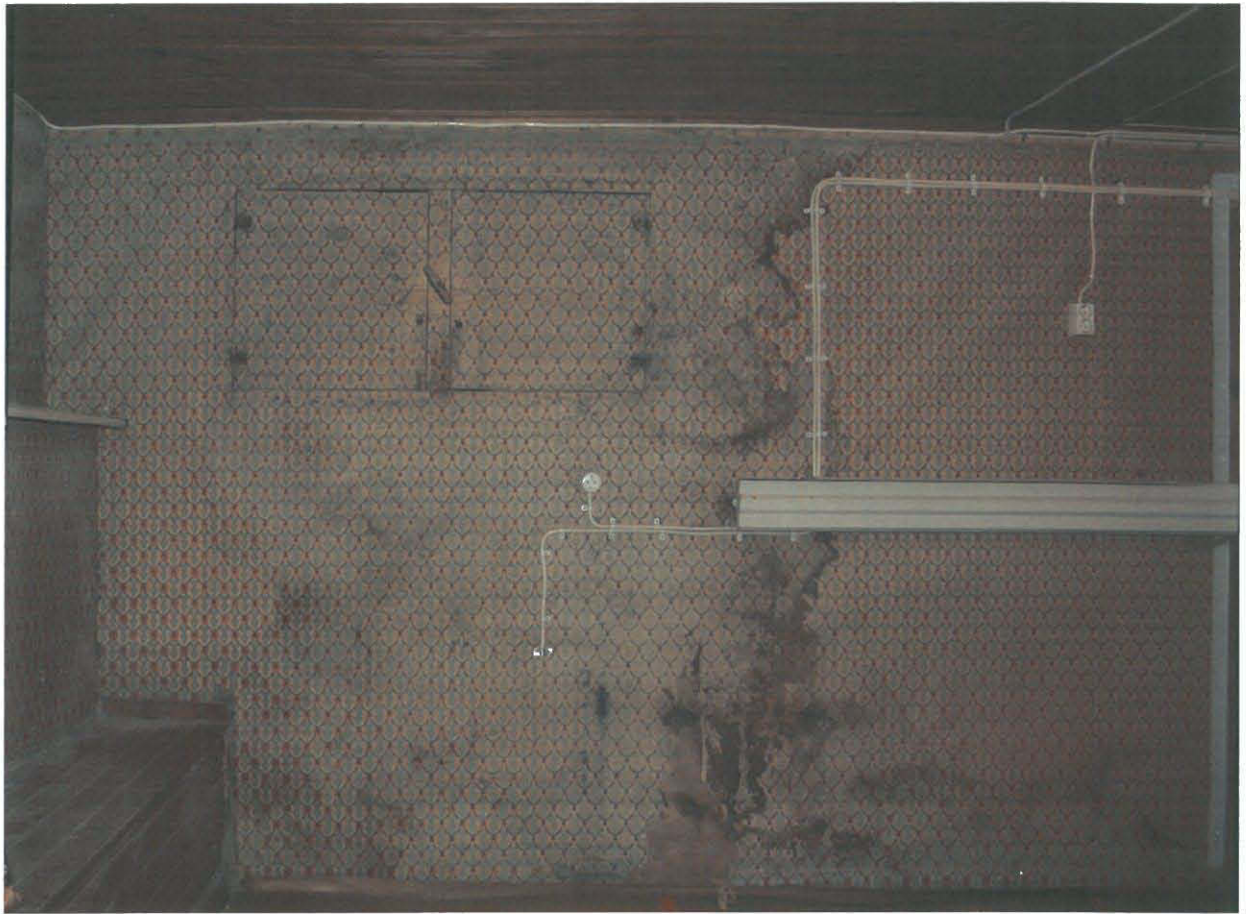
Yllä: Kellarihuoneen luoteen puoleinen seinä ennen konservointia.
Alla: Seinä konservoinnin jälkeen
