## Ainola

Interiöörien väri- ja pintatutkimuksia

Konservoinnin koulutusohjelma  
Historialliset interiöörit  
Opinnäytetyö  
20.04.2010

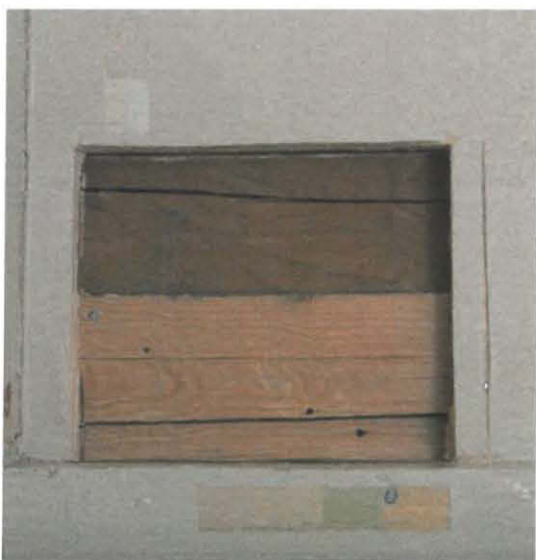
KUVA 15. Keittiön seinälevyn avaus. Levyseinän takana ainoastaan seinähirret ja luultavasti levyn naulausta varten lisätty, hirren raon peittävä puurima.

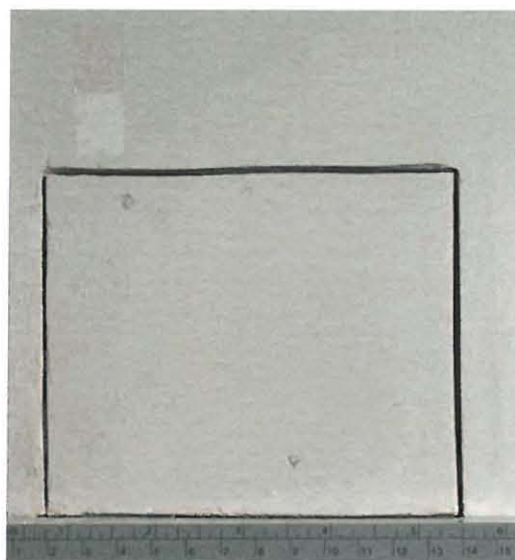
KUVA 16. Seinä ylimääräisen, naulan kohdalle sattuneen, sahausuran kittipaikkauksen ja retusoinnin jälkeen.

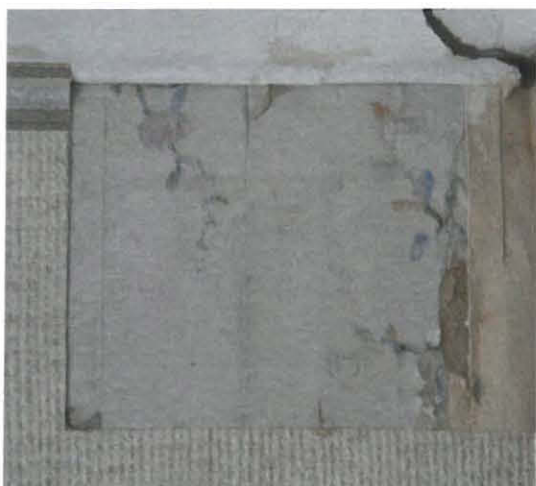
KUVA 17. Tapetti esiinotto ennen reunan paikkausta. Oikealla näkyvässä päällimmäisen tapetin alla on pinkopahvikerros.

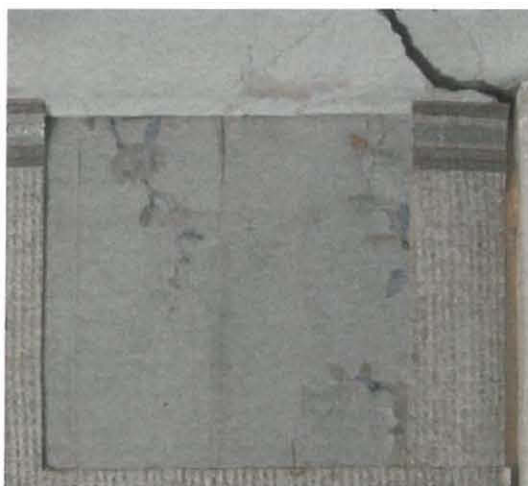
KUVA 18. Reuna paikkauksen jälkeen.

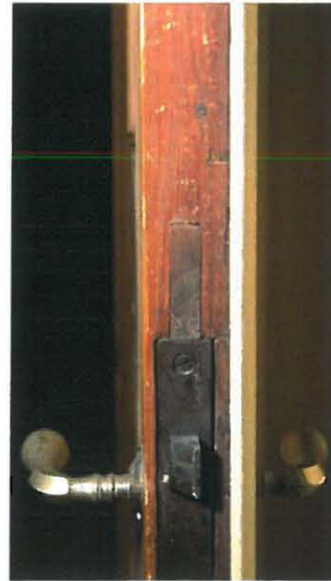
KUVA 38. Ruokasalin oven reunassa on näkyvissä oven aiempi ruskea kuultokäsittely

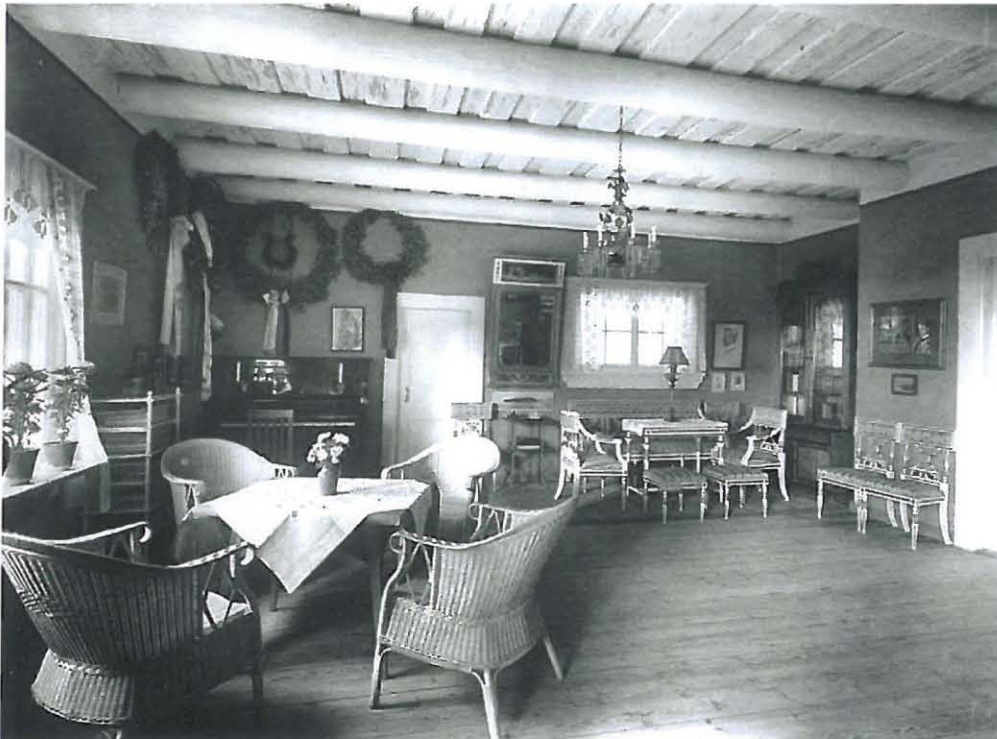
KUVA 41. Sali vuonna 1915. Kattolautojen maalipinta hilseilee pahoin. (Sundström 1915.)

- 1987 Jos korjaukset tehty suunnitelman mukaan: Laudoitetun katon irtoava maalipinta poistettiin ja katto maalattiin aiemman värisävyn mukaan. Pyöreistä kannatinhirsistä poistettiin irtonainen maali. Pintavahvistuksessa olevat viat korjattiin paperoinnilla. Pinnat pohjattiin osittain ja vauriokohdat tasoitettiin. Lopullinen maalaus tehtiin alkuperäisen kaltaisella himmennetyllä öljymaalilla. (Pietarila 1987.)

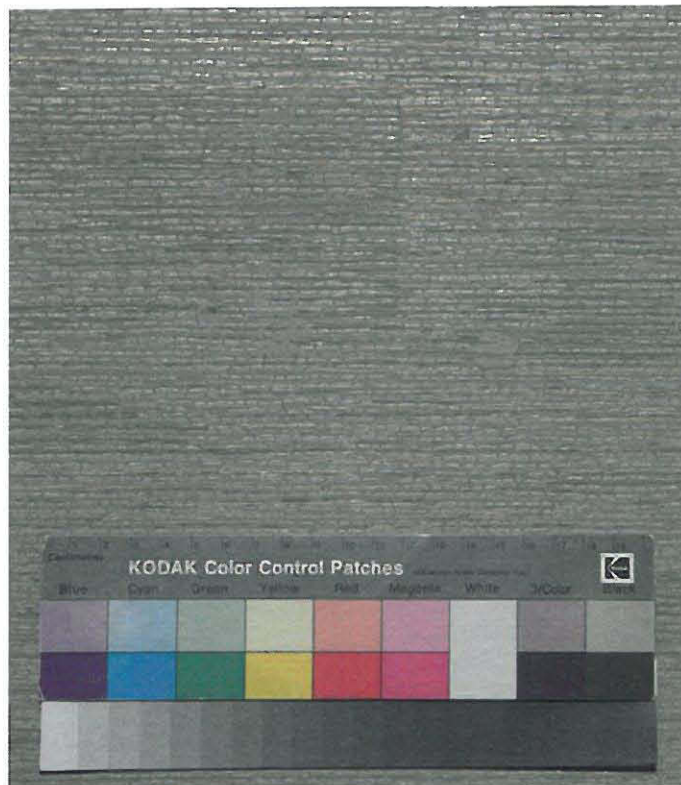
1928 Seinät mahdollisesti tapetoitu niillä tälläkin hetkellä olevalla vihreällä tapetilla (KUVA 47). Tapettikerrosten tutkinnan yhteydessä vuonna 2002 vihreän tapetin takaa löytynyt sanomalehti, jossa vuosiluku 1928. (Heikkinen 2010.)

KUVA 47. Salin nykyinen vihreä tapetti
