Museovirasto  
Restaurointiyksikkö

Asia: Moision kartanon  
sisämaalaus

MOISION KARTANO  
VÄRITUTKIMUS 1991 (KK/PM)

MATKAKERTOMUS 25.3.1993

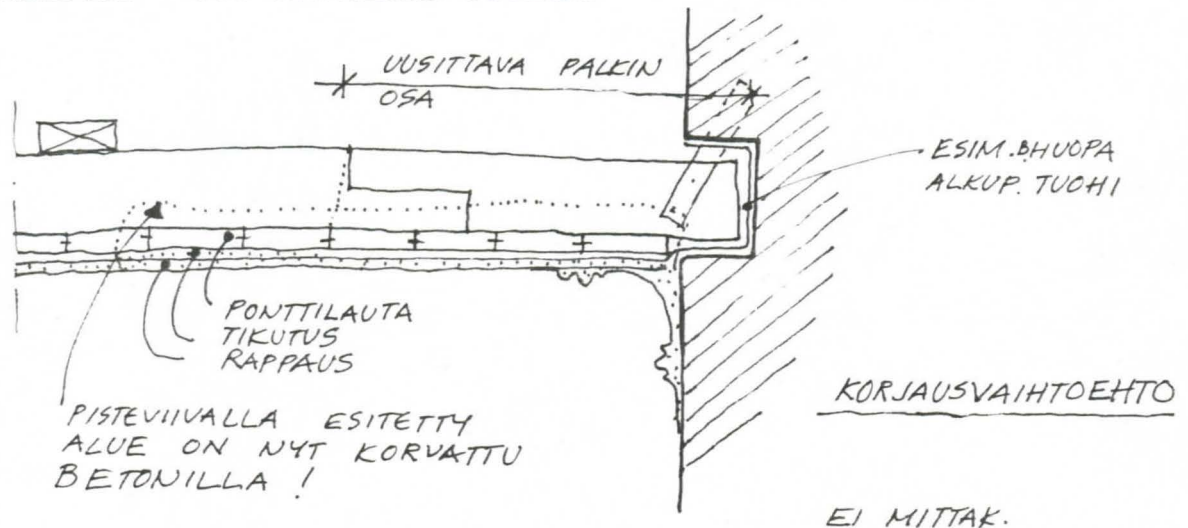
Toisen kerroksen huoneen 202 katossa oleva vesivaurio oli tarkastettu ullakolta. Vaurion syyksi osoittautui laho yläpohjarakenteessa. Ulkoseinään liittyvät palkit olivat lahonneet osittain - se osa, mikä oli ulkoseinän sisässä. Lahonneet palkistonosat oli poistettu ja kannatus oli hoidettu vekselipalkilla. Alkuperäinen rossilaudoitustikutus (?) ja rappaus oli korvattu BETONILLA. Uusi rakenne on erittäin ARVELUTTAVA pitkällä aikavälillä. Lahonnutta puuta on jäänyt betonin sisään. Kun rakenteeseen pääsee kosteutta, niin siinä on erittäin edulliset olosuhteet lattiasienien leviämislle. Rakenne tulee säännöllisin väliajoin tarkastaa vaurioiden etenemisen havaitsemiseksi! Yläpohjan palkisto tulee tarkastaa ja korjata mahdolliset lahovauriot. Rakennesuunnittelija tekee korjauksesta suunnitelman, joka lähetetään museovirastoon. Betonin käyttöä Moision kartanossa tulee välttää ja kaikkien rakenteiden korjaus tulee tehdä alkuperäisen mukaisena - PUU KORVATAAN PUULLA.

Rakennuksen ulkopuolisten pintavesien johtaminen tulee korjata niin, että vedet valuvat rakennuksesta pois päin eikä rakennukseen päin kuten nyt tapahtuu. Pintavesien joutuminen alapohjarakenteisiin vaurioittaa niitä entisestään.

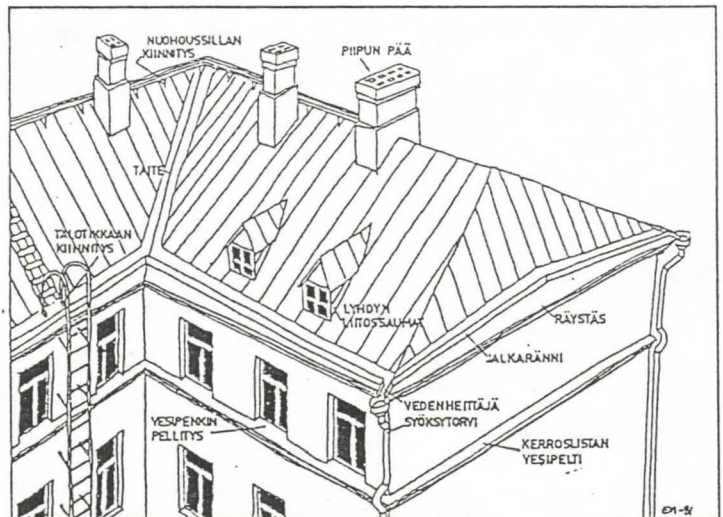
Peltikaton arat kohdat

Merkittävin haitta peltikatolle ovat teollisuuden rikkipäästöt. Toisena on galvaanisen parin syntymisestä aiheutuva ruostuminen. Saumoissa tämä on erityisen huomattavaa kaikissa talon

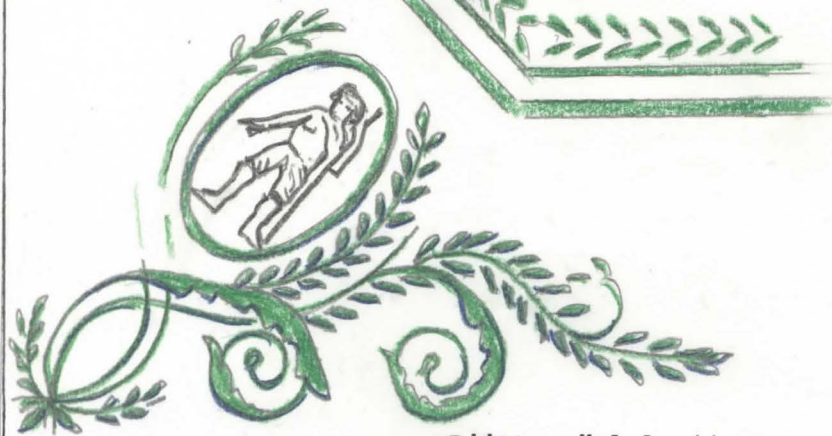
Huone I (nyk. keittiönä)

Katto: -Pääosin vihreällä liimamaalilla toteutettu empiretyylinen suurikuviainen koristemaalaus. Koristeaihe myös kattorosen ympärillä, **vaatii lisätutkimuksia, samoin reunojen keskiakselit.**

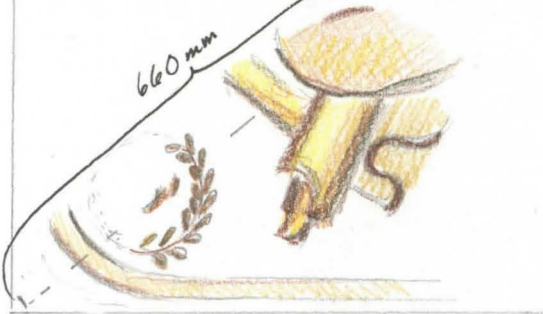
- Keltaisella ja ruskeilla sävyillä maalattu suurikokoinen koristelu, jonka aihe ei tutkimuksessa selvinnyt. Nurkassa kuitenkin erotettavissa puolet medaljonkikuvios- ta, kuten huoneessa I.
- Tutkitulla alueella kuvioväriä esiintyi ainakin 66 cm syvuisellä alueella, mutta väripinta oli niin heikosti kiinni, ettei laajempaa esiinottoa uskallettu tehdä.

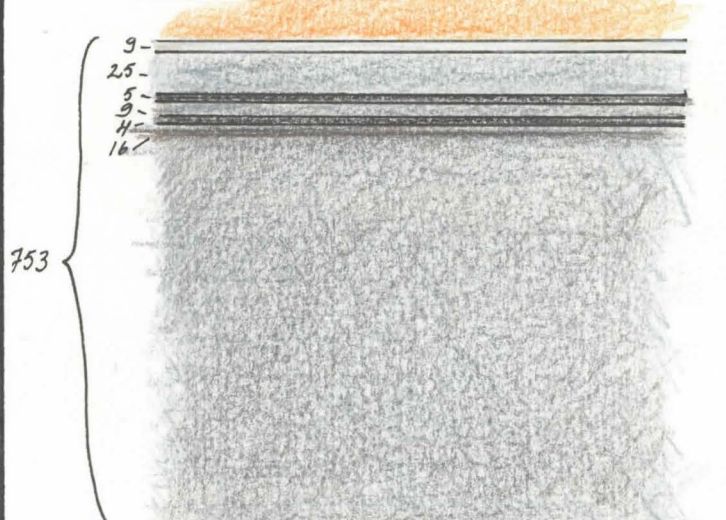
Paneeli

värit ovat kirkkaat  
mutta väripinta on  
heikosti kiinni, mikä  
saikentaa esinottoa  
(ainakin tässä koh-  
dassa)
