| <b>Pitkäsalo lato</b> | <b>MH-tunnus: 163440</b> |

| Tila: 3 Toteutettu Laji: 6 Suojeluarvojen tarkastus Tarkastusvuosi: 2013 |
| Tarkastuspvm: 20.6.2013 Tarkastaja: O. Räihälä |
| Kuvaus: KMO kp-inventoinnit 2013 |

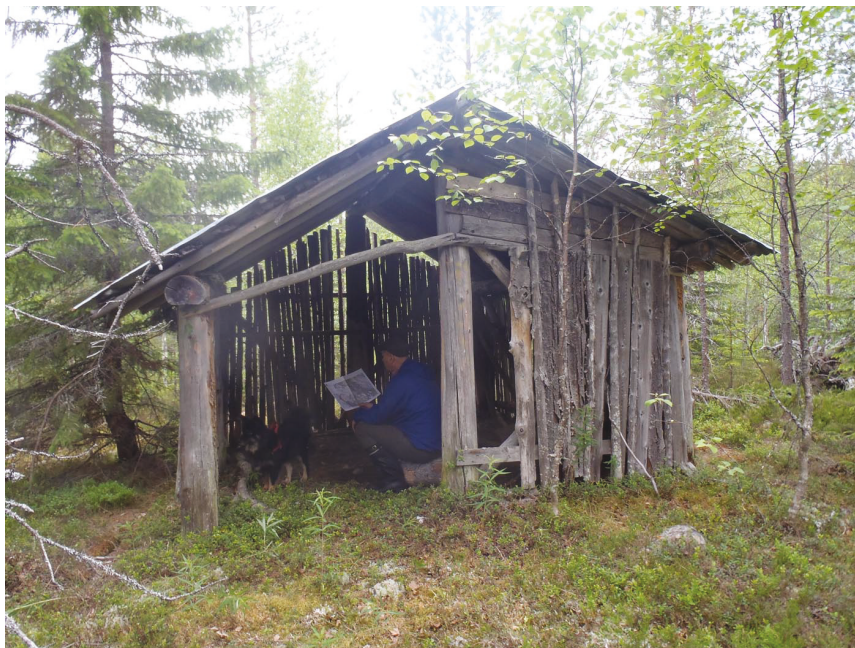
| Lato on hataran näköinen rakennelma ja se muistuttaa rakennustavaltaan suuresti Ruijunlammen latoa. Naulat ladossa ovat teollisia. Rakennustavasta päätellen lato on pystytetty sotien jälkeen ja sitä on korjailtu 1960-luvulla. |

**yllä: P6200274. Pitkäsalon lato. Latoa tutkimassa metsuri Reijo Taurovaara seuranaan inventointikoira Sonja. Reiska 163440.**

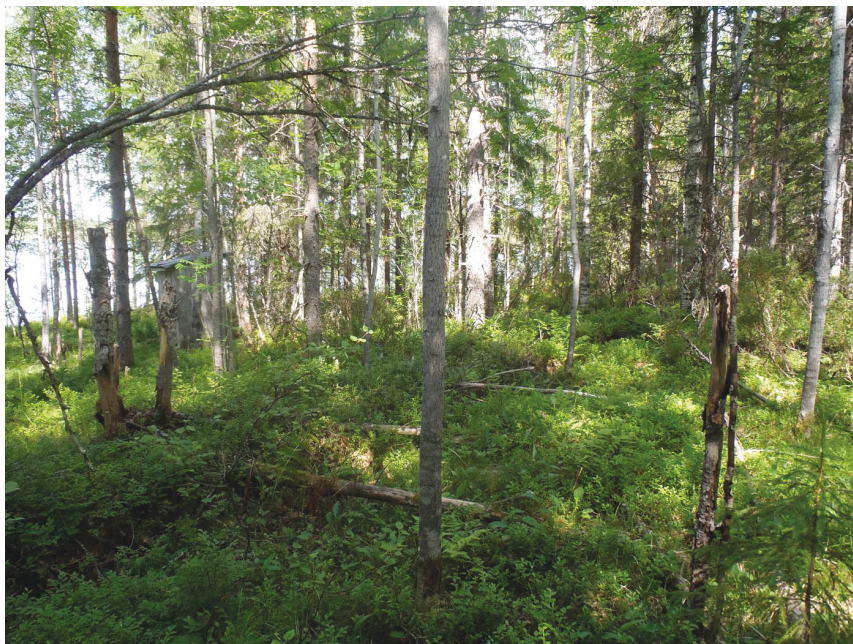
**alla: P62400005. Lautalammen savottakämpän vaatimattomat jäännökset. Reiska 163441.**

| Savottakämpän jäänteet erottuvat heikosti rehevässä maastossa lähinnä seinien kohdilla. Rakennus on ollut suuri, 21 x 9 m, mikä hyvin sopii ajoitukseen Korean hakkuiden aikaisista kämpistä. Rakennuksen pohjalla voi paikoin erottaa väliseinienkin rakenteita, mutta kovin selvää kuvaa kämpän arkkitehtuurista ei jäänteiden perusteella voi saada. Muhkuraisten maaston alla on ainakin kolmessa kohdassa jäänteitä uuneista. Tiilet ovat suuria, vaaleita ehkä lähistöllä tehtyjä murikoita. |

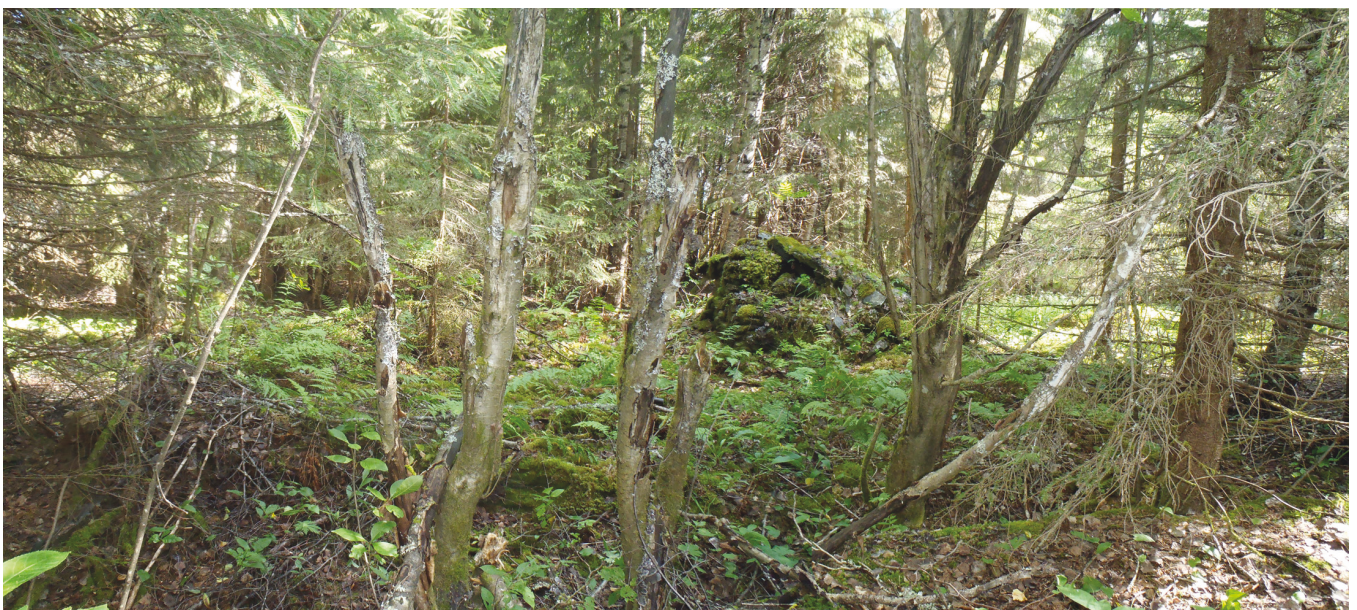
*kokkolehto.33-34. Kokkolehdon torpan jäänteet. Panoraama. Reiska 163442.*

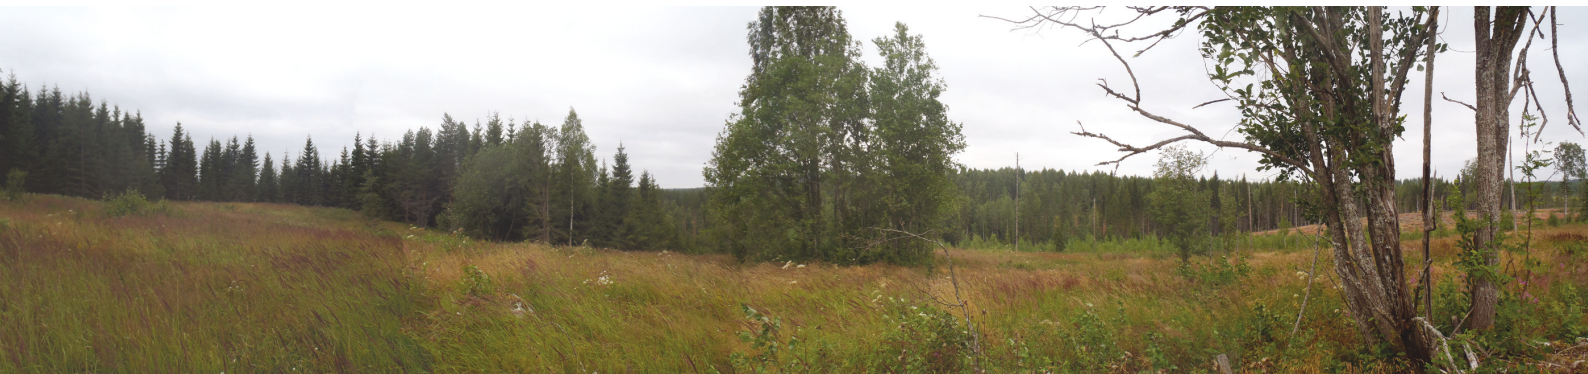
***välimäki.003-006. Välimäen heinikkoista aukeaa. Reiska 163489. Panoraamakuva.***

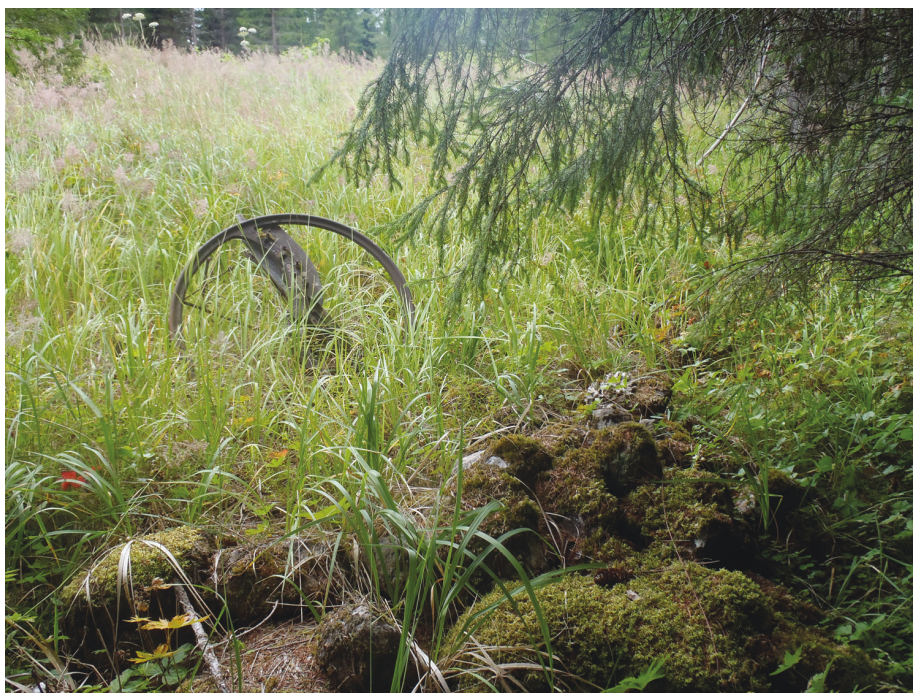
**P7230001. Kärrynpyörä Välimäen aukion reunalla, kiviaidan vieressä. Reiska 163489.**

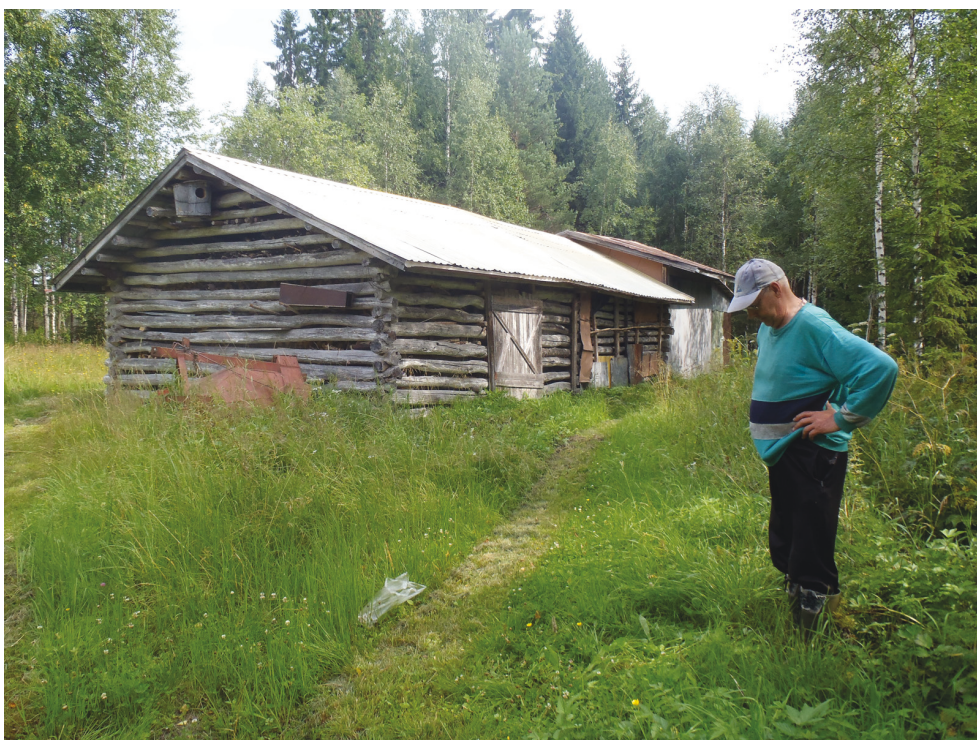
**yllä: P7240020. Korpipuron lato jää täpärästi yksityismaan puolelle, mikä todettiin vasta paikan päällä. Kuvassa maan- ja ladon omistaja Aimo Korhonen. Reiska 163491.**

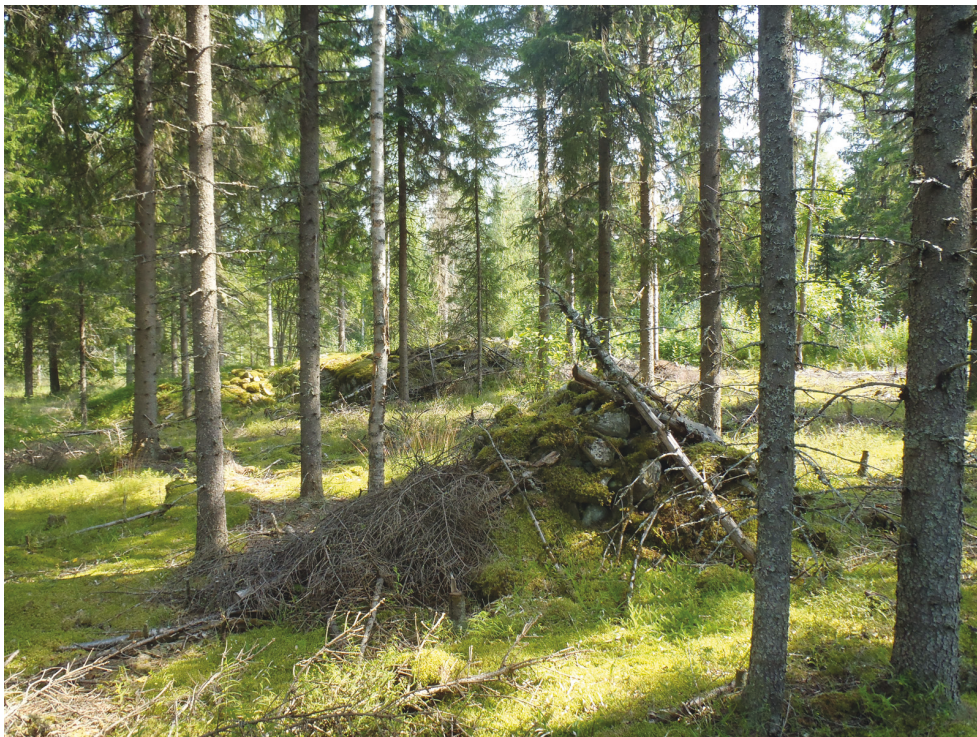
**alla: P72400028. Länkipuron mahdollisen talonpaikan läheisyydessä oli laajalla alalla erilaisia kivikasoja, jotka mitä ilmeisimmin olivat vanhoja peltoraunioita. Reiska 163494.**

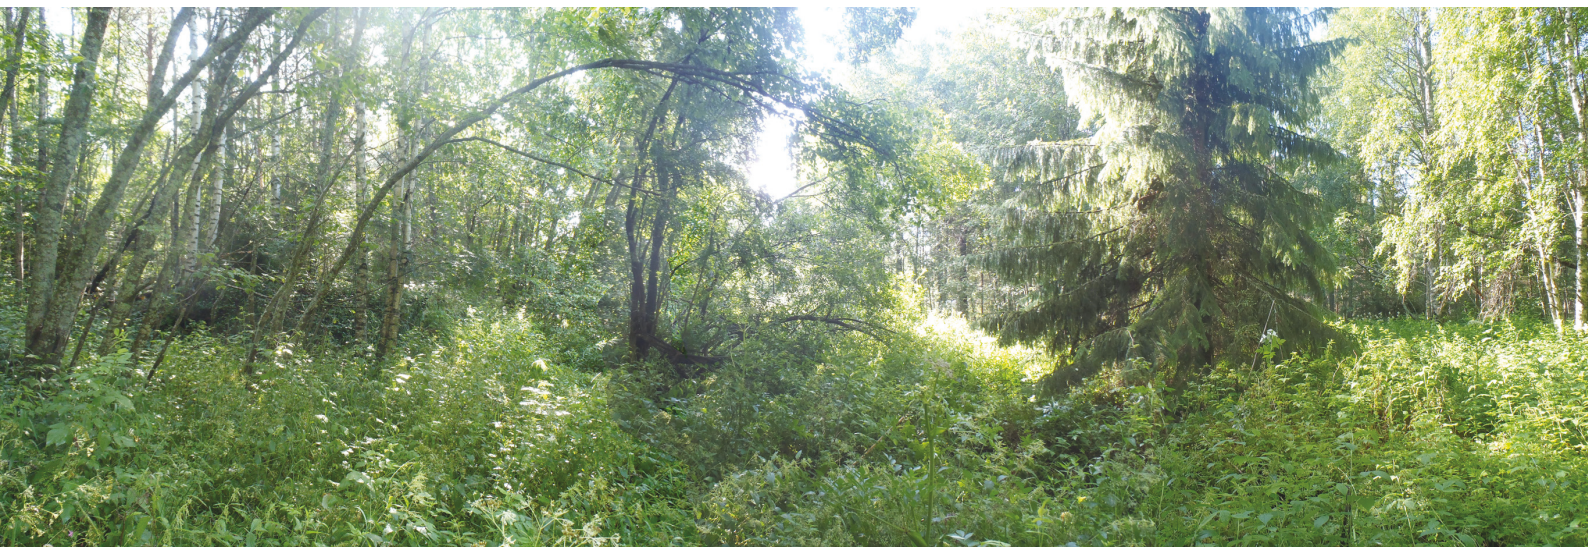
*yleis.huuhtijärvi.P7040119-121. Yleiskuvaa Huuhtijärven talon tienoilta. Alue on täysin umpeen kasvamassa. Reiska163782.*

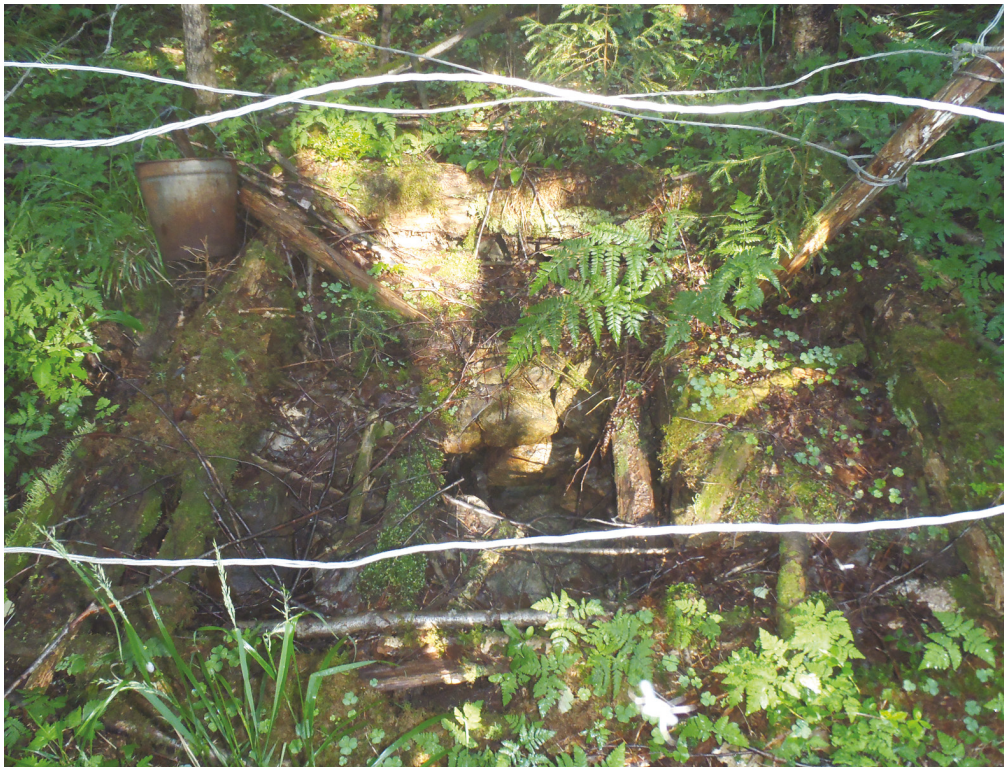
*yllä: P7040115. Huuhtijärven kaivo. Reiska 163770.*

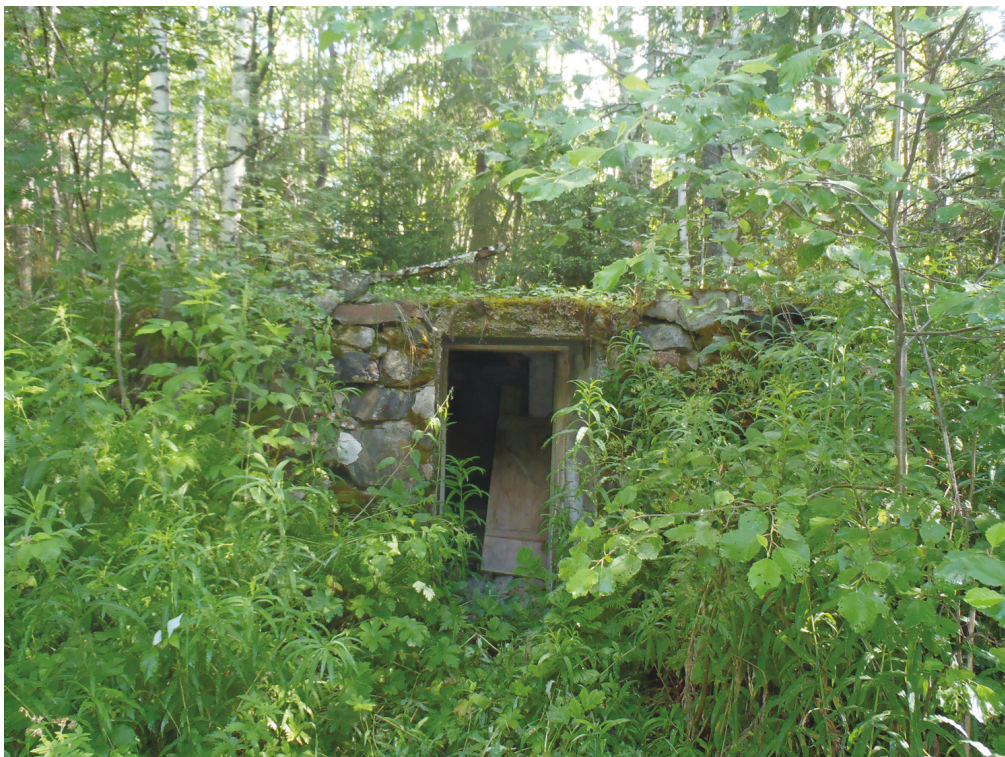
*alla: P7040124. Huuhtijärven kellarin jäänteet. Reiska 163772.*

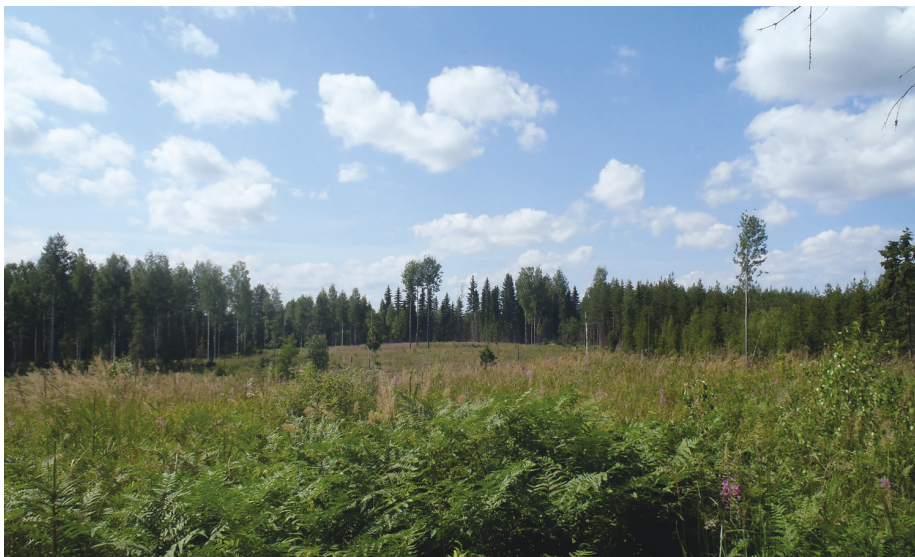
P7040126. Yleiskuvaa Leppälammen hakkuuaukion reunalta.

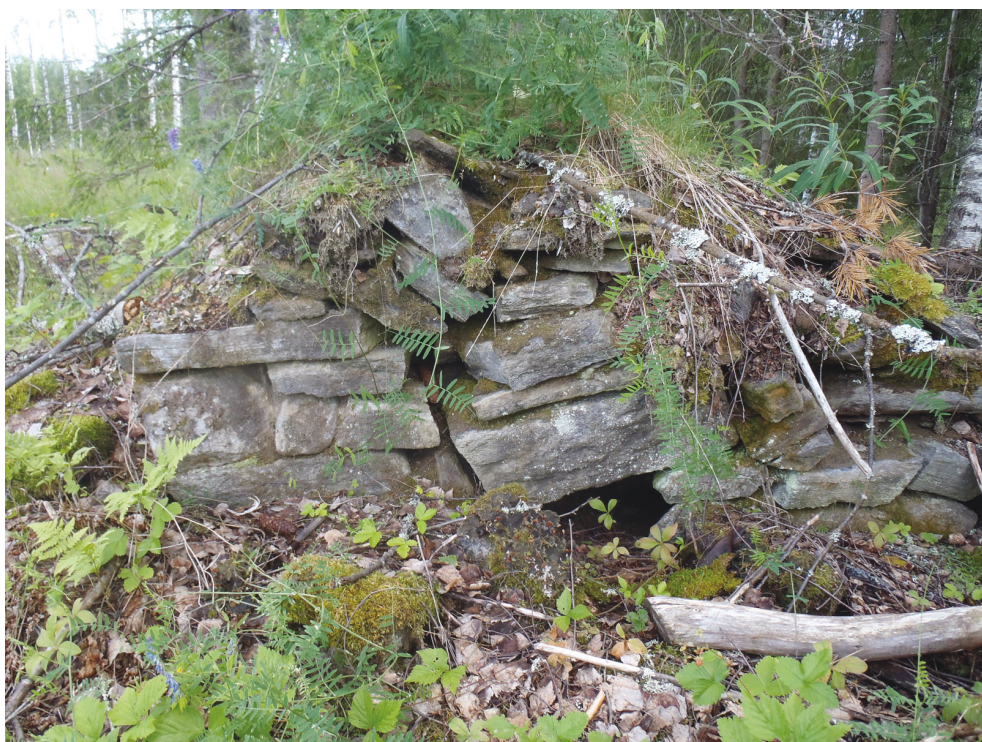
***ylimpänä: P7040135. Leppälammen uuni. Reiska 163787.***

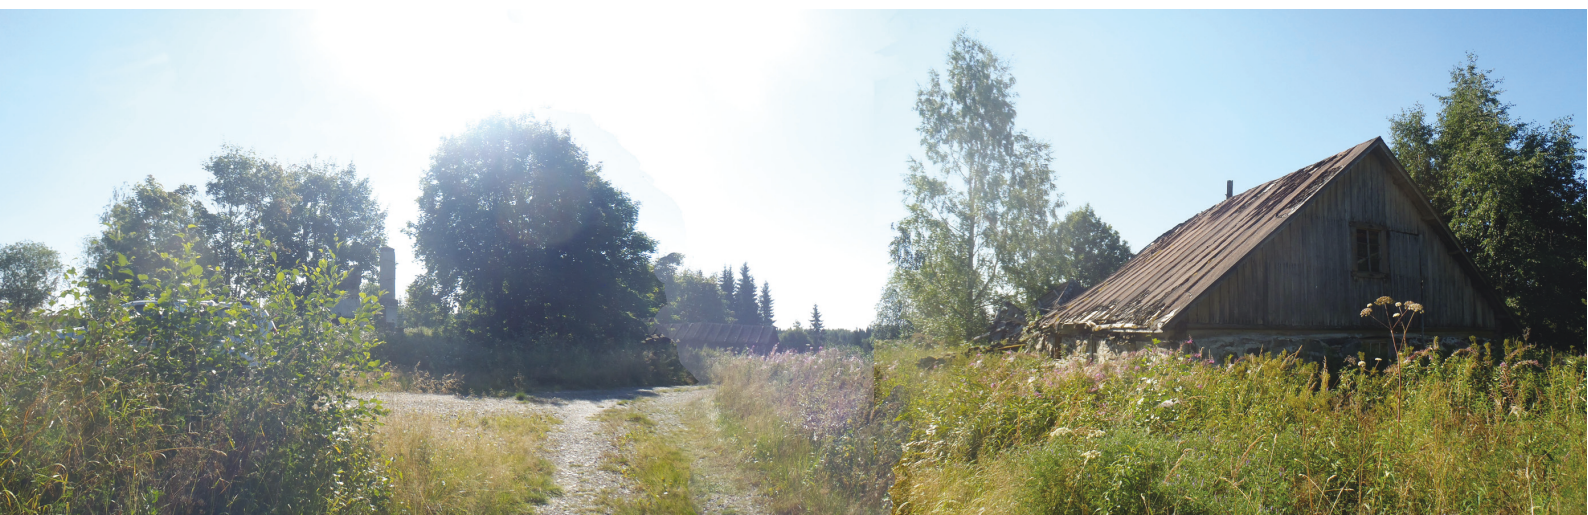
*suurimäki.yleis.021-023. Suurimäen pihapiiriä. Kuvan vasemmassa reunassa navetta, oikealla päärakennuksen jäänteet. Keskellä edellisten takana häämöttää vaja.*

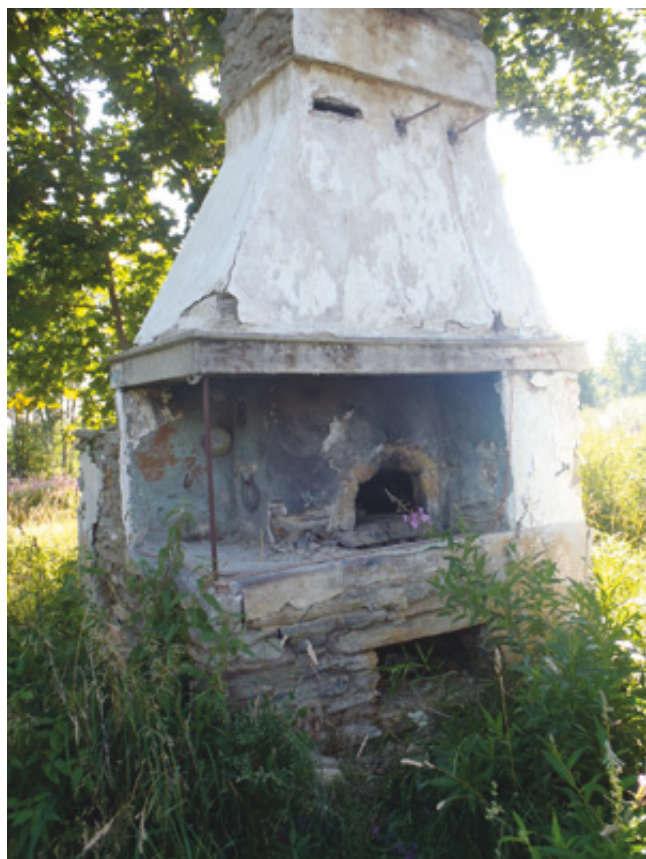
(Pää)rakennuksen pohja (51852): Purettu rakennus on ollut suhteellisen suuri, mutta koska se on purettu ja päällä kasvaa runsaasti vattua, horsmia ja nokkosia. Talon eteläpäässä on jäljellä betonista valettua kivijalkaa, mutta rakennuksen kokonaismoitoista ei saa enää selvää. Raunioita dominoi kaksi uunia, joista vanhempi on luonnonkivistä muurattu, uudempi tiilistä. Molemmat uunit ovat pystyssä savupiippua myöten. Luonnonkivi-uuni on sijainnut suuressa tuvassa, tiiliuuni kamarissa. Kamareita on informantin mukaan ollut kaksi. Lisäksi kamareitten vieressä on ollut komero. Rakennuksen länsisivulla on sijainnut porstua.

*vas. P7290001. Suurimäen päärakennuksen raunioita. Reiska 51852.*

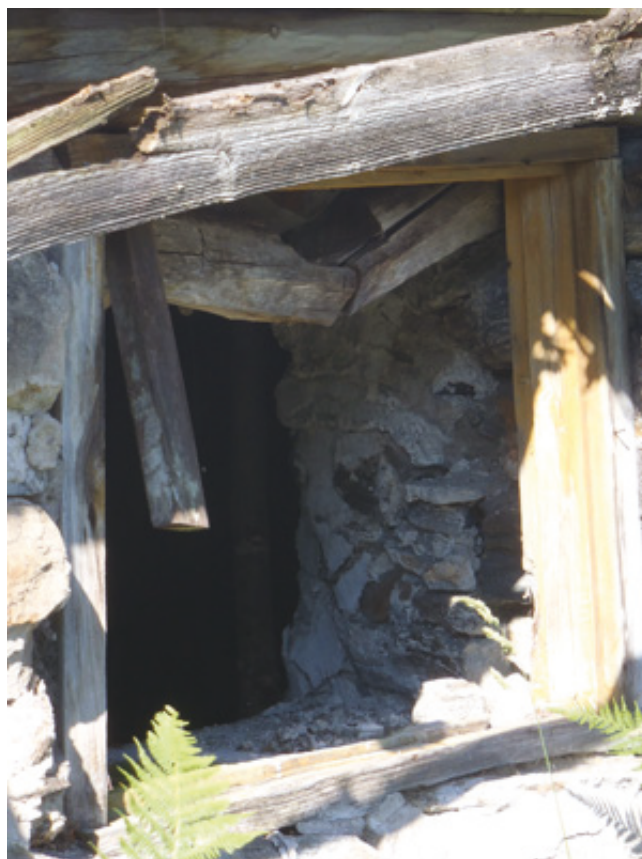
*oik. P72900024. Suurimäen kivenavetan seinät ovat jyhkeät. Reiska 51855.*

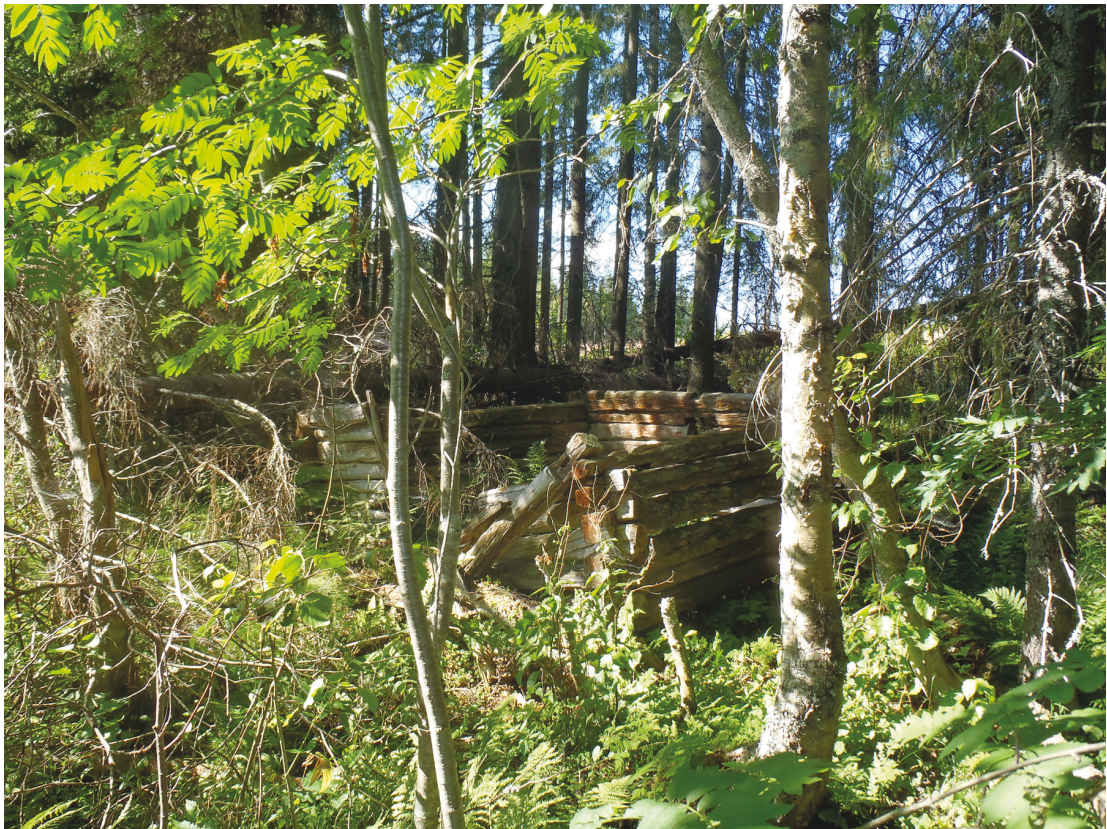
*yllä: P7290031. Ladon jäännökset Riihilammella. Reiska 164368.*

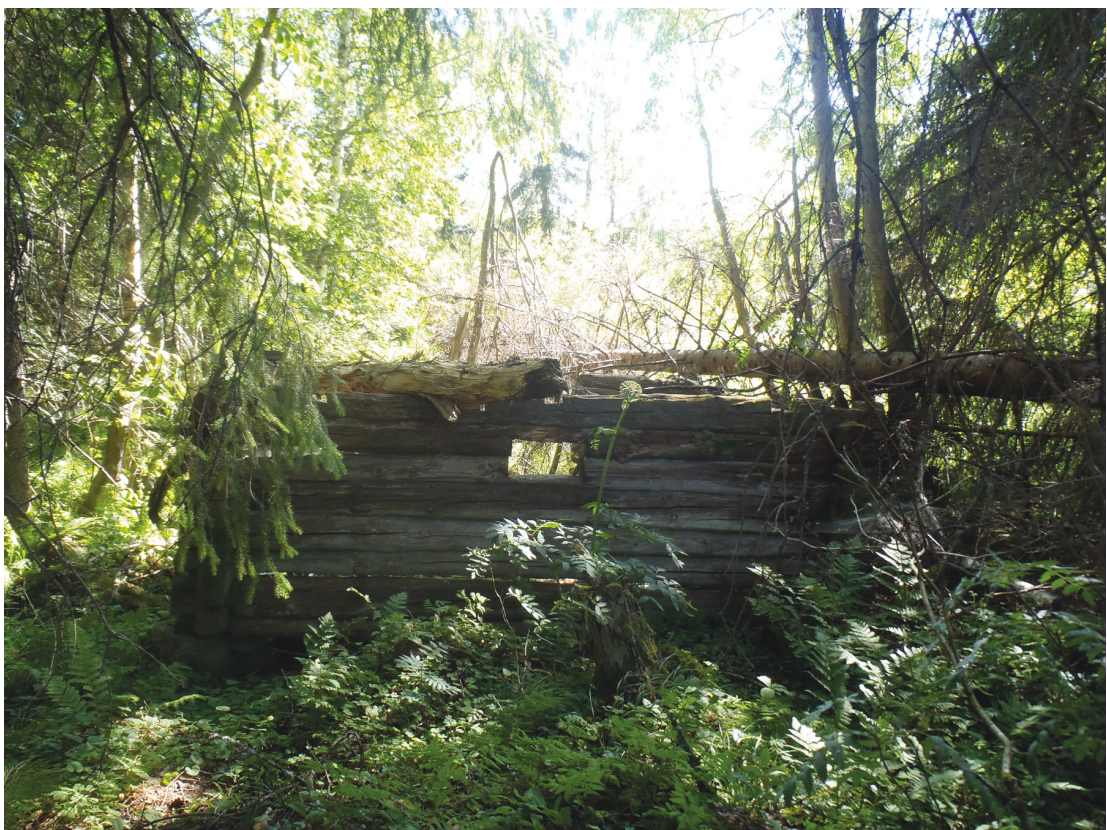
*alla: P7290035. Ladon jäännökset Riihilammella. Reiska 164368.*

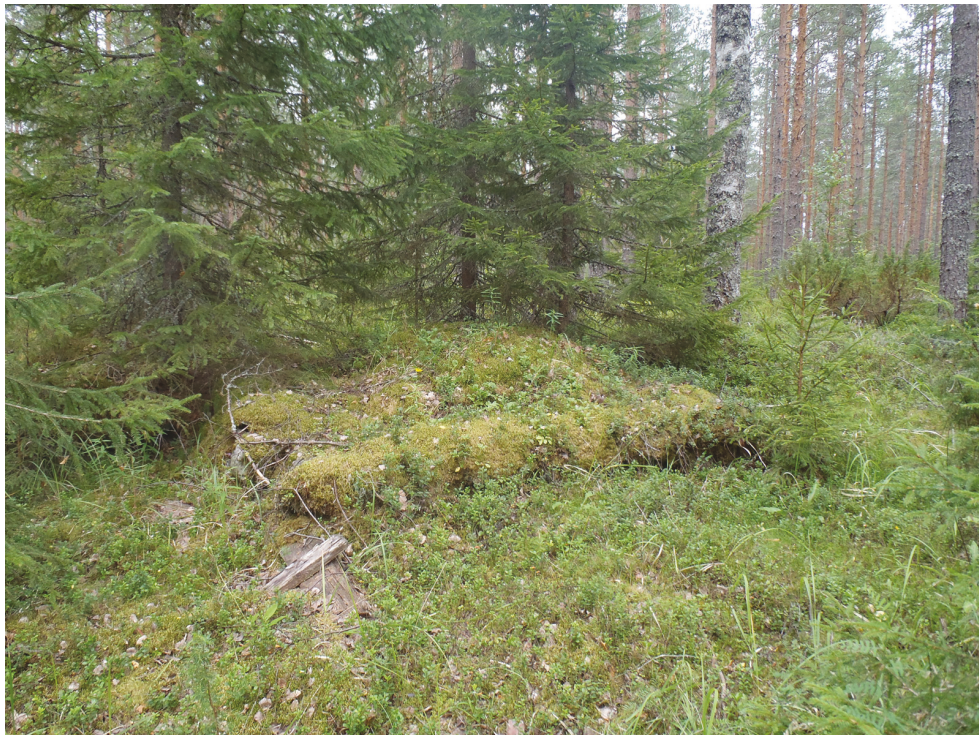
**P7300049. Kämppekankaan savottakämpän jäänteet. Reiska 164370.**

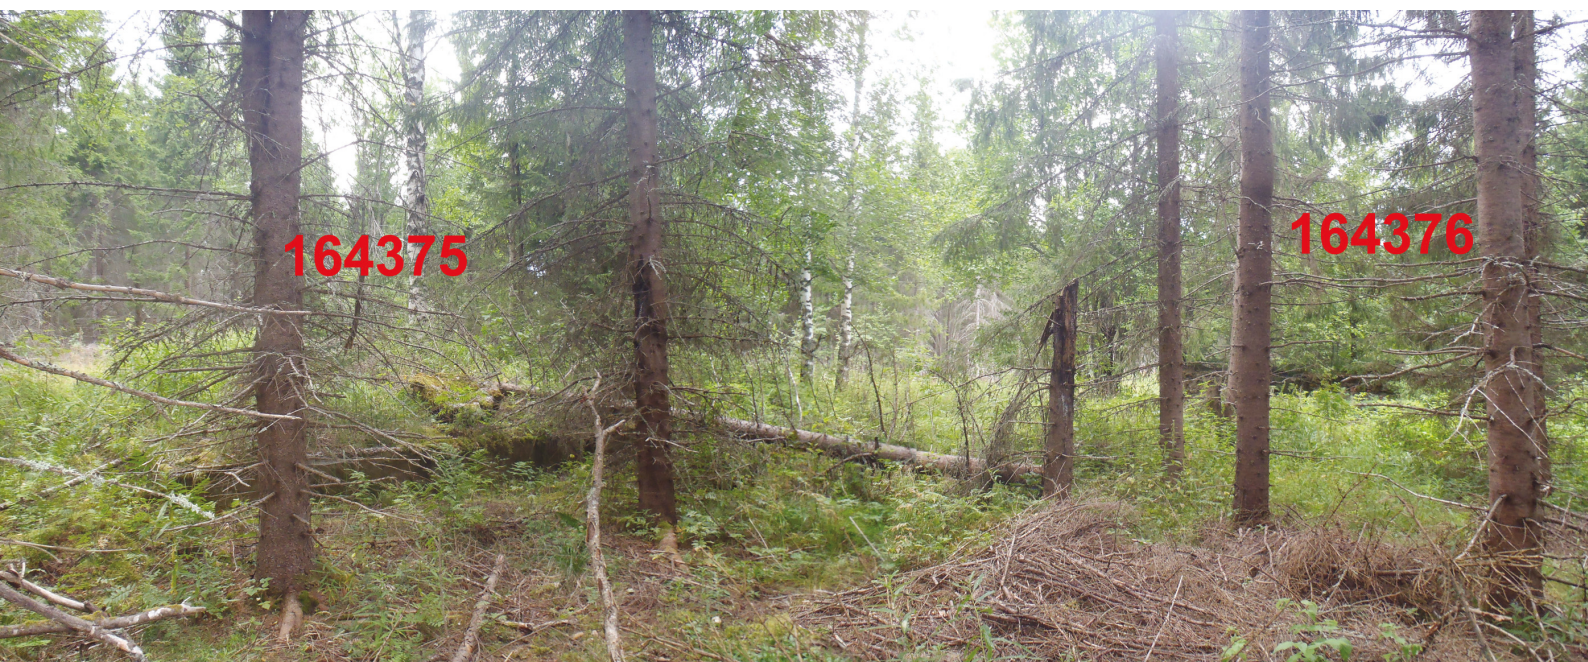
*matinaho014.77-78. Panoraamakuva Matinahon päärakennuksen ja navetan kohdalta. Reiska 164375, 164376. Panoraamakuva.*

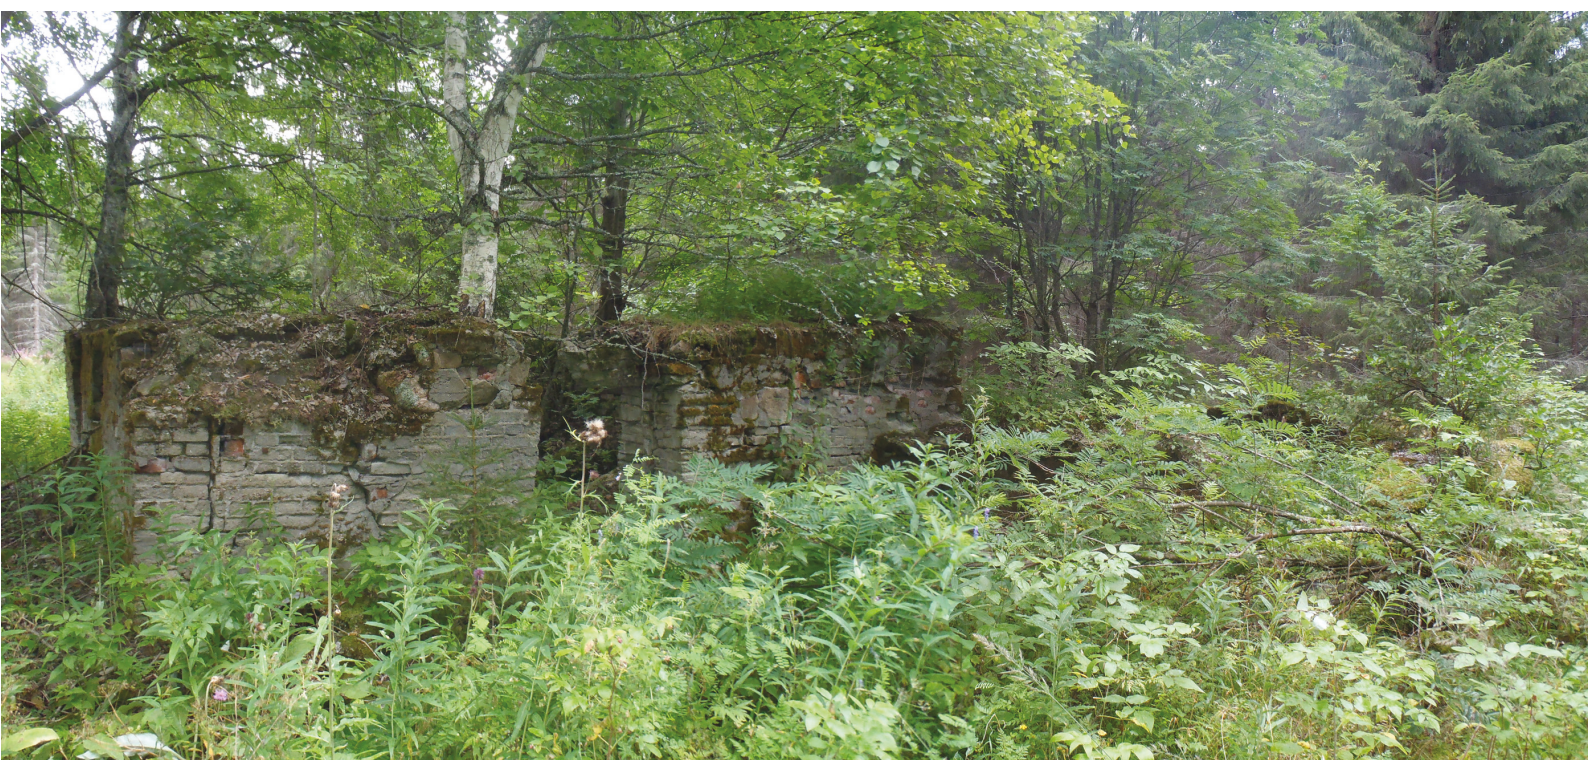
**matinahon navetta.82-83. Reiska 164376. Panoraamakuva.**

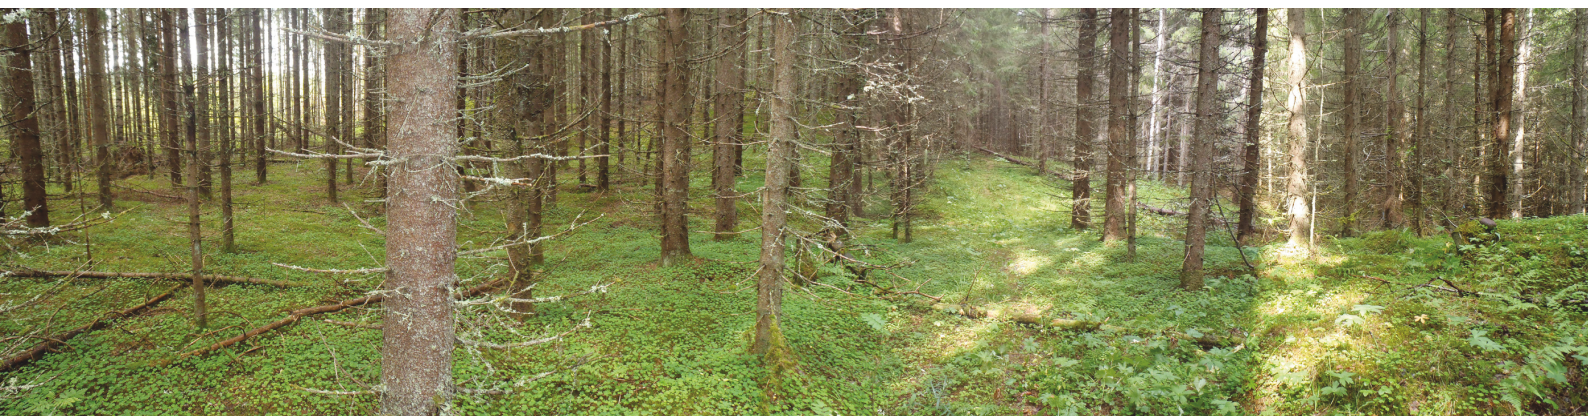
*karpanautio yleis.241-244. Yleiskuva Karpanaution asutuksen maastosta. Panoraamakuva. Vanha pellonpohja on korjuukypsää istutuskuusikkoa tätänykyä. Reiska 164700.*

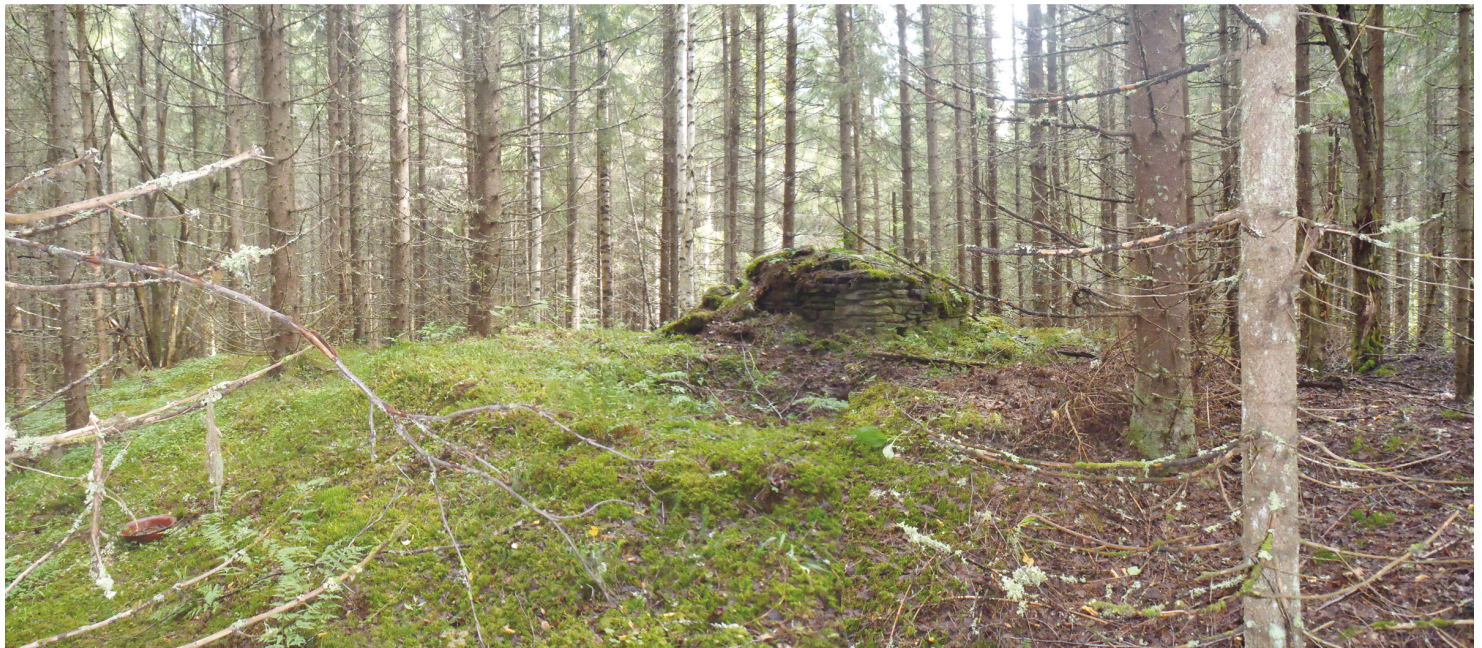
**karpanautio.216-217. Karpanaution päärakennuksen jäänteet. Hyvin säilyneen uunin lisäksi sammalen peittämästä maasta erottuu hyvin myös kivijalka ja rappuset. Reiska 164694.**

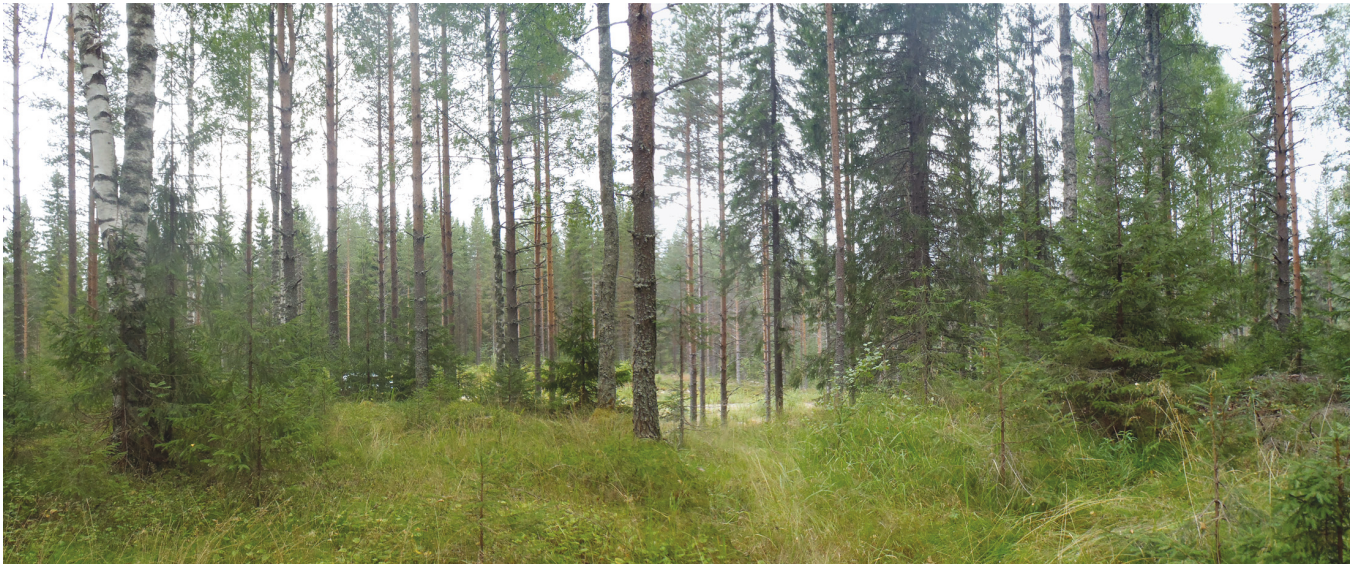
*kiikkukangas.157-158. Panoraamakuva mahdollisesta savottakämpän kohdasta. Reiska 164730.*

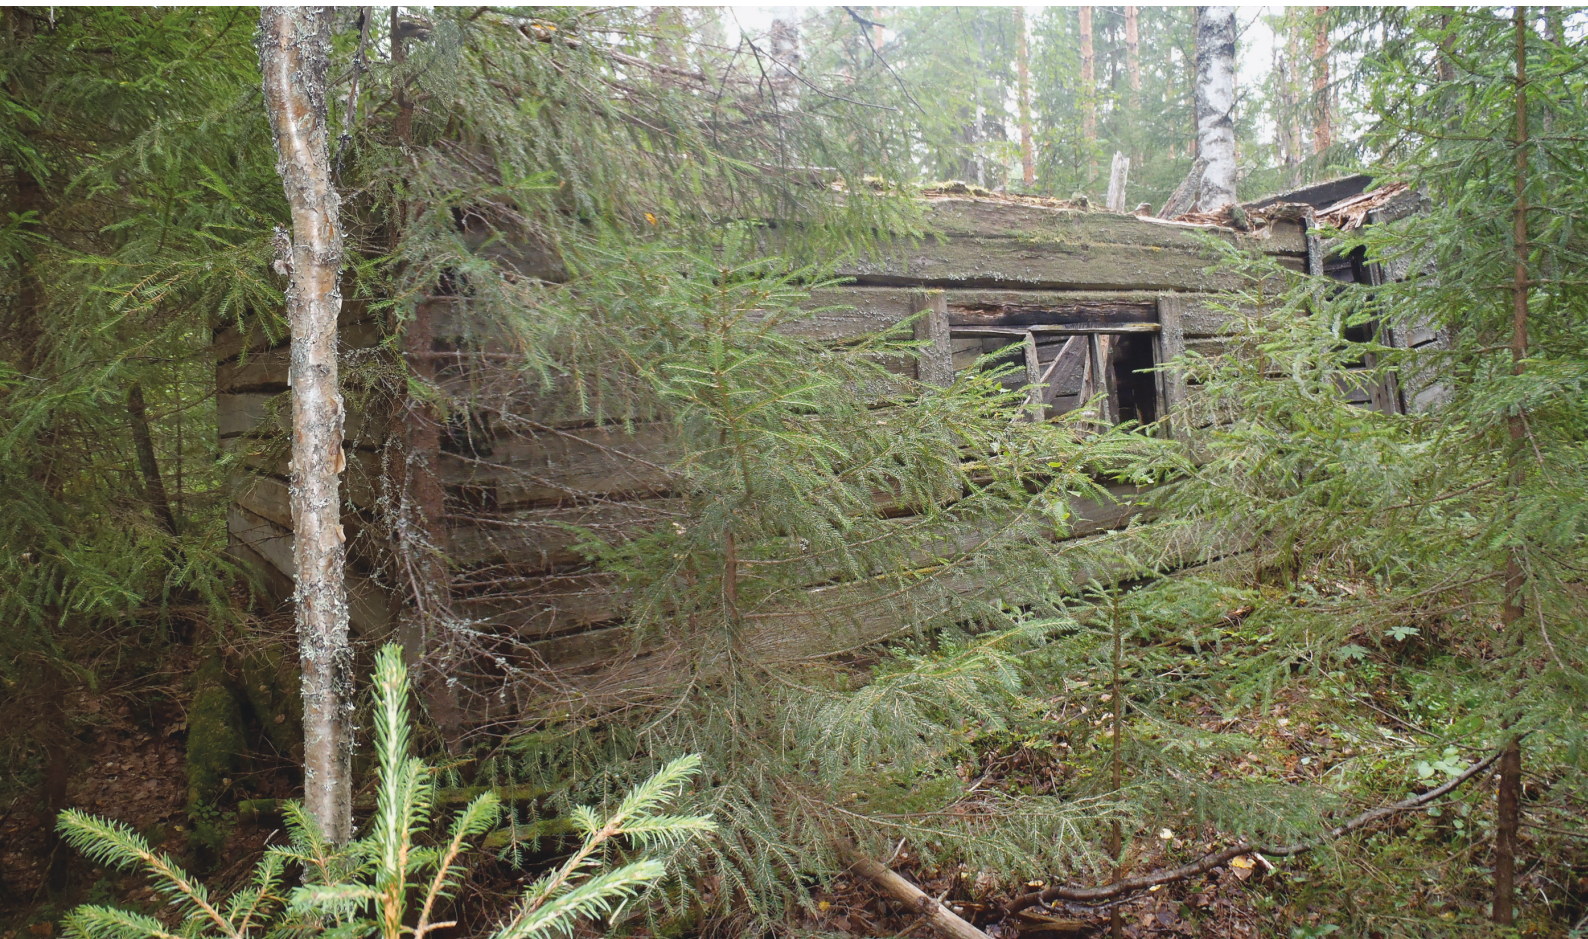
*toivalanpuro.76-77. Toivalanpuron uiton sauna. Reiska 164731. Panoraamakuva.*

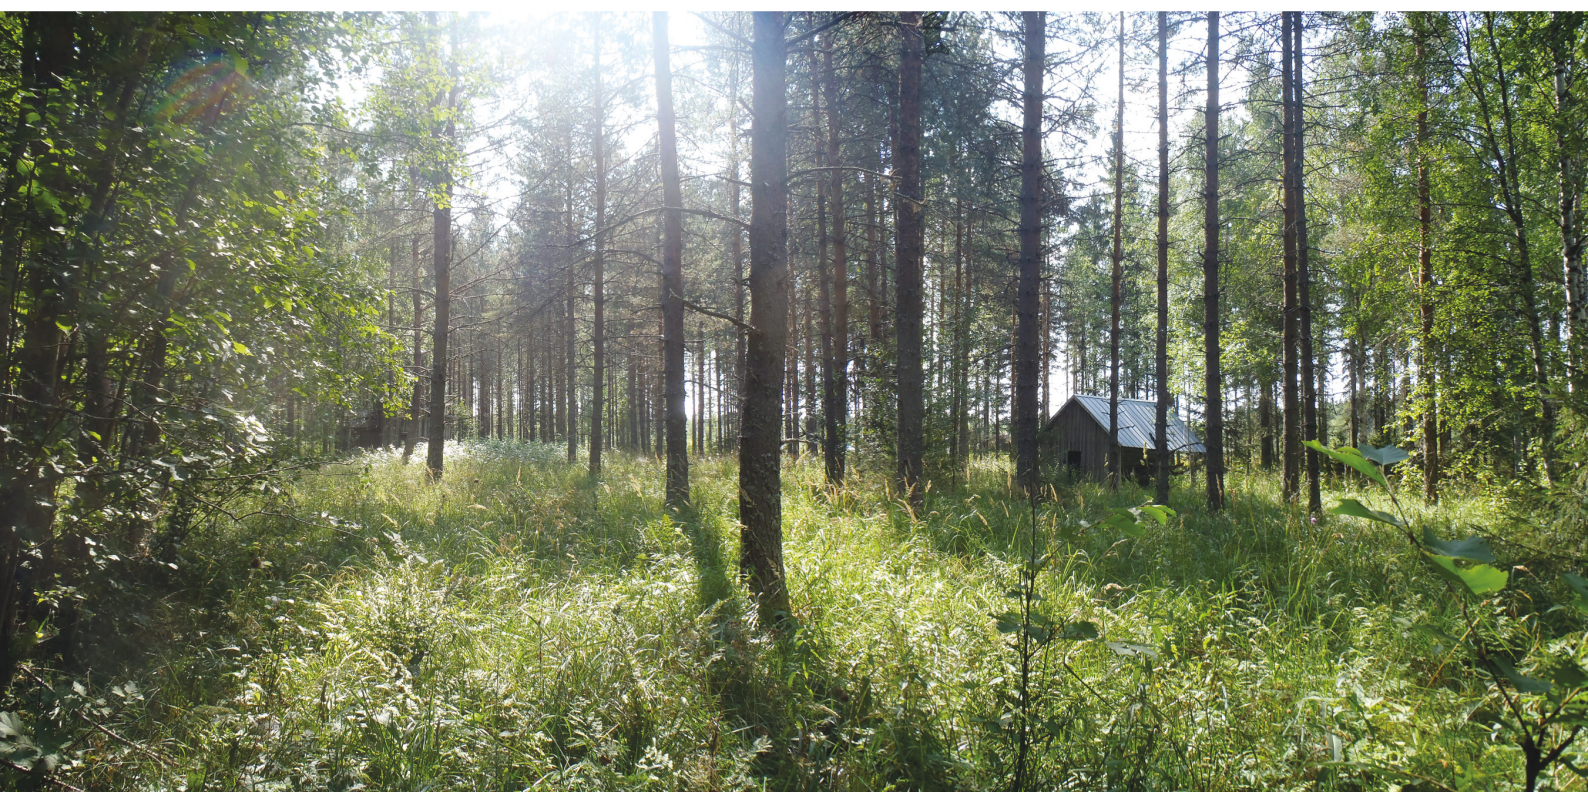
*korkkainen.100-101. Korkkaisen torpan pihapiiriä. Vasemmalla kuvassa päärakennus, oikealla sauna. Panoraamakuva. Reiska 164799.*

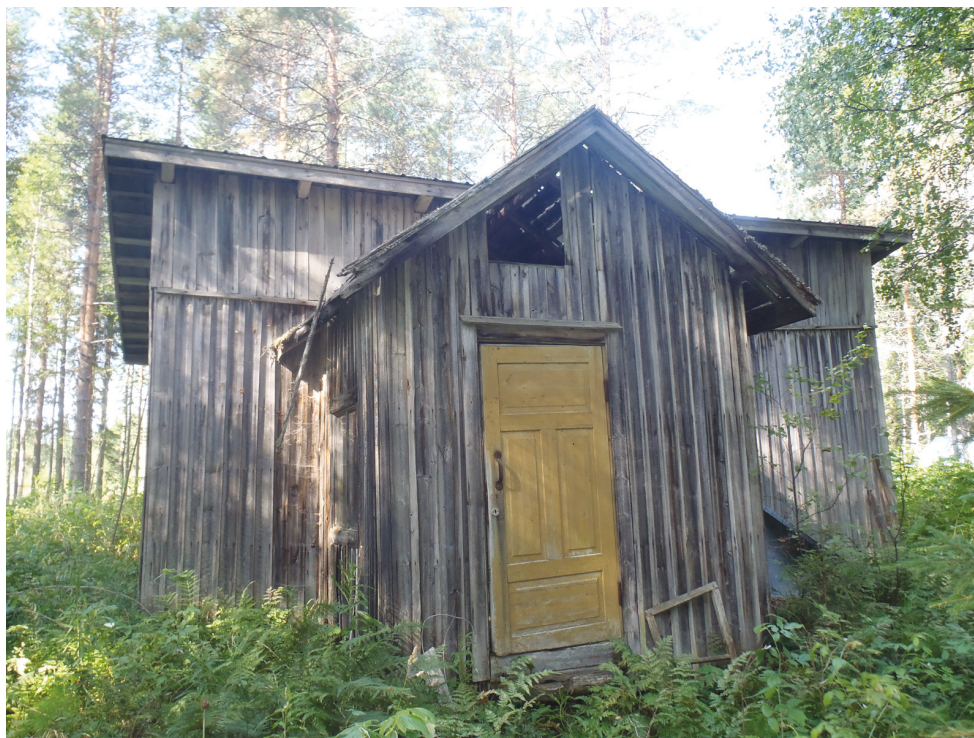
Rakennuksen sisällä tullaan ensimmäiseksi porstuaan. Se on katon puutteessa lahoamassa. Porstuassa on erillinen ovellinen pieni varastotila. Huoneen puoli on ollut jaettuna kahtia tupaan ja kamariin. Tuvassa on ollut suuri luonnonkivinen uuni, mutta se on purettu pois. Osa kivistä on kasassa tuvan nurkassa. Lattia on purettu pois tuvan puolelta, kamarissa siitä suurin osa on jäljellä. Kamarin lattian alla on pieni kellaritila. Sisäseiniä on myöhemmässä kunnostuksessa tuettu pystyhirillä, jotka on rautapultein kiinnitetty hirsiiin.

**P8050079. Korkkaisen torpan päärakennus. Reiska 164793.**
