| <b>Pitkäsalo lato</b> | <b>MH-tunnus: 163440</b> |

| Tila: 3 Toteutettu Laji: 6 Suojeluarvojen tarkastus Tarkastusvuosi: 2013 |
| Tarkastuspvm: 20.6.2013 Tarkastaja: O. Räihälä |
| Kuvaus: KMO kp-inventoinnit 2013 |

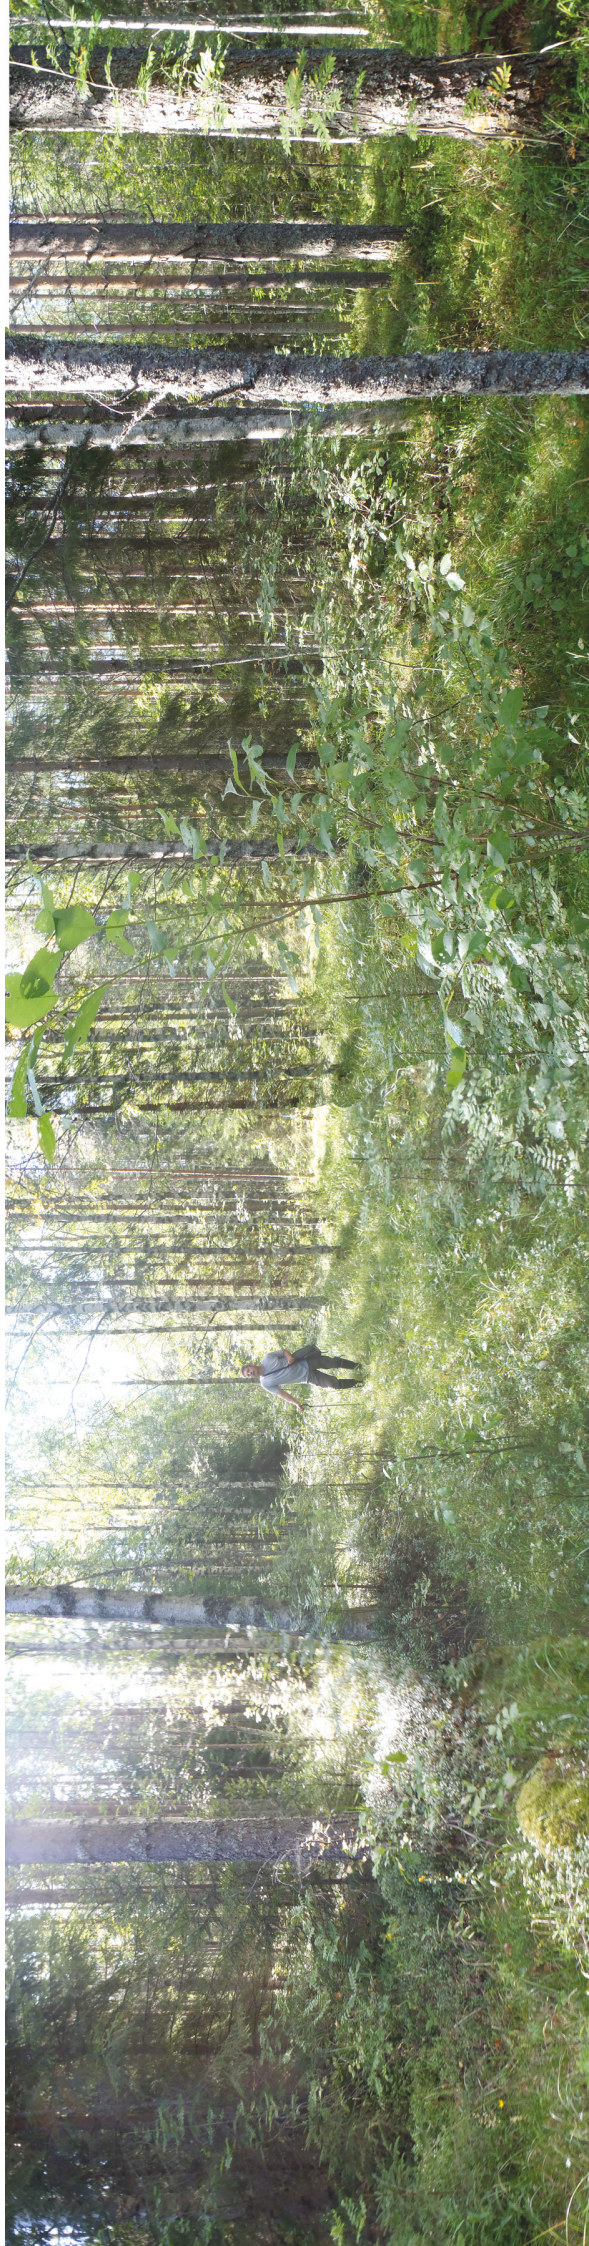
*Laitela.133-136. Laitalan torpan pihapiiri. Kuvassa mukana metsuri Markku Reijonen. Kuvassa vasemmalla tallin jäänteet. Reiska 165073.*

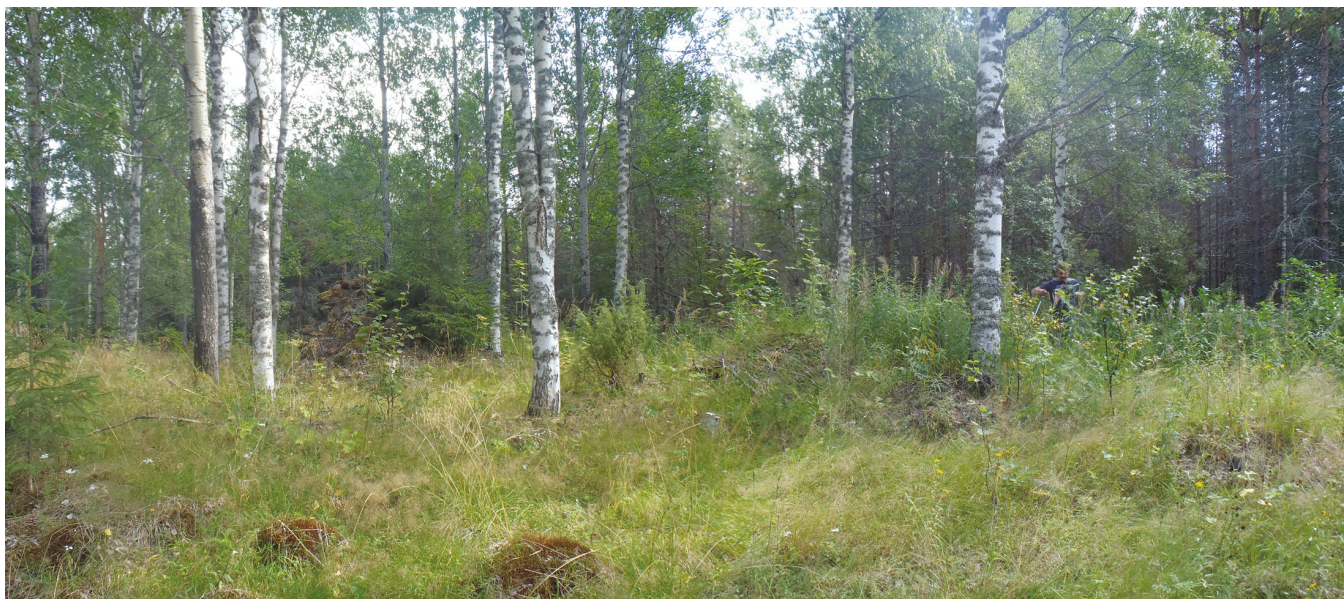
*pyöräkangas.194-195. Pyöräkankaan päärakennuksen jäänteet tein reunassa. Panoraamakuva. Reiska 165074.*

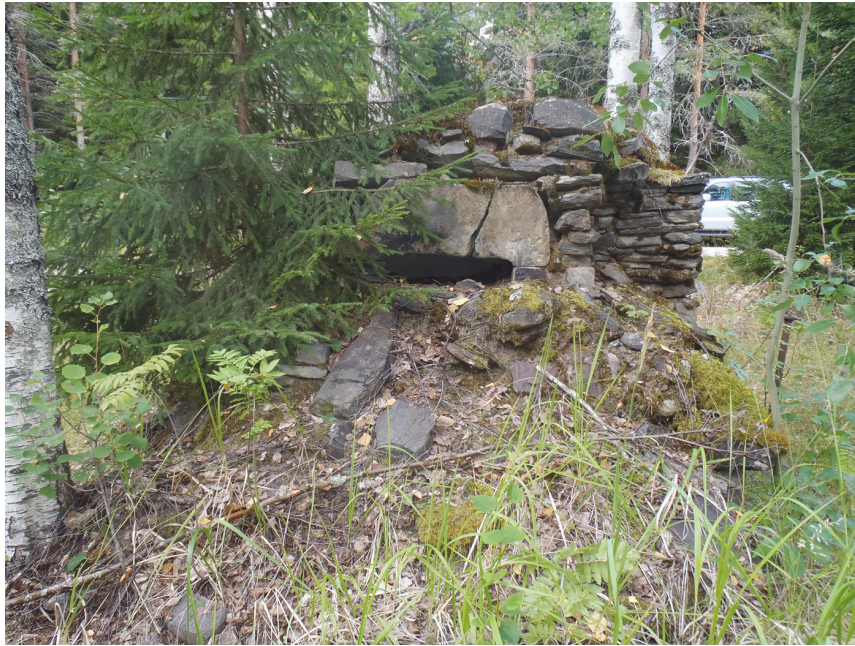
***ylinnä: P8070191. Pyöräkankaan palaneen torpan jäännöksiä. Reiska 165074.***

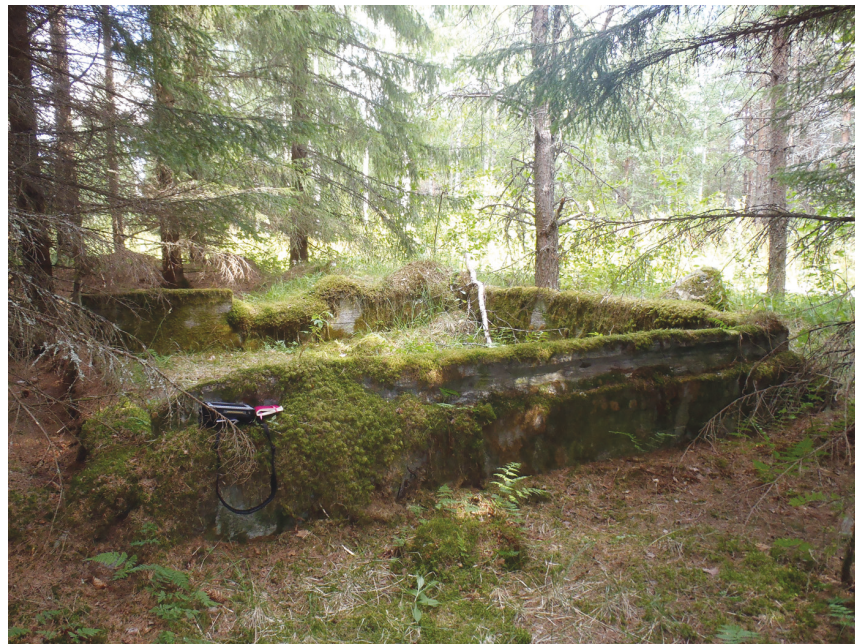
***alempana: P8070219. Rakennuksen pohja Pyöräkankaalla. Reiska 165077.***

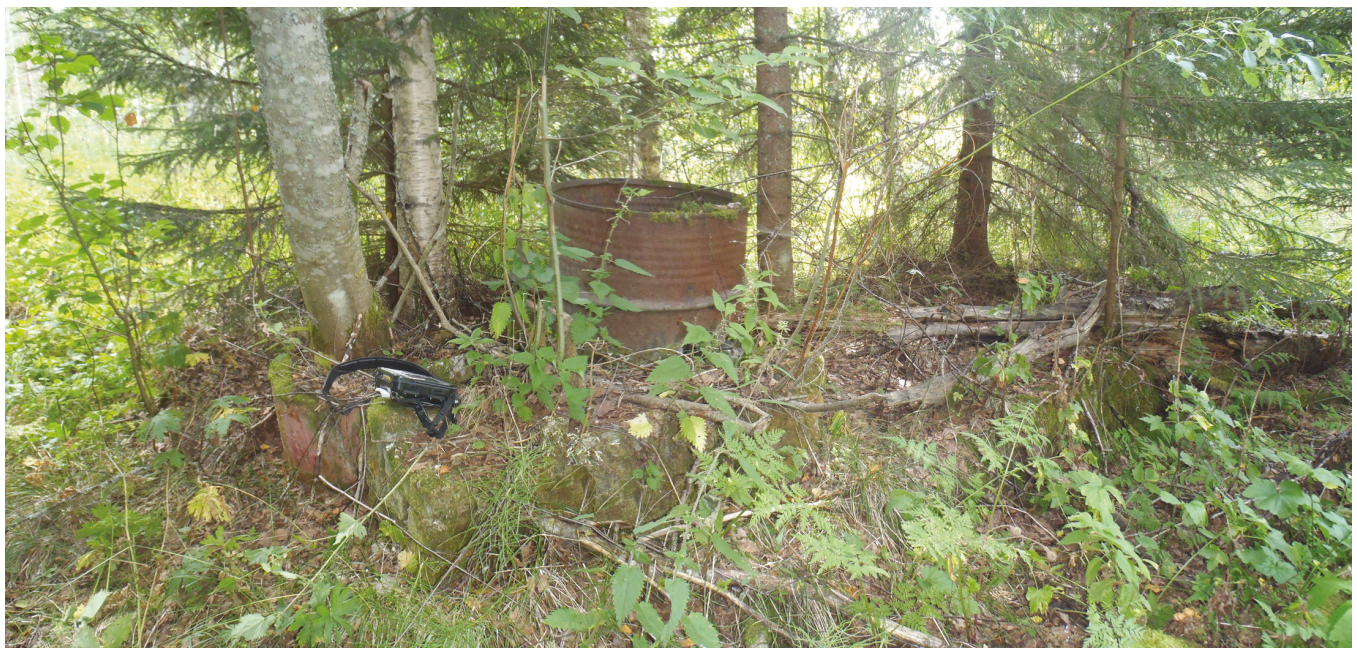
**Sauna (165078):** Sauna on niin ikään betonijalalla. Se on kooltaan 5 x 5 metrin ja se on lahonnut paikalleen. Rakennuksen hirsiseiniä on edelleen hieman jäljellä. Kiuas on ollut tynnyrissä, muuri on tehty tiilistä. Rakennuksen tuntumassa on riekaleita vesisaavista.

**pyöräkangas.sauna.226-227. Saunan pohja Pyöräkankaalla. Panoraamakuva. Reiska 165078.**

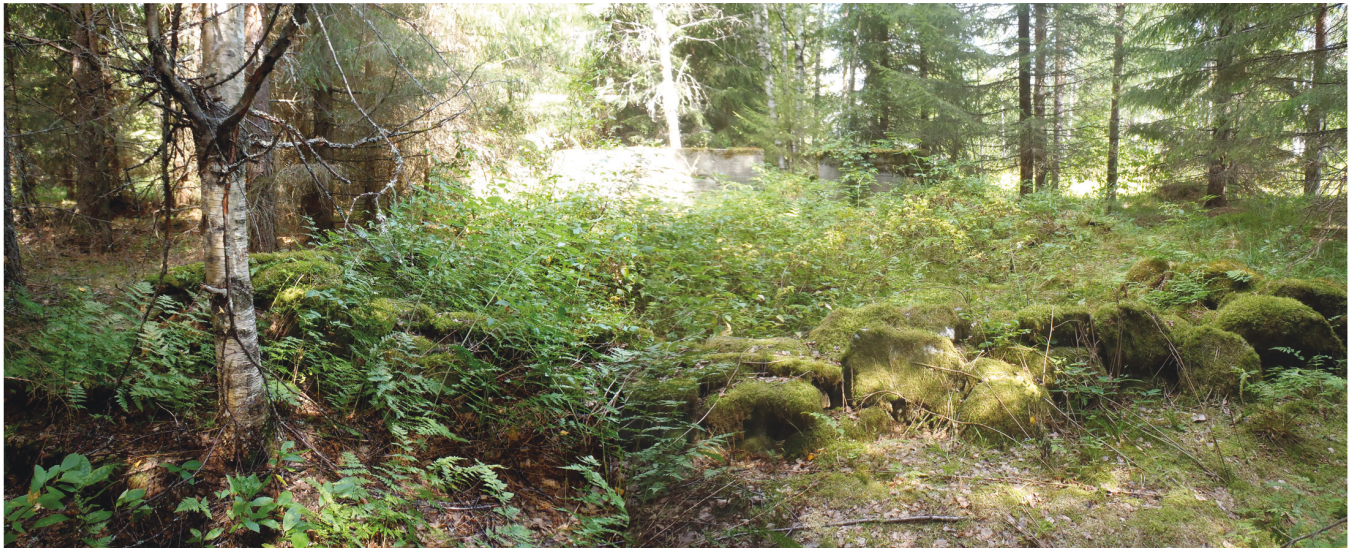
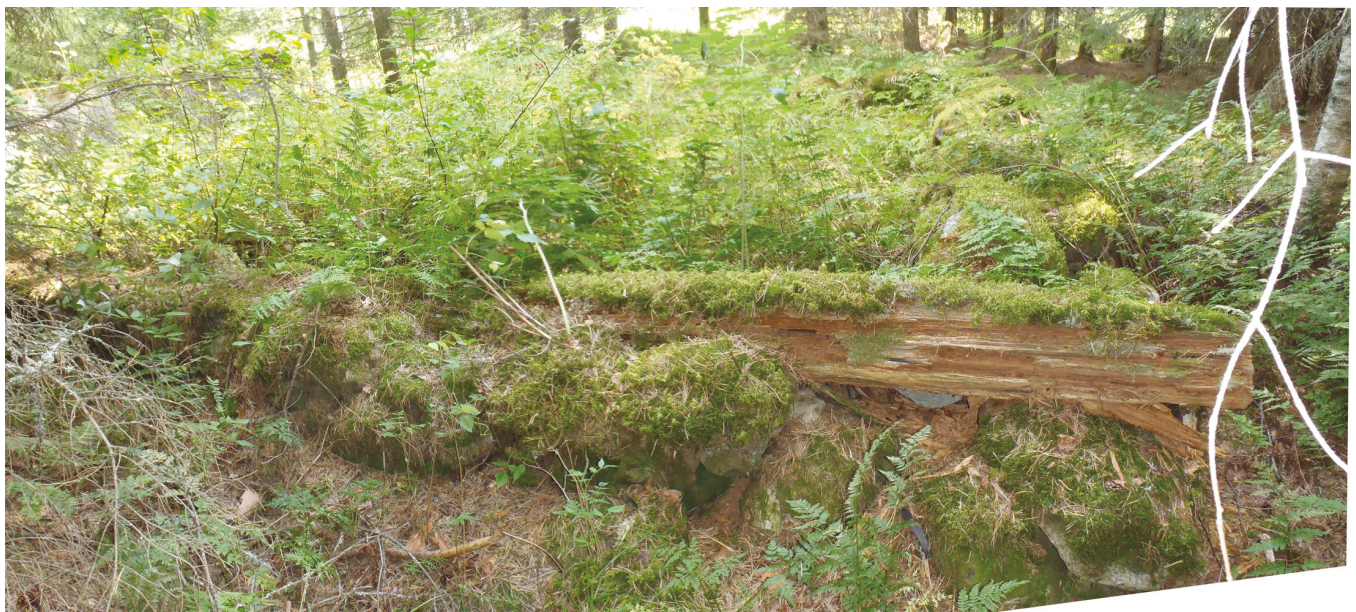
*ylinnä: P8070209 ja P8070210. Pyöräkankaan navetan jäännöksiä. Reiska 165075. Panoraamakuva.*

*keskellä: P8070209 ja P8070210. Pyöräkankaan navetan jäännöksiä. Reiska 165075. Panoraamakuva.*

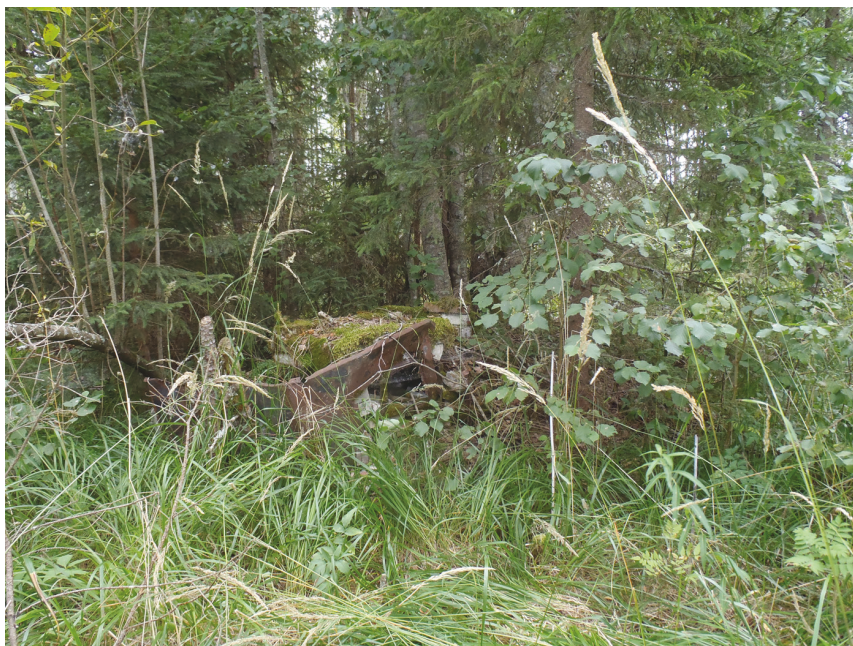
*ylinnä: P8070241. Jokimutkan torpan vähäisiä jäännöksiä. Reiska 165082.*

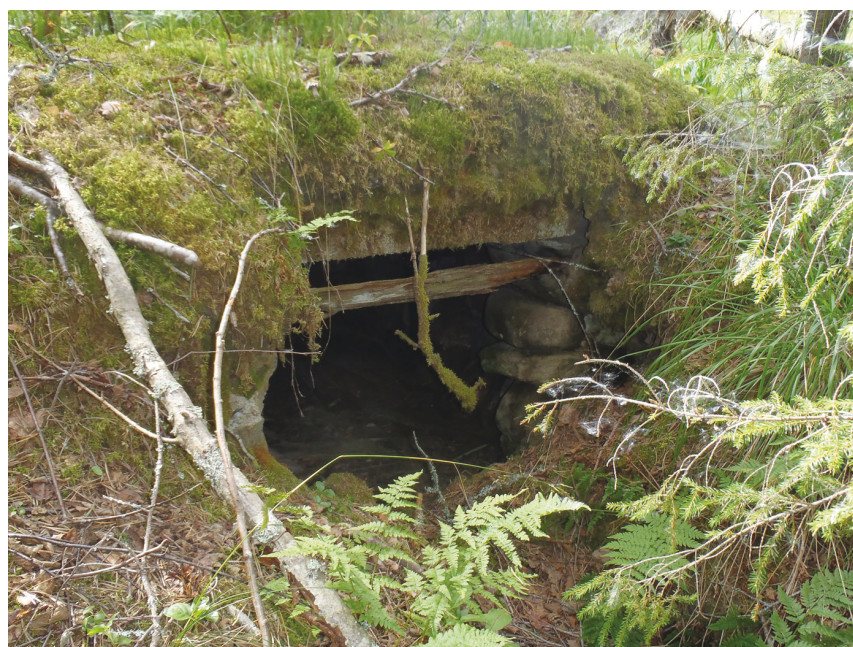
*yllä: P8070246. Jokimutkan kellarin jäänteet. Reiska 165083.*

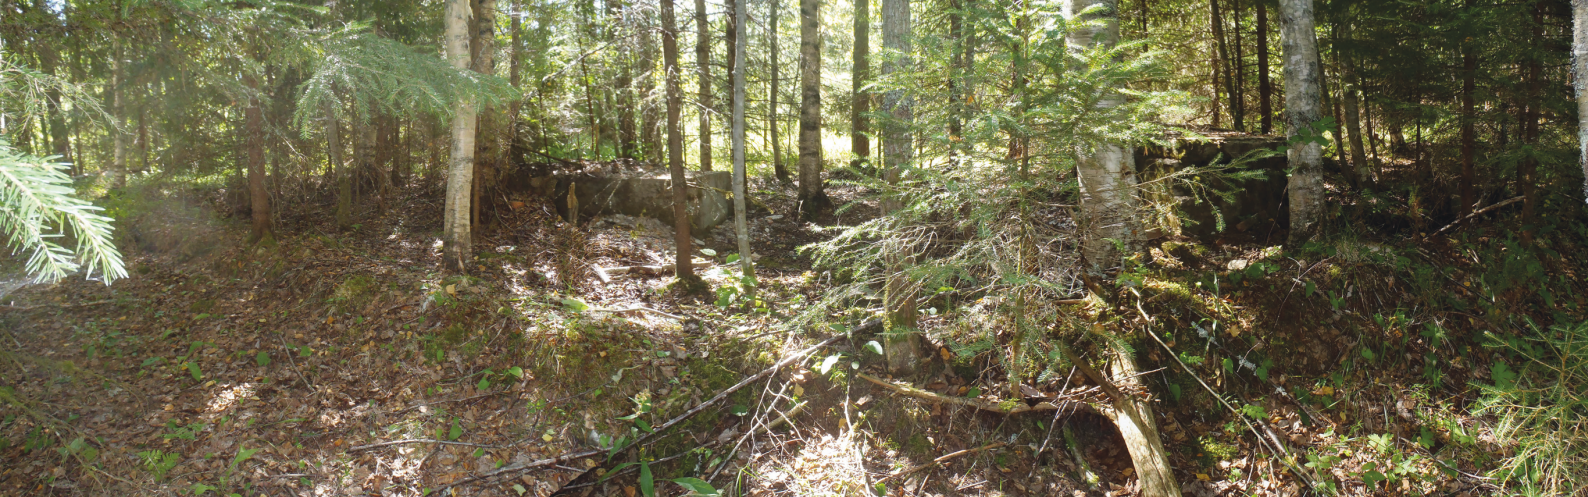
*aisusjärvi.157-159. Aisusjärven savottakämpän jäänteet. Panoraamakuva. Reiska 165086.*

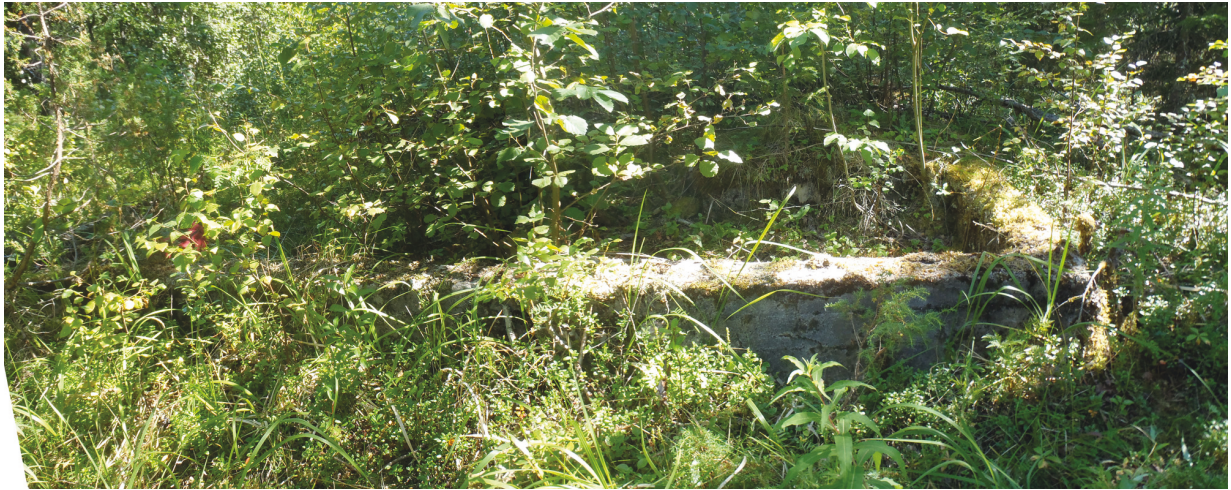
*ylinnä: aisusjärvi.kauppa.162-163. Savottakämpällä on ollut oma kauppaliike. Panoraamakuva. Reiska 165087.*

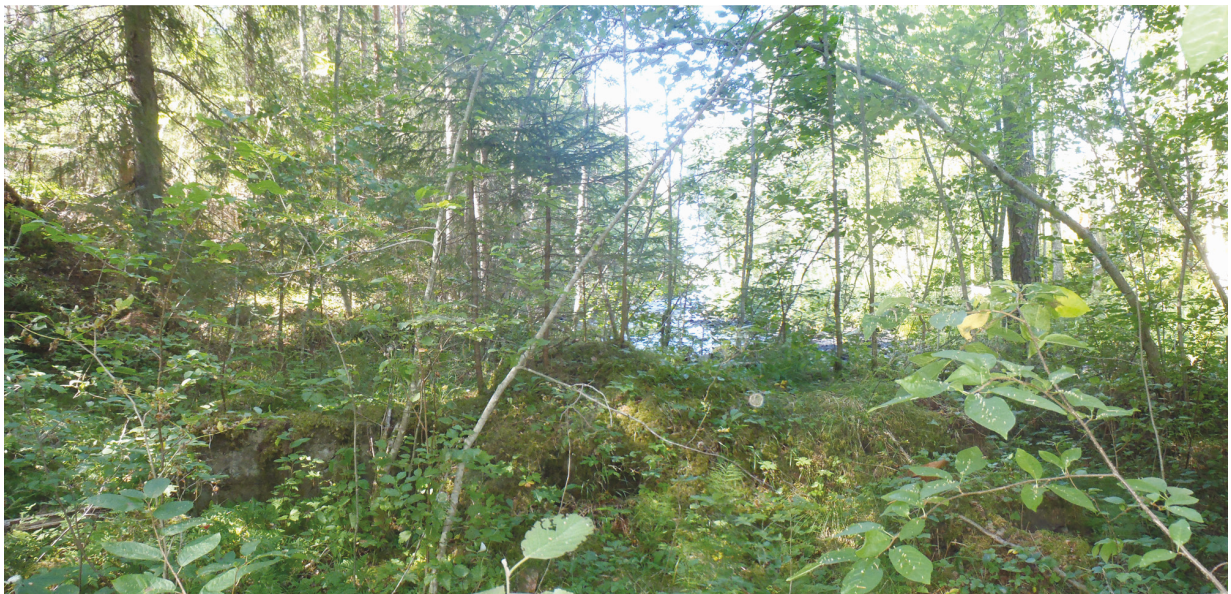
*yllä: aisusjärvi.sauna.169-170. Savottakämpän saunan jäännökset jokirannassa. Panoraamakuva. Reiska 165088.*

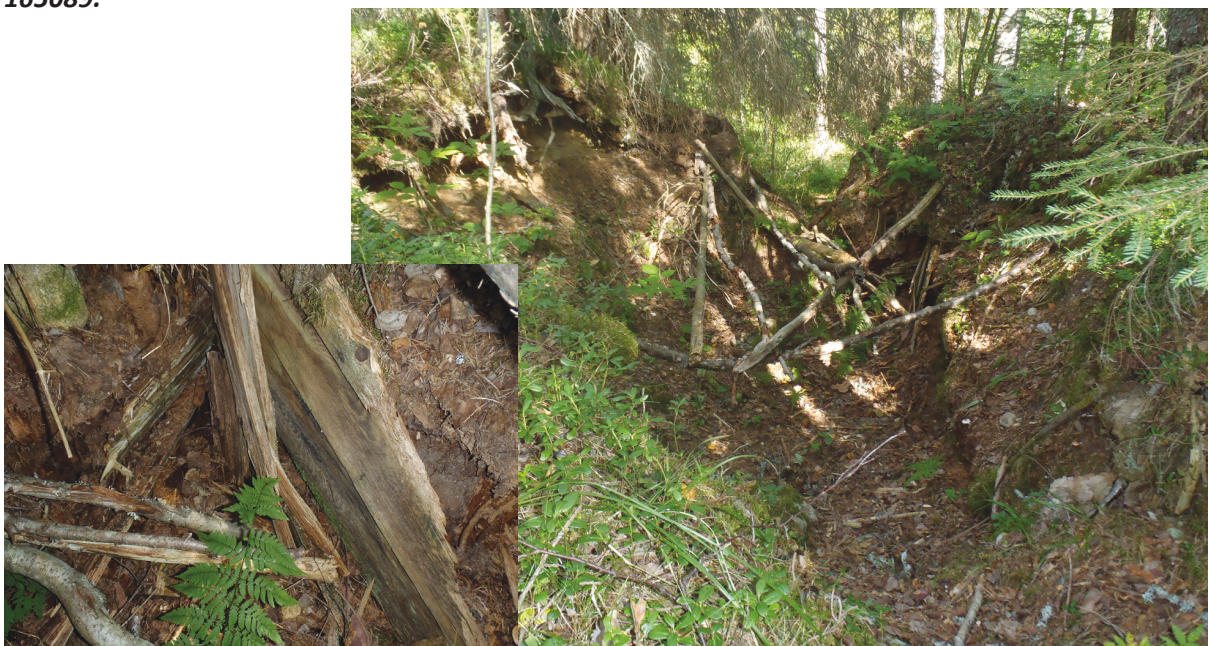
*alla: P8060175 (yksityiskohta) ja P8060177. Aisusjärven kämpän kellarin jäännökset. Reiska 165089.*

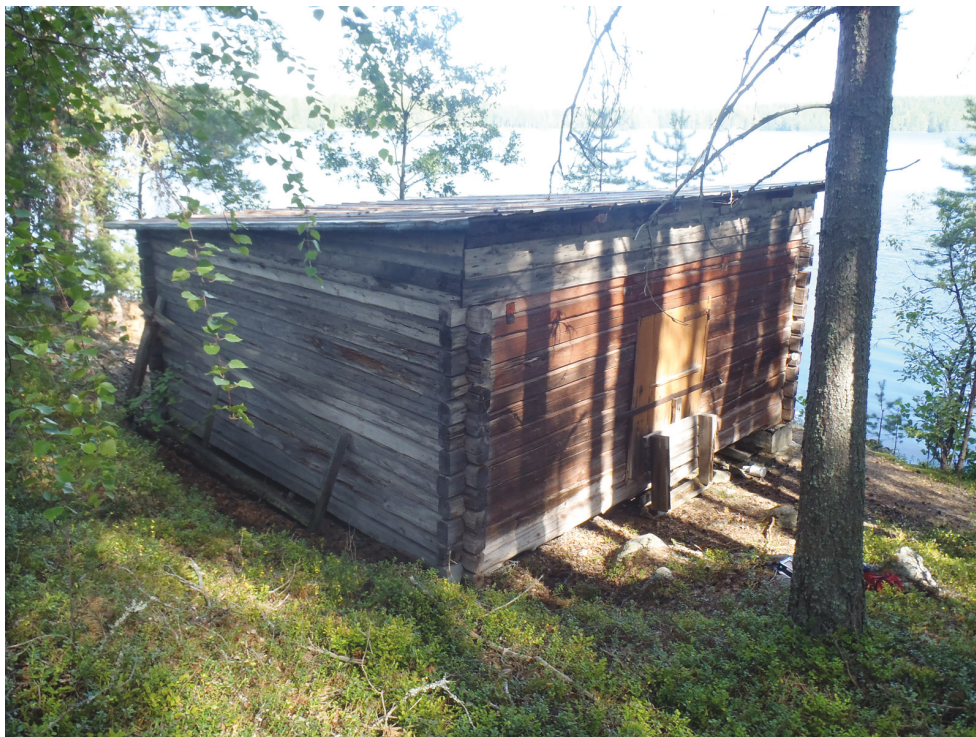
***P7290040. Kotalahden kalasauna. Reiska 164369.***

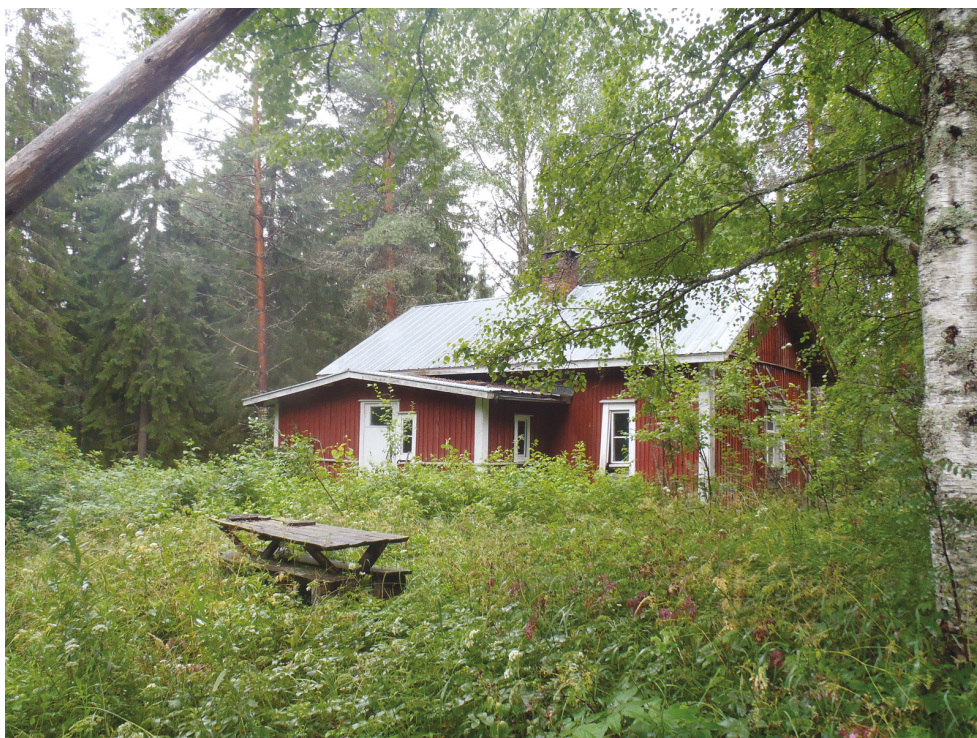
**P7170026. Rajakankaan talo, rakennusperintöä. Reiska 164098.**

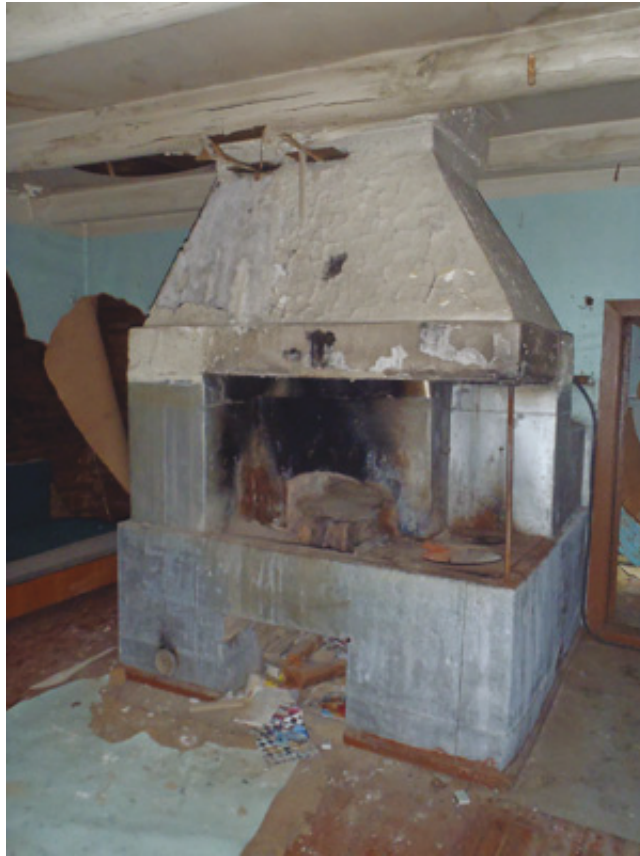
**yllä: P7170013. Rajakankaan talo, rakennusperintöä. Sisäkuva.  
Reiska 164098.**

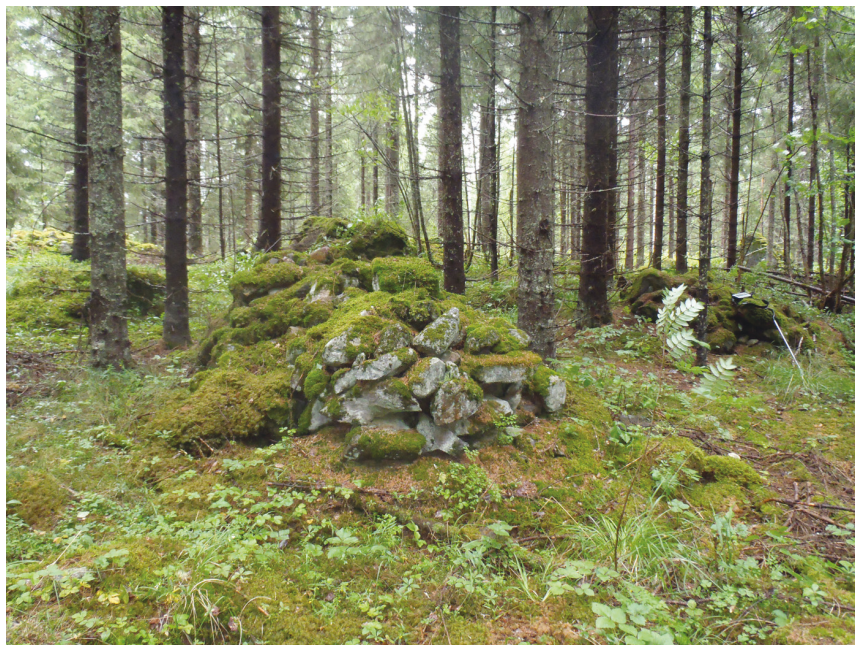
**alla: P7170035. Peltoraunioita Rajakankaan talon läheisyydessä.  
Reiska 164099.**

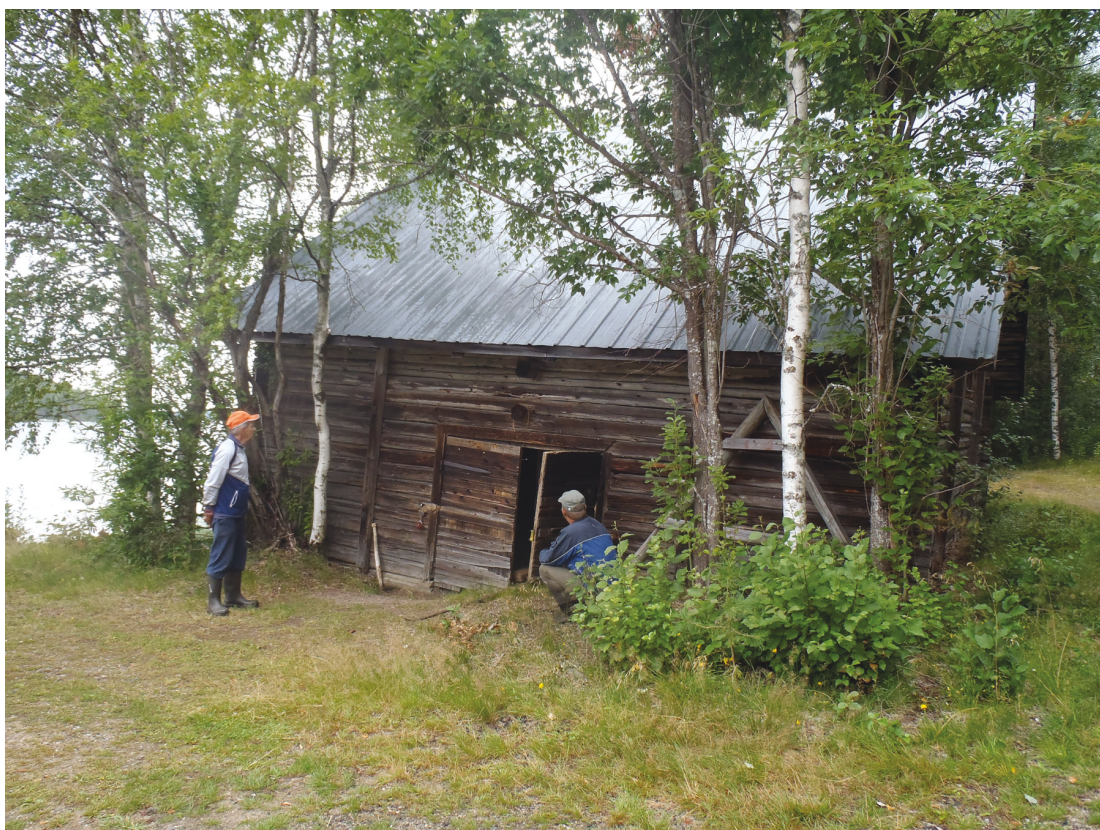
***P7310147. Riihilahden uittomakasiini. Reiska 79575.***
