TEKIJÄ ANNE KASANEN

## KONSERVOINTIKERTOMUS

Kohde: Mustion kartanon suuren salin seinäkangastapetit

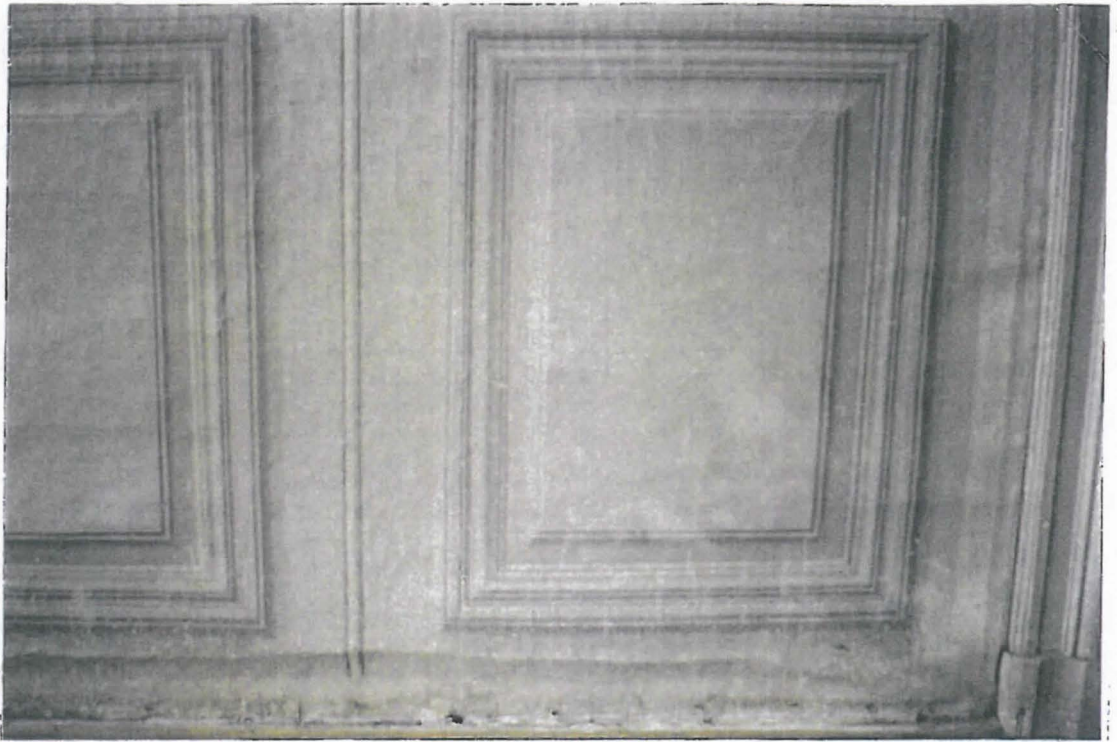
Maalaukset ovat säilyneet melko hyvin yli 200 vuotta. Vaurioita on kuitenkin syntynyt eniten seinien alaosiin esim. roiskejälkiä ja värikerroksen irtoamista.

Kuva 1. Länsiseinä. Roiskejälkiä "lavasteoven" alareunassa.

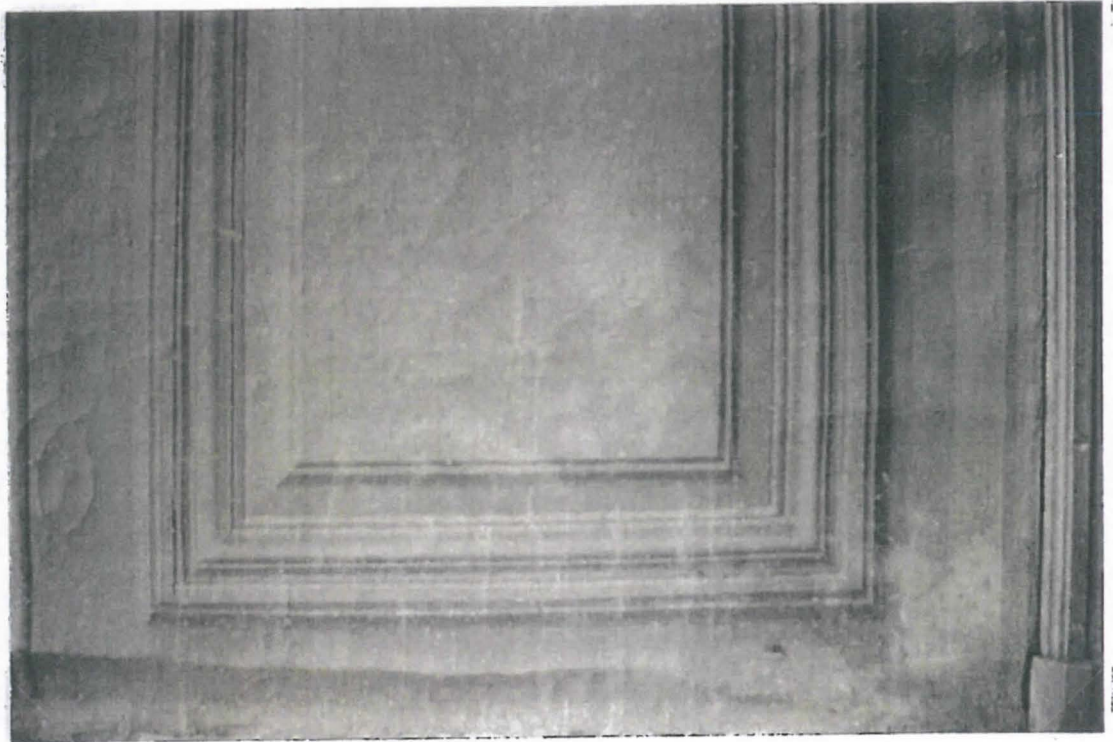
Kuva 2. Suurennos edellisestä.

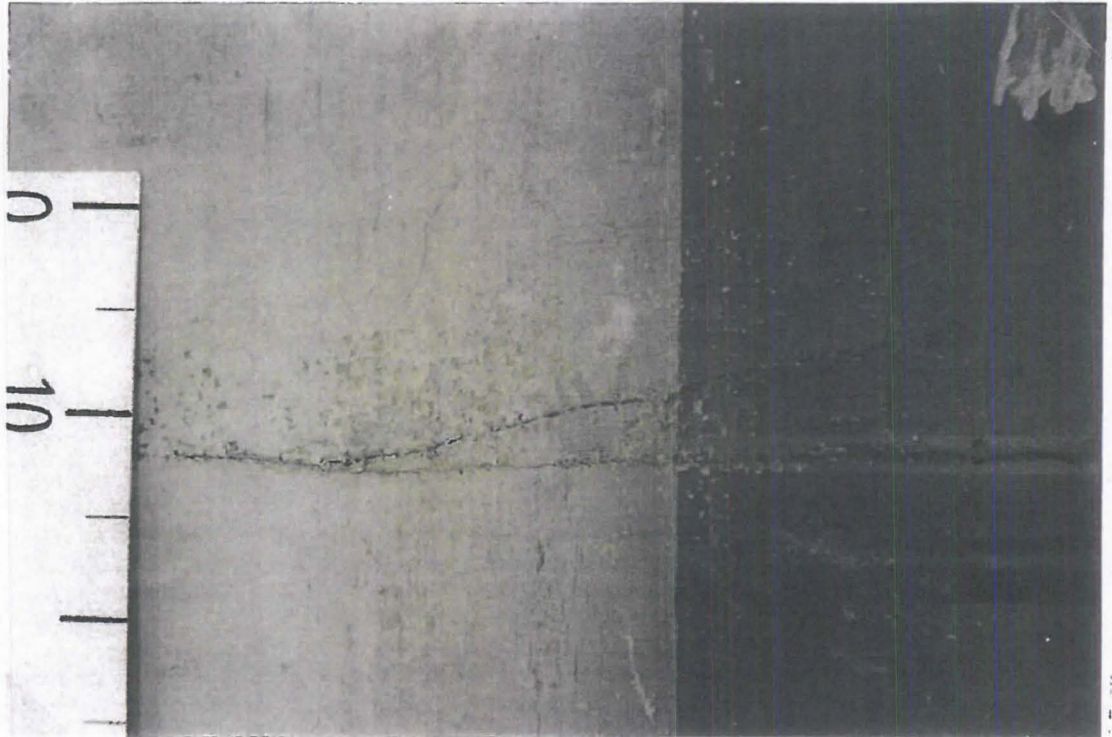
Suurin korjausmaalausalue oli tehty eteläseinälle oikeamman puoleisimman ikkunan vasemmalle puolelle. Ikkunoiden alapuolelle maalatut balustradit olivat vaurioituneet varsinkin keskimmäisen ja oikeamman puoleisimman ikkunan alapuolella. Näistä oli väriä lohkeillut pois jopa seitsemäsosa alueesta. Tästä johtuen myös näissä oli tehty korjausmaalauksia aikaisemmin. Käytössä kuluminen näkyy uunin vasemman puoleisessa seinässä, koska tällä puolella uunia sijaitsee komero.

Kuva 5. Eteläseinä. Värikerrosta on hilseillyt pois ja näissä kohdissa näkyy aikaisemmat korjausmaalaukset.

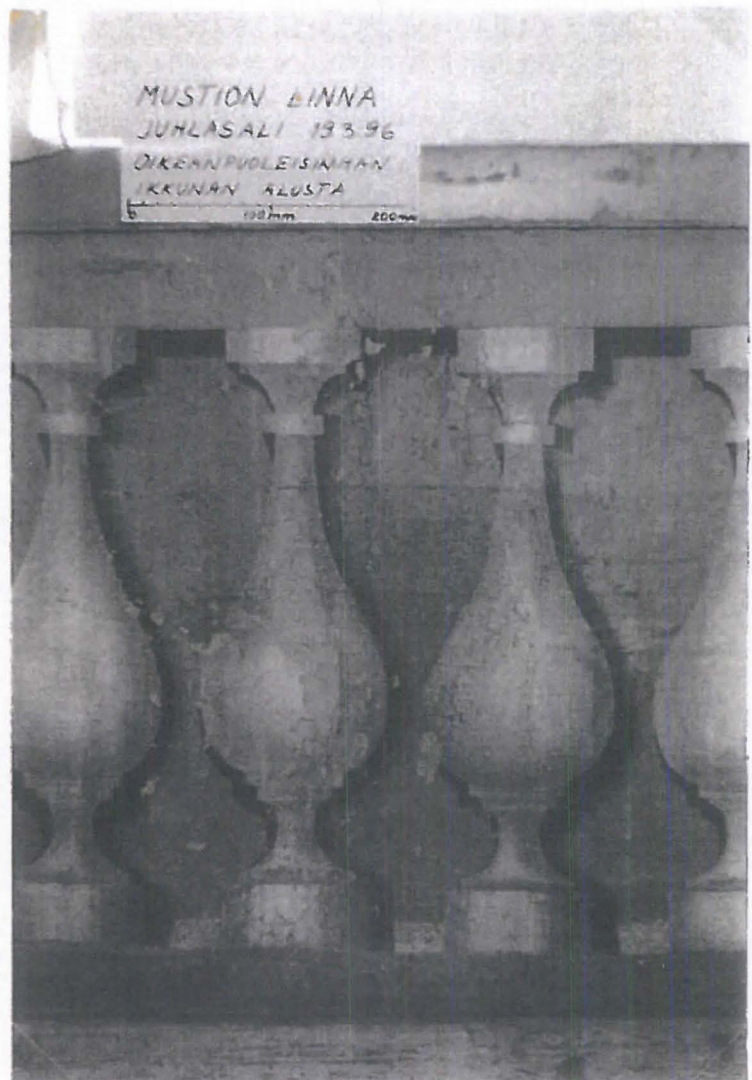
Kuva 6. Eteläseinä. Väriä on irronnut pois ja kuvassa näkyy aikaisempia korjausmaalauksia.

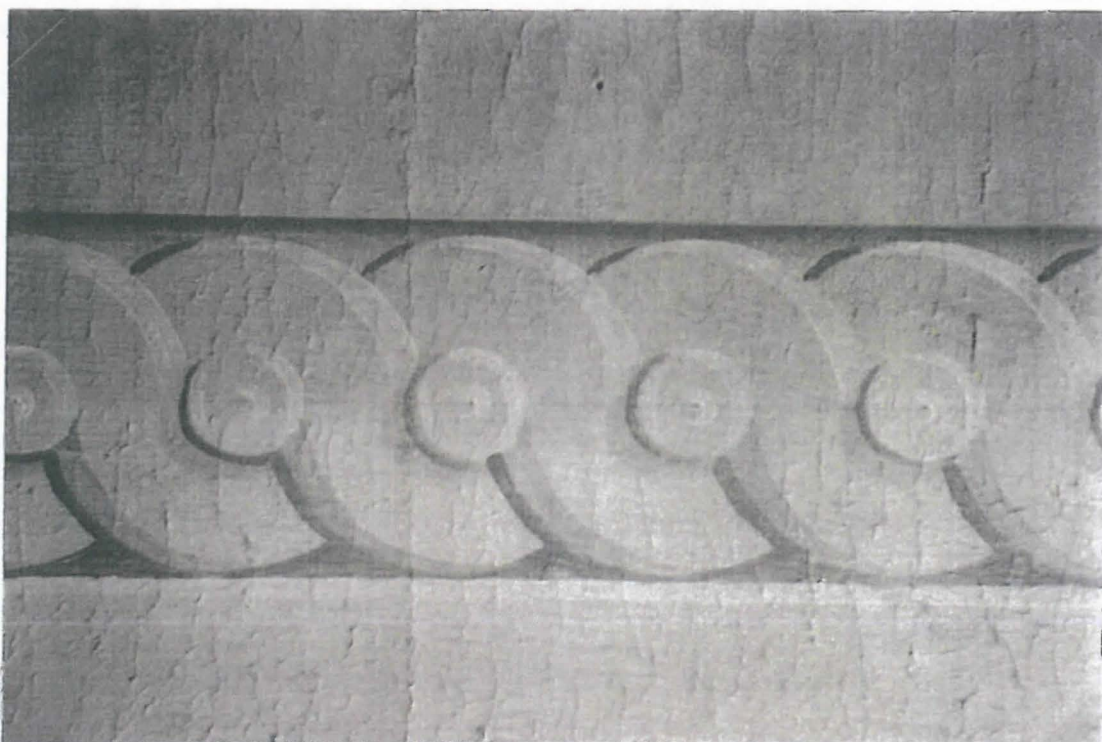
Kuva 9. Itäseinä. Väri on krakeloitunut ja käyristynyt myös seinän yläosissa.

Jatkotoimenpiteinä tulisi värinkiinnitys tehdä myös seinän yläosasta vaurioituneista kohdista. Värinkiinnityksen jälkeen kankaat olisi hyvä pingottaa uudelleen. Tätä ennen on kuitenkin selvitettävä, kuinka paljon kangas "elää" kosteuden ja lämpötilan vaihdellessa. Lopuksi olisi tehtävä kokeita kuivuneille ja vaalentuneille värialueille (mm. roiskejäljet), jos väri olisi mahdollista palauttaa ennalleen ja kuinka suojalakkaus estäisi kulumista.

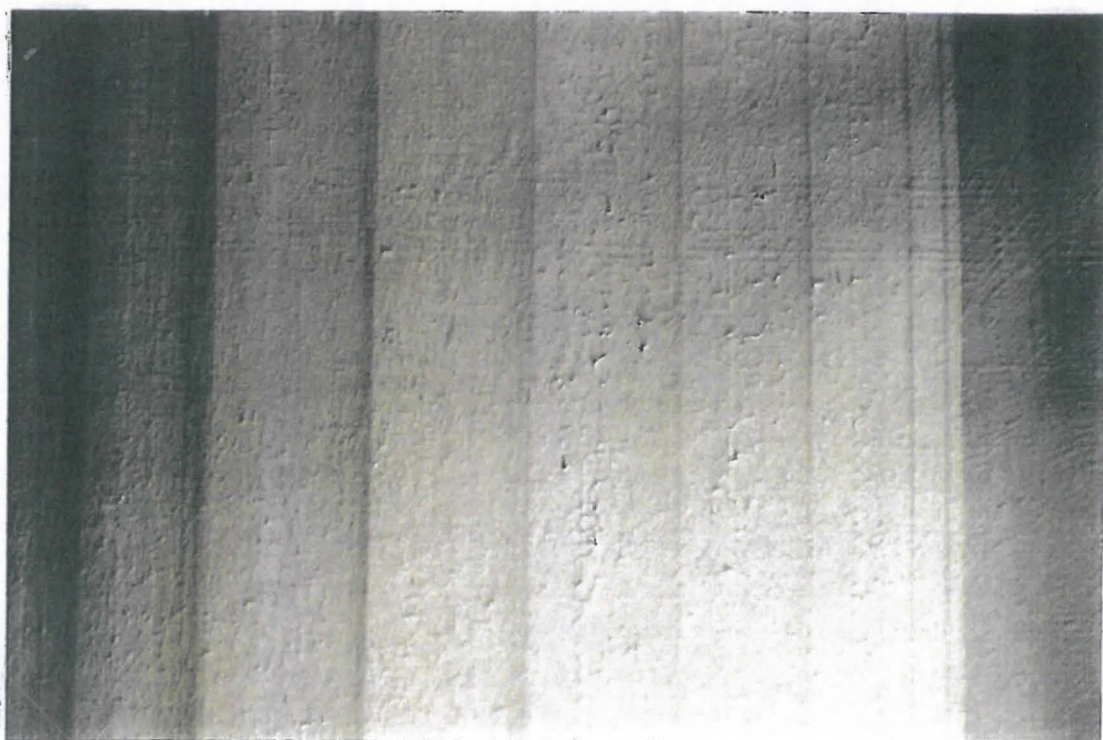
Kuva 10. Itäseinä. Samoja vaurioita kuin edellisessä kuvassa.

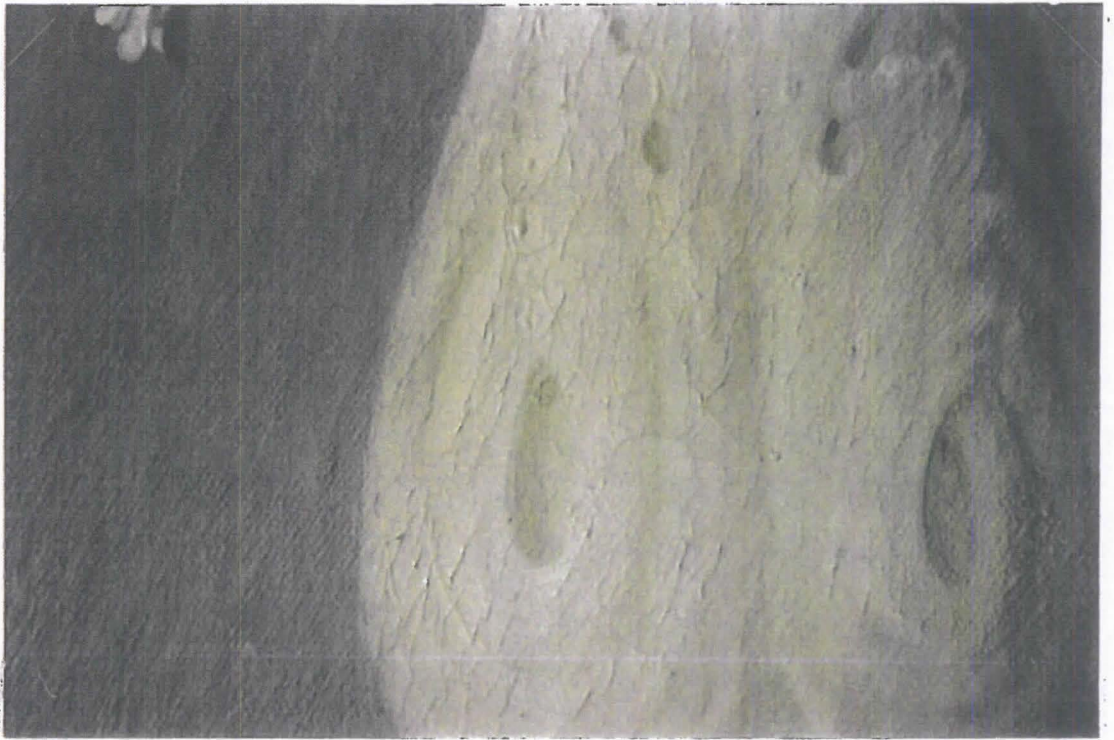
Värikerrosten krakeloitumista ja käyristymistä oli yllättävän paljon vaaleissa värialueissa esimerkiksi pylväissä, kun taas ohut harmaa taustaväri oli krakeloitunut vain vähän. Paksut värikerrokset olivat käyristyneet vähiten krakeloitumisesta huolimatta.

Kuva 13. Länsiseinä. Vaalea väripinta ennen konservointia.

Väripinta kiinnitettiin vain niistä kohdista, mistä väri oli pahoin krakeloitunut ja käyristynyt. Ensisijaisesti kiinnitys tehtiin seinien alaosista. Värinkiinnitys tehtiin kalaliimalla. Paksummissa ja käyristyneissä värikerroksissa käytettiin 5 % ja ohuemmissa värikerroksissa 2,5 % kalaliimaa. Vasta kiinnityksen jälkeen tehtiin väripinnan puhdistus. Ohut värikerros suoristui ja kiinnittyi helposti, vaikka painoja ei voitu käyttää. Väriin suoristumista auttoi lämpölusikka, jolla painettiin väripintaa kevyesti melinex-kalvon läpi. Väripinta oli niin "kuivunut", että kalaliima jätti lievän kiillon vastavaloon katsottuna puhdistuksesta huolimatta.

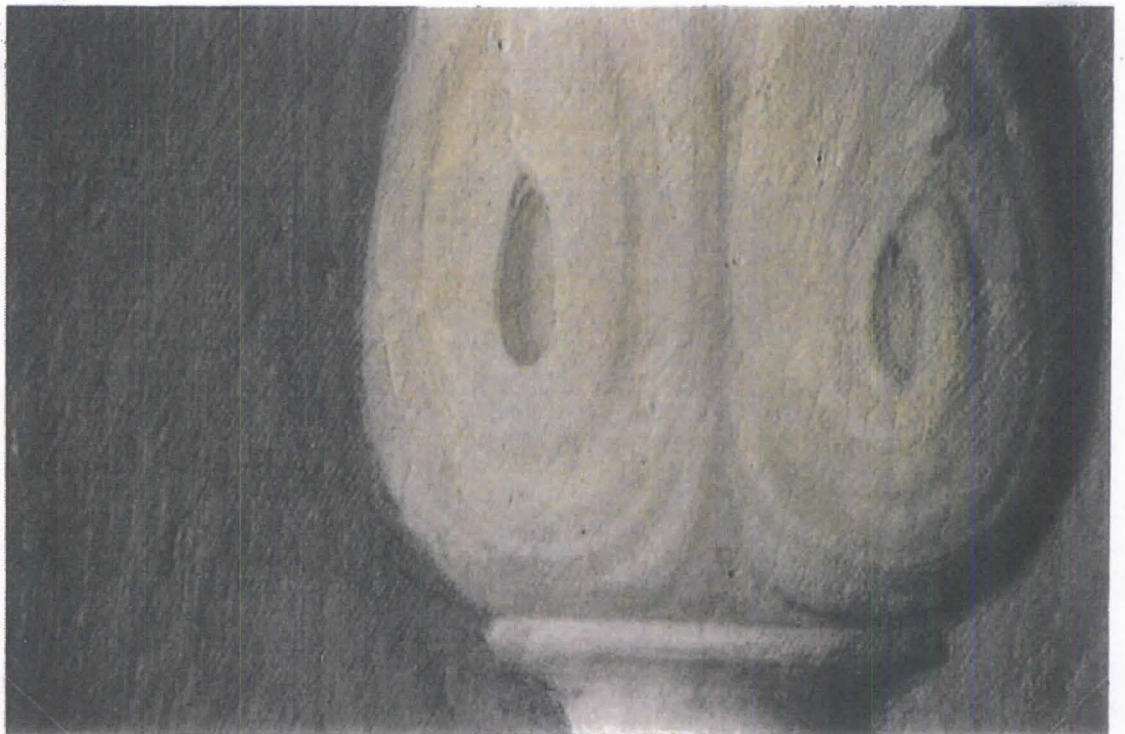
Kuva 14. Sama alue värinkiinnityksen jälkeen.

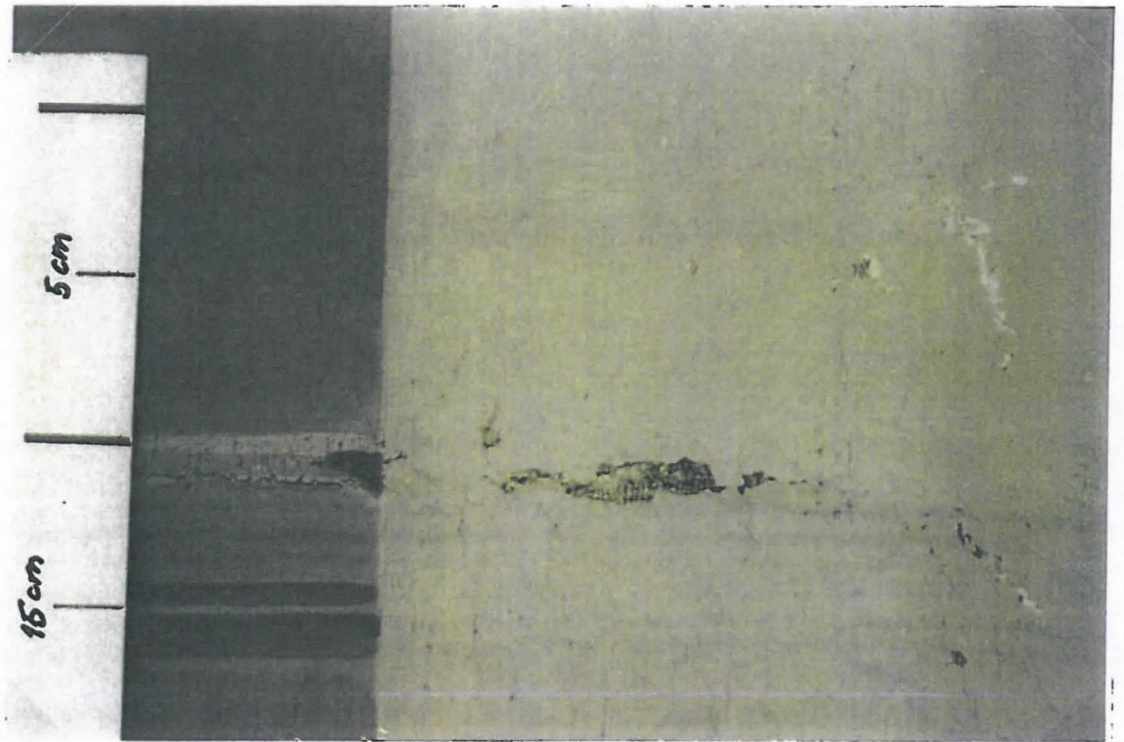
Kuva 17. Eteläseinä. Alue ennen konservointia.

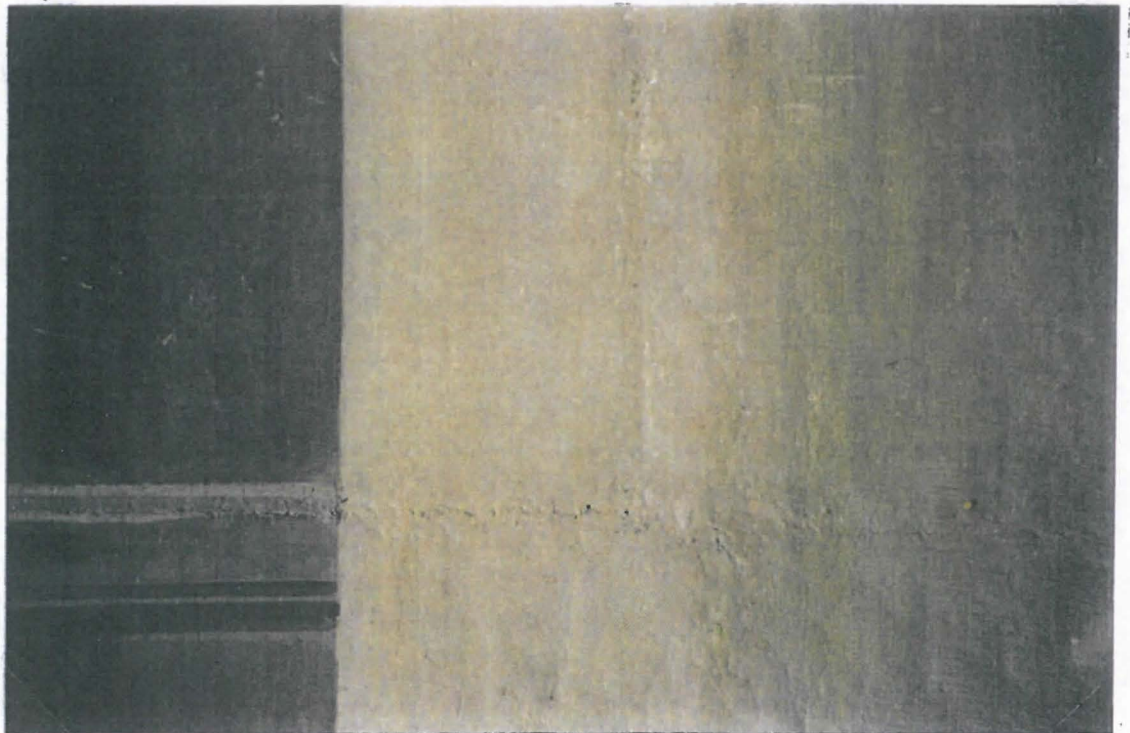
Kuva 18. Sama alue värinkiinnityksen ja restaurointimaalauksen jälkeen.

Värinkiinnityksen jälkeen tehtiin restaurointimaalaus guassiväreillä alueisiin, mistä väri oli irronnut pois ja vain sellaisiin kohtiin, jotka esteettisesti häiritsivät kokonaisuutta. Kangas pohjustettiin kalaliimalla ennen guassivärimaalausta.

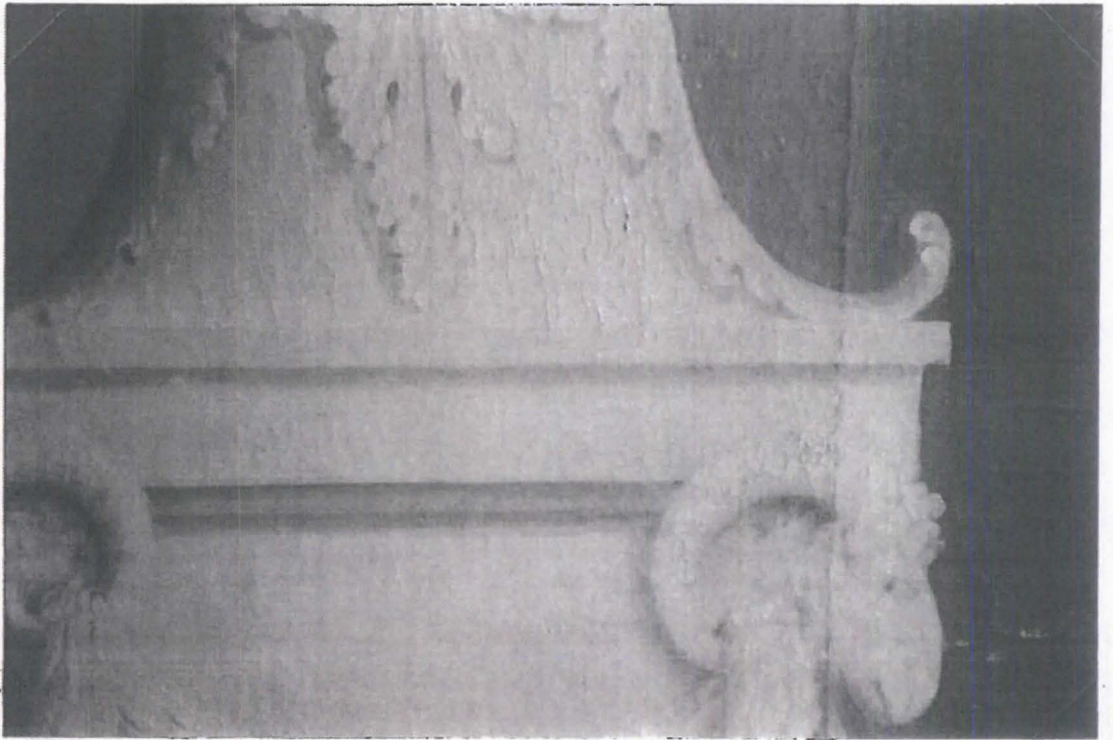
Kuva 21. Itäseinä. Vaalea värialue ennen konservointia.

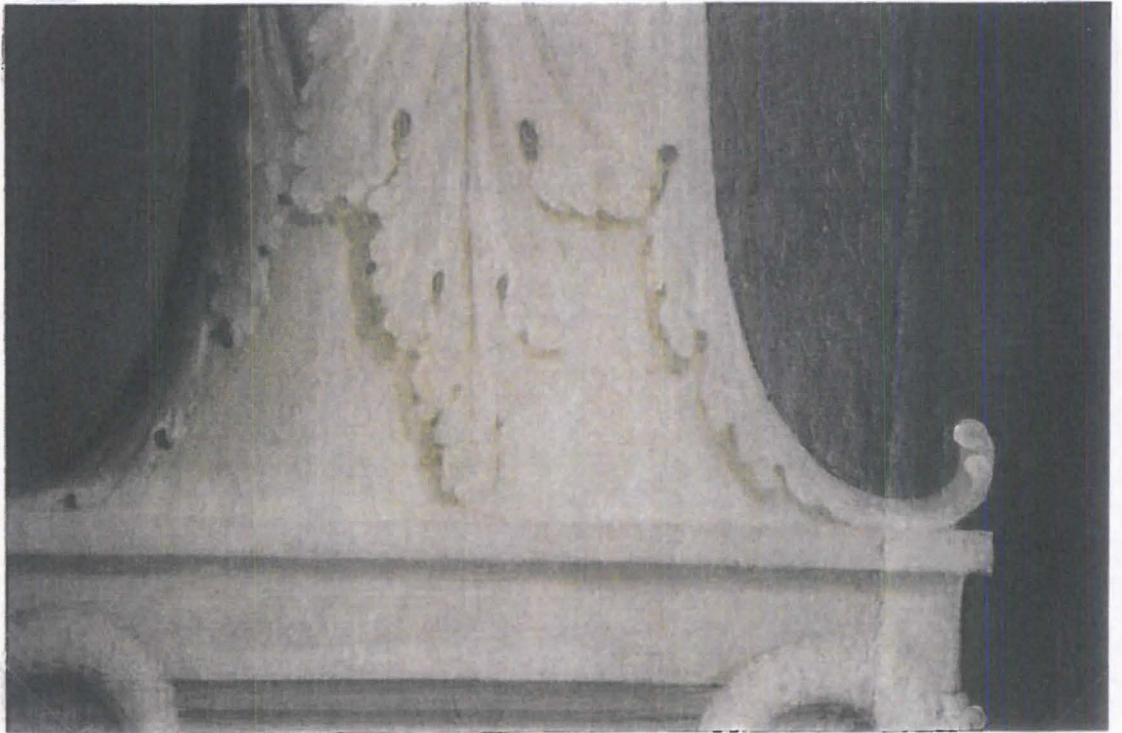
Kuva 22. Sama alue värinkiinnityksen ja restaurointimaalauksen jälkeen.

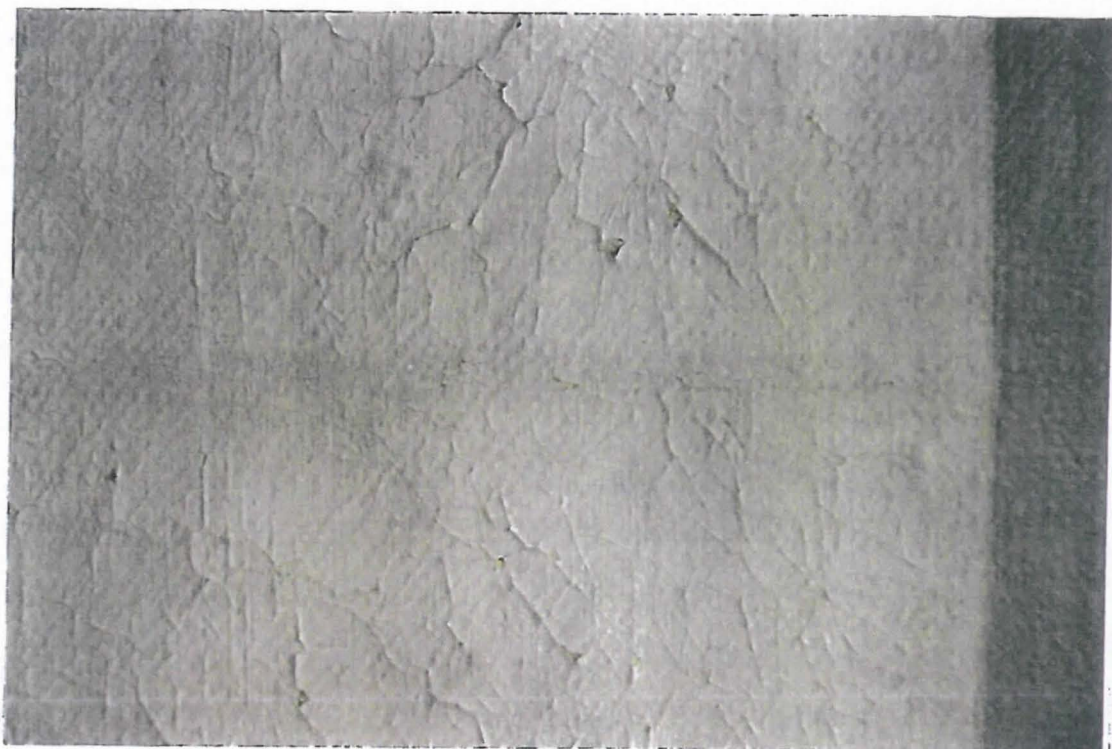
Krakeloitumista oli eniten paksuissa värikerroksissa sekä vaaleissa värialueissa mm. pylväissä ja vähiten ohuesti maalatussa harmaassa taustavärissä. Iskut ovat aiheuttaneet pyöreitä krakelyyriverkostoja seinien alaosissa. Lisäksi värikerros on käyrästynyt ohuissa väripinnoissa voimakkaimmin. Kankaat ovat löystyneet, joten veikit lisäävät värikerrokseen kohdistuvaa rasitusta.

Kuva 25. Itäseinä. Krakeloitunut ja käyrästynyt väripinta ennen värinkiinnitystä.

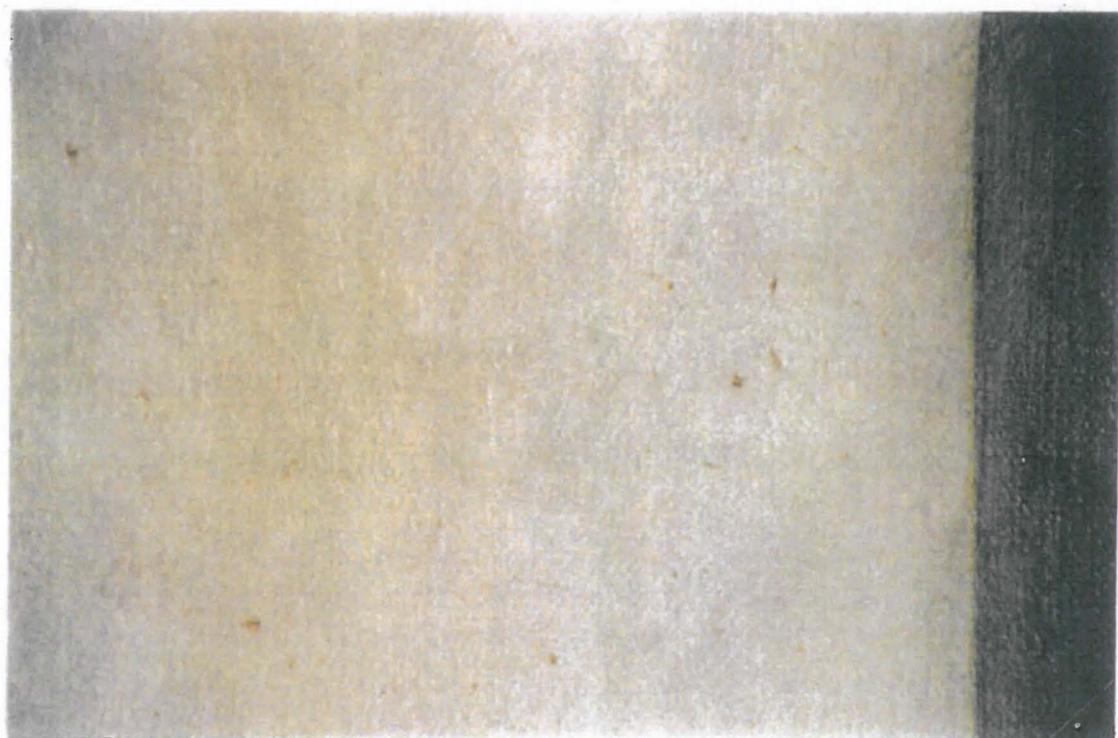
Kuva 26. Sama alue värinkiinnityksen jälkeen.
