MUSTION LINNA

TYÖRAPORTTI

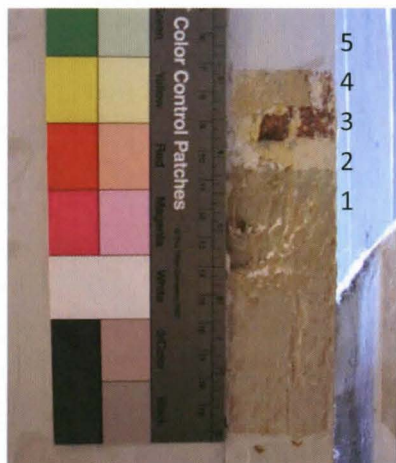
5. Marmorointi
4. Beesi
3. Punainen
2. Vaalean keltainen
- 01 Tasoite (puuttuu kuvasta)
1. Marmorointi

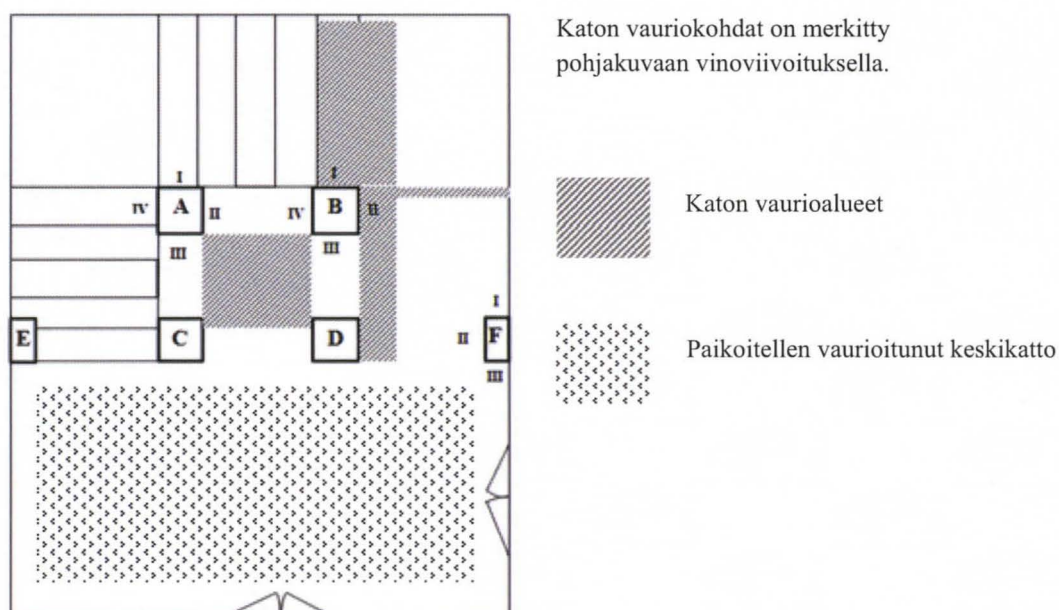
Pilarit ja pilasterit

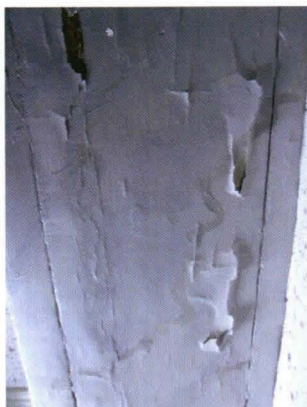
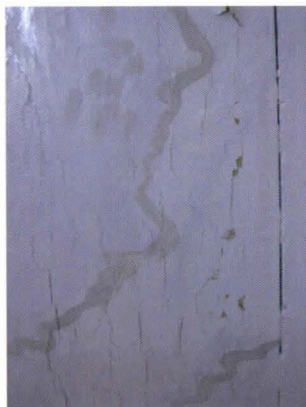
Kuva 28. Ennen ja
jälkeen (kuva 29) kuva
A pilarin sivulta II.

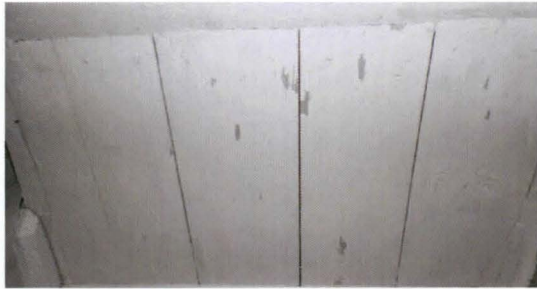
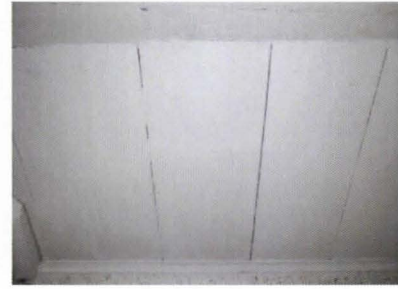
Kuva 36. Ennen ja jälkeen (kuva 37) kuvat katosta, alimmasta syöksystä.

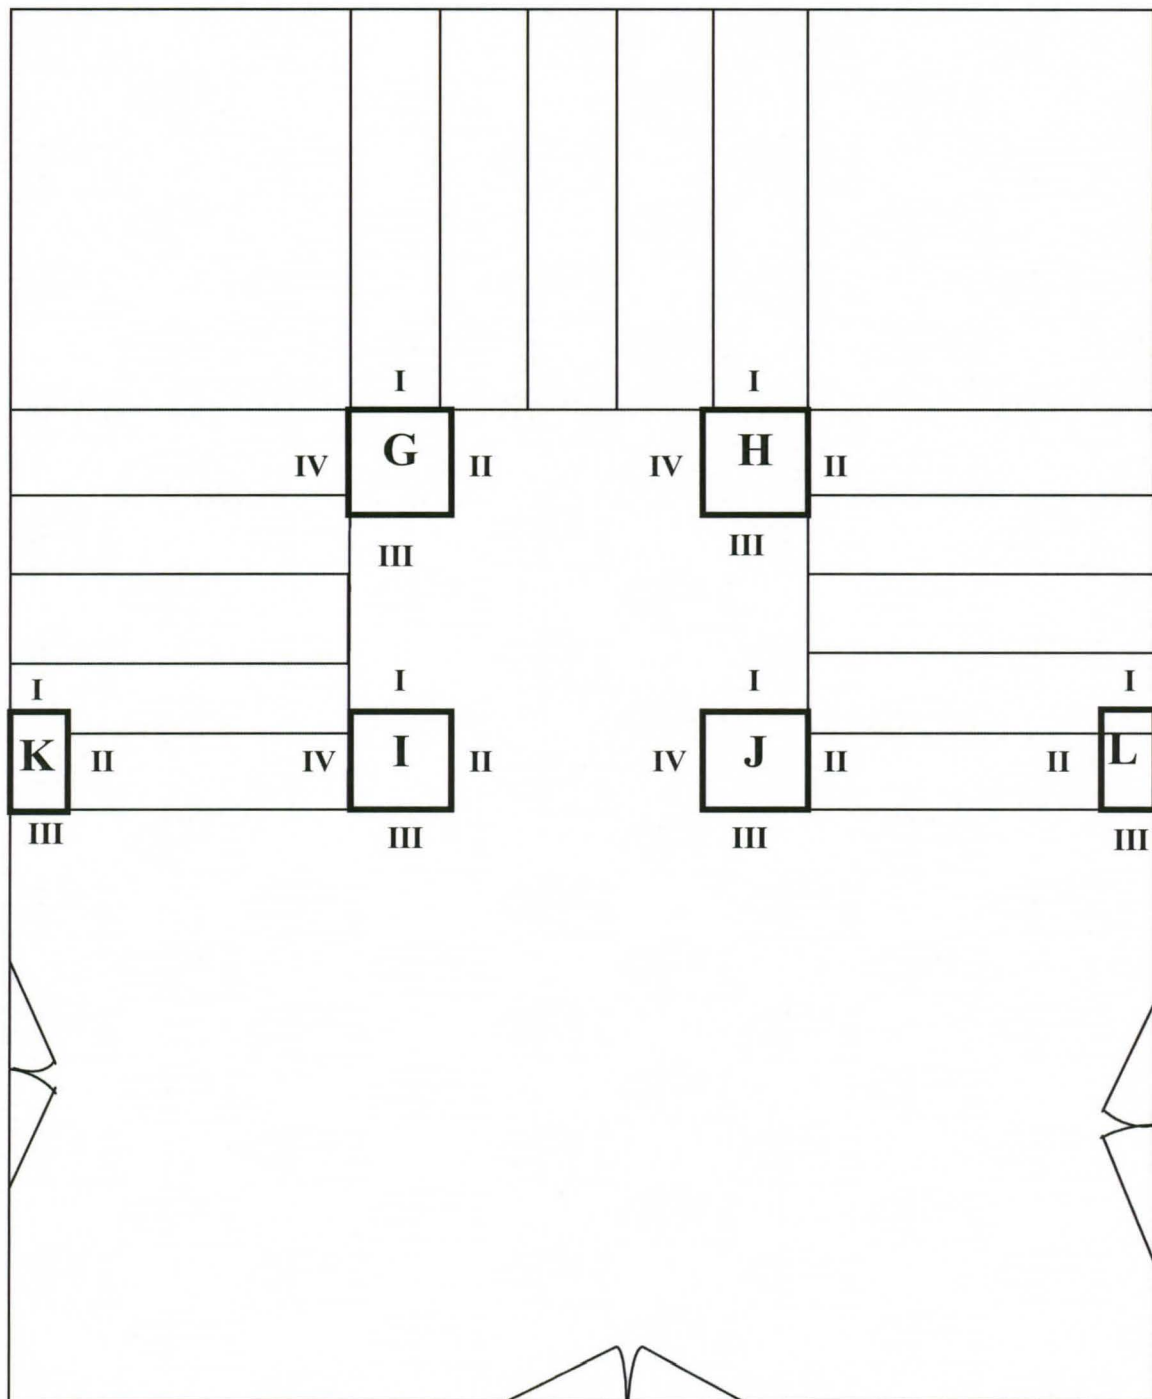
Kuva 44.
Porrashallin pohjakuva. Pilarit ja pilasterit on nimetty ja niiden sivut on numeroitu dokumentointia ja vauriokartoitusta varten.
Piirustus ei ole mittakaavassa. (Vilja Hedengren)

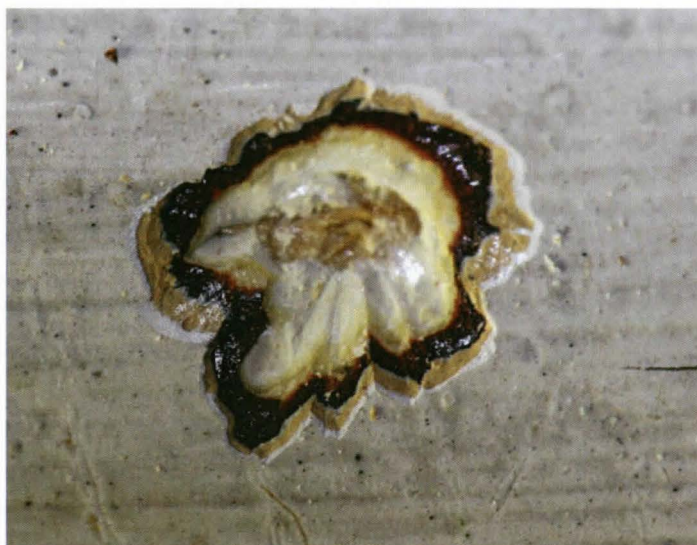
Kuva 45.
Kraateri pylväässä J, sivulla IV.
(Mikko Iivonen)

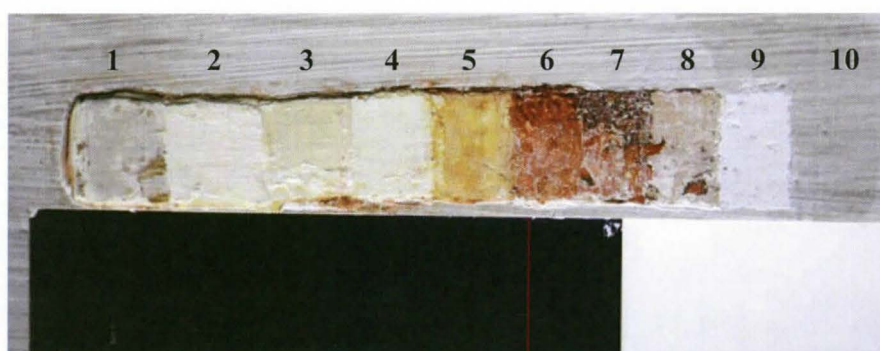
Kuva 46.
Väriportaikko pylväässä J, sivulla IV. Alin kerros on numero 1.
(Anette Viitaniemi)

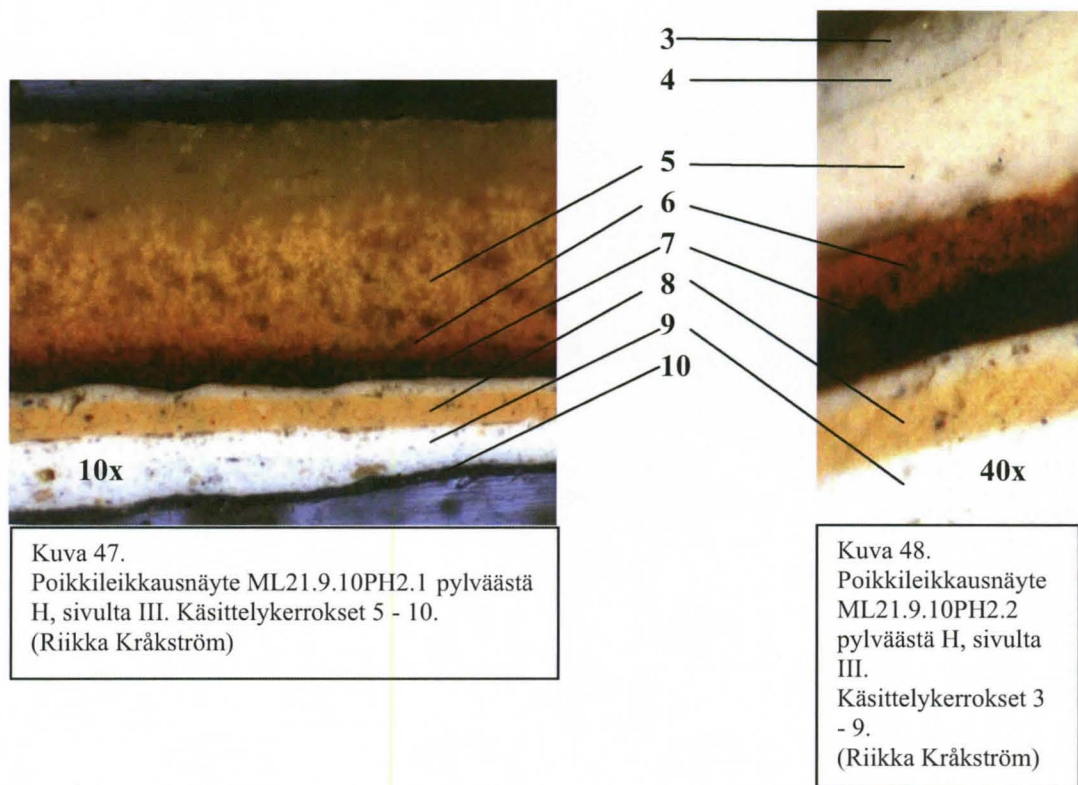
Päällimmäisin pintakäsittely määriteltiin restaurointitoimenpiteitä varten. Maalin liukoisuutta testattiin ensin vedellä, johon se ei liennut. Maalipinnan vaurioiden perusteella oletettiin, että kyseessä on alkydi- tai alkydi-öljymaali. Seuraavaksi maalipintaa testattiin isopropanoli (50 %) -ammoniakki (25 %) -tislattu vesi (25 %) -liuoksella. Maalia liukeni pumpuliin helposti ja nopeasti, joten voitiin todeta, että

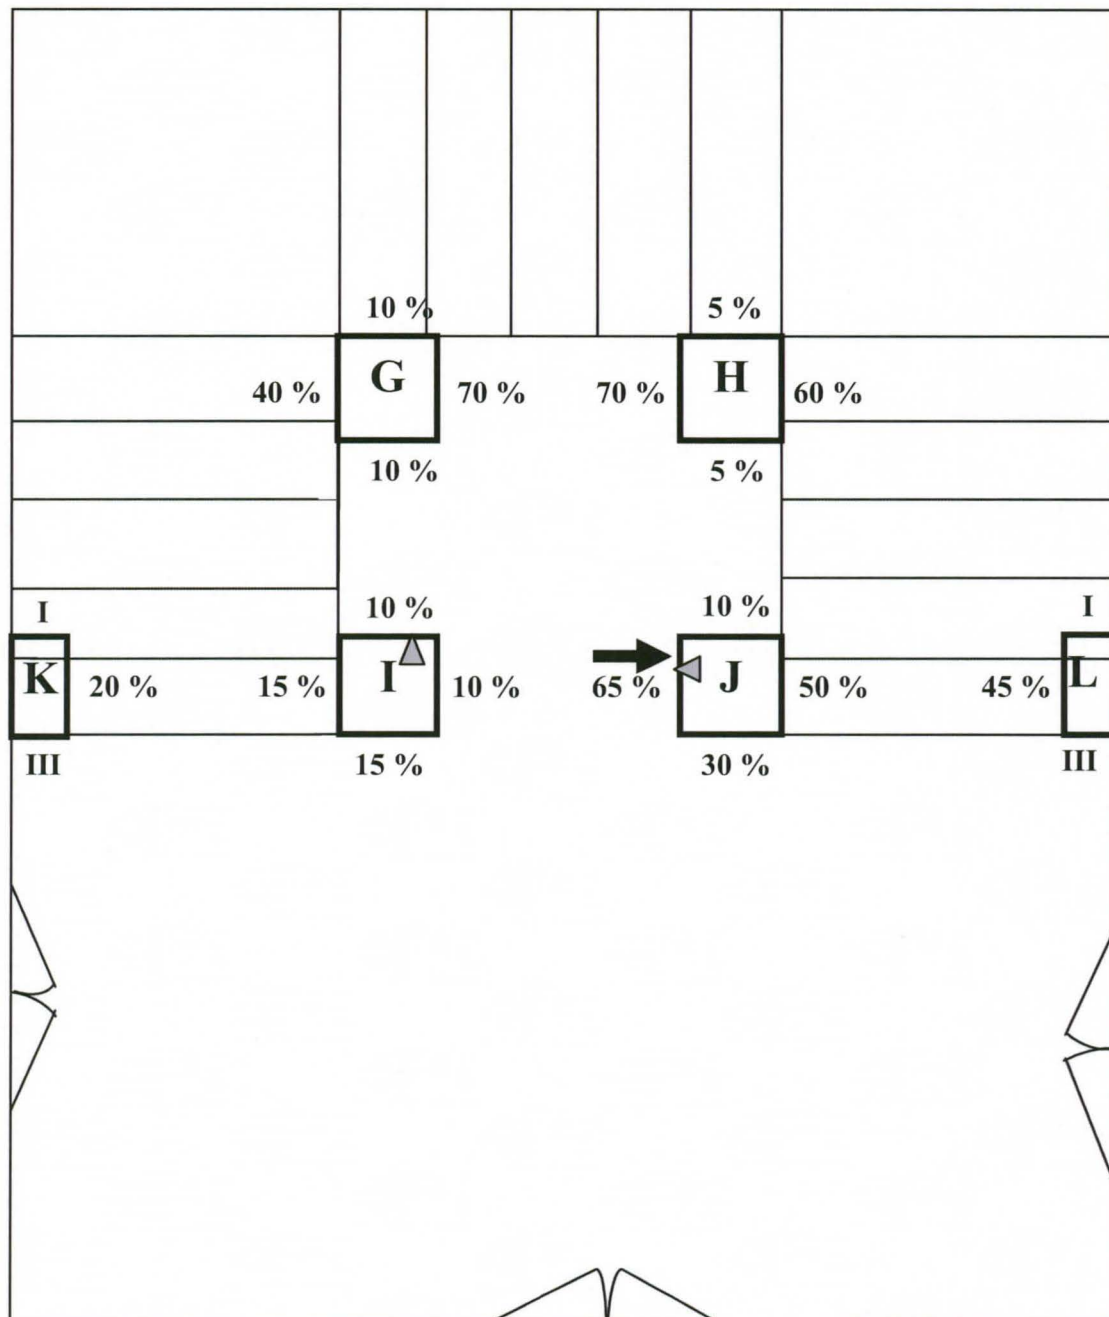
Kuva 49.
Pilareiden ja pilastereiden vauriot prosenttiluvuin arvioituna porrashallin pohjakuvassa.
Väriportaikon paikka on merkitty mustalla nuolella ja kraaterien paikat harmailla kolmioilla.
Piirustus ei ole mittakaavassa. (Vilja Hedengren)

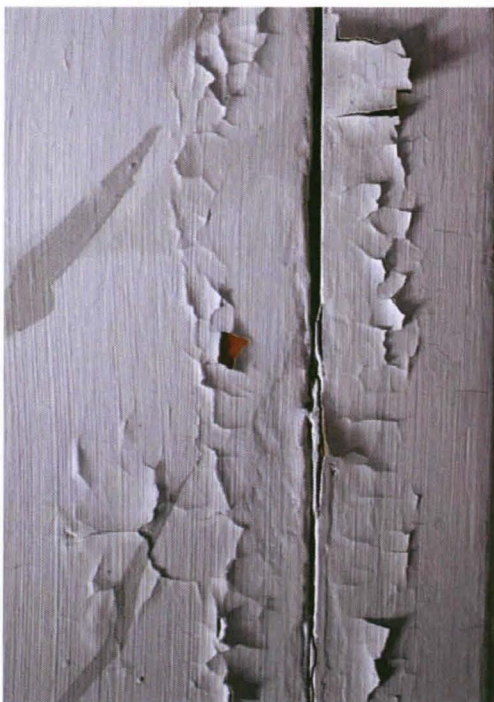
Kuva 50.
Vauriotyyppi 1. Käyrityneet värikerrokset, pilari H sivu II.
(Mikko Iivonen)

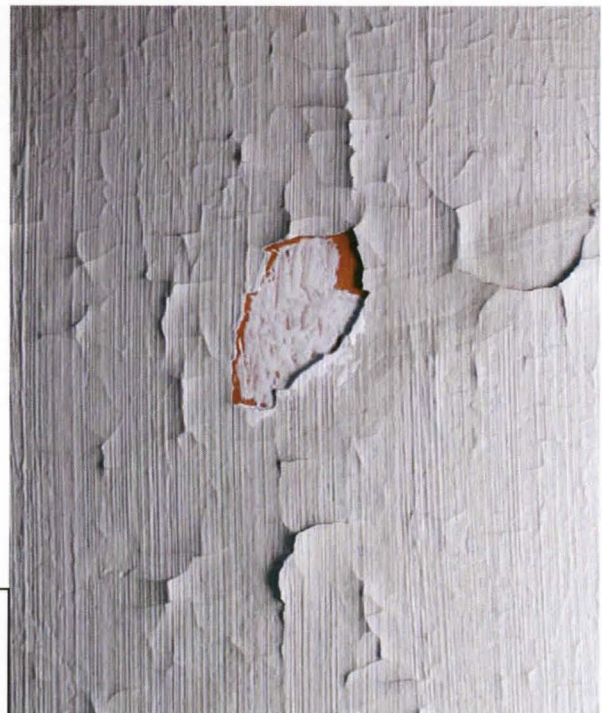
Kuva 51.
Vauriotyyppi 2. Pala puuttuu, pilari I sivu III. (Riikka Kråkström)

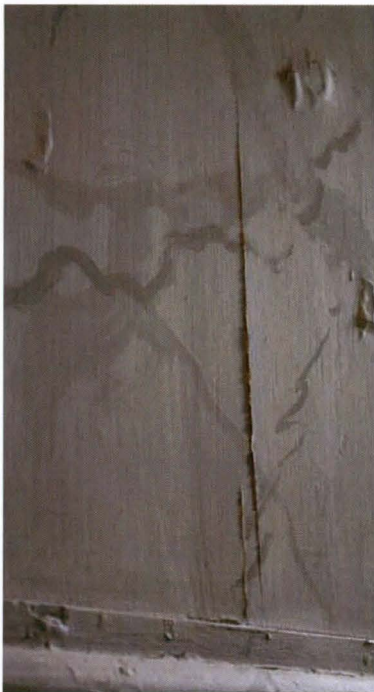
Kuva 52.
Vauriotyyppi 3. Horisontaalinen halkeama,
pilari G sivu I. (Mikko Iivonen)

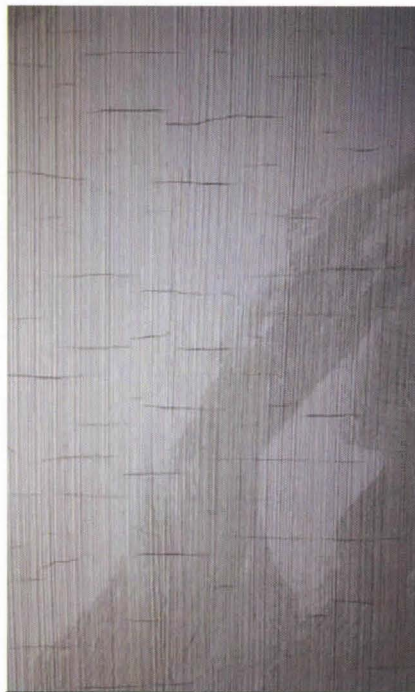
Kuva 53.
Vauriotyyppi 4. Vertikaaliset halkeamat,
pilasteri E sivu II. (Vilja Hedengren)

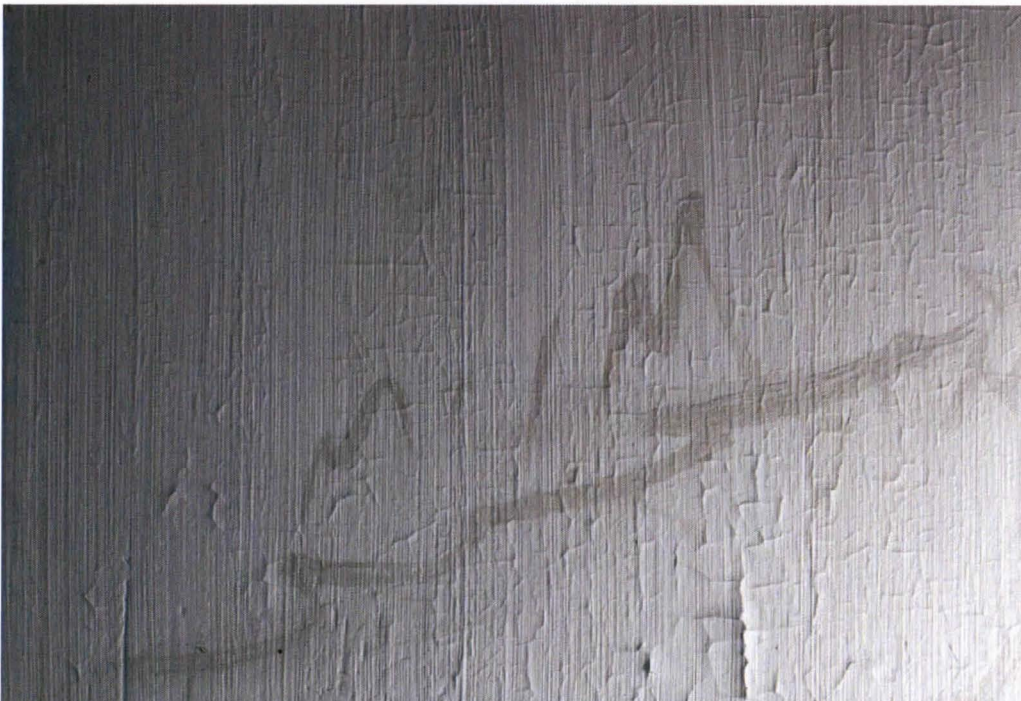
Kuva 54. Vauriotyyppi 5. Verkkomainen halkeilu, pilari I sivu II. (Vilja Hedengren)

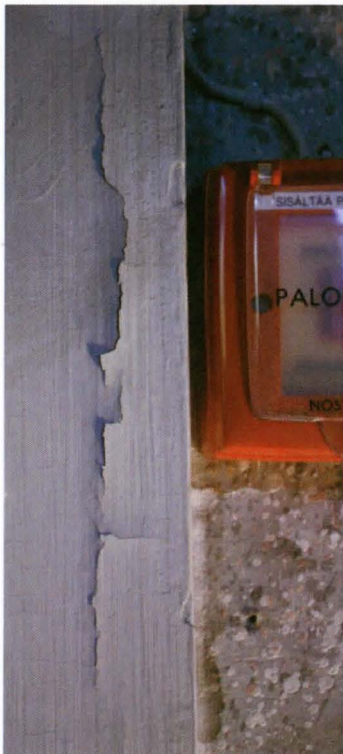
Kuva 60.
Krakeloitunutta maalipintaa ennen värinkiinnitystä, pilasteri L sivu II.
(Mikko Iivonen)

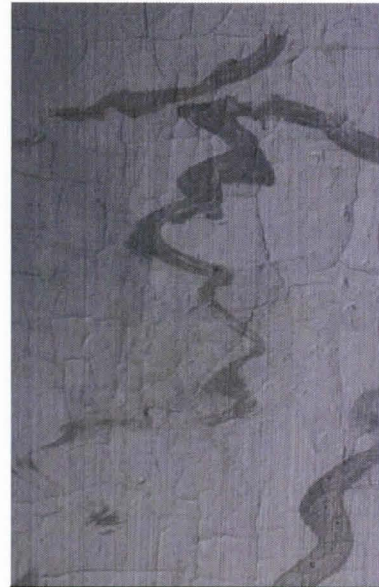
Kuva 65.
Pilarin I sivu IV
värinkiinnityksen jälkeen.
(Mikko Iivonen)

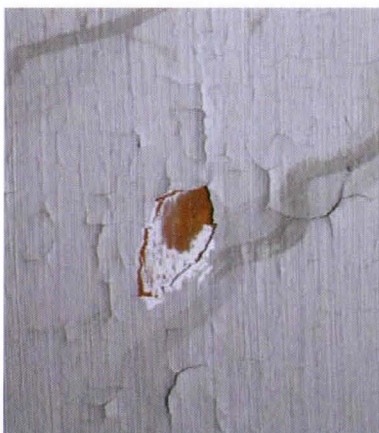
Kuva 66.
Vauriokohta, josta maali on
irronnut vaalean punaiseen
maalikerrokseen (kerros 6)
saakka, pilarin I sivu III.
(Riikka Kråkström)

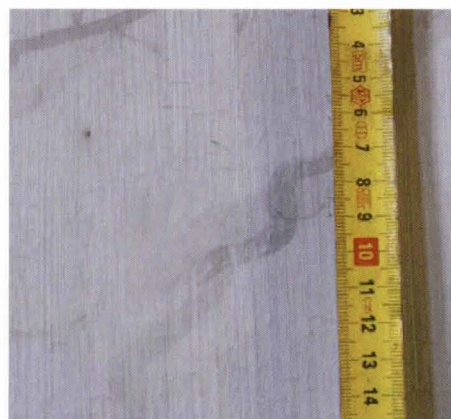
Kuva 67.
Pilari I sivu III värinkiinnityksen ja
retusoinnin jälkeen.
(Anette Viitaniemi)

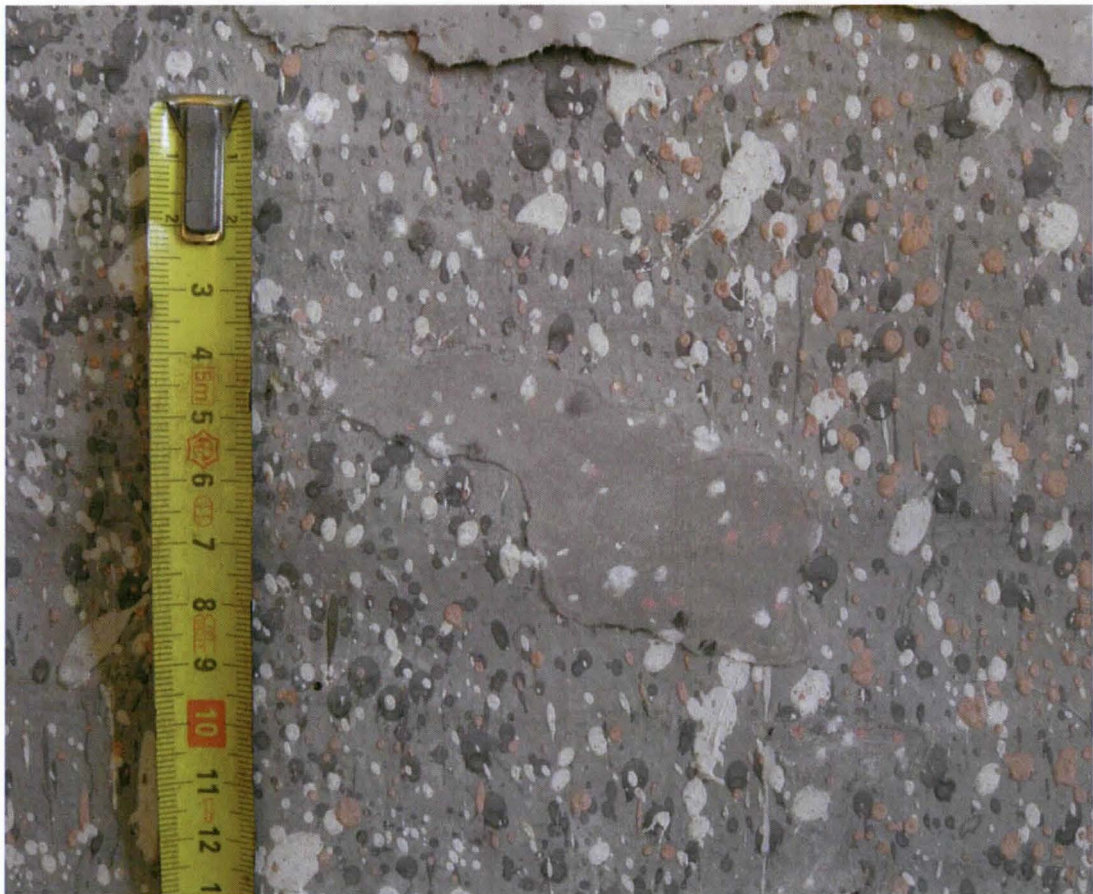
Kuva 68.
Kuvan 18 vauriokohta paikkauksen ja retusoinnin jälkeen. (Anette Viitaniemi)

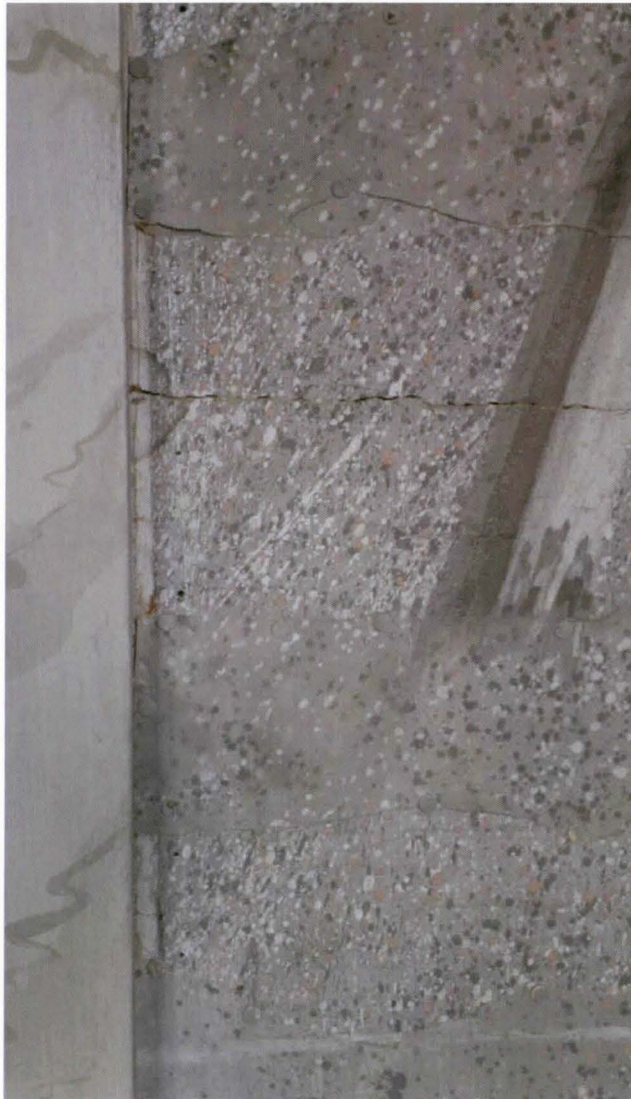
Kuva 69.
Kuvan 15 haalistuneet paikkapalat retusoinnin jälkeen. Kohta on eteläseinältä ovien vasemmalta puolelta. (Anette Viitaniemi)

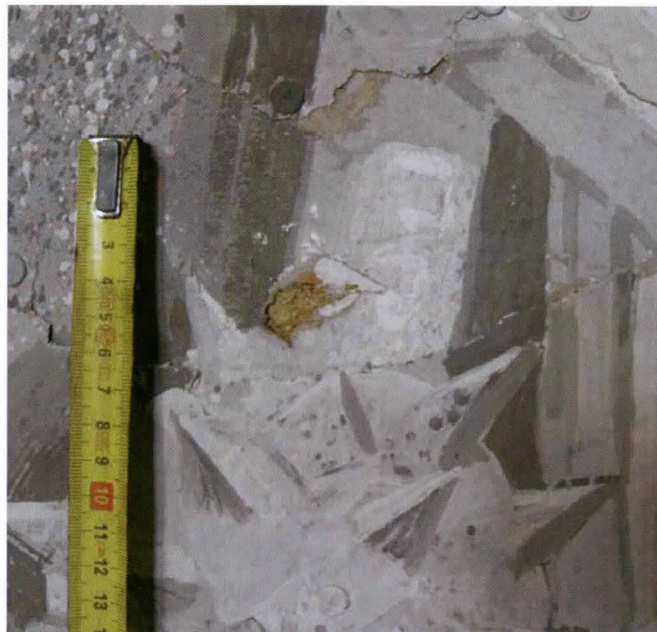
Kuva 70.
Eteläseinän vauriokohta ovien oikealla puolella.
(Anette Viitaniemi)

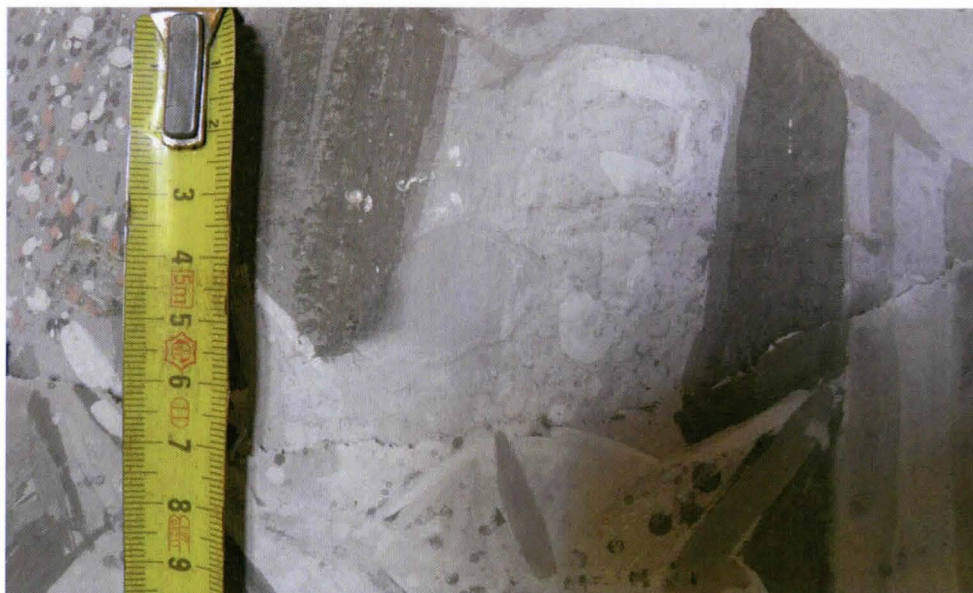
Kuva 71.
Kuvan 70 kohta paikkauksen ja retusoinnin jälkeen. (Anette Viitaniemi)

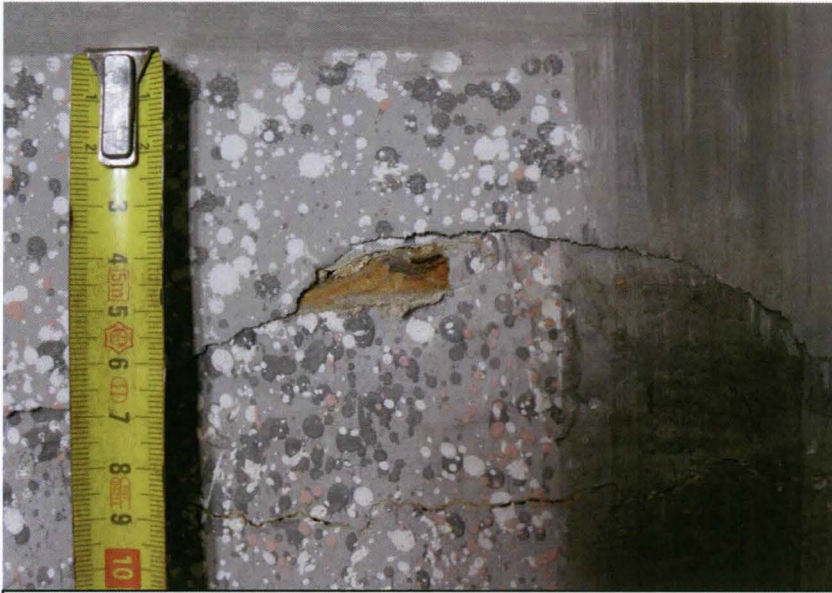
Kuva 72.
Eteläseinän vauriokohta ovien oikealla puolella. (Anette Viitaniemi)

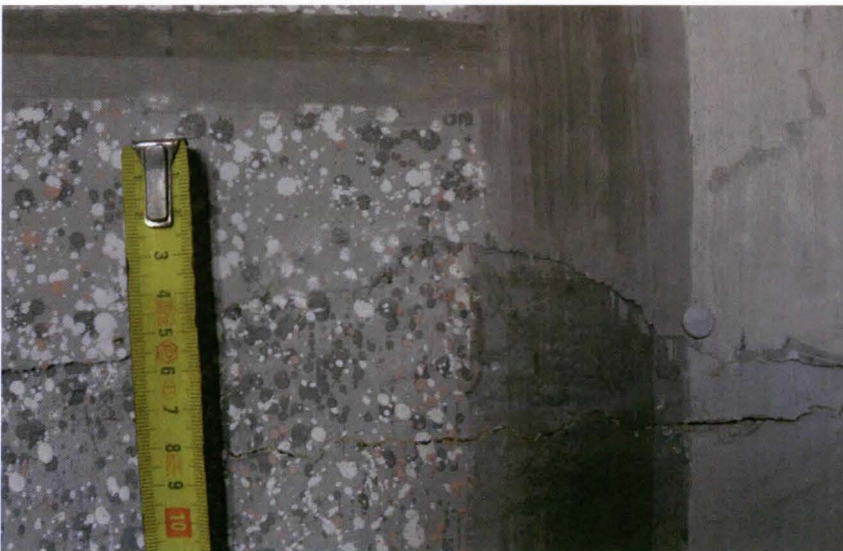
Kuva 73.
Kuvan 72 kohta paikkauksen ja retusoinnin jälkeen. (Heidi Ranta)

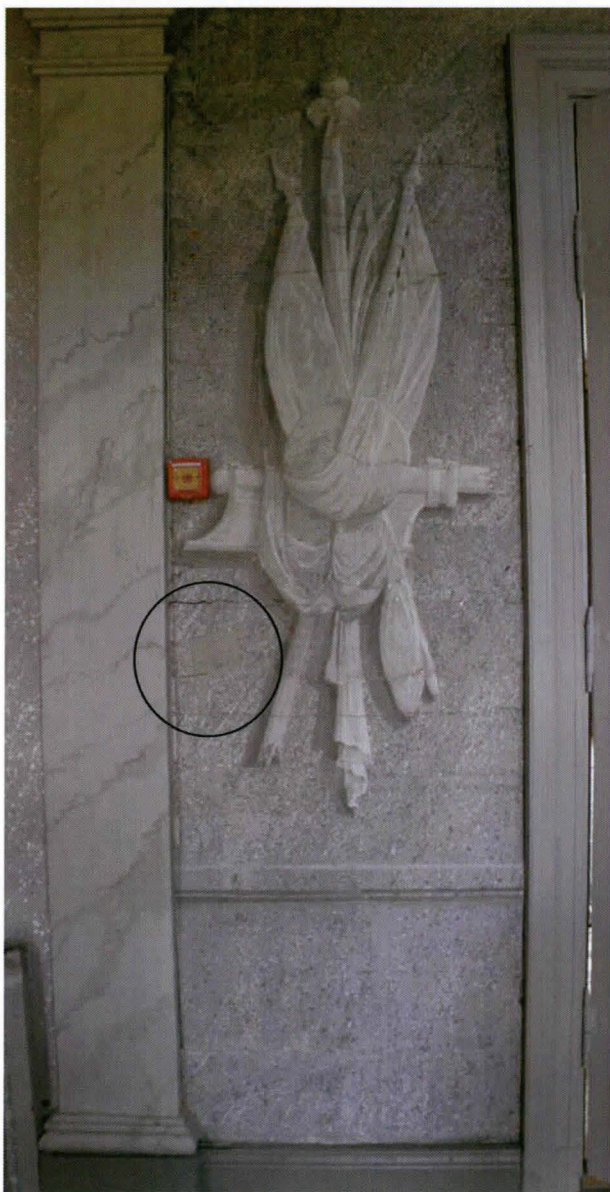
Kuva 74.
Eteläseinä, ovien vasemmalla puolella. Ennen
restaurointia. (Anette Viitaniemi)
