MUSTION LINNAN INTERIÖÖRI KONSERVOINTI- JA RESTAUROINTIRAPORTTI

KyAMK, Restaurointi, Matilda Haapa-aho

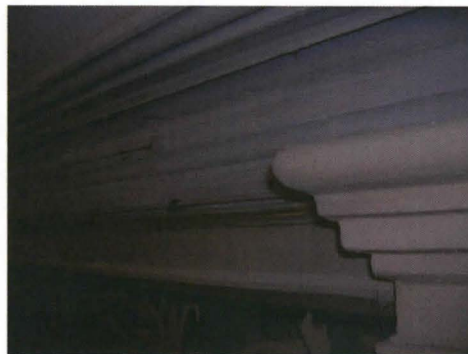
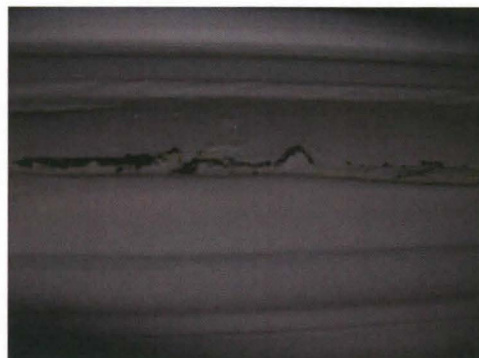
Kuva 1.

Patruunan työhuoneen alkuperäiset holkkalistat on suojattu paperoinnilla. Paperoinnit olivat repeilleet ja irronneet puulistoista monin paikoin kaikilla seinillä (kuvat 1-2). Paperoinnista puuttui pieniä paloja.

Holkkalistoista irronnut paperointi kiinnitettiin eläinliimalla (nahkaliima). Paperoinnin repeämät ja puuttuvat palat korvattiin japaninpaperilla. Koska holkkalistat on alunperin maalattu öljypohjaisella maalilla listojen retusointimaalaus paikkapaperille tehtiin munaöljytemperalla. Japaninpaperipaikkoihin laitettiin temperan pohjaksi ohut liisterikerros (kuvat 3-6).

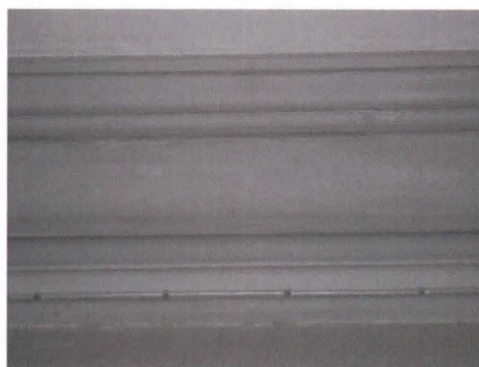
Kuva 3. Holkkalistan paperointi retusoitu koko kuvan alueelta.

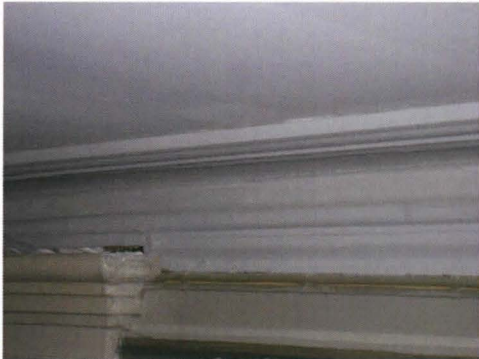
Kuva 4. Takan yläpuolella isoimmat vauriot. Kuvassa valmis retusoitu paperointi.

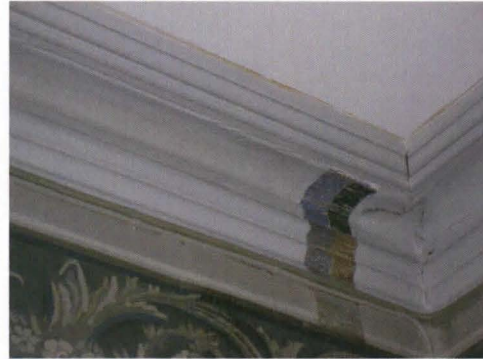
Kuva 5. Holkkalistan keskiosa retusoitu.

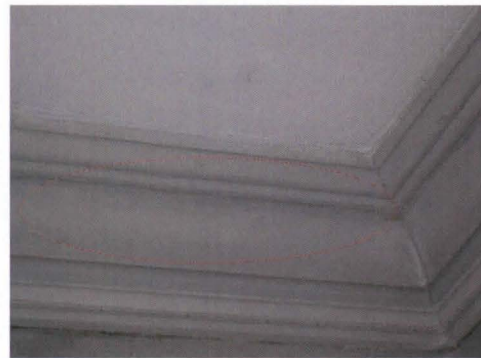
Kuva 6. Pölypastelleilla retusoitu paperointi holkkalistassa.

Holkkalistoja oli retusoitu aiemminkin mm. liimamaalilla, mikä esti temperan käytön ko. kohdissa. Aiemmin liimamaalilla retusoiduissa toimenpiteitä vaativissa kohdissa korvasin temperan pölypastelliiduilla. Liiduista käytin sävyjä: *keltaokra*, *vihreä umbra*, *sinkkivalkoinen*, *ruskea umbra*. Pölypastelli kiinnitettiin fiksatiivilla.

Liimamaalilla retusoidut alueet olivat sävyltään tummemmat kuin alkuperäinen sävy. Ne häivytettiin kuivalla siveltimellä listalle pastellijauhoa tuputtaen. Holkkalistojen restusointimaalaukset tehtiin siveltimellä. Anne Räsäsellä ei ollut tietoa liimamaali- restusointien tekijästä.

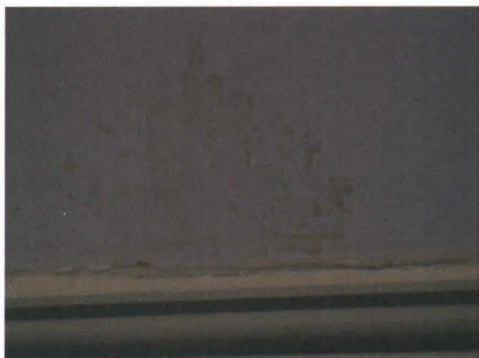
Patruunan työhuoneen katossa, keskimmäisen ikkunan kohdalla oli pieni 20 cm x 10 cm vesivaurio (kuva 7). Vesivaurio retusointiin pölypastelleilla huomaamattomaksi (kuva 8). Käytettiin sävyjä, titaaninvalkoinen, sinkkivalkoinen ja keltaokra. Pölypastellin kiinnitys fiksatiivilla.

Kuva 7. Vesivaurio ennen retusointia.

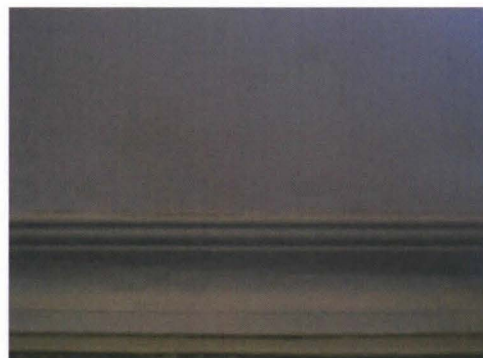
Kuva 8. Vaurio retusoinnin jälkeen.

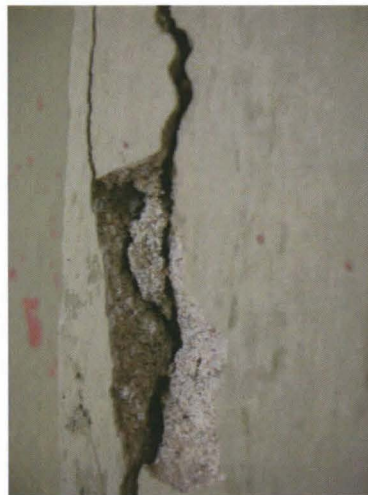
Patruunan työhuoneen rekonstruoidun takan oikeasta ja vasemmasta koristepilarista oli irronnut pieniä rappauspaloja (kuva 9). Ne paikattiin paperimassalla.

Kuva 9. Takan rappauksessa vaurio

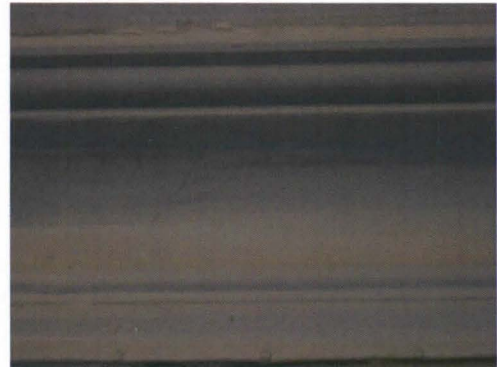
Kuva 14.

Rouvan työhuoneen holkkalistojen vauriot olivat yhtäläisiä patruunan työhuoneen holkkalistojen vaurioiden kanssa. Toimenpiteet niille olivat samanlaiset (kuva 14).

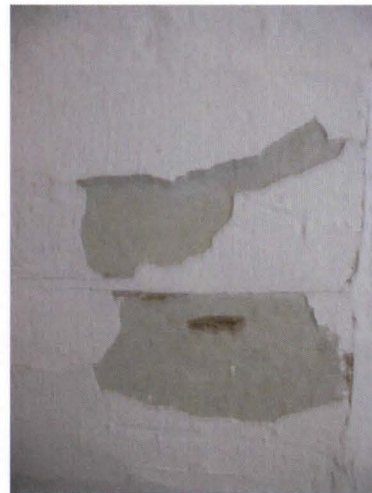
Kabinetti- käytävän seinien lateksimaali oli useista kohdin isoina alueina pahasti irti seinästä (kuvat 15-17). Lateksi ei ole uudelleen kiinnitettävissä, joten seinästä irrotettiin varovasti lastalla kaikki krakeloitunut, hilseilevä ja seinäpinnasta koputtamalla irtoava maali. Seinissä pyrittiin säilyttämään mahdollisimman paljon vanhaa maalipintaa.

Kuva 15. Lateksi irtoaa seinästä suurina paloina

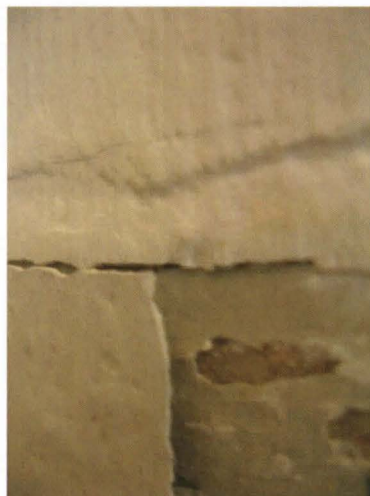
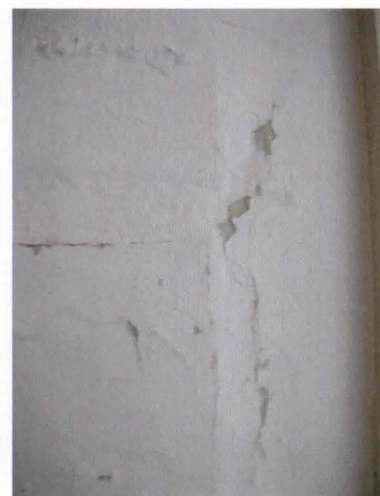
Kuvat 16 ja 17. Lateksimaali irti seinästä ja hilseilee.

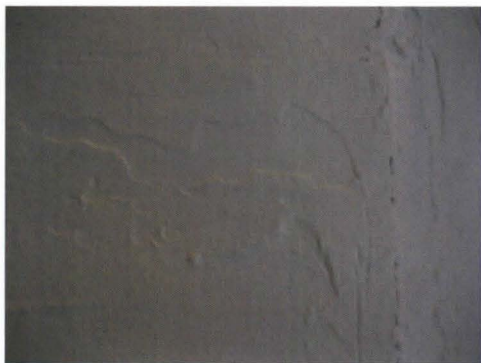
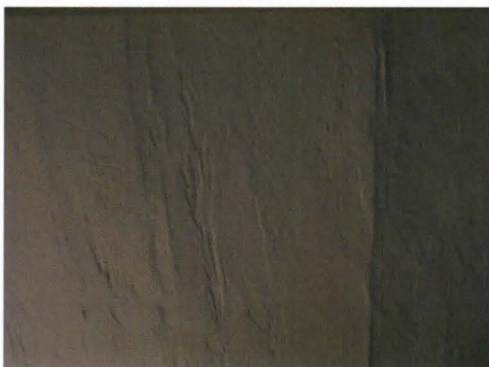
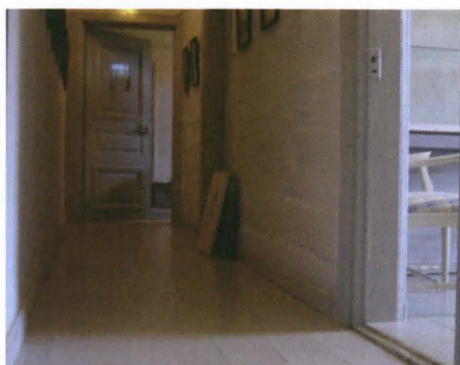
Kuva 18. Temperamaali retusointi.

Kuva 19. Retusoitu seinä.

Kuva 20. Valmista seinää.

Kuva 21. Oikeanpuoleisen käytävän seinän retusointimaalaus valm

Lateksin alla olevat maalikerrokset eivät suurimmalta osin irronneet lateksin mukana. Uudelleenmaalaus/ paikkamaalaus tehtiin muna-öljytemperalla, jotta kiiltoaste saatiin mahdollisimman lähelle mattaa lateksimaalia (kuvat 18-21).

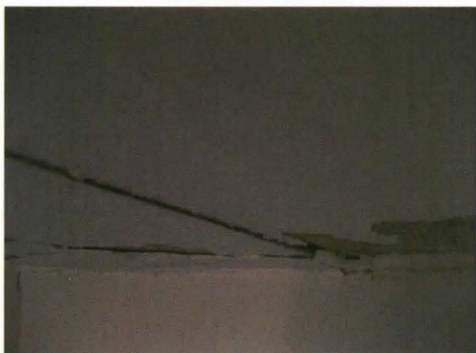
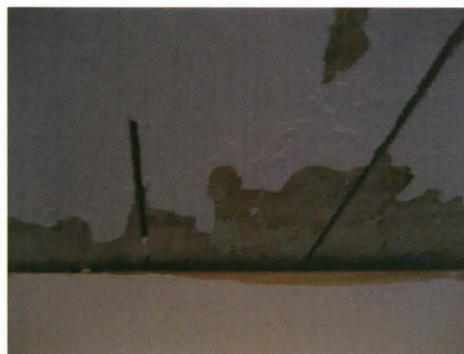
Eteiseen johtavan oviaukon yläpuolella oli maali irronnut n. 70 cm x 40 cm levynä, joka pysyi katossa kiinni ainoastaan holkkalistan kittausten avulla. Kun maalilevy otettiin pois irtosi samalla holkkalistan ja katon välissä oleva kitti lähes kokonaan alueelta (kuvat 22-23). Katossa oli pienempiä hilseileviä alueita neljä kappaletta. Katon irtoava lateksimaali poistettiin. Koska myös alla olevat kerrokset

Kuva 22. Katosta irti oleva lateksilaatta. Maalin ja katon välissä n. 1cm rako.

Kuva 23. Laatta irrotettu katosta.

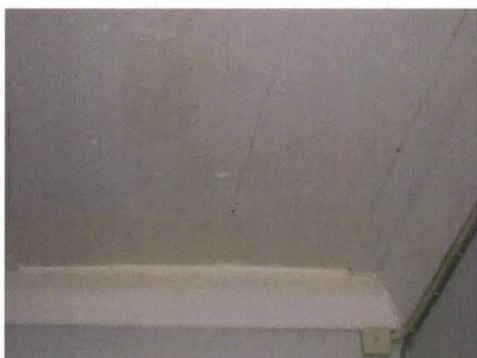
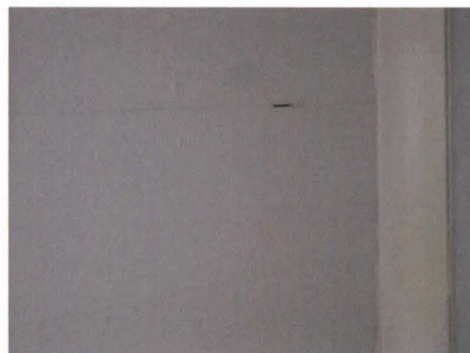
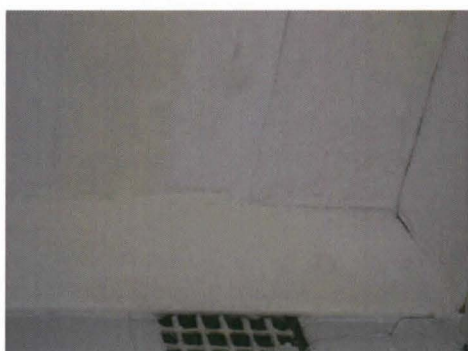
Kuva 24 ja 25. Suuri alue paperoituna, paikattuna ja maalattuna

Kuva 26. Muita paikkoja katossa.

olivat irroneet lateksin mukana, kiinnitettiin paikkoihin metyyliiselluloosaliisterillä japaninpaperi. Japaninpaperi laitettiin kiinni siten, että paperin reunat tulivat vanhan lateksimaalin päälle. Paperi maalattiin siveltimellä temperamaalilla. Sama kuin seinissä. (kuvat 24-26).

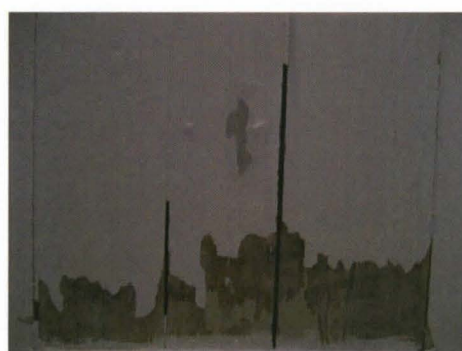
Kuva 27. Paperimassalla kitattu rako.

Irronnut kittaus korvattiin paperimassalla eli katon ja holkkalistan välissä oleva rako täytettiin massalla ennen paperointia (kuva 27)

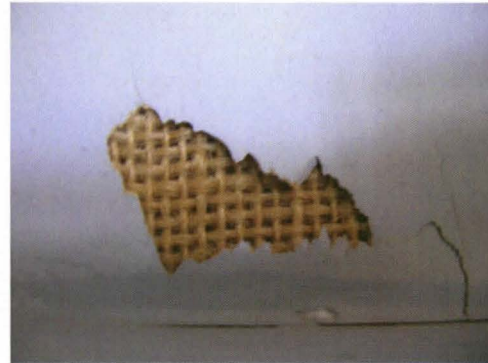
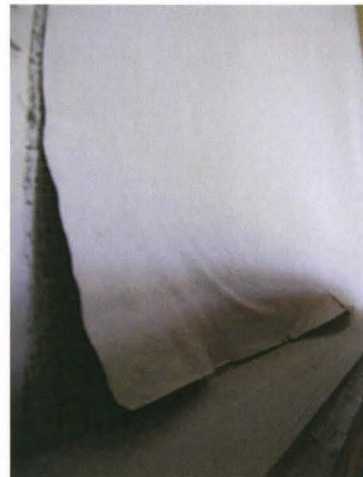
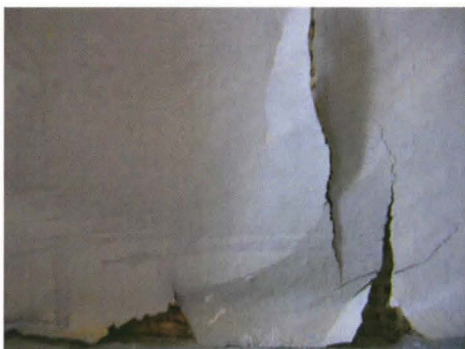
Sinisessä ruokasalissa juuttikankaan päällä oleva paperointi oli irronnut muutamasta kohtaa. Paperoinnissa oli reikiä ja repeytymiä (kuvat 28-30).

Kuva 28. Reikä paperoinnissa.

Kuva 29. Pellavakankaasta irronnut paperi

Kuva 30. Repeillyt ja reikäinen paperi.

Irronnut paperi liimattiin juuttikankaaseen varovasti pienillä eläinliimatipoilla. Paperoinnissa olevat reiät paikattiin ohuella japaninpaperilla (kiinnityksessä metyyliselluloosaliisteri, jolla saatiin samalla pohjustus paperille). Paikkaukset retusoiitiin munaöljytemperamaalilla ja pölypastelleilla (vihreä umbra, keltaokra, titaaninvalkoinen).

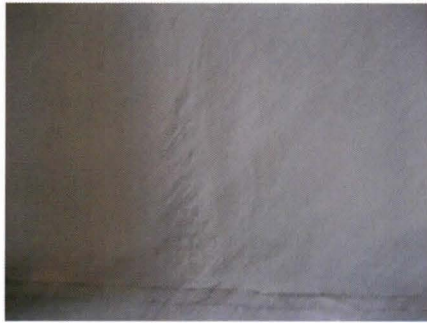
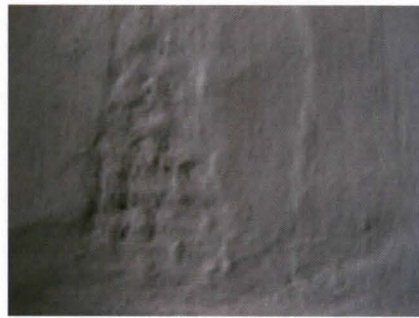
Kuva 32 ja 33. Japaninpaperipaikka pellavakankaan päällä.

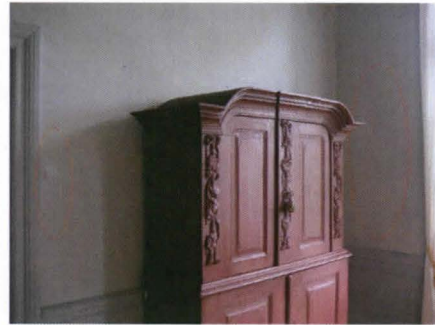
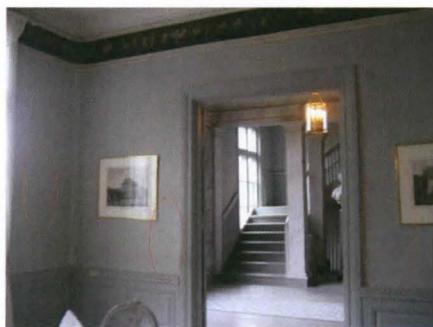
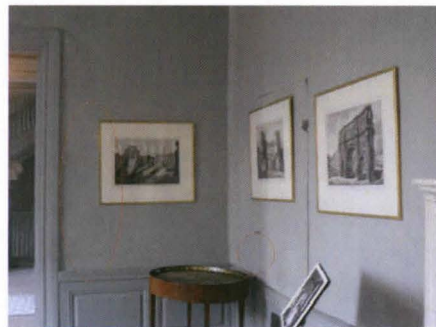
Kuva 34. Keskellä kuvaa retusoitu paikka.

Kuva 35. Kaapin molemmilla puolilla retusoituja paikkoja.

Kuvat 36-37. Kaikilla seinillä paikattuja, maalattuja ja patinoituja paikkapaloja paperoinnissa.

Maalin päälle tuputettiin siveltimellä kevyesti pölypastellia, jotta uusi maalikerros saatiin liukuvasti uppoamaan vanhaan rekonstruoituun jo patinoituneeseen pintaan. Pölypastelli kiinnitettiin fiksatiivilla.

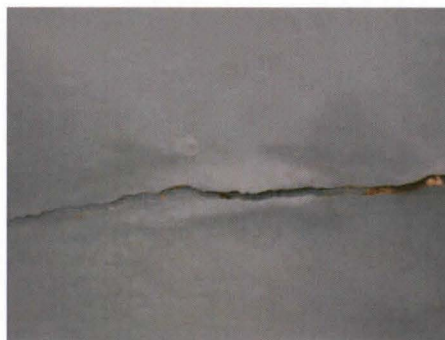
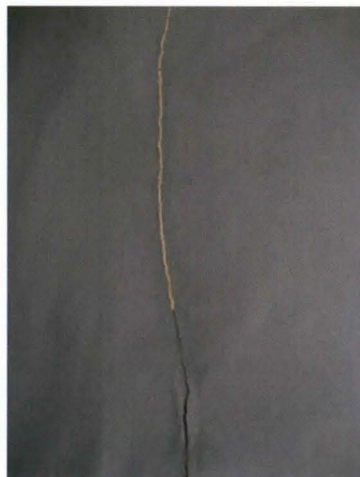
Sinisessä makuuhuoneessa oli vasemmanpuoleisen varastotiloihin johtava oven yläpuolella holkkalistasta oveen ulottuva repeämä paperoinnissa (kuvat 38 ja 39).

Kuva 38. Repeämä ennen liimausta.

Kuva 39. Repeämä liimauksen jälkeen.

Repeämän reunat liimattiin eläinliimalla alla olevaan pellavakankaaseen kiinni. Reunojen väliin jäävää rako paikattiin metyyliiselluloosaliisterillä kiinnitettyllä japaninpaperilla.

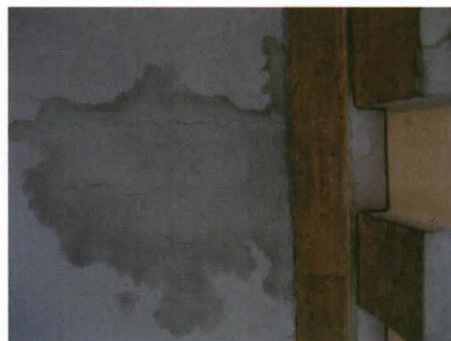
Kuninkaan makuuhuoneen katossa oli liimamaalissa holkkalistan vieressä vesivaurio, joka erottui selvästi tummana läiskänä vaaleassa katossa. Tavoite oli saada tumma vesivaurio retusoitua vaaleammaksi, jotta se ei olisi esteettinen haitta katossa (kuvat 42-43).

Kuva 43. Katon vesivaurio.

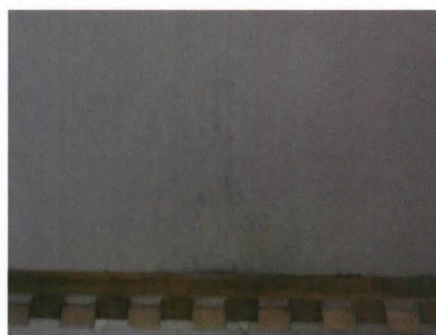
Kuva 44. Retusoitu vaurio läheltä.

Kuva 45. Retusoitu vaurio alhaalta katsottuna

Retusointiin käytettiin pölypastelleja, jotka tuputettiin kevyesti siveltimellä kattoon ja kiinnitettiin fiksatiivilla. Sävyinä käytettiin vihreää umbraa, sinkkivalkeista ja ruskeaa umbraa (kuvat 44-45).

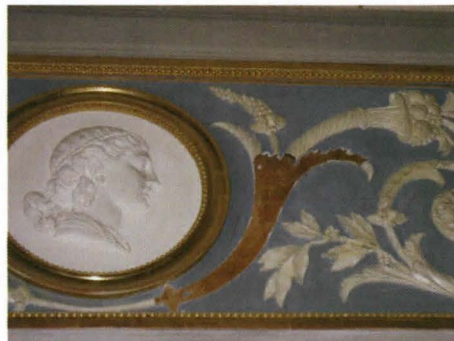
Punaisesta salongista oli oven yläpuolella olevasta koristeaiheesta (isoon saliin johtavat pariovet) irronnut kipsi/puuosa ja tippunut alas (kuva 46).

Kuva 46. Irronneen osan paikka koristeaiheessa.

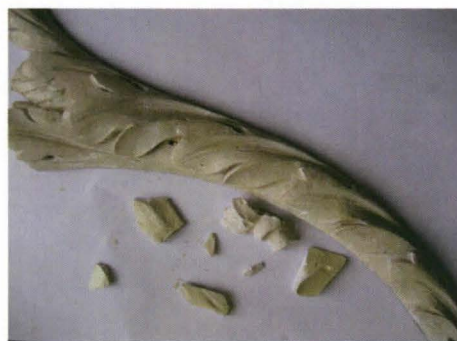
Osa oli mennyt rikki tippuessaan ja palasia oli jäljellä kahdeksan kun sitä alettiin korjata. Kaikki kriittiset palat olivat tallella jotta tippuneesta osasta saatiin ehjä kokonaisuus.

Kuva 47. Irronnut osa palasina.

Osat (kuva 47) liimattiin yksikerrallaan takaisin omille paikoilleen koristeaiheeseen sovituksen jälkeen. Liimana oli eläinliima.

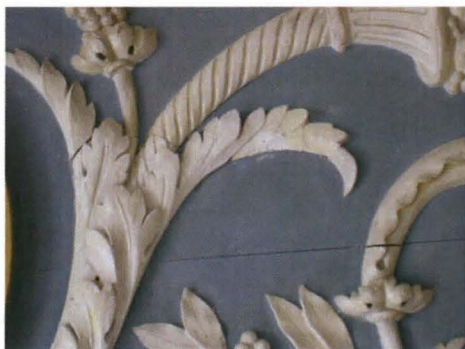
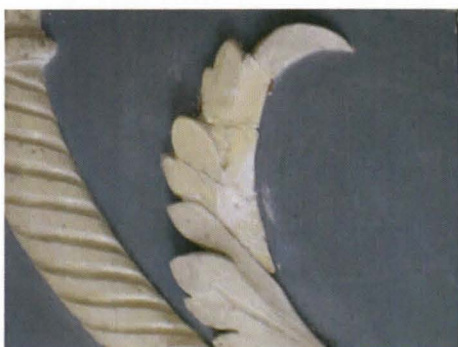
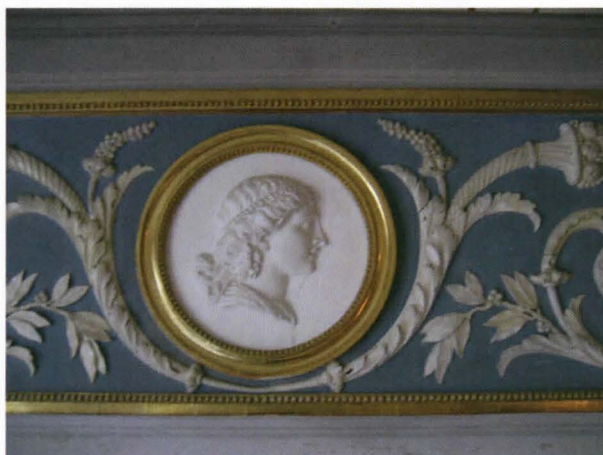
Kuva 49. Liitu-liisteri paikkauksia.

Kuva 50. Koriste paikallaan aiheessa.

Liimauksen jälkeen osasta puuttui pieniä palasia, jotka kitattiin liitu-liisteriseoksella (kuvat 48-50)

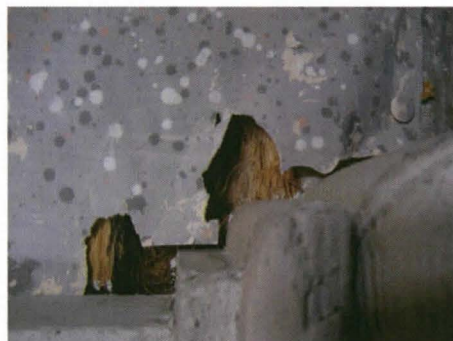
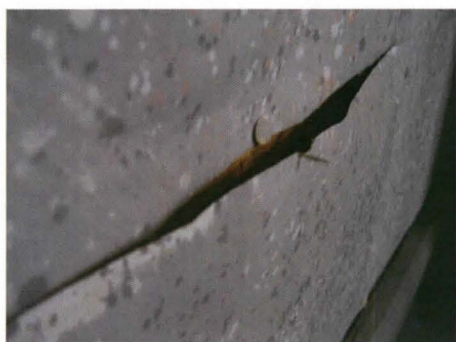
Kuva 51.

Yläkerran aulan seinässä oli rekonstruoitu roiskemaalaspaperointi siirtynyt/siirretty ja kohdistus oli vinossa muuhun seinäpintaan nähden (kuvat 51-52).

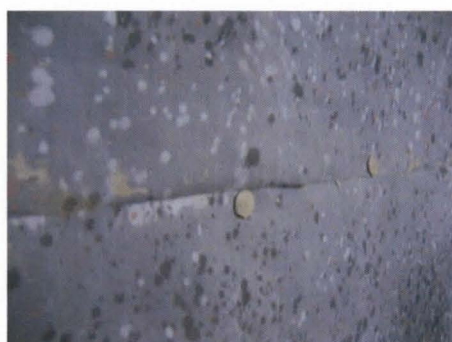
Kuva 53. Pala asetettu paikoilleen.

Pala irrotettiin varovasti ja liimattiin pienillä eläinliimatipoilla oikeaan kohtaan (kuvat 53-54).
