**HELSINGIN YLIOPISTO
KANSALLISKIRJASTO**

**Salien pylvääät
Varsien vauriokartoitus ja dokumentointi**

02.12.2009

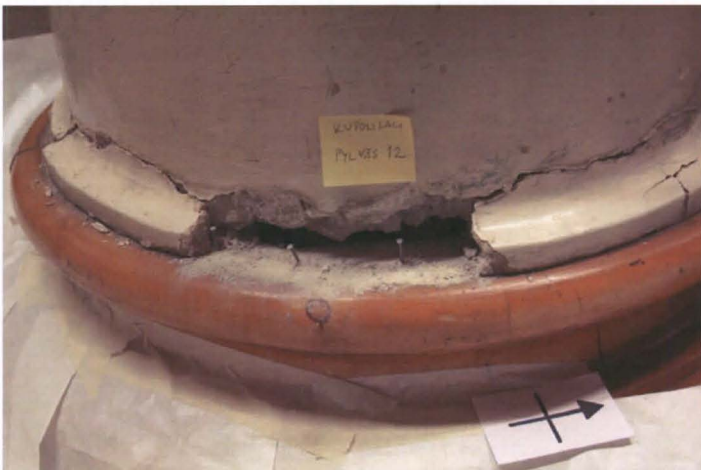
Kalkkisementtilaastikorjauksissa tartunta on tehty lyömällä puujalustaan pieniä nauloja noin 5 cm:n välein. Korjaustapa on aiheuttanut alaosien rikkoutumisen, koska puujalustan ja varren välissä pitäisi olla liikuntasauva.

Kupolialin pylväs 12, jossa kalkkilaastikorjaus ja nauloja.

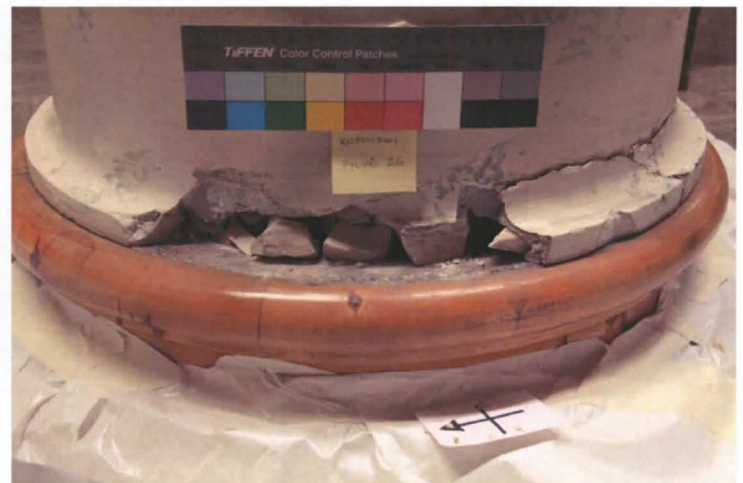
Kipsillä korjatuissa alaosissa ei ole käytetty nauloja. Alaosien rikkoutuminen johtuu huonosta tartunnasta. Korjauksissa on täytteeksi asetettu alkuperäisen alaosan palasia ennen kipsitäyttöä.

Kupolialin pylväs 26, kipsin paloja kipsikorjauksen seassa.

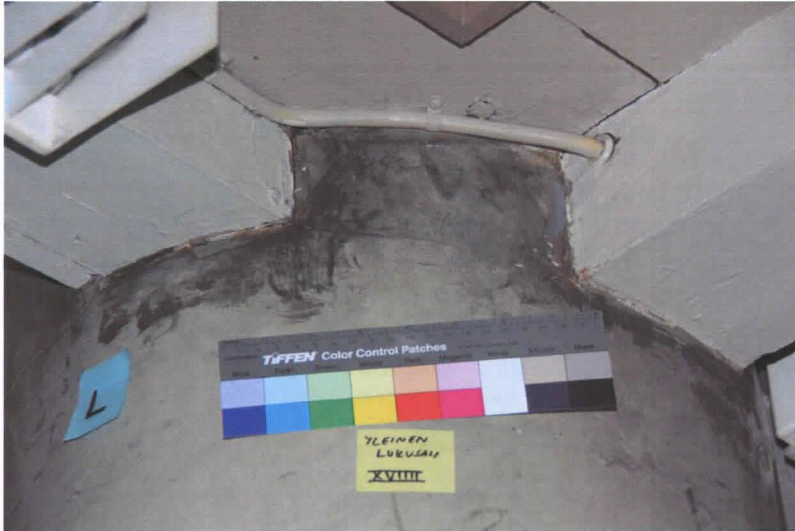
Parvien ja portaiden puurungot tukeutuvat pylvään runkoon. Liikkuessaan puuosat ovat painaneet kovaa kipsimarmorikuorta siten, että jokaisessa pylväessä on liittymäkohdassa

eriasteisia halkeamia ja vaurioita. Pahimmillaan kova kuorikerros on irronnut alustastaan ja liikkunut ulospäin.

Yleisen lukusalin pylväs 19. Palkkien paino on halkaissut kuorikerroksen.

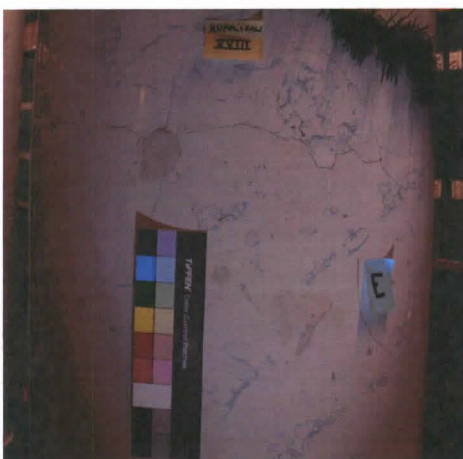
Kupolisalin pylvään 18 kolhuja.

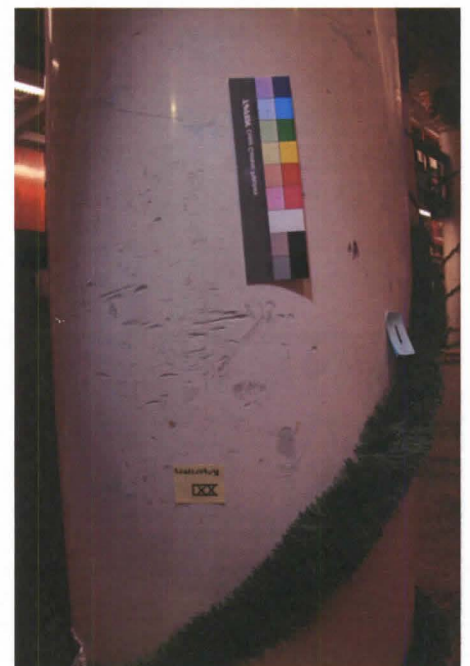
Kupolisalin pylvään 21 naarmuja.

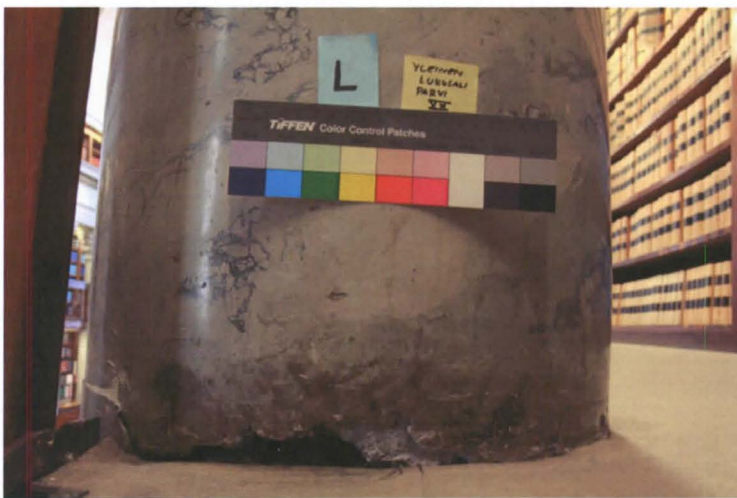
Yleinen lukusali, pylväs 20. Likaa ja vesivaurioita

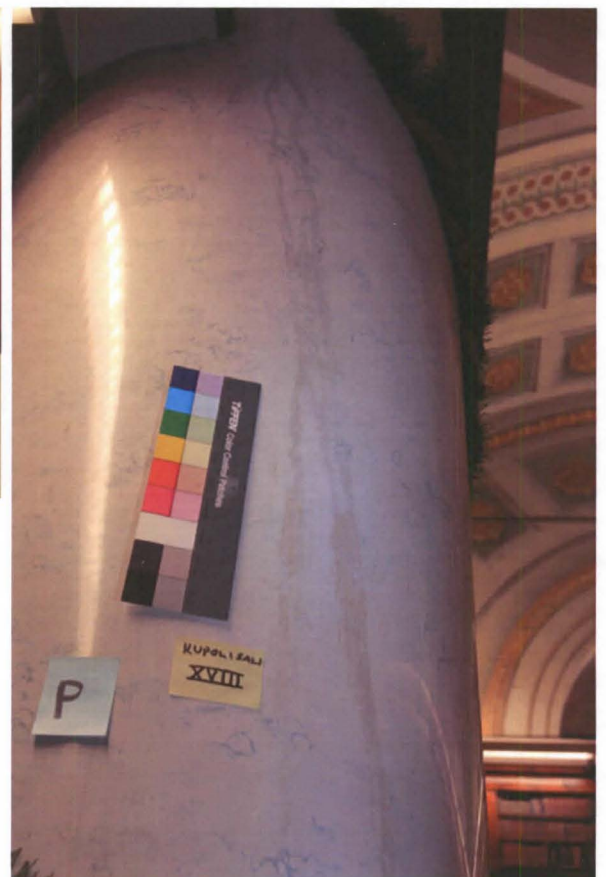
Parven puuosien huoltopintakäsittelyiden jäljiltä löytyy pylväistä maali- ja lakkaroiskeita. Siivouksissa käytetty liika vesi näkyy paikoin likaisina valumina kipsimarmoripinnalla. Paikoin voimakas pesuaine on syövyttänyt kiiltoa ja kipsimarmoripintaa.

Kupolisalin pylväs 18, parvelta valunut siivousvesi syövyttänyt pinnan.

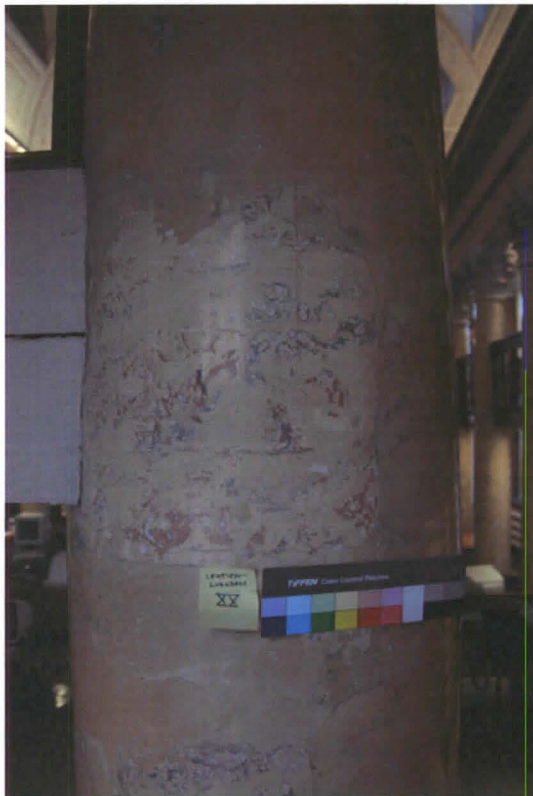
Varhainen, väritään poikkeava kipsimarmoripaikkaus on lehtienlukusalissa pylväässä numero 21. Myöhemmistä korjauksista suurimmat ovat halkeamien ja kolojen kittikorjaukset parven liittymäkohdassa. Muita korjauksia on onneksi vain vähän. Tehdyt kipsi- ja maalikorjaukset on toteutettu hyvin huolimattomasti.

Lehtienlukusalin pylväs 21. Vanha kipsimarmoripaikkaus.

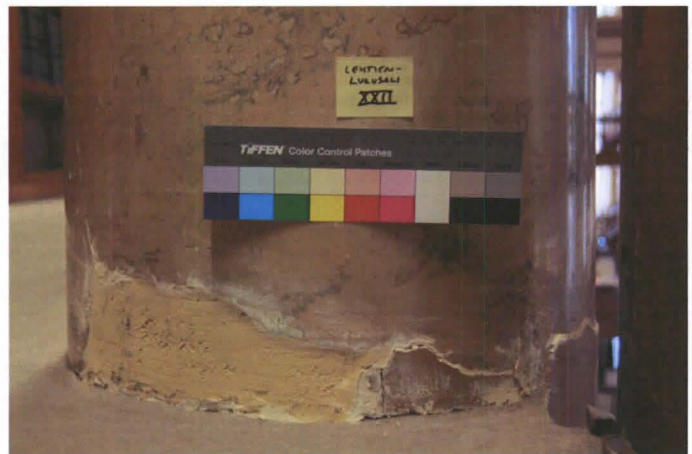
Lehtienlukusalin pylväs 23, parvella portaiden vieressä epäsiisti kipsipaikkaus.
