## Muistio tarkastuskäynnistä Mustion kartanolla 18.3.2009

Käynnin syynä oli tarkastaa vesikatteen kunto ja siinä havaitut vuotokohdat ja muut vauriot. Samalla arvioitiin ulkovuorauksen maalipinnan maalaustarvetta, mihin omistaja on hakenut Museovirastosta entistämisavustusta.

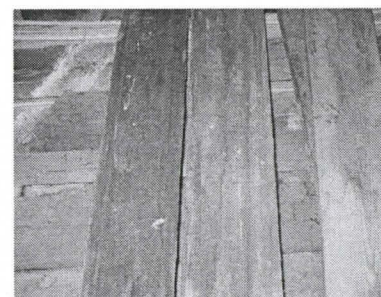
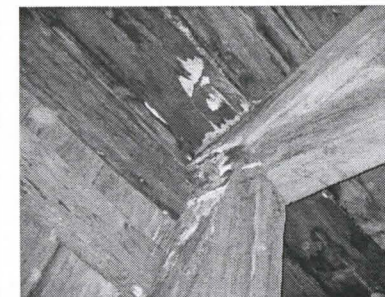
Vanhoja vesikatteen uralautoja ullakolla. Vesivuodoista aiheutuneita lahovaurioita ja lahottajasiemeniä kantavissa rakenteissa.

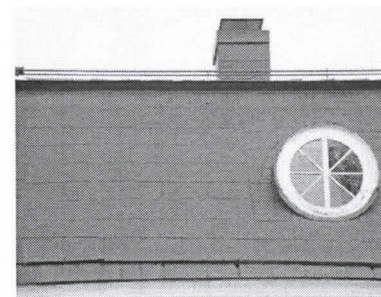
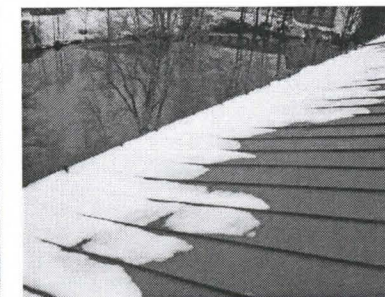
Alalappeen palapeltikate, jonka ylätaiteessa lumiesteet, joihin lumi ja jää patoutuvat. Räystäsalueen jalkarännit ovat taipuneet, osin murtuneet, eivätkä ne ohjaa valumavesiä hallitusti oikeaan suuntaan.

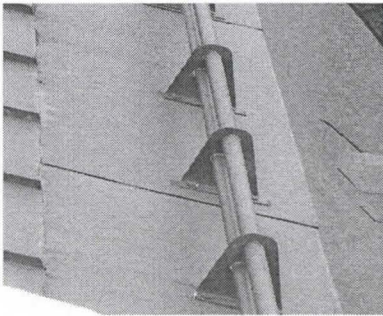
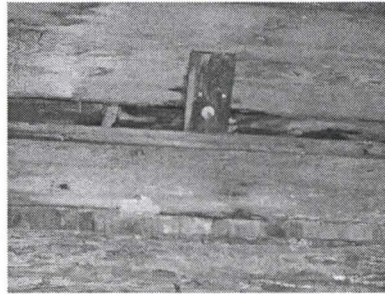
Suurin syy vesikatteen tämänhetkisiin ongelmiin ovat ikä, aikaisemmat osittain huolimattomasti tehdyt korjaukset ja käsittelyt, sekä väärät rakennetekniset ratkaisut. Lumiesteet on kiinnitetty täkkipulteilla pellin läpi puisiin alusrakenteisiin. Juuri näillä kohdilla esiintyvät pahimmat vuotokohdat. Ylälappeella on myös paikoitellen painumia ja saumat ovat auenneet ja lammereiden kiinnitykset pettäneet. Pyöreiden kattoikkunoiden yläosissa on myös jonkin verran havaittavissa vuotokohtia. Alalappeen jalkarännien tuennat ovat pettäneet jään ja lumen painosta. Jalkarännit ovat osin vääntyneet mutkalle, eivätkä täytä niille asetettua tehtävää. Katolla olevat puiset kulkusillat ovat myös osin lahon heikentämät. Peltikatteen asentaminen suoraan vanhan lautakatteen päälle aiheuttaa taustasäteilyn johdosta kondenssiongelman kun pellin alapintaan muodostuu kuuraa määrättyssä lämpötilassa. Laudat pysyvät pitkään märkinä, koska tuuletusväliä ei ole. Vesivuodot ovat aiheuttaneet paikallisia lahovaurioita kantaviin rakenteisiin, jotka on korjattava muiden vesikattotöiden yhteydessä.

Ylälaapteen alahelmassa olevat lumiesteet on kiinnitetty peltikatteen läpi alusrakenteisiin. Kiinnityskohdat vuotavat ja niitä on yritetty tiivistää eri aineilla. Saumarivit ovat ruostuneet.

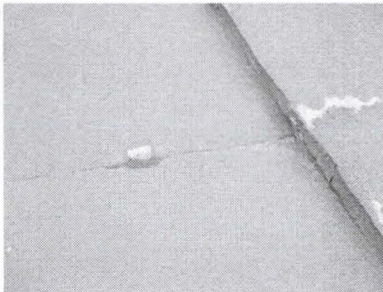
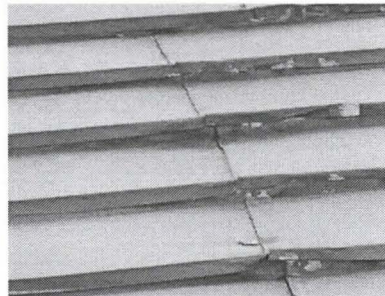
Lammerit ovat osin vääntyneet ja saumat vuotavat. Katteessa on painumia ja hakasaumat ovat auenneet. Useat saumat ovat ruostuneet ja niiden päälle sivellyt eri käsittelyaineet irtoavat alustastaan.
