**RAASEPORI**

**Kenttätyöt Länsivallin hylillä (id. 2627) 18.9.2009, 7.10.2009 ja 9.10.2009**

Meriarkeologian yksikkö

Johanna Mäkinen 2009

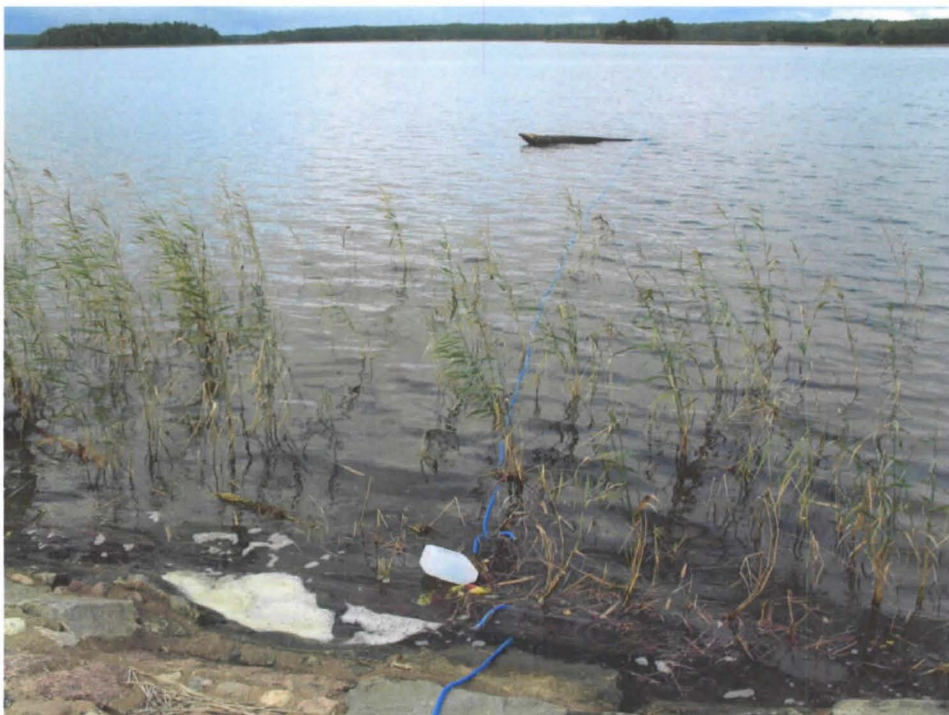
Kuva 1: Kuvan etualalla irrallinen lankku, kauempana rannasta näkyy pintaan noussut järeähkö puunkappale. (Kuva: MA200916:1.)

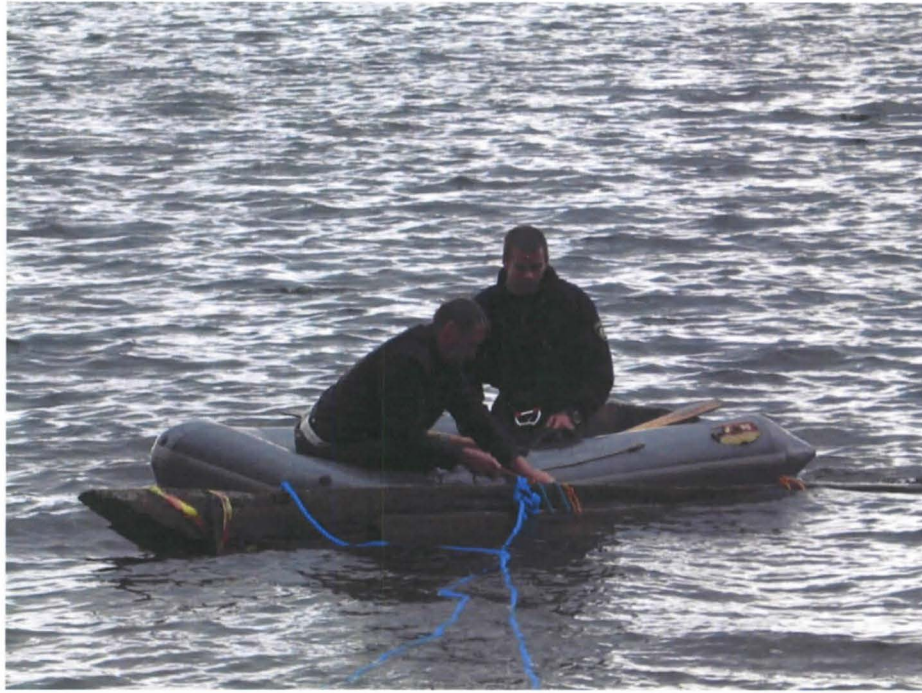
Kuva 2: Pekka Paanasalo ja Sebastian Henriksson kiinnittävät ankkuriköyttä köliin. (Kuva: MA200916:6.)

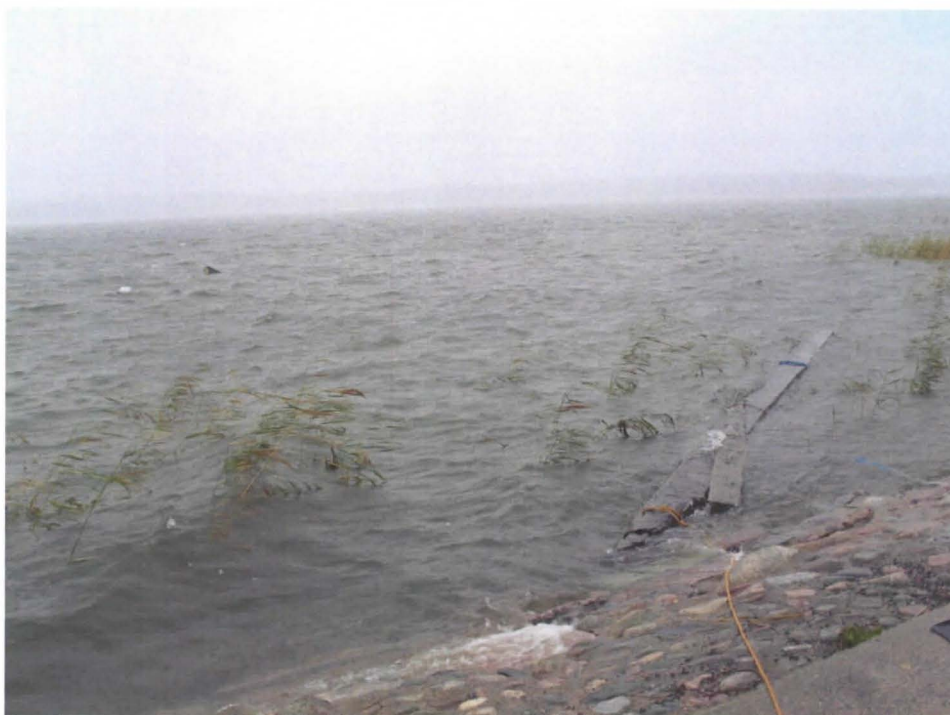
Kuva 3: Kuvassa etualalla on sahauksen jälkeen rantaan tuotu kölin osa. Taaempänä kuvassa vasemmalla näkyy vielä toisesta päästään pohjassa kiinni oleva osa köliä. (Kuva: MA200916:8.)

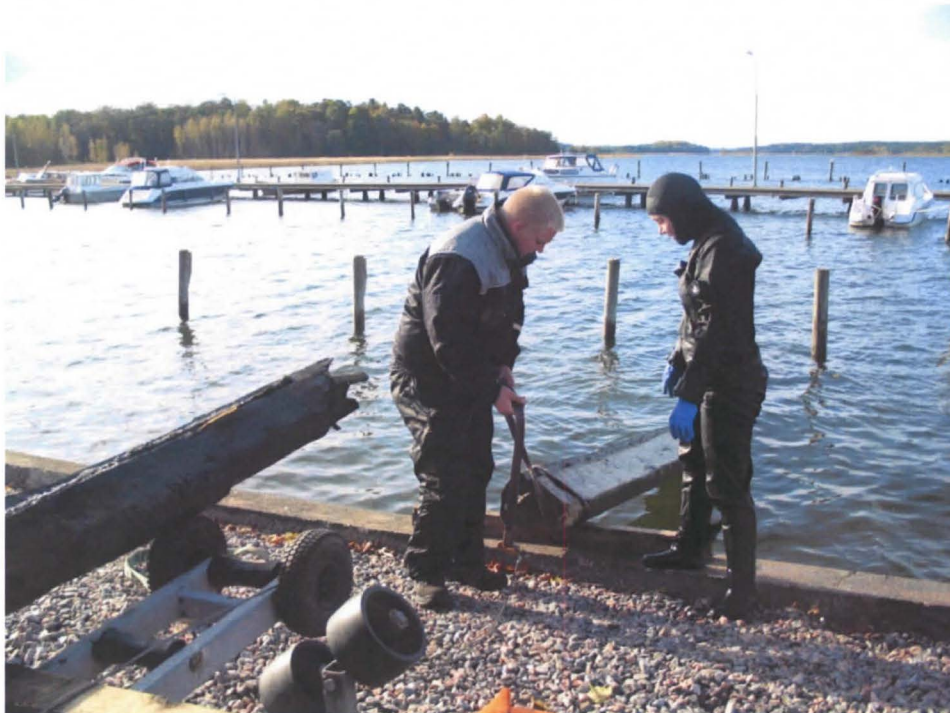
Kuva 4: Anttu Vainio ja Johanna Mäkinen valmistelevat pidemmän kölin kappaleen nostoa trailerille. (Kuva: MA200916:18.)
