| <b>Jokela savottakämppä</b> | <b>MH-tunnus:</b><br><b>172087</b> |

## Mikitänkoski savottakämppejäännös

**Pääjärvi savottakämppejäännös (uusi)**

# Pääjärven (vanha) savottakämppäjäänös

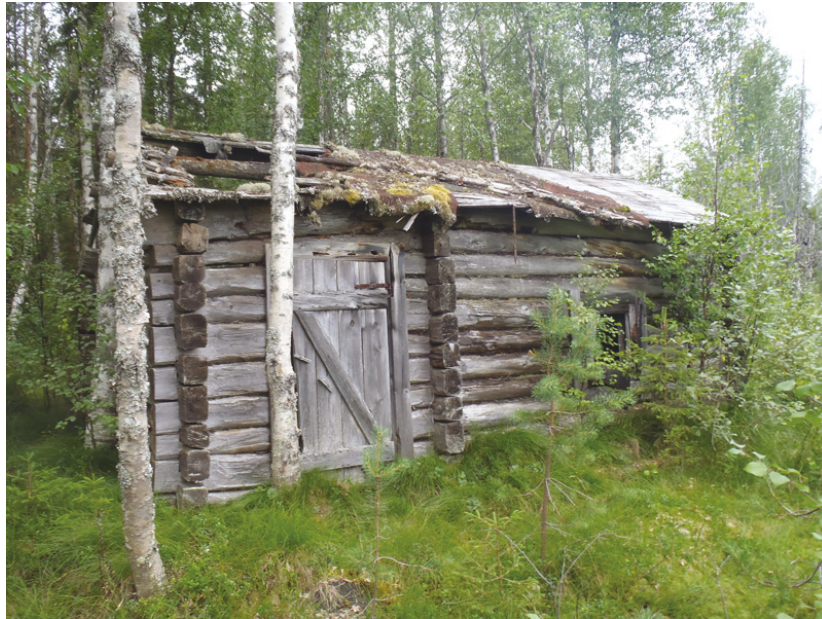
**172087.8.1010035: Jokelan kämppä Kinnusenjoen rannalla.**

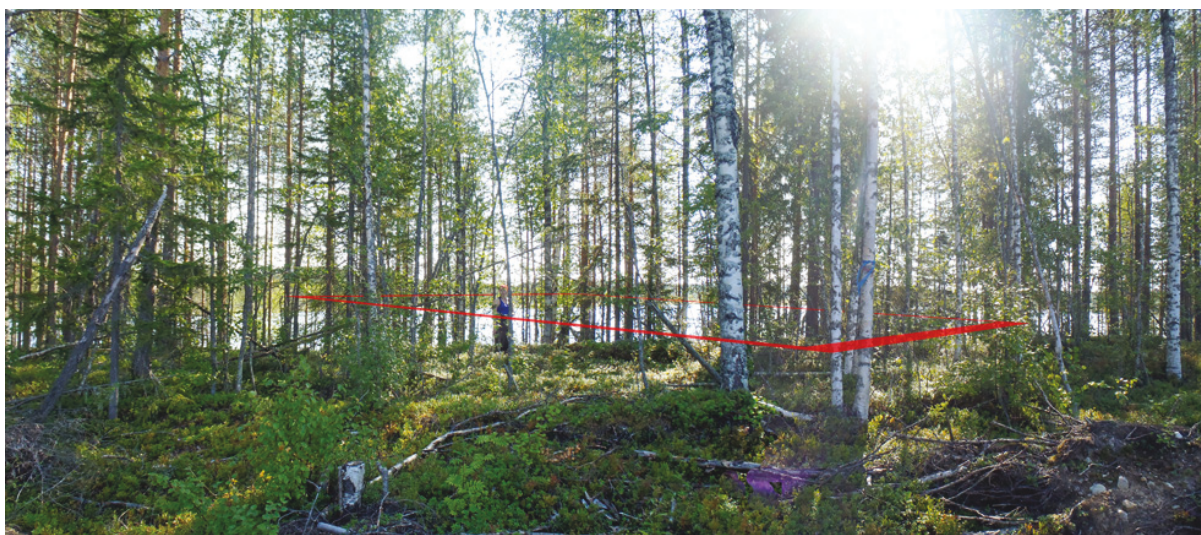
**172764.9.1010018-19: Siikajärven savottakämpän rauniot on merkitty kuvaan punaisella kehikolla.**

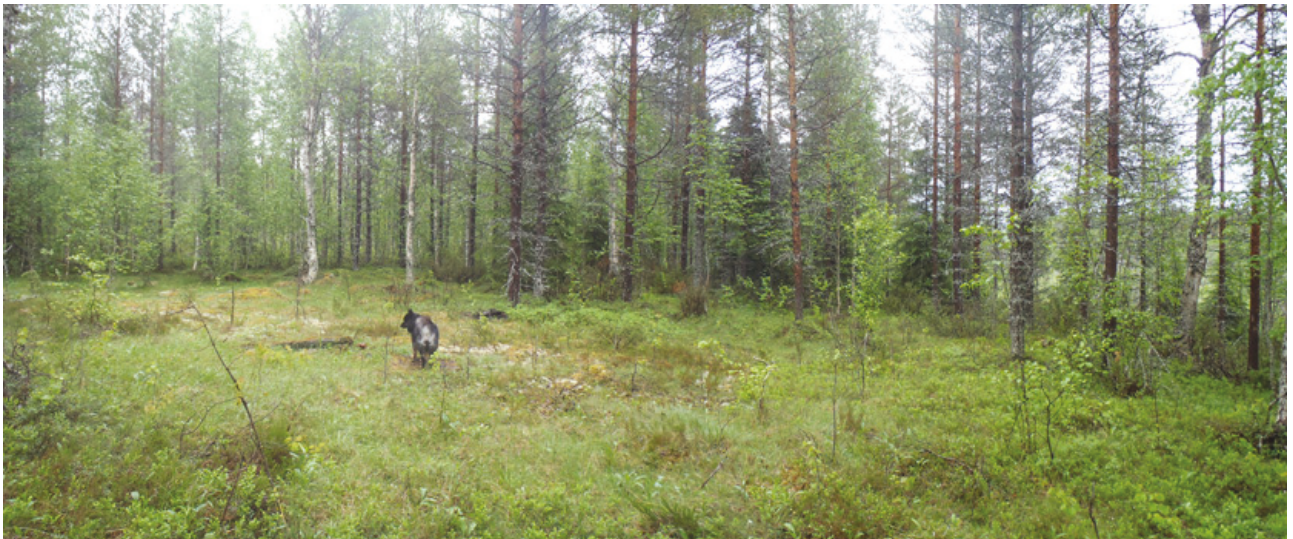
**172769.076-077: Puretun kämppärakennuksen jälkeensä jättämä aukio.**

**172769.082: Minkähän laitteen akku on mahtanut unohtua Mikitäkosken kämpän raunioille?**

**172769.079: Savottakämpän muurin kohta.**

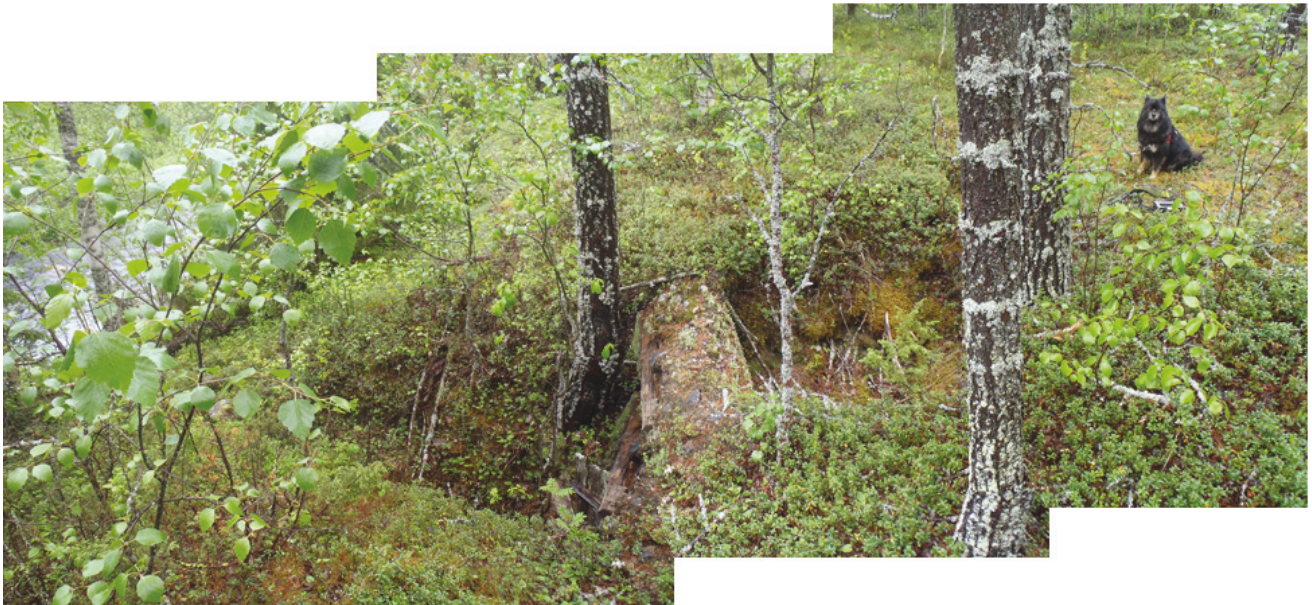
**172772.072-074. Mikitäkosken savottakämpän kellarin jäännökset kosken partaalla.**

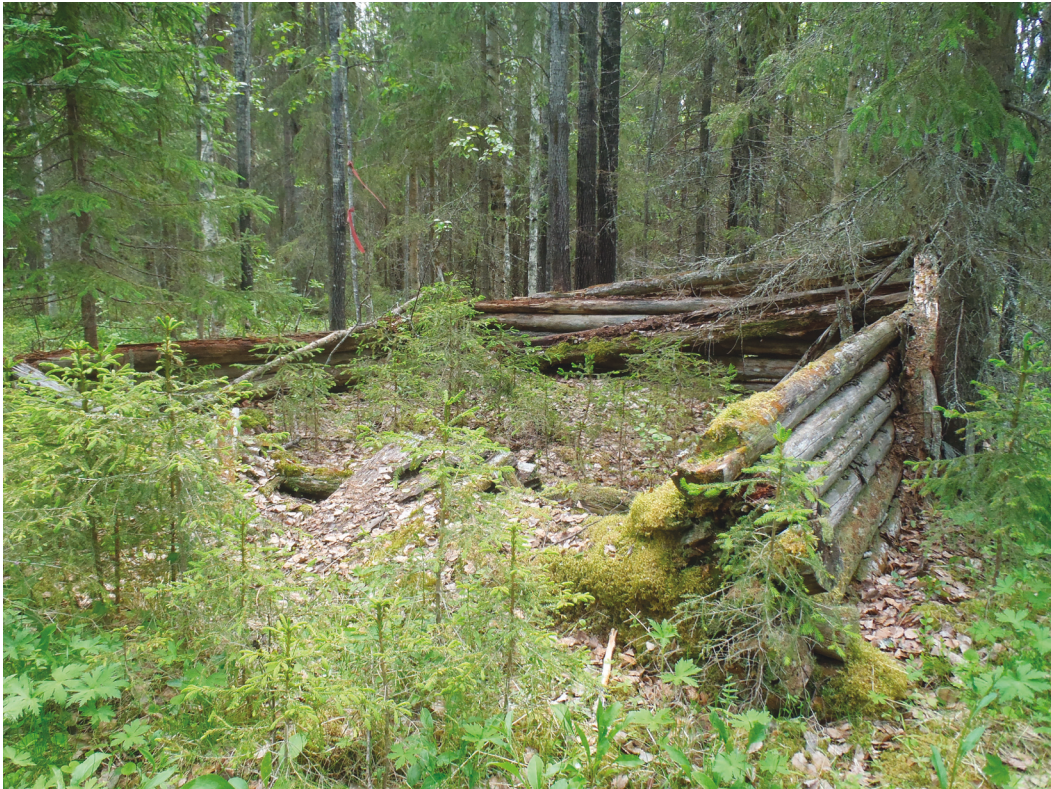
**172435.3.056: Talli on rakennuksista parhaiten säilynyt, sillä sitä ei ole purettu vaan hirsinen kehikko on saanut rauhassa maatua paikalleen.**

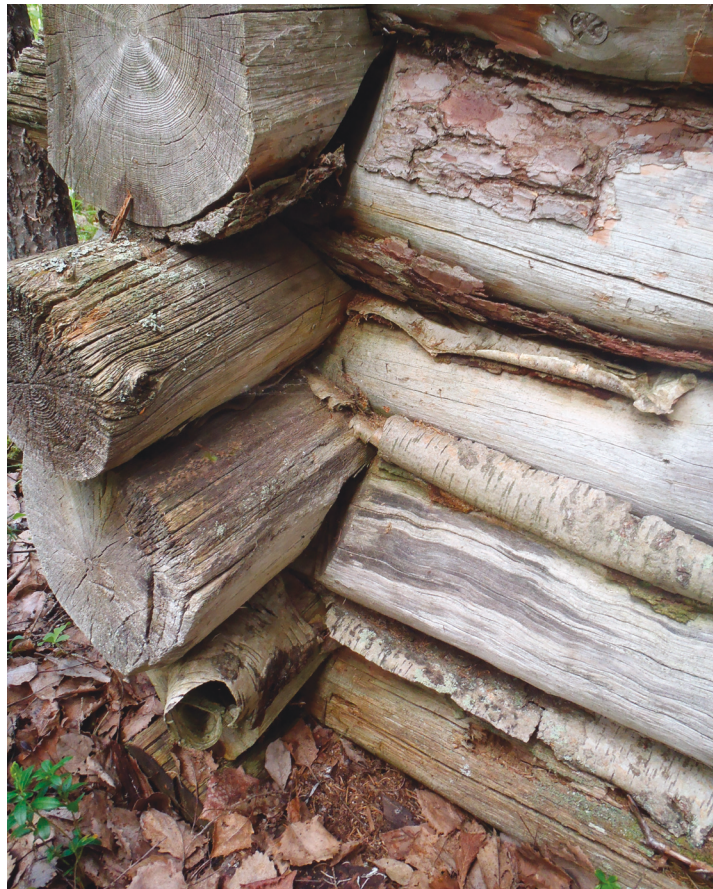
**172435.3.066: Rakennuksen nurkkasalvoksessa on edelleen nähtävillä hirsien väliin laitettua tuohtia.**

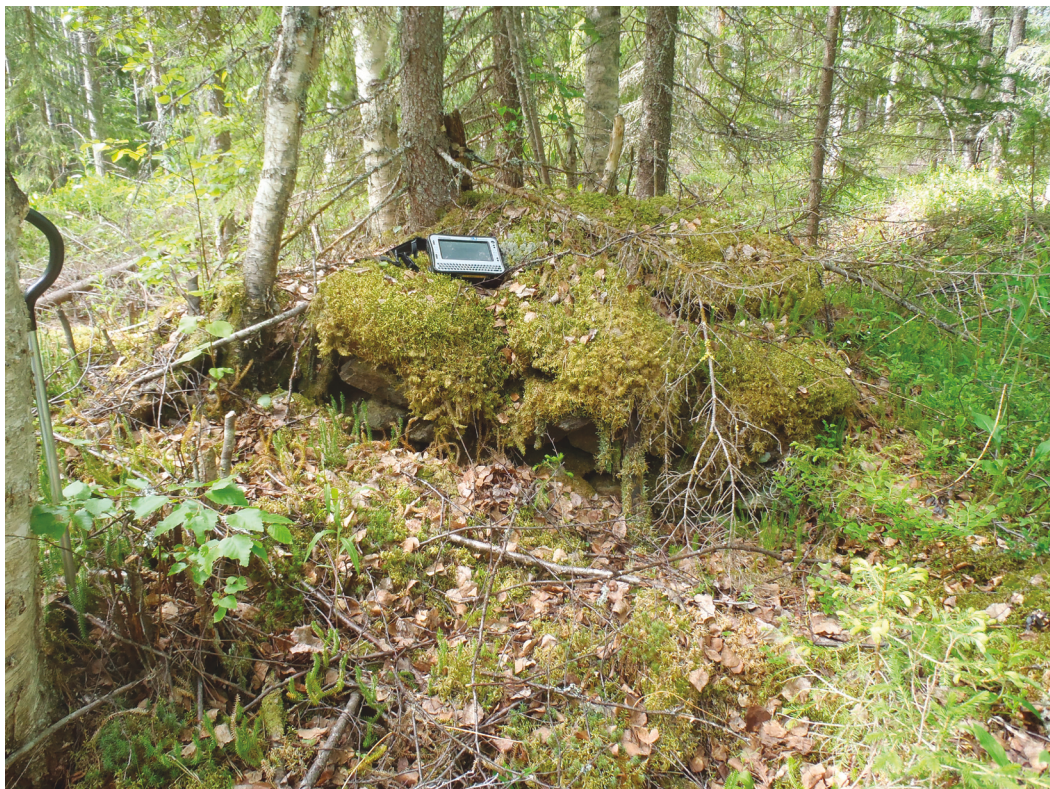
**172434.3.052: Sammalen alta pilkottaa laakeista kivistä huolellisesti ladottu uunin pohja.**

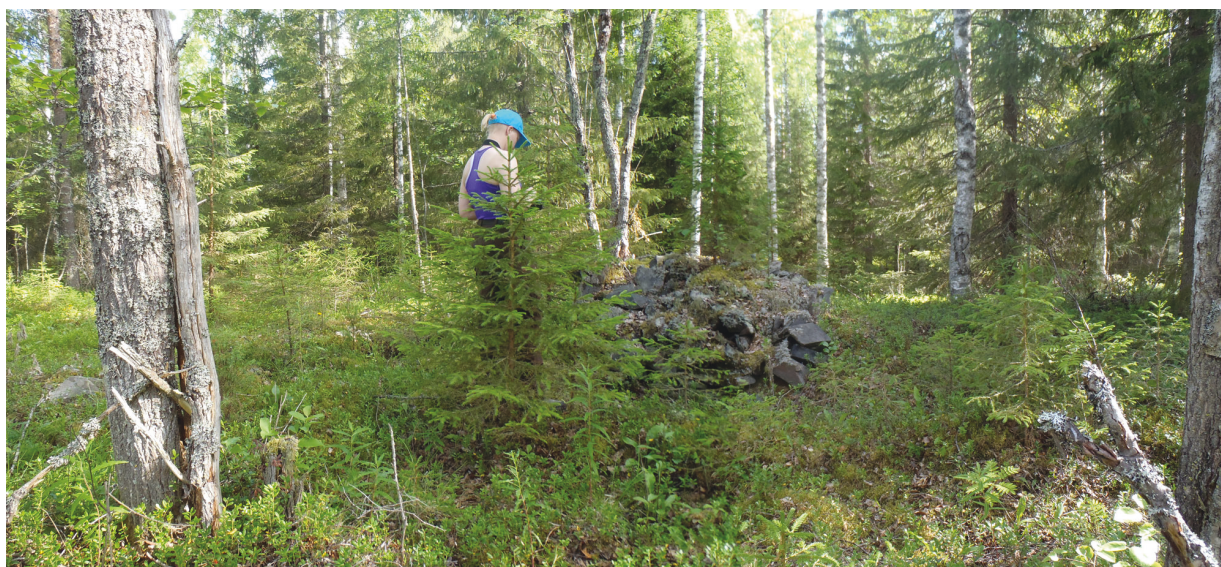
**172899.6.1010069-70: Saunarakennus parikymmentä metriä puroilta erottuu ennen muuta muhkean uunin pohjan ansiosta. Seinät erottuvat heikosti sammalen peittäminä maavalleina.**

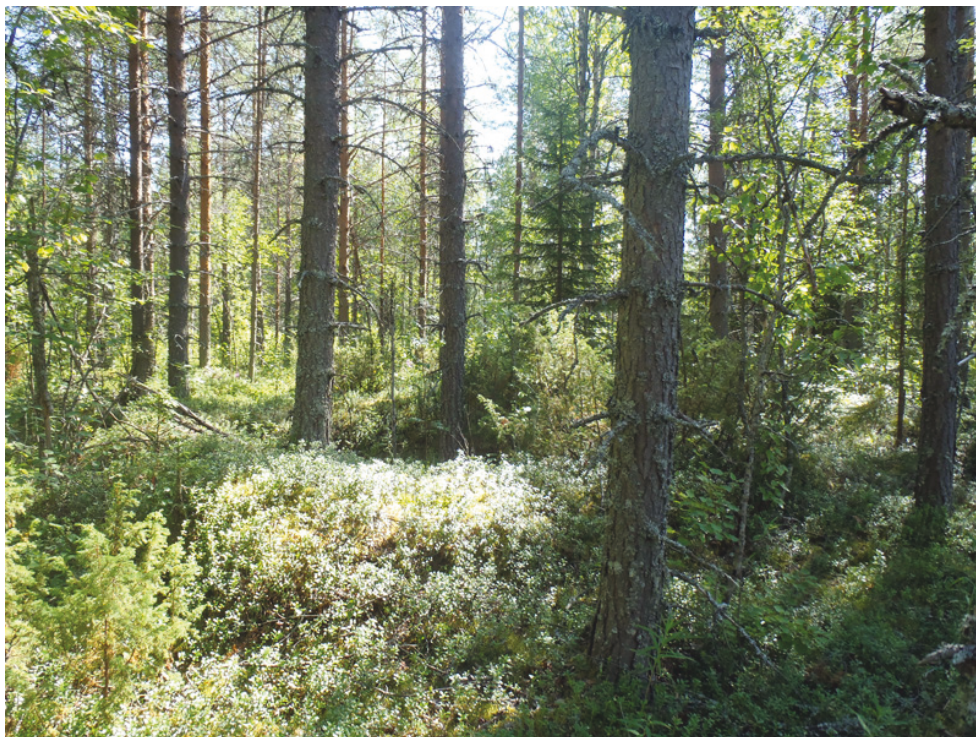
**172410.7.1010078: Kämpän rauniot erottuvat selkeinä valleina.**

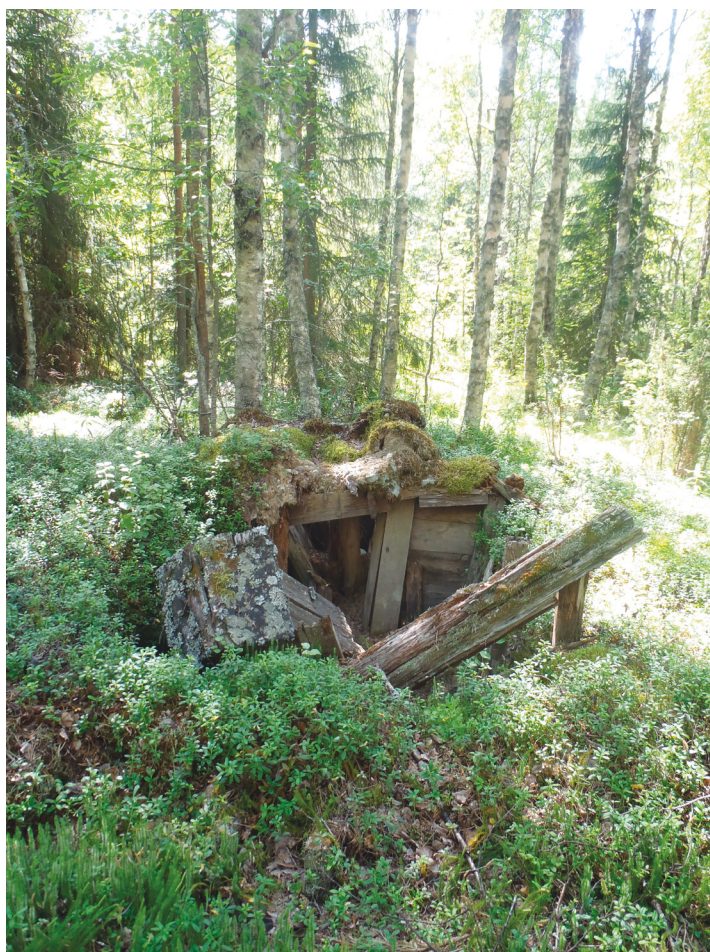
**Yllä: 172411.7.1010087. Viitisentoista metriä kämpältä alarinteeseen on hyvin säilyneet kellarin jäännökset. Kellari on ollut hirsistä ja laudoista tehty, ja siinä on ollut katteena turve.**

**Alla: 172414.7.1010095. Rakennelma on hyvin säilynyt. Vessa on lautarakenteinen, tukiosat on tehty parruista. Rakennus on jossain vaiheessa romahtanut.**

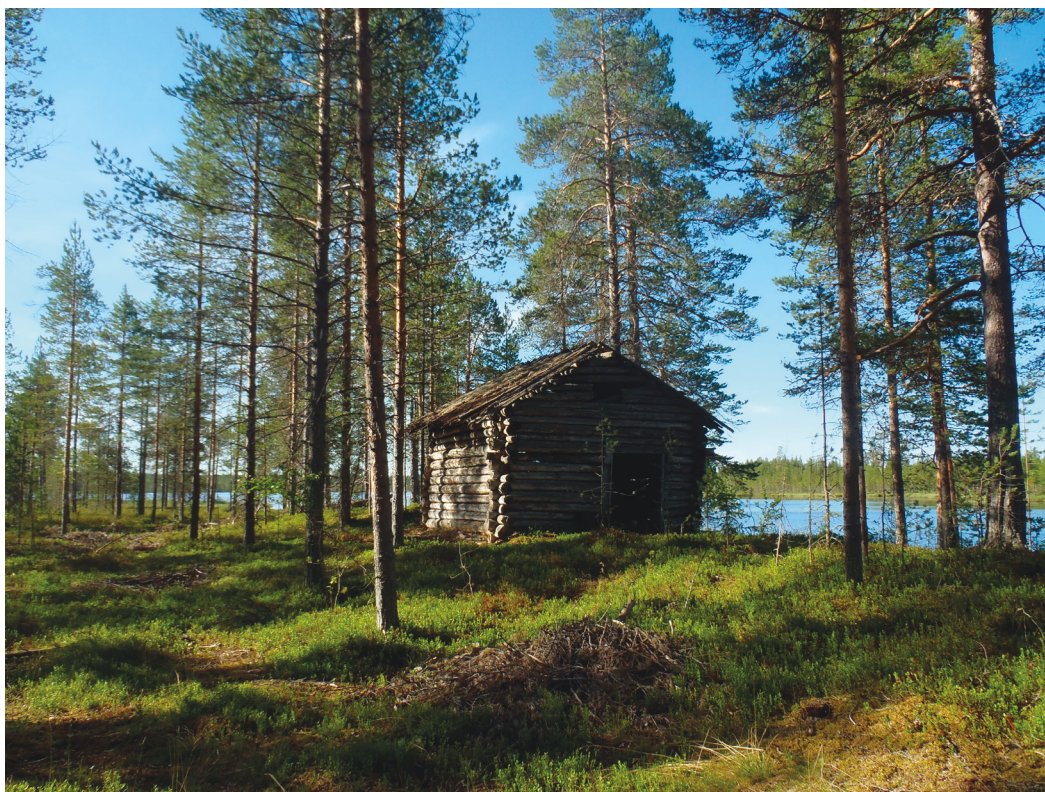
**172192.5.244: Sauna Haarasalmen rannalla on kuorimattomista hirsistä tehty rakennus.**

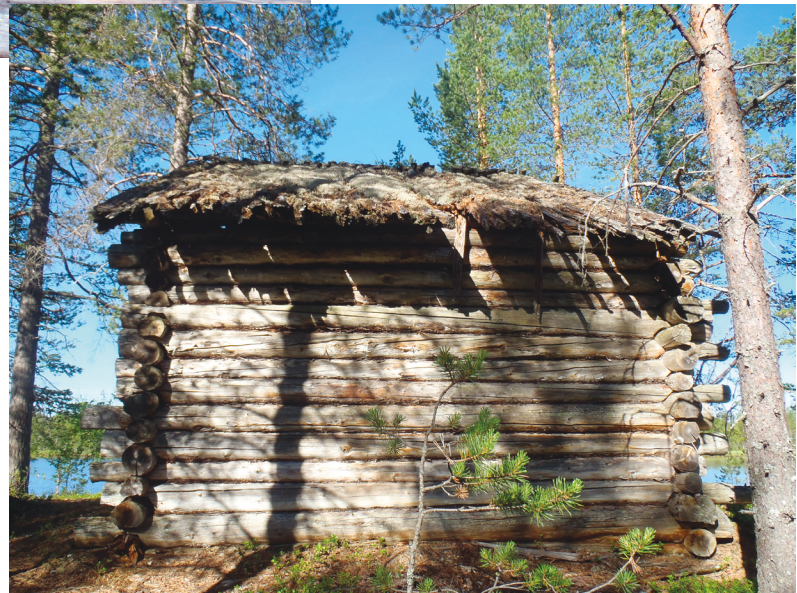
**172192.5.260:** Rakennuksessa on kaksi huomattavan suurta ikkuna-aukkoa. Järven puolinen ikkuna sivuseinällä on 0.5 x 0.5 m, peräseinän ikkuna puolestaan 0.9 x 0.6 m. Tämän aukon yläreunassa on hiiltynyt lovi, joka lienee peräisin alkuperäisestä savuräppänän paikasta.

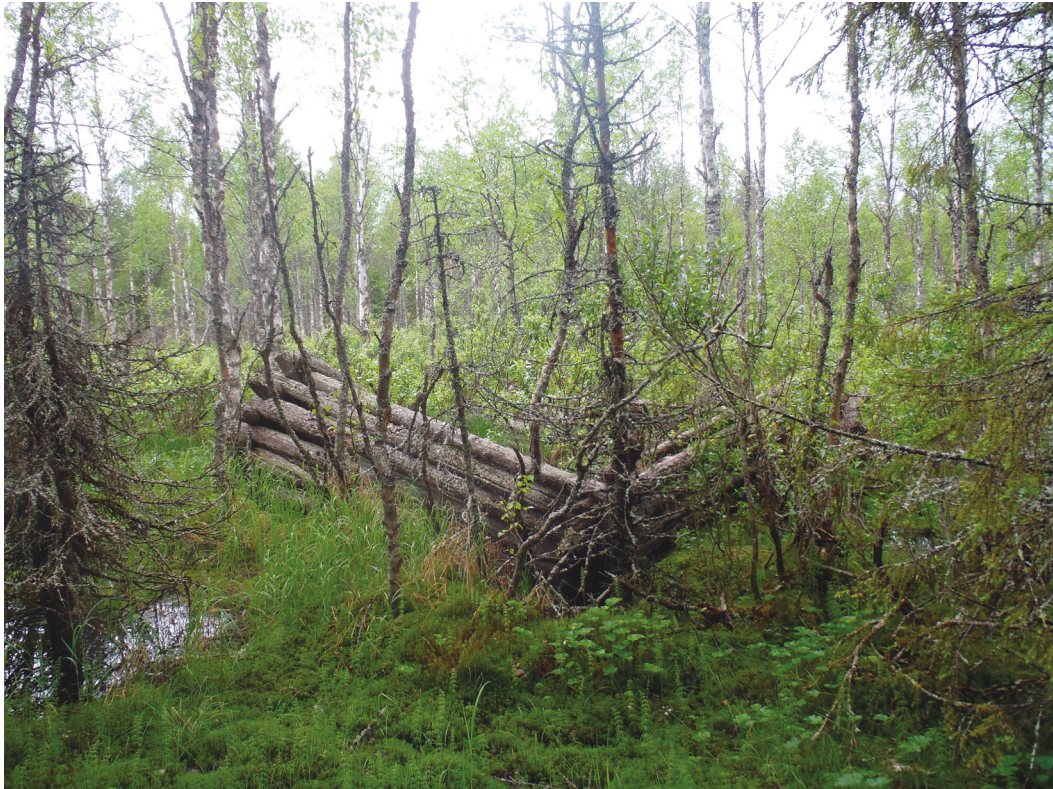
**172907.084: Niittylato Pyöreäpurolla Ristinjärven ja Hyryn rajamailla.**

**172907.086: Niittylato Pyöreäpurolla Ristinjärven ja Hyryn rajamailla.**

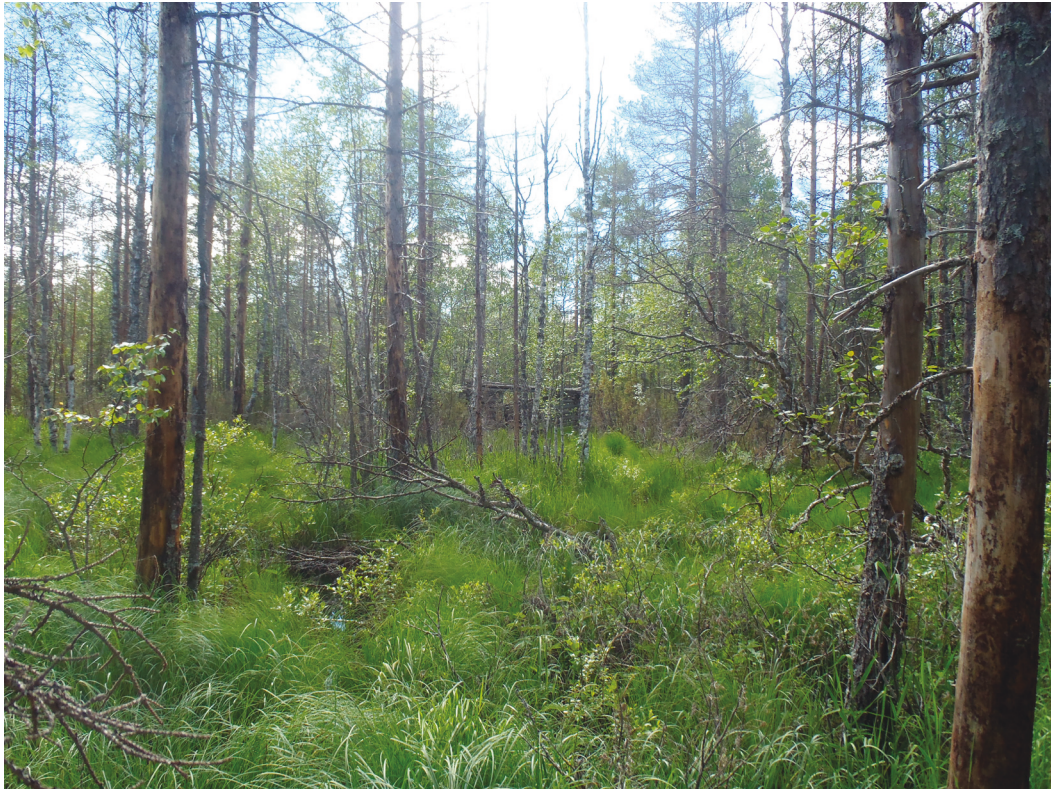
**172908.3.076:** Niittylato puron länsirannalla sijaitsee pari kymmentä metriä rannasta, oviaukko on purolle päin. Kuvattu puron vastarannalta.

**172908.3.077:** Niittylato puron länsirannalla sijaitsee pari kymmentä metriä rannasta, oviaukko on purolle päin. Kuvattu puron vastarannalta.

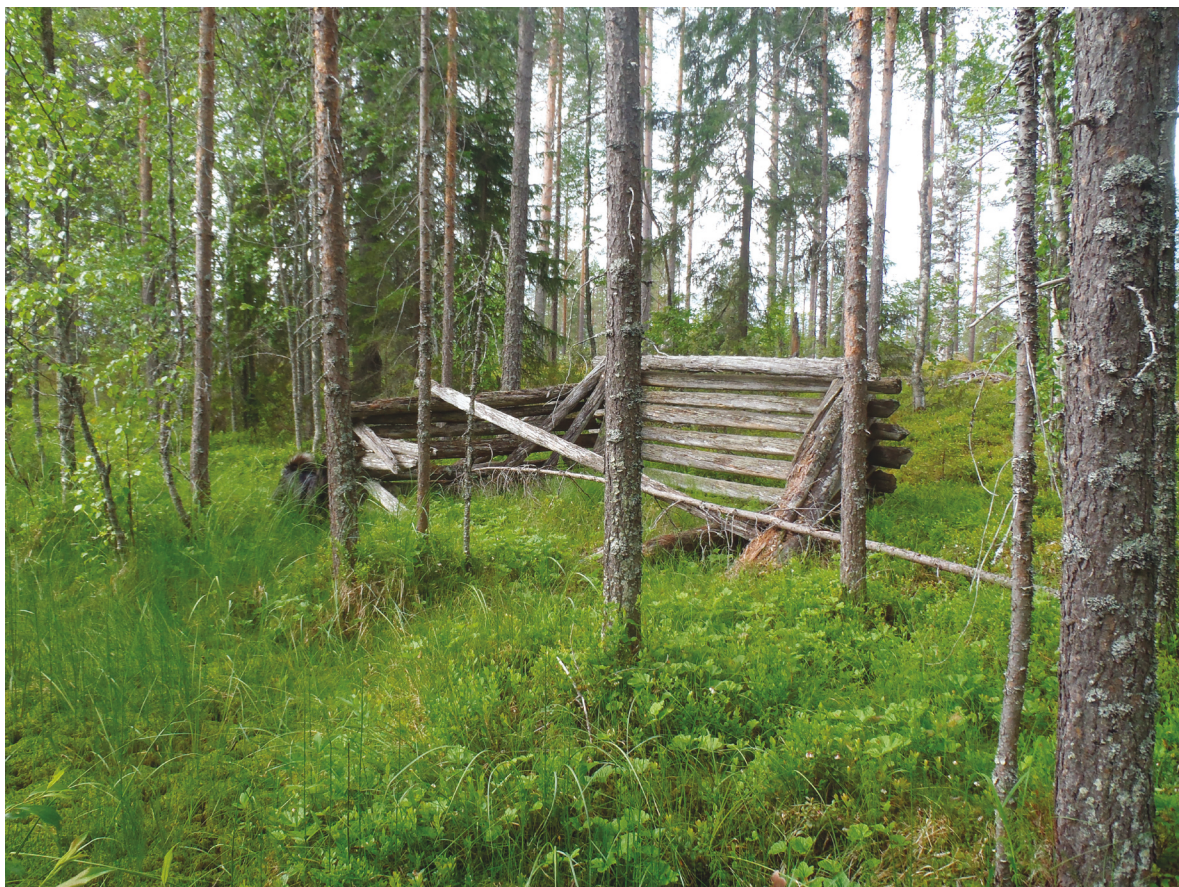
**172779.3.096:** Niittyladosta on jäljellä kehikkoa, jossa on parhaimmillaan kahdeksan hirsikertaa. Kolme kattolautaa nojaa edelleen seinähirsiä vasten.

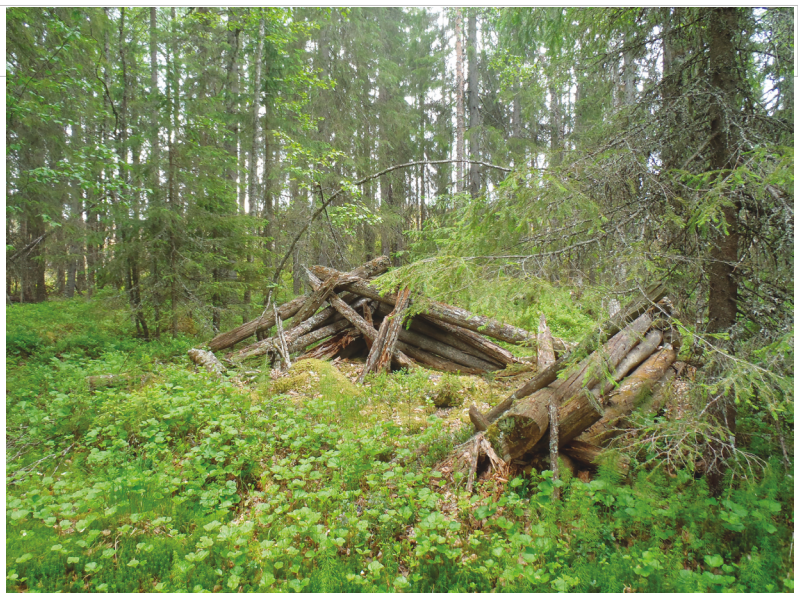
**172783.3.105: Niittylato on ollut erittäin jyrkeistä hirsistä rakennettu, 3.5 x 3.5 m laajuinen rakennus.**

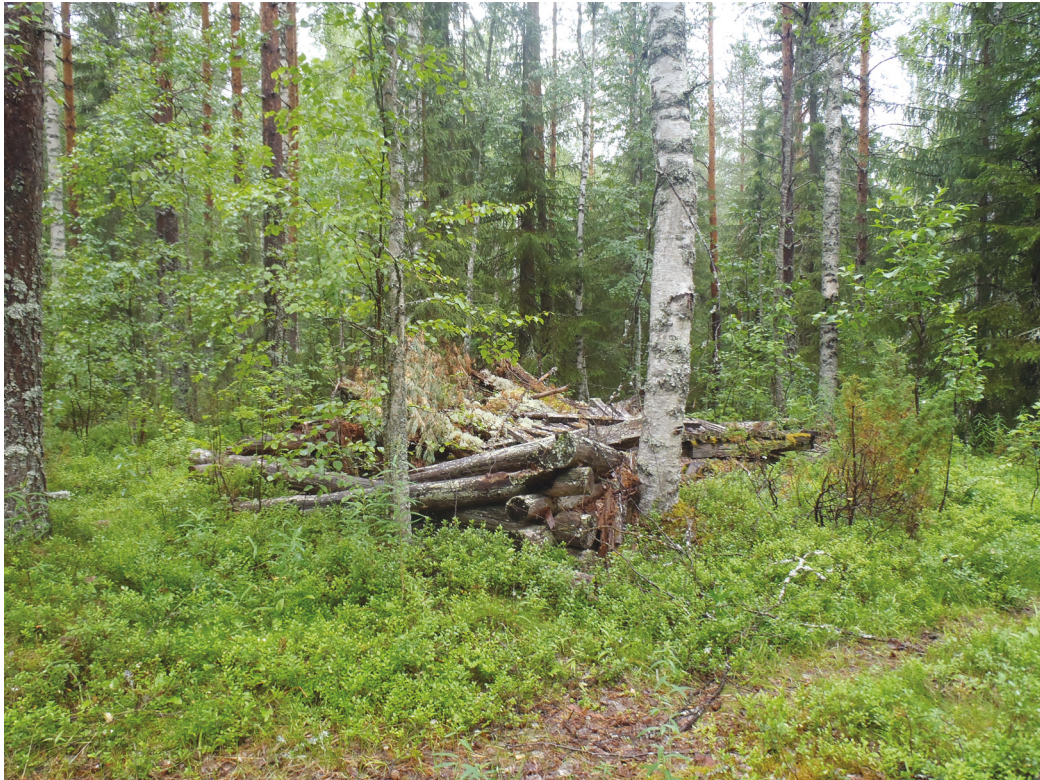
***Yllä: 172889.6.101041: Uittopadon eteläpuolisen kankaan reunassa on ollut hirsirakennus. Rakennuksen seinustalla on sillalta tai laiturilta vaikuttava tukeva puukehikko. Rakennelma voi olla uittopadon yli kulkenut silta. Rakennus on todennäköisesti ollut uiton varasto.***

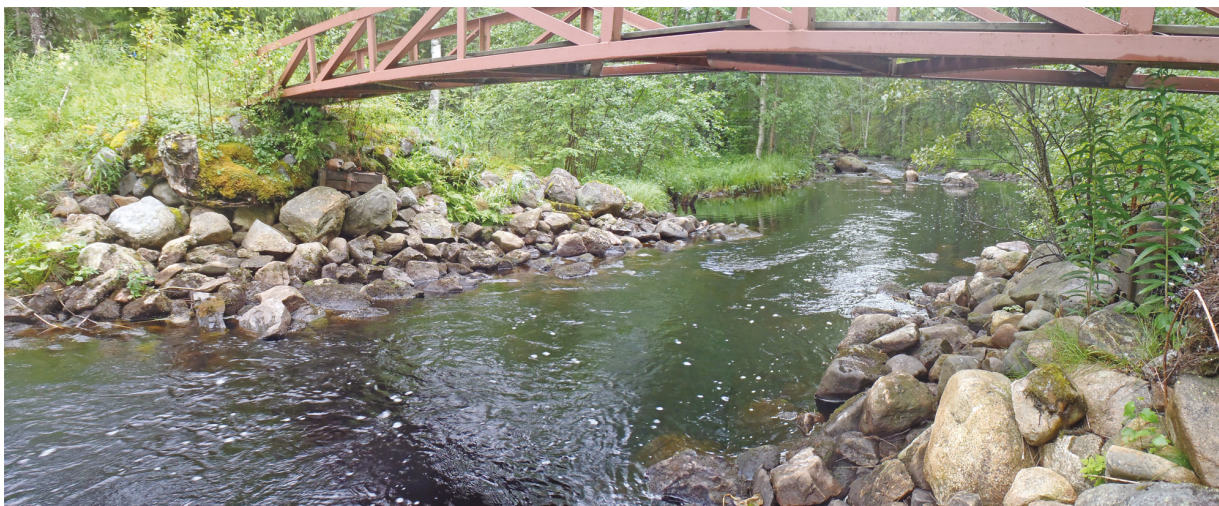
***Yllä: 172890.6.1010152-153. Tuomaankoski uittopadon jäänteitten kohdalla.***

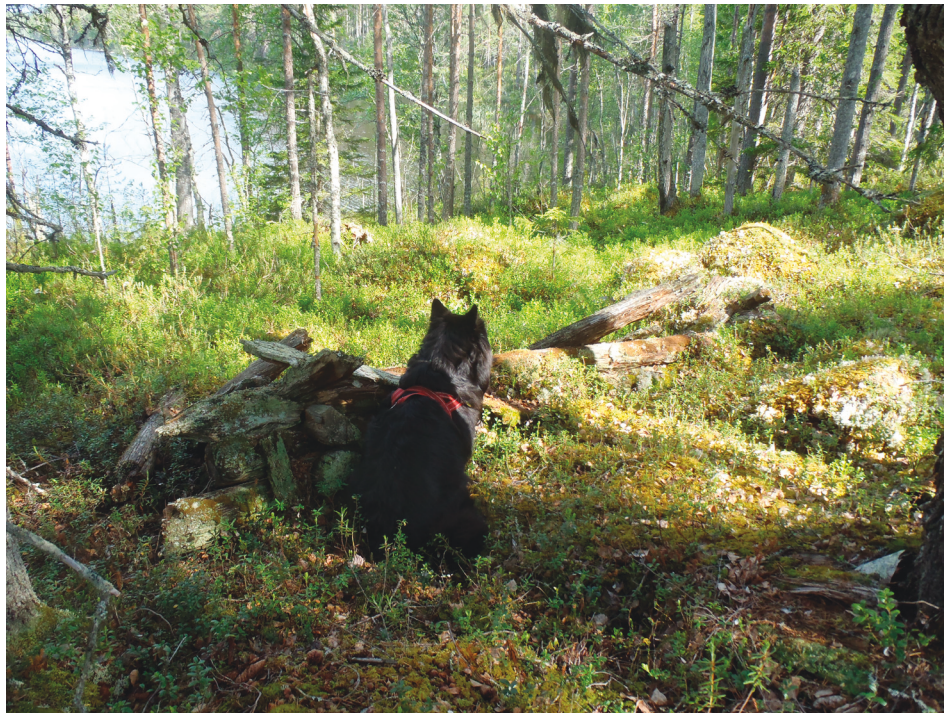
**Yllä: 172471.103.** Hirsirakenteisen laavun jäännöksiä Kivijärven itärannan tuntumassa. Kuvassa mukana Sonja-koira.

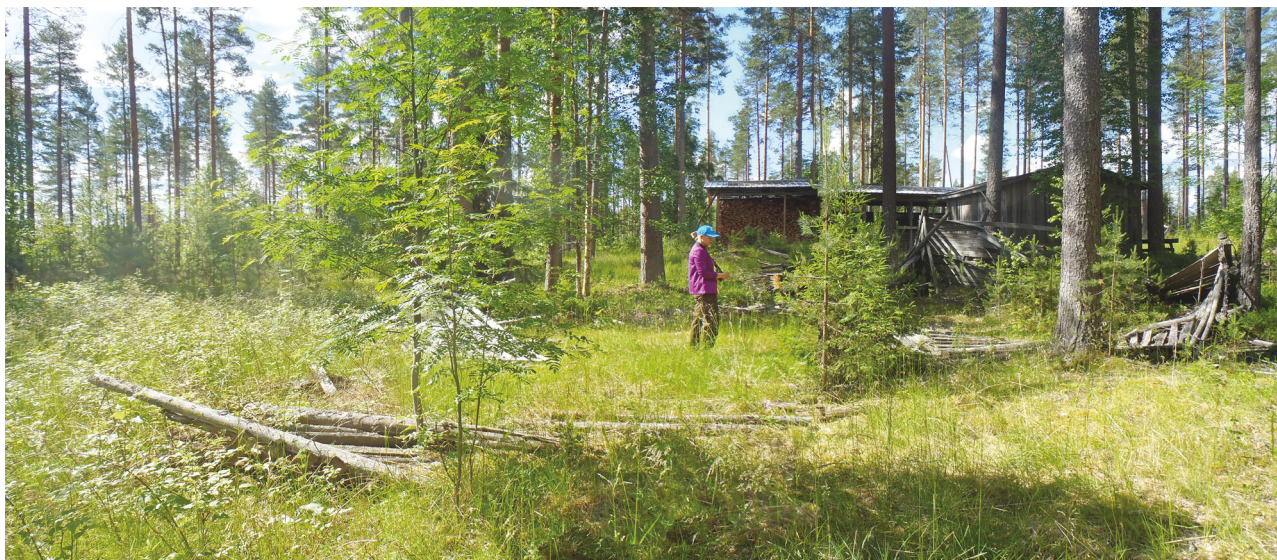
**Yllä: 173108.5.031-032.** Karsina on aidan eteläpäässä ja sisääntulokäytävä on ilmeisesti ollut luoteisnurkassa. Se jää kokonaan täpärästi yksityismaan puolelle. Kuvassa mukana metsäharjoittelija Katri Martikainen.

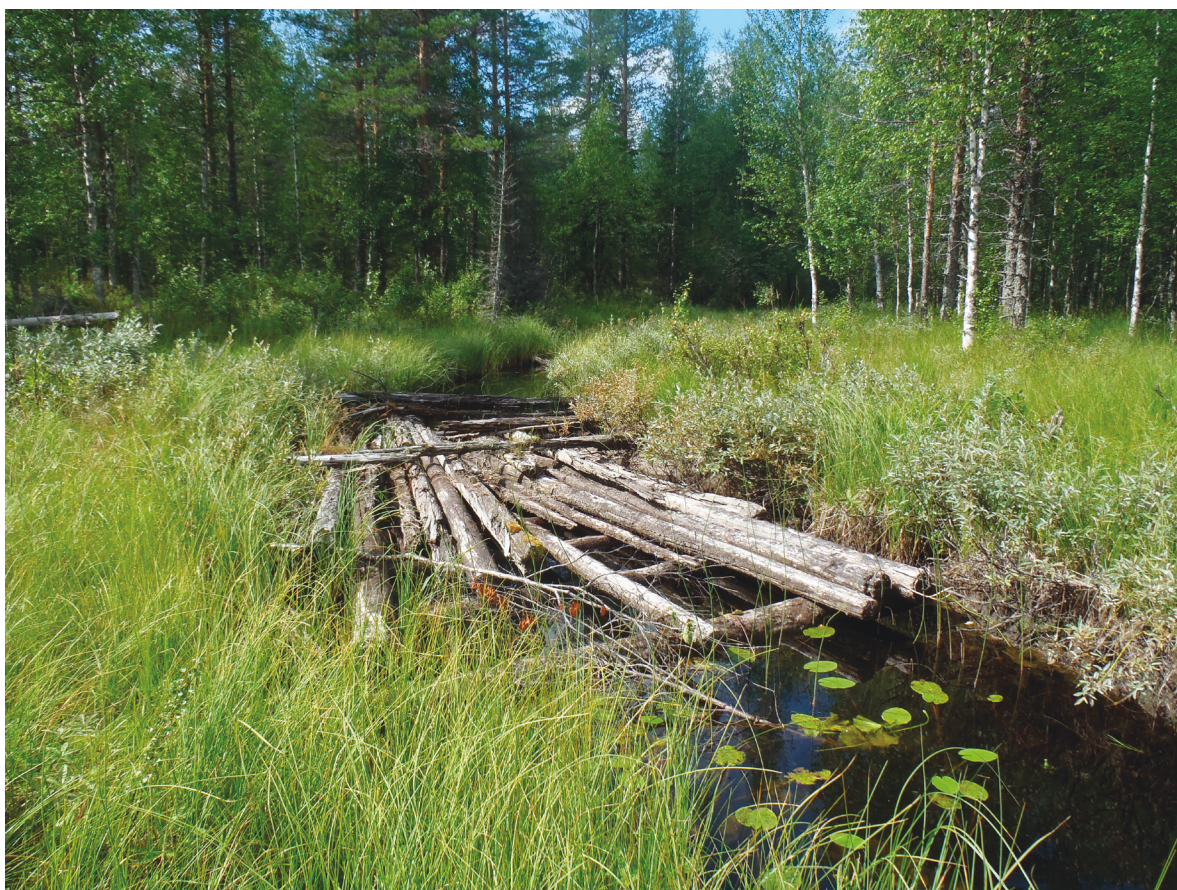
**172398.8.1010030:** *Nimettömän Läskitie, kämpän huoltotie, on ollut nelisen kilometriä pitkä kapulatie, joka on alkanut luoteesta Lehtosärkän talolta ja kulkenut yli soiden ja kankaiden Nimettömän kämpälle. Kohdassa, jossa kapulatie on ylittänyt joen, on edelleen sillan jäännöksiä.*

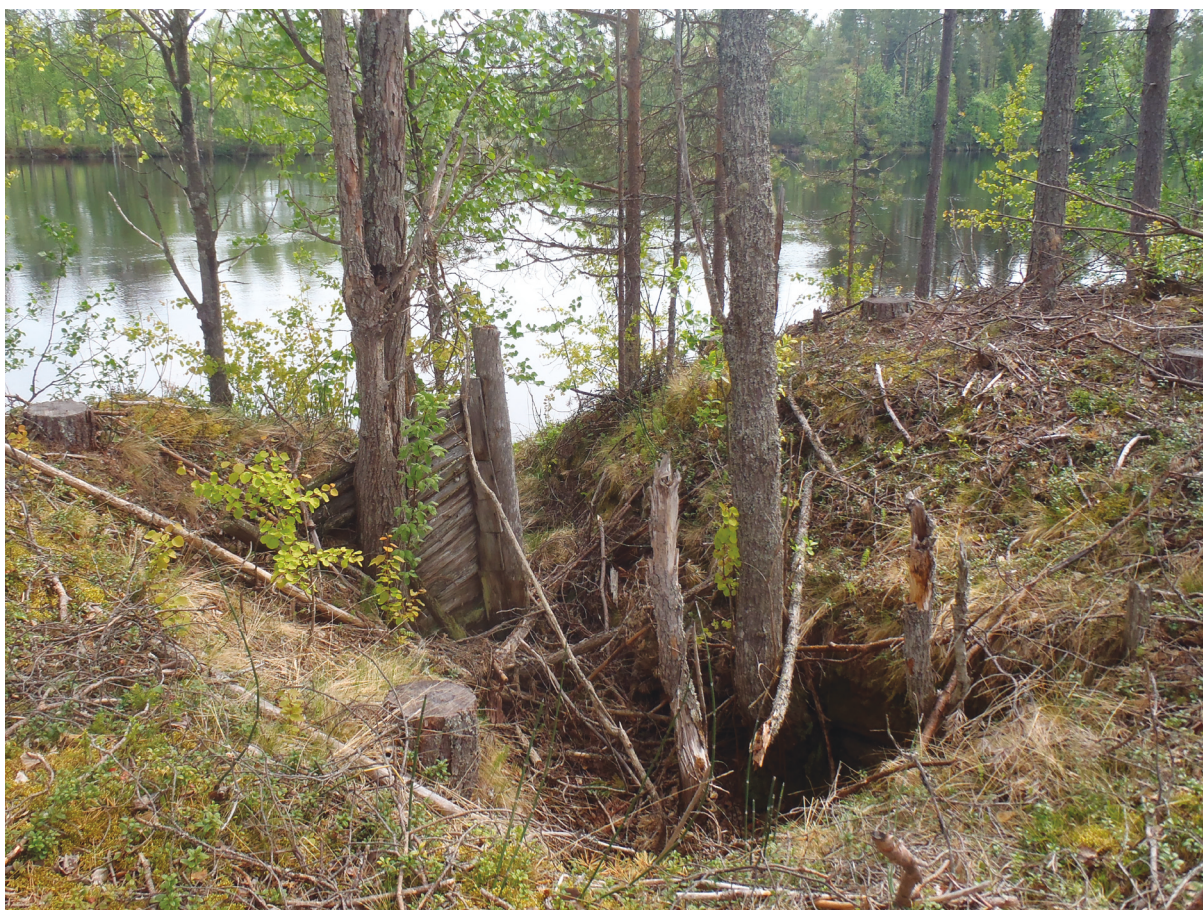
***Yllä: 171973.025. Leskisenkankaan korsu Emäjoen rannalla.***

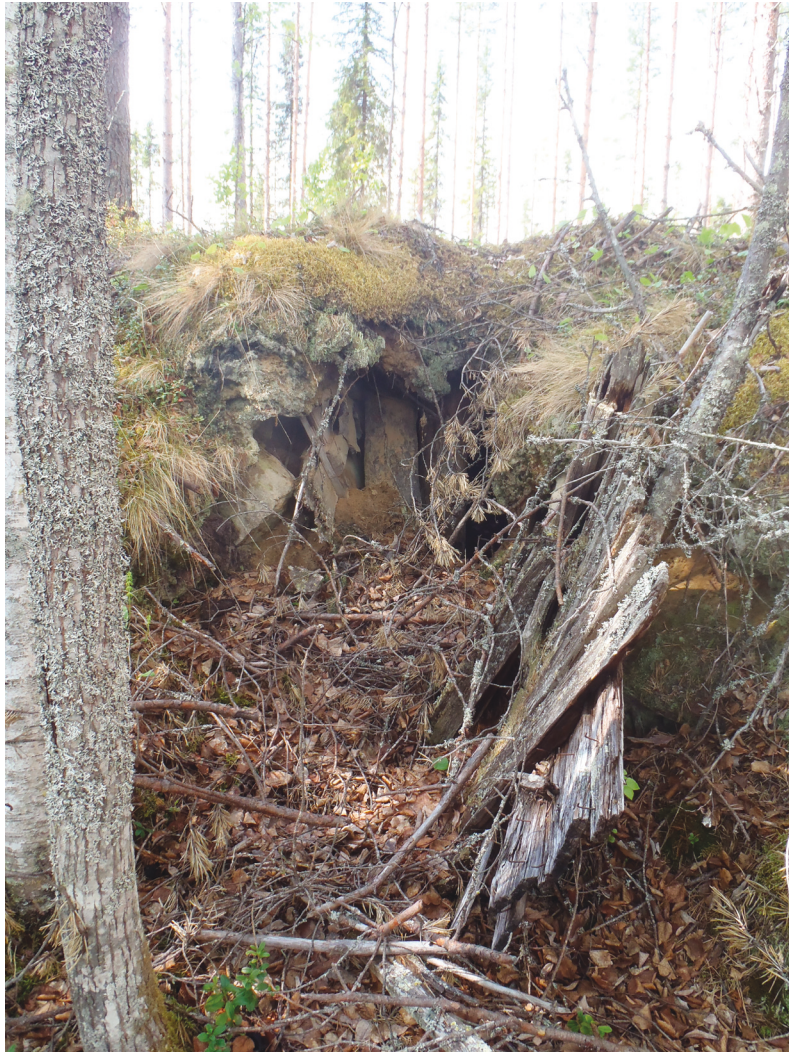
**Yllä: 171974.039. Romahtanut korsu Emäjoen mutkassa Leskisenkankaan eteläreunassa, aivan kahden tervahaudan vieressä.**

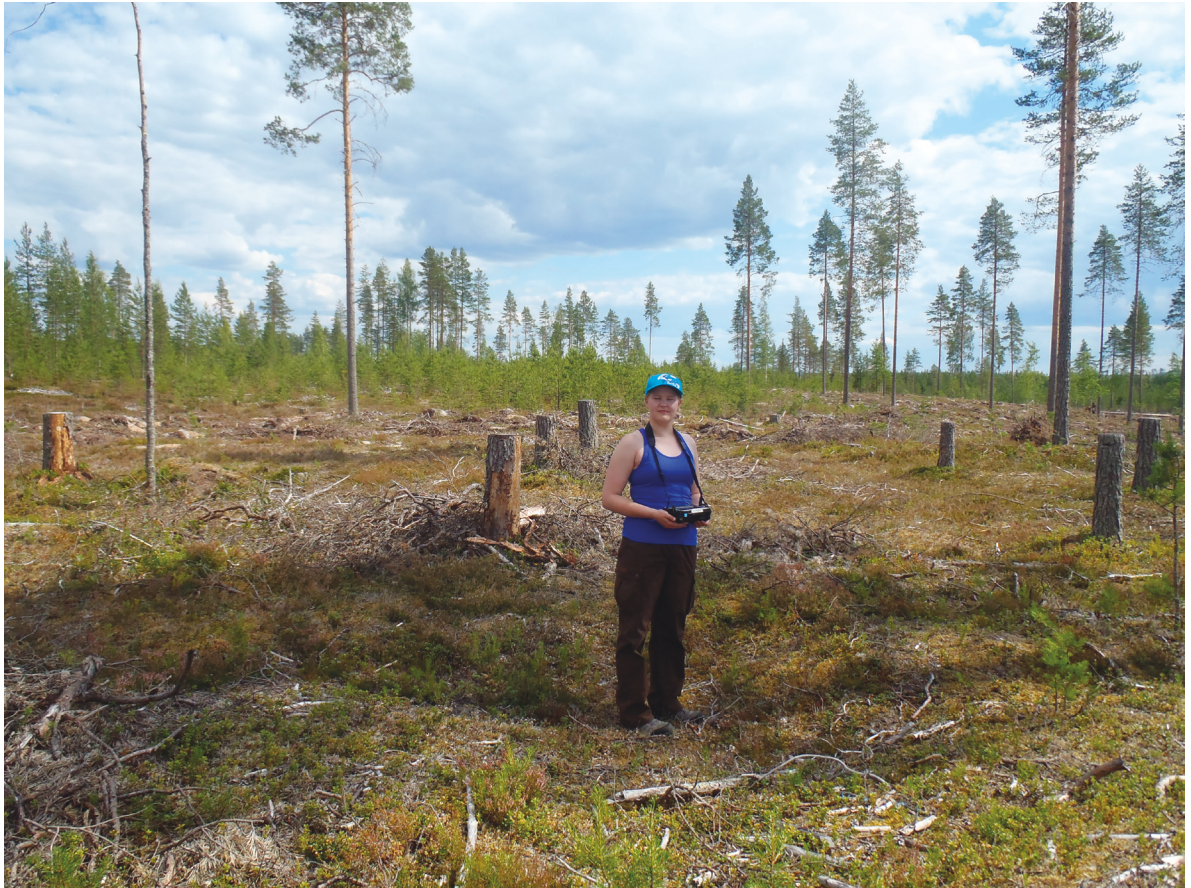
**172516.5.123: Sotaharjoitusalue on sijainnut Tuomivirran itä- ja kaakkoispuolella, vajaa kilometri Hyrynjärven rannasta länteen. Paikalla on loivasti kohoava kangas, jonka laen tuntumassa on SutiGisin mukaan viisi kuoppaa. Osa kuopista on epämääräisen muotoisia. Niillä on syvyyttä useimmiten vain parikymmentä senttiä. Joidenkin kuoppien reunat ovat jyrkät eivätkä täysin sammaloituneet.**

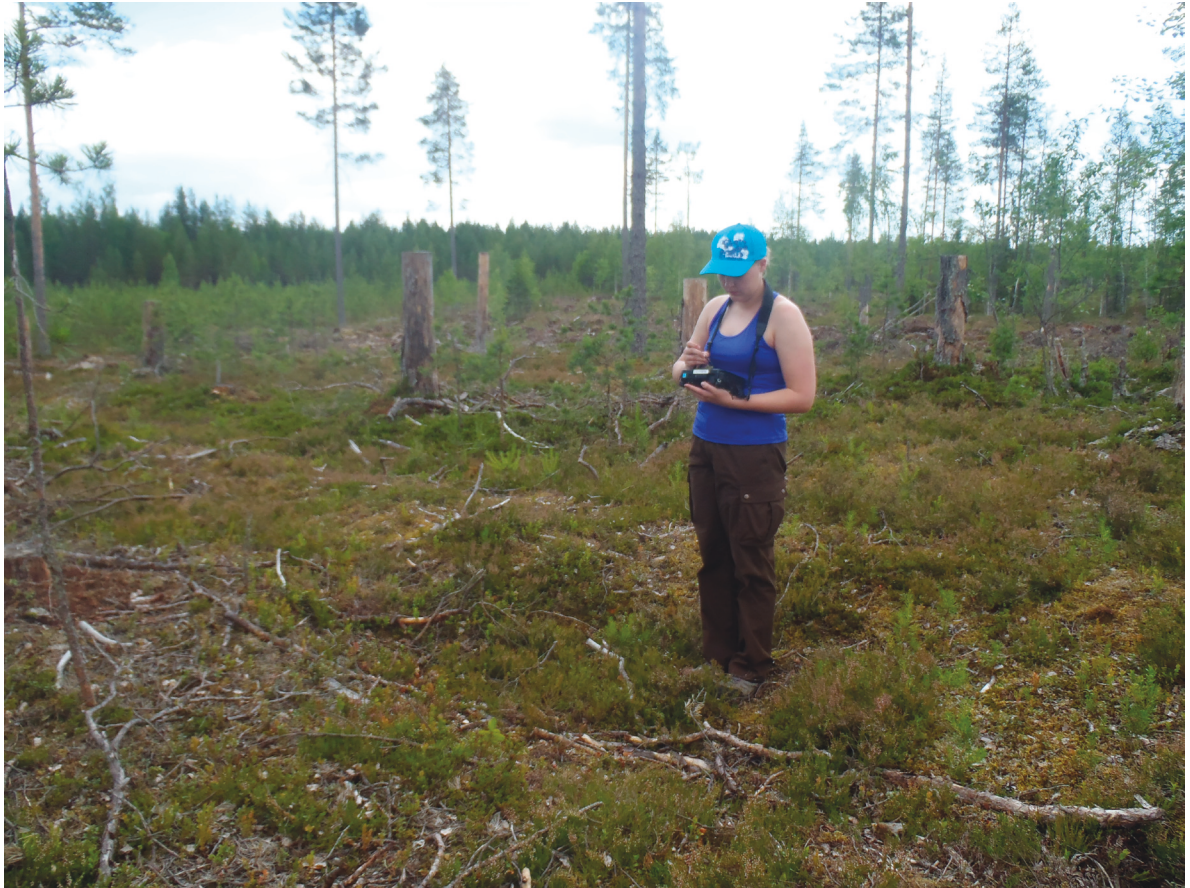
**172517.5.125: Sotaharjoitusalue on sijainnut Tuomivirran itä- ja kaakkoispuolella, vajaa kilometri Hyrynjärven rannasta länteen. Paikalla on loivasti kohoava kangas, jonka laen tuntu-massa on SutiGisin mukaan viisi kuoppaa. Osa kuopista on epämääräisen muotoisia. Niillä on syvyyttä useimmiten vain parikymmentä senttiä. Joidenkin kuoppien reunat ovat jyrkät eivätkä täysin sammaloituneet.**

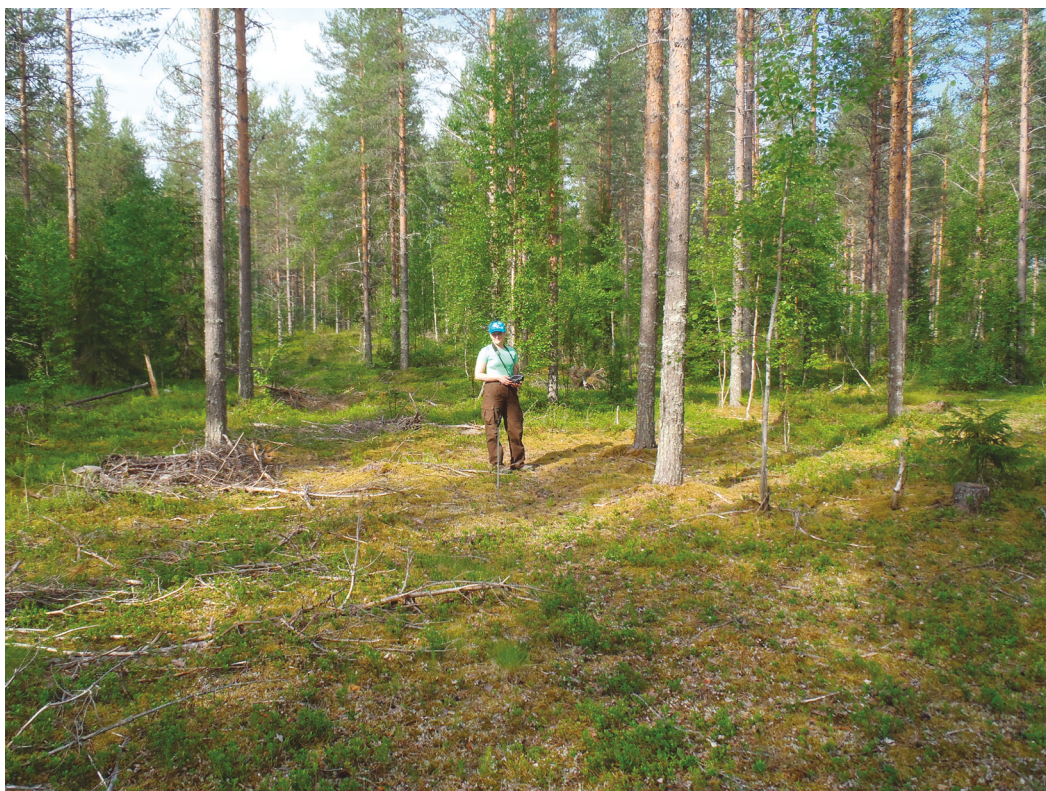
**172521.5.129:** Mahdollinen rakennusjäänös erottuu ainoastaan aluskasvillisuuden perusteella. Tasaisella kankaalla on noin 8 x 6 m laajuinen alue, jossa ei kasva juuri-kaan varpuja. Muutaman metrin päässä mahdollisesta rakennuksen pohjasta on muutamia pieniä palasia sementtiä.

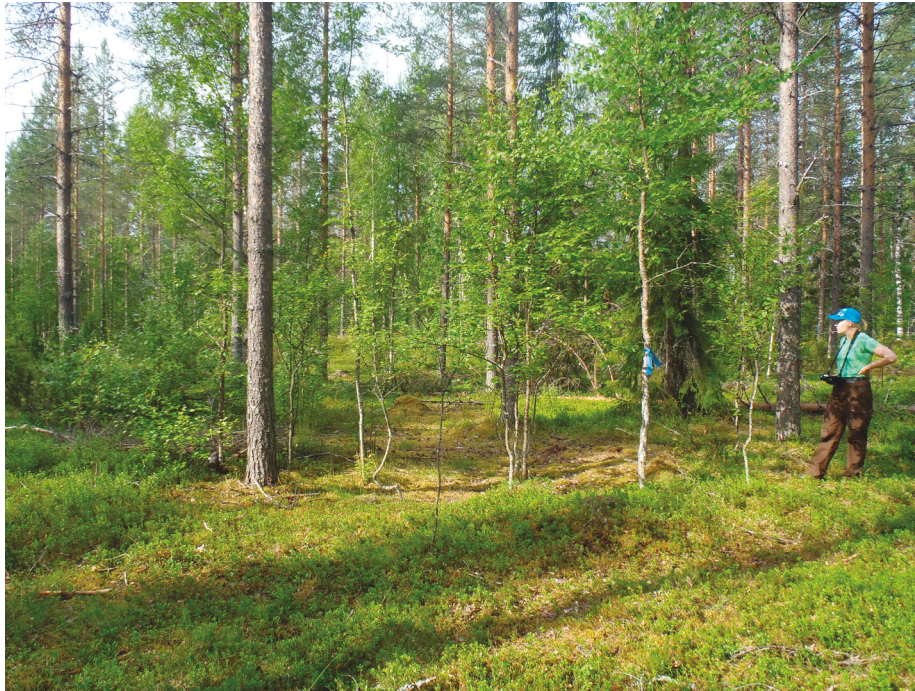
**172524.5.131:** Teltanpohja erottuu maastossa halkaisijaltaan noin kuusimetrisenä tasaisena pyöreänä alueena, jossa on ympäristöä selvästi vähemmän aluskasvillisuutta. Kehän itäreunalla erottuu selvä valli, jolla on korkeutta viitisentoista senttiä.

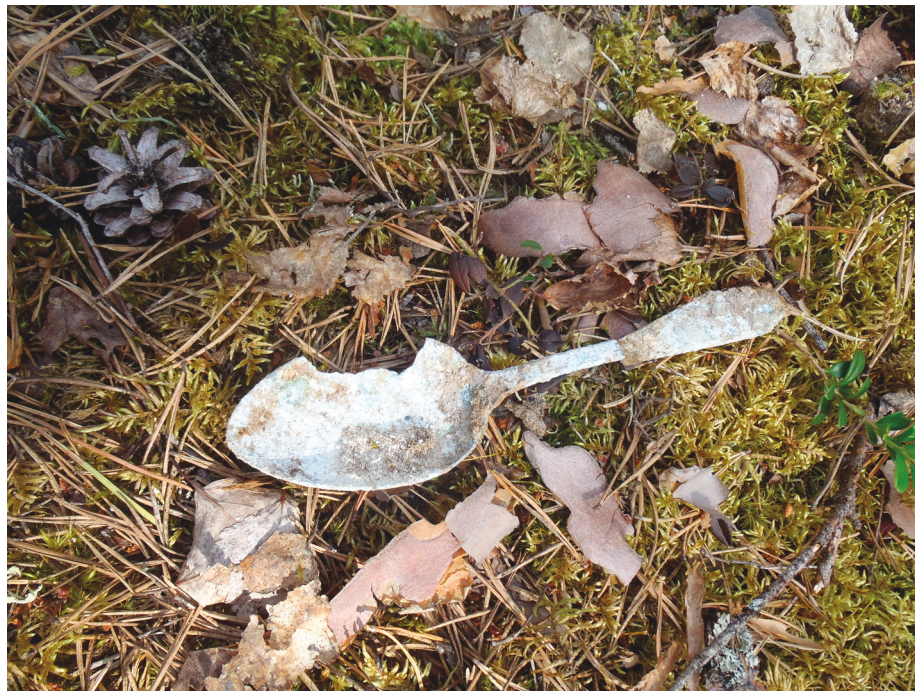
**172530.5.134:** Mahdollisen teltanpohjan ja rakennusjäännöksen välissä on kaksi jätekuoppaa, joita on kaiveltu viimeisten vuosien aikana. Kuopissa on metalliromua, hiiltä, hiilenkappaleita, polkupyörän kumia, rautalankaa, asbestilevyä, puhelin- tai sähköjohtojen keraamisia tulppia sekä lusikka.
