| <b>Jokela savottakämppä</b> | <b>MH-tunnus:</b><br><b>172087</b> |

## Mikitänkoski savottakämppejäännös

**Pääjärvi savottakämppejäännös (uusi)**

# Pääjärven (vanha) savottakämppäjäänös

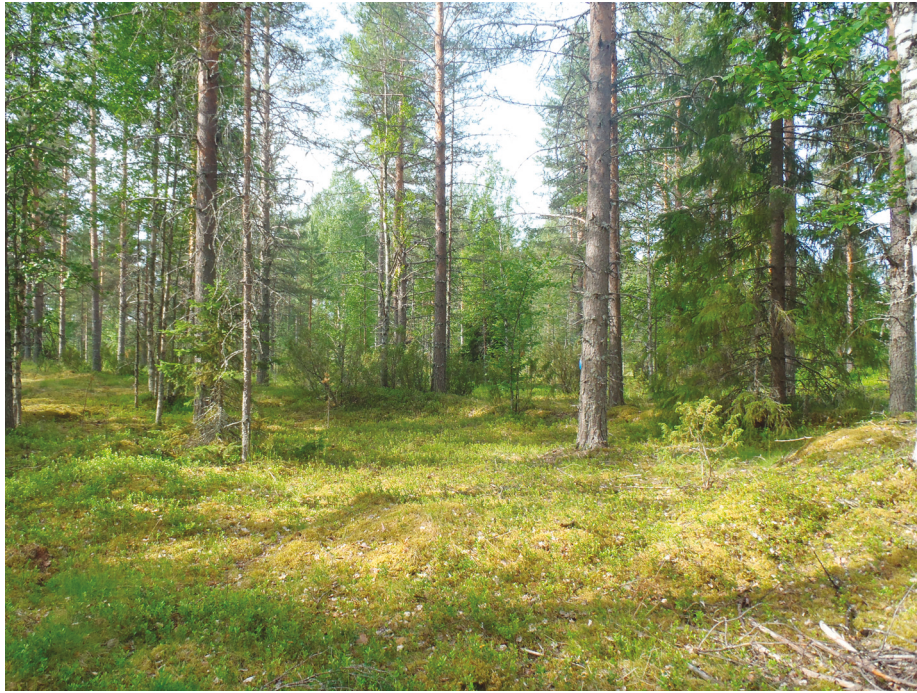
**172531.5.137:** Rakennusjäännös erottuu pienen harjanteen päällä matalana kaivantona. Rakennuksen mitat ovat noin 12 x 8 m. Rakennuksen perusta on kaivettu hiekkamaahan. Seinien kohdat näkyvät 10 – 20 cm syvinä leikkauksina. Jäännöksen eteläpäässä on rakennuksen halki kulkeva syvempi kaivanto. Se on noin metrin levyinen ja puoli metriä syvä.

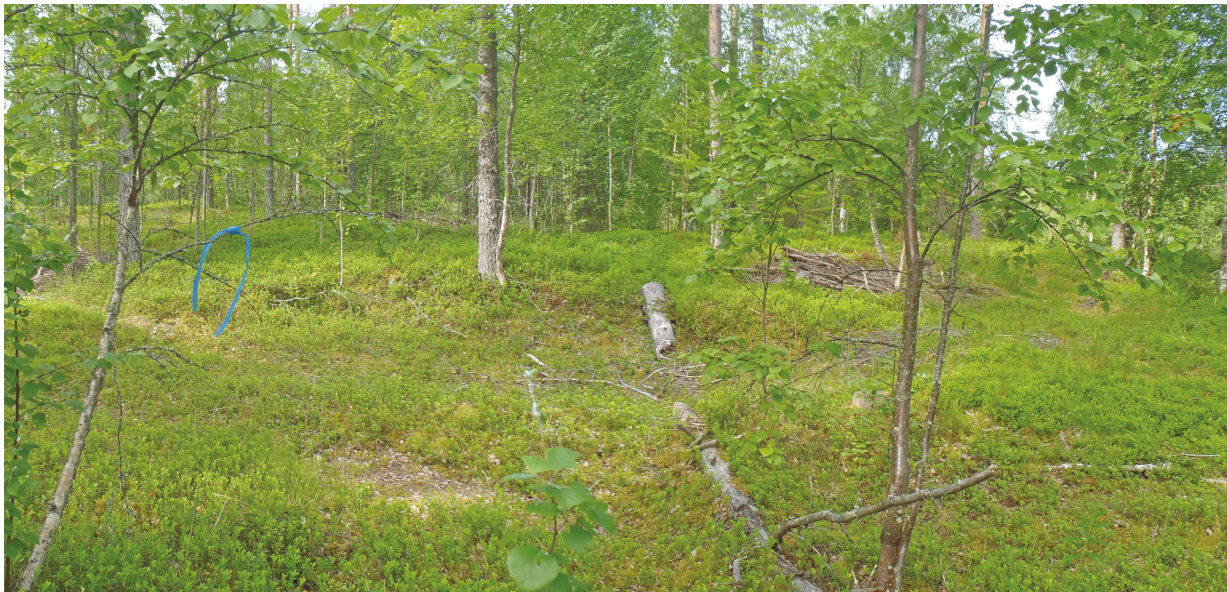
**172533.5.141-142:** Rakennuksen pohja erottuu leikkauksena loivassa rinteessä. Sen mitat ovat noin 8 x 6 m. Ylärinteen puolelta leikkaus on syvimmillään 80 cm. Leikkaus loivenee alarinteeseen.

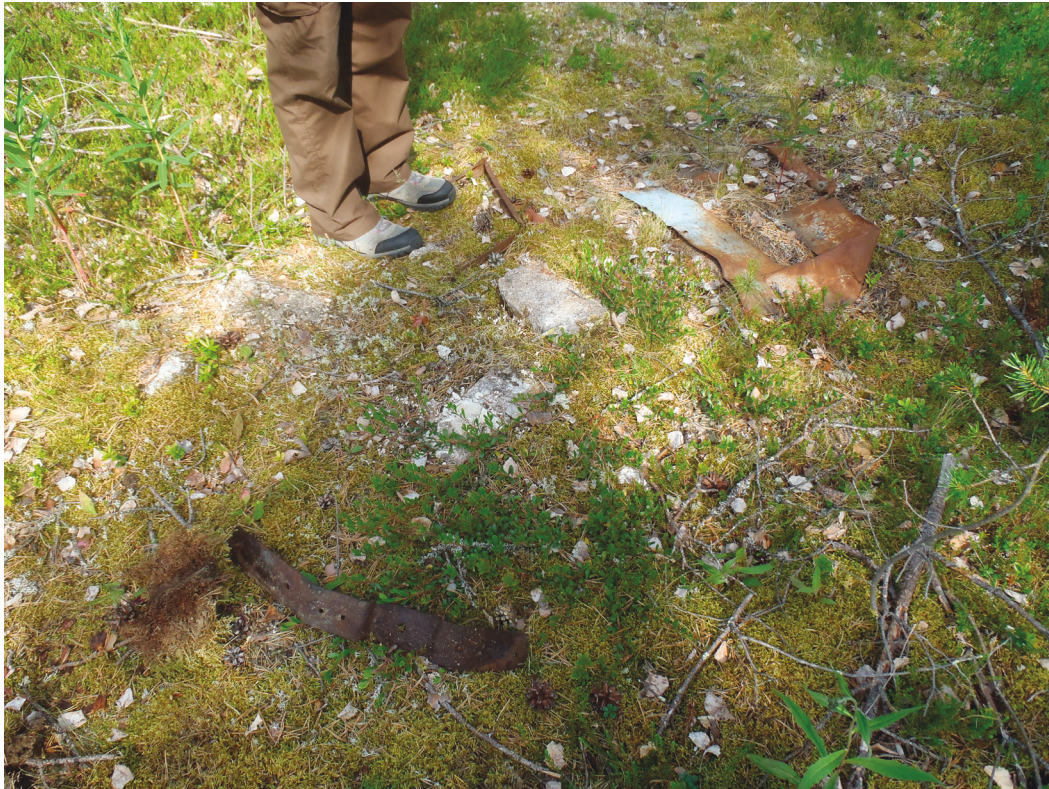
**Yllä: 172538.5.152. Teltanpohja tasaisella kankaalla erottuu hyvin heikosti, lähinnä kulkuaukon leikkaus erottuu maastossa. Vaikuttaa siltä, että kaminan jäännökset on viskottu teltan ulkopuolelle. Pelti- ja raudankappaleiden lisäksi sammaleen alta pilkottaa punatiiltä ja sementistä valettuja tiliä. Teltanpohjan muodosta ei saa selvää.**

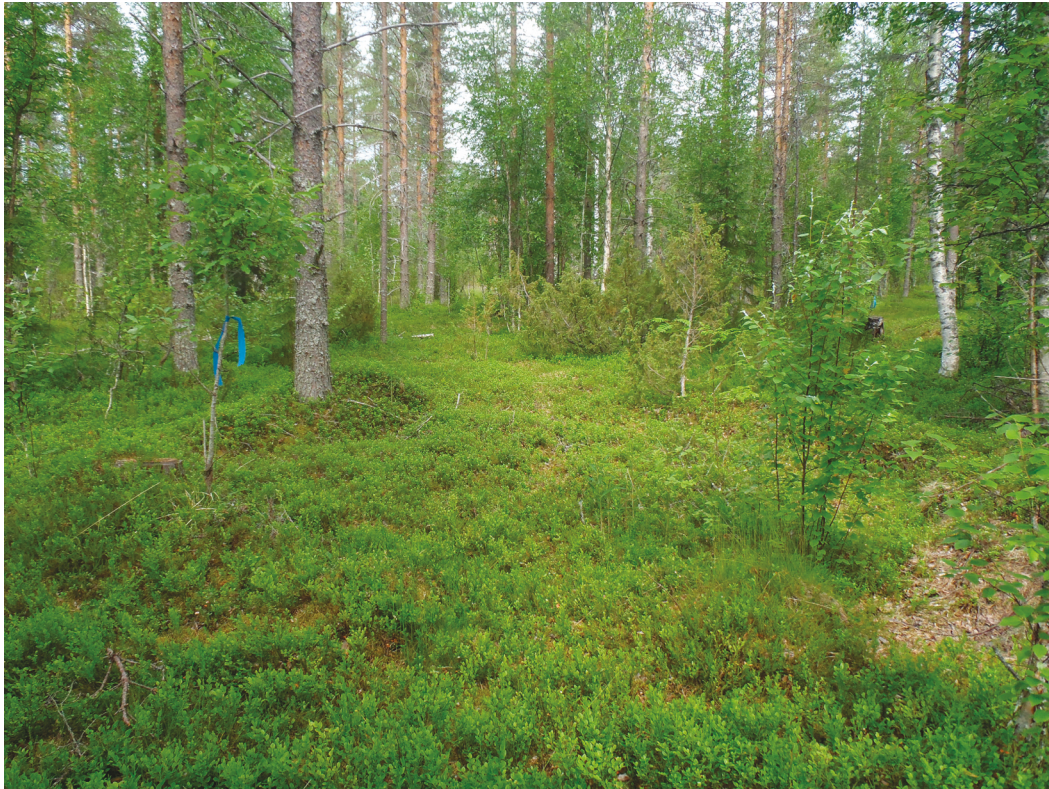
***Yllä: 172542.5.159. Teltan tai rakennuksen pohja erottuu kankaalla neliön muotoisina palteina tasaisen alueen ympärillä.***
