KATTOMAALAUKSEN REKONSTRUKTIOALUEEN KERROSTEN KARTOITUS

Kuustie&Sorri Oy

16.7.2014

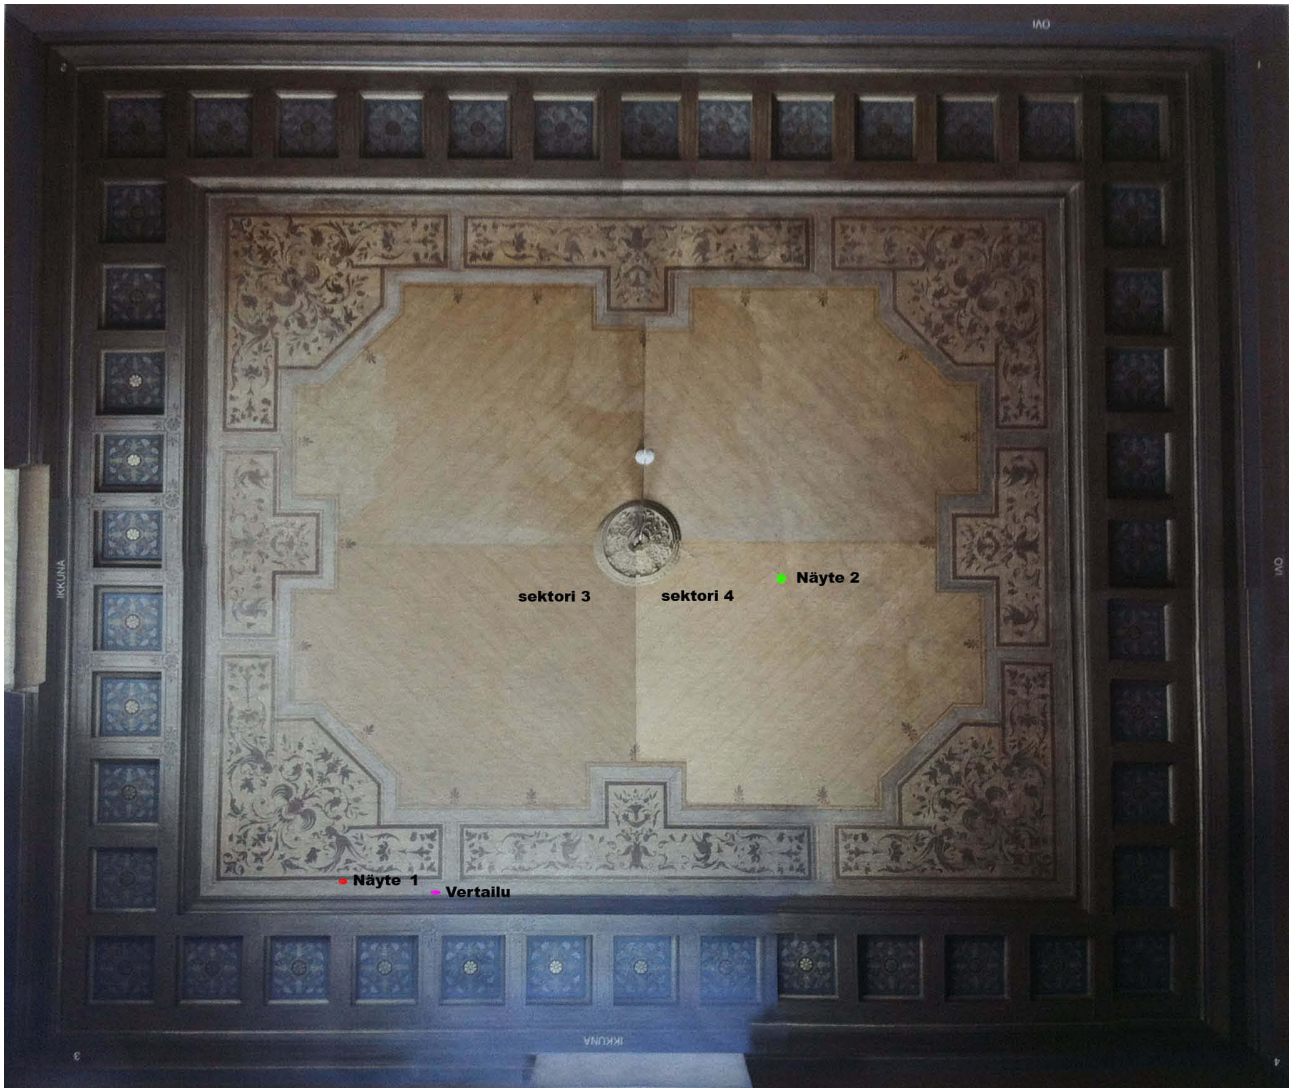
Näytteenottoalue 1 on merkitty karttaan punaisella ja näyte 2 vihreällä. Pohjalaastin vertailu on merkitty fuksialla. Vertailukohdasta ei otettu näytepalaa, pohjalaasti vain kuvattiin.

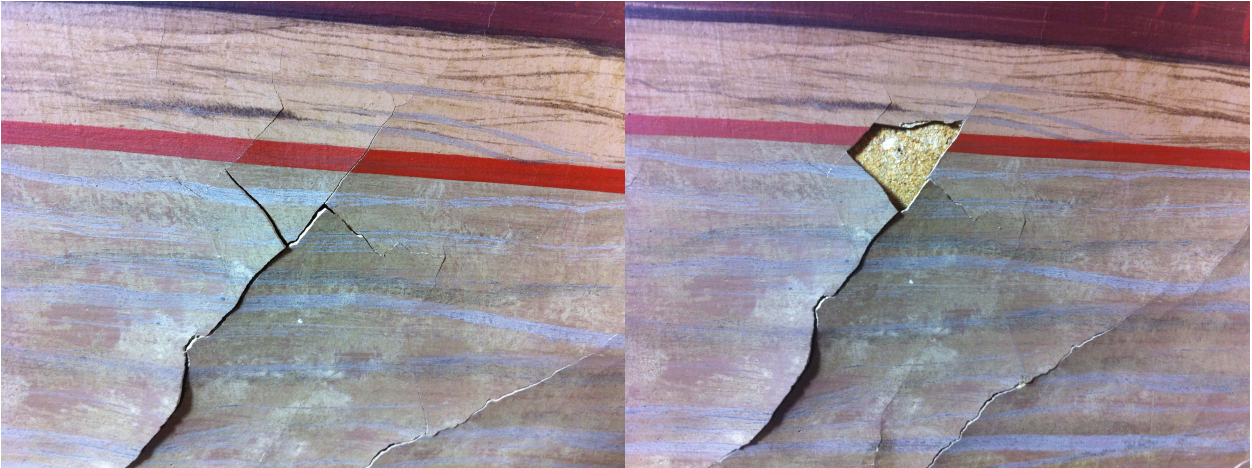
Näytteen 1 pintakuva ennen ja jälkeen näytteenoton.

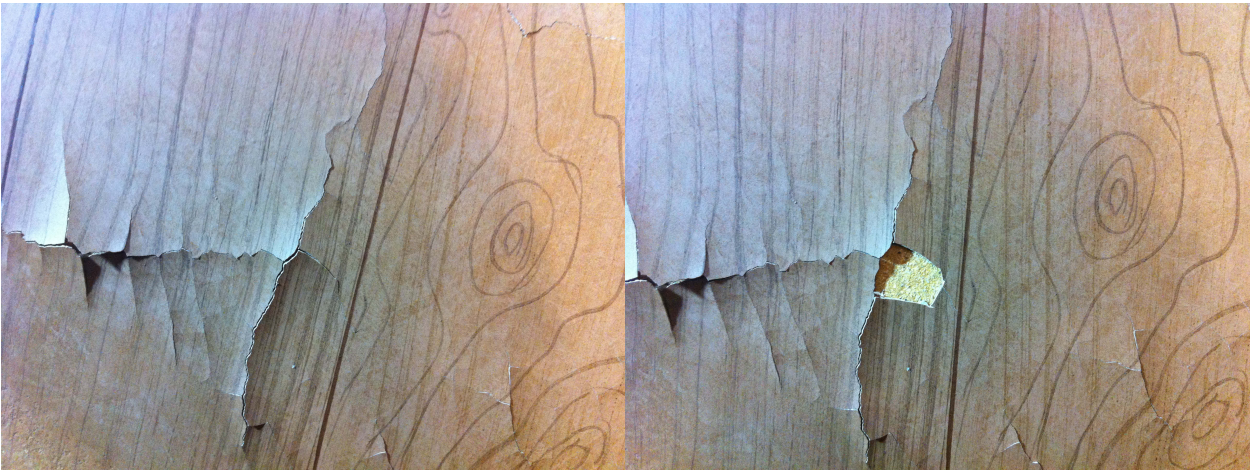
Näytteen 2 pintakuva ennen ja jälkeen näytteenoton.

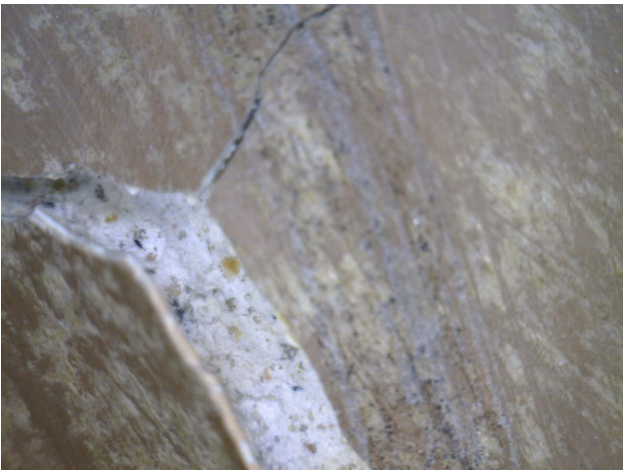
Näytteenottoalueiden alta paljastui alkuperäinen laastipinta, jonka päällä on kellertävä, kiiltävä ohut kerros. Alustava testauksen perusteella kerros liukeni etanoliin herkästi sekä hieman heikommin veteen. Seuraavassa kuvassa eri alueelta kuvatussa (vertailukuva) laastipohjassa ei ole kellertävää kerrosta.

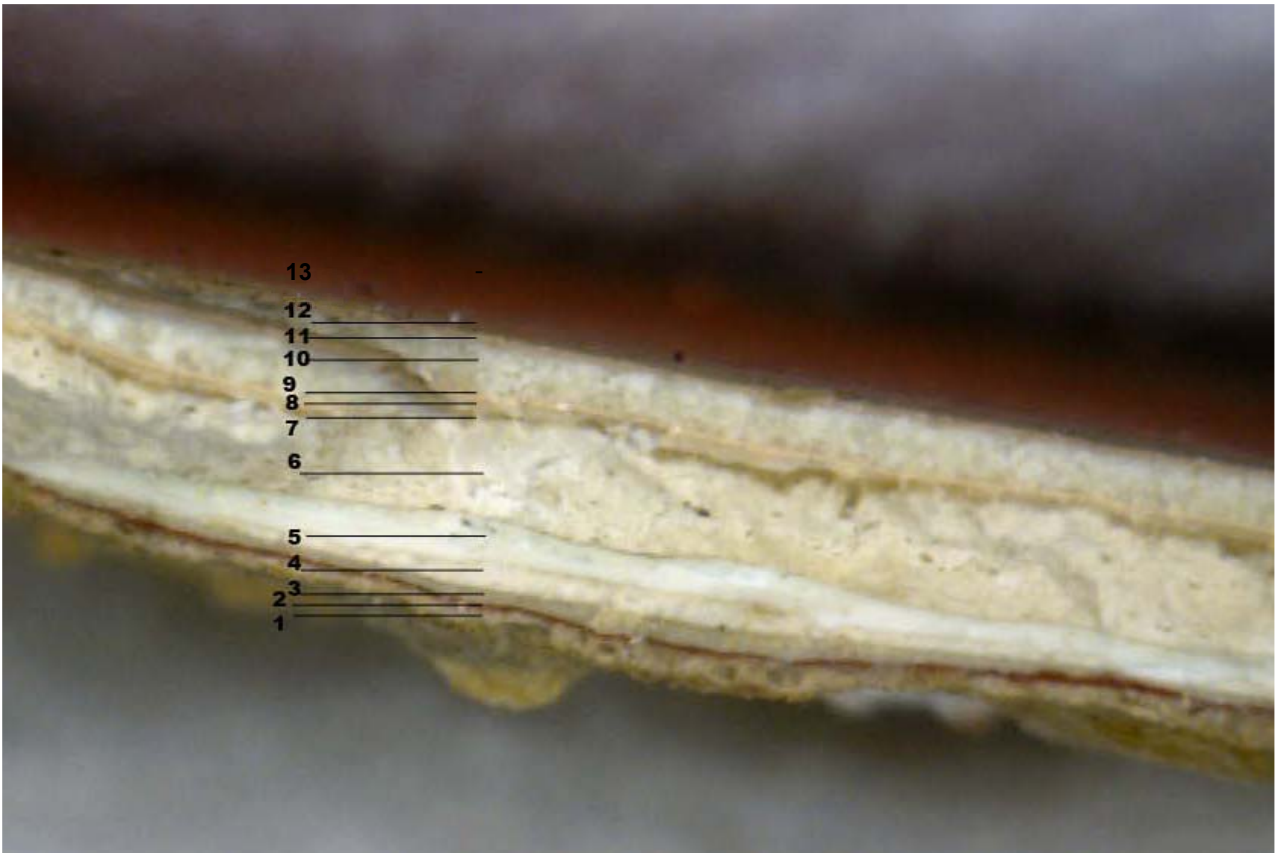
Suurennos noin 100 x

1. Alkuperäinen maalikerros
2. Alkuperäinen maalikerros: punainen koristeviiva
3. Harmaa kerros (mahdollinen lakkapinta?)
4. Tasoite?
5. Valkoinen pohjamaali
6. Tasoite
7. Rusehtava kerros
8. Ohut vaalea kerros
9. Ohut vaaleanpunertava kerros
10. Tasoite tai silote
11. Ruskea maalikerros (nykyisen maalauksen pohjaväri)
12. Nykyiset ootrauskerrokset
13. Nykyinen punainen koristeviiva

Alimmat kerrokset 1-3 kuuluvat alkuperäiseen maalaukseen. Punaisen koristeviivan maalikerros (2) oli helposti havaittavissa. Näytteessä kerros 3 on katkonainen ja se saattaa olla lakkakerros. Valkoinen pohjamaali (5) on selkeästi havaittavissa kiiltävänä ja tiiviinä kerroksena. Paksu vaalea kiteinen kerros (6) on todennäköisesti tasoite. Kerrokset 7-9 ovat ohuita, eikä niitä voitu varmuudella tunnistaa.

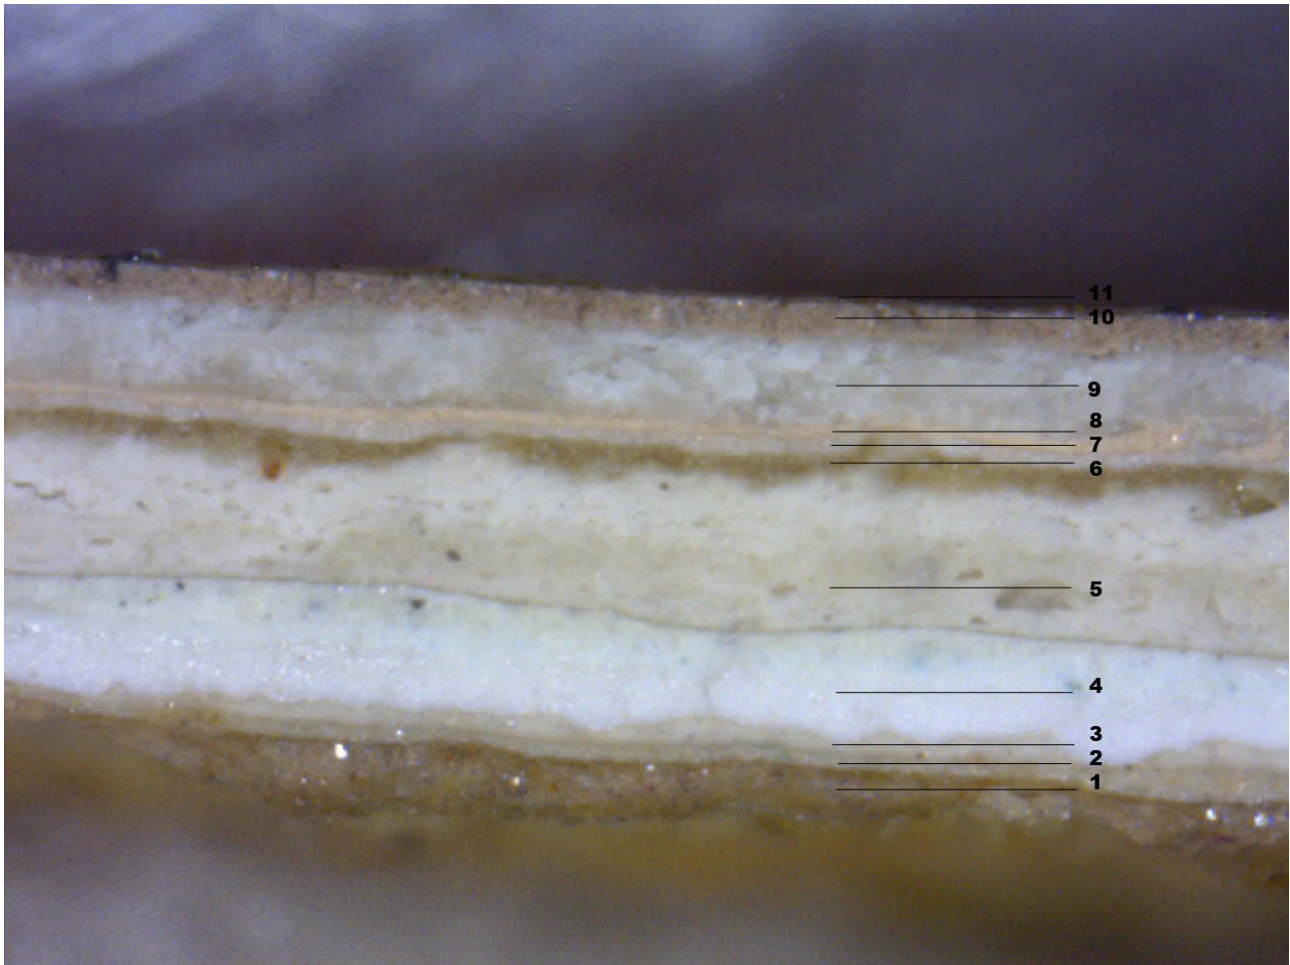
Suurennos noin 200 x

1. Alkuperäinen maalikerros
2. Harmaa kerros (mahdollinen lakkapinta ootrauksen päällä?)
3. Harmaa kerros
4. Valkoinen pohjamaali
5. Tasoite
6. Rusehtava kerros
7. Ohut vaalea kerros
8. Ohut vaaleanpunertava kerros
9. Tasoite tai silote
10. Ruskea maalikerros (nykyisen maalauksen pohjaväri)
11. Nykyiset ootrauskerrokset

Alimmat kerrokset 1-3 kuuluvat mahdollisesti alkuperäiseen maalaukseen, koska ne ovat pohjamaalin (4) alla. Verrattuna näytteeseen 1 tässäkin näytteessä kerros 2 saattaa olla lakkakerros. Valkoinen pohjamaali (4) on selkeästi havaittavissa kiiltävänä ja tiiviinä. Paksu vaalea kiteinen kerros (5) on todennäköisesti tasoite. Kerrokset 6-8 ovat ohuita, eikä niitä voitu varmuudella tunnistaa.
