MUSEOVIRASTO  
PAIKENNUSHISTORIAAN  
OSASTON ARKISTO

# TARKASTUSKERTOMUS

## Tarkastuksen aihe: Aluesuunnittelijan työtehtäviin liittyen

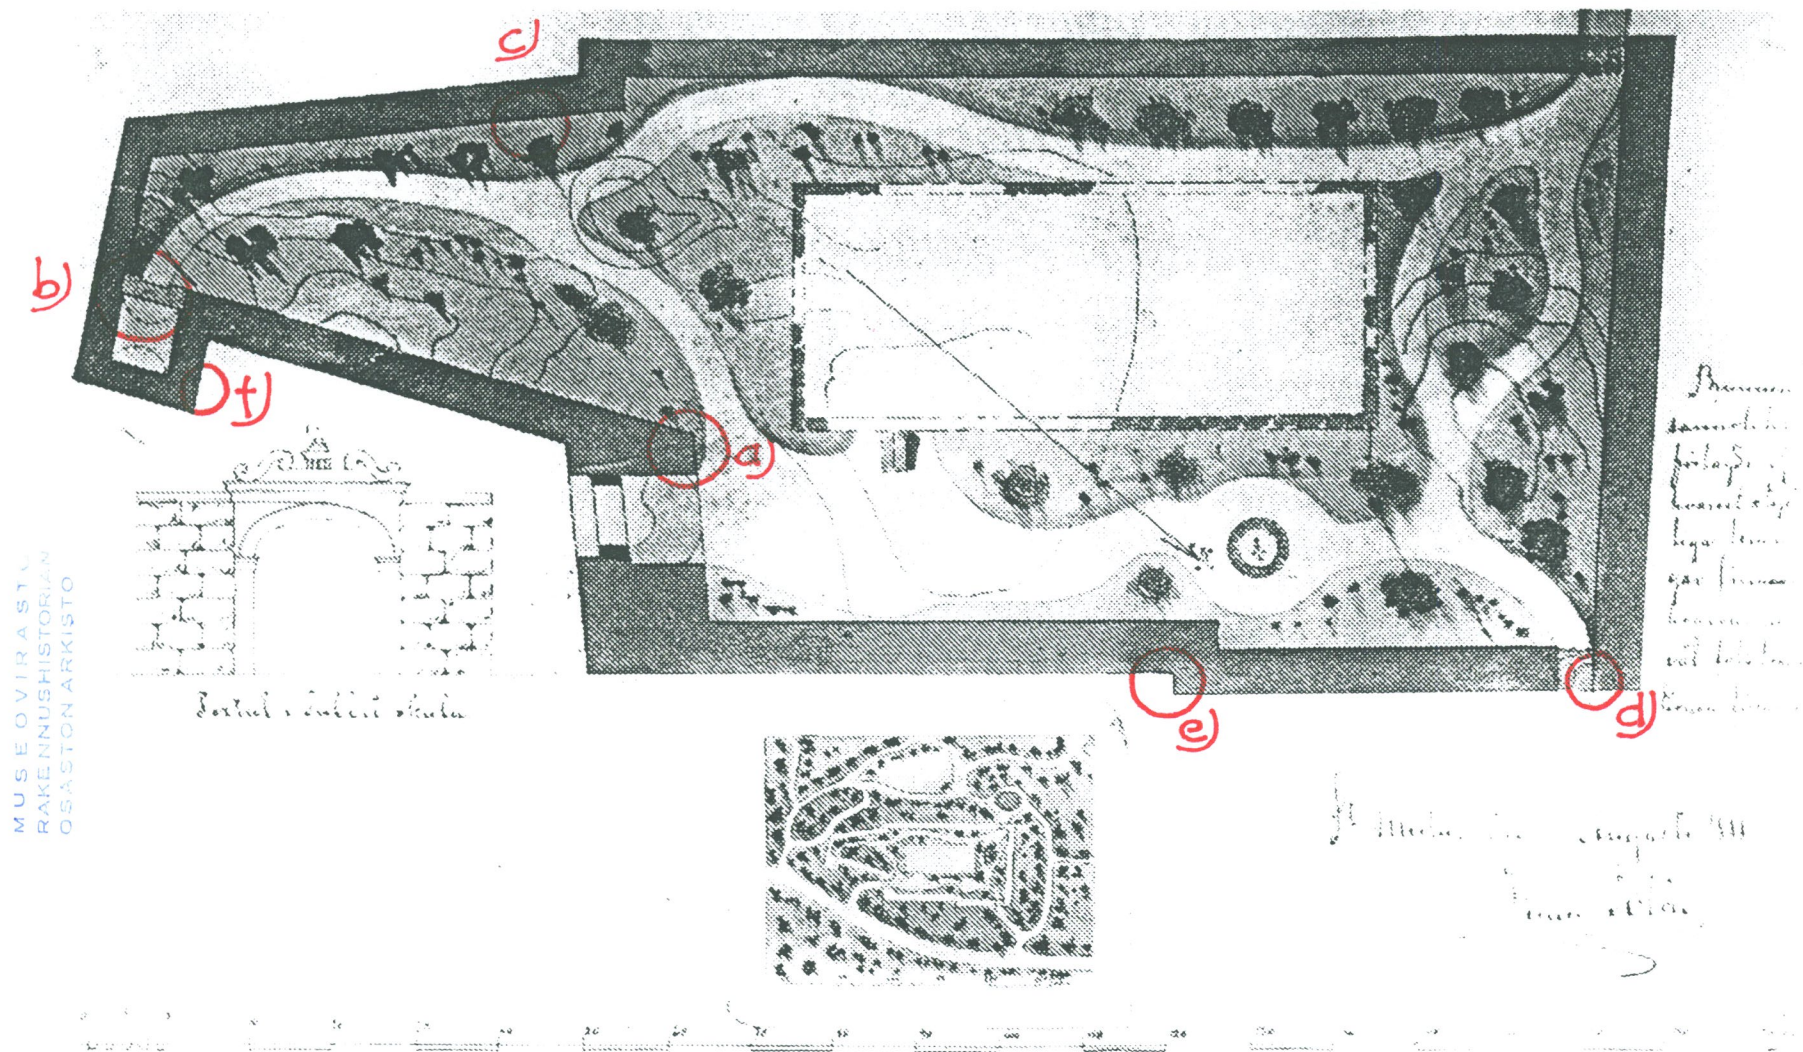
Brahelinnan asemapiirros 1888.  
Museovirasto RKA.

Tarkastuksen yhteydessä tein muurien kunnosta seuraavat havainnot (kirjaintunnukset viittaavat karttaliitteeseen nro 2.):

- a) pääsisäänkäynnin lounaissivulta pudonnut suurehko kivi ja muutamia pienempiä
- b) kaakkoispäädyssä olevasta holvista pudonnut kiviä ja laastia
- c) lounaispuolisesta muurista sortunut kiviä 1.5x1.8 m alalta
- d) pohjoiskulmassa olevan sivuportin louna-koillinen -suuntaisen muurin päädyssä alkanut sortua kiviä
- e) koillispuolisesta muurista sortunut ulkosivulta kiviä 2 m:n alalta ylhäältä saakka; ko. kohdassa on vanha tukkipuun kanto
- f) kaakkoispäädyn kellarin kohdalla olevasta ulkoseinästä pudonnut suurehko kivi

Monista kohdin on laasti rapissut pois, minkä seurauksena muuri tulee jatkossa routimisen ja puiden juurien rapauttavan vaikutuksen takia sortumaan monista kohdin, jollei muureja pikaisesti aleta kunnostaa. - Muurien päällä kasvaa runs. pihlajaa, vadelmaa, marjapensaita jne. ja rakennuksen perustukset ovat jääneet lähes kokonaan kasvillisuuden kätköön. Pelkästään koillispuolisella pääportin ja sivuportin välisellä muurin osuudella kasvaa muurin laella pensaita ja pienpuustoa seuraavat määrät:

Muurirakenteita rikkovien puiden ja kasvillisuuden poisto. Muurien kunnostaminen.
