# OULAISTEN KIRKKO

## VÄRI-INVENTOINTI

ERIKOISMAALAUSLIIKE SAPLUUNA 2002

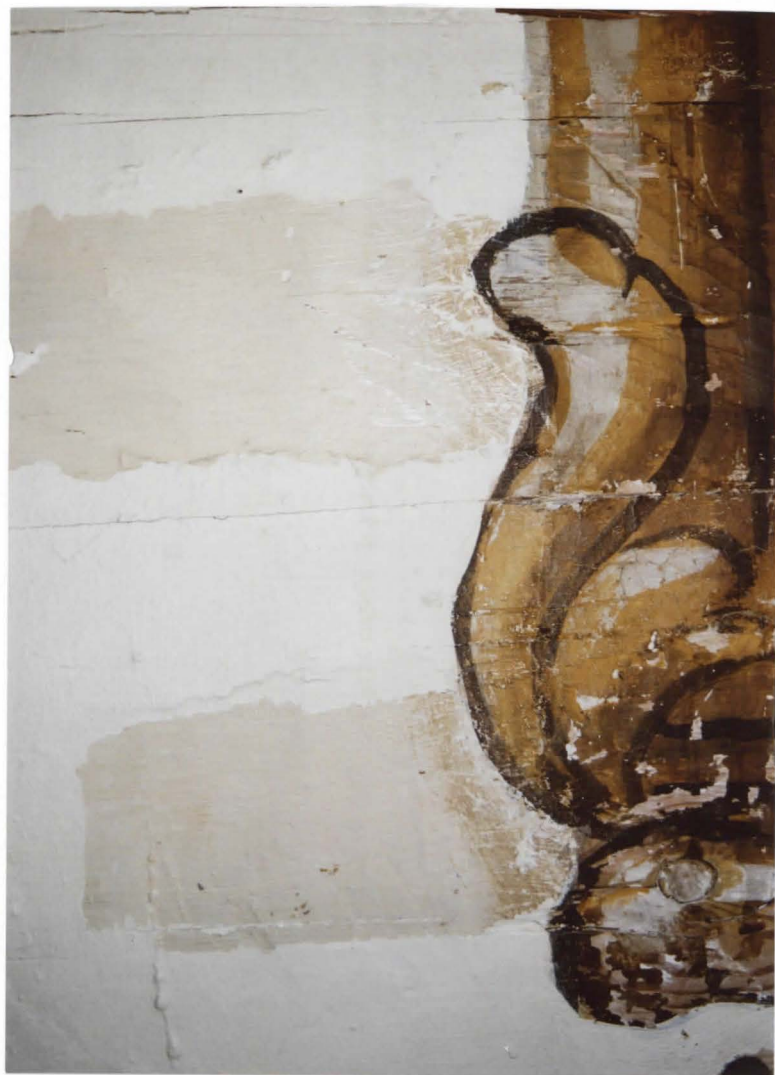
| KORISTE MAALAUSSKERROKSESSA MAALAUSTAU LUJA ON YMPÄRÖINYT VARJOSTUS, JOKA NYKYISELLÄÄN ON SEINÄMAALIN ALLA. | | | |

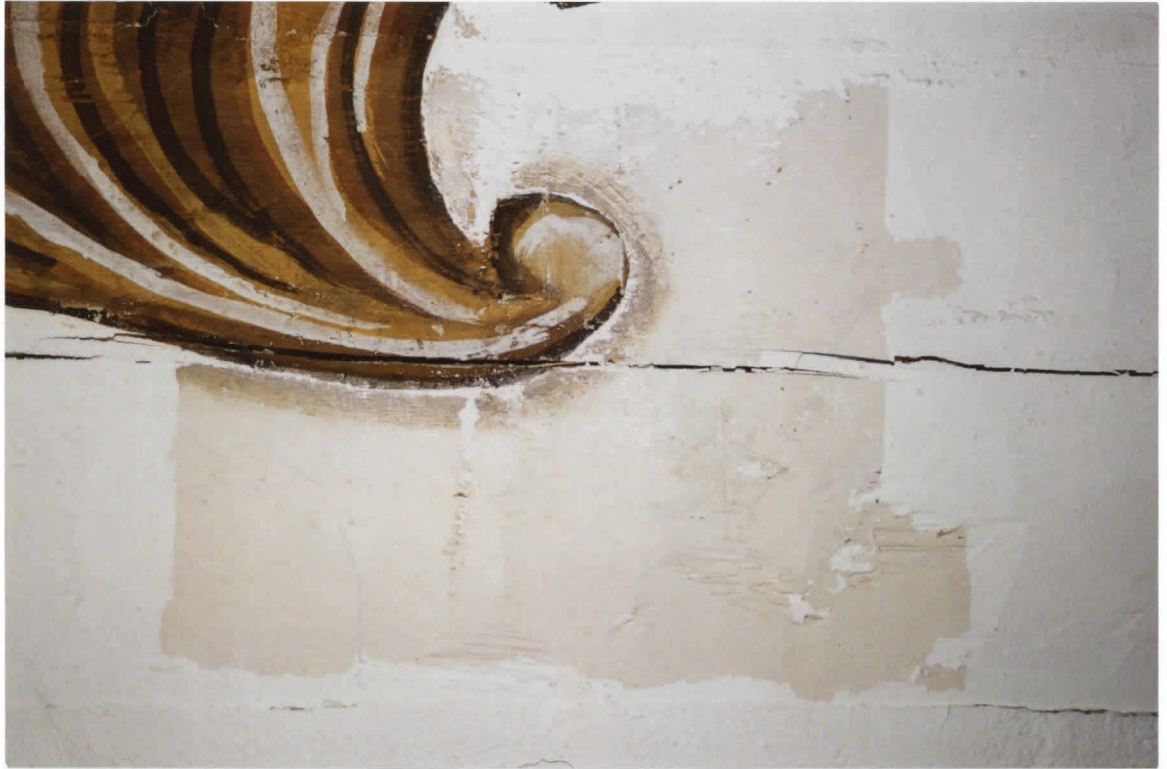
Seinämaalausten maalattujen kehysten ympärillä on ollut maalattu varjostus, joka peittyy nykyisen maalin alle. Se on kuitenkin helposti paljastettavissa ja olennainen osa maalauksia.

SEINÄMAALAUSTEN VARJOSTUS

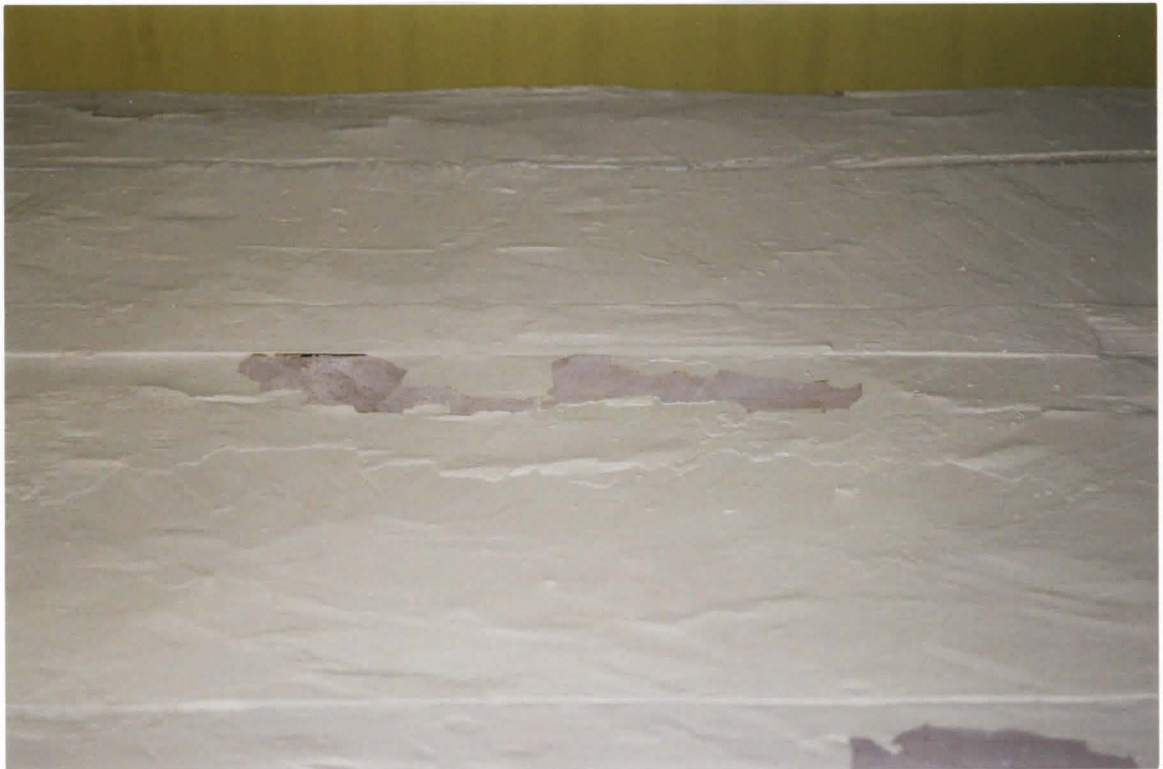
Sidehirsi: vain kaksi maalikerrosta- vanhempi liimamaali ja nykyinen. Maalauskoristeluja esim. tekstiä ei löytynyt.

SIDEHIRSI: NYKYISEN KATTOMAALUN ALLA SEINIEN  
VÄRI.

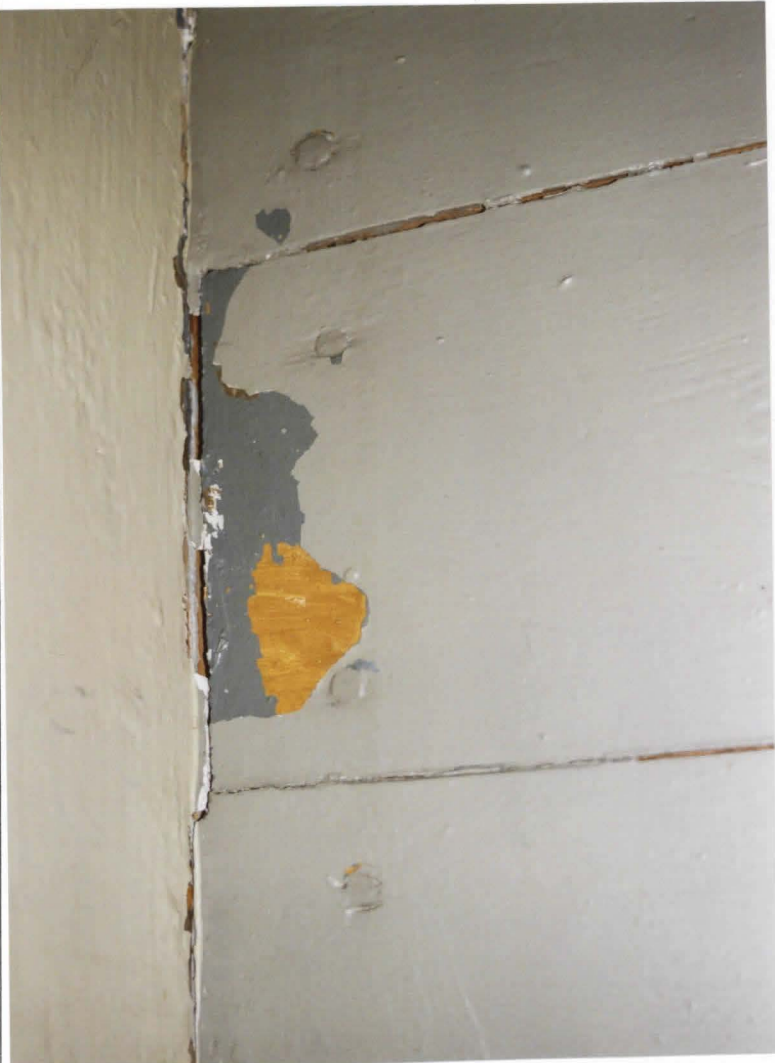
Pystysuora rintapaneeli kuorissa on ootrattu alimmassa (1882) maalauskerroksessa. Muualta kirkkosalista ei alimmasta kerroksesta löytynyt oottrausta, vaan vaakasuora alapaneeli (2 erilaista) on maalattu (hieman kuultavasti) keltaokran keltaisella öljymaalilla.

| Eriyishuomioita<br>A: KIRKKOSALIN PUOLELLA EI SEINÄN ALAPANEELISSA OLE OOTRAUSTA<br>B:<br>1. KRS KUORISSA ALAPANEELISSA OOTRAUS<br>POHJAMAALAUKSINEEN KUTEN PENKEISSÄ, YKSI<br>TUMMUUSASTE | | |

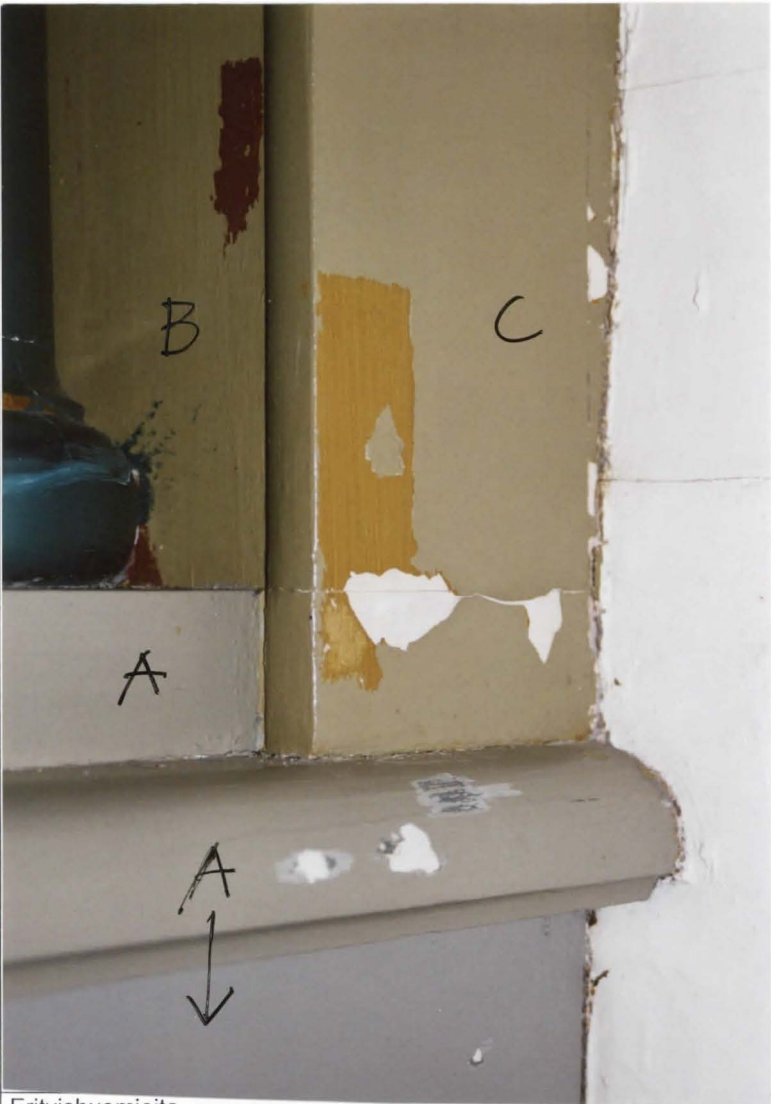
Alttarin väritys on edelleenkin jotakuinkin sama kuin rakennettaessa 1930, vain alaosan värejä on muutettu 1968.

| ALTARILAITTEESSA PÄÄOSIN SAMAT VÄRIT KUIN ALUN PERIN,<br><del>VRT. SEUR SIVUN PIIRROS!</del><br>POIKKEUKSENA ALAOSA JA<br>PYLVÄÄNTÄUS | | Esiinottotekniikka | |

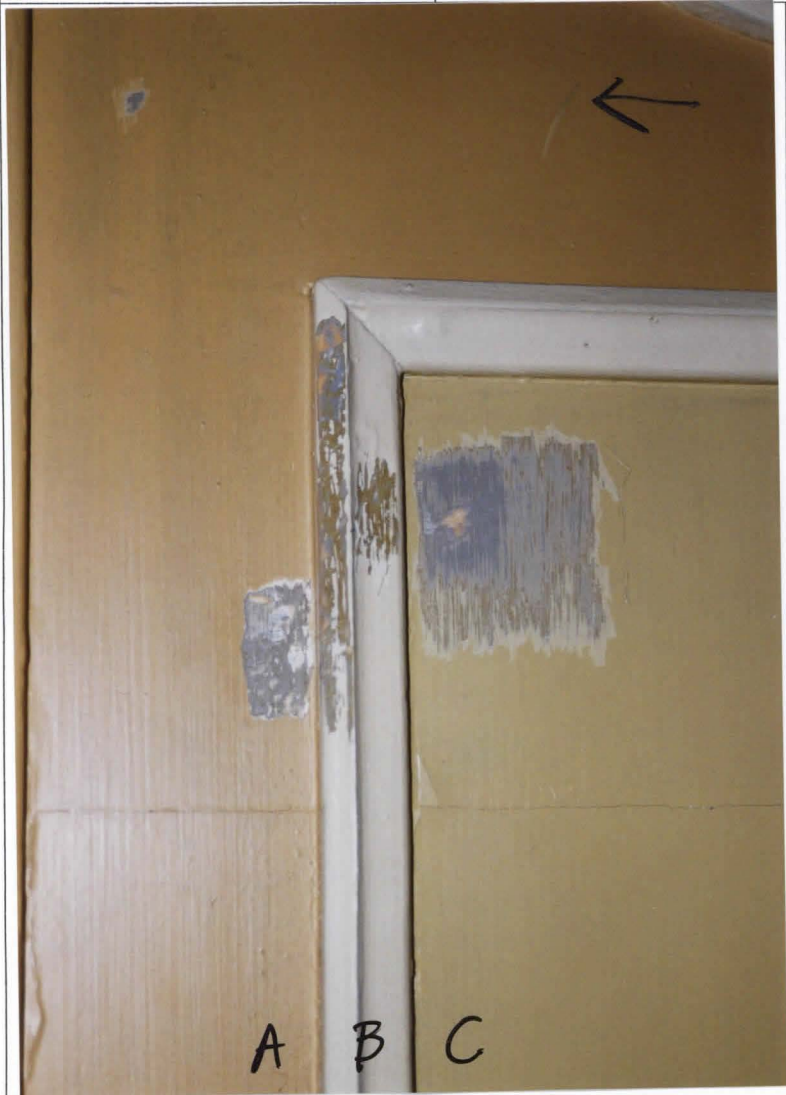
NYKYISEN 2-VÄRISEN (KELTA-VALKOINEN) ALLA ON KOLMI-VÄRINEN MAALAUUS:

A. REUNAOJA

B. LISTA

C. KESKIPEILI

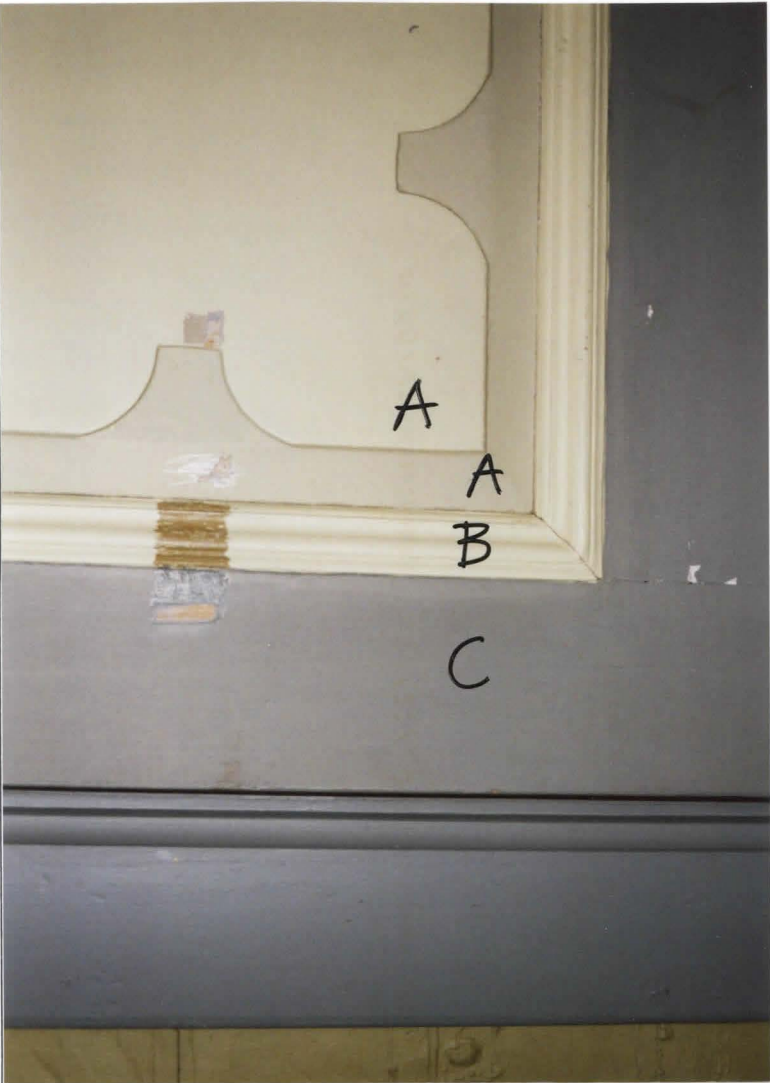
| Erityishuomioita<br>2. KRS: KESKIPEILI S 3010-Y10R (A)<br>LISTA S 5020-Y10R (B)<br>REUNAOSAT 6005-B60G (C) | | |

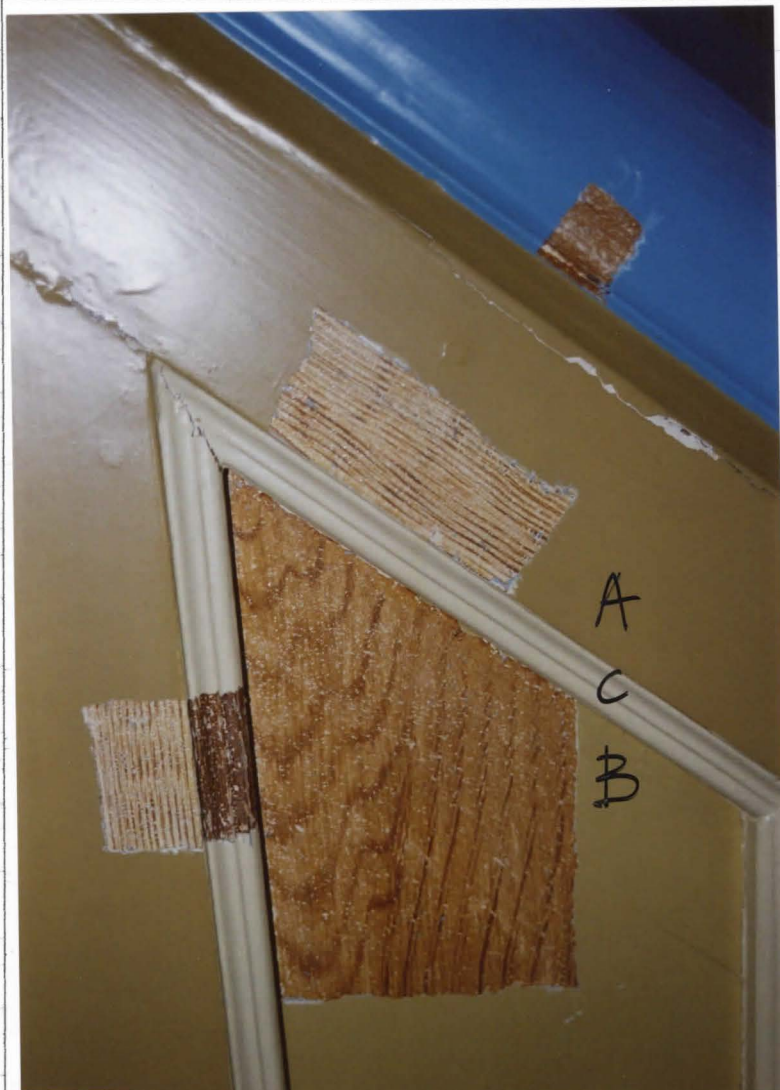
ALIMMAISENA MAALAUSSKERROKSENA KOLMIASTEINEN  
OOTRAUS: A VAALEA  
B KESKISÄVY  
C TUMMA

2.KRS: # MERKITYT OVAT TUMMAN HARMAITA (NYKYISET  
TURKOOSIT)

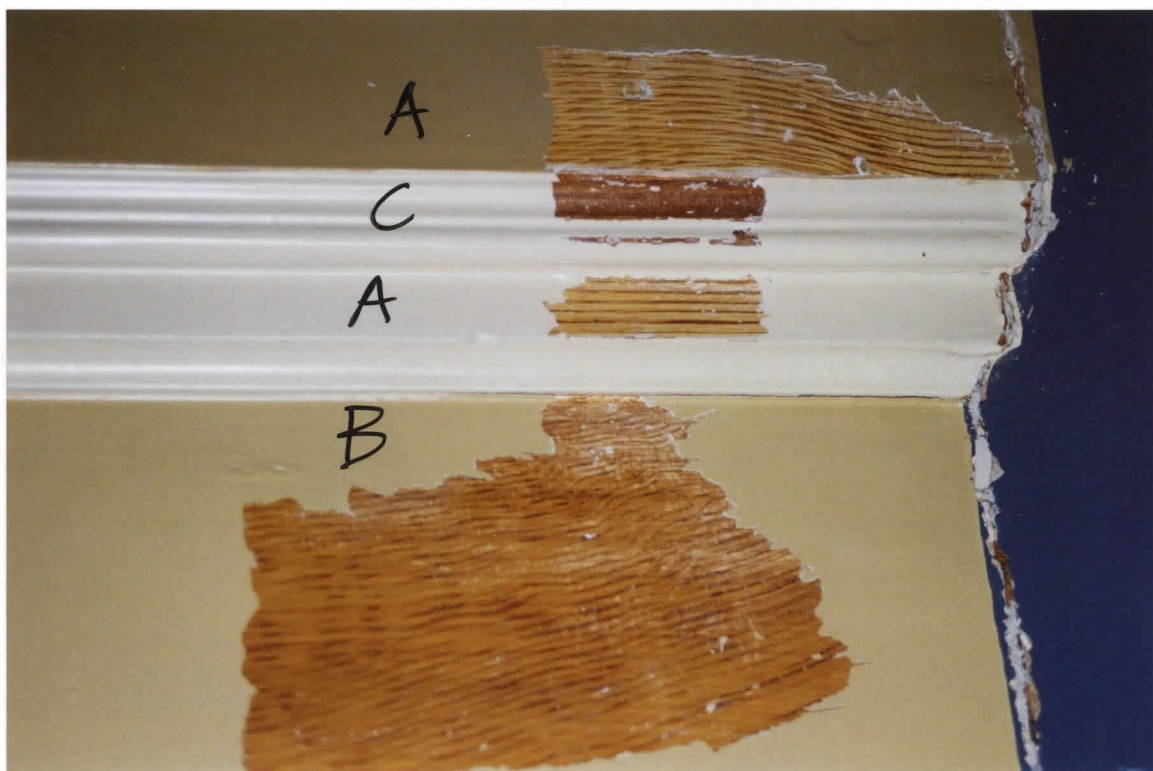
SAARNASTVOLIN VÄRITYS  
OOTRAUS KRS:SSA

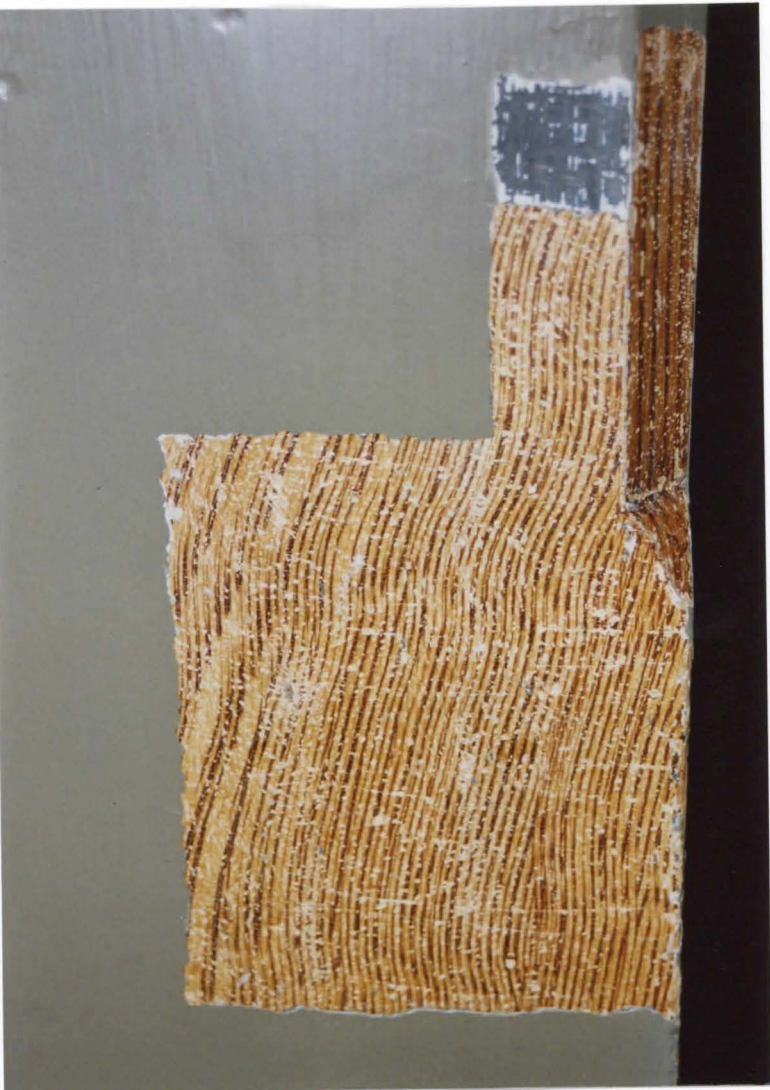
| 1. KRS TAMMIOOTRAUS: POHJA S 1005-Y20R<br>SUONISTUS S 7020-Y50R,<br>NURKKAVIISTEET JA LATTIALISTAT KUULLOTETTU<br>TUMMEMMIKSI | Esiinottotekniikka |

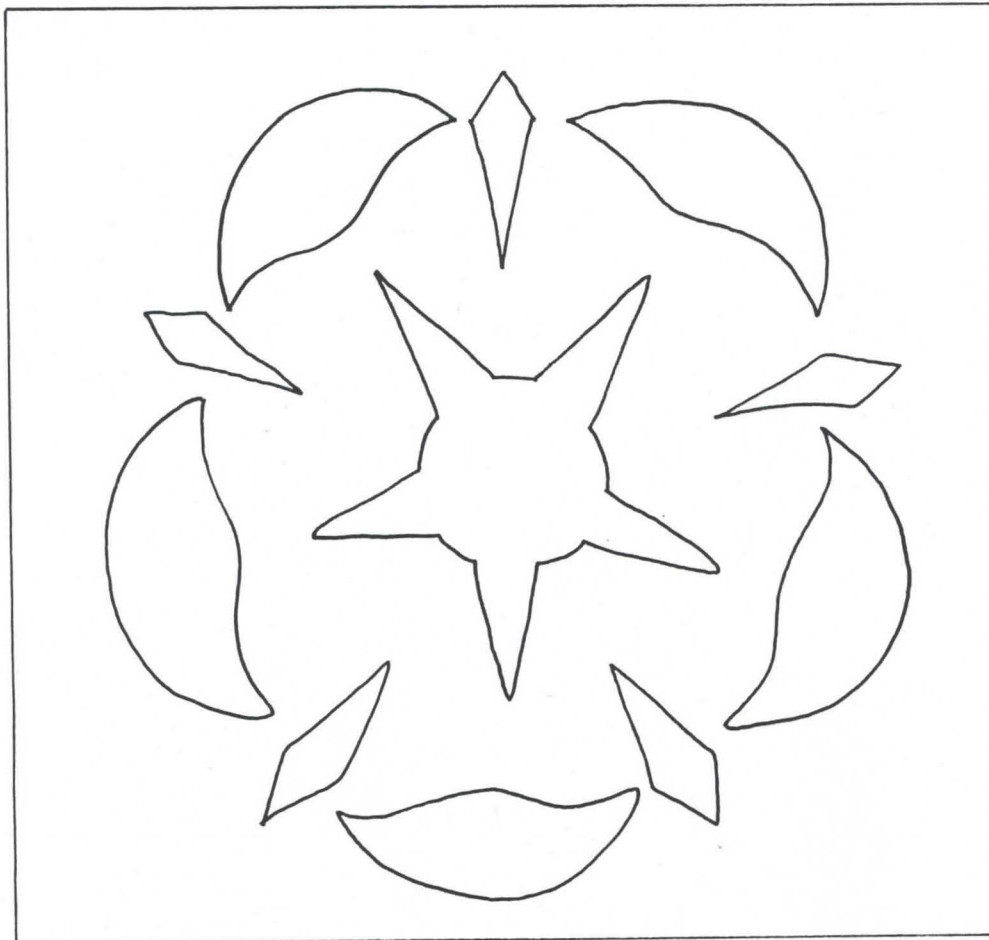
| HUOM LEHTERIN ALLA TAKASEINÄSSÄ LÄNTISTEN PÄÄOVIENTEREISISSÄ PYLVÄISSÄ ON 2. MAAL. KRS:SSA SABLONATTU KORISTEKUVIO: POHJA S4005/ S5005-Y20R<br>SABLONAUS S 6020-Y80R | Esiinottotekniikka | | |

PYLVÄÄN POHJAVÄRI S4005-Y20R

SABLONAUS, KVVIO S6020-Y80R

OULAISTEN KIRKKO, KVVIO  
LEHTERIN ALLA PYLVÄÄSSÄ  
SABLONAUS 1:1 KAO/  
2. MAAL. KRS

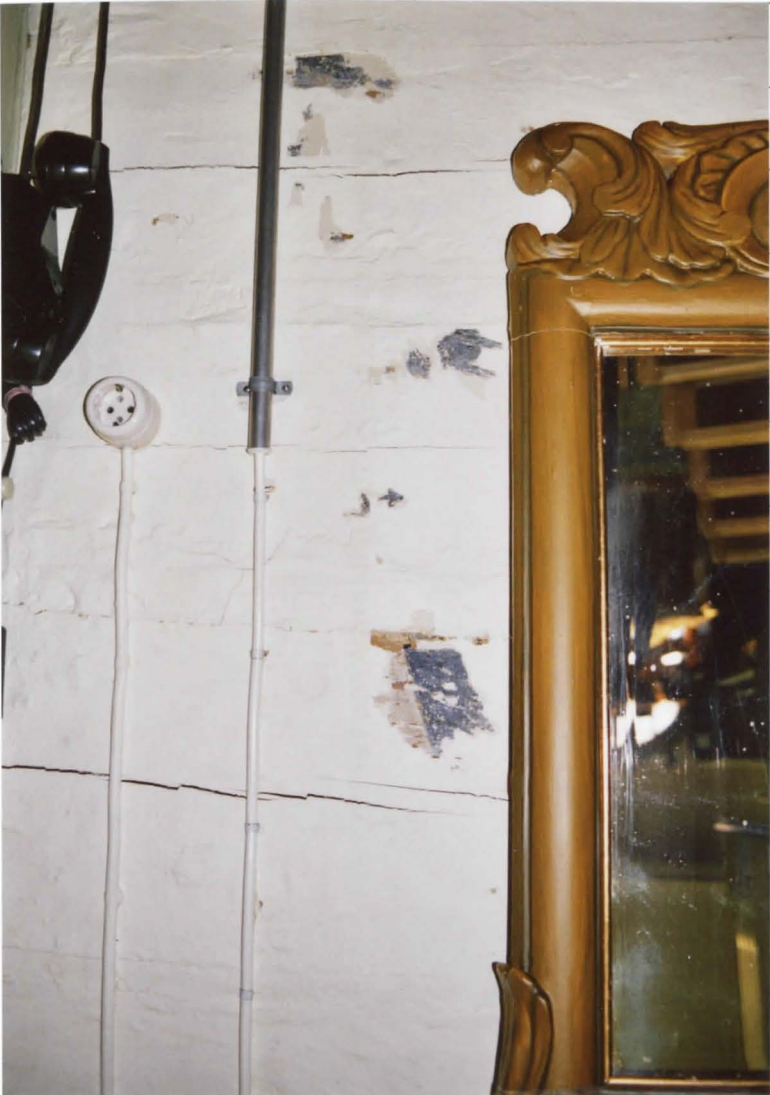
Draperia-aiheinen koristemaalaus löytyy sekä kirkon koillis- että luoteissisänurkasta. Maalaukset ovat vanhimmassa maalauskerroksessa, ainakin osittain säilyneet ja irtoavat herkästi alustastaan. Niiden laajuus ja kunto on selvitettävissä, mutta maalausten iso koko ja ilmeisesti heikko kunto estivät laajemman esiinoton väri-inventointivaiheessa.

| 1. KRS LIIMAMAALI:<br>SEINÄ S 2005-Y30R<br>DRAPERIA-AIHE S 5030-R80B / S 6020-R80B<br>MAALIKERROS ON HEIKOSTI ALUSTASSAAN KIINNI JA<br>KORISTEAIHETTA ON NIIN OLLEN VAIKEA OTTAA ESIIN<br>KOKONAISUUDESSAAN, KORISTEDRAPERIAN KOKO JA SIJAINTI<br>VOIDAAN MÄÄRITTÄÄ. | |

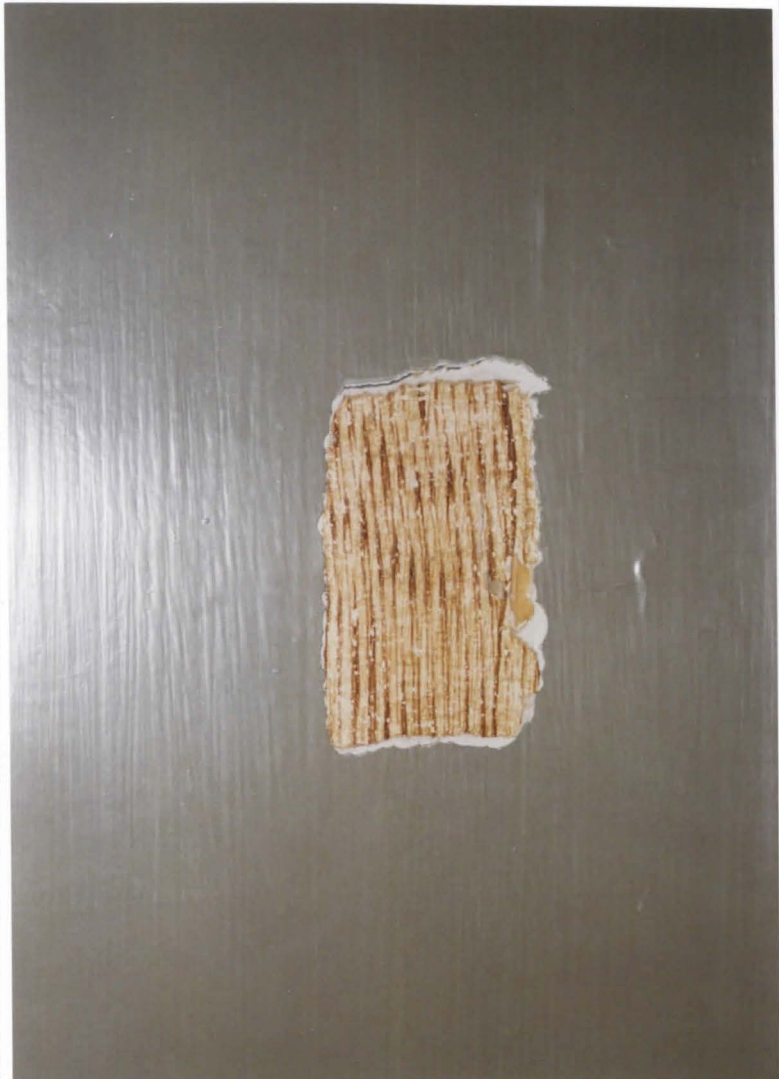
| 1. KRS : OOTRAUS ÖLJYVÄRILLÄ<br>POHJA S 1005-Y20R<br>SUONISTUS S5030-Y50R / S 6020-Y60R | | |
| SAMOIN MUUALLA KIRKOSSA ESIM. SAARNASTUOLIN VIERESSÄ | | Esiinottotekniikka |
