## Huone 59. Kirkkosali

### IV kerros.

Huoneiden 59 ja 60 välisessä muurissa olevat komerot ja  
portaat 59 a, 59 b ja 59 c (60 b).

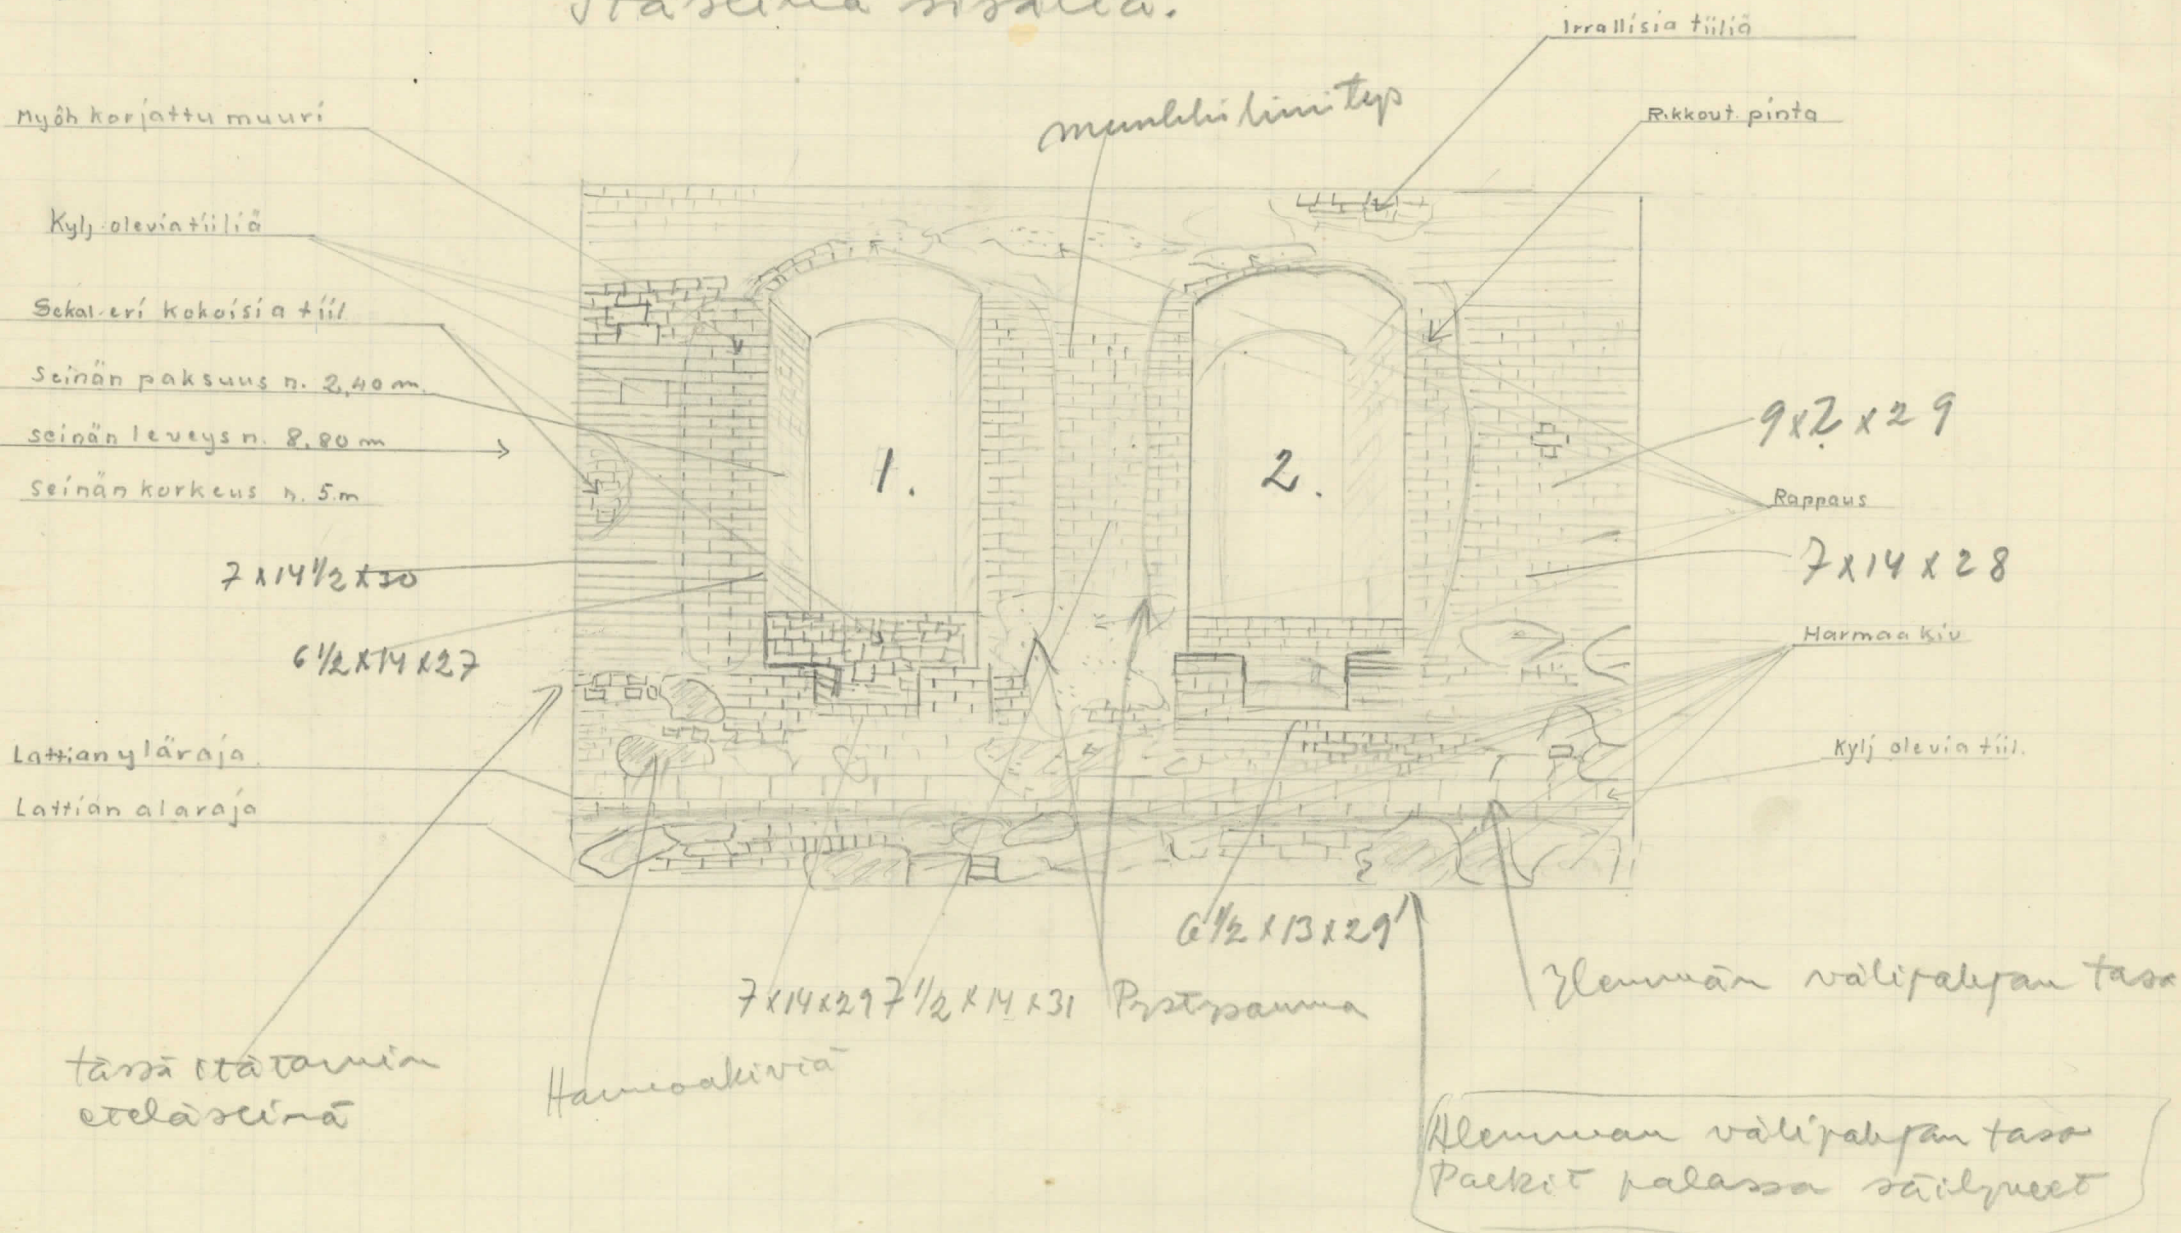
Piirros I

Itäseinä Itäseinä on rakennettu tiilistä sekä kamaakivestä. Kamaakivellä taas on esiintyy pääasiassa ylemmän ja alemman lattiatason välillä sekä seinien pälyis ja itälämurkassa kuten pinnasta N° 1 käy selville. Seinässä on kaksi ikkunahohtua. Eteläpöytäseisessä on vielä yksi peituri jätetty. Ikkunapenkki paikkaanpuoleisessa ikkunnassa on rakennettu sekalaisista tiilistä. Ikkuna 2:n karnin yläosa on nahkian pudonnut karnin kaari on maalauksessa ikkunnassa segmentin muotoinen. Tiilien suunnat ja sijaitukset ilmenee piirroksista N° I, V ja VI. Kuten piirroksista käy ilmi niin molempien ikkunnien sivussa nähyy pyöreitä saunoja jotka erottaa vanhempi muunnos uudemmasta Tästä seinästä rappaus on mitteli kahemaan kulunut pois. Seinässä on paikoitellen käytetty muutteli tiimitystä sekä sekalaisia tiimityksiä. Tässä seinässä on tiilien pinta rikkinäinen karnin kinn ikkuna N° 2:n alhaalla puolella sekä ikkuna 1:n vasemmassa alakulmassa.

I Huone 59 (Kirkkosali).  
Itäseinä sisältä.

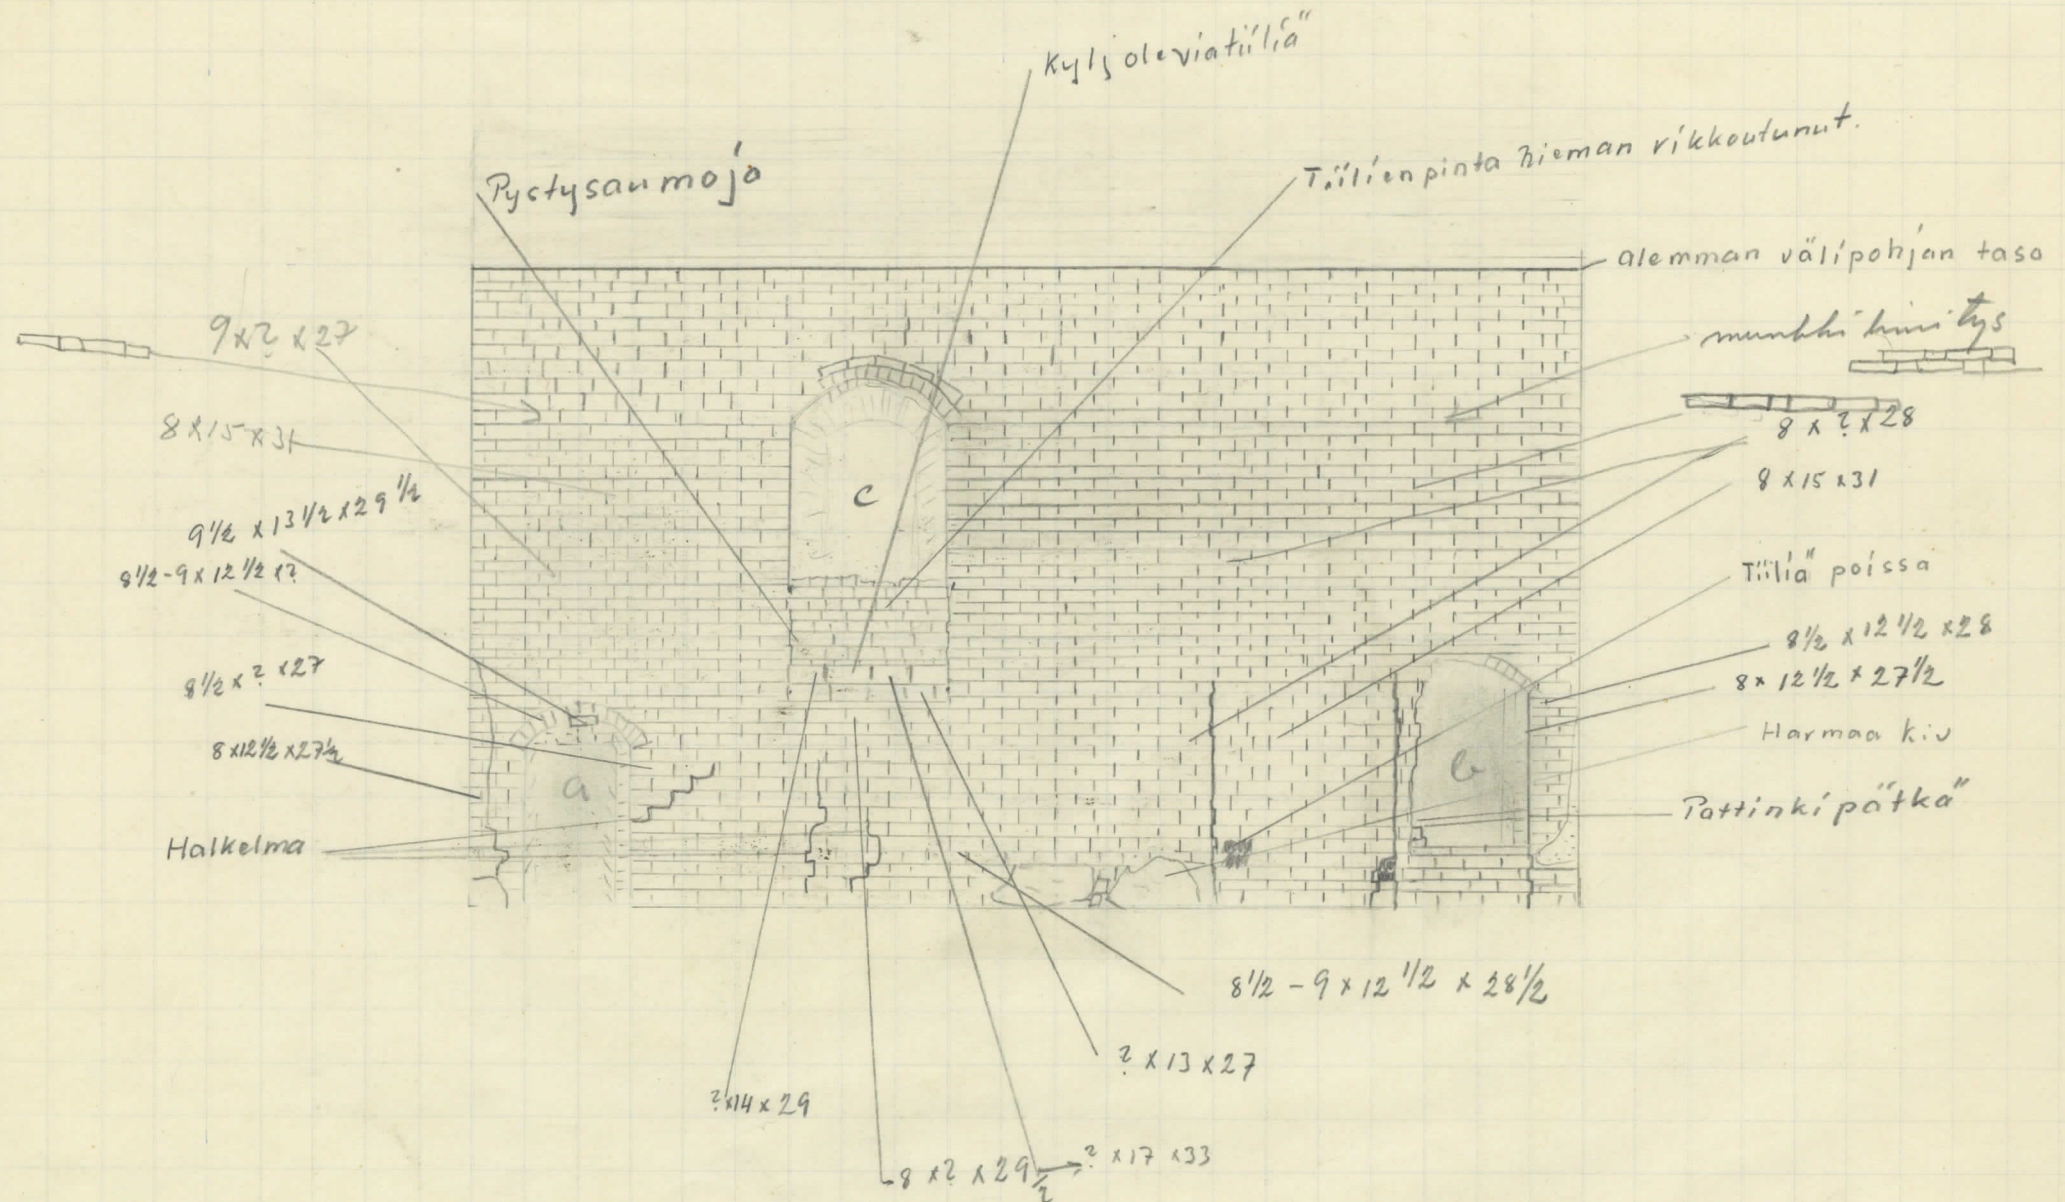
Piirros

Länsiseinä. L. seinä on muuten kahonnan rakennettu tiilistä  
joiden suunnat ilmenee piirroksissa N: III on sekä XIII,  
IV ja XV. Tässä seinässä on kaksi miinaukkoa a ja b  
a joihin pienempi kumero ja b joihin on ollut muuten muu-  
rattu muuta nykyisin araksi kaksien auki joihin  
kierrosta. Korkeammalla seinässä on ikkunahakua c  
joihin alaosaa on muuten muuten kuten piirros III kysy-  
mies. Tässä piirroksessa kysy myös seinästä esiintymä hal-  
keemia. a, b ja c:n kaant mat. segmentti muotoisia  
miinaukko b:n vasemmalla puolella on taidekäsi-  
sillä aukiin auki joihin auki joihin myöskin on  
muuten muuten korkeasta esiintyy pöytämuotoa samana. Nä-  
mä käytät myös seinästä piirros III:ssa. Linitykset joihin  
assa muuhin ja sekalaisia linityksiä.

Länsiseinä sisältä

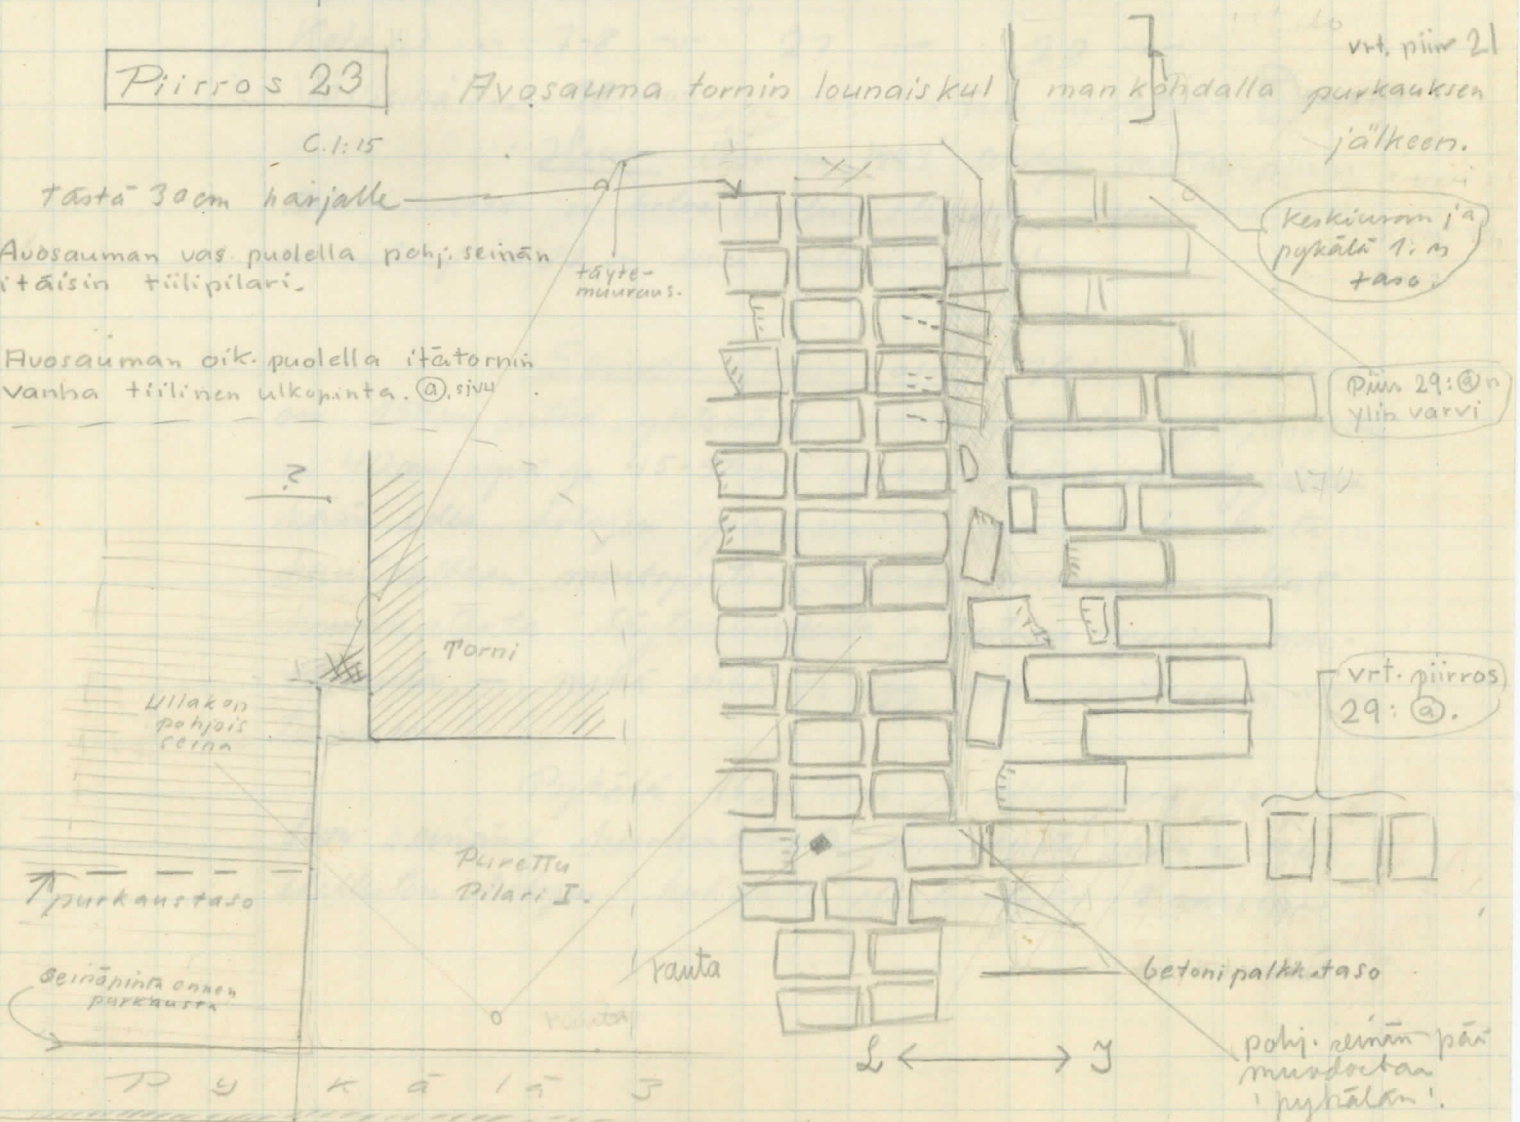
Avosauman oik. puolella itätornin vanha tiilinen ulkopinta. @, sivu.

Avosauma erottaa toisistaan tornin ja pilarin. Mutta avosauma ei sijaitse tornin eteläseinämän (= ylimmän kerrosten ulkopinnan) tasossa, vaan 15cm (= tiilen leveys) syvemmällä. Avosaumaa alkaa pohjoisseinän harjan keskiurran pohjatasolta ja sen korkeus on noin 14 tiilivaria. Siitä ylöspäin on säännöllistä kulmamuruauksia.

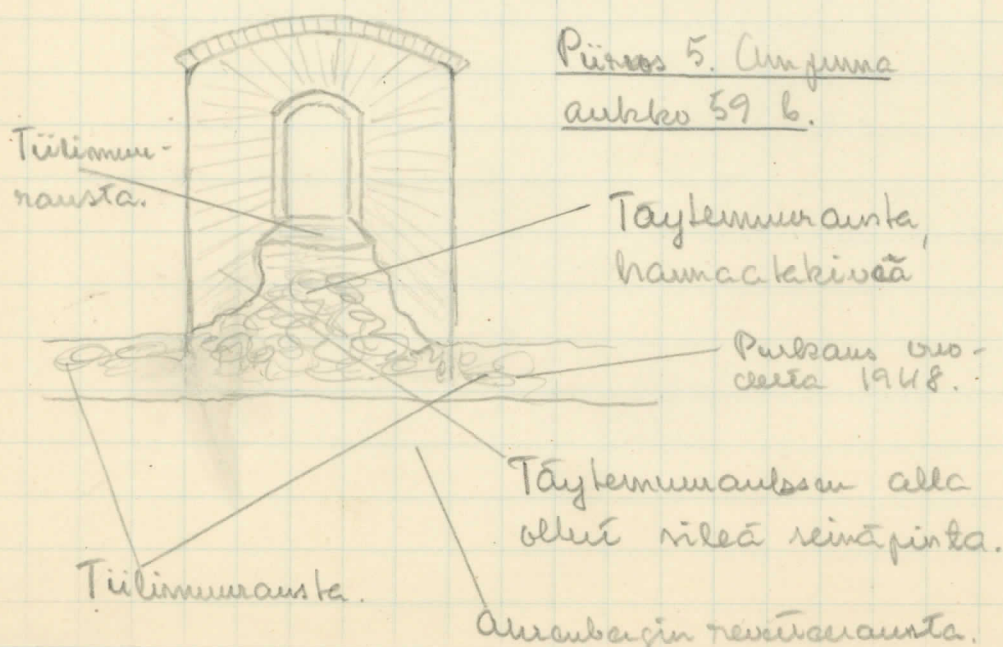
Piirros 5. Ampumaaukko 59 b.

Aukon seinistä on ylimmän täytemuurauksen alla näkyvissä rilleä seinäpinta, jossa on 6 tiilikerrosta.

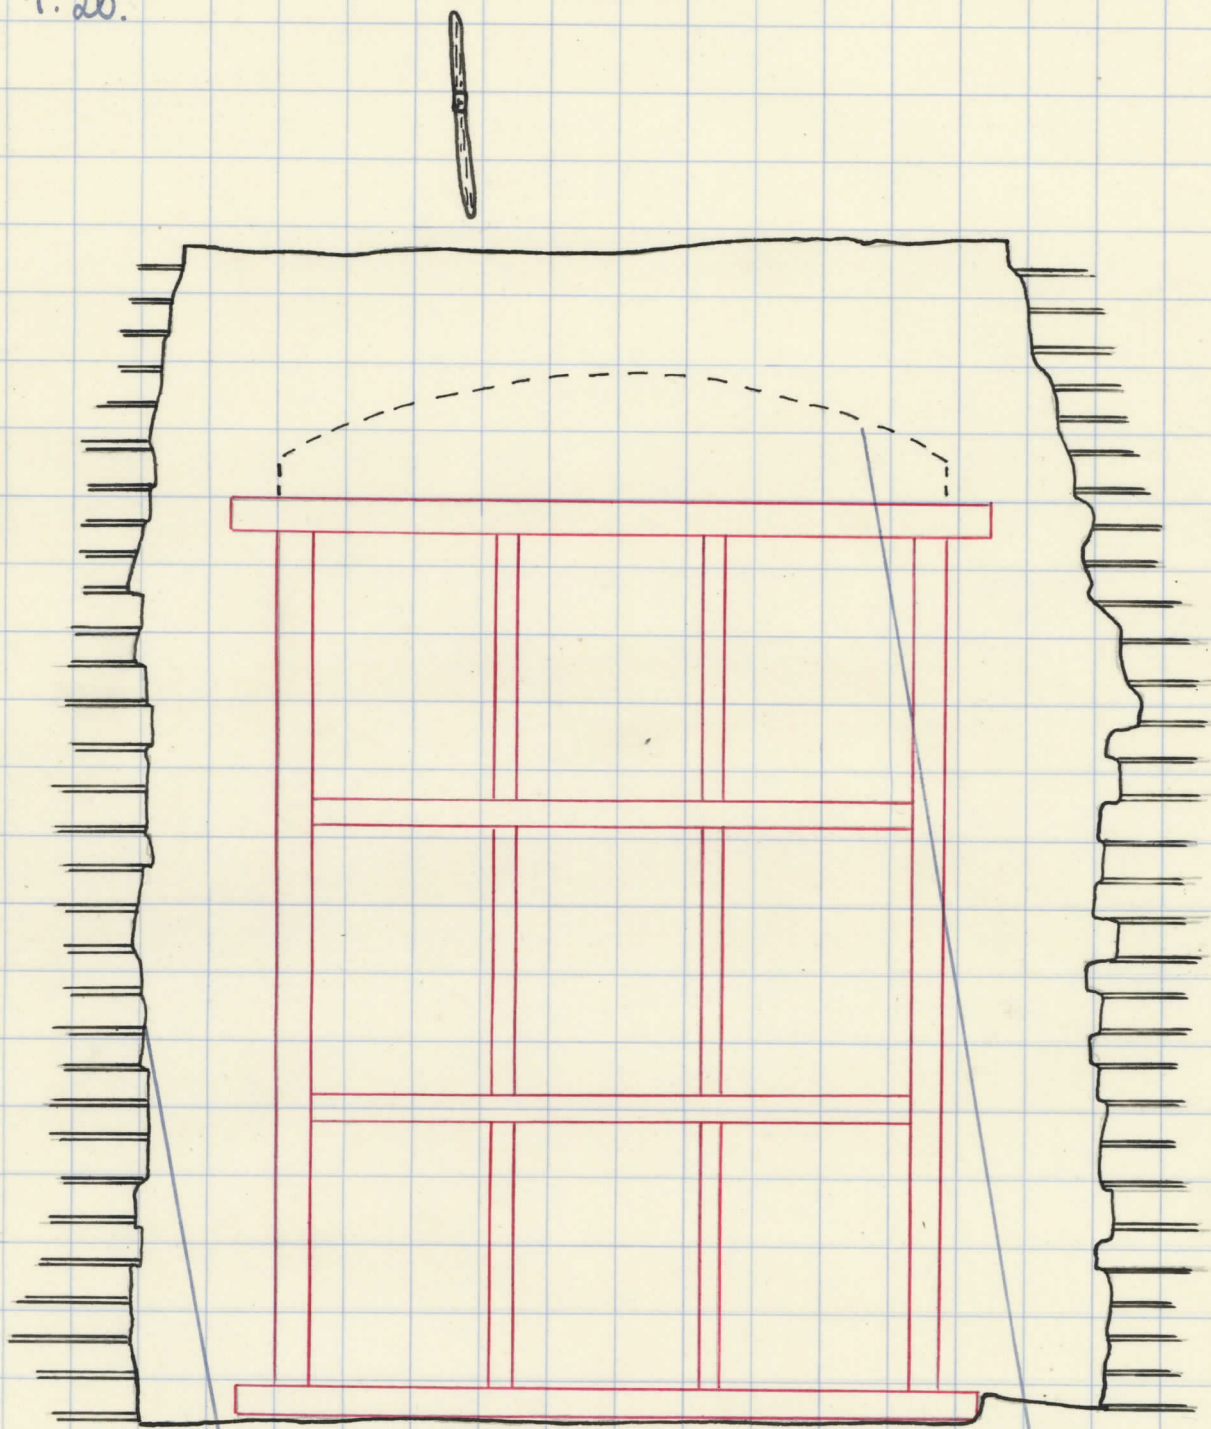
Kun linna paloi vuonna 1941 oli tässä ikkunassa puinen suorakaiteenmuotoinen karmi, jossa oli aivan muurin ulkopinnassa (piirroksat 1 ja 2). Kun kuitenkin oli todettu, että juhla-kerroksen alkuperäiset vaasa-aikaiset ikkunat olivat olleet muuratut sillä tavalla, että ulkopinnassa oli 15 cm:n paksualla (pohjoissivun pohjoismuurissa ja itäpäädyssä olevat ikkunat ovat säilyneet alkuperäisessä asussaan; niihin viittaa m. m. itäpään ikkunan pölsissä olevat vaasa-aikaiset maalaukset), päätettiin, että eteläriivin juhla-kerroksen ikkunat entistettäisiin samaan asuun.

Piirros 1. Ykköma-aukko ulkopuolelta katsottuna kor-  
jauksen aikana. Karmi ennen paloa punaisella värillä.  
1:20.

Mustalla piirretty linja on vanha murtopinta, joka tuli erille korjauksessa. Aukon yläosan tiilet ja laasti ovat mustan savun peittämä. Vasemmalla kolme tiilivärvä, oikealla viisi tiilivärvä.

Keväällä vuonna 1953 korjattiin kirjekosalin (huoneen 59) pihanpuoleisen seinän läntinen ikkuna. Ikkuna entistettiin pohjoissivun pohjoismuurissa säilyneiden vaasa-aikaisten ikkunoiden mukaan (saman huoneen muut pihanpuoleiset ikkunat entistettiin vuonna 1952 ryhryllä). Korjaustyössä tuli erille mielenkiintoisia maaleja vanhanmasta ikkunamuodosta.

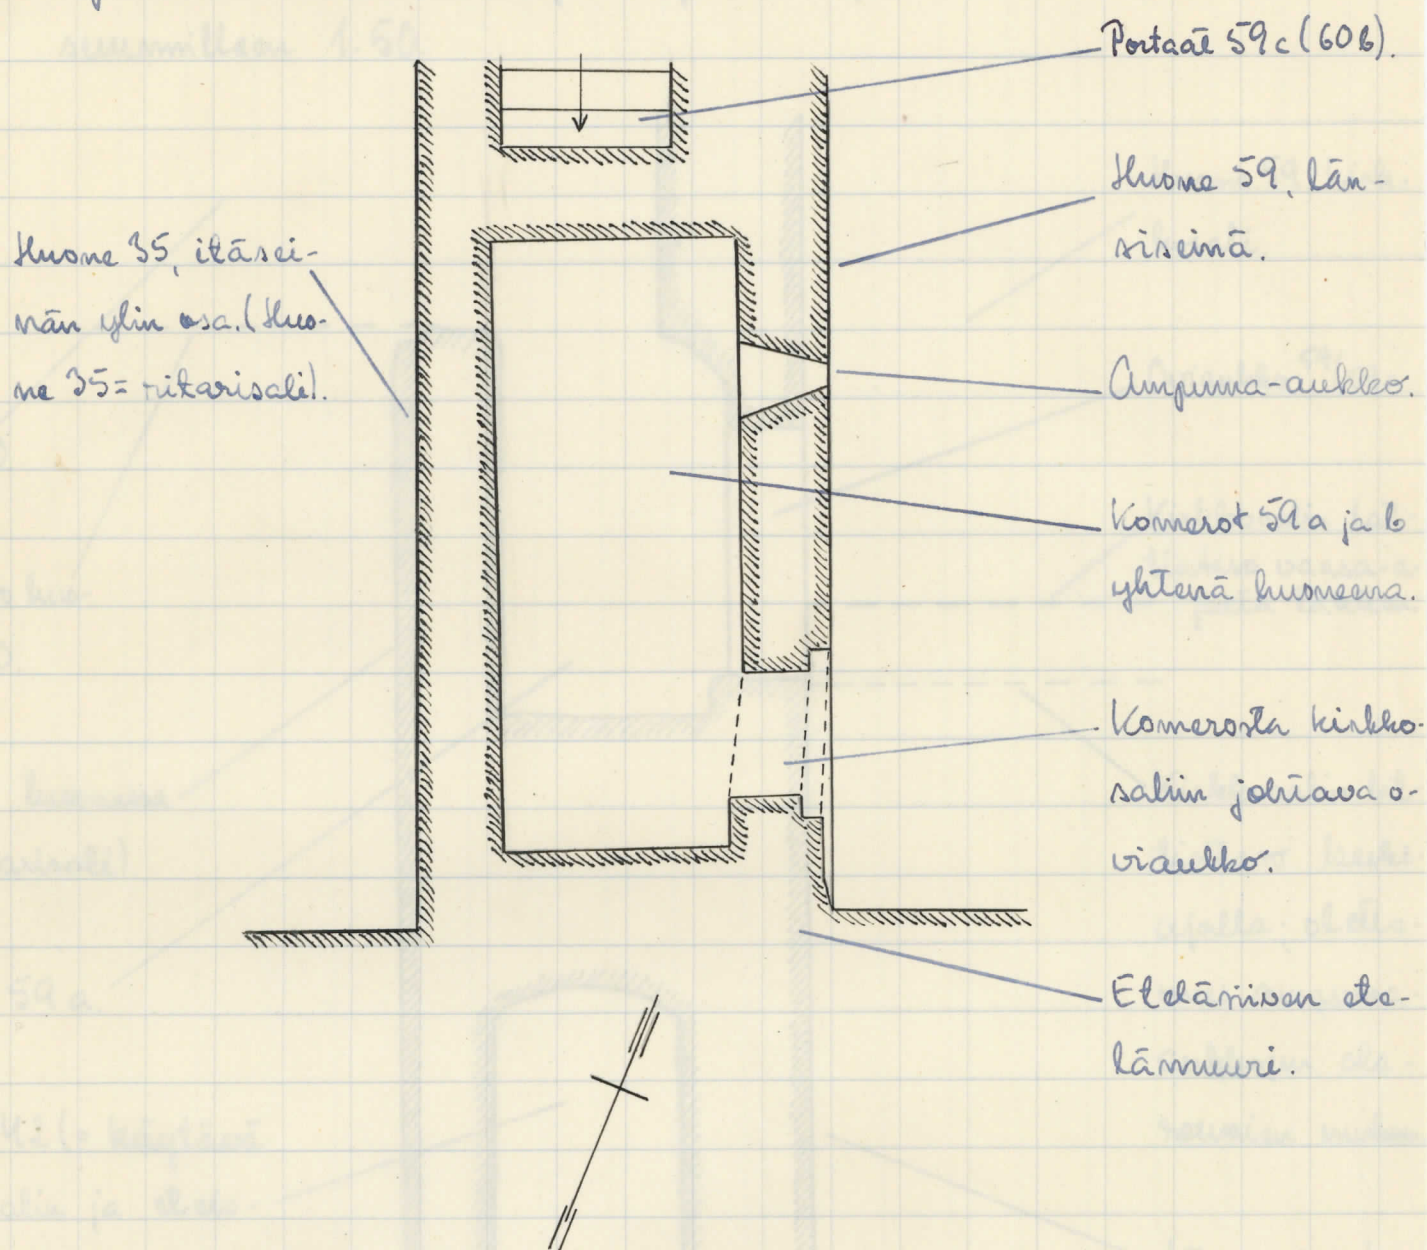
Piirros 3. Komerot 59a ja 59b sen jälkeen kun väliseinä oli purettu. Kaava 1:50.

Tutkimuksissa todettiin, että komerojen välisinä oli muita seiniä muorangi, ja että komerot 59a ja 59b aluperin olivat muodostaneet yhden ainoan soikean pienen huoneen (piirros 3). Välisinä ei ollut ritessä sivuseinien kanssa, vaan näiden tiililimitys jätkui muorana ja ohjainä toisesta komerosta toiseen. Tästä myötä purettiin välisinä. Seinän alassa oli metriin korkeuteen suurinmäärin osaksi harmaatakiveä. Tämän harmaakivimuurauksen yläpuolella oli tiilimuurausta (piirros 5). Tämä tiilikivi oli muurattu siten, että kummallakin puolella oli 30 cm paksu tiilikuori seinän pintana. Näiden tiilikuorien väliin muodostui 40 cm leveä väli, jossa oli harmaatakiveä täyttämä; osaksi oli tämä väli tyhjänä. Muuraus oli monin paikoin erittäin huolimattomasti tehty, ja laastia oli runsaasti saumojen ulkopuolella. 135 cm:n korkeudelta ylöspäin oli välisinä jo ennestään purettu paitri työmypiholven jätteen alta, missä komero a:n puolella oleva tiilikuori oli säilynyt (piirros 5).

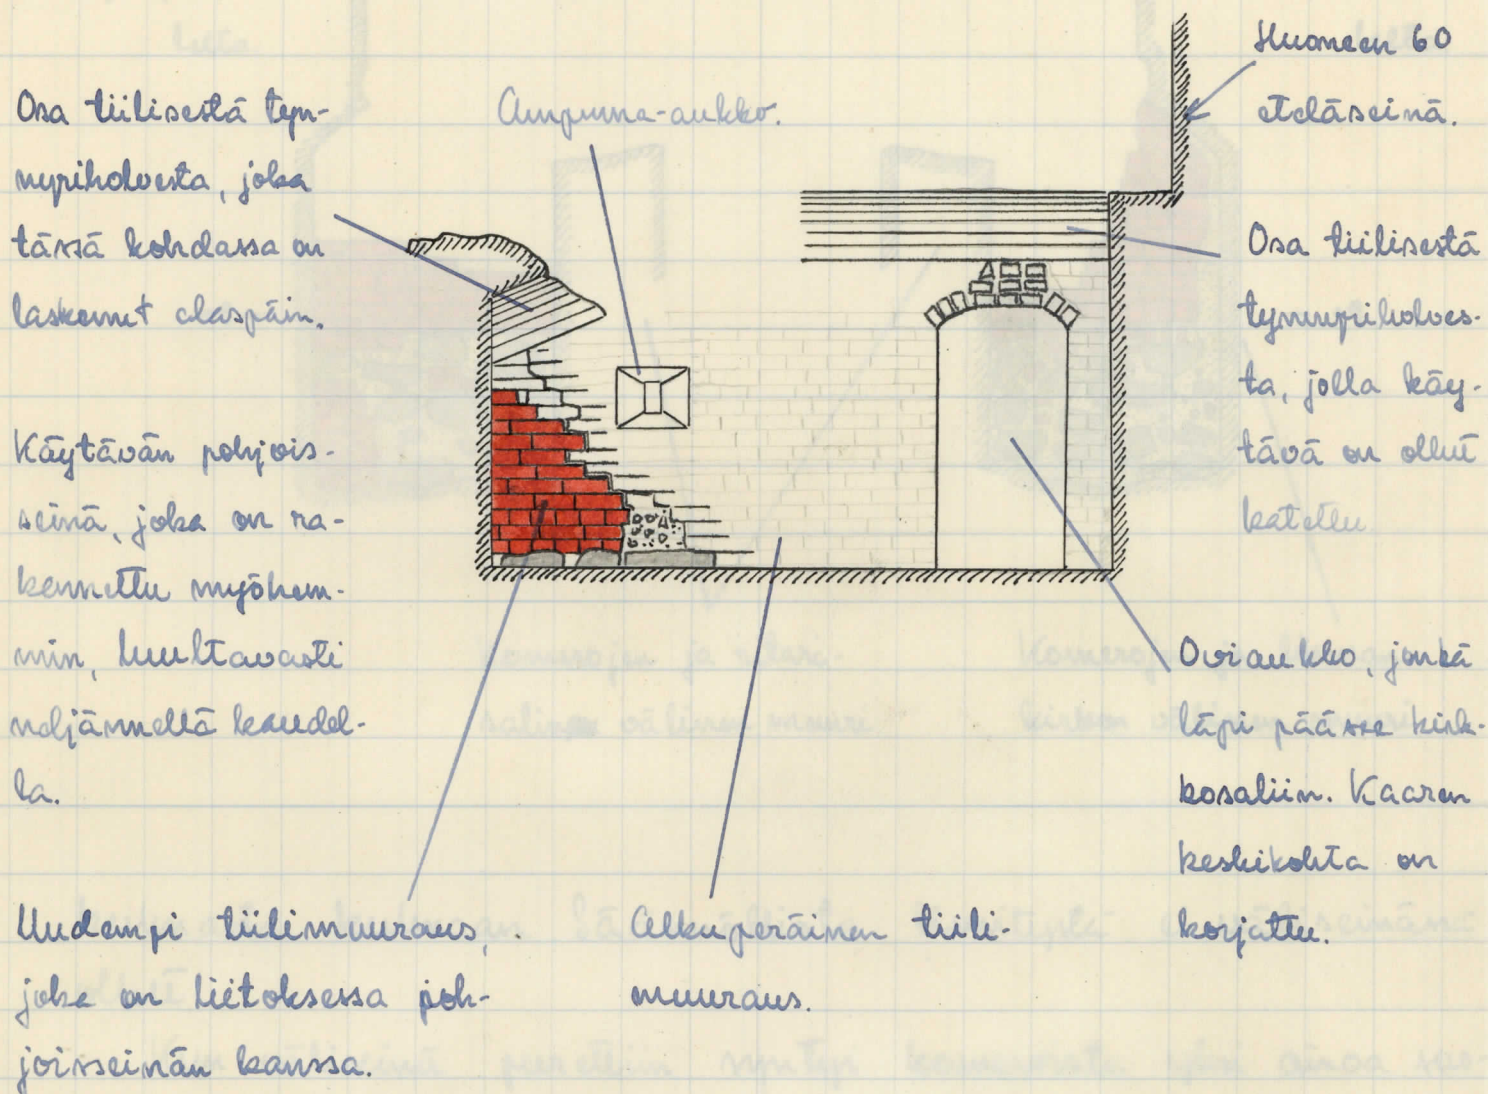
Piirros 6. Komarojen itäseinä sen jälkeen kun väliseinä oli purettu. Kaava 1:50. (Vrt piirros 4).

Oviaukon pohjoispuolella on alkuperäistä tiilimuurausta, alkuperäiseen osaan sisältyy myöskin annuma-aukko (piirros 6). Tiilimuuraus on huolellisesti tehty, saumat ovat tasoitettut niin että laasti on näkyvä seinäpinnan tasossa. Siinitys on epämääräinen. Tiilimitat ovat seuraavat (tiilimitat nro 2):

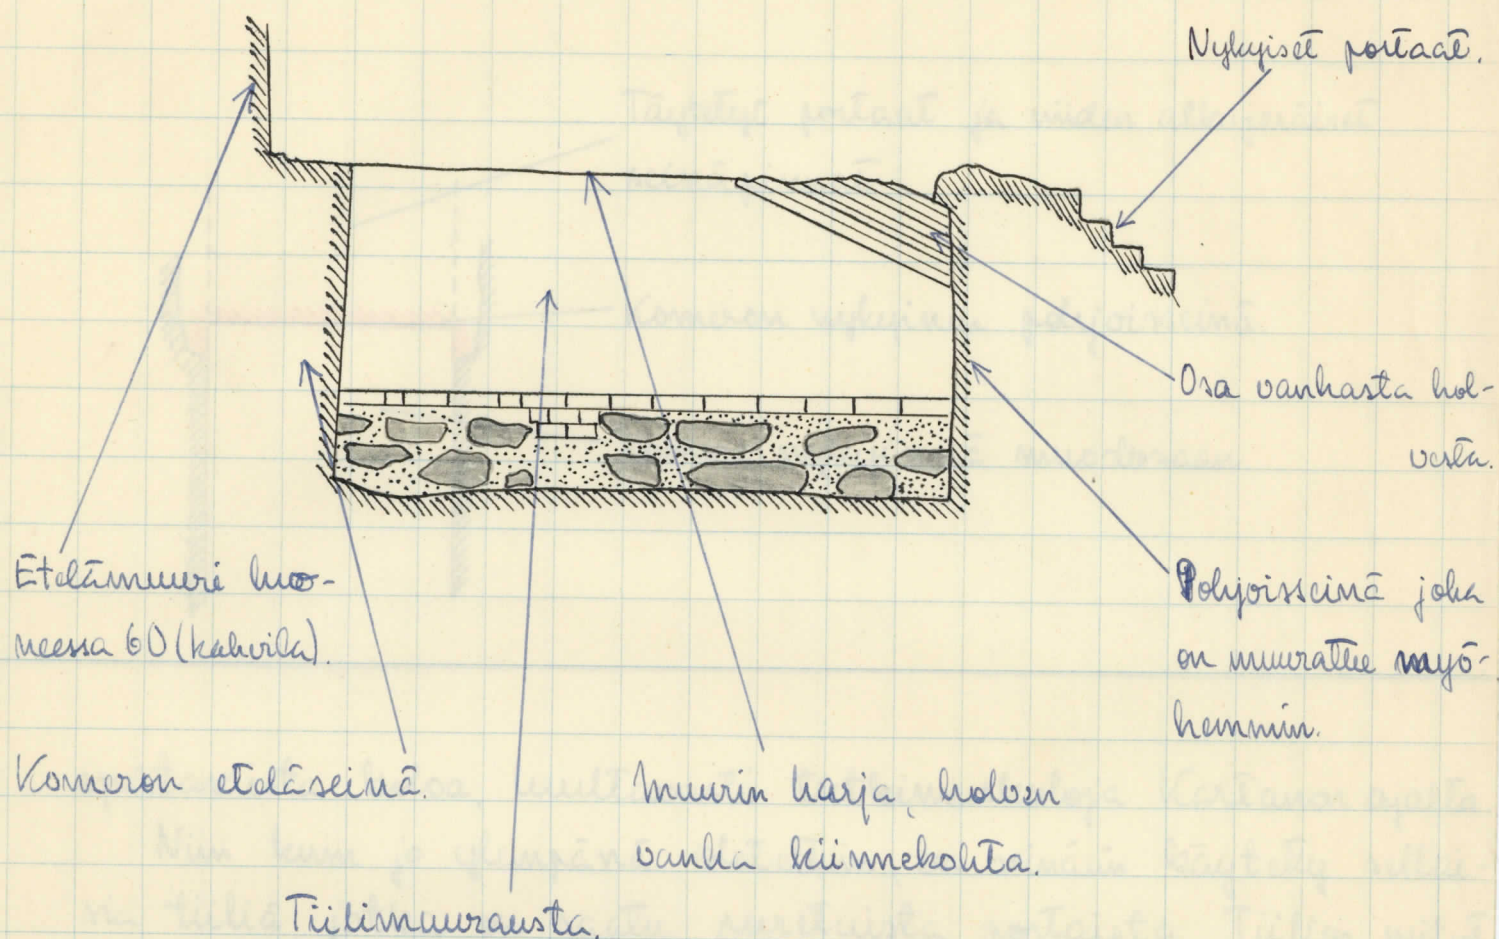
Piirros 9. länniseinän ääriosa. Kaava 1:50.

länriseinä (piirros 9). Seinän alaosassa on lattiasta noin 45-60 cm:n korkeuteen harmaakivimuurausta. Sen yllä on tiilimuurausta. Limityksessä on melkein ainoastaan juoksu-tiilejä. Seinän korkeus on keskeellä 220 cm, ja sen pituus on suunnilleen 400 cm. Korkeus pienenee kuitenkin poljois-pään, sillä komeron katonalla ollut holvi, on 150 cm luoteismurhasta laskenut alaspäin, ja mainitussa murkassa on seinän korkeus holven kiinnelohkaan 143 cm. Holvesta on pieni osa säilynyt länriseinän poljoispään yläpuolella, siis luoteismurkassa.

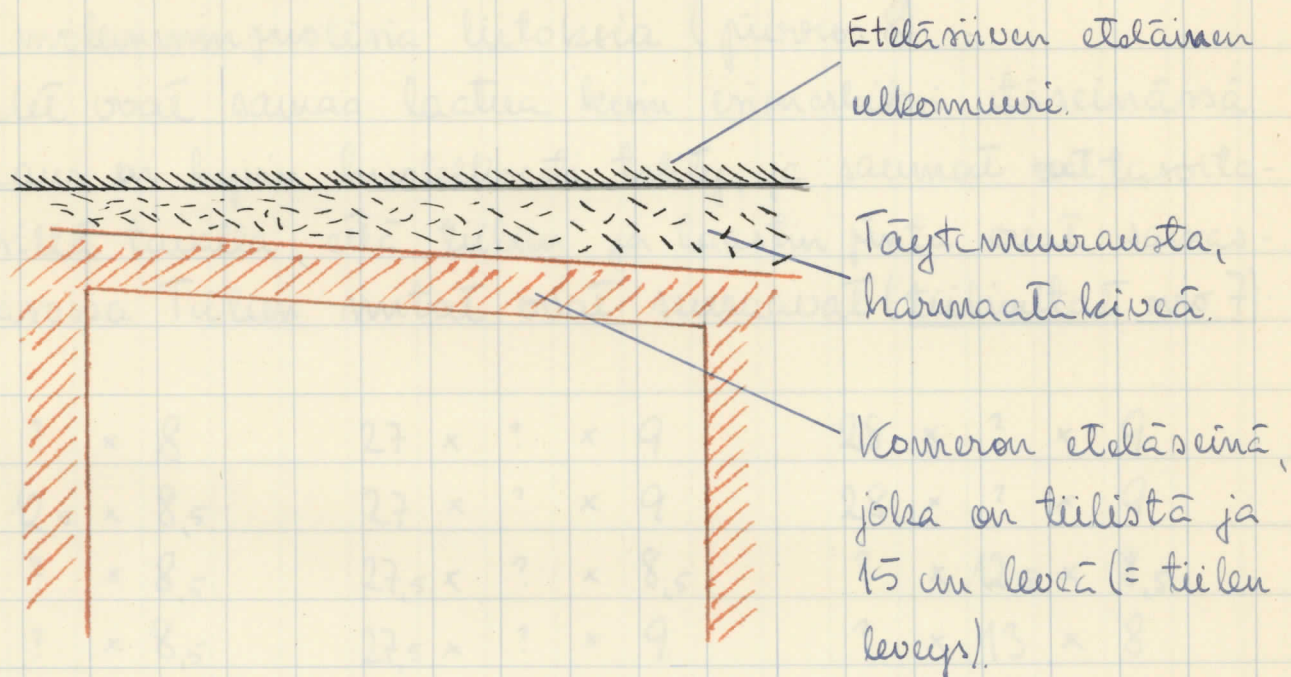
Piirros 10. Komeron eteläseinän suhde eteläriven etelämuriin, ylhäältä katsottuna. Kaava 1:20.

nällä on hieman toisenlainen suunta kuin ulkomuurilla (piirros 10). Rako on täynnä täytemuurausta, harmaata-kiveä, jouskossa on myöskin tiilenosia. Ulkomuurin pinnassa on tiilimuurausta.
