# SVARTHOLMAN LINNOITUS

Muurattujen rakenteiden kuntoarvio

KATI SALONEN JA MONA SCHALIN ARKKITEHDIT OY 27.6.2013

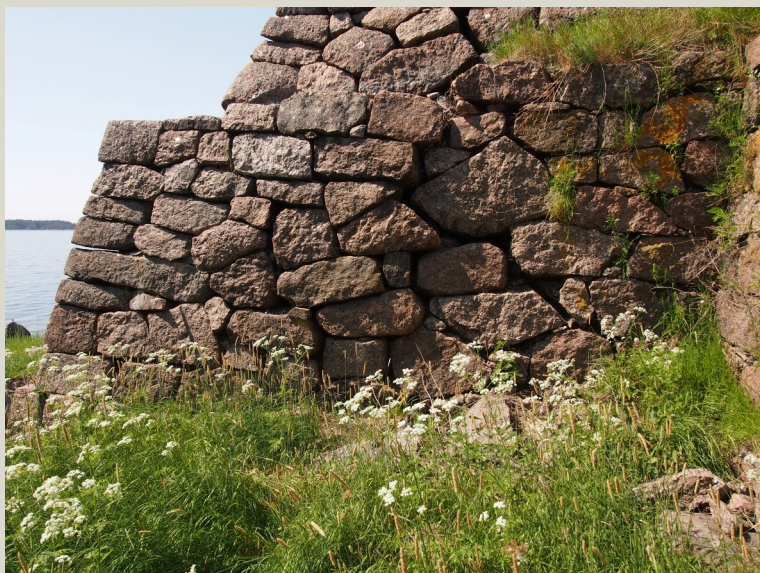
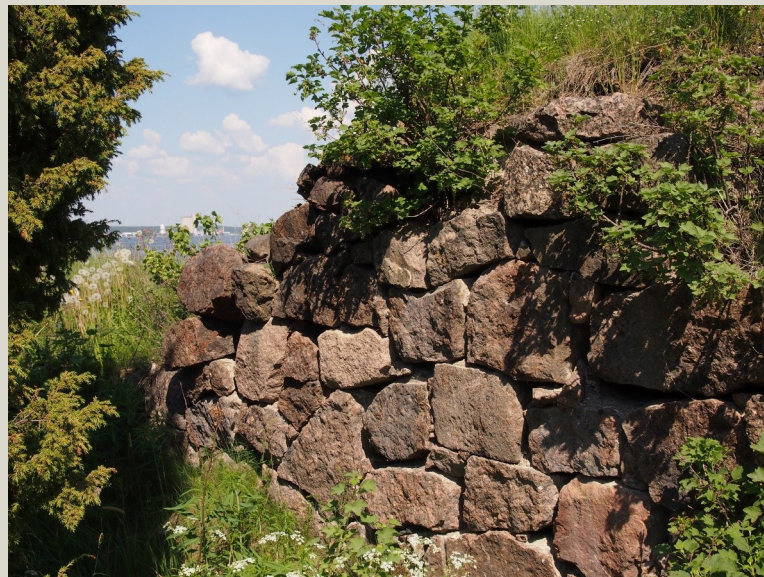
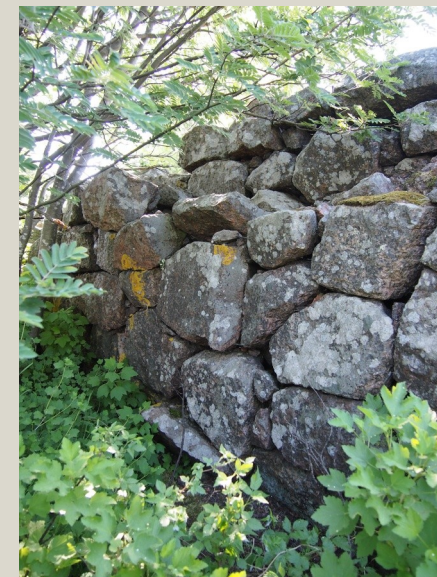
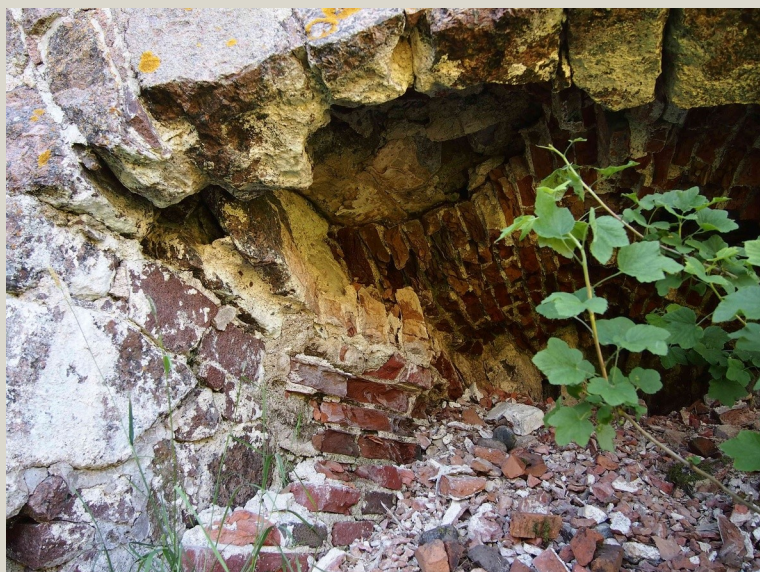
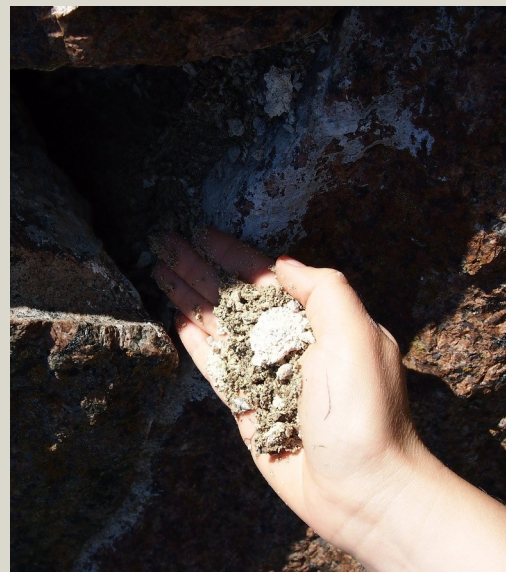
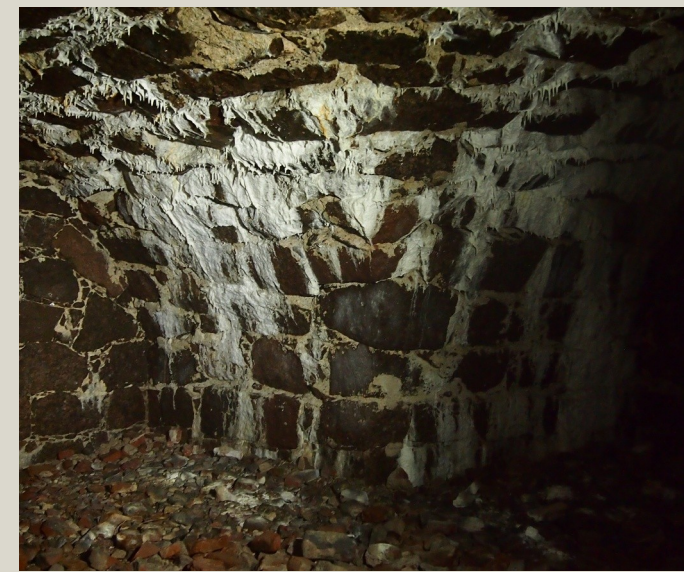
Ylärievin kuvissa on näkyvissä erilaisia laastittomien esivarustusten muurien vaurioita. Oikeanpuoleisin muuri saaren länsipäässä on lähellä sortumista. Alarivissä laastin vaurioitumistapoja: vasemmalla pakkasrapautunutta kalkkilaastia ja tiiliä ampuma-aukon holvissa, keskellä kosteuden vaikutuksesta hiekaksi muuttunutta laastia ja oikealla pitkäaikaisen vesivuodon jälkiä ja tippukiviä kasematin tynnyriholvin pinnassa.

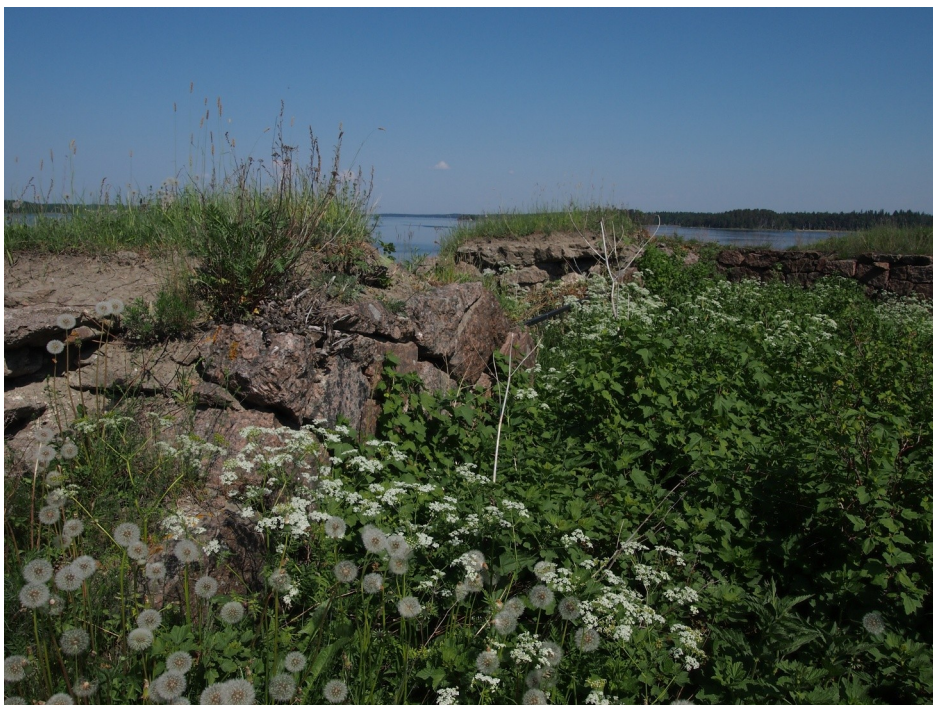
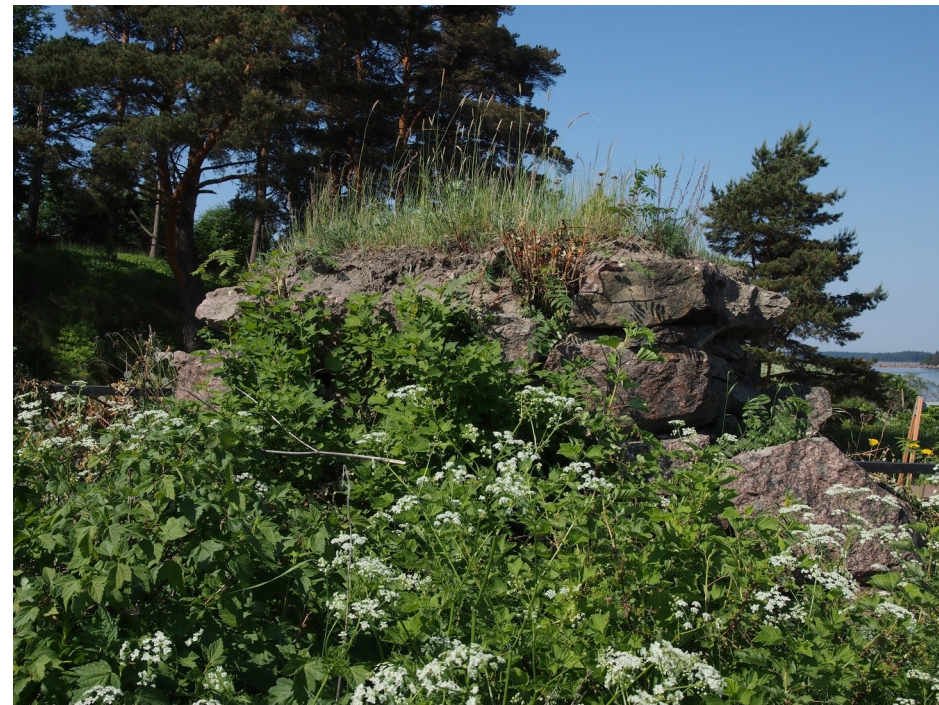
Rakenne alkaa olla laastiton - kunto on kuitenkin kohtuullinen (siipi, lk. II-III). Muurinharjan vedeneristyskerros on paikoin puutteellinen

Sisänurkissa on vesivaurioita, muurin saumat vaativat korjausta. Kyljen sisäpuolella kivet ovat irti taustastaan ja saumat auki - korjaustarvetta - lk II.

*Pohjoisen esivarustuksen länsiosan rintamuuria ja ampuma-aukkoja kuvattuna sisäpuolelta*

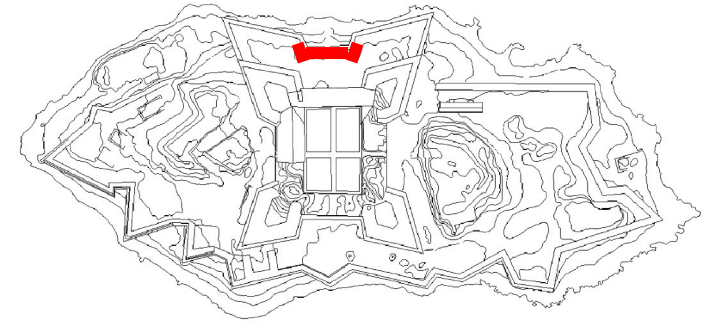
Pohjoiskurtiin ja läntisen puolibastionin kyljen kohdalla nurkka osin sortunut, muurikivet ovat osin liikkeessä.

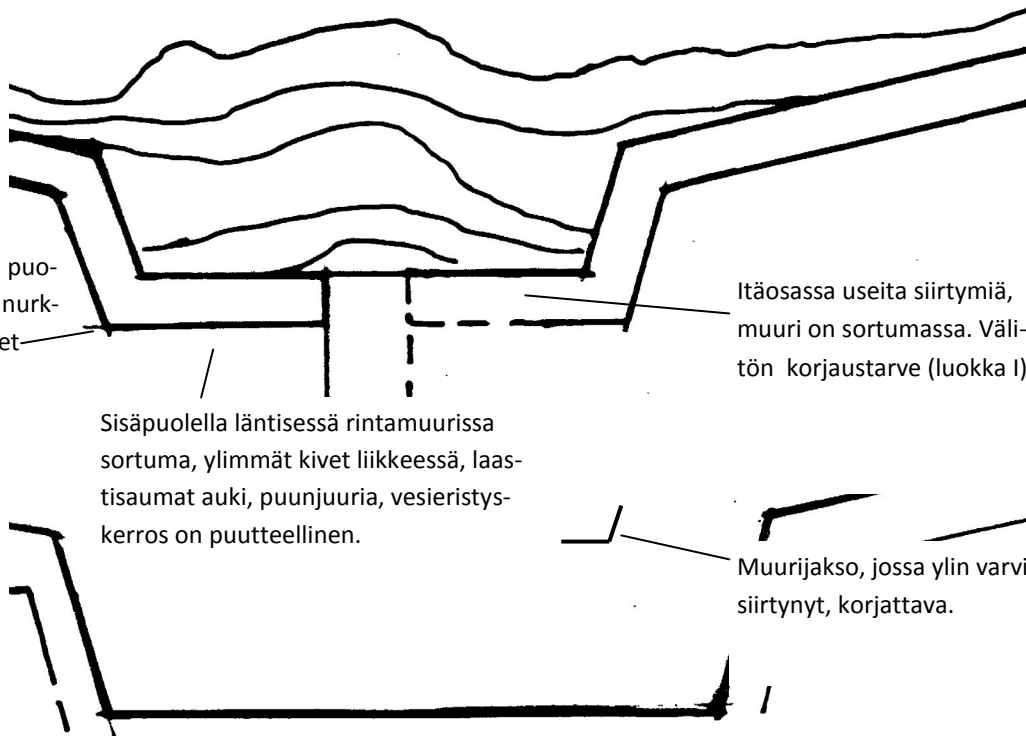
Sisäpuolella läntisessä rintamuurissa sortuma, ylimmät kivet liikkeessä, laastisaumat auki, puunjuuria, vesieristyskerros on puutteellinen.

Itäosassa useita siirtymiä, muuri on sortumassa. Välitön korjaustarve (luokka I).

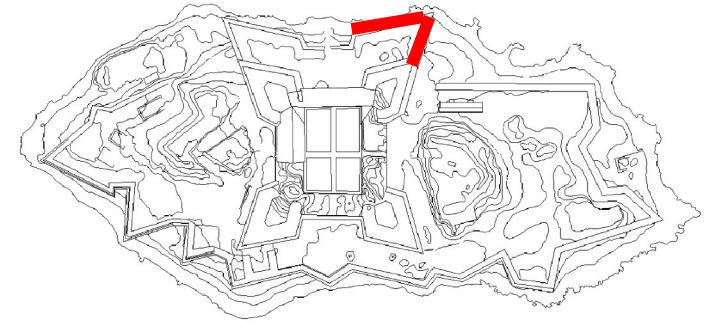
Kylki ja siiven sekä kyljen välinen nurkka ovat hyväkuntoisia, siiven länsiosassa ennen ensimmäistä ampuma-aukkoa lk III -korjaussuositus. Kiilakiviä puuttuu ja laastisaumoja on auki.

Ensimmäisen ampuma-aukon itäpuolelta kohti kärkeä - lk II, tilanne pahenee itään päin mentäessä, vaikka kivet ovat paikallaan, sillä kiilakiviä puuttuu ja laastisaumoja on auki. Muurin keskiosa on laastitonta, ja muuripinnoissa on paljon kalkkivalumia, joista päätelleen muurista tulee (tai on tullut) vettä läpi. Vesivuodon syy ei ole näkyvissä, todennäköisin aiheuttaja lienee maakerrosten väliin patoutuva pintavesi. Muurin pinnassa on jopa tippukiviä. Rakenteissa on liikaa kasvillisuutta.

Varustuksen länsikyljessä on jonkin verran kasvillisuutta. Muurissa on pullistuma, mutta rakenne on kuitenkin oletettavasti tyydyttävässä kunnissa (III) - ampuma-aukon vasen pieli ja alapuolinen alue on luultavasti jo "kiinnitetty". Tarkkailtava muurin osa.

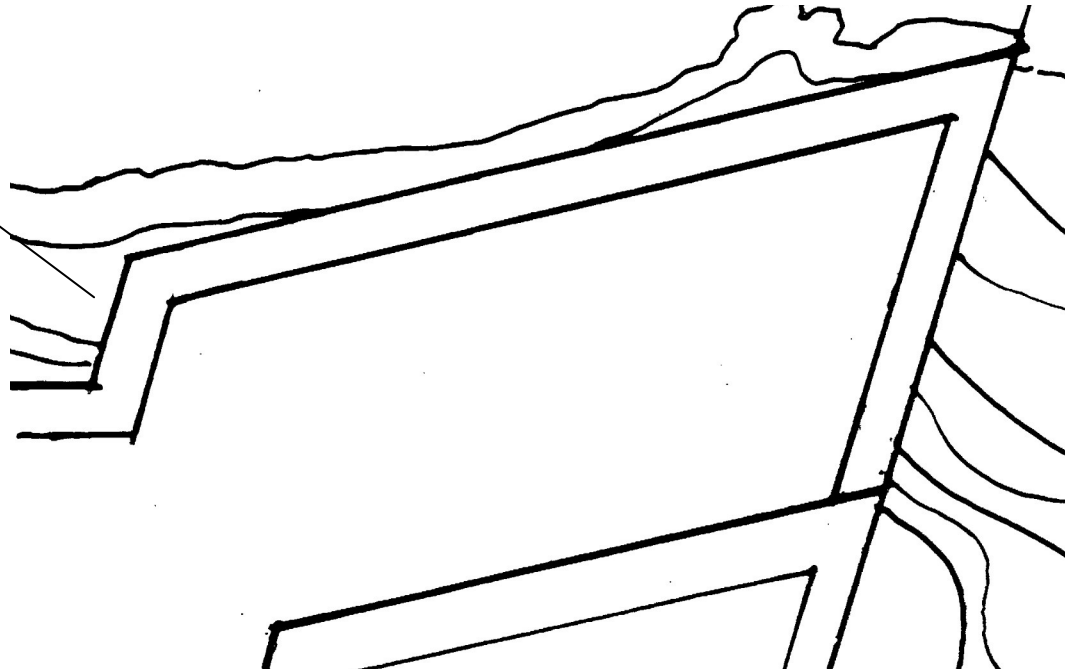
Varustuksen kärjestä katsoen viiden metrin pituisella alueella on parempaa, jo korjattua muuria

Itäsiiven muuri on hyväkuntoinen, ensimmäisen ampuma-aukon pohja täydennettävä. Puu ja muu kasvillisuus on poistettava.

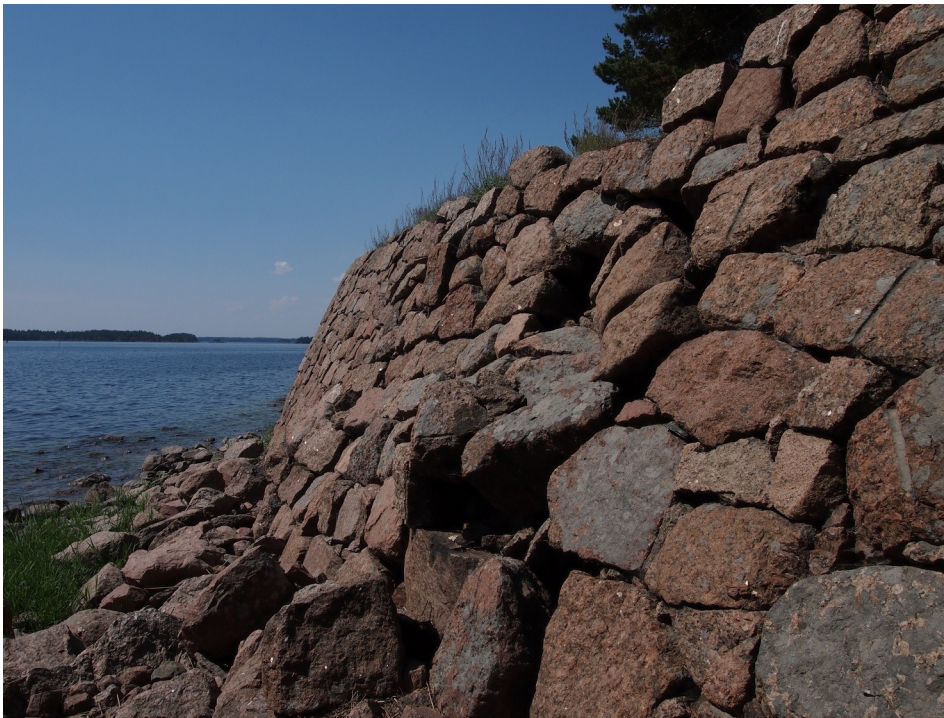
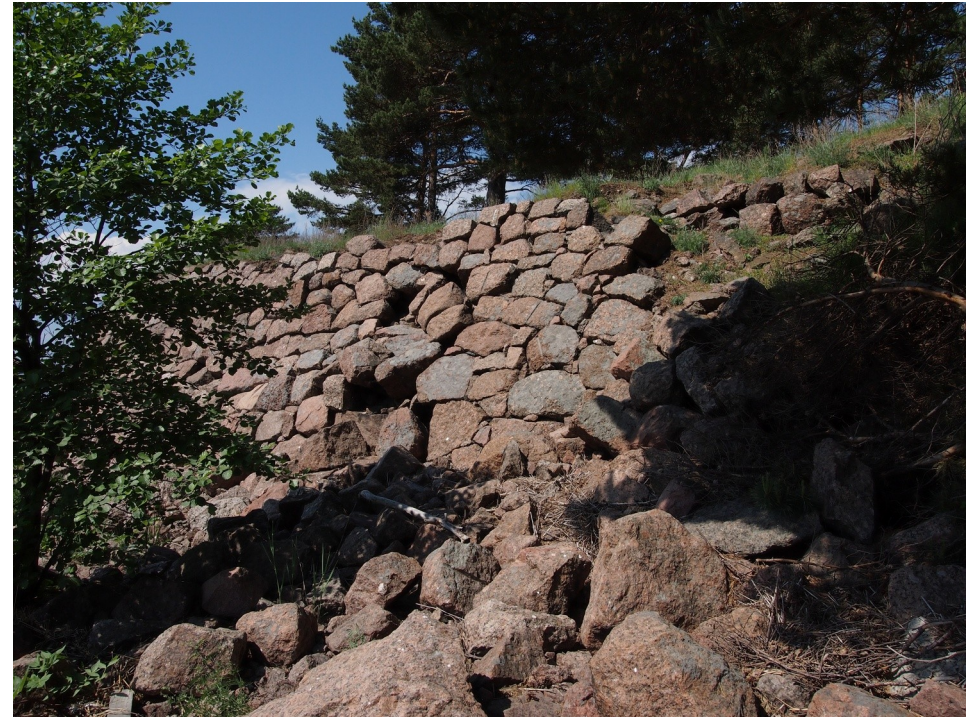
*Jakson itäisimmässä muurissa on vaarallisia paikallisempia sortumia.*

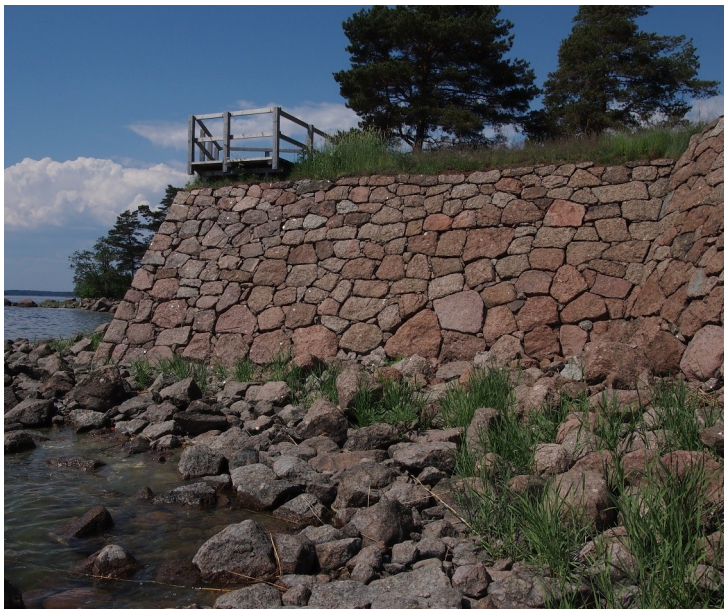
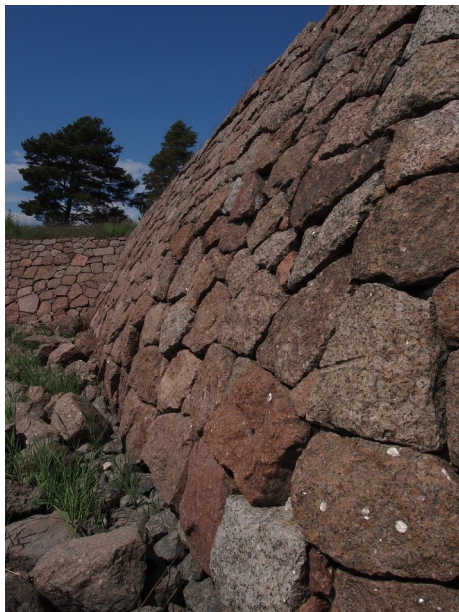
*Lyhyissä muurinjaksoissa on oletettavasti tehty korjauksia äskettäin.*

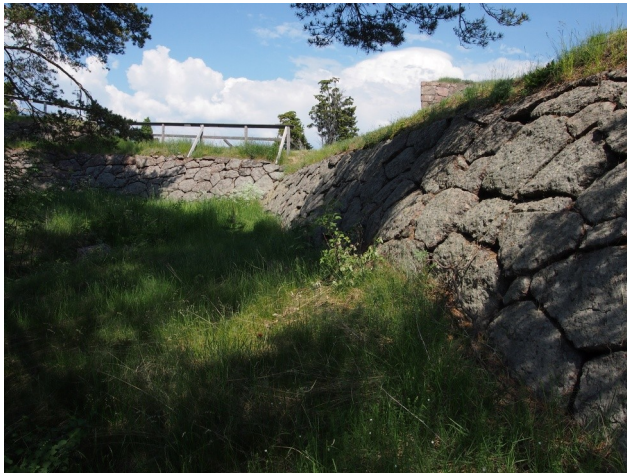
*Läntisimmässä jaksoon kuuluvassa muurissa on vähän pullistumaa, mutta muuten kunto on kohtuullisen hyvä.*

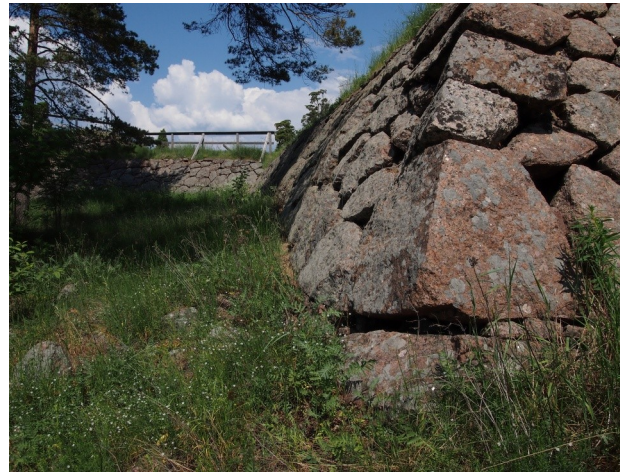
*Läntisempi kärki kuuluu muodonmuutoksista huolimatta luokkaan III.*

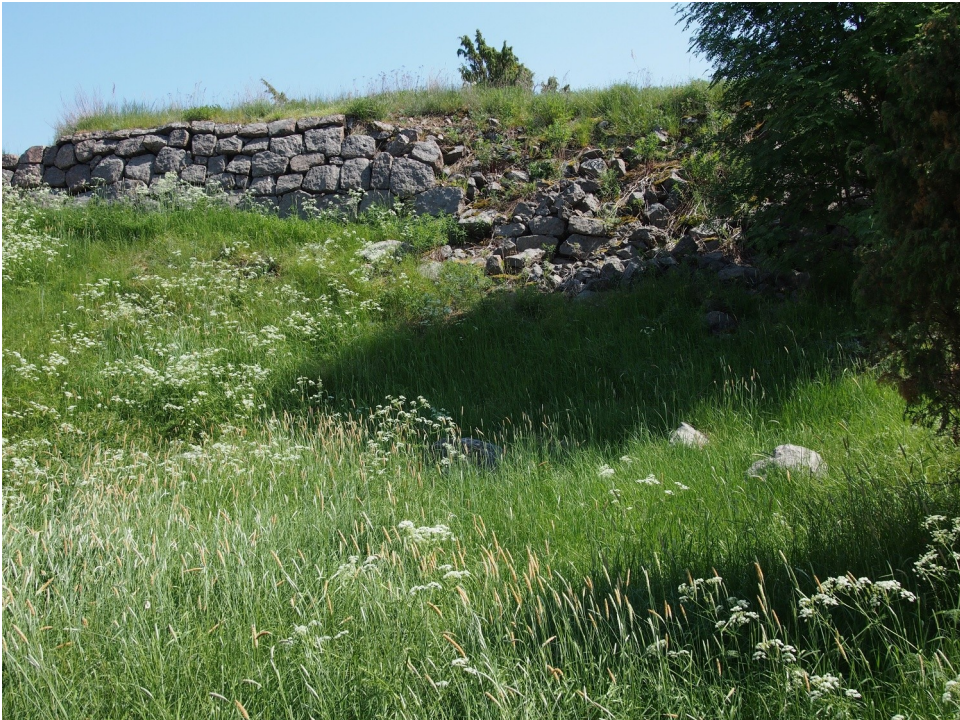
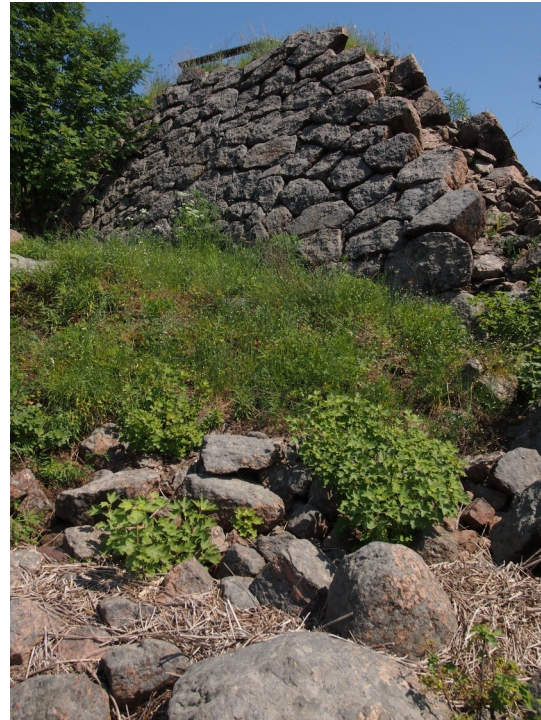
*Kärki on sortunut. Pohjois-eteläsuuntaisessa muurissa on pullistumaa ja keskellä sortuma.*

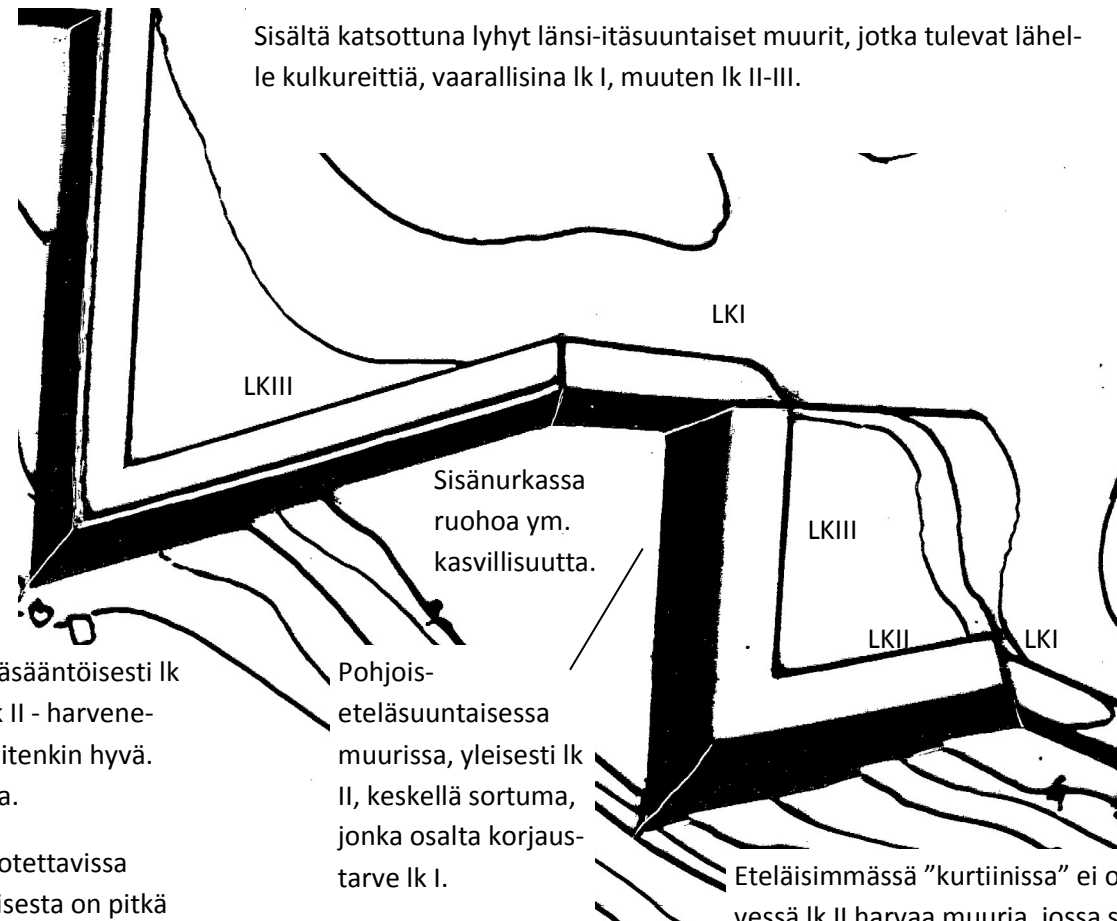
Läntisin muurinjakso pääsääntöisesti lk III, mutta kärkeä kohti lk II - harvenvaa muuria. Perustus kuitenkin hyvä. Kasvillisuutta poistettava.

Kärjessä terästuki, ei odotettavissa välitöntä tuhoa, sortumisesta on pitkä aika.

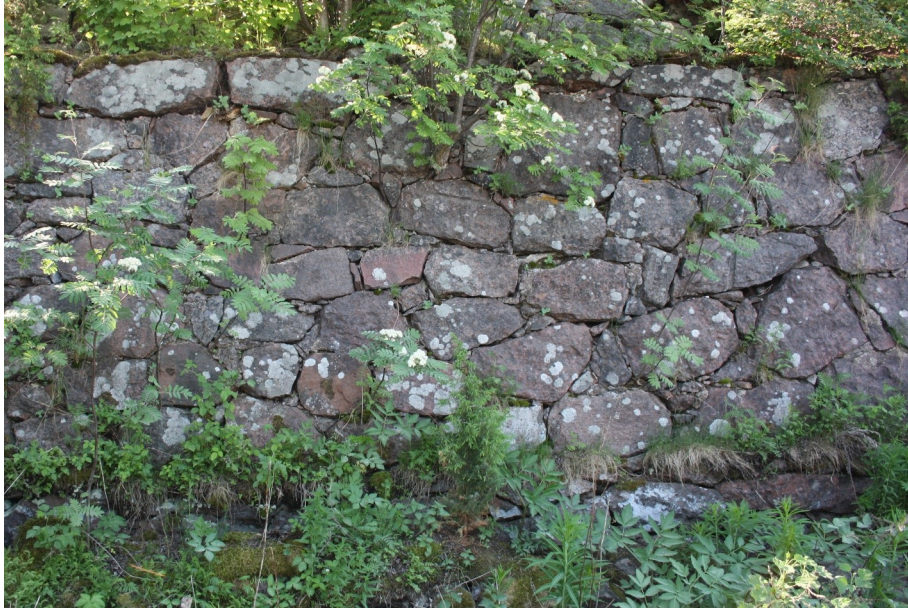
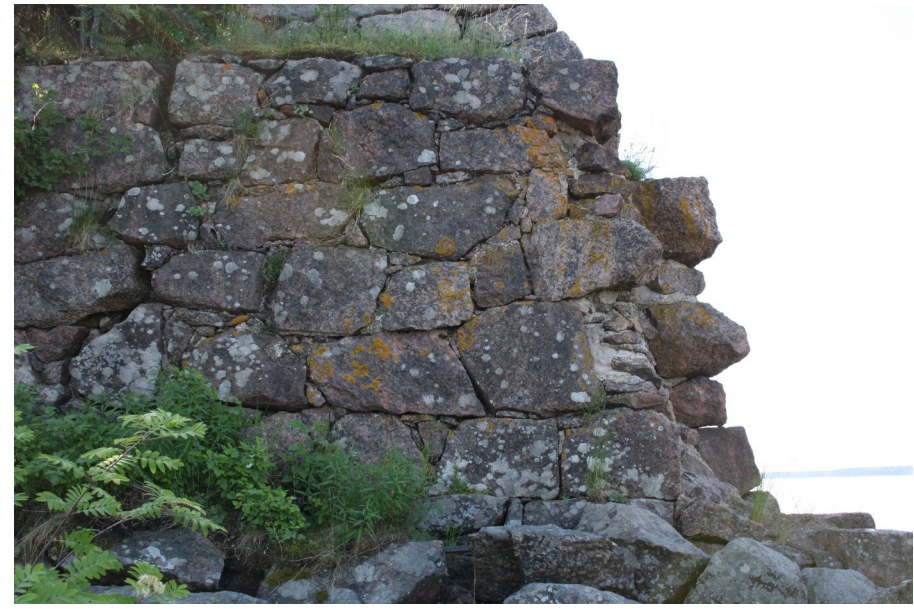
*Jakson länsiosassa on huolellista limitystä. Kuvassa oikealla sortunut nurkka ja muurin pystyhalkeama, jonka syy on epävarma.*

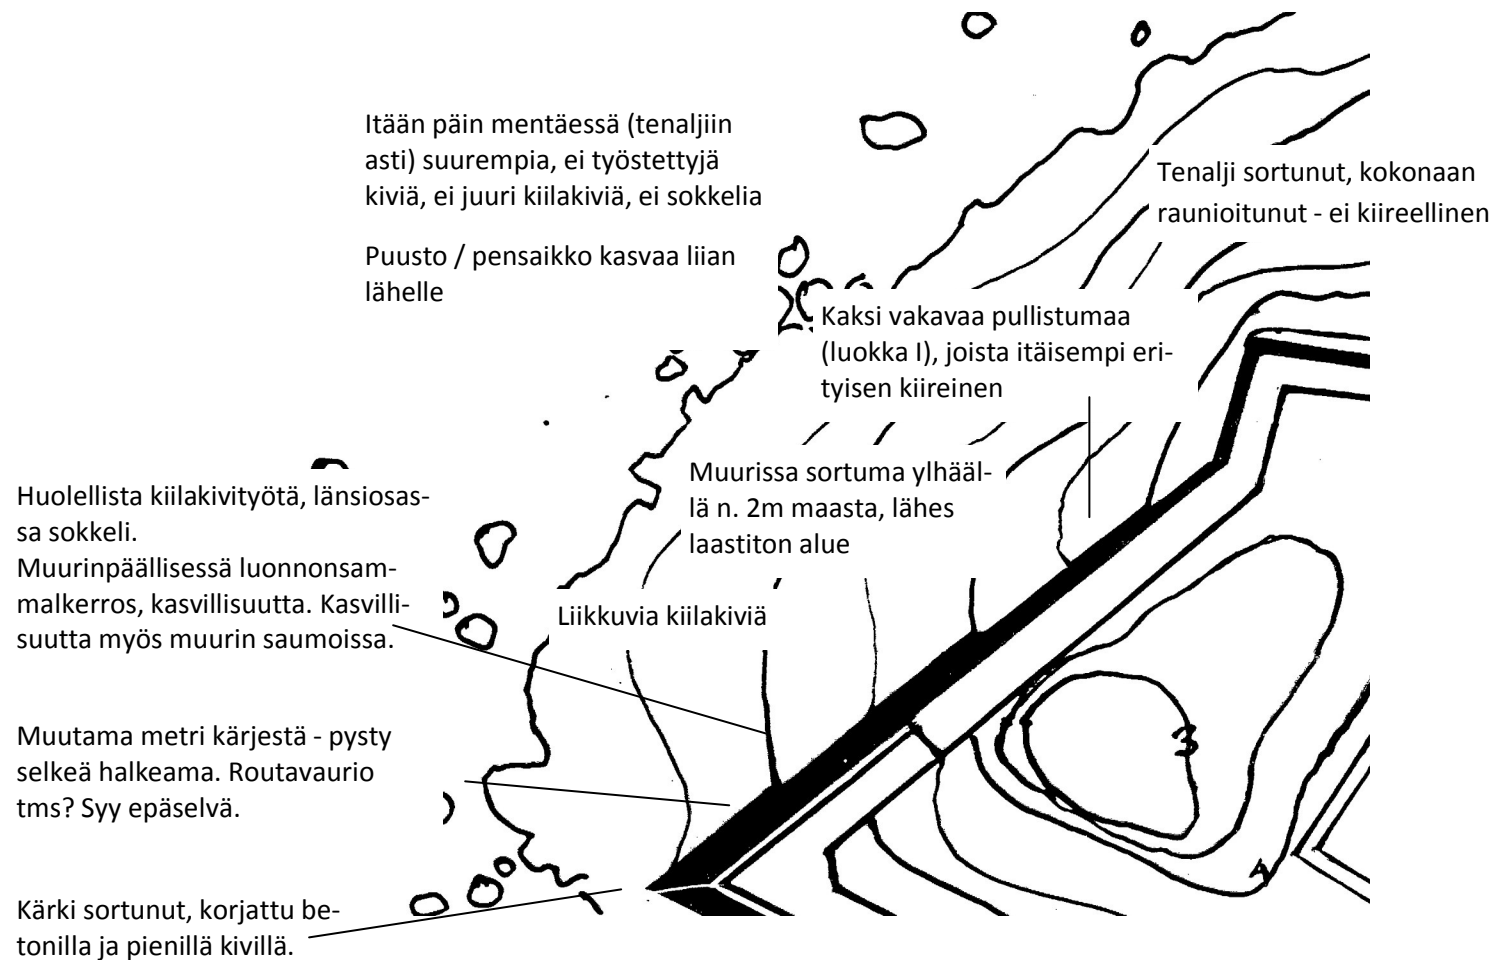
*Sortunut tenalji.*

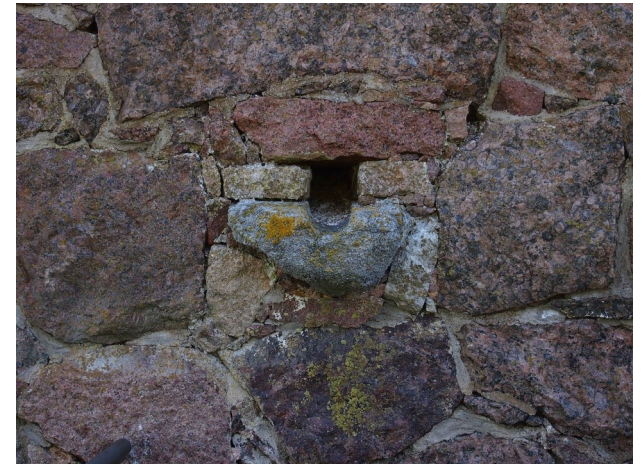
*Muurissa on näkyvissä monenlaisia laasteja.*

Ei muodonmuutoksia. Osin alkuperäistä kalkkilaastia, osin erikäisiä korjauslaasteja: mm. venäläistä tiilimurskalaastia, jossa suuria kalkkipaakkuja, myöhempiä kalkkisementti- ja sementtilaasteja. Muurissa on n.20cm leveä sokkeli kärjestä n. 6m matkalla, korkeus muurilistan alle 4,5m. Muurin pinnassa näkyy vesikanavien aukkoja ja 1980-luvun restauroinnissa asennettuja pahviputkien jäänteitä.

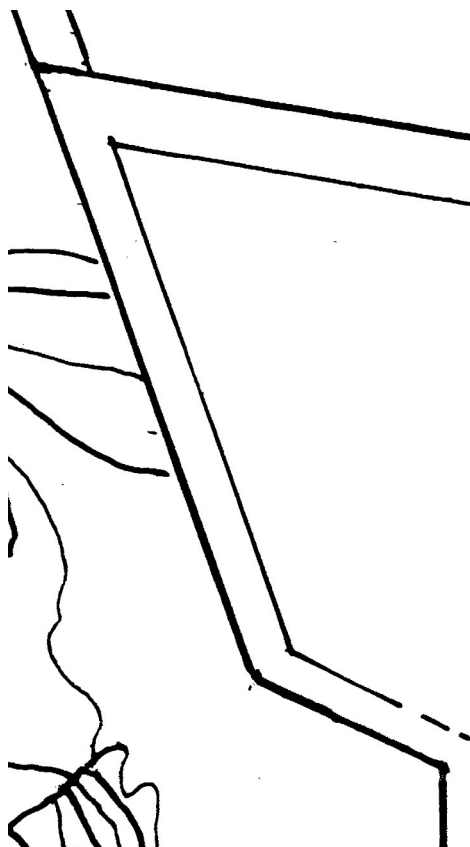
Pohjoisemman kasematin ampuma-aukon kunto on hyvä, laastijäljistä päätellen ollut ummessa

Keskellä muuria on diagonaalihalkeama, joka ei kuitenkaan ole vaarallinen

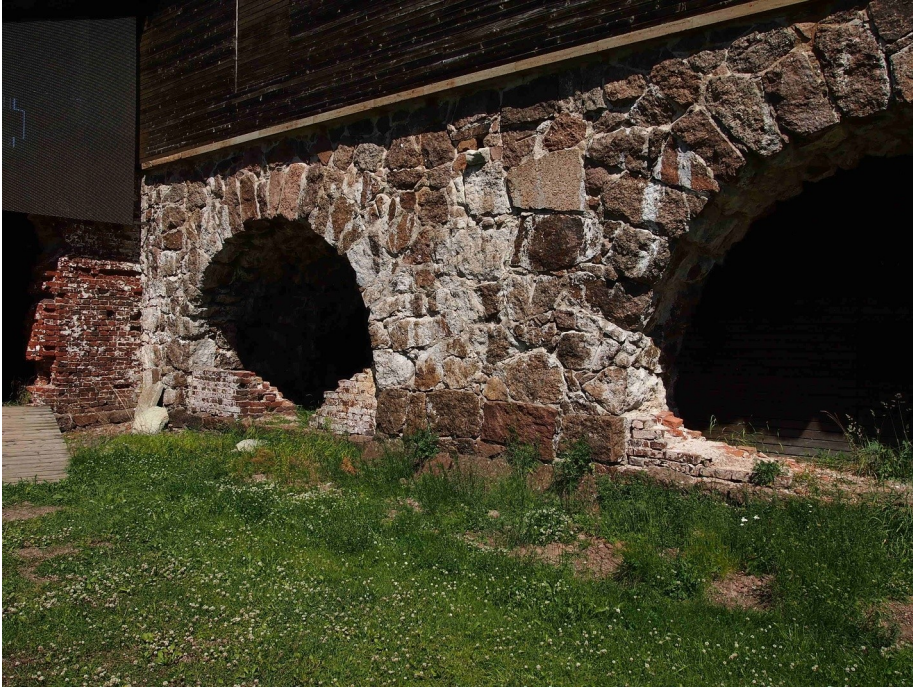
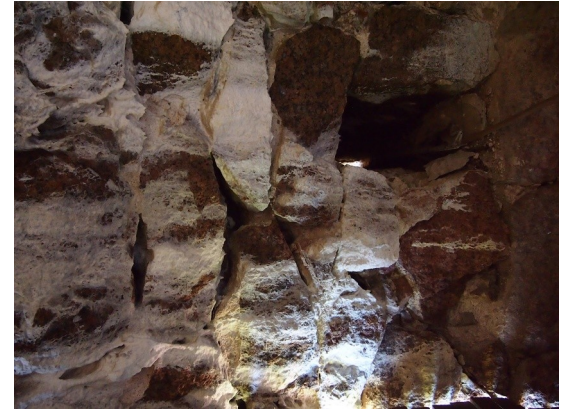
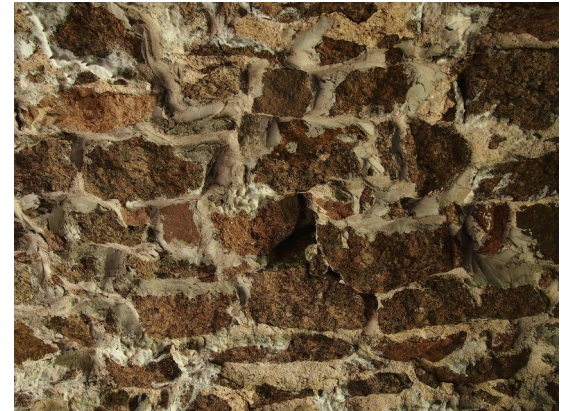
*Pohjoissivun länsipään kasemattien rakenteissa on vaurioita*

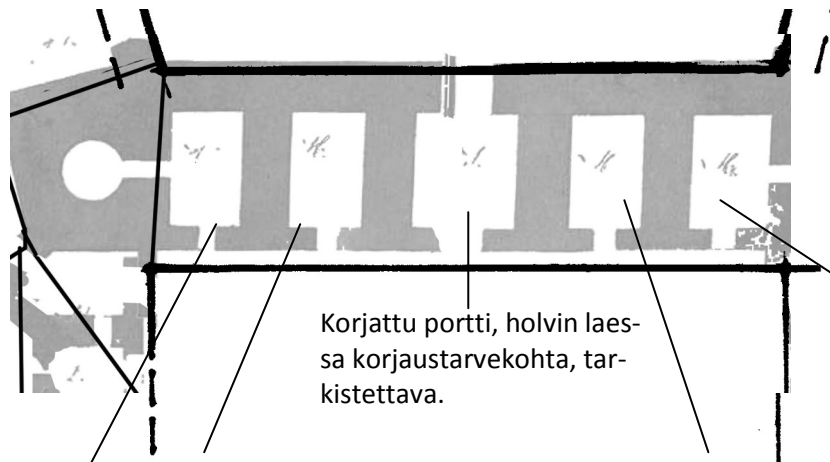
Läntisin aukko: laasti-injektointi suositeltava, osittain harva

Holvin laella paikoin lk I, vakavia vaurioita. Takaseinässä rumaa sementt-laastikorjausjälkeä. Vesivuotoja (vähemmän kuin kasematti 2). Lähellä aukkoa pieniä halkeamia. Kaakkoisnurkassa 1 kivirivi irti, lk II
