| <b>Lauttopuro tervahauta</b> | <b>MH-tunnus: 179569</b> |

Tila: 3 Toteutettu Laji: 6 Suojeluarvojen tarkastus Tarkastusvuosi: 2015  
Tarkastuspvm: 8.6.2015 Tarkastaja: O. Räihälä  
Kuvaus: KMO 2015

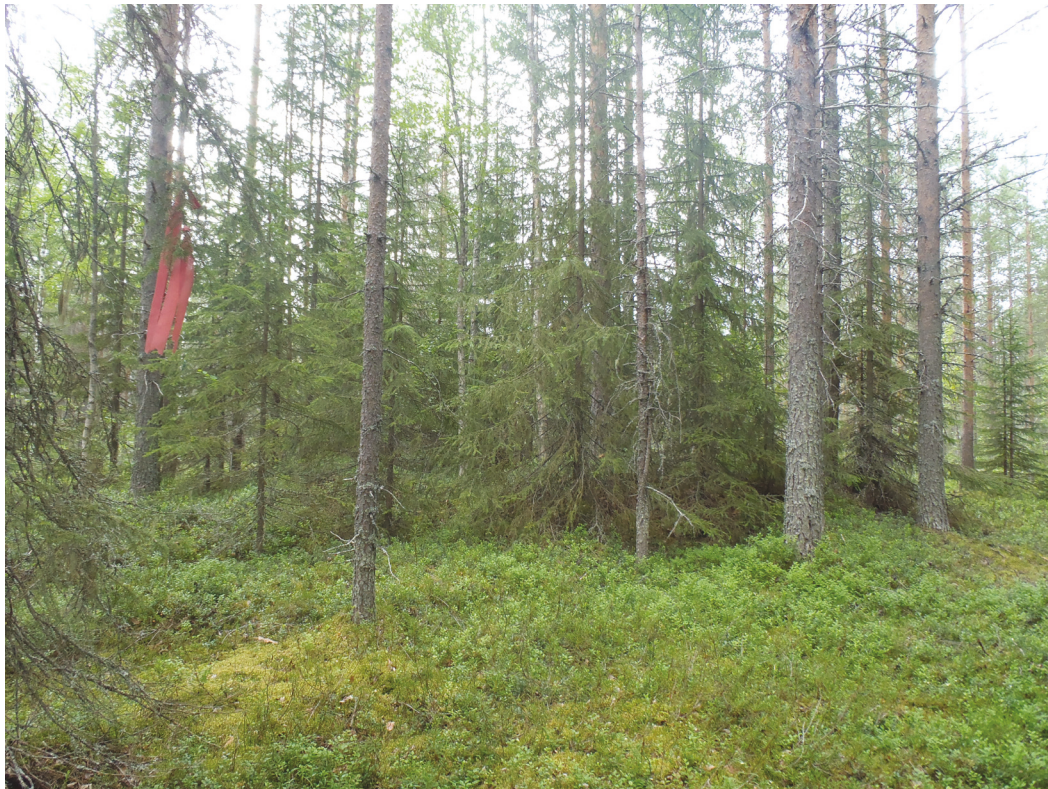
*Yllä: 180168.P1010023. Saunakangas S tervahauta on säännöllisen pyöreä, sen halkaisija on noin 16 metriä. Se on rakennettu lähes tasaiselle maalle.*

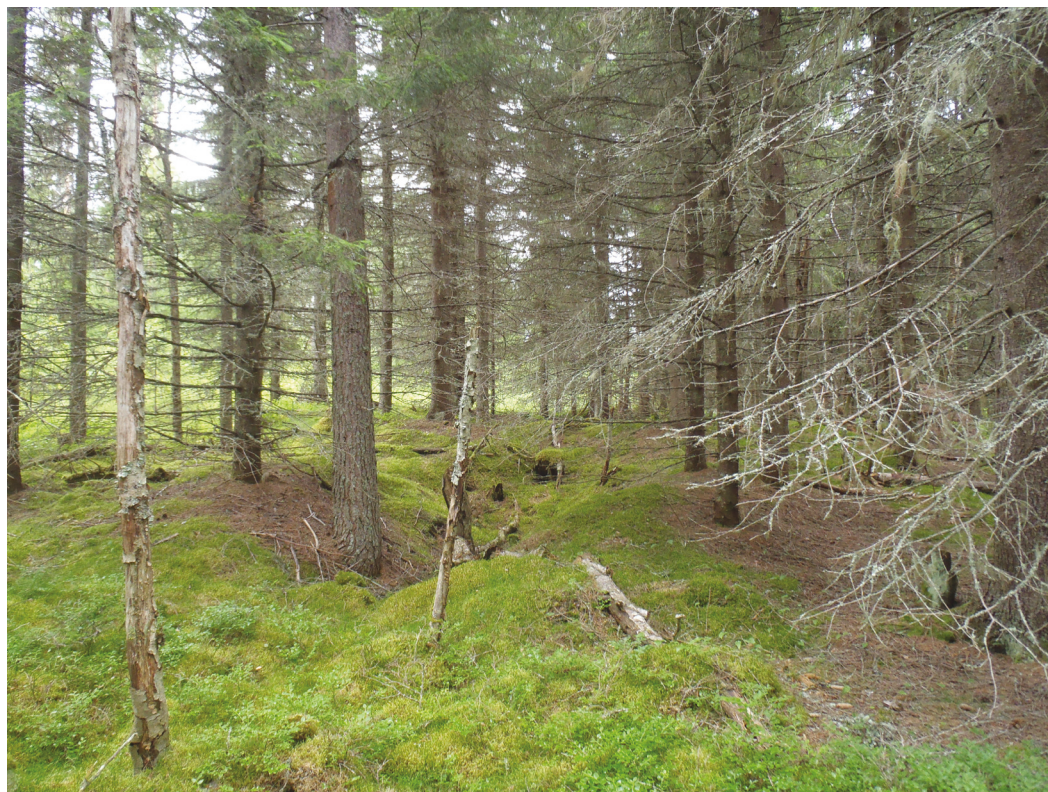
*Alla: 180167.P1010001. Sileälehdon tervahauta on kauniin pyöreä ja sammalpeitteen alta selvästi hahmotettavissa.*

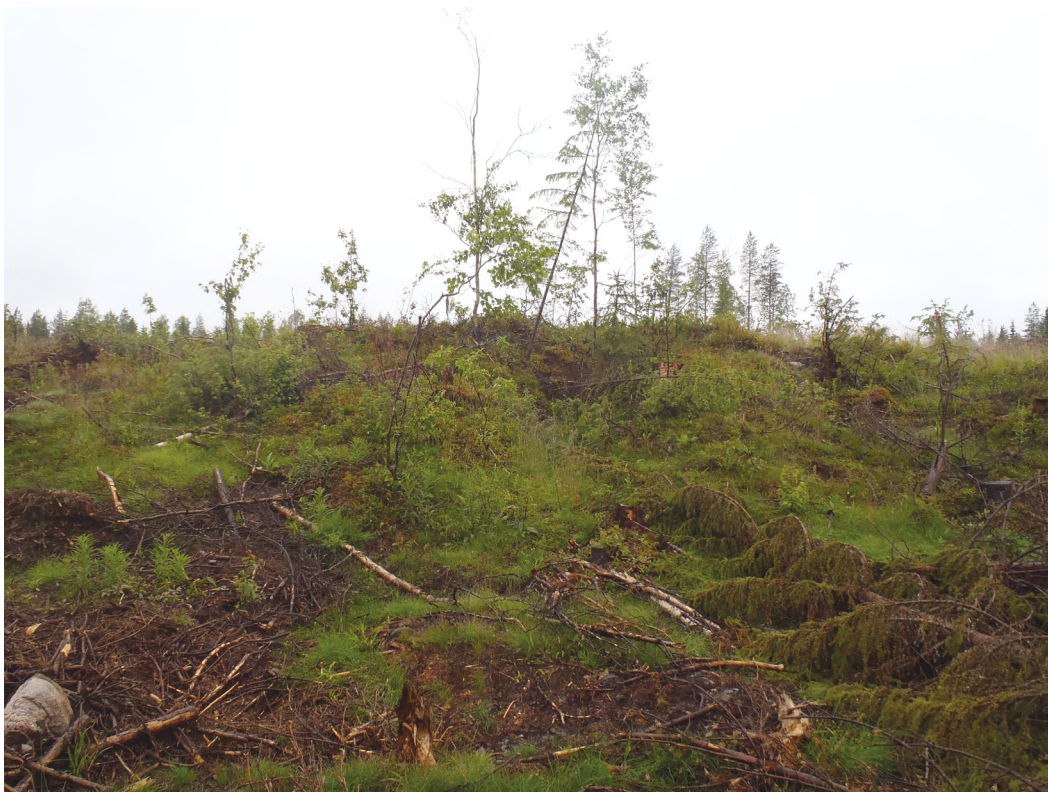
*Yllä: 179860.P1010002. Loukkusuon tervahauta hakatulla alueella.*

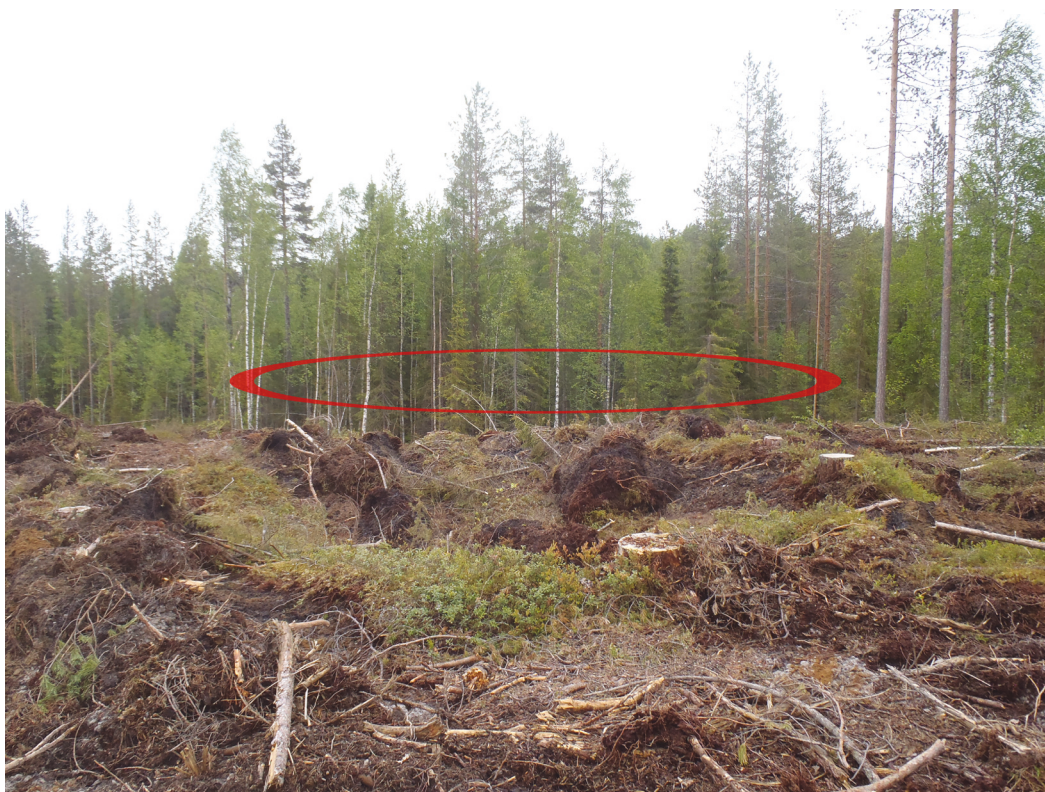
*Yllä: 179555.P101007 muokattu. Tuhottu tervahauta on sijainnut soistumalle viettävän rinteiden reunassa. Sen ääriveriivat erottuvat edelleen, vaikka sen alue on aurattu ja maa rikottu. Ääriveriivat on varmuuden vuoksi vielä merkitty kuvaan punaisella kehällä.*

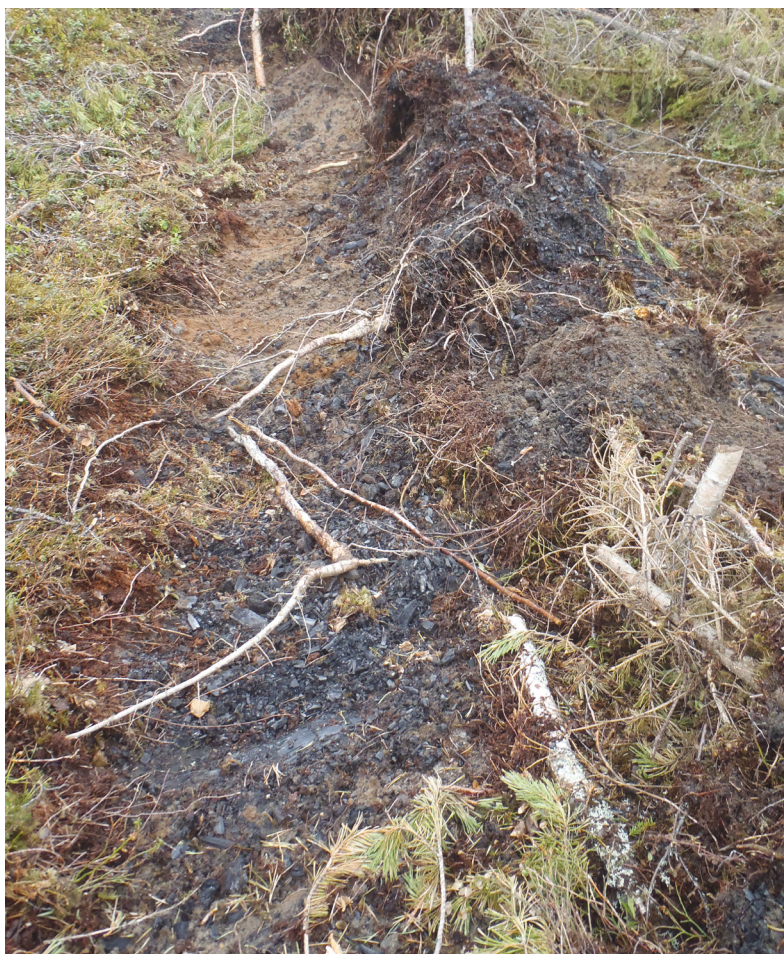
*Vas.179555.P101008.  
Aurousvaoista  
pilkistää suuria hiilen  
kappaleita  
yltymperiinsä.*

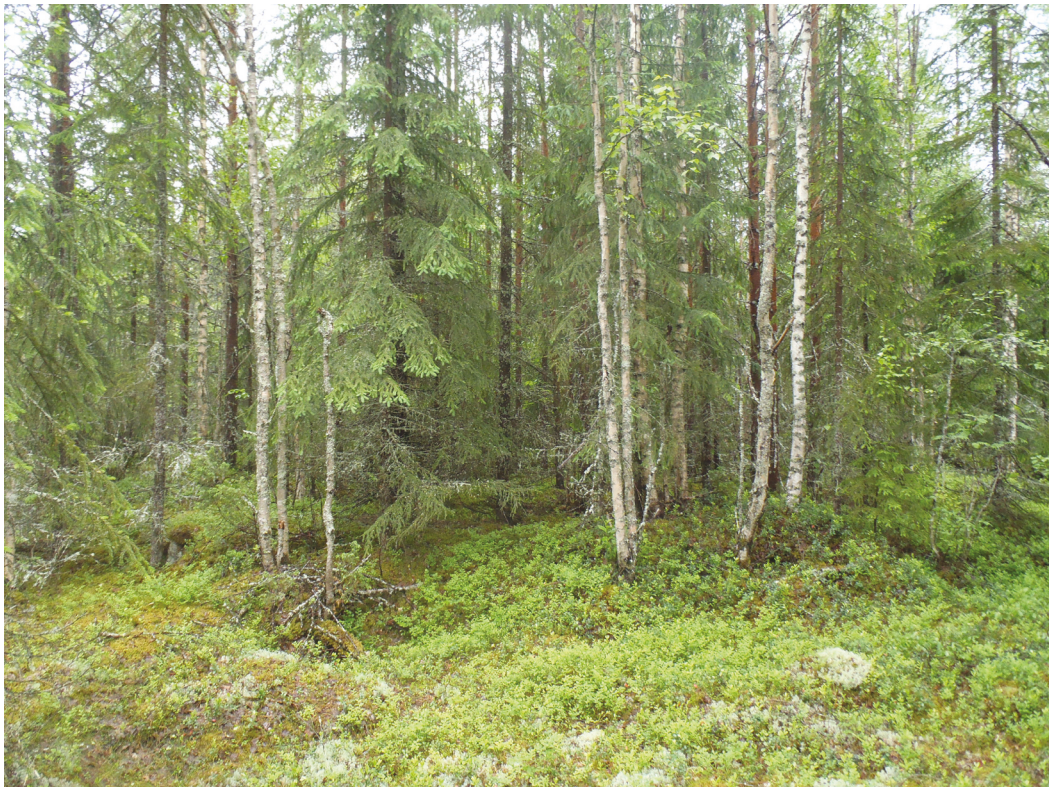
*Alla: 179640.P1010010. Tervahaudan halkaisija on noin 20 metriä, haudan päällä kasvaa runsaasti nuoria puita.*

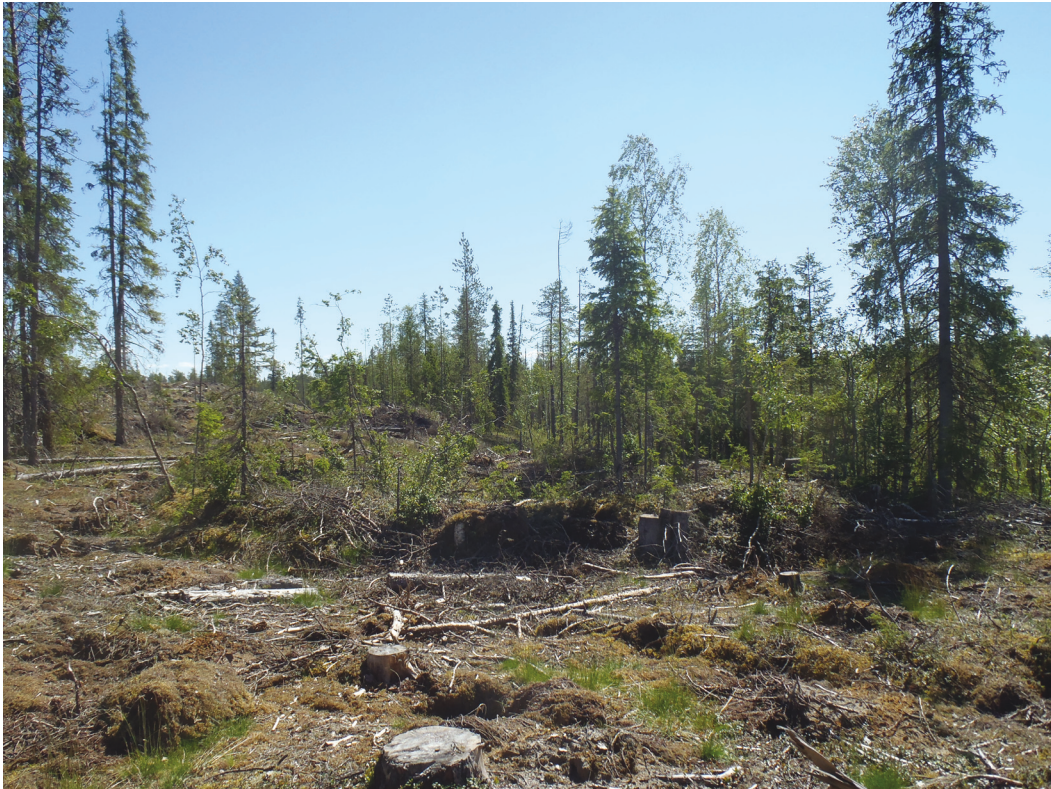
*Yllä: 179638.P1010021. Riihilammen läntisempi tervahauta on ollut komea ja säännöllisen muotoinen rakennelma. Painauma keskellä on pyöreä ja noin metrin syvä. Halssi on suunnattu järvelle ja suolle päin. Luontainen pudotus on riittänyt tarkoitukseen, halssi on veden peitossa. Ilmeisesti reunoilla on ollut palokuoppia, mutta metsäkone on tuhonnut ympäristön perusteellisesti.*

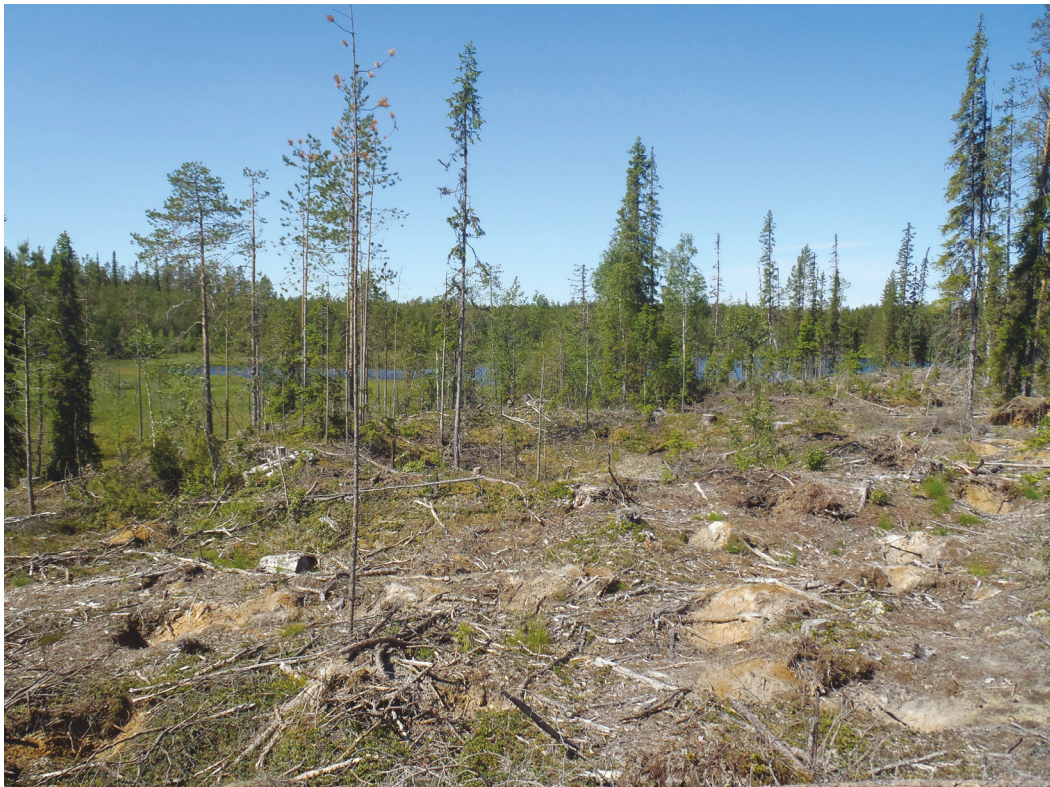
*Alla: Riihilammen itäisempää hautaa ei voi olla huomaamatta jo kaukaa. Haudan valleille ja keskustaan on rouhittu useita suuria kuoppia, joista pilkistää hiilen kappaleita.*

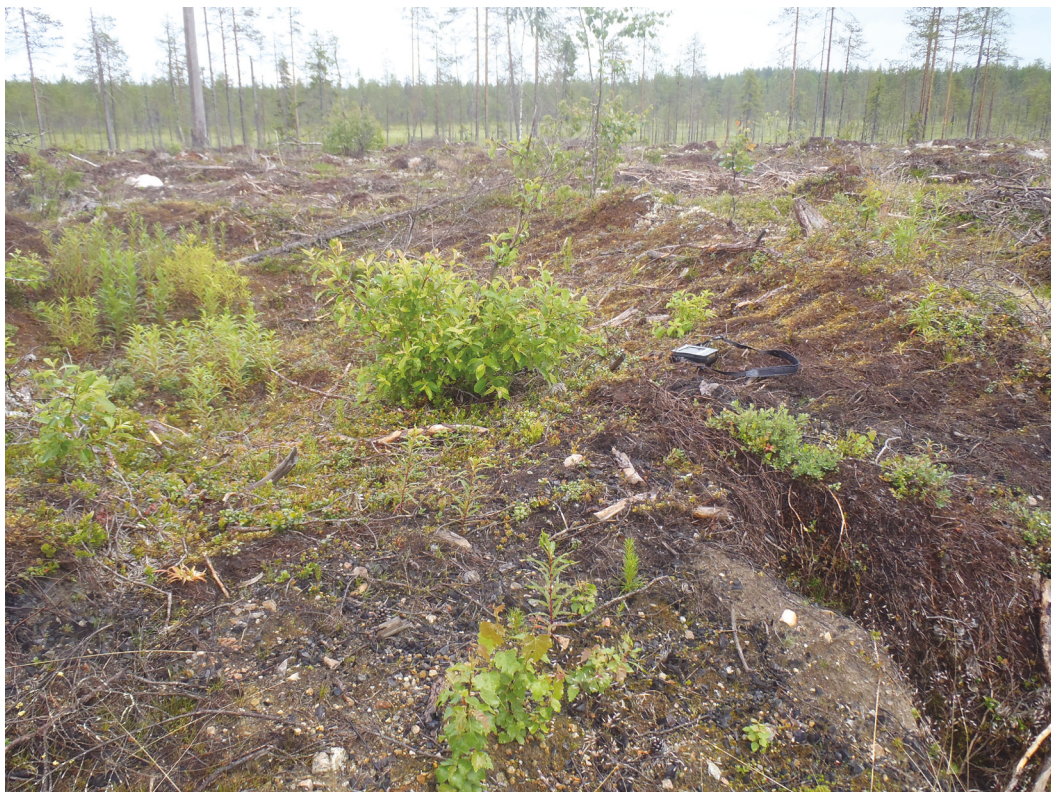
*Alla: 180099.P1010018. Tervahautaa on vahingoitettu rouhimalla valleja metsäkoneella.*

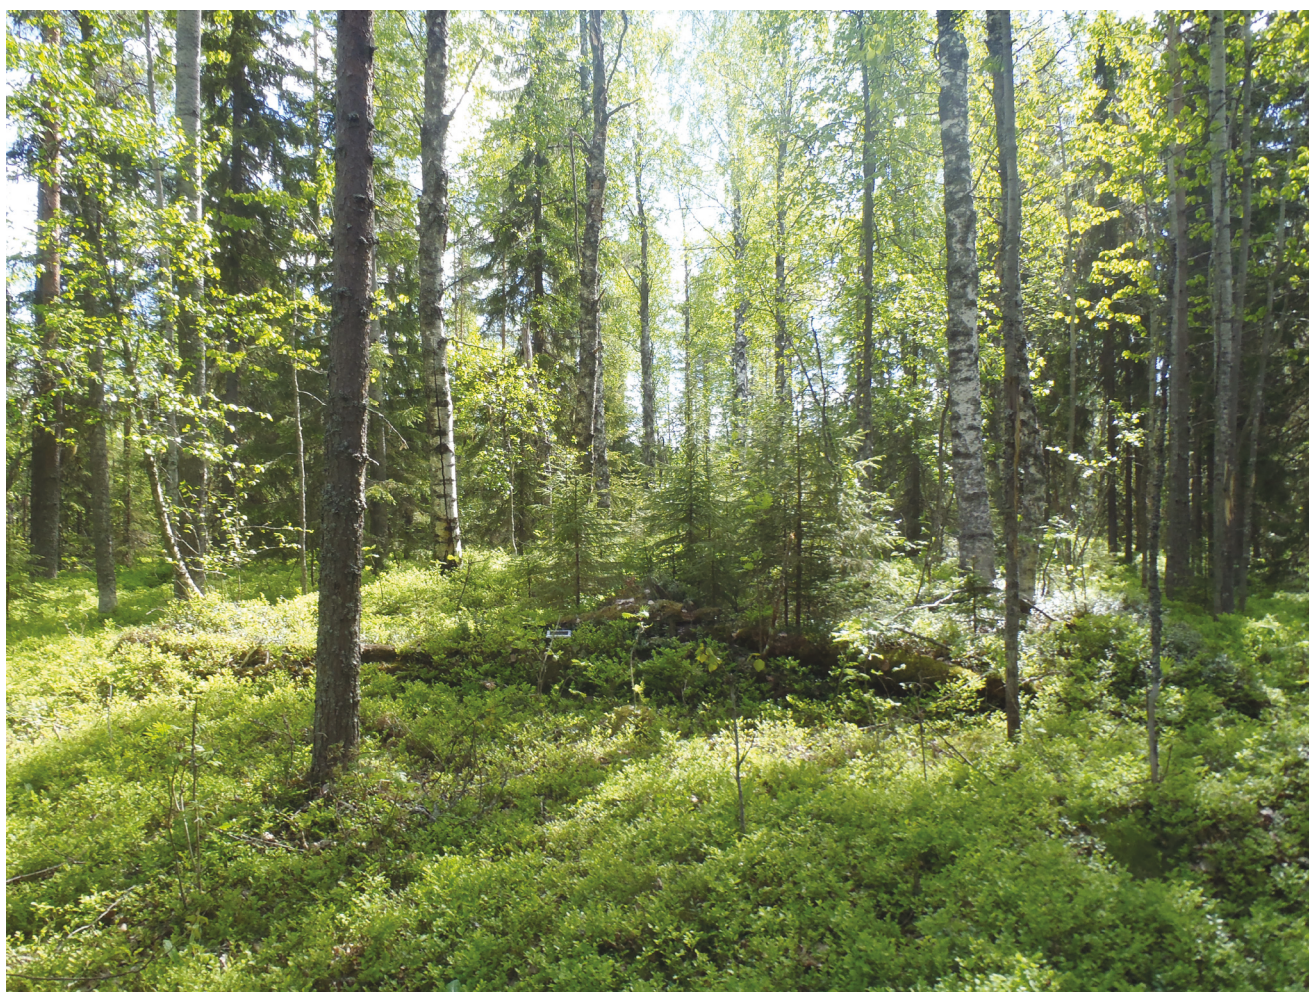
179842.P1010001. Kämppä on ollut suuri hirsiperustainen rakennus, joka on lahonnut paikalleen.

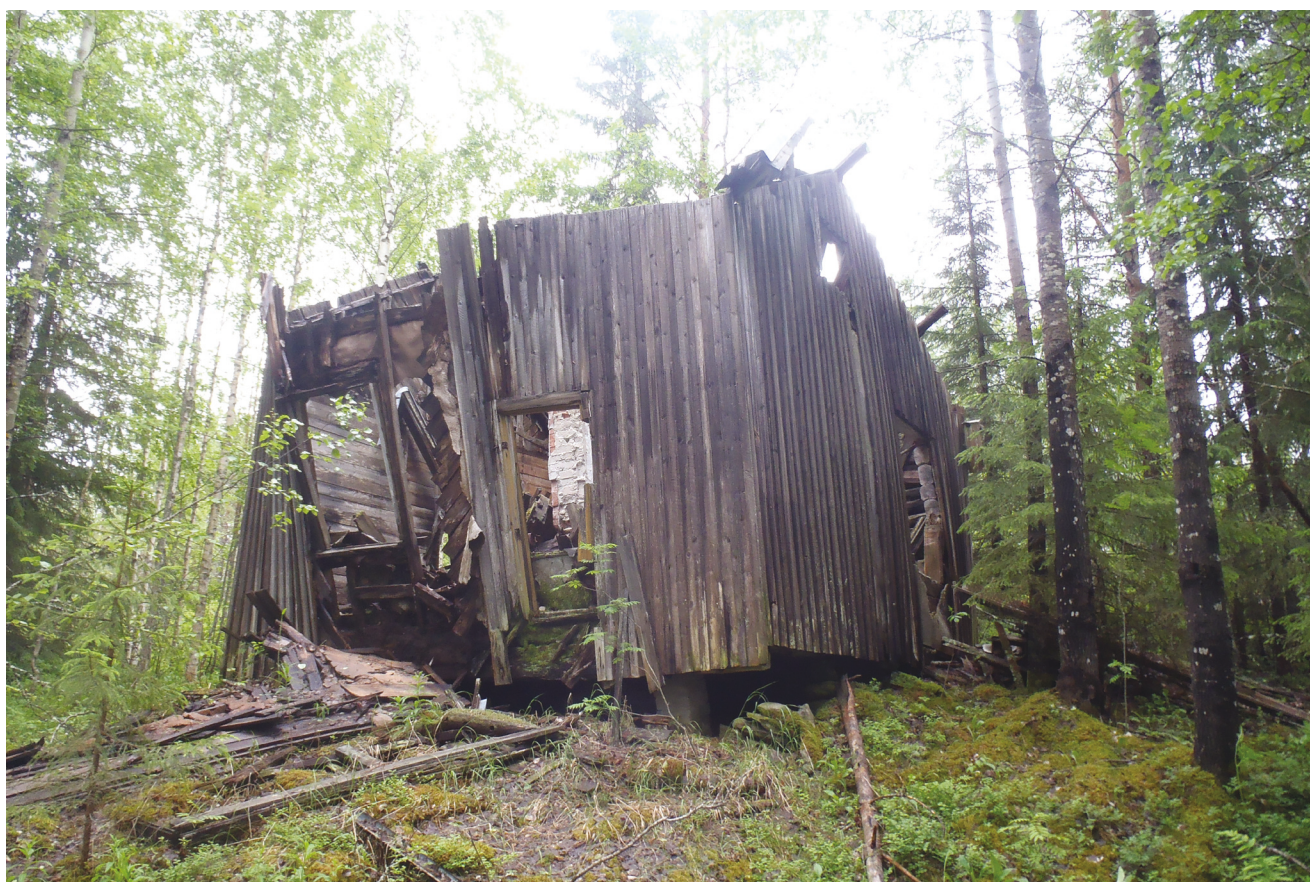
179894.P1010013. Kämppeä on noin 7x7 m laajuinen hirsiperustainen rakennus. Se lepää luonnonkivillä, joita on alarinteen puolella päällekkäin yli puolenmetrin kekona.

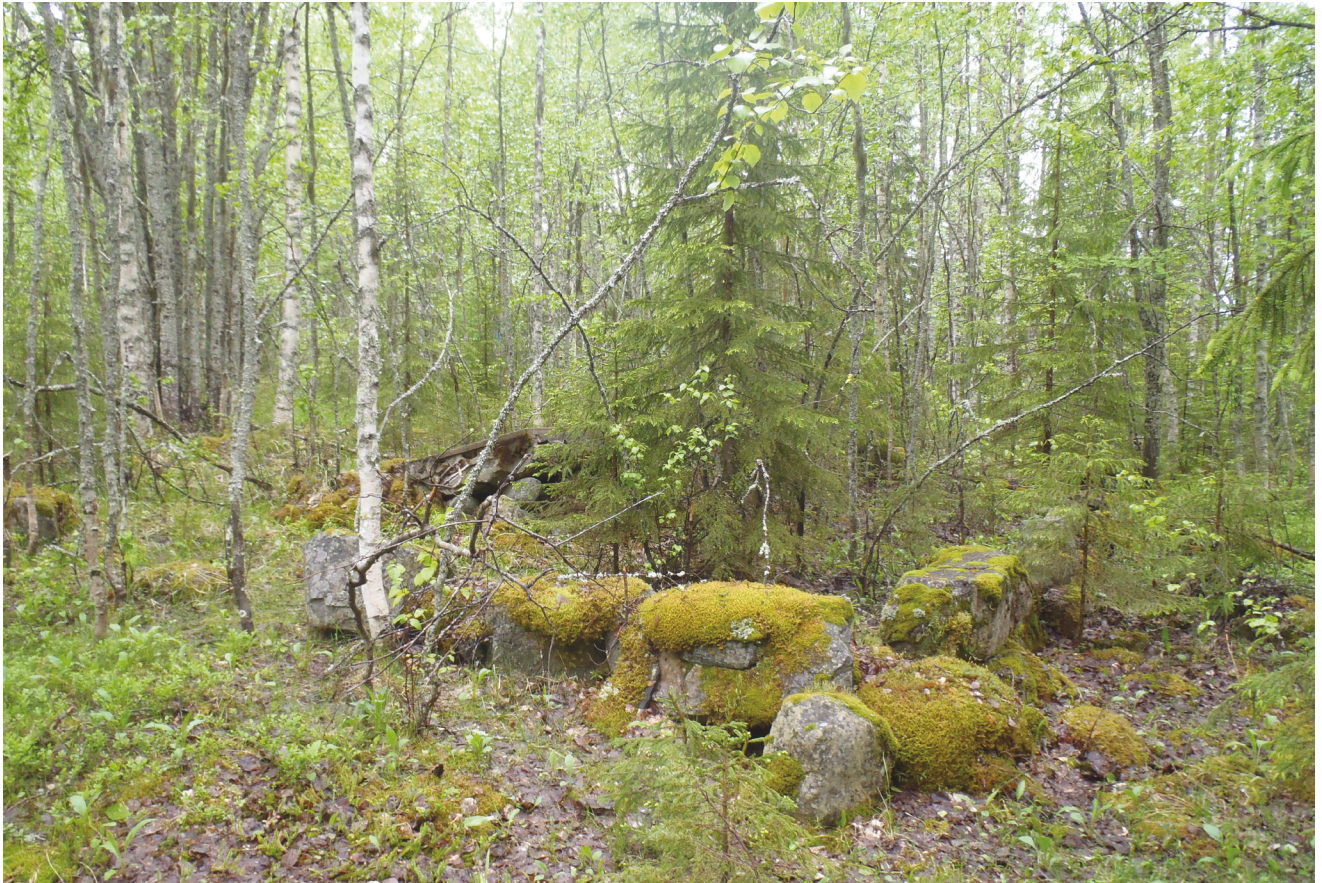
*Yllä: 179740.P1010022. Kämppä on ollut jyhkeä rakennus. Se on seissyt tukevalla luonnonkivijalalla, jota on rakennuksen pohjoisreunalla useammassa kerroksessa.*

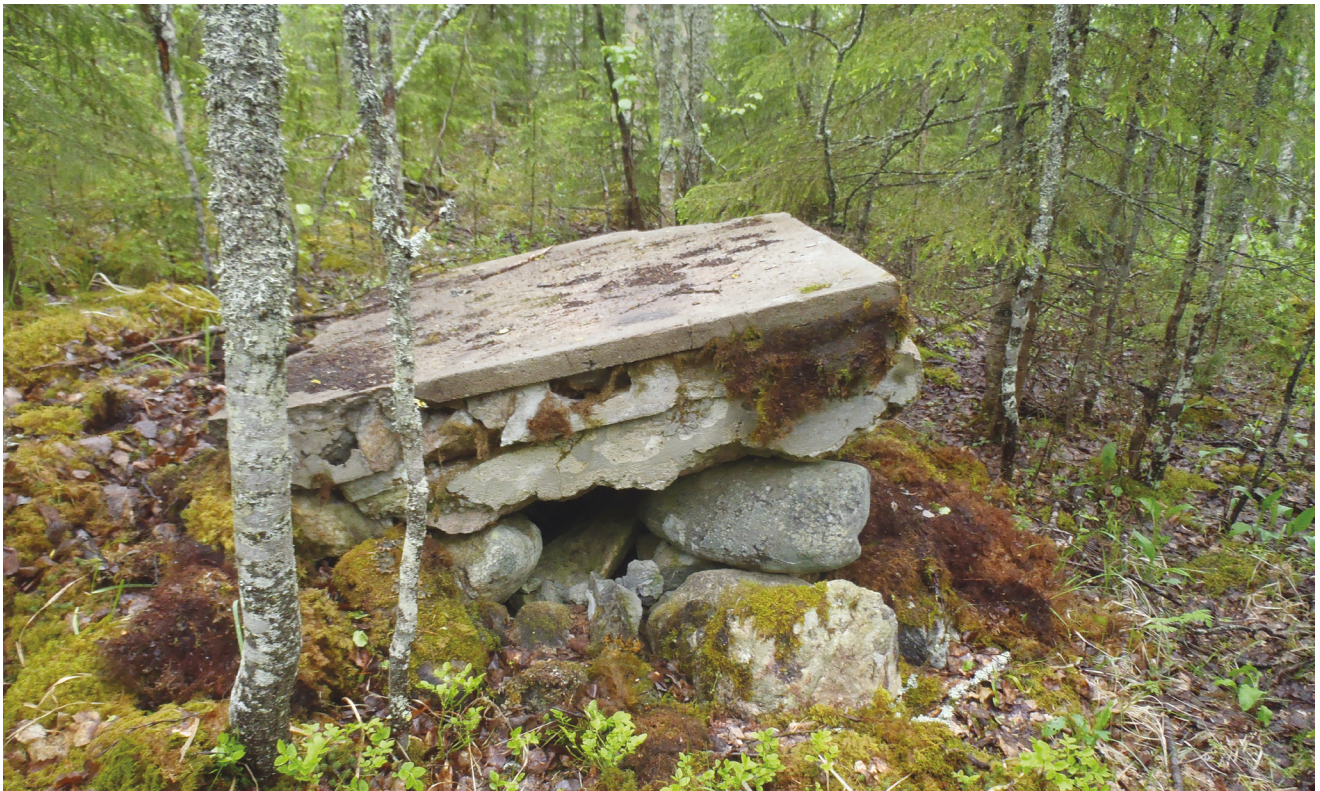
*Alla: 179740.P1010020. Rakennuksen itäpäässä, tien puolella, on jyhkeän uunin perusta.*

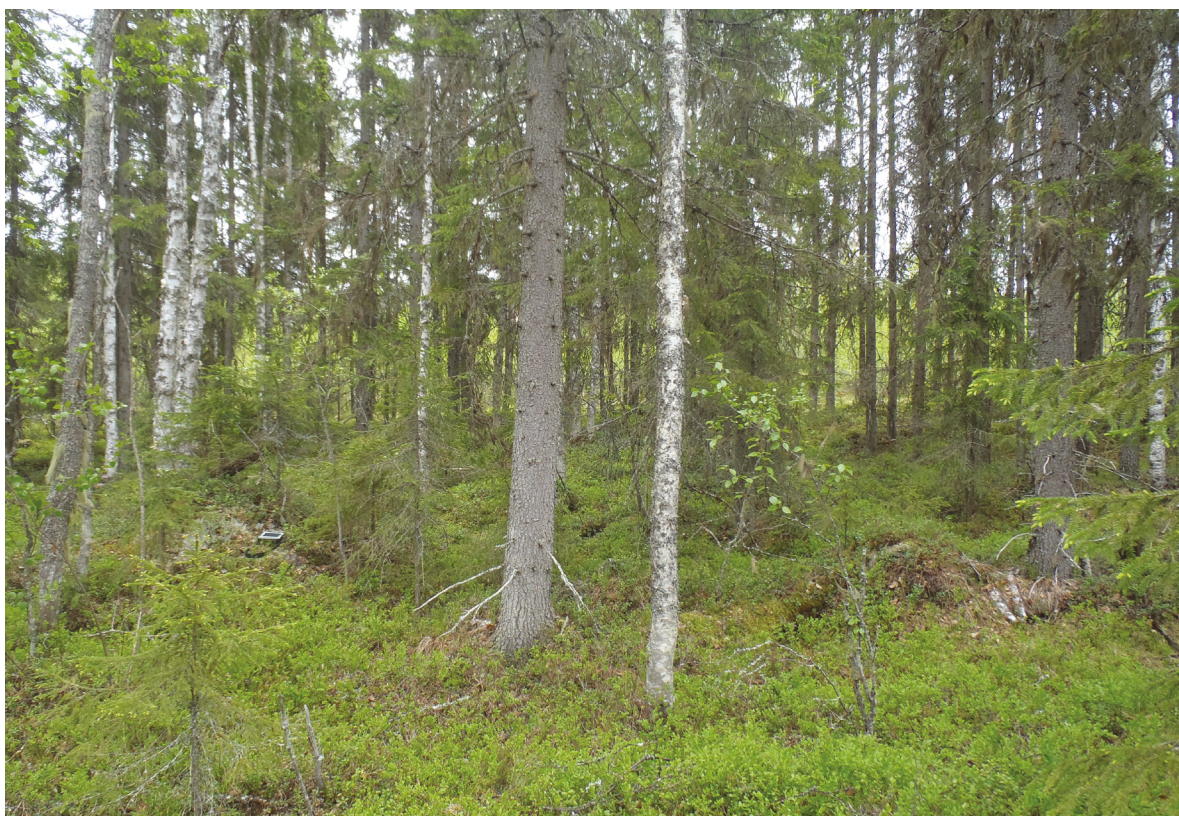
*Yllä: 179715.P1010043. Kämpärakennus on lahonnut kokonaisuudessaan paikalleen. Rakennuksen kehikko erottuu sammalten peittämänä palteena.*

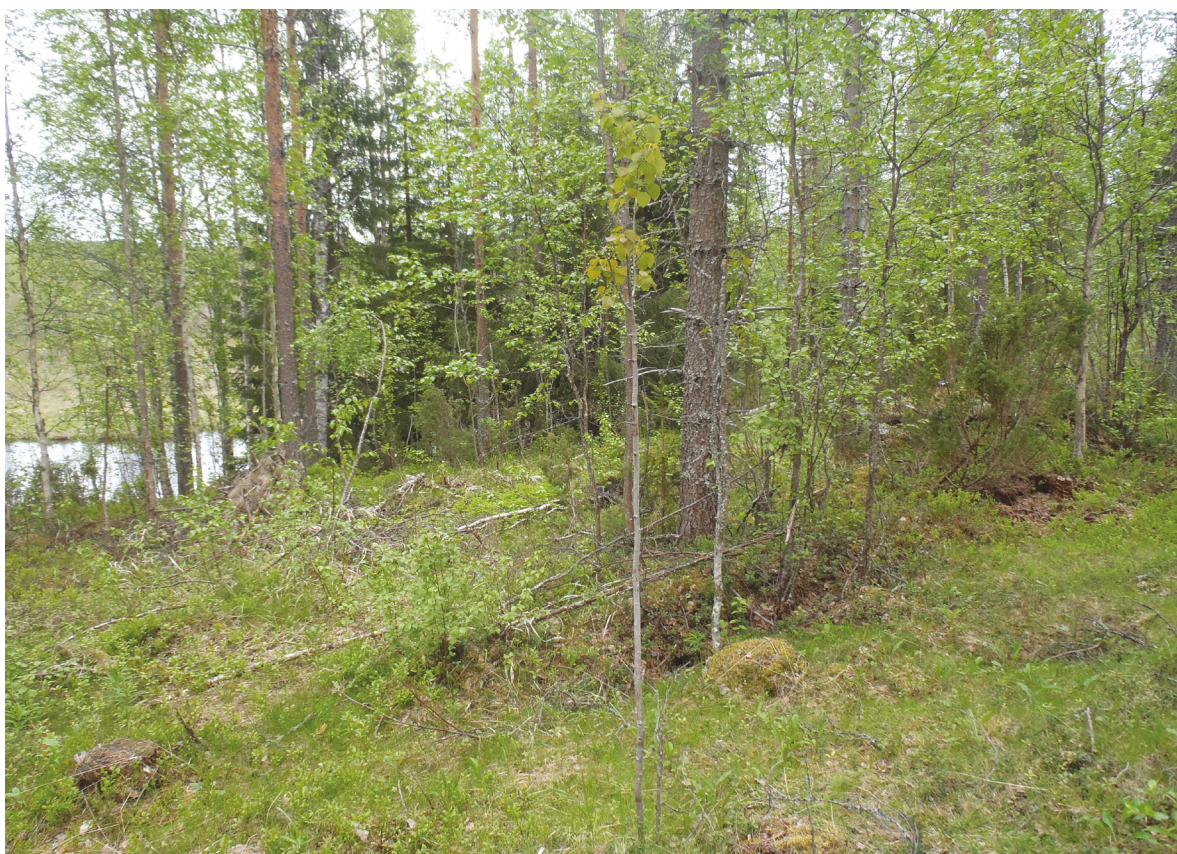
| Komulaisen kangas sijaitsee Saukon tieltä etelään, savottakämppejäjännös on Saukon tieltä erkanevan metsäautotien itäpuolella noin 1.5 km Saukon tien risteyksestä kaakkoon. Rakennus sijaitsee kankaan alarinteessä kolmisenkymmentä metriä pienen joen yläpuolella rinteessä. Loiva mäki kasvaa nuorta männikköä ja lehtipuita. Rakennuksen jäänteiden päältä on ajeltu raskaalla metsäkoneella, mikä on vaurioittanut rakennuksen pohjaa. |

*Yllä: 179573.P1010059. Ensisilmäyksen jälkeen kiukaan ympärille hahmottuu hirsinen kehikko, joka on metsäkoneen vaurioittama. Palteet eivät ole täysin ehjät.*

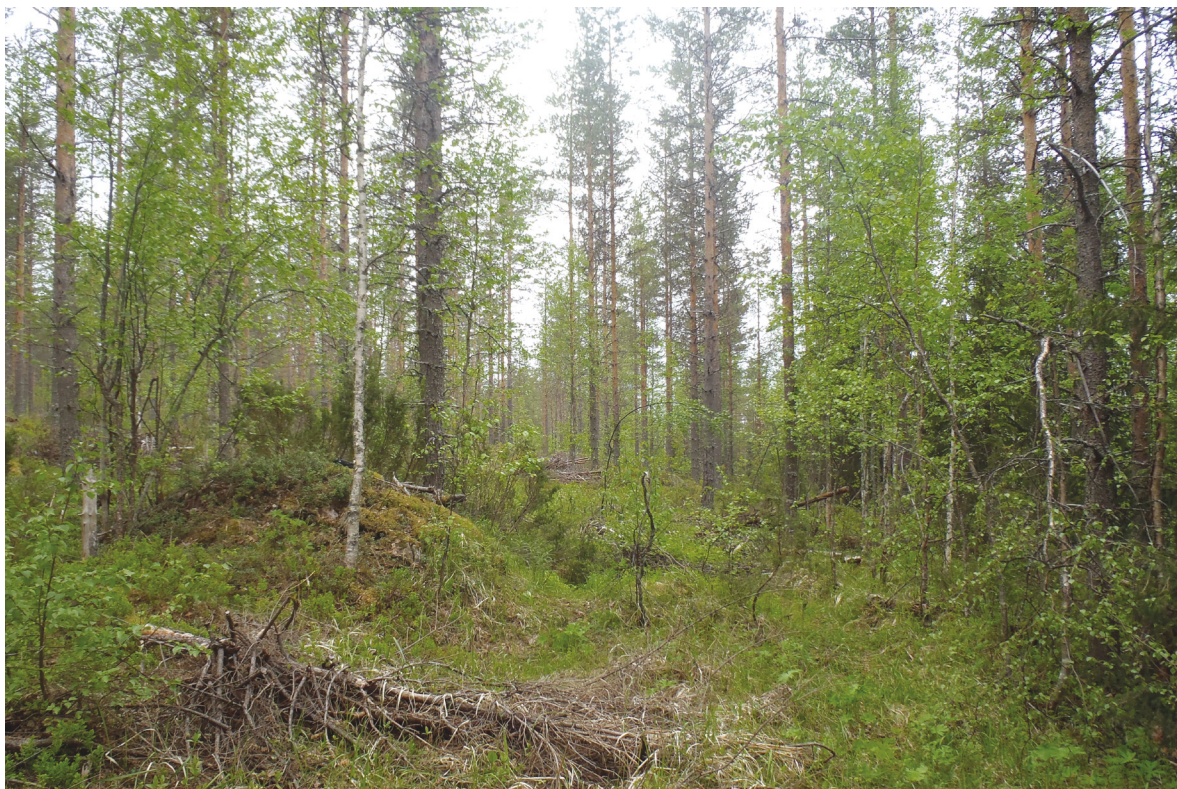
*Alla: 179573.P1010055. Rakennuksen jäännös erottuu suuresta kiukaastaan, joka on merkitty Sutiin.*

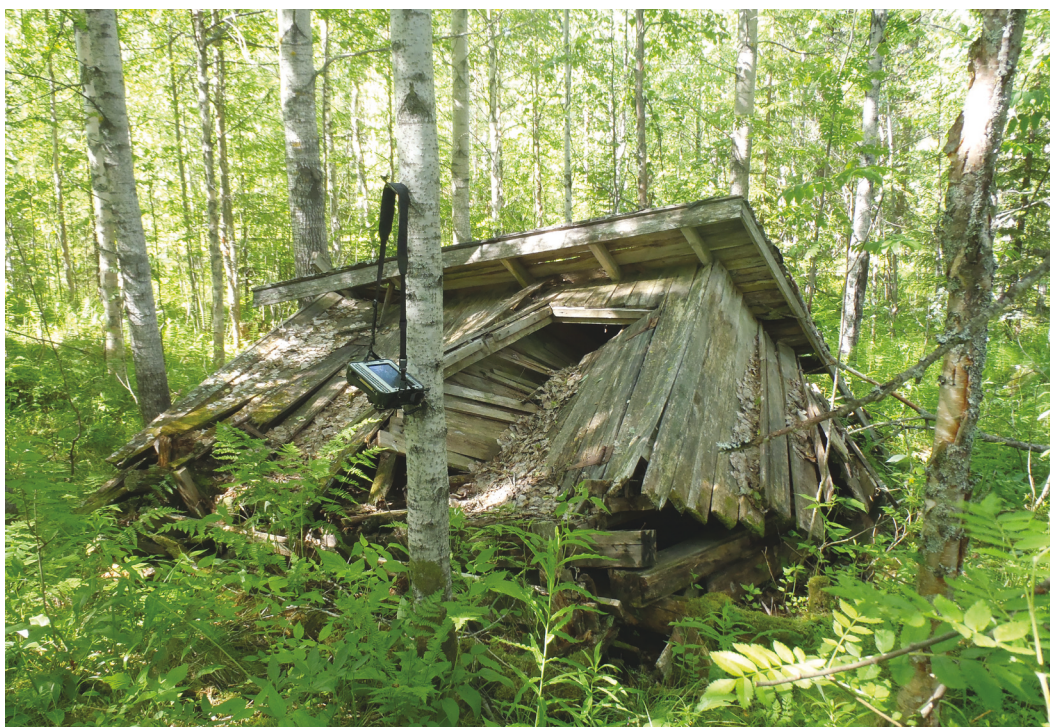
*Yllä: 179829.P1010002. Vessa on jätetty purkamatta, mutta se on romahtanut. Se on hirsien päälle tehty pystylaudoitettu rakennus, jossa on punainen huopakatto. Pömpeleitä vessassa on ollut kaksi.*

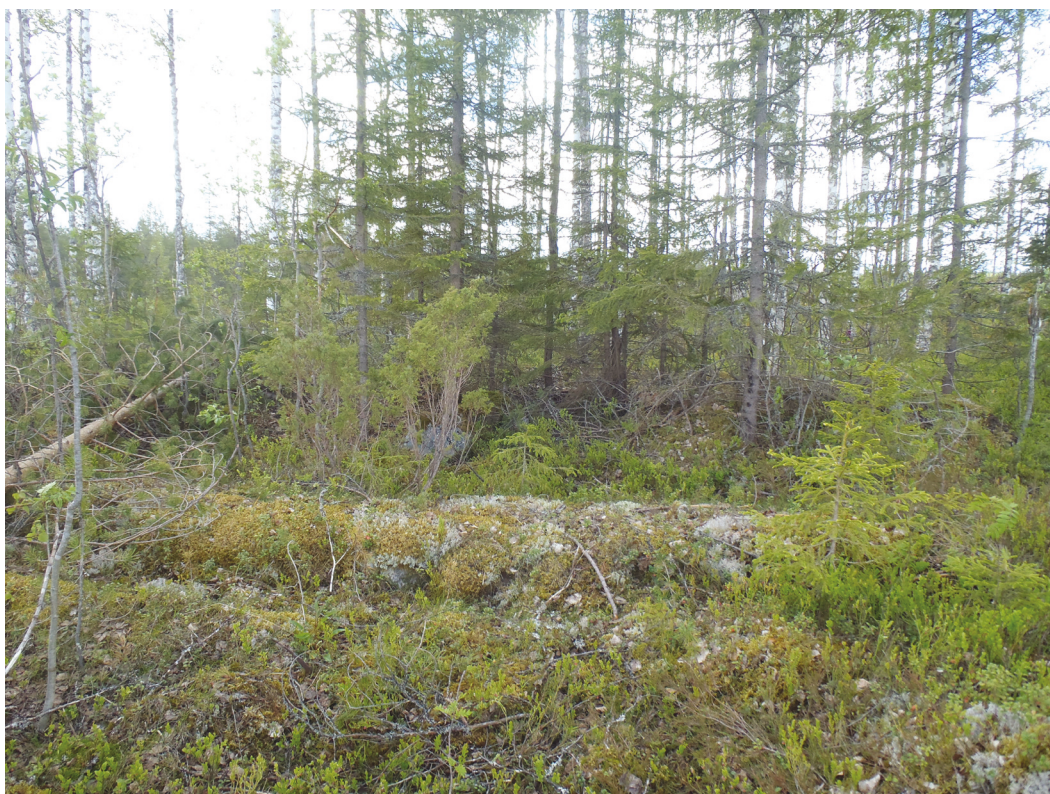
*Yllä: 179735.P10100011. Päärakennuksen seinät erottuvat metrin levysinä ja muutamia kymmeniä senttejä korkeina palteina. Palteet ovat tykkänään sammalen peitossa, mutta sammalen alla tuntuu selvä kiveys.*
