| <b>Loukkukorpi savottakämppejäännös</b> | <b>MH-tunnus: 179823</b> |

### 5.3 Rakennusperintökohteet

## VALOKUVAT SOTKAMON KULTTUURIPERINTÖINVENTOINNISTA KESÄLTÄ 2015

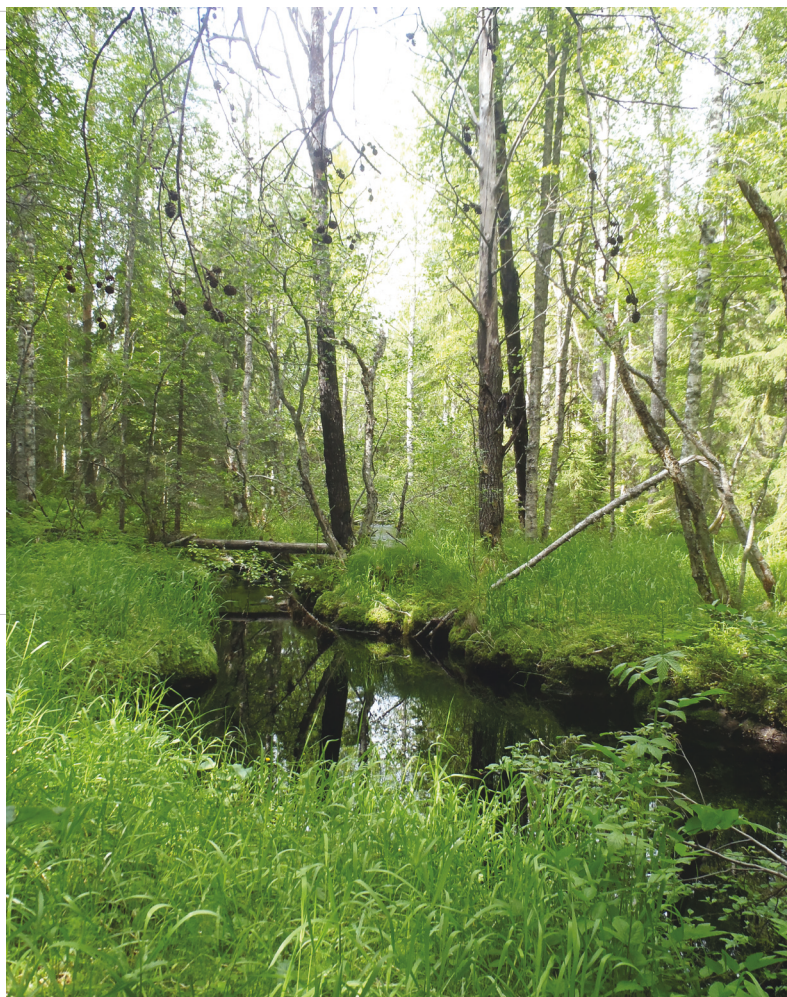
179819.P1010015. Myllypuro Alaskan kämpän äärellä.

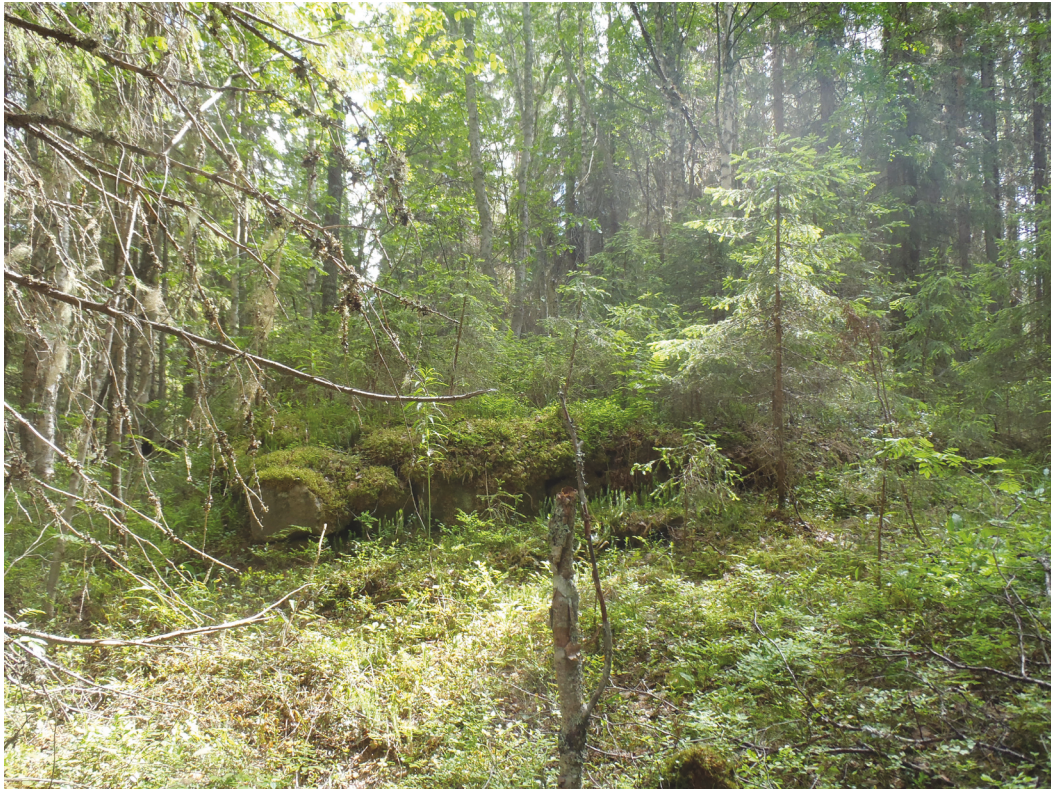
*Yllä: 179819.P1010003. Saunan pohja erottuu selvästi maastossa, vaikka sen päällä kasvaa tiheä rykelmä nuoria kuusia. Sauna on nimittäin seissyt jyhkeällä kivijalalla.*

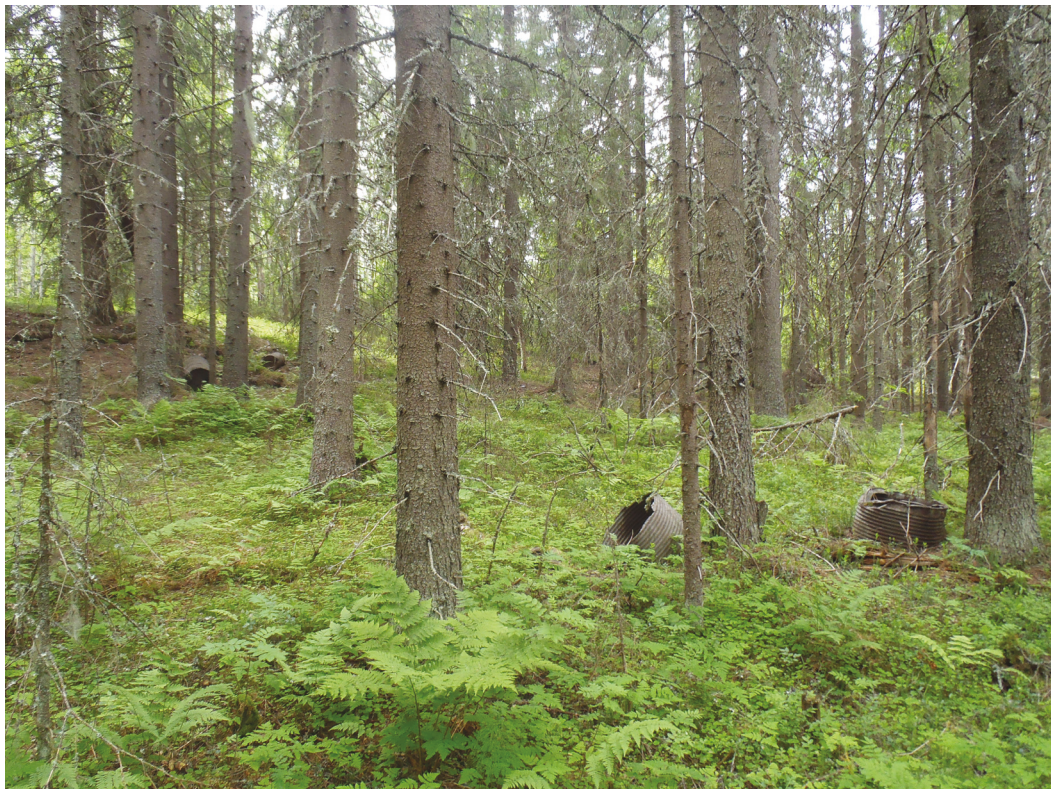
*Alla: 179819.P1010019. Jos jonkinlaista romua oli jäänyt ajelehtimaan Alaskan kämpän maastoon.*

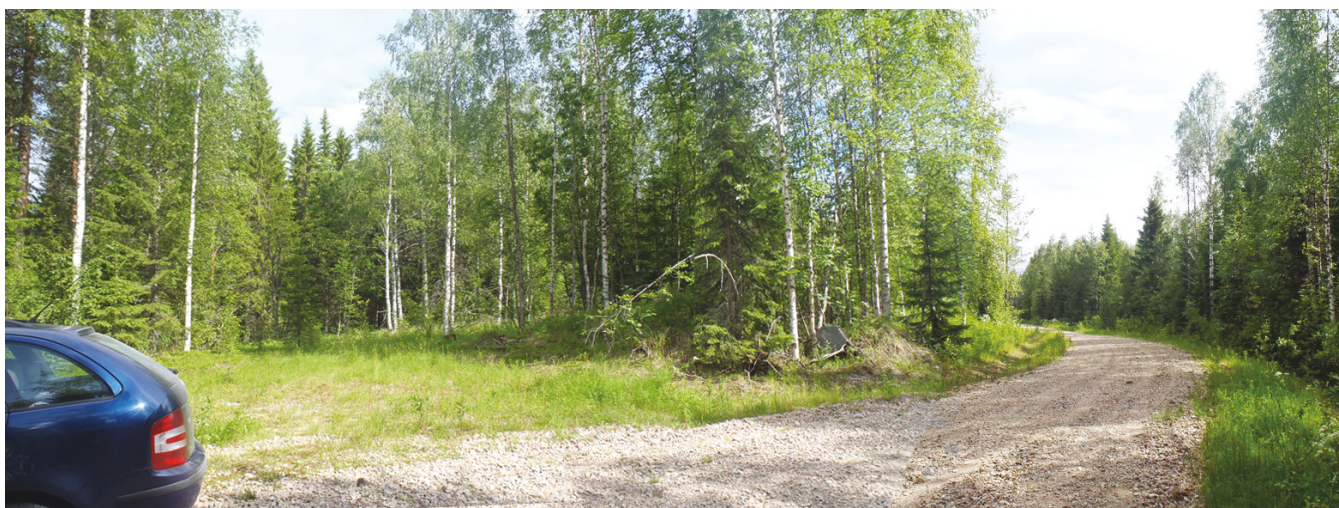
*179823.P1010077-79. Loukkukorven kämppeäukio, taustalla tie ja huomattavan hieno Skoda Fabia –merkinen henkilöauto, jonka kesikulutukset inventoinnin aikana metsäteillä oli noin 5.2 l/100km.*

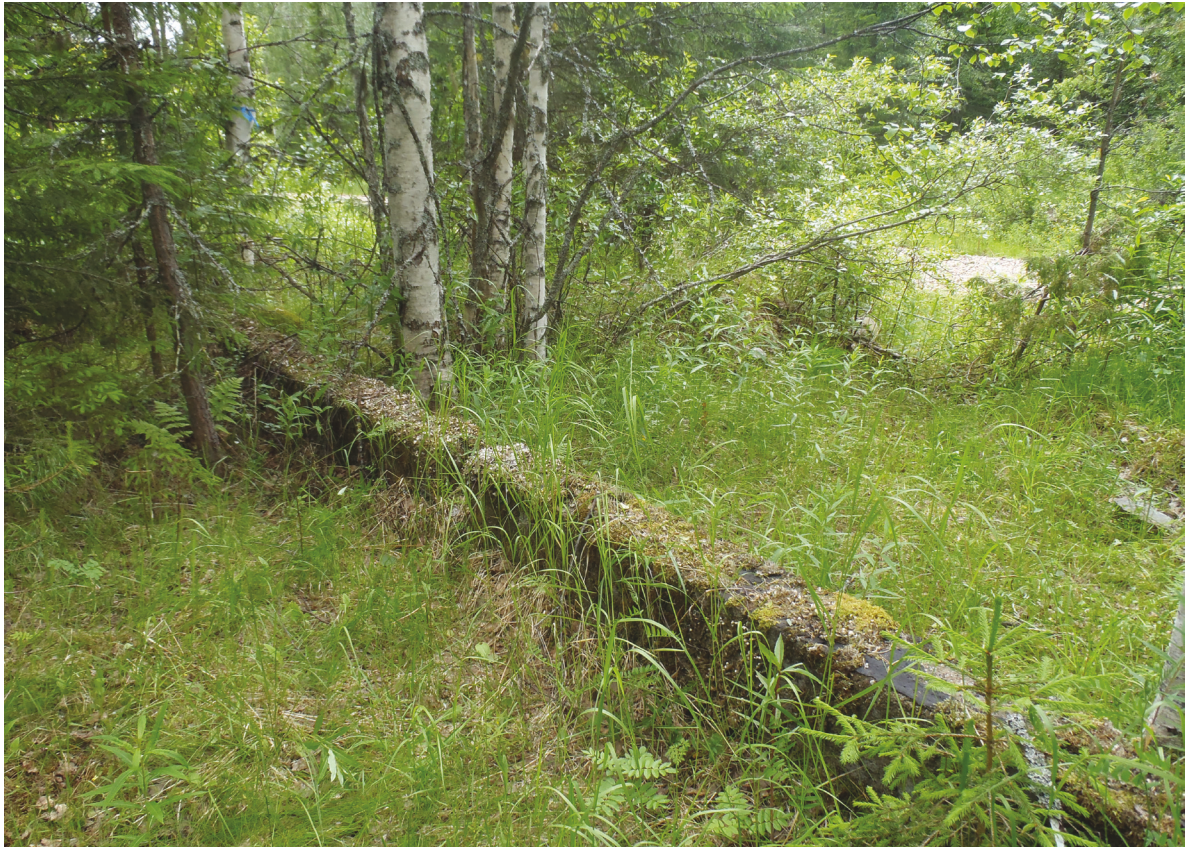
*Yllä: 179823.P1010033. Vaikka kämppä on purettu, erottuu pohja selvästi, sillä rakennus on seissyt betonista valetulla kivijalalla.*

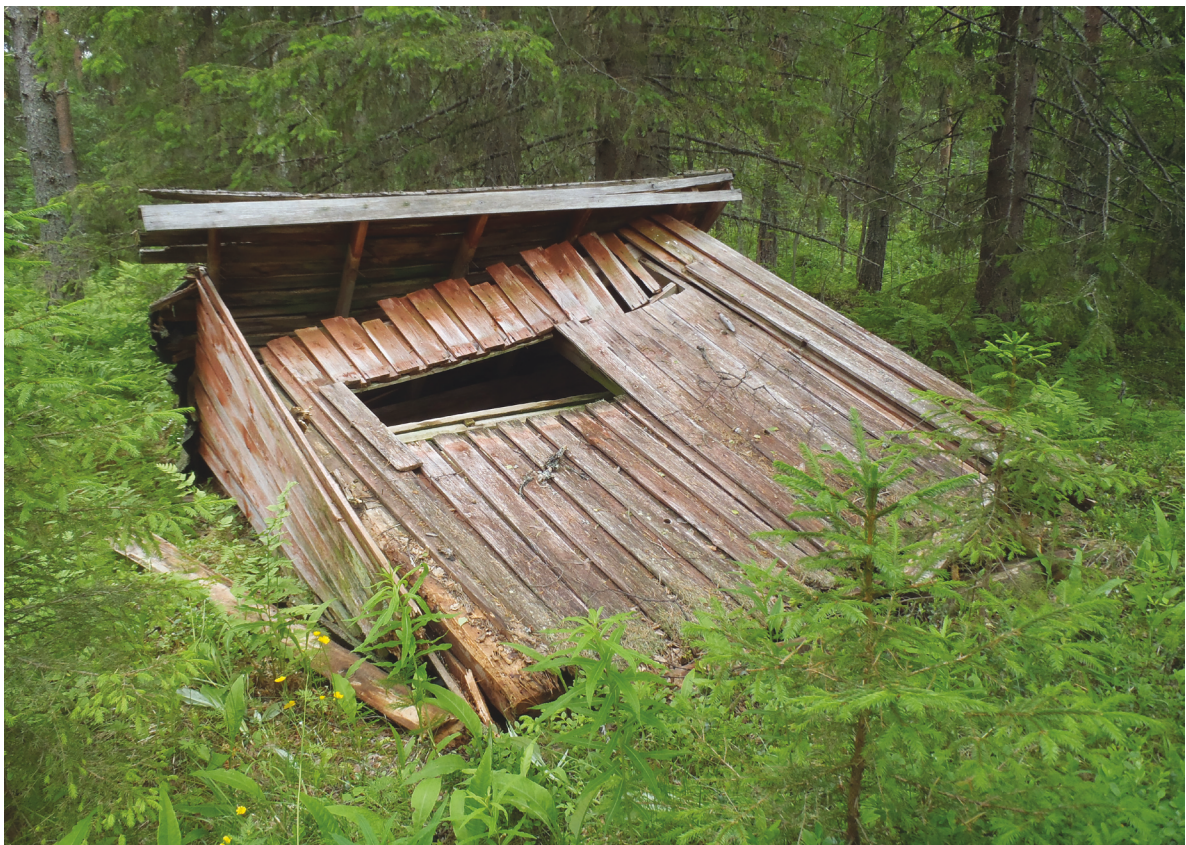
*Alla: 179823.P1010050. Loukkukorven savottakämpän vessa on jätetty purkamatta.*

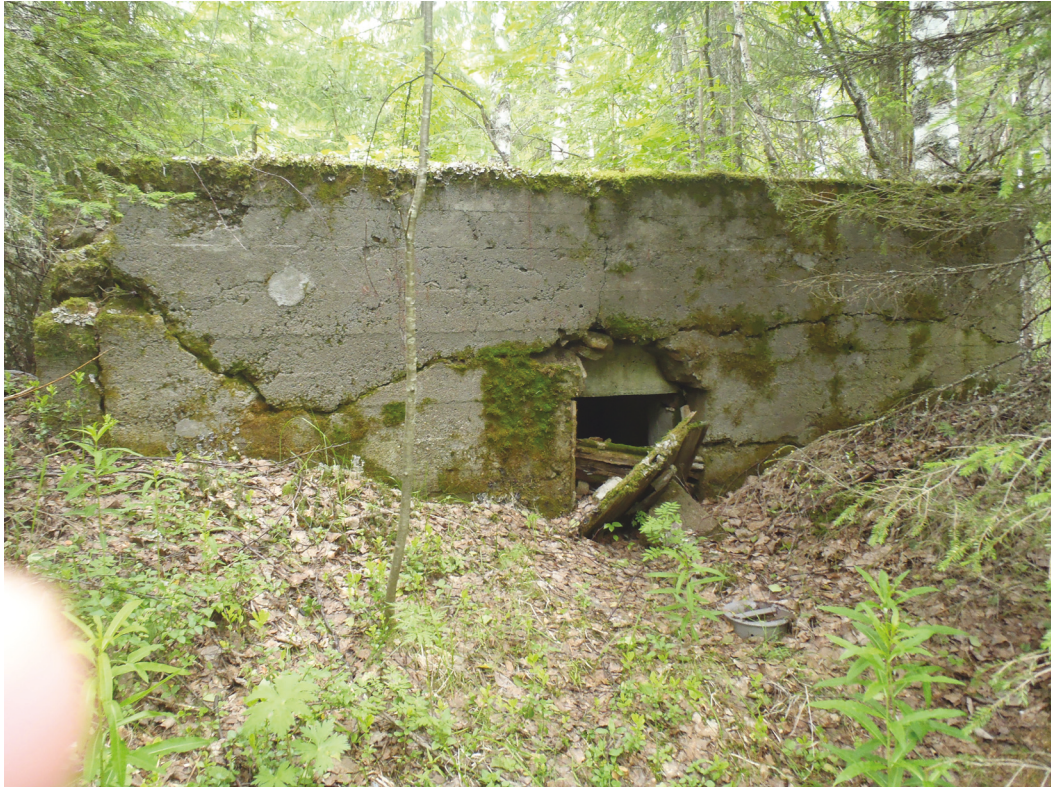
*179823.P1010060. Loukkukorven kellari on ollut jyhkeämmän sorttinen rakennus.*

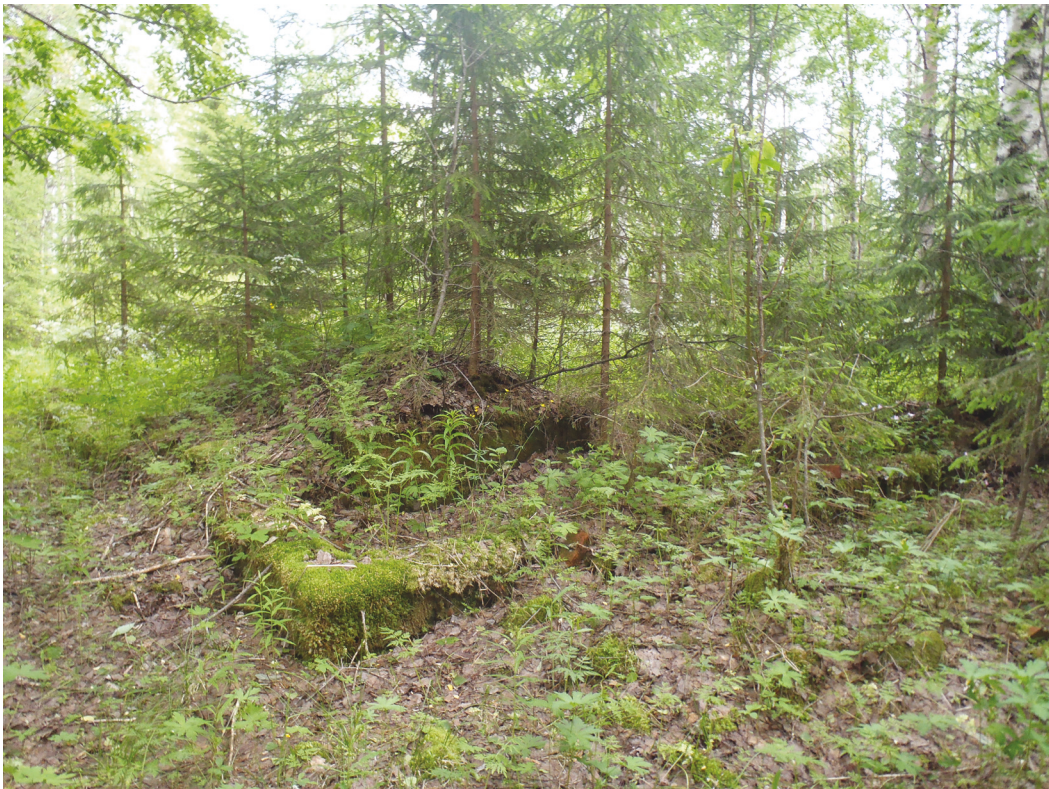
*179823.P1010068. Loukkukorven betonivaluinen saunanpohja.*

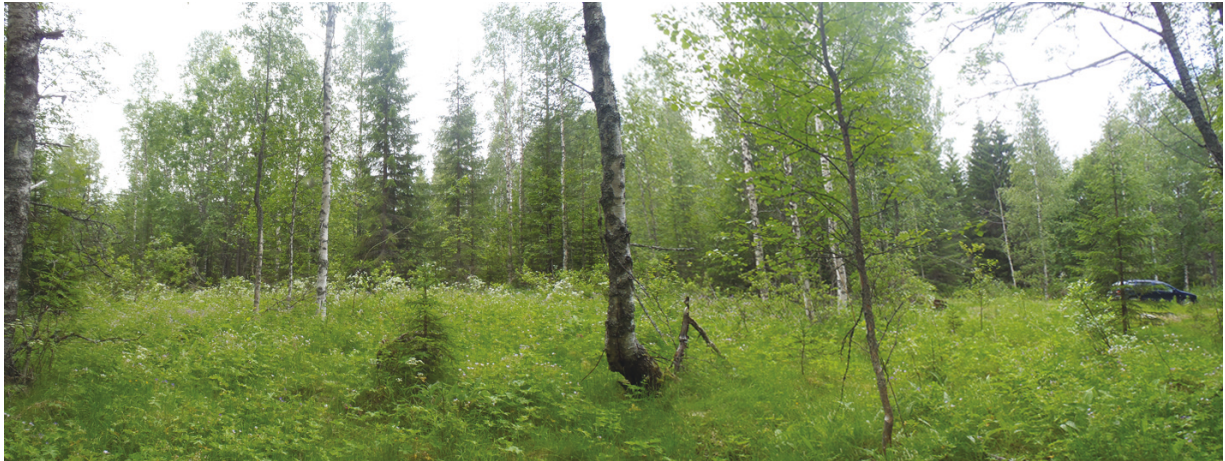
179823.P1010055-56. Loukkukorven kämpppäalue pohjoisesta etelään katsottuna. Etualalla kämpän paikka.

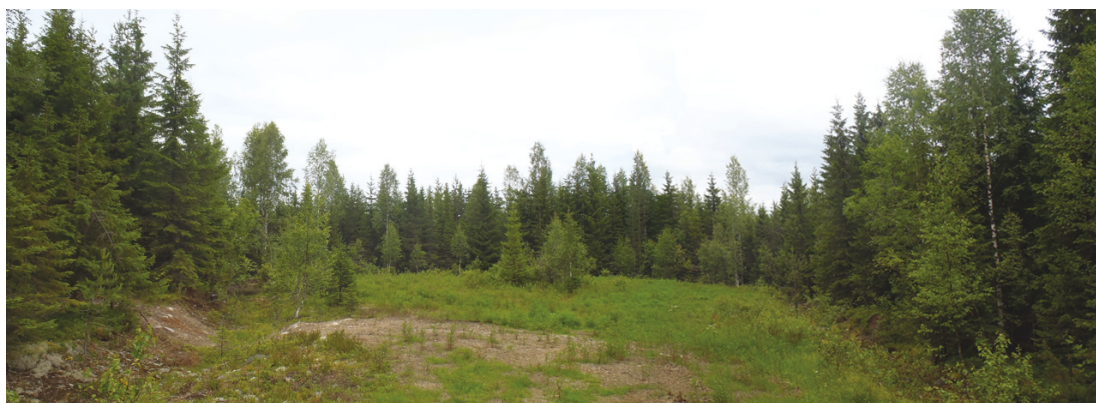
180208.P1010001-2. Saarisuon kämppä rakennuksineen lienee purettu. Sen ympäristö on tasattu hämmästyttävän laajaksi kääntöpaikaksi.

| Saarisuon kämppä rakennuksineen lienee purettu. Sen ympäristö on tasattu hämmästyttävän laajaksi kääntöpaikaksi. Ainoat merkit paikalla olleesta kämpästä ovat irtomainen kaivon betonirengas kääntöpaikan pohjoispuolisessa ojassa sekä hapertuneet kumisaappaat aukion länsipuolisessa metsässä. |

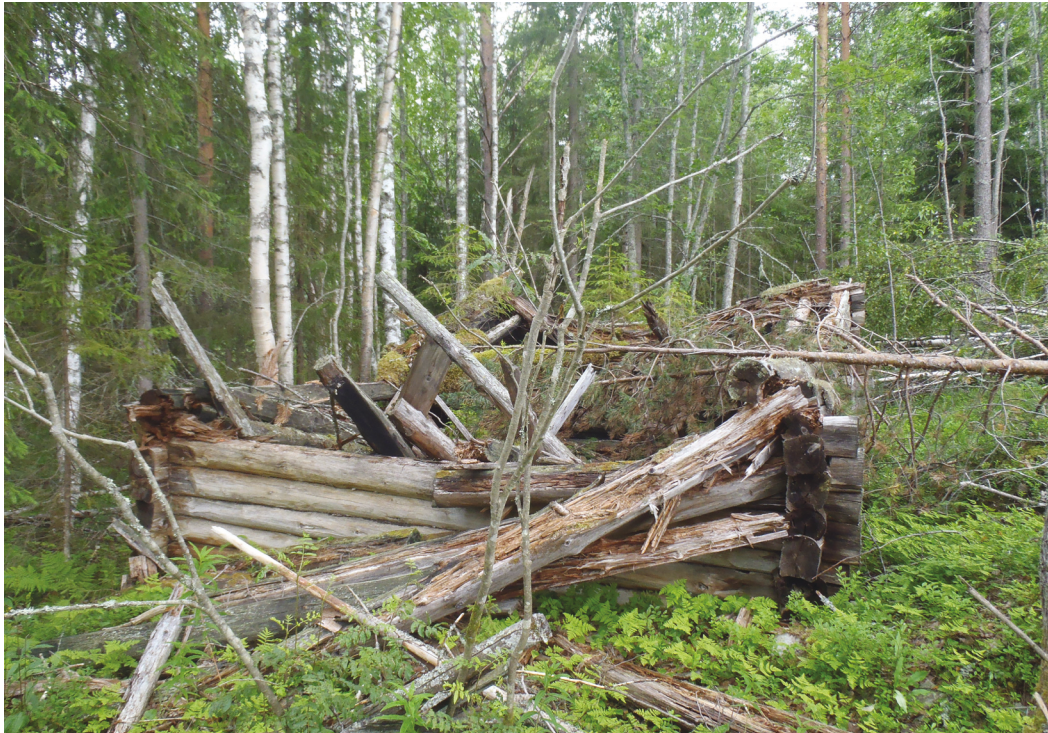
*Yllä: 180166.P1010009. Klemetinpuron rakennus on paikalleen lahoava, huolellisesti hirsistä tehty savupirtti.*

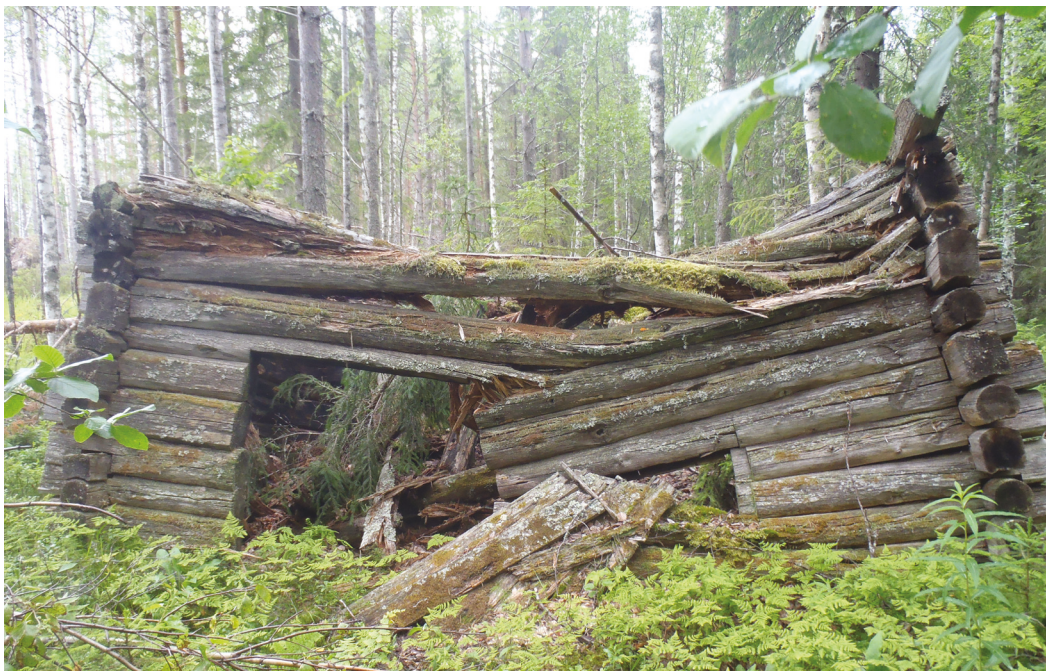
*Alla: 180166.P1010013. Rakennuksen eteläpääty.*

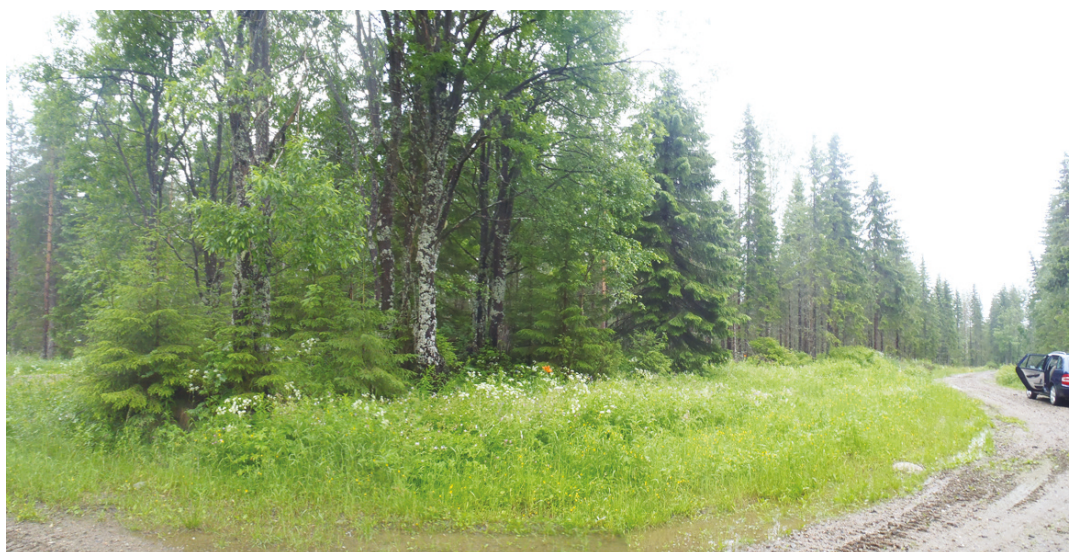
179857.P1010006-07. Päärakennus on seissyt muhkealla kivijalalla. Kääntöpaikan teon yhteydessä maata on nostettu erityisesti rakennuksen lyhyelle pohjoisseinälle, mikä hieman vaikeuttaa rakennuksen hahmottamista.

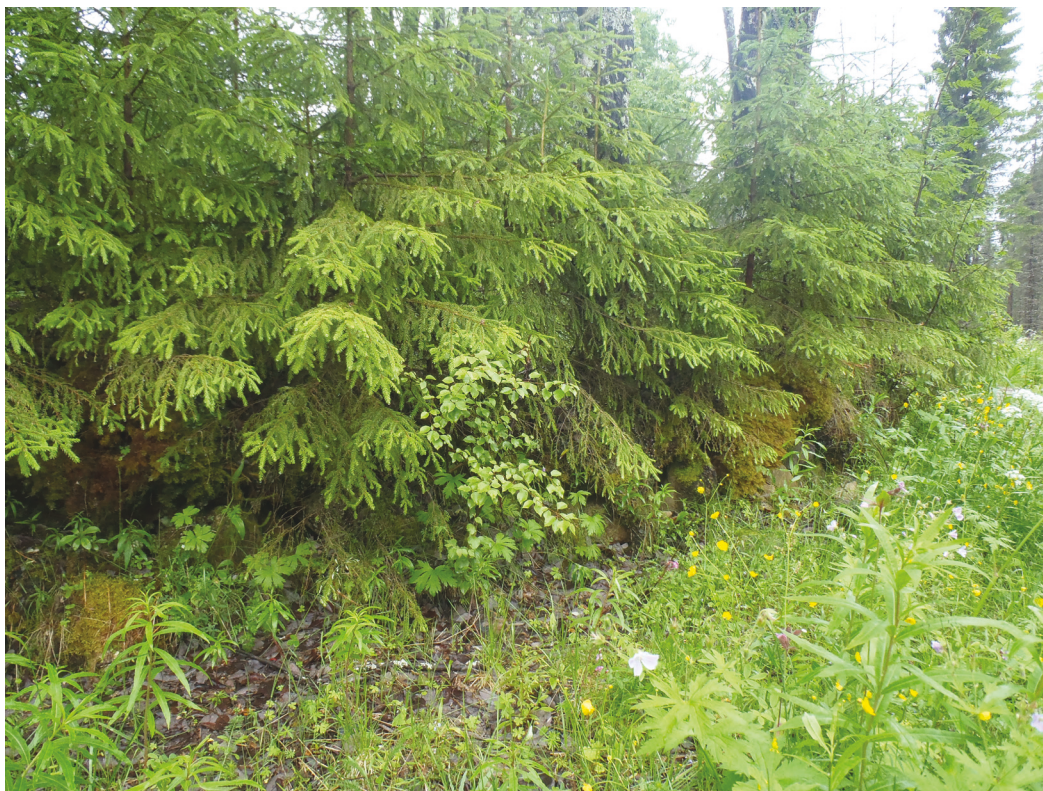
*179857.P1010010. Syrjälän päärakennus on seissyt muhkealla kivijalalla.*

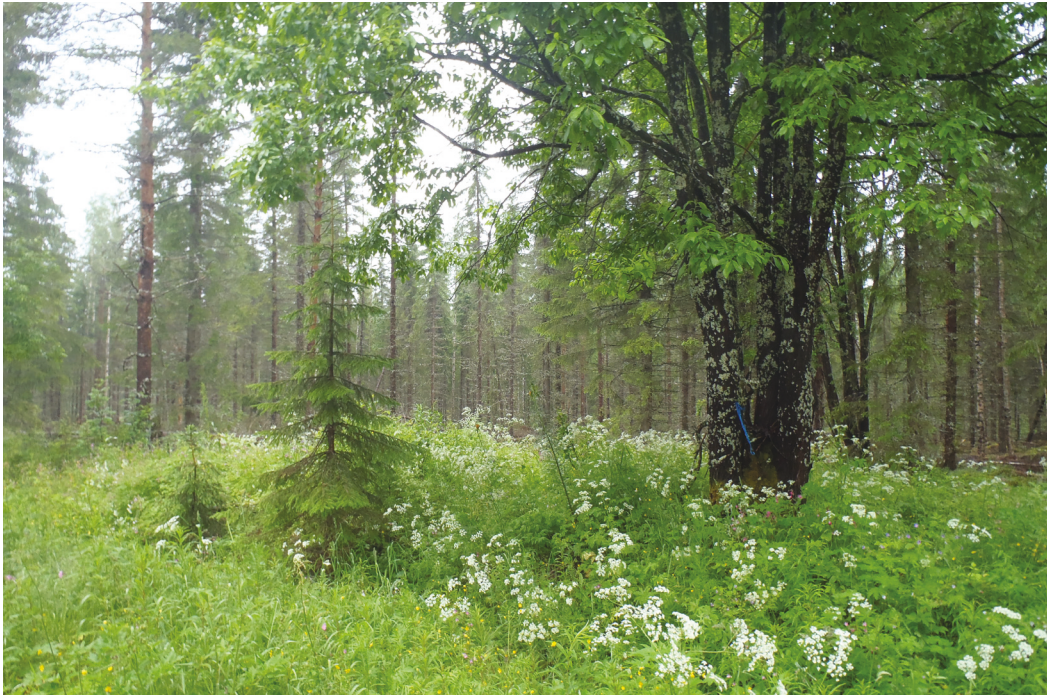
Rakennuksen jäännös, 179859, on kääntöpaikan länsilaidalla reilut parikymmentä metriä päärakennuksesta. Sen koillisnurkalla kasvaa vanha tuomi, muuten rakennuksen pohja on niin kukkien ja pensaiden valtaama, että sen yksityiskohdista on vaikea saada selkoa. Se on seissyt samanlaisella tukevalla luonnonkivijalalla kuin päärakennuskin, myös täällä koko lattia-ala vaikuttaa kivetyltä. Rakennus on ollut noin 7x8 m, kiveyksen lisäksi muuta rakennusmateriaalia ei ole näkösällä. Rakennuksen länsireunalla kivijalka erottuu parhaiten kasvillisuuden seasta. Uunia ei rakennukseen hahmotu, mikä viittaa siihen, että se on ollut navetta. Tuomen juurelta, rakennuksen sisäpuolelta, pilkisti kasvillisuuden alta rautainen maataloustyökalun (?) osa.

179857.P1010027. Mahdollinen navetan jäännös on kääntöpaikan länsilaidalla reilut parikymmentä metriä päärakennuksesta. Sen koillisnurkalla kasvaa vanha tuomi, muuten rakennuksen pohja on niin kukkien ja pensaiden valtaama, että sen yksityiskohdistista on vaikea saada selkoa.

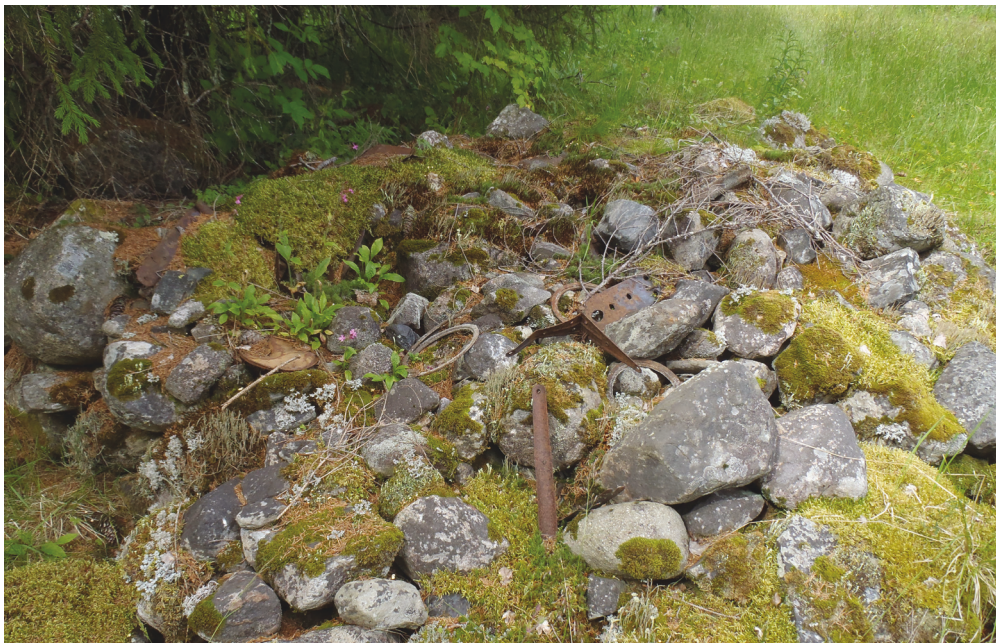
*180210.P1010011. Peltoraunion päällä on runsaasti ruostuneita metallinkappaleita. Suuren ovensa-  
ranan lisäksi ne lienevät peräisin lähinnä erilaisista maataloustyökaluista.*

Peltoraunio sijaitsee pihapiirissä, aluetta halkovan tien eteläpuolella. Se on epämääräisenmuotoinen kasa kiviä, 6x4 m. Kivet ovat hyvin vaihtelevankokoisia ja palamattomia. Kasan päällä on runsaasti ruostuneita metallinkappaleita. Suuren ovensaranan lisäksi ne lienevät peräisin lähinnä erilaisista maataloustyökaluista. Päällimmäisenä on muutama lahonnut laudan kappale.

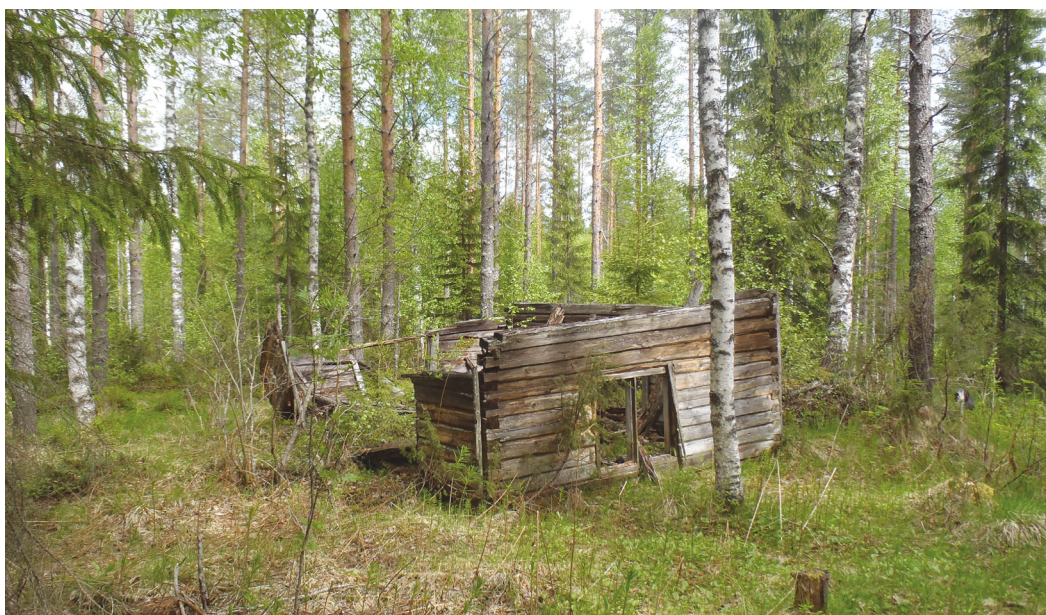
*Yllä: 179567.P1010002. Rakennuksen ympärillä maasto on ruohikkoista ja se vaikuttaa lähes vanhalta pihalueelta. Rakennus on hirsistä tehty pieni asuinrakennukselta vaikuttava luomus.*

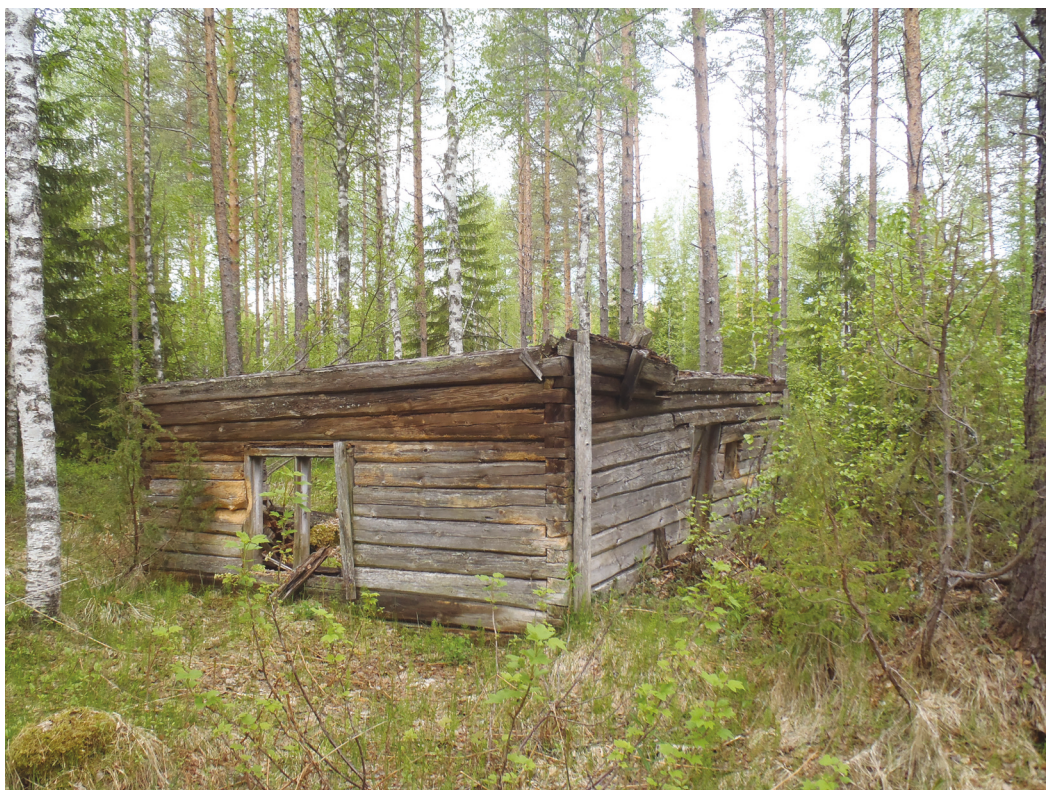
*Alla: 179567.P1010007. Oviaukko on sijainnut ehjällä pitkällä seinällä. Ovesa on ollut kiinni pieni ikkuna. Molemmilla lyhyillä seinillä on myös ollut kaksiruutuiset ikkunat.*

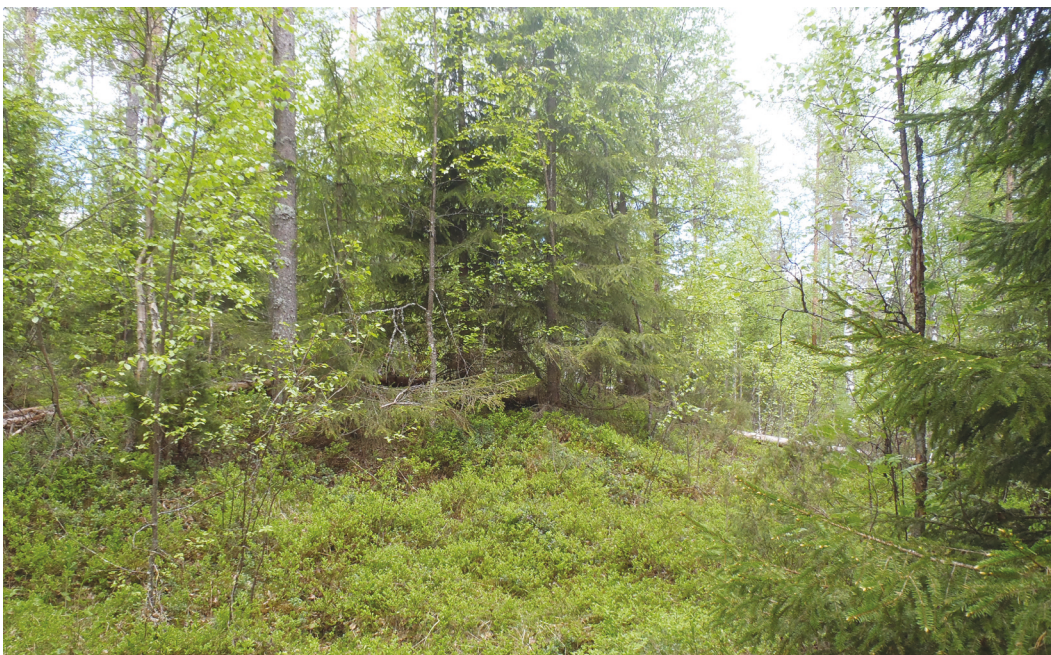
179899.P1010020. Miilu numero kaksi on halkaisijaltaan noin 20. Se on säännöllisen pyöreä ja toista metriä korkea.

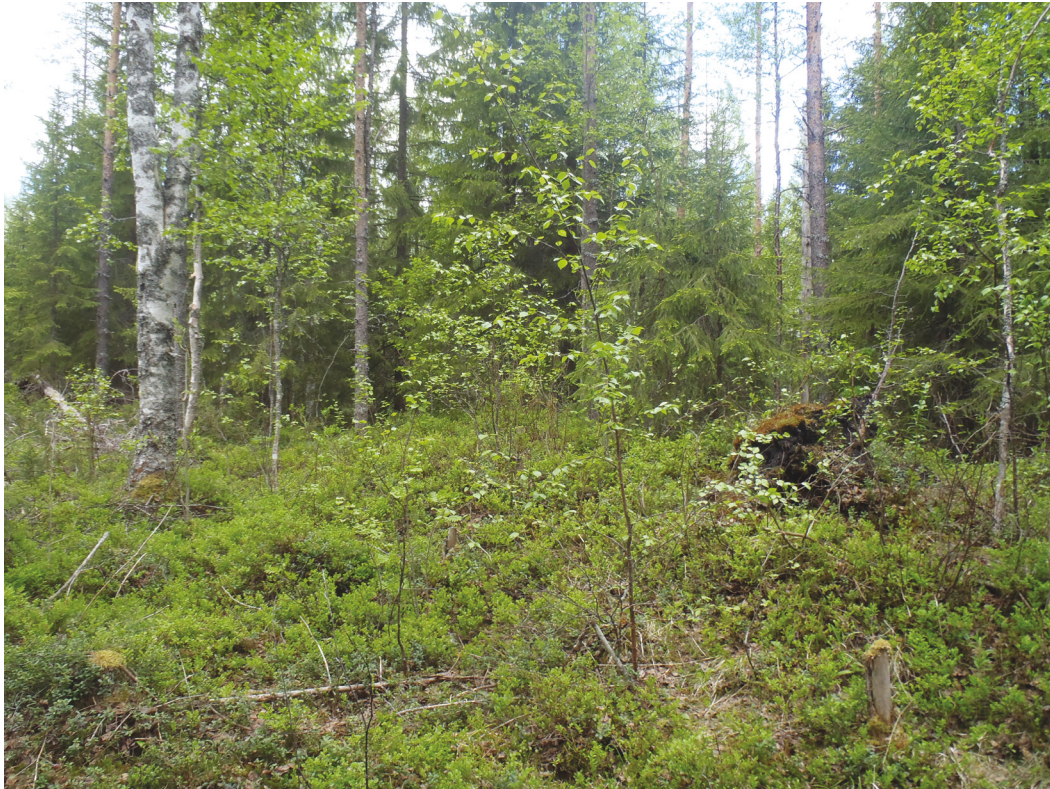
*Yllä: 179899.P1010029. Miiluja on vaikea erottaa kasvillisuuden ja tuulenkaatojen seasta. Kuvassa miilu numero kuusi.*

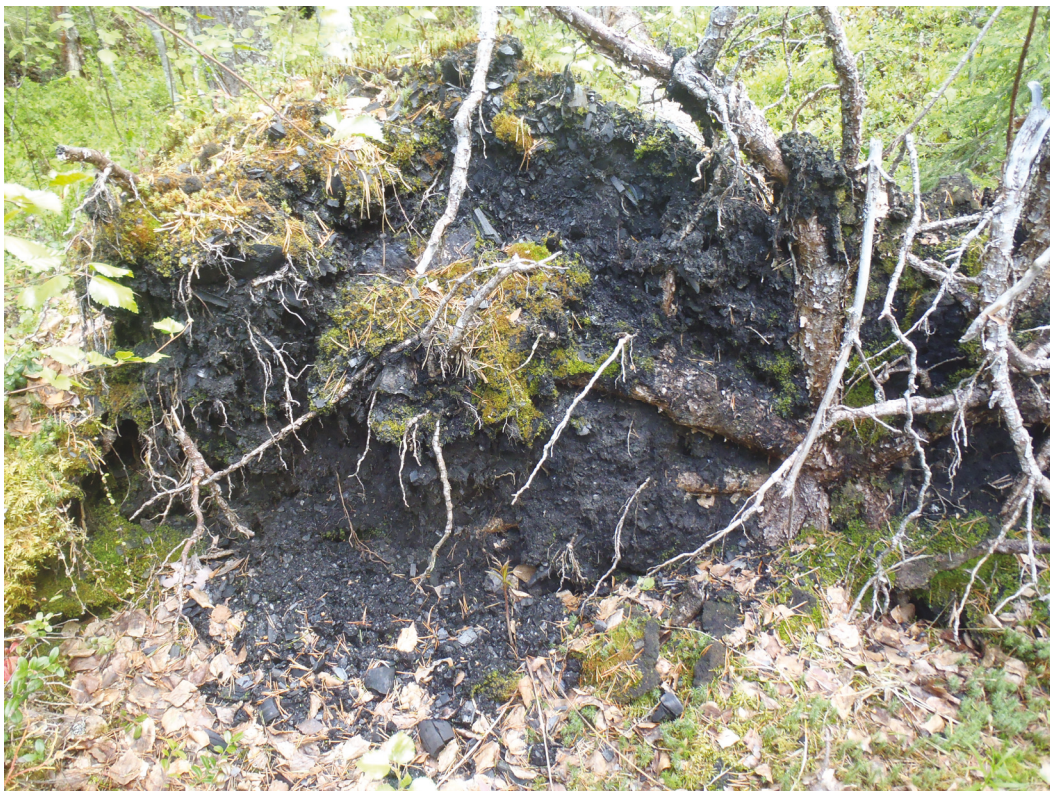
*Alla: 179899.P1010023. Kolmos-miilulla on tuulenkaadosta paljastunut runsaasti hiiltä.*

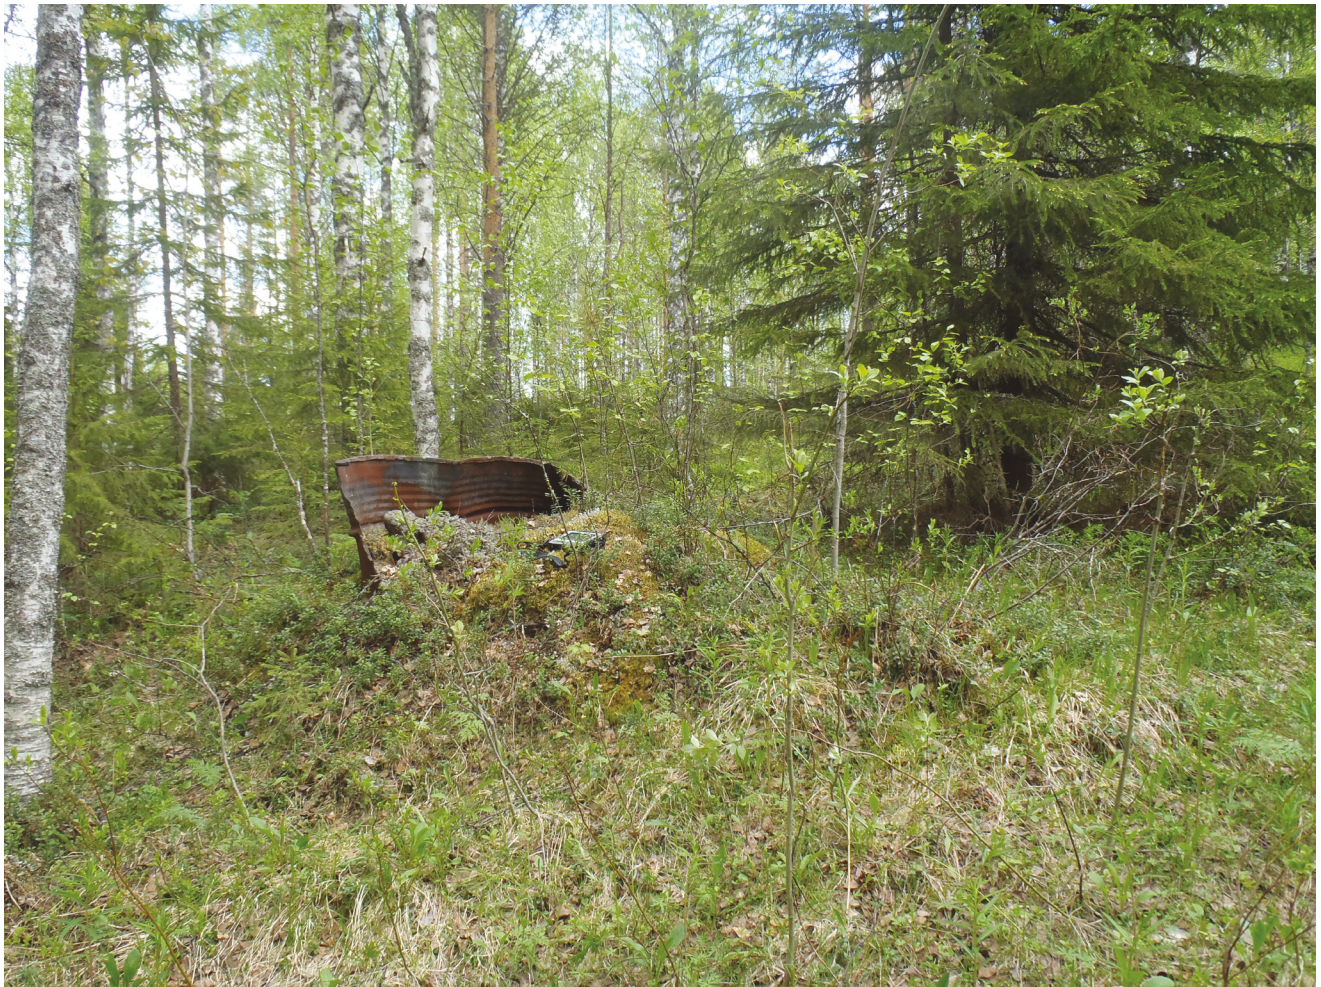
*179568.P1010030. Saunasta puron rannalla on jäljellä kiuas, jota kiertää yhdeltä sivulta auki leikattu metallitynnyri.*

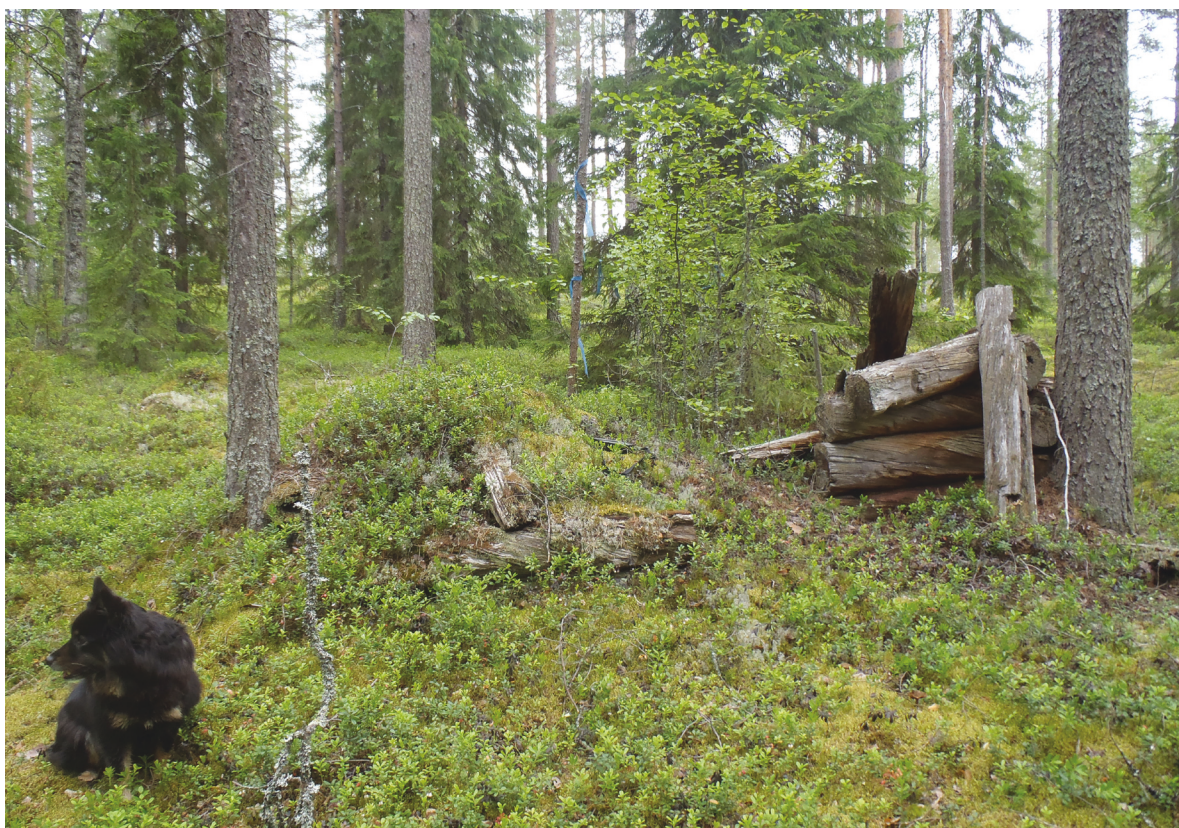
*Yllä: 180098.P1010003. Syvänlammin sauna on tehty jyvistä hirsistä, hirret on sahattu säännölliseen mittaan. Kuvassa mukana inventointiapulainen Sonja.*

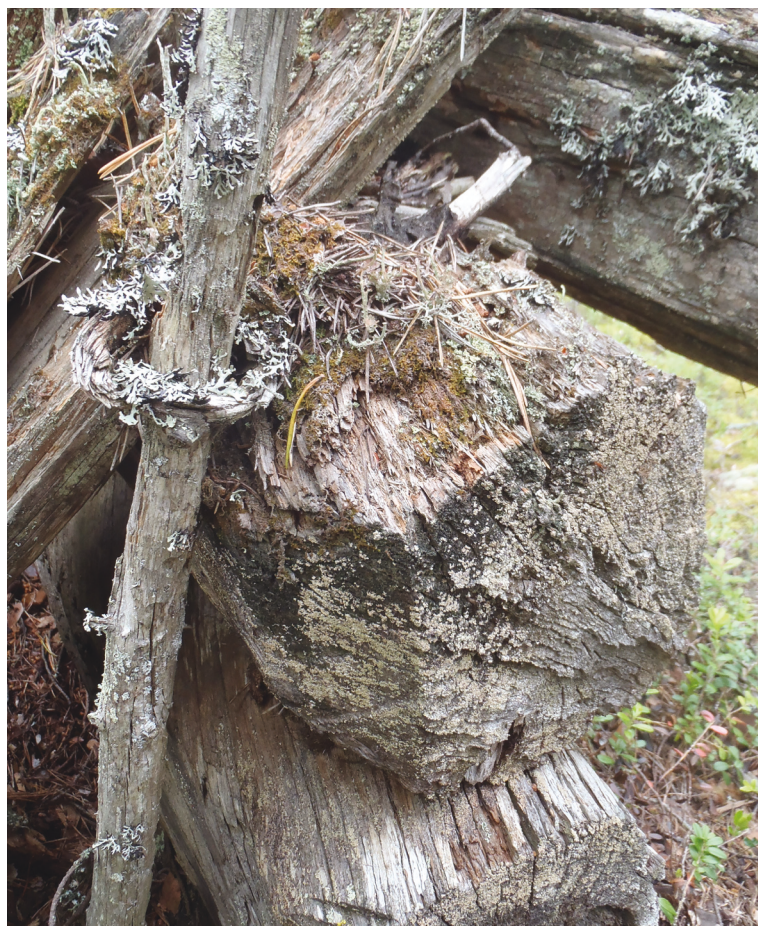
*Oik.: 180098.P1010005. Ovi on ollut noin metrin levyinen ja toisella reunalla on näkösällä tukipuu, joka on sidottu vitsaksella kiinni.*

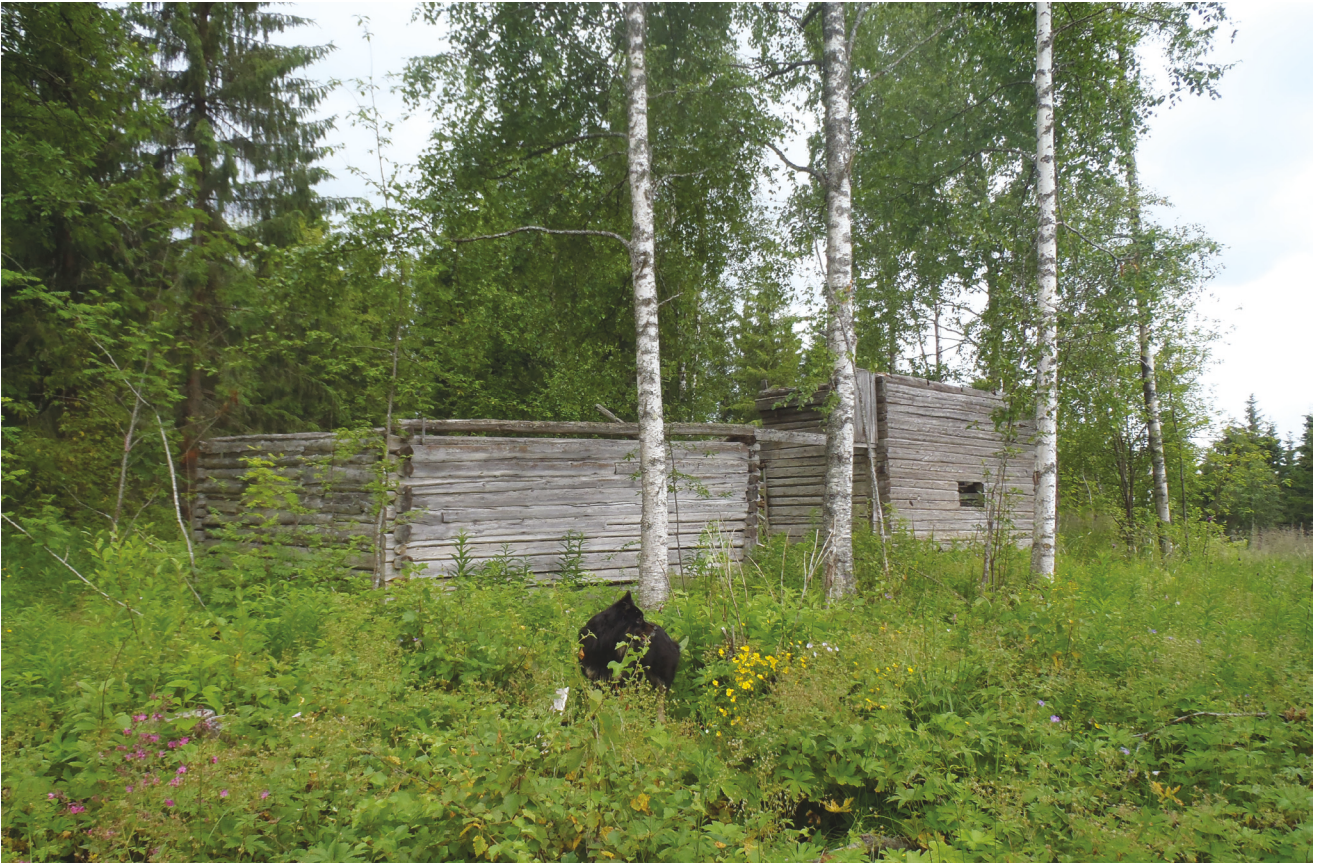
*Yllä: 180169.P1010026. Saprovaaran navetan jäänteet. Kuvassa mukana Sonja-koira.*

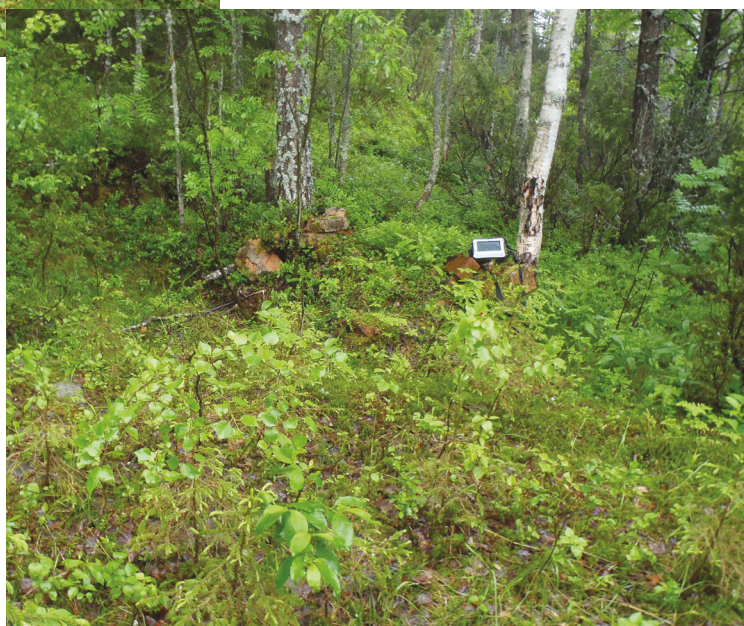
Oik.: 179845.P1010008. Rakennuksen eteläpäässä sammalen alta erottuu luonnonkivistä tehty uunin pohja.

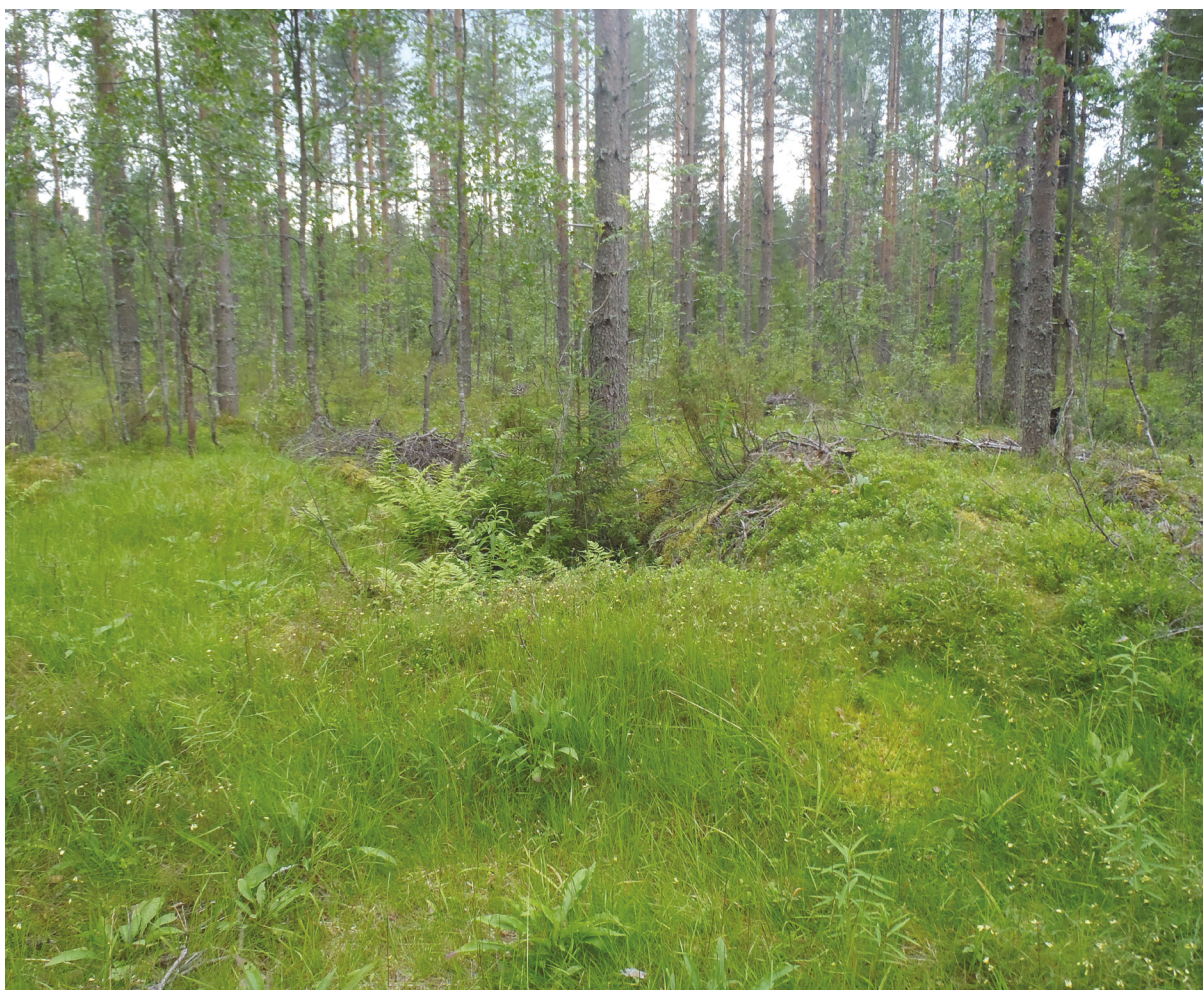
*Yllä: 180177.P1010031. Rakennuksenpohja muistuttaa kellarikuoppaa.*
