| <b>Loukkukorpi savottakämppejäännös</b> | <b>MH-tunnus: 179823</b> |

### 5.3 Rakennusperintökohteet

## VALOKUVAT SOTKAMON KULTTUURIPERINTÖINVENTOINNISTA KESÄLTÄ 2015

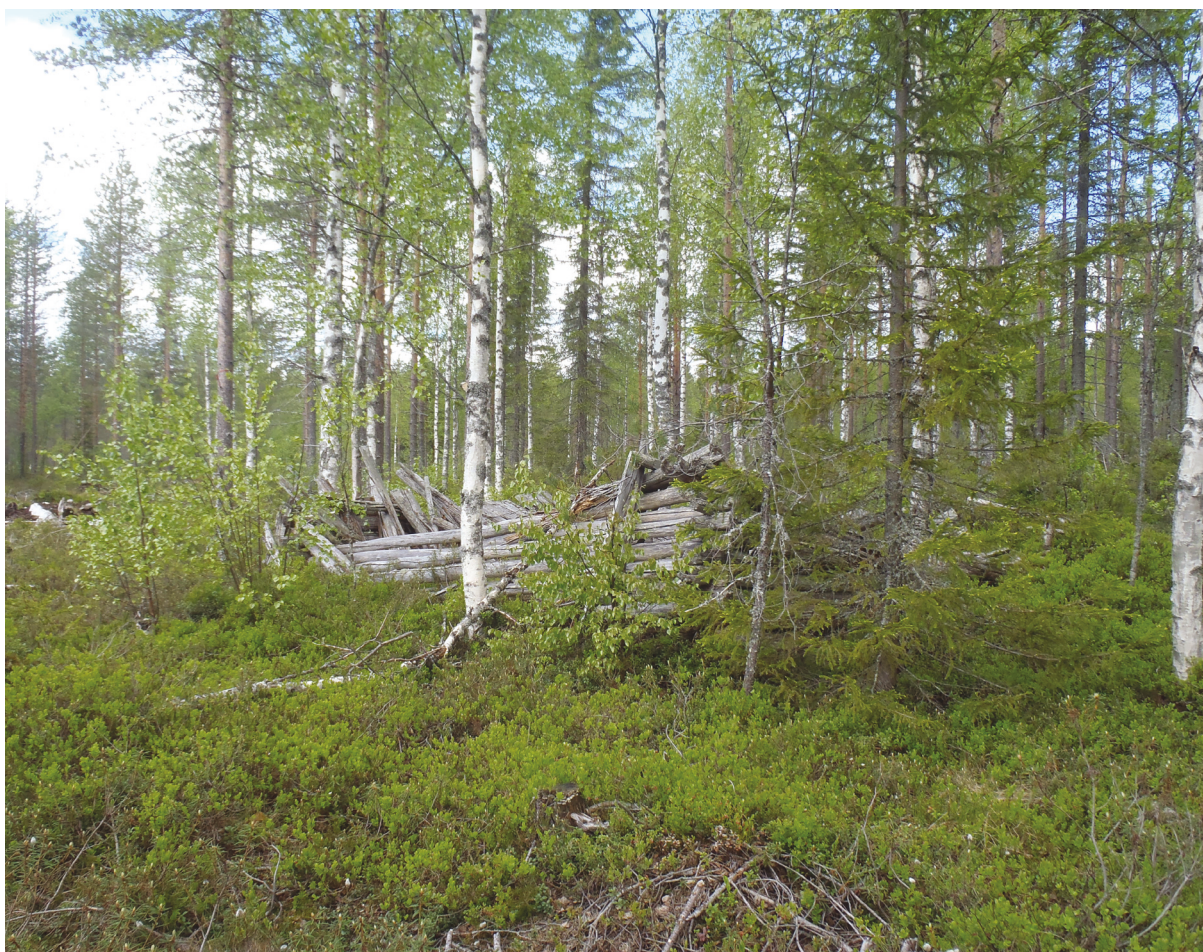
*179586.P1010035. Löytölänmäen niittylato on hiljalleen lahoamassa ojitetun kostean metsikön keskellä.*

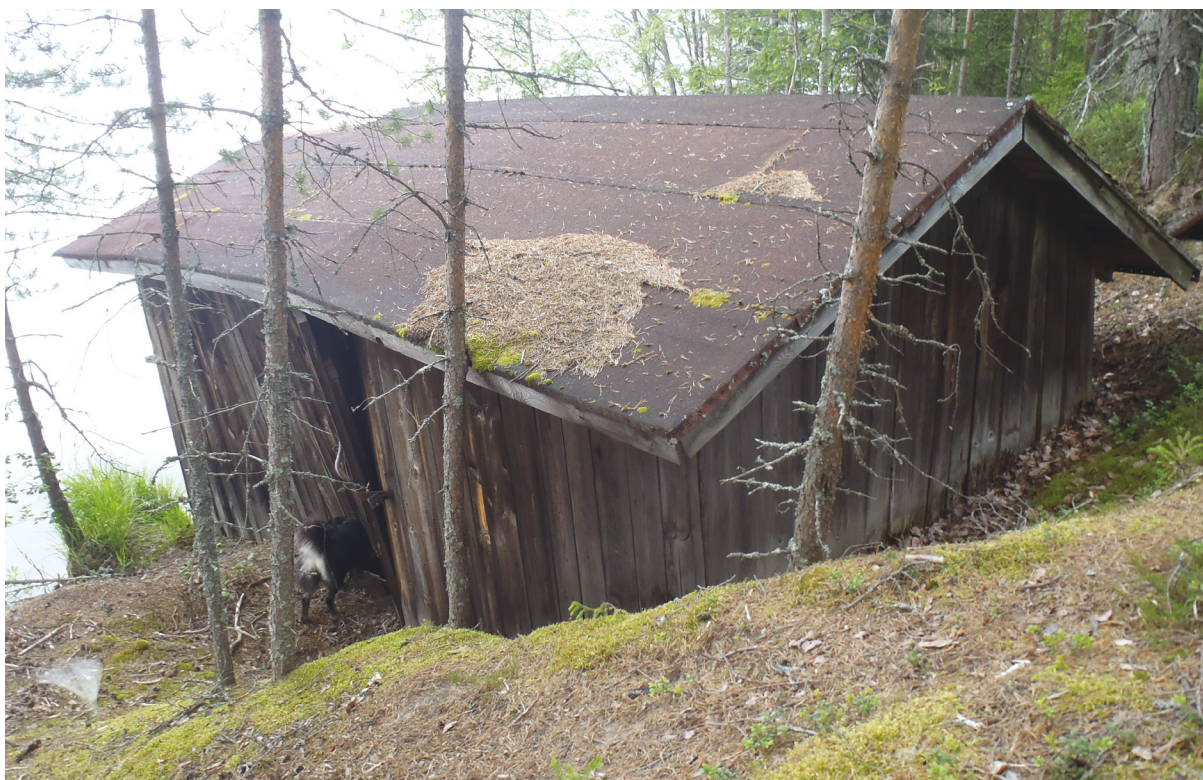
Yllä: 180211.P1010018. Venevaja on lautarenteinen kevyt rakennelma aivan veden partaalla.  
 Alla: 180211.P1010019 ja 180211.P1010021. Houkuttelevannäköistä rantaa Ukonjärvellä. Paikka  
 näytti olevan suosittu retkikohde. Kuvassa mukana Sonja-koira.

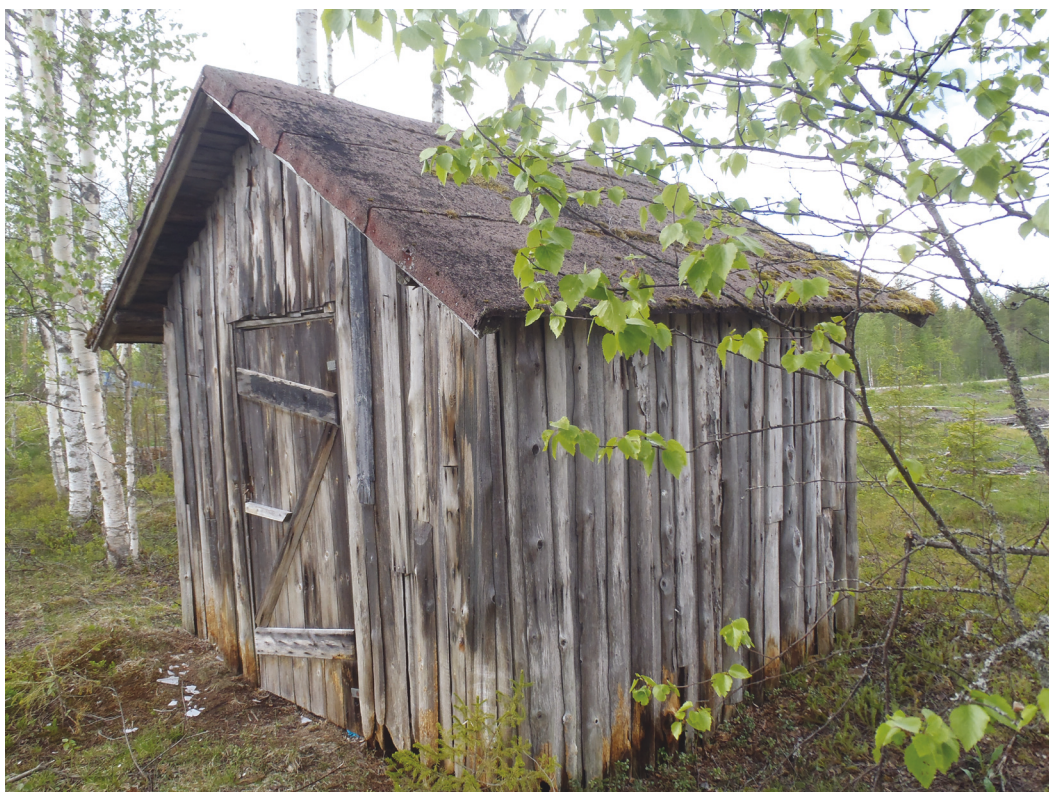
*Yllä: 179570.P1010049. Vaja on edelleen pystyssä oleva rakennus, jonka punainen ja sammaloitunut huopakatto on ehjä. Vajan ulkopuolella on potkukelkan rämä sekä sinisen 800:n Fiatin raato.*

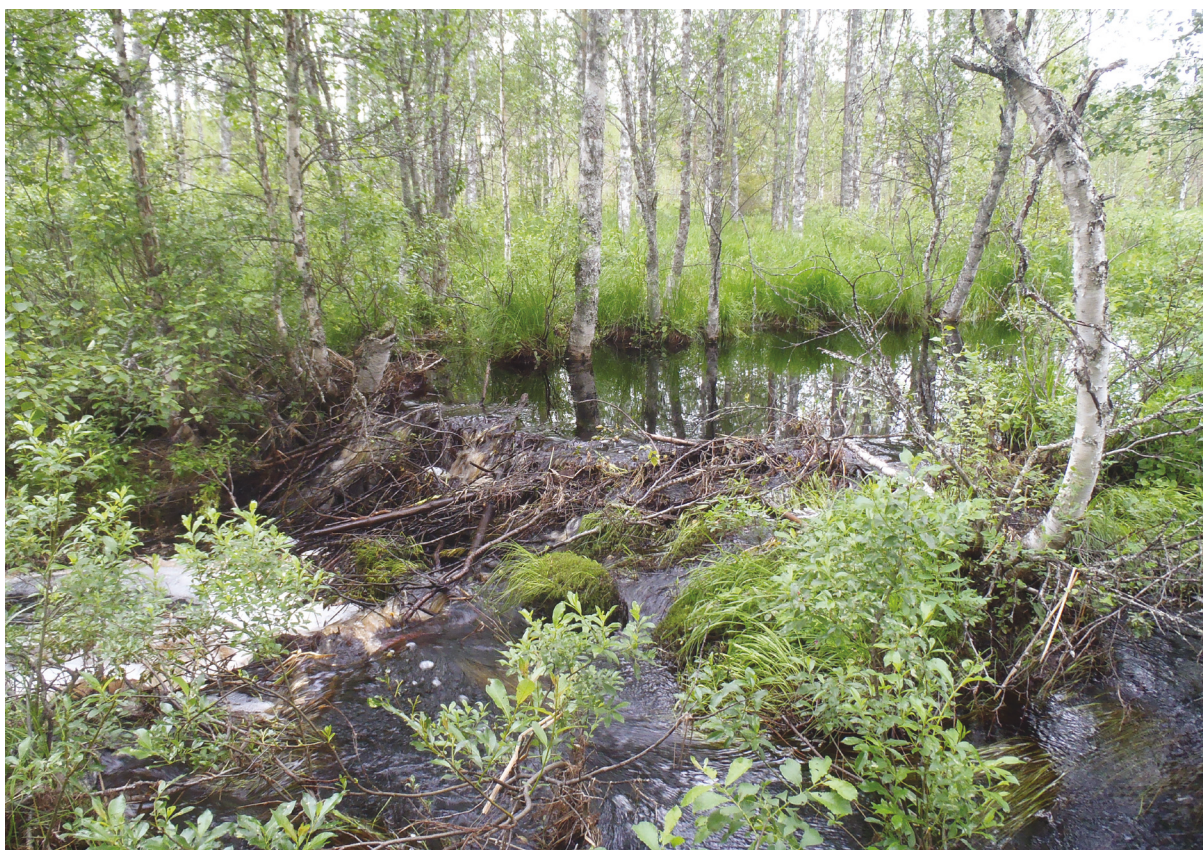
*Yllä: 179893.P1010010. Kurjalantammen jäänteet näkyvät selvästi Taavelinjoen mutkassa. Joitakin kymmeniä metrejä ylävirtaan on risuista ja oksista muodostunut patouma, jonka alla voi olla tukevampiakin rakenteita.*

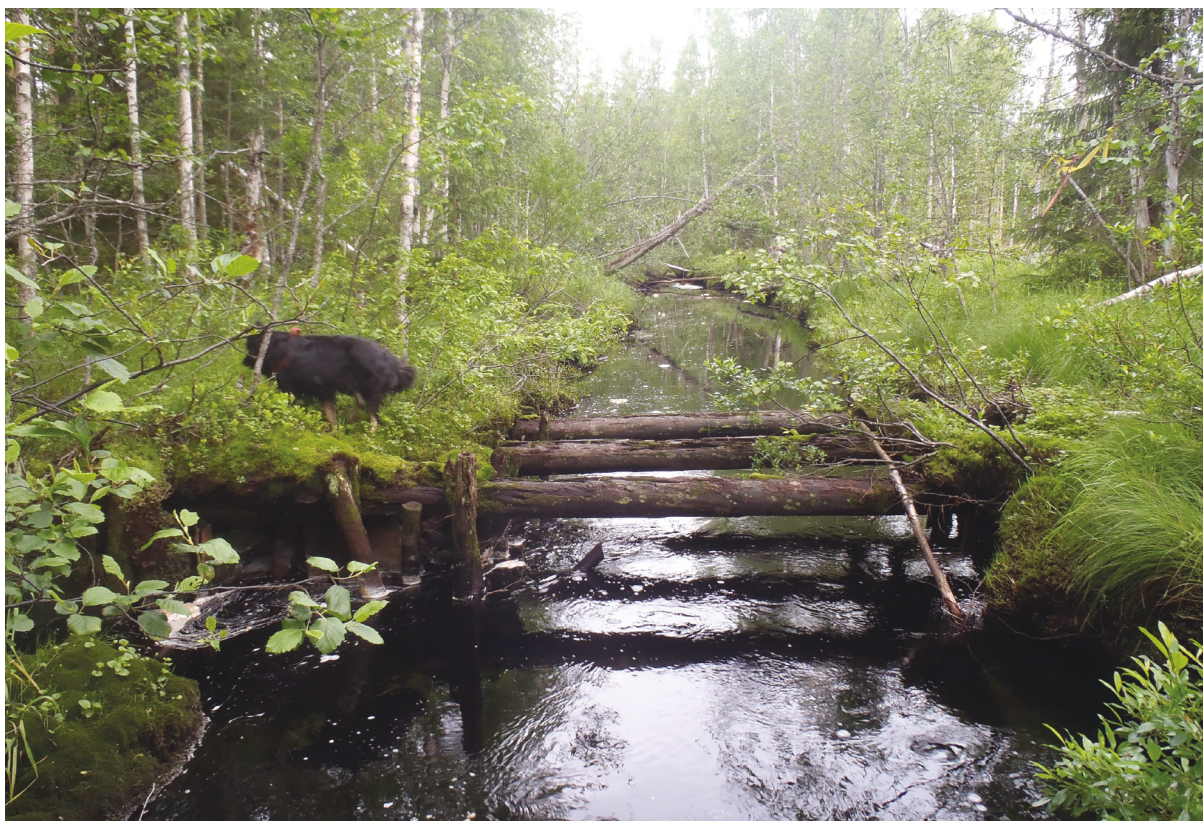
*Alla: 179893.P1010011. Kolme tukevaa hirttä on vedetty joen yli. Joitakin poikittaislautoja on vielä jäljellä hirsien päällä joen länsireunalla.*

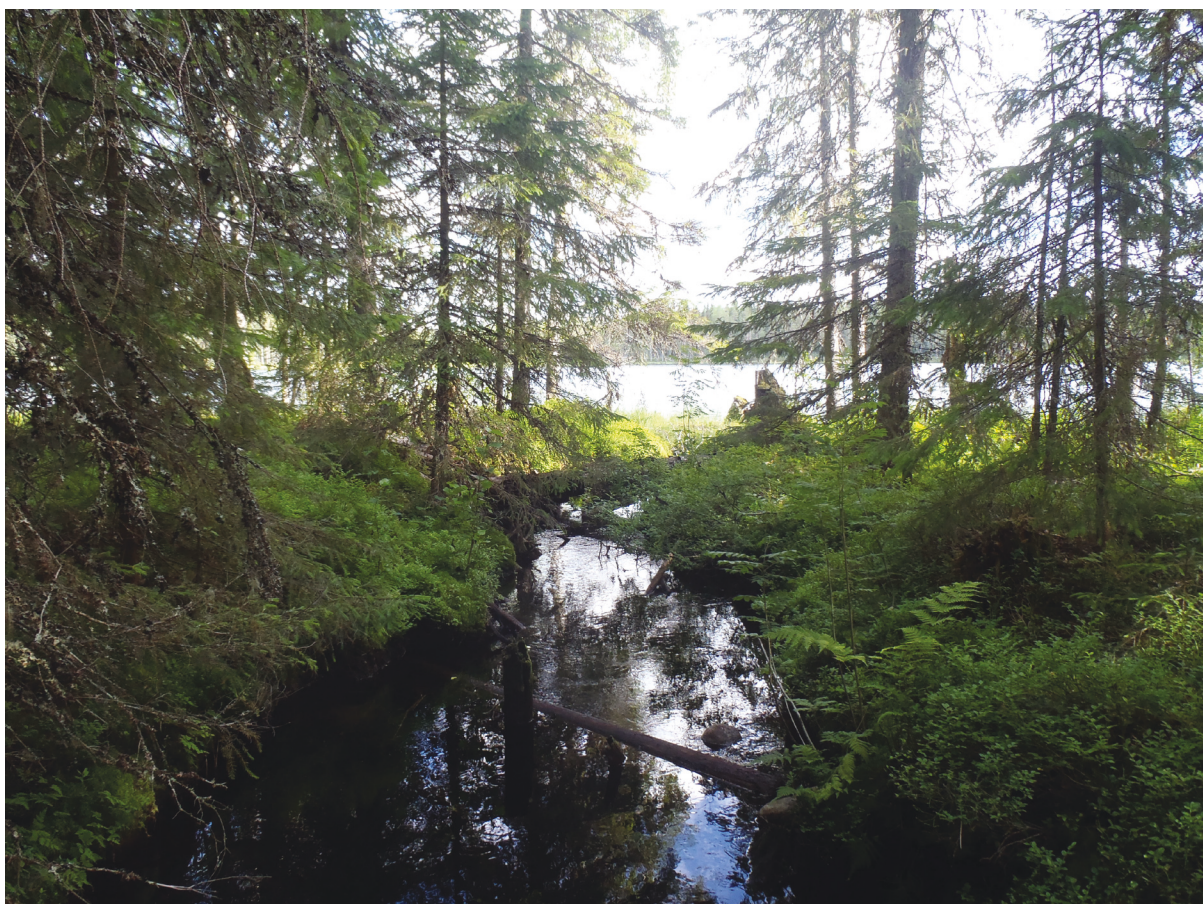
*Yllä: 180158.P1010001. Tammesta on jäljellä kaksi pystypuuta, jotka ovat kuuluneet tammen tukirakenteisiin. Niiden kohdalla on myös hirsi poikki puron, mutta se ei liene alkuperäisellä paikallaan.*

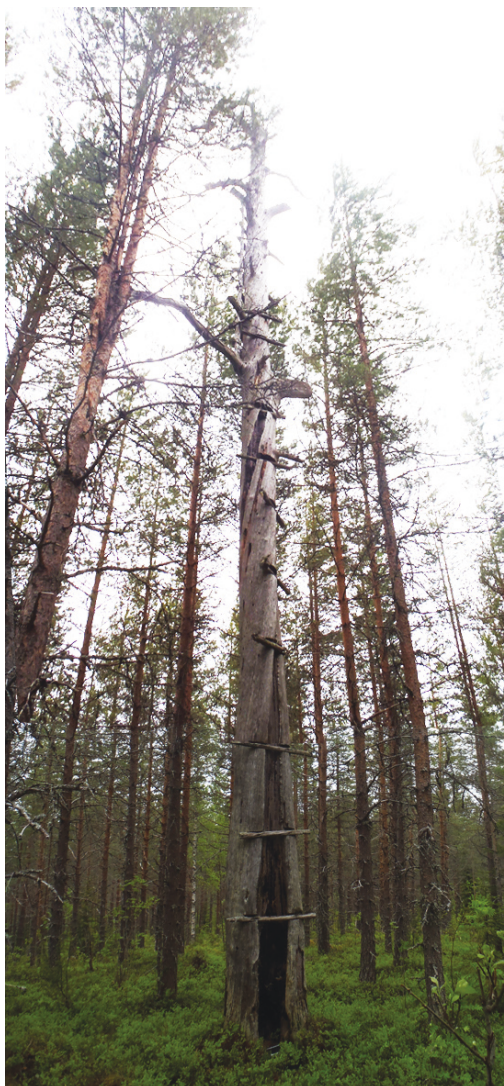
Vas.: 179572.P1010052-53. Puun runkoon on koverrettu kolot, joihin on naulattu poikkipuut. Tikapuita muistuttava rakennelma jatkuu reilun kymmenen metrin korkeuteen. Tämän yläpuolella, puun toisella kyljellä, on kymmenportaiset tikapuut. Ne ovat siis kiinnitettyinä puun kylkeen kymmenen metrin korkeuteen.

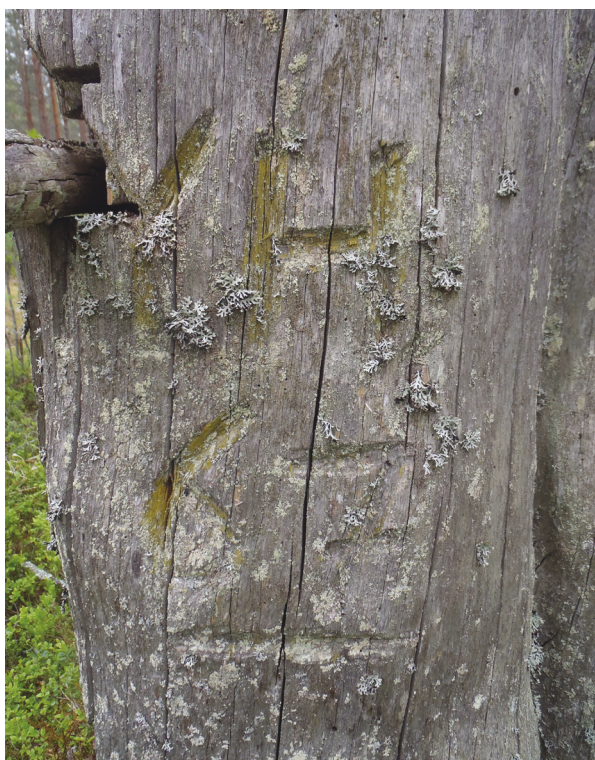
Vas.: 179572.P1010054. Tyven tuntumassa on useita kaiverruksia, joista selvin on "YH 67".

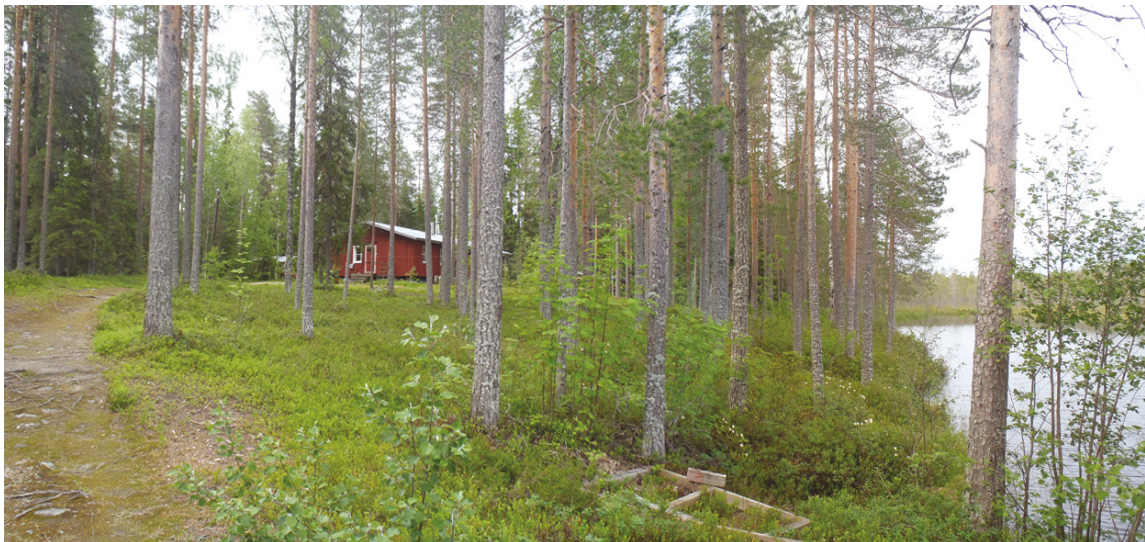
180336.P1010001-2. Kangaslammen vuokrattu savottakämpä lammen rannalta, saunan nurkalta kuvattuna.

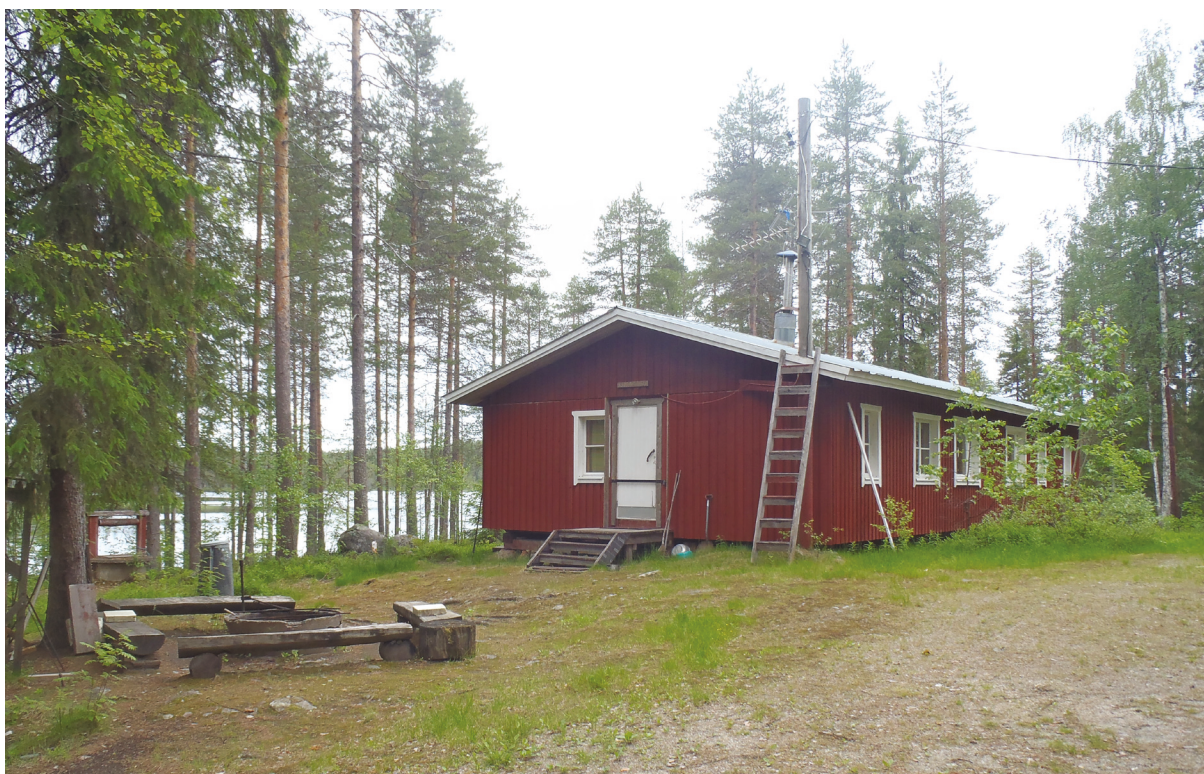
*Yllä: 180336.P1010007. Kämpän päärakennus nykyasussaan.*

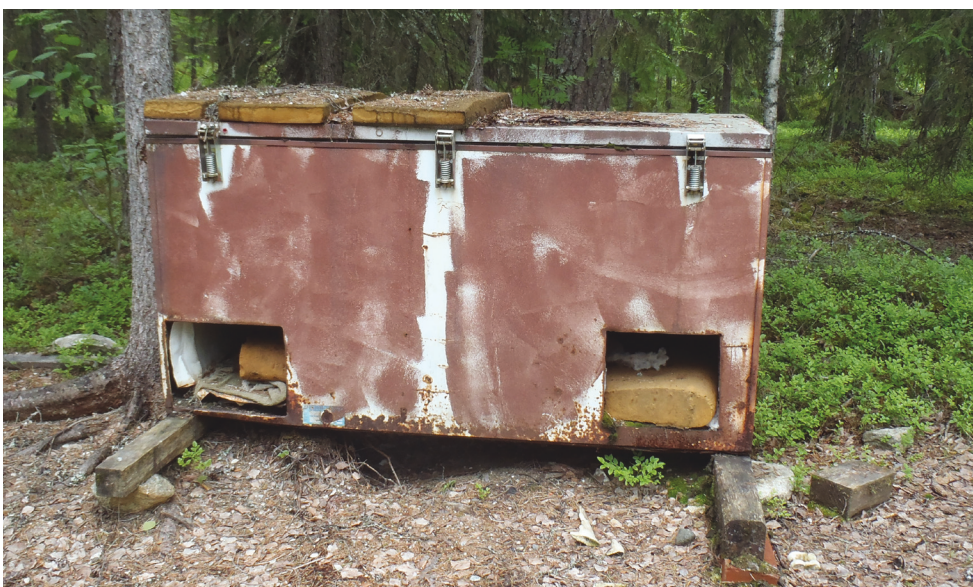
180336.P1010012.  
Kangaslammen koiran-  
koppien rakentamisessa oli  
käytetty luovuutta ja käsillä  
olevia materiaaleja.

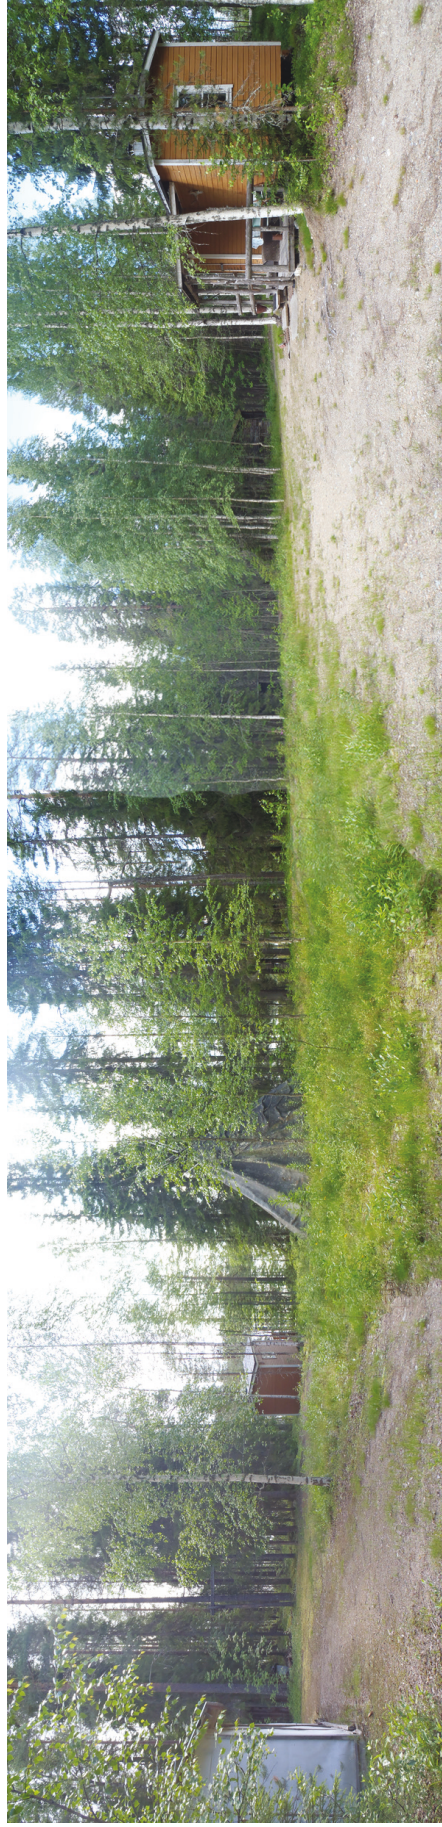
52866.P1010020-23. Ison Kattilalammen pohjoisrannalla seisoo sinapin värinen 1960-luvun viipalekämpä, saman värinen sauna, puuliiteri, vessa sekä kolme muuta ulkorakennusta. Niistä yksi lienee myöhemmin pystytetty. Näiden lisäksi keskelle pihaa on pystytetty pressulla päällystetty kota. Rakennukset ovat edelleen käytössä ja vaikuttavat vuokratulta.

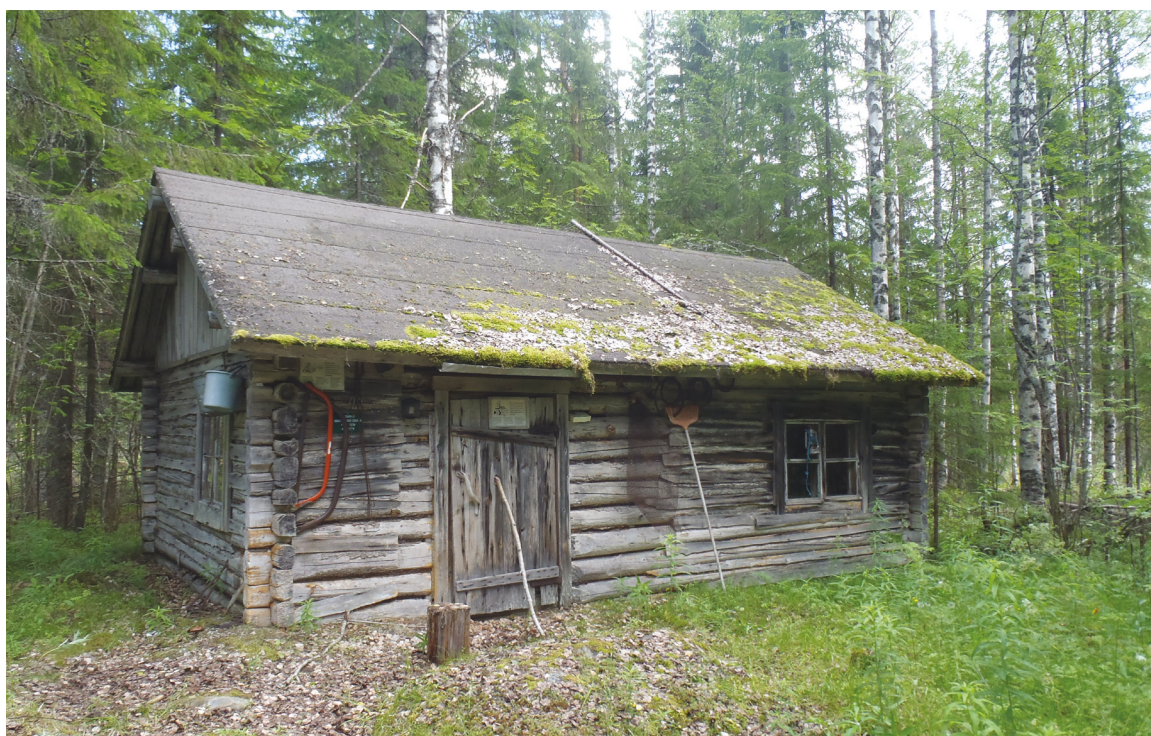
180159.P1010030. Murtovaaran kämpä.

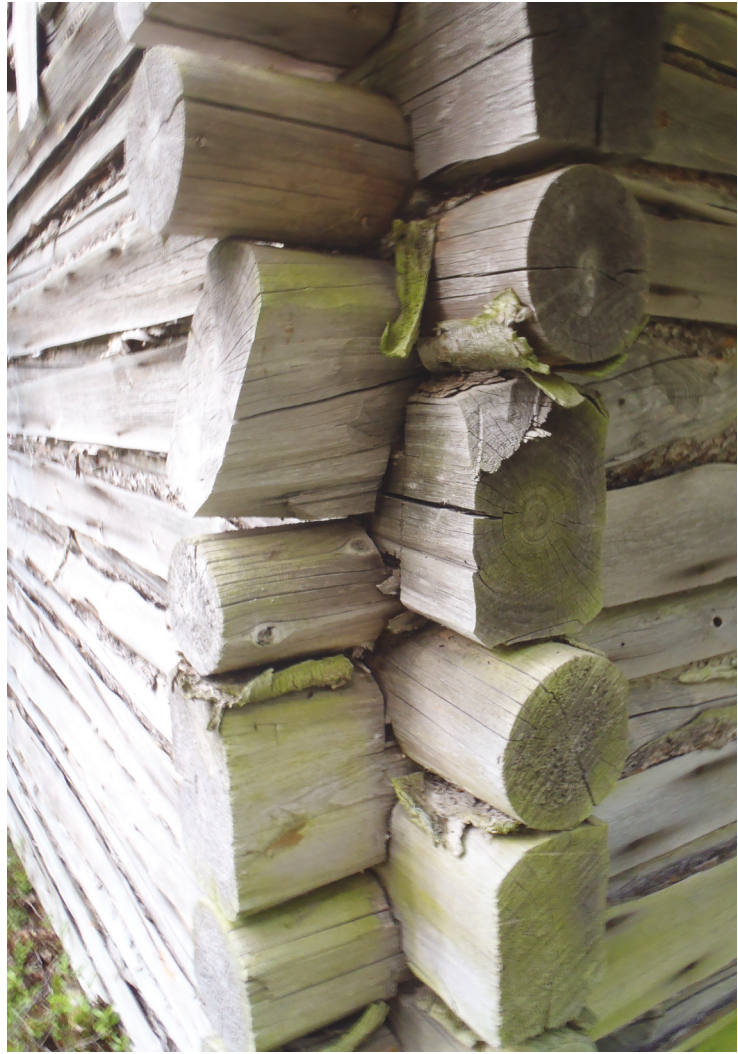
*Oik.: 180159.P1010034. Kämpän hirsirakenteessa on käytetty tuohta eristeenä.*
