TUTKIMUSRAPORTTI

Ison Mustasaaren paalurakennelma ID 2546

1800-luvun paalurakenteen arkeologinen koekaivaus

27.8.–28.9.2012

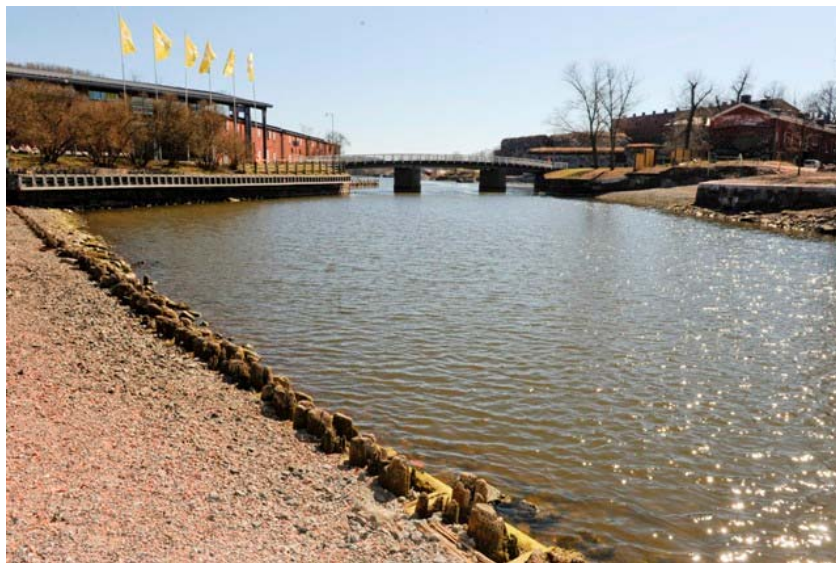
MA201016:63 Yleiskuva rantapaalutuksesta Susisaaren sillan suuntaan. Vastarannalla erottuu telakan portin vanha suuaukko. Kuva Petri Puromies.

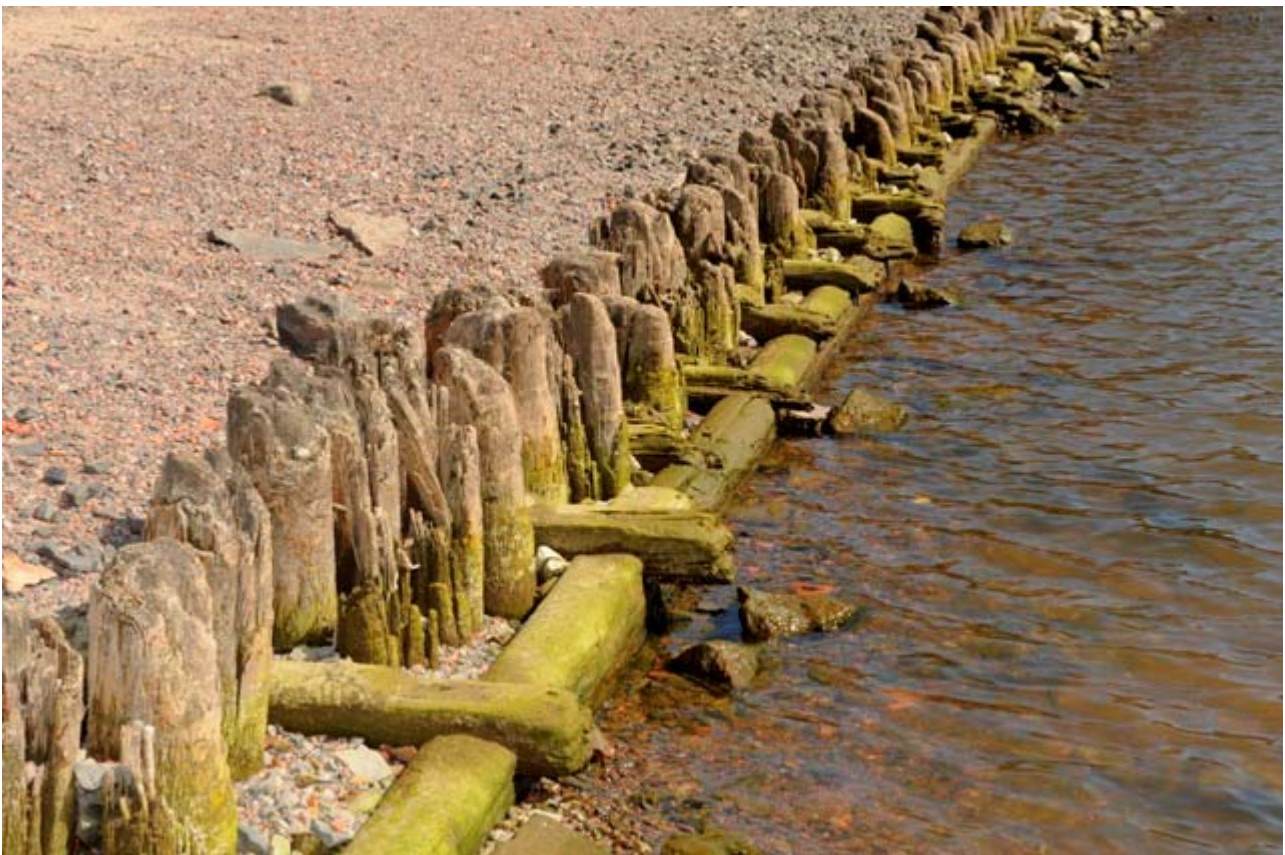
Rajuimman eroosion aiheuttaa ennakoimaton suurtulva, jolloin veden pinta voi nousta huomattavasti. Kulluttavinta on korkean vedenpinnan ja rankkasateiden yhteisvaikutus, joka voi nostaa veden pinnan tulvalukemiin, kuten vuonna 2005, jolloin vesi nousi 1,5 metriä.⁷ Tulvivan veden lisäksi toinen, ehkä jopa merkittävämpi haittatekijä on Kustaanmiekkan laivaliikenne, joka aiheuttaa kapeisiin salmiin erittäin voimakkaita virtauksia ja veden pinnan nopeaa korkeuden vaihtelua noin metrillä. Tämä kiihdyttää rannan eroosiota, kuten paalujen kohdalta voi visuaalisesti havainnoida.

MA201016:61 Paalurakenne matalan veden aikaan 30.4.2009. Kuva Petri Puromies.

Paalurakenteesta oli 1990-luvulla näkyvissä ainoastaan muutama paalu, mutta nyt pystypaalutus on paljastunut koko rantaviivan pituudelta ja myös eräät vaakatason puurakenteet ovat näkyvissä. Rakenne on puuaineksen säilymisen kannalta erittäin vaativassa ympäristössä: välillä veden alla, välillä kuivana auringon paahteessa, välillä vaihtelevan paksuisen jääkerroksen ympäröimänä⁸. Myös maan routiminen voi olla riski muinaisjäännöksen säilymiselle, sillä veden ollessa matalalla maan jäätyessä, voi routa nostaa paaluja ylöspäin.

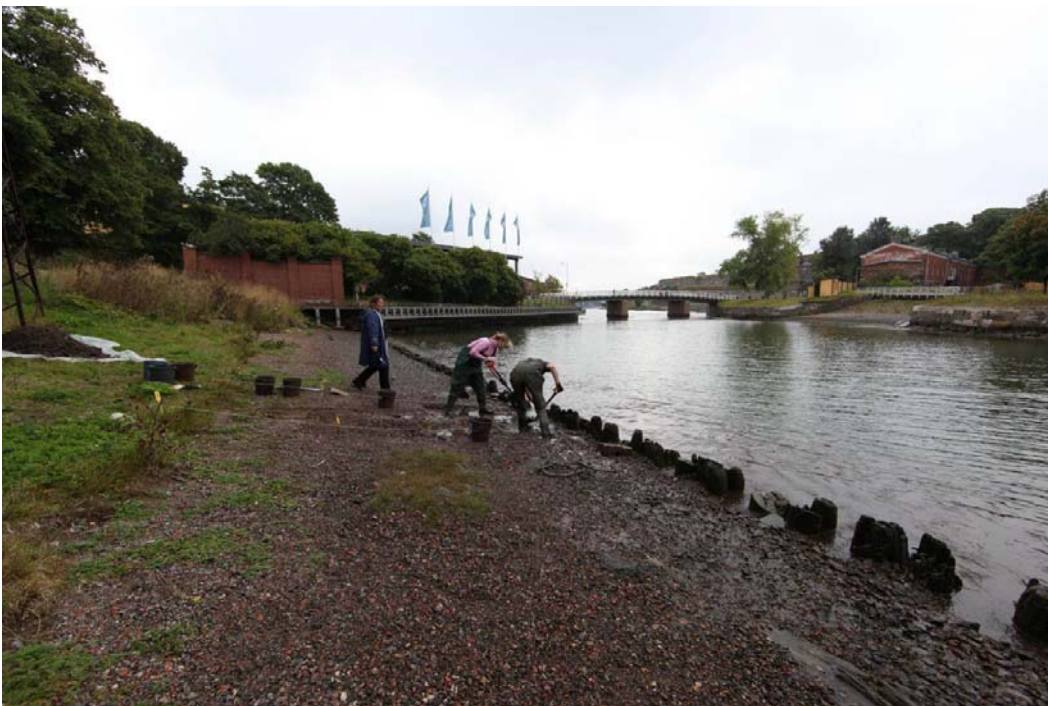
MA201222:2 Koeoja sijoitettiin rakenteen keskivaiheille. Kuva Minna Leino.

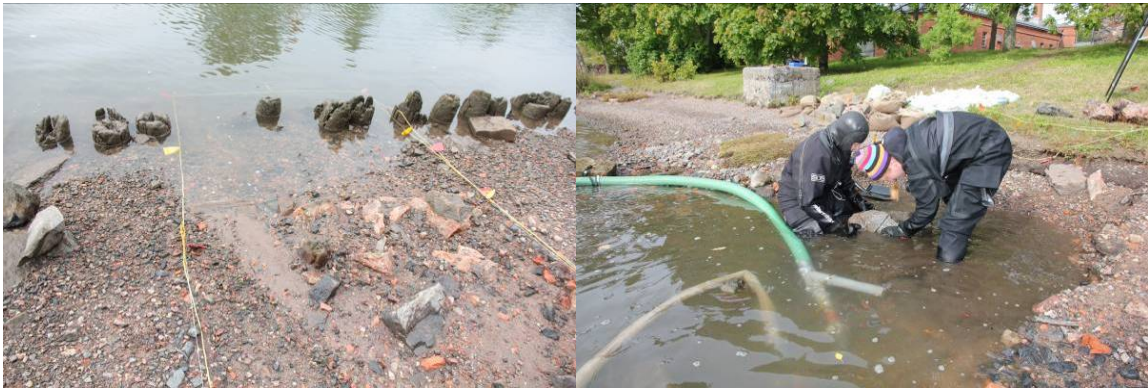
MA20122:6 (oikea) Tiivis kivilouhikko paljastui heti pintamaan poistamisen jälkeen. Kuva Minna Leino. MA20122:39 (vasen) Kivien poistoon tarvittiin välillä kaksi ihmistä. Kuva Salla Pärssinen.

Louheessa oli runsaasti räjähteitä varten porattuja reikiä, joiden halkaisija oli noin 30 mm. Porattu reikä saattoi myös kaventua alaspäin, mikä viittasi käsin poraukseen.

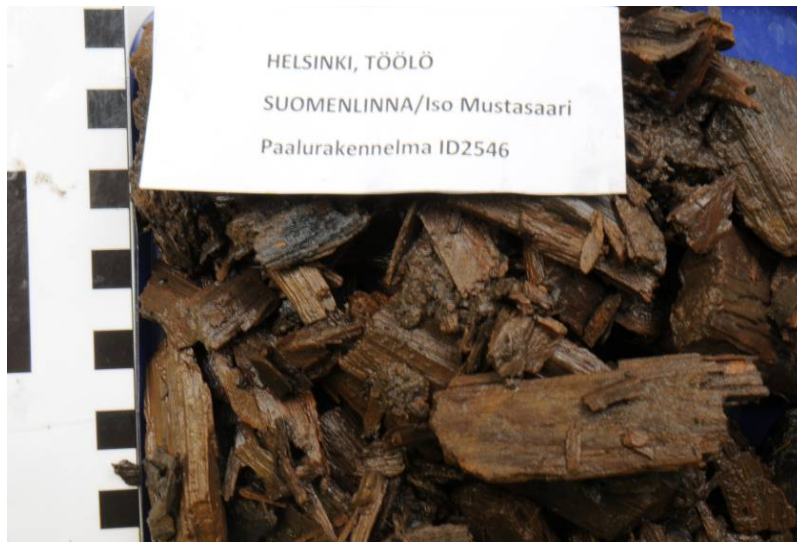
Kivilouhoksen ja maa-aineksen alta paljastui puusilppukerros, joka kuvastaa sitä että hirret on veistetty sijaintipaikalla eli puurakenne on rakennettu paikoillaan. Useista 1900-luvun ilmakuvista on nähtävillä miten Varvilahdessa on runsaasti kelluvia hirsikehikoita. On mahdollista että niitä on tehty siellä keskitetysti, josta niitä on siirretty lopullisille sijaintipaikoilleen ja upotettu painokivien avulla. Ison Mustasaaren ranta-paalutus vaikuttaa kuitenkin työstöjätteen perusteella rakennetun sijaintipaikalleen.

MA2012222:117 Työstöjätettä eli erikoista puusilppua oli rakenteen pohjaosassa paikoitellen paksu kerros. Kuva Minna Leino.

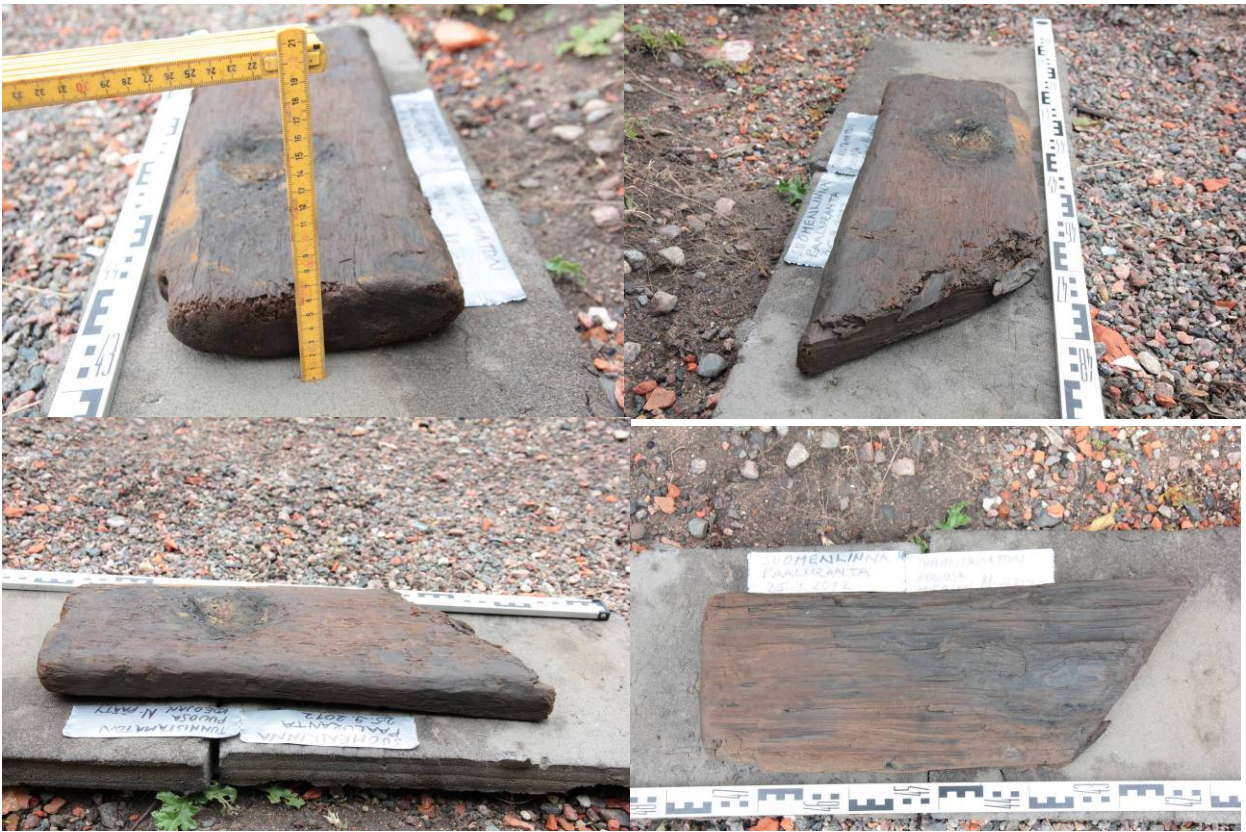
MA201222:84-89 Mahdollisesti rannan lautavuorauksessa käytetty lankku.

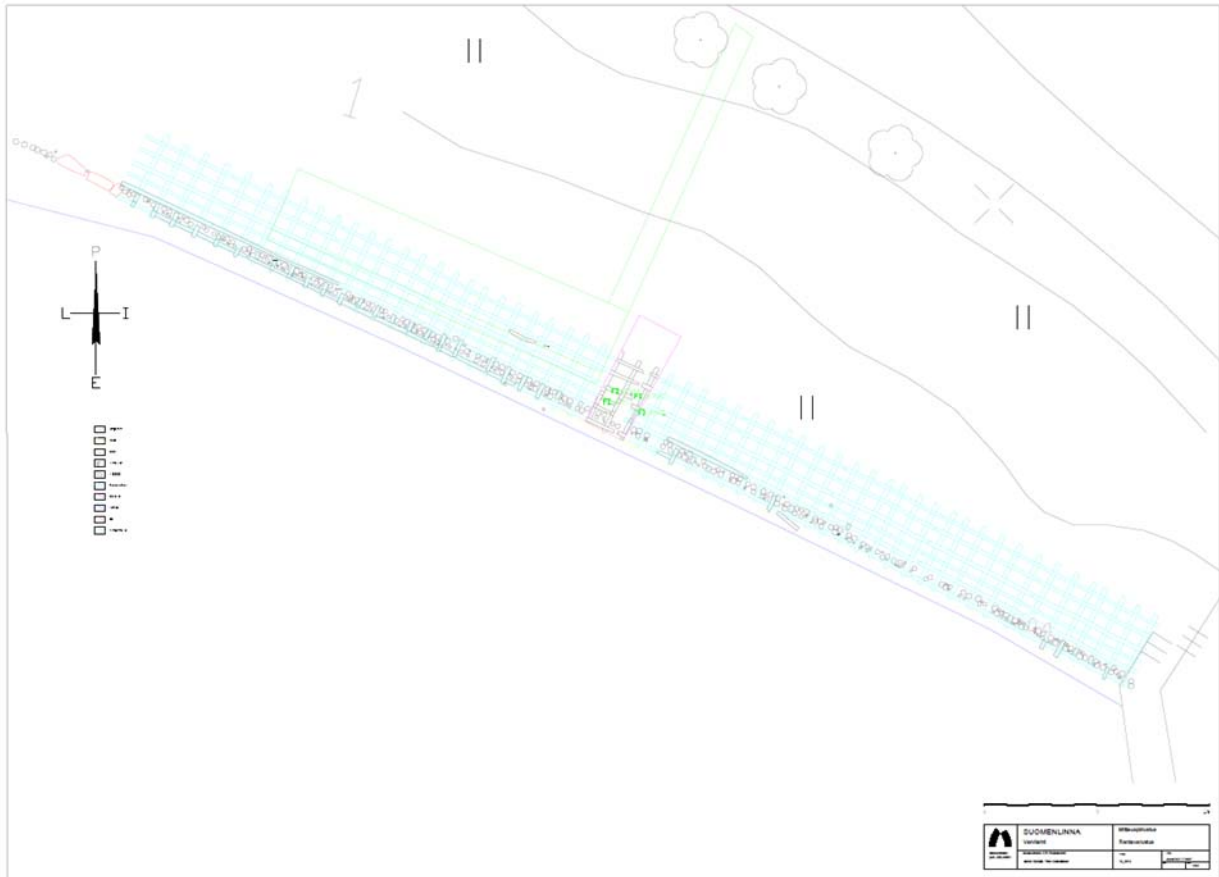
Punaisella värillä on esitetty kaivausalue ja sen havainnot, mustalla värillä pystypaalut ja puisia vaakaraken- teita, sinisellä värillä rakenteen oletettu laajuus. Paalurakenteen ennallistus Tiivo Uuksulainen, MV.

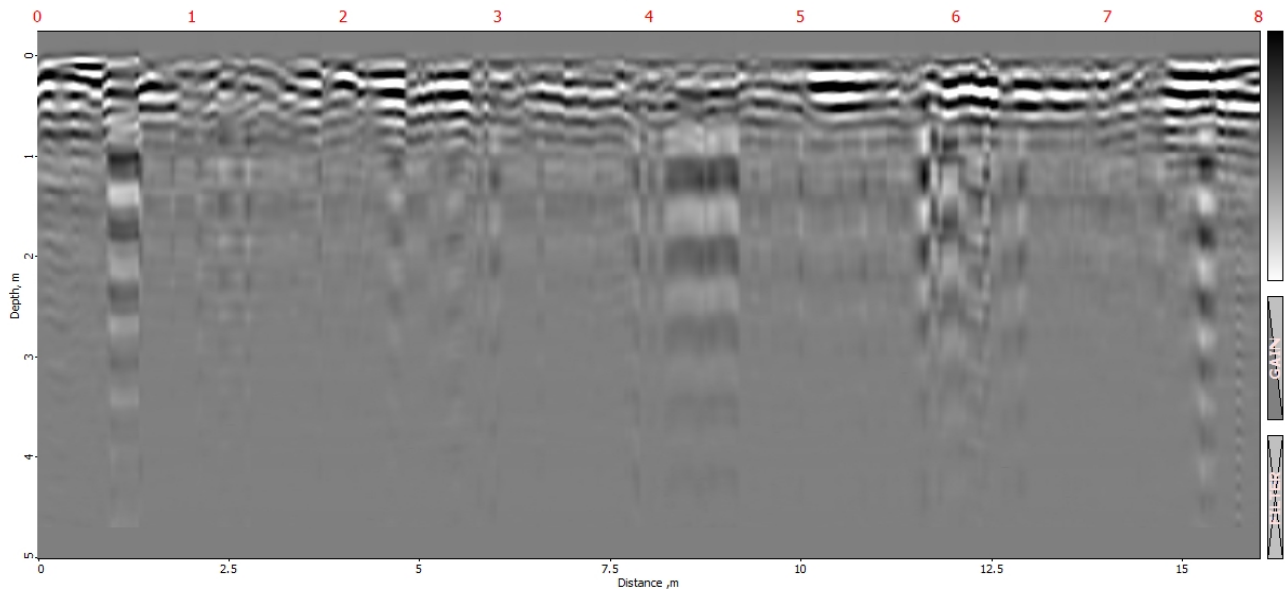
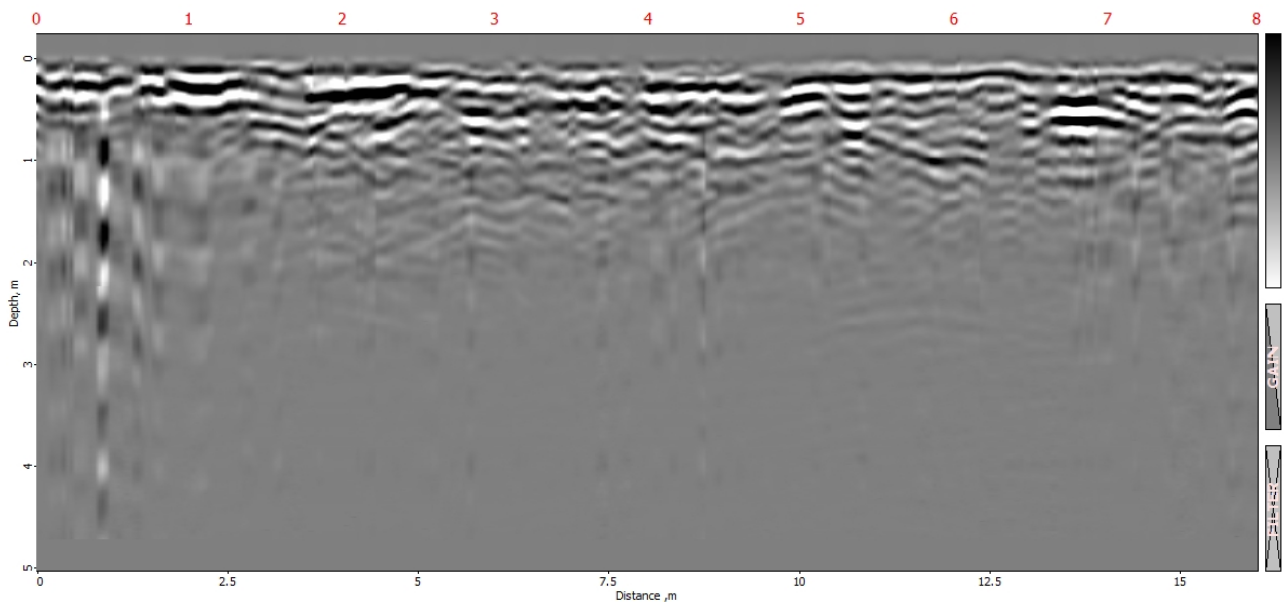
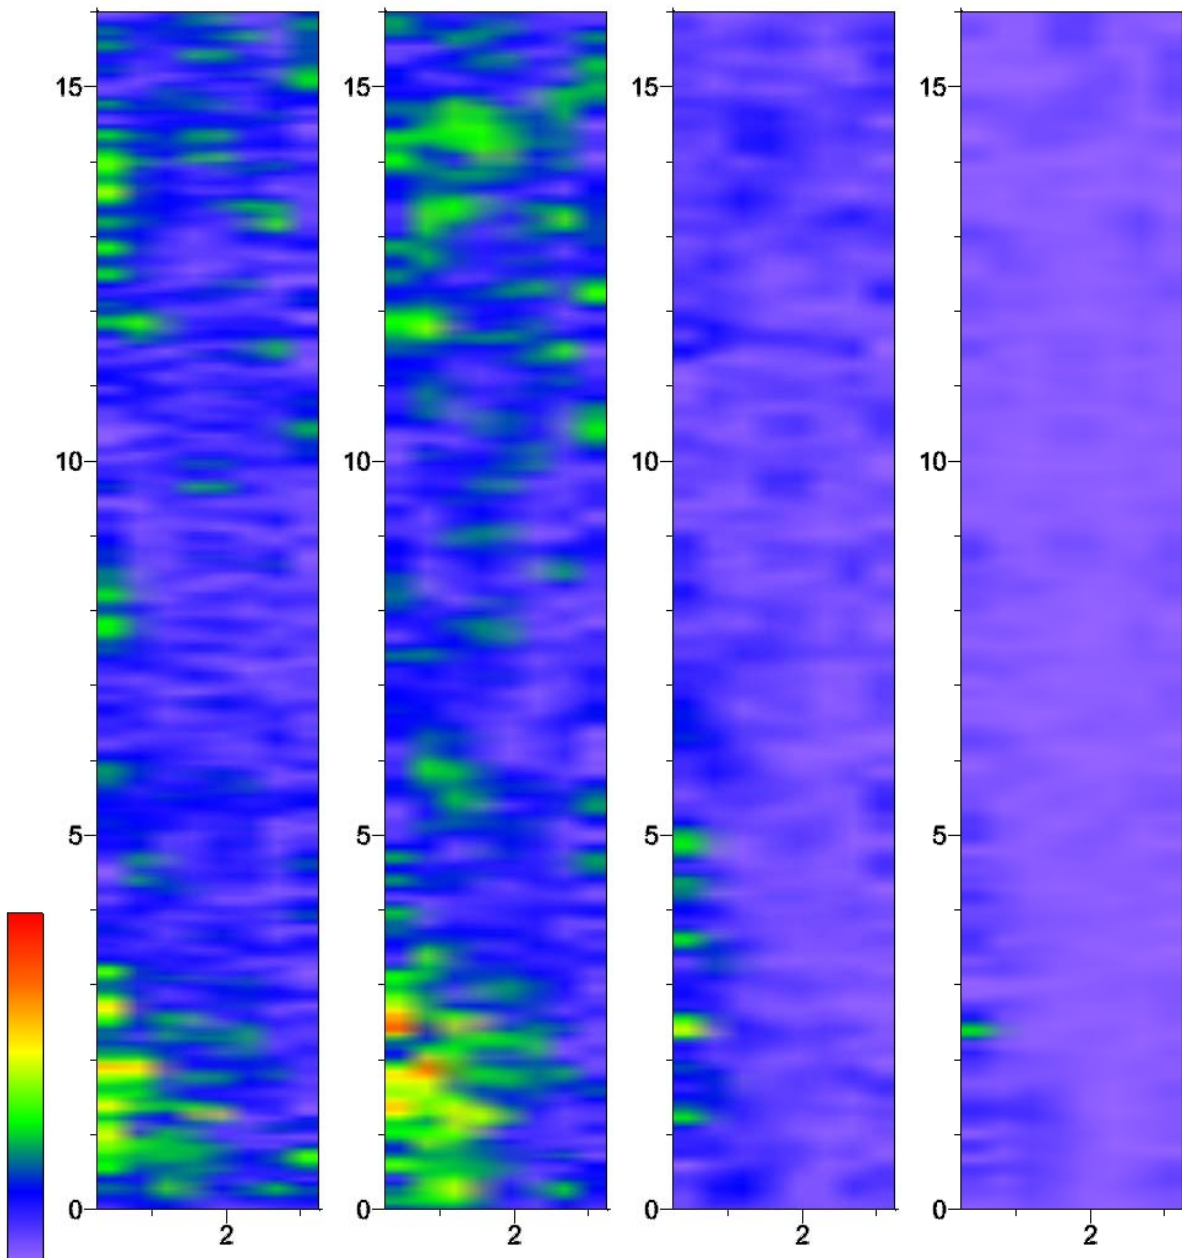
Maatutkattu alue esitetään kartoissa. Wesa Perttola on laatinut mittauksista yhteenvedon (ks. kuvat yllä). Ranta jää kuvassa oikealle. Ilmoitetut syvyydet ovat arvioita ja ne perustuvat permittiivisyysarvioon 8. Ylin harmaasävykuva on esimerkki timesliceihin käytetyistä maatutkaprofiileista (Pitkittäislinja 7_lähinnä_rantaa.jpg). Alin harmaasävykuva (Poikittäislinja_vasen_laita_rannassa.jpg) taas on mitattu rannasta ylärinteeseen ja siinä näkyy hyvin miten hieman kauempana rannasta tutka alkaa toimimaan paremmin. Värilliset kuvat ovat vasemmalta oikealle 25 cm syvyydväleihin (25 cm, 50 cm, 75 cm ja 100 cm).
