# HELSINKI

## VUOSAAREN MERIVÄYLÄN ARKEOLOGINEN SELVITYS

PÄIVÄMÄÄRÄ	30.9.2019
VERSIO	1.1
KUVAUS	Viistokaikuluotaus ja anomalioiden arviointi
LAATIJA	SubZone Oy: Riikka Alvik Immi Wallin
YRITYKSEN EDUSTAJA	Immi Wallin
TILAAJA	Helsingin satama Oy ja Väylävirasto
TILAAJAN EDUSTAJA	Marianne Vuorenmaa projekti-insinööri

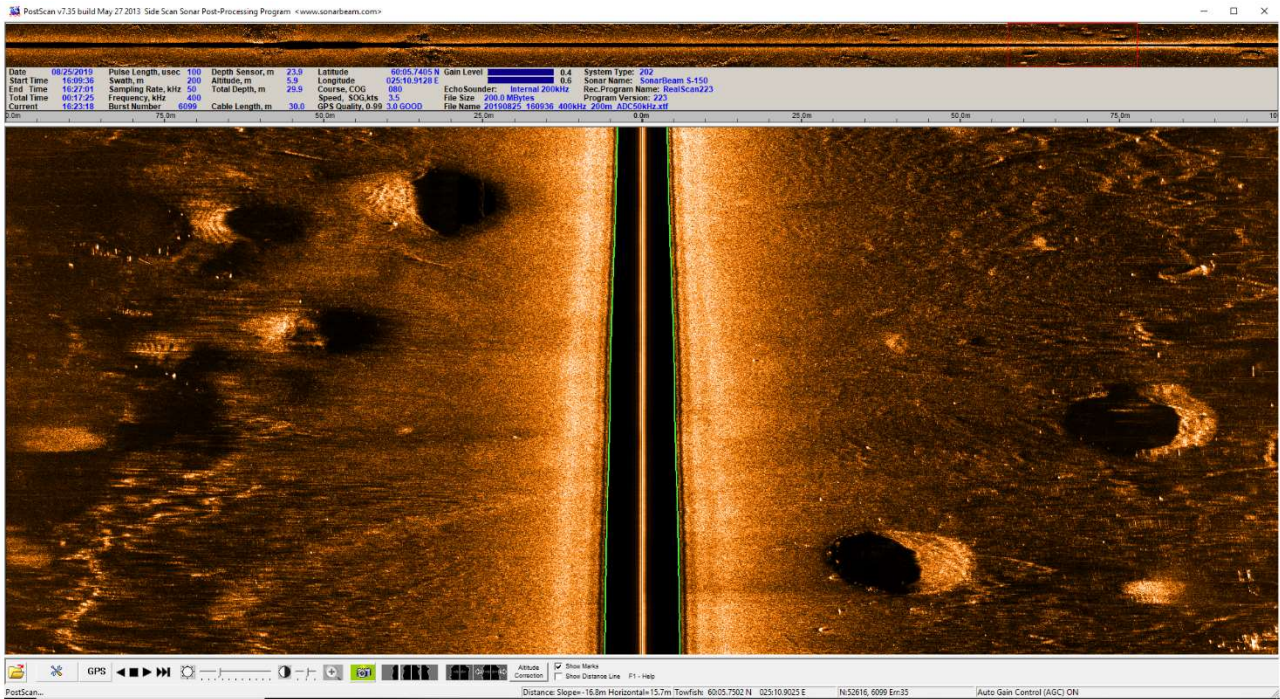
Kuva 3. Viistokaikuluotauksessa näkyviä kuoppia merenpohjassa ruoppauskohde 1b alueella.

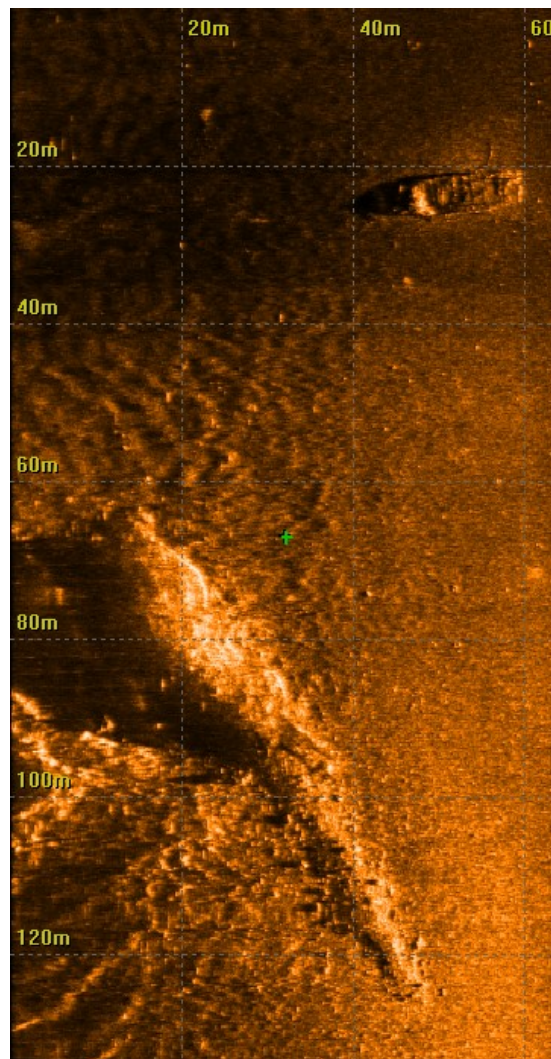
Kuva 6. Viistokaikukuvassa Skatanselän hylky kuvan oikeassa yläreunassa ja sen läheisyydessä oleva kalliokieleke, joka tullaan louhimaan.

Hylyn läheisyydessä sijaitseva kalliokieleke (kts. kuva 6.) on suunniteltu louhittavaksi, mikä todennäköisesti vaarantaa hylyn säilymisen nykyisen kaltaisena. Kalliokielekkeen etäisyys hylystä on vain noin 50 metriä, joten jo louhinnasta aiheutuvat tärähdykset voivat aiheuttaa rakenteiden romahtamista ja louhintamassat voivat päätyä hylyn päälle. Mikäli hylky on vaarassa tuhoutua, se tulee dokumentoida, jotta siitä saadaan mm. mittatiedot sekä saadaan tarkempaa tietoa sen rakenteista ja rakennusmateriaaleista. Dokumentointi voidaan tehdä esimerkiksi videokuvaamalla hylkyalue systemaattisesti ja mallintamalla kohde, mikäli näkyvyysolosuhteet mahdollistavat sen. Hylystä tulee ottaa myös ajoitusnäytteet, joiden avulla voidaan tarkentaa iän määrittystä sekä määrittää hylyn rakentamiseen käytetyn puun alkuperä. Tutkimuksessa tulee huomioida Museoviraston Suomen arkeologisten kenttätöiden laatuohjeet.

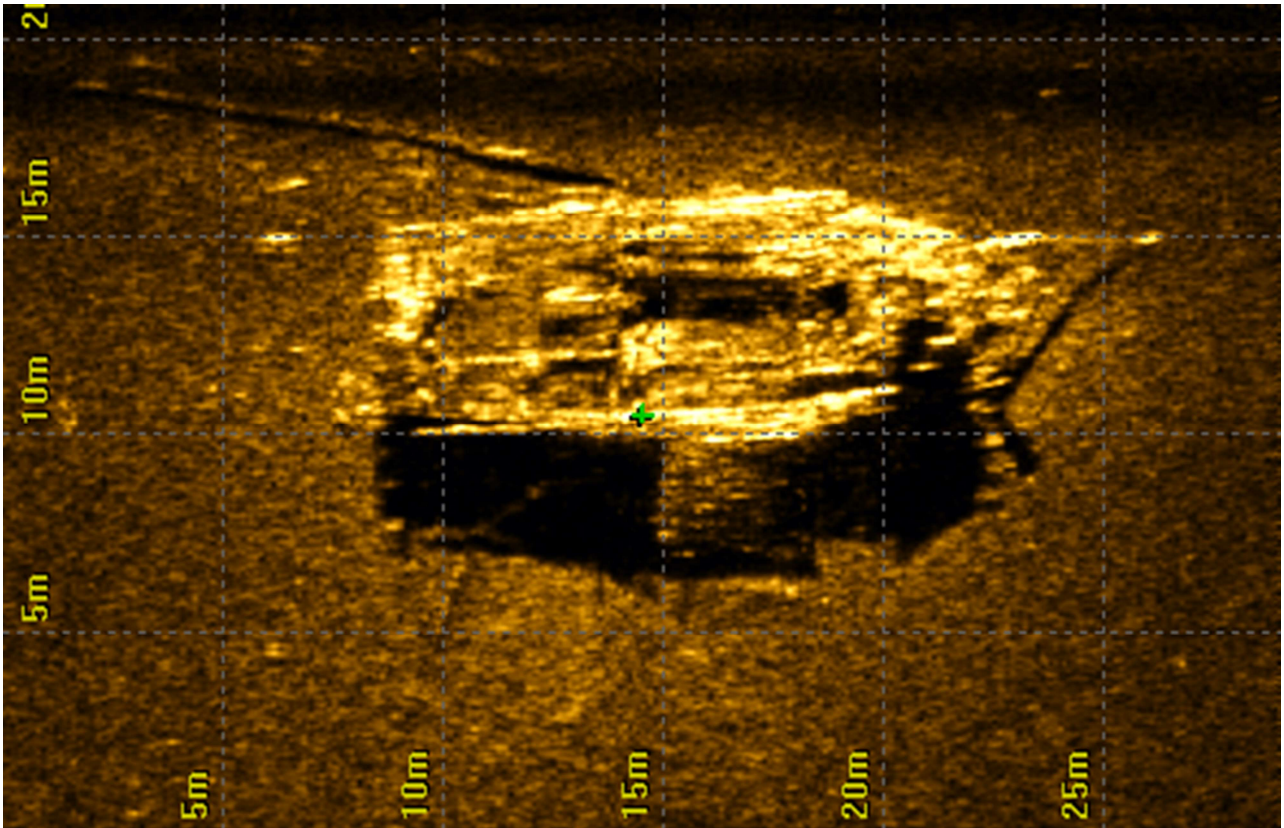
Kuva 7. Skatanselän hylky. Hylyn vasemmalla puolella merenpohjassa lepäävä masto ja pohjaa vasten romahtanut keularpuu näkyvät viistokaikukuvassa.

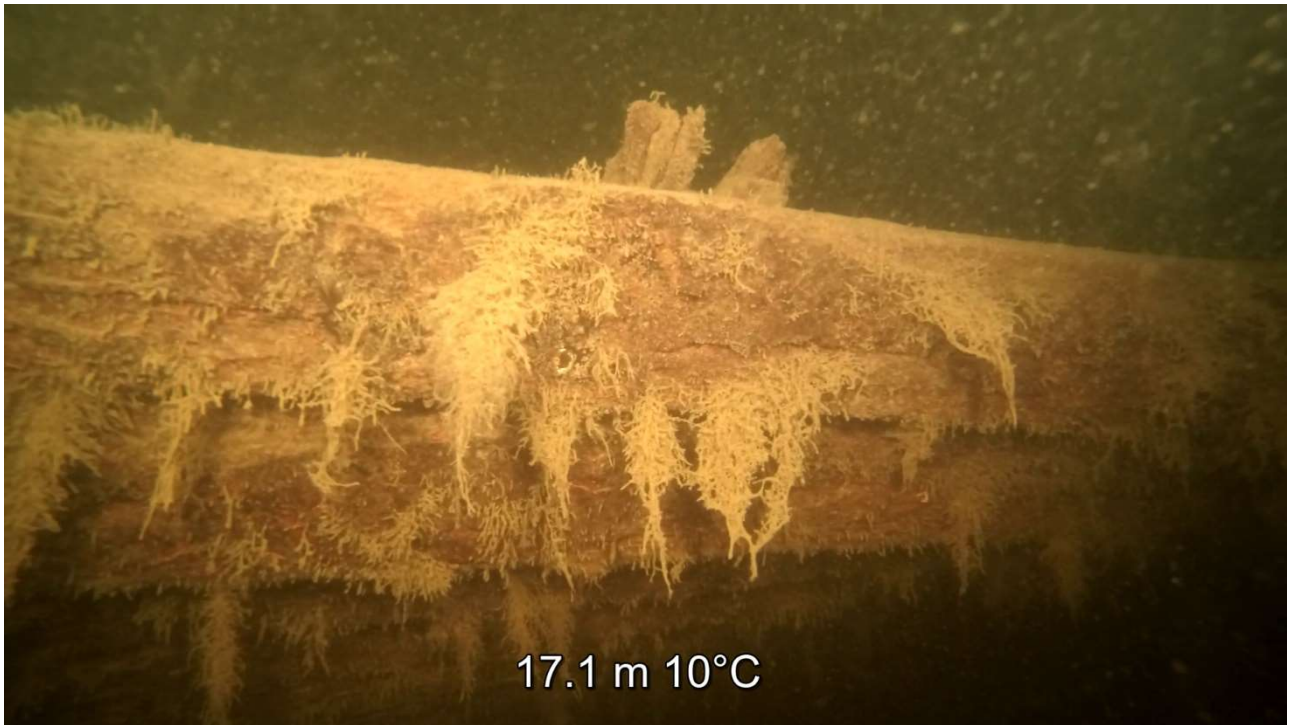
Kuva 13. Kylkilaudoitus auennut lähellä perää paapuurin puolella.

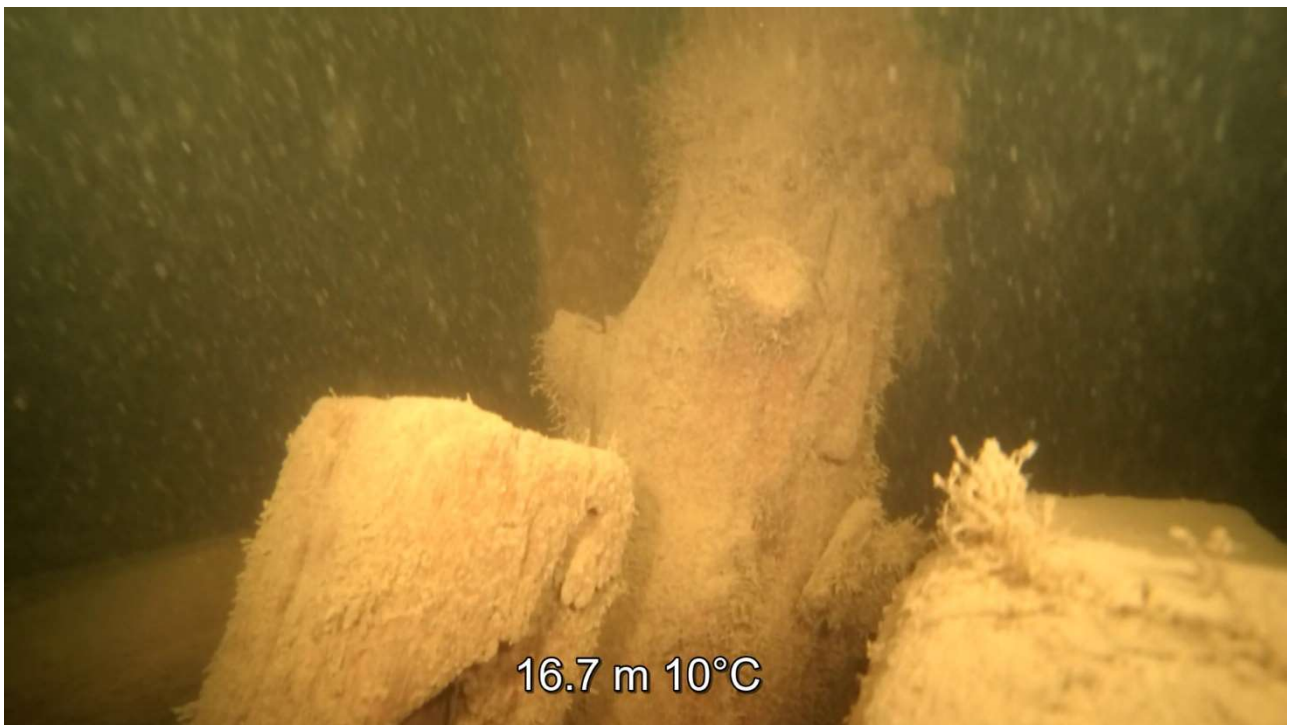
Kuva 14. Peräranka hylyn sisäpuolelta kuvattuna. Rakenneosan kulunaisuuden voi havaita esiin tulleista oksankohdista.

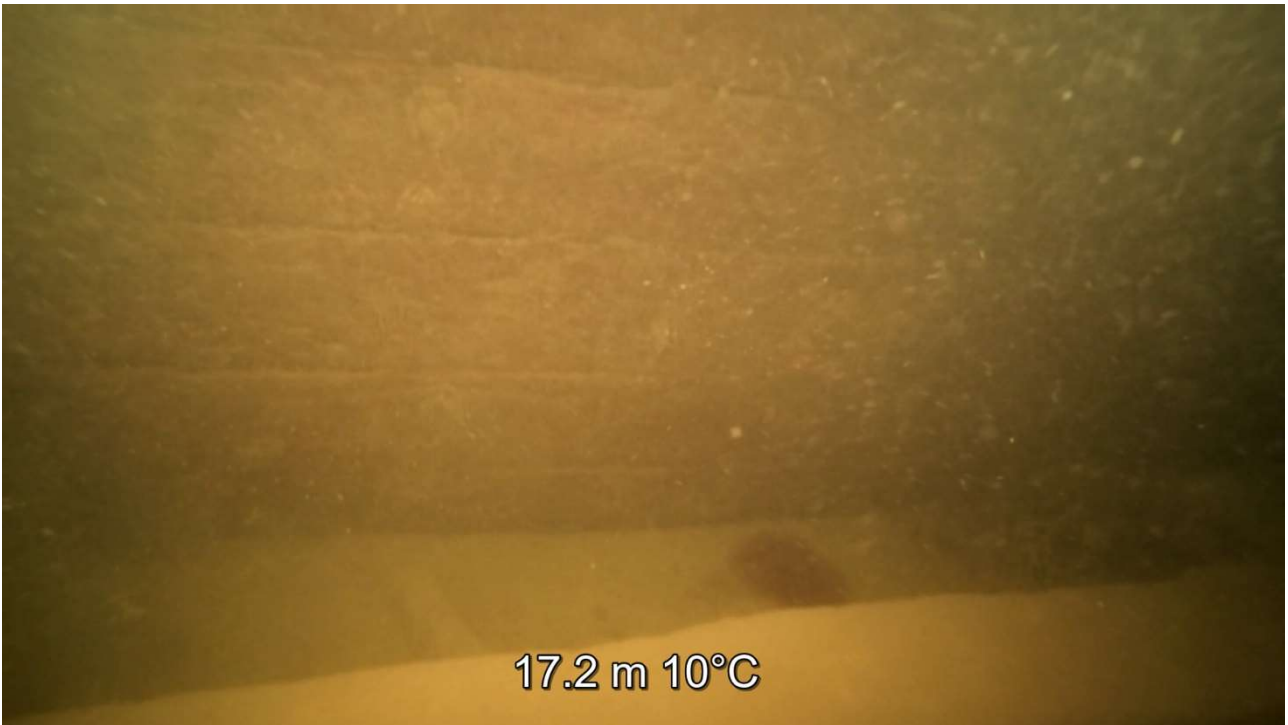
Kuva 17. Kylkeä ja pohjasedimenttiä. Tässä kohtaa hyllyn tasasaumainen kylkilaudoitus on säilynyt hyvin.

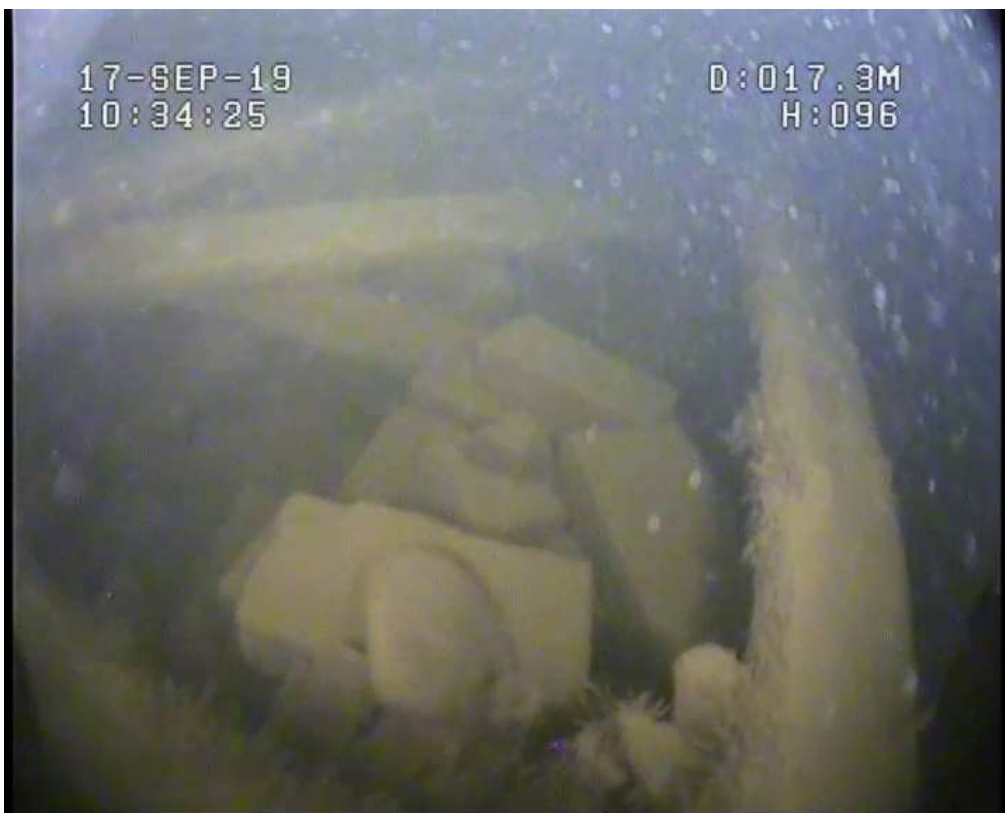
puolella ruumanluukun kehykset ovat varsin hyvin säilyneet. Hyllyssä on havaittavissa kasa tiiliä, jotka sijaitsevat suunnilleen laivan keskivaiheilta hieman perään päin, lähempänä stuurpuurin puoleista laitaa. Tiilien voisi olettaa kuuluvan keittiörakenteeseen, koska ne ovat keskittyneet pienehkölle rajatulle alueelle. Kansirakenteet ovat rikkoutuneet tiilien kohdalta. Laivanhyllyn perän rakenne on pyöreähkö ja ulospäin pullistunut. Peräranka on paikoillaan, peräsin on irronnut yläosastaan perärangasta, mutta on edelleen suunnilleen alkuperäisellä paikallaan. Peräsimen rautaiset pannat ovat osin näkyvissä, mutta kaikkia hyllyn metalliosia peittää paksu korroosiokerros. Tämä on havaittavissa esimerkiksi perärangan ja peräsimen päissä. Erityisesti hyllyn perässä on havaittavissa voimakasta rakenneosien kuluneisuutta, useat järeätkin rakenneosat ovat päistään kuluneet uurteisiksi. Esimerkiksi perärangan yläosan oksankohdista voidaan päätellä, että puuta on hävinnyt usean senttimetrin paksuudelta. Hyllyn vierellä meren pohjassa, stuurpuurin puolella on pitkä pyöröpuu, todennäköisesti aluksen masto. Perän takana on irrallista puutavaraa. Ei ole varmuutta, onko aluksessa ollut kaksi mastoa. Hyllyssä ei ole näkyvissä irtoesineitä. Koska pohja-aines on varsin pehmeää, voidaan olettaa, että hyllyn rakenteita on myös hyllyn lähistöllä pohja-aineksen sisään hautautuneena.

Kuva 24. Oletettu tiililiesi lähellä perää styyrpuurin puolella.

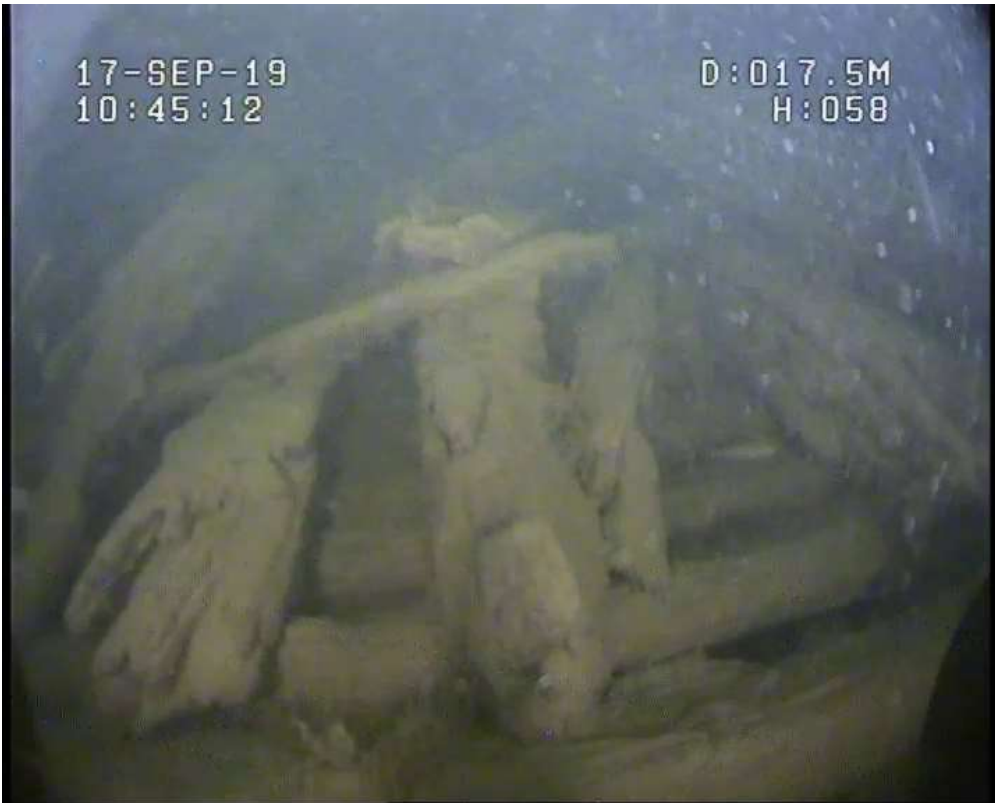
Kuva 25. Perän kuluneita rakenteita.
