# BALTICCONNECTOR -MAAKAASUPUTKILINJAN KULTTUURIPERINTÖÖN VIITTAAVIEN VIISTOKAIKULUOTAUSANOMALIOIDEN TARKASTUKSET

## ARKEOLOGISEN VEDENALAISINVENTOINNIN TÄYDENNYS

20.10.-6.11.2017

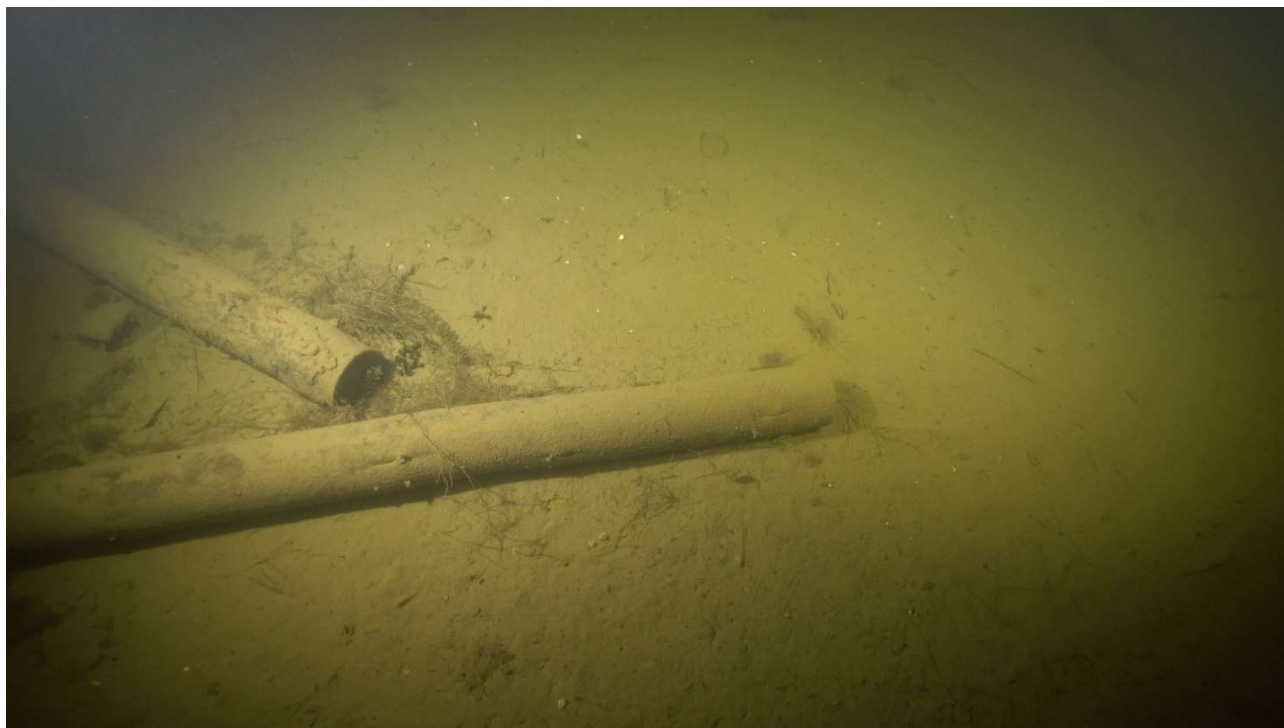
Anomaliat 002, 008 ja 009 muodostavat yhden kokonaisuuden Jakobramsjön kaakkoiskärjen ja Bastholmarnan välisessä salmessa. 002 on keskimäinen anomalia, jonka koillispuolella sijaitsee 008 ja lounaispuolella 009. Koordinaatti viittaa anomalia 002:n keskipisteeseen. Kyseessä on noin 100 m x 50 m laajuinen alue, jossa on useita puunkappaleita. Tarkastuksessa tehtiin kehäetsintä 002:n sijaintipisteestä alkaen. Kehäetsinnän suurin säde oli 50 m. Alueelta löydettiin yhteensä 13 tukkia. Kaikkien tukkien päät oli sahattu. Tukkien halkaisijat olivat 10-15 cm ja pituudet 2-3,5 m. Osassa tukkeja oli kuori jäljellä. Kyseessä on todennäköisesti uitossa hajonnut tukkinippu.

Kuva 1. Tukkeja anomalioiden 002, 008 ja 009 muodostamasta kokonaisuudesta. Kuva: I. Wallin.

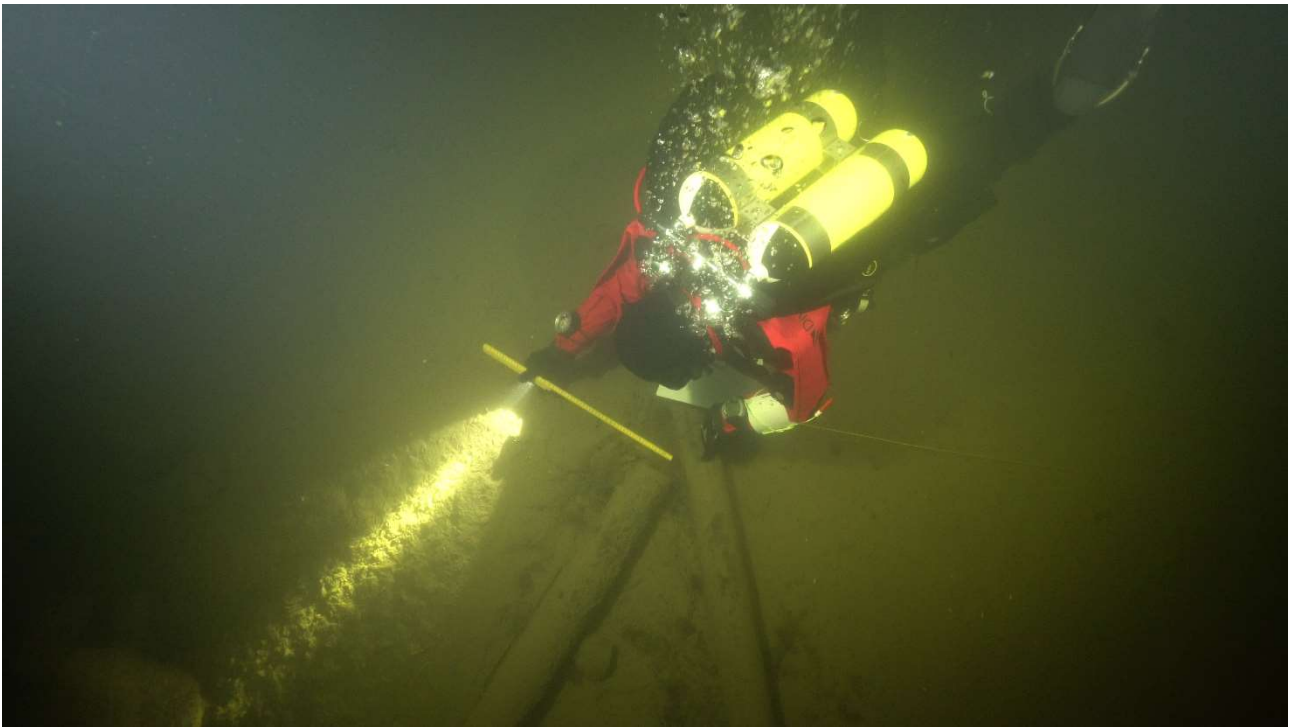
Kuva 2. Ohuita tukkeja anomalioiden 002, 008 ja 009 muodostamasta kokonaisuudesta. Vakkari mittaa halkaisijoita. Kuva: I. Wallin.

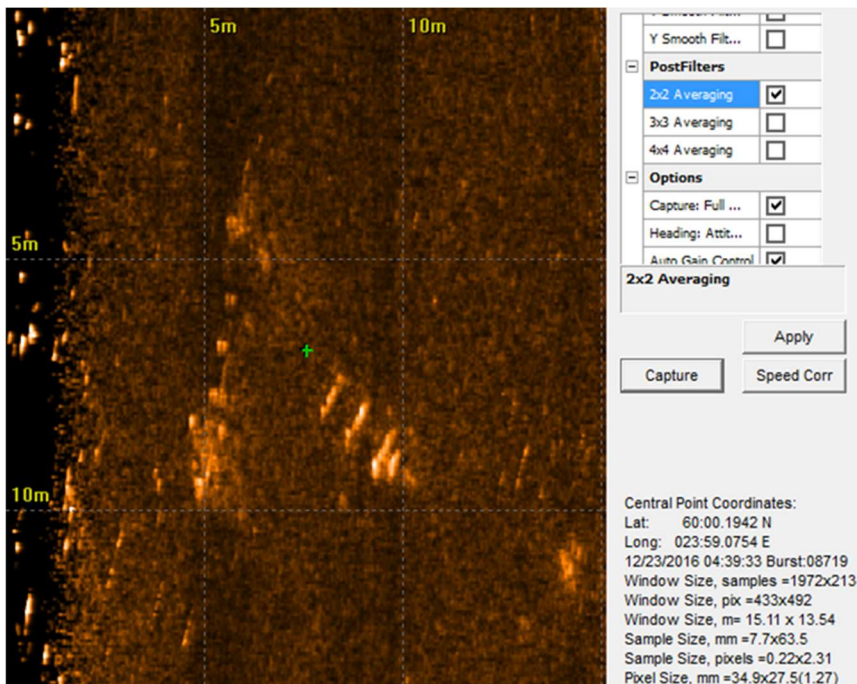
Kyseessä on uponnut venetraileri, jonka kölrullat näkyvät viistokaikukuvassa (kuva 3). Traileri on hautautunut sedimenttiin. Trailerin oikealla puolella näkyvä voimakkaan kaiun antava kohde on todennäköisesti väylän valojääpoijun paino, jonka kaiku on monistunut.

Kuva 3. Anomalia 004 viistokaikukuvassa. Kuva: MMT Sweden Ab:n tuottama viistokaikuluotausmateriaali.

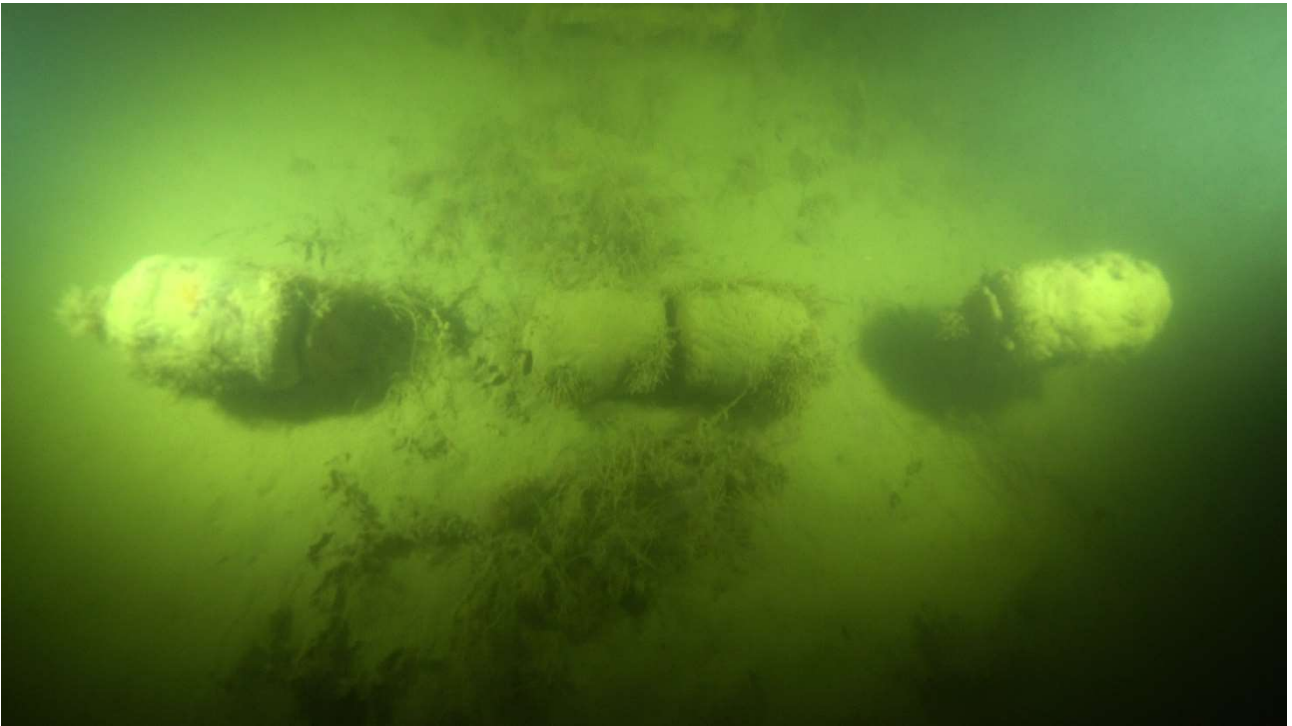
Kuva 4. Anomalia 004: venetrailerin kölirullia. Kuva: I. Wallin.

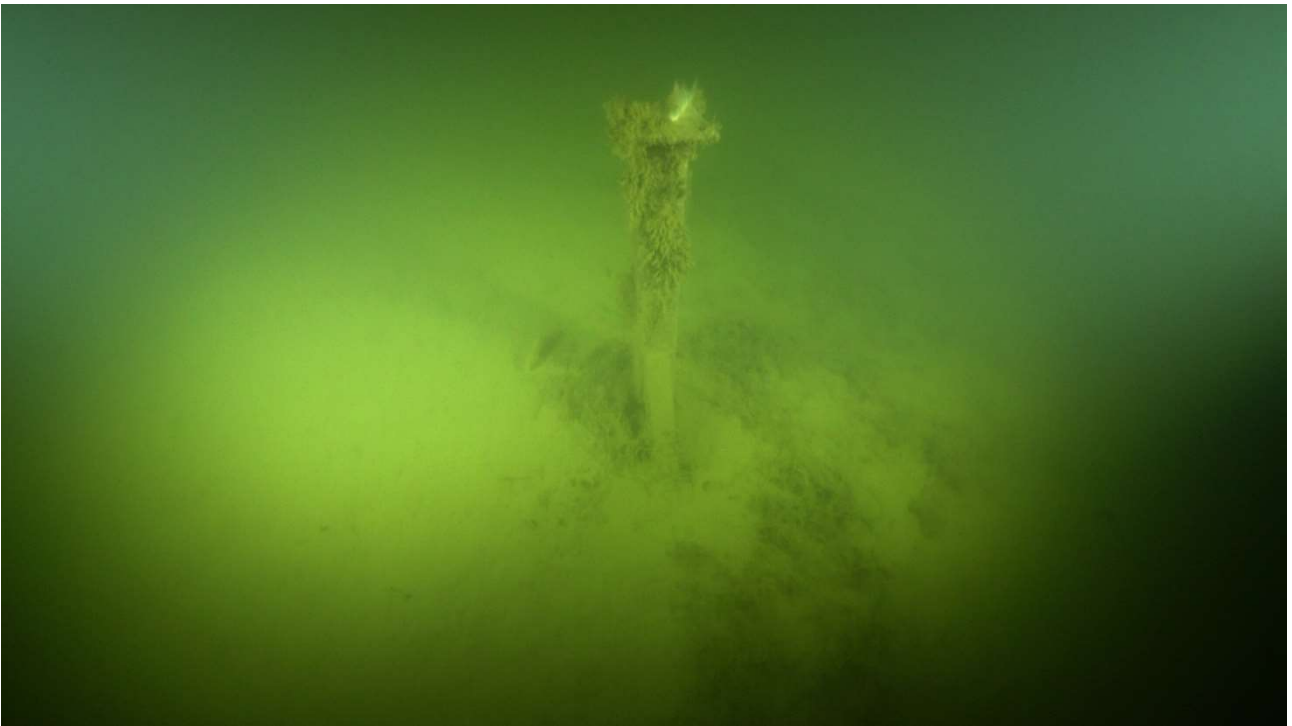
Kuva 5. Anomalia 004: venetrailerin vinssipukki. Kuva: I. Wallin.

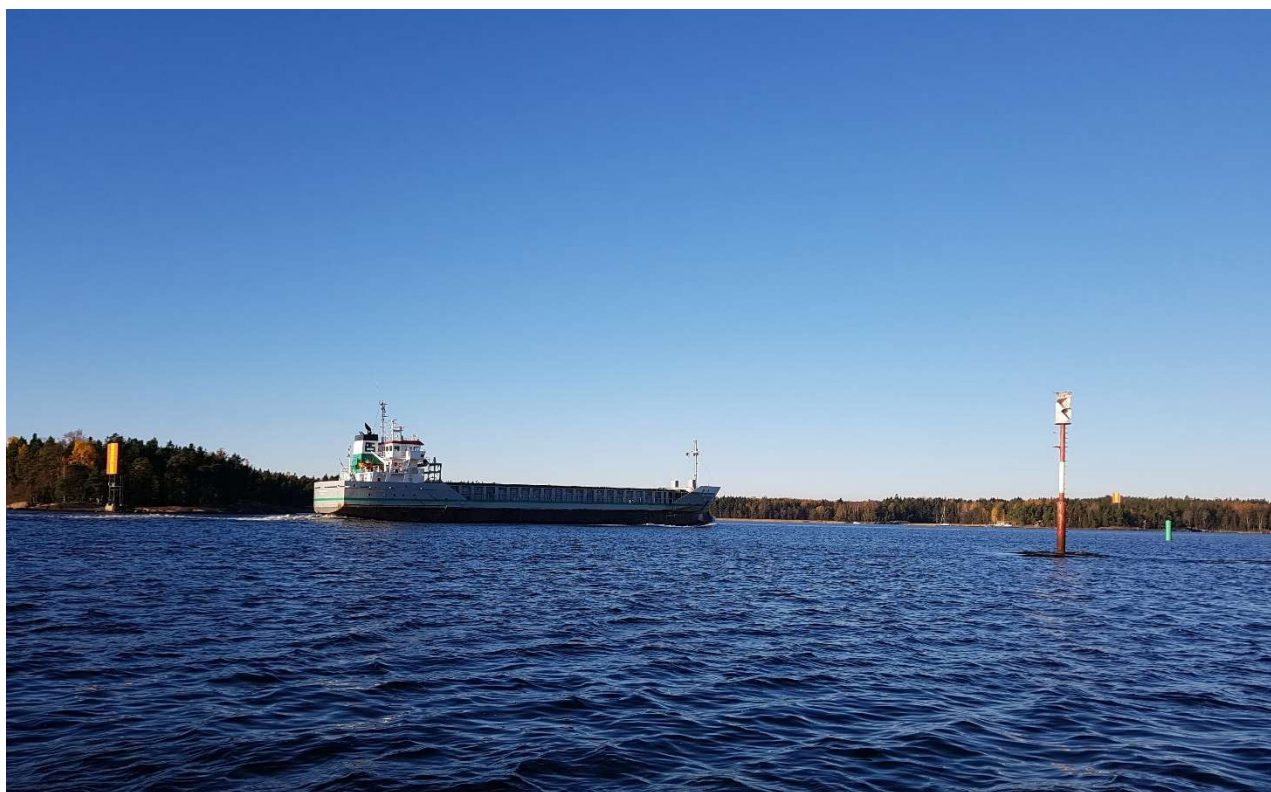
Kohde 010 sijaitsee tutkaheijasteella varustetun oikeanpuoleisen reunamerkin itäpuolella (kuva 6), väylän ulkopuolella, kallioiden alarinteessä ja rinteiden alla. Kyseessä ovat yhden tai useamman puisen merimerkin jäänteet, jotka ovat valuneet rinnettä alas. Usean puunkappaleen kokonaisuudesta erotettiin yksi puisen viitan alaosa painokivineen ja kiinnitysrautoineen (kuva 7). Lisäksi tunnistettiin toinen viitan alaosa (halkaisija 11 cm), jossa kiinnitysreiät (ehjän halkaisija 3,5 cm) ovat hyvin näkyvissä (kuva 8), sekä puisen viitan keski- tai yläosa, jonka alapäässä on auennut vinoliitos (kuva 9). Viittaan tai viittoihin liittyvät myös lyhyet pyöröpuut, jotka ovat toimineet kellukkeina. Kellukepuut ovat noin metrin pituisia ja halkaisijaltaan 19-20 cm. Kokonaisuuteen kuuluu myös muita puurakenteiden kappaleita, jotka voivat olla peräisin paitsi viitoista myös pintakivelle pystytetystä merimerkistä. Maalle pystytettyyn merimerkkiin viittaa yhden rakenneosan epäsymmetrisen kiilamaisesti veistetty tyvi (kuva 10). Kyseinen rakenneosa on yli 11 metrillään kokonaisuuden pisin yhtenäinen puu. Se on tyvestä halkaisijaltaan 13 cm ja yläosastaan 11 metrin kohdalta 4,5 cm. Rakenneosan yläosa on hautautunut sedimenttiin, eikä kokonaispituutta voitu mitata. Mikäli tarkemmin tunnistamattomat rakenneosat ovat kuuluneet pintakivelle pystytettyyn merimerkkiin, kyseeseen saattaisivat tulla kaasa-, puukummeli- tai sauvamerkkityyppiset väylämerkit.

Kuva 6. Kohteen 010 sijaintipaikka reunamerkin itäpuolella. Kuva: J. Kuusinen.

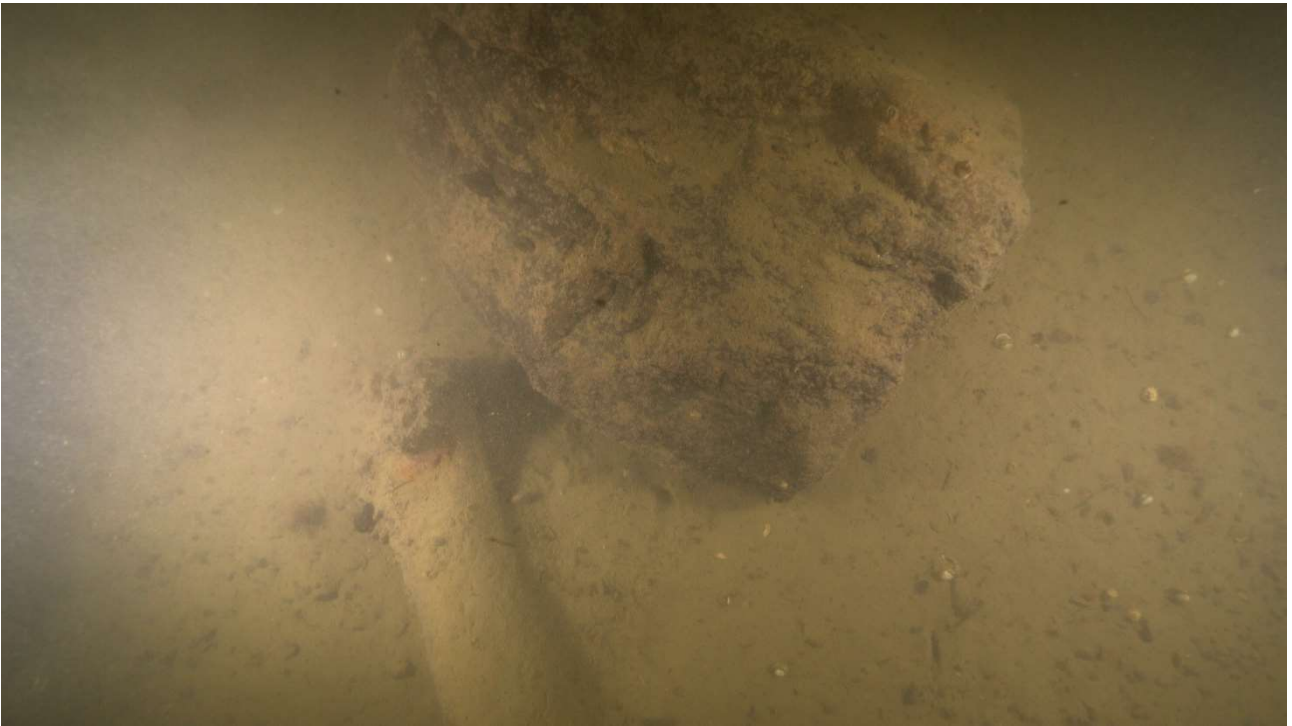
Kuva 7. Viitan alaosa painokiven vieressä. Sekä viitassa että kivessä ovat paikoillaan krustittuneet kiinnitysrautojen jäänteet. Kuva: I. Wallin.

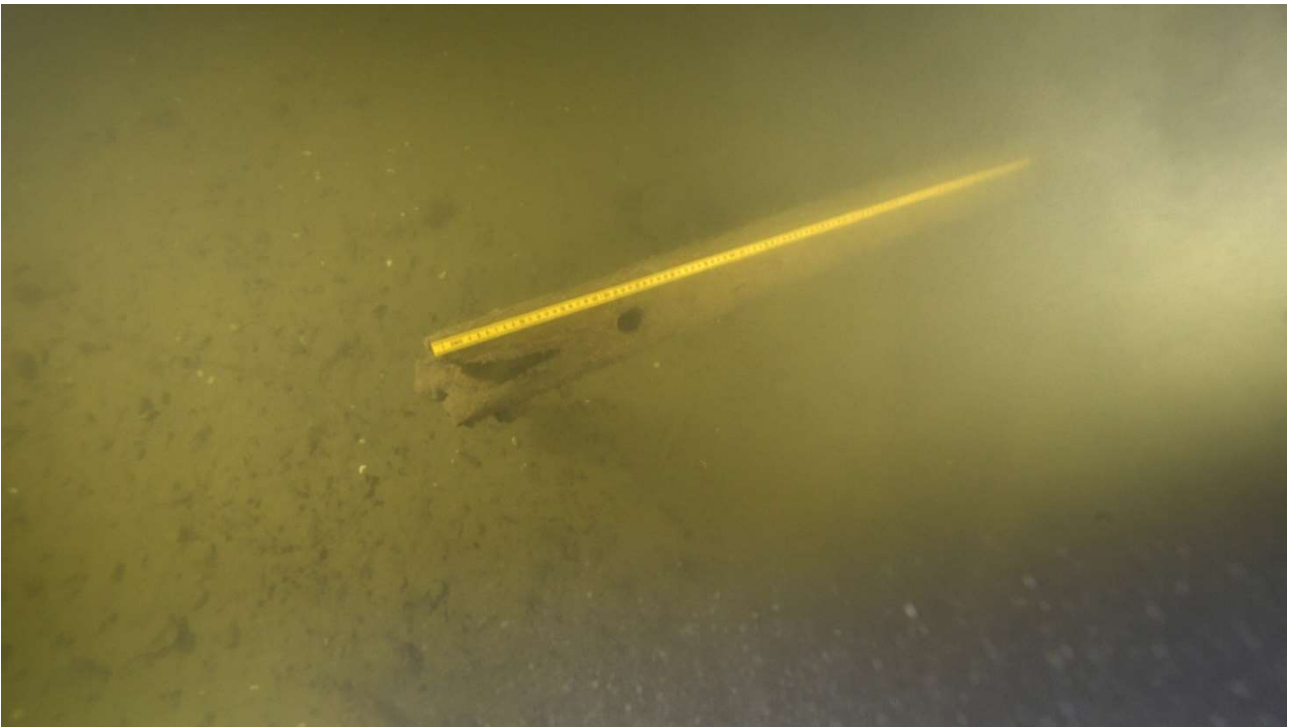
Kuva 8. Viitan alaosa, jossa kiinnitykset hyvin näkyvissä. Mitan pituus 100 cm. Kuva: I. Wallin.

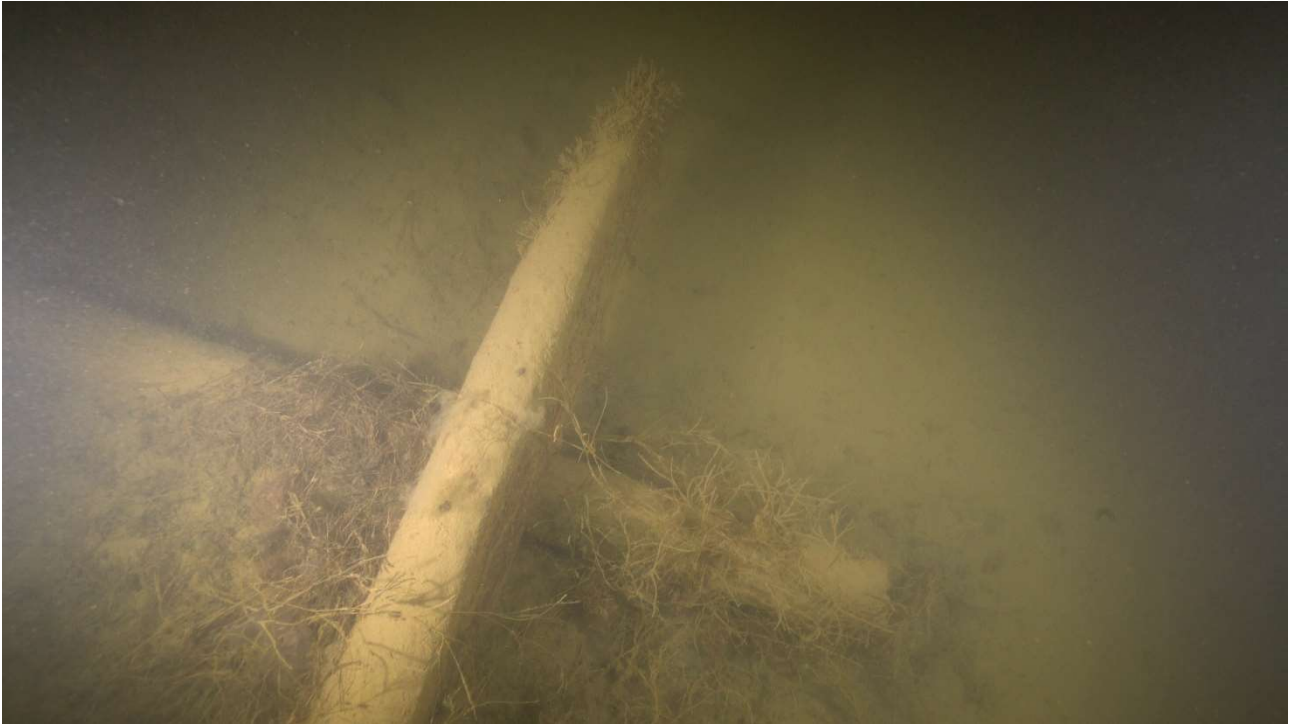
Kuva 9. Viitan keski- tai yläosa, jonka alapäässä on auennut vinoliitos. Kuva. I. Wallin.

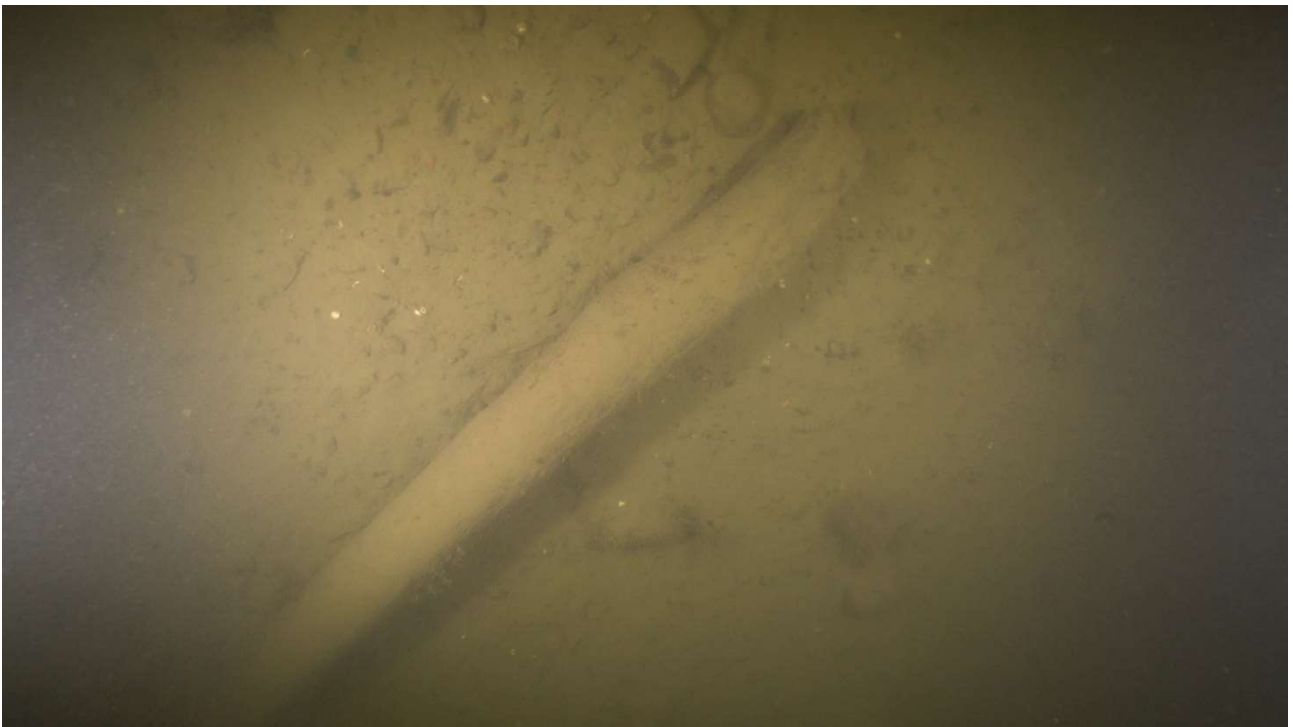
Kuva 10. Epäsymmetrisen kiilamaiseksi veistetty rakenneosan tyvi. Kuva: I. Wallin.

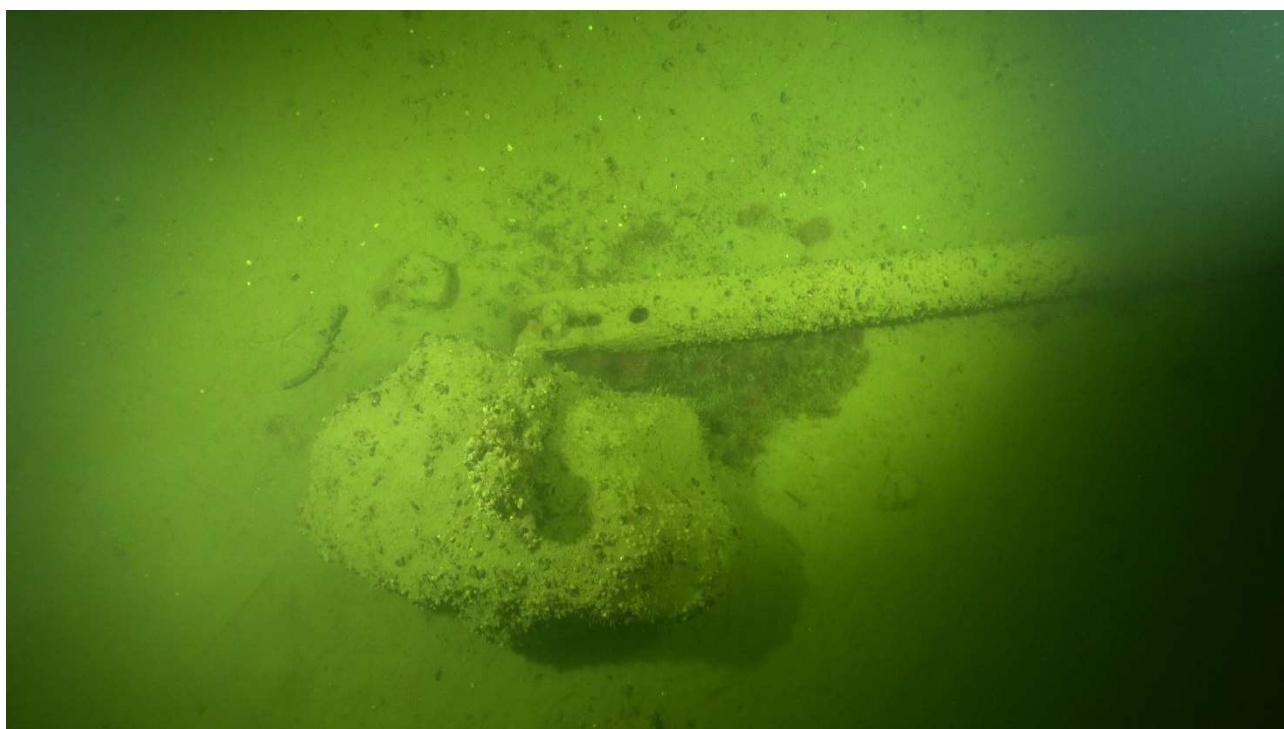
Kyseessä on puinen väyläviitta, joka koostuu kahdesta pitkästä rakenneosasta, viitan ympärillä olleista, lyhyistä kellukepuista ja painokivestä, jossa krustittuneet kiinnitysrautojen jäänteet ovat paikoillaan (kuva 11). Viitan alaosa on 7,98 m pitkä. Sen tyvessä ovat jäljellä krustittuneet kiinnikkeet. Ehjä kiinnitysreikä on 3,5 cm x 4,5 cm ja pitkittäinen lovi 3 cm x 7 cm (kuva 11). Tyven halkaisija on 12,5 cm. Alaosan yläpää on halkaisijaltaan 8,5 cm ja se päättyy auenneeseen vinoliitokseen (kuva 12). Viitan yläosan pituus on 8,27 m. Yläosan tyvi on halkaisijaltaan 11,5 cm auenneen vinoliitoksen yläpuolelta mitattuna. Viitan yläpään halkaisija on 3,8 cm. Viitan ympärille on auennut viitan ympärillä ollut lyhyiden kellukepuiden nippu (kuvat 12 ja 13). Kellukepuiden pituudet vaihtelevat 98-101 cm välillä, ja halkaisijat 7,5-10,5 cm välillä. Kohde on erillinen, eikä se liity kohteiden 002, 008 ja 009 muodostamaan kokonaisuuteen, mitä epäiltiin pelkän viistokaikumateriaalin perusteella (ks. Vakkari & Wallin 2017).

Kuva 11. Viitan alaosan tyvi ja painokivi rautakiinnikkeineen. Kuva. I. Wallin.

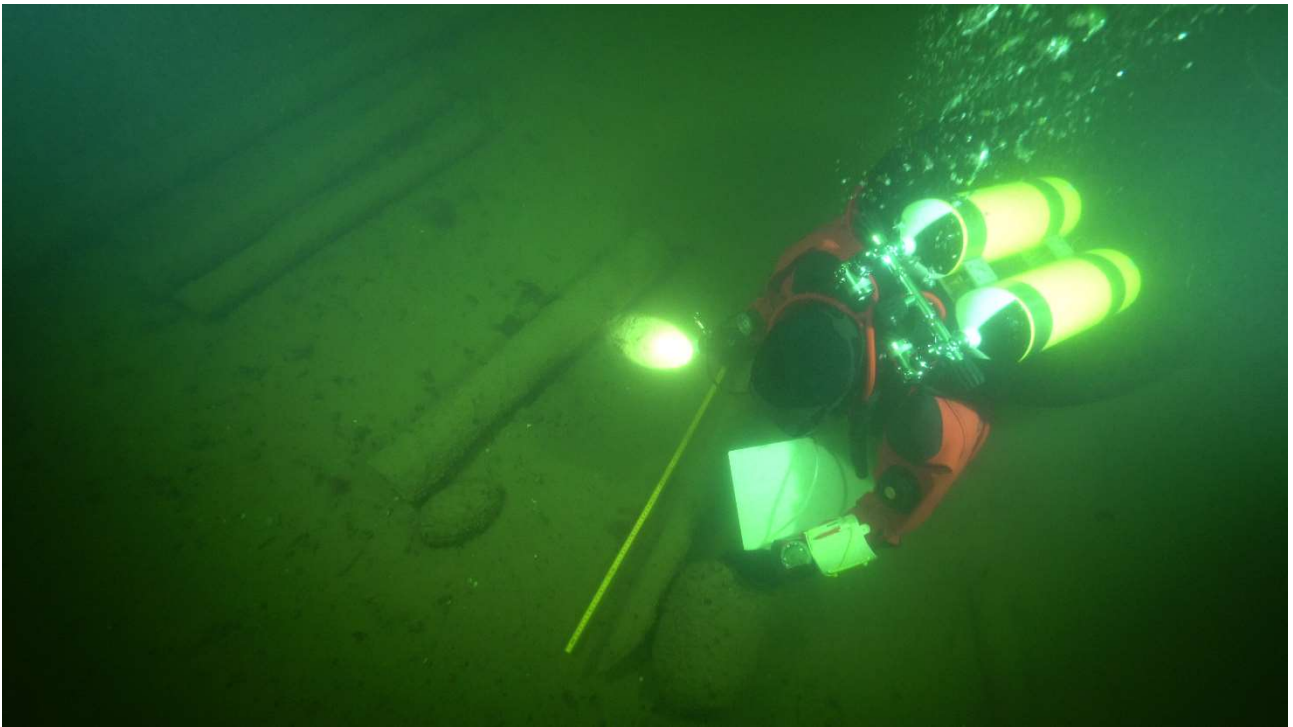
Kuva 12. Viitan alaosan yläpää, jossa auennut vinoliitos. Ympärillä lyhyitä kellukepuita. Mitan pituus 100 cm. Kuva: I. Wallin.

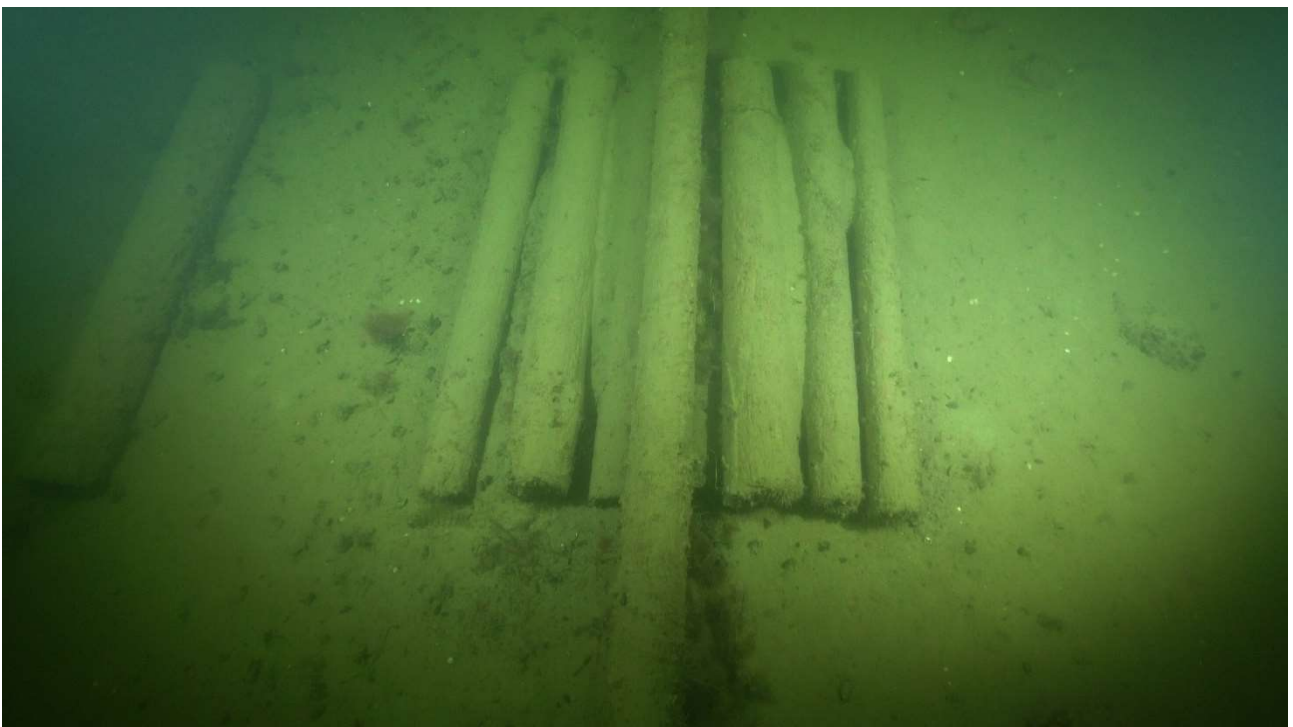
Kuva 13. Viitan ympärille on auennut kellukepuiden nippu. Kuva: I. Wallin.
