**Kuusiston kartano
Puutarhan putkikaivannon
arkeologinen valvonta
marraskuu 2015.**

*FT Kari Uotila
Muuritutkimus ky*

Kuusiston kartano Itäisen puutarhan putkikaivannon arkeologinen valvonta

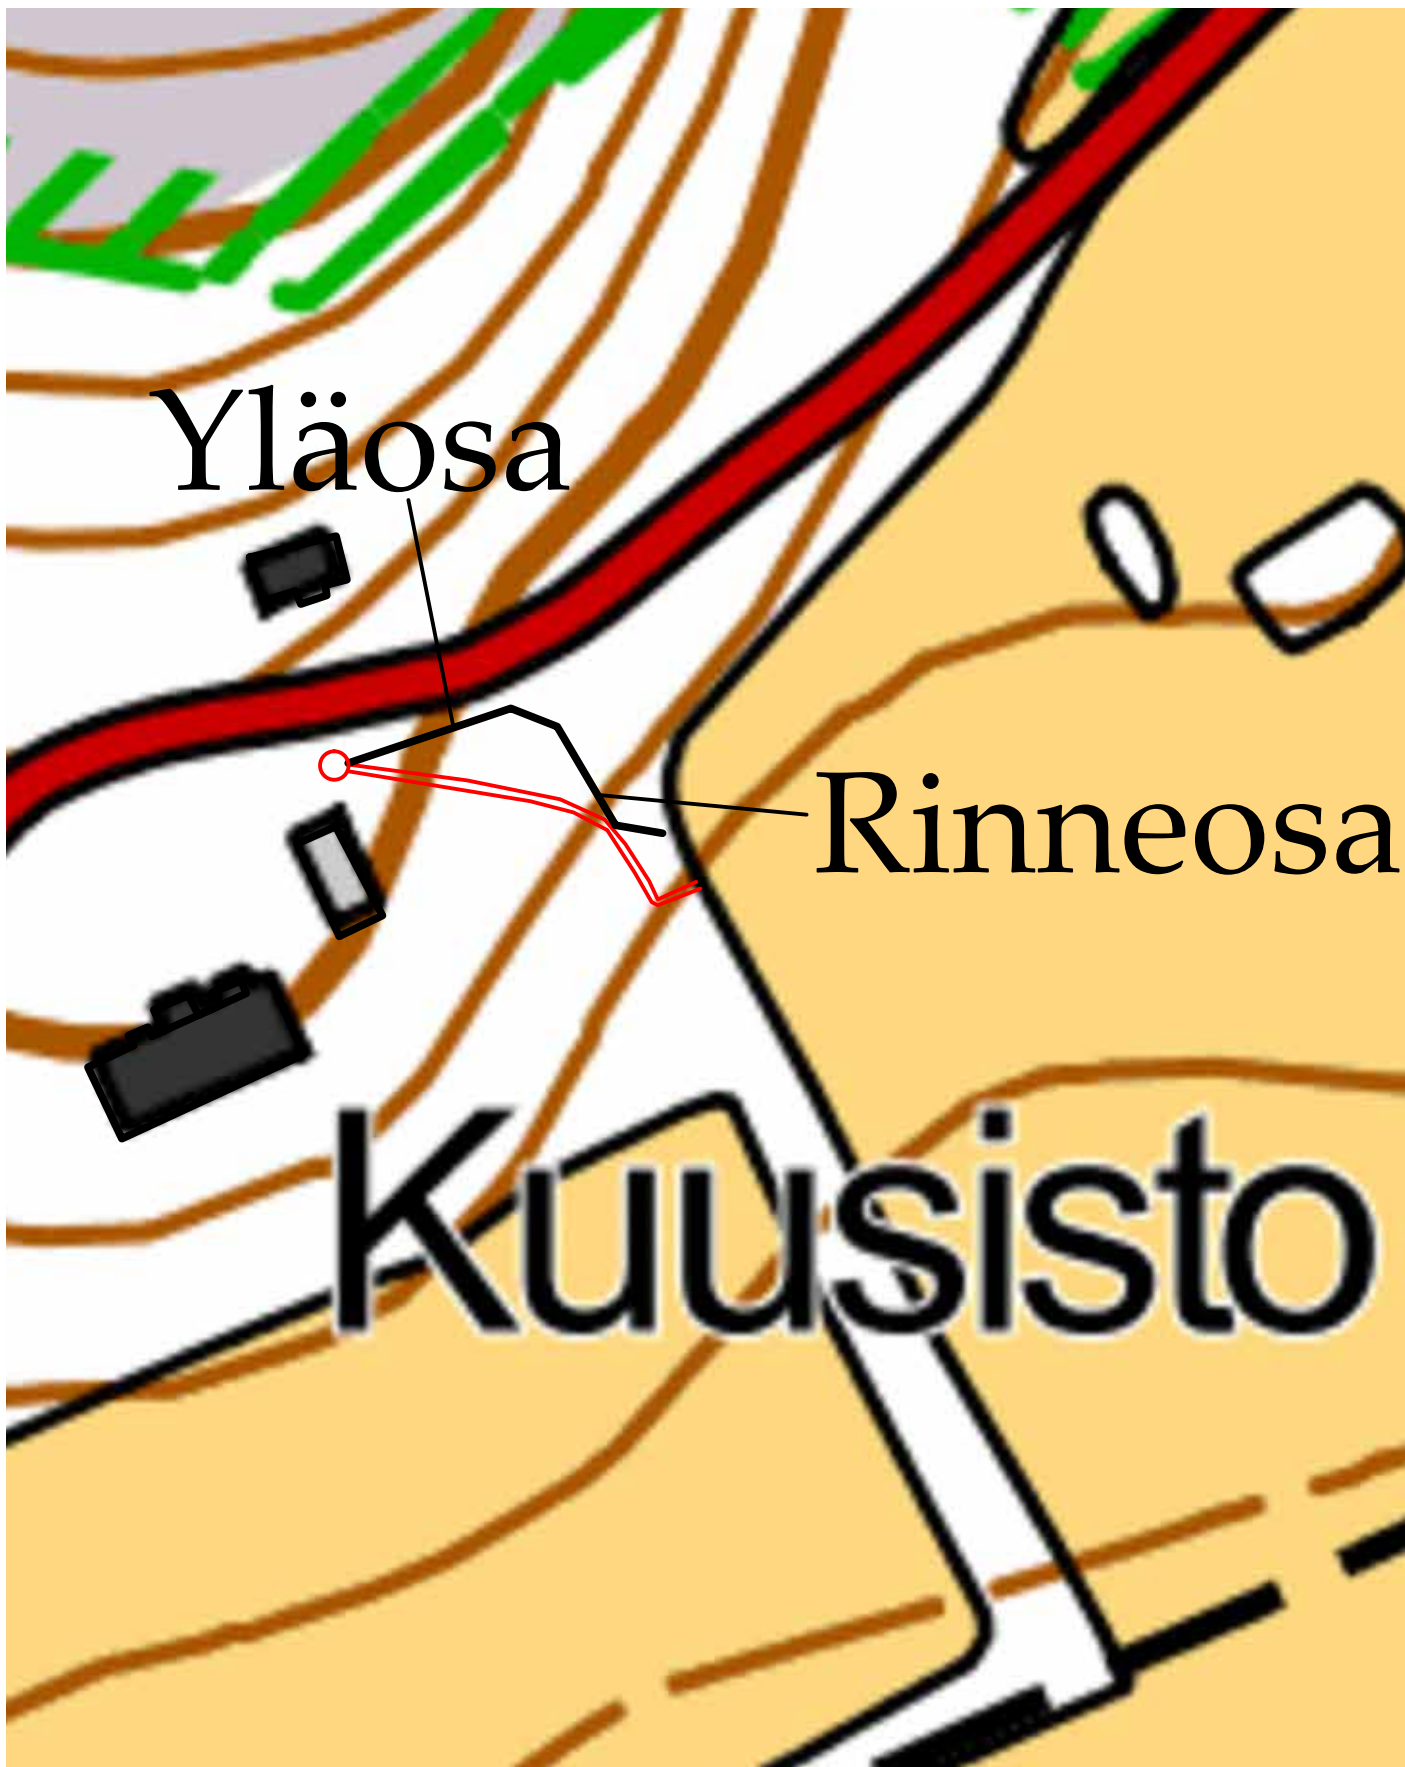
Karttakuva 3. Yleiskarttapohjaan (1:1250) merkitty mustalla toteutunut putkilinjaus ja sen eri osat. Punaisella merkitty suunnitelman mukainen putkilinjaus. Karttapohja MML ja lisäykset K.Uotila / Muuritutkimus.

Putkilinjauksen sijoittelu poikkesi suunnitelmapiirroksesta, koska jo kaivettu päälinja kulki lähellä aitalinjaa ja liitos kartanolle oli suunnitelmapiirrosta pohjoisempana. Puutarhan puolella käytiin läpi suunnitelman mukainen putkilinjaus ja sen todettiin kulkevan hyvin läheltä alueella olevia säilytettäviä omenapuita (erityisesti omenapuu nro 55 oli lähellä väylää). Tämän vuoksi putkilinjaus siirrettiin nousemaan rinnettä ylös lähellä aidanteen reunaa ja sieltä lähellä tien reunassa kulkevia puita. Tämän linjauksen varresta jouduttiin katsomaan muutamien saarnien oksia ja juurikasvustoa mutta omenapuut ja niiden juurakot pystyttiin kokonaan ohittamaan.

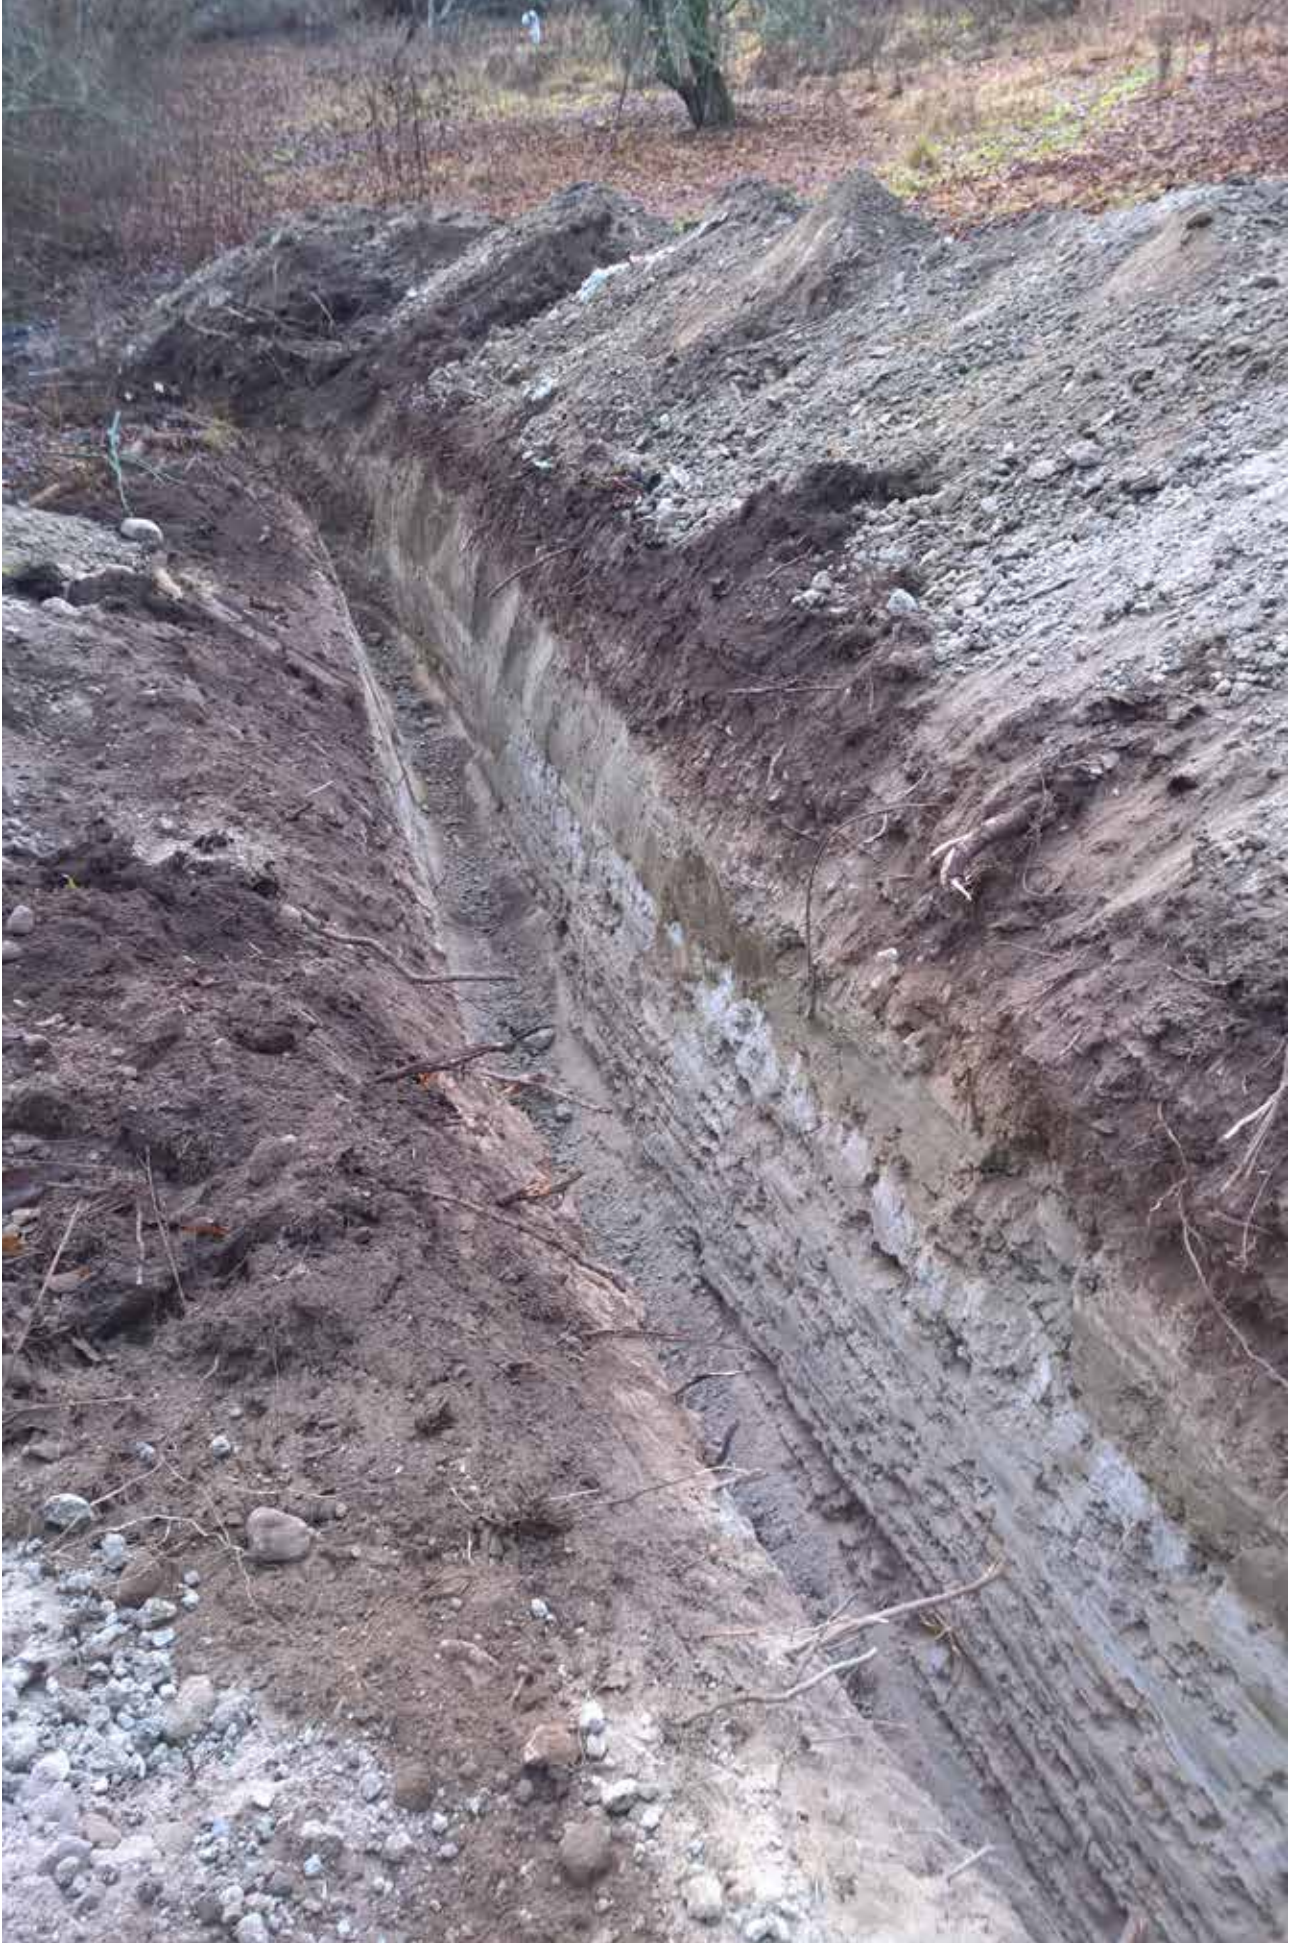
Koko kaivannon alueella oli pintakerroksena (101) tumma multamaakerros, jonka paksuus vaihteli 10-15 cm välillä niin, että kerros oli paksumpi kaivannon alaosassa puutarhan tasaisella alueella. Kerros kapeni rinteessä ja erityisesti kaivannon yläosassa lähellä tielinjausta. Kerros oli useaan otteeseen sekoittunutta ja siinä ei havaittu selviä merkkejä esim. varhaisemmista poluista. Toisaalta putkikaivannon valvontana toteutetussa työssä pieni-
piirteisiä puutarhapolkuja ei välttämättä pystytty havaitsemaan.

Pintamultakerroksen alla rinteän puoleisessa osassa oli tiivis täyttösavikerros (102) joka oli 30-35 cm paksu kaivannon alakulmassa ja kapeni sieltä vähitellen rinteän nousun suunnassa niin että ylimmässä osassa rinnettä savikerroksen paksuus oli vajaa 5 cm.

Savikerroksen alla oli rinteessä saven sekainen kova hiekkakerros (103), jossa oli joukossa irtokiviä. Kerroksen paksuus oli rinteän alaosassa 30-40 cm ja yläosassa 50-60 cm. Kerroksen alla oli vaalea selvästi luontainen hiekkakerros (104).

Kuva 1. Putkikaivannon rinteen ala- ja keskiosa. Esillä läntinen profiili. NE. K.Uotila. Marraskuu 2015.

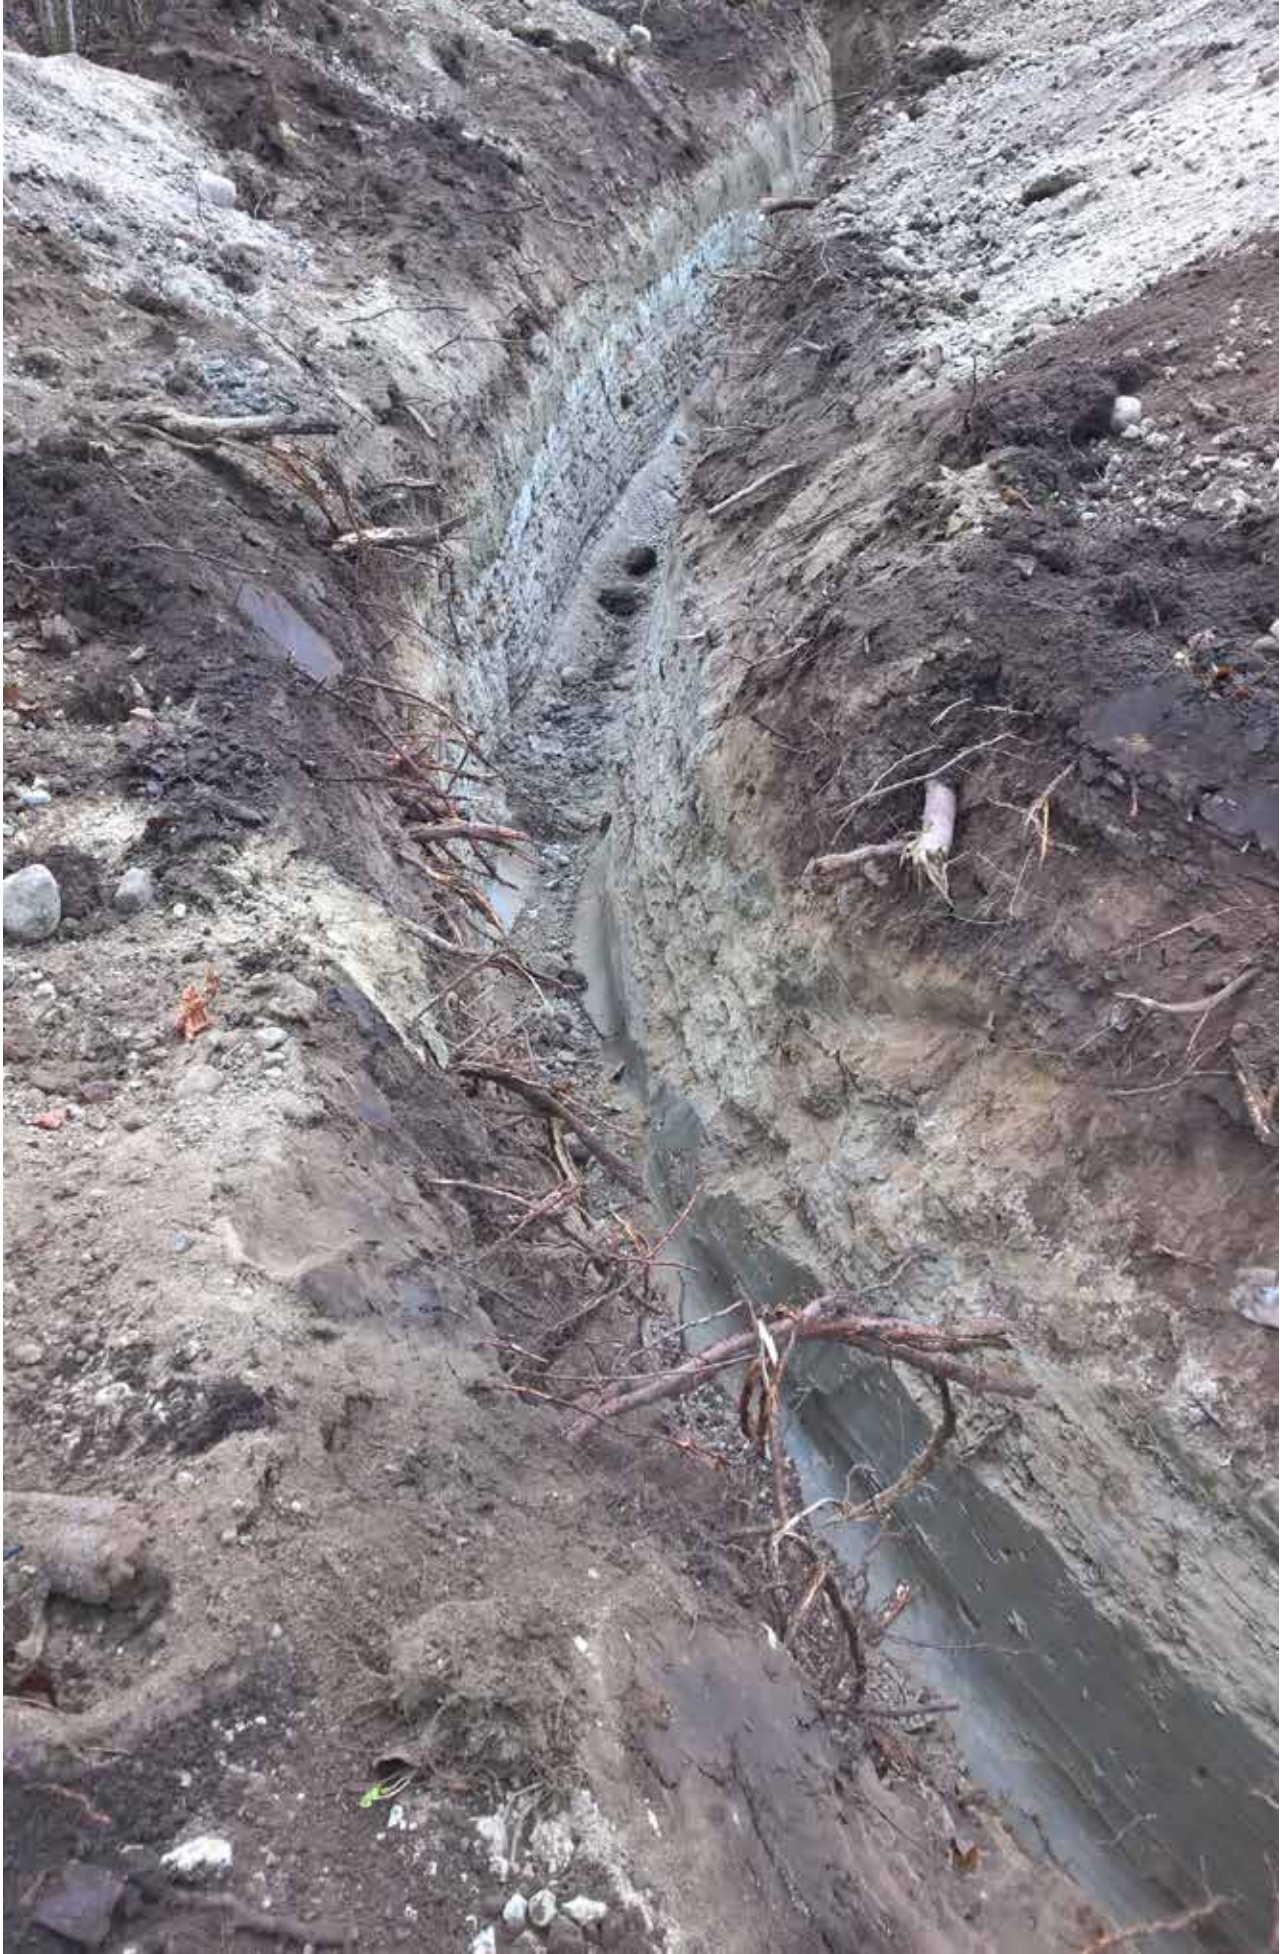
Kaivannon taitekohdassa kerrokset muuttuivat niin, että pinnassa ollut savitäyttö puuttui kokonaan ja multamaan alla oli sekoittunut savi-hiekkamaakerros (103), jonka paksuus oli n. 30-40 cm. Taitekohdassa kerroksen 103 alta tuli esiin alempi mahdollisesti luontaiseksi tulkittu savikerros (105), joka oli hyvin kovaa ja paikoin väriltään tummaa. Savikerroksesta ei kuitenkaan havaittu selviä nokiläikkiä. Savikerroksen paksuus oli tien suuntaisessa yläosassa n. 50-60 cm ja sen alla oli luontainen hiekka-moreenikerros 106 johon putkikaivanto pääosin rajautui.

Kuva 2. Putkikaivannon rinteen kaarreosa. Esillä itäinen - ja läntinen profiili. NW. K.Uotila. Marras-
kuu 2015.

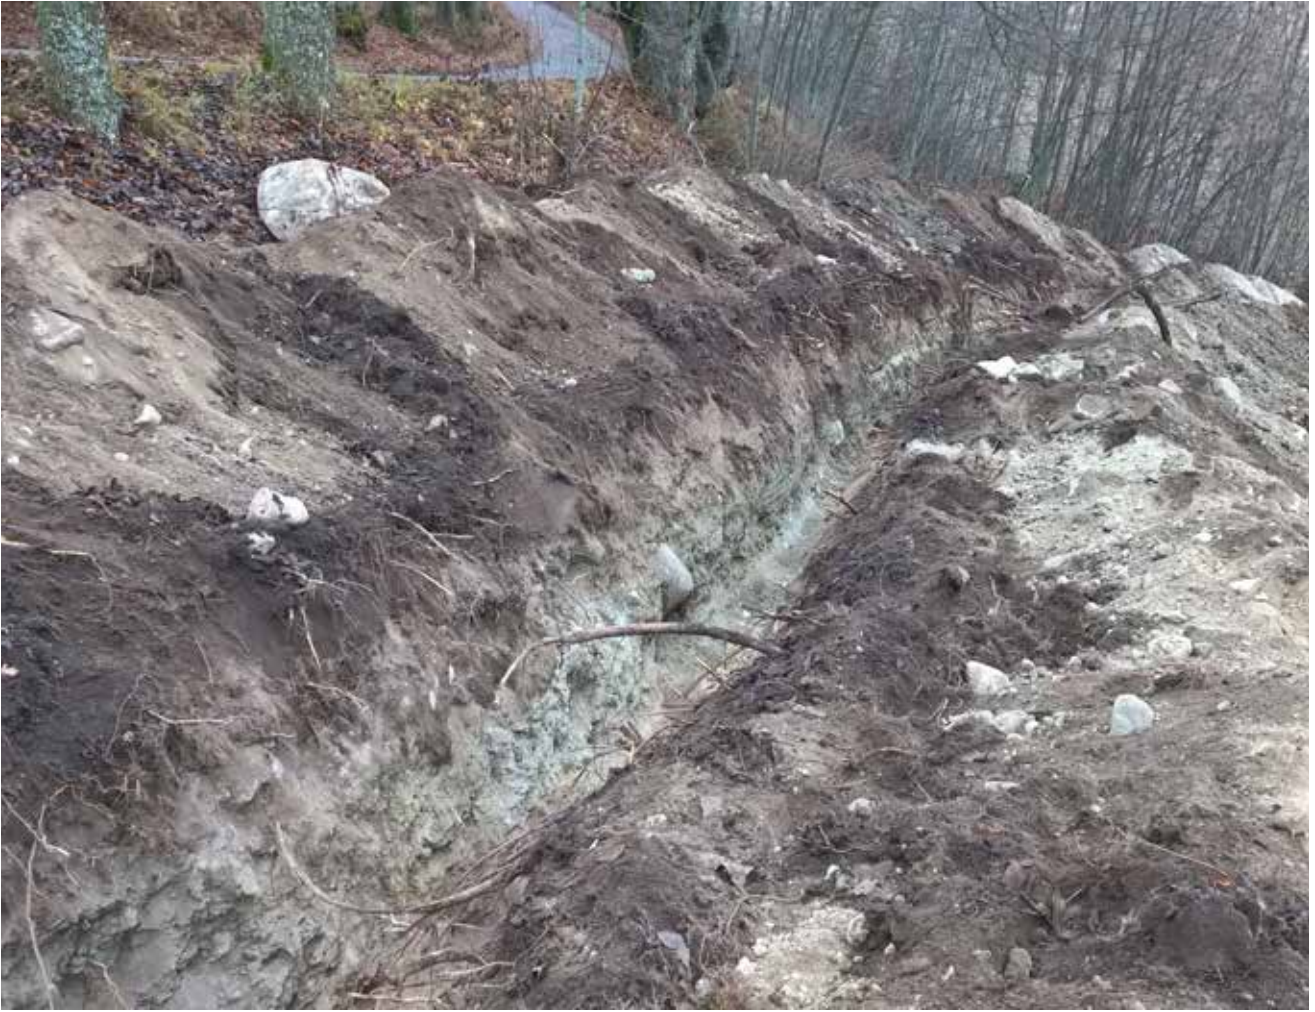
Kuva 3. Putkikaivannon yläosa. Esillä pohjoinen profiili. SW. K.Uotila. Marraskuu 2015.
