## TUTKIMUSRAPORTTI

# YLÖJÄRVI

## Keijärvi (Keijärvi)

Historiallisen ajan kyläpaikan arkeologinen koekaivaus  
11.–13.6.2018

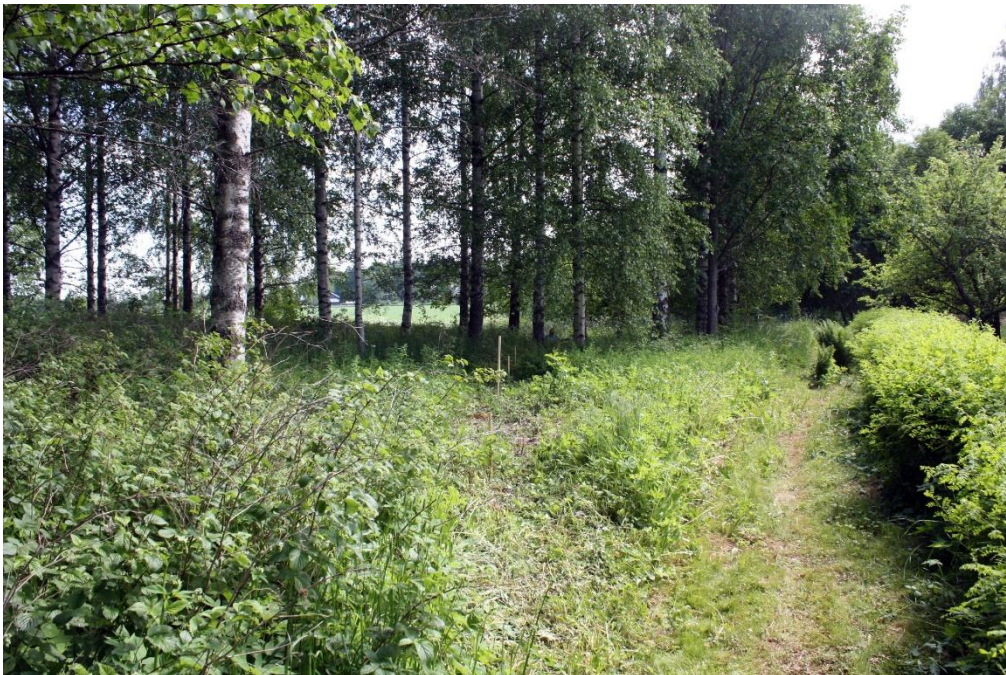
Kuva 4. Suunniteltu maasuodattamoon johtava putkijoina, kuvattu luoteesta. AKDG 5624:3

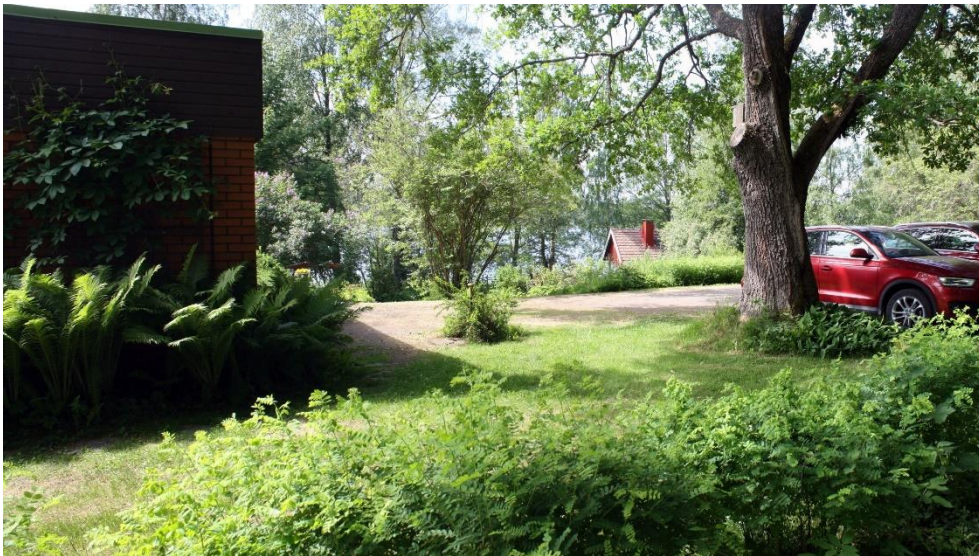
*Kuva 6. Suunniteltu putki- linja pientalotontin piha- piirissä, kuvattu idästä. AKDG 5624:5*

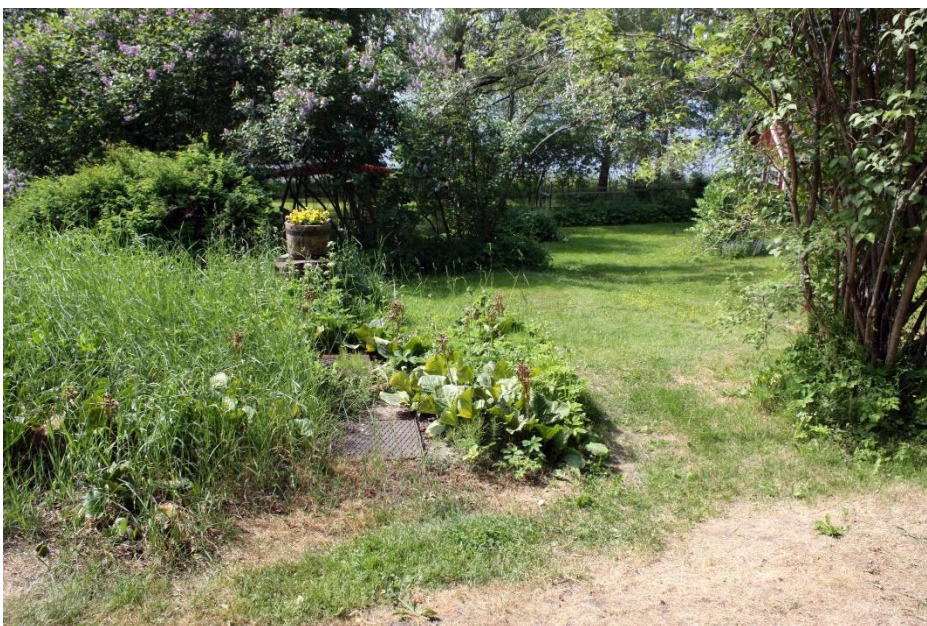
*Kuva 7. Pientalotontin vanhat saostuskaivot, joiden kohdalle on suunniteltu asennettavaksi uusi sakosäiliö ja pumppu- kaivo. Kuvattu koillisesta. AKDG 5624:6*

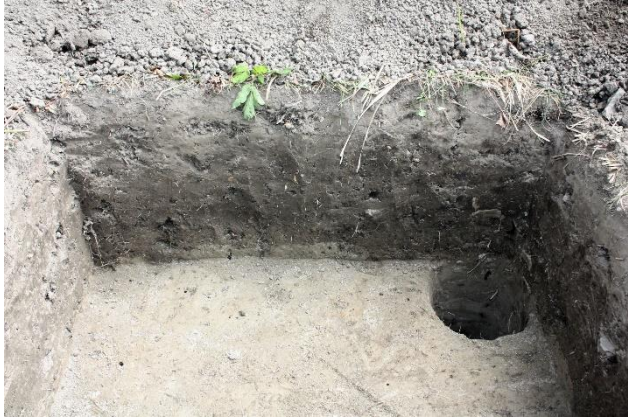
Hoidetun pihapiirin koillispuolelle kaivetuissa koekuopissa nro 4–15 oli pääosin hyvin samankaltainen maannos. Alue on vanhaa peltoa ja pintaturpeen alla oli 20–35 cm paksu savinen kyntökerros, jonka alta paljastui puhdas hiesu- tai savimaa. Poikkeuksena olivat koekuopat 10 ja 13, joista kyntökerroksen alta paljastui mullalla täytetty oja. Koekuopassa 10 saatiin ojan koko leveys paljastettua ja se osoittautui 30 cm leveäksi. Koekuopissa paljastuneiden ojien syvyydet olivat noin 20–25 cm. Kyseessä lienee salaojia tai vanhoja sarkaojia, joiden pituussuunnat olivat suurin piirtein lounais-koillisuuntaisia.

Kuva 11. Koekuoppa 4, kuvattu lännestä. AKDG 5624:9

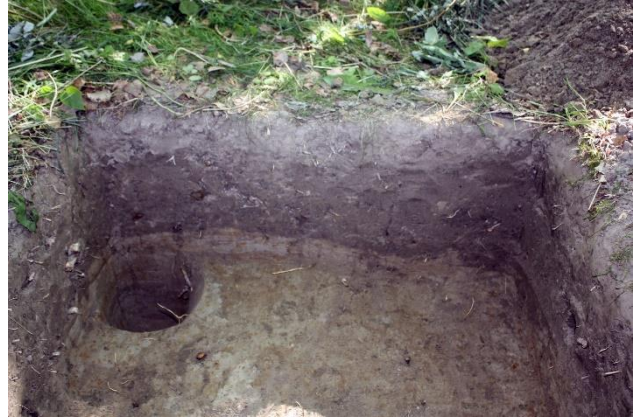
Kuva 12. Koekuoppa 9, kuvattu lännestä. AKDG 5624:10

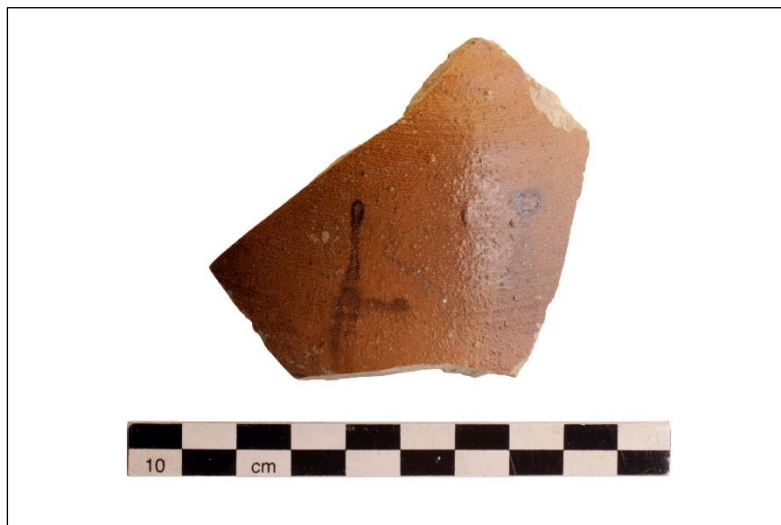
Koekuoppien löytömateriali on peräisin sekoittuneista kyntö- ja pihamultakerroksista. Se on määrältään melko vähäinen ja ajoittuu pääosin melko myöhäiselle historialliselle ajalle. Selvästi 1900-lukua vanhempia löytöjä on vain muutamia eikä näistä yksikään ajoitu selvästi 1600-lukua vanhemmaksi. Vanhemmat ajoitetavissa löydöt ovat koekuopasta nro 7 löytynyt kivisaviastian kylkipala, joka lienee 1700- tai 1800-luvulle ajoittuva selttteripullon pala, sekä koekuopista nro 4, 7, 11 ja 13 löytyneet muutamat pienet punasaviastian palat, jotka ajoittunevat 1600-1800-luvulle. Lisäksi löytyivät koekuopista nro 6 ja 9 palat harmaata tuluspiitä, jotka lienevät 1900-lukua vanhempia. Näiden löytöjen lisäksi on vähäinen määrä pieniä tiilen ja savi-kuonan kappaleita, yksi rautakuonan kappale sekä palamatonta ja yksi pala palanutta luuta, joita ei kyetä tarkemmin ajoittamaan. Muut löydöt ajoittuvat 1900-luvulle tai aikaisintaan 1800-luvulle.

Kuva 13. Koekuopasta 7 löytynyt kivisaviastian pala. AKDG 5624:11

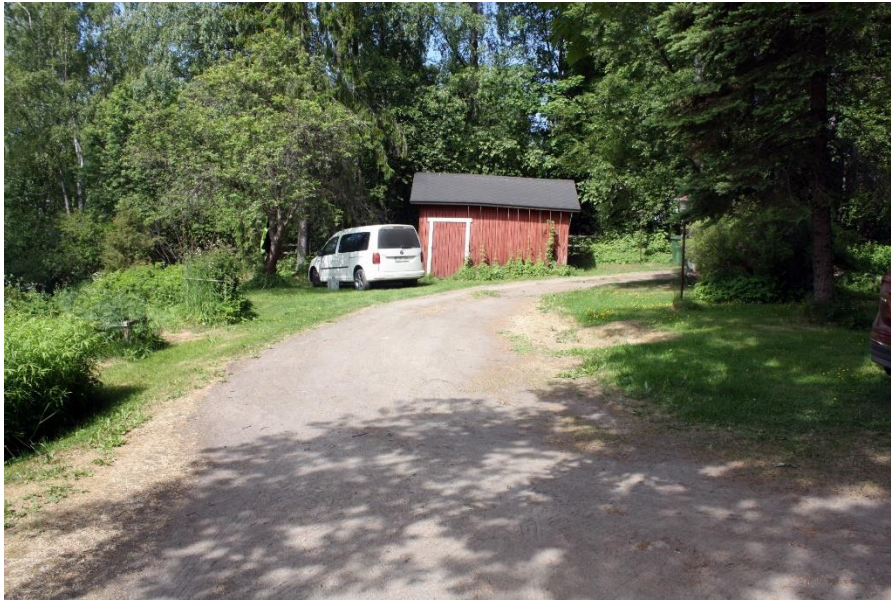
Koekuopista saatujen havaintojen lisäksi saatiin maanomistajalta tieto, että Kesärannan pihapiirin pohjoisnurkassa nykyisen pihatien kohdalla on sijainnut vuoden 1930 paikkeilla rakennettu kesähuvila, joka on purettu vuonna 1970. Paikalla on jäljellä peittyneitä rakennuksenperustuksia ja maa lienee tässä kohdin viimeistään purkamisen yhteydessä perusteellisesti muokattu.

*Kuva 14. Näkymä kohti paikkaa, jossa on sijainnut vuoden 1930 paikkeilla rakennettu kesähuvi, joka purettiin vuonna 1970. Kuvattu kaakosta. AKDG 5624:7*

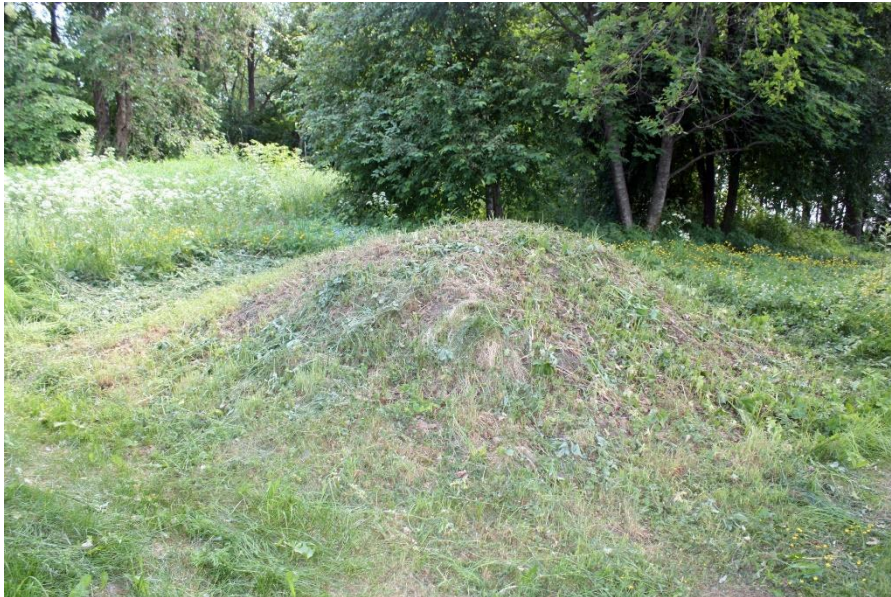
Maanomistaja näytti myös Kesärannan asuinrakennuksen kaakkoispuolella olevan kummun (N: 6828997,1 E: 320263,9), jonka iästä tai funktiosta hänellä ei ollut tarkempaa tietoa. Hänen muistitietoihinsa perustuvan arvion mukaan kumpu on kuitenkin vanhempi kuin nykyinen vieressä oleva päärakennus, eli 1900-luvun puoliväliä vanhempi. Turpeen peittämä kumpu on 4,0 x 4,8 m laaja ja vajaan metrin korkea. Maakairaamalla selvisi, että kumpu sisältää multaa ja kiviä, mutta havaintoja tiilestä, palaneesta savesta, hiilestä tai noesta ei saatu. Kummun ajoitus ja funktio jäivät näin ollen epäselviksi. Kummun kaakkoispuoleinen alue vaikuttaa

suhteellisen hyvin myöhemmän ajan maankäytöstä säästyneeltä ja koska paikalla on historiallisen kartta-aineiston perusteella sijainnut Siukolan tilan vanha tonttima, on alue syytä pitää muinaisjäännösalueena.

*Kuva 15. Kesärannan asuinrakennuksen kaakkoispuolella oleva maan- ja kivensekainen kumpu, kuvattu pohjoisesta. AKDG 5624:8*
