## HELSINKI KRUUNUSILLAT RAKENNUSHANKE

Arkeologinen vedenalaisinventointi Laajasalon  
Haakoninlahdessa ja Koirasaaren ympäristössä

Vesilahdella 29.6.2016

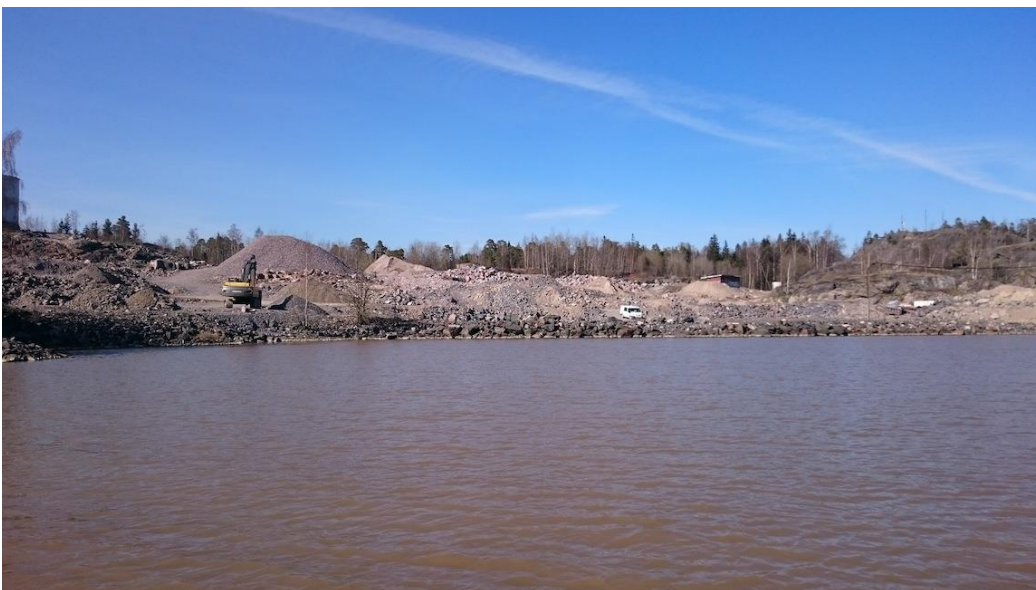
Maa-alueet tutkimusalueiden läheisyydessä ovat osin runsaasti muokattuja. Haakoninlahden perukassa maanrakennustyöt on jo aloitettu. Rantaviivaa on vahvasti muutettu täyttölouheella (kuva 1). Tutkimusalue Koirasaaren länsipuolella on rannoiltaan täyttömaata. Koirasaari on aikoinaan ollut saari, joka on nykyään liitettyä Laajasaloon. Saaren rannat on louheella pengerrettyt. Koiraluotojen alue on luonnontilaista.

**Kuva 1.** Haakoninlahden perukka keväällä 2016. Kuvaussuunta on koilliseen.

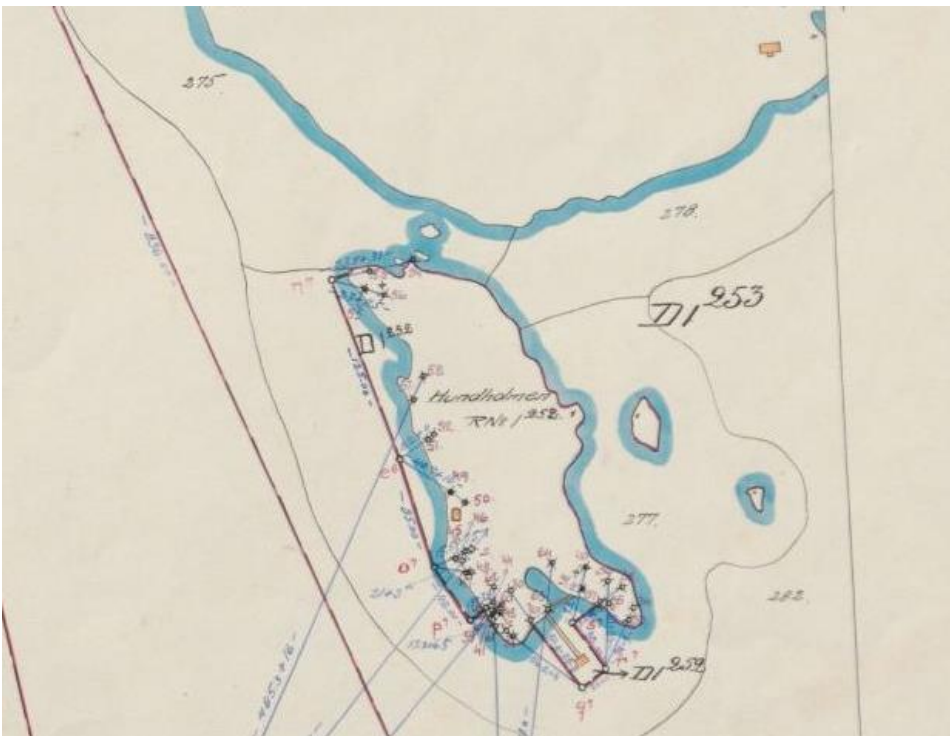
Koirasaaren kärjessä on myös sijainnut laituri (kartta 7). Saaren kärjen niemet on yhdistetty laiturilla tai sillalla. Koirasaari on ollut vielä vuonna 1943 oma saarensa, mutta se on 1960-70-luvulla yhdistetty massiivisilla maantäytöillä Laajasaloon<sup>12</sup>. Nykyään saaren pää on suoristettu ja täytetty, eikä laituria tai sen jäänteitä ole enää havaittavissa.

**Kartta 7.** Karttaote vuoden 1943 kaavakartasta Koirasaaren alueelta. Koirasaaren kärjessä on sijainnut laituri ja saaren niemien välissä silta. Saaren pää on nykyään täytetty ja rannat suoristettu. Karttalähde: digitaaliarkisto <http://digi.narc.fi/digi/view.ka?kuid=13116583>.

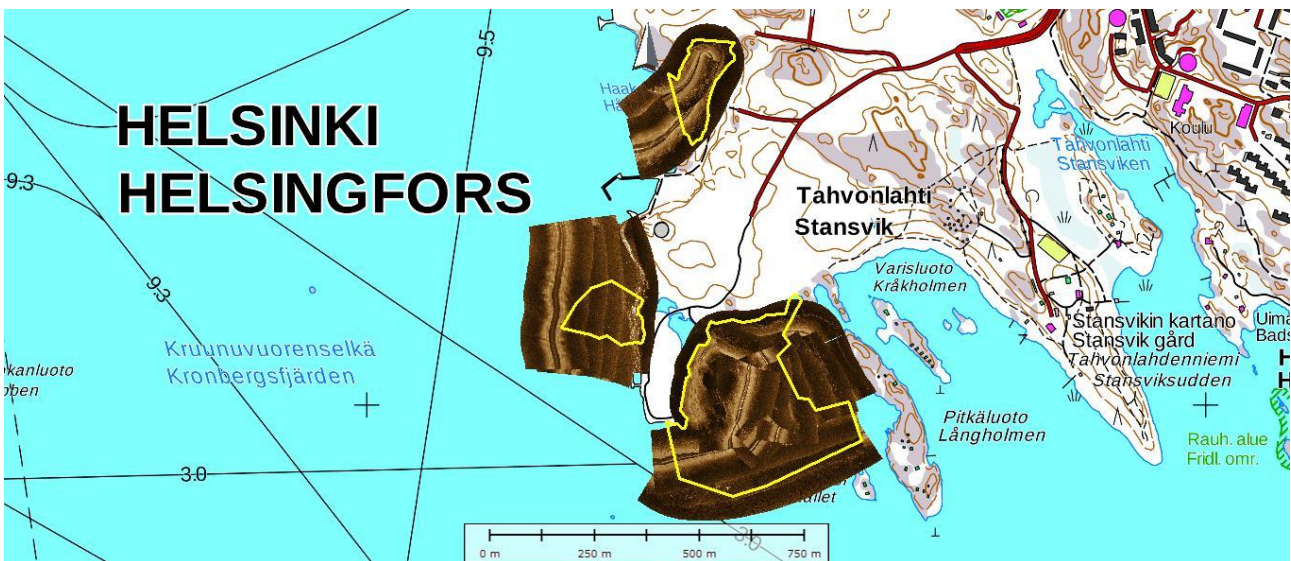
Viistokaikuluotaus tehtiin DeepVision DE3468D-luotaimella. Viistokaikuluotausta häiritsi veden kerroksellisuus, eli ns. harppauskerros, jonka aiheutti Vantaanjoen sedimenttipitoinen valunta. Sen vuoksi ajoja tehtiin tiheämmin ja laajemmalla alueella kuin normaaleissa olosuhteissa. Luotauksen perusteella voidaan kuitenkin tehdä luotettavia havaintoja meren pohjasta. Luotausteknisesti Koiraluotojen alue oli haasteellinen matalikoiden ja karien vuoksi.

Tutkittavilla alueilla luodattiin yhteensä 23 kaistaa seuraavasti: 5 kpl 50 + 50 m ja 18 kpl 75 + 75 m. 680 kHz:n taajuuudella. Näiden lisäksi tehtiin kohteiden tarkastusajoja, joita ei tallennettu.

**Kartta 8.** Mosaiikkikuva viistokaikuluotauksen kattavuudesta tutkimusalueilla. Tutkittavat alueet on rajattu karttaan keltaisella. Karttapohja MML.

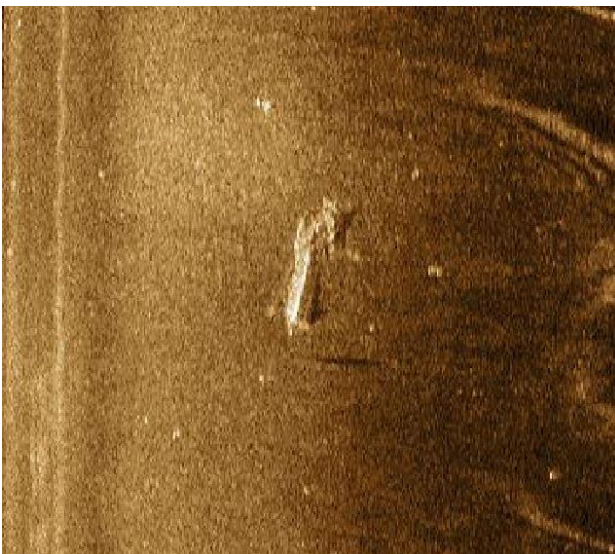
| <p>Kuvaus:</p> <p>Viistokaikuluotaamalla havaittu kohde, joka vaikuttaa veneen hyllyltä. Hylky makaa pohjassa ylösalaisin ja antaa kölilinjastaan kirkkaan kaiun. Tämä viittaa johonkin muuhun valmistusmateriaaliin kuin puuhun. Vene on noin 5,4 x 1,5 metrin kokoinen. Vene vaikuttaa tasaperäiseltä ja kylkilinjassa on mahdollisesti nousulista. Hylky makaa mutapohjalla. Viistokaikuluotaukuvien perusteella vene määriteltiin moderniksi kohteeksi.</p> <p>Kohde paikannettiin viistokaikuluotaamalla uudelleen 21.6. tehdyissä tutkimuksissa ja poijutettiin. Tutkimuksen tavoitteena oli saada visuaalinen varmistus valmistusmateriaalille. Kohteesta kuvattiin videokuvaa, josta ei kuitenkaan saatu enempää selvyyttä sen luonteesta veden runsaan partikkelipitoisuuden vuoksi.</p> <p>Hyllyn ympäristössä ei havaittu irtonaista puutavaraa tai muita sellaisia objekteja, jotka viittaisivat puiseen hylkyyn.</p> | |

**Kuva 7.** Viistokaikuluotauskuva havaitusta hylystä. Köli antaa kirkkaan kaiun.

Veneen hylky oli ainoa havaittu kulttuuriperintöön viittaava kohde inventoinnissa. Hylky sijaitsee Koiraluotojen edustalla. Se on kooltaan noin 5,4 x 1,5 metriä ja kaikukuvan perusteella se vaikuttaa muulta kuin puurakenteiselta veneeltä. Veneen jatkotutkimustarpeesta paremmissa olosuhteissa keskusteltiin Museoviraston kanssa ja todettiin, että hyllyn visuaalista tutkimusta ei jatketa. Hylky ei muodoltaan, kooltaan tai materiaaliltaan vaikuta suojeltavalta muinaisjäännökseltä.
