# BALTICCONNECTOR -MAAKAASUPUTKILINJAN VIISTOKAIKULUOTAUSAINOSTON ARVIOINTI JA ARKEOLOGINEN TULKINTA INKÖÖN SAARISTOSSA HÄSTENSIN TASALTA FJUSÖN RANTAAN

## ARKEOLOGISEN VEDENALAININVENTOINNIN ENSIMMÄINEN OSAN TÄYDENNYS

SubZone Oy:

Baltic Connector Oy

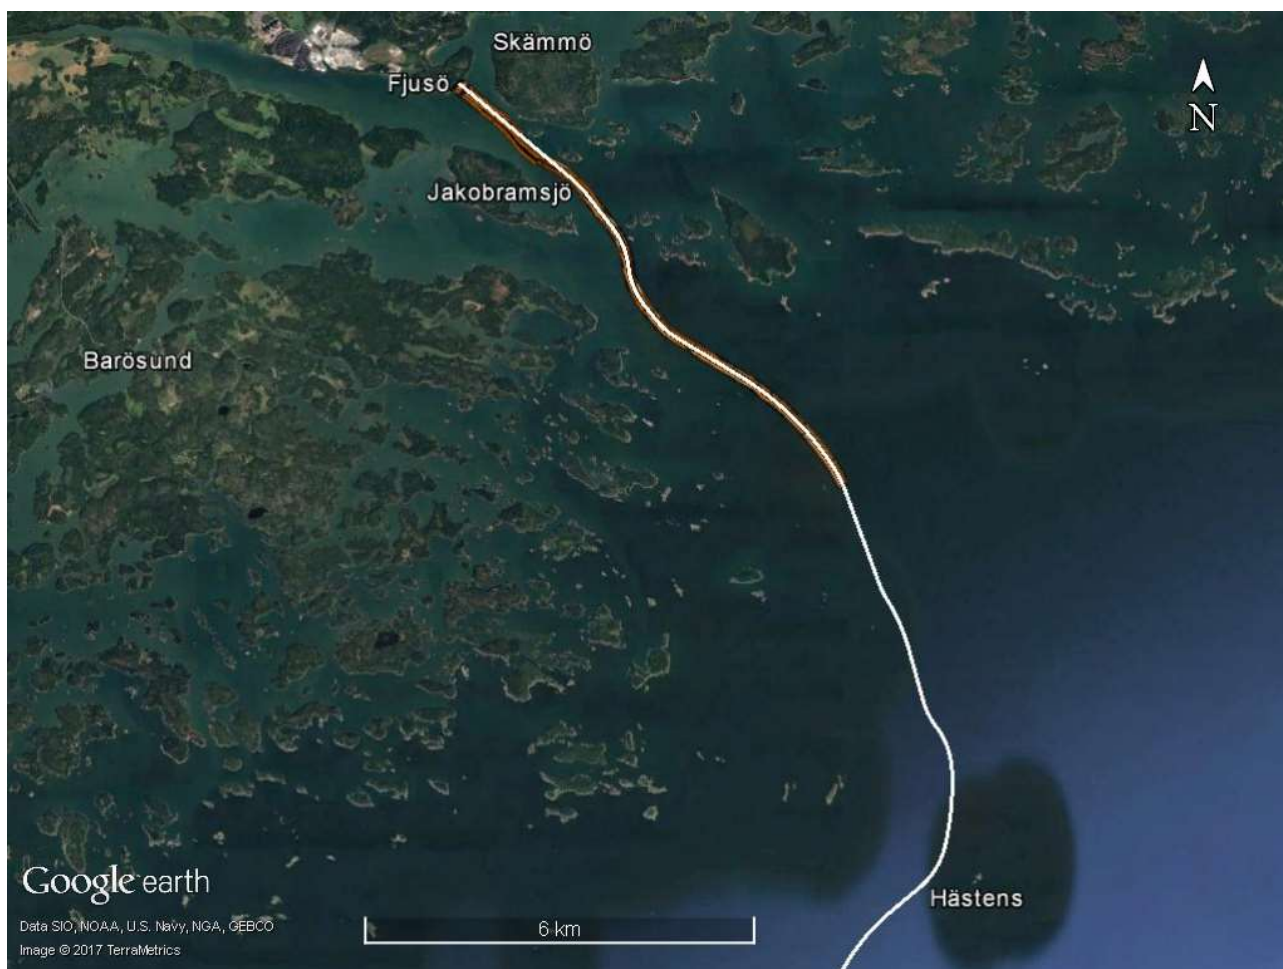
Kartta 1. Tutkimusalue: Balticconnector -kaasuputkilinjaus 15 km matkalla Fjusön rannasta Hästensin tasalle. Viistokaikuluotaus noudattaa putkilinjausvaihtoehtoa VE FIN 2 rantautumisvaihtoehto RK 2:n mukaan.

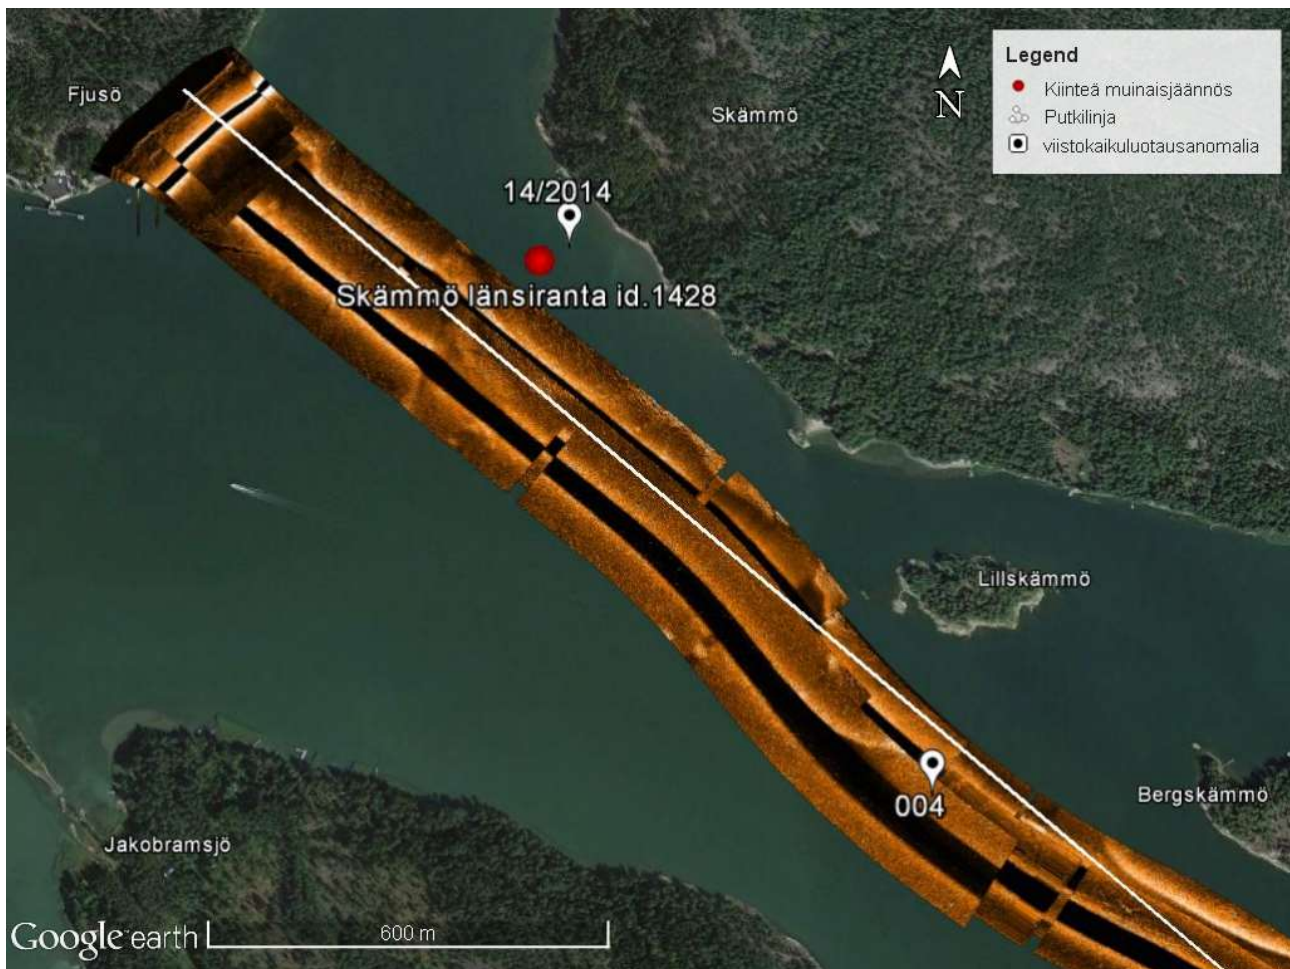
Kartta 3. Skämmö länssiranta (id.1428) -hylky sekä viistokaikuanomaliat 004 ja 14/2014.

Kiinteä muinaisjäännos, Skämmö länsiranta (id.1428) –hylky sijaitsee 155 metrin päässä putkilinjan keksikohdasta kohdassa Lat 60° 00,6283' Lon 23° 58,4386' (ETRS89/WGS84) Museoviraston muinaisjäännosrekisterin (3.4.2017) tietojen mukaan. Hylky jää 55 metrin päähän MMT:n vuoden 2016 viistokaikuluotausaineiston ulkopuolelle. Sijaintitietoa voidaan pitää luotettavana aiemman viistokaikuluotausaineiston perusteella. Hyllyn kunnosta tai laajuudesta ei ole tietoa, eikä sitä ole ajoitettu. Koska hylky sijaitsee alueella, jossa tulee rakennushankkeen edetessä olemaan vilkasta, voimakkaita potkurivirtoja aiheuttavaa alusliikennettä ja, koska putkilinjalla tehdään pohjaa huomattavasti muokkaavia toimia (ks. Autiola ym. 2016), olisi hyvä varmistua hyllyn kunnosta ja selvittää, onko siitä levinnyt osia laajemmalle alueelle. Visuaalisen tarkastuksen yhteydessä olisi mahdollista selvittää, onko hyllyn ajoitus ja muinaisjäännosstatus arvioitavissa ilman kajoavaa näytteenottoa. Ehdotan Skämmö länsiranta –hyllyn osalta visuaalista tarkastusta ROV-kuvauksella ja/tai sukeltamalla kohteen kunnon, laajuuden ja muinaisjäännosstatuksen arvioimiseksi. Tarkastuksen avulla voidaan määrittää turvallinen työskentelyetäisyys niin, ettei kohde vaurioitu rakennushankkeessa.

Viistokaikuanomalian 004 tulkinta ei ole mahdollista pelkän viistokaikuluotauksen perusteella. On mahdollista, että 004 on osa rakennetta tai hyllyn kappale ja sellaisena se saattaa viitata kiinteään muinaisjäännöksen. Koska 004 sijoittuu rakennustöiden välittömälle vaikutusalueelle, se olisi syytä tarkastaa visuaalisesti joko ROV-kuvauksella tai sukeltamalla ja määrittää se. 004 sijaitsee vain 1 km etäisyydellä Skämmö länsiranta (id.1428) –hylystä, joten ne voidaan tarkastaa samassa yhteydessä (ks. kartta 3). Mikäli voidaan varmistaa, ettei 004 ole osa kiinteää muinaisjäännöstä, se ei aiheuta muita toimenpiteitä.
