# Tammisaaren asemakaava-alueen arkeologinen vedenalaisinventointi

2019

ARK  
ARK-SUKELLUS

**Alue:** Tammisaaren Pohjoissatama – Pohjankurun väylä

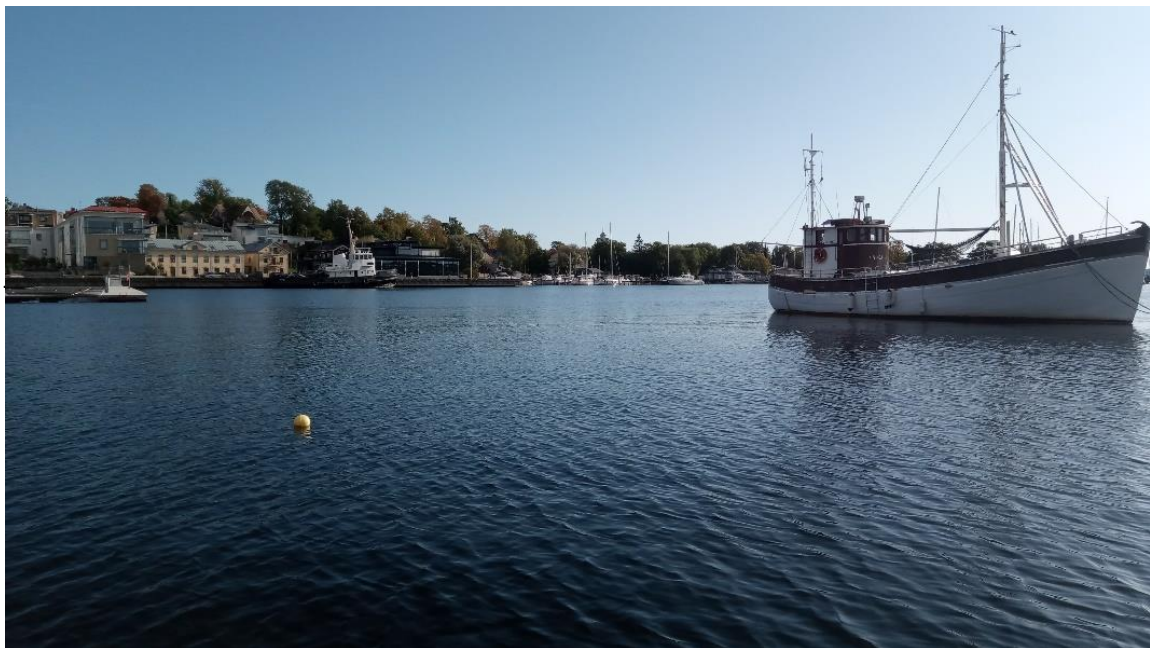
Kuva 7. Kråkholmenin hylyn sijainti (keltainen koho) Pohjoissataman edustalla. ©Rami Kokko, ARK-sukellus

Pohjoissataman edustaa luodattaessa havaittiin puuhylkyyn viittaava viistokaikuanomalia Kråkholmenin eteläpuolella (kuva 6). Kohteen sijainti on noin 50 metriä inventointialueen ulkopuolella (liitteet 1-3). Viistokaikukuvan perusteella hylynosia on levinneenä noin 10 metrin etäisyydelle hyllyn itäpuolelle. Kohteen keskeisestä sijainnista sataman edustalla johtuen (kuva 7) se päätettiin tarkastaa sukeltamalla kohteen muinaisjäänneöstyyppin ja -statuksen arvioimiseksi.

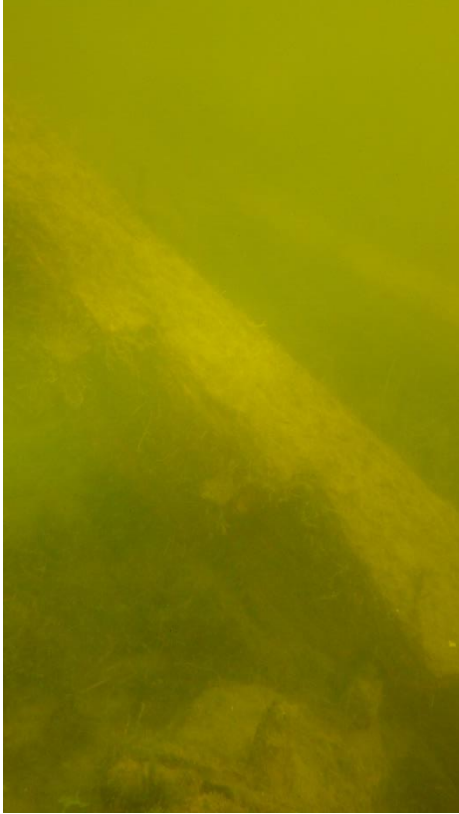
*Kuvat 8-9. Limisaumaan lovettu kaari ja pohjan kaaritusta. ©ARK-sukellus*

Kohteelle suoritettiin yksi sukellus (Rami Kokko) ja kohdetta videokuvattiin. Lievästi etelään päin syvenevällä hiekkapohjalla 2,5 – 3,5 m syvyydessä makaa pahoin hajonneen järeärakenteisen puuhyllyn jäänteet. Kyseessä on runkorakenteeltaan limisaumainen alus, josta on jäljellä rungon pohjaosa ja ulospäin sortuneita kylkirakenteita (kuvat 8-9). Kyljet ovat katkenneet kaariliitosten kohdilta. Kylkilaidoitus on kiinnitetty kaariin puutapein. Kylkilaudat ja kaaret ovat leveydeltään noin 20 cm. Hyllyn perässä ja keskiosassa havaittiin pilssipumpun

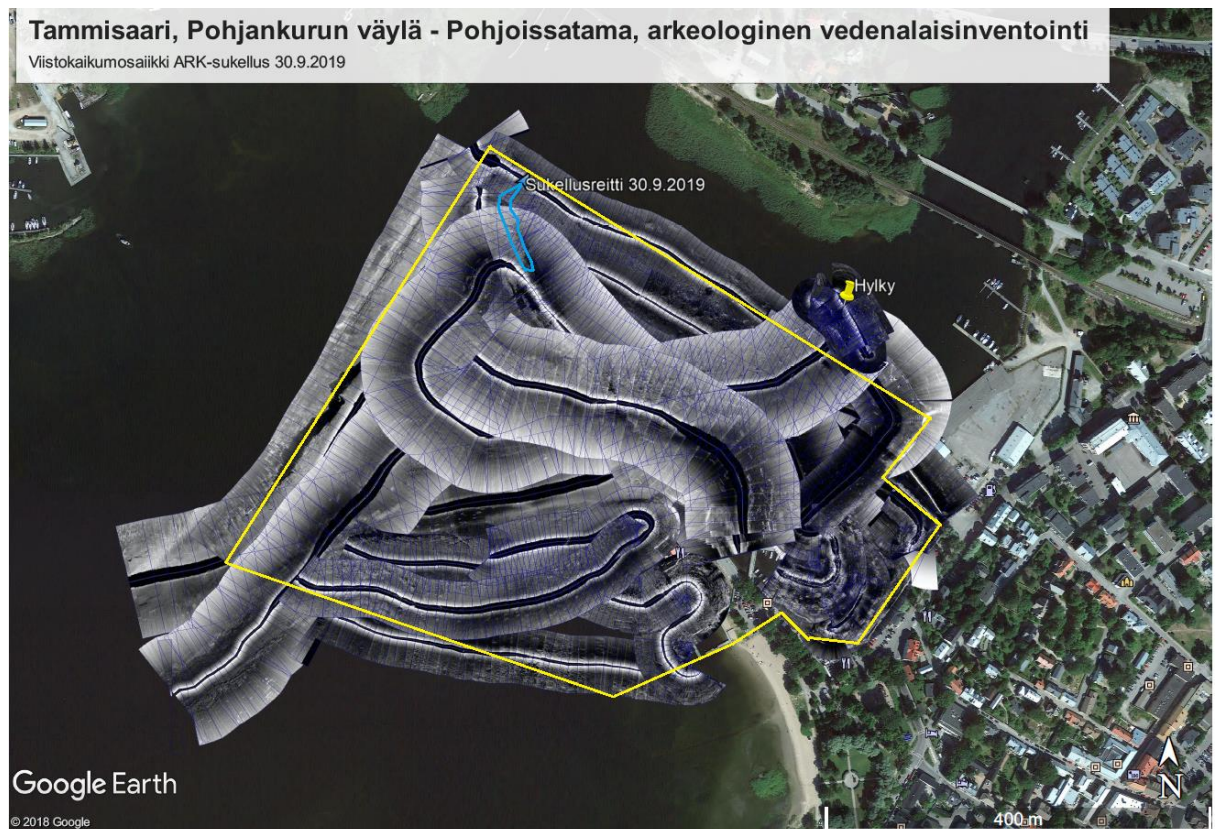
Liite 2. Viistokaikumosaiikki luodusta vesialueesta, inventointialueen aluerajausta, tallennettu sukellusreitti sekä tarkastetun hylkykohteen sijainti. ©Google Earth

Sää oli luotauksen aikana aurinkoinen ja tyyni. Ilman lämpötila oli 19°C ja meriveden 12°C. Vesisyvyys luotausalueella vaihteli 0,9 - 6 m välillä. Pohja oli tasaista ja koostui pääsääntöisesti mudasta tai hiekasta. Pohjoissatamassa vesikasvillisuus häiritsi paikoitellen luotaukuvan tulkintaa, muuten alueelta saatiin tallennettua selkeää luotaukuvaa. Luotauskartoituksella saatiin inventointialue katettua 100% peitolla (Liite 2). Inventointialueelta ei paikannettu vedenalaisiin muinaisjäänneksiin viittaavia kohteita.
