# Taivassalo, Omenasaaren hylky

## *”Kaksi galjasi meni hylkyksi” - Omenasaaren hyllyn tutkimusraportti*

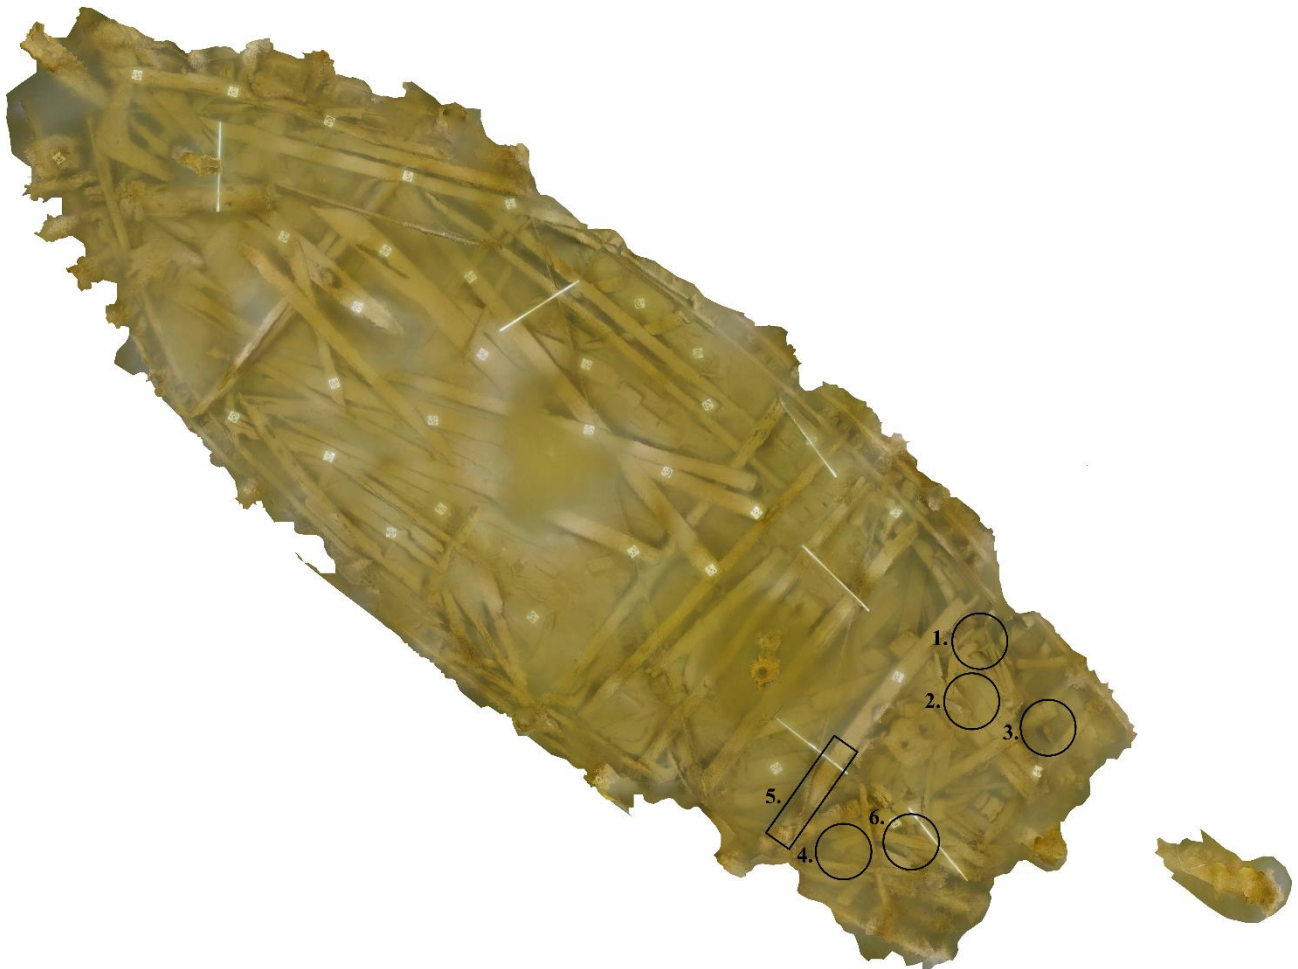
Kuva 4. Hylyn kansitason ortomosaiikkikuva.

Löydöksen sijainti on esitetty ortomosaiikkikuvassa (kuva 4). Astioita ei ole tutkittu tarkemmin, vaan ne on jätetty koskemattomiksi. Keulassa on ankkuripeli ja siitä erkanee paksuhko rautakettinki. Kettingin päästä löydettiin rauta-ankkuri.

Silmämääräisissä tutkimuksissa hylyn todettiin olevan puurakenteinen, pieni purjealus. Keula, perä ja kyljet ovat ehjähköt. Kansirakenteet ovat enimmäkseen tuhoutuneet. Takilaa tai sen osia ei nähty.

Aluksen ruumassa havaittiin merkittäviä määriä tiiliä. Tiileissä ei ollut merkintöjä. Hylyn peräosasta löydettiin pumppu, liesi ja erilaisia laivan tarpeistoon kuuluneiksi tulkittuja astioita (taulukko 2).
