VALTION VIRASTOTALO UUDENMAANK. 1-5

RAKENNUSHISTORIAN SELVITYS

OSA II: Kiinteistön 1889-91 ja 1914-15 rakennetut osat

28.10.1993

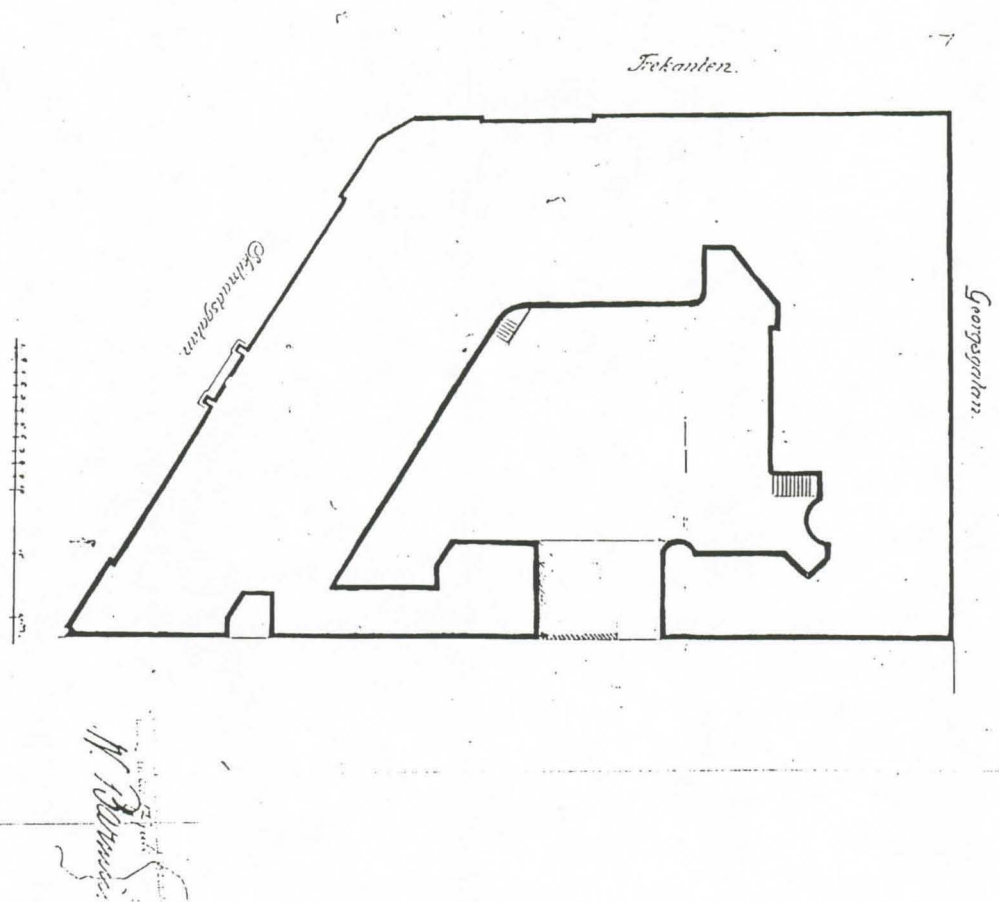
Asemapiirustus. Nikolai Meder, 19.6. 1914.
Vahv. 17.7.1914. VA Rakh II.

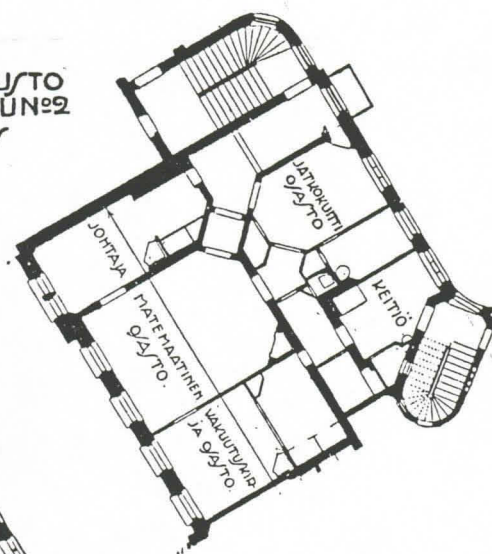
Kalevan pääkonttorin tilat ensimmäisessä ja toisessa kerroksessa v. 1902-1913.
(Zetterman 1915, s. 133, 194).

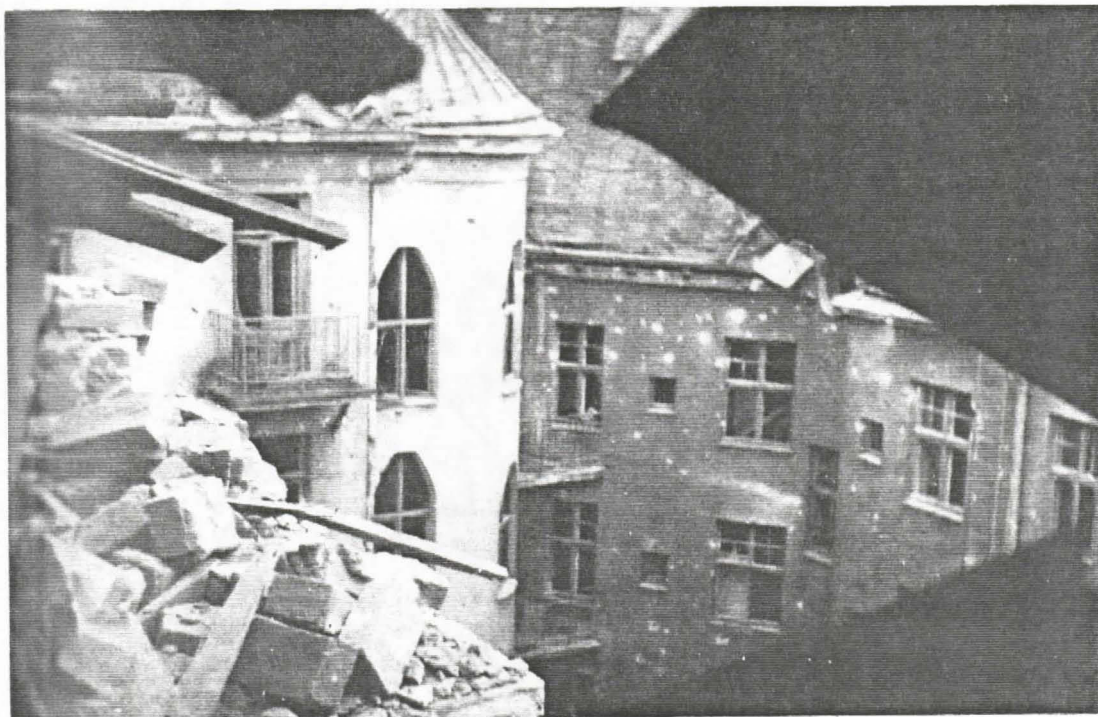
Pommitusvaurioita 24.11.1942. (Faberge 1990, s. 205)

Marraskuussa 1942 sattuneen pommiosuman aiheuttamien ulkoseinien vaurioiden laajuudesta ei ole tarkkaa tietoa (ks. valokuva s. 40). Ainakin muurin murtumista oli tapahtunut ullakon korkeudella pihan puolella rakennuksen pohjoisosassa, ja myös nykyinen A-porrashuone oli kärsinyt tuntuvia vaurioita, jotka edellyttivät muuraus- ja rappauskorjauksia.

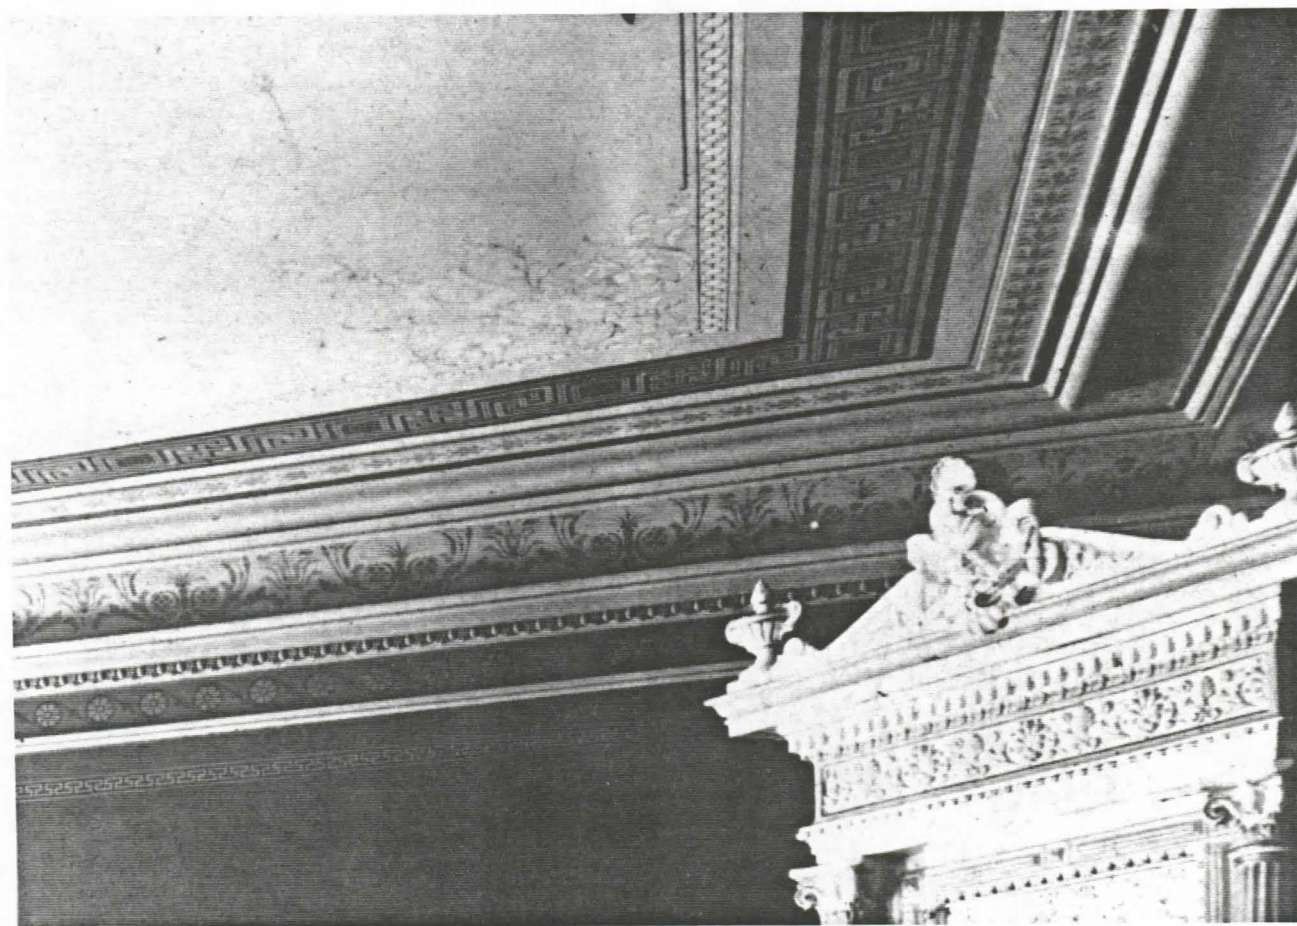
Huoneen nro 238 alkuperäistä katon koristelua (osasuurennos valokuvasta sivulla 35).
