Pitkälampi 2 kellari jäännös		MH-tunnus: 145242	
Kohdetyyppi:	1 Asuinpaikat	Haltija:	191 Metsätalous Itä-Lappi
Ajoitus:	7116 Uusi aika	Ylläpitäjä:	191 Metsätalous Itä-Lappi
Rakentamisvuosi:		Kunta:	732 Salla
Lukumäärä:	1		
Koordinaattiselitys:	Keskikoordinaatti	Geometria tuotettu:	4 Gps-mittaus, korjaamaton
Koordinaatit:	X 7390767, Y 3562491, Z 283	Löydöt:	
<i>Taustatiedot</i>			
Kohde oli inventointiin osallistuneen Juho Puikon tiedossa.			
<i>Ympäristön kuvaus</i>			
Kohde sijaitsee Pitkälammen pohjoisosasta laskevan puron varressa, noin 180 metriä puronsuusta länteen. Kohteen länsipuolella kulkeva metsäautotie ylittää puron noin 20 metrin päässä. Kohteen pohjoispuolelta menee toinen metsäautotie noin 80 metrin päässä, joka menee Vittikkoselänkumpujen suuntaan. Myös kohteen kaakkoispuolella kulkee tienura. Kohde sijaitsee aukkoisella kuivahkolla kankaalla, jossa kasvaa pienikasvuista koivikkoa.

Tarkastuspvm: 14.6.2012 Tarkastaja: S.Tolonen
 Kuvaus: KMO kulttuuriperintöinventointi Salla

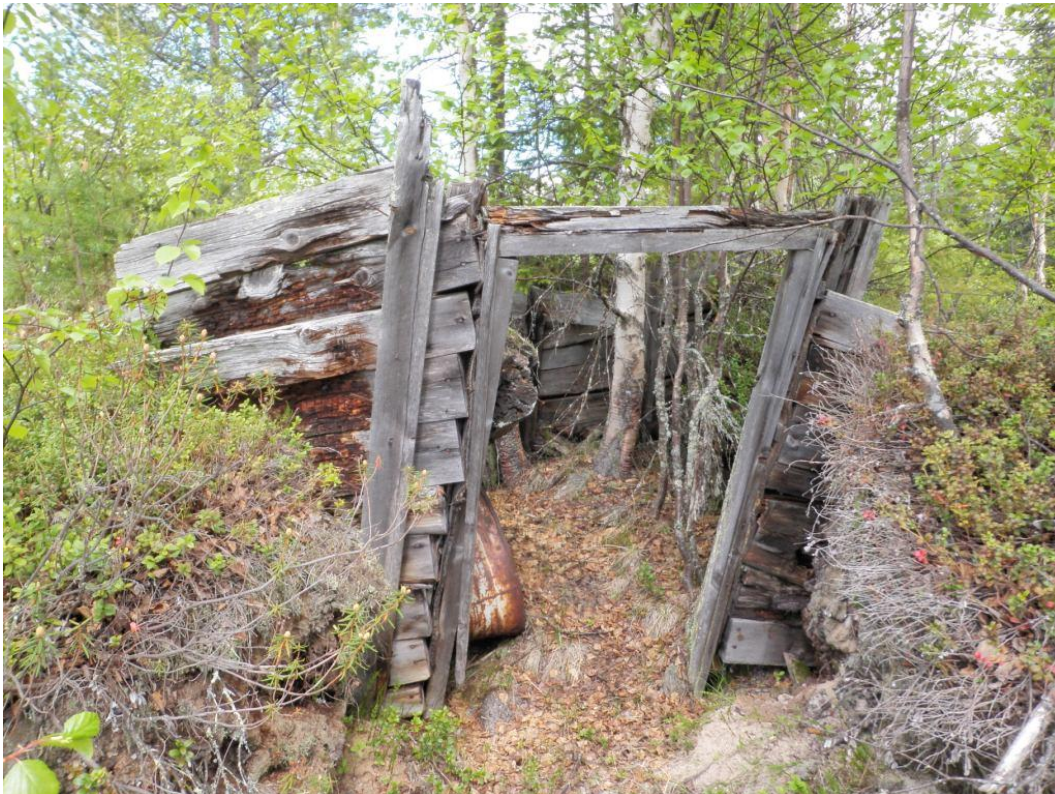
<i>Kohteen kuvaus</i>			
Kohteessa on ilmeisesti ollut parakkikämppä. Maa on kuitenkin tasoitettu eikä rakennuksen pohjia näin ollen erotu, Tien varressa on purkamaton maakellari, josta katto on romahtanut. Kellari on rankorakenteinen ja vaakalautoitettu ja katto on lautarakenteinen huopakatto. Rungon leveys on 2,2 metriä ja pituus 2,2 metriä. Kellarin kaakkoisseinällä on 1,25 metriä korkea ja 0,7 metriä leveä oviaukko. Maakellarin ympärillä on maavalli. Koko rakennelman mitat valleineen ovat 5,2 x 6,5 metriä.			
<i>Kohteen rajaus</i>			
Kohde rajautuu maanpinnalla näkyvien rakenteiden perusteella.			
<i>Tulkinta</i>			
Kohteessa on todennäköisesti ollut vanha parakkikämppä, jonka muita rakenteita ei kuitenkaan ole jäljellä. Tien vieressä on säilynyt maakellari. Kohde ajoittunee 1960-luvulle.			
<i>Tarkastukset</i>			
Tila: 3 Toteutettu		Laji: 6 Suojeluarvojen tarkastus	
		Tarkastusvuosi: 2012

Pitkälampi 2 kellari luoteeseen. Kuva: J. Puikko.

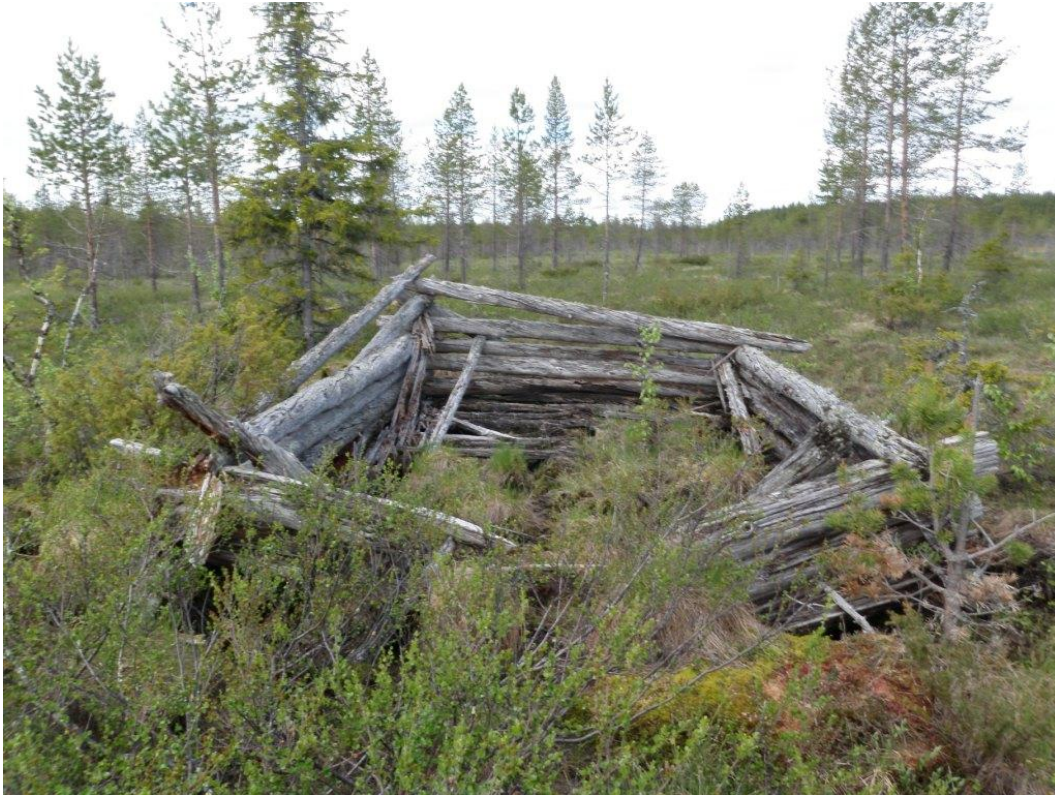
Portinlampi 1 niittylato jäännös		MH-tunnus: 145251	
Kohdetyyppi:	9 Valmistuspaikat/työpaikat	Haltija:	191 Metsätalous Itä-Lappi
Ajoitus:	7116 Uusi aika	Ylläpitäjä:	191 Metsätalous Itä-Lappi
Rakentamisvuosi:		Kunta:	732 Salla
Lukumäärä:	1		
Koordinaattiselitys:	Keskikoordinaatti	Geometria tuotettu:	8 Digitointi, mittakaava <1:20000
Koordinaatit:	X 7389421, Y 3560381, Z 256	Löydöt:	
<i>Taustatiedot</i>			
Kohde on merkitty v. 1963 topografiseen karttaan.			
<i>Ympäristön kuvaus</i>			
Kohde sijaitsee suolla Aatsinginmaan eteläpuolella, Portinlammen pohjoispuolella, 400 m etäisyydellä lammesta. Länsipuolella 85 m etäisyydellä kulkee Portinjokeen laskeva Aataminoja. Kasvillisuus on joutomaaksi luokiteltua nevaa, jossa kasvaa harvakseltaan mäntyä.			
<i>Kohteen kuvaus</i>			
Kohteessa on niittyladon jäännös. Lato on 5 m pitkä ja 3,1 m leveä, ja sen pitkä sivu on länsiluode-itäkaakosuuntainen. Lato on tehty pyöröhirsistä, joita on jäljellä kuusi hirsikertaa. Salvokset ovat kirveellä veistettyjä koirankauloja. Hirsien päät on katkaistu sahalla ja jätetty eripituisiksi. Ladon itäkaakon puoleisen päädyn keskellä on 1,1 m leveä oviaukko. Ovenpielien hirsiiin on tehty pystylovi ovenpieliä tukevaa rimaa varten. Oven puoleisen päädyn hirsissä näkyy myös muutamia hirsien läpi porattuja reikiä. Lattia on tehty ladon lyhyen sivun suuntaisista riu'uista, jotka on asetettu ladon pitkän sivun suuntaisten pohjahirsien ja alimman hirsikerran päälle.

Viranomais- rekisterinro:		Kunto:	2 Kesinkertainen
Arvotus:	8 Muu suojeluarvo	Olotila:	2 Ei käytössä
Selitys:		Kohteen suojelu:	9 Muu suojeluarvo
		Selitys:

Portinlampi 1 niitty lato länteen. Kuva: J. Puikko.

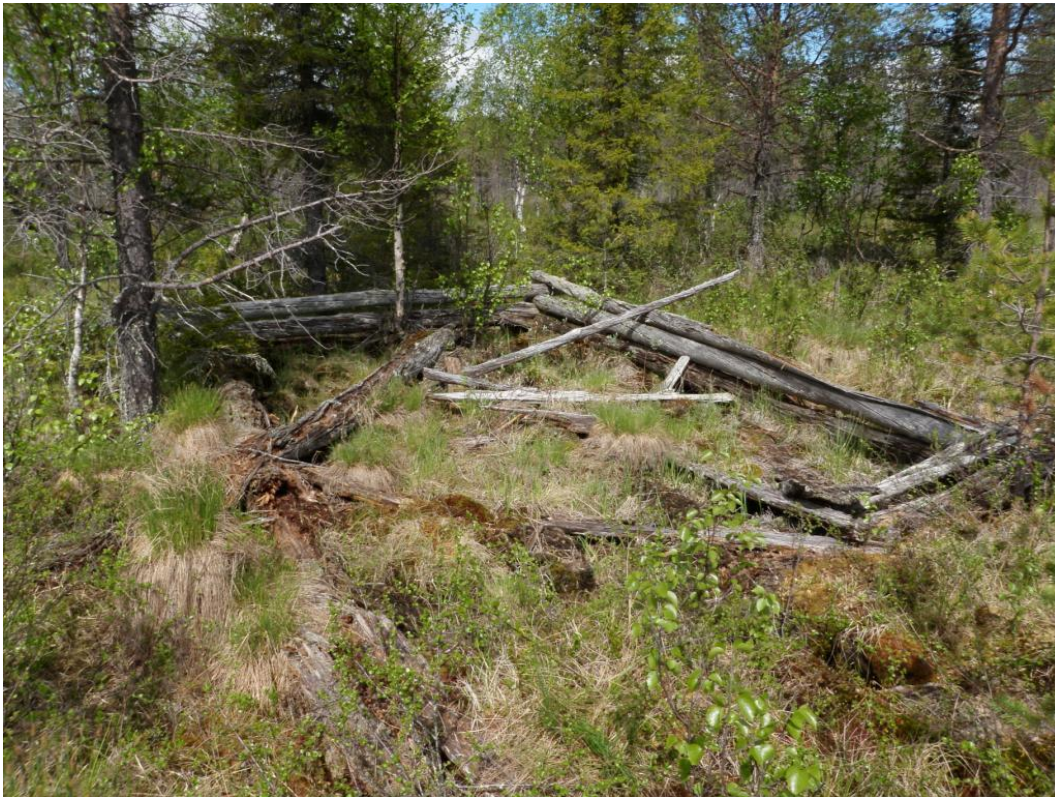
Portinlampi 2 niittylato jäännös		MH-tunnus: 145252	
Kohdetyyppi:	9 Valmistuspaikat/työpaikat	Haltija:	191 Metsätalous Itä-Lappi
Ajoitus:	7116 Uusi aika	Ylläpitäjä:	191 Metsätalous Itä-Lappi
Rakentamisvuosi:		Kunta:	732 Salla
Lukumäärä:	1		
Koordinaattiselitys:	keskikoordinaatti	Geometria tuotettu:	4 Gps-mittaus, korjaamaton
Koordinaatit:	X 7389307, Y 3560169, Z 253	Löydöt:	
<i>Taustatiedot</i>			
Kohde on merkitty v. 1963 topografiseen karttaan.			
<i>Ympäristön kuvaus</i>			
Kohde sijaitsee suolla Aatsinginmaan eteläpuolella, Aataminojan itärannalla n. 20 m etäisyydellä ojasta. 271 m etäisyydellä etelässä on Portinlampi. Kasvillisuus on joutomaaksi luokiteltua nevaa, jossa kasvaa harvakseltaan sekapuustoa, enimmäkseen mäntyä. Puron varsi on puustoisempaa.			
<i>Kohteen kuvaus</i>			
Kohteessa on niittyladon jäännös. Lato on 5,5 m pitkä ja 3,5 m leveä, ja sen pitkä sivu on pohjoisluode-eteläkaakkosuuntainen. Lato on tehty pyöröhirsistä, joita on jäljellä neljä hirsikertaa. Salvokset ovat kirveellä veistettyjä koirankauloja. Hirsien päistä osa on katkaistu sahalla, osa kirveellä, ja ne on jätetty eripituisiksi. Ladon eteläkaakonpuoleisen päädyn keskellä on oviaukko. Lattia on tehty ladon lyhyen sivun suuntaisista riu'uisista, jotka on asetettu ladon pitkän sivun suuntaisten pohjahirsien ja alimman hirsikerran päälle. Kattorakenteista on jäljellä halkaistuja lautoja.

Viranomais- rekisterinro:		Kunto:	2 Keskinertainen
Arvotus:	8 Muu suojeluarvo	Olotila:	2 Ei käytössä
Selitys:		Kohteen suojaus:	9 Muu suojeluarvo
		Selitys:

Portinlampi 2 niittylato pohjoiseen. Kuva. J. Puikko.

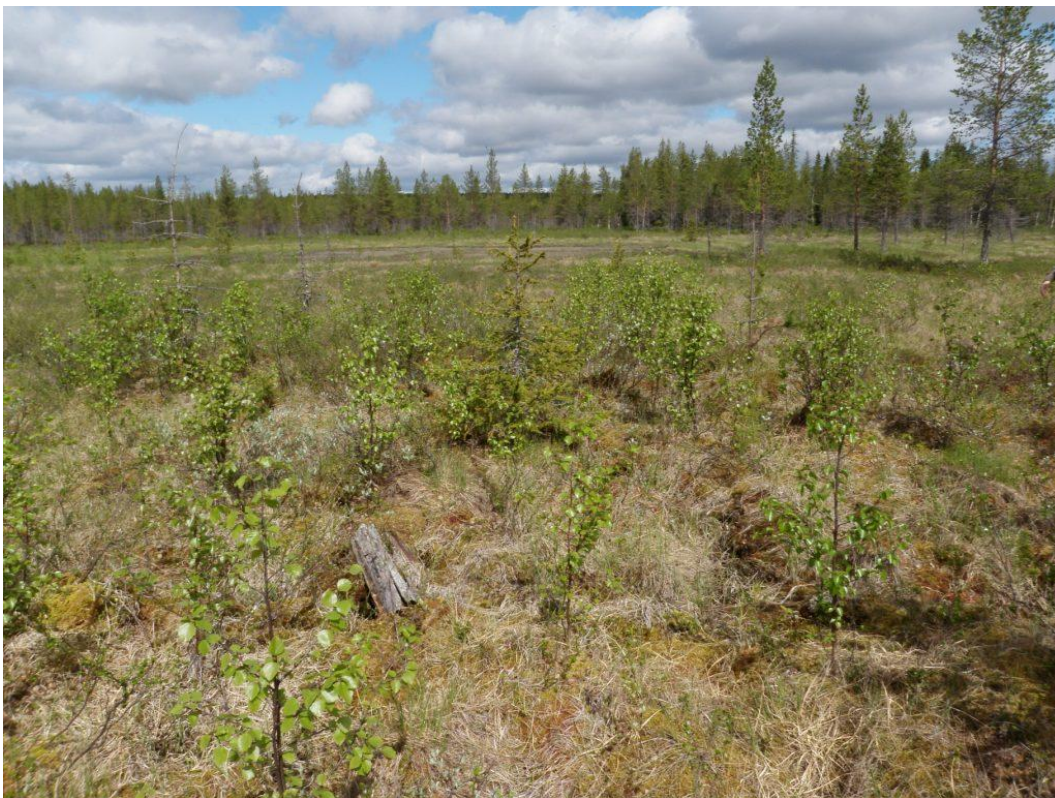
Portinlampi 3 niittylato jäännös		MH-tunnus: 145253	
Kohdetyyppi:	9 Valmistuspaikat/työpaikat	Haltija:	191 Metsätalous Itä-Lappi
Ajoitus:	7116 Uusi aika	Ylläpitäjä:	191 Metsätalous Itä-Lappi
Rakentamisvuosi:		Kunta:	732 Salla
Lukumäärä:	1		
Koordinaattiselitys:	Keskikoordinaatti	Geometria tuotettu:	4 Gps-mittaus, korjaamaton
Koordinaatit:	X 7389107, Y 3560078, Z 253	Löydöt:	
<i>Taustatiedot</i>			
Kohde on merkitty v. 1963 topografiseen karttaan.			
<i>Ympäristön kuvaus</i>			
Kohde sijaitsee suolla Aatsinginmaan eteläpuolella, Portinlammen pohjoispuolella, lammen luoteispäädyssä 35 m etäisyydellä vesirajasta koilliseen. Länsipuolella 95 m etäisyydellä pohjoisesta tuleva Aataminoja yhtyy Portinlammesta laskevaan Portinjokeen. Kasvillisuus on joutomaaksi luokiteltua nevaa, jossa kasvaa harvakseltaan mäntyä.			
<i>Kohteen kuvaus</i>			
Kohteessa on lähes kokonaan puretun tai palaneen niittyladon jäännös. Lato on n. 6 m pitkä ja 3,5 m leveä, ja sen pitkä sivu on pohjoiskoillis-etelälounaisuuntainen. Ladosta erottuu yksi osittainen pyöröhirsikerta, joka on suurimmaksi osaksi turpeen peittämä.

Viranomais- rekisterinro:		Kunto:	3 Huono
Arvotus:	8 Muu suojeluarvo	Olotila:	2 Ei käytössä
Selitys:		Kohteen suojaus:	9 Muu suojeluarvo
		Selitys:	
Ympäristön suojaus:	0 Ei määritelty		
Selitys:

Portinlampi 3 niitty lato pohjoiseen. Kuva: J. Puikko.

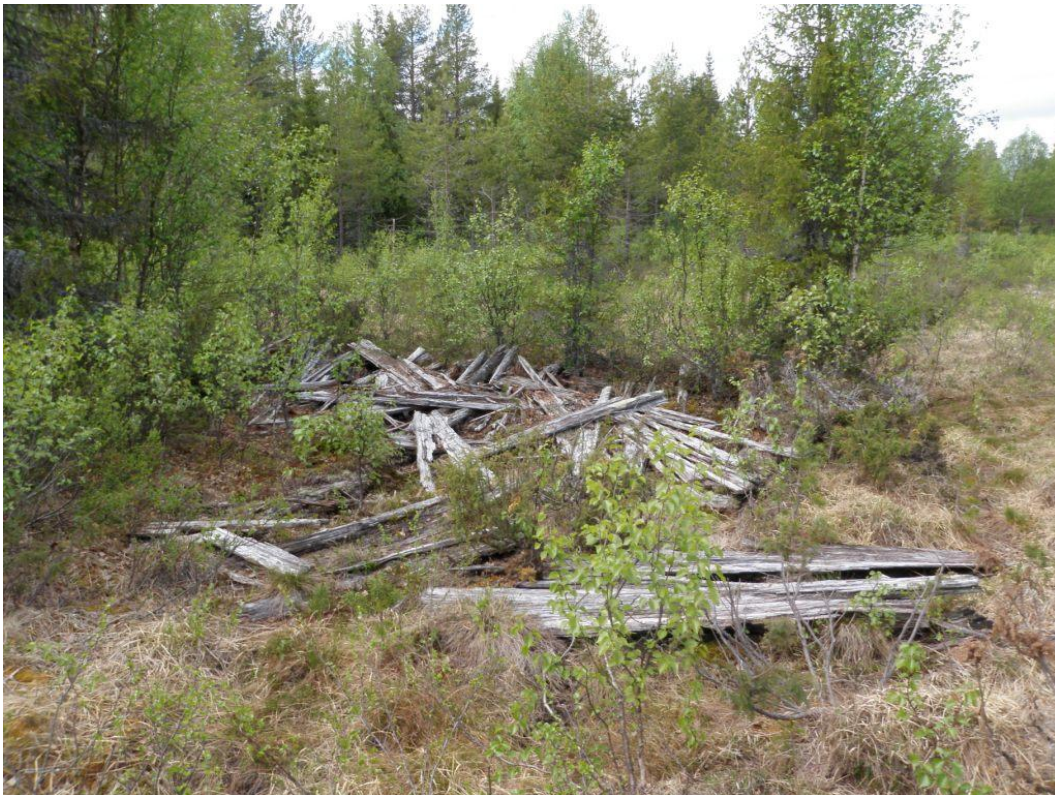
Kohteessa on niittyladon jäännös. Lato on 4,7 m pitkä ja 4,2 m leveä, ja sen pitkä sivu on lounais-koillisuuntainen. Lato on tehty pyöröhirsistä, joita on jäljellä yksi hirsikerta. Salvokset ovat koirankauloja, ja hirsien päät on katkaistu kirveellä ja jätetty eripituisiksi. Hirsiin on porattu puutappeja, joilla hirret on pidetty toisistaan erillään. Ladon päällä on katosta peräisin olevaa halkaistua lautaa ja riukuja. Harja on ollut pitkän sivun suuntainen.

Viranomais- rekisterinro:		Kunto:	2 Kesinkertainen
Arvotus:	8 Muu suojeluarvo	Olotila:	2 Ei käytössä
Selitys:		Kohteen suojaus:	9 Muu suojeluarvo
Selitys:		Selitys:	
Ympäristön suojaus:	0 Ei määritelty		
Selitys:

Portinlampi 4 näyttölato länteen. Kuva: J. Puikko.

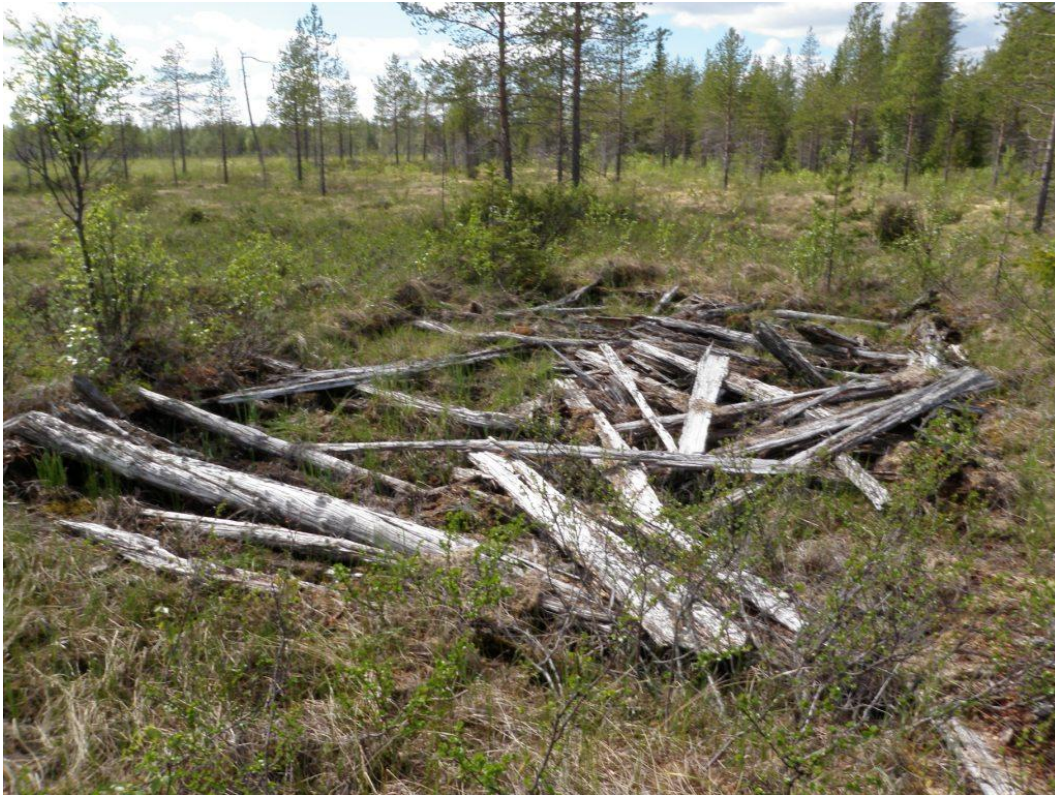
Portinlampi 5 niittylato jäännös		MH-tunnus: 145938	
Kohdetyyppi:	9 Valmistuspaikat/työpaikat	Haltija:	191 Metsätalous Itä-Lappi
Ajoitus:	7116 Uusi aika	Ylläpitäjä:	191 Metsätalous Itä-Lappi
Rakentamisvuosi:		Kunta:	732 Salla
Lukumäärä:	1		
Koordinaattiselitys:	Keskikoordinaatti	Geometria tuotettu:	4 Gps-mittaus, korjaamaton
Koordinaatit:	X 7389558, Y 3561217, Z 264	Löydöt:	
<i>Taustatiedot</i>			
Kohde on merkitty v. 1963 topografiseen karttaan.			
<i>Ympäristön kuvaus</i>			
Kohde sijaitsee suolla Aatsinginmaan eteläpuolella, 1 km etäisyydellä Portinlammesta koilliseen. Luoteis- ja länsipuolella on ojitettu suoalue. Kasvillisuus on joutomaaksi luokiteltua nevaa, jossa kasvaa harvakseltaan mäntyä.			
<i>Kohteen kuvaus</i>			
Kohteessa on niittyladon jäännös. Lato on 5,7 m pitkä ja 4,3 m leveä, ja sen pitkä sivu on itä-länsisuuntainen. Lato on tehty pyöröhirsistä, joita on jäljellä yksi hirsikerta. Lisäksi säilyneenä on lattian ja katon rakenteita. Harja on ollut ladon pitkän sivun suuntainen, ja ruoteina on ollut lautaa.

Portinlampi 5 niittylato lounaaseen. Kuva: J. Puikko.

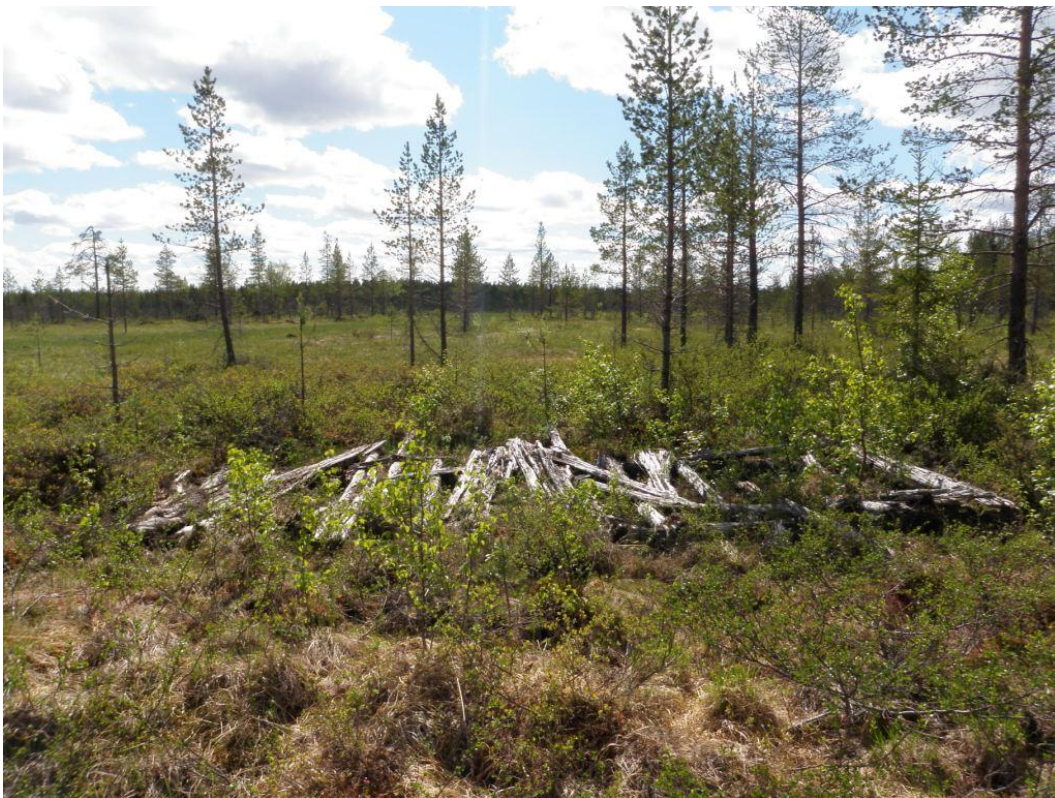
Portinlampi 6 niittylato jäännös		MH-tunnus: 145946	
Kohdetyyppi:	9 Valmistuspaikat/työpaikat	Haltija:	191 Metsätalous Itä-Lappi
Ajoitus:	7116 Uusi aika	Ylläpitäjä:	191 Metsätalous Itä-Lappi
Rakentamisvuosi:		Kunta:	732 Salla
Lukumäärä:	1		
Koordinaattiselitys:	Keskikoordinaatti	Geometria tuotettu:	8 Digitointi, mittakaava <1:20000
Koordinaatit:	X 7389638, Y 3561277, Z 264	Löydöt:	
<i>Taustatiedot</i>			
Kohde näkyy ilmakuvassa. Lähistöllä on muita niittylatoja, jotka on merkitty v. 1963 topografiseen karttaan.			
<i>Ympäristön kuvaus</i>			
Kohde sijaitsee suolla Aatsinginmaan eteläpuolella, 1,1 km etäisyydellä Portinlammesta koilliseen. Luoteis- ja länsipuolella on ojitettu suoalue. Kasvillisuus on joutomaaksi luokiteltua nevaa, jossa kasvaa harvakseltaan mäntyä.			
<i>Kohteen kuvaus</i>			
Kohteessa on niittyladon jäännös. Lato on 6 m pitkä ja 4,3 m leveä, ja sen pitkä sivu on länsiluode-itäkaakkosuuntainen. Lato on tehty pyöröhirsistä, joita on jäljellä yksi hirsikerta. Salvokset ovat kirveellä veistettyjä koirankauloja. Ladon päällä on lattiarakenteita. Lattialankut ovat lyhyen sivun suuntaisia.

Viranomais- rekisterinro:		Kunto:	2 Kesinkertainen
Arvotus:	8 Muu suojeluarvo	Olotila:	2 Ei käytössä
Selitys:		Kohteen suoja:	9 Muu suojeluarvo
		Selitys:	
Ympäristön suoja:	0 Ei määritelty		
Selitys:

Portinlampi 6 niittylato pohjoiseen. Kuva: J. Puikko.

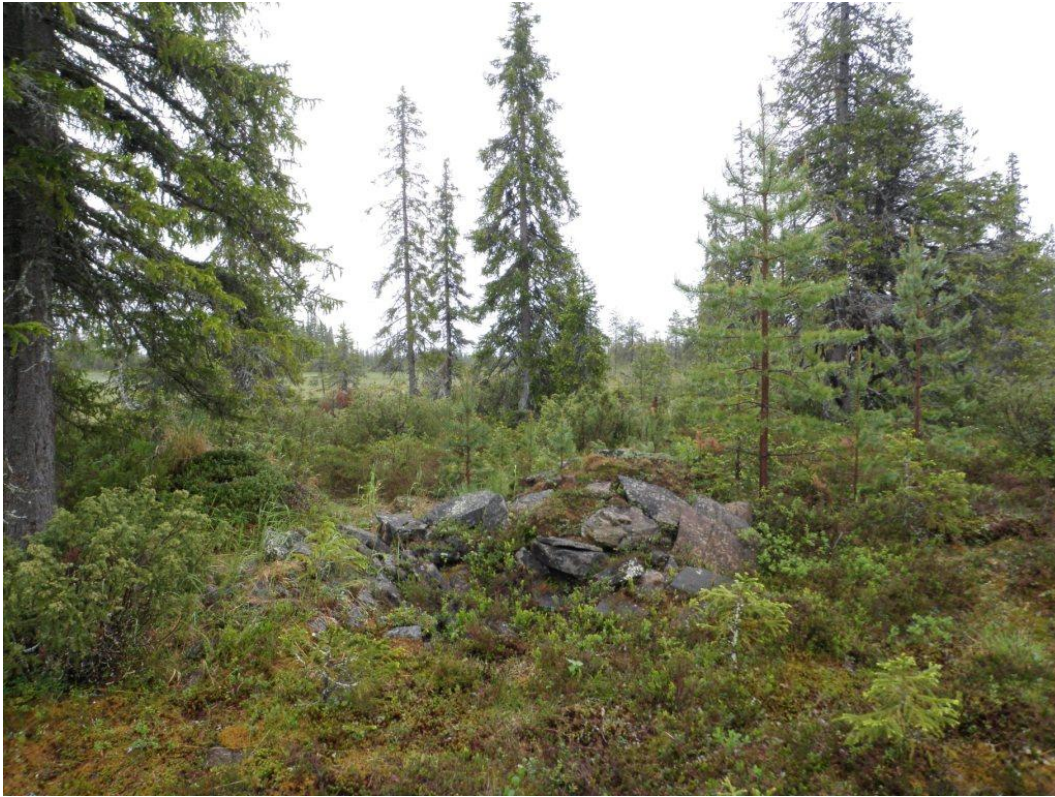
<i>Kohteen kuvaus</i>			
Kohteessa on puretun niittykämpän jäännös. Rakennuksesta on jäljellä 3,5 m x 3,7 m kokoinen laakamaisista luonnonkivistä tehty kivijalka, joka on suurimmaksi osaksi turpeen peittämä. Kämpän pitempi sivu on pohjoisluode-eteläkaakkosuuntainen. Pohjoiskoillisnurkassa on romahtaneen luonnonkiviipiisin jäännös. Piisin jäännös on mitoiltaan 1,8 m x 1,6 m x 0,5 m ja sen pohjalla on kahdesta pelkkahirsikerrasta koostuva salvottu hirsikehikko. Piisin hirsikehikon koirankaulamaiset salvoslovot on tehty sahalla molemmille puolille hirttä vinoon niin, että kehikon seinämät ovat toisiinsa nähden yli 90 asteen kulmassa. Hirsien päät on sahattu melko lyhyiksi. Piisin viereen kämpän itäkoillisivulle on romahtanut piisin kiviä 4 m pituiselle ja pohjoisluoteissivulla 1 m pituiselle alueelle. Rakennuksen lattian kohdalla on painauma. Rakennuksen päällä kasvaa nuorta taimikkoa.			
<i>Kohteen rajaus</i>

Vilmajänkä 2 niittykämpä kaakkoon. Kuva: J. Puikko.

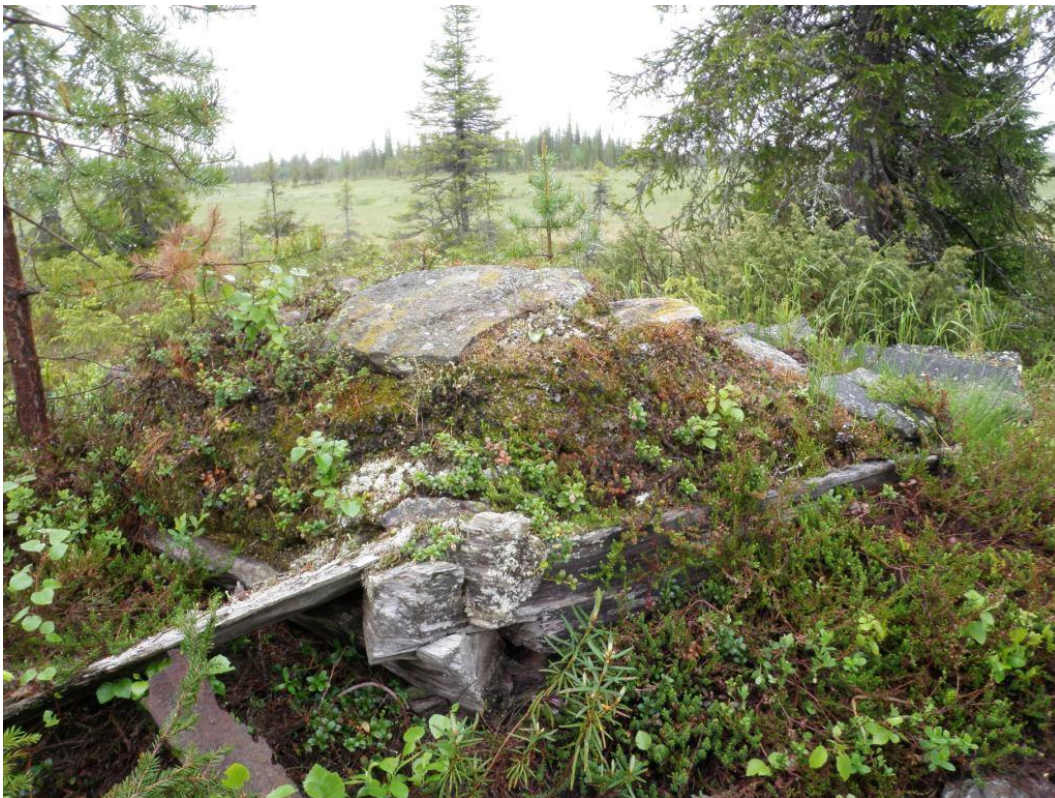
Vilmajänkä 2 niittykämpän piisin jäännös. Kuva: J. Puikko.

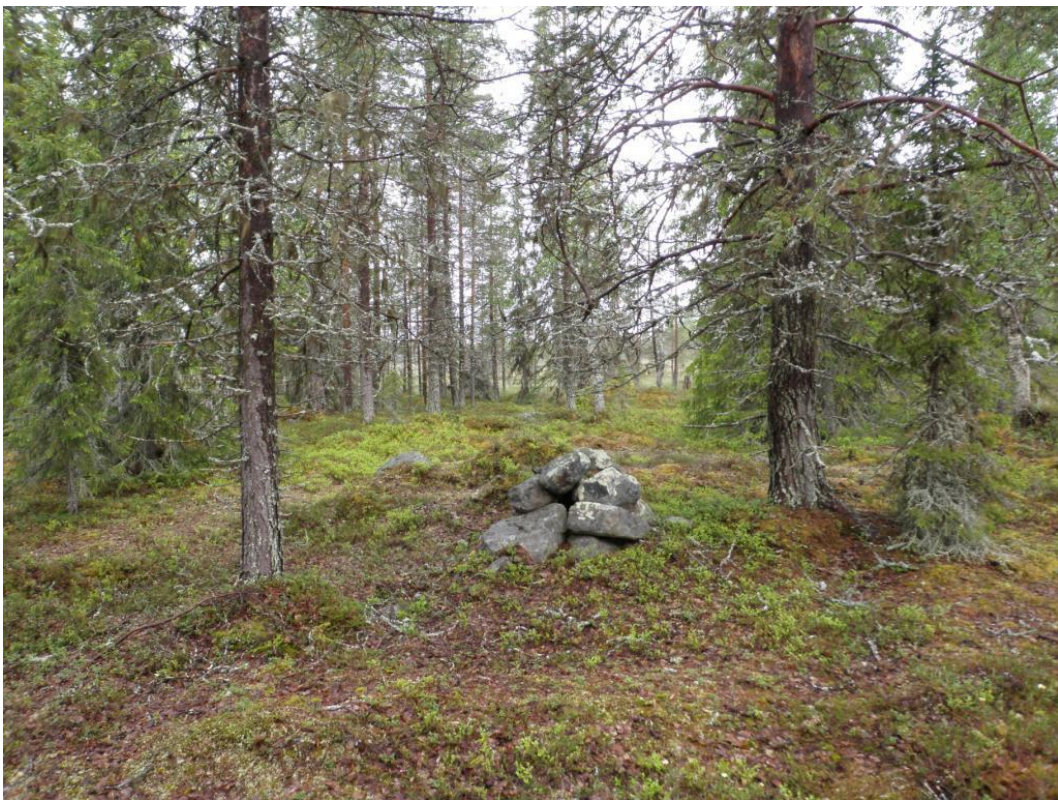
Vilmajänkä 3 kivilatomus jäännös		MH-tunnus: 146292	
Kohdetyyppi:	17 Kivi- ja maarakenteet	Haltija:	191 Metsätalous Itä-Lappi
Ajoitus:	7116 Uusi aika	Ylläpitäjä:	191 Metsätalous Itä-Lappi
Rakentamisvuosi:		Kunta:	732 Salla
Lukumäärä:	1		
Koordinaattiselitys:	Keskikoordinaatti	Geometria tuotettu:	4 Gps-mittaus, korjaamaton
Koordinaatit:	X 7394192, Y 3566794, Z 284	Löydöt:	
<i>Taustatiedot</i>			
Kohde löytyi ilman ennakkotietoja.			
<i>Ympäristön kuvaus</i>			
Kohde sijaitsee Vilmajängän laidalla suon ympäröimässä kuivemmassa saarekkeessa matalan kumpareen laella. Kohteen itäpuolella 360 m etäisyydellä on Haapasuonoja. 490 m etäisyydellä lännessä kulkee Karhujärvi-Isolampi-Portinpalo -aluetie. Saarekkeella kasvillisuus on kuusivaltaista sekapuustoista kuivahkoa kangasta, jossa puusto on uudistuskypsää metsää. Saarekkeen ympärillä on nevaa.			
<i>Kohteen kuvaus</i>			
Kohteessa on kivilatomus, joka on mahdollisesti rajamerkki. Latomus on kooltaan 1,3 m x 1,2 m x 0,8 m, ja se on kasattu 0,2-0,5 m kokoisista pyörityneistä luonnonkivistä. Röykkiö ei ole sammaloitunut.

Vilmajänkä 3 kivilatomus lounaaseen. Kuva: J. Puikko.

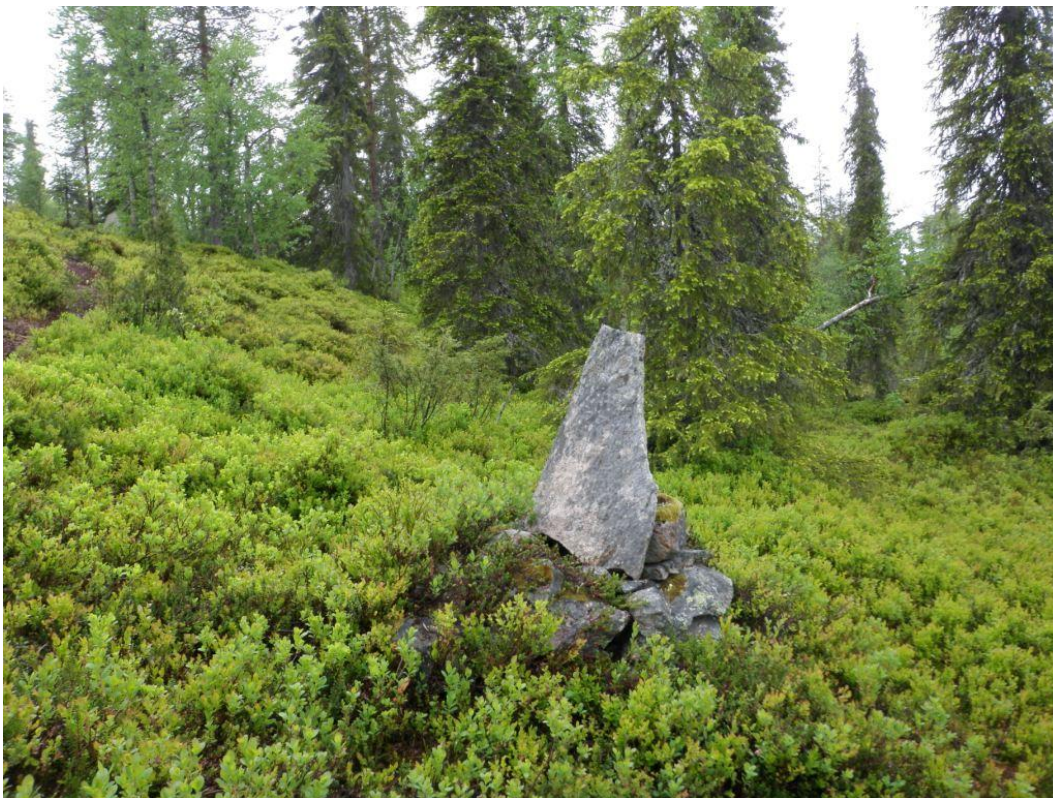
<i>Kohteen kuvaus</i>			
Kohde on kivinen rajamerkki, jonka pohjana on sammaloitunut kivilatomus ja päällä on pystykivilaatta. Pohjalla oleva latomus on halkaisijaltaan 1,4 m ja 50 cm korkea, ja siinä on käytetty halkaisijaltaan 15-30 senttimetriä kokoista luonnonkiveä. Litteä pystykivi on korkeudeltaan 65 senttimetriä, ja koko kivirakenteen korkeus on yhteensä 90 senttimetriä. Kivilaatta on murtunut tyvestään, mutta nostettu uudelleen paikoilleen.			
<i>Kohteen rajaus</i>			
Kohde rajautuu maastossa näkyvien rakenteiden perusteella.			
<i>Tulkinta</i>			
Kohde on kivinen rajamerkki. Sen tarkempi ajoitus ja käyttötarkoitus ei ole tiedossa.			
<i>Lisätietoja</i>			
Kohde on Lapin ympäristökeskuksen Lapin kulttuuriympäristöt tutuksi -hankkeessa kohde nro: 732-201. Hankkeen kaikkien kohteiden tietoja pääsee selaamaan OIVA-palvelusta: http://www.ymparisto.fi/oiva .

Ruuhitunturi 1 rajakivi luoteeseen. Kuva: J. Puikko.

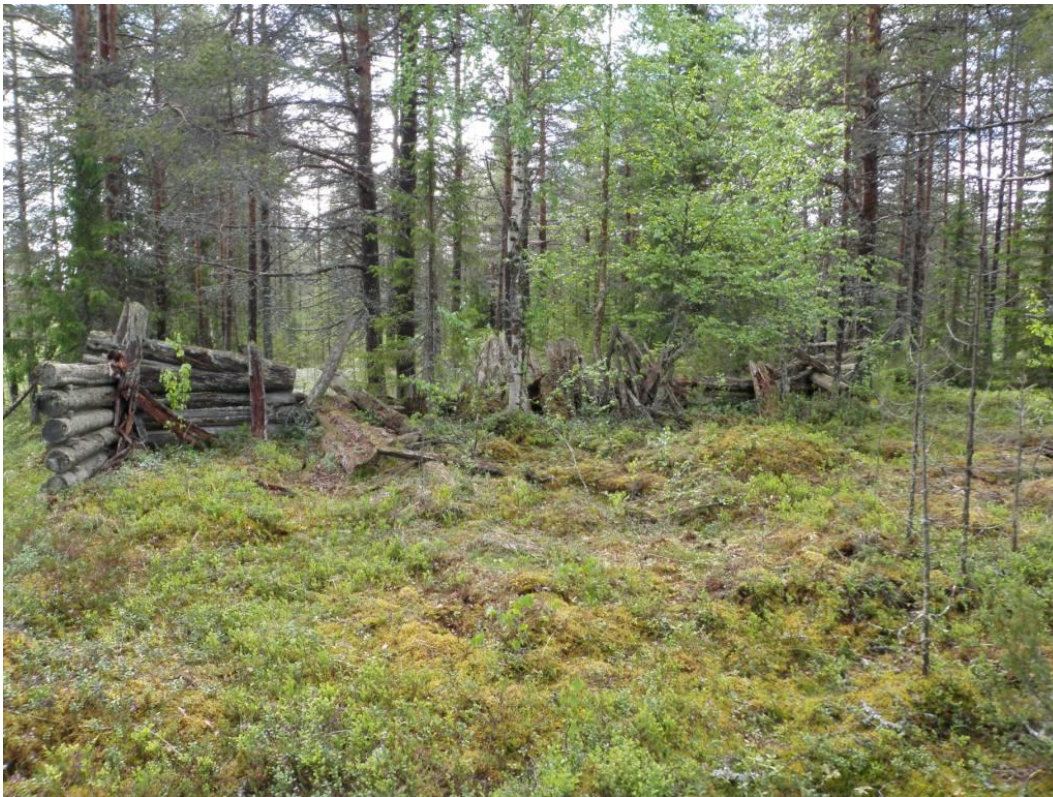
Kohteessa on kämpän ja siihen liittyvän talli ja aitauksen jäännökset. Kämpä sijoittuu niemen päähän alueen koillispäähän. Kämpän jäännös on mitoiltaan 10,4 m x 7 m, ja se on kaakko-luodesuuntainen. Kaakkoispäässä on 2,4 m pitkä kylmä osa. Tupaosasta on jäljellä 3 pyöröhirsikertaa. Nurkissa on sahatut koirankaulasalvokset ja hirsien päät on sahattu. Kämpän kaakkoispäädyn kylmän osan hirret ovat paremmin säilyneet, mutta niitä on jäljellä vain etelänurkassa - itänurkassa näkyy yksi sammaleen peittämä hirren jäännös. Kylmän osan hirsien välissä on puutapit kannattelemassa hirsii erillään. Kylmään osaan tulee tuvasta oviaukko. Ovenpieliin hirsii on tehty pystylovi, johon on laitettu veistetty riuku tukirakenteeksi. Kämpän tuvan lounaisseinän keskellä aitauksen puolella on oven tai ikkunan paikka, josta hirsii on sisäpuolelta veistetty suoraksi. Tuvan keskellä on sammaleen peittämä 2,4 x 1,3 x 0,3 kokoinen suorakaiteenmuotoinen luonnonkivinen uuninpohja tai piisin jäännös, jonka länsipuolella on 2 m x 1 m x 0,5 m kokoinen kuoppa. Katosta on jäljellä rakennuksen lyhyen sivun suuntaisia lautoja, mahdollisesti vesi- tai välikaton ruoteita. Kämpän itäpuolella suon reunassa on hella.

Latvarova 1 kämpä lounaaseen. Kuva: J. Puikko.

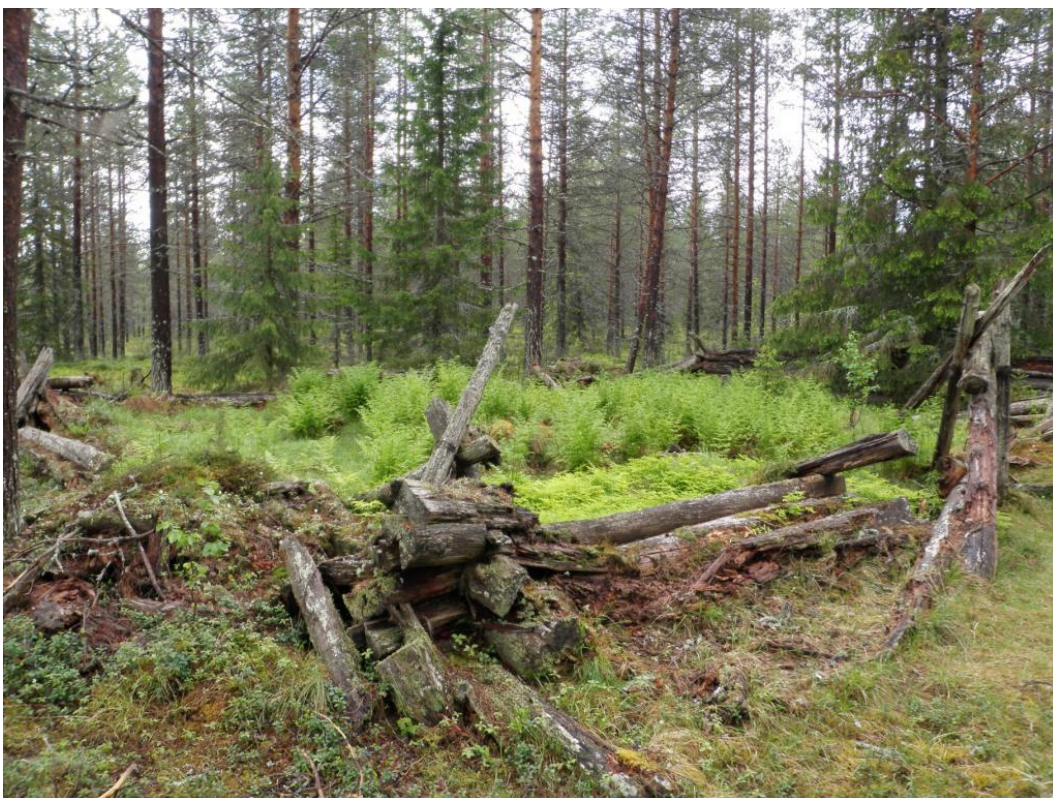
Pihan lounaispäässä on toisen rakennuksen, ilmeisesti tallin, jäännös. Se on mitoiltaan 7,7 m x 10,8 m ja kaakko-luodesuuntainen. Tallista on jäljellä 4 pyöröhirsikertaa. Nurkissa on sahatut koirankaulasalvokset ja hirsien päät on katkaistu sahalla. Tallin luoteispäässä on erillinen 7,1 m x 3 m kokoinen osa, johon tulee 1,3 m leveä oviaukko koillissivulta aitauksen puolelta tallin. Kaakkoisosan koilliseen keskellä on toinen, yhtä leveä oviaukko, jonka sivuilta hirsii on veistetty suoraksi. Tallin päällä on

muutamia katon hirsii ja katteena käytettyä halkaistua riukua. Katossa on käytetty teollisia nauvoja. Tallin päällä kasvaa saniaista.

Latvarova 1 talli länteen. Kuva: J. Puikko.

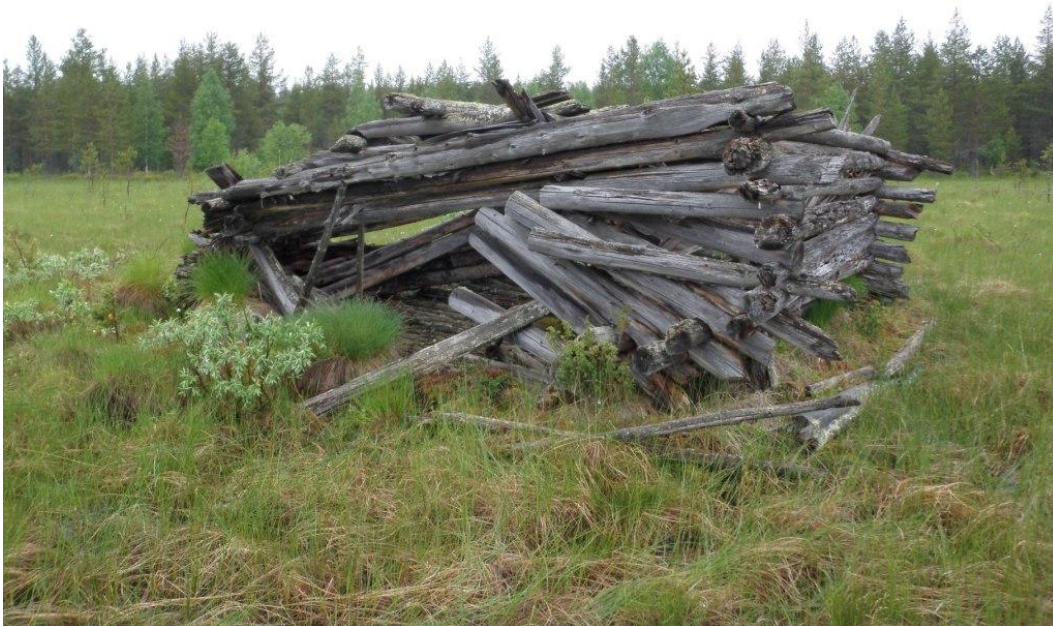
Latvajänkä 1 niittylato jäännös		MH-tunnus: 146315	
Kohdetyyppi:	9 Valmistuspaikat/työpaikat	Haltija:	191 Metsätalous Itä-Lappi
Ajoitus:	7116 Uusi aika	Ylläpitäjä:	191 Metsätalous Itä-Lappi
Rakentamisvuosi:		Kunta:	732 Salla
Lukumäärä:	1		
Koordinaattiselitys:	Keskikoordinaatti	Geometria tuotettu:	4 Gps-mittaus, korjaamaton
Koordinaatit:	X 7405156, Y 3586146, Z 245	Löydöt:	
<i>Taustatiedot</i>			
Kohde on merkitty v. 1963 topografiseen karttaan.			
<i>Ympäristön kuvaus</i>			
Kohde sijaitsee Latvajängän pohjoisosassa joutomaan nevalle. Kohteen lounaispuolella noin 350 metrin päässä yksityismaalla on poronerotuspaikka. Kohteen pohjoispuolella Latvajängänharjun eteläreunan kautta kulkee lähin metsäautotie noin 130 metrin päästä.			
<i>Kohteen kuvaus</i>			
Kohteessa on niittylato, joka on leveydeltään 4,5 metriä ja pituudeltaan 4,2 metriä. Lato on pohjoiskoillis-etelälounaissuuntainen. Ladon rungosta on jäljellä 11 hirsikertaa sekä muutama päätykolmion hirsi. Hirret ovat pyöröhirsiä ja nurkissa on moottorisahalla tehdyt koirankaulasalvokset. Hirsien päät on katkaistu myös moottorisahalla. Etelälounaispäädyn keskellä on metrin levyinen oviaukko. Oven vasemmalla sivulla on säilyneenä oven tukirakenne - ovenpielin hirsien väliin oven ylä- ja alareunaan on laitettu puukapulat, joiden sisä- ja ulkopuolella on lovet. Näihin on asetettu pystyriu'ut, yksi ladon ulko- ja yksi sisäpuolelle. Ladon katon vasen lape on vielä paikallaan, muuten katto on romahtanut. Vuoliaisia on yhdellä lappeella kaksi ja harjariukuja on vierekkäin kaksi. Ruoteet ovat lautaa, jotka ovat kiinnitetty teollisilla nauloilla. Lattiamateriaalina on riukua, joiden pohjalla on harjan suuntaiset hirret. Lattiaruu'ut ovat harjan suunnan vastaisia.

Latvajänkä 1 niittylato luoteeseen. Kuva: J. Puikko.

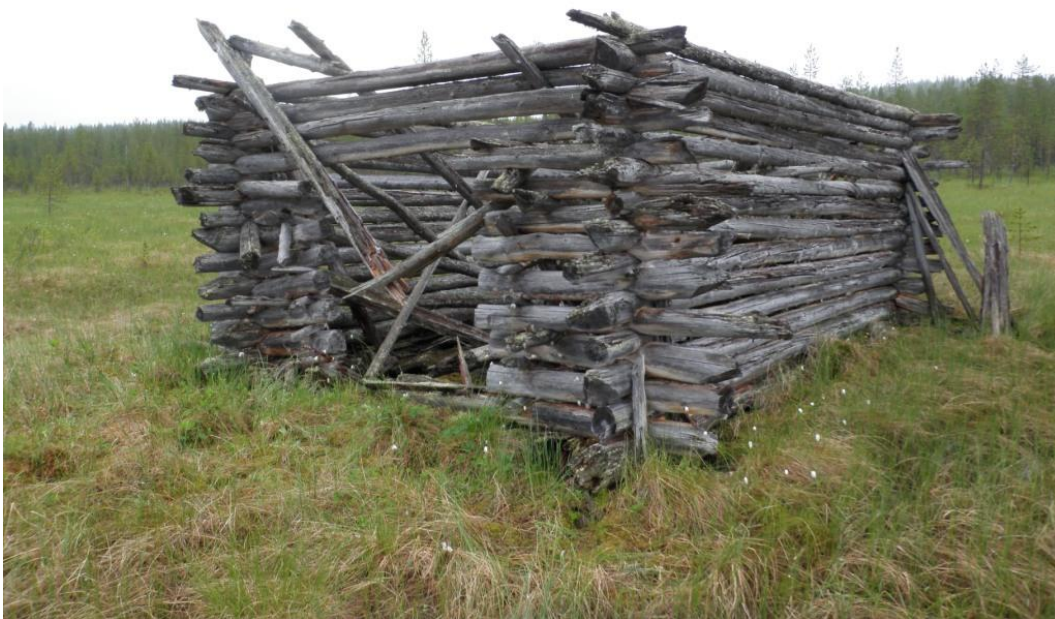
Latvajänkä 2 niittylato jäännös		MH-tunnus: 146322	
Kohdetyyppi:	9 Valmistuspaikat/työpaikat	Haltija:	191 Metsätalous Itä-Lappi
Ajoitus:	7116 Uusi aika	Ylläpitäjä:	191 Metsätalous Itä-Lappi
Rakentamisvuosi:		Kunta:	732 Salla
Lukumäärä:	1		
Koordinaattiselitys:	Keskikoordinaatti	Geometria tuotettu:	4 Gps-mittaus, korjaamaton
Koordinaatit:	X 7404919, Y 3586376, Z 245	Löydöt:	
<i>Taustatiedot</i>			
Kohde on merkitty v. 1963 topografiseen karttaan.			
<i>Ympäristön kuvaus</i>			
Kohde sijaitsee Latvajängän eteläosassa joutomaan nevalle. Kohteen länsipuolella noin 240 metrin päässä yksityismaalla on poroerotuspaikka. Lähin metsäautotie kulkee kohteen lounaispuolella noin 300 metrin päässä. Tie johtaa poroerotuspaikalle. Latvajängän pohjoispäässä sijaitsee toinen samantyyppinen niittylato, noin 340 metrin päässä kohteesta luoteeseen.			
<i>Kohteen kuvaus</i>			
Kohteessa on niittylato, joka on leveydeltään 3,2 metriä ja pituudeltaan 4,9 metriä. Lato on koillis-lounaissuuntainen. Rungosta on jäljellä 14 pyöröhirsikertaa. Ladon nurkissa on moottorisahalla tehdyt koirankaulasalvokset, ja hirsien päät on myös katkaistu moottorisahalla. Ladon oviaukko sijaitsee lounaispään keskellä. Oviaukon mitat ovat 1,4x1,4 metriä. Oven pieliin hirsien väliin on laitettu puukapuloita tukirakenteeksi. Oven molemmilla puolilla on kolme harjan suuntaista, neljän hirsikerran välein toisistaan asetettua päällekkäistä hirttä, jotka ulottuvat ladon sisäpuolella päädystä päätyyn. Ladon romahtaneessa katossa on käytetty ruoteina lautaa. Lattia on tehty riu'uista, jotka on asetettu alimman hirsikerran päälle harjan suuntaisesti.

Latvajänkä 2 niittylato luoteeseen. Kuva: J. Puikko.

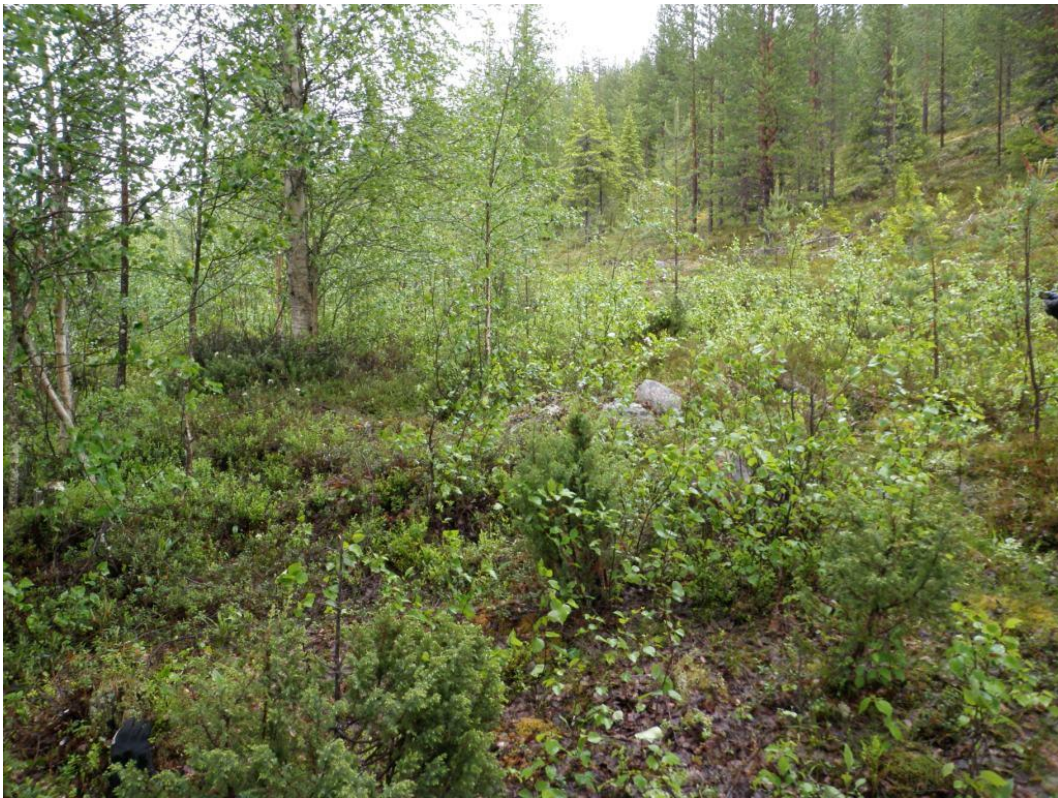
Palotunturi Kämppälampi 1 porokämpä jäännös		MH-tunnus: 146611	
Kohdetyyppi:	1 Asuinpaikat	Haltija:	191 Metsätalous Itä-Lappi
Ajoitus:	7116 Uusi aika	Ylläpitäjä:	191 Metsätalous Itä-Lappi
Rakentamisvuosi:		Kunta:	732 Salla
Lukumäärä:	1		
Koordinaattiselitys:	Keskikoordinaatti	Geometria tuotettu:	4 Gps-mittaus, korjaamaton
Koordinaatit:	X 7389904, Y 3581837, Z 283	Löydöt:	
<i>Taustatiedot</i>			
Kohde on merkitty v. 1964 topografiseen karttaan poropirtiksi.			
<i>Ympäristön kuvaus</i>			
Kohde sijaitsee Palotunturin lounaispuolella olevan Paljakka-tunturin länsireunassa, talvitien länsipuolella Kämppälampea ympäröivän suon laidassa. Lammen rantaviiva kulkee noin 30 metriä kohteesta länteen. Kohde sijaitsee kitumaan rämeellä, jossa kasvaa harvakseltaan mäntyä.			
<i>Kohteen kuvaus</i>			
Kohde on purettu porokämpä, jonka mitat ovat 4,5x3,6 metriä. Kämpän pitempi sivu on etelä-pohjoissuuntainen. Kämpästä on jäljellä vain alin hirsikerta ja luonnonkivinen piisinkiviröykkiö, joka sijaitsee kämpän kaakkoisnurkassa. Röykkiö on kooltaan 1,3x1,4x0,3 metriä. Kämpän rungossa on käytetty pyöröhirttä, joiden päät on katkaistu sahalla. Lattiassa on painauma, jonka päällä on muutama riuku ja lauta. Kämpän eteläpuolella on kulunut alue, jossa on voinut olla lautarakenteinen osa tai piha-alue.

Palotunturi Kämpälampi 1 porokämpä koilliseen. Kuva: J. Puikko.

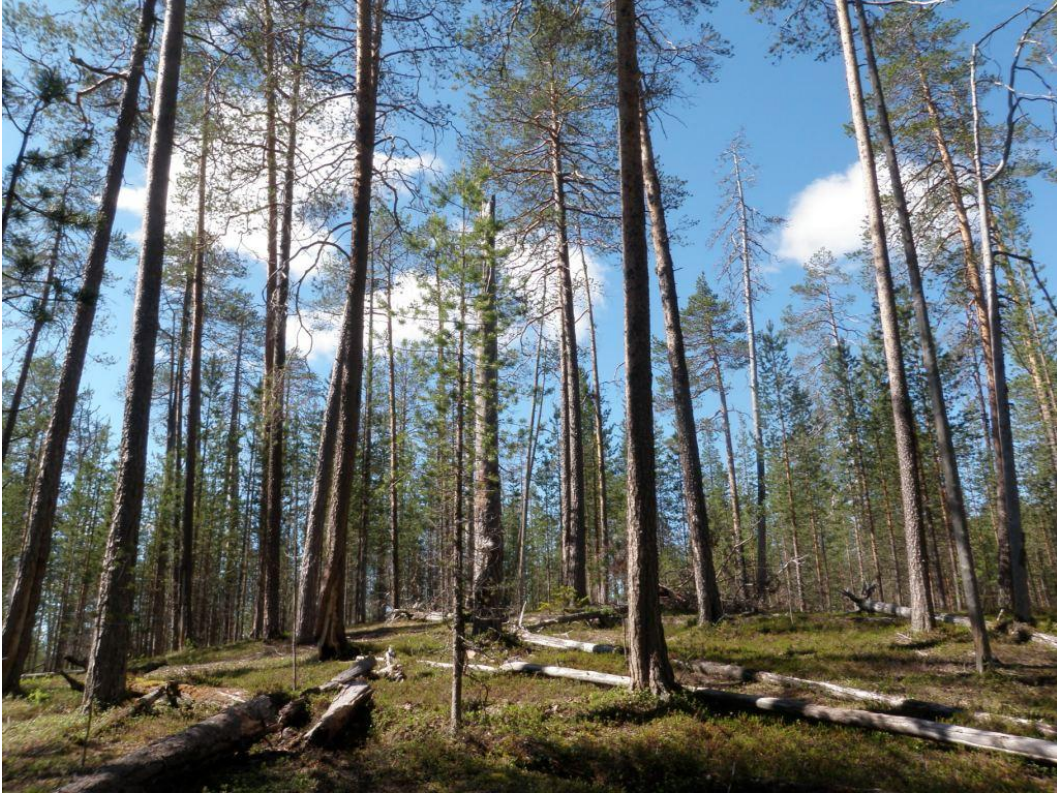
Kohteessa on leimapuita noin 20 hehtaarin kokoisella alueella. Noin 210 -vuotiaita keloja sekä elossa olevia mäntyjä on noin 400 runkoa hehtaarilla, joista arviolta 80% on leimapuita. Leimapuita on tiheimmin lampien ympärillä ja vähiten alueen eteläpuolella sijaitsevan harjun kaakkoisrinteellä. Arviolta alueella voi siis olla n. 5000 leimapuuta.

Lapajärvi 1 leimapuita alueen koillisosassa. Kuva: J. Puikko.

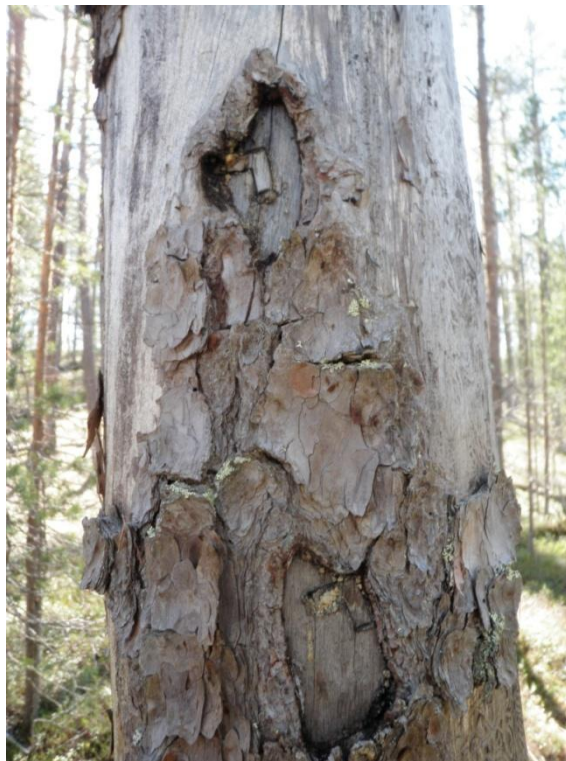
Leimapuut on merkitty ylösalaisin olevan L-kirjaimen muotoisilla leimoilla, jotka on lyöty kirveellä tehtyihin pilkkoihin. Leima on tiettävästi Rauma-Repola Oy:n leima. Pilkat ovat vaihtelevan kokoisia ja osa niistä on kasvanut umpeen. Pilkat sijoittuvat noin 1,3-1,8 metrin korkeudelle ja 10 cm etäisyydelle toisistaan päällekkäin, mikäli pilkkoja on kaksi kappaletta. Suurimmassa osassa leimapuista on kaksi pilkkaa, millä on erotettu

tukkipuut kuitupuista. Leimapuiden halkaisija vaihtelee välillä 25-40 senttimetriä. Yhdestä alueen länsipäässä sijaitsevasta kelosta löytyi kruununleima ja harjun päältä polun varresta löytyi kelo, johon oli hakattu kirveellä 1,5 metrin korkeuteen salmiakinmuotoinen syvä kolo.

Lapajärvi 2 leimapuu. Kuva: J. Puikko.

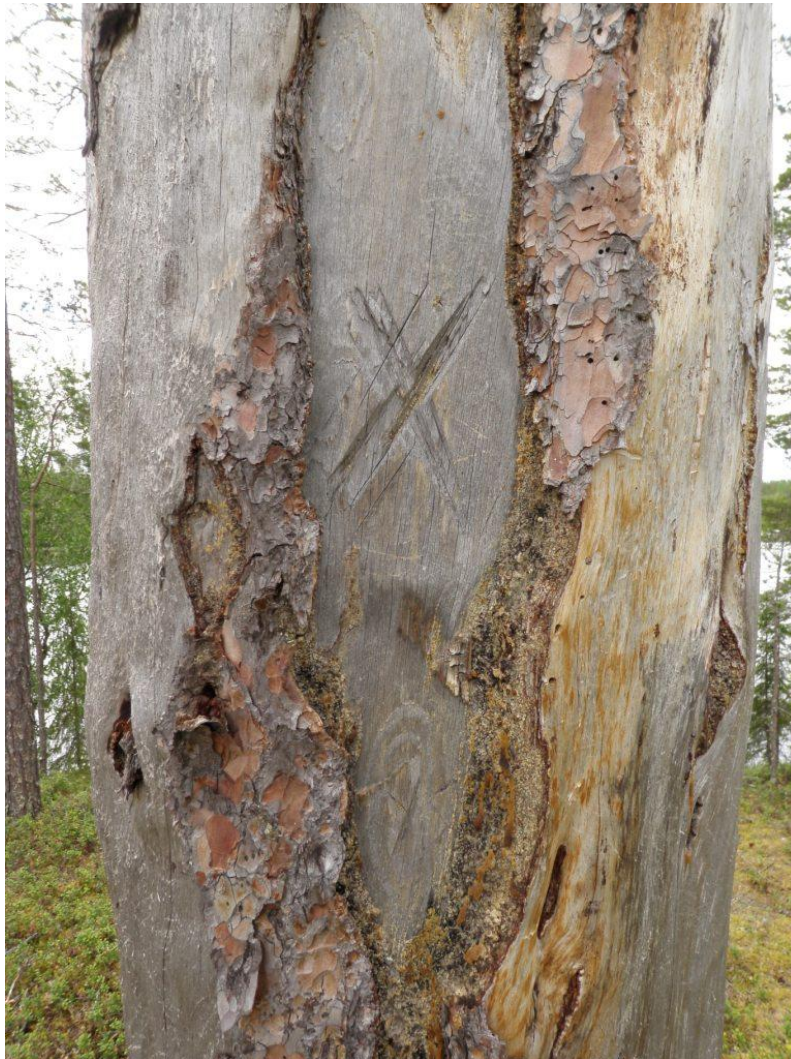
Lamminharju 1 merkkipuu jäännös		MH-tunnus: 146619	
Kohdetyyppi:	99 Muu/määrittelemätön	Haltija:	191 Metsätalous Itä-Lappi
Ajoitus:	7116 Uusi aika	Ylläpitäjä:	191 Metsätalous Itä-Lappi
Rakentamisvuosi:		Kunta:	732 Salla
Lukumäärä:	1		
Koordinaattiselitys:	Keskikoordinaatti	Geometria tuotettu:	4 Gps-mittaus, korjaamaton
Koordinaatit:	X 7405334, Y 3556013, Z 200	Löydöt:	
<i>Taustatiedot</i>			
Kohde löytyi ilman ennakkotietoja.			
<i>Ympäristön kuvaus</i>			
Kohde sijaitsee Lamminharjun eteläosassa, Pitkälammen lounaispuolella sijaitsevan metsälammen itäreunalla, jyrkän rantatörmän päällä. Kasvillisuus on mäntyvaltaista tuoretta kangasta. Kohde sijoittuu rannanpuoleisen uudistuskypsän metsän ja idänpuoleisen taimikon rajalle. Kohteen koillispuolelle 35 m etäisyydelle tulee etelästä metsäautotie.			
<i>Kohteen kuvaus</i>			
Kohteessa on merkkipuu, joka on halkaisijaltaan noin 40 cm paksu kelo. Kelon yhdellä sivulla on 40 cm korkeaan ja 10 cm leveään pilkkaan tehty kirveellä rasti ja sen alle on kaiverrettu kirjaimet ys. Kelon toisella sivulla on kirveellä tehty kolo. Merkit on tehty noin 1,5 metrin korkeudelle.

Lamminharjut 1 merkipuu. Kuva: J. Puikko.

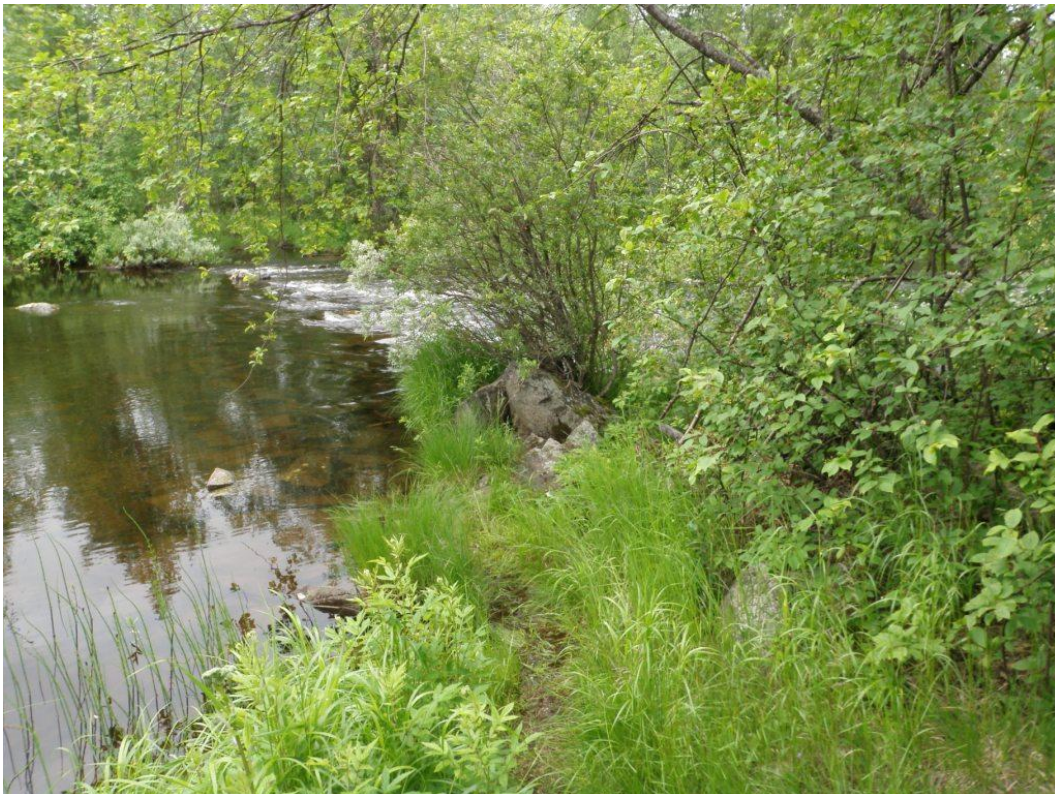
Kieskisjärvi 1 uittotammi jäännös		MH-tunnus: 146782	
Kohdetyyppi:	9 Valmistuspaikat/työpaikat	Haltija:	191 Metsätalous Itä-Lappi
Ajoitus:	7116 Uusi aika	Ylläpitäjä:	191 Metsätalous Itä-Lappi
Rakentamisvuosi:		Kunta:	732 Salla
Lukumäärä:	1		
Koordinaattiselitys:	Keskikoordinaatti	Geometria tuotettu:	4 Gps-mittaus, korjaamaton
Koordinaatit:	X 7394622, Y 3598028, Z 265	Löydöt:	
<i>Taustatiedot</i>			
Kohde on merkitty v. 1934 Sallan hoitoalueen karttaan tammipalstaksi ja v. 1963 topografiseen karttaan tammeksi.			
<i>Ympäristön kuvaus</i>			
Kohde sijaitsee Kieskisjärven luoteisosasta laskevan Ala-Kieskisjoen varressa, noin yhden kilometrin verran Kieskisjärvestä alavirtaan päin. Kohteen kohdalla joessa on myös pieni saari, jonne myös itse kohde ulottuu. Metsikkö on kohteen ympärillä kuusi- ja koivuvaltaista sekapuustoista tuoretta kangasta, jossa kasvaa varttunutta kasvatusmetsää. Joen pohjoisrannalle kohteen viereen tulee metsäautotie pohjoisesta ja paikalla on epävirallinen kalastajien leiripaikka.

Kieskisjärvi 1 uittotammi pohjoisrannalta kuvattuna lounaaseen. Kuva: J. Puikko.
