Pitkälampi 2 kellari jäännös		MH-tunnus: 145242	
Kohdetyyppi:	1 Asuinpaikat	Haltija:	191 Metsätalous Itä-Lappi
Ajoitus:	7116 Uusi aika	Ylläpitäjä:	191 Metsätalous Itä-Lappi
Rakentamisvuosi:		Kunta:	732 Salla
Lukumäärä:	1		
Koordinaattiselitys:	Keskikoordinaatti	Geometria tuotettu:	4 Gps-mittaus, korjaamaton
Koordinaatit:	X 7390767, Y 3562491, Z 283	Löydöt:	
<i>Taustatiedot</i>			
Kohde oli inventointiin osallistuneen Juho Puikon tiedossa.			
<i>Ympäristön kuvaus</i>			
Kohde sijaitsee Pitkälammen pohjoisosasta laskevan puron varressa, noin 180 metriä puronsuusta länteen. Kohteen länsipuolella kulkeva metsäautotie ylittää puron noin 20 metrin päässä. Kohteen pohjoispuolelta menee toinen metsäautotie noin 80 metrin päässä, joka menee Vittikkoselänkumpujen suuntaan. Myös kohteen kaakkoispuolella kulkee tienura. Kohde sijaitsee aukkoisella kuivahkolla kankaalla, jossa kasvaa pienikasvuista koivikkoa.

Tarkastuspvm: 14.6.2012 Tarkastaja: S.Tolonen
 Kuvaus: KMO kulttuuriperintöinventointi Salla

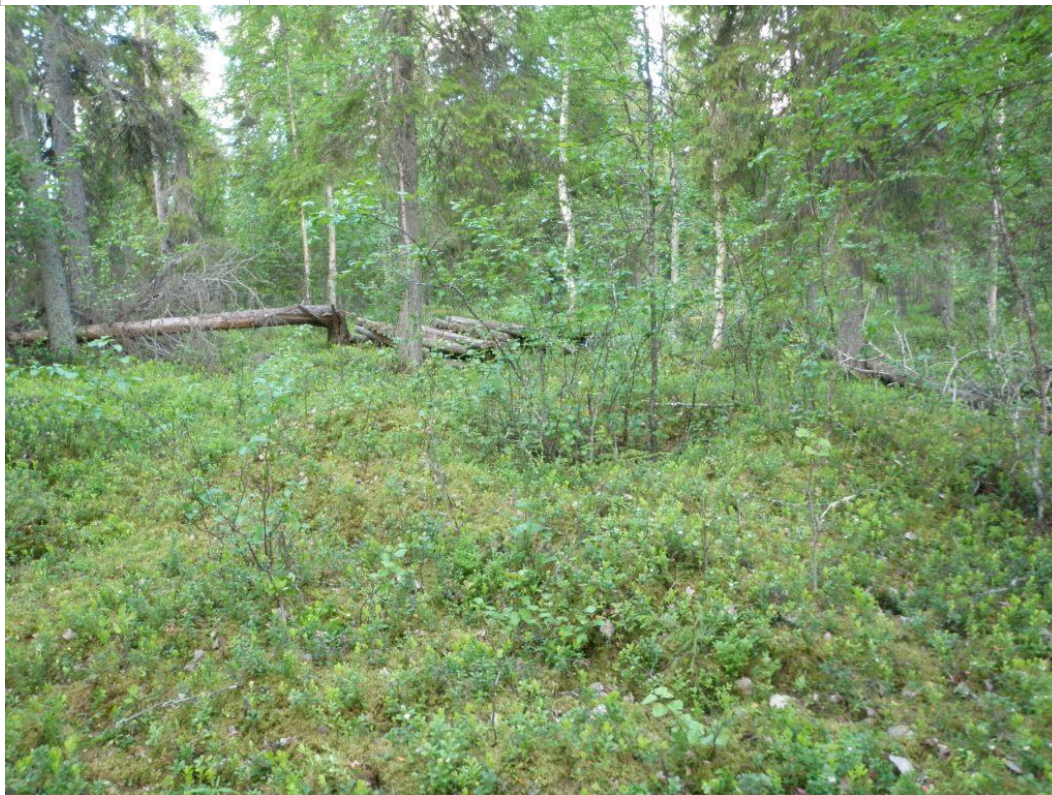
Kapitvaaranlampi 1 rajavartiomaja jäännös		MH-tunnus: 146787	
Kohdetyyppi:	1 Asuinpaikat	Haltija:	191 Metsätalous Itä-Lappi
Ajoitus:	7116 Uusi aika	Ylläpitäjä:	191 Metsätalous Itä-Lappi
Rakentamisvuosi:	1948	Kunta:	732 Salla
Lukumäärä:	4		
Koordinaattiselitys:	Keskikoordinaatti	Geometria tuotettu:	4 Gps-mittaus, korjaamaton
Koordinaatit:	X 7396362, Y 3602002, Z 273	Löydöt:	
<i>Taustatiedot</i>			
Kohde on merkitty rakennukseksi v. 1963 topografiseen karttaan.			
<i>Ympäristön kuvaus</i>			
Kohde sijaitsee Kapitvaaranlammen länsipuolelle noin 20 metriä lammen rantaviivasta, rannansuuntaisella harjanteella. Kasvillisuus on kuusivaltaista tuoretta kangasta, jossa kasvaa varttunutta kasvatusmetsää. Lähin metsäautotie kulkee Kapitvaaran länsilaitaa pitkin kohteesta noin 650 metriä itään.			
<i>Kohteen kuvaus</i>			
Kohteessa on purettu rajavartiomaja. Jäljellä on kämpänpohja, kasa purettua puutavaraa, kuoppa ja pienempi puurakennelma. Kämpänpohja sijoittuu kumpareen reunalle tasanteelle. Kämpänpohja on kooltaan 4,5x4,6 metrin kokoinen sammaleen peittämä neliön muotoinen kohouma, jonka keskellä on 2,5x1,8x0,5 metrin kokoinen kuoppa. Kämpänpohjan pitempi sivu on lounais-koillisuuntainen. Kuopassa on kamiinan osia ja kämpän länsipuolelle on pinottu riukuja ja sahalautaa. Järvelle viettävässä rinteessä on 1,3x1,1x0,9 metrin kokoinen kuoppa, jossa ei kasva turvetta. Rannassa on riu'uista tehty laavutyypinen rakennelma. Rakennelma on kooltaan 2x2x1 metriä ja sen alla on halkaisijaltaan 1,3 metrin kokoinen matala kuoppa. Rakennelma voi liittyä kämppään tai se voi olla uudempi. Lammen rannassa on vanha hella, vanha vene sekä käyttökunnossa oleva muovivene.

Kapitvaaranlampi 1 rajavartionmajan pohja länteen. Kuva: J. Puikko.

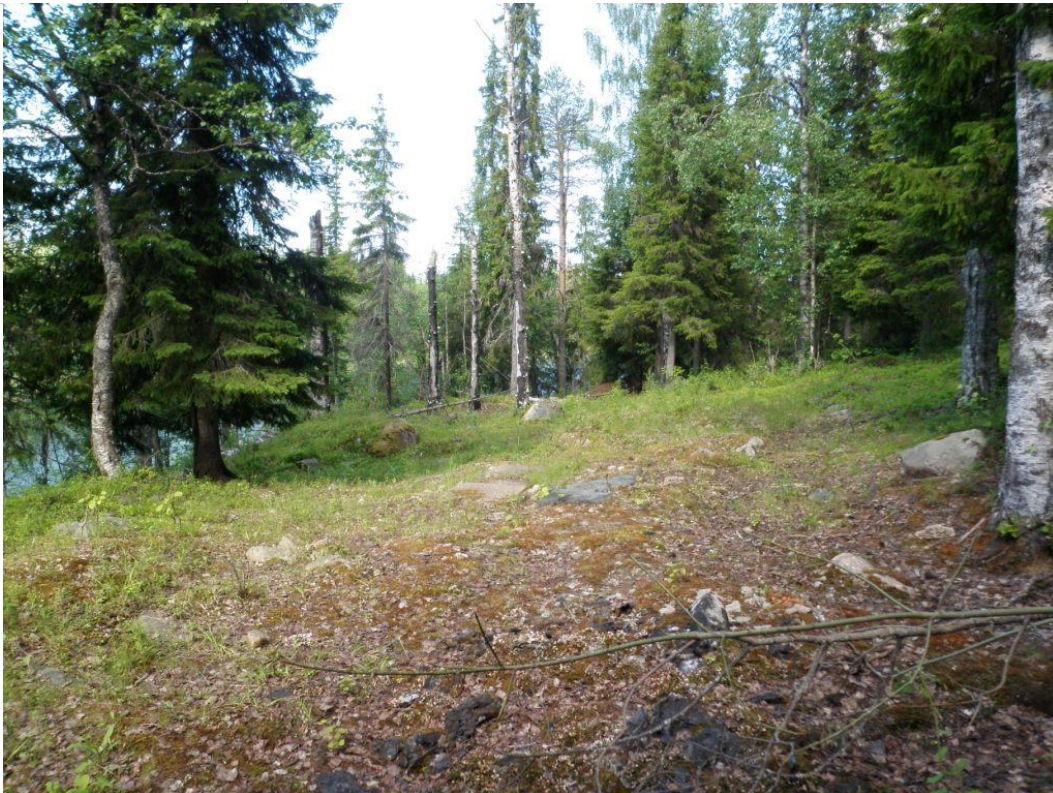
Sorsavaara Kämpälampi 1 rajavartiomajan pihapiiri länteen. Kuva: J. Puikko.

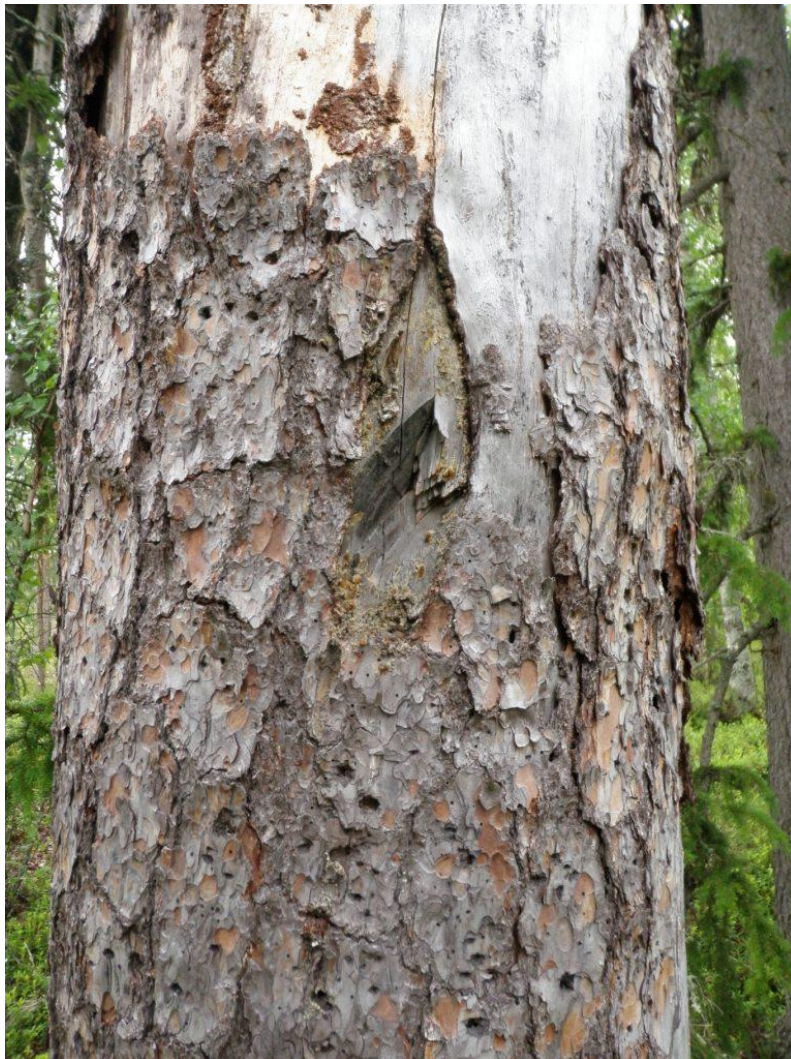
Niskakoski 1 merkkipuu jäännös		MH-tunnus: 147213	
Kohdetyyppi:	99 Muu/määrittelemätön	Haltija:	191 Metsätalous Itä-Lappi
Ajoitus:	7116 Uusi aika	Ylläpitäjä:	191 Metsätalous Itä-Lappi
Rakentamisvuosi:		Kunta:	732 Salla
Lukumäärä:	2		
Koordinaattiselitys:	Merkkipuu 1	Geometria tuotettu:	4 Gps-mittaus, korjaamaton
Koordinaatit:	X 7380965, Y 3600557, Z 237	Löydöt:	
<i>Taustatiedot</i>			
Kohde löytyi ilman ennakkotietoja.			
<i>Ympäristön kuvaus</i>			
Kohde sijaitsee Niitselysjoen pohjoispuolella Niskakosken kohdalla. Kohde on kitumaan ja metsämaan reunalla, noin 40 metrin päässä joen rantaviivasta pohjoiseen. Kasvillisuus on mäntyvaltaista tuoretta kangasta, rannassa sekapuustoista korpea. Puusto mäntyvaltaisella metsämaalla on taimikkoa, mutta suon laitaan on jätetty vanhimpia puita. Lähin metsäautotie tulee kohteen pohjoispuolelle 115 m etäisyydelle.			
<i>Kohteen kuvaus</i>			
Kohteessa on kaksi keloä, joihin on tehty kirveellä viistonmalliset 10-15 cm pitkät, 3-5 cm leveät ja 2-4 cm syvät kolot noin 1,7 metrin korkeudelle runkoon. Puut ovat toisistaan 8 metrin etäisyydellä; merkkipuu 1 länsi- ja merkkipuu 2 itäpuolella. Puu 1 on halkaisijaltaan 38 cm ja puu 2 46 cm.

Niskakoski 1 merkipuu 2. Kuva: J. Puikko.
