<b>Kolvivaara 2 leimapuu jäännös</b>		<b>MH-tunnus: 148506</b>	
<b>Kohdetyyppi:</b>	9 Valmistuspaikat/työpaikat	<b>Haltija:</b>	191 Metsätalous Itä-Lappi
<b>Ajoitus:</b>	7116 Uusi aika	<b>Ylläpitäjä:</b>	191 Metsätalous Itä-Lappi
<b>Rakentamisvuosi:</b>		<b>Kunta:</b>	732 Salla
<b>Lukumäärä:</b>	1		
<b>Koordinaattiselitys:</b>	Keskikoordinaatti	<b>Geometria tuotettu:</b>	4 Gps-mittaus, korjaamaton
<b>Koordinaatit:</b>	X 7425563, Y 3587782, Z 323	<b>Löydöt:</b>	
<b><i>Taustatiedot</i></b>			
Kohde löytyi ilman ennakkotietoja.			
<b><i>Ympäristön kuvaus</i></b>			
Kohde sijaitsee Kolvivaara lounaanpuoleisen huipun kaakkoisrinteellä. Kohteen eteläpuolella 360 m etäisyydellä on Kolvivaaran ja Aatsinginvaaran välistä kulkeva metsätie. Kasvillisuus on mäntyvaltaista kuivahkoa kangasta, jossa kasvaa nuorta kasvatusmetsää. Maaperä on kivistä.			
<b><i>Kohteen kuvaus</i></b>			
Kohteessa on leimapuu, jossa on Kemi Oy:n leima. Puu on kelottunut mänty, jonka latva katkennut 6 m korkeudelta. Kelo on halkaisijaltaan 36 cm. Puu rungossa puolentoista metrin korkeudella on kirveellä tehty 20 cm korkea ja 5 cm leveä pilkka, jossa on kyljellään olevan kahdeksikon mallinen leima. Mänty on palanut lei

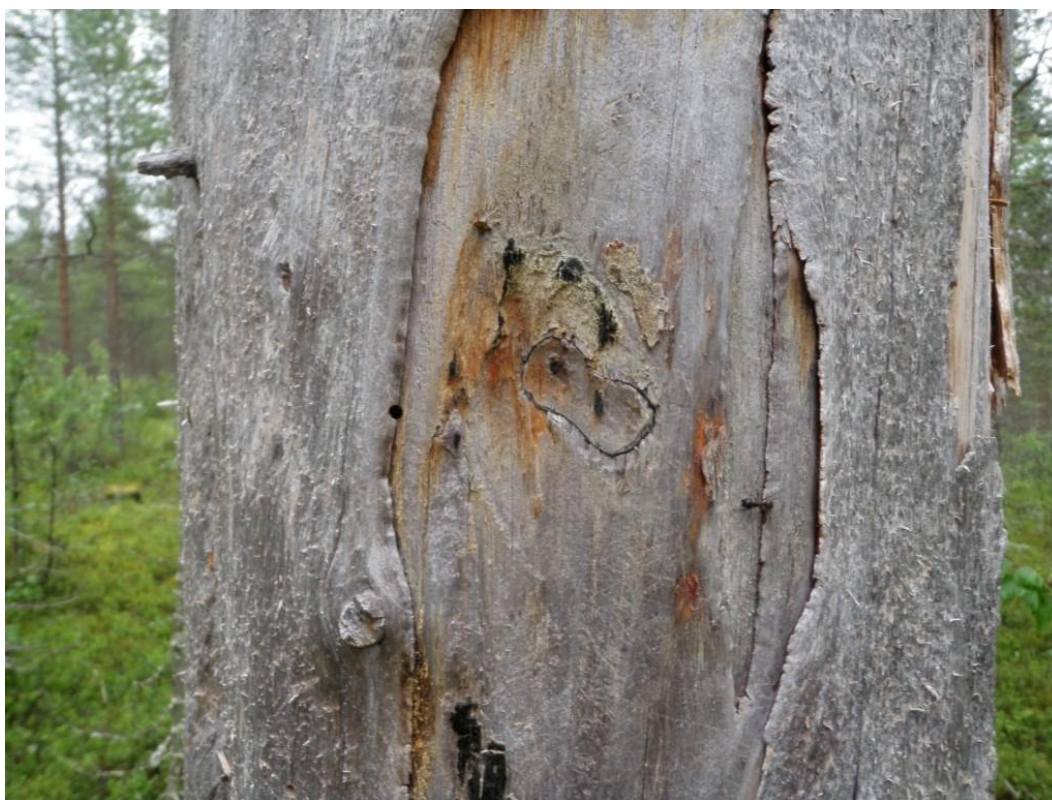
<b><i>Kohteen rajaus</i></b>			
Kohde rajattiin maanpinnalle näkyvien rakenteiden perusteella.			
<b><i>Tulkinta</i></b>			
Kohteessa on 1900-luvun alkupuolella ajoittuva Kemi Oy:n leimapuu. Puu on leimattu kuitupuuksi. Kohteen pohjoispuolella on myös toinen leimapuu (Kolvivaara 3).			
<b><i>Tarkastukset</i></b>			
Tila: 3 Toteutettu		Laji: 6 Suojeluarvojen tarkastus	Tarkastusvuosi: 2012
Tarkastuspv: 31.7.2012		Tarkastaja: S. Tolonen	
Kuvaus: KMO kulttuuriperintöinventointi Salla			
<b>Viranomais-</b>		<b>Kunto:</b>	2 Keskinertainen

Kolvivaara 2 leimapuu. Kuva: J. Puikko.

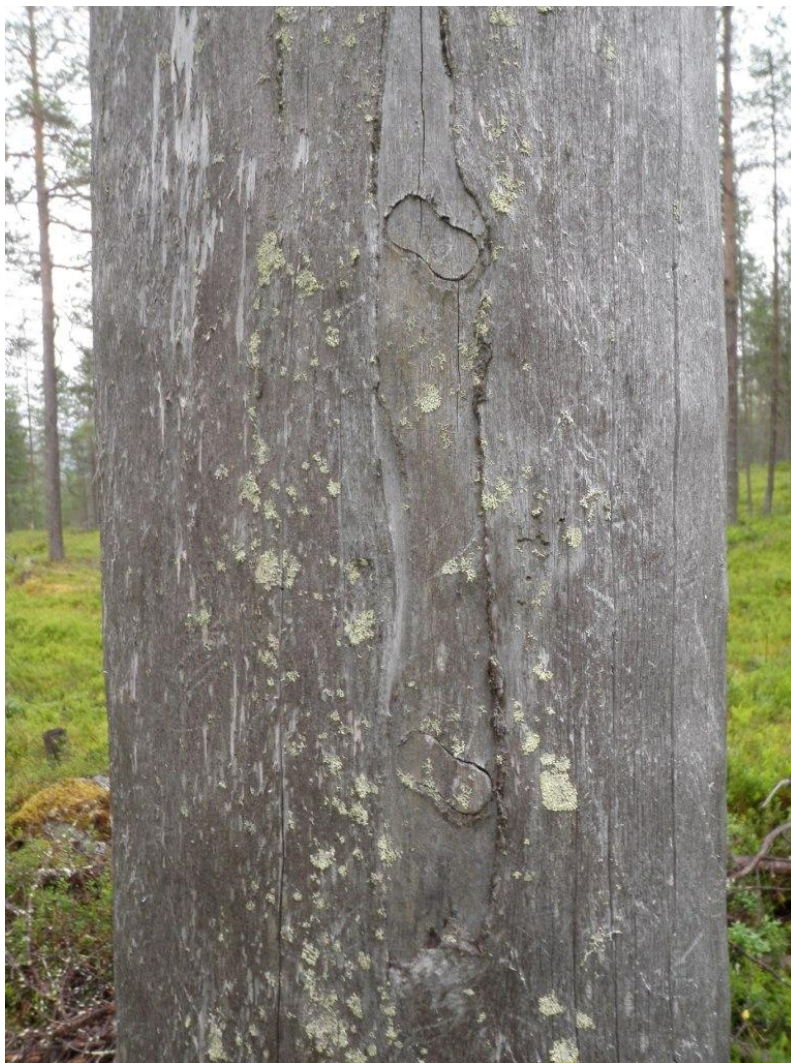
<b><i>Kohteen kuvaus</i></b>			
Kohteessa on leimapuu, jossa on kaksi Kemi Oy:n leimaa. Puu on kelottunut mänty, jonka latva katkennut 8 m korkeudelta. Kelo on halkaisijaltaan 35 cm. Puu rungossa puolentoista metrin korkeudella on kirveellä tehty 40 cm korkea ja 5 cm leveä pilkka, jossa on allekkain kaksi kyljellään olevan kahdeksikön mallista leimaa.			
<b><i>Kohteen rajaus</i></b>			
Kohde rajattiin maanpinnalle näkyvien rakenteiden perusteella.			
<b><i>Tulkinta</i></b>			
Kohteessa on 1900-luvun alkupuolelle ajoittuva Kemi Oy:n leimapuu. Puu on leimattu tukkipuuksi. Kohteen eteläpuolella on myös toinen leimapuu (Kolvivaara 2).			
<b><i>Tarkastukset</i></b>			
Tila: 3 Toteutettu		Laji: 6 Suojeluarvojen tarkastus	Tarkastusvuosi: 2012
Tarkastuspv: 31.7.2012		Tarkastaja: S. Tolonen	
Kuvaus: KMO kulttuuriperintöinventointi Salla			
<b>Viranomais-</b>		<b>Kunto:</b>	2 Keskinertainen

**Kolvivaara 3 leimapuu. Kuva: J. Puikko.**

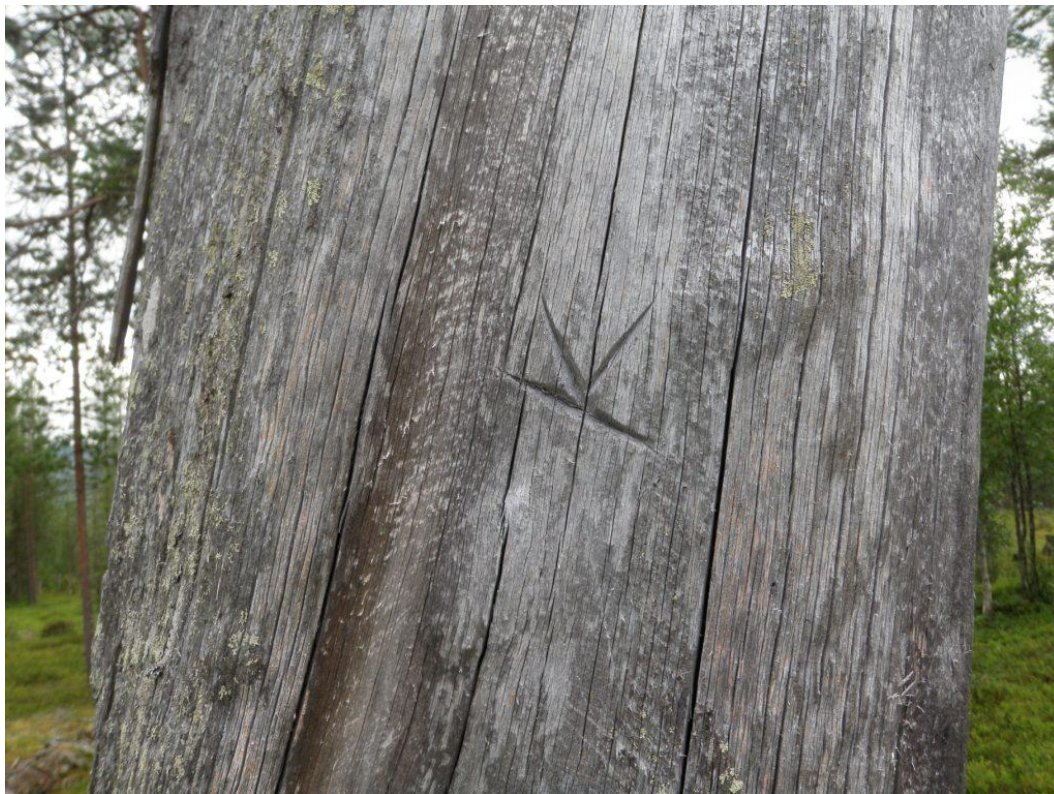
Kohteessa on merkkipuun jäännös. Puu on kelottunut mänty, joka on katkennut latvastaan 6 m korkeudelta. Kelo on halkaisijaltaan n. 40 cm. Kelon runkoon 1,6 m korkeudelle on kaiverrettu puukolla selällään olevaa K-kirjainta muistuttava merkki.			
<b><i>Kohteen rajaus</i></b>			
Kohde rajattiin maanpinnalle näkyvien rakenteiden perusteella.			
<b><i>Tulkinta</i></b>			
Kohteessa on 1900-luvulle ajoittuva merkkipuu. Kohteen tarkempi ajoitus ja käyttötarkoitus ei ole tiedossa.			
<b><i>Tarkastukset</i></b>			
Tila: 3 Toteutettu		Laji: 6 Suojeluarvojen tarkastus	Tarkastusvuosi: 2012
Tarkastuspvm: 31.7.2012		Tarkastaja: S. Tolonen	
Kuvaus: KMO kulttuuriperintöinventointi Salla			
<b>Viranomaisrekisterinro:</b>		<b>Kunto:</b>	2 Keskinertainen
		<b>Olotila:</b>	2 Ei käytössä

Aatsinginvaara 1 merkkipuu. Kuva: J. Puikko.

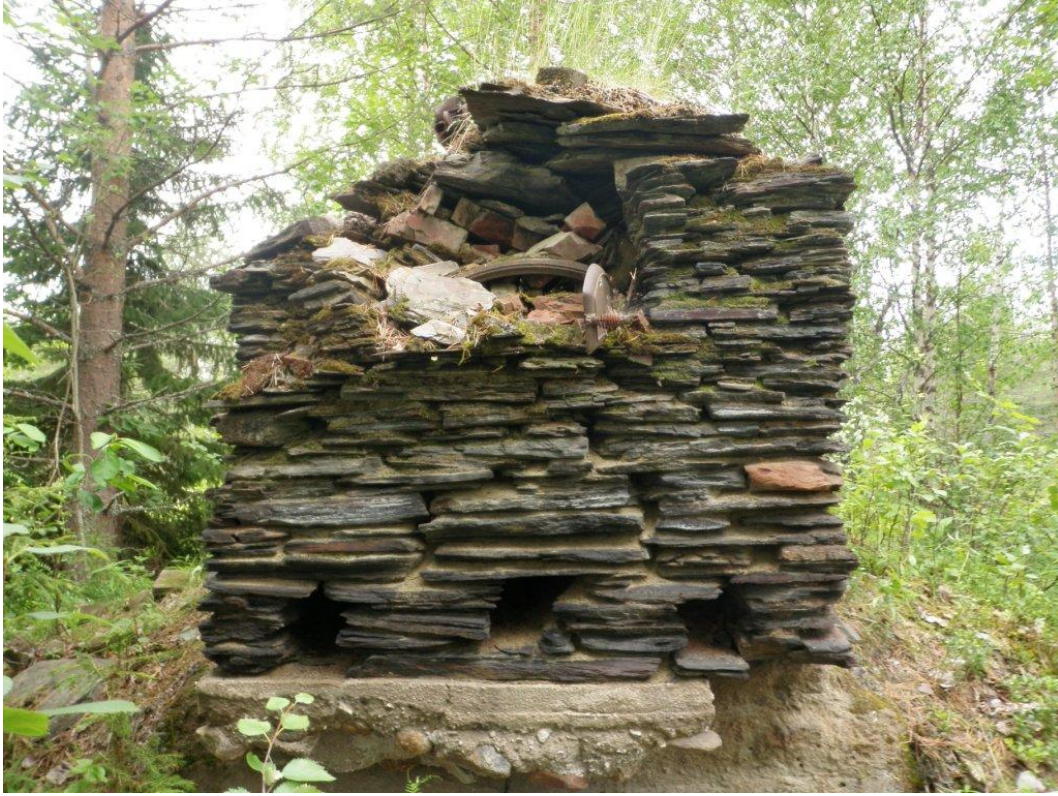
Asuinrakennus sijoittuu pihan luoteiskulmalle. Rakennus on poltettu. Päärakennus on 6,5 x 7,9 kokoinen ja itäkoillis-länsilounaissauntainen. Seinä erottuu sammaleen peittämänä vallina. Rakennuksen pohjoisluoteissivun keskellä on 1,4 m leveä, 2,5 m pitkä ja 1,5 m korkea uuninjäännös. Uunin pohja on valettu sementistä, ja sen itäkoillissivulla on liuskekivistä muurattu leivinuuni, ja länsilounaissivulla sementtitiilestä muurattu osa, jossa on ollut hella. Hella on sittemmin tippunut pois paikoiltaan. Rakennuksen lattiassa on syviä kuoppia.

**Halmeaho 1 asuinrakennuksen leivinuuni. Kuva: J. Puikko.**

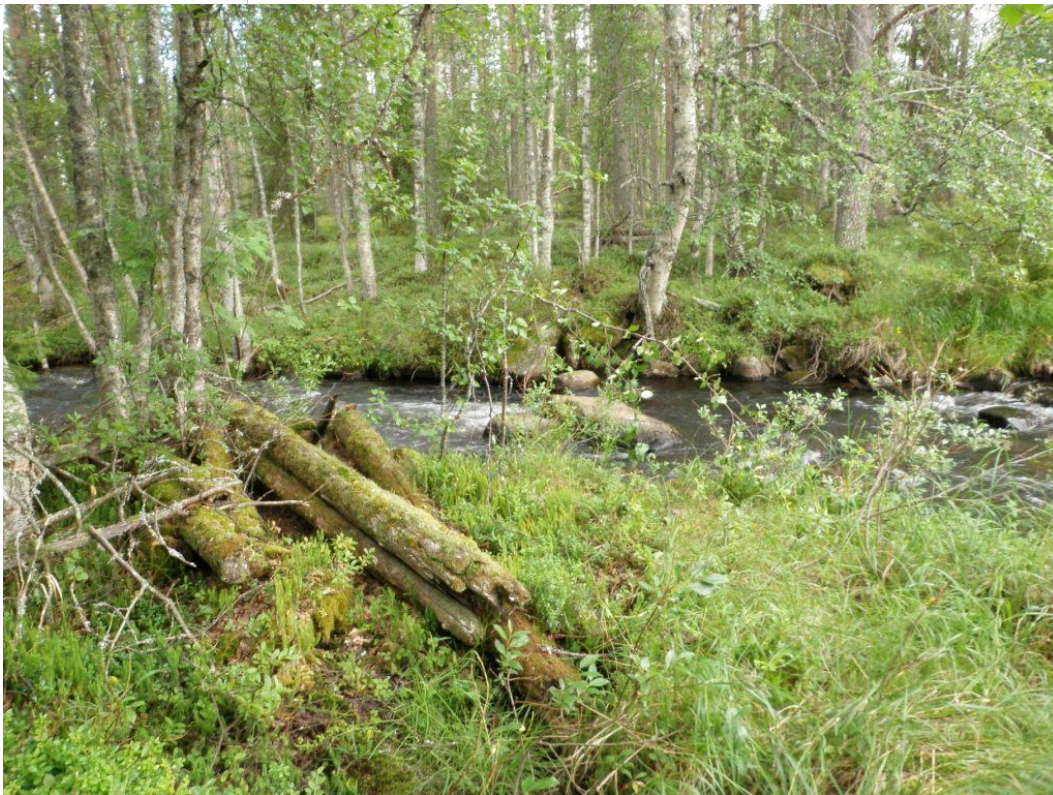
<b><i>Kohteen kuvaus</i></b>		
Kohteessa on uittotammen jäännös. Tammesta on jäljellä luode-kaakkosuuntainen maavalli ja pari maanottokuoppaa. Kohde tarkistettiin vain kaakkoisrannan osalta. Maa- ja kiviaineksesta tehty valli on leveimmillään rannassa 5 m, ja kapenee n. 2-3 m leveäksi parin metrin etäisyydellä rannasta. Vallin on kaakkoisrannalla 110 m pituinen, ja sen yhteispituus on arviolta 140 m. Luoteisrannalla rakenne voi tosin jatkua arvioitua pitemmällekin. Kaakkoisrannallakin vallin päädyn paikka on vähän epäselvä, koska valli mataloituu ja kapenee ja sitä peittää paksu turvekerros. Joen kaakkoisrannalla alavirranpuolella on kasa tammesta purettuja hirsiiä. Vallin alavirranpuoleisella reunalla erottuu muutamia tukirakenteista peräisin olevia irtonaisia hirsiiä, joissa on sahatut salvokset. Muita puurakenteita ei näy. vallin kaakkoispäässä ja kaakkoisrannalla alavirranpuolella on kaksi maanottokuoppaa.

Siikajärvi 1 uittotammi, kuva vallin päältä kaakkoisrannalta luoteeseen. Kuva: J. Puikko.

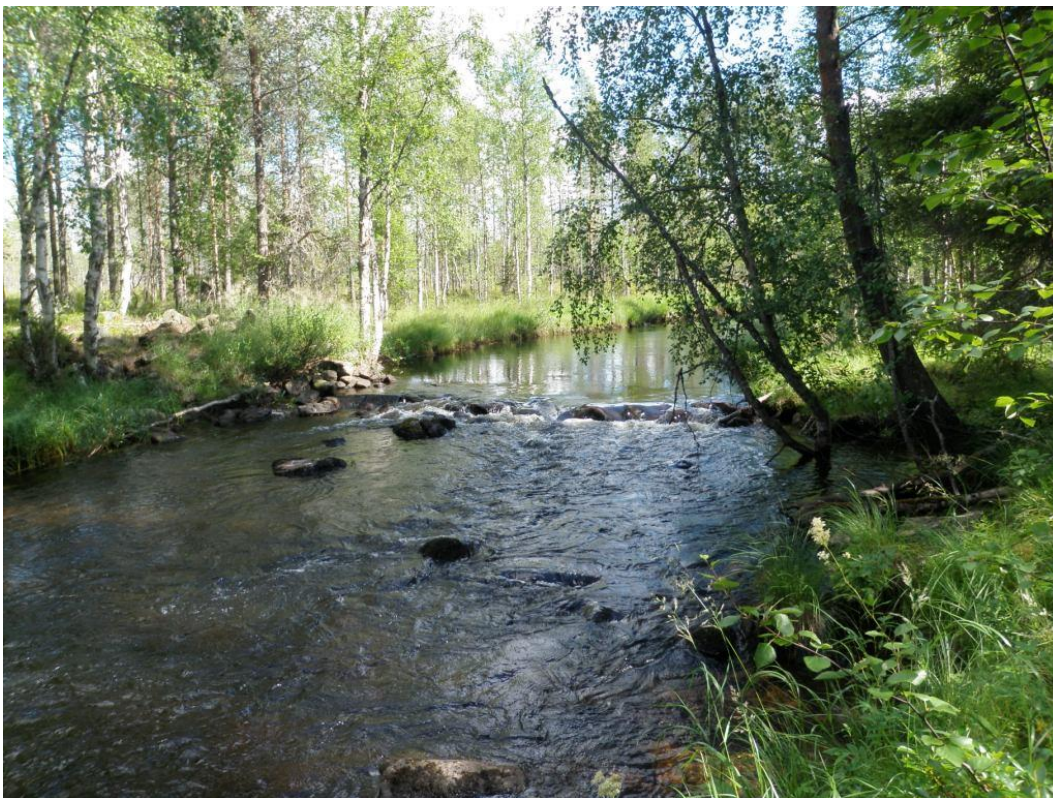
<b><i>Kohteen kuvaus</i></b>			
Kohteessa on uittotammen jäännös. Kohde tarkistettiin vain joen etelärannan osalta. Tammen maa-kivivalli on leveimmillään rannasta 5 m leveä, ja etelärannalla vajaa 30 m pitkä. Etelärannalla valli on etelä-pohjoissuuntainen, mutta palstan muodon ja maaston perusteella se mahdollisesti kaartaa pohjoisrannalla luoteeseen päin. Tammen arvioitu kokonaispituus on n. 80 m. Alavirranpuolella vallia on vallin suuntaan nähden vastaan asetettuja tukihirsiä (pukkeja), joiden päissä on muutamia tukikiviä. Tukirakenteen leveys on 5 m. Vallin eteläpäässä on maanottokuoppa. Vedessä näkyy tammeen kuuluvia kiviä, mutta puurakenteet on purettu tai ne ovat lahonneet.			
Valli: X=7377123, Y=3553402 Maanottokuoppa: X=7377097, Y=3553406			
<b><i>Kohteen rajaus</i></b>			
Kohde rajattiin maanpinnalle näkyvien rakenteiden perusteella. Kohteen rajautuminen pohjoisrannalla on arvio.			
<b><i>Tulkinta</i></b>

Kalliojärvi 1 uittotammi, kuva joen etelärannalta alajuoksulta koilliseen. Kuva: J. Puikko.

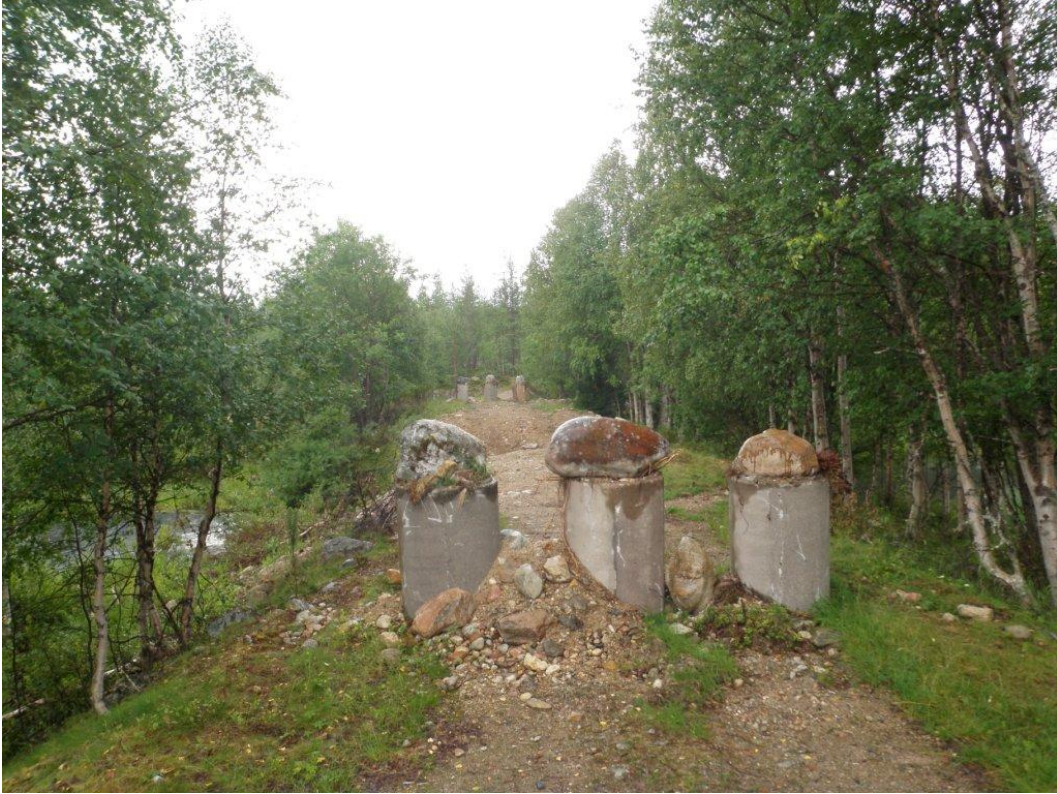
<b><i>Kohteen kuvaus</i></b>			
Kohteessa on Suoltijoen pirtin aikaisen ns. ylätammen jäännös. Suoltijoen ylä- ja alatammet rakennettiin v. 1953. Niiden väliin uittoväylän oikaisemiseksi ja tasoittamiseksi tehtiin kanava ja alue ruopattiin. Kanavasta käytettiin nimeä Suezin kanava.			
Tammi on huonokuntoisena purettu. Kohteesta on jäljellä molemmilla rannoilla maapenka. Se on koillis-lounaisuuntainen ja päästä päähän mitattuna arviolta 60 m pitkä. Penkka on leveydeltään n. 13 m ja korkeimmillaan 5 m. Penkan päällä oleva tasanne on 6 m leveä. Molemmille puolilla jokea on laitettu betoniset ajoesteet.			
<b><i>Kohteen rajaus</i></b>			
Kohde rajattiin maanpinnalle näkyvien rakenteiden perusteella.			
<b><i>Tulkinta</i></b>			
Kohteessa on Suoltijoen puretun ylätammen jäännös. Alatammi on sijannut alajuoksulla (reiskakohde nro: 40745 Suoltijoki silta/entinen alatammi). Sekin on huonokuntoisena purettu ja paikalle on rakennettu mönkijä/moottorikelkasilta. Tammet ovat Suoltijoen

**Kunto:** 3 Huono

**Alimmainen Suoltijoki 2 ylätammi, kuva joen itärannalta penkan päältä etelälounaaseen.  
Kuva: J. Puikko.**

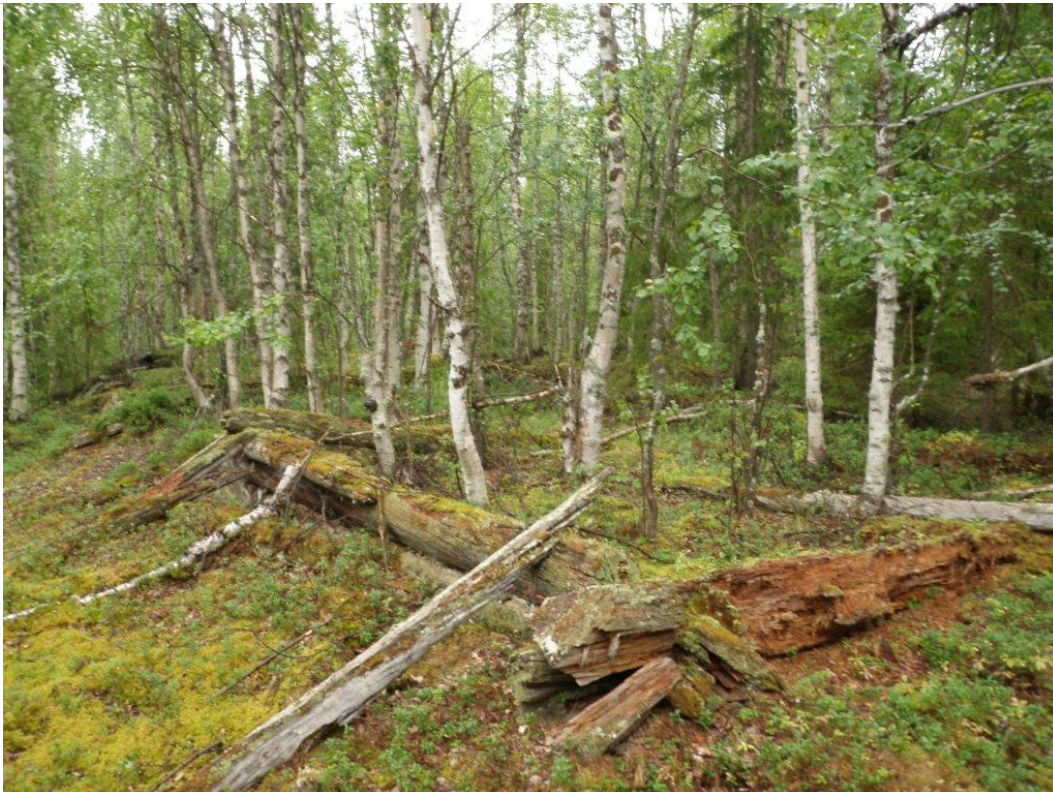
<b><i>Kohteen kuvaus</i></b>			
Kohteessa on kämpän jäännös. Kämpä on 10,8 m x 15,6 m kokoinen ja kaakko-luodesuuntainen. Rakennuksesta on jäljellä kaksi pyöröhirsikertaa. Nurkissa on sahatut koirankaulasalvokset, joihin on tehty syvä lovi hirren yläpuolelle ja matalampi alapuolelle. Hirsien päät on katkaistu sahalla ja jätetty eripituisiksi. Niiden välissä on tiivisteenä kuntaa. Kämpän kaakkoispäässä on 9,7 m pitkä kylmä osa, luultavasti talli, jonka koillissivun keskellä on 1,15 m ja lounaissivun keskellä n. 1 m leveä sahattu aukko. Aukot ovat luultavasti oviaukkoja. Kämpän luoteispäässä on piisillinen 5,9 m pitkä tupaosa, joka jakaantuu kahteen osaan. Koillissivun huoneessa luonnonkivistä tehdyn piisin jäännös sijoittuu pohjoisnurkalle ja lounaissivun huoneen piisi länsinurkalle. Pohjoisnurkan piisi on mitoiltaan 2,1 m x 1,8 m x 0,7 m ja länsinurkan 2,2 m x 2 m x 1 m. Tallin kohdalla on epäselvä kämpän pitkän sivun suuntainen kurkihirren tai väliseinän hirren jäännös. Tupien kohdalla kurkihirsi näyttäisi olevan rakennuksen lyhyen sivun suuntainen. Kattorakenteista on lisäksi säilynyt vesi- tai välikaton ruoteina ollutta riukua. Kämpän päällä kasvaa nuorta koivua.

Alimmainen Suoltijoki 1 kämppä pohjoisluoteeseen. Kuva: J. Puikko.

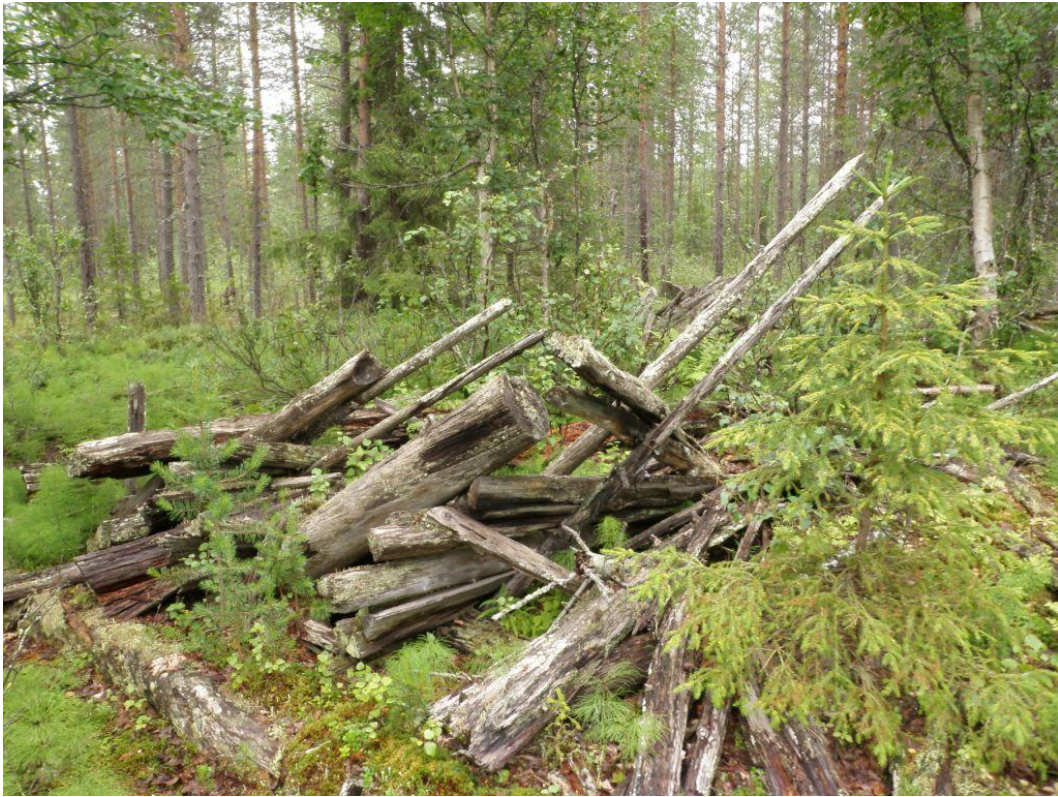
Alueen luoteisosassa on pyöröhirsirakenteisen tallin jäännös. Talli on mitoiltaan 8,8 m x 8 m. Siitä on jäljellä yksi hirsikerta, joiden päällä on romahtaneita katon hirsiiä ja riukuja. Nurkissa on sahatut koirankaulasalvokset, ja hirsien päät on katkaistu sahalta. Rakennuksen harja ja pitkä sivu etelä-pohjoissuuntainen. Katosta on jäljellä kurkihirsi ja katteena käytettyä riukua. Tallissa on käytetty teollisia nauvoja. Tallin itä- ja

länsiseinustalla on pilttuun seinämiä. Pilttuun leveys on ollut n. 2 m. Seinärakenne on tehty halkaistuiista hirsistä ja riu'uista ja pyöreistä riu'uista; keskellä on vaakasuuntaisia halkaistuja puita, joita tulee molemmilta sivuilta pyöreät pystyriu'ut, jotka on kiinnitetty toisiinsa rautalangalla. Tallin itäpuolella 9 m etäisyydellä on 3 m x 1,5 m x 0,5 m kokoinen soikeahko kuoppa 3.

Norovuotsonvaara 1 talli, kuvassa kaksi pilttuun seinämää. Kuva: J. Puikko.

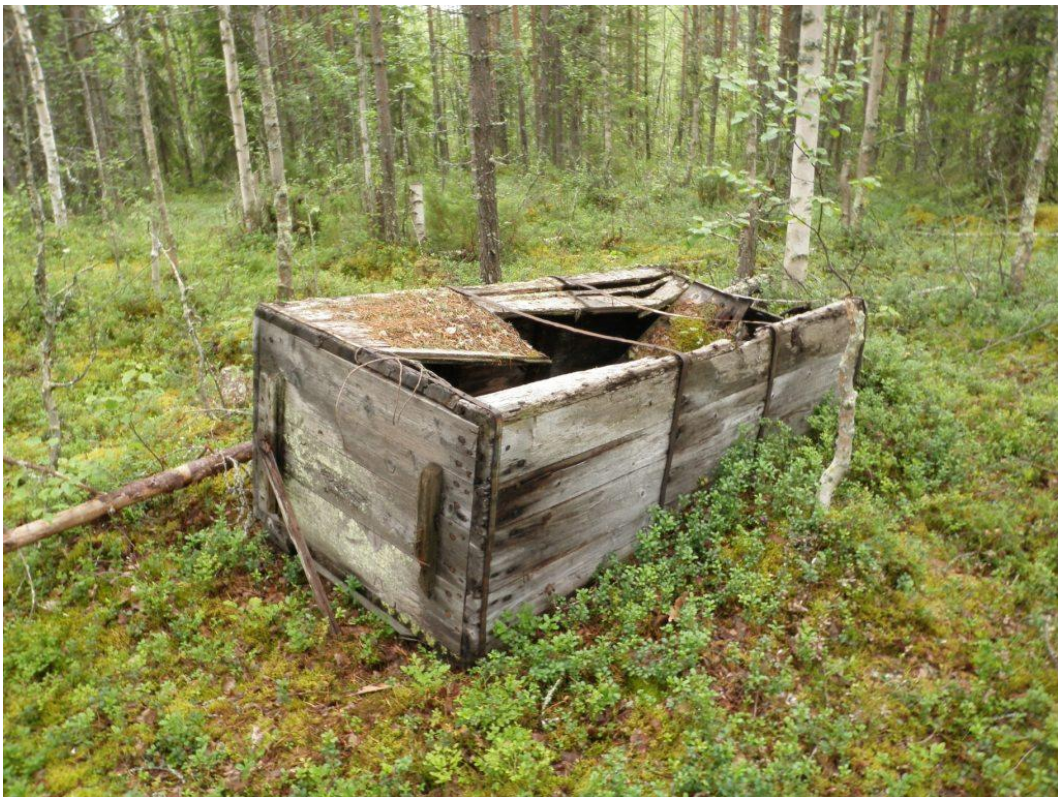
Norovuotsonvaara 1 hevosvetoinen vesipasa kämpän pihassa. Kuva: J. Puikko.

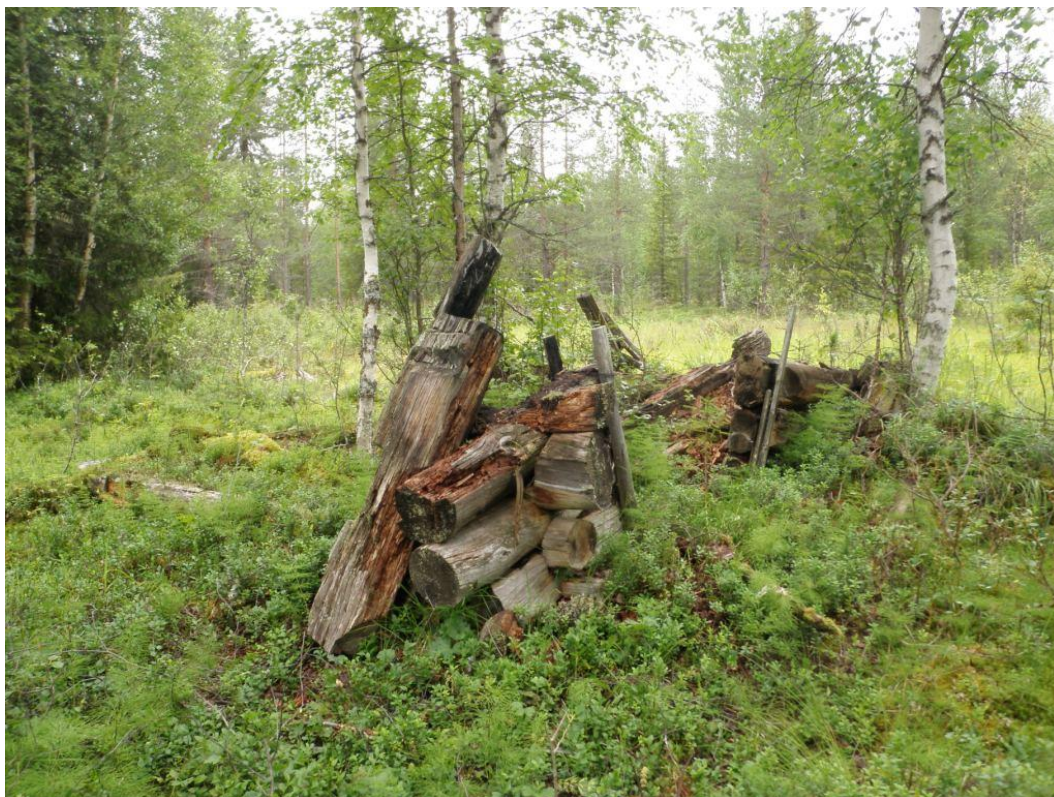
Pihan länsilaidalla on rakennus 3:n ja saunan jäännökset. Näistä pohjoisempi sauna

Palo-Ritavaara 1 sauna koilliseen. Kuva: J. Puikko.

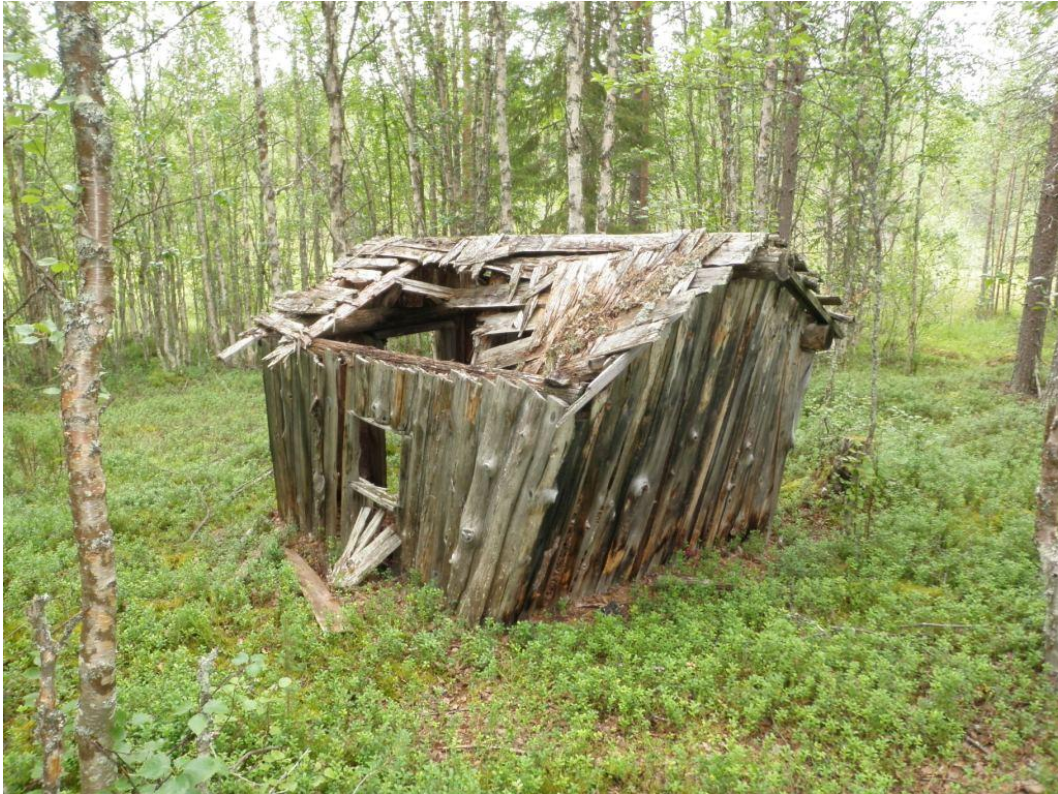
Maltiojoki 1 vaja itäkoilliseen. Kuva: J. Puikko.

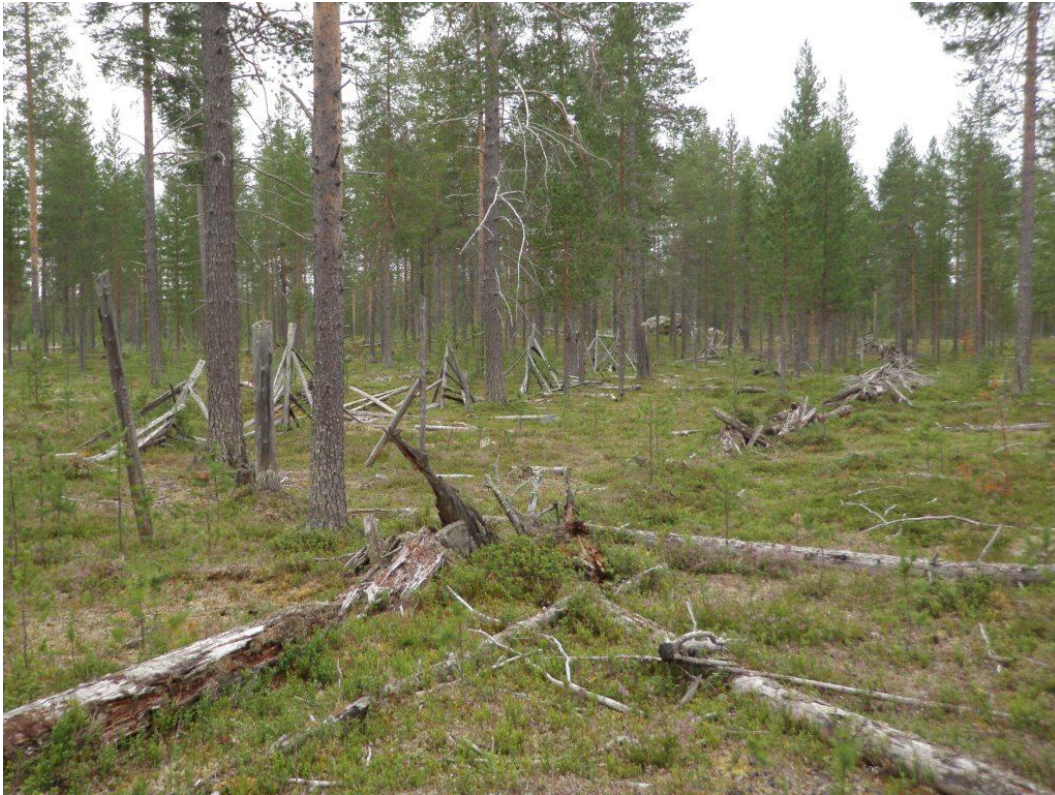
Pitkänkoskenmäntikkö 1, kuvassa oikealla perkka-aitaa, vasemmalla riukuaitaa ja näiden keskellä verkkoaidan paaluja. Kuva: J. Puikko.

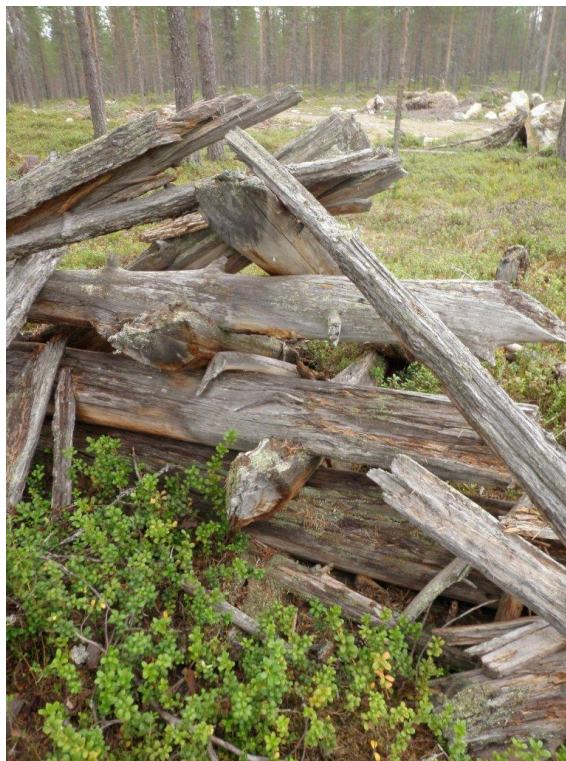
Pitkänkoskenmäntikkö 1 perkka-aidan salvoskohta.  
Kuva: J. Puikko.

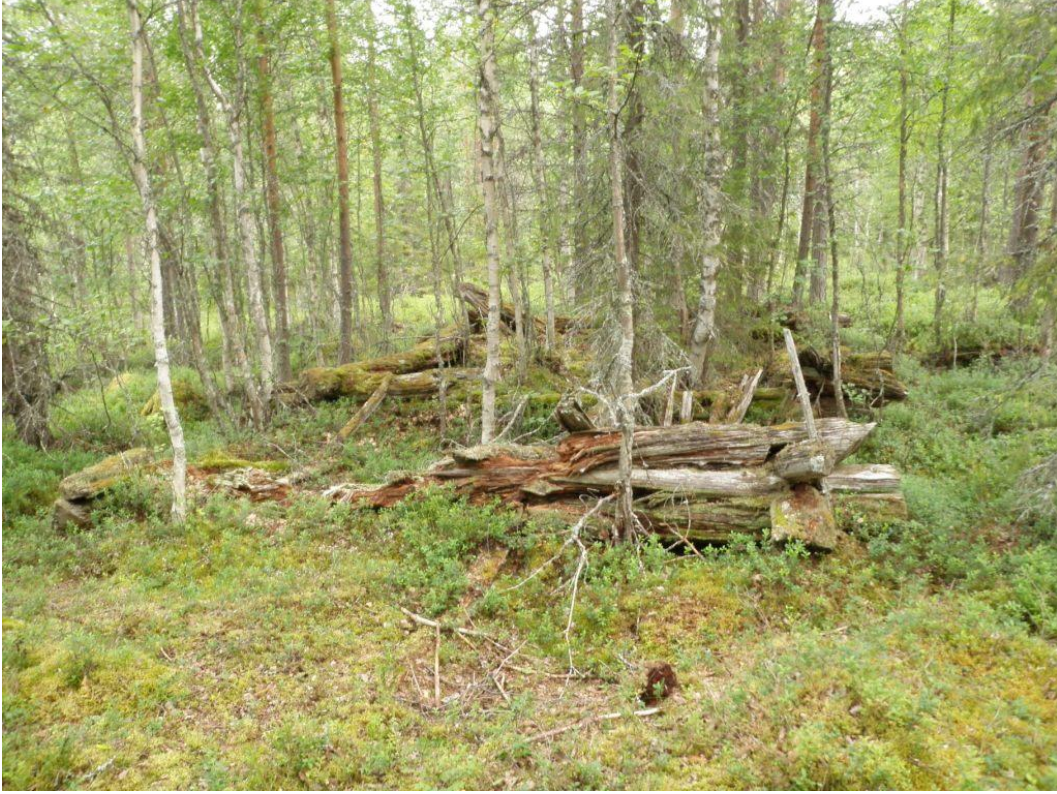
**Paunuksenselkä 1 kämppä pohjoiseen. Kuva: J. Puikko.**

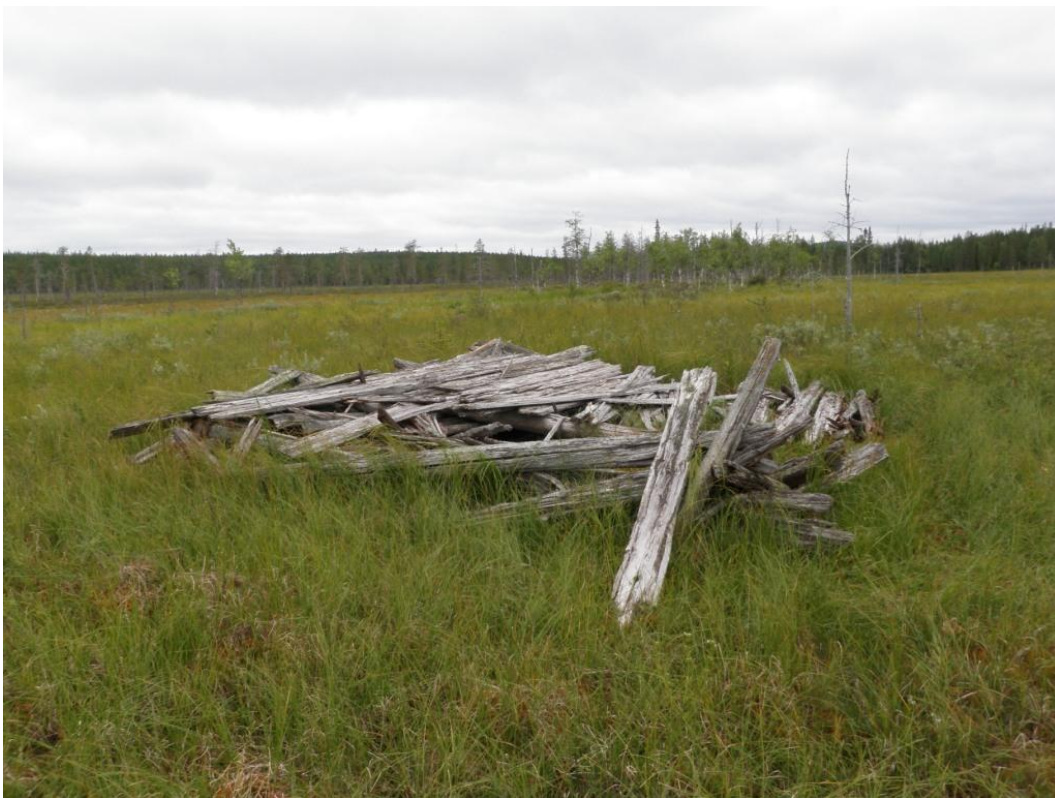
<b>Paunuksenselkä 2 niittylato jäännös</b>		<b>MH-tunnus: 149020</b>	
<b>Kohdetyyppi:</b>	9 Valmistuspaikat/työpaikat	<b>Haltija:</b>	191 Metsätalous Itä-Lappi
<b>Ajoitus:</b>	7116 Uusi aika	<b>Ylläpitäjä:</b>	191 Metsätalous Itä-Lappi
<b>Rakentamisvuosi:</b>		<b>Kunta:</b>	732 Salla
<b>Lukumäärä:</b>	1		
<b>Koordinaattiselitys:</b>	Keskikoordinaatti	<b>Geometria tuotettu:</b>	8 Digitointi, mittakaava <1:20000
<b>Koordinaatit:</b>	X 7457732, Y 3579545, Z 208	<b>Löydöt:</b>	
<b><i>Taustatiedot</i></b>			
Kohde löytyi ilman ennakkotietoja.			
<b><i>Ympäristön kuvaus</i></b>			
Kohde sijaitsee Paunuksenselän ja Palo-Ritavaaran välisellä nevalalla, suon läpi kulkevan etelä-pohjoissuuntaisen puron itäpuolella. Kohde sijoittuu suon laidasta 70 m etäisyydelle länteen. Paunuksenselän reunalla 200 m etäisyydellä idässä kulkee lähin tie. Alue on luokiteltu joutomaaksi.			
<b><i>Kohteen kuvaus</i></b>			
Kohteessa on niittyladon jäännös. Lato on 4,7 m x 4,7 m kokoinen. Siitä on jäljellä neljä osittaista kapeaa pyöröhirsikertaa, katon kurkiriuku ja sahalautakatetta. Harja on länsiluode-itäkaakkosuuntainen. Itäkaakkoispäädyn keskellä on oviaukko. Nurkissa on kirveellä tehdyt koirankaulasalvokset, joissa lovi on alapuolella. Hirsien päistä osa on katkaistu sahalla ja osa kirveellä.

Paunuksenselkä 2 niitty lato luoteeseen. Kuva: J. Puikko.

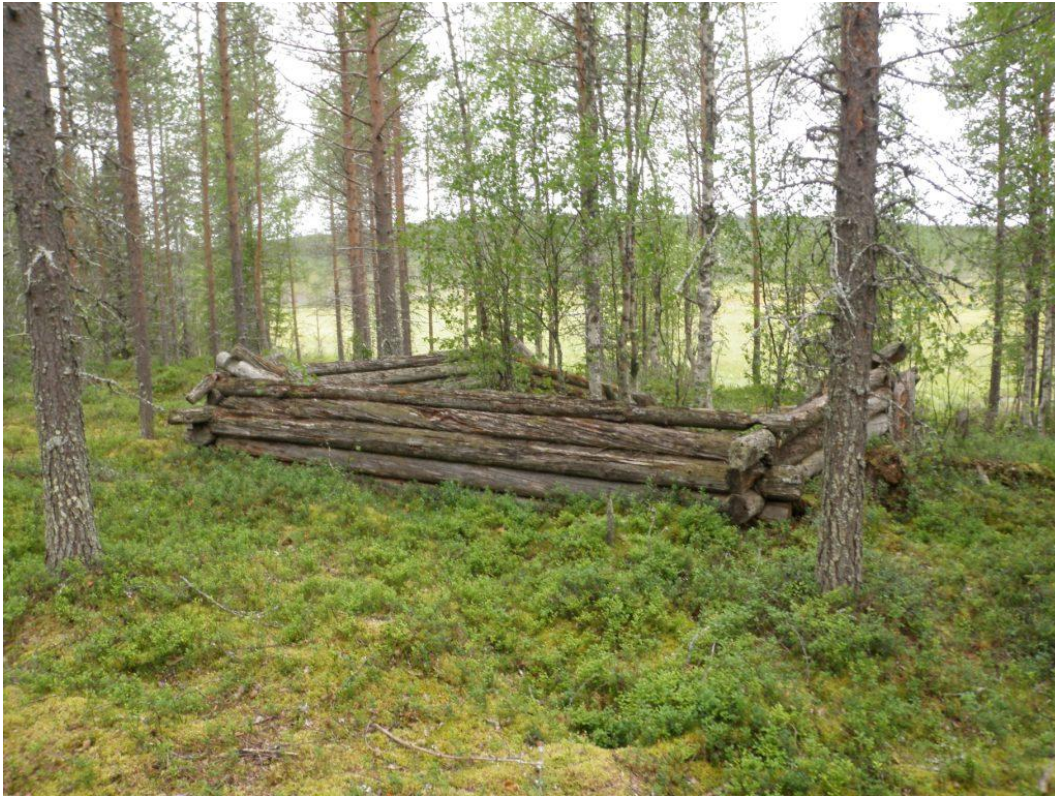
**Paunuksenselkä 3 talli länteen. Kuva: J. Puikko.**

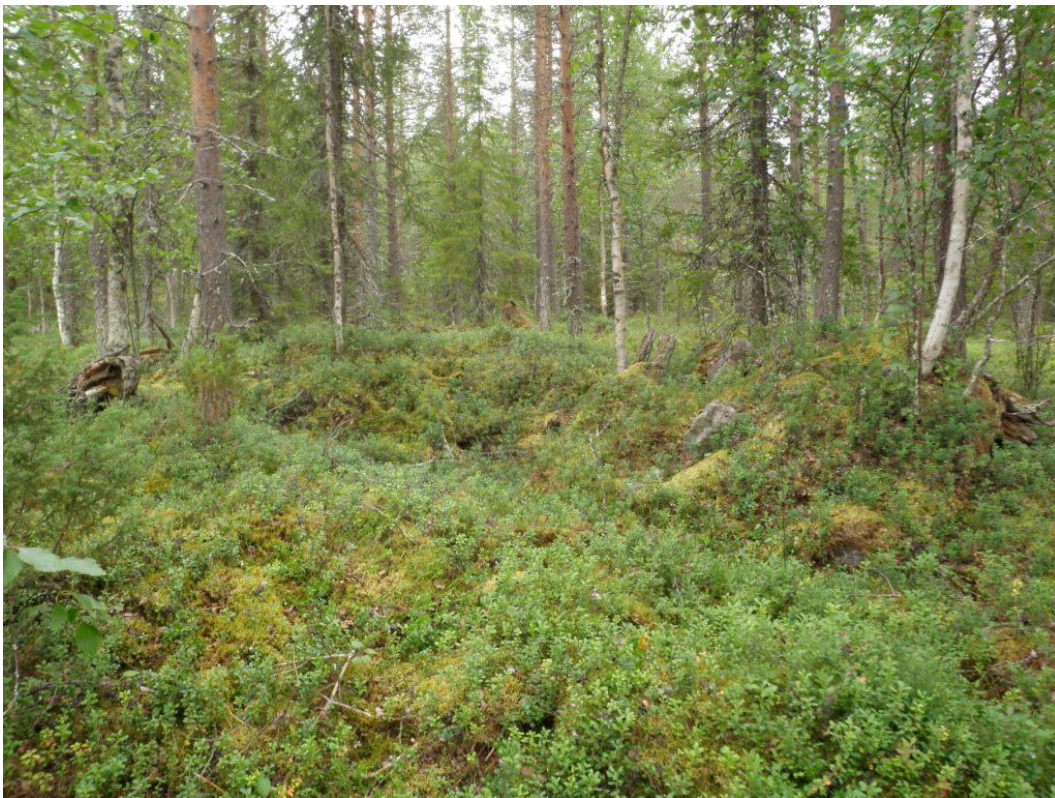
**Paunuksenselkä 3 kämpä kaakkoon. Kuva: J. Puikko.**

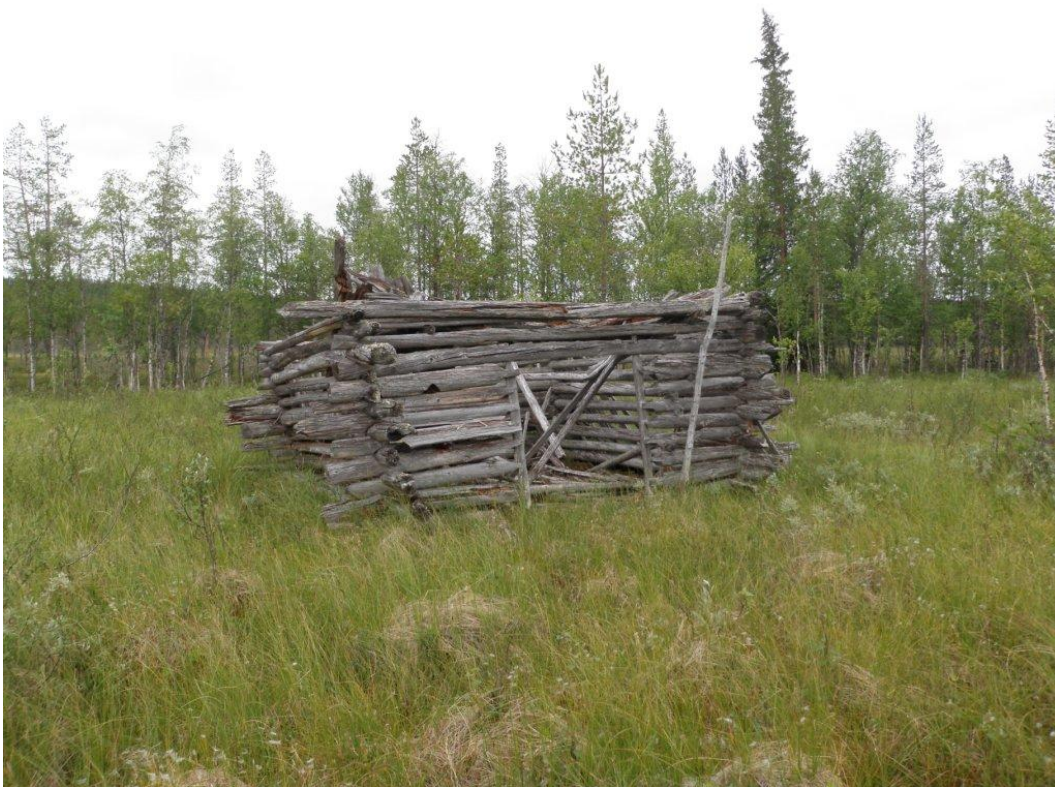
Paunuksenselkä 4 niitty lato länsiluoteeseen. Kuva: J. Puikko.

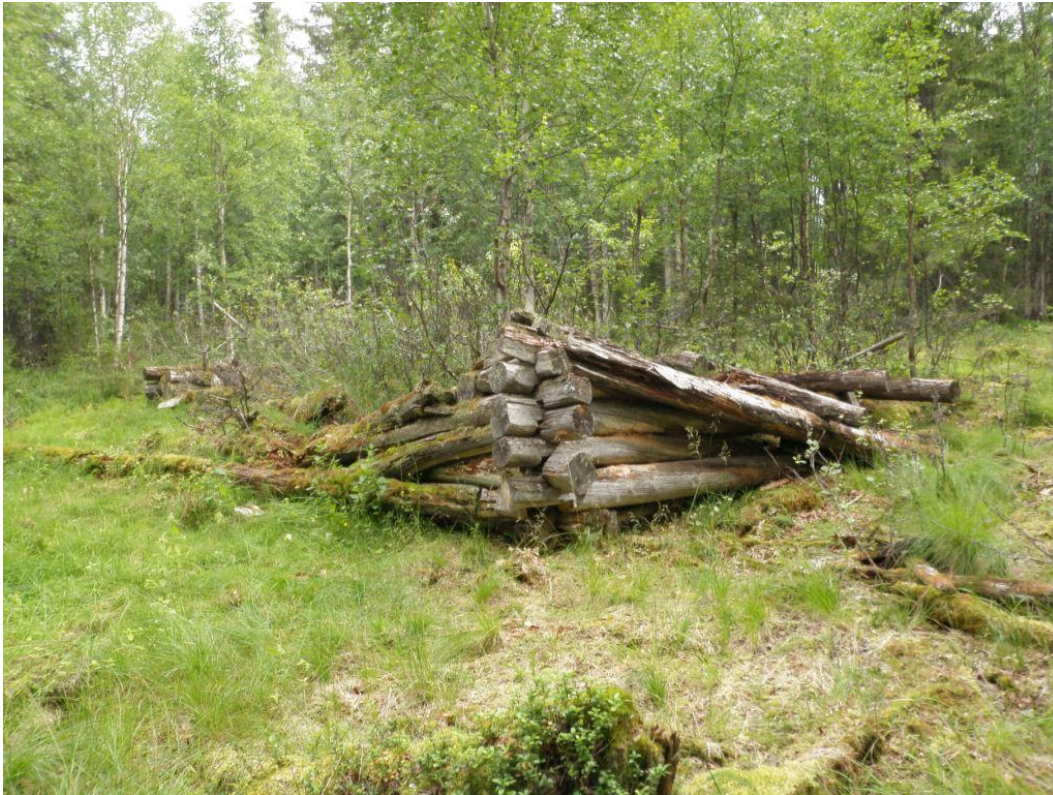
**Paunuksenselkä 5 talli koilliseen. Kuva: J. Puikko.**

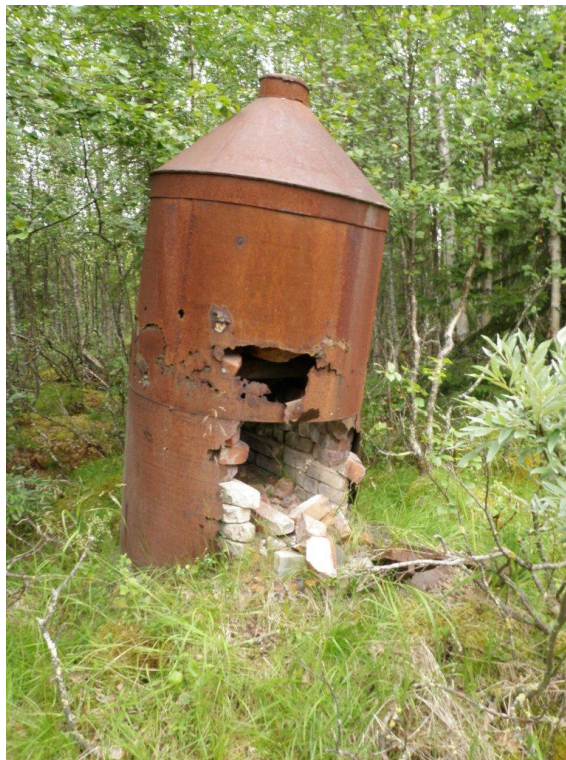
**Paunuksenselkä 5 kämpän lämmitysuuni.  
Kuva: J. Puikko.**

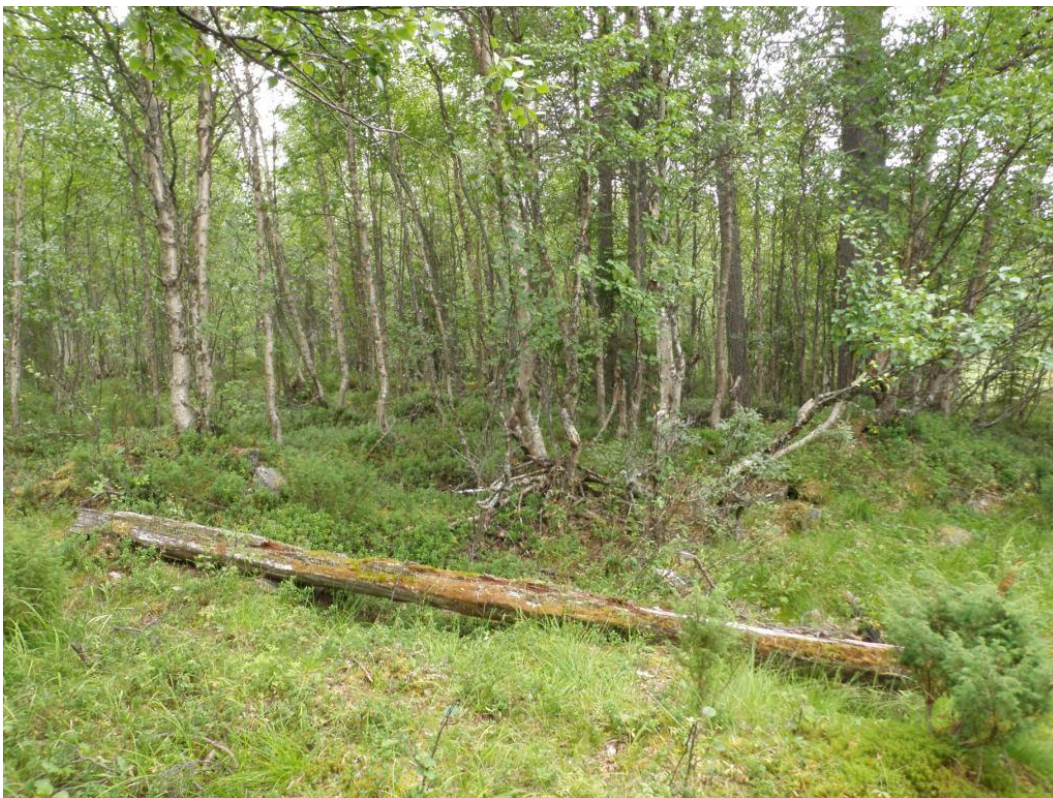
Nilihaara 1 kämpä kaakkoon, edustalla Nilihaara 2 kämpän hirsi. Kuva: J. Puikko.

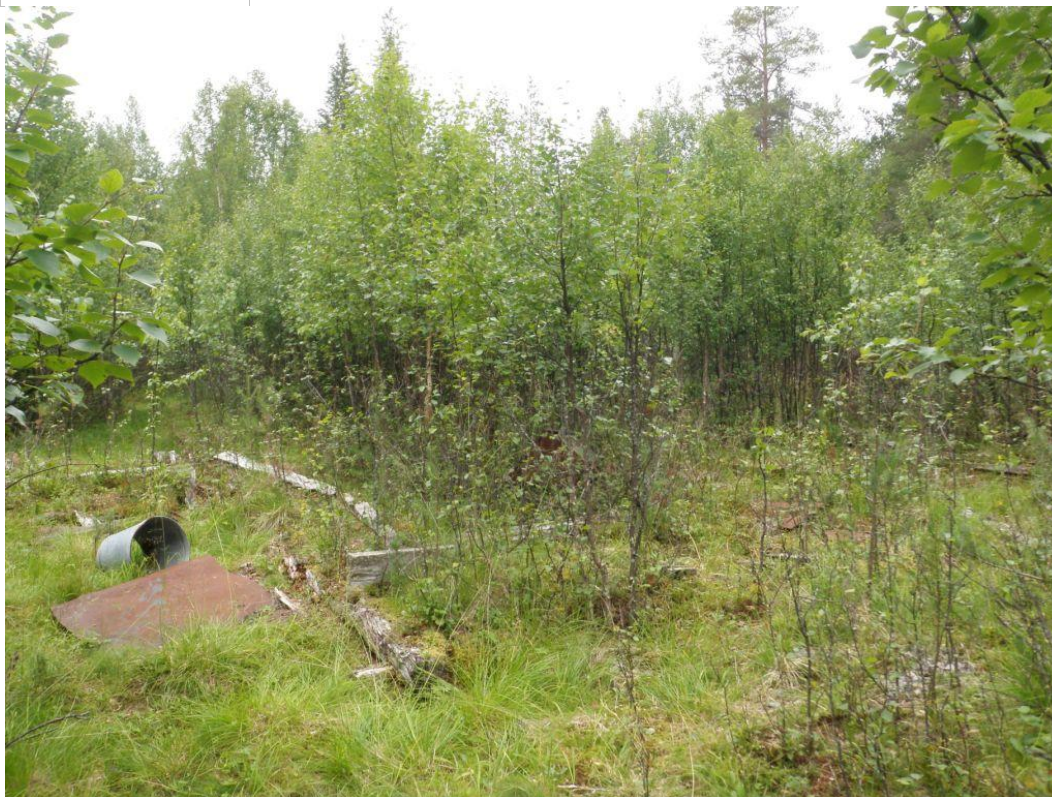
<b><i>Tulkinta</i></b>	
Kohteessa on 1950-1970-luvulle ajoittuvan parakkimallisen savottakämpän jäännös.	
<b><i>Lisätietoja</i></b>	
Topografinen kartta 1:20 000. Karttalehti 4622 12. Maanmittauslaitos, v. 1971.	
<b><i>Tarkastukset</i></b>	
Tila: 3 Toteutettu	Laji: 6 Suojeluarvojen tarkastus
Tarkastuspvm: 8.8.2012	Tarkastaja: S. Tolonen
Tarkastusvuosi: 2012	
Kuvaus: KMO kulttuuriperintöinventointi Salla	
<b>Viranomais- rekisterinro:</b>	<b>Kunto:</b> 2 Keskinertainen
<b>Arvotus:</b> 8 Muu suojeluarvo	<b>Olotila:</b> 2 Ei käytössä
<b>Selitys:</b>	<b>Kohteen suojelu:</b> 9 Muu suojeluarvo
	<b>Selitys:</b>
<b>Ympäristön suojelu:</b>	0 Ei määritelty
<b>Selitys:</b>

Nilihaara 2 kämpä länteen. Kuva: J. Puikko.

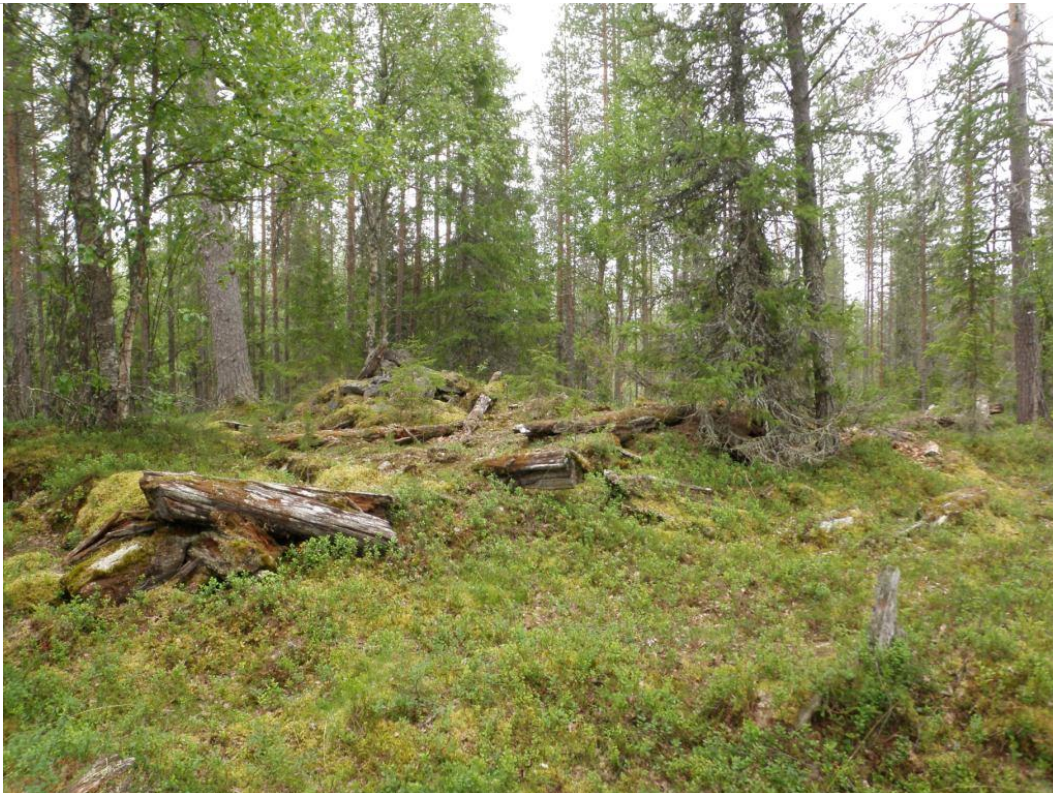
Isojänkä 1 kämpän tupapäät etelälounaaseen. Kuva: J. Puikko
