# PAIMION SAIRAALAN RAKENNUSHISTORIALLINEN SELVITYS

HELSINKI 13.6.2000

ARKKITEHTITOIMISTO HNP  
HEIKINHEIMO-NISKANEN-PIETILÄ

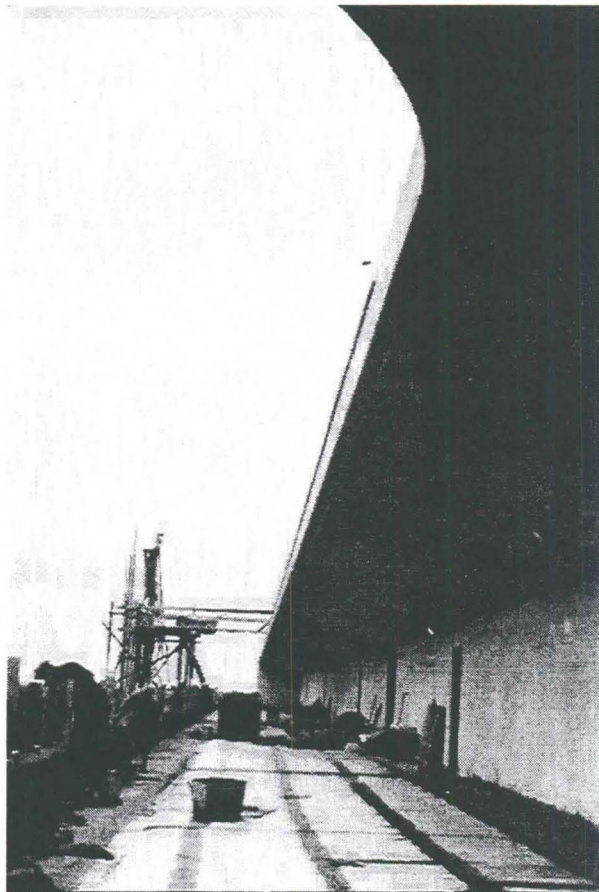
*Kattoterassin lattialaattojen saumaustyö käynnissä. Kuva 1930-luvulta AAS.*

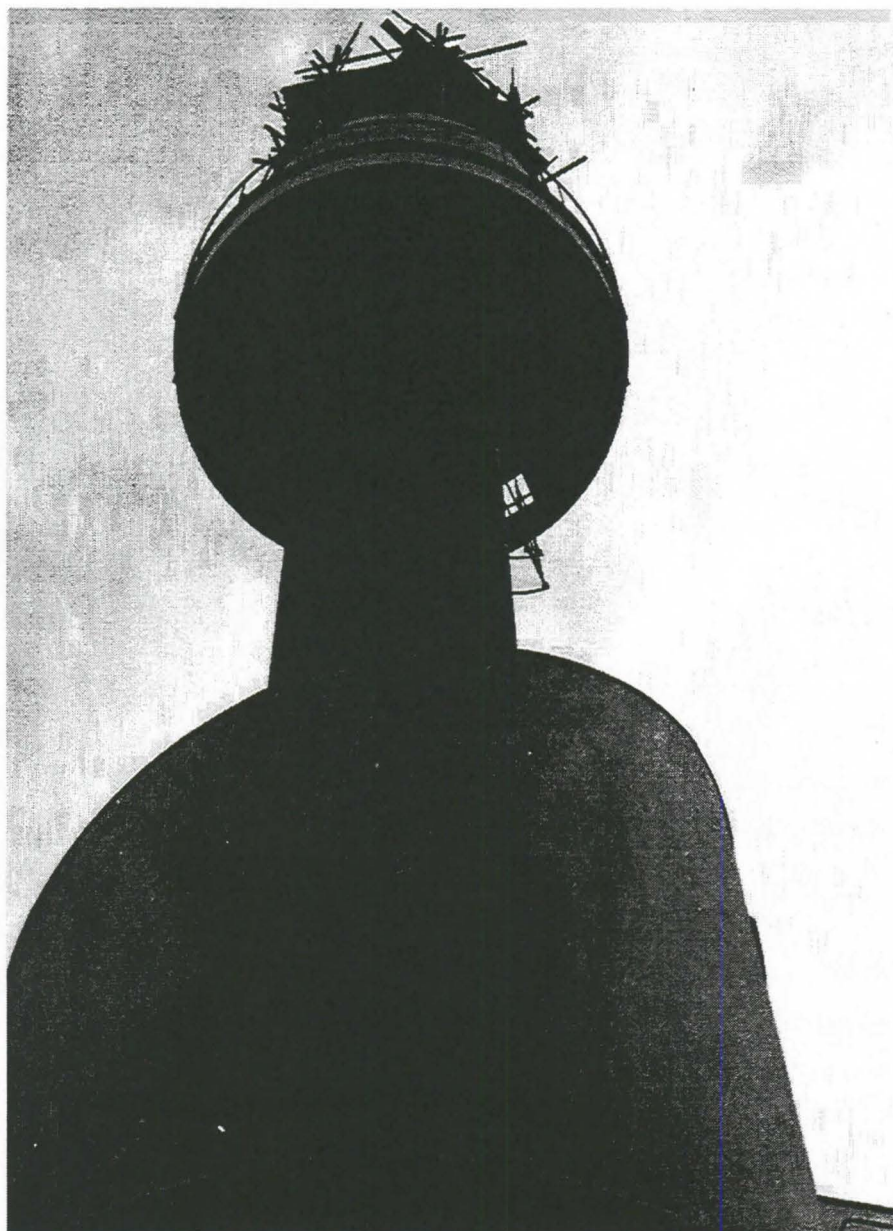
*Oikean sivun kuva on yllääkäri Markus Sukkisen 1930-luvulla ottama: piipun ympärille rakennetaan vesisäiliötä.*

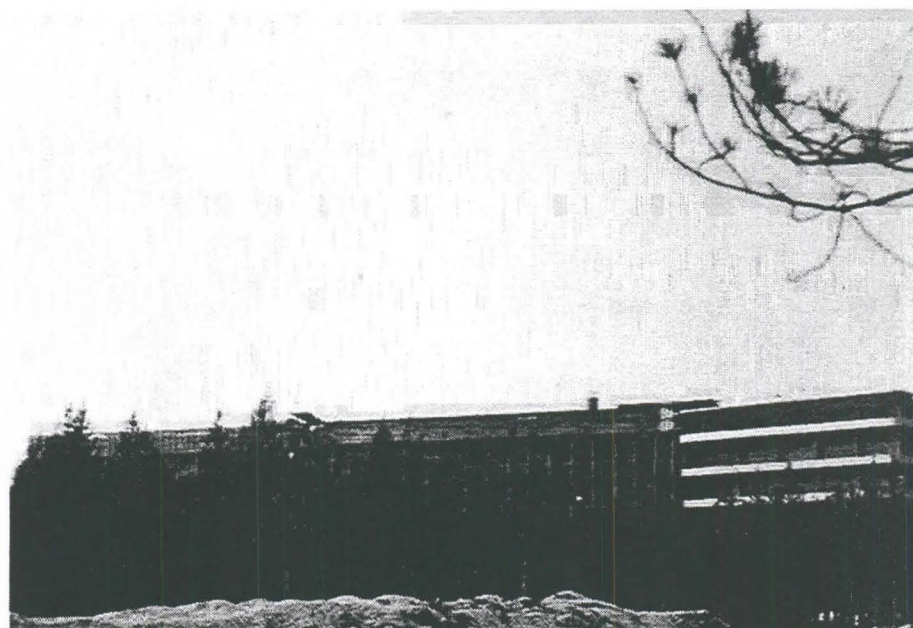
*Potilassiiven rakennustyö käynnissä. Kuva M. Sukkinen.*

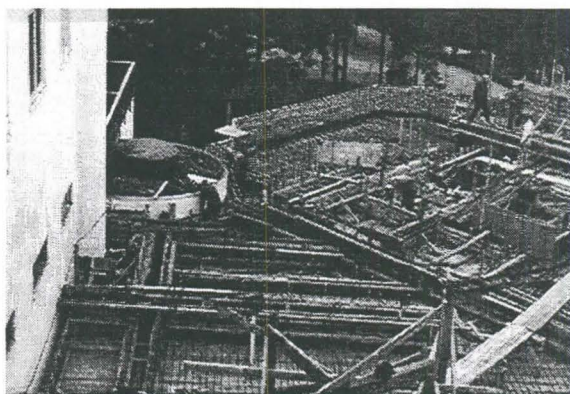
Leikkaussalisiipea rakennetaan. Kuva PSA.

Toteutukseen johtaneet suunnitelmat ovat vuodelta 1957<sup>3</sup>. Varsinais-Suomen Tuberkuloosiparantolan B-siiven ensimmäisessä kerroksessa oli alunperin yksi pieni leikkaushuone. Sitä oli korostettu rakennusvolyymissä: yksikerroksinen puolilieriö sijoitui pohjoisjulkisivulle. Uusi leikkaussalisiipi sijoittui B-siiven pohjoispuolelle kaksikerroksisena. Siihen rakennettiin kaksi leikkaussalia ja näiden aputilat. Vanha sali on jäänyt uuden volyymin sisään lähes kokonaan.

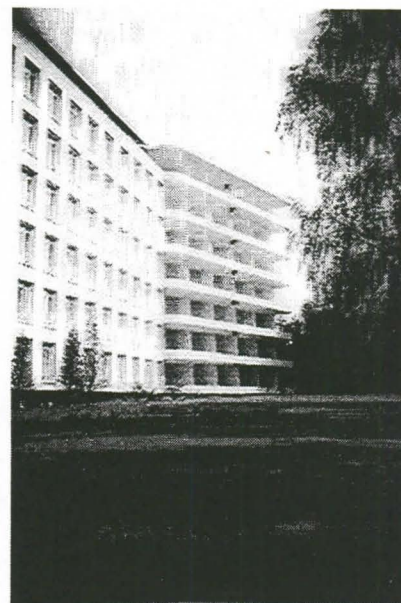
*Ylemmässä kuvassa näkyy makuuhallit ennen muutostyötä (PSA) ja alemmassa kuvassa näkyy makuuhallien nykytila. Alempi kuva Soile Tirilä 04/2000.*

Makuuhallisiiven uskalias ja kokeellinen betonikonstruktio - kapea runko, ulokkeelliset makuuhallit, ylöspäin suippenevat pilarit ja pohjoissivun kuusi kerrosta korkea kymmensenttinen seinä – on nyt suurelta osin peitossa eikä sen alkuperäinen karu luonne pääse esiin. Hallikonstruktio oli erittäin huonossa kunnossa jo 1960-luvulla. Eräs uhka oli sen purkaminen kokonaan, kuten tietävästi on tapahtunut joidenkin muiden samanikäisten parantoloiden kohdalla Suomessa. Uusi seinä suojaa alkupe räisiä rakenteita.

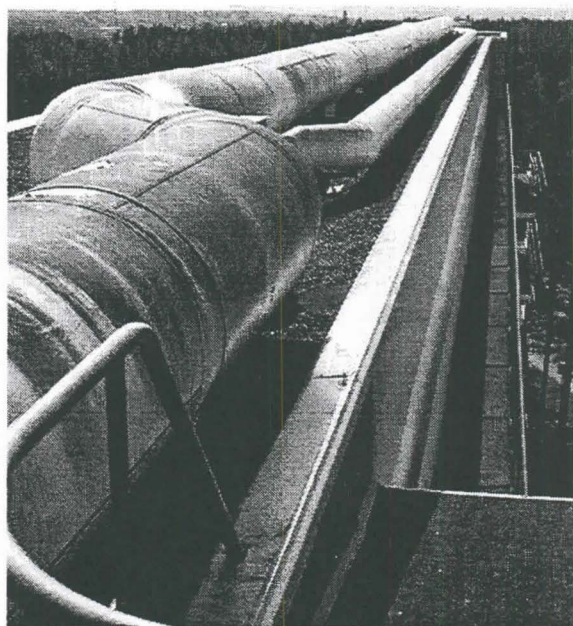
*Katolle ja kattoterassille asennettiin 1970-luvulla keskitetyn ilmanvaihtojärjestelmän kokoojakanat. Kuva Soile Tirilä 05/2000.*

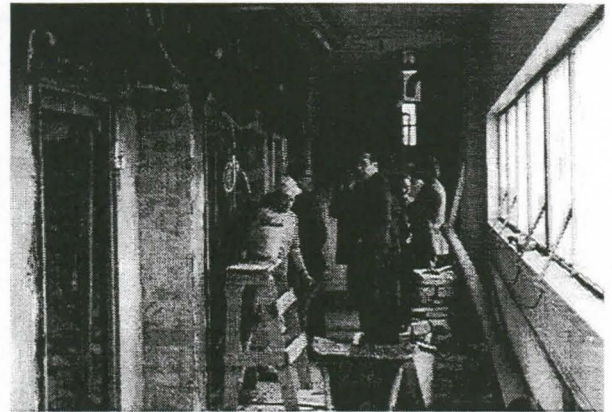
*Potilashuoneiden oviaukkojen levennystyö on käynnissä. Katon rajassa pilkahtaa myös uusi putkiasennus. Kuva PSA.*

Potilashuoneiden ovet todettiin niin kapeiksi, ettei normaaleja potilasvuoteita voitu käyttää. Ovien levennys nähtiin välttämättömänä. Potilassiiven vanhat potilashuoneet purettiin väliseiniä ja lattiaita myöten. Uusi huonejako noudattaa vanhaa. Potilashuoneiden kaapit uusittiin niiden huonon kunnan vuoksi. Insinöörin esityksestä kattoon asennetut säteilypatterit poistettiin ja korvattiin uusilla tavanomaisilla ikkunan alle sijoittuvilla pattereilla. Tämän seurauksena alkuperäiset kaartuvat ikkunapenkit oikaistiin suoriksi. Pystysuorien putkikanavien isot tarkastusluukut vaihdettiin pieniin. Tämän seurauksena putkistoja ei enää voinut entiseen tapaan huoltaa käytävästä käsin. Koska pesualtaat oli jatkossa huollettava huoneesta käsin, ne jouduttiin vaihtamaan. Molempien pesualtaiden säilyttäminen ei ollut mahdollista oven levennyksen ja uuden

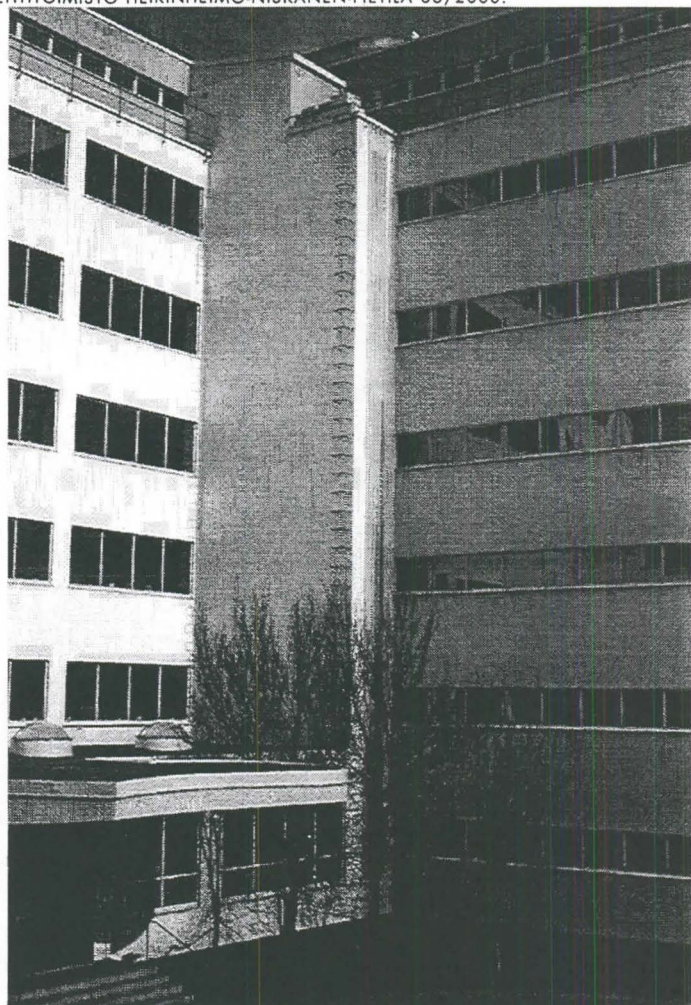
*Potilasosastojen uuden hissin konehuone sijoittuu katolle sisäänkäyntijulkisivun nurkkaan. Kuva Soile Tirilä 05/2000.*

Ensimmäisessä vaiheessa 1974-75 toteutettiin huuhteluhuoneen ja hoitajakanslian uusiminen, lääkärin tutkimuhuoneen rakentaminen sekä osastokeittiön ja liinavaatevaraston järjestäminen.<sup>7</sup> Ysköshissin tilalle rakennettiin hissi pyykkien ja jätteiden kuljetusta varten. Aikaisempaa suuremmassa hississä voitiin kuljettaa myös vainajia. Uusi konehuone sijoitettiin katolle sisäänkäyntijulkisivun kulmaan.

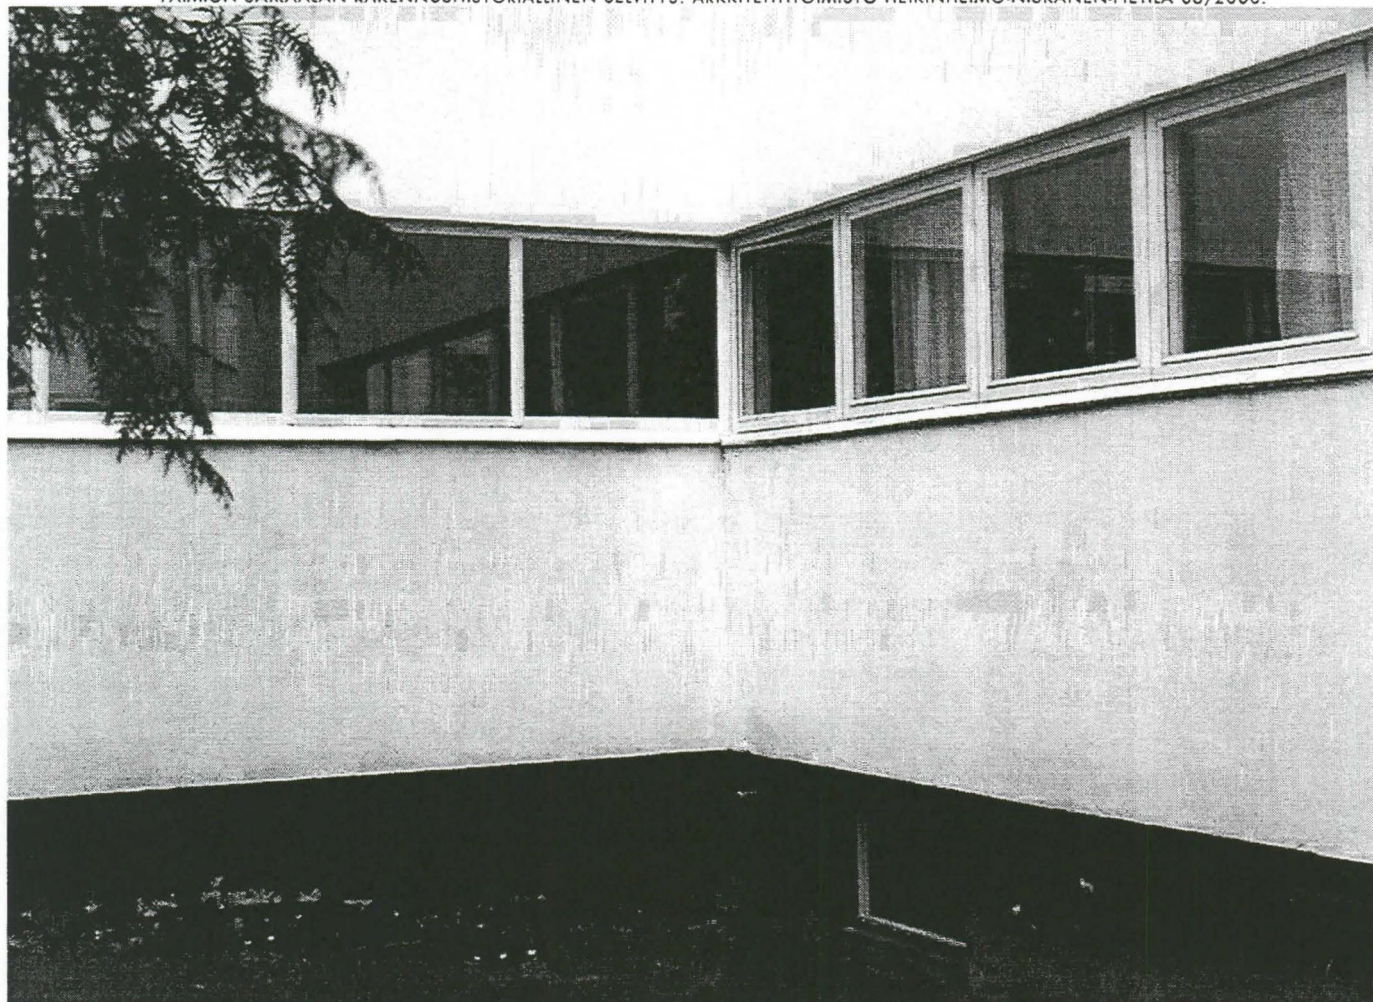
*Oikealla ylhäällä olevassa kuvassa näkyy potilaskäytävän ja kansliatilojen nurkka. Potilaskäytävien vanhat teräsikkunat oli muutostyön alkaessa tarkoitus korvata uusilla. Kanslian ikkunat oli ehditty vaihtaa kun päätös käytävän teräsikkunoiden säilyttämisestä tehtiin. Ratkaisuun päädyttiin kustannussyistä. Kuva Soile Tirilä 05/2000.*

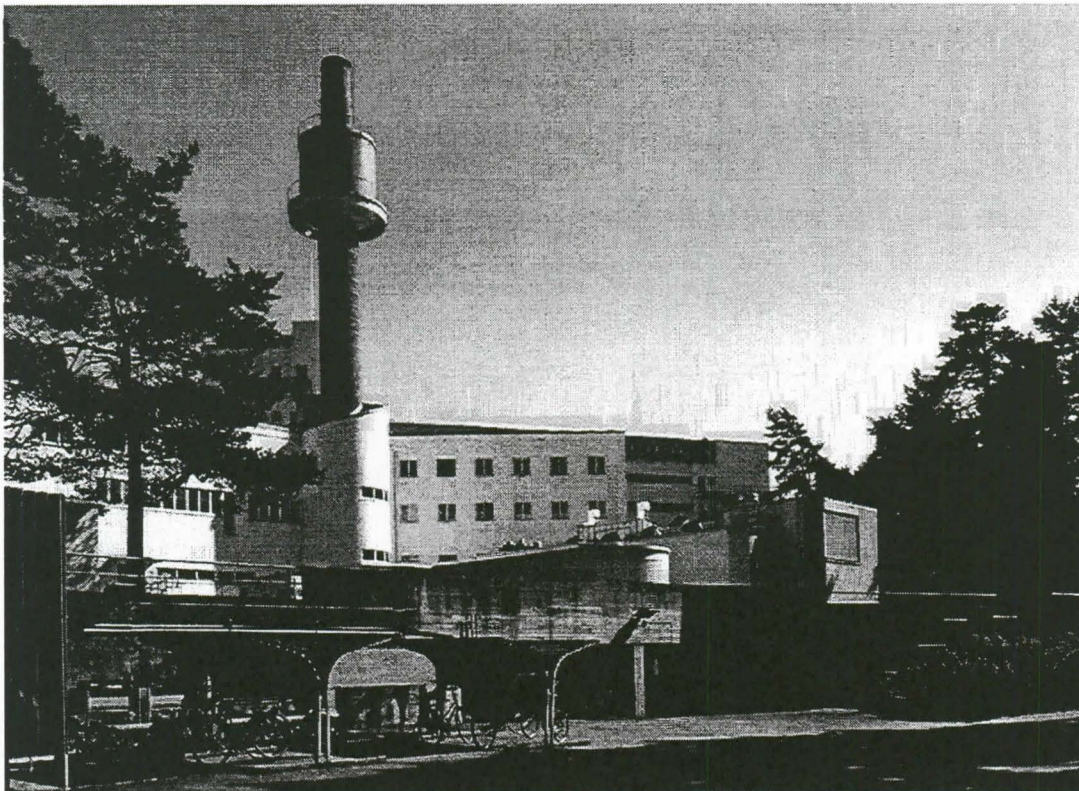
*Kellarikerrokseen sijoituivat henkilökunnan sosiaali-tilat. Henkilökunta sai uuden sisäänkäynnin entiselle hiilipihalle. Kuva Soile Tirilä 05/2000.*

Lupa uudelle B- ja C-siiven väliin sijoitettavalle kellarikerrokselle saatiin 1982. Siihen sijoitettiin henkilökunnan pukuhuonetilat. Henkilökunnan uusi sisäänkäynti saatiin vanhalle hiilipihalle. Uuden maanalaisen osan pohjoisen maanpäällisen julkisivun pääasialliseksi materiaaliksi valittiin raakabetoni, sintrattu keraaminen laatta ja muovipinnoitettu teräspelti. Muutoksia tehtiin myös B-siiven kellarissa välinehuoltokeskuksen kohdalla. Apteekki ja laboratorio sijoitettiin A-siiven kellariin 1982. Reumapotilaiden hoitoa varten suunniteltu allashallille ja saunaosasto B-osan kellarissa sai rakennusluvan 14.12.1982. Allastyö vaati louhimista.

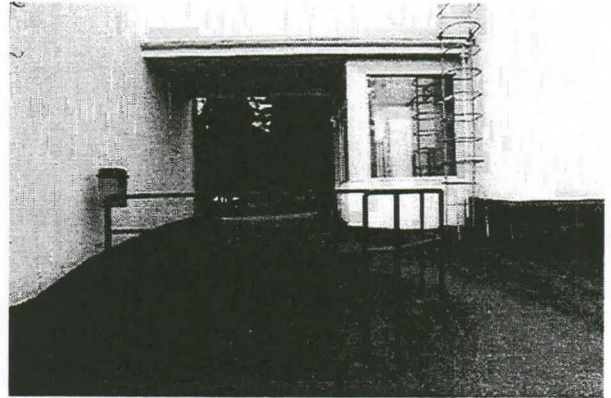
*Ylemmässä kuvassa näkyy 1980-luvulla B- ja C-siiven väliin rakennettu invasisäämäkäynti. Kuva Pirkko Paavola-Häggblom 1994.*

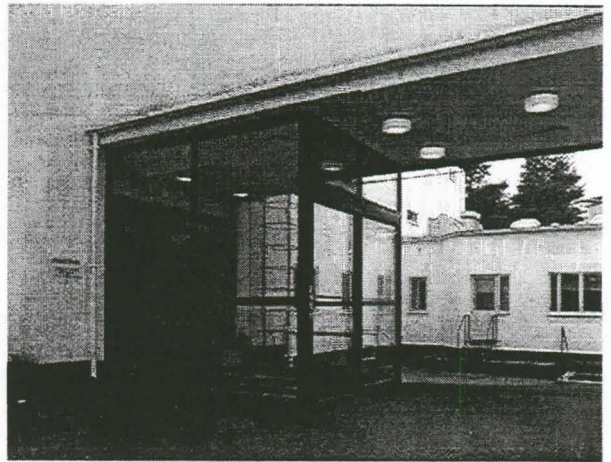
*Alemmassa kuvassa näkyy samaan paikkaan 1990-luvulla rakennettu inva-sisäämäkäynti. Kuva Soile Tirilä 05/2000.*

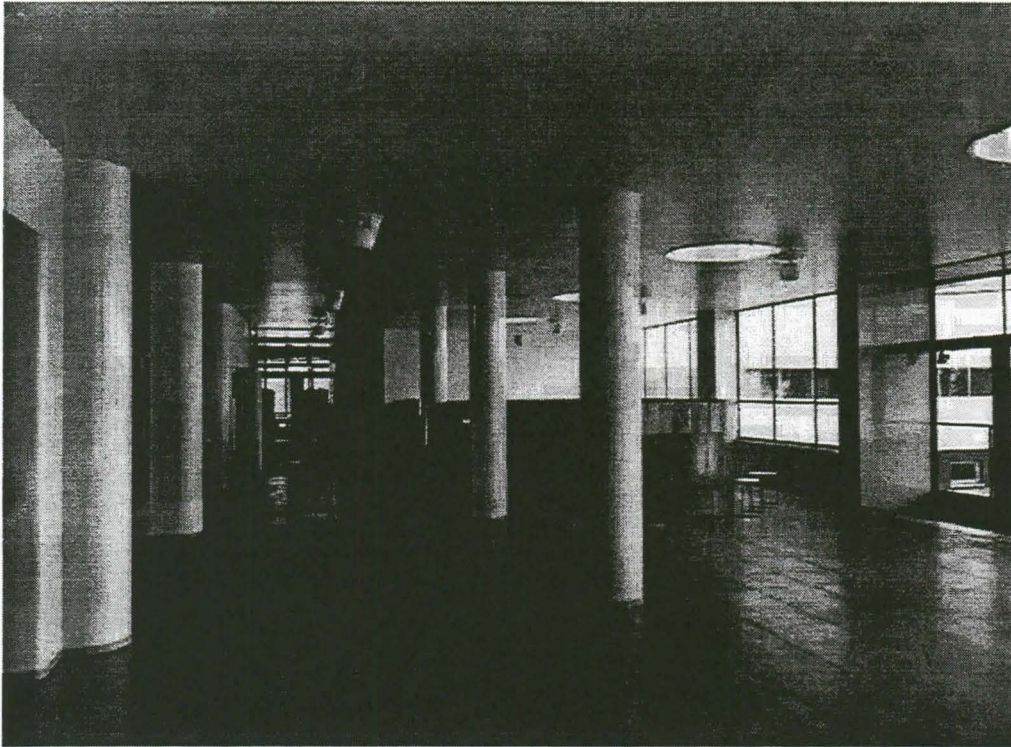
*Aula kuvattuna valmistumisen jälkeen. Kahden erivärisen lattiamateriaalin käyttö on myöhemmin käsitetty supergrfiikkana, jonka avulla Aalto halusi ohjata kulkua. AAS 50-003-319.*

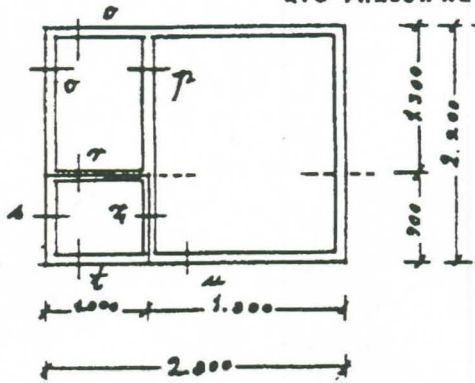
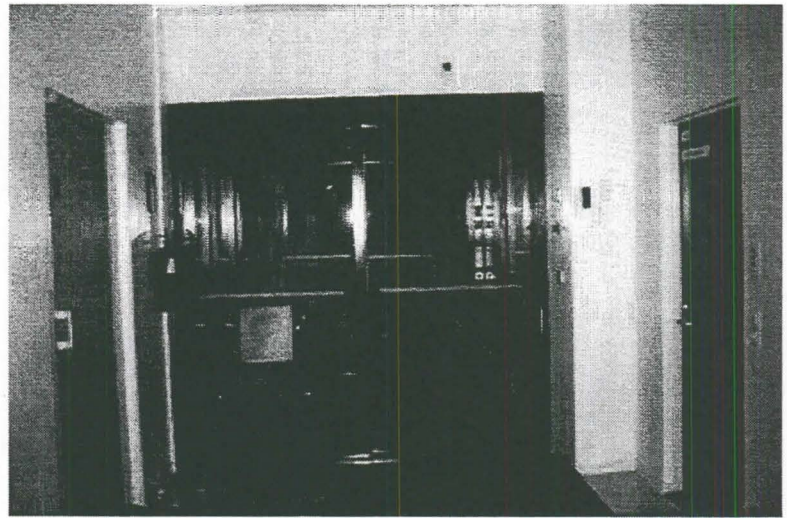
Nykyisen invasisääikäynnin kohdalla oli alunperin puuikkuna  $I_{42}$ . Piirros yllä ote AAS 50/311 ja valokuva oikealla nykytila 04/2000 HNP.

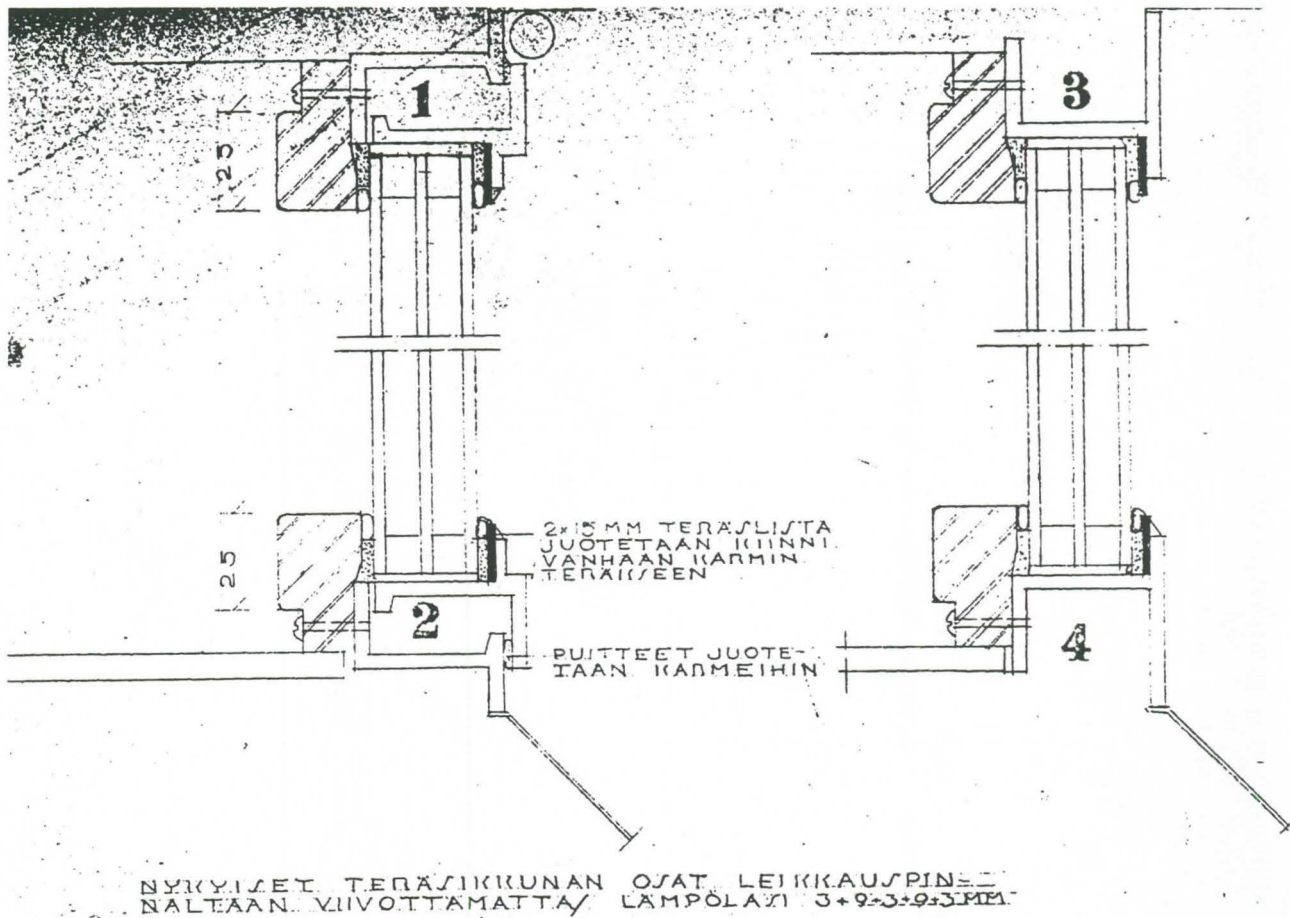
Aulan ja pääportaan ikkunat korjattiin 1990. Piirros PS/TT (orig. AAS 1989).

Aulan ja pääportaan kunnostustyö valmistui 1990. Tässä yhteydessä maalattiin kaikki pinnat, pääportaan ikkunat lämpölasitettiin ja lattiamateriaali vaihdettiin. Aulan lattiamateriaali on ilmeisesti 1957-58 tehdyn muutostyön yhteydessä.

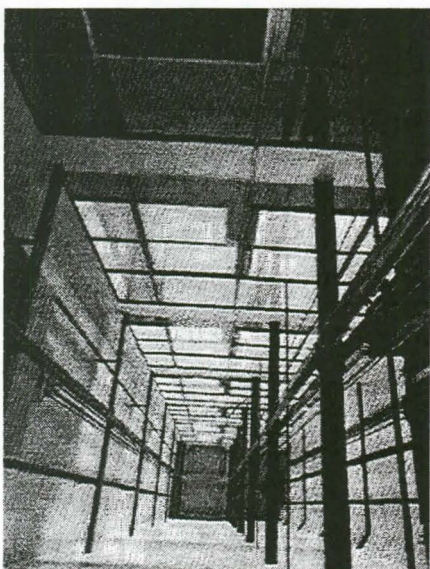
Aulan hissit oli mitoitettu kuljettamaan kumpikin yhtäaikaan 15 henkeä 8 kerrosta varten. Ne olivat ilmeisesti Suomen suurimmat. Hissit toimitti Turun Insinööritoimisto Oy. Kuva hissimainoksesta.

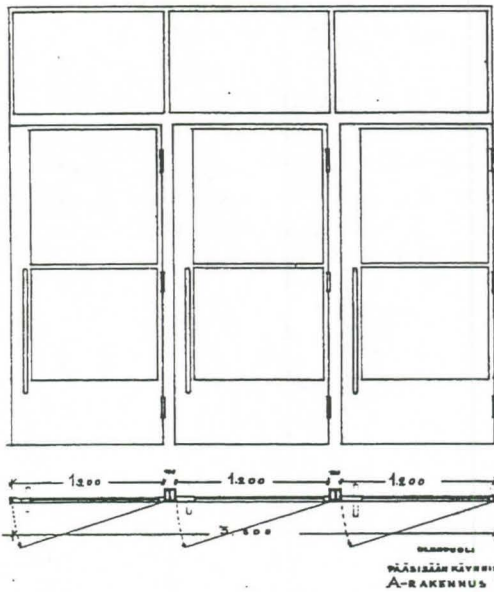
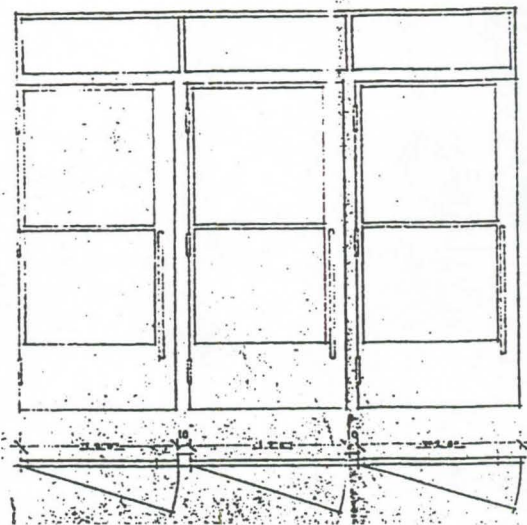
Oikealla piirros pääsisäänkäynnin ovesta vuodelta 1931 (AAS 50/324). Leikkaussalisiiven rakentamisen yhteydessä 1957-58 Pääsisäänkäyntiin rakennettiin tuulikaappi. Sekä vanhaa ulompaa, että uutta sisempää ovea madallettiin. Oikealla ote piirroksesta Tuulikaapin ovet ja ulkoaskeleet 1957 (AAS 50/1071). Ylimpänä sama ovi huhtikuussa 2000 (HNP).

Alemmassa kuvaparissa aulasta potilasosastolle johtava ovi: piirros vuodelta 1931 (AAS) ja tilanne 04/2000 (HNP). Vanha teräskarmi ja ovi säilynyt, mutta 1963 oven paloluokkaa on nostettu seuraavin muutoksin: vaihdettu Triplex-lankalasi, hitsattu uusia lyöntilistoja, vaihdettu kromatut kuulalaakerisaranat (3/7 ovea eri kerroksissa), uusi kynnyksen kovakumista, upotetut ovipumput, upotetut pikasalvat ja uudet lukot PSA (AA tsto 13.5.1963).

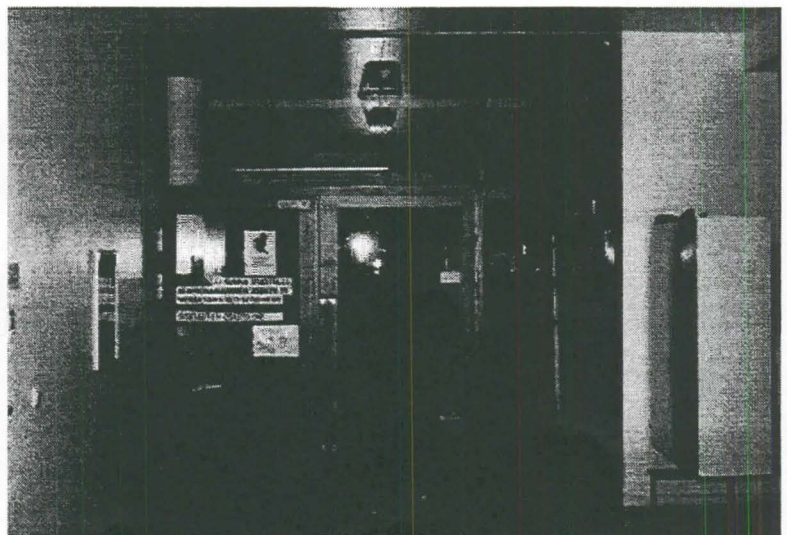
Uusi vastaanottotiski rakennettiin keskelle aulaa leikkaussaliin rakentamisen yhteydessä toteutetuissa muutostöissä 1957-58. Kuva nykytilanteesta 04/2000 HNP.

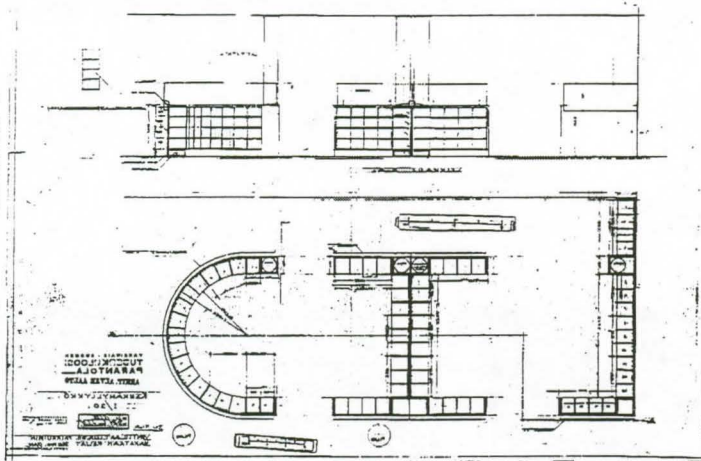
Alkuperäiset ilmastoidut kenkähylyköt purettiin ja aulan suuri vapaasti seisova patteri (seinällä 6) poistettiin. Alla AAS 50/273.

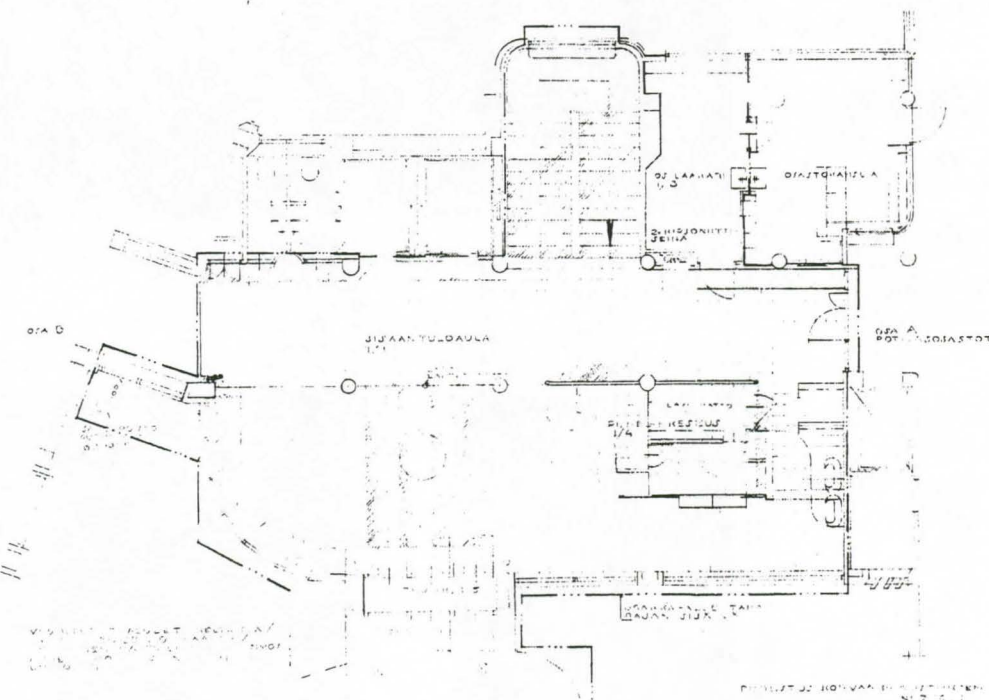
Aulaa korjattiin 1990. Kuvasta näkyy harmaan ja keltaisen lattialaatan pinnat. Kuvio on erilainen kuin vuonna 1933, joka näkyy tämän huonekortin kansisivulla. Piirros AA tsto 29.5.1990.

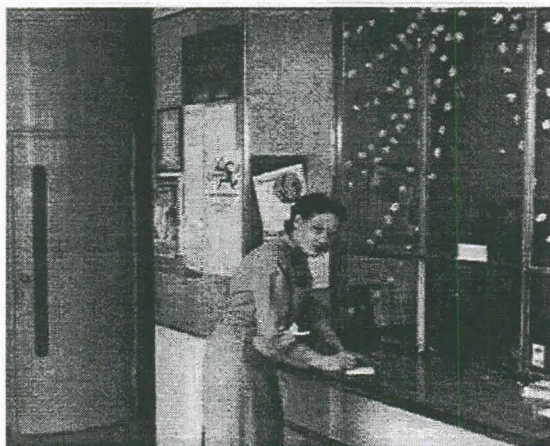
Näkymä aulasta ennen 1957 alkaneita muutoksia. Vastaanotto-tiski ja taustalla pyöreä puhelinkioski, josta edelleen on nähtävis-sä puolilierion muotoinen muistuma aulan katossa. Kuva PSA.

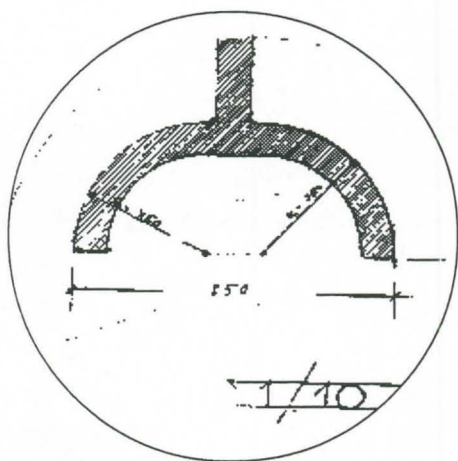
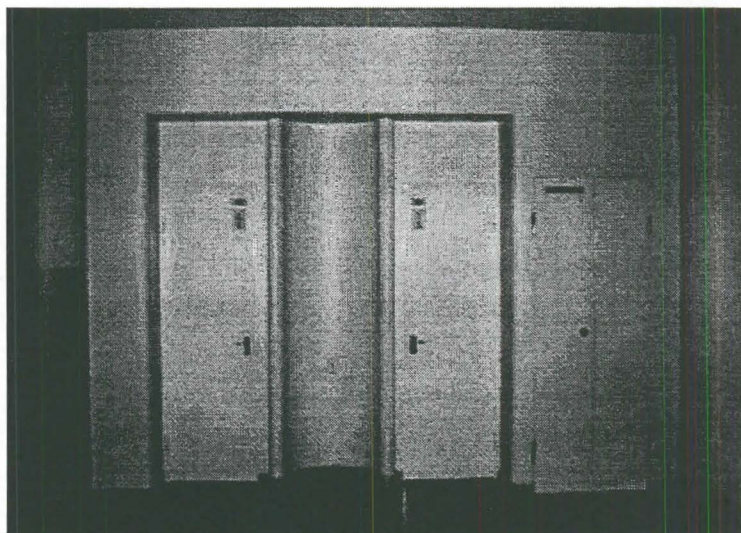
Aulan yleisö-wc:den ovien välinen seinä on toteutettu ja säilynyt oheisen "muuraus-spesiaalin" mukaisena. Vasen piirros AAS 50/248 ja oikealla nykytila 04/2000, kuva HNP.

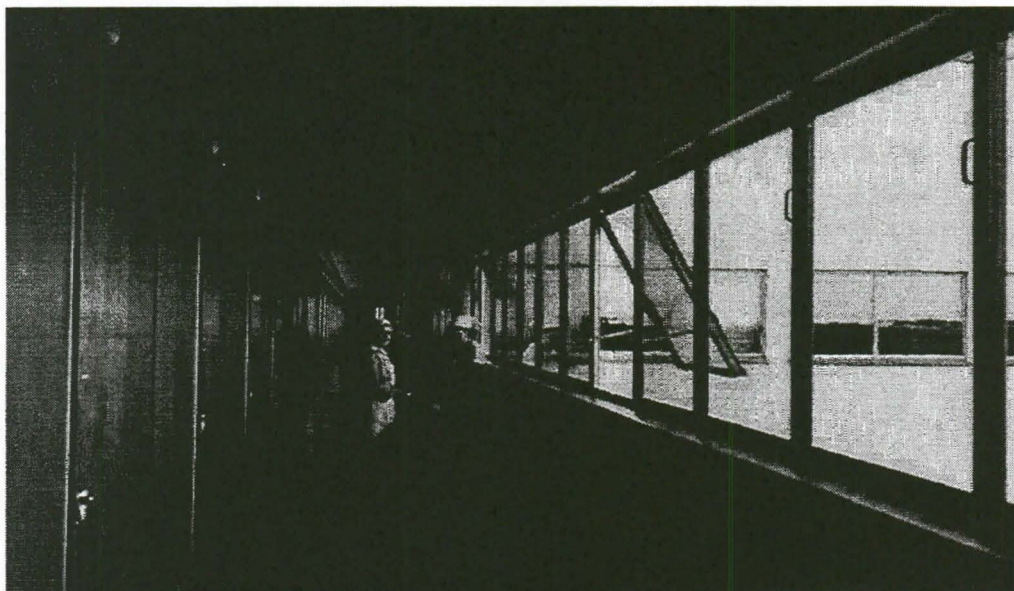
*A-siiven käytävä valmistumisen jälkeen. Kuva AAS.*

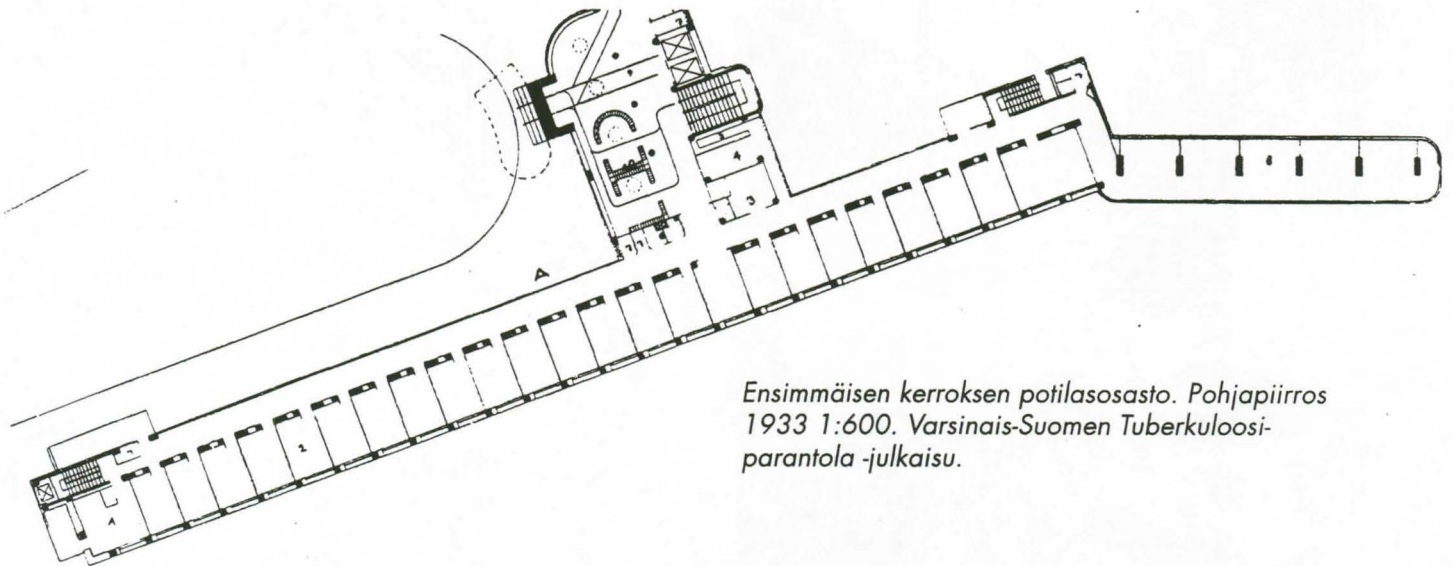
Ensimmäisen kerroksen potilasosasto. Pohjapiirros 1933 1:600. Varsinais-Suomen Tuberkuloosi-parantola -julkaisu.

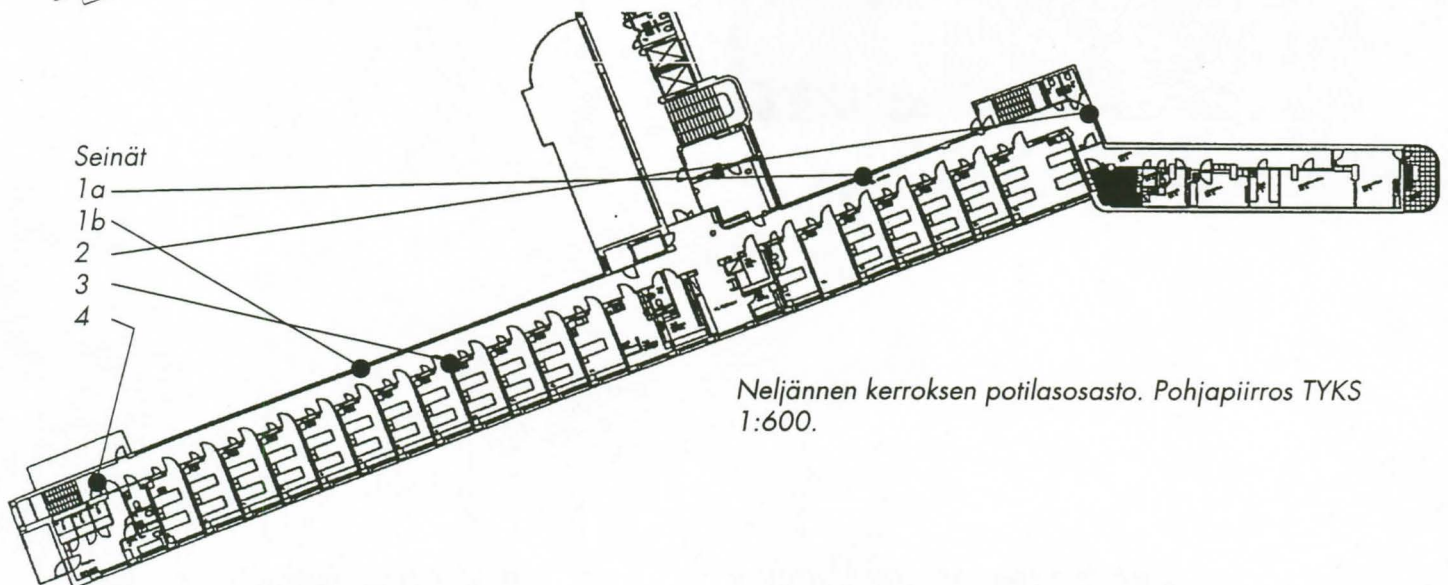
Neljännen kerroksen potilasosasto. Pohjapiirros TYKS 1:600.

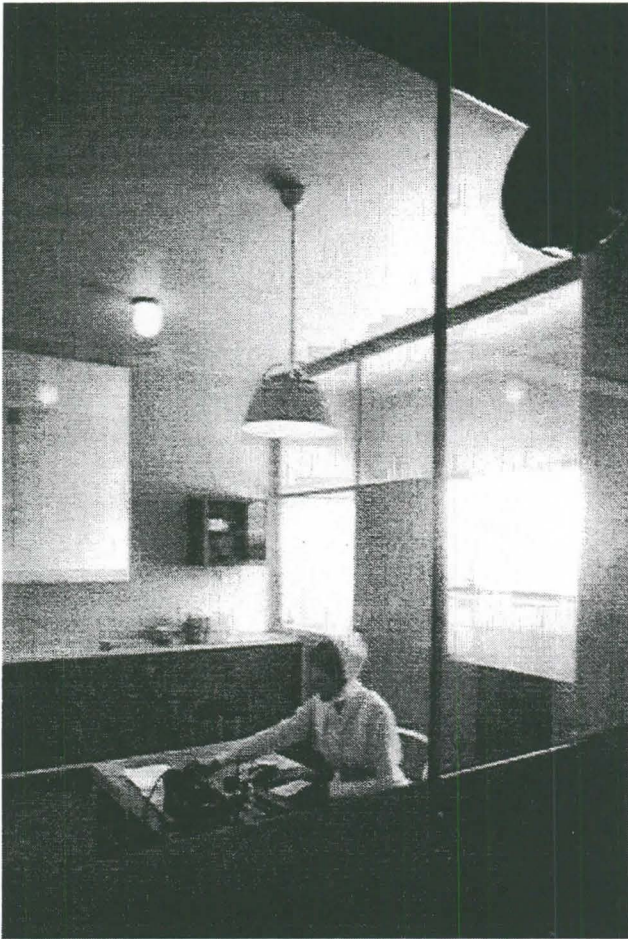
Kanslian muutokset ajoittuvat 1970-luvun lopulle.  
Kuva AAS.

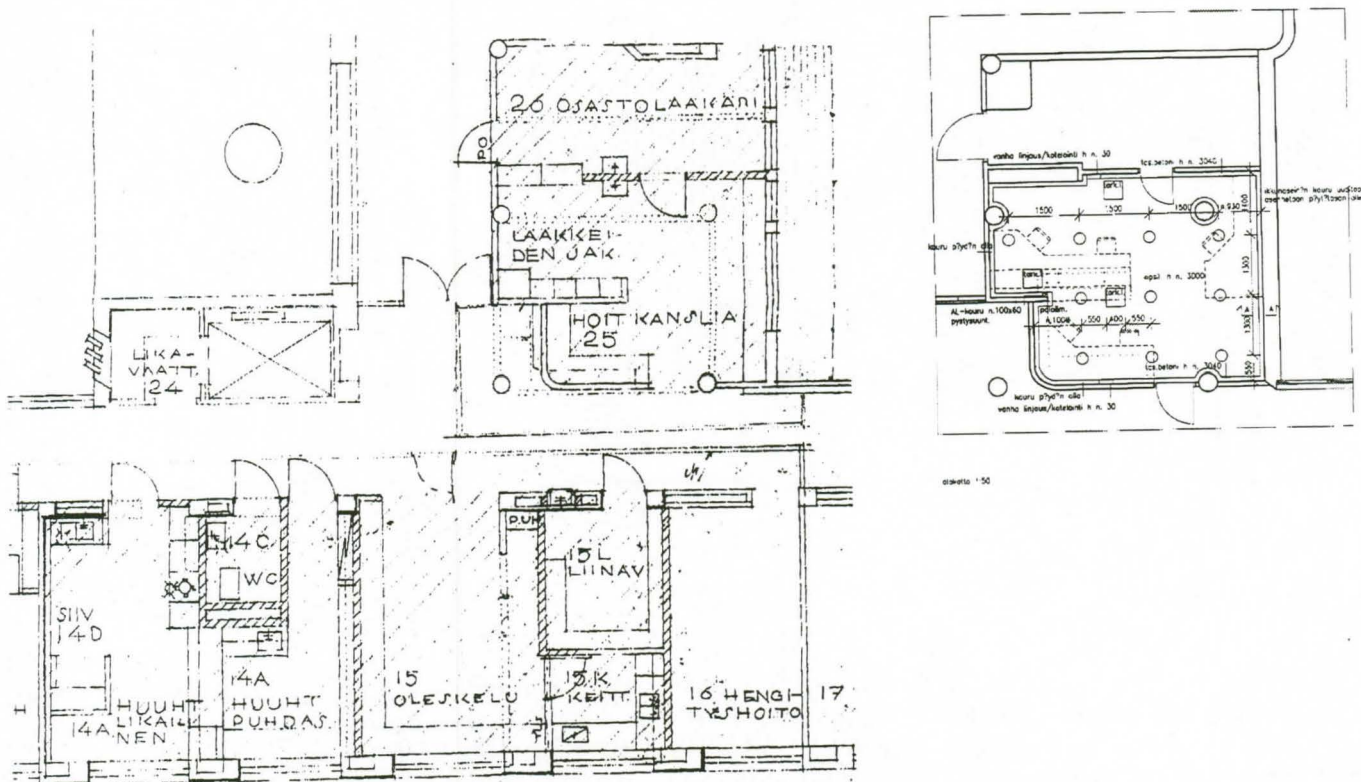
Alla samoja alueita koskeva muutostyö vuodelta 1974 AA tsto: neljän hengen potilashuone on muutettu huuhteluhuoneiksi, vaatteiden säilystystä oleskelutilaksi, kansliaa pienennetty ja sen sisäläiseinät purettu. Osaston lääkäri on saanut oman työhuoneen. Sputum-hissi on muutettu henkilöhissiksi 1974. Parhaillaan on jälleen meneillään kanslioiden muutostyö, jonka suunnitelman alhaalla oikealla on laatinut LPR 1999.

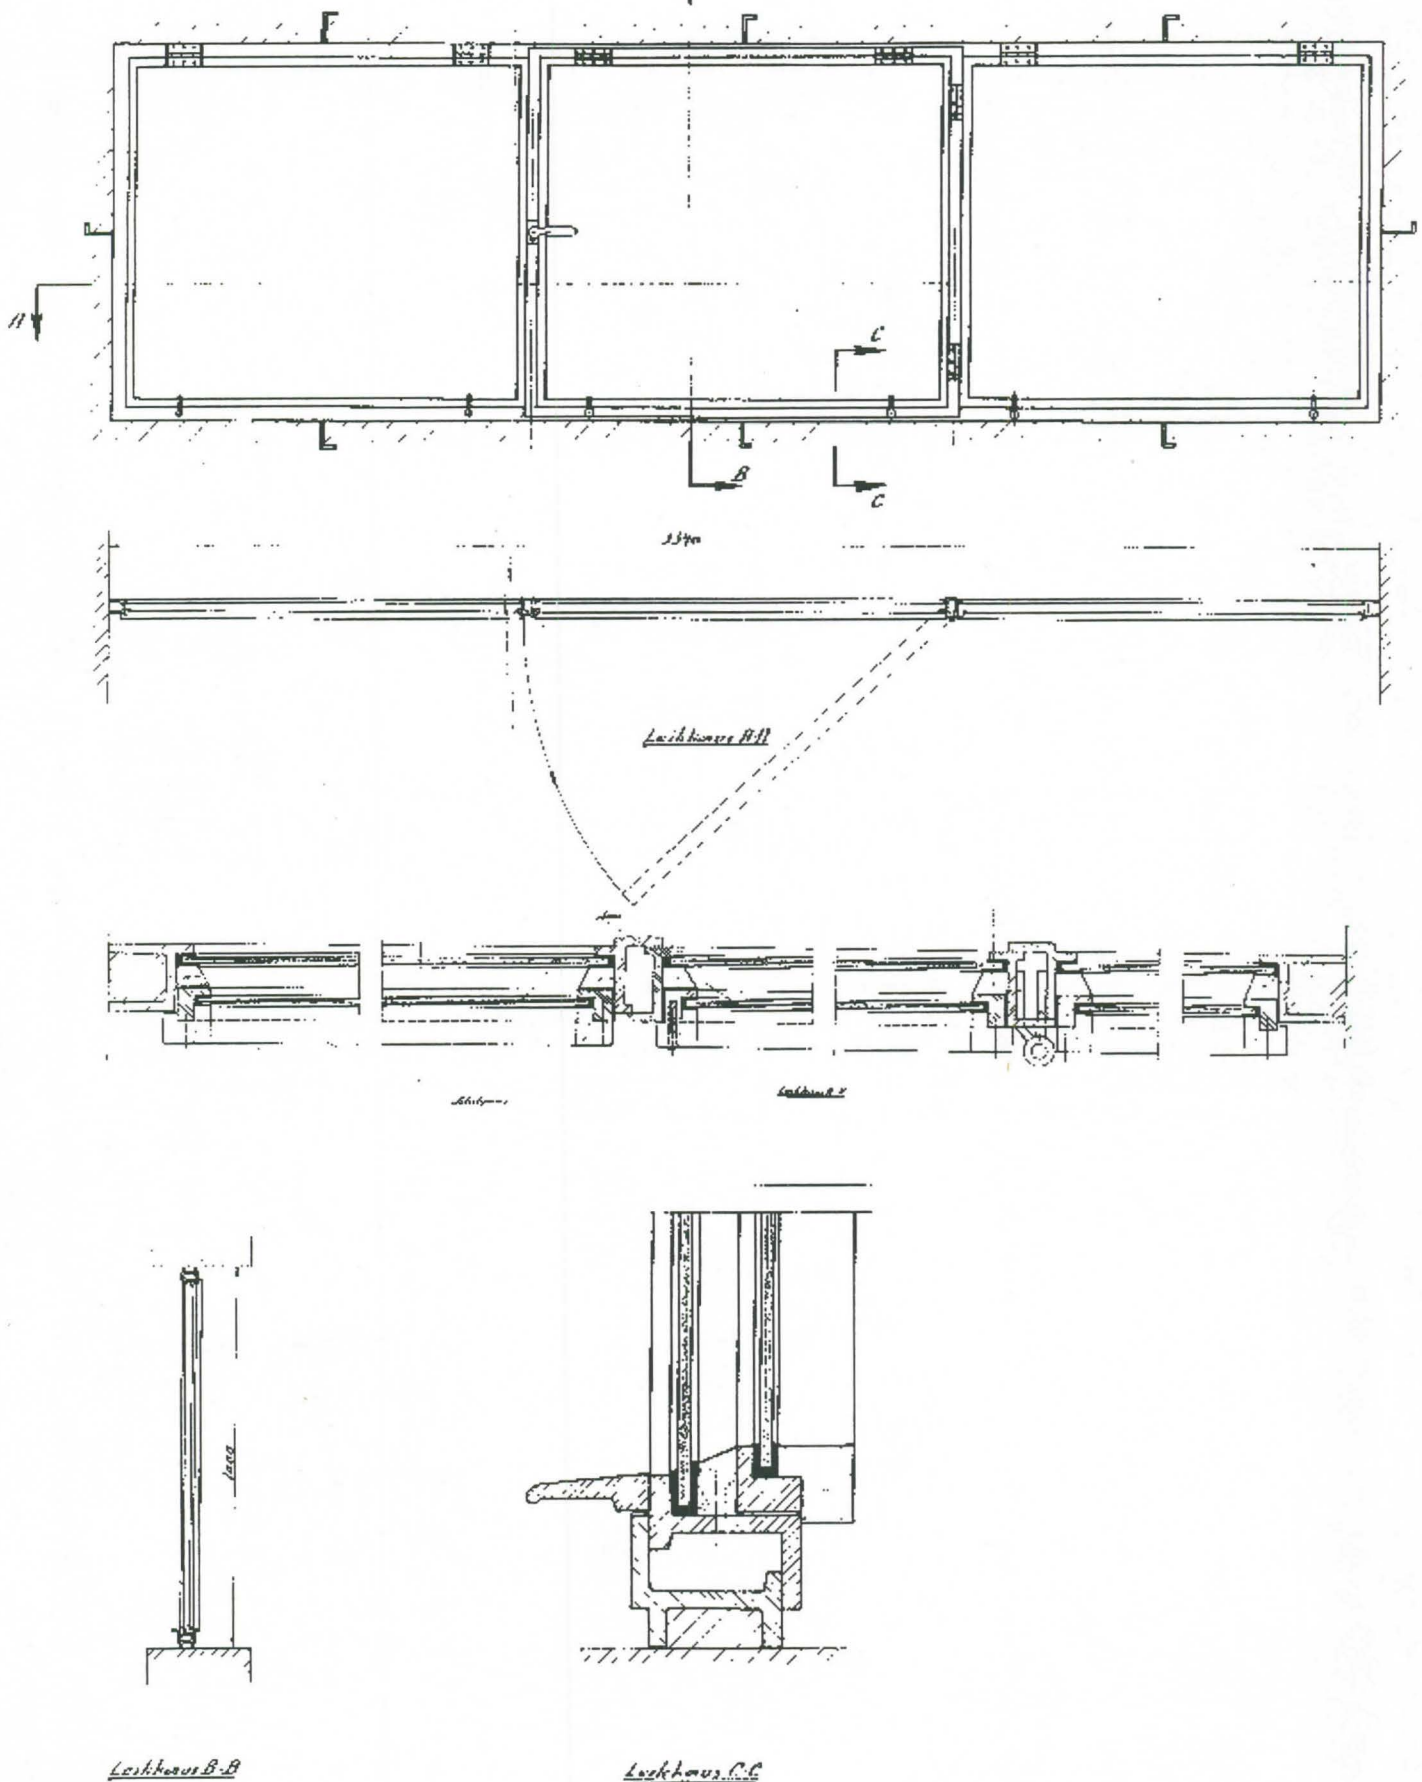
Nauhaikkunan IR<sub>14</sub> detaljit piirrettiin ja ne rakennettiin Crichton-Vulcanin telakalla Turussa. Rautaikkunakaavion mukaan tätä ikkunaa valmistettiin 102 kpl. Ikkunan sisempi ruutu voidaan avata erikseen puhdistusta varten. Lasitylsit ovat suorakulmaisia pitchpine-listoja. Rautaikkunat on lasitettu 1970-luvulla kolminkertaisella lämpölasilla ja ikkunalistat vaihdettu entistä massiivisempiin tammilistoihin. Aukeavia ikkunoita on enää kaksi. Ne sijaitsevat itä- ja länsipäässä. Kanslian ikkuna (ulkoseinässä) on vaihdettu uuteen metalli-ikkunaan 1970-luvulla.

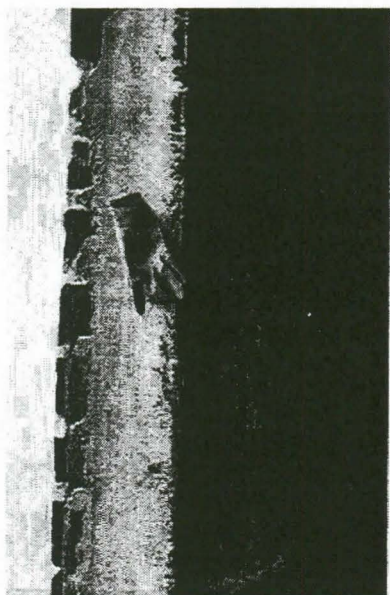
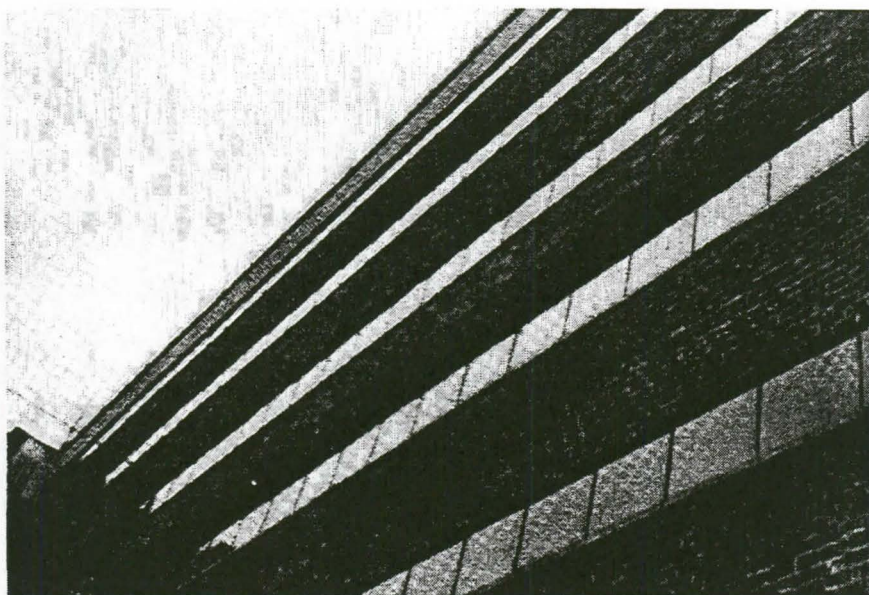
Potilaskäytävän seinä on ulkopuolelta tiilellä ja sisäpuolelta korkilla eristetty betoniseinä. Kuvat Varsinais-Suomen Tuberkuloosiparantola -julkaisu.

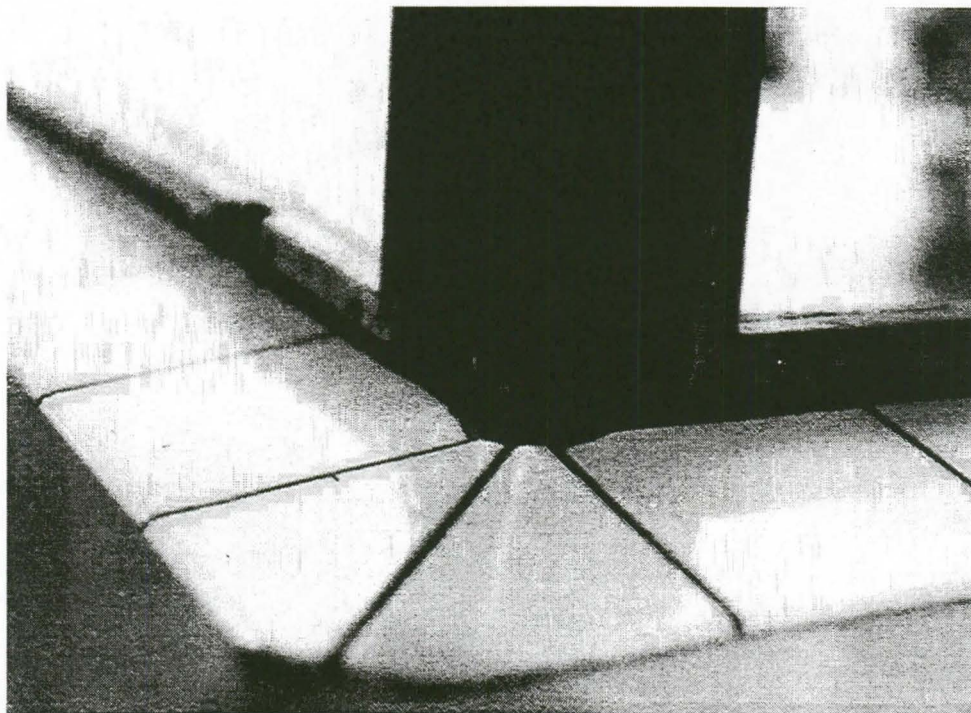
Potilaskäytävän ikkunan nurkka kanslian kohdalla: teräsikkunat oli yhdistetty toisiinsa pyöreällä teräsputkella. Alkuperäinen ikkunalista pitchpine-puuta oli suorakulmainen. Ulkoreunasta pyörästetyllä ja lasitetulla laattalla päällystetty ikkunapenkki jatkui yhtenäisenä kulman yli. Myös laatan reuna oli lasitettu. Käytetyt Pukkila-laatat toimitti Turun kaakelitehdas Oy.

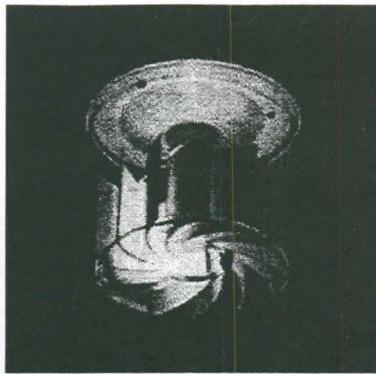
Käytävän alkuperäinen "korridorilamppu" oli Taito Oy:n valmistama. Aallon luetteloissa lamppu on tyyppi 10. Mainos kehuu lamppua "häikäisyvapaaksi metallivarjostinlampuksi". Näistä valaisimista ei tiettävästi ole yksikään säilynyt koko sairaalassa. Kuva osasuurennos Taito Oy:n mainoksesta Varsinais-Suomen Tuberkuloosiparantola -julkaisussa.
