# PAIMION SAIRAALAN RAKENNUSHISTORIALLINEN SELVITYS

HELSINKI 13.6.2000

ARKKITEHTITOIMISTO HNP  
HEIKINHEIMO-NISKANEN-PIETILÄ

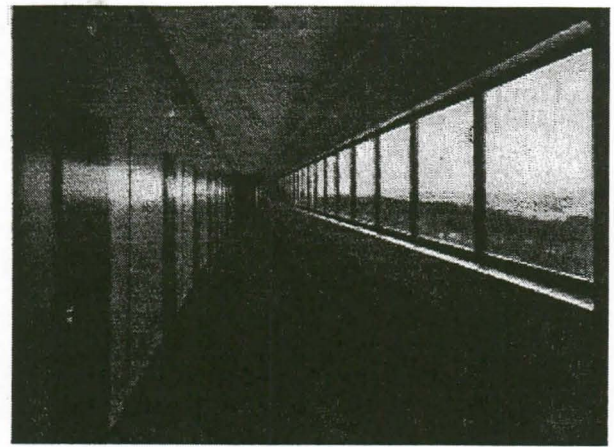
Käytävän alkuperäinen radiaattori oli kiinnitetty suoraan seinään. Patterityyppi muutettiin 1970-luvun lopulla seinästä irti olevaksi levypatteriksi, joka luovuttaa paremmin lämpöä. 1970-luvulla lämmityskysymyksiin alettiin kiinnittämään erityistä huomiota energiakriisin ja öljyn hinnan kohoamisen seurauksena.

40 m pitkä paneeliradiaattori-erä "Paimion" ilman jakolinjat on sijoitettu, tilaajasta riippuen.

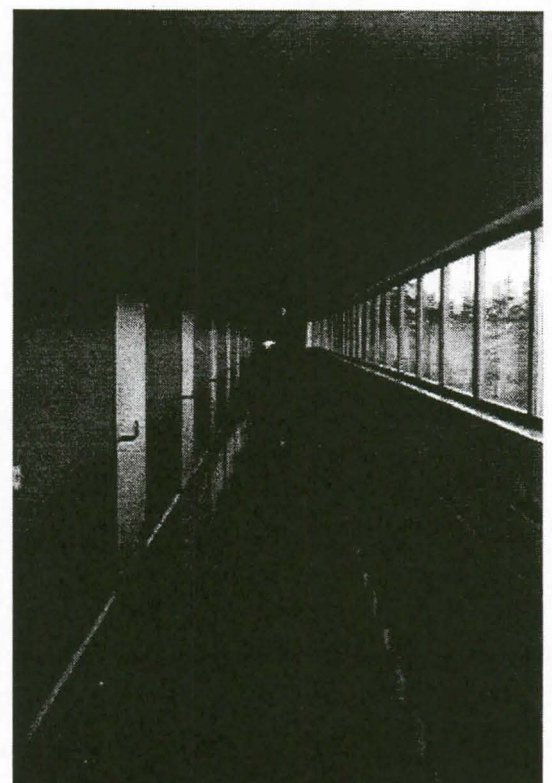
Potilashuoneiden nykyiset ovet ovat alkuperäistä leveämmät. Niiden karmit muistuttavat rakennuksessa alunperin käytössä olleita peltikarmeja. Kuvassa näkyy nykyinen pieni tarkastusluukku. Kuva 04/2000 HNP.

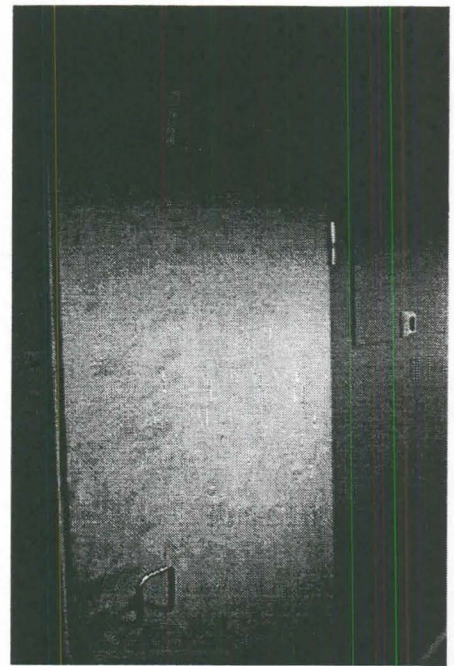
Itäpään palo-ovi on rakennettu 1963-64 makuuhallien umpeen rakentamisen yhteydessä. 1970-luvun saneeraus- yhteydessä käytävän päähän puhkaistiin uusi ikkuna, joka näkyy kuvassa. Kuva 04/2000 HNP.

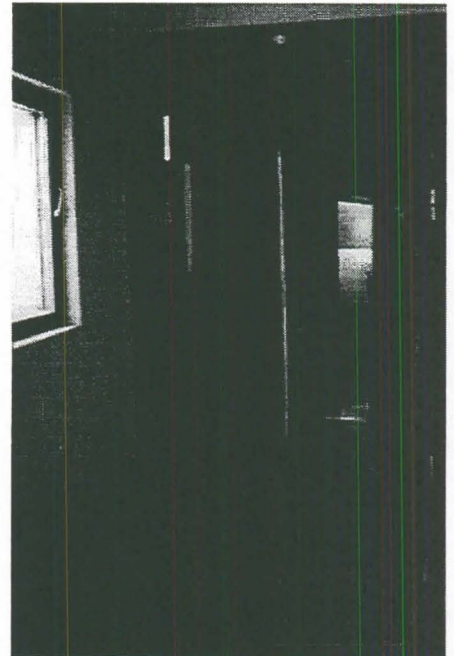
Käytävän länsipäässä sijaitsi wc, joka on purettu 1970-luvulla. Käytävän päättää nyt 1970-luvulla rakennettu palo-ovi. Kuva 04/2000 HNP.

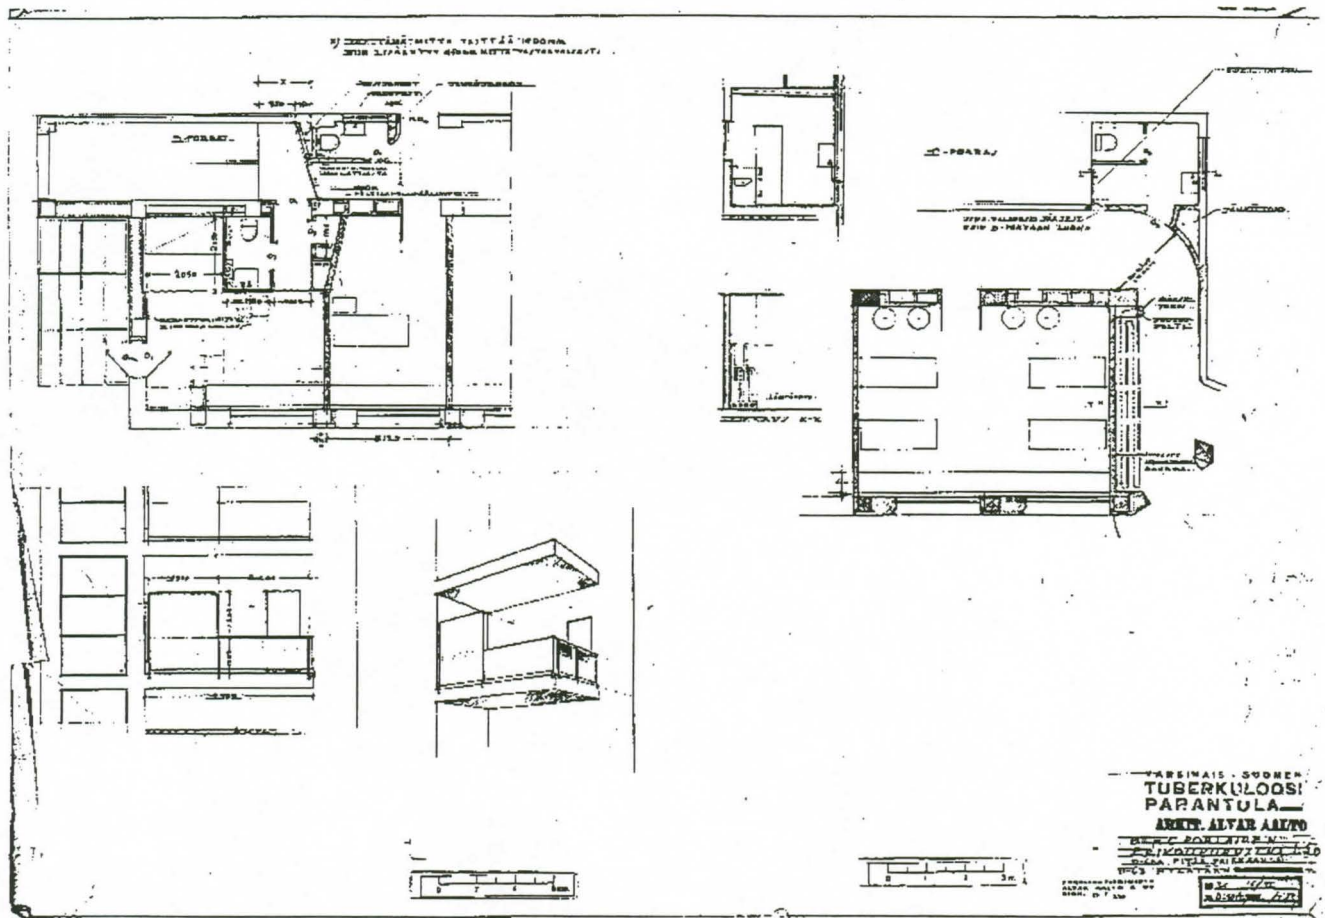
Yläpuolinen piirros vuodelta 1931 (50/330 AAS) kertoo, miten käytävä kehittyi toteutusvaiheessa: itäpään kulma pyöristettiin, samoin länsipään wc:n seinä. Seinä porrasta B vasten oli vino suhteessa päälinjoihin.

Alemmassa kuvassa tilanne ilmeisesti käytävän länsipäästä. Pitkä oviseinä on viisto katon rajassa. Tumma maali ulottuu kattoon. Kuva AAS.

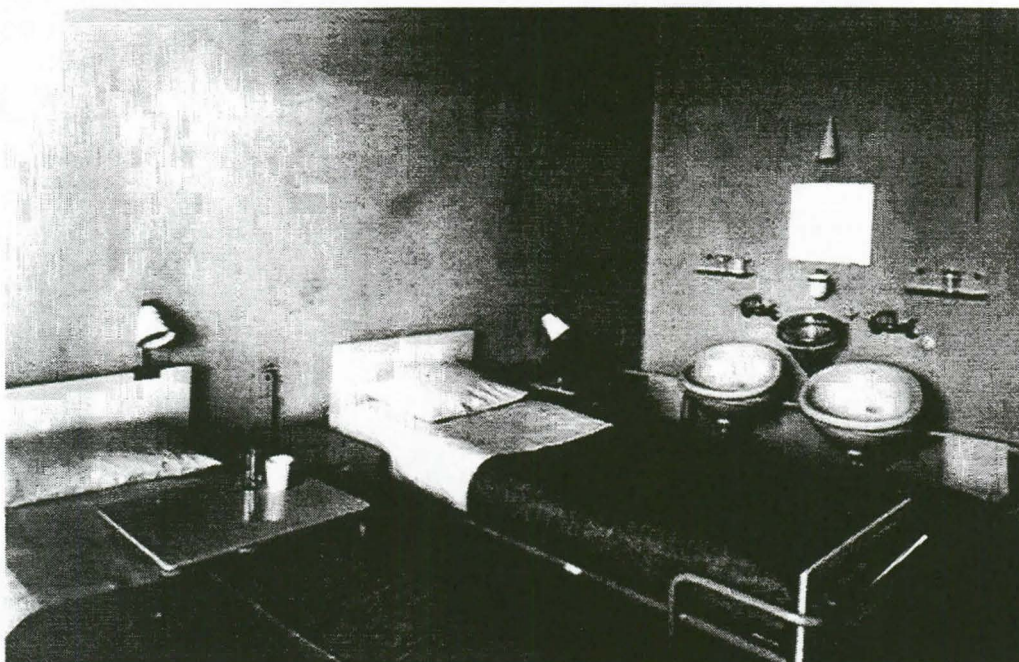
Museohuone valmistumisen jälkeen. Kuva AAS.

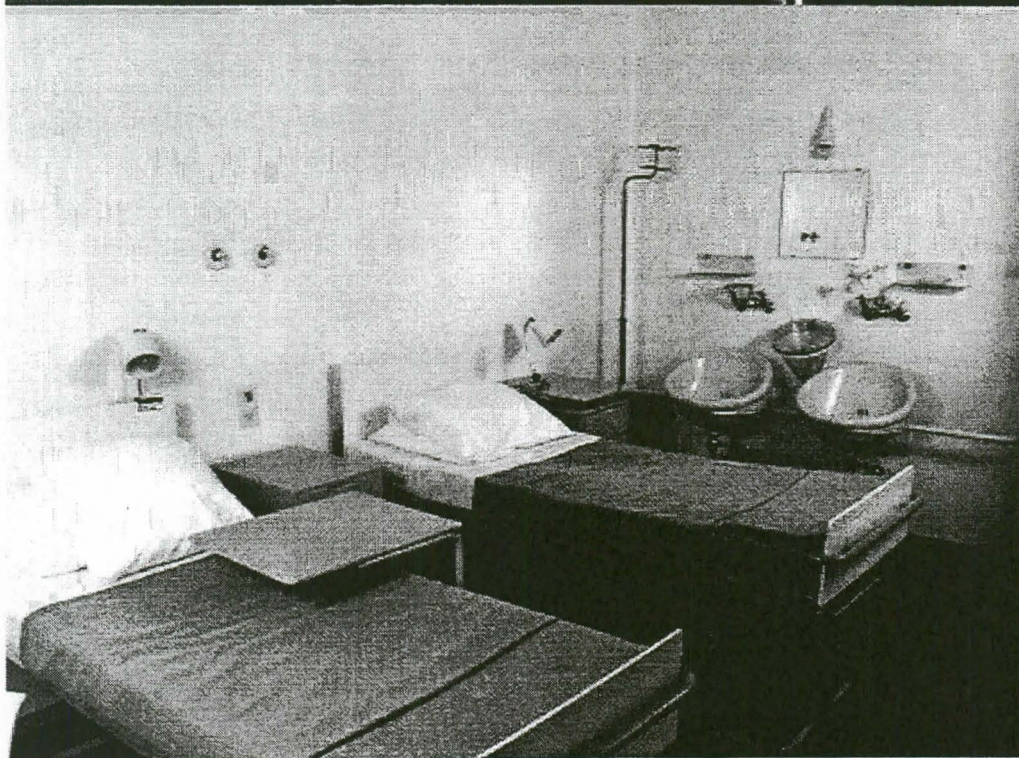
Museohuone huhtikuussa 2000. Kuva Soile Tirilä.

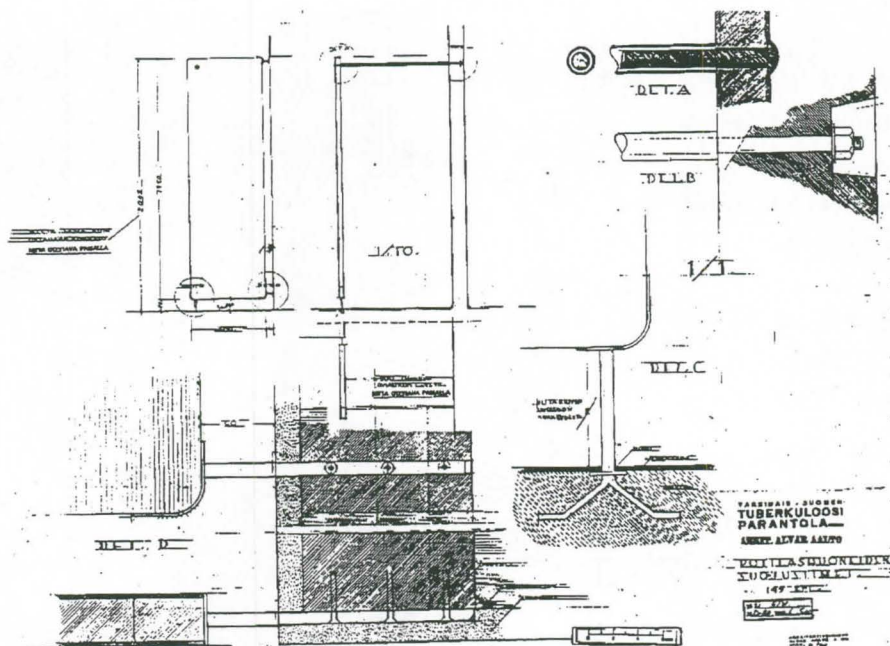
Yläkuvassa potilashuoneen suojustimet, eli näkösuoja oven ja pesutilan välissä. 50/281 AAS.

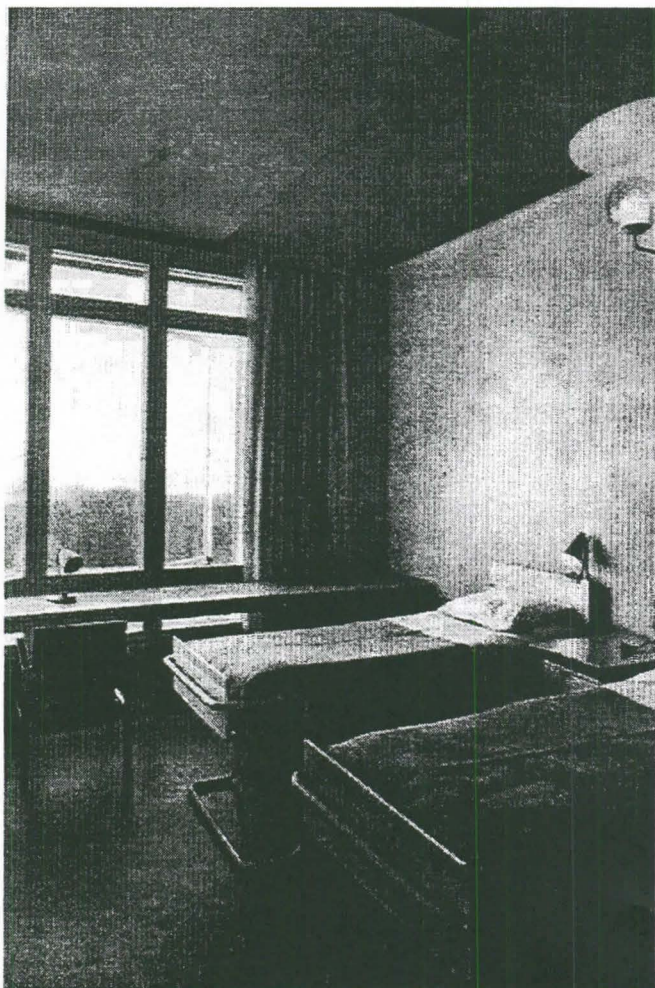
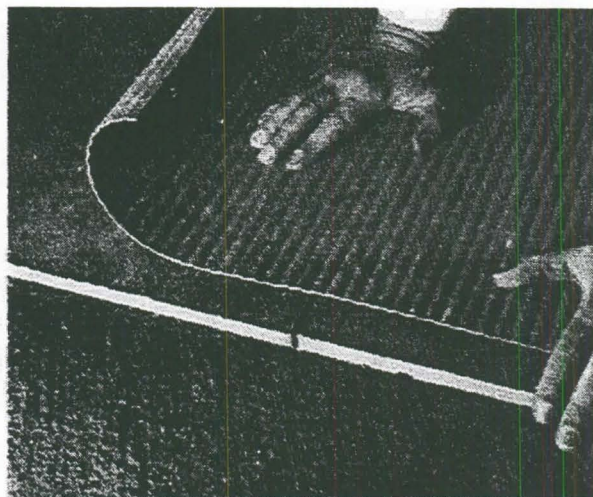
Sisäseinistä kolme oli "kovia" ja yksi "pehmeä" huoneen sisäisten akustisten ominaisuuksien tasoittamista varten. Pehmeät seinät oli verhottu ensoliittilevyllä, joka päällystettiin Enson selluloosatapetilla. Huoneen värit olivat "puolihihmeitä lakkapintoja, seinät vaaleita, katot tummempia, jotta huoneelle tulisi rauhallisempi yleissävy makaavan potilan kannalta katsoen." (A. Aalto. Arkkitehti-lehti 1933). Molemmat kuvat alla ovat Varsinais-Suomen Tuberkuloosiparantola -julkaisusta.

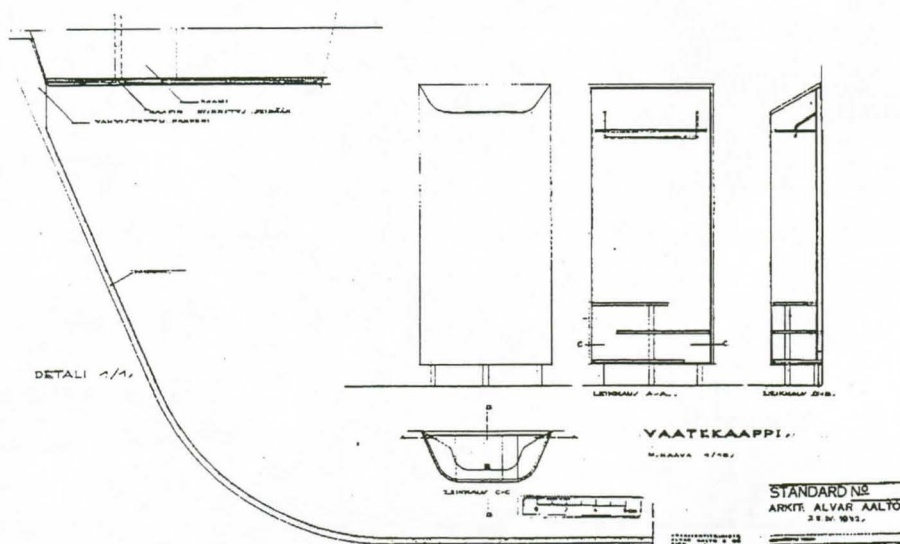
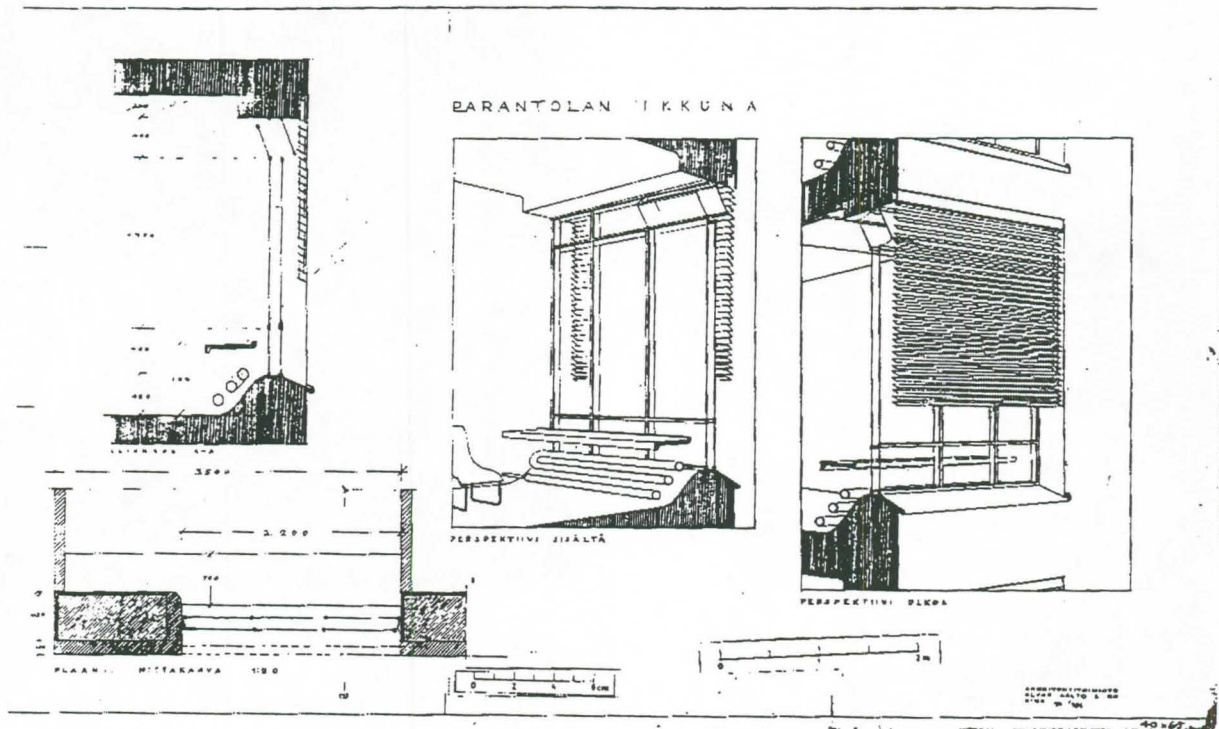
Potilashuoneen pyöreämuotoinen vaatekaappi oli valmistettu vanerista. Alla Aallon standardipiirros 50/189 AAS vuodelta 1932.

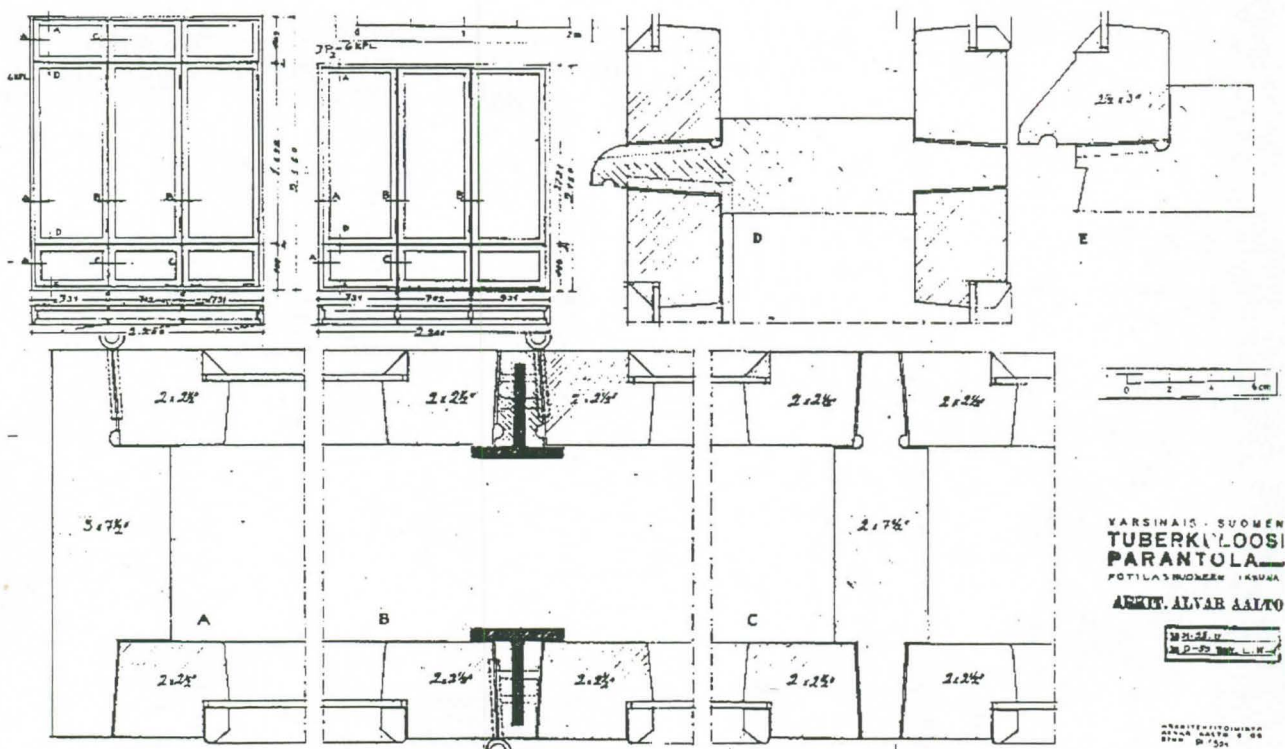
Yllä arkkitehtipiirros 50/484 AAS, Potilashuoneen ikkuna ja oikealla sivulla sälekaihtimen detaljipiirros 50/225 AAS. Alla työpiirros potilashuoneen puisesta ikkunasta, jonka pystyvälikarmit keskiosassa on vahvistettu T-teräslistoin. 50/321 AAS.

Aalto kirjoitti Arkkitehti-lehdessä 1933: "Potilashuoneilla on mm. seuraavat ominaisuudet: koko rakennussiiven suuntaus ja ikkunan epäsymmetrinen sijoitus tuovat huoneeseen runsaan aamuauringon, mutta heikommin iltapäiväaurinkoa. Auringon liiallista paahtoa estämään on ikkunoissa lisäksi ulkopuoliset sälekaihtimet. Ikkunat V-rautakarmisia puikkunoita, kaksinkertaisia niin, että ilmanvaihto-asento muistuttaa pystysuoraan asentoon asetettua terveystikkunaa.

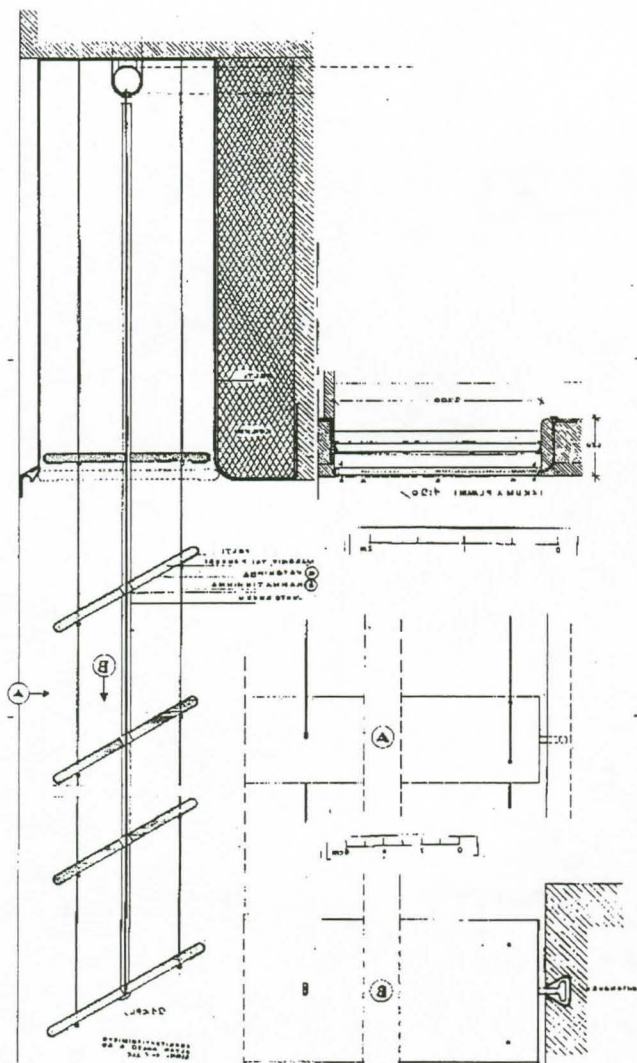
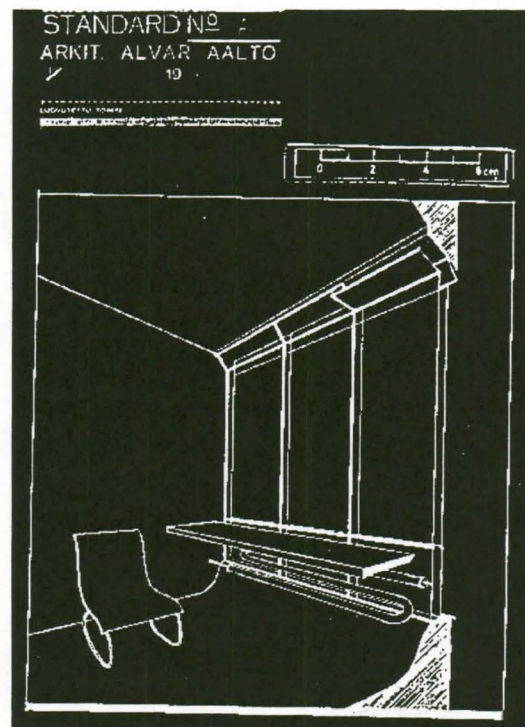
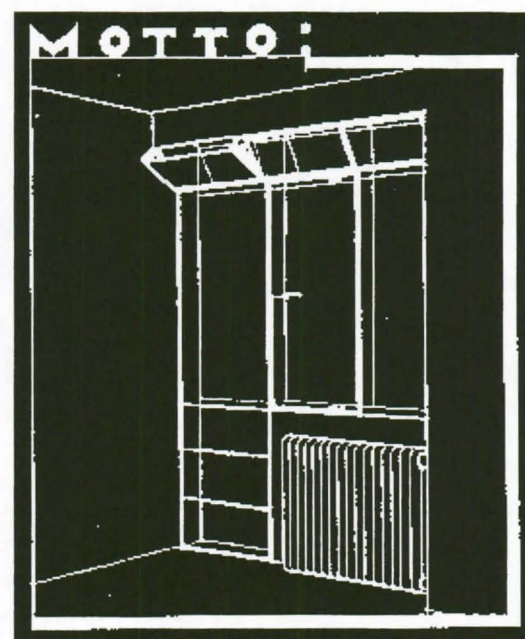
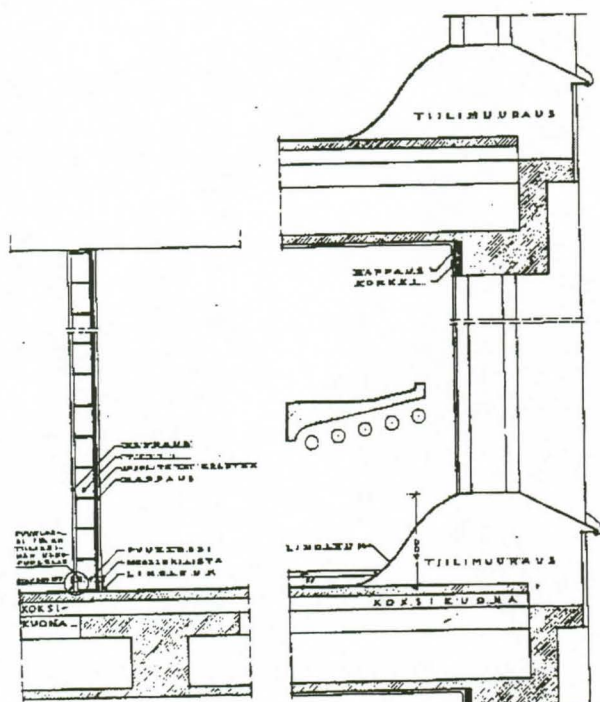
Yläpuolinen kuvapari kuvaa potilashuoneen ikkunan idean kehittymistä kilpailusta toteutusvaiheeseen. Aallon kilpailumotto oli "Piiirretty ikkuna". Kuva yllä 50/396 AAS ja alla 50/34 AAS.

Vasemmanpuoleisesta leikkauksesta käy ilmi väli-pohjan ja ulkoseinän leikkaus. Lattia on nostettu muuraamalla ikkunapenkiksi. Linomatto jatkui ikkunaan saakka. Piiirros 50/346 AAS.

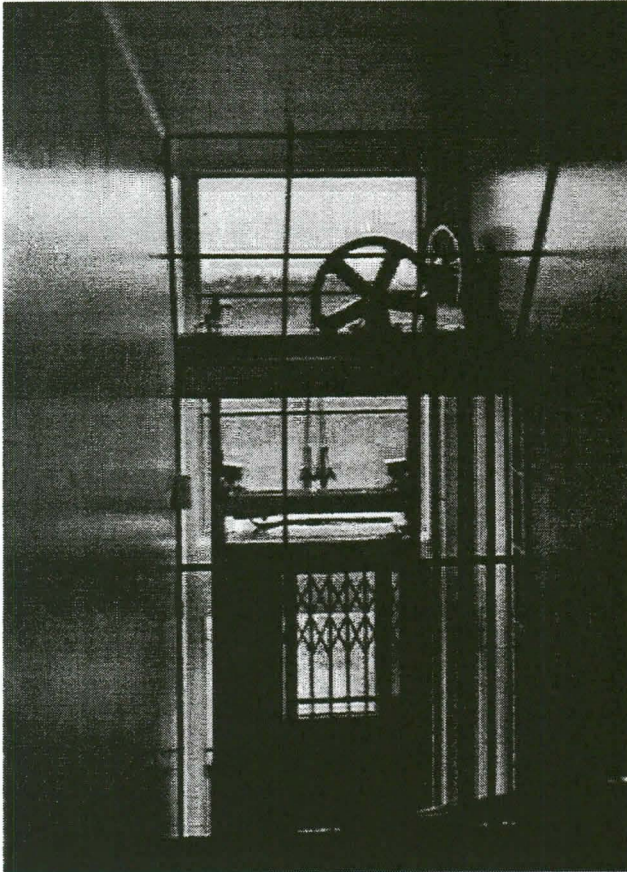
*"Jo saapuminen Paimioon on mielinpainuva. Ensimmäisiä näkymiä on länsipäädyn lasiseinäinen hissikuilu, koneajan symboli, joka Vesnin-veljesten Pravda-rakennuksen lailla tuo liikkeen arkkitehtoniseksi elementiksi".<sup>1</sup>*

B-portaan funktionaalinen merkitys oli alunperin vähäinen. Sitä käytti 6 henkeä eli potilasosastojen länsipäässä asuvat "osastonhoitajattaret". Käyttö on nykyisin aktiivista lähinnä turistikierrosten yhteydessä. Sitäkin merkittävämpi tekijä kokonaisuuden kannalta on juuri hissikuilun ja korin läpinäkyvyys, hissikoneen sijoittaminen kuilun yläosan lasiseinän taakse. Porrashuoneen detaljimaailmaan kuuluvat hissien lisäksi kaide ja mosaiikkibetoniporaat. Hissikuilun seinää on muutettu 1975 turvakaiteilla ja oven viereisten ikkunoiden levyttämällä umpeen.

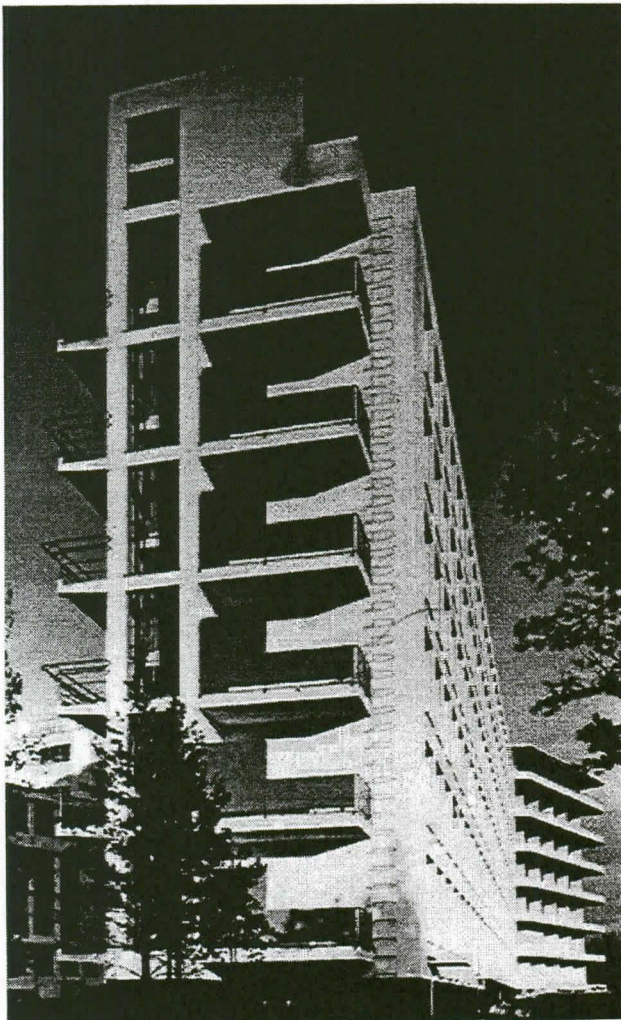
*B-portaan maisemahissin kone. Hissit valmistettiin Turussa "Schindler Lift"-lisenssin ja järjestelmän mukaisesti. Ylempi kuva AAS 50-003-505.*

Hissi kaikkine yksityiskohtineen oli moderniuuden symboli. Tätä korostivat esimerkiksi niklatut metalliset lasituslistat puisten sijasta, joita muissa teräsikkunoissa käytettiin.

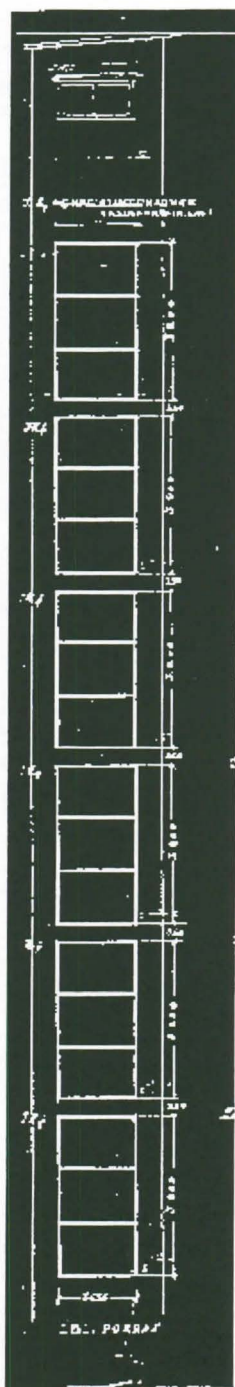
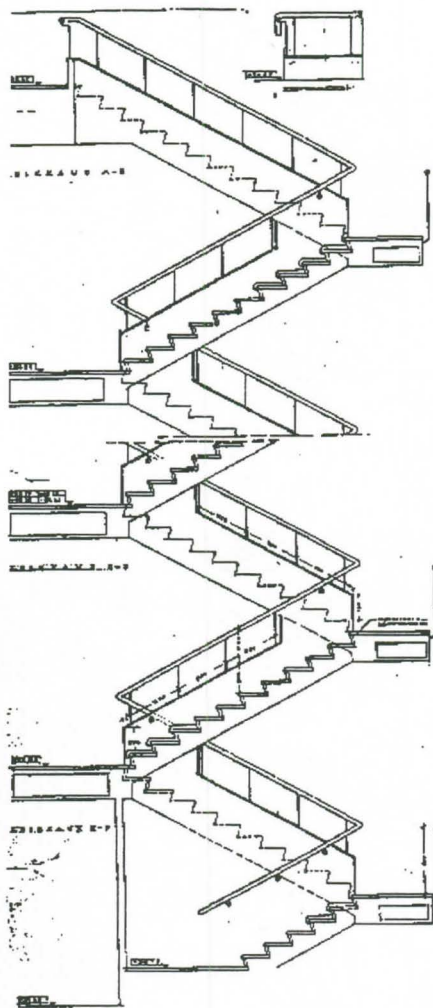
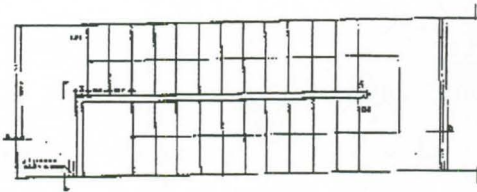
Yllä B-porras, joka oli alunperin henkilökunnan käytössä. Osastonhoitajien asunnot sijaitsivat A-siiven länsipäässä hissien vieressä. Piirros 50/298 AAS.

Vasemmalla hissikuilun rautaikkunat 6 x IR 4, joka oli varustettu yksinkertaisella lasilla. Ikkunoiden välissä kulkee palkit. Piirros ote 50/328 AAS.

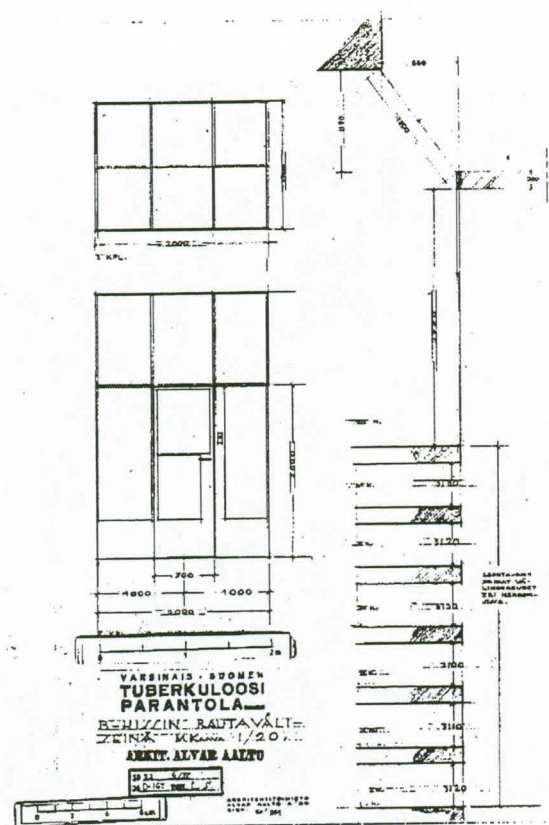
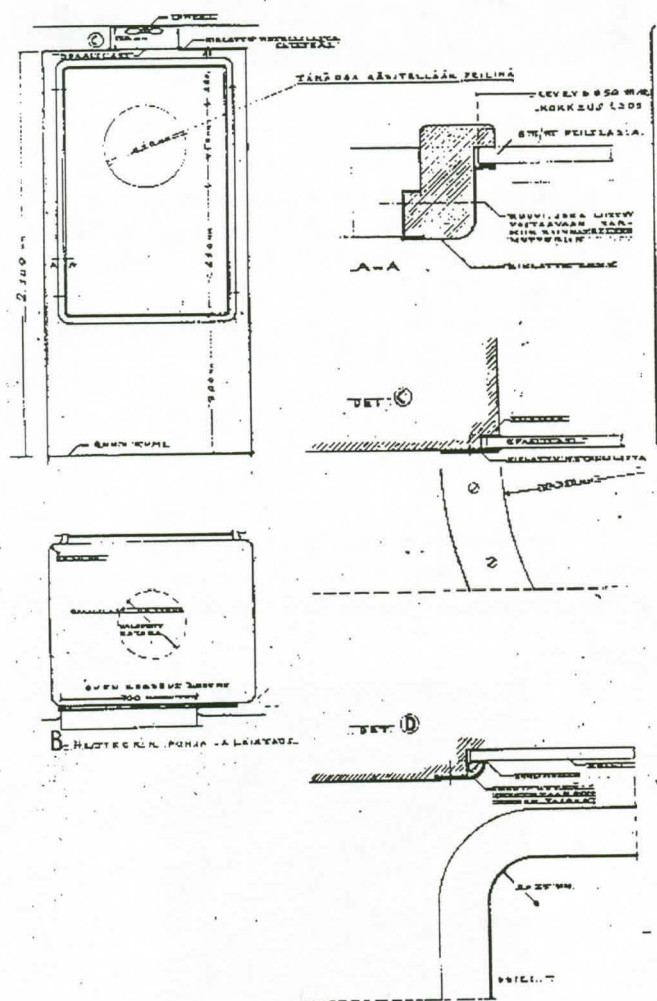
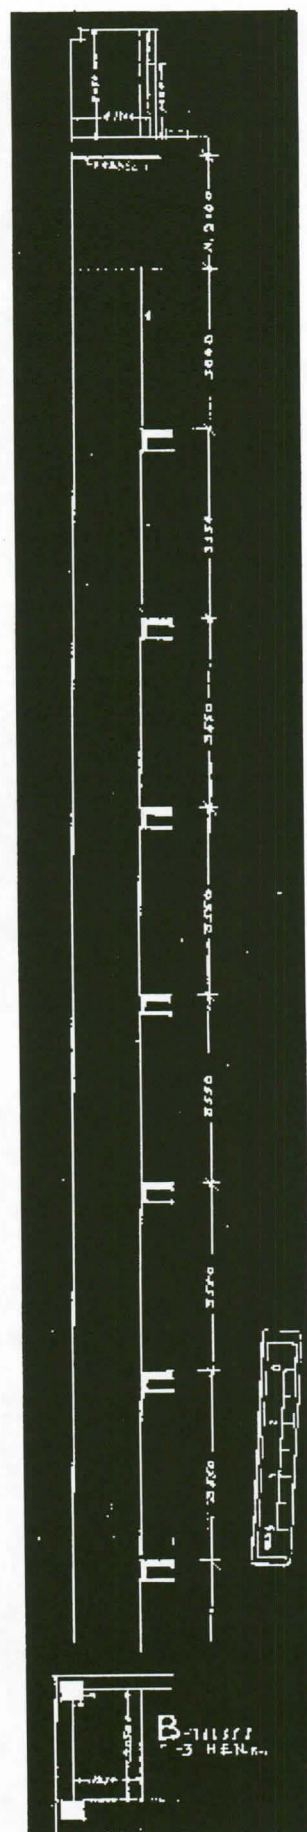
Hissikorin ulkoseinän puoleisessa seinässä on ikkuna 6 mm paksusta peililasista. Karmi on pinnoitettu niklatulla pellillä, myös metallilistat on niklatu. Hissin kattoon upotetun lampun suojana on opaailasi. Hissikorin kulmat on pyöristetty 50 mm säteellä. Itse kori on vaneeria. Lattia on kumia. Hissikoriin piirustus, ote 50/360 AAS.

B-hissi oli mitoitettu kolmelle henkilölle. Hissin konehuone on näkyvissä hissien päällä seitsemännen kerroksen korkeudella. Ote piirroksista 50/337 AAS.

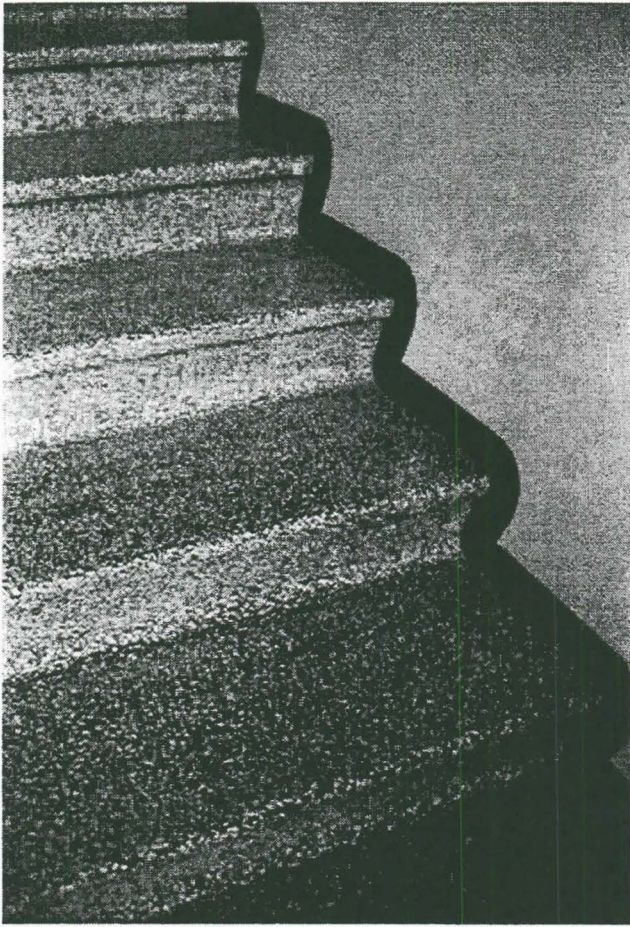
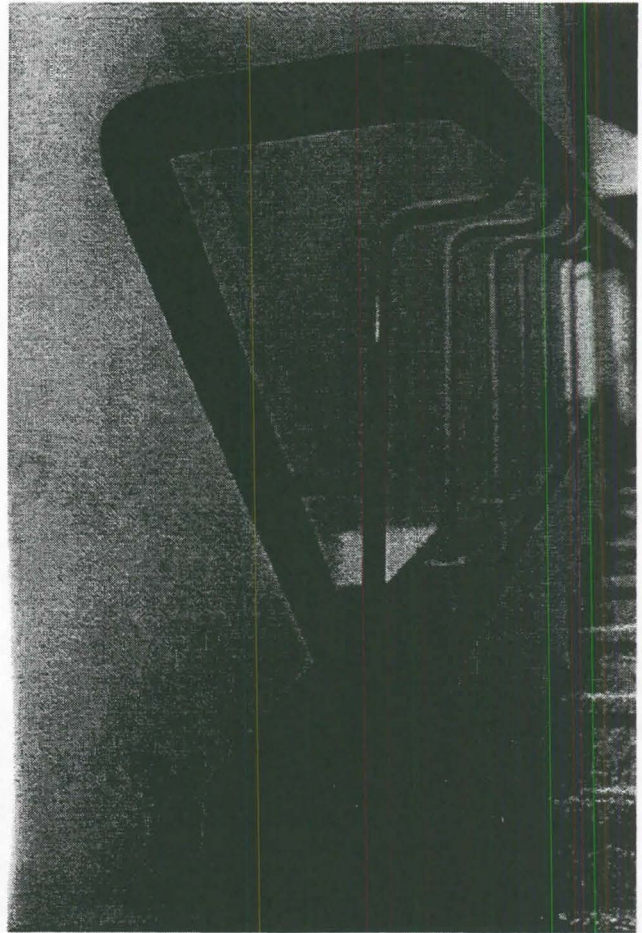
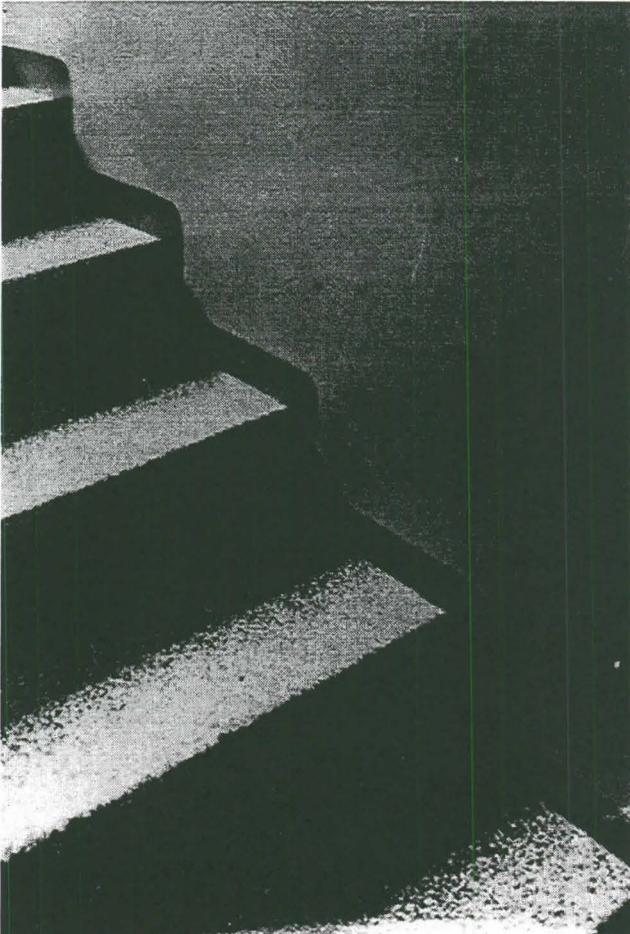
B-portaan askeleet on valettu mosaiikkibetonista. "Portaat ovat yhdellä laattalla päällystettyjä ilman näkyvää saumaa - helpot puhdistaa - eivät halkeile".<sup>3</sup> Ylempi kuva vasemmalla 04/2000 HNP ja alempi arkistokuva 50-003-502 AAS. Yllä kuva portaan kaiteesta, joka on vastaava kuin pääportaassa. Kuva 04/2000 HNP.

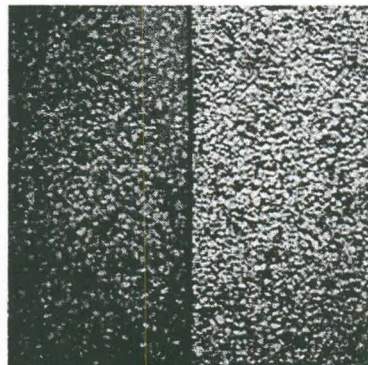
Eloisaa 1930-luvun mosiikkibetonia: messinkilista erottaa kaksi valukertaa. Ero näkyy myös runkoaineen ja betonimassan suhteessa. Valokuva 04/2000 HNP.

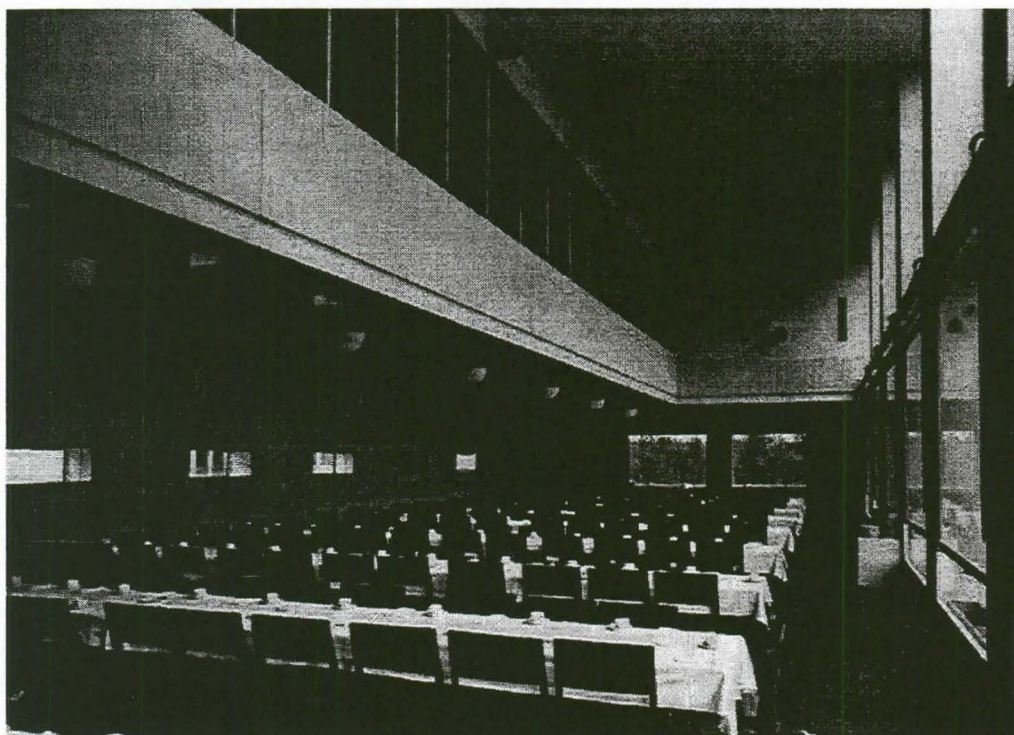
*Yleisnäkymä ruokasalista kohti entistä seurusteluhuonetta ennen muutoksia. AAS 50-003-401.*

250:lle hengelle mitoitettu ruokasali oli alunperin monikäyttötila: potilaiden ruokailun, elokuvien katselun ja juhlatilaisuuksien tapahtumapaikka. Nykyisin salissa syö henkilökunta. Sali on vajaakäytössä. Visuaalinen ja toiminnallinen yhteys viereiseen tilaan, entiseen seurusteluhuoneeseen on katkaistu 1985 tehdyssä muutostyössä. Huoneiden välinen liikuteltava seinä on jatkuvasti suljettuna. Tilan virtaamista haittaa myös huoneiden välisen palkin alentaminen uusien IV-koteloitien asentamisen takia. Nykyisessä salissa yhteyttä tukkivat myös tarjoilutiski, tiskipöytä sekä kaksi kaapistorivistöä. Muutokset ovat suurelta osin tapahtuneet 1985.

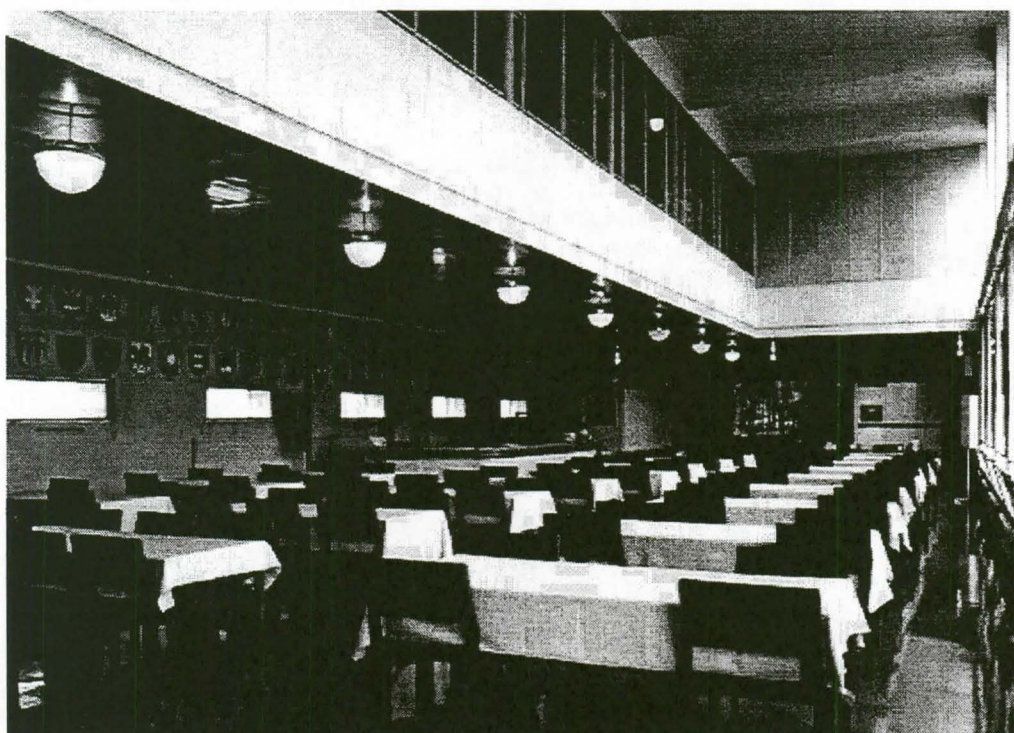
*Alemmassa kuvassa yleisnäkymä nykytilasta. Kuva Soile Tirilä.*

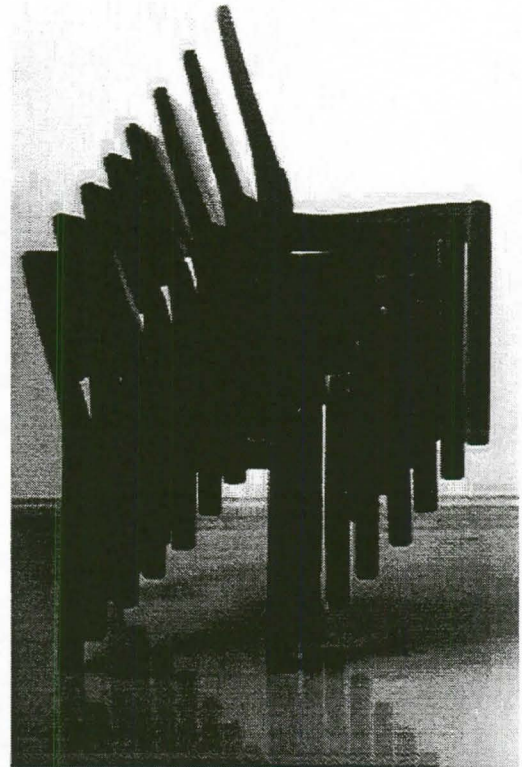
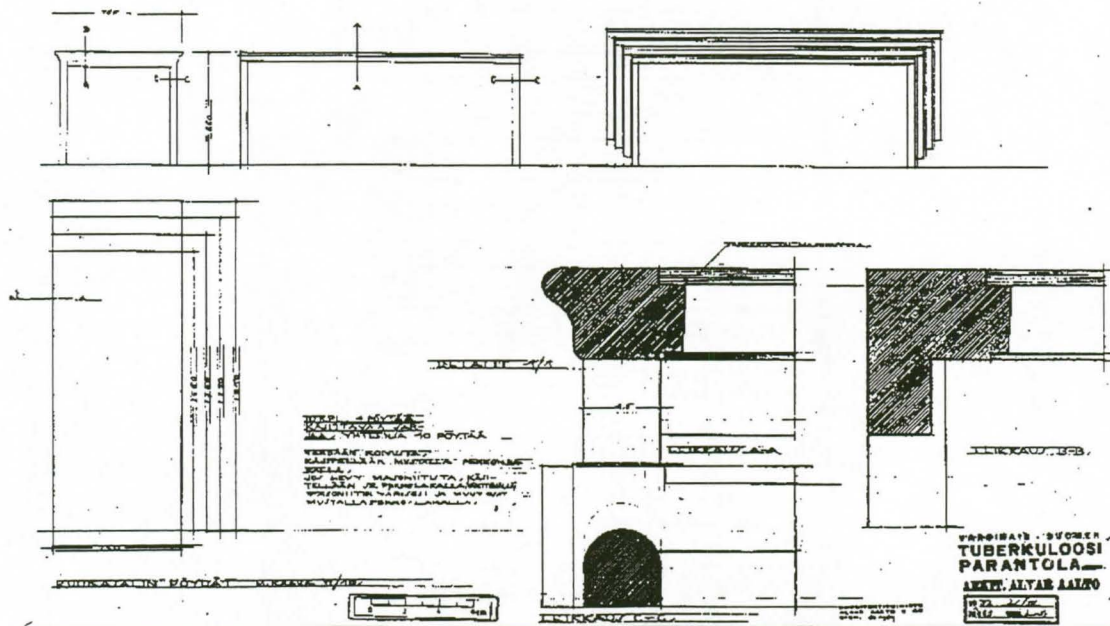
Paimion parantolan ruokasalin  
tuolit ja pöydät ovat pinottavia.  
Piirros 50/269 AAS ja valoku-  
va 04/2000 HNP.

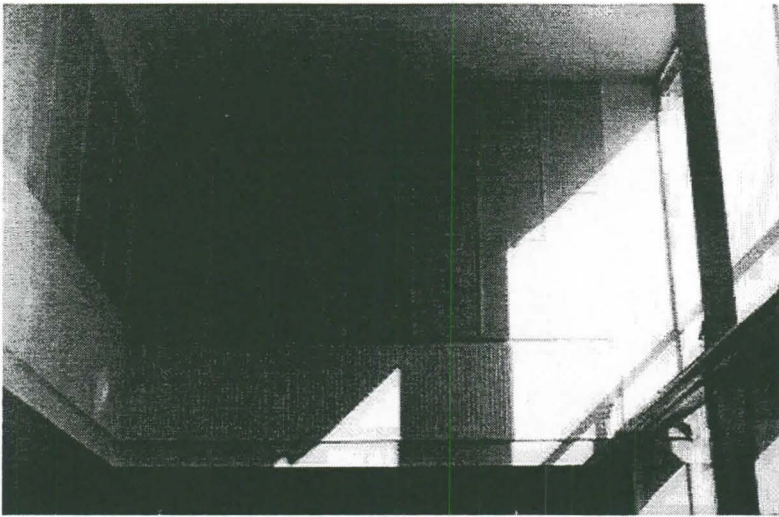
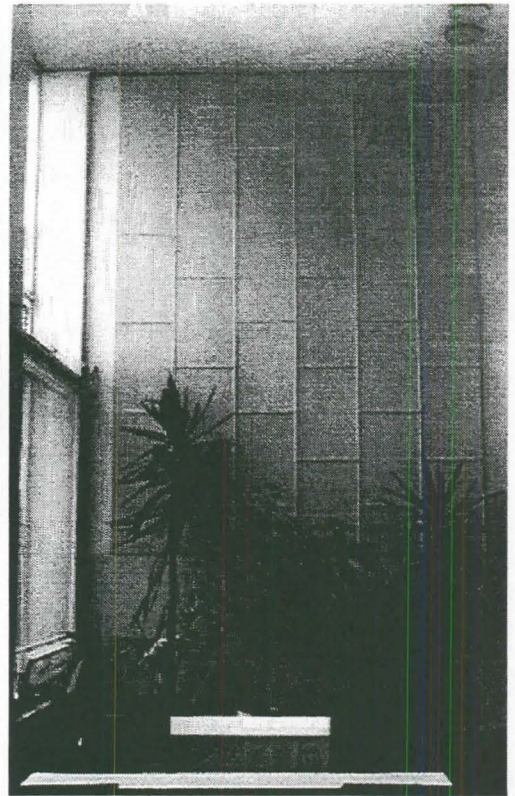
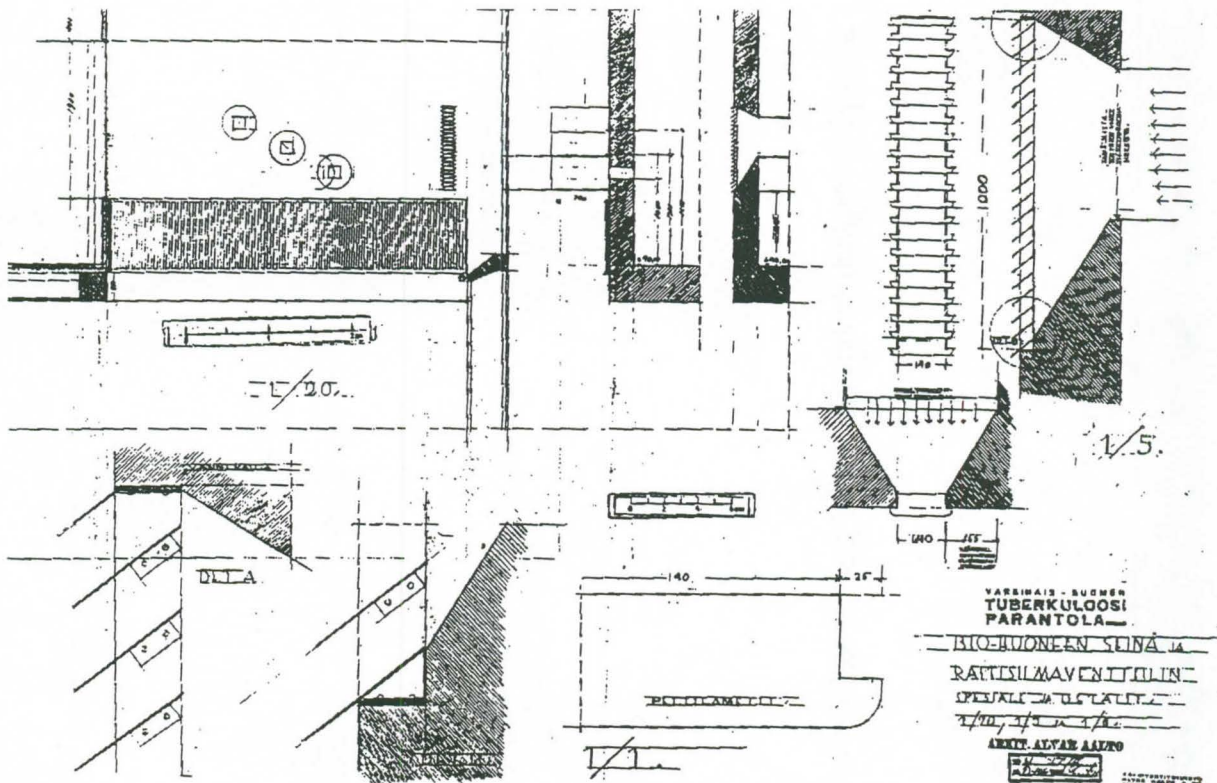
Ruokasalin seiniin 3 ja 5 on 1985 asennettu kellertävät akustolevyt. Seinältä 3 on tuolloin purettu vanha IV-kone ja alkuperäiset tuuletusventtiilit. Seinän 5 takana oli konehuone elokuvien näyttämistä varten. Konehuone oli tuuletettu ruokasaliin ja seinässä oli 3 aukkoa esityslaitteita varten. Nykyisin ko. huone on varasto. Seinän alaosassa yhä alkuperäinen, suoraan seinään kiinnitetty radioattori, joskin poissa käytöstä 1985 alkaen. Oikeanpuoleisessa kuvassa näkyy 1985 lisätyt raitisilmaventtiilit. Piirros 50/231 AAS. Valokuvat HNP 04/2000.

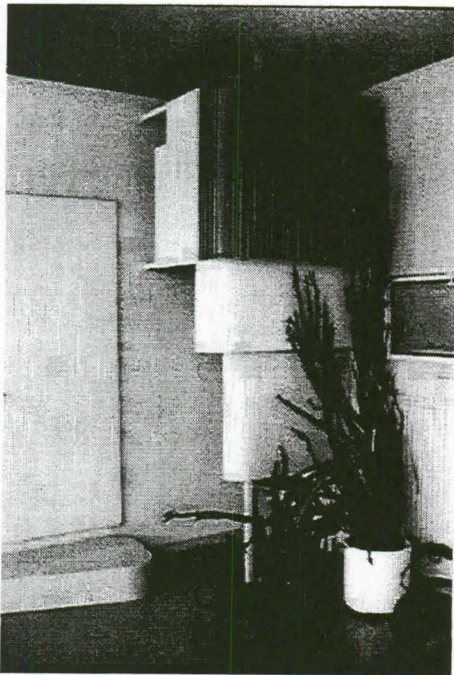
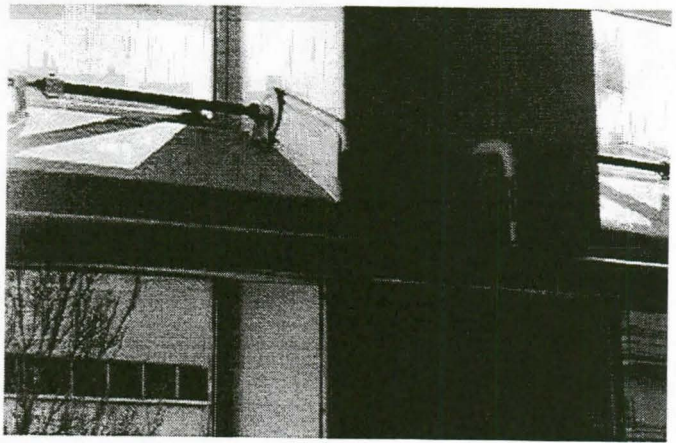
Vasemmalla 1985 toteutettu puhelinkoppi seinien 2 ja 3 nurkassa. Yläpuolisessa kuvassa IR<sub>6</sub>, jonka alaruutu voitiin avata tuuletusta varten. 1980-luvulla ikkunan eteen lisättiin loisteputkituubi, jonka kannatindetaljit matkivat ikkunan avausmekanismin muotokieltä. Alla ote teräsikkunakaviosta 50/328 AAS ja lasiväli-seinien kaaviosta 50/310 AAS.
