# PAIMION SAIRAALAN RAKENNUSHISTORIALLINEN SELVITYS

HELSINKI 13.6.2000

ARKKITEHTITOIMISTO HNP  
HEIKINHEIMO-NISKANEN-PIETILÄ

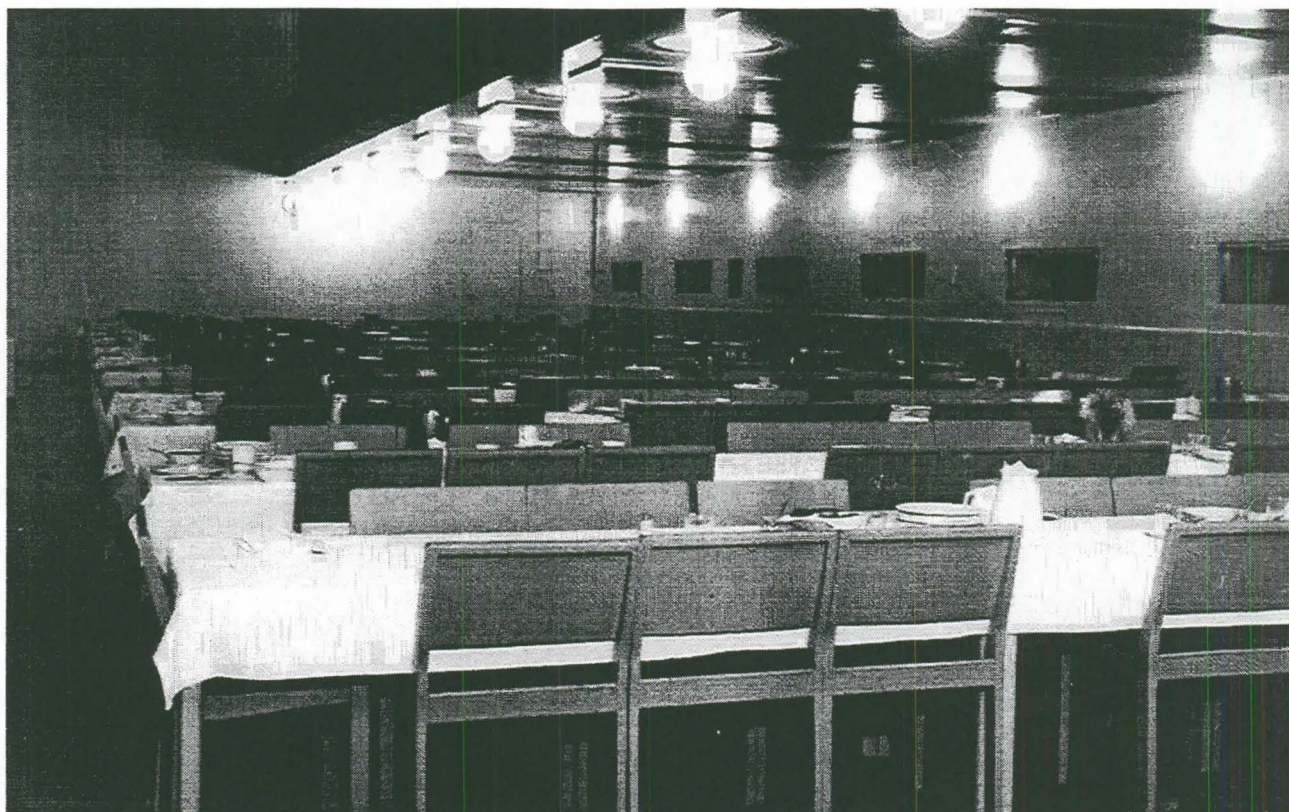
Ruokasalin alkuperäinen valaistusperiaate: alempaan kattoon upotetut pallovalaisimet alaosa valkoista ja yläosa kirkasta lasia. Valo epäsuoraa, hämää, lämmintä. Seinällä yksinkertaiset lasikuvun suojaamat lamput valkoisesta lasista. Valokuva PSA. Ruokasali on suunnattu etelään. Luonnonvalon säätelämiseksi ulkopuolelle asennettiin "persiennit". Piirros alla 50/764 AAS.

Uusien loisteputkien lisäämisessä ei ole otettu huomioon tilan valaistusperiaatteita. Loisteputkin toteutetun alassuuntautuvan valoalueen suunta, muoto ja väri ovat vieraat tilan tunnelmalle. Lisäksi nykyiset loisteputket roikkuvat kattoradiaattoreista tai ikkunanavausmekanismeja muistuttavista putkista.

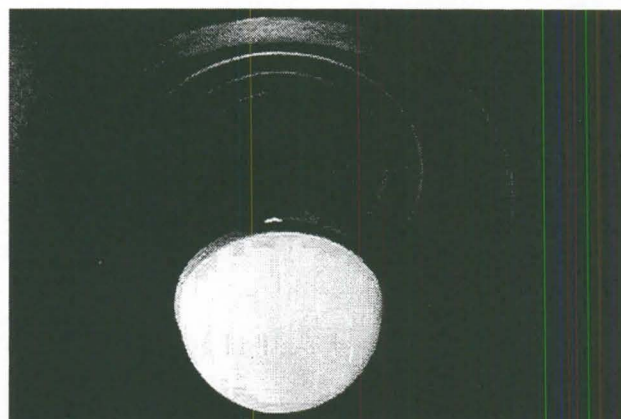
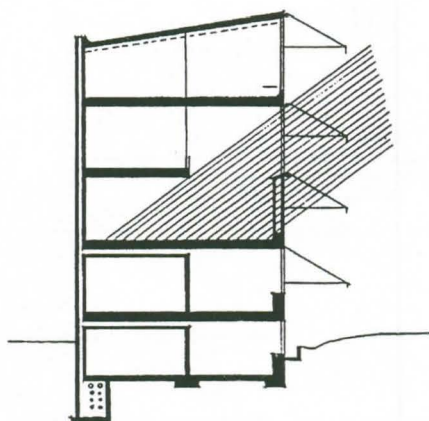
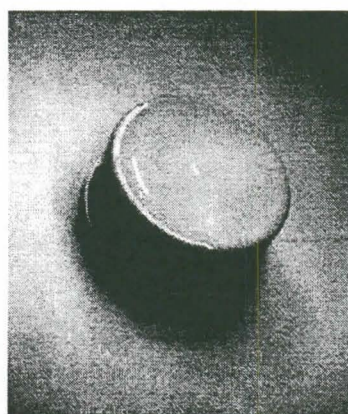
Yllä ruokasalin "spesiaaliarmatuuri". Halkaisijaltaan 94 cm:n kuparikuvun toimiitti Kaune. Pallovalaisin on suunniteltu epäsuoraa valoa silmälläpitäen. Alla lamppu tyyppiä 6, joita käytettiin seinillä. Valokuvat 04/2000 HNP.

4. Ruokasalin matalan osan kattovalaisinten kupariset heijastinsyvennykset ovat alkuaan olleet kuparipintaiset. Pinnasta havaittiin ruskea pohjamaali- ja 2 pronssimaalikerrosta.

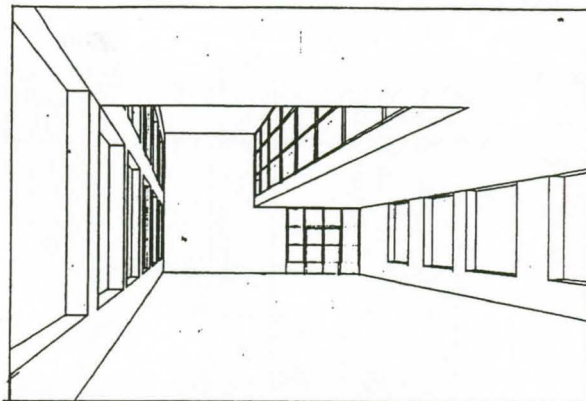
RUOKASALIN RIIPPURAKENNE

Riippurakenteen idea on nähtävissä luonnosvaiheen perspektiivikuvassa oikealla 50/226 AAS.

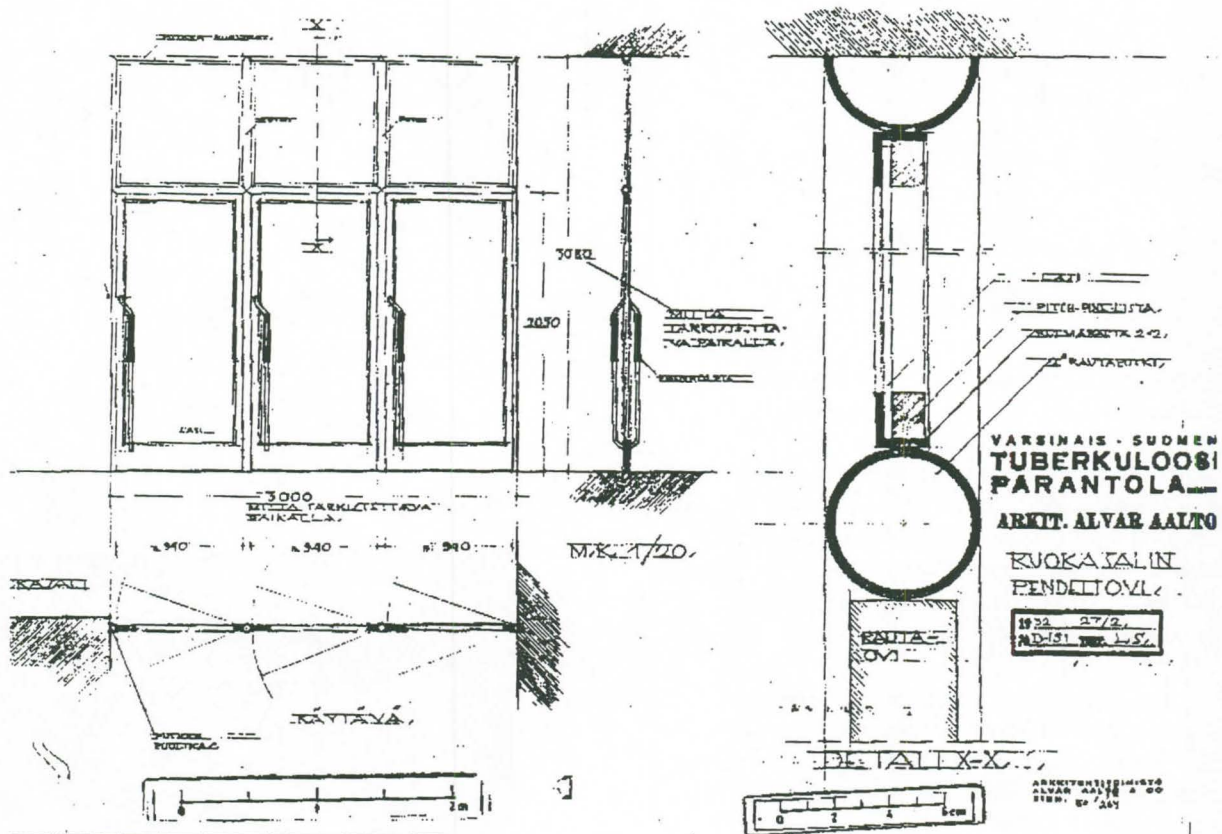
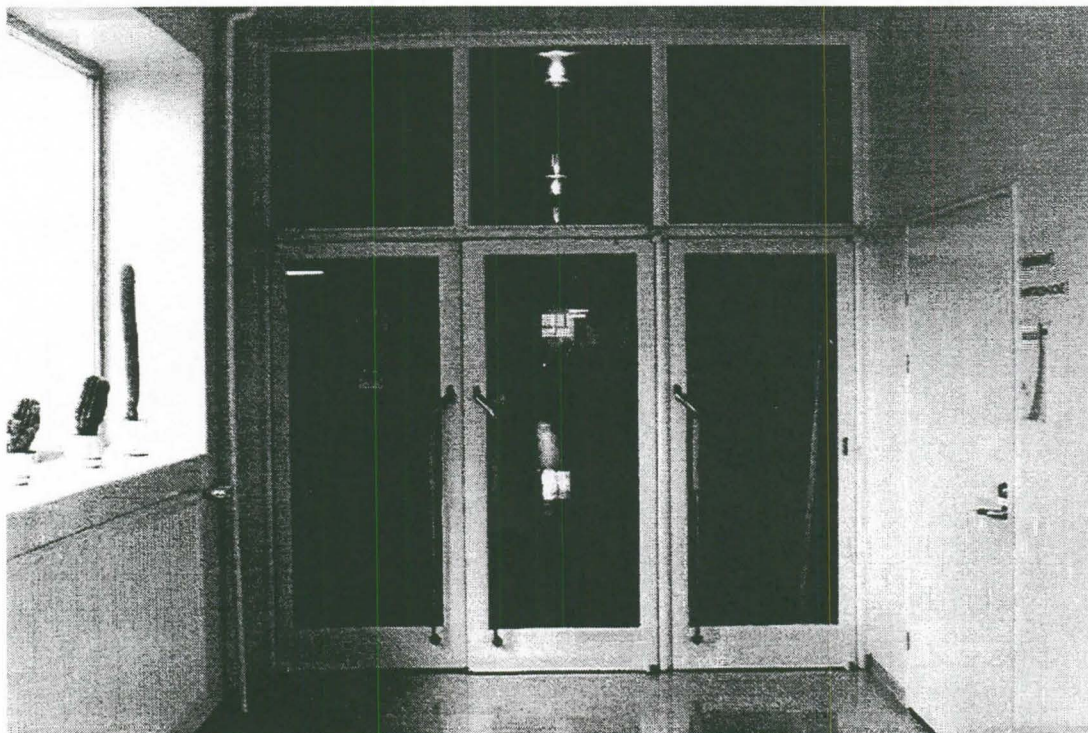
## RUOKASALI/ Ovet

"1 kpl oviryhmä 3000 x 3080 m/m kolmella heiluvalla ovella noin 940 x 2050 m/m valmistettuina teräsputkista ja muotorausdasta 2 m/m levypaneelilla, sekä 6 kpl ovikahvalla Ebenholtz'illa, 3 kpl sulku-laitteilla heiluvia ovia varten, pitch-pine lasien kiinnityslistoilla messinkiruuveineen "(Aktiebolaget Crichto-Vulcan Oy:n kirje AA:lle 8.4.1932/AAS). Piirros 50 /264 AAS.  
Valokuva pendeliovesta käytävästä nähtynä 04/2000 HNP.

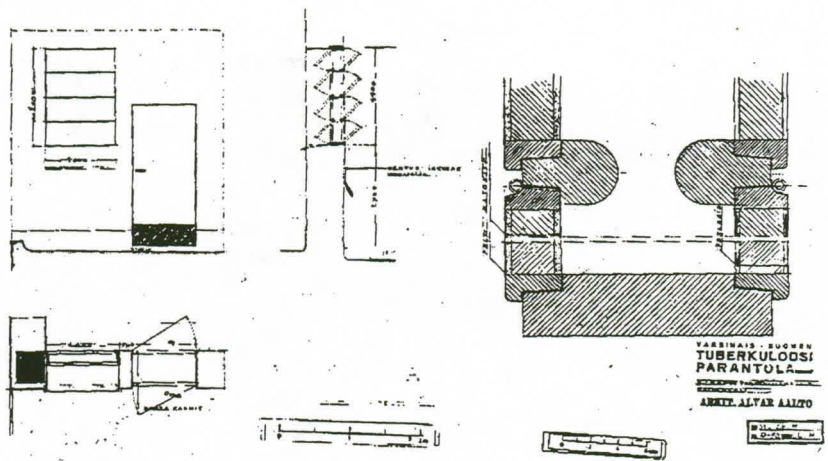
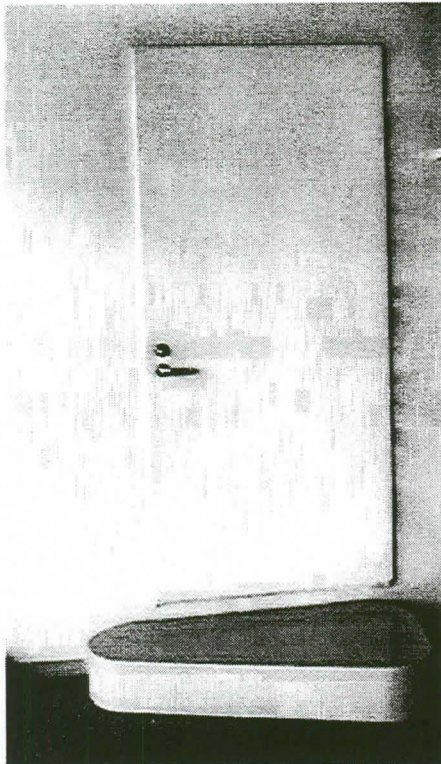
Terassille johtava ovi 04/2000. Oven vieressä sijainneet venttiililamellit on purettu 1985. Irrallinen porras on myös 1980-luvulta. Piirros 50/352 AAS.

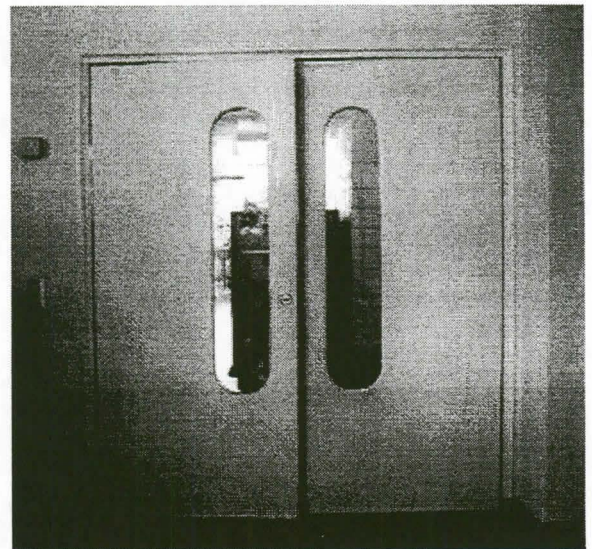
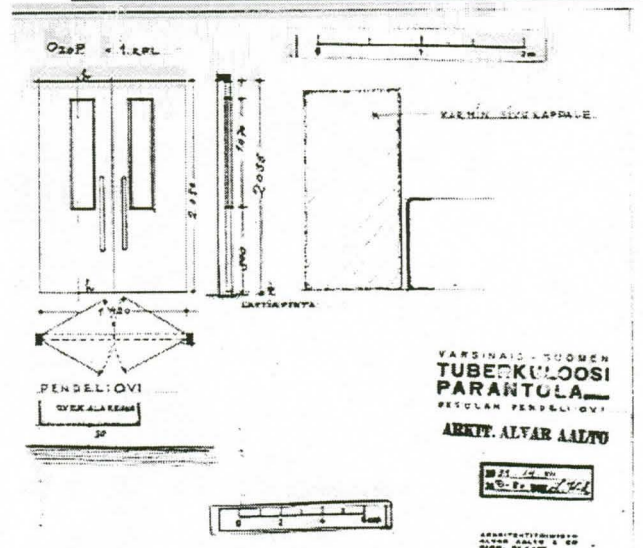
Alla keittiön pendelioven piirros 50/359 AAS ja tilanne 04/2000 HNP. Ikkunat on piirroksista poiketen toteutettu soikeina.

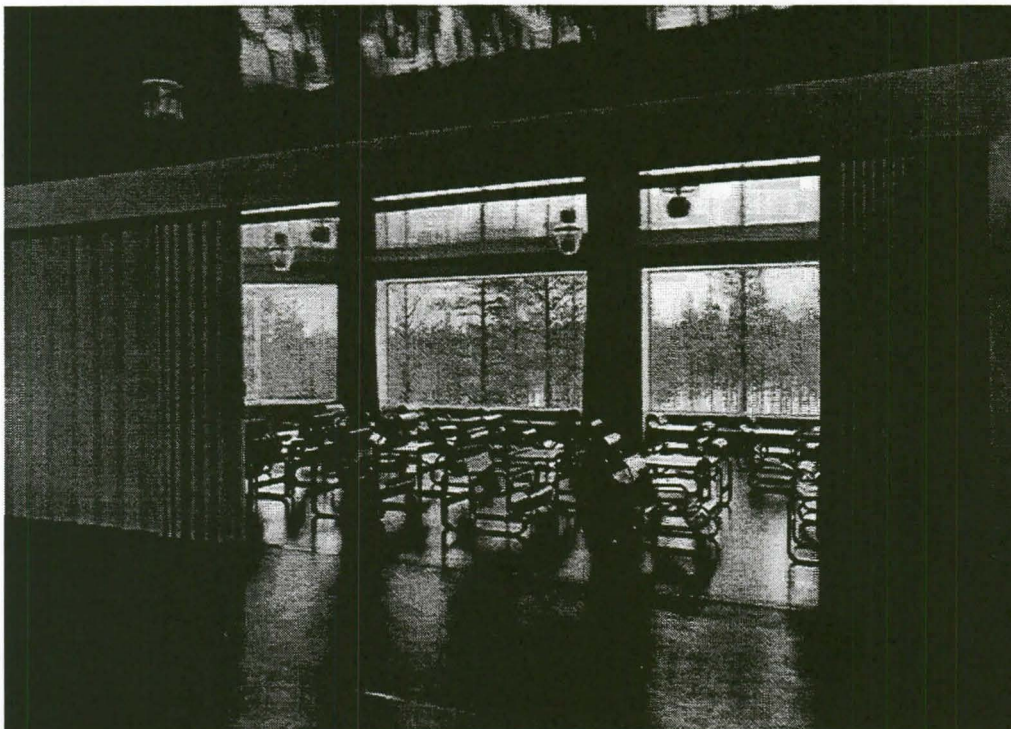
Näkymä ruokasalista seurustelutilaan 1930-luvulla. 50-003-419 AAS.

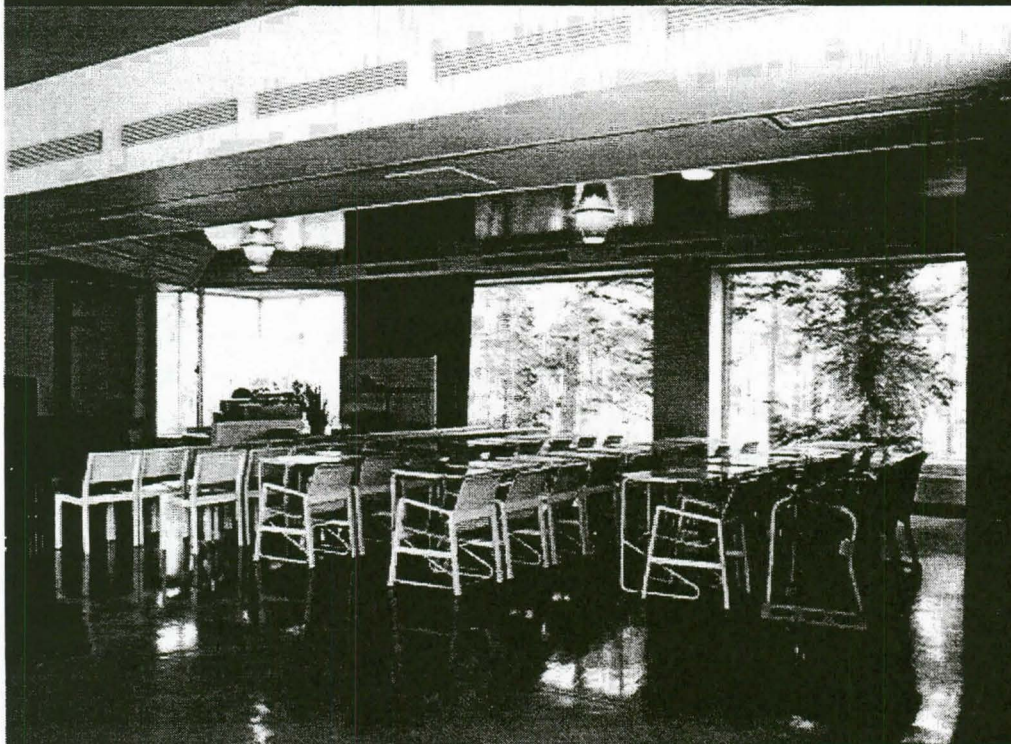
Nykyinen limi-jakoseinä avattuna. Kuvauksellisuus on kadonnut? Kuva Soile Tirilä 04/2000.

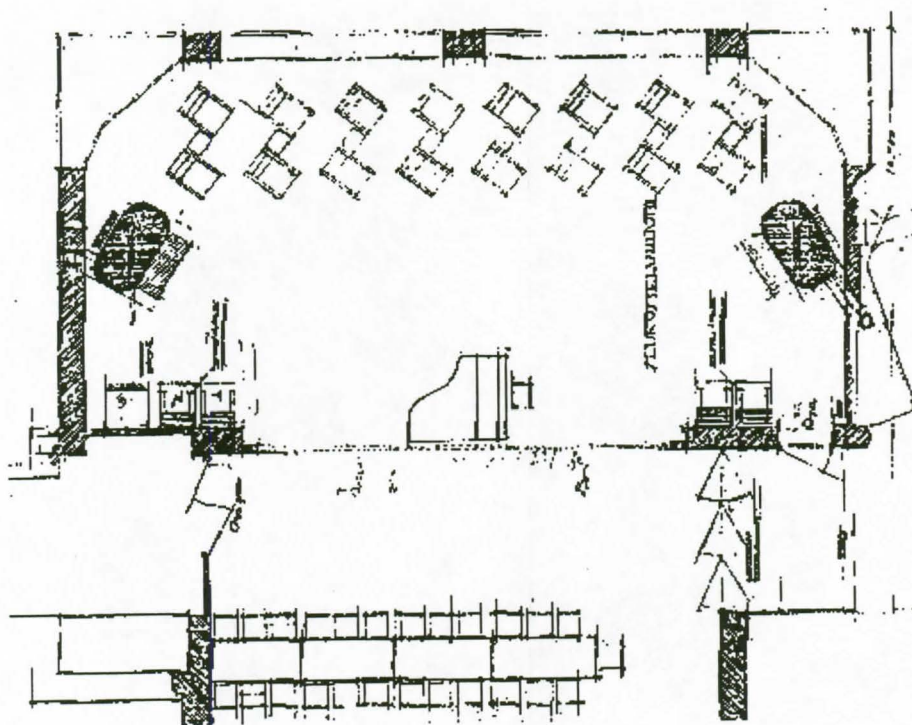
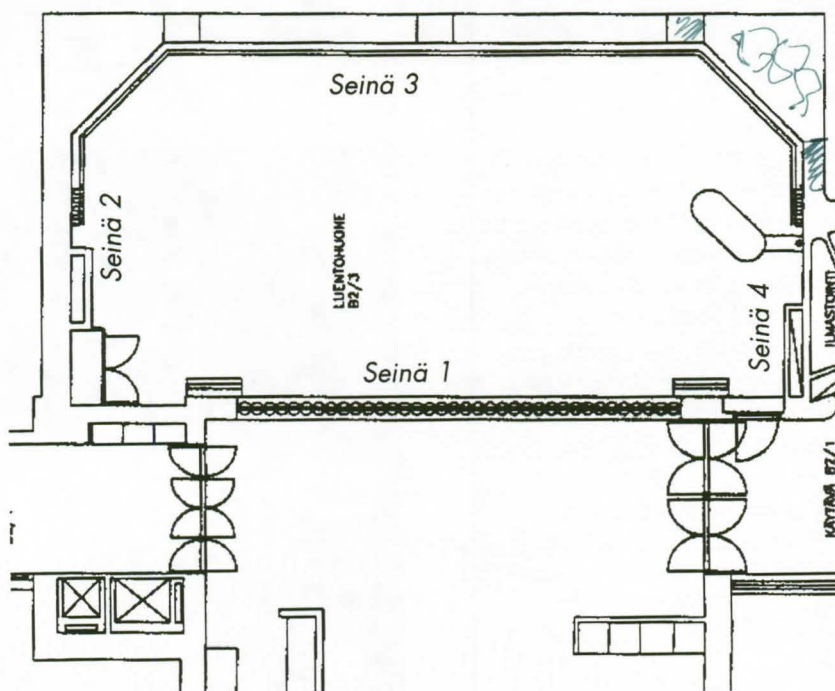
Pohjapiirustus 1932. 50/89 AAS, siistitty versio ja pohjapiirustus nykytilasta TYKS.

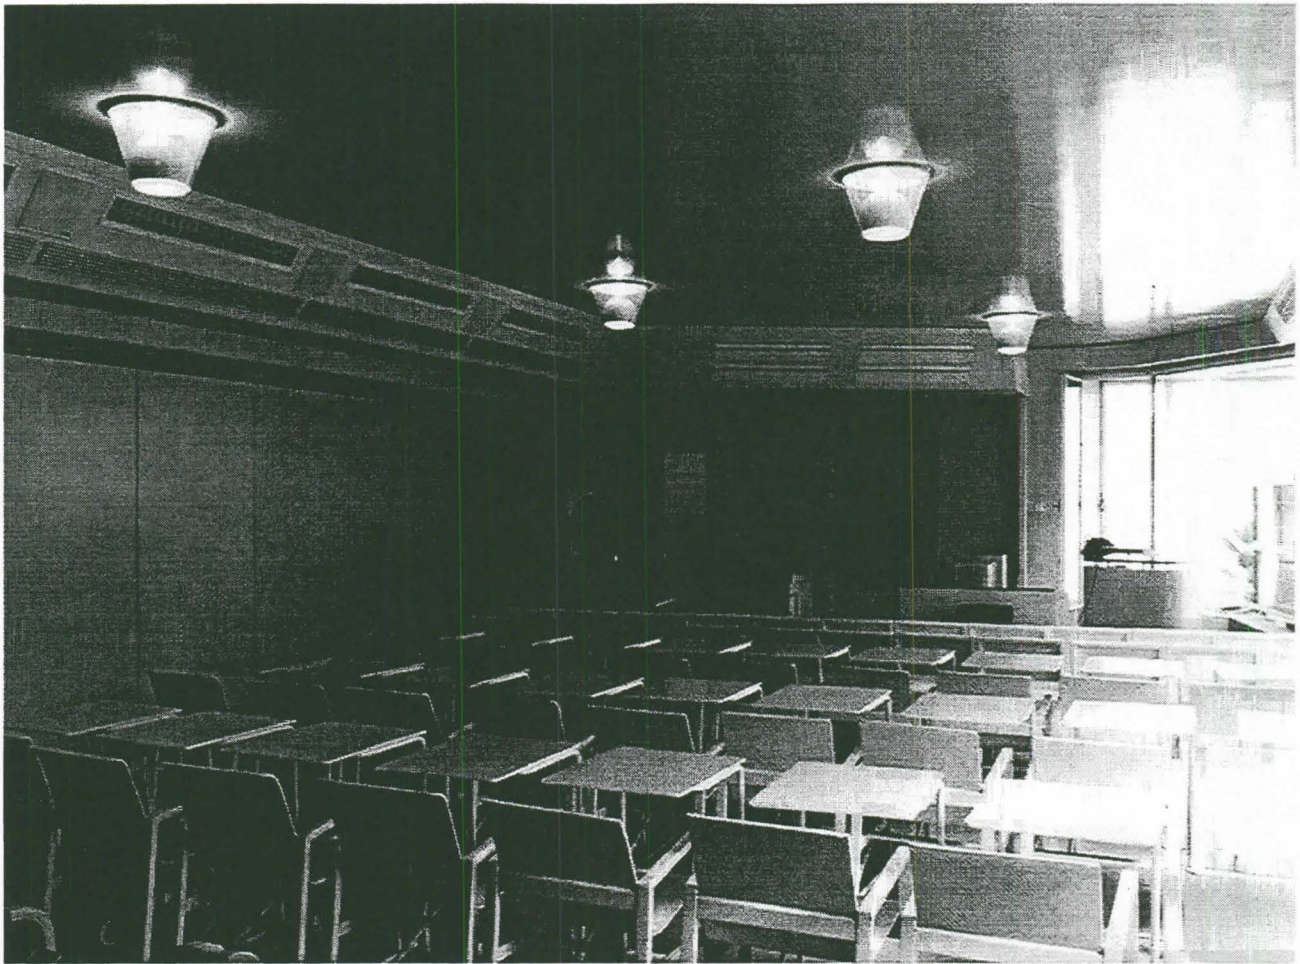
Näkymä kohti seinällä 2 sijaitsevaa alttaria, joka voidaan piilottaa liukuseinien taakse kun huone on luentokäytössä. Huone toimii nykyisin luentosalina ja hartaustilana. Se on varustettu asianmukaisin esityslaittein. Nykyiset pöydät ovat potilashuoneiden yöpöytiä ja tuolit tyyppiä 51. Kattojen kaarenvamuotoiset alaslaskut on rakennettu kipsilevystä ja vanerista. Huoneessa on alkuperäistä tyyppiä olevat valaisimet, joista yksi on upotettu alaslaskettuun kattoon. Kuva Soile Tirilä 04/2000.

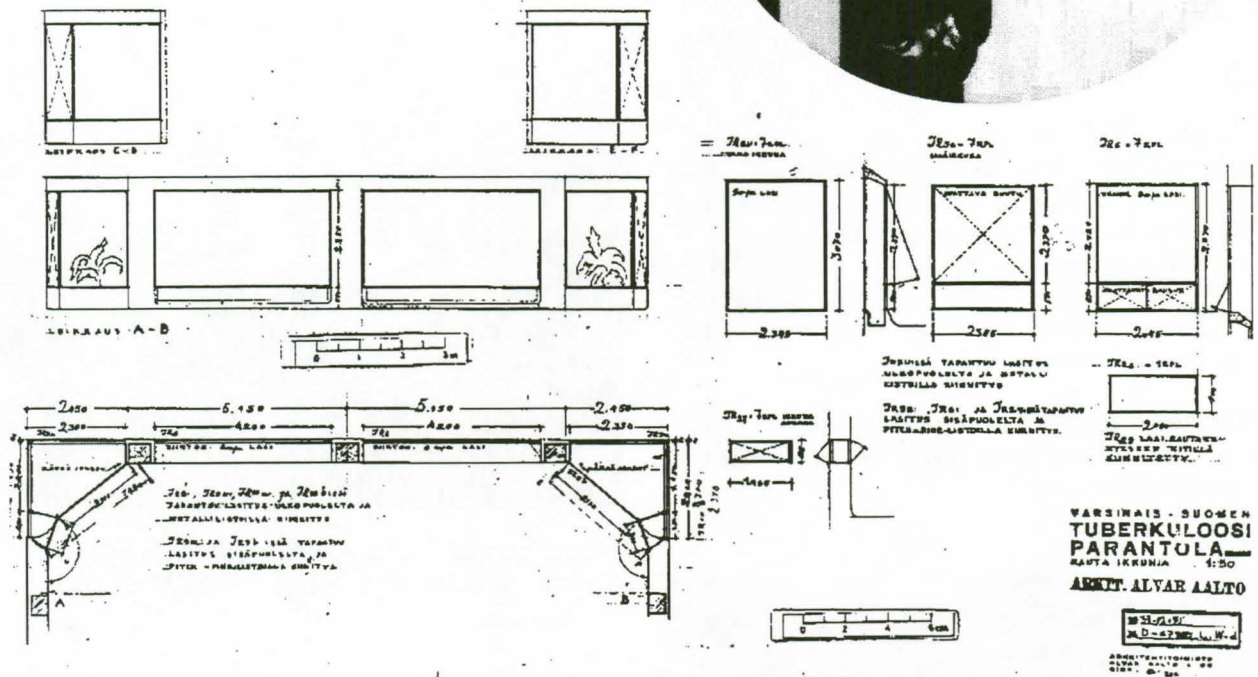
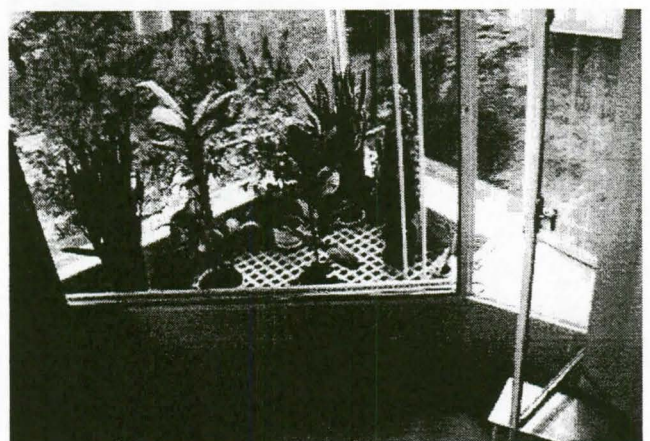
Yllä kaavio seurusteluhuoneen teräsikkunoista. Kulmiin rakennettiin ulko- ja sisälasin väliin kolmion muotoinen kasvisyvennys. Alkuperäiset ikkunat ovat säilyneet, jopa osa pitchpine-lasituslistoista. Lasi on vaihdettu lämpölasiksi 1985. Tammiritilä kasvien alustana on säilynyt, samoin alkuperäiset peltiset kukkaruukut. Piirros 50/332 AAS.

Pyöreässä kuvassa niklattu pintaan kiinnitetyn pitkäsalvan kahva. Kuva 04/2000 HNP.

Oikealla toinen seurusteluhuoneen ulkonurkissa sijaitsevista kasvisyvennyksistä. Kuva 04/2000 HNP.

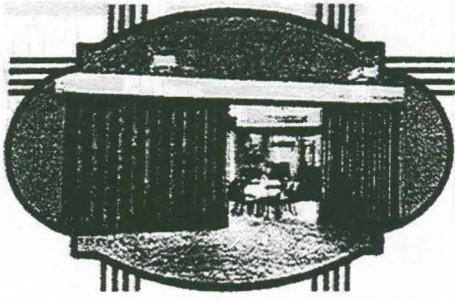
Harmonika-Tür „HERCYNIA“

Ruokasalin ja seurusteluhuoneen välissä oli alunperin valkoisesta nahasta tehty saksalaisvalmisteinen paljeovi. Sen oli toimittanut Otto Gereke. Ovi oli 8500 mm leveä, 2650 mm korkea ja 480 mm syvä niklatuin heloin varustettu (Otto Gereken kirje AA:lle 13.4.1932/AAS ja AA:n vastaus edelliselle 1.4.1932/AAS). Ylempi kuva on osa lähteenä olevan kirjeen logosta. Siinä näkyy sama ovityyppi, joka Paimioon tilattiin.

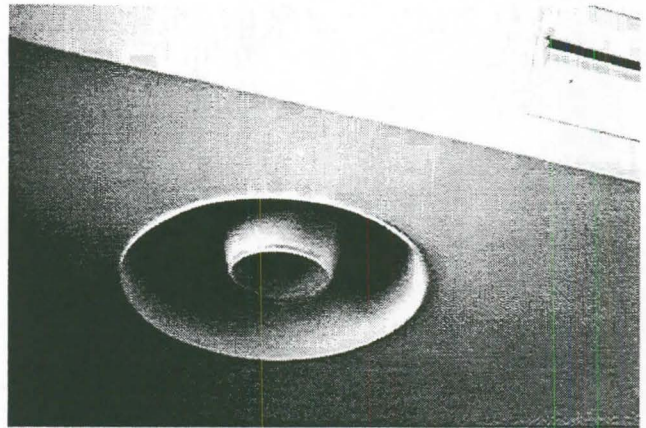
Alla nykyinen 8-osainen Limi-privatsiirtoseinä kokoontaitettuna sekä laskettu palkki IV-kotelointineen. Valokuva 04/2000 HNP.

Alaslaskuun on upotettu yksi alkuperäistä tyyppiä edustavista valaisimista. Kuva 04/2000 HNP.

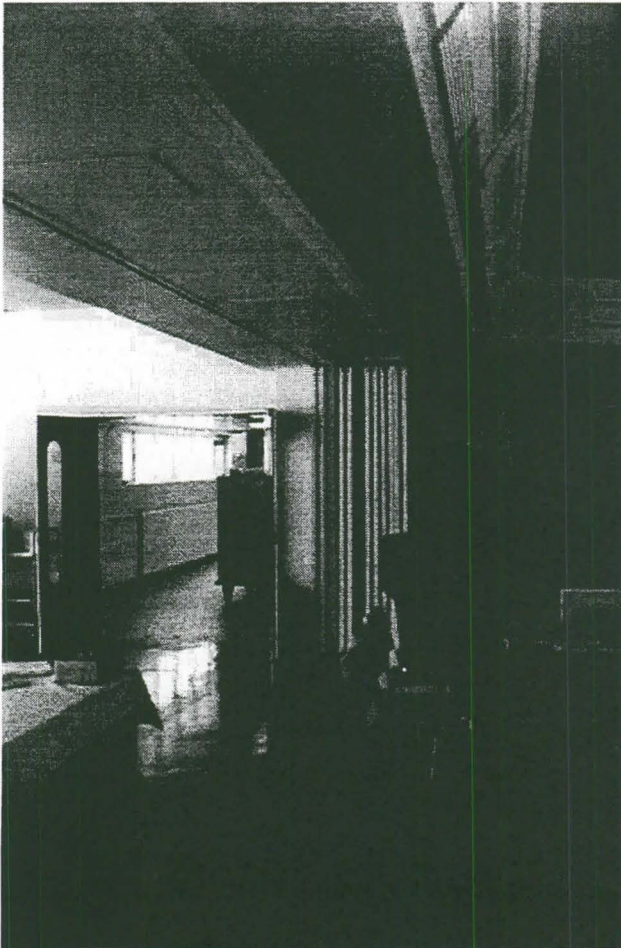
Seurusteluhuoneen takat valmisti Turun Kaakelitehdas Osakeyhtiö. Jäljellä olevasta takasta johtaa vaakasuuntainen hormi pystyhormiin lattianrajassa. Kuva 04/2000 HNP.

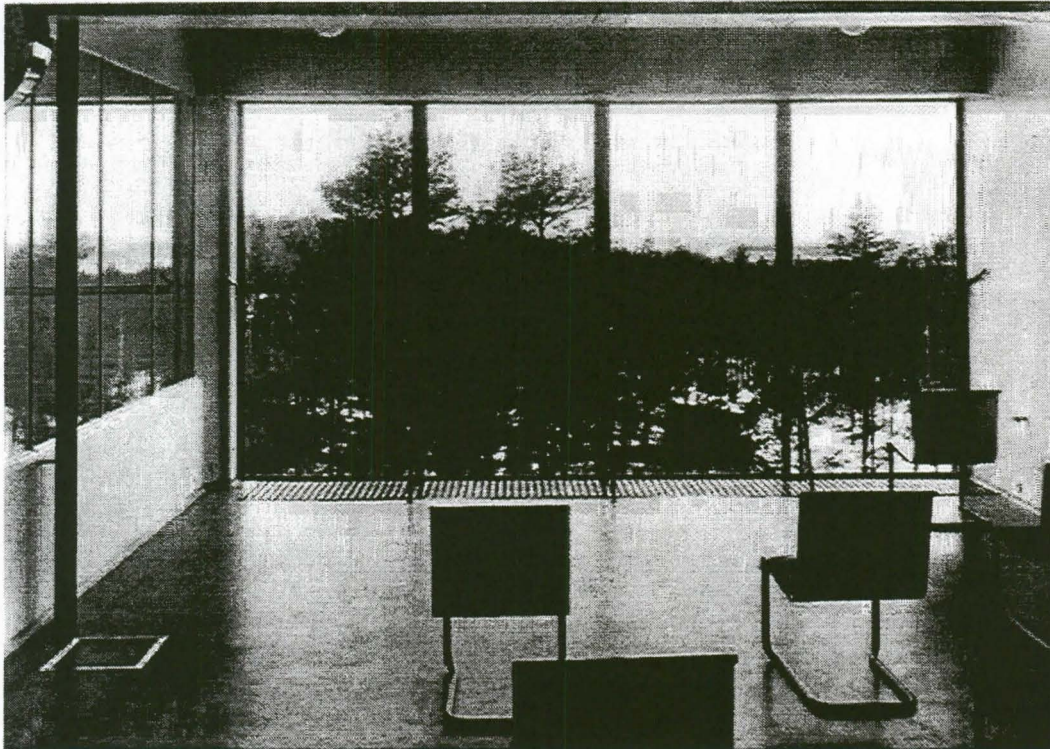
*Kuva lukusalista valmistumisen jälkeen.  
50-003-412 AAS.*

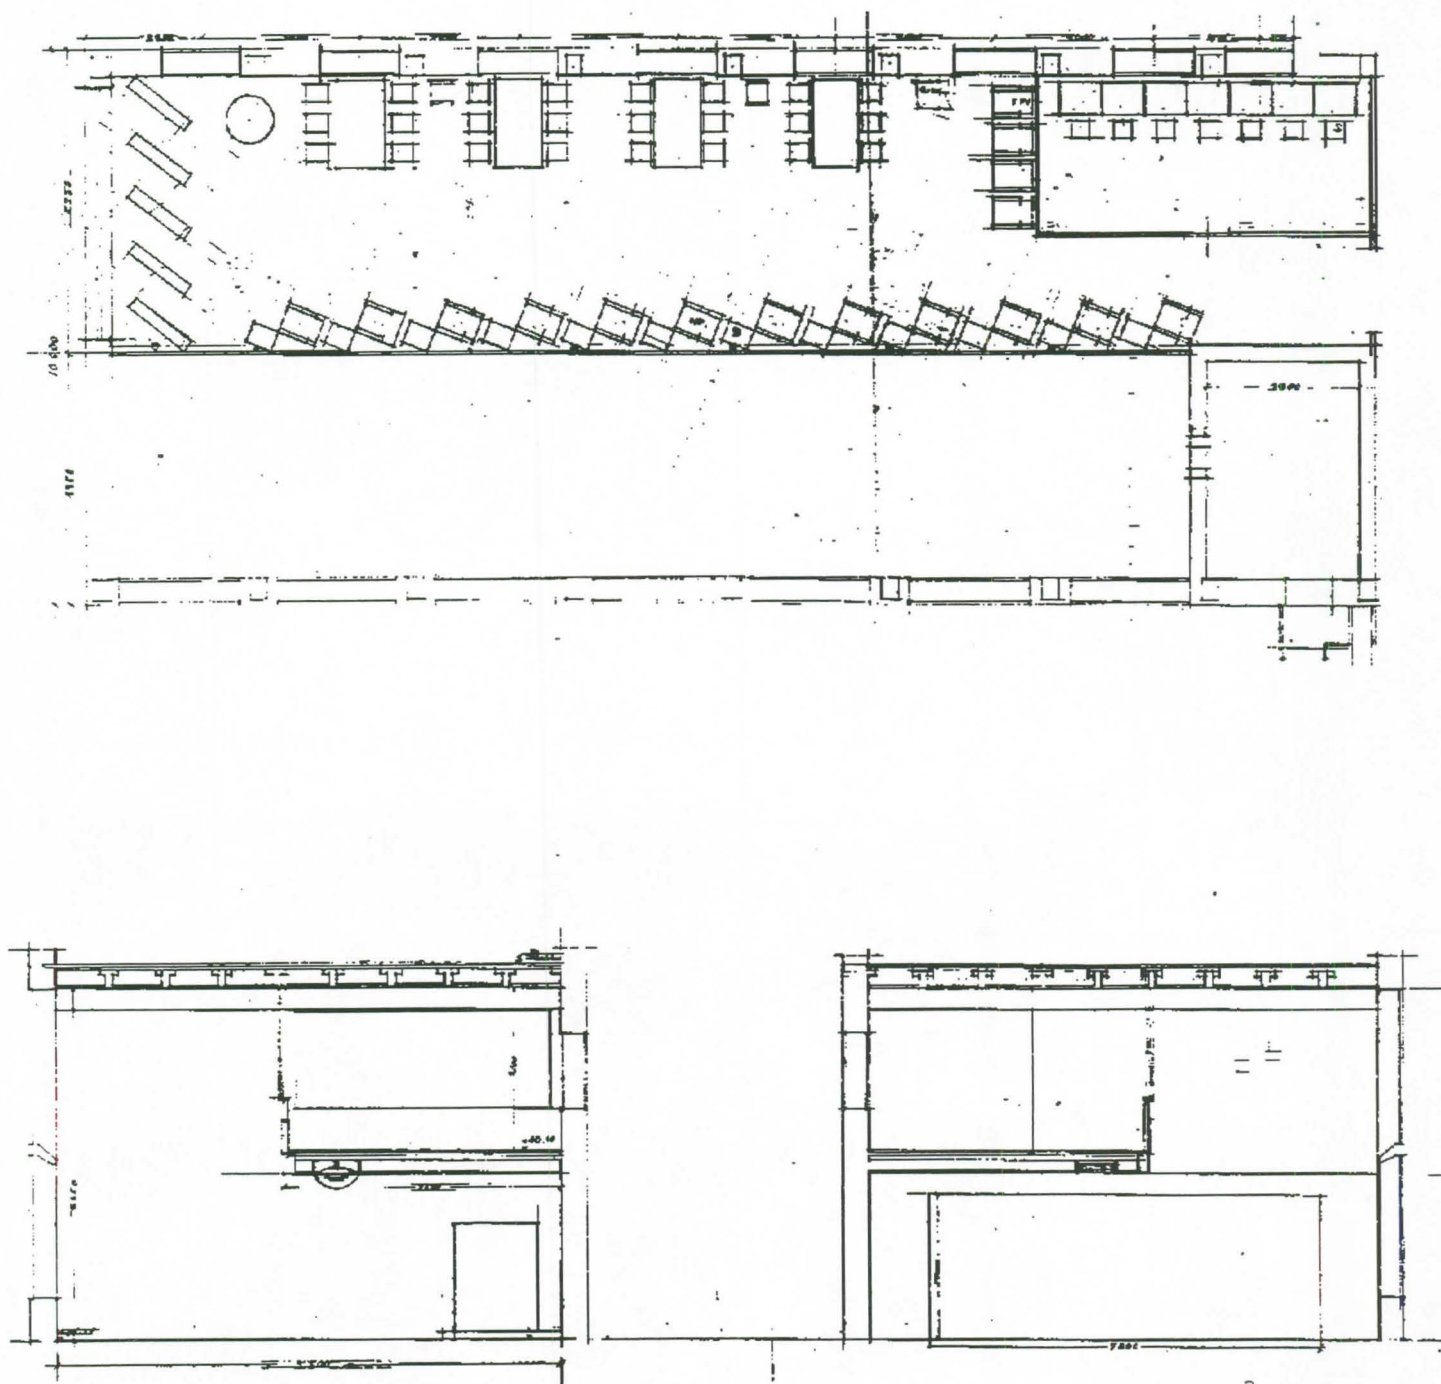
Lukusalin kalustuspiirros ja 2 leikkausta. Lähde 50/92 AAS, ei päiväystä.

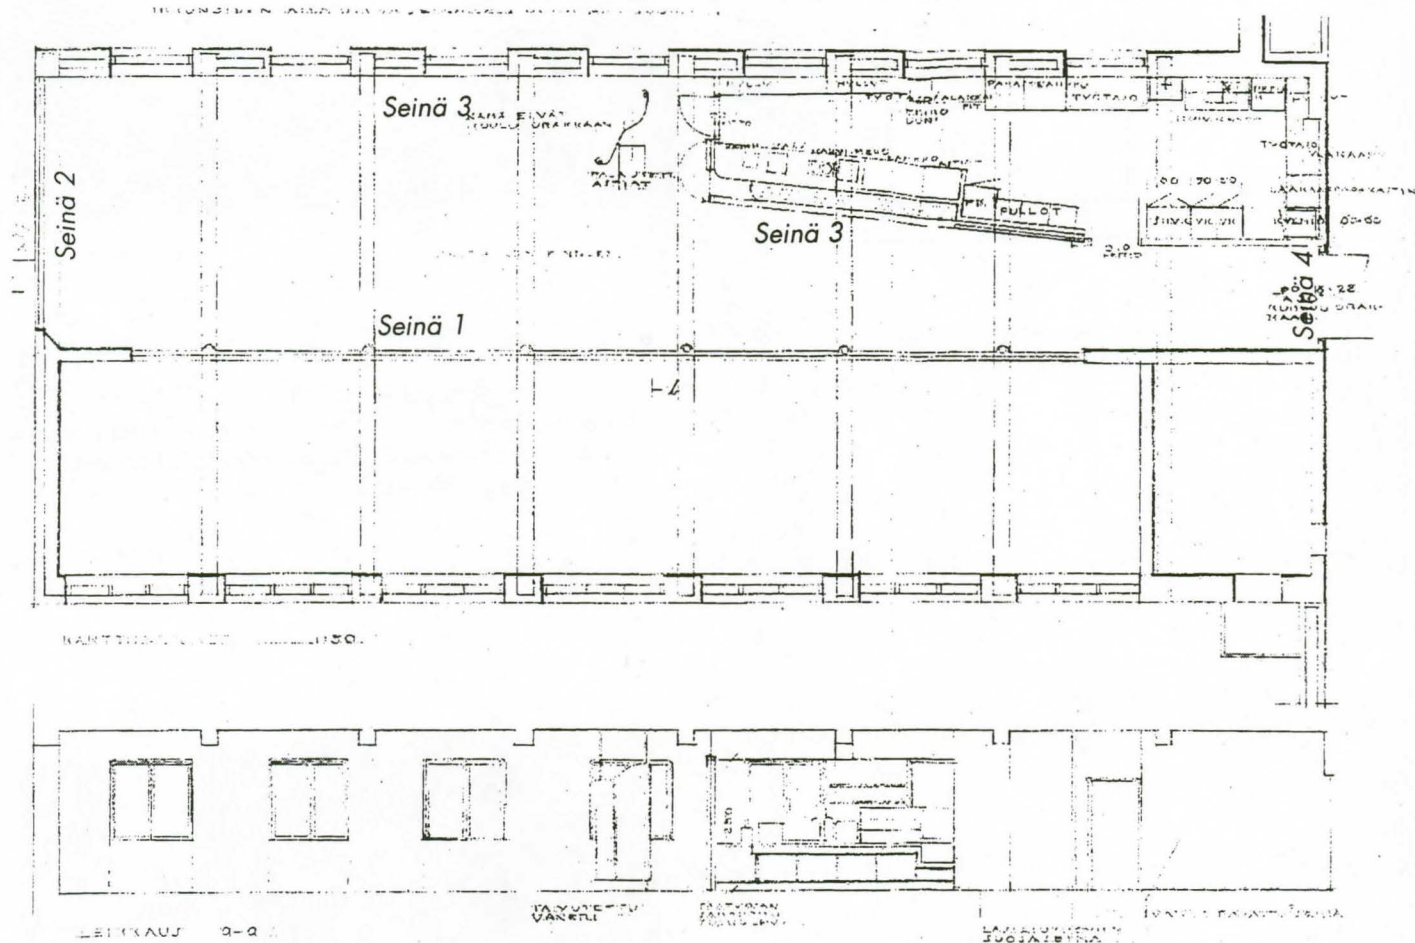
Pohjapiirros ja seinäprojektiopiirroksista "Kanttiini kioskeineen" (AA tsto 13.3.1986) vastaa saatavilla olevasta piirustusaineistosta lähinnä nykytilaa.

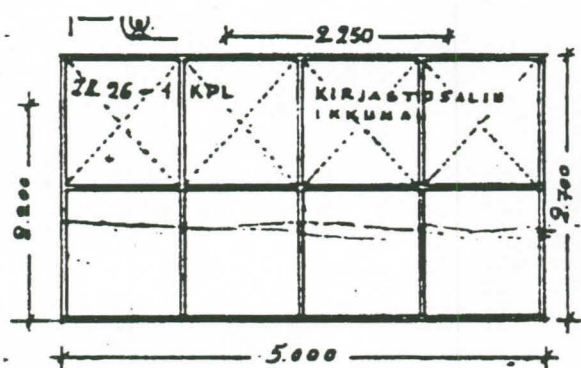
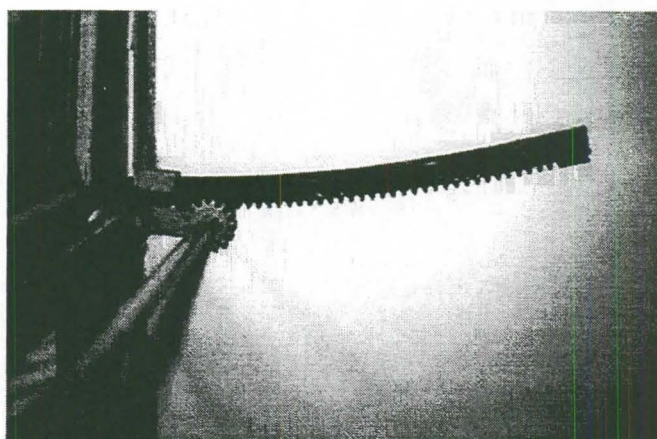
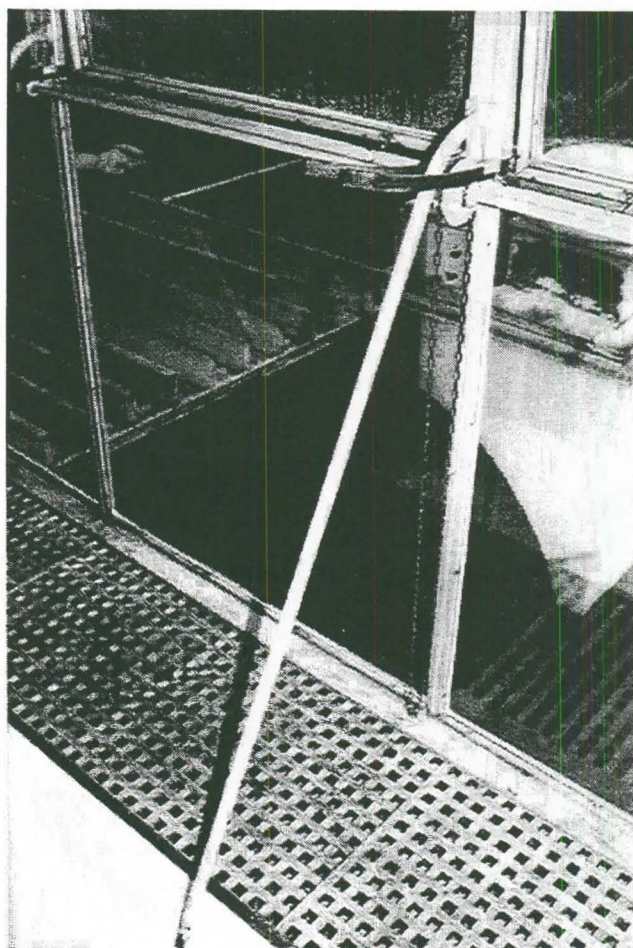
Vasemmalla ylhäällä IR 26 (ote 50/328 AAS) ja oikealla kyseisen ikkunan aukipitolaitteen hammastettu osa. Alla saman ikkunan tukirakenne teräsputkesta. Valokuvat 04/2000 HNP.

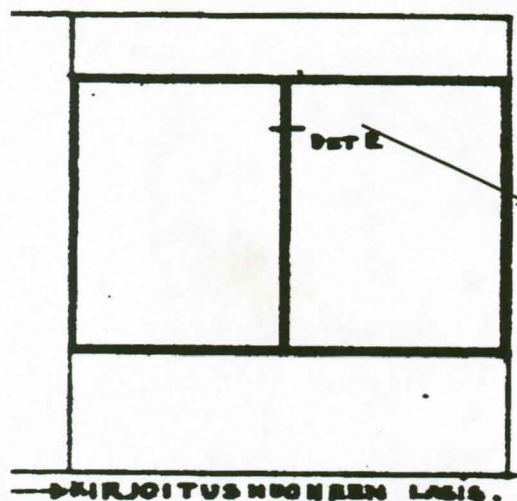
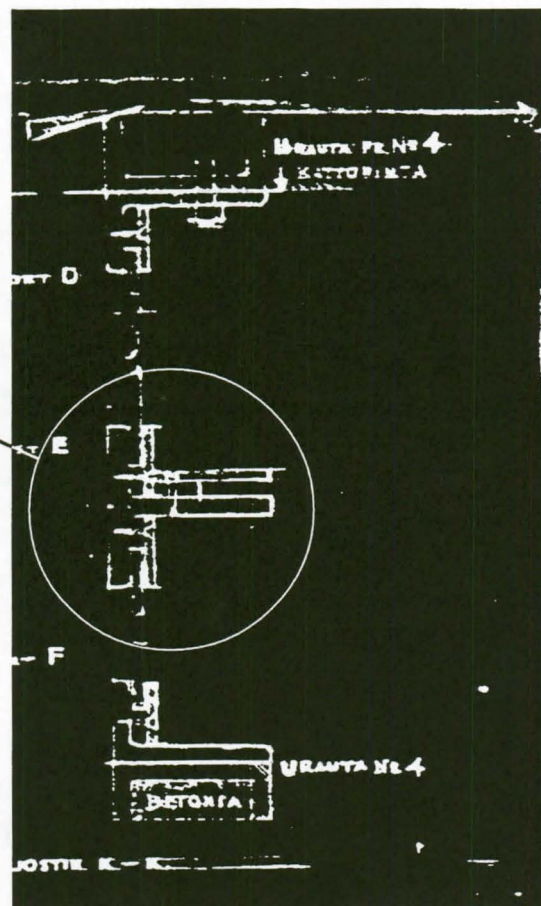
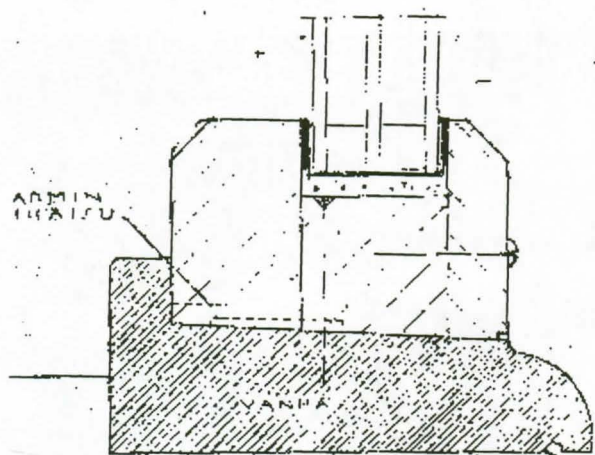
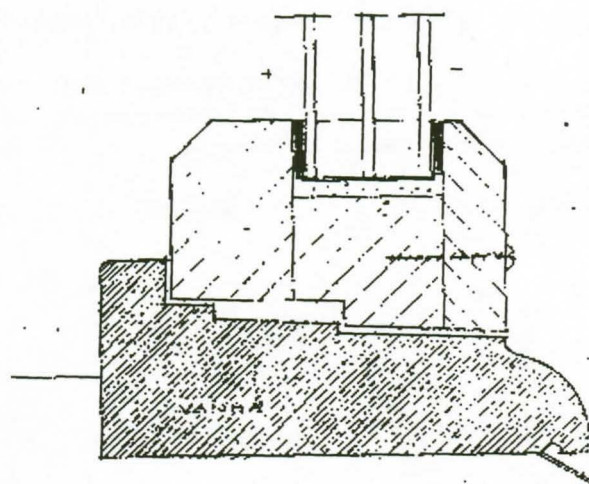
Yläpuolella kirjoitushuoneen lasiseinä (ote piirustuksesta 50/310 AAS) ja oikealla kyseisen lasiseinän detajji E (ote piirustuksesta 50/312). Detajjit F ja E esiintyvät myös ruokasalia vasten olevassa lasiseinässä. Alla arkkitehtipiirustus vanhojen puuikkunoiden lasittamiseksi lämpölaseilla ( 2.7.1981, AA tsto/PSA).

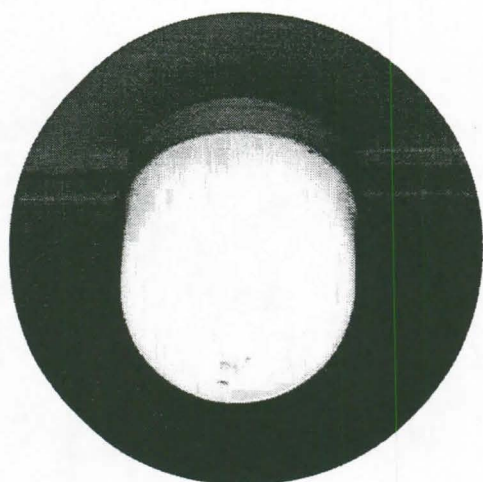
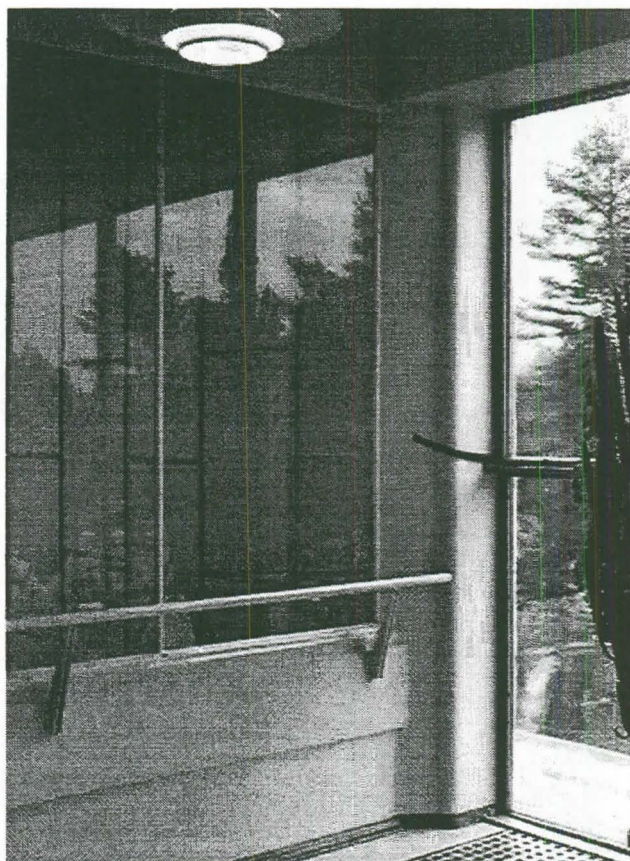
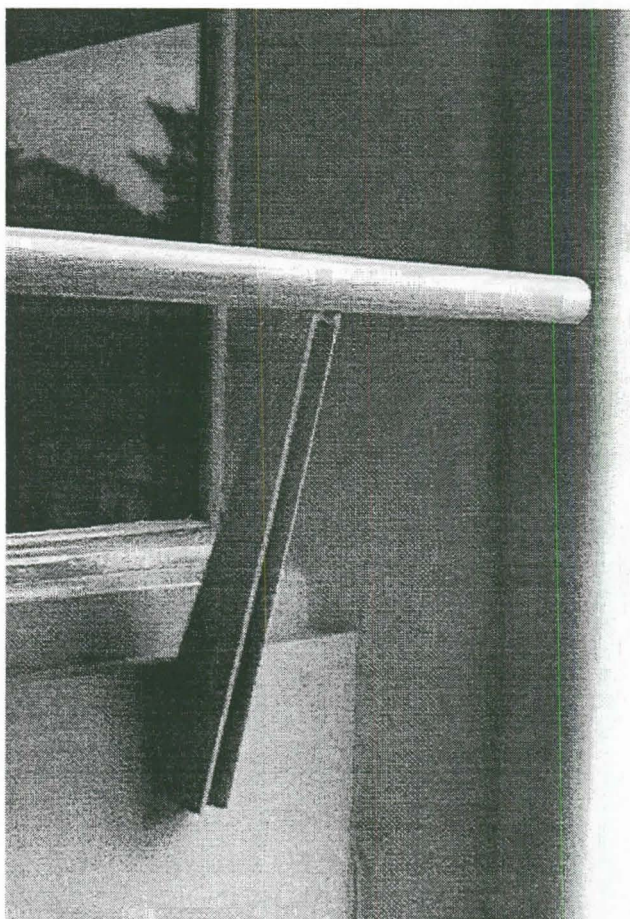
# LUKUSALI, NYKYINEN KAHVIO/ valaisimet, uusi kaide

Yllä valaisin tyyppi 7, joka on tilan alkuperäinen valaisin. Tyyppiä 7 oli alunperin kolmea kokoa eikä ole tiedossa, mitä niistä lukusalissa käytettiin. Se on kiinnitetty suoraan kattoon. Nykyiset valaisimet ovat riippuvalaisimia, joista yksi näkyy oikeanpuoleisessa kuvassa. Kuvassa näkyy myös alkuperäinen nurkka, jossa ikkunasyvennös pyöristyy seinäksi ja valo taittuu pehmeästi.

Alla kaidedetalji 1980-luvulla toteutusta suojakaiteesta seinällä 3. Sen toteutus on luonteva muuten "kirjavaksi" muodostuneessa kahviossa.

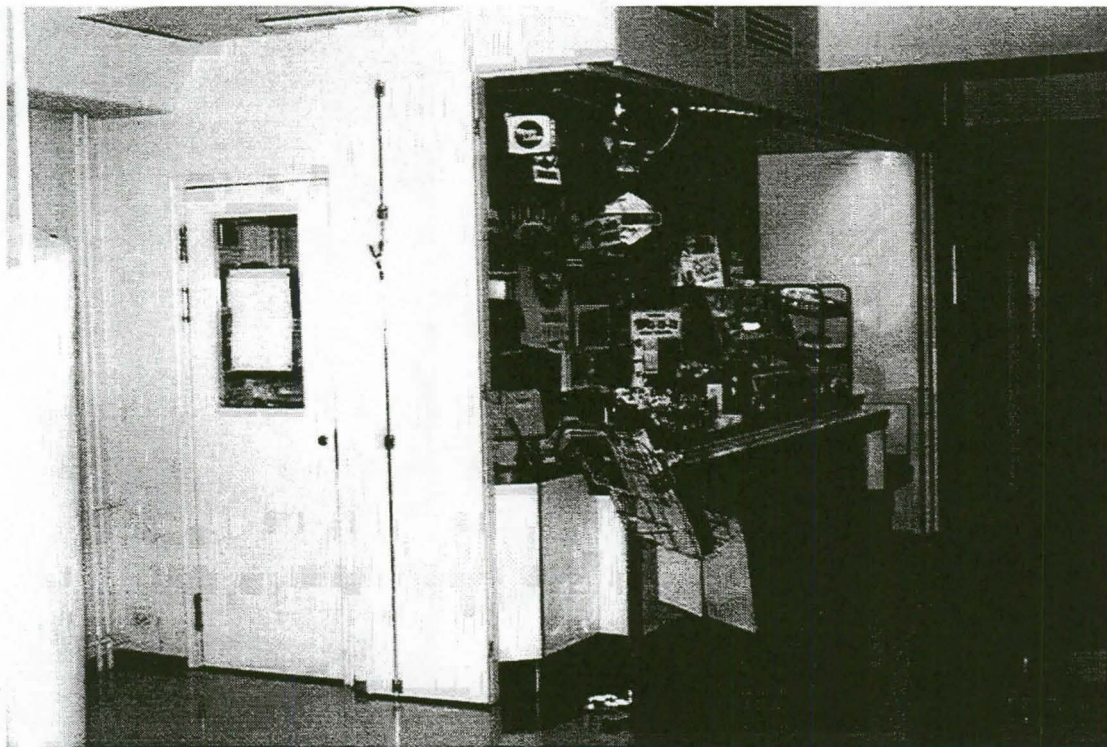
*Kahvion tiski suljetaan yöksi liukuseinällä. Tila on potilaiden ja vierailijoiden aktiivisessa käytössä. Kuva 04/2000 HNP.*

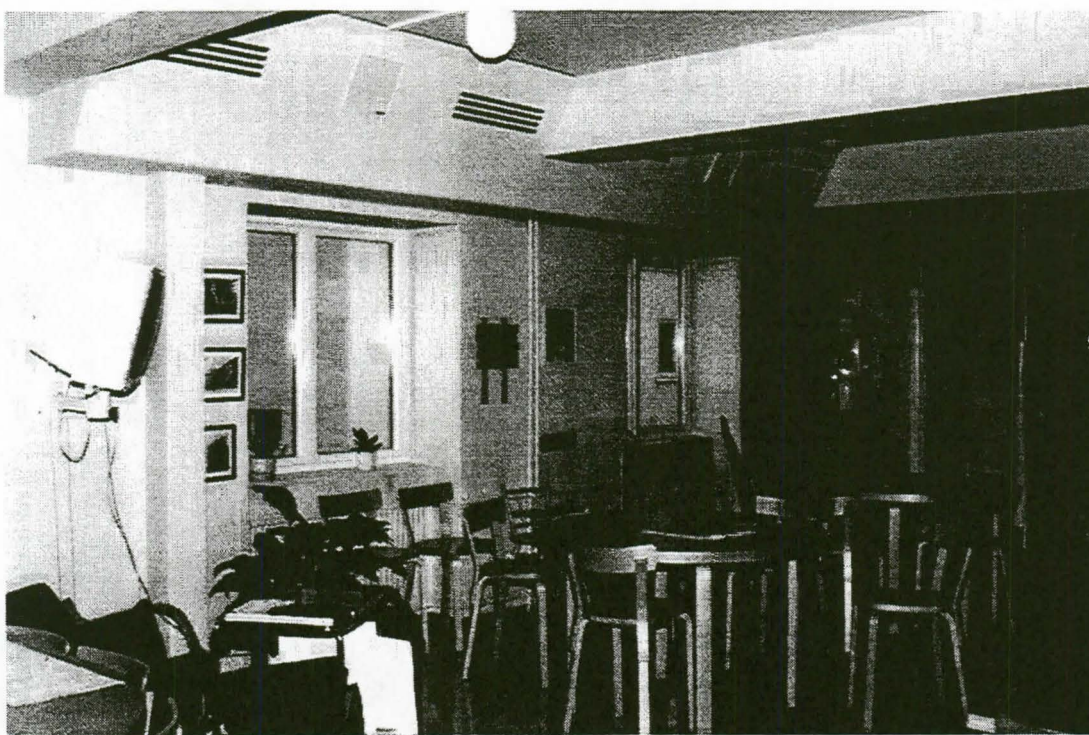
*Pohjoisseinän ilmastointikoteloinnit muuttavat tilan luonnetta: "minimalismista on siirrytty pluralismiin". Edustalla kahvilan nykyistä kalustoa, seinään kiinnitetty tv-teline ja akryylinen puhelinkoppi. Työselityksen mukaan pohjoissivun ikkunasyvennökset piti muurata seinän tasoon, mutta ne ovat ilmeisesti ennallaan. Kuva 04/2000 HNP.*
