# PAIMION SAIRAALAN RAKENNUSHISTORIALLINEN SELVITYS

HELSINKI 13.6.2000

ARKKITEHTITOIMISTO HNP  
HEIKINHEIMO-NISKANEN-PIETILÄ

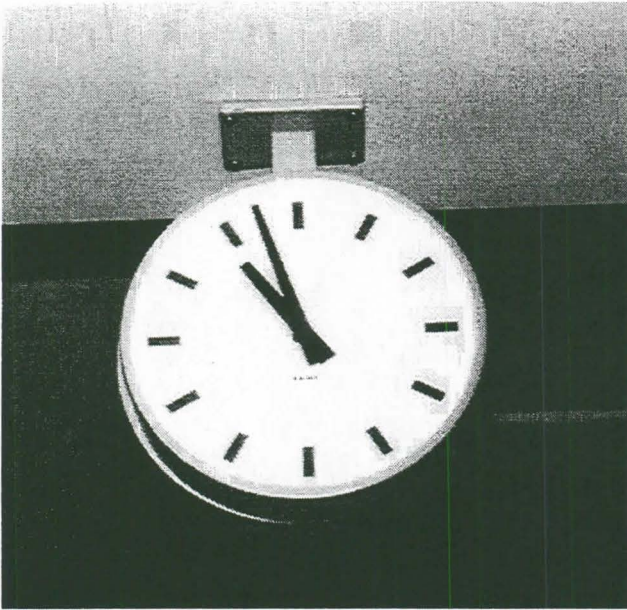
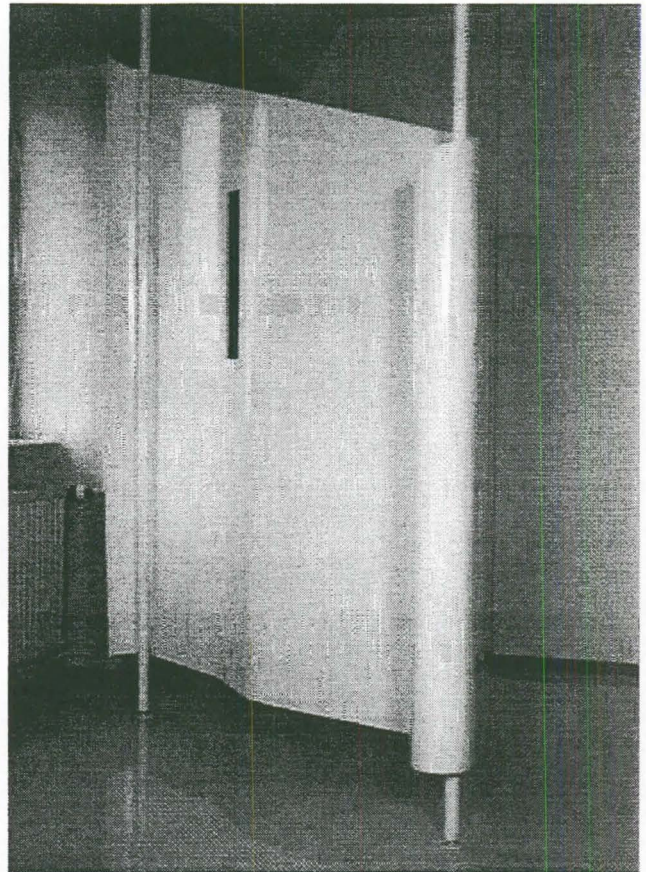
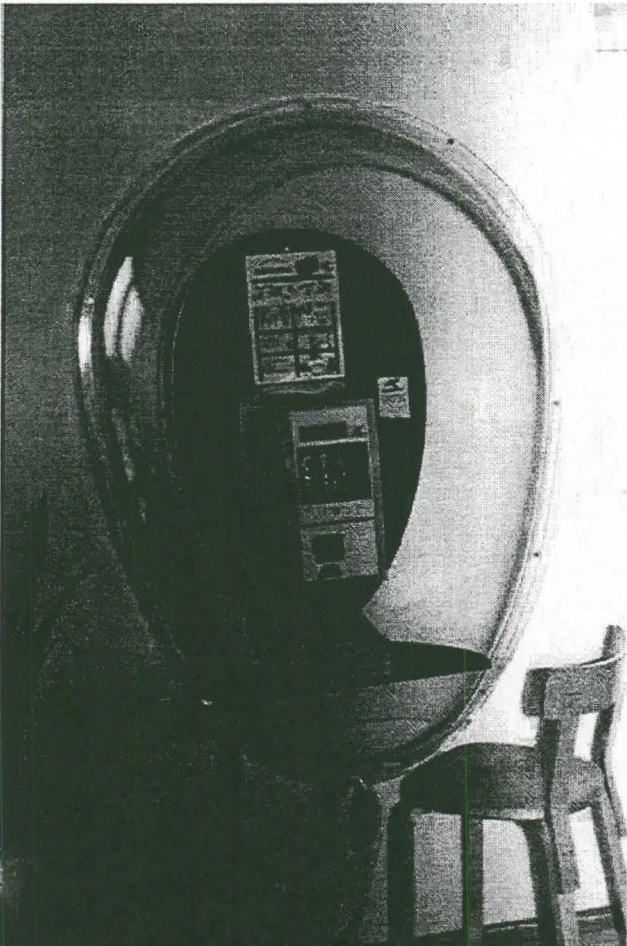
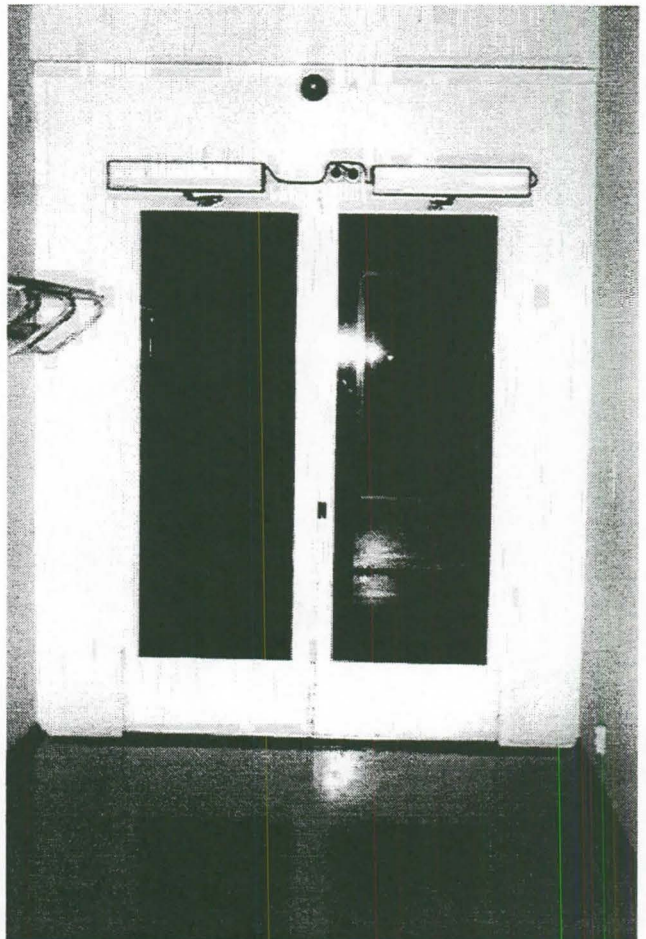
LUKUSALI, NYKYINEN KAHVIO/ uudet elementit

Yllä uusi kello. Oikealla yllä aaltoileva sermi astianke-  
räyskärryjen ja puhelinkopin välissä. Alla Akryylinen  
puhelinkoppi ja motorisoitu kahvilan ovi.  
Kuva oikealla ylhäällä 04/2000 Soile Tirilä; muut ku-  
vat 04/2000 HNP.

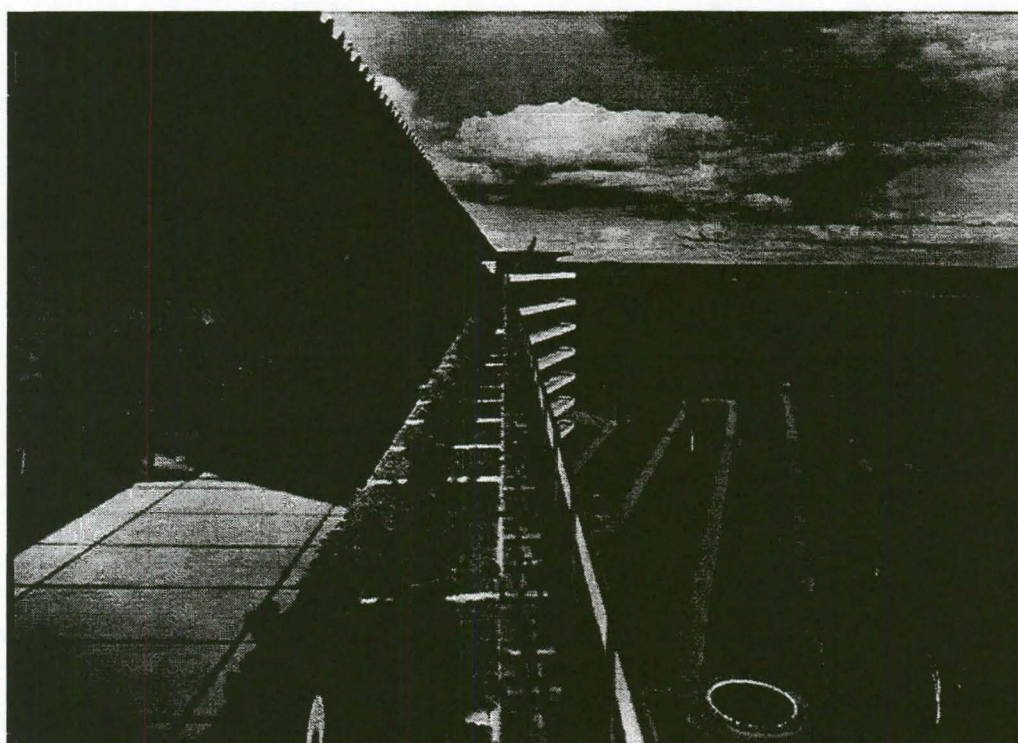
120 potilaan makuuhalli ja kattopuutarha seitsemännessä kerroksessa. Kuva 50-003-266 AAS.

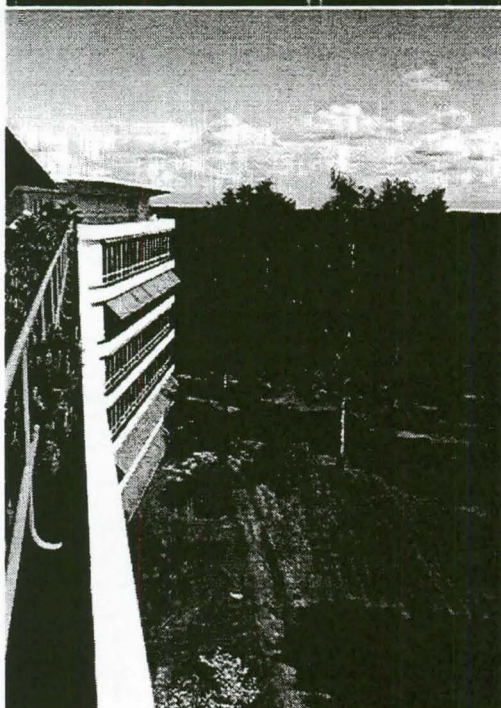
Hallin luonne ja käyttö on muuttunut. Seinien ja katon betonipinnat on suureksi osaksi peitetty lautapintaisilla IV-koteloinneilla ja lattian harmaat betonilaatat on korvattu vihertävällä karhennetulla epoksimaalipinnalla. Tilan hahmo on muuttunut kotelointien ja konehuoneiden myötä vaikka tiettyä "virtaavuutta" uusissakin muodoissa on. Nykyisin ylähallia käyttävät pyörätuolipotilaat kuntoutukseen.

Halli 05/2000.  
Kuva Soile Tirilä.

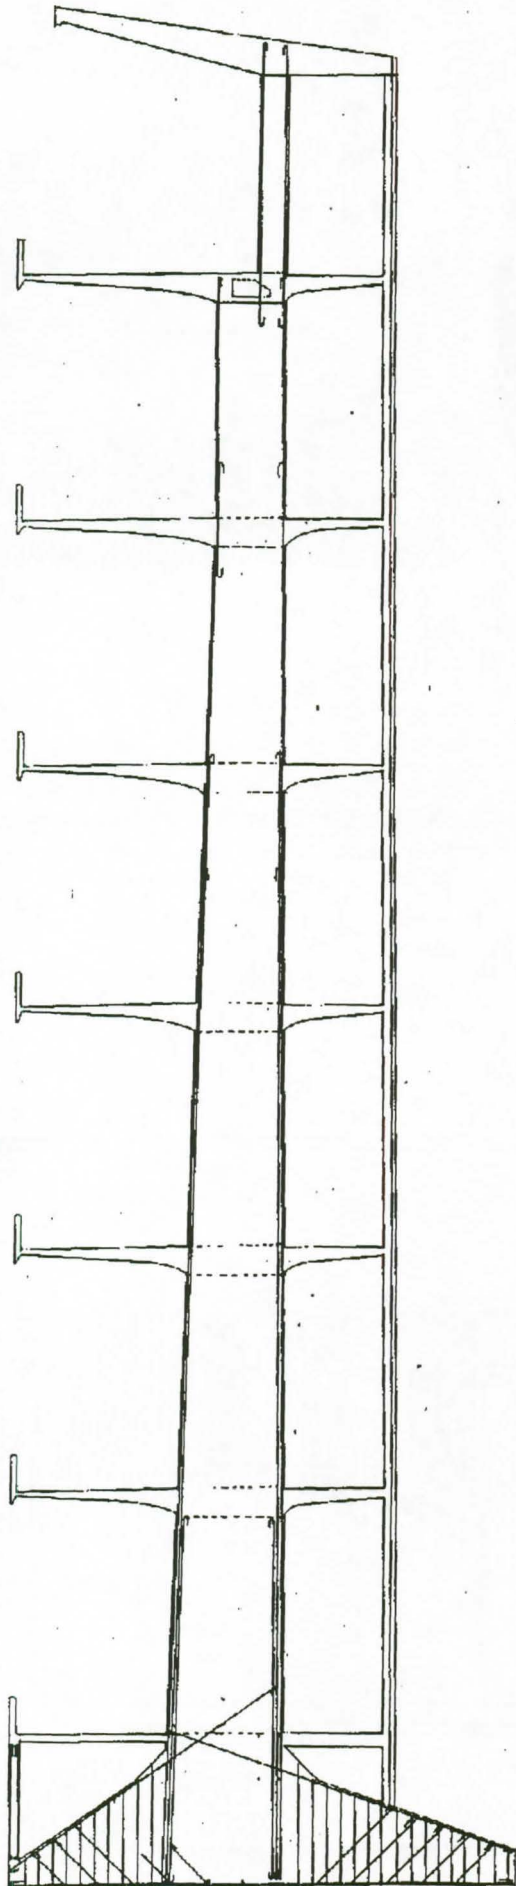
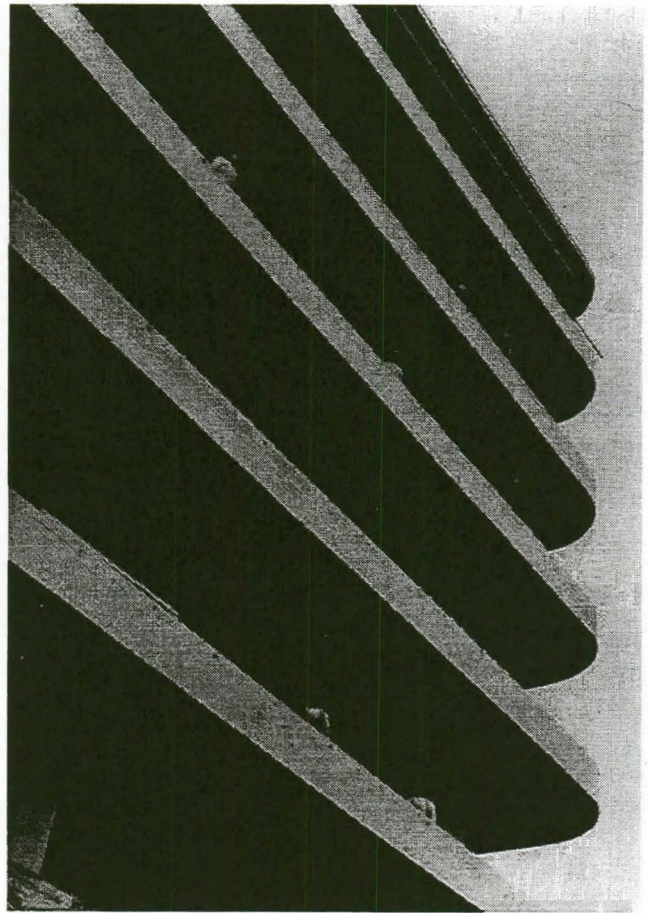
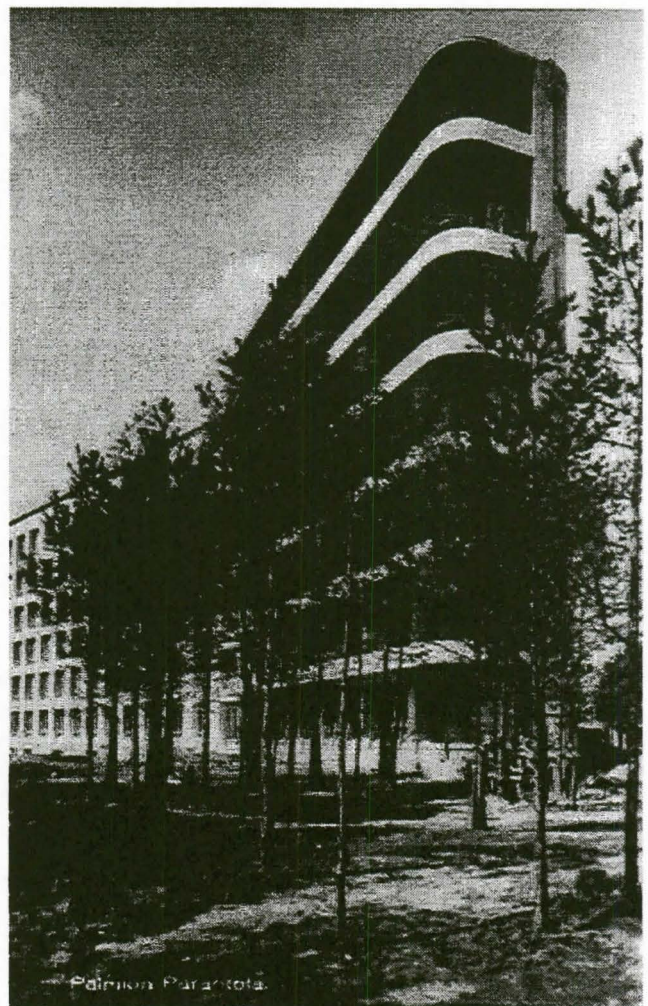
MAKUUHALLI / Makuuhallisiiven betonirunko

Viereisen sivun piirros kuvaa makuuhallisiiven betonirakennetta. "Makuuhallijärjestelmä itäpäässä on yhden pilaririvin varaan tasapainotettu; n. 10 cm ohuessa rautabetonisessa takaseinässä on vetoraudat." <sup>1</sup> Lujuuslaskelmat oli laatinut insinööri Emil Henriksson (Hartela). Runkourakoitsijana toimi turkulainen rakennusmestari Arvi Ahti. Piirros 50/105 AAS. Ylempi valokuva on rakennusvaiheesta (50-003-120 AAS) ja alempi on postikortti (PSA).

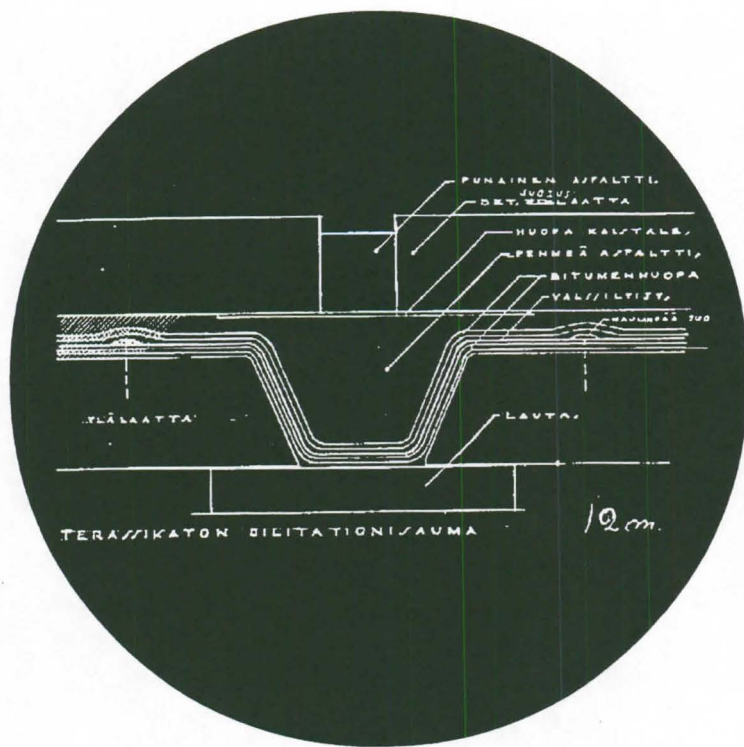
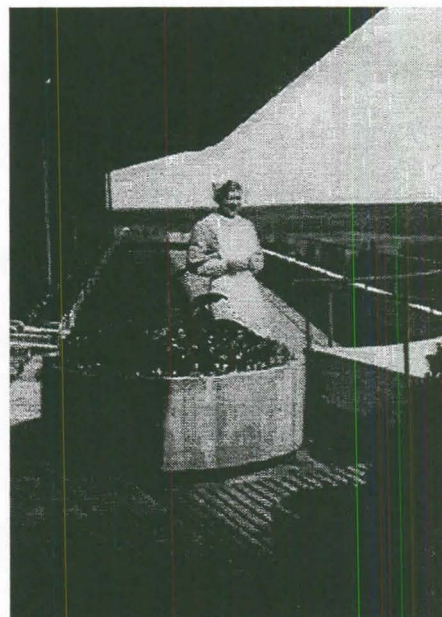
## MAKUUHALLI / Lattia

Terassin katto oli betonilaatoilla päällystetty tasakatto. Saumat olivat detailjiirroksen mukaan punaista asfalttia. Turun asfalttitehdas suoritti makuuhallien eristystyöt. Terassin halki kulkee kaksi "dilatationisaumaa", joiden alkuperäinen detailji on esitetty yllä (50/382 AAS). Alla kaavio terassin laatoituksesta (50/335 AAS).

| | ALKUPERÄINEN | NYKYINEN | ERITYISTÄ |
|---|---|---|---|
| LATTIA | Punaisella asfaltilla saumatut lattialaatat betonista, pituus kaidetta kohtisuoraan 650 mm, 1150 mm ja 1150 m, lev. 650 mm. Puutrallit. | Vanha laatta jyrskytty terveeseen pintaan asti, halkeamat täytetty, tasoitettu ja maalattu Epirex-epoksimassalla ja betonimaalilla, karhennettu kvartsihiekkalla. <sup>2</sup> | Katso piirustus 50/335. Muutos suoritettu 1992. |

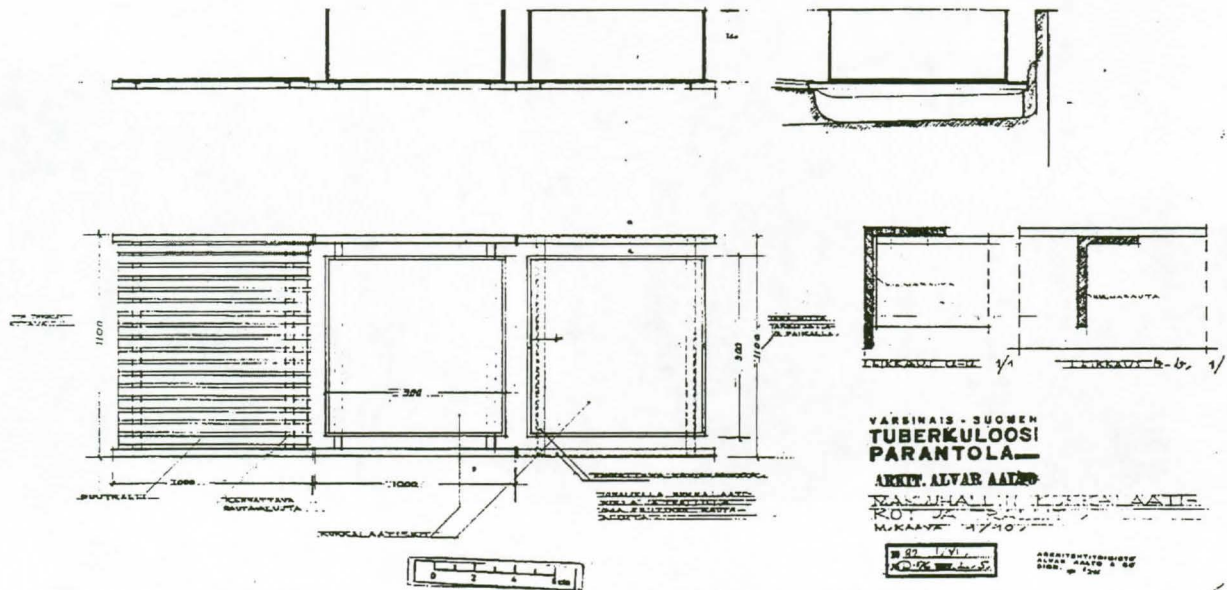
# MAKUUHALLI / Kukkalaatikot

Nykyisten laatikoiden mittasuhteet vastaavat alkuperäisiä, vain korkeus on kasvanut 30 mm. Alkuperäisen laatikon mitat olivat: leveys ja syvyys 900 mm, korkeus 360 mm. Materiaali on vaihtunut kulmarautojen avulla kasatusta levylaatikosta puulaatikoksi. Alunperin laatikoiden seinät olivat ohuet ja harmaat. Piirros yllä "Makuuhallin kukkalaatikot ja trallit" (59/246 AAS) kertoo myös, miten sadevedet kerättiin laatikkoriviston alla kulkevaan kouruun. Alla kuva hoitajattaresta PSA. Oikealla kuva potilaasta terassin tralleilla (PSA).

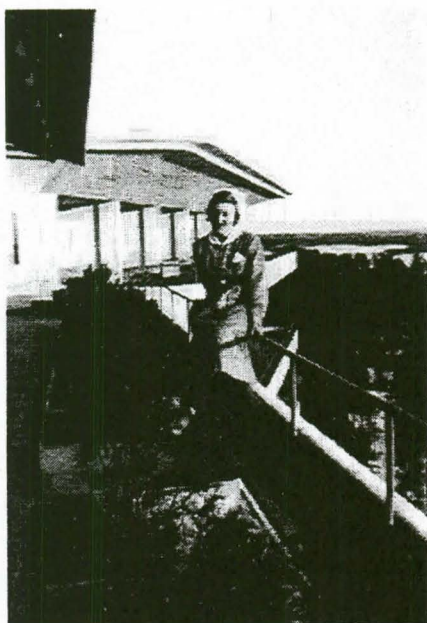
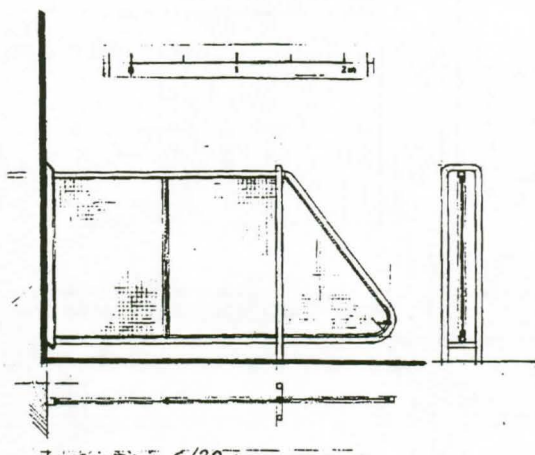
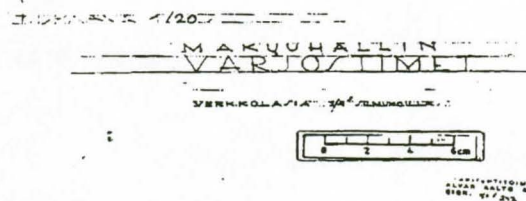
Alhaalla oikealla työpiirros terassin jakoseinistä eli varjostimista: verkkolasia 3/4" silmukoilla ja teräsputkea. Niitä oli 4 kpl ja läntisen osan ovien molemmin puolin oli 4 x 2 kpl 800 mm leveät varjostimet. Makuuhallin varjostimet 50/242 AAS.

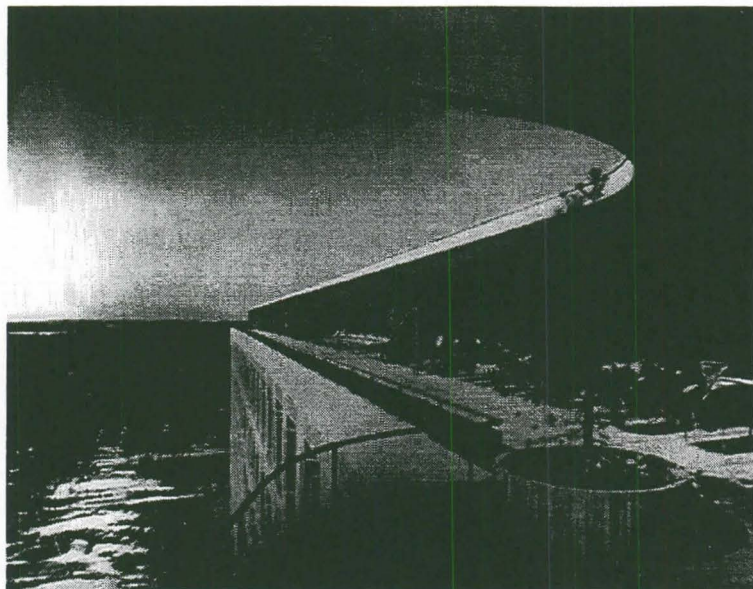
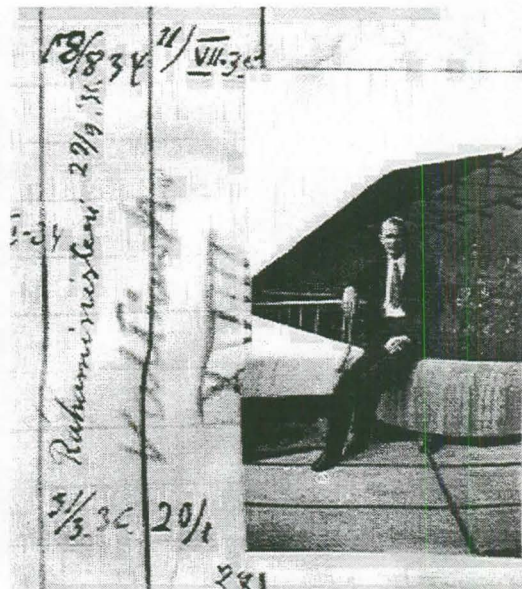
MAKUUHALLI/ IV

Vasen valokuva on otettu heti valmistumisen jälkeen (AAS 50-003-265). Halli oli aluksi liian suojaton. Oikealla potilaan takana näkyvä lippa toteutettiin heti rakennuksen valmistumisen jälkeen. Materiaali on korrugoitua 6 mm vahvuista eterniitti-levyä lev. 1000 mm. Kannakkeet ovat maalattua teräsputkea. Eterniitti maalattiin keim-väreillä (AAS/Suojakatos A-halliin).

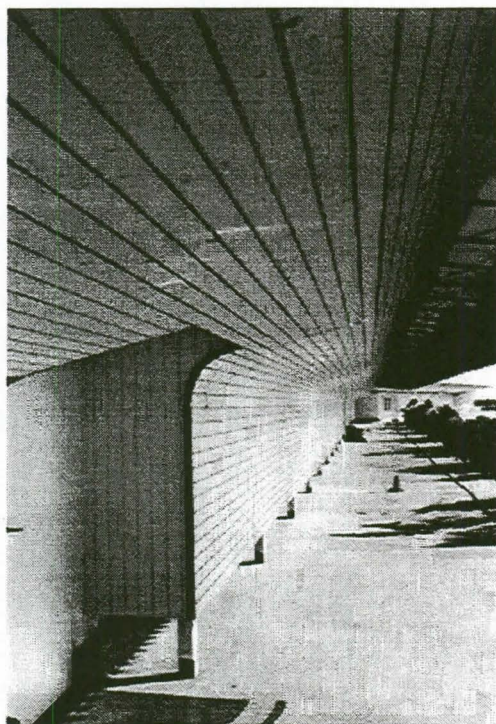
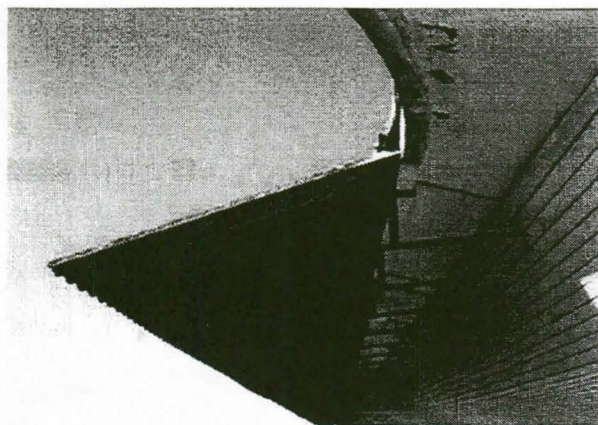
Kotelointi on valkoiseksi maalattua lautta, ovien syvennöksiä reunustaavat profiililtaan puolipyöreät oranssiksi maalatut listat. Kotelon rakenne tukeutuu metallitolppiin. Kuva vasemmalla 04/2000 HNP.

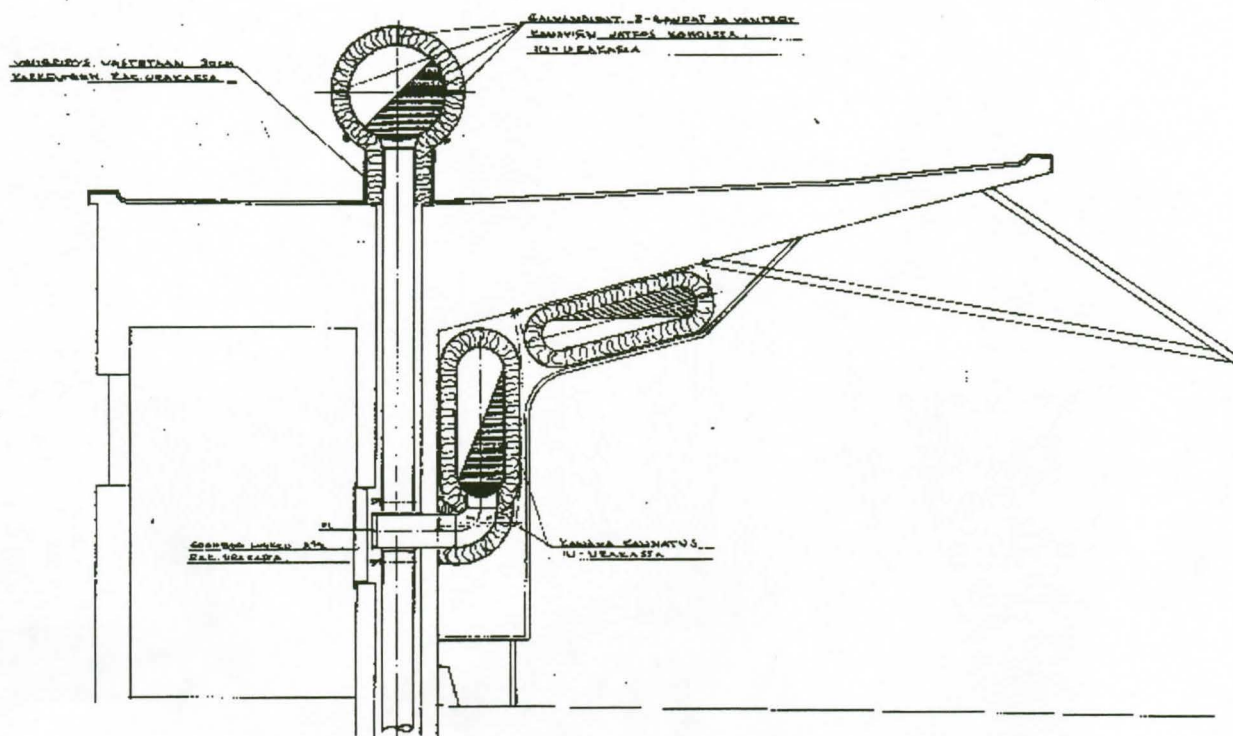
Hallin luonne on muuttunut oleellisesti kun A-siiven ilmanvaihtojärjestelmä muutettiin 1974-79. Makuuhallin leikkauksessa näkyy terassille ja katolle asennetut kokoojakanavat. Todellisuudessa koteloinnin kohdalla alkuperäistä valupintaa näkyy vain 50 cm leveä kaistale eli noin puolet tässä kuvassa esitetyistä. Suunnitelman on laatinut insinööritoimisto Ake Jokela 1977 (PSA).

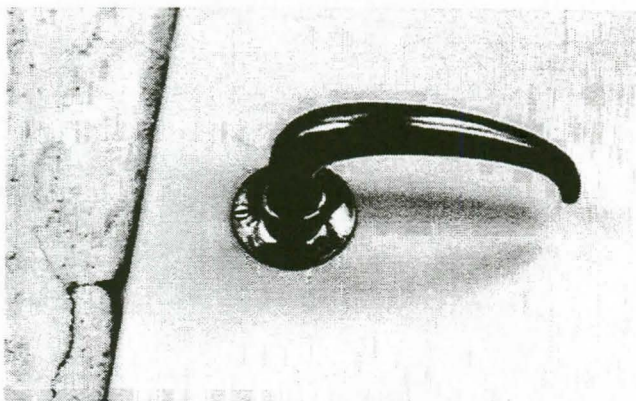
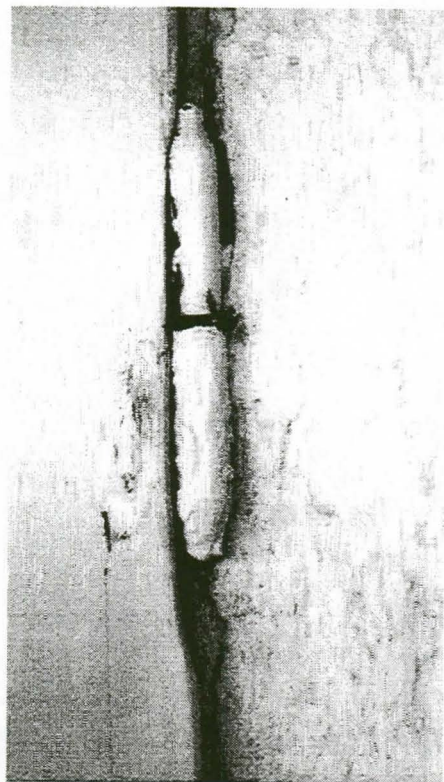
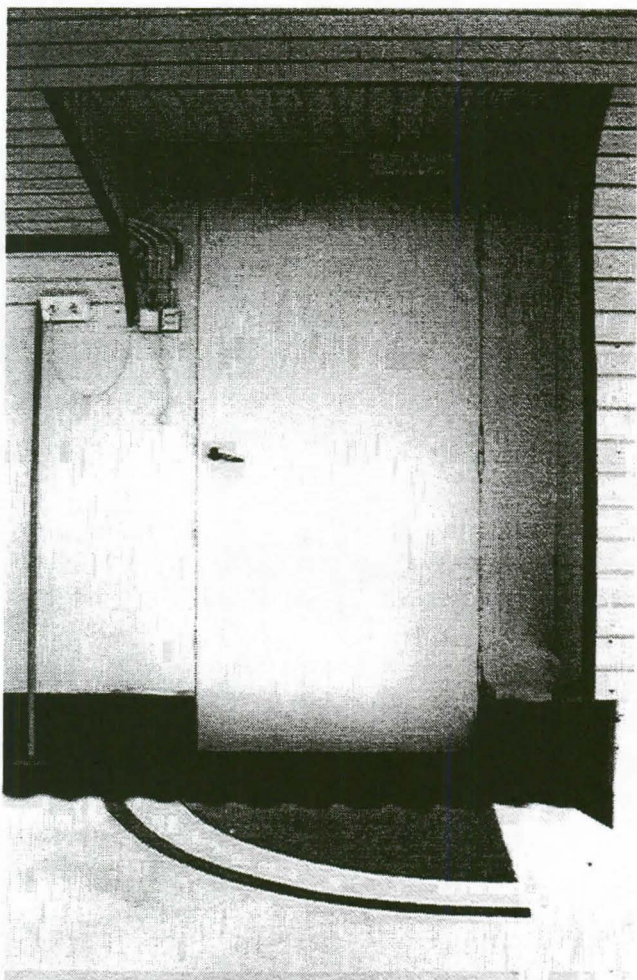
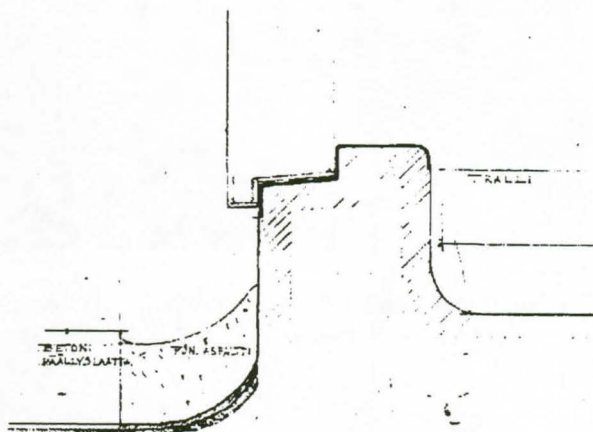
Eräs neljästä säilyneestä alkuperäisestä terassin ovesta: peltikarmit, ovilehti maalattua vaneeria ja pukinsarvivedin. Kun ulkoseinä on rapattu, saranalle ei ole löytynyt tilaa, joten ovilehtiä on lovettu. Valokuvat 04/2000 HNP. Oikealla detailjippiirros terassin rautakynnyksestä 50/357 AAS. Kattoterassille on 1997 rakennettu pyörätuolirata (LPR).

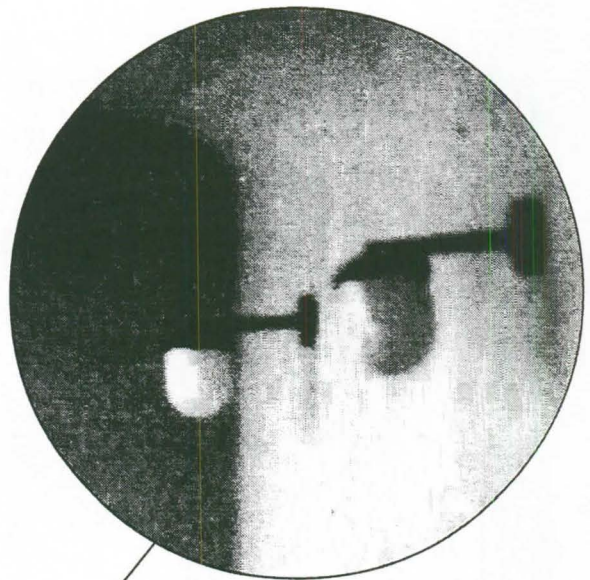
*Makuuhallin seinävalaisin, tyyppi 11.*

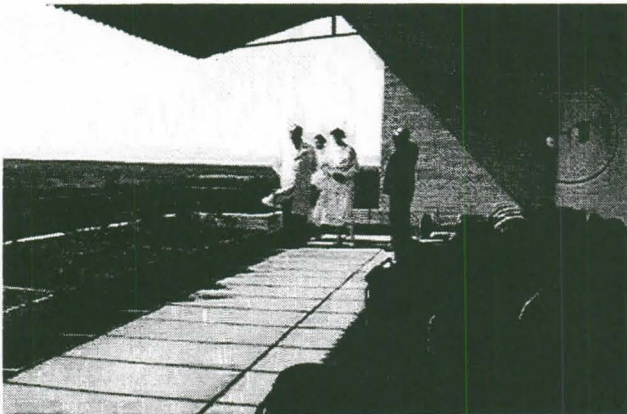
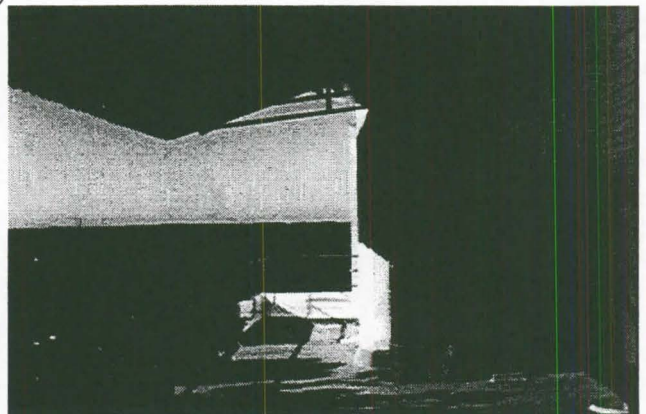
*Ylähallin molempiin päihin on rakennettu IV-konehuone 1970-luvulla. Kuvapari ennen - jälkeen. Vasen kuva yllilääkäri Sukkisen albumi, oikea 04/2000 HNP.*

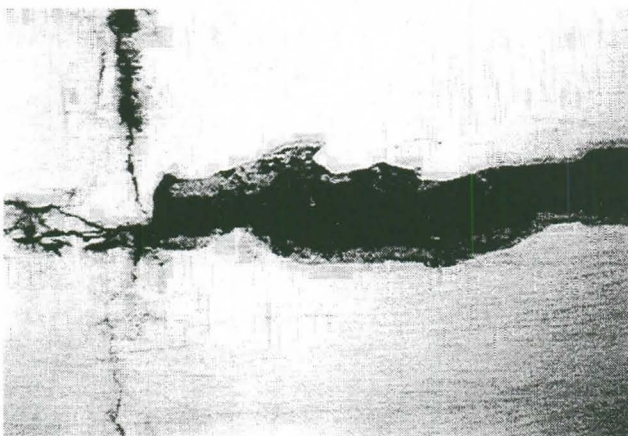
*Betonilipan kunto on hälyttävä. Rakenne on kylmä ja raudoitukset lähellä pintaa. Karbonatisoituminen on todennäköisesti edennyt tasaisesti, mistä seurauksena nyt esiintyy vyöhykemäistä korroosiota. Lipan reunasta on paikoin lohjennut betonipaloja. Alemmissa kerroksissa makuuhallien rakentaminen umpeen on suojannut betonirakenteita. Valokuva 04/2000 HNP.*

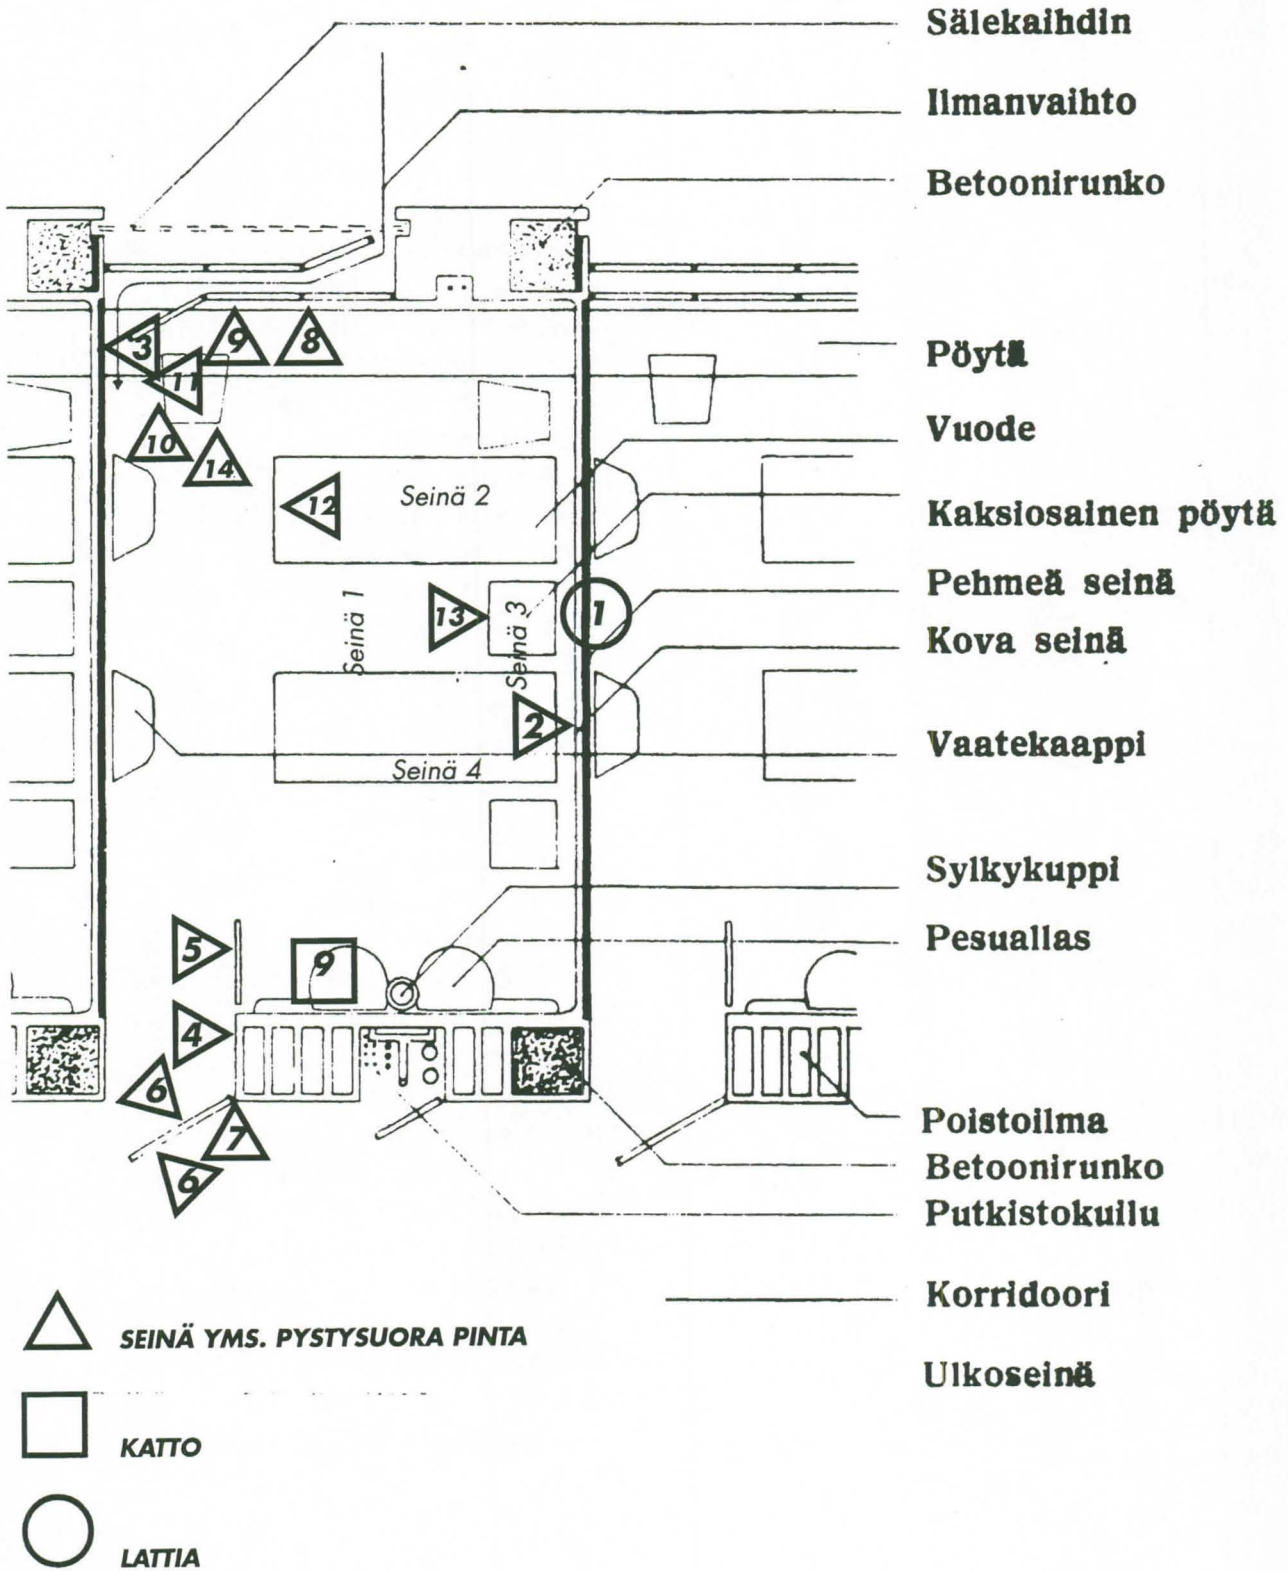
# MUSEOHUONEEN POHJAPIIRROS

Tämä kaaviopohjapiirros on julkaistu Varsinais-Suomen Tuberkuloosiparantola -julkaisussa 1933.

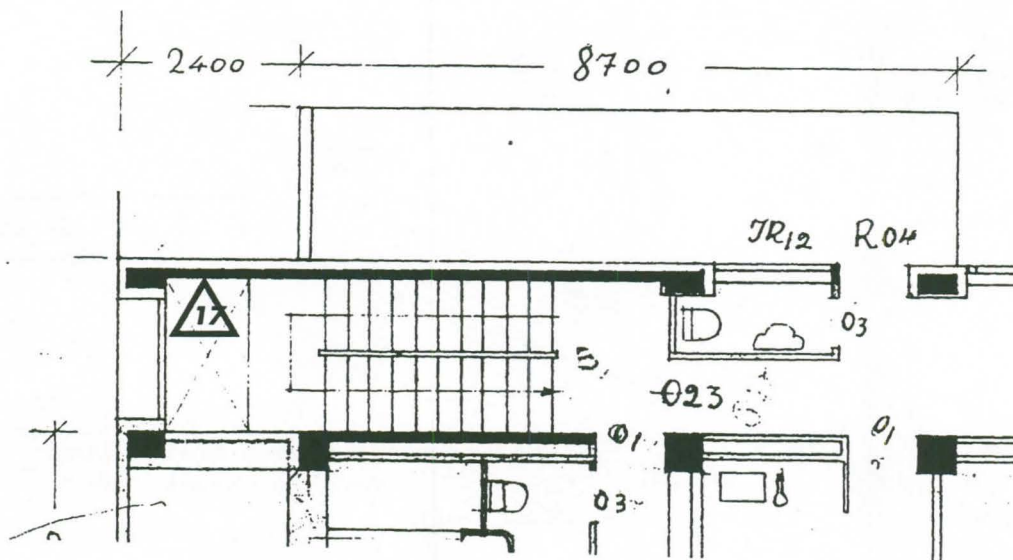
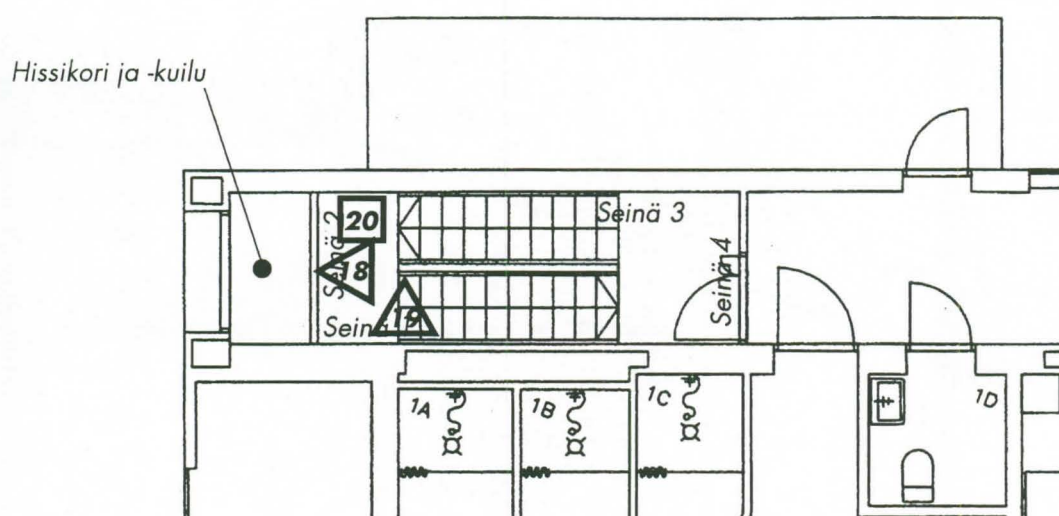
## MAISEMAHISSI JA B-PORRAS

Ylempi kuva ote lupasarjan piirustuksesta C-2. PSA.  
Alempi pohjapiirros nykytilasta. TYKS.

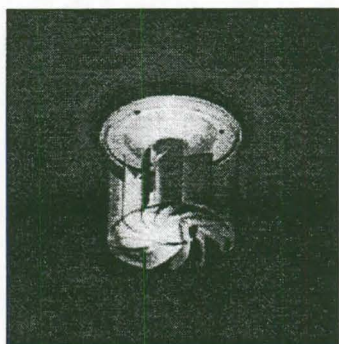
Tyyppi 12.  
Kuva Soile Tirilä 04/2000.

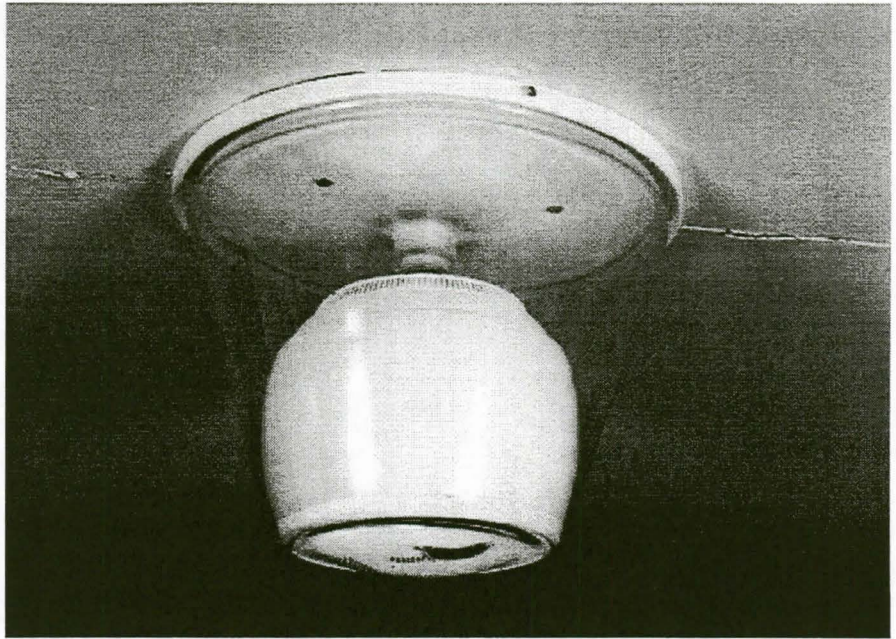
Tyyppi 15. Kuva Soile Tirilä 04/2000.

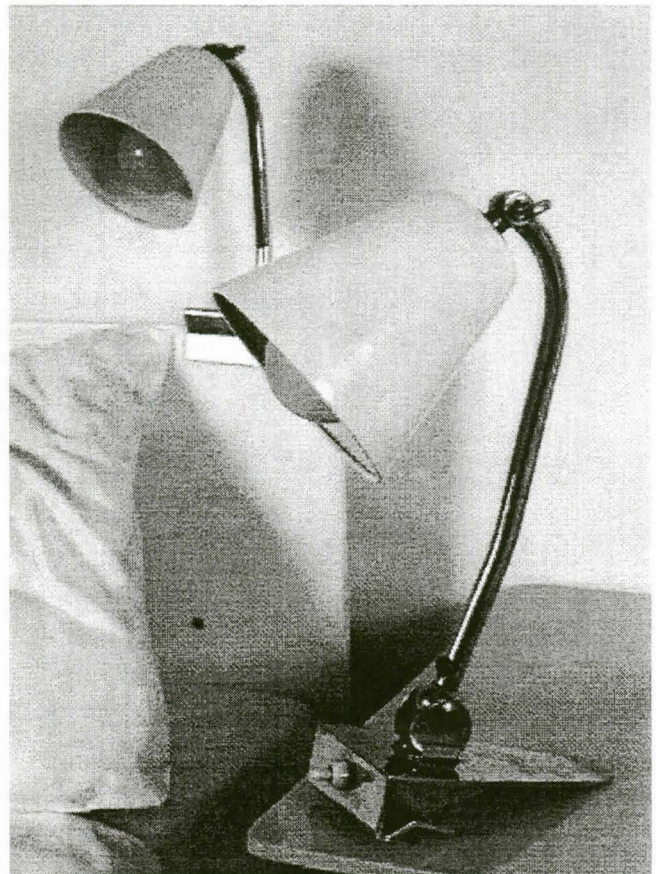
*Tyyppi 16. Kuva Soile Tirilä 04/2000.*

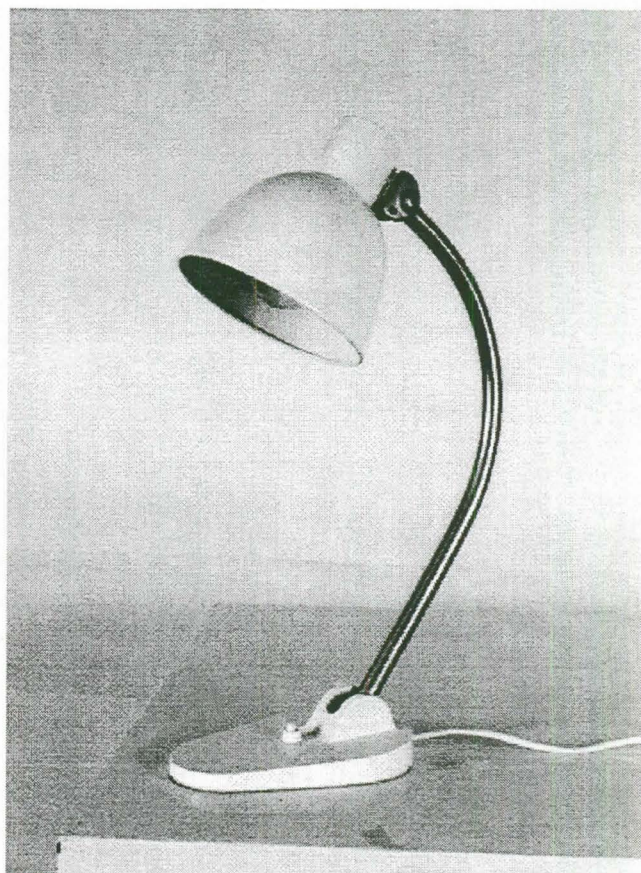
*Tyyppi 17. Kuva Soile Tirilä 04/2000.*

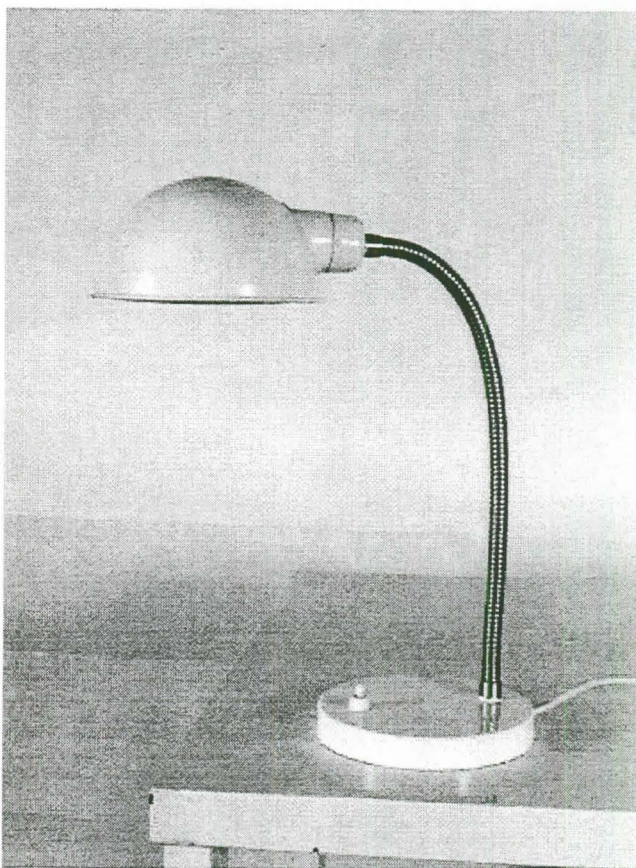
*Tyyppi 17, variaatio. Kuva Soile Tirilä 04/2000.*

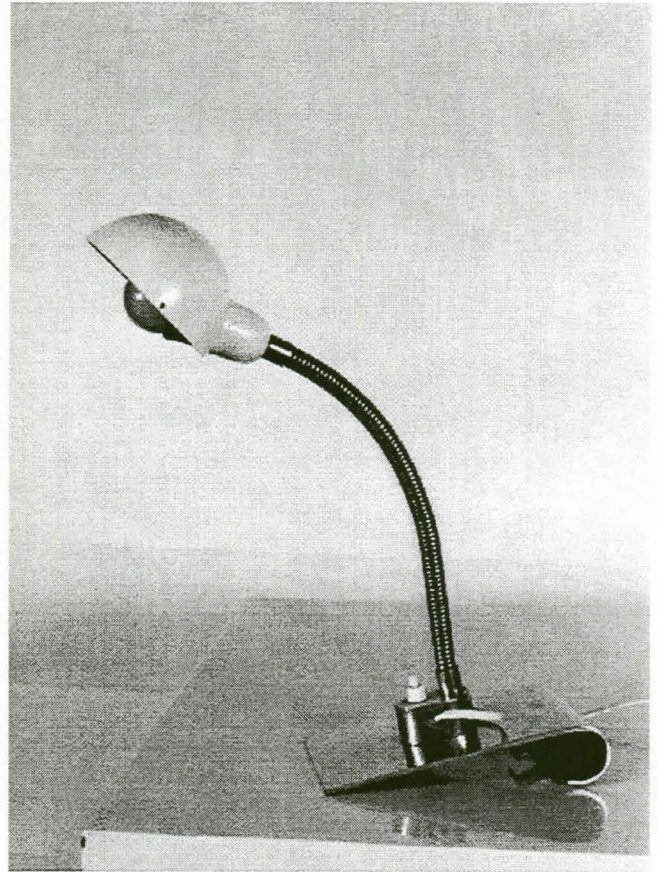
*Ruokasalin "spesiaaliarmatuuri".  
Kuva Soile Tirilä 04/2000.*

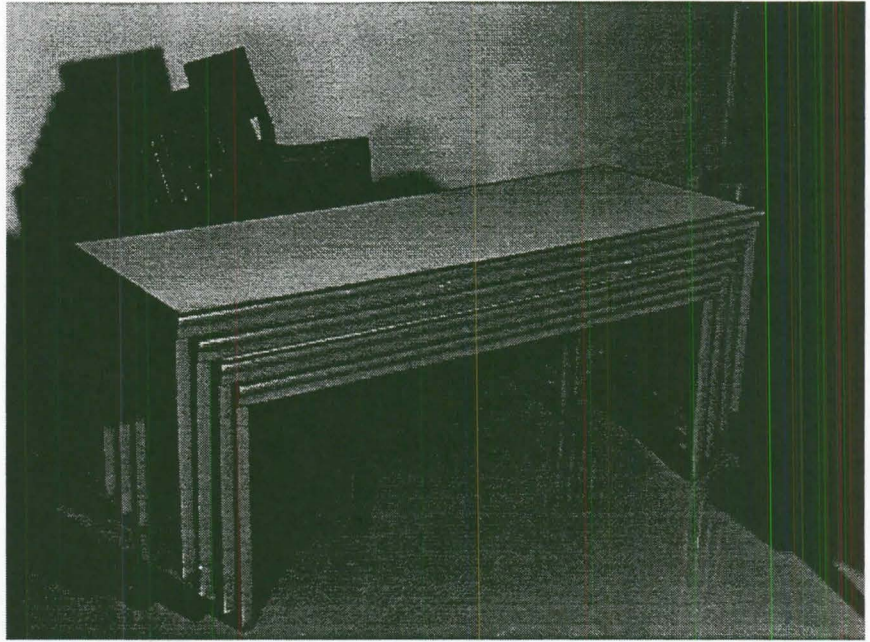
*Ruokasalin pinottava pöytä .Sarja koostuu neljästä eri pituisesta pöydästä: 165 cm, 175 cm, 185 cm ja 195 cm.*

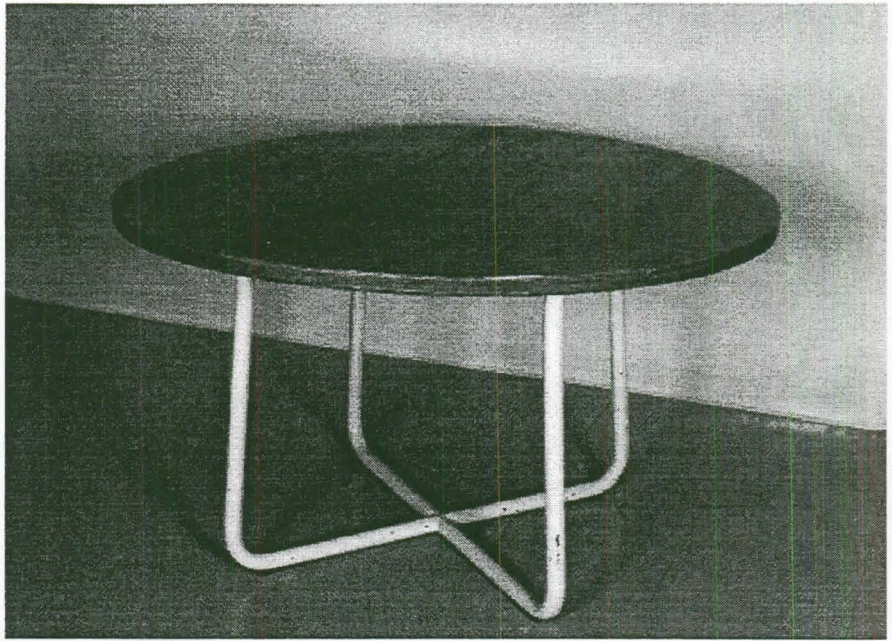
*Pyöreä putkipöytä. Sädetä  
pienennetty reunasta 5 cm.  
Kuva Soile Tirilä 04/2000.*

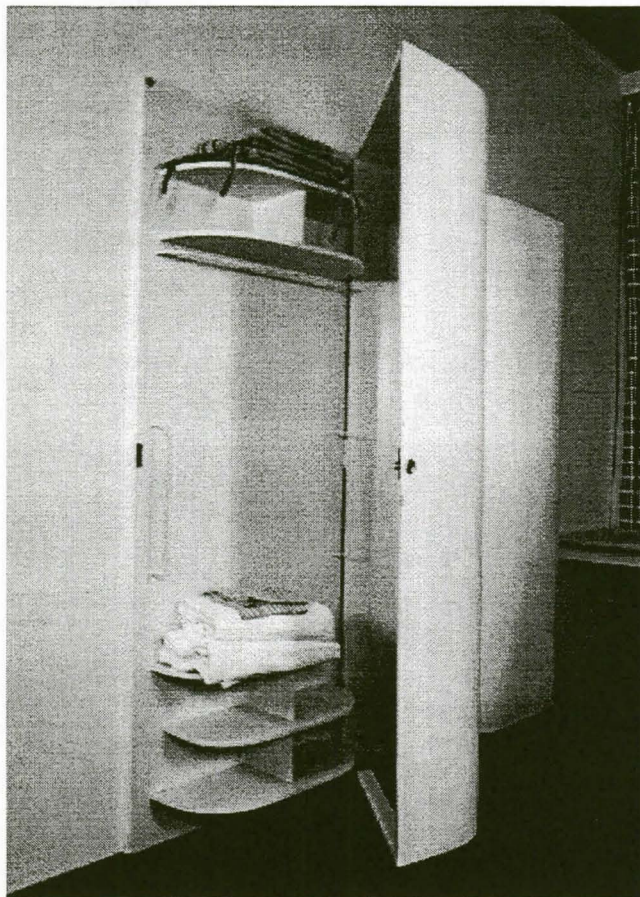
*Potilashuoneen komero.*  
*Kuva Soile Tirilä 04/2000.*

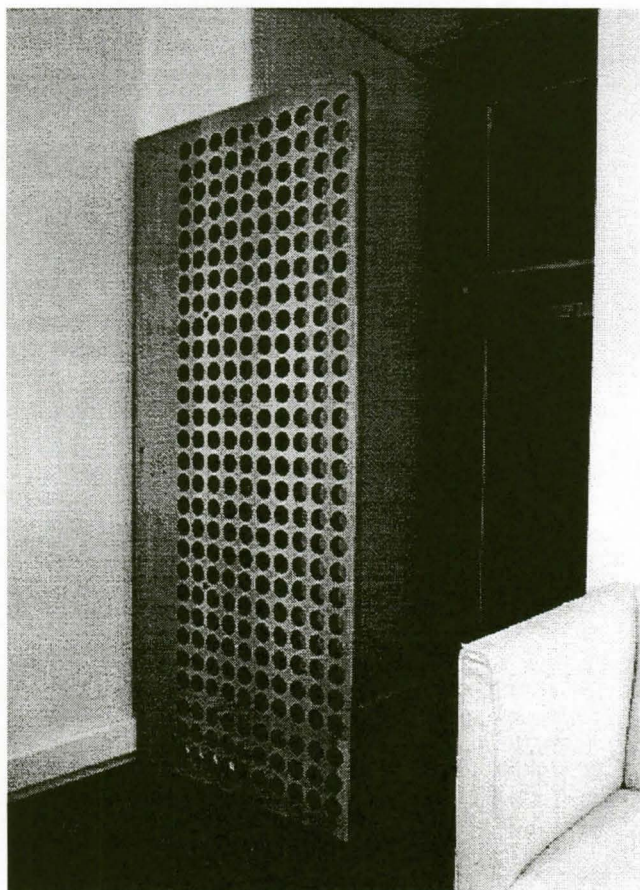
*Ylilääkärin työhuoneen sermi.*  
*Kuva Soile Tirilä 04/2000.*
