# PAIMION SAIRAALAN RAKENNUSHISTORIALLINEN SELVITYS

HELSINKI 13.6.2000

ARKKITEHTITOIMISTO HNP  
HEIKINHEIMO-NISKANEN-PIETILÄ

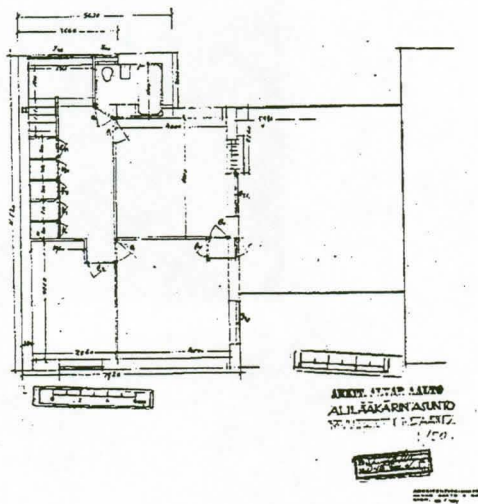
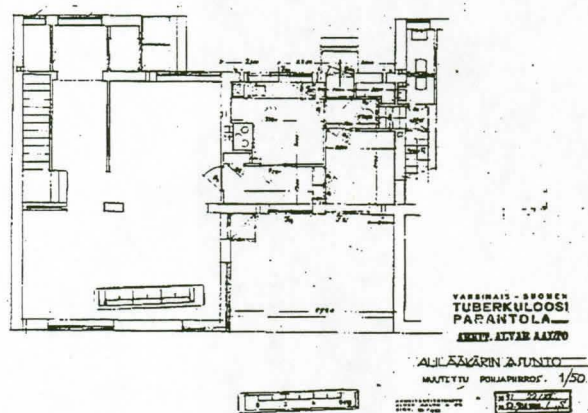
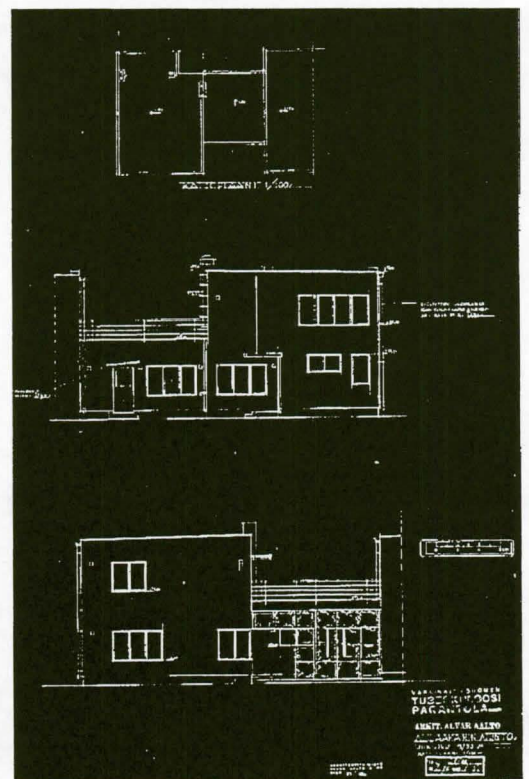
Pohjapiirrokset 1.krs 50/453 ja 2.krs 50/454 AAS.  
Julkisivut 50/456 AAS.

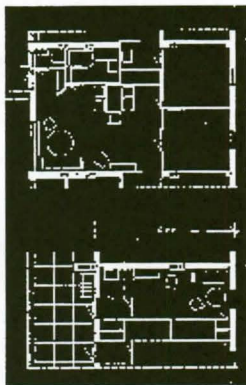
AKSONOMETRIA JA POHJAPIIRROS

Yllä aksonometria ja pohjapiirrosotteet (50/468 AAS), vasemmalla asuntotyytit (50/637 AAS), vasemmalla alla pohjapiirros nykytilasta (TYKS) ja alla julkisivut (50/117 AAS).

Ensimmäisen kerroksen asuntoihin oli käynti alunperin suoraan ulkoa ja toisen kerroksen asuntoihin käynti "luhtikäytävän" tai parvekkeen kautta. Alakerran asunnot jakoivat keittiötilat, yksi keittiö kahta asuntoa kohden. Toimistorakennuksen pohja toimii sivu-käytäväratkaisuna, jossa toimistohuoneet on ryhmitelty toiselle pitkälle julkisivulle. Yläkerran parveke rakennettiin umpeen. Rakennuksen alkuperäinen karaktääri - tietty lineaarisuus, katosi.

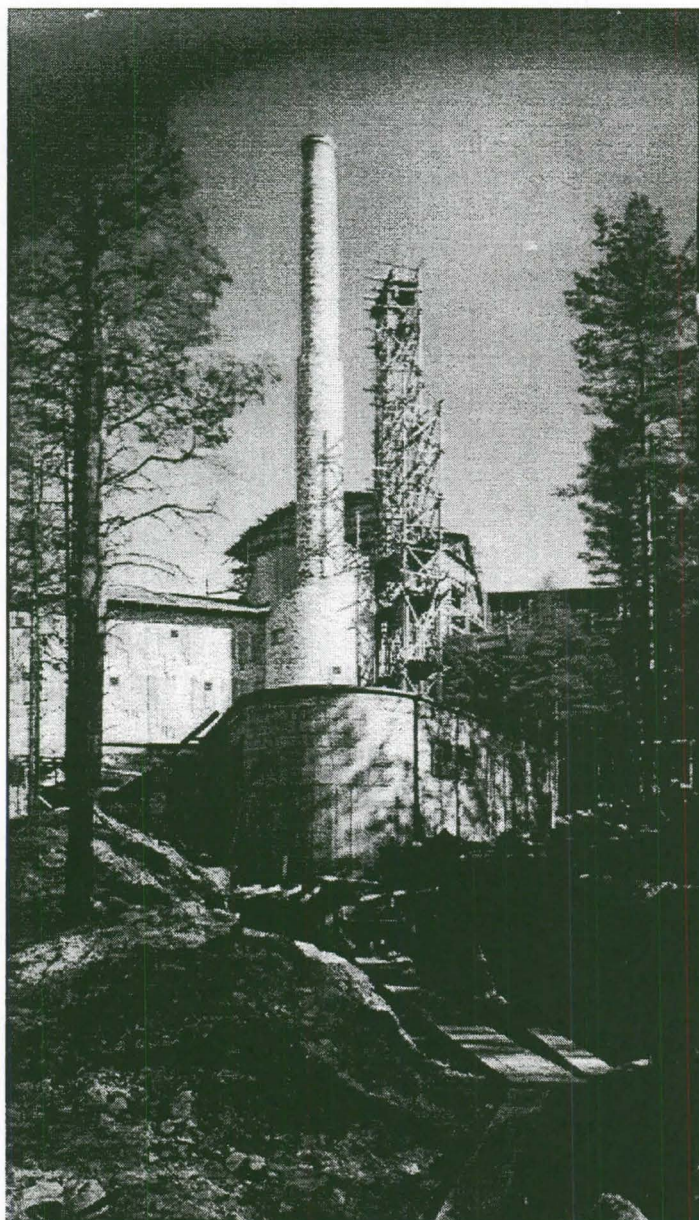
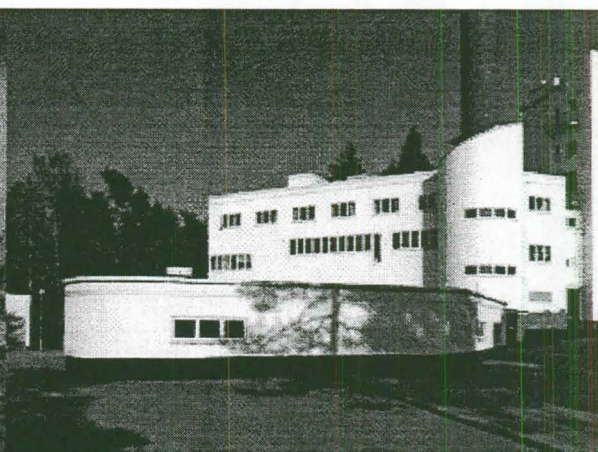
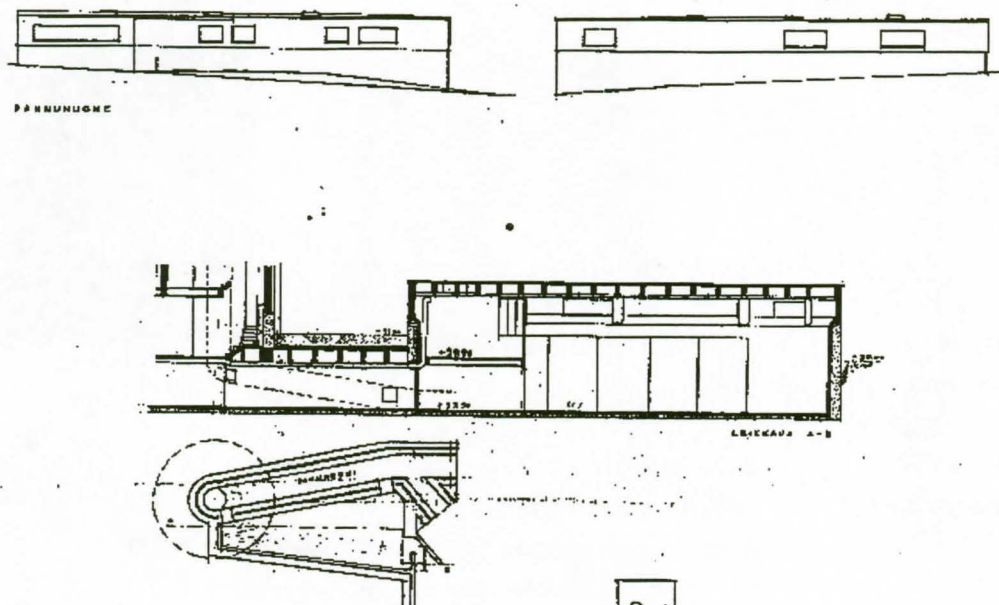
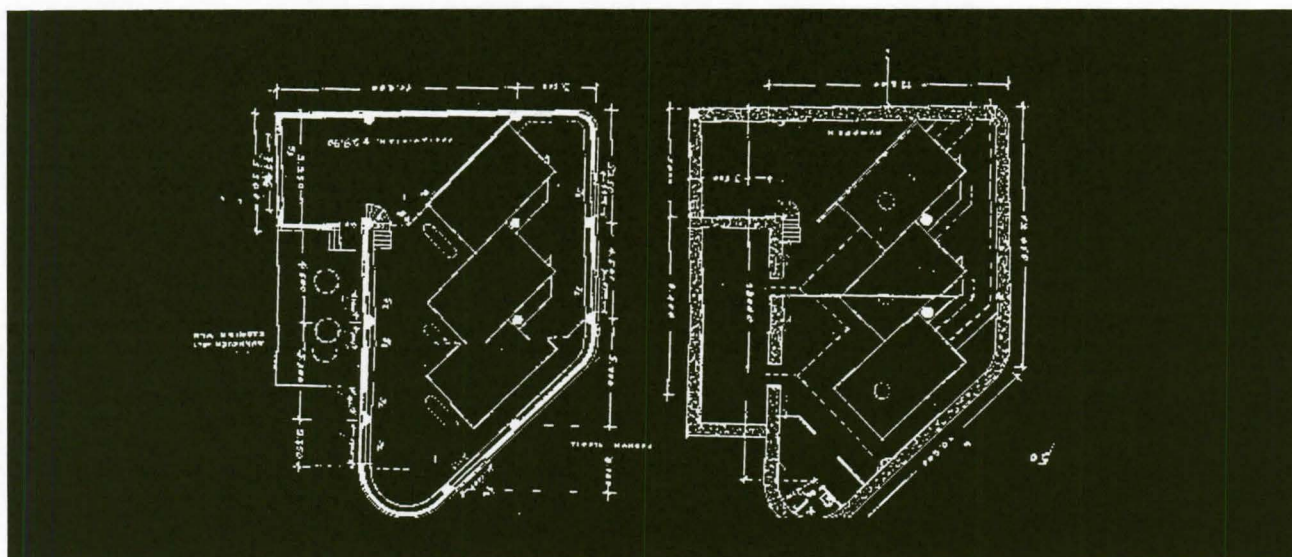
Ylinnä julkisivut, ote piirroksista 50/102 AAS.  
Keskellä pohjapiirrokset, ote piirroksista 50/76 AAS.  
Alinna kellarin pohjapiirros, nykytila TYKS.

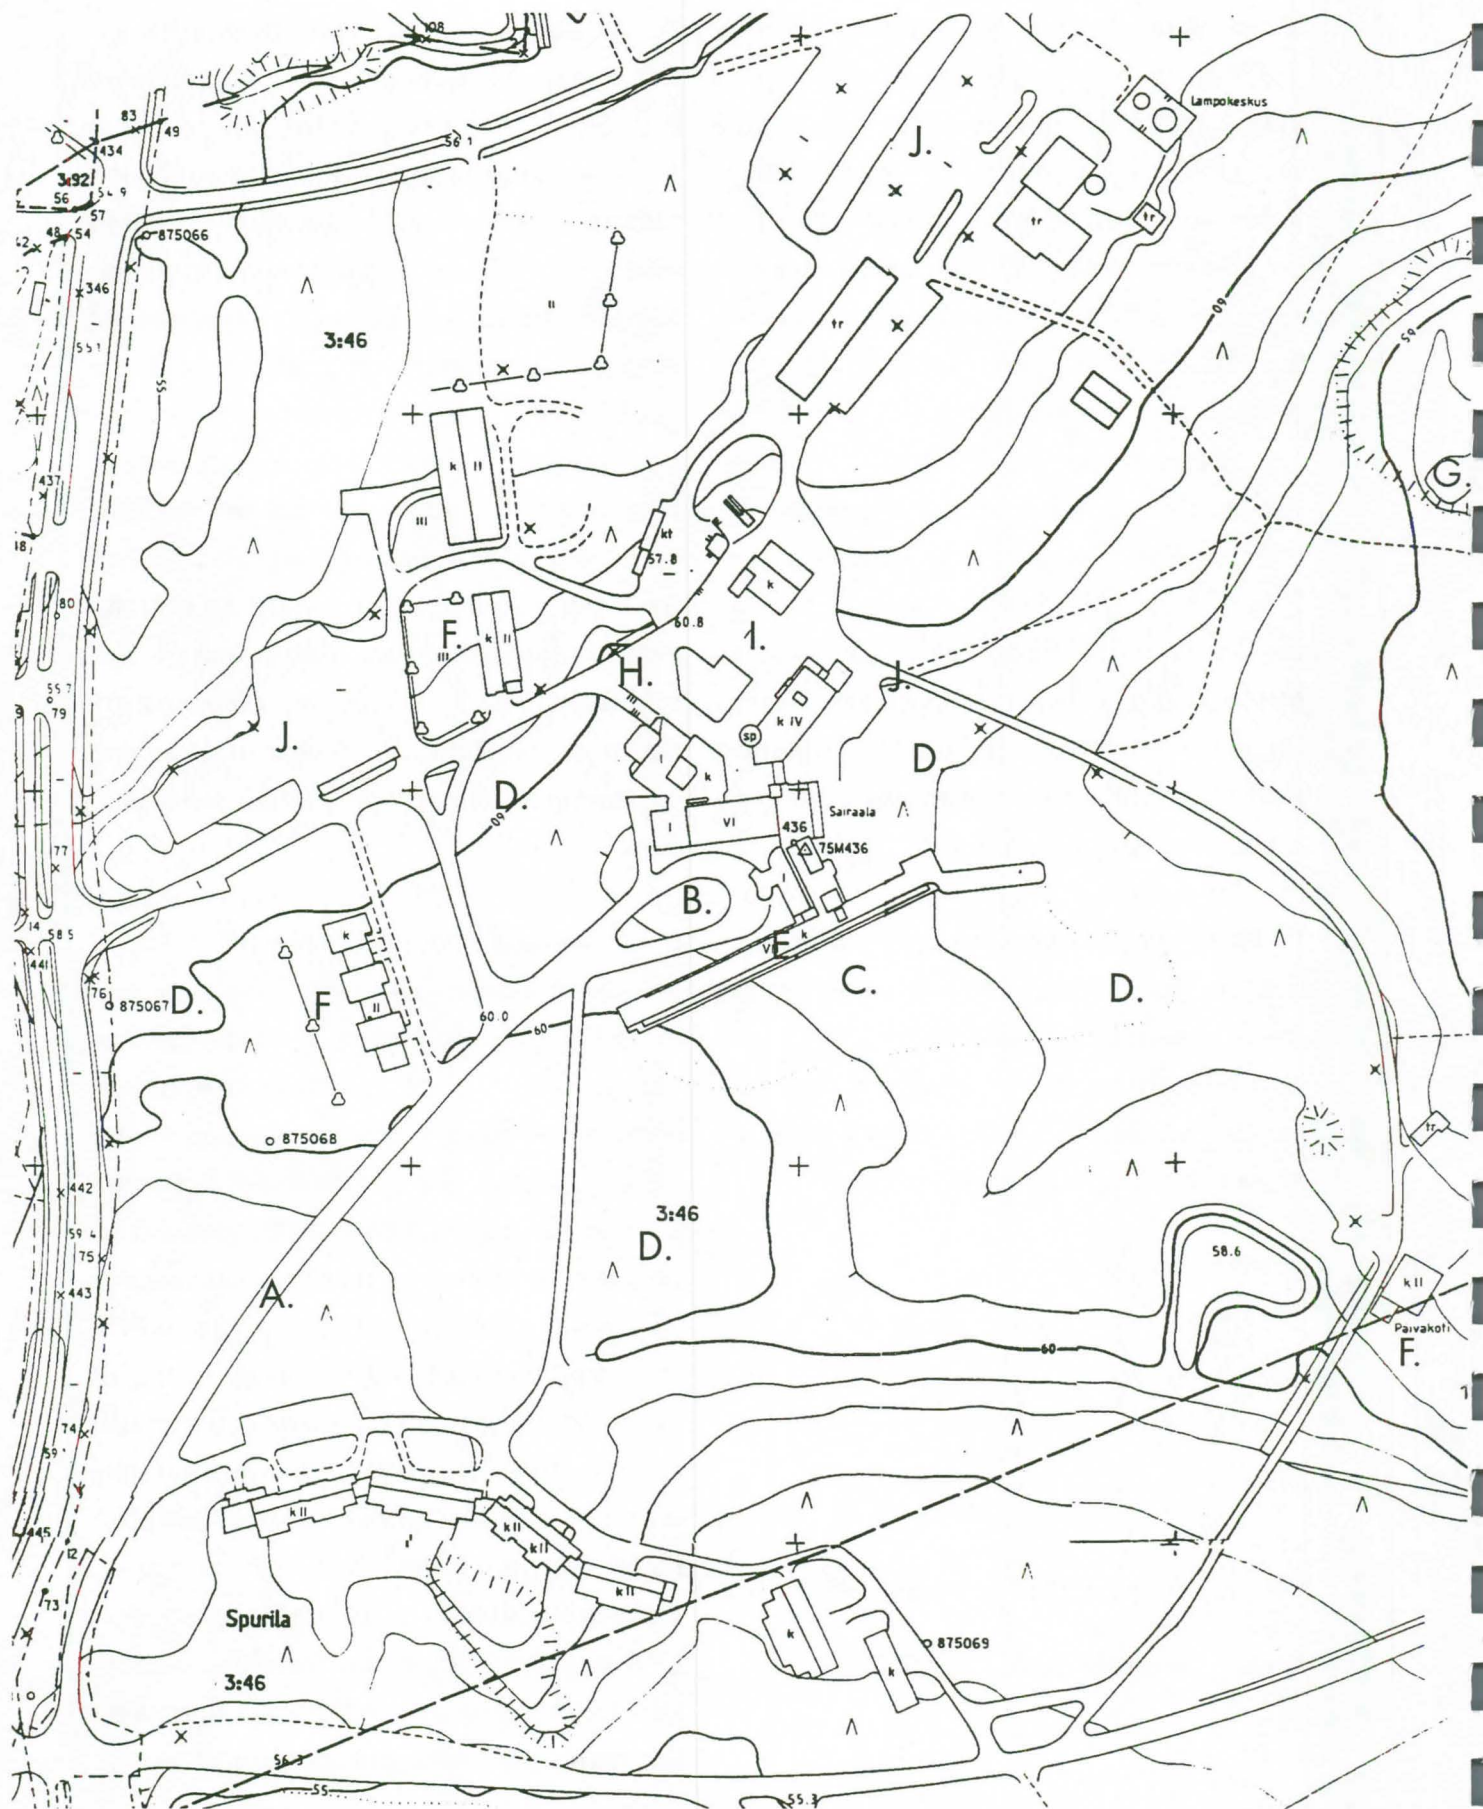
*Viereisellä sivulla olevassa pohjakarttaotteessa (originaali n:o 202106, pienennetty 1:20000) näkyy merkittynä sairaalan ympäristön sommitelman keskeiset elementit:*

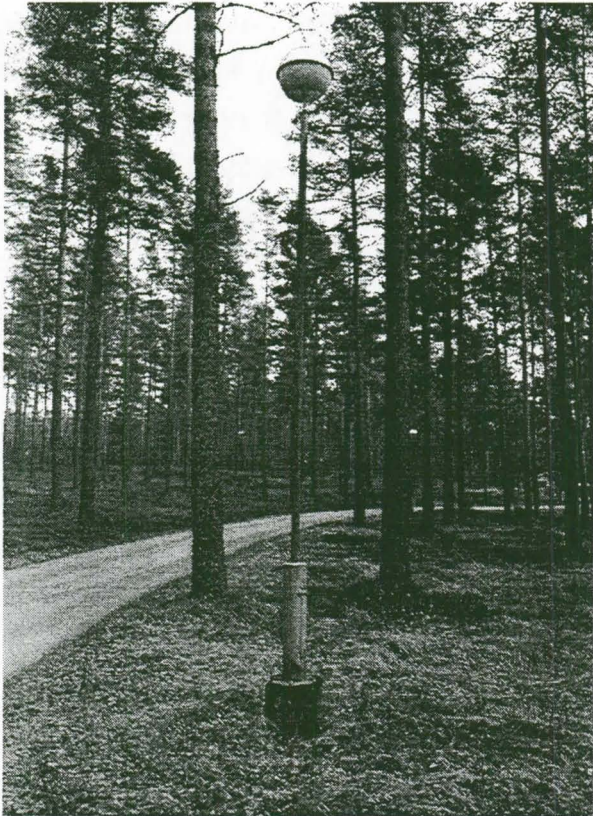
*Ylemmässä kuvassa toinen kahdesta alkuperäisestä ulkovalaisintyypistä. Sen oranssi runko muistuttaa mäntykankaan puiden runkoja. Kuva Soile Tirilä 05/2000.*

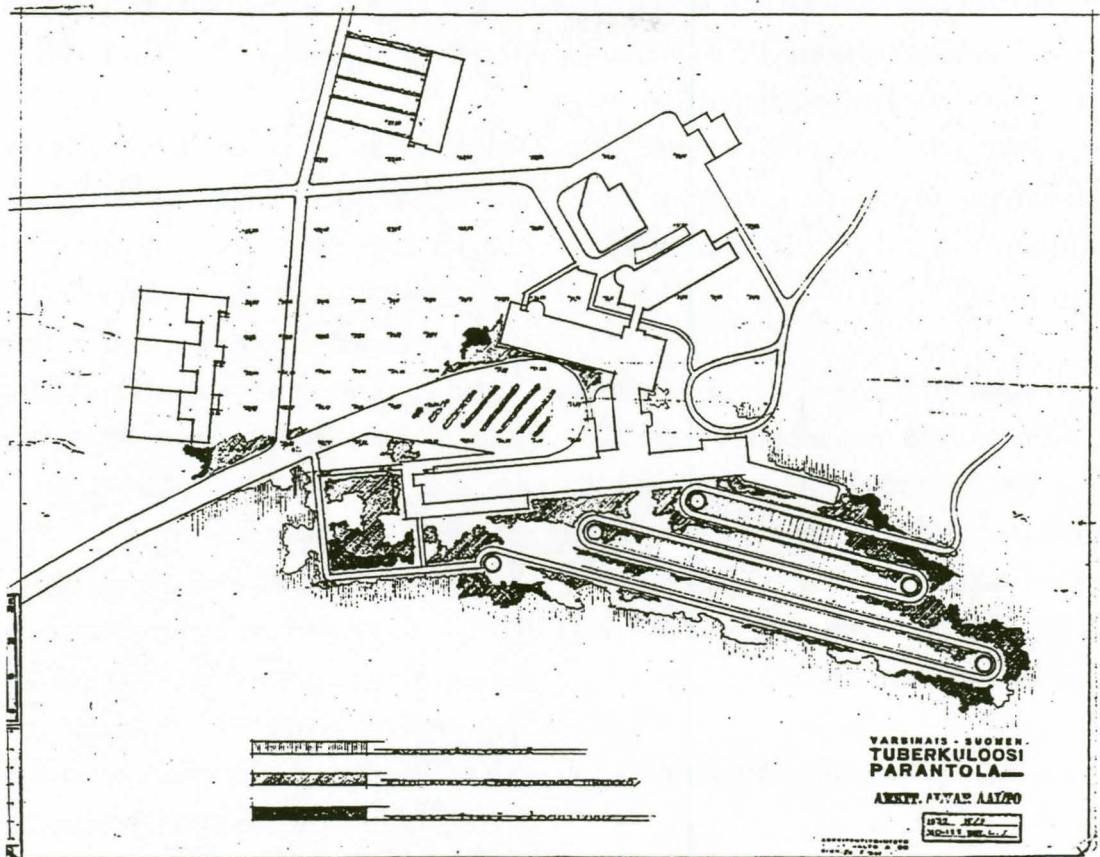
*Viereisellä sivulla ylhäällä Alvar Aallon toimistossa laadittu istutussuunnitelma muotopuutarhaan. Siinä esiintyy kolmenlaista istutusta: tavallista mäntymetsää, puolikorkeaa ja pensasmaista tiheikköä ja korkeaa tiheää kasvillisuutta. AAS 50/761.*

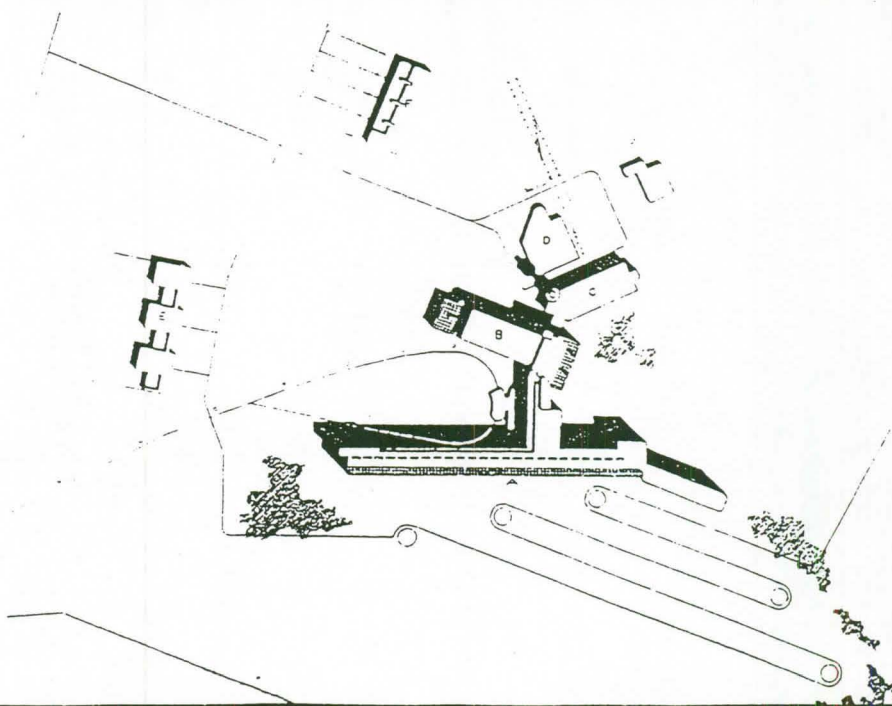
Potilashuoneiden siipi. Asemapiirros  
A — potilashuoneiden siipi; B —  
ruokasalisiiipi; C — taloussiipi; D —  
lämpökeskus; E — alilääkärien asun-  
not; F — henkilökunnan asunnot.

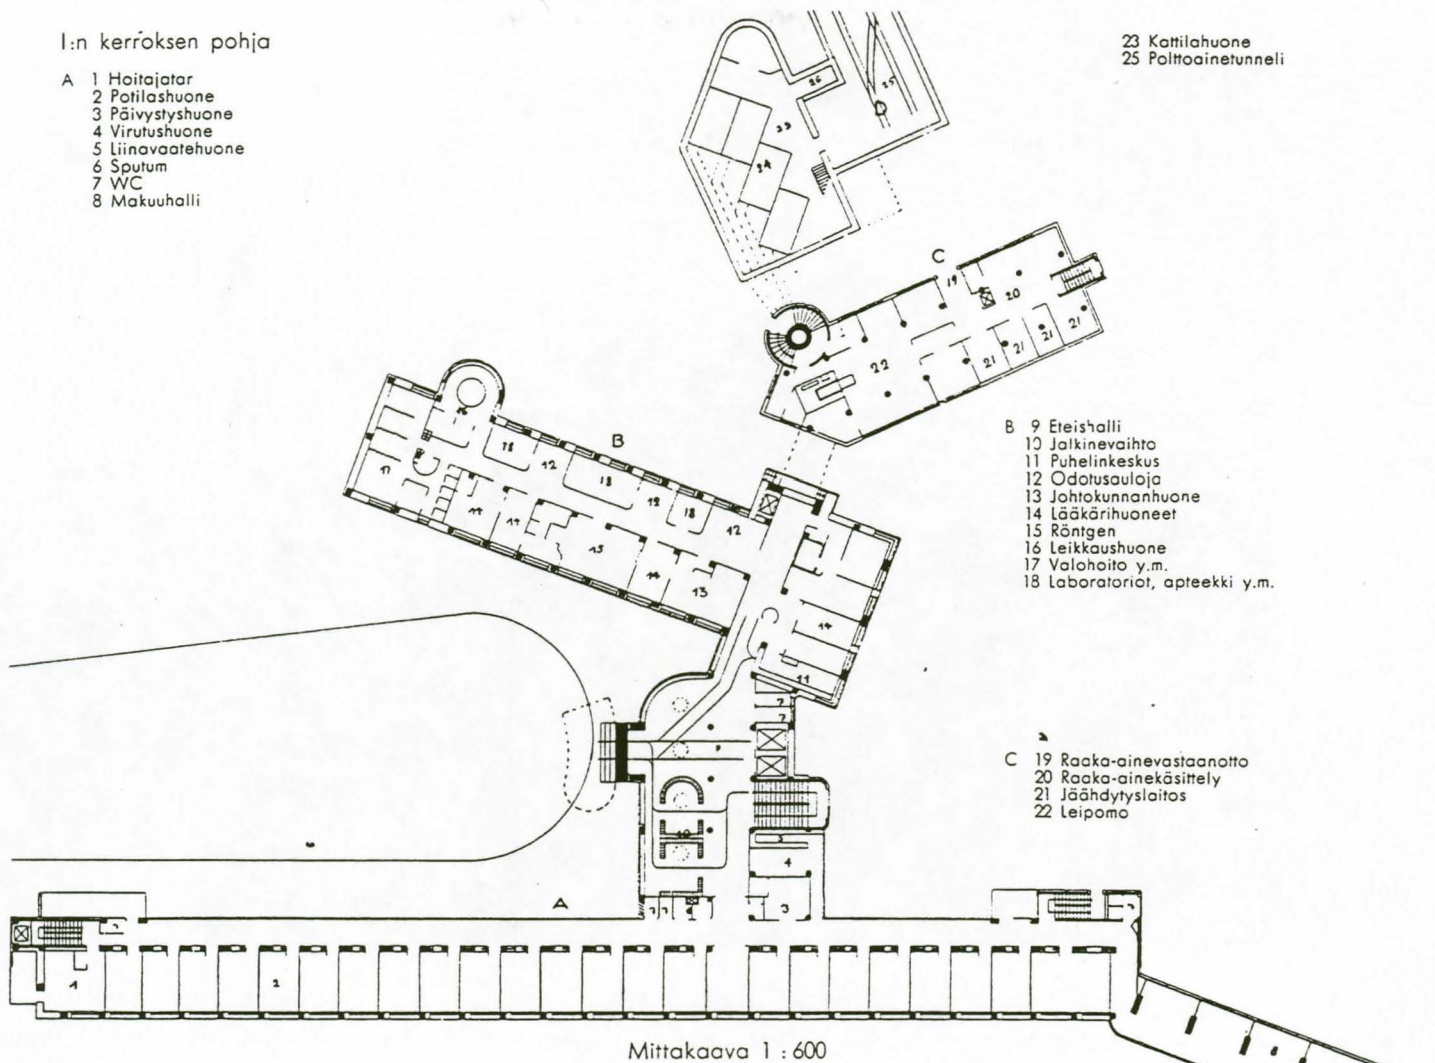
# I:n kerroksen pohja

- A
- 1 Hoitajatar
  - 2 Potilashuone
  - 3 Päivystysluone
  - 4 Virutushuone
  - 5 Liinavaatehuone
  - 6 Sputum
  - 7 WC
  - 8 Makuuhalli

- 23 Katilahuone
- 25 Polttoainetunneli

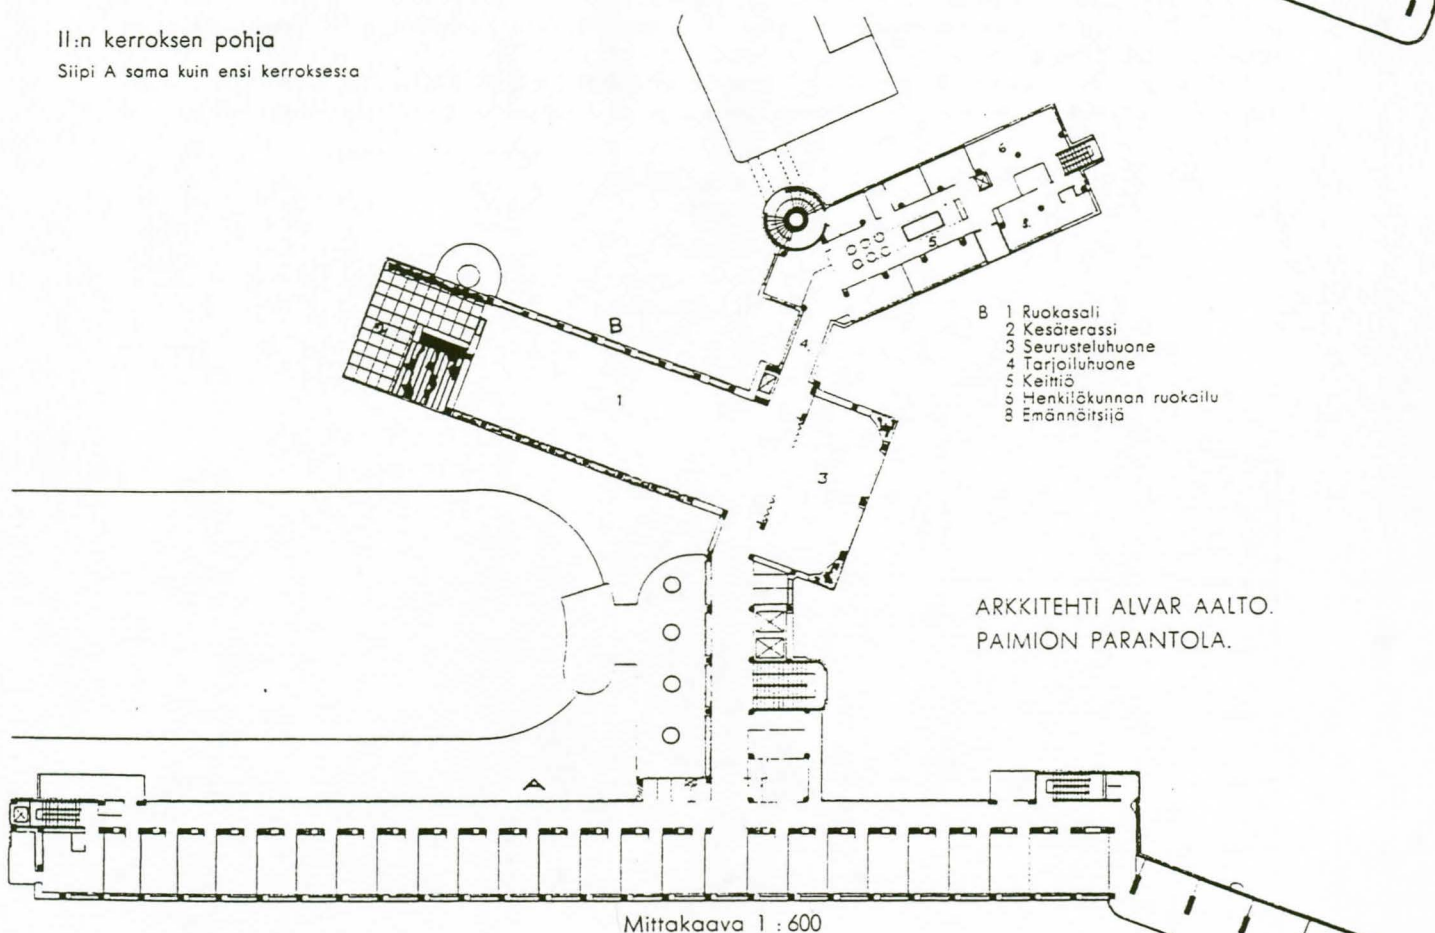
# II:n kerroksen pohja

Siipi A sama kuin ensi kerroksessa

- B
- 1 Ruokasali
  - 2 Kesäterassi
  - 3 Seurusteluhuone
  - 4 Tarjoiluhuone
  - 5 Keittiö
  - 6 Henkilökunnan ruokailu
  - 7 Emännöitsijä

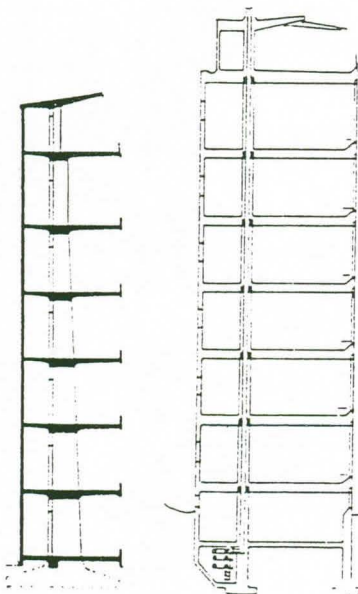
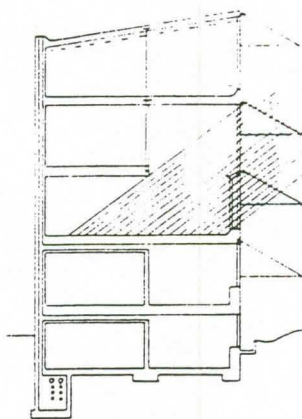
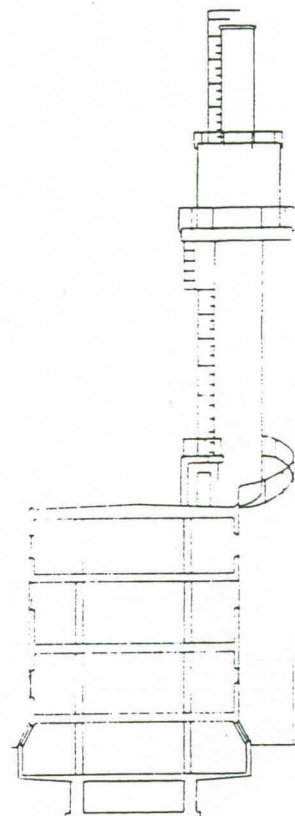
Ulkokuva idästäpäin.  
Leikkauksia.

- 1) Makuuhallit.
- 2) Rakennussiipi A.
- 3) Rakennussiipi B.
- 4) Rakennussiipi C.

Työsaali  
Lukusali  
Ruokasali  
Lääkärit  
Sähkökeskus y. m.

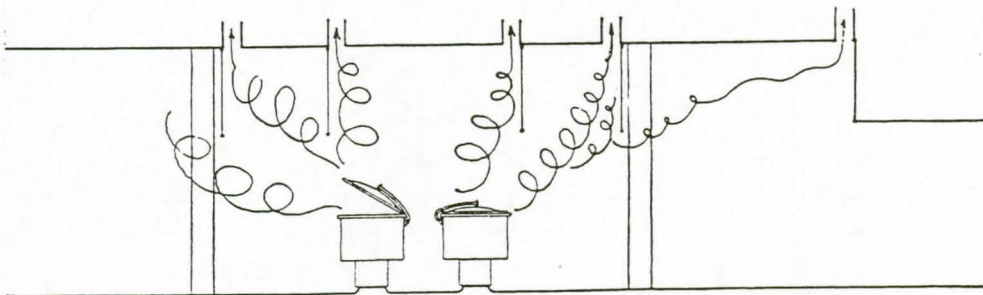
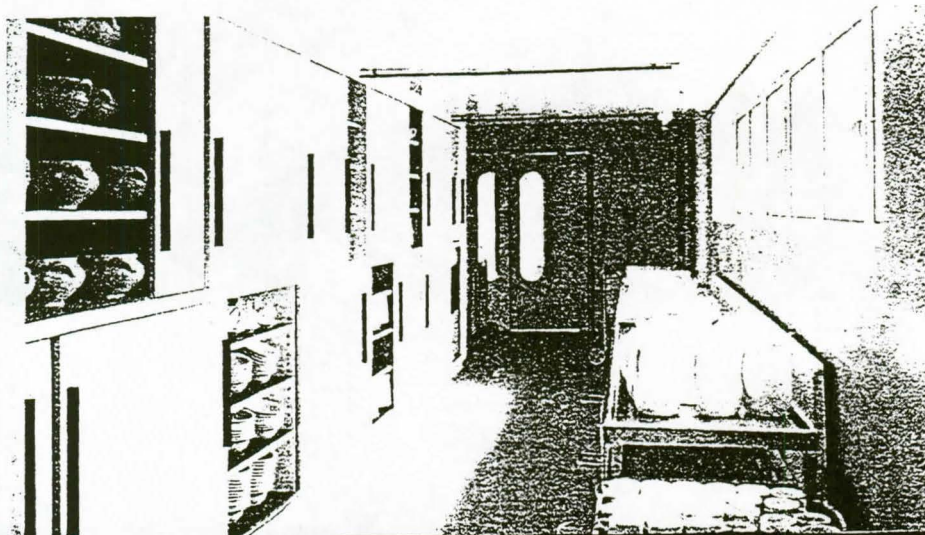
Yleiskuva keittiöstä, katossa lasikulissit, jotka jakavat keittiön ilmanvaihtovyöhykkeisiin. — Kaavakuva keittiön ilmanvaihtojärjestelmästä. — Tarjoilukäytävä. — (Seuraavalla sivulla.) Ruokasali. — Lukuhuone (yllä).

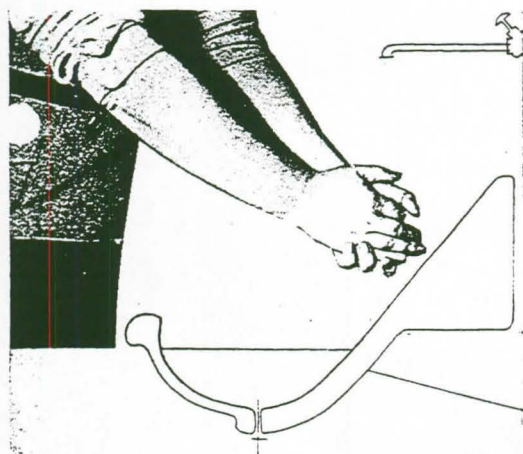
Pesualtaan rakenne.

Pehmeät seinät eristyslevyjä, päällystettyinä Enson selluloosatapeetilla; värit: puolihimmeitä lakkapintoja, seinät vaaleita, katot tummempia, jotta huoneelle tulisi rauhallisempi yleissävy makaavan potilaan kannalta katsoen. Huoneen yleisvalopiste on potilaan pään yläpuolella seinän ja katon yhtymäkohdassa, jolloin valolähde siis on makaavan potilaan katsekulman ulkopuolella. Jokaisella potilaalla on oma pesualtaansa huoneessa, pesualtaat ovat erikoistyyppiä, joiden rakenteessa on pyritty mahdollisimman hiljaiseen käyntiin.

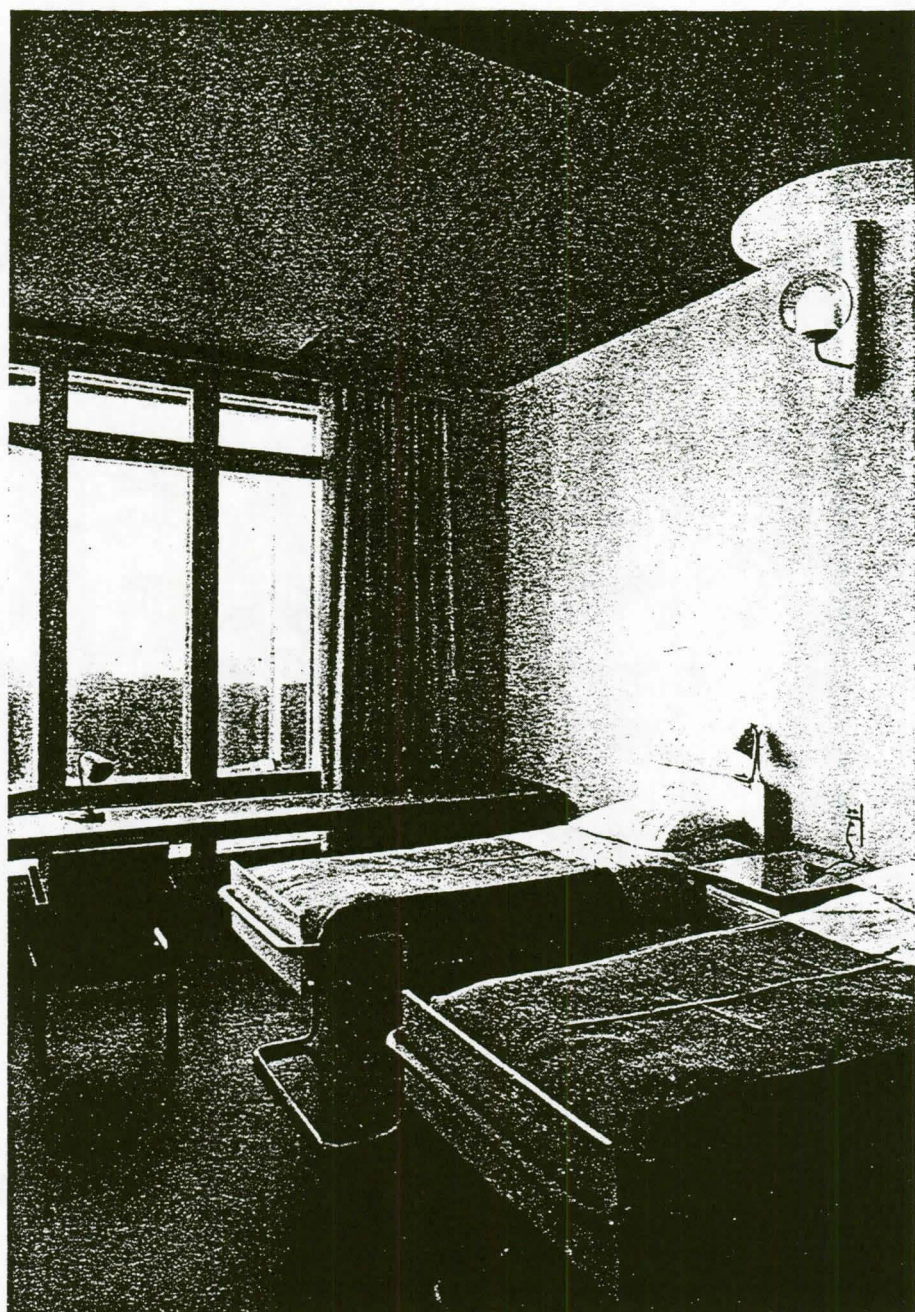
Potilashuone: sisäkuva,  
pohja ja katon projektio.

Potilashuoneilla on m. m. seuraavat ominaisuudet: koko rakennussiiven suuntaus ja ikkunan epäsymmetrinen sijoitus tuovat huoneeseen runsaan aamu-aurinkon, mutta heikommin iltpäiväaurinkoa. Auringon liiallista paahtoa estämään on ikkunoissa lisäksi ulkopuoliset sälekaihtimet. Ikkunat V-rautakarmisia puuikkunoita, kaksinkertaisia niin että ilmanvaihto-aukko ikkunain ollessa tätä varten avattuina on pystysuora; ikkunain ilmanvaihto-asento muistuttaa pystysuoraan asentoon asetettua terveysikkunaa. Lämmitys: säteily-lämpö rayrad-radioattoreilla, jotka ovat katossa niin sijoitettuina, että heikko potilas (makuulla) ei joudu välittömästi voimakkaamman säteilyn alaiseksi vaan lähinnä puolivoimakkaaseen säteilysektoriin. Sisäseinät: 3 „kovaa seinää” ja yksi „pehmeä” huoneen sisäisten akustisten ominaisuuksien tasoittamista varten.
