# PIETARSAARI - JAKOBSTAD

Kaupunkiarkeologinen inventointi

Teemu Mökkönen 2002

Museovirasto  
Rakennushistorian osasto

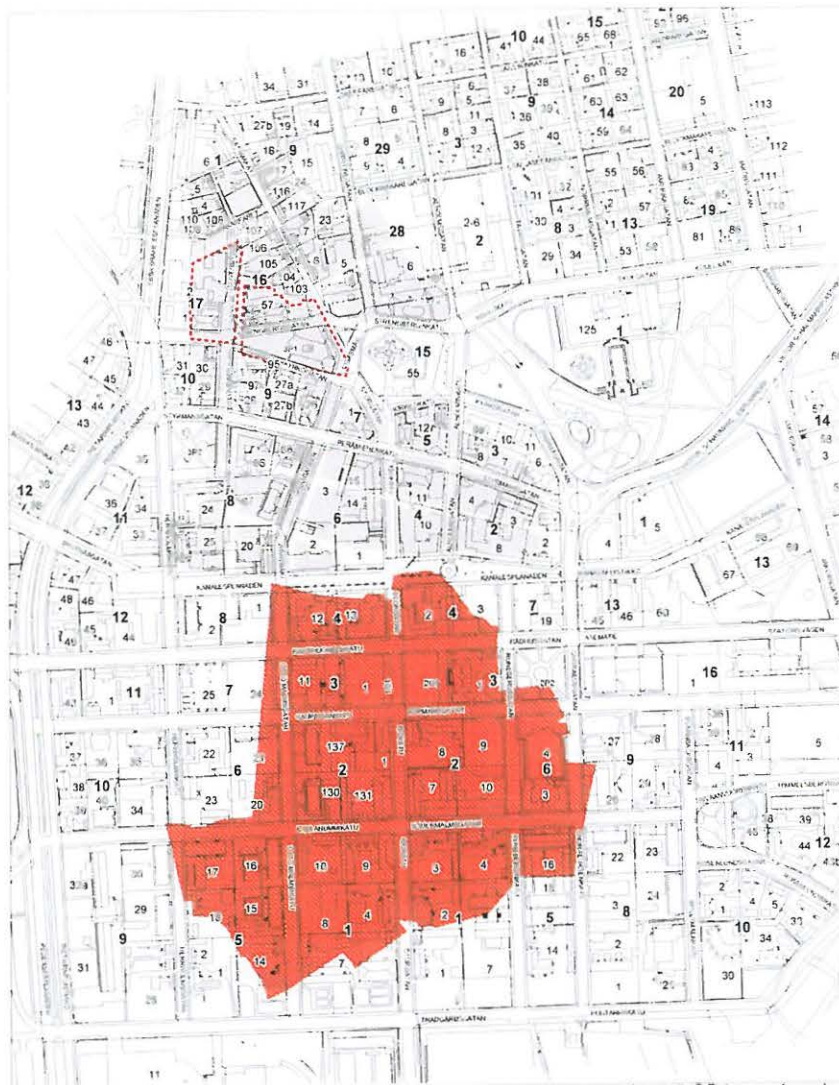
**PIETARSAARI**  
Vuoden 1835 tulipalon tuhoamat alueet  
ja palolta säilyneet korttelit

Kuva 11. Vuoden 1835 kaupunkipalon tuhoama alue ja tulipalosta säilyneet korttelit Granlundin 1859 ja Roselundin 1877 karttojen pohjalta. Digitointi T. Mökkönen. Kantakartta © Pietarsaaren kaupunki.

Syyskuun 2. ja 3. päivän välisenä yönä 1835 Pietarsaaren vauraampi ja vanhempi kaupunginosa, Etelänummi, tuhoutui tulipalossa (Kuva 11). Samana vuonna lääninmaanimittari Anders Berger teki uuden asemakaavaluonnoksen, jossa palossa tuhoutuneen kaupungin eteläosaan laadittiin väljä ruutuasemakaava aiempaa isompine kortteleineen (Kuva 10). Maistraatti ei kuitenkaan ollut tyytyväinen uuteen asemakaavaan. Kesäkuussa 1836 Bergerin asemakaavaluonnoksen pohjalta vain vähän Engelin ja Granstedtin korjailema asemakaava hyväksyttiin (Kuva 12). Ainoastaan nykyinen entinen Medelgatan säilyi uudessa asemakaavassa paikallaan, joskin aiempaa leveämpänä. Nykyisen Isokadun ja entisen Medelgatanin itäreunat vastaavat toisiaan.

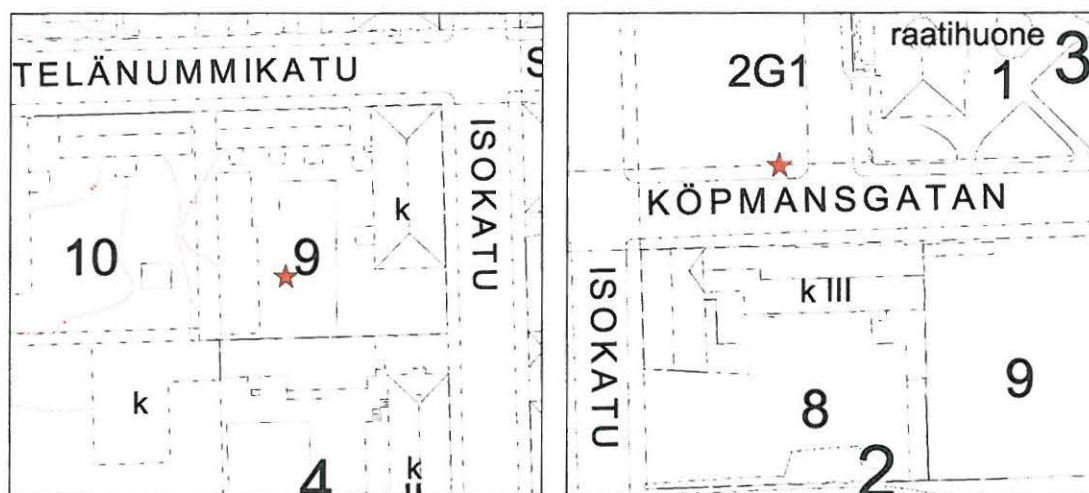
Kuva 13. Liljan talon (1-1-9) pihan "Läntisen pitkäkadun" havaintopaikka ja vanhan raatihuoneen paikalta löydettyjen "kistun kaltereiden" löytöpaikka nykyisen totin eteläreunassa. Kantakartta © Pietarsaaren kaupunki.

<sup>4</sup> Etäisyys tontin (1-1-9) länsireunan piharakennuksen sokkelista itään kiveyksen länsireunalle oli askelmittain noin seitsemän metriä. Paikka sijaitsi pohjois-etelä-suuntaisesti likimain Isokadun puoleisen rakennuksen eteläpäädyn linjalla.

<sup>5</sup> Kaivon löytöpaikka on noin viisi metriä nykyisen raatihuoneen edustan autotien länsireunasta länteen Kauppakadun pohjoisreunalla.

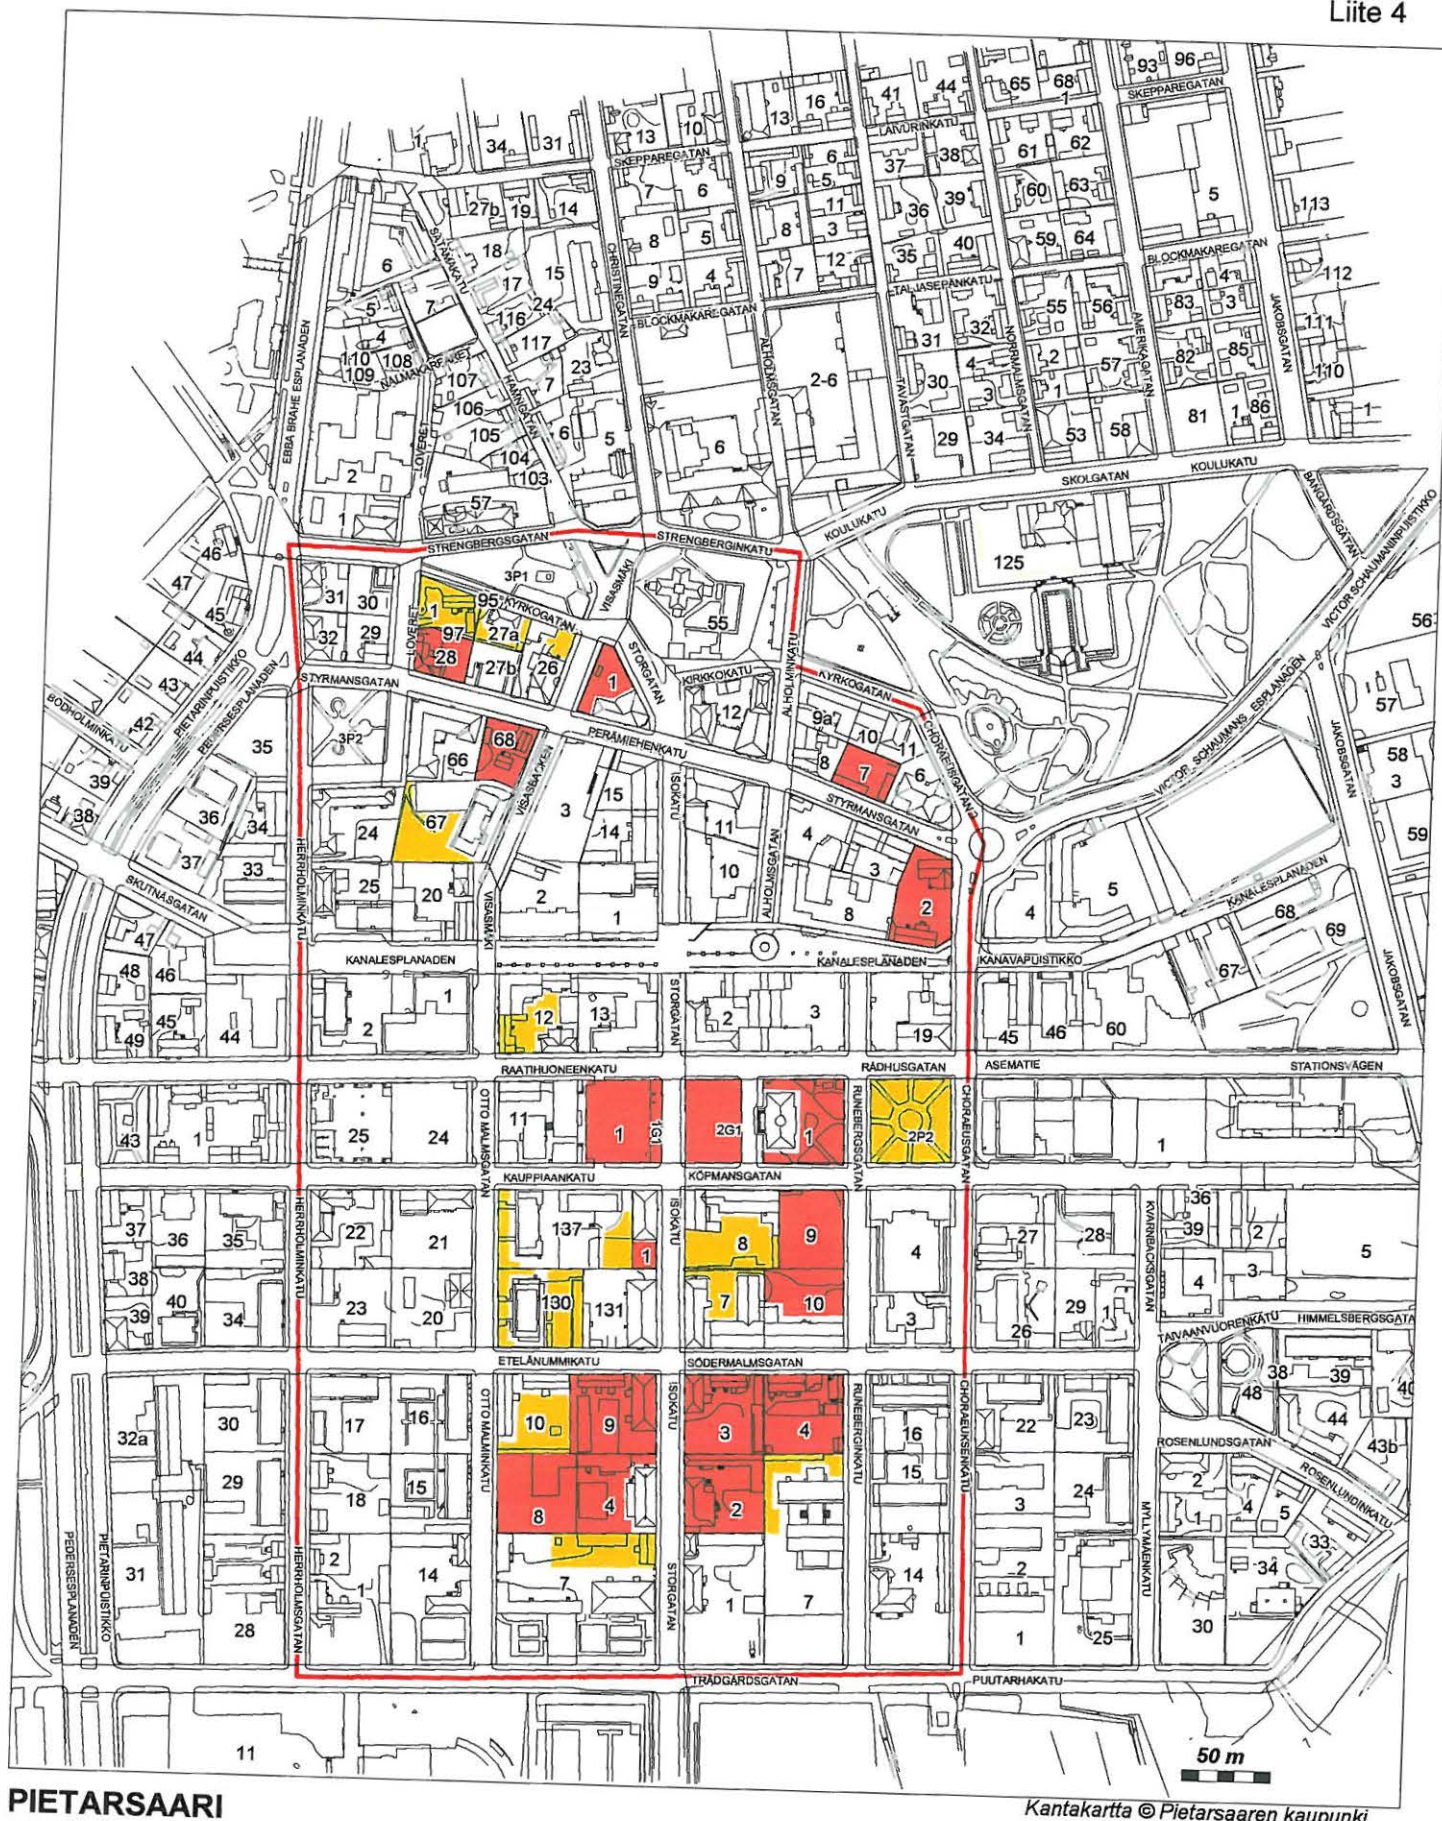
## PIETARSAARI

Tutkimuksellisesti ja suojelullisesti mielenkiintoiset alueet

Kaikki isoavihaa vanhemman kaupunkialueen tontit jaettiin tutkimuksellisen ja suoje-luksellisen mielenkiinnon mukaan *kolmeen luokkaan*: 1.) *Erittäin todennäköisesti säi-lynyt ja/tai tutkimuksellisesti erityisen mielenkiintoinen alue*. Tähän luokkaan kuuluvat kaikki alueet, joilla 1600-luvun kerrostumat ovat todennäköisesti hyvin säilyneitä. Li-säksi luokkaan kuuluvat tutkimuksellisesti erityisen mielenkiintoiset alueet, kuten esim. raatihuoneen ympäristö ja porvariston asuinalueet, joiden kerrostumat ovat todennäköi-sesti kuitenkin osittain tuhoutuneet. Ensimmäisen luokan kohteet tulisi pyrkiä suojele-maan tai tilanteen vaatiessa vapauttaa rakentamiselle tapauskohtaisesti arvioitavalla tutkimuksella. 2.) *Luultavasti säilynyt ja/tai tutkimuksellisesti mielenkiintoinen alue*. Tähän luokkaan kuuluvat 1600-luvun rakennetun kaupunkialueen reuna-alueet, joiden rakennuskäytöstä ei ole täyttä varmuutta. Lisäksi luokkaan kuuluvat 1600-luvun kaa-voitetun kaupunkialueen osittain tuhoutuneet osat. Toisen luokan alueilla maaperään kajoaminen voidaan tehdä joko arkeologin valvonnassa tai sitten alueella on suoritetta-va koetutkimuksia. Tarvittavat toimenpiteet arvioidaan tapauskohtaisesti. 3) *Tuhoutu-neet alueet*. Luokkaan kuuluvat vanhan kaupunkialueen ulkopuoliset alueet sekä kau-punkialueen sisältä ne alueet, joiden kerrostumat ovat todennäköisesti jo täysin tuhou-tuneet. Maankäyttö kolmannen luokan alueilla ei vaadi arkeologisia tutkimuksia ellei töiden aikana tule vastaan tutkimusta ja dokumentointia vaativia rakenteita tai kerros-tumia.

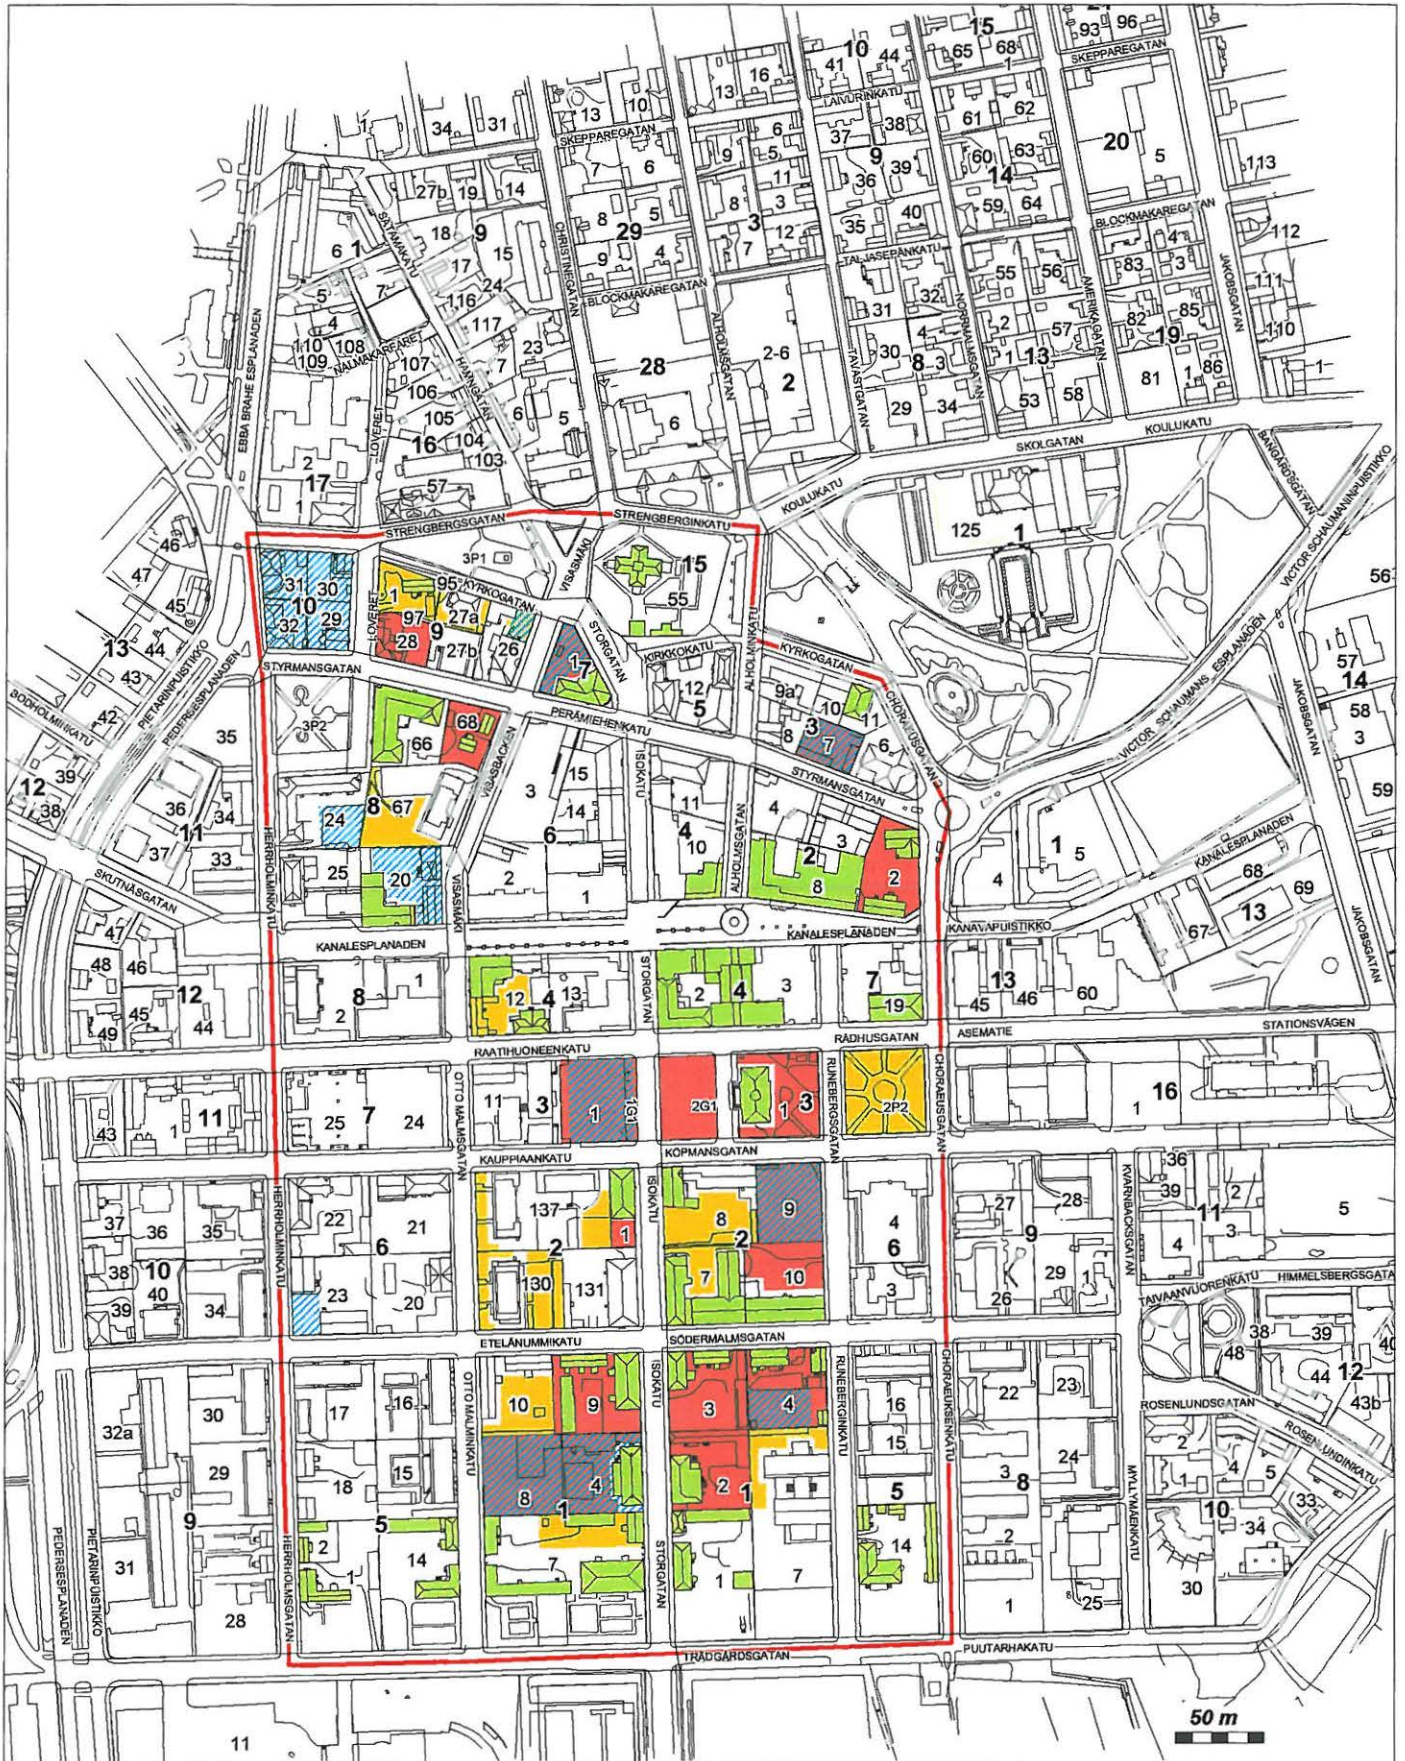
**PIETARSAARI****Suojellut rakennukset, lähiaikoina odotettava rakennustoiminta ja inventoinnin****tulokset** (Pietarsaaren kaupunkisuunnitelun toimistoarkkitehti Ben Griepin kanssa 24.5.2002 käydyin keskustelun pohjalta)

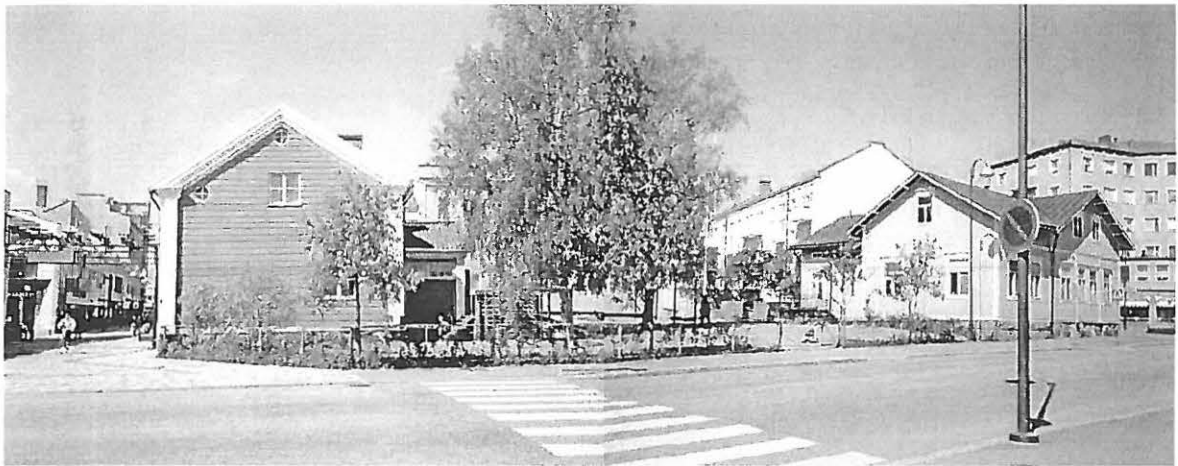
*MV:RHOA 125171: 1-2.* Tontti 3-2-2 kuvattuna Choraeksuenskadun yli. Alue on ollut rakennettua kaupunkialuetta 1600-luvun lopulta saakka. Alueen alkuperäisessä asemakaavassa talojen välistä kulki E-W –suuntainen katulinja, joka jakoi nykyisen tontin alueen kahteen kortteliin. Kuvassa näkyy vasemmalla Kanavapuistikko. Kohti W-NW.

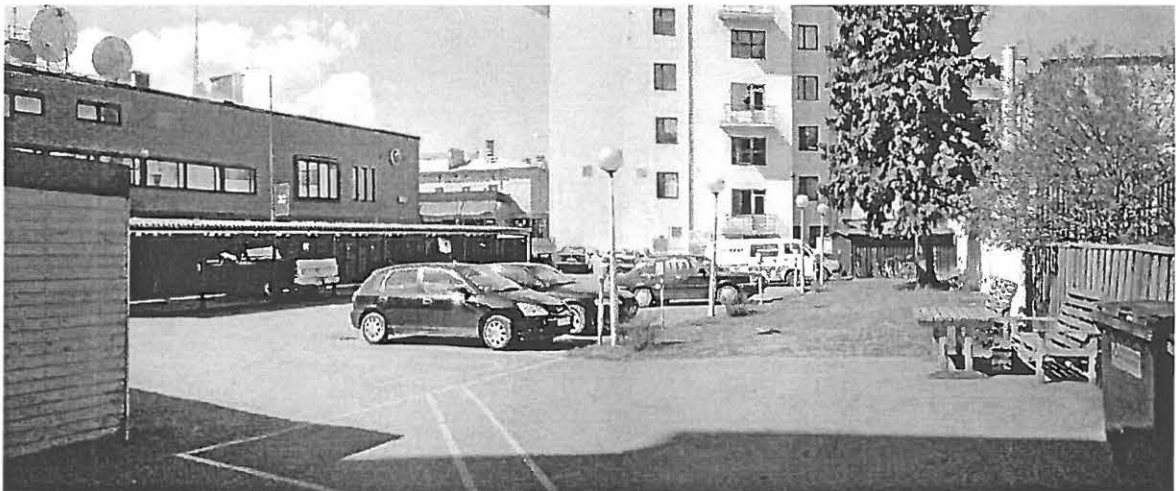
*MV:RHOA 125171: 3-4.* Tontti 3-3-7 on nykyisin suurimmaksi osaksi parkkipaikkana. Tontin läntinen puolisko (kuvassa taka-alalla) on ollut tonttialueena vuoden 1735 kartassa, ja todennäköisesti myös ennen isoavihaa. Kuvattu tontin koilliskulmasta. Kohti SW-W.

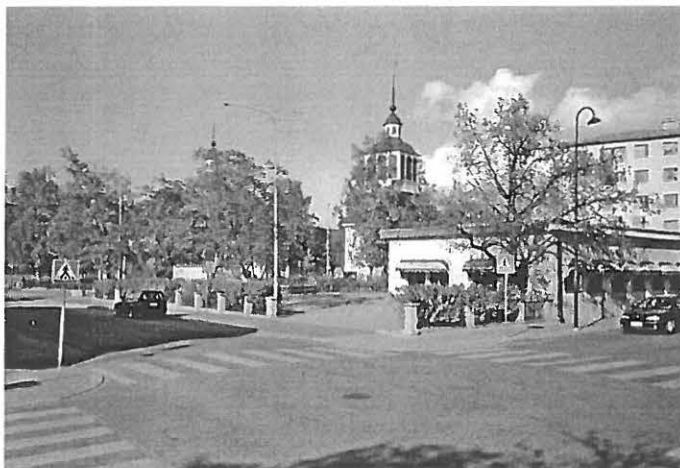
*MV:RHOA 125171: 5.* Kirkon eteläpuolella sijaitsevan tontin 3-7-1 Piha-alueen kerrostumat ovat todennäköisesti suurimmaksi osaksi säilyneitä. Alue on ollut asuttuna oletettavasti jo 1600-luvun loppulla. Kuva on otettu Visasmäen ja Perämiiehenkadun risteyksen yli. Taustalla näkyy kirkko. Kohti NE.

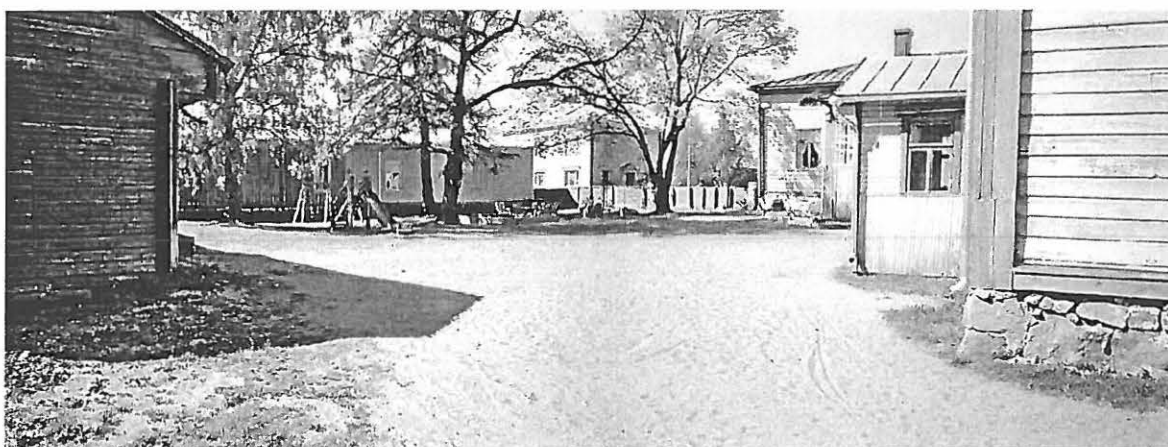
*MV:RHOA 125171: 6-7.* Tontin 2-1-3 kerrostumat ovat oletettavasti kauttaaltaan hyvin säilyneitä. Alueen asutus on alkanut 1600-luvun loppupuolella pian kaupungin perustamisen jälkeen. Tontin Isokadun puoleinen katu- ja tonttialueen raja on pysynyt likimain muuttumattomana kaupungin perustamisesta lähtien. Kuva on otettu tontin koilliskulmasta. Kohti SW.

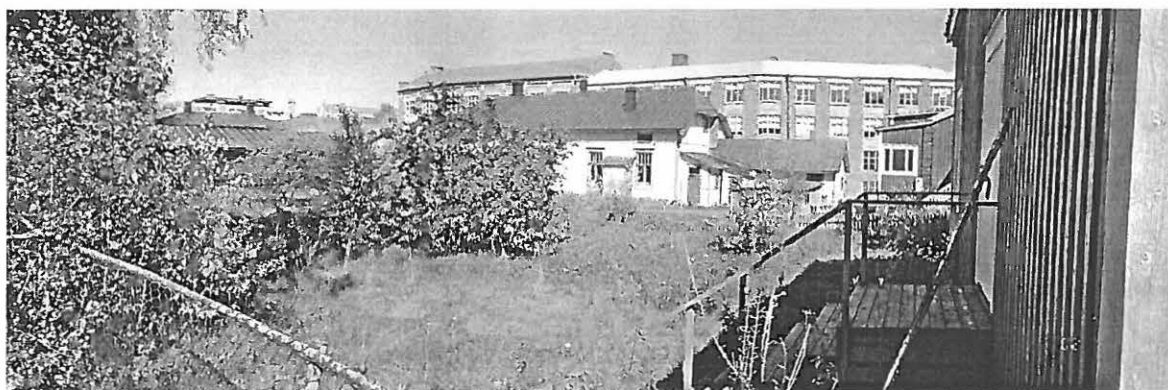
*MV:RHOA 125171: 8-10.* Tontin 2-1-4 kerrostumat ovat oletettavasti erittäin hyvin säilyneitä. Tontin eteläinen puolisko (etualalla) on nykyisin luonnontilassa ja pohjoinen puolisko hoidettua puutarhaa. Pietarsaaren alkupe-  
räisen asemakaavan mukaan "Itäinen pitkäkatu" on kulkenut tontin itä- ja eteläreunalla (kuvassa vasemmalla ja etualalla). Kuva on otettu tontin kaakkoiskulmasta. Kohti NW-N.

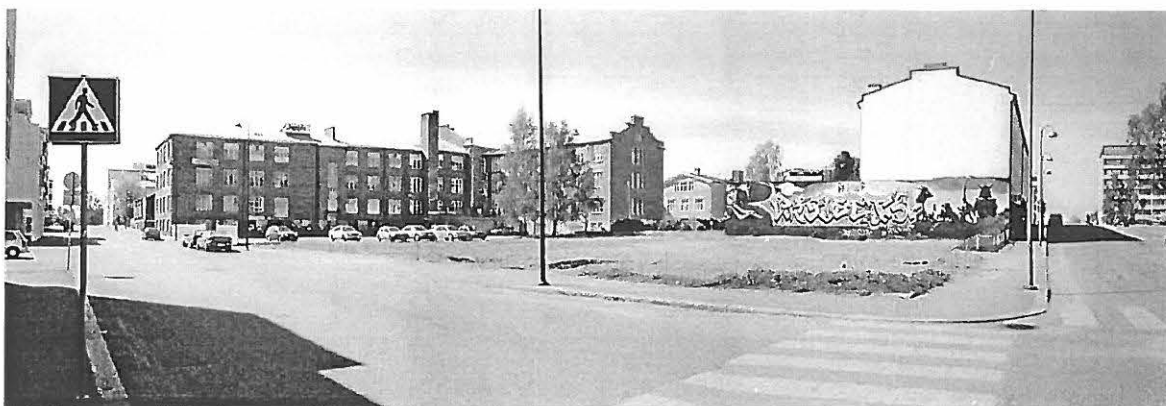
*MV:RHOA 125171: 11-13.* Etualalla autiona oleva tontti 2-2-9 ja takavasemmalla tontti 2-2-10. Alue on otettu rakennuskäyttöön pian kaupungin perustamisen jälkeen 1600-luvun jälkipuoliskolla. Etualan tontilla (2-2-9) on sijainnut aiemmin bensiiniasema. Kuvan tonttien kerrostumat ovat oletettavasti osittain hyvinkin säilyneitä. Kuvan oikeassa reunassa Kauppiaankatu ja vasemmalla Runeberginkatu. Kohti S-W.

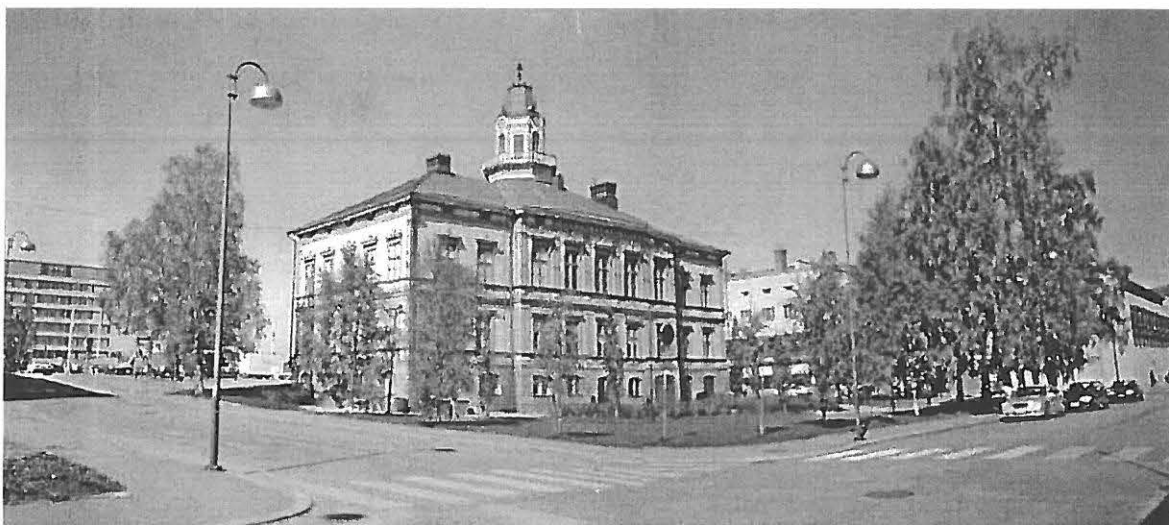
*MV:RHOA 125171: 14-15.* Nykyisen raatihuoneen tontin (2-3-1) kerrostumat ovat oletettavasti tuhoutuneita rakennuksen alueelta. Rakentamattoman tonttialueen kerrostumat ovat oletettavasti hyvin säilyneitä. Kuva on otettu Kauppiaankadun ja Runeberginkadun risteuksen yli. Kohti NW.

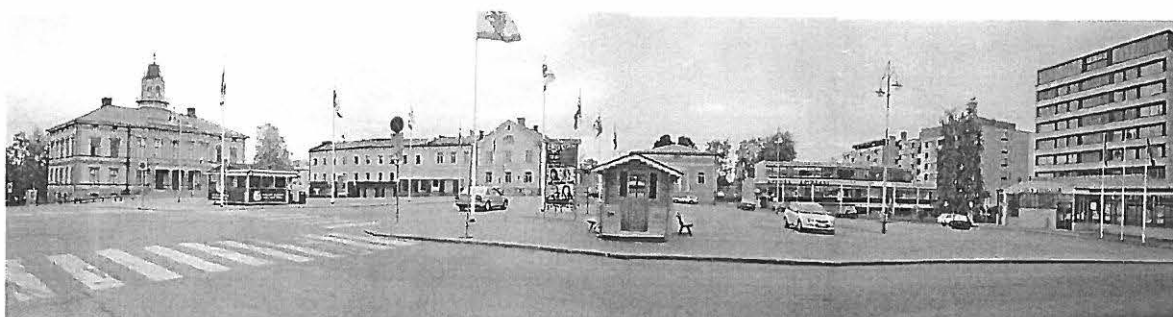
*MV:RHOA 125171: 16-19.* Vuoden 1835 kaupunkipalon jälkeisen asemakaavan torialue. Vasemmalla nykyinen Isokadun itäpuolen torialue (2-9902-1) sekä keskellä ja oikealla Isokadun länsipuolella tontti 1-3-1 (entistä torialuetta, nykyisessä asemakaavassa tonttina). Alue on ollut isoavihaa edeltäneellä ajalla pääosin korttelialueena. Alueen kerrostumat ovat oletettavasti hyvin säilyneitä. Kuva on otettu Raatihuoneenkadun yli. Kohti SE-SW.

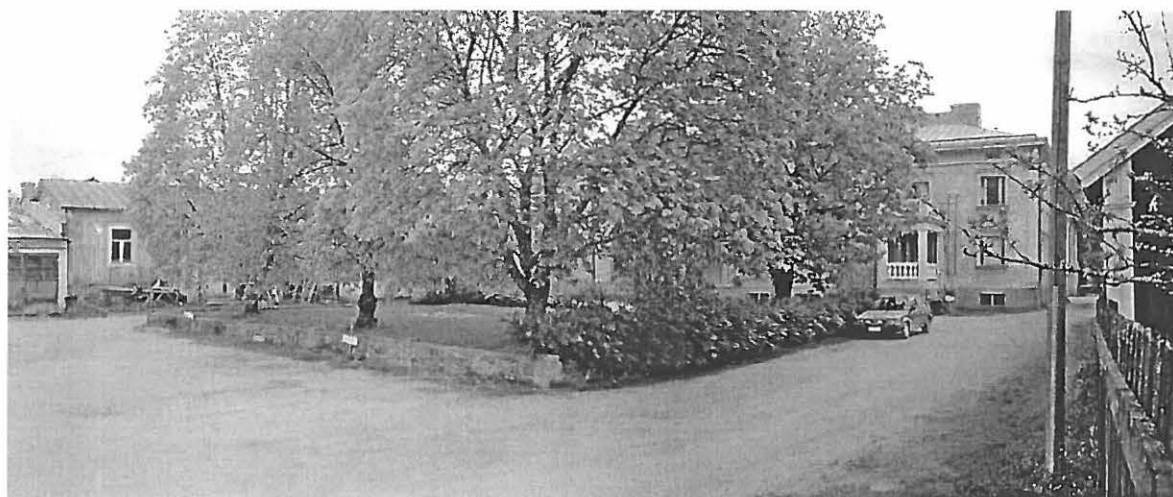
*MV:RHOA 125171: 20-21.* Tontin (1-1-4) piha-alueen kerrostumat ovat oletettavasti säilyneitä. Alueen asutus on alkanut oletettavasti pian kaupungin perustamisen jälkeen. Kuva on otettu tontin länsipuolelta. Kohti NE-E.

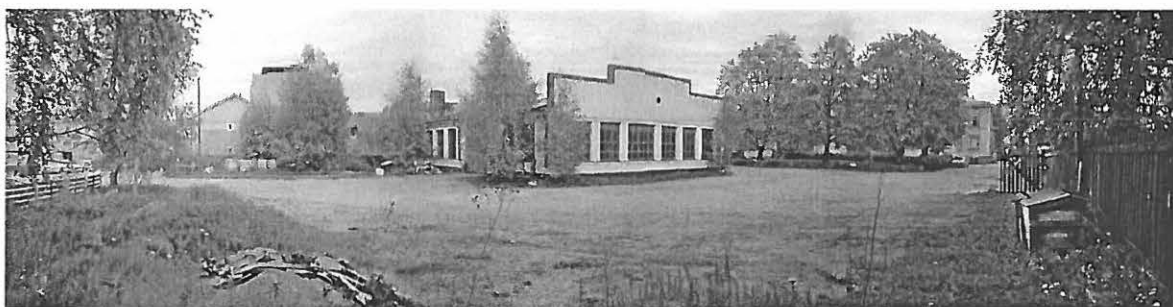
*MV:RHOA 125171: 22-25.* Vuoden 1735 kartassa tontin (1-1-8) koillispuolisko (kuvassa taka-alalla) on ollut korttelialuetta ja luoteispuolisko niittynä (kuvassa etualalla). Tontin kerrostumat ovat oletettavasti piha-alueella säilyneitä ja mahdollisesti osittain säilyneitä myös entisen autokorjaamon rakennuksen alla. Kuva on otettu tontin lounaiskulmasta. Kohti N-E.

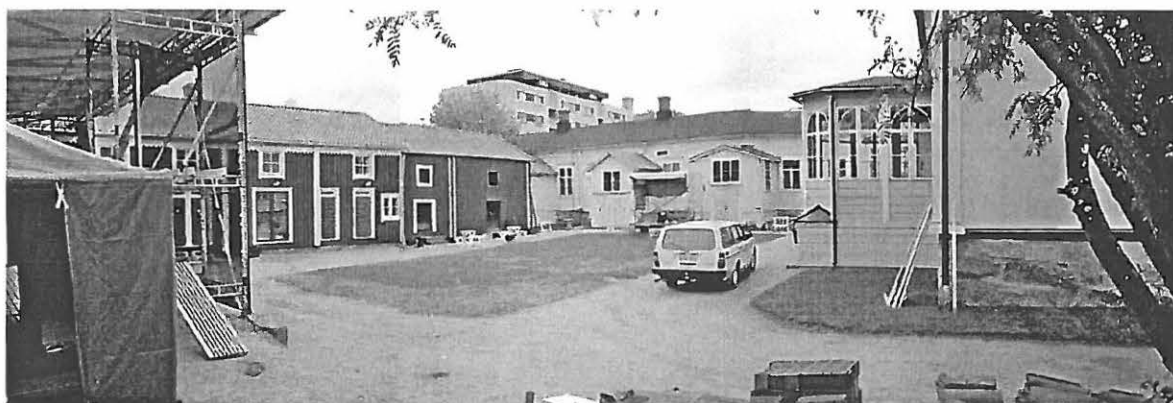
*MV:RHOA 125171: 26-28.* Pietarsaaren alkuperäisessä asemakaavassa tontin 1-1-9 poikki kulki ”Läntinen pitkäkatu”, jonka kivetty linjaus paljastui sisäpihalta keväällä 2002 kaivutöiden yhteydessä. Kivetty katulinja tuli esiin tontin lounaisosassa, kuvassa näkyvän nurmialueen vasemmasta reunasta. Piha-alueen kerrostumat ovat oletettavasti pääosin säilyneitä. Kuvassa vasemmalla väliaikainen esiintymislava. Kuva on otettu tontin kaakkoiskulmasta. Kohti NW-N.

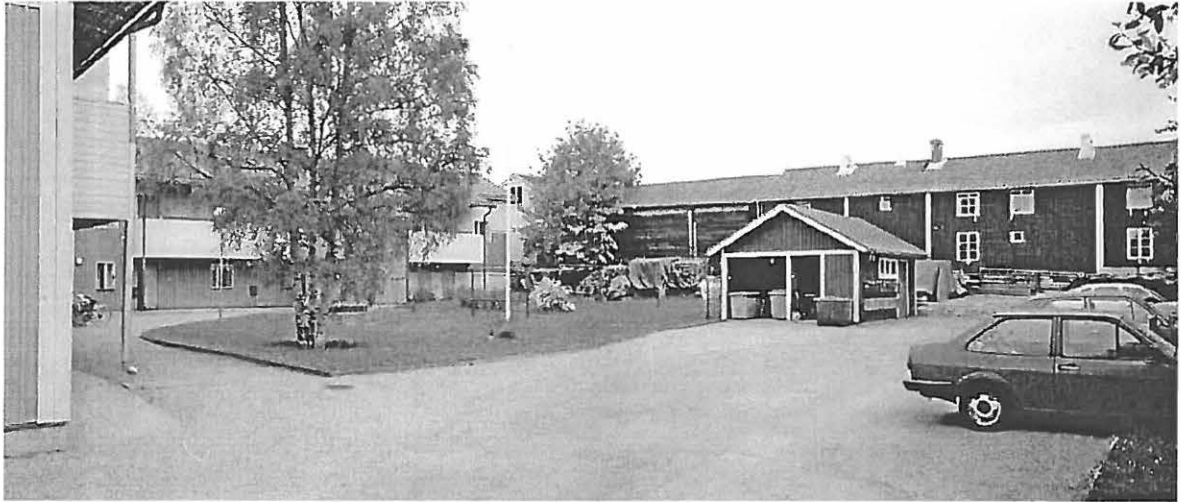
*MV:RHOA 125171: 29-30. Tontin 1-1-10 kerrostumat ovat tuhoutuneet Otto Malmin kadun ja Etelänmikkadun reunoille rakennettujen uusien pienkerrostalojen alueelta (kuvassa vasemmalla). Piha-alueen kerrostumat ovat oletettavasti ainakin osittain säilyneitä. Kuva on otettu tontin lounaiskulmasta. Kohti NE.*
