# PORIN RAATIHUONE

-historia ja nykyasun inventointi  
peruskorjaustyön pohjaksi

Historia ja nykyasun inventointi peruskorjaustyön pohjaksi  
Ritva Tuomi 1973

Julkaisija Porin kaupungin rakennusvirasto

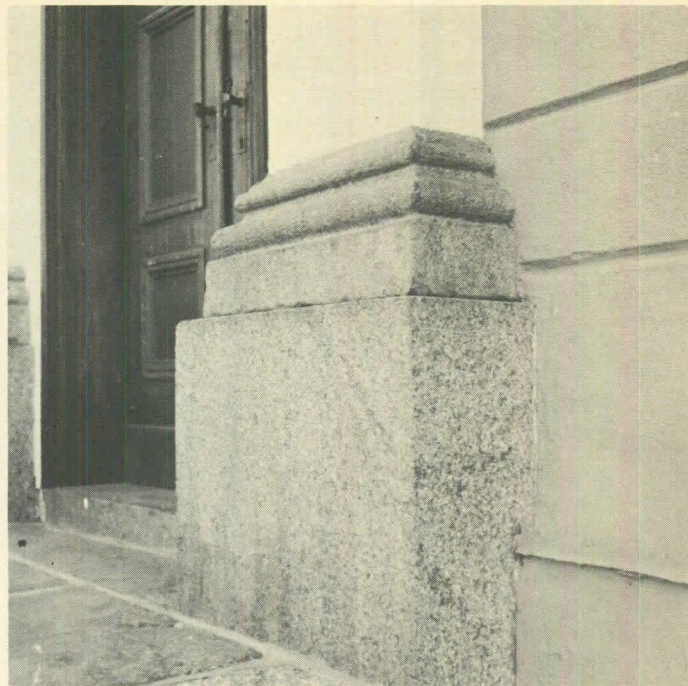
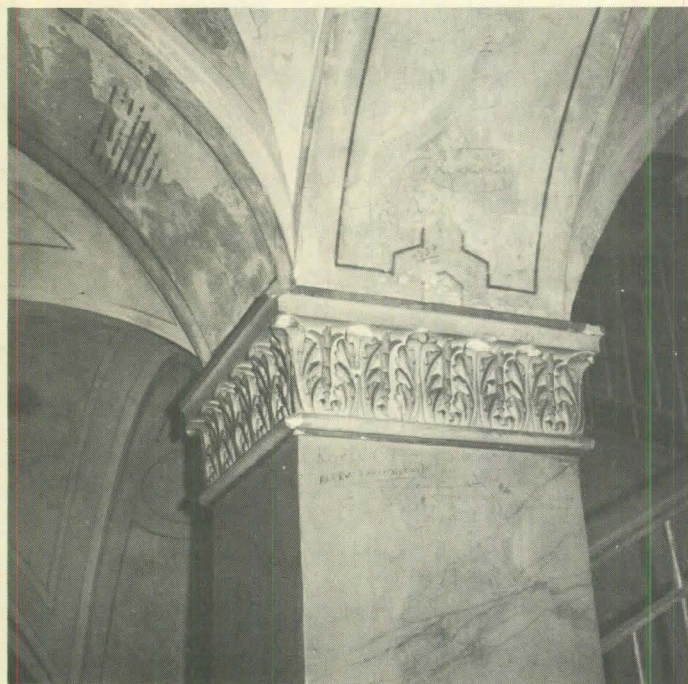
Detaljeja vuodelta 1972. Kuvat ylhäältä vasemmalta: 1) Pohjois-fasadin yksityiskohtia, 2) Pohjoisen ulko-oven pilasterin baasi, 3) Porrashuoneen pilarin kapiteeli, 4) Porrashuoneen alkuperäinen käsinoja.

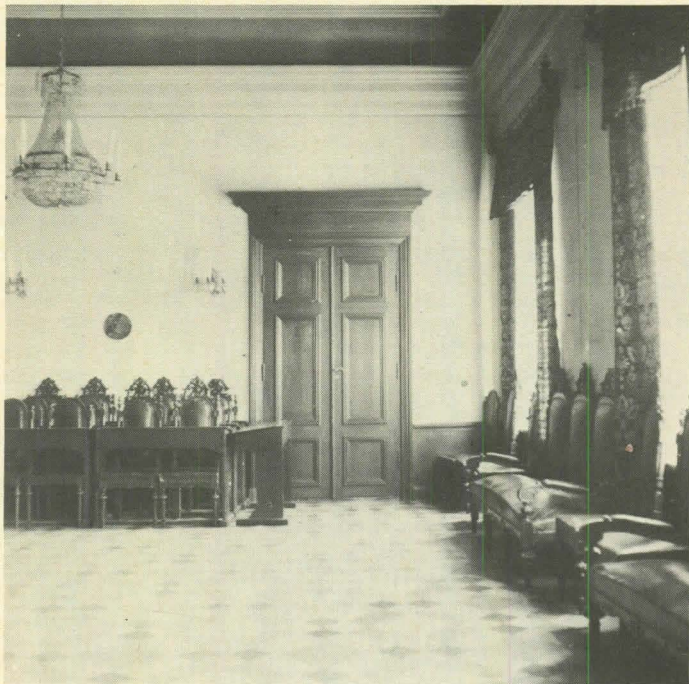
5) Toisen kerroksen sali, 6) Raastuvanoikeuden toisen osaston odotushuone, 7) 1900-1 rakennettu uuni huoneessa 111, 8) Huoneen 107 uuni ja kattomaa-  
lausta.
