Turku II

Porthaninpuisto

Kaupunkiarkeologinen kaivaus 2011

Kaivausraportti

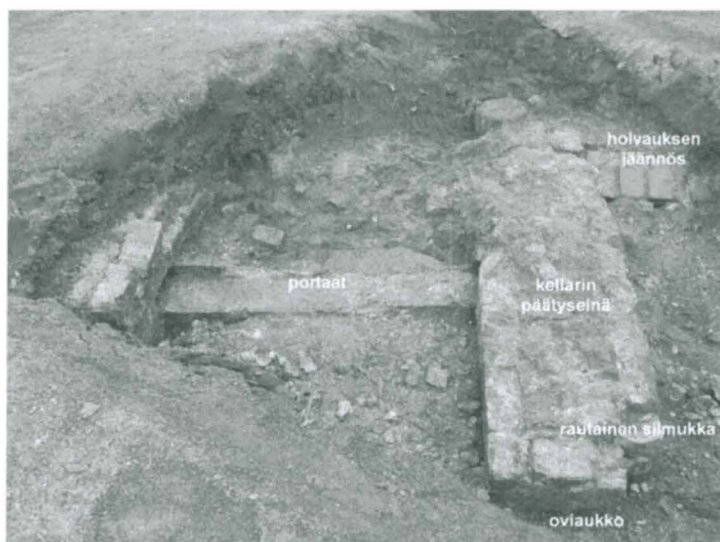
Kuva DT2011\_48\_2\_2: Rakennekokonaisuus R3002 kuvattuna N-suunnasta. Kuvaaja Elina Saloranta.

Kaivanto avattiin Pinellan puistoravintolan kaakkoispuolelle, lähelle Suurtorin koillisreunaa. Puistokerroksen M3000 alta tuli esiin laastia ja tiilenporoa sisältänyttä multaa **M3001**. Sitä kaivettiin lapiolla. Kerroksesta alkoi pilkottaa kiviä ja tiilimuurausta. Esiin saatiin portaat, jotka oli tehty tasasivuisista kivilaaioista. Ne oli muurattu kummastakin päästään tiiliseinään. Portaat laskeutuivat etelästä pohjoiseen. Tiiliseinän länsipuolella näkyi tiilistä muurattua kellariholvauksen tyveä. Holvi oli romahtanut. Länsipuoleisen kellarin oviaukko saatiin näkyviin. Oven eteläpuoleisessa pielessä oli saranatappi. Ovi oli auennut sisään kellariin. Rakenteesta saatiin esille vain pintaosaa, noin metrin syvyydelle. Rakennekokonaisuus sai tunnuksen **R3002**.

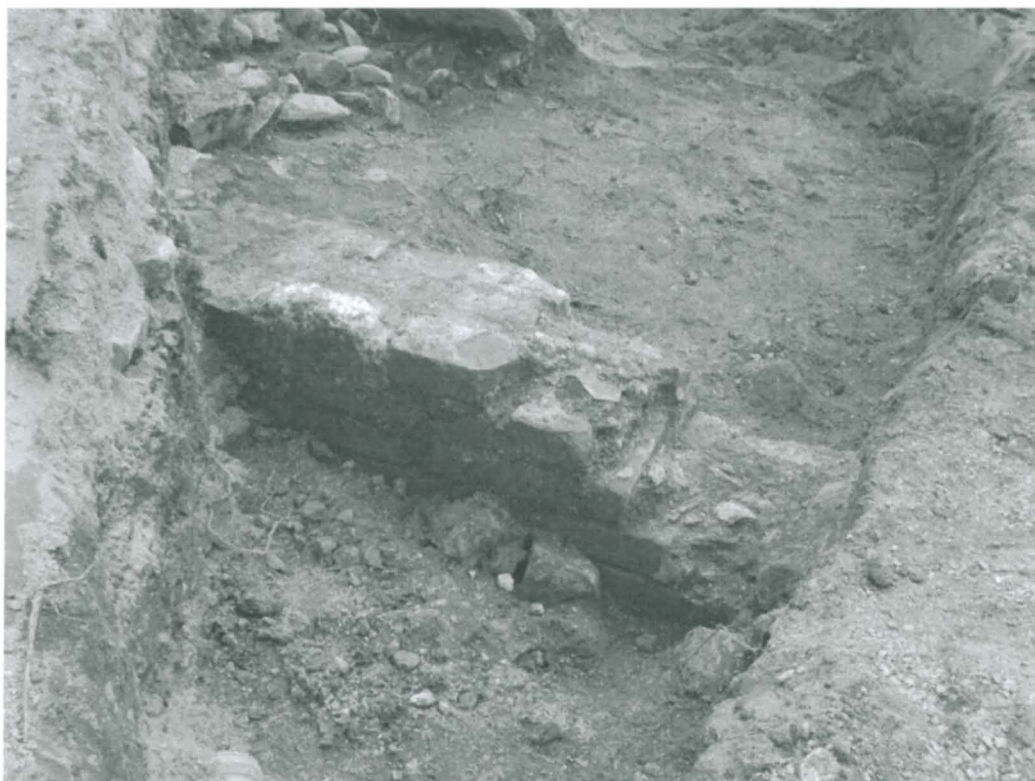
*Kuva DT2011\_48\_2\_11. Tiilimuuraus R3003. Taustalla perustuksen jäännös R3004. Kaivannon pohjalla on täyttökerrosta M3005. Oikeassa yläkulmassa näkyy resentin viemärileikkauksen L3006 hiekkatäyttö. Kuvattu N-suunnasta. Kuvaaja Sonja Hukantaival.*

Kaivanto avattiin Gylichin pylväikön edustalla olevan ravintolaterassin ja Pinella puistoravintolan väliselle alueelle, Porthanin puiston luoteisreunaan, Itäisen Rantakadun varteen. Kaivannosta tuli pintamullan alta esiin luodekaakko-suuntaisen tiilimuurauksen yläosaa. Muuraus oli tehty munkkilimityksellä. Se sai tunnuksen **R3003**.

Tiilimuurausta vastaa kohtisuorasti tuli kaivannon kaakkoisreunasta esiin koillis-lounaissuuntaisen perustuksen jäännös **R3004**. Rakenne koostui hajanaisista, pienehköistä, halkaisijaltaan noin 10 - 20 cm:n kokoisista kivistä ja tiilenkappaleista sekä parista kookkaammasta lohkokivistä. Rakennetta oli leikannut resentti viemärikaivanto **L3006**. Perustus liittyi mahdollisesti samaan kokonaisuuteen, kuin R3003.

Puistomullan alla oli kerros **M3005**. Se oli laastin ja tiilenporon sekaista multahiekkaa, ja tulkittiin vuoden 1827 palon jälkeen paikalle ajetuksi täyttökerrokseksi. Kerrosta kaivettiin vain vähän sen pintaosasta.
