## **Mustion kartanopuisto – raportteja 1998**

**Puistoinventoinnin opintojakso MA-94.348**

**Arkkitehtiosasto, maisema-arkkitehtuurin koulutusohjelma**

**Puiston inventointi**  
**Mustio kartano**  
8.-12.6.1998  
Saara Pyykkö  
35 774U, TKK

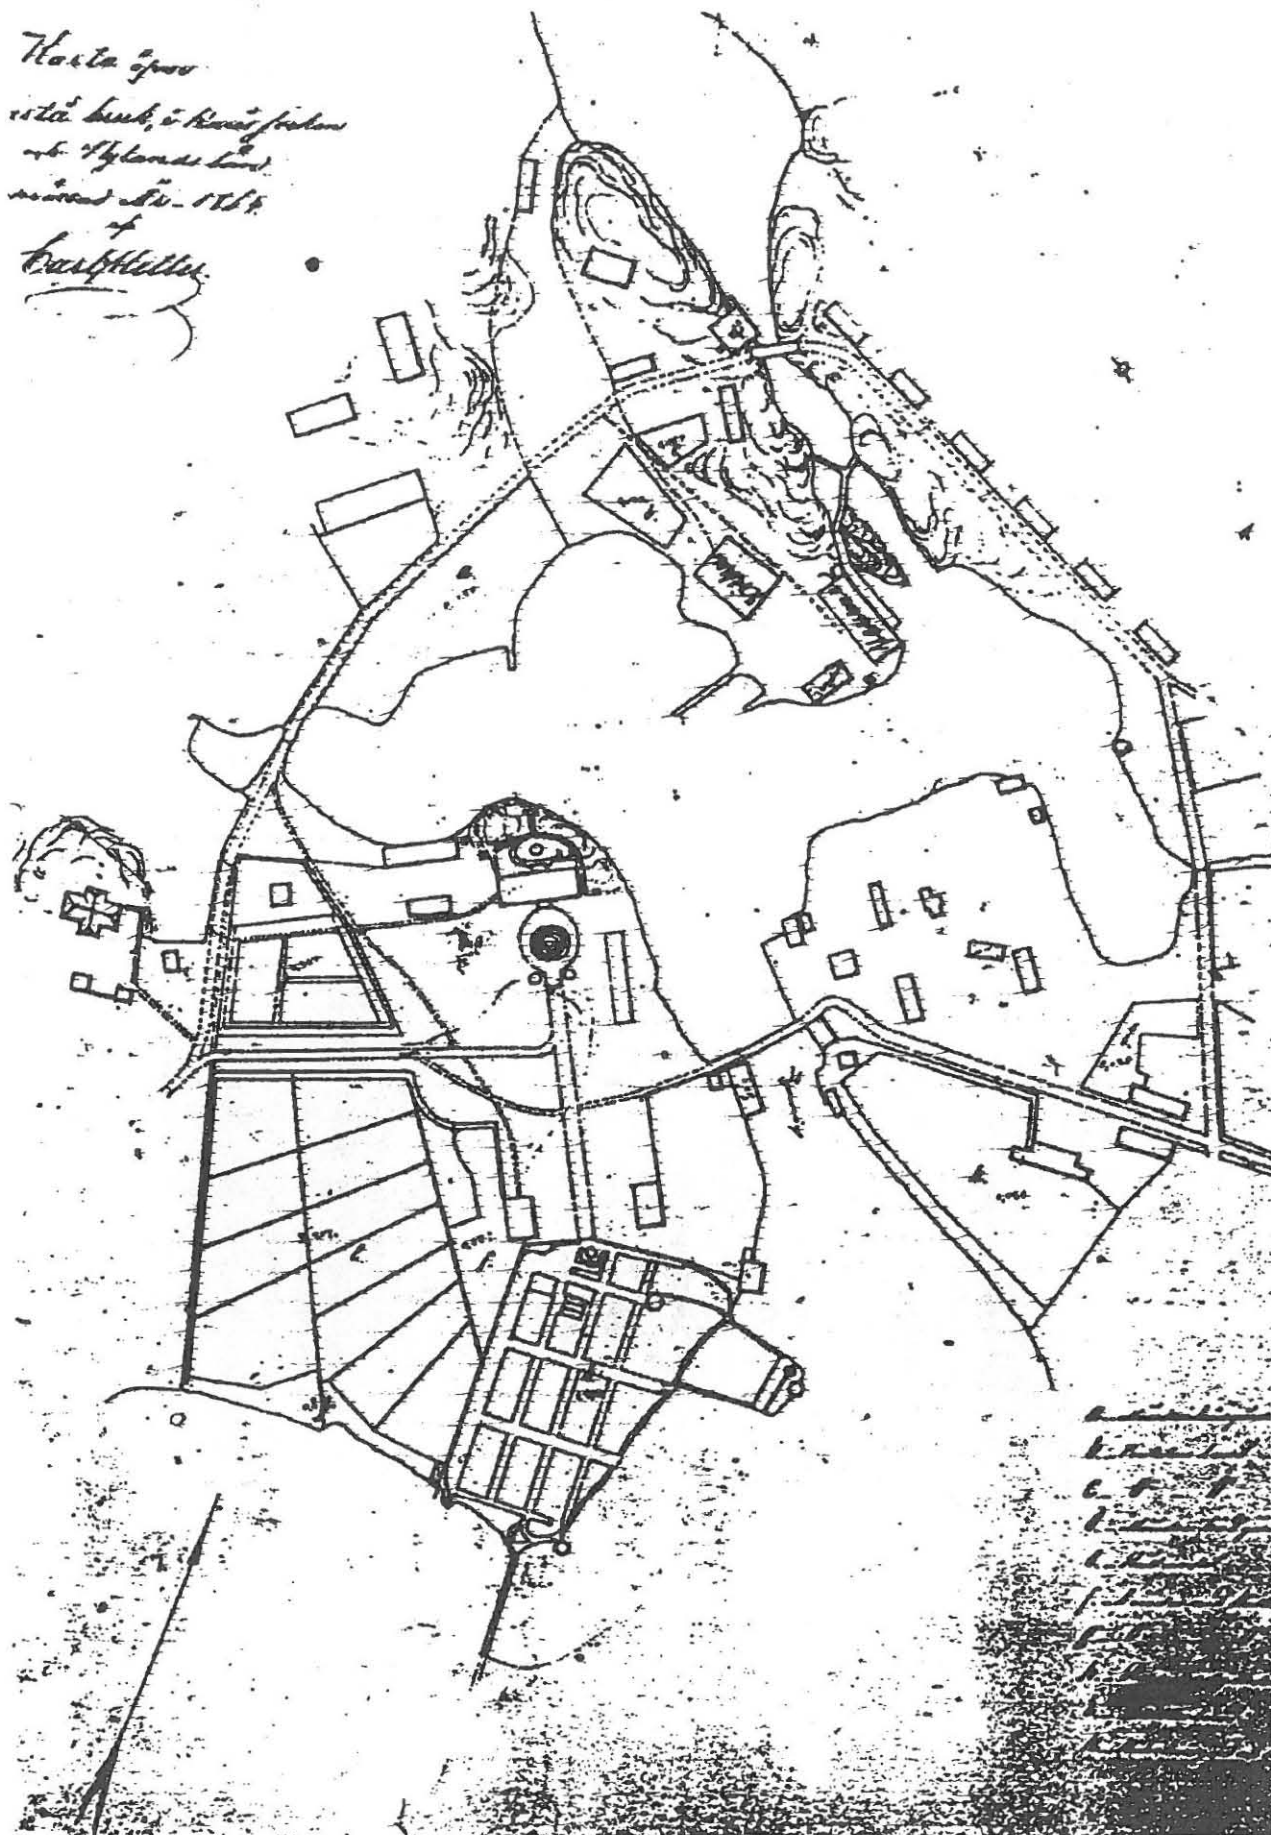
Karta 1864

Vuoden 1864 kartta on ollut mielenkiintoinen lähdemateriaali, koska se esittää puutarhaa, jota ei enää ole. Myöhemmin käsiteltävässä vertailevassa valokuvatutkimuksessa löytyy jäänteitä tästä suunnitelmasta.

Päärakennuksen edessä näkyy symmetrinen ympyrän muotoinen etupiha istutuksineen. Päärakennukselta tallirakennukselle on pääakseli ja pääportilta itään poikkiakseli. Tätä risteysaluetta tutkimme maakaivauksin 12.6.1998 (liite 1). Vuoden 1787 kartassa näkynyt vanha päärakennus on poistunut. Vuoden 1864 kartassa näkyvät tallirakennus sekä nykyisin ravintolana toimiva ensinen vaunuvaja. Näiden eteläpuolella on suuri hyöty- ja hedelmätarha, jotka ulottuvat tallilta rantaan. Hedelmätarhan käytäviä tutkimme maakaivauksin 10.6.1998. Milla Hakari, Emilia Weckman ja Marketta Jolkkonen esittävät omien kaivaustensa löydöt ja johtopäätökset omissa raporteissaan. Mittauspiirustus kaivuupaikoista liitteessä 2.

Hyöty- ja hedelmätarhan länsipuolella on peltoalue ja sen länsipuolella näkyy mustana viivana aita. Paikalta on löydettävissä osittain sortuneet kiviaidan jäänteet. Aita on voinut olla yhdistetty puu- ja kiviaita. On myös mahdollista että kiviaidan päällä on ollut pensasaita, koska kiviaidan päällä kasvaa edelleen syreeneitä. Kiviaidasta on näkyvissä sortuneita kiviä myös pääportin edustalla sekä pääportista pohjoiseen, ennen nykyistä parkkialuetta.

Saarelle on rakennettu kaksi siltaa sekä huvimaja. Oikeassa yläkulmassa, työläisten asuntorivin takana, näkyy mahdollisesti myöhemmin käsiteltävä huvimaja. Tämä kartta ja Carl von Kugelgenin grafiikan lehdet viittaavat siellä sijainneeseen, myöhemmin kadonneeseen huvimajaan.

Roomalainen huvimaja on lähellä nykyistä paikaansa. Myöhemmin tehdyt vesijärjestelyt ovat aiheuttaneet veden pinnan laskemisen ja rantaviivan epämääräisyyden. Rannan läheisyydessä on edelleen havaittavissa vanha rantaviiva puustosta, vanhoista kannoista sekä rantapengerryksistä.

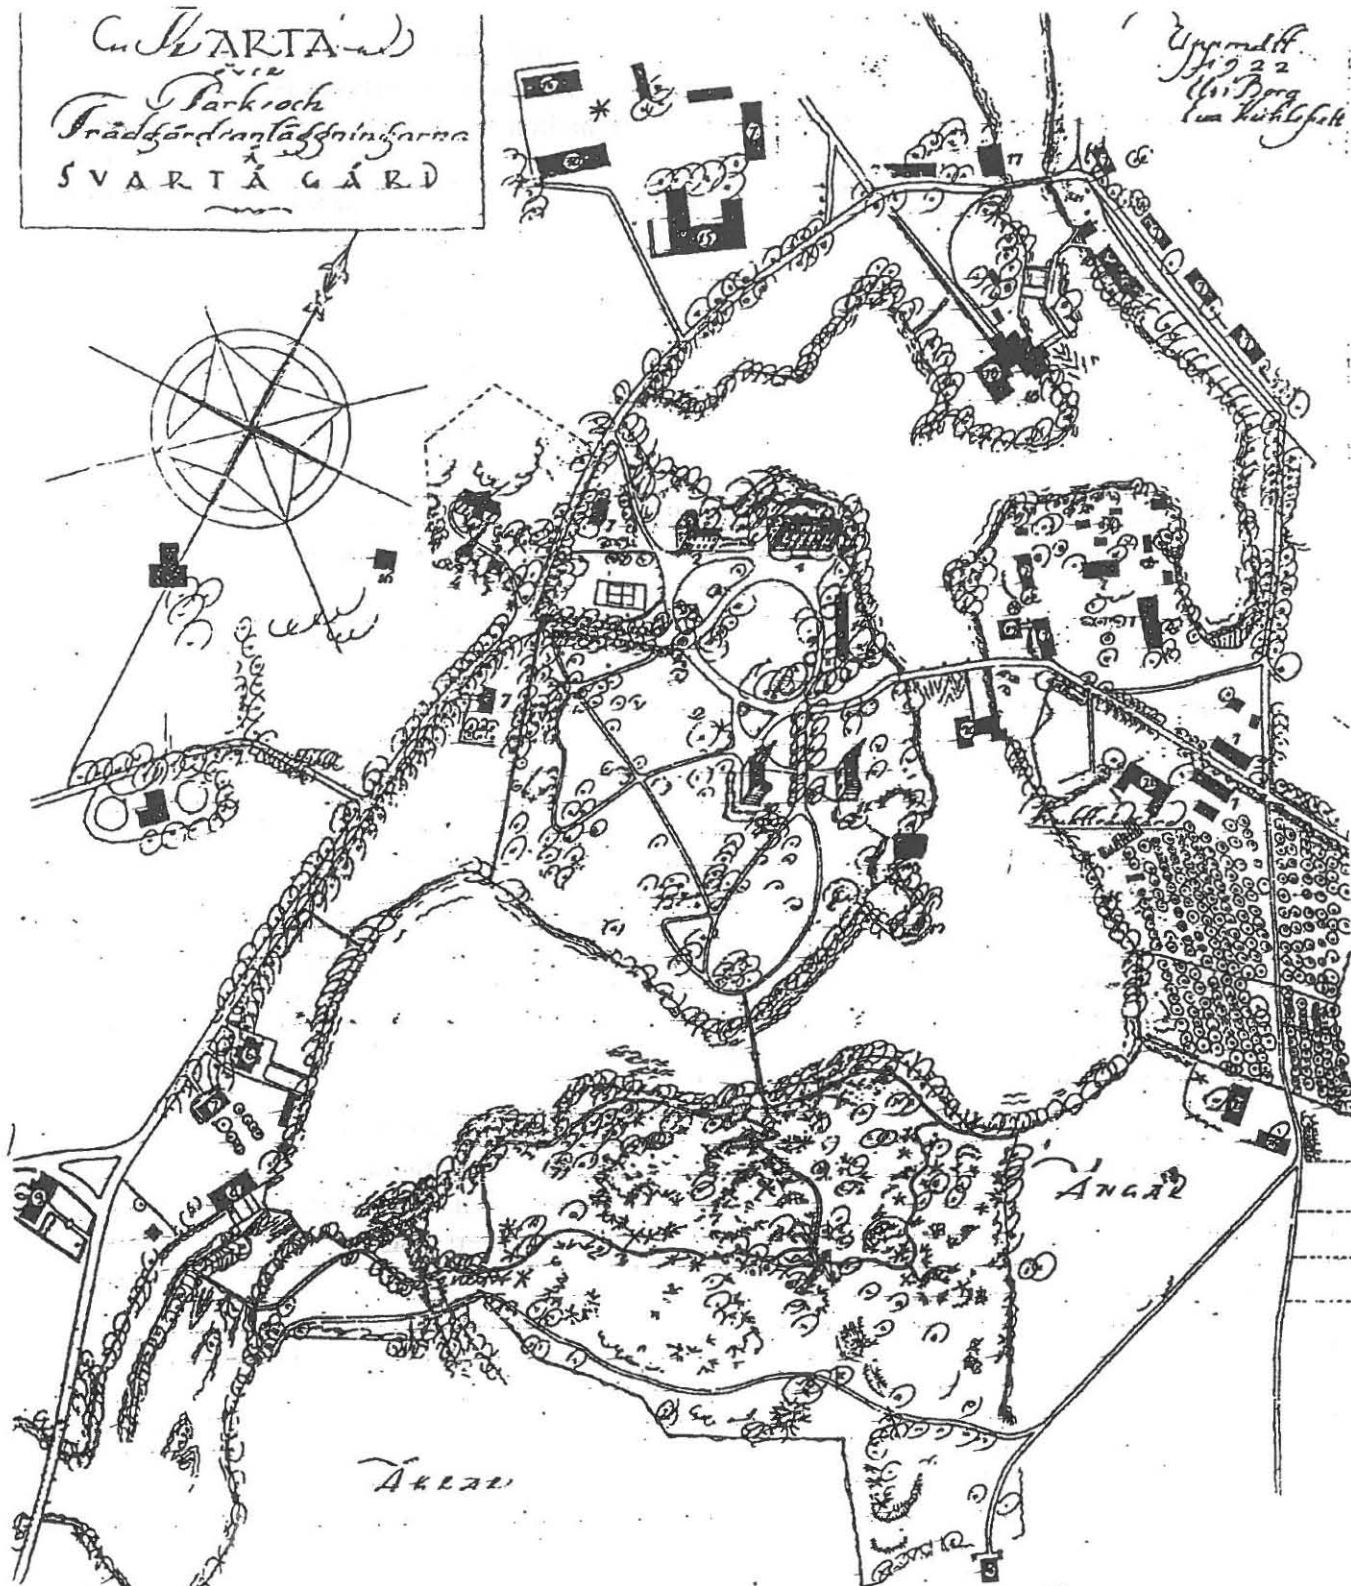
(Svartå) <sup>Östra</sup>  
 Park och  
 Trädgårdanläggningarna  
 SVARTÅ GÅRD

Vuoden 1922 kartta eroaa hyvin paljon vuoden 1864 kartasta. Puutarhan muotokieli on muuttunut geometrisesta eräänlaiseksi maisematyylin ja entisen puutarhan kompromissiksi. Polkujen linjastot ovat kaarevia. Keskeisakseli on poistunut lukuunottamatta talli- ja vaunurakennusten välissä sijaitsevaa puukujannetta. Poikkiakselista on jäljellä pääportista itään johtava puukujanne. Viljelmät on siirretty joen itäpuolelle oleville tiluksille.

Trycksbackan mäellä on nähtävissä polkujen verkosto. Mäelle on istutettu 1800-luvun lopulta useita puulajeja. Mäellä sijainneesta goottilaisesta temppelistä on mahdollisesti ollut näkymäakselit kirkolle, päärakennukselle sekä huvimajalle, joka on sijainnut päärakennuksesta koilliseen, työläisten asuntojen takana (ks. edellinen sivu).

Viljelyalueen ja Trycksbackan väliin jäävä alue on ollut niittyä. Tällä hetkellä sinne rakennetaan suurta vesiaihetta puroineen ja istutuksineen.

Päärakennuksen ja kirkon välissä, lähellä tietä sijatsevasta työläisten asunnosta on löydettävissä kivijalka. Sitä on vaikeaa havaita runsaan etelänruttojuurikasvuston taakaa.

Tenniskenttä sijaitsee samalla paikalla, mutta se on ollut vaatimattomampi.

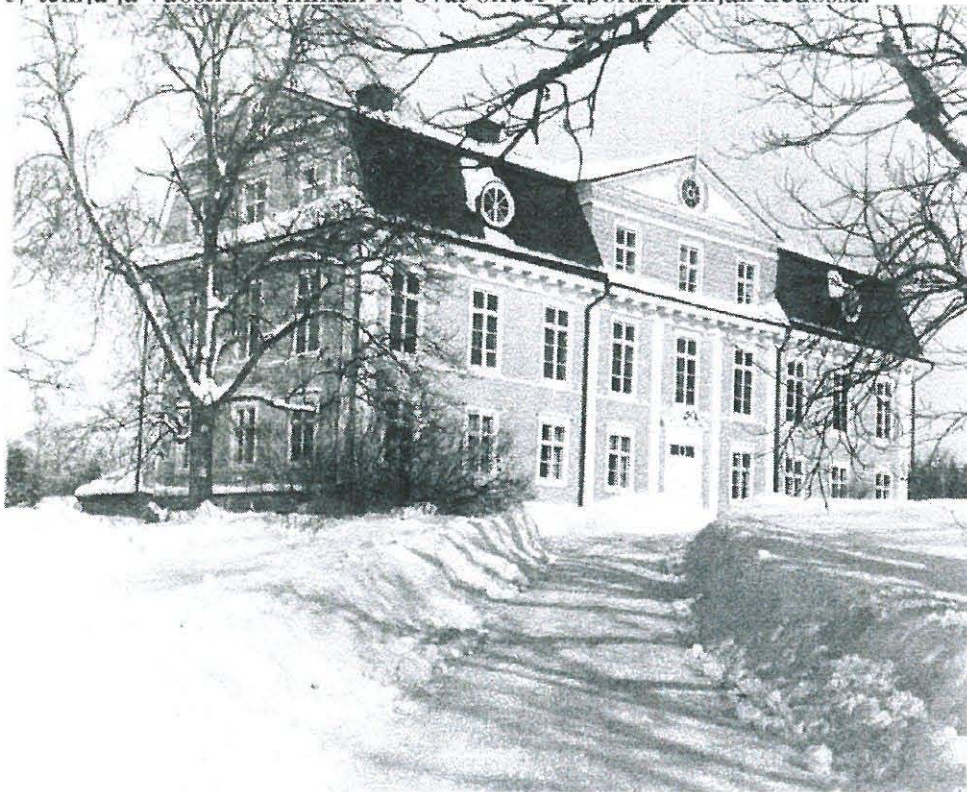
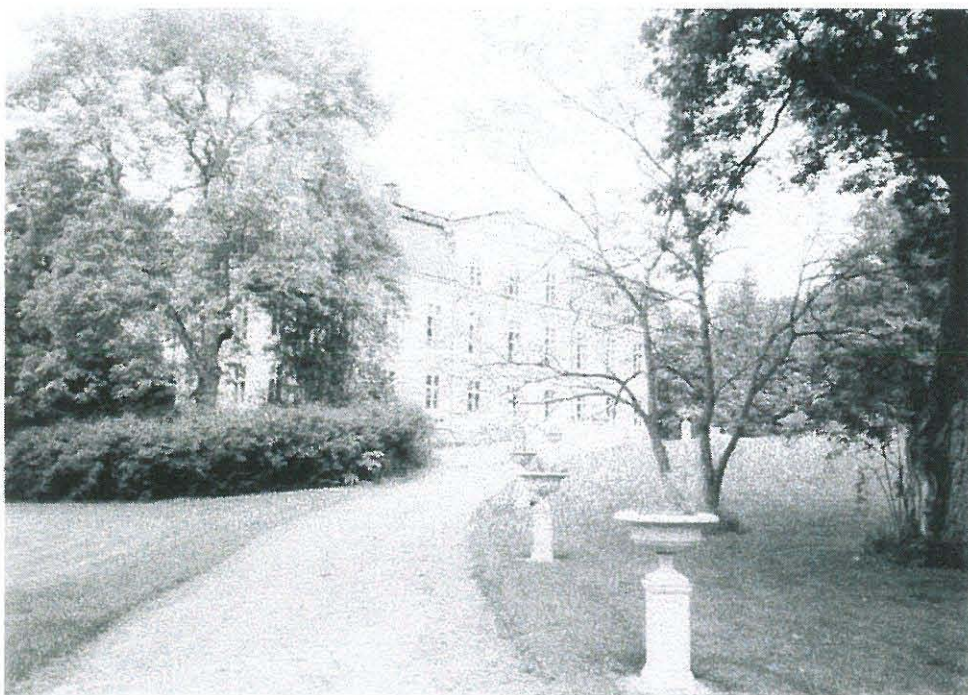
*Talvisessa näkymässä päärakenuukselle johtavan tien linjaus on ollut muodoltaan lähempänä ympyrää. Kukkalaiteet ovat uusia. Vasemmalla oleva puu mahdollisesti sama. (Ylempi kuva Museovirasto/Kartanolaatikko/Mustio, alempi kuva Saara Pyykkö)*

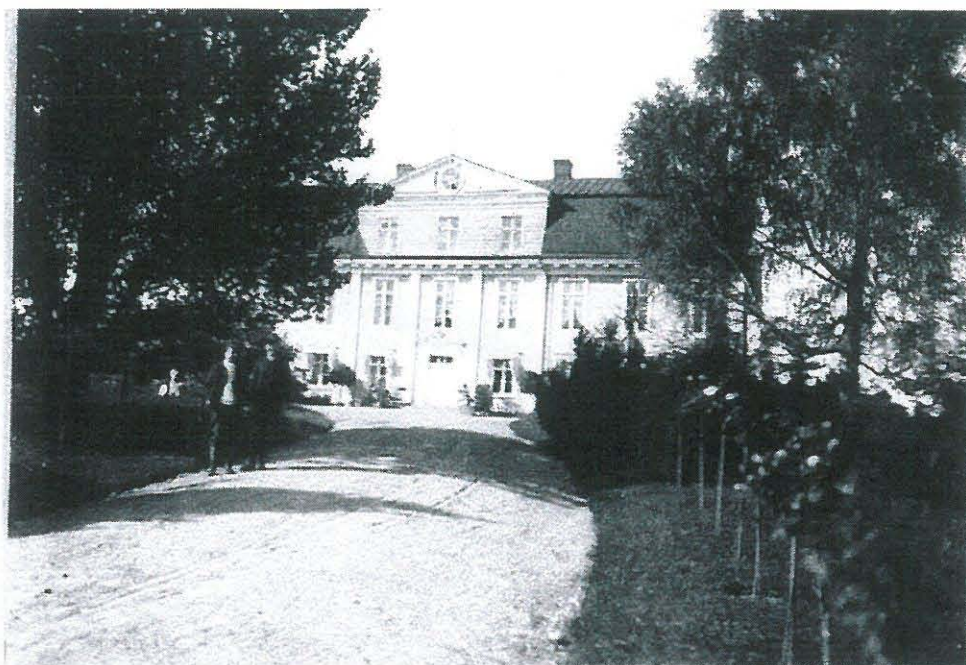
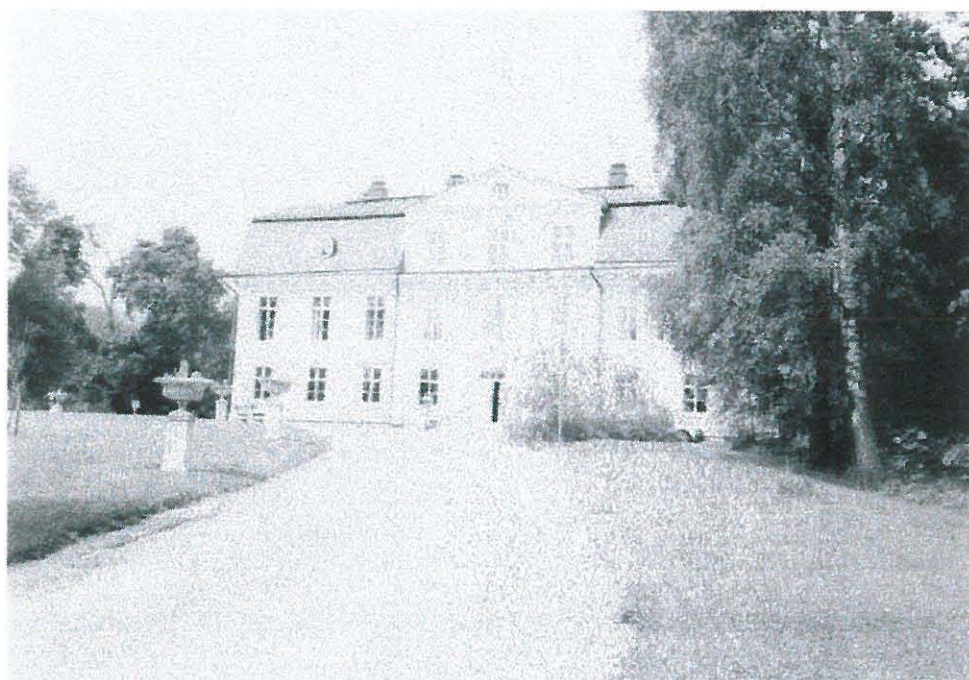
*Itäisempi kaarre on säilynyt ryhdikkäämpänä, kuin läntisempi. Lähestymistiet ovat mahdollisesti olleet melko symmetriset. Ylemmässä kuvassa runkoruusu reunustavat ulkokaarretta. Oikealla on vain yksi koivu. Tällä hetkellä paikalla on pusikoitunut koivikko, mikä estää näkymän pohjoiseen. (Yk. Museovirasto, ak. S.P.)*

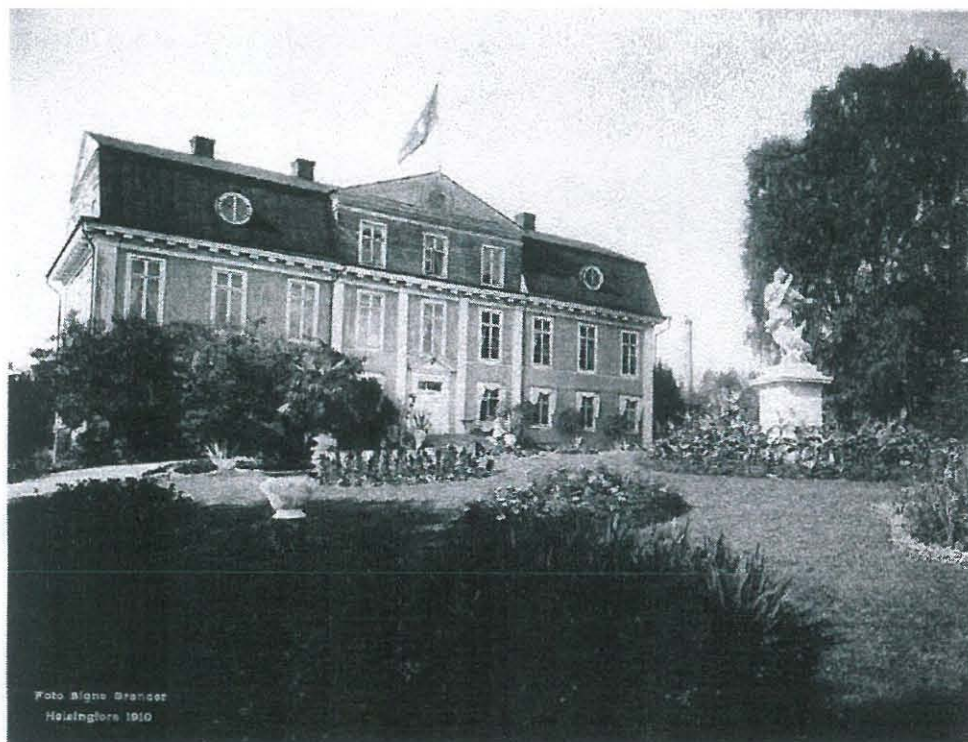
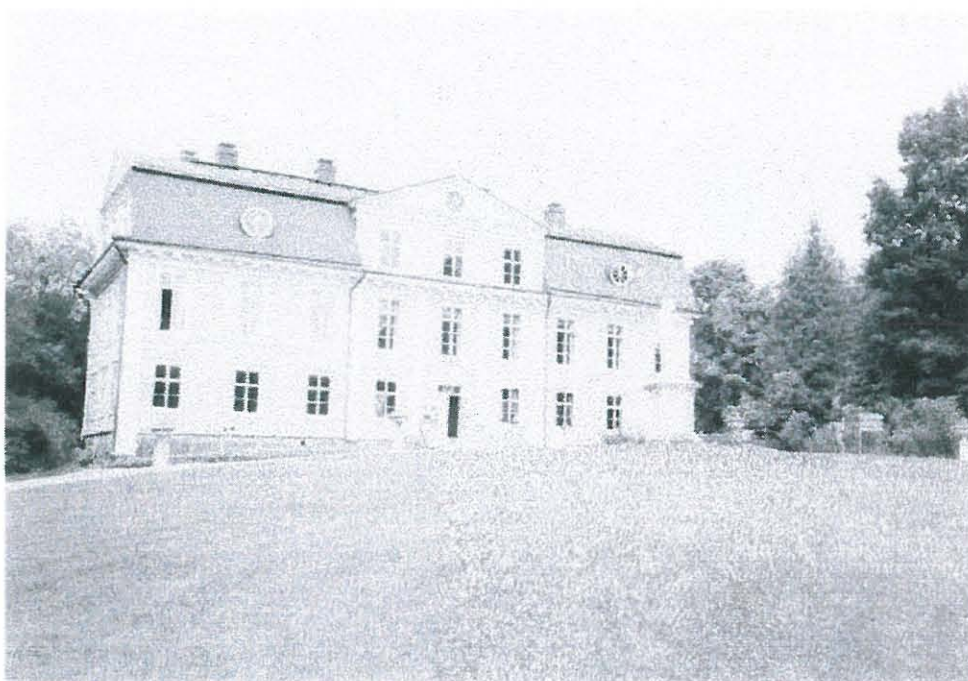
*Nykyinen Diana-veistos on sijainnut ainakin kahdessa paikassa. Vuoden 1910 valokuvassa Diana sijaitsee rakennuksesta kauempana, mahdollisesti keskiakselilla. Kuvassa näkyvät myös oleanteri- ja agave-ruukut rakennuksen edustalla, sekä runsaammat Teppich-istutukset kuin yhdeksän vuotta myöhemmin (ks. seuraava sivu). Keskikohtaa on myös korotettu myöhemmin. Aikaisemmin päärakennuksen edusta on ollut tasaisempi. Pihakalusteet sijaitsivat aikaisemmin kulmittain, nyt rakennuksen suuntaisesti. Alemmassa kuvassa oikealla oleva hahmo esittää Dianan aikaisempaa paikkaa. (Yk Signe Brander, Museovirasto, 1910, ak. S.P.)*

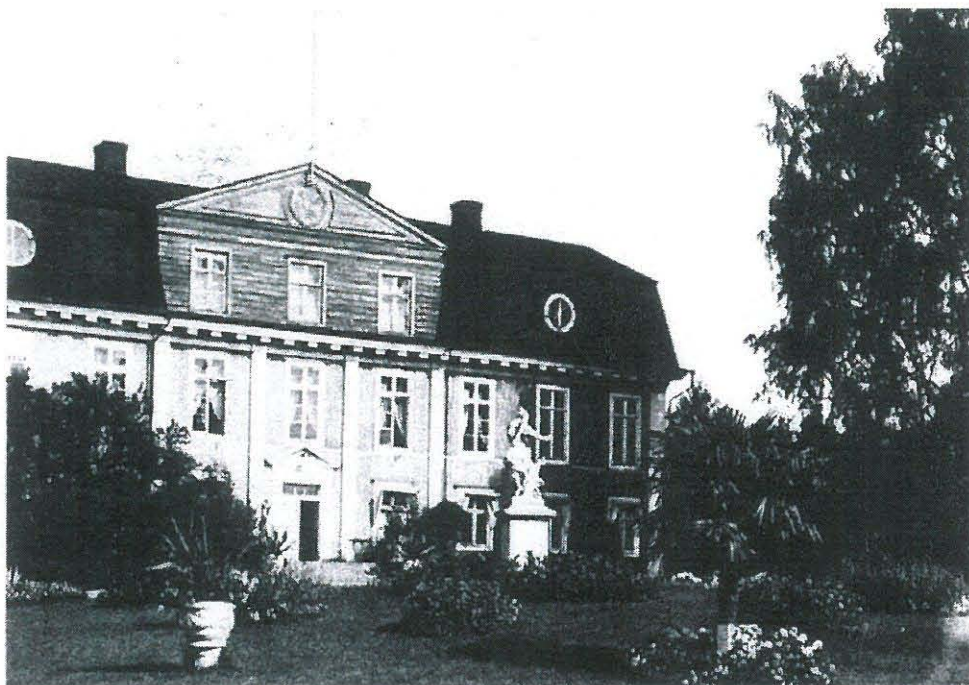
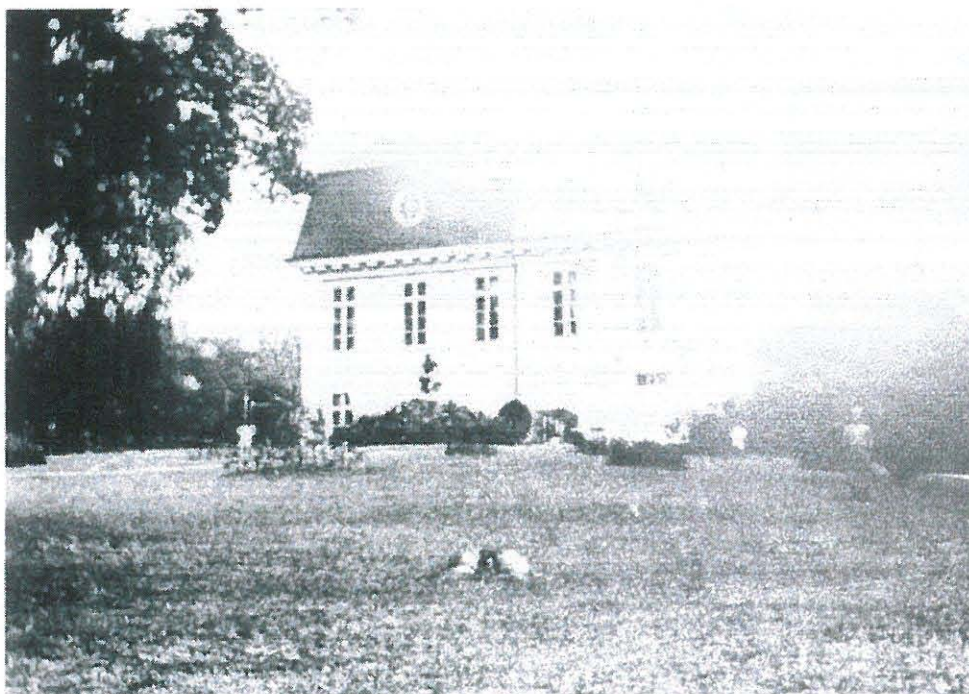
*Ylemmässä kuvassa Diana-patsas on nykyisellä paikallaan. Päärakennuksen edustalla on pienempiä pyöreitä perenna (ruusu?) istutuksia, joiden keskellä palmuja ja agaaveita. Alemmassa kuvassa patsas on ns. Musta Diana, nykyistä patsasta edeltänyt veistos. (yk. Museovirasto 1919, ak. Mustion linnan valokuva-arkisto)*

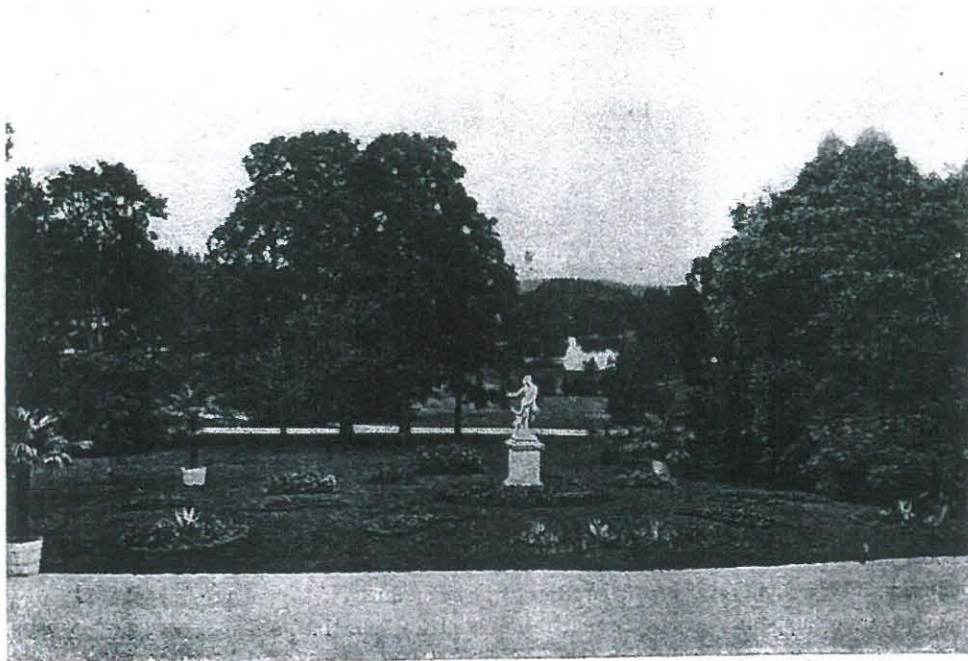
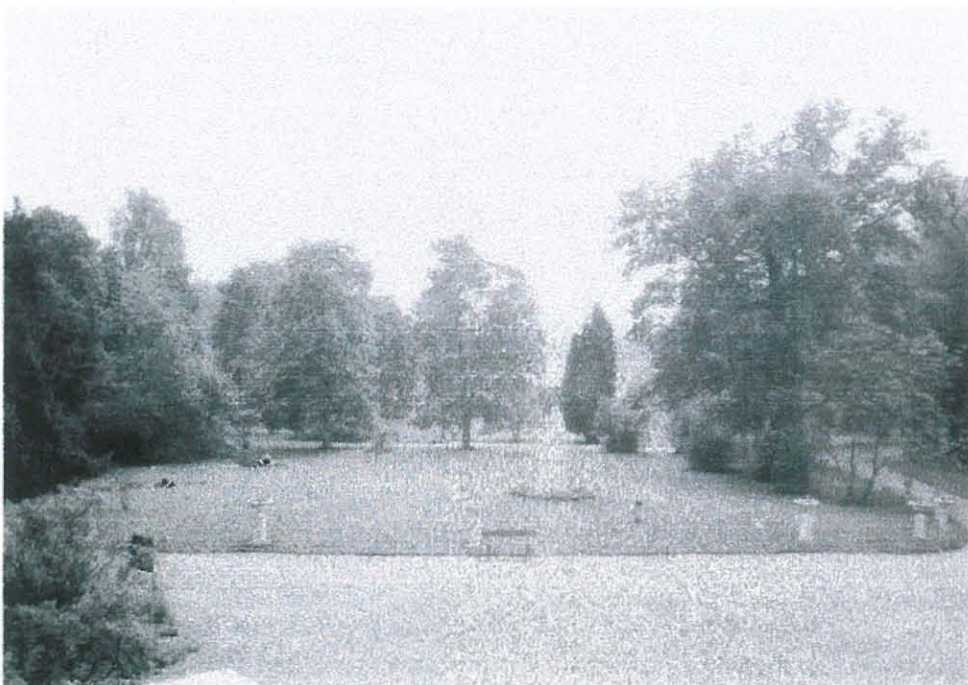
*Ylemmässä kuvassa näkyy neljä vaahteraa (*Acer platanoides*), joista nykyään on jälkellä kaksi elävää puuta ja kaksi kantoa. Suomen paksuin kanadantuija (*Thuja occidentalis*) näkyy pienenä. Vesi häämöttää puiden takaa. (Yk. Museovirasto, ak. S.P.)*

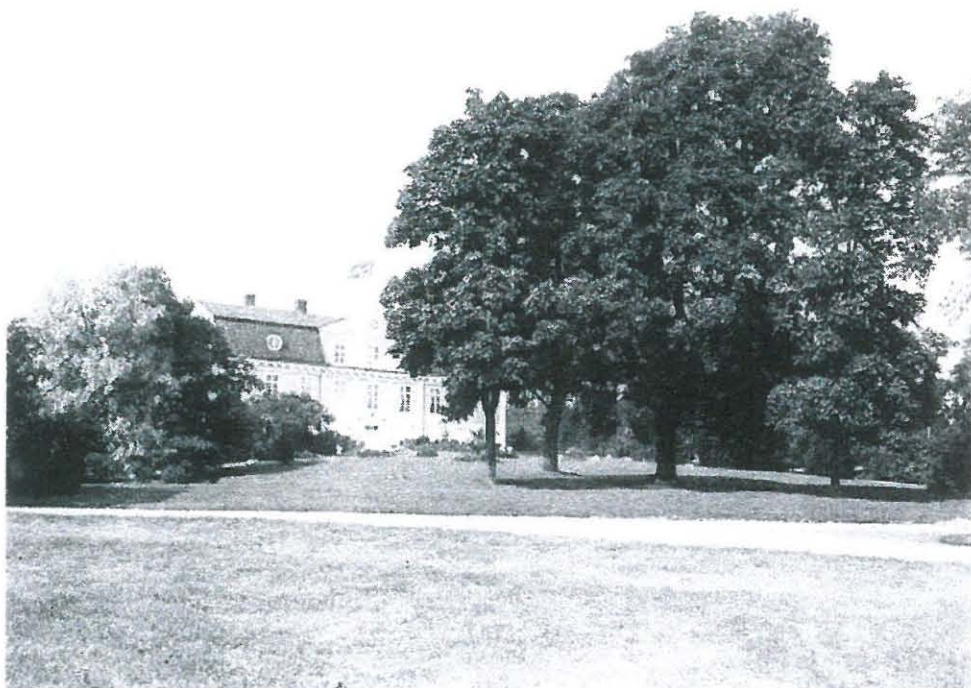
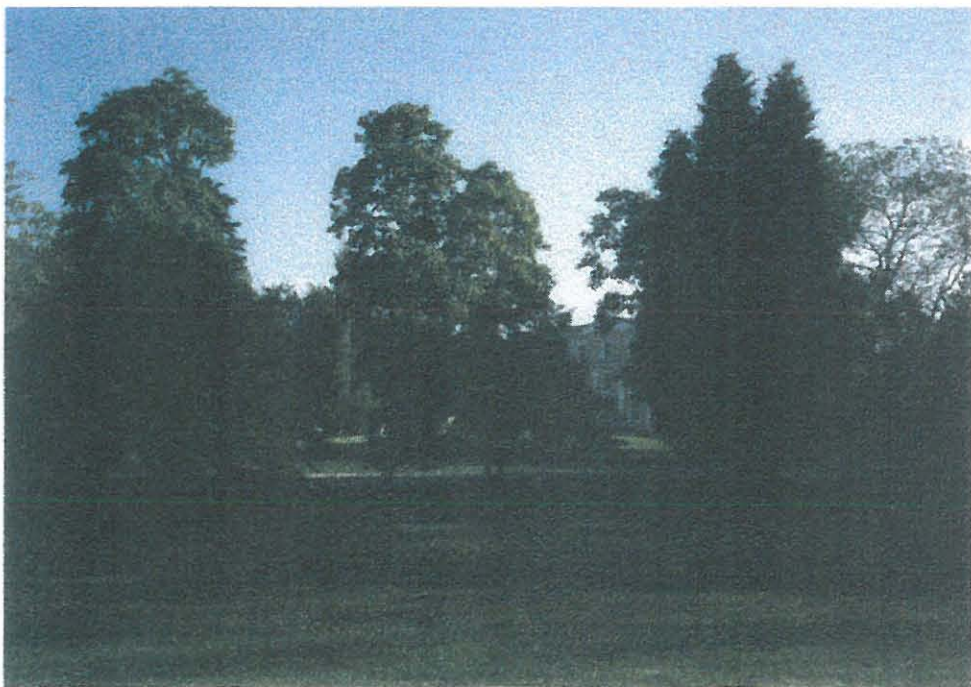
*Vanhoista vaahteroista on jäljellä reunimmaisiet. Polun eteläpuolelle istutetut tammet (*Quercus robur*) peittävät näkymän rannalta päärakennukselle ja toisaalta päärakennukselta joelle etelään. Vrt. edellinen sivu. (Yk. Museovirasto, ak. S.P.)*

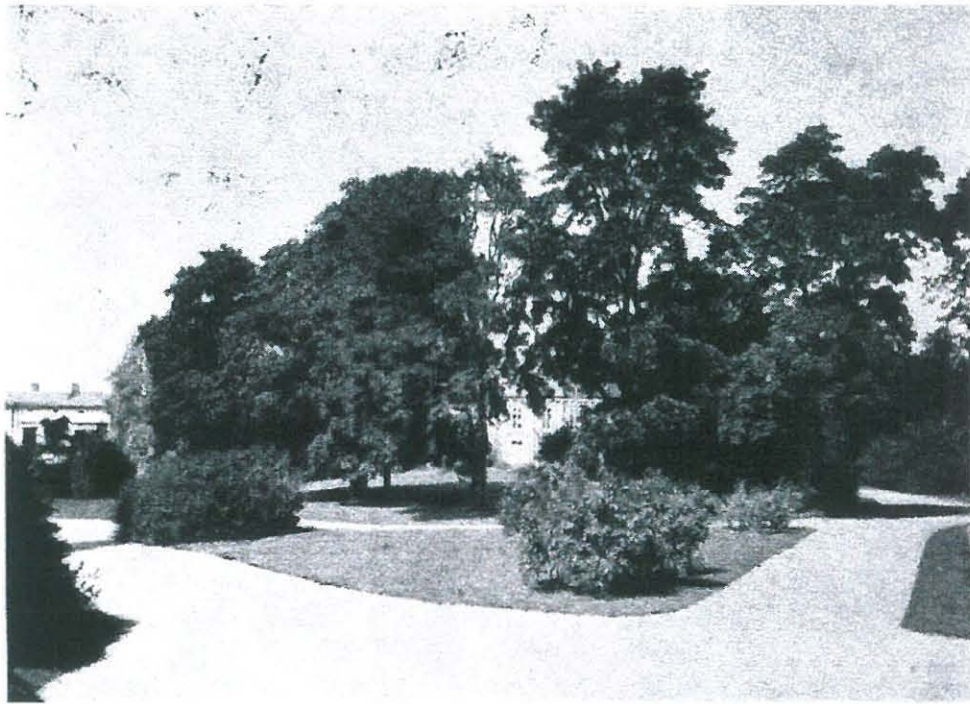
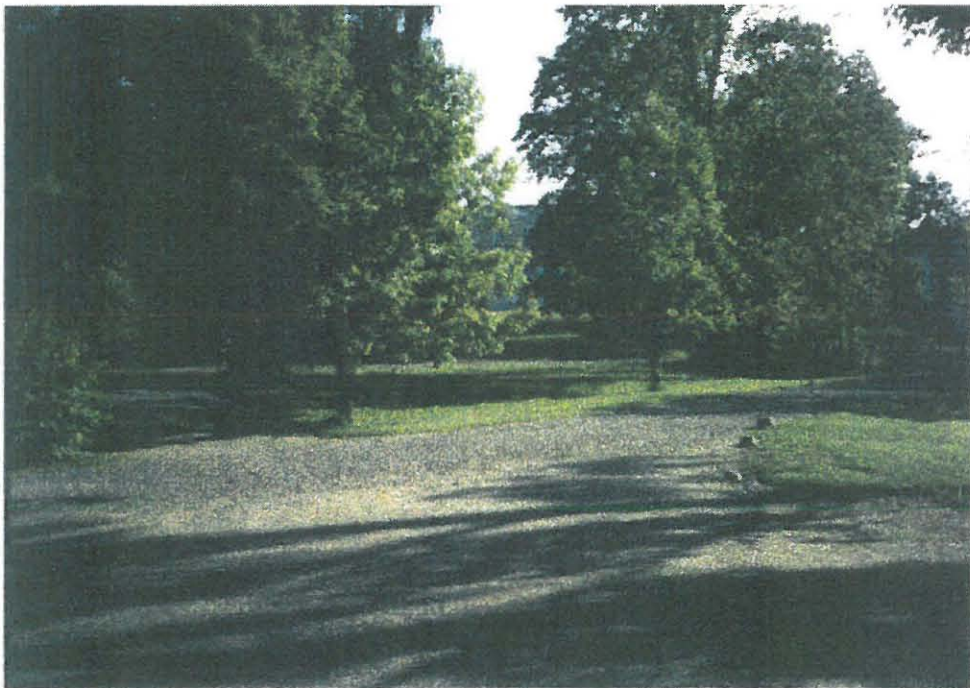
*Näkymä tallilta päärakennukselle. Kolmion muotoisessa istutusalueessa aikaisemmin pensaita. Uudet tammet (*Quercus robur*) estävät suoran näkymän päärakennukselle. (Yk. Luis Sparre, Museovirasto, ak. S.P.)*

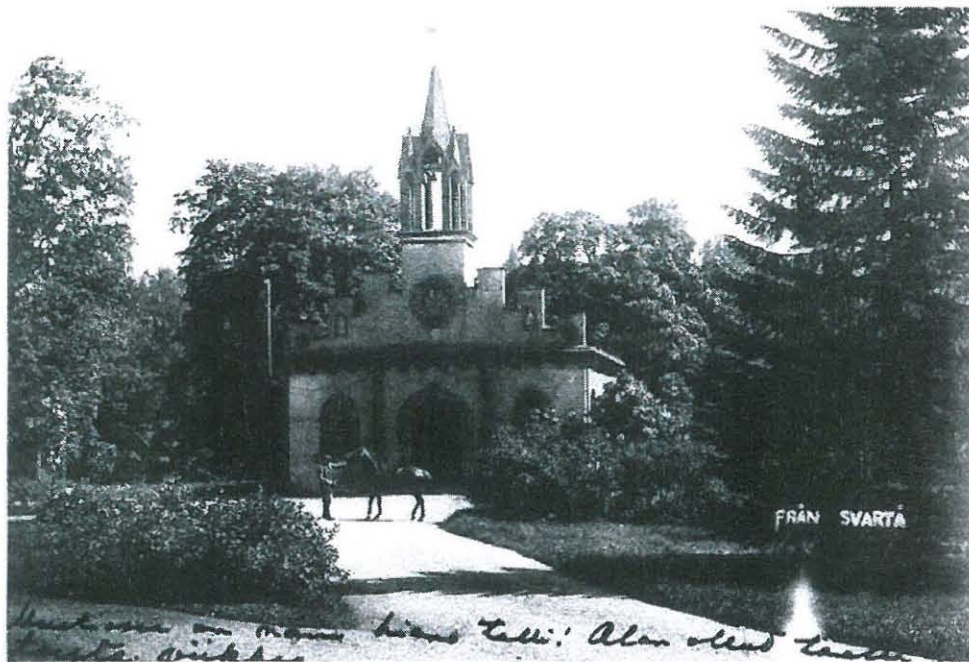
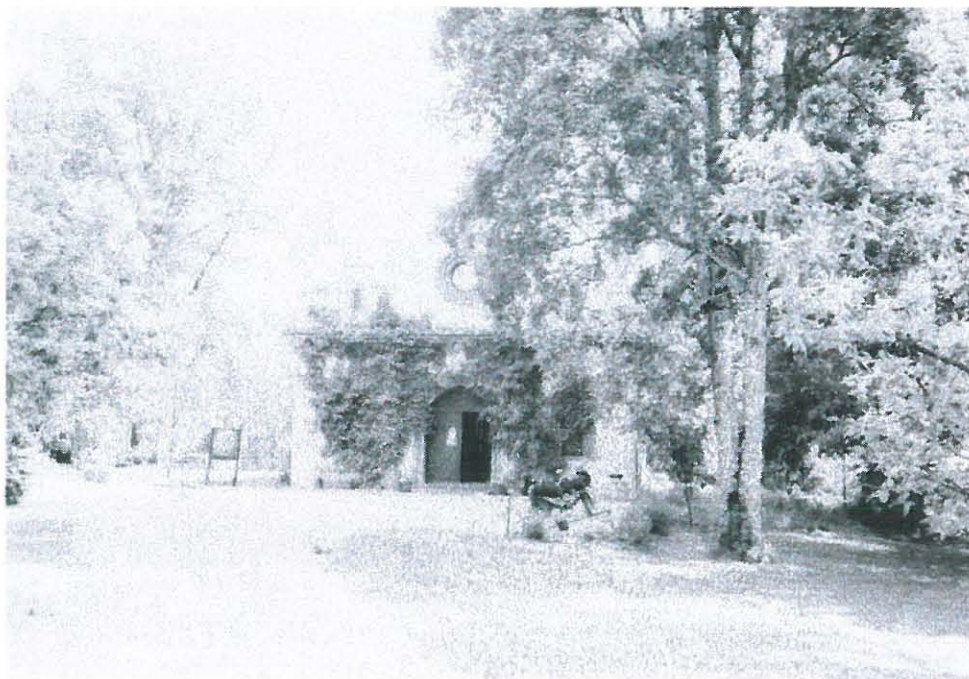
*Talli rakennettu 1850-luvulla. Ylemmässä kuvassa näkyy torni, mikä on myöhemmin purettu. Tallille johtavan polun paikka on siirtynyt. Villiviinit(?) ja uudet lehtipuuistutukset peittävät näkymän tallille. Uusi ilmoitustaulu on hieman vieras tallin edustalle. (Yk. Museovirasto, ak. S.P.)*

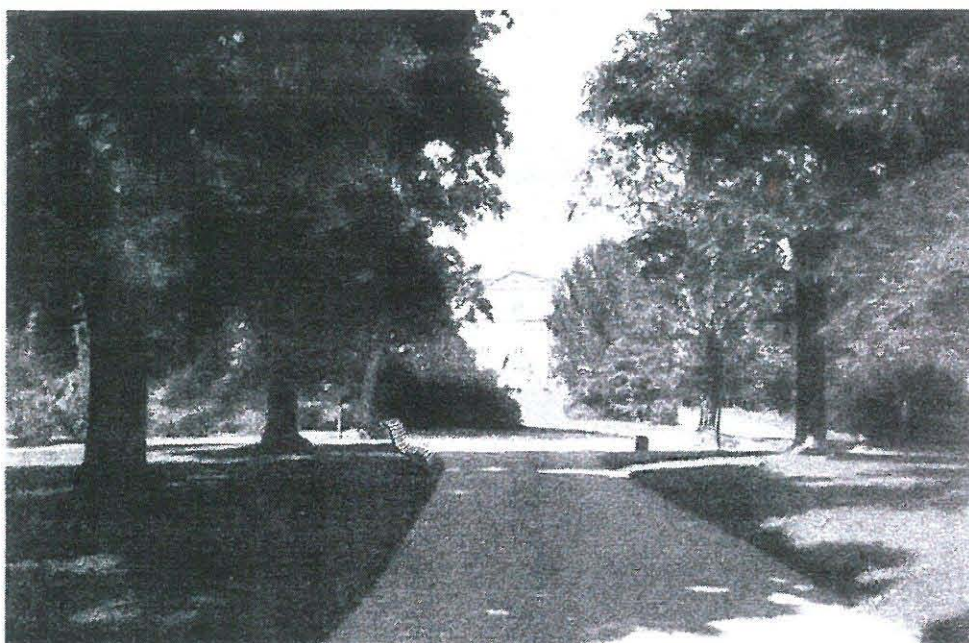
*Polkujen linjaukset ovat samat. Puukujanteeseen on istutettu uusia puita edesmenneiden tilalle. Marketta Jolkkonen on käsitellyt kujanteen puustoa raportissaan mm. mittapiirustuksen avulla. Näkymä on aikaisemmin ollut avarampi päärakennukselle. Psyke pensaineen sekä Suomen suurimmaksi kasvanut kanadanhemlocki (*Tsuga canadensis*) estävät näkymän. Polulla sijaitsevat ruukut lienevät kulkuesteitä, mutta paikkaan ehkä hieman vieraita. (Yk. Museovirasto, ak. S.P.)*

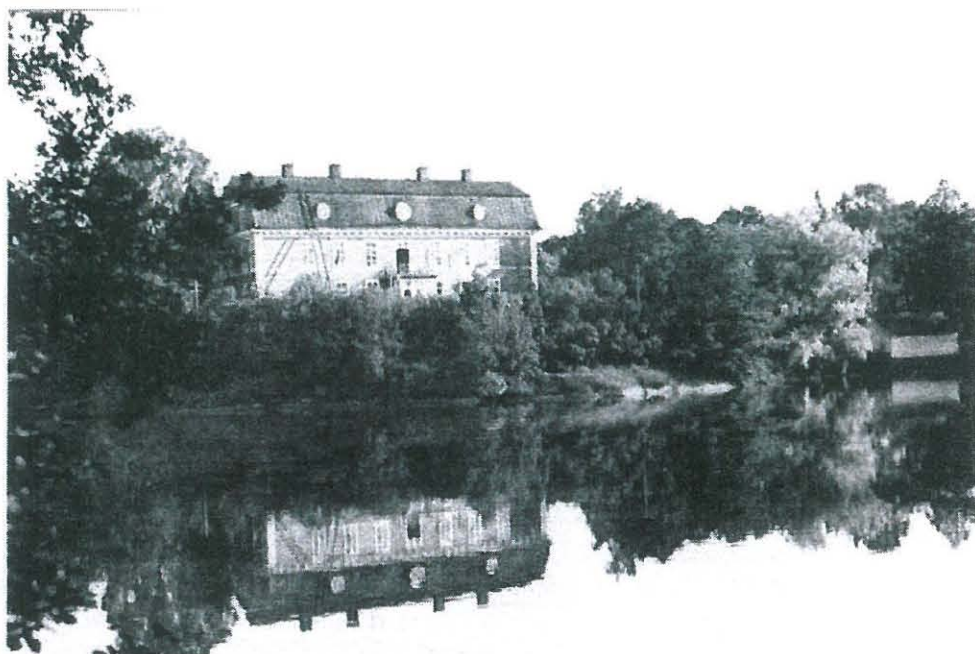
*Aikaisemmin päärakennuksen pohjoispuolella on ollut laaja vesipeilipinta, josta rakennuksen hahmo on heijastunut. Vertailemalla peruskarttaa ja vuoden 1922 karttaa voidaan todeta padon pohjoispuolella sijaitsevan vesialueen pienentyneen ja veden laskeneen huomattavasti. Päärakennuksen massa on erottunut näyttävästi myös pohjoisesta. Nykyään pohjoispuoli on pusikoitunut ja kaipaa harventamista. Alemassa kuvassa näkyy vesialueen keskellä sijainnut suihkulähde. Liitteenä on mittapiirustukset suihkulähteen vesialtaasta. (Yk. Museovirasto, ak. Mustio linnan kuva-arkisto)*

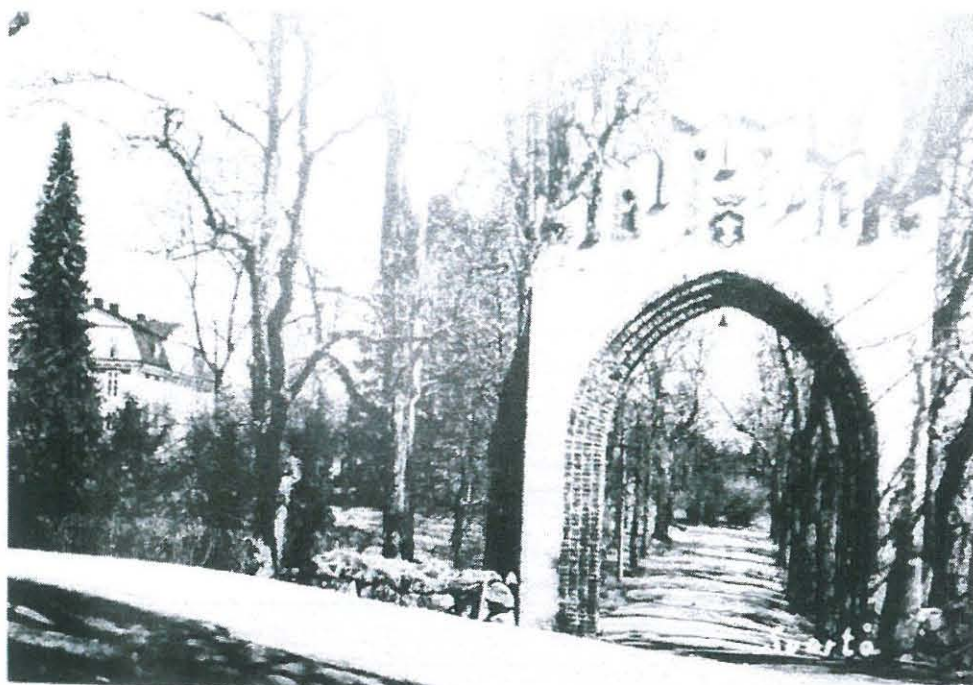
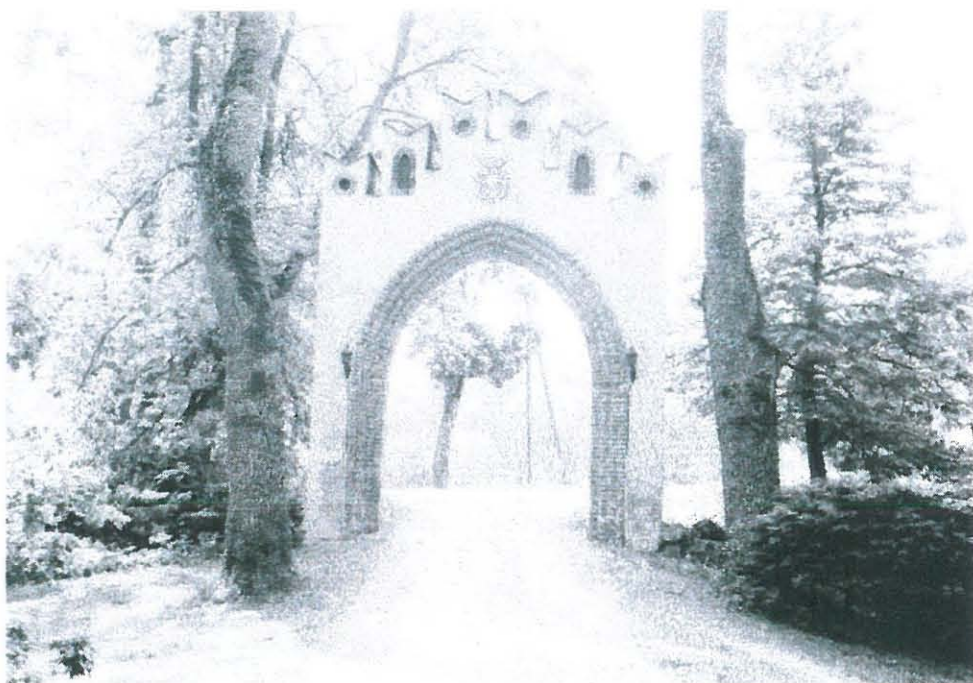
*Mustion linnan pääportti valmistui 1859. Ylempässä kuvassa näkyy portin vasemmalla puolella kiviaitaa. Maantie on hieman ylempänä kuin itään johtava tie. Nykyään kiviaidasta on jäljellä muutama kivi. Maantie on huomattavasti korkeammalla. (Yk. Mustion linnan kuva-arkisto, ak. S.P.)*

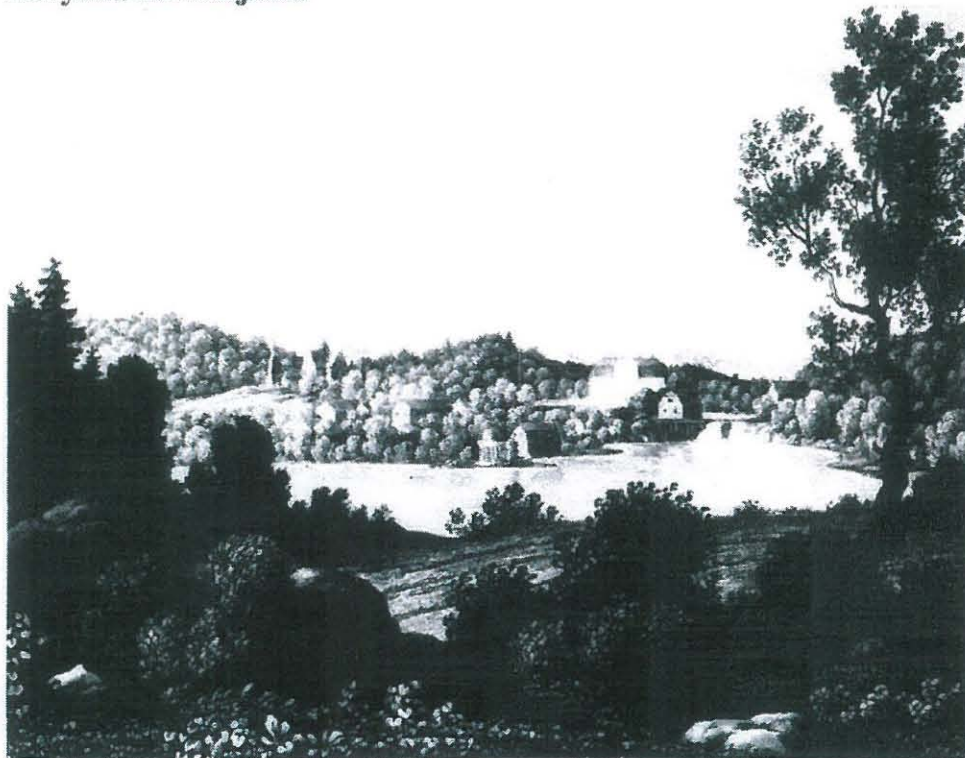
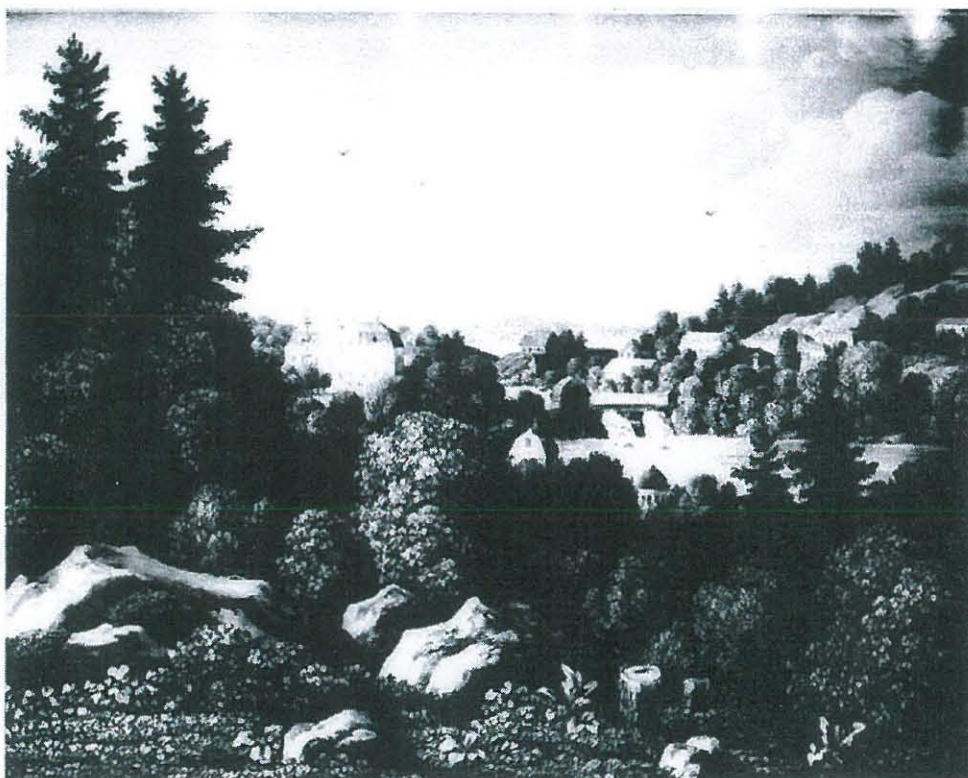
*Carl von Kugelgen on grafiikanlehdissään kuvannut kaksi näkymää Mustion linnalle 1818. Kohteita on mahdollisesti tarkasteltu joko goottilaisesta paviljongista Trycksbackan mäeltä tai goottilaisen paviljongin itäpuolella sijainneesta toisesta paviljongista, joka näkyy vuoden 1787 kartassa piene-  
nä ympyränä. (Yk. ja ak., kopio Museovirastossa, alkuperäinen Eremitasissa, Pietarissa)*

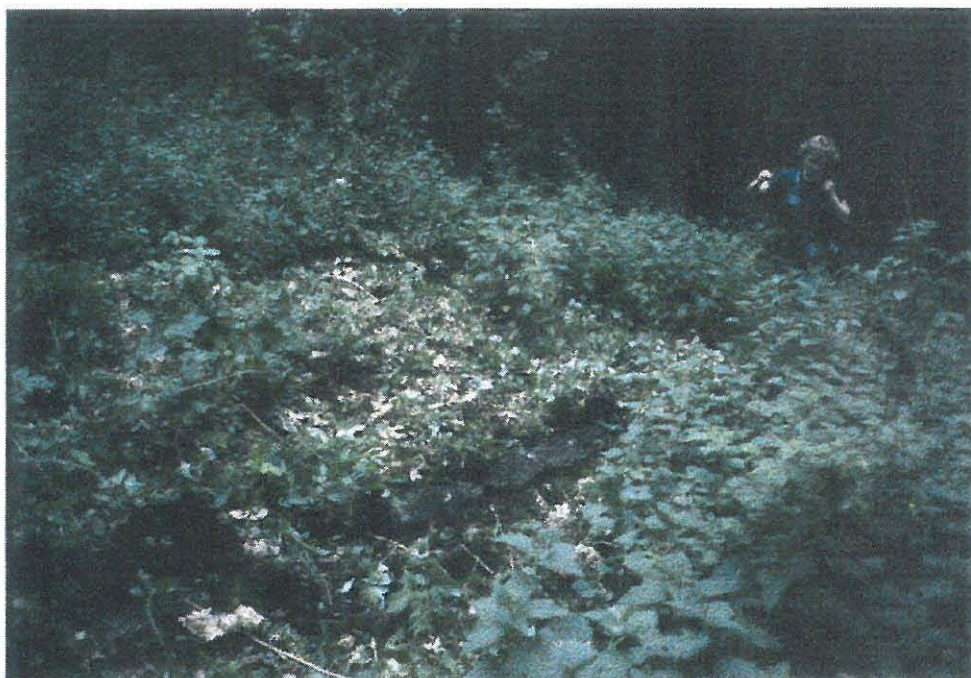
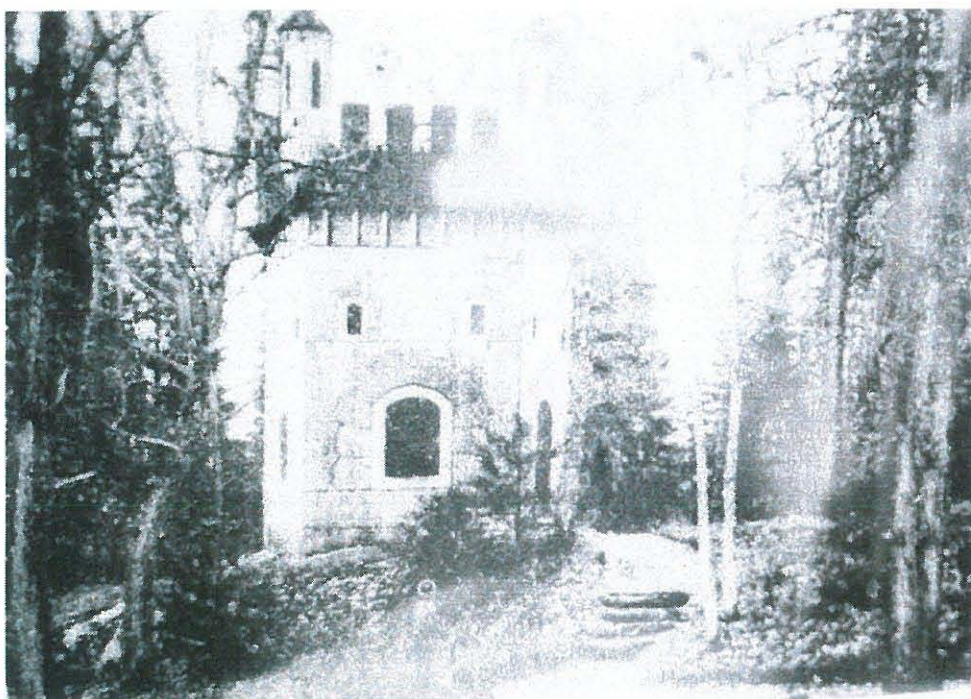
*Alakuvassa goottilainen paviljonki. Yläkuvassa mahdollisesti toisen, samalla mäellä, em. itäpuolella sijainneen paviljongin rauniot. (Yk. S.P., ak. Mustion linnan kuva-arkisto)*
