## **Mustion kartanopuisto – raportteja 1998**

**Puistoinventoinnin opintojakso MA-94.348**

**Arkkitehtiosasto, maisema-arkkitehtuurin koulutusohjelma**

**Puiston inventointi**  
**Mustio kartano**  
8.-12.6.1998  
Saara Pyykkö  
35 774U, TKK

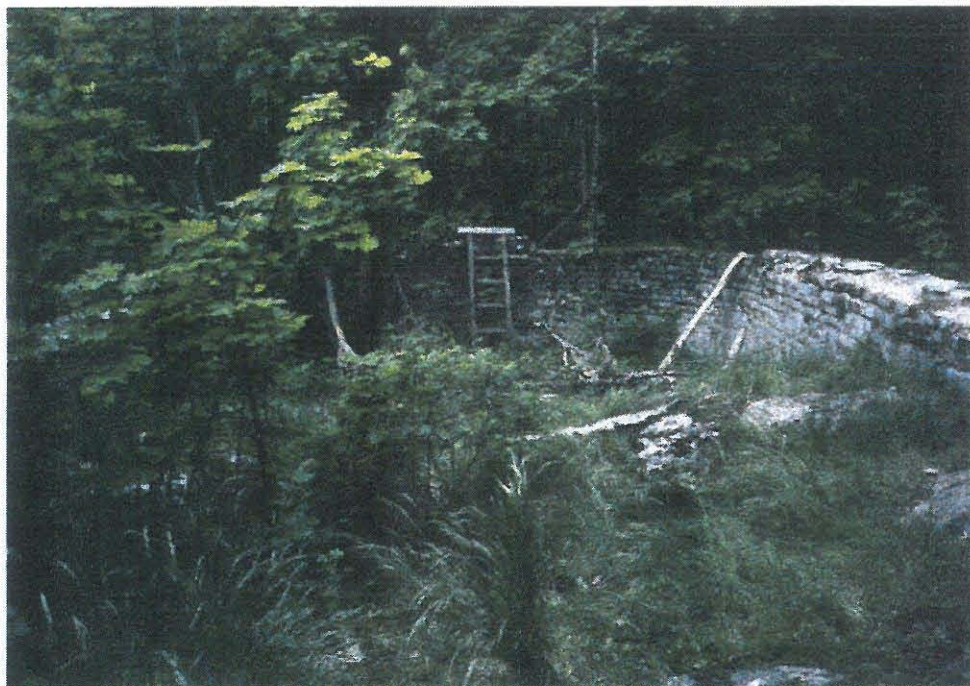
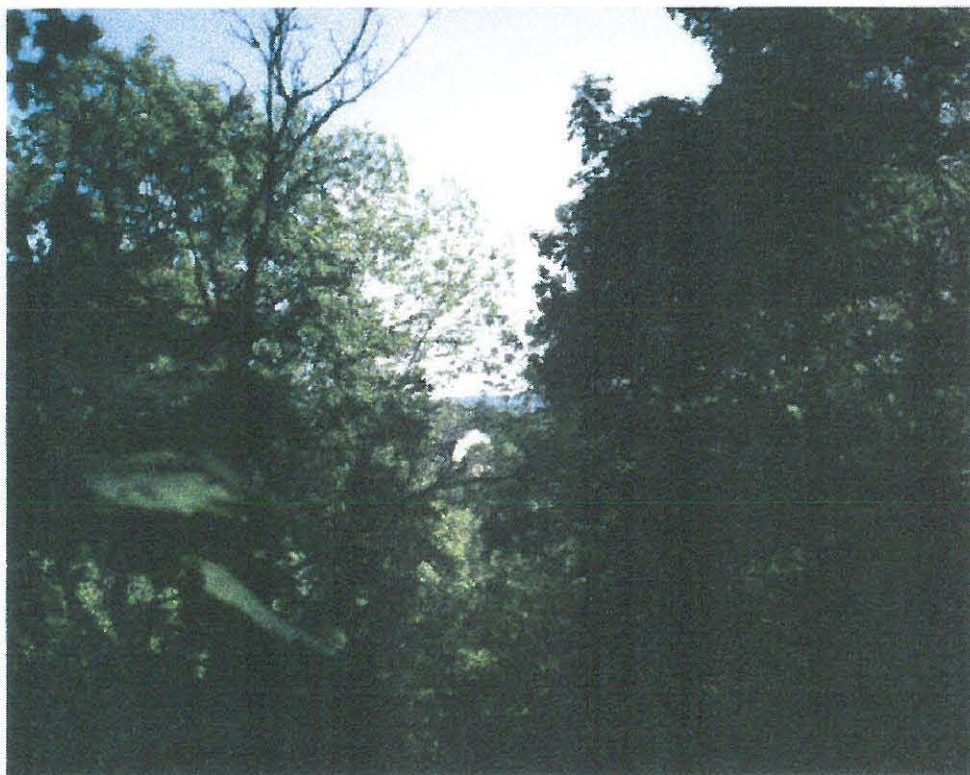
*Päärakennuksen pohjoispuolella sijainneen suihkulähteen vesiallas on päärakennuksesta kaakkoon olevalla mäellä, työväenasuntojen takana. Paikalla on mahdollisesti sijainnut aikaisemmin huvimaja, joka näkyy alemmassa Carl von Kügelgenin grafiikan lehdessä oikeassa reunassa. Kuvat on otettu samasta paikasta, ylempi kohti itää, alempi luoteeseen kohti päärakennusta. (Yk. ja ak. S.P.)*

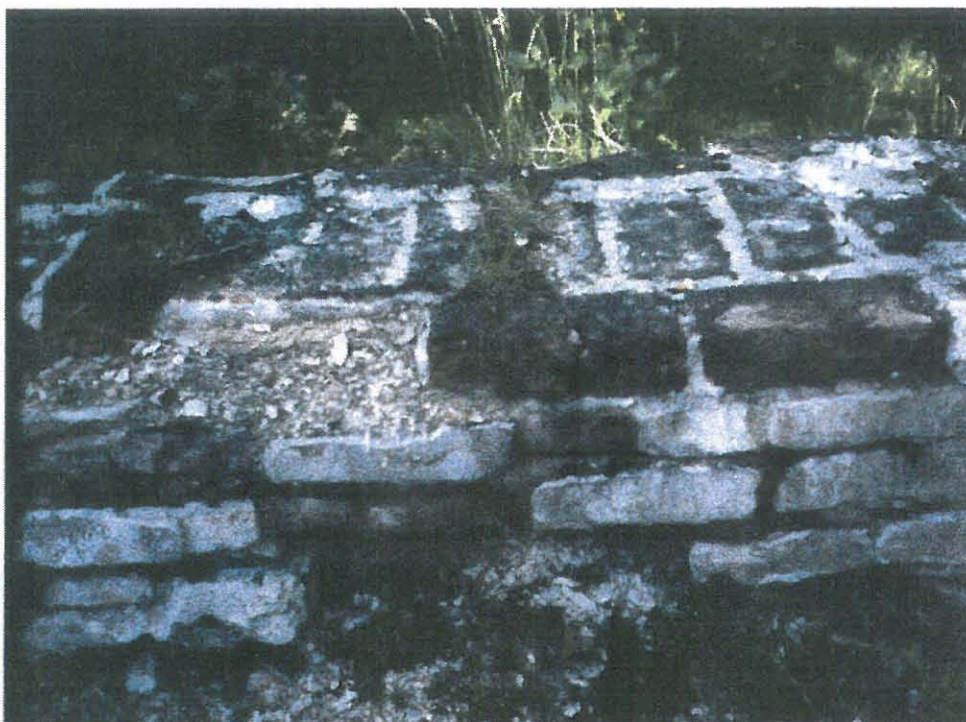
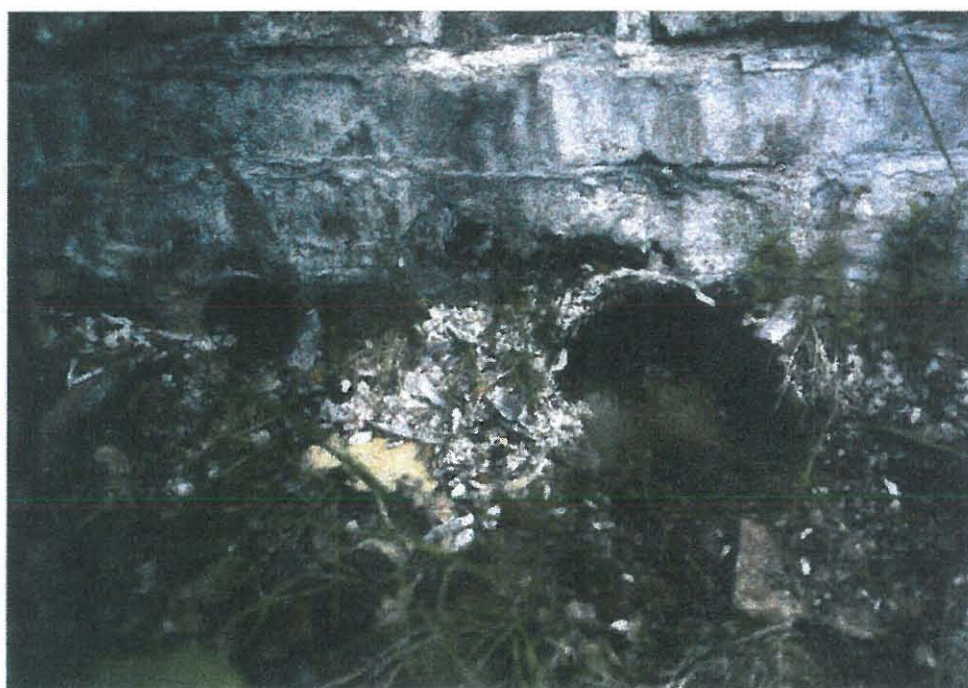
*Liitteenä 3 on mittapiirustukset altaasta. Yläkuvassa muurin ladonta ja alakuvassa kaksoisputkien päät. (Yk. ja ak S.P.)*

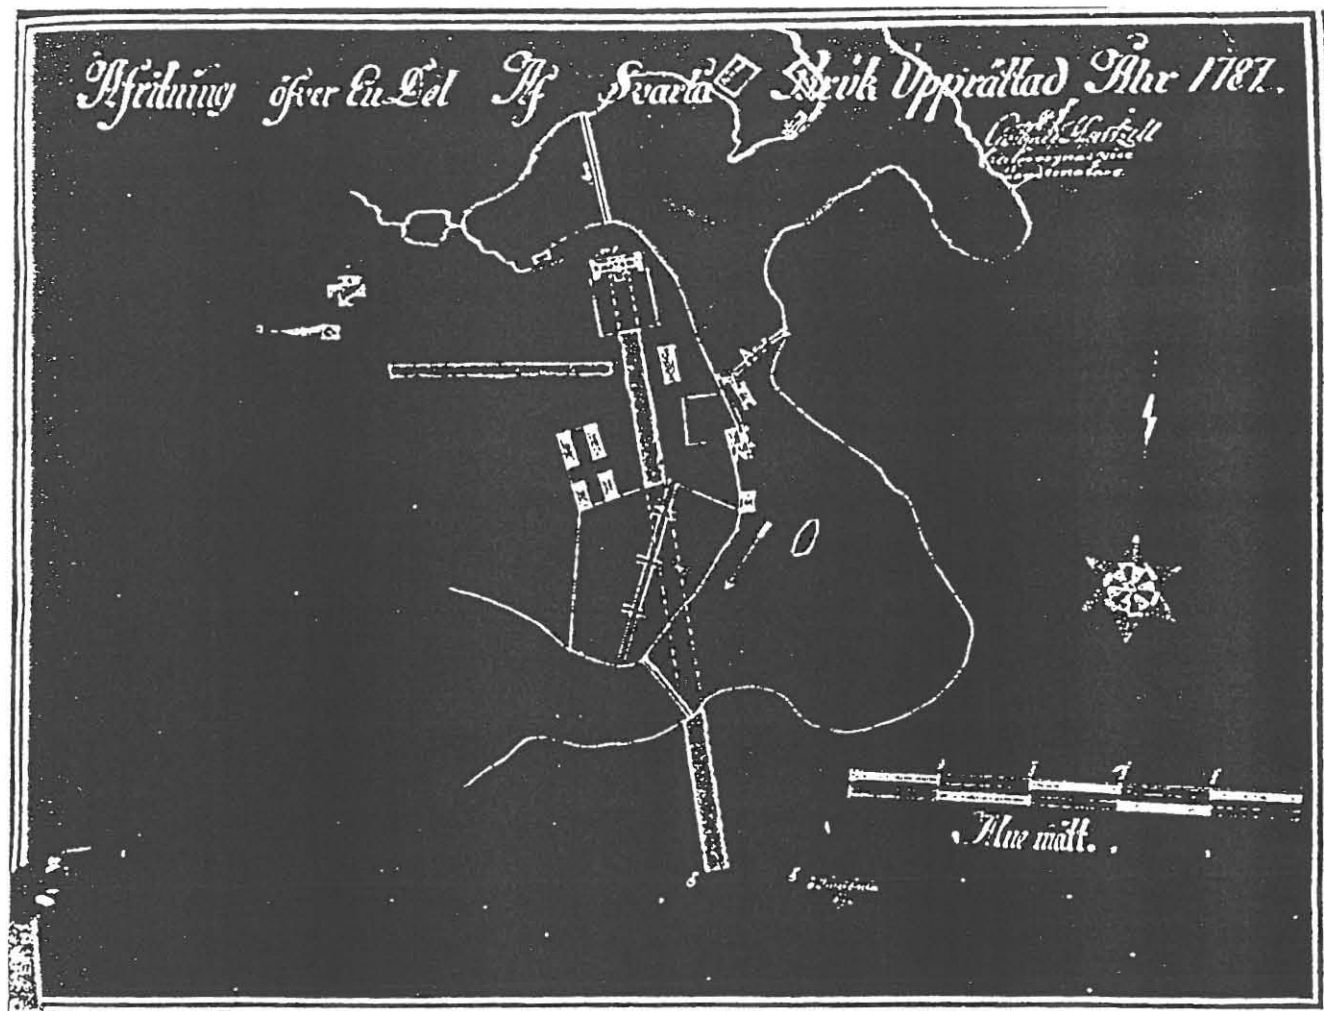
Mustion linnan ympäristön suunnitelma v. 1787

Mustion linnan alueelta on säilynyt vanha suunnitelma vuodelta 1787. Tähän karttaan on merkitty linnan etelä-kaakkois -puolella huvimaja ylhäälle Trycksbackan rinteelle (kartan alareuna).

↑ Trycksbacka  
♂ huvimajan merkki

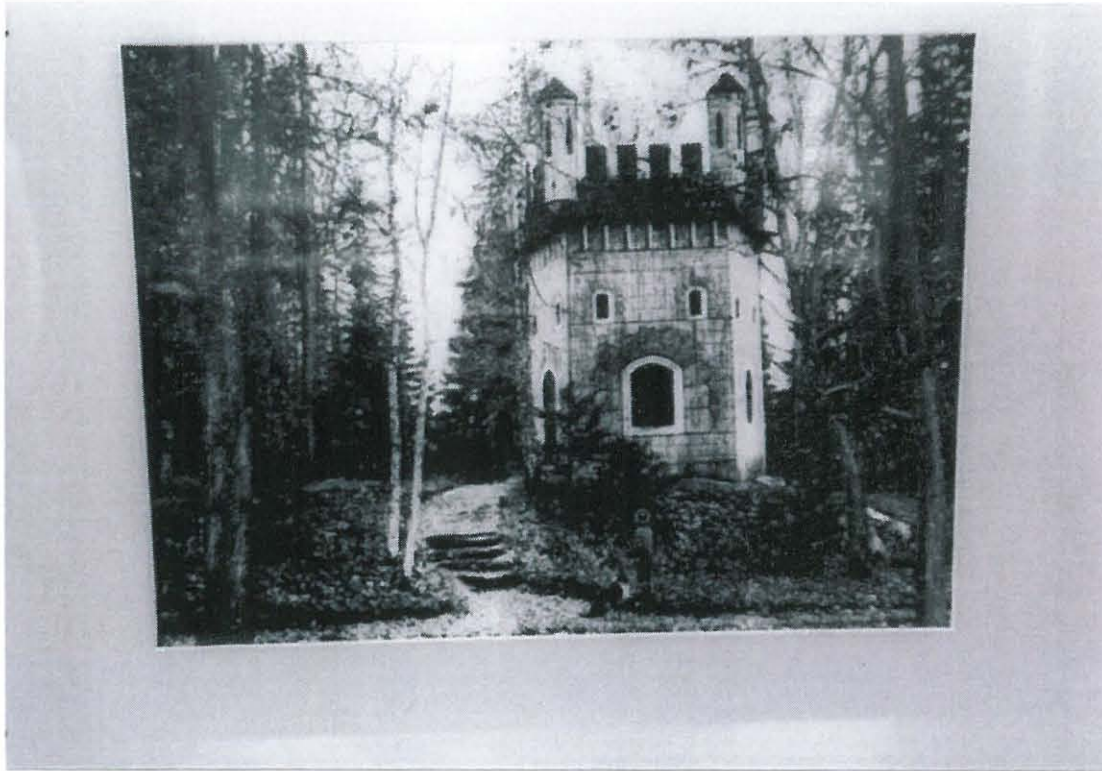
On myös olemassa vanha postikortti, joka esittää huvimajaa Mustiossa. Postikortin ajoitusta ei tiedetä, mutta voidaan arvella sen olevan peräisin 1900-luvun alkukymmeniltä, jolloin samantyyppisiä maisemapostikortteja harrastettiin paljon. Mustion linnan arkistoista löytyi myös vastaavaa kohtaa esittävä maalaus. Maalaus ja postikortin kuva ovat lähes samanlaisia.

Kuvien mukaan huvimaja on ollut kuusikulmainen. Seinät ovat olleet paksut kiviseinät, ja katolla on ollut kaksi pientä tornia. Huvimaja on edustanut goottilaista tyyliä.

*Valokuva maalauksesta, joka esittää huvimajaa Mustiossa*

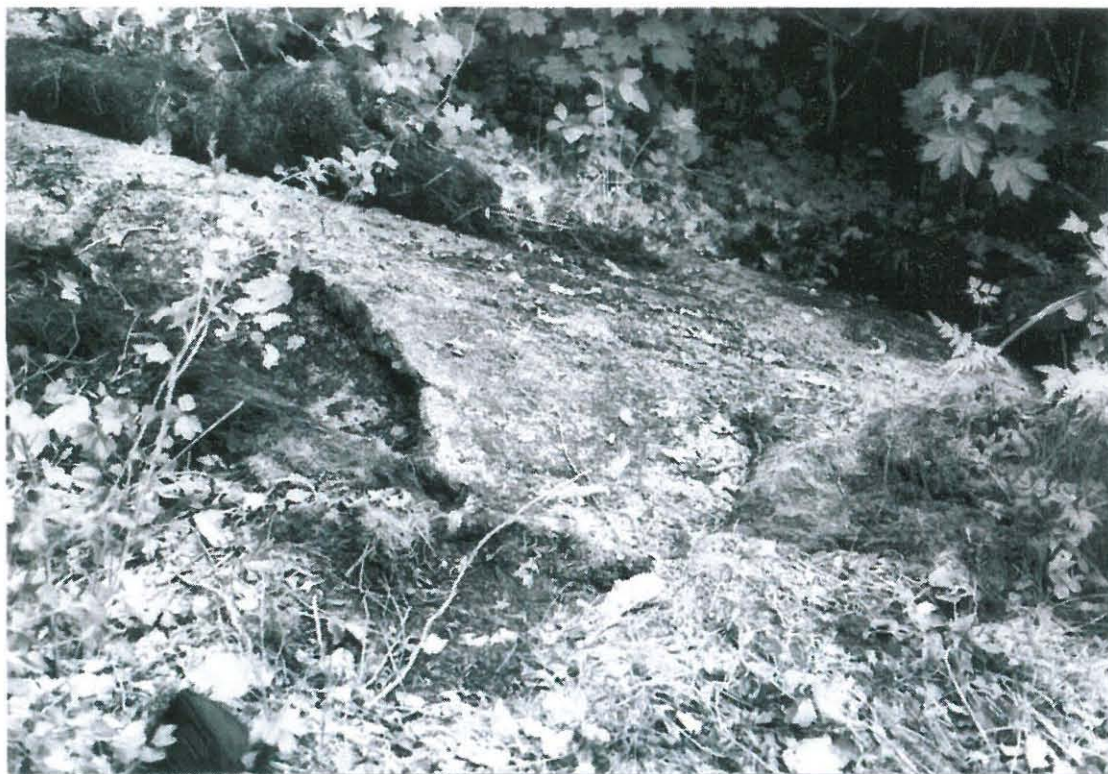
Kumpu, jolla huvimaja on ilmeisesti sijainnut, on kalliota. Ohuen kasvualustan alta löytyi sileä kallio, jossa oli kiinni pieni metallinen tappi, kooltaan 2cm x 2cm. Tämä tappi on todennäköisesti osa huvimajan perustusrakenteita, ehkä esimerkiksi ollut kiinnitystappina yhdessä huvimajan kulmassa.

*Sileä kalli, josta metallitappi löytyi*

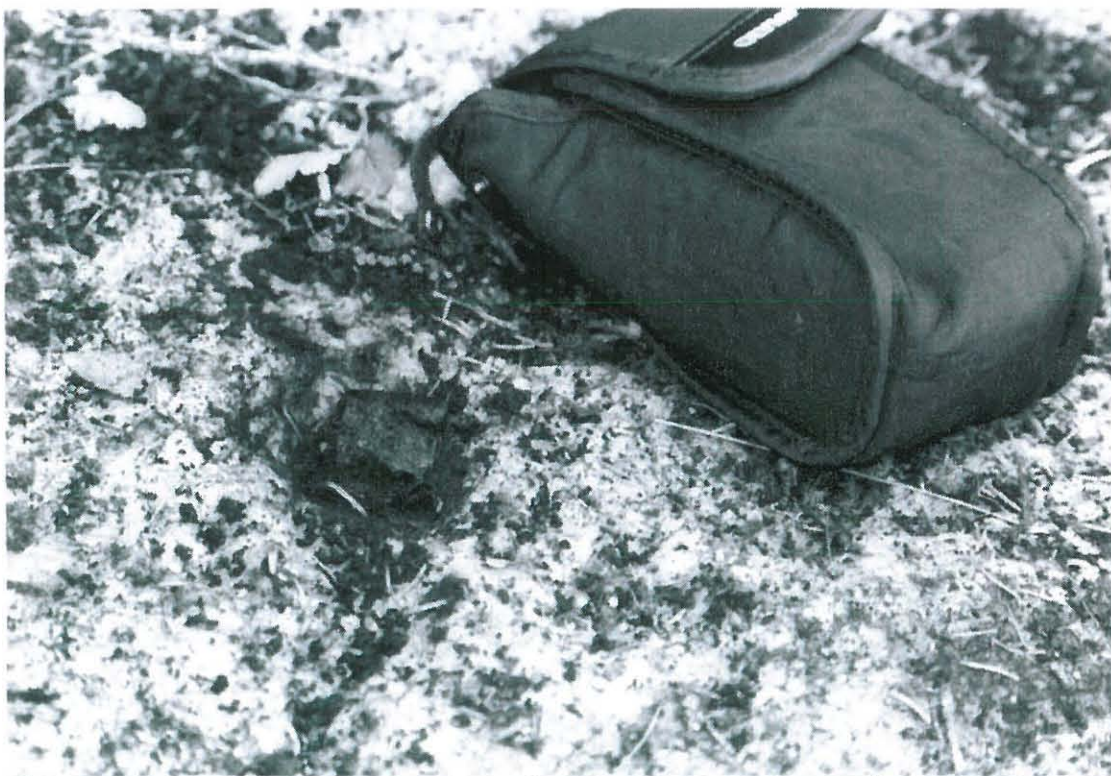
*Metallitappi, 2cm x 2cm*

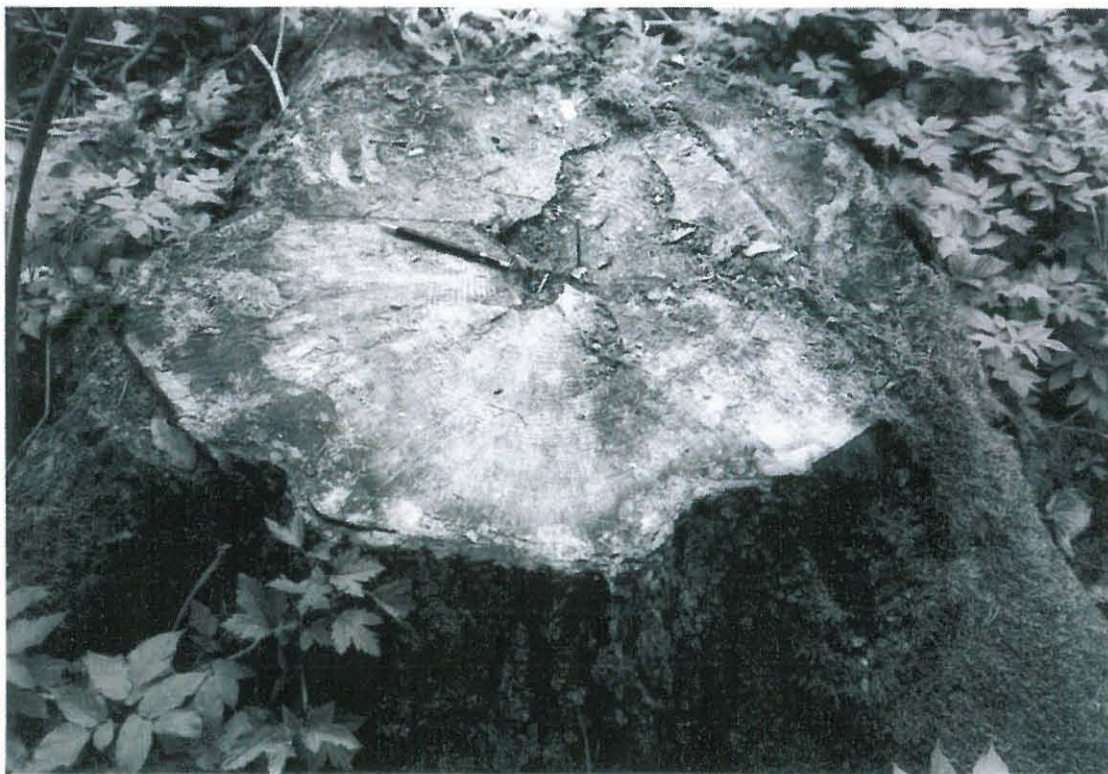
*Suuri vanha kanto (mittauspiirustuksessa nro 8)*

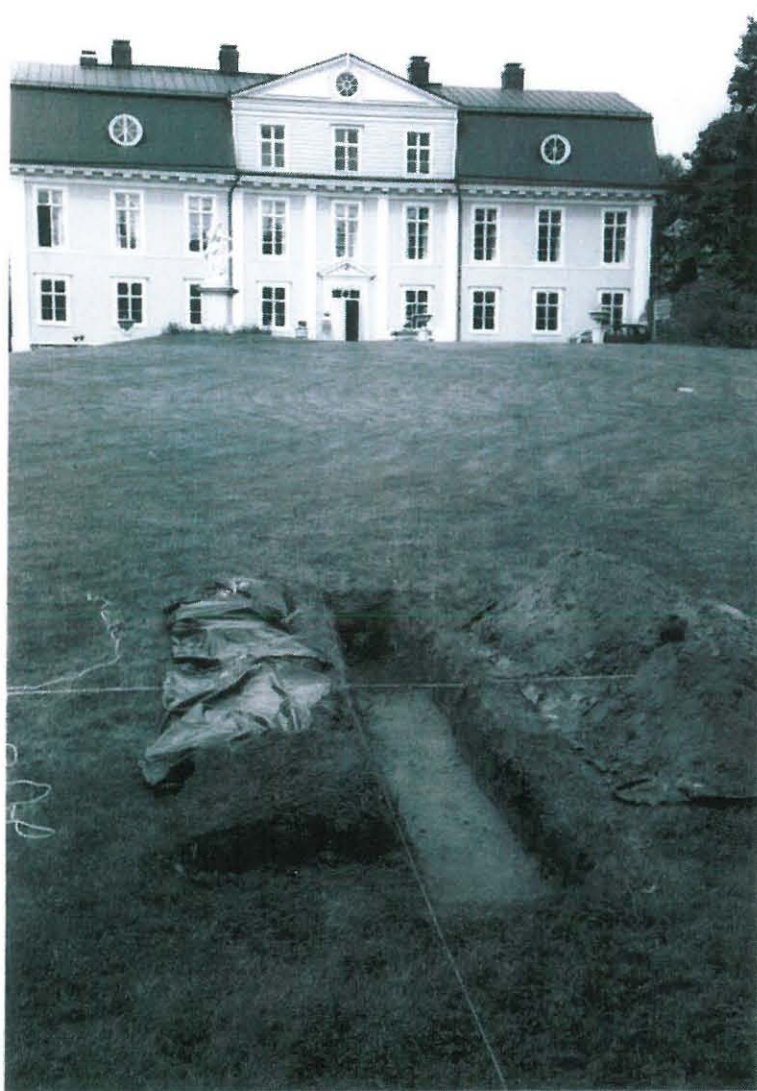
*Nykyään päärakennuksen edustalla on tasainen nurmikumpare*

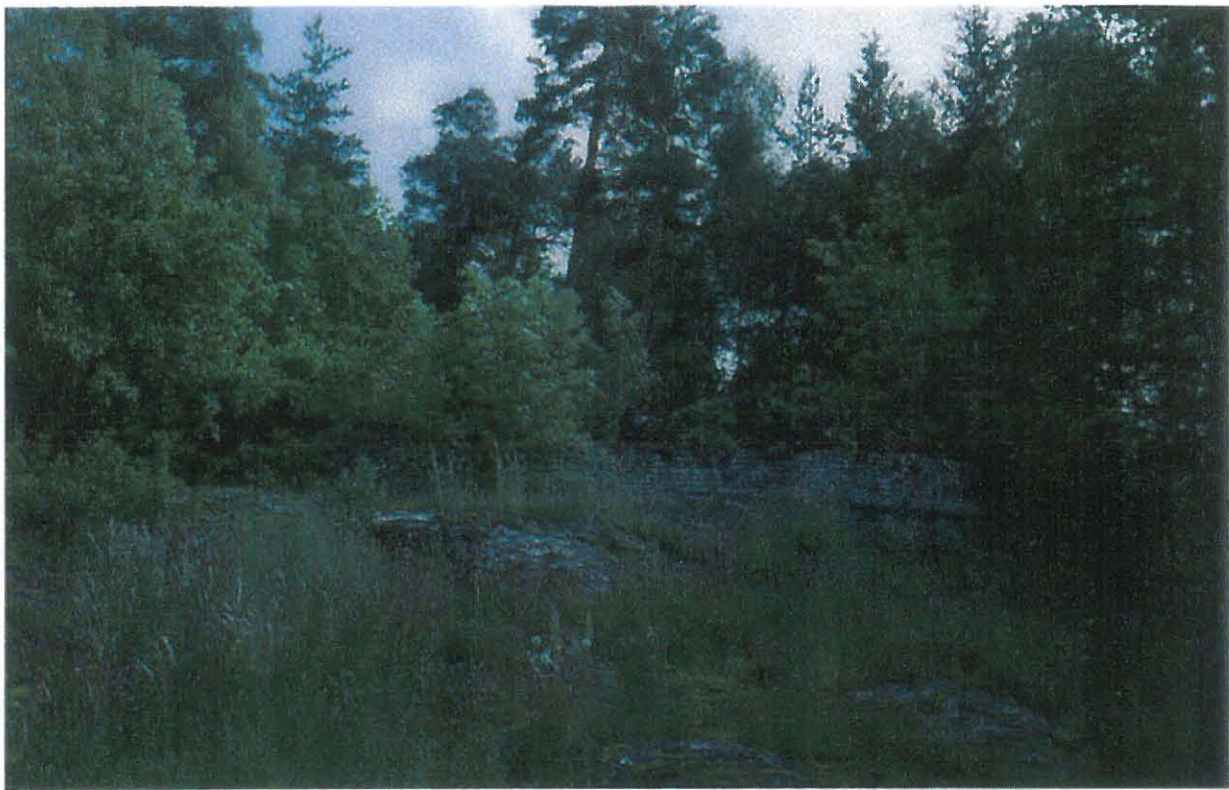
Kierreltyämme metsäalueella päädyimme paikalle, jossa sijaitsi ovaalinmuotoinen tiilirakennelma (liittekartta + kuvat 3-6) . Se sijaitsi kallioisella kumpareella suoraan työväen asuintalojen takaisella rinteellä. Paikalta oli aiemmin avautunut suora näkymä kartanolle ja Trycksbackan mäelle sekä muualle puistoon, nyt kuitenkin näkymän peitti metsäkasvillisuus ( kuva 7). Voisi siis olettaa että huvimaja on sijainnut samalla paikalla. Tiilirakennelman muoto ei sopinut kreikkalaisen temppelin pohjarakenteiksi, joten se oli mahdollisesti rakennettu myöhemmin ehkäpä huvimajan paikalle jotakin muuta käyttötarkoitusta varten. Tämä käyttötarkoitus selvisi lähemmän tarkastelun jälkeen (mittauskuvat).

Ovaalinmuotoinen rakennelma oli perustettu suoraan kalliopohjalle tiilestä muuraamalla. Alareunasta löytyi pohjalle kertyneen maa-aineksen kaivamisen jälkeen kolme putkea, joista kaksi sijaitsi vierekkäin eteläisellä sivulla ja yksi koillisessa "kaarteessa". Rakennelma muistutti allasta johon oli kerätty vettä, joko pumppaamalla joesta tai sitten sadevettä, joka oli sitten johdettu alaspäin. Magnus Linderin kanssa käytyjen keskustelujen jälkeen kävi ilmi, että puiston alueelle oli 1800-luvun loppupuolella perustettu Fridolf Linderin toimesta joelle vesisuihku, ja tämä allasrakennelma olisi tehty silloin palvelemaan suihkun paineistamista. Allas on mitä todennäköisimmin rakennettu maisemapuistonähtävyyden ja retkikohteena toimineen kreikkalaisen temppeli - huvimajan paikalle.

*Kuva 3: allasrakennelma  
kuvattuna etelästä, alarinteeltä*

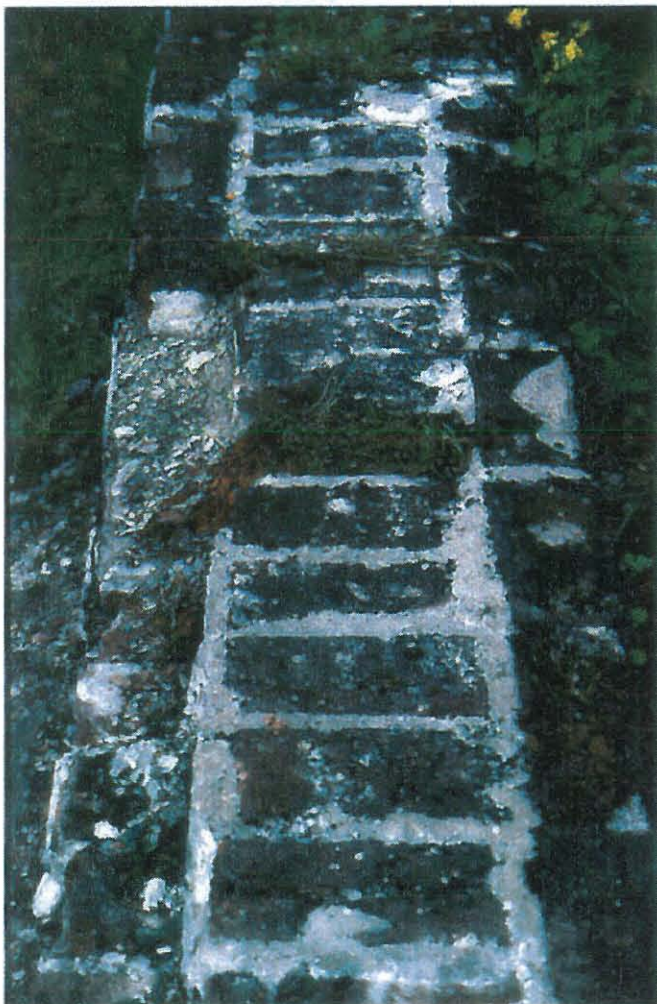
*Kuva 4: yksityiskohta tiililadonnasta*

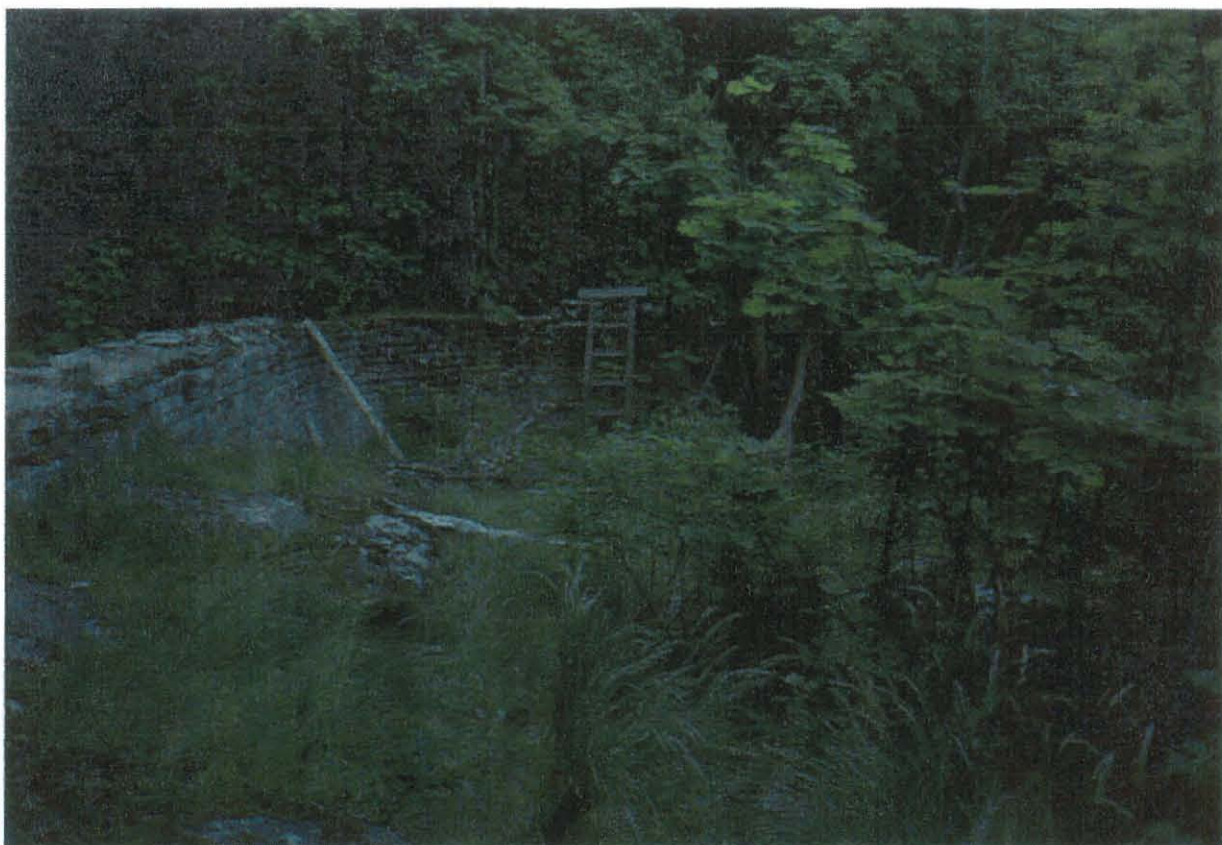
*Kuva 5: altaan sisällä rehottaa metsäkasvillisuus*

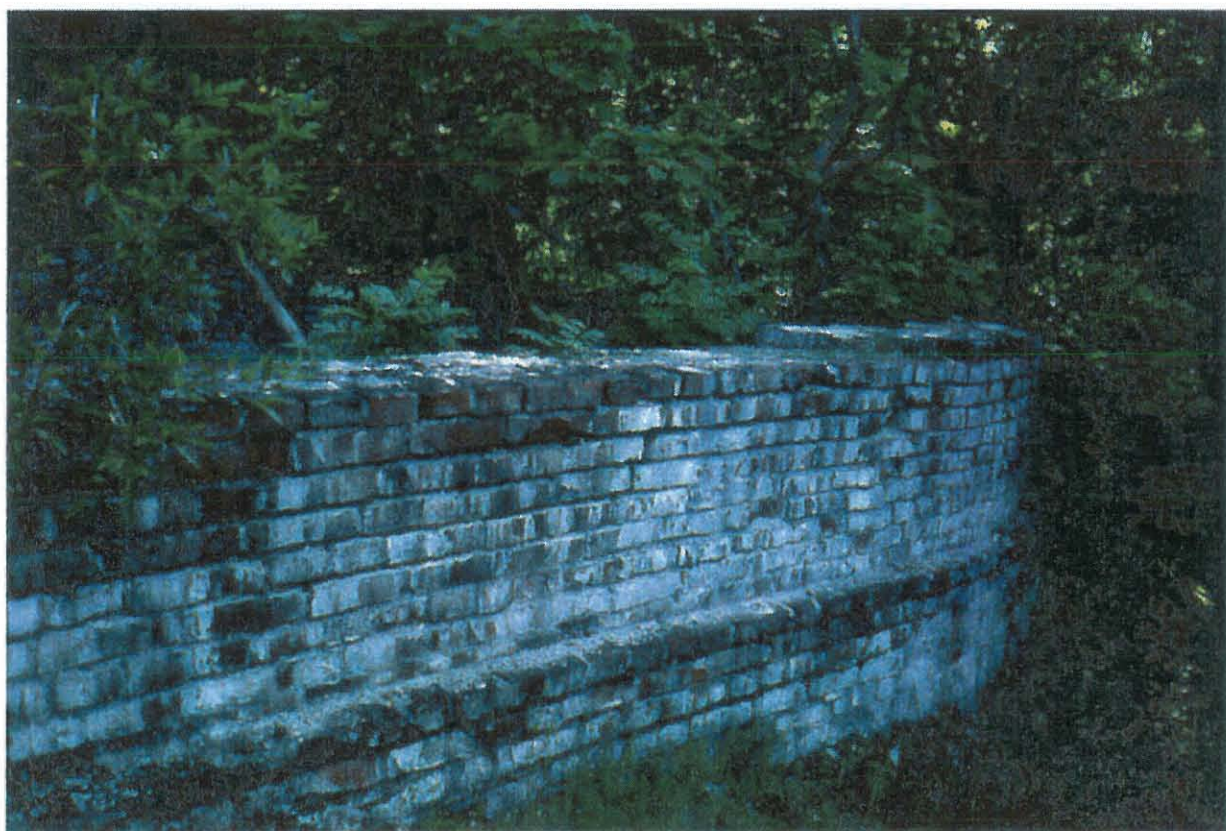
*Kuva 6: etelänpuoleinen seinä*

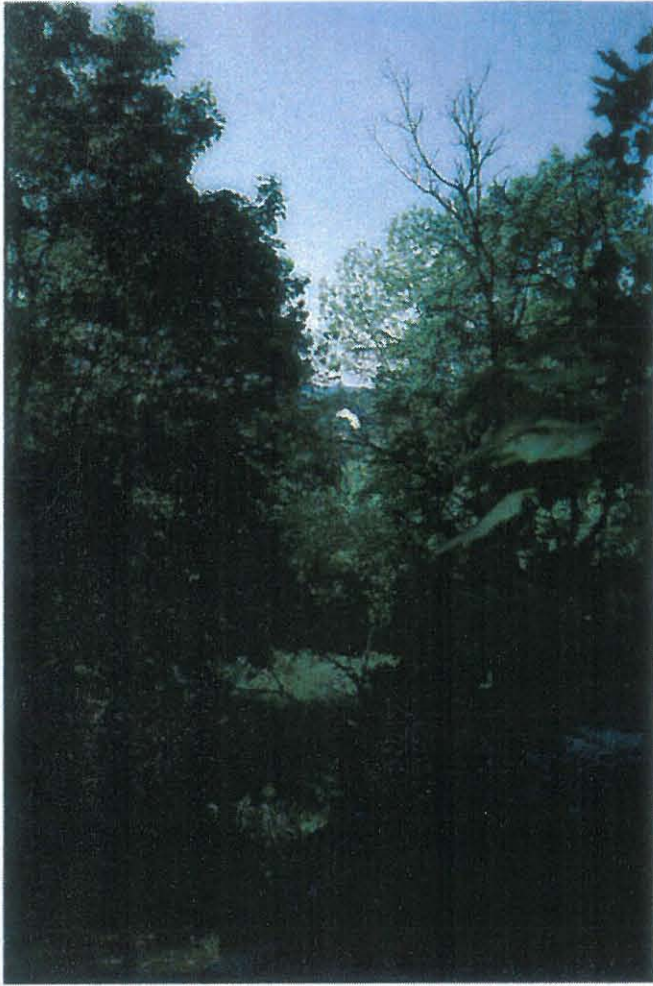
*Kuva 7: umpeenkasvanut näkymä  
tiilialtaan itäselä reunalta kohti  
kartanoa, keltainen linna häämöttää  
lehvästön takaa.*

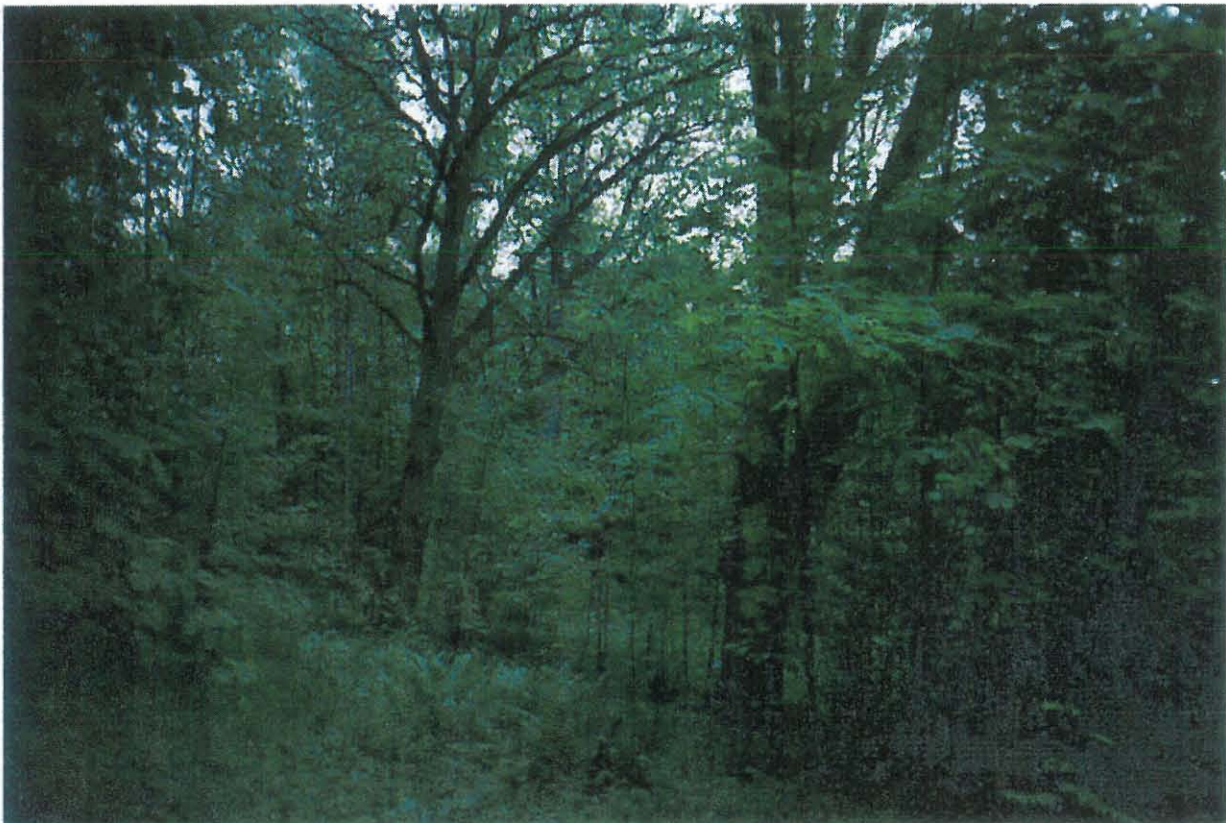
*Kuva 8: metsää tiilialtaan ympäristössä.*

Tällä hetkellä työväen asuntorakennusten takaisessa metsässä risteilee muutamia polkuja, mutta on vaikeaa sanoa onko joku näistä poluista osa aiemmin huvimajalle johtavaa reittiä, tällä hetkellä mikään poluista ei johda suoraan altaalle. Metsä on osin umpeenkasvanutta (kuva 8), mutta upeiden mäntyjen lisäksi siellä kasvaa komeita tammivanhuksia, joiden olisi saatava pikaisesti tilaa ja valoa. Toivottavaa olisikin , että metsässä tehtäisiin harvennusta tammien tulevaisuuden turvaamiseksi. Samalla voisi avata näkymiä altaalta puiston suuntaan
