# KIRKONMÄELLE VAHVISTETUT ASEMAKAAVAT

## SUOMEN RAKENNUSKULTTUURIN YLEISLUETTELO

LIITE: KIRKONMÄKI (Pohj.) JA PARASNIEMI

## KIRKONMÄEN JA PIRKKIÖN RAKENTAMISEN HISTORIAA

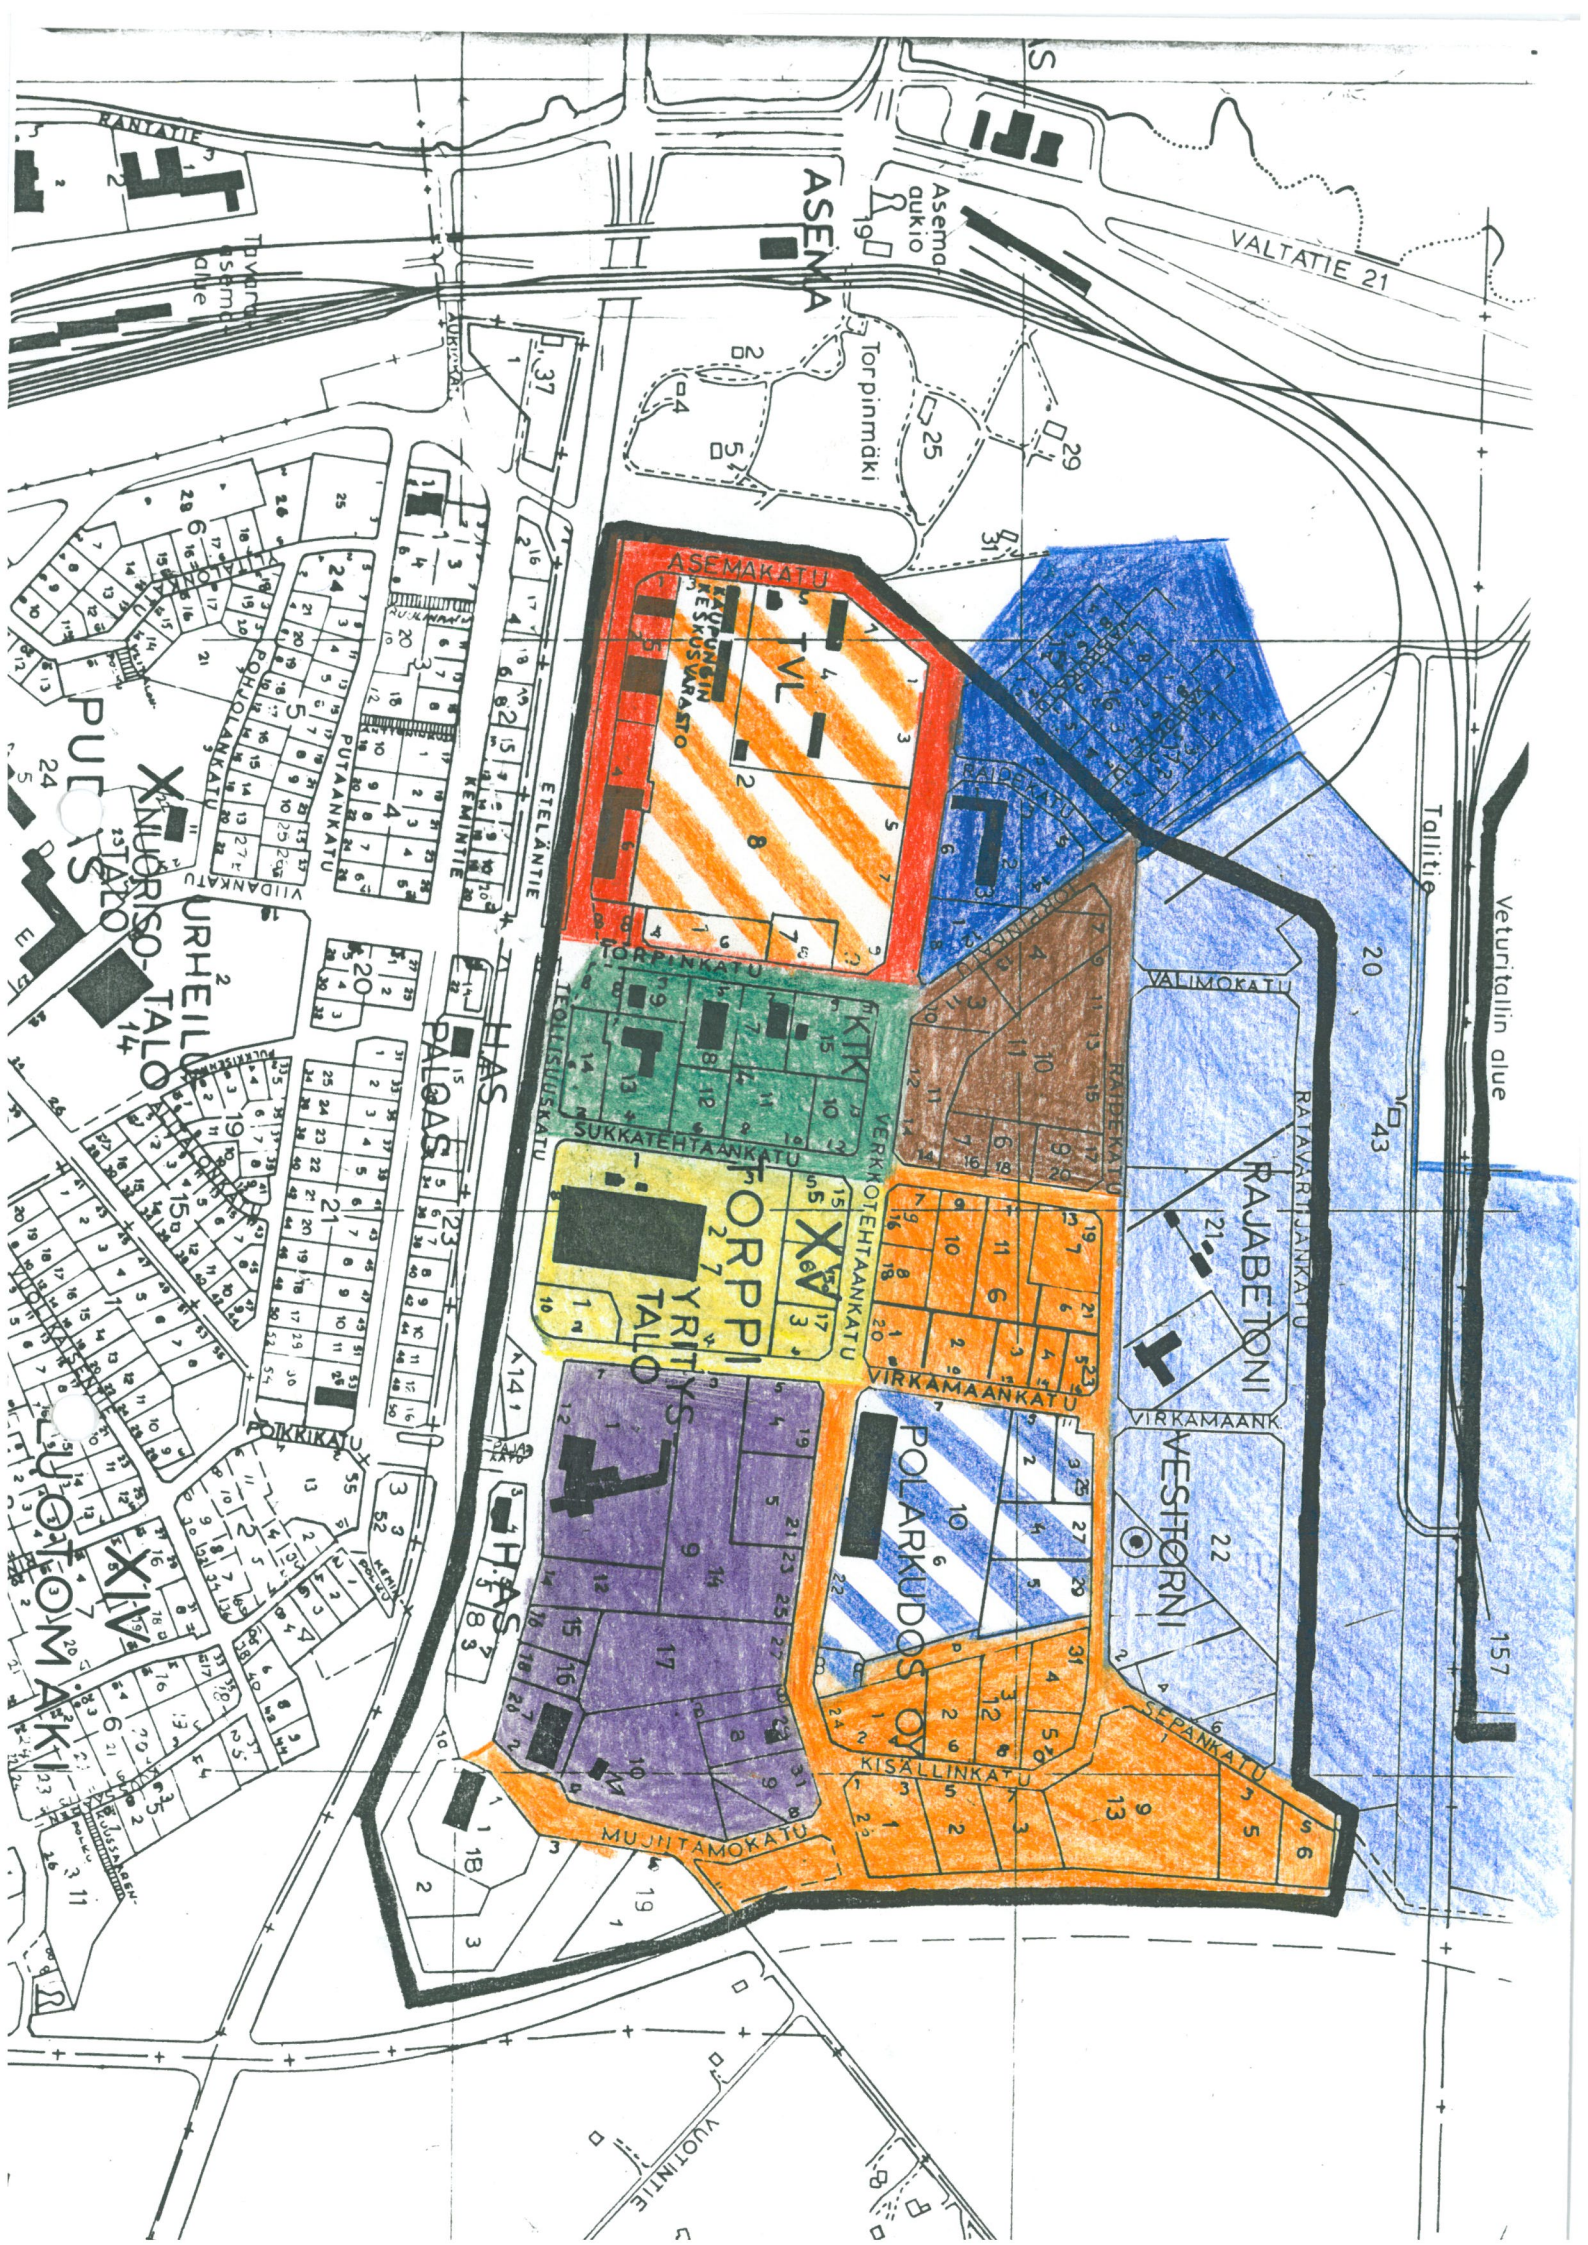
# ARVIOITU RAKENNUSAIKA

1980-luku

1970-80 vaihde

1970-luku

1960-luku

1940-1950 luvut

1920-1930 luvut

1900-1920 luvut

1700-1800 luvut

Rakentamaton  
Purettu

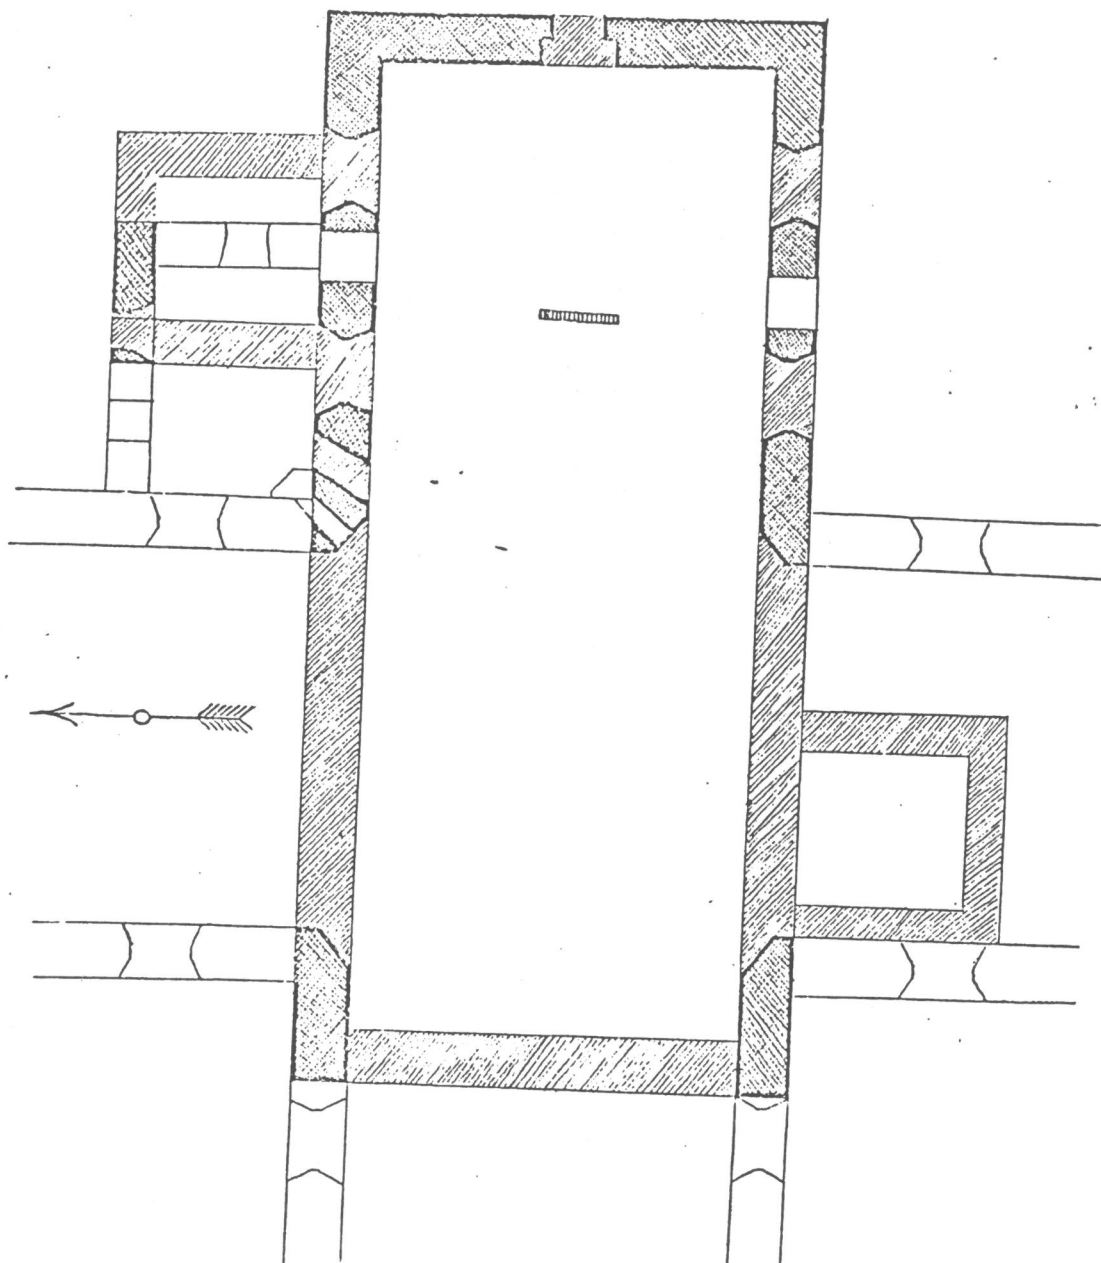
# ALATORNION KIRKKO.

Mittakaava 1:200.

Aikaisemman kirkon jälellä oleva seinä

sijoittamalla alttarin ja saarnatuolin sisäviistoksien kohdalle. Tällainen alttarin sijoitusratkaisu, jota meillä on käytetty melko vähän, tuo alttarin lähelle kirkkosalin keskustaa. Ratkaisu säilyttää myöskin pää-ovelta alttarille ja siitä kohti itää johtavan pääkäytävän. Voidaankin sanoa, että Alatornion kirkko pohjaltaan kristinuskon perusvertauskuvan muotoisena ristikirkkona sisältää pitkäkirkon ja keskeiskirkon ominaisuudet sekä molempien perustyyppien aikaisemmin mainitut vertauskuvalliset arvot. Kirkkosalia kattavat laakeat tynnyriholvit ja avaran sisätilan tavallaan ainoat korosteet ovat alttari ja saarnatuoli klassisine muotoaiheineen. Ulkopuolelta sakaroita kattavat suhteellisen matalat aumakatot myös sisäänkäyntipäädyssä, jota muista poiketen korostaa päätykolmio. Rakennuksen koristeellisin osa on kuitenkin puurakenteinen, lyhtyyn huipentuva keskustorni pilastereineen ja palkistoineen, päätykolmioineen ja liekkiurna-aiheineen. Maalaamalla tehtyjen tornikellojen viisarit osaittavat minuuttia vaille kahdeksaatoista. Tämä muistuttaa meitä siitä, että meillä on täällä vielä hetkinen aikaa ennen kuin ilta joutuu.

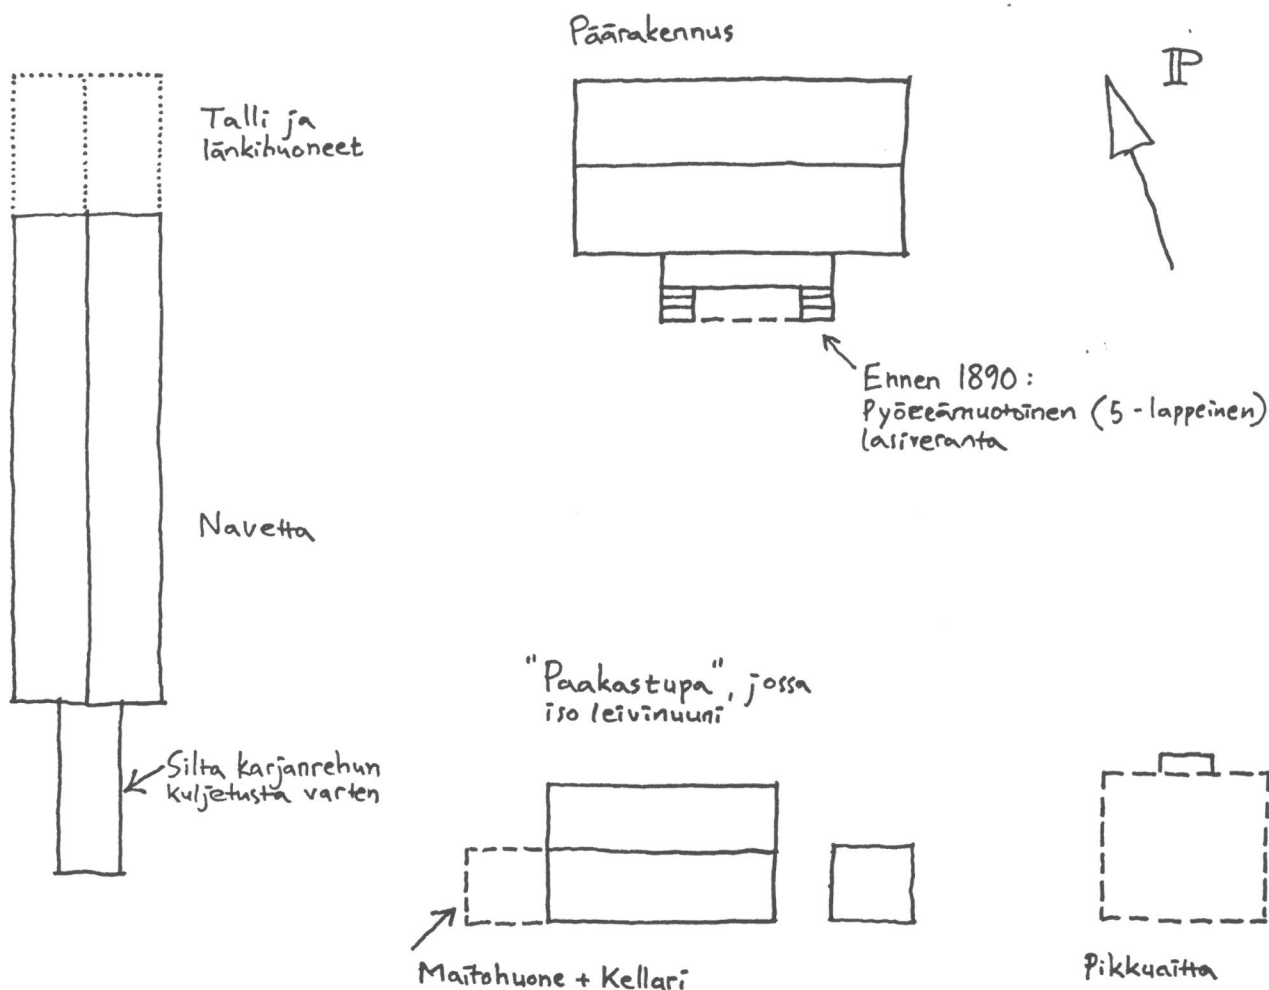
..... 1943 purettu osa navettaa

----- 1890 vuoden palovakuutuskirjaan  
merkitty asemapiirros

Tilaan kuului lisäksi KELLARI, joka sijaitsi päärakennuksen pohjoispuolella. Sen rakennusvuosi on 1855. Inventoitiin 4.7.1986, jonka jälkeen se purettiin pyörätien tieltä. (Inventoijat Pekka Ruth ja Timo Ylimaanu). Harvinainen holvattu kellari oli ainoa Lapin läänissä. Graniittiharkkoista tehty holvi oli kokon  $530 \times 347 \text{ cm}^2$ .

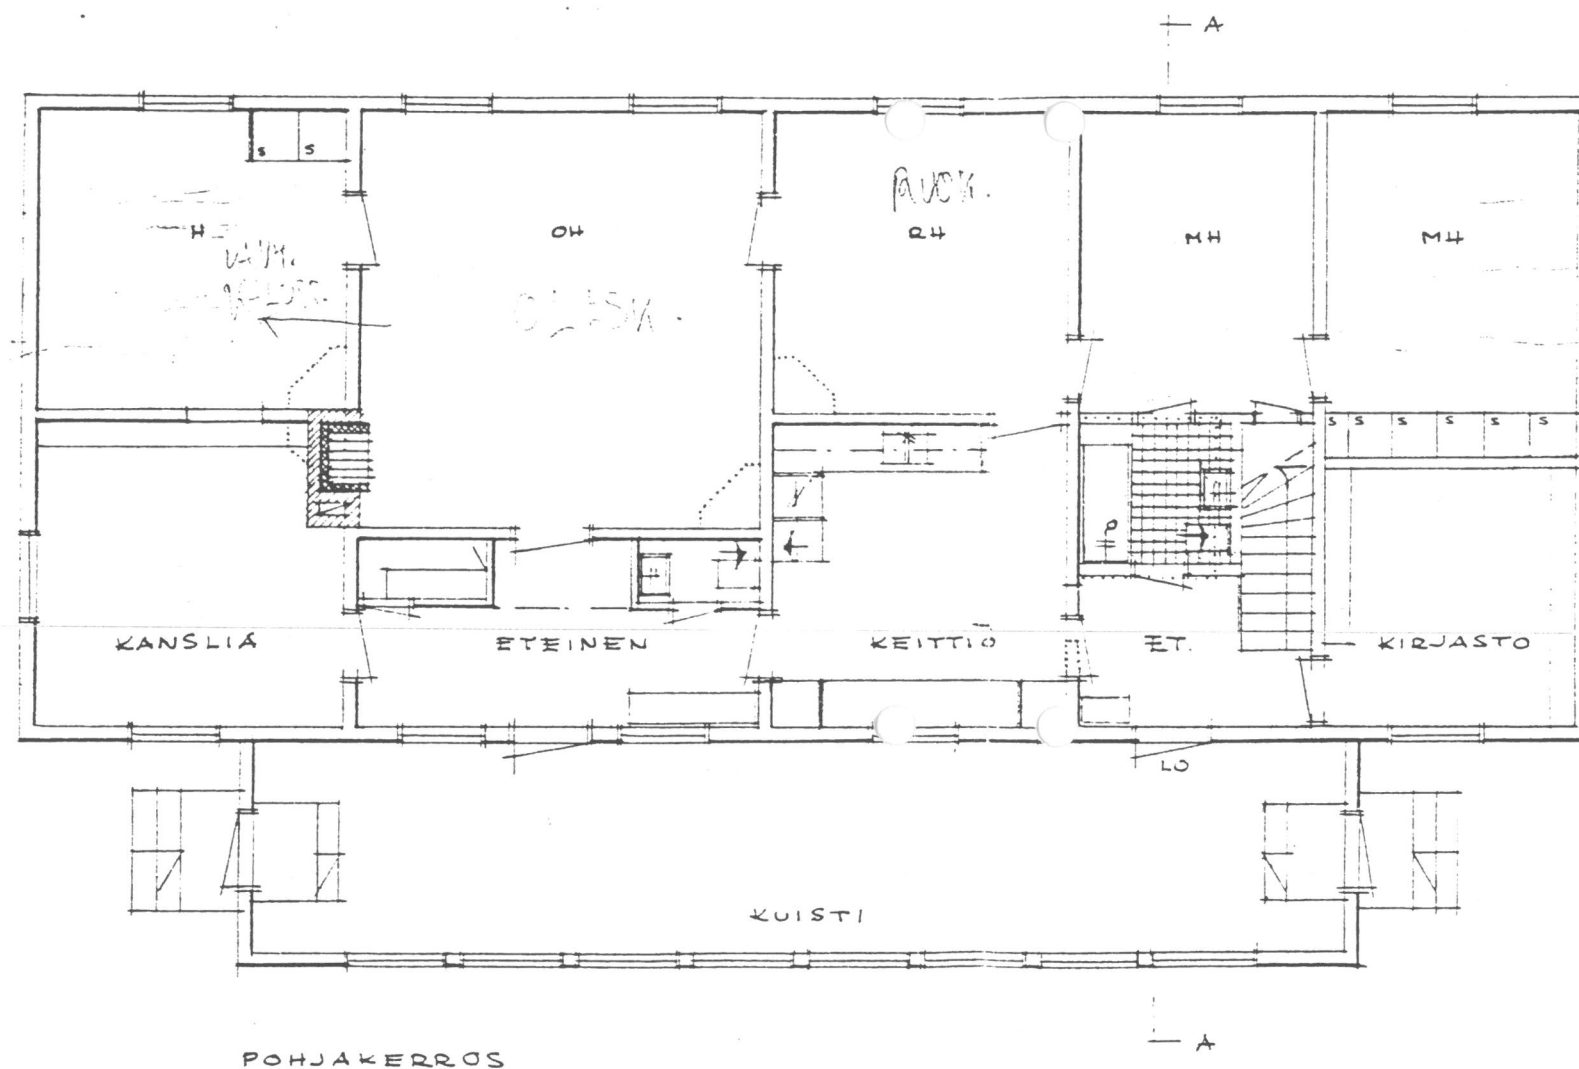
PERÄPOHJOLAN KANSANOPISTO,  
JOHT. ASUINRAKENNUS, MUUTOS JA KORJAUS  
1/100

895 m<sup>3</sup>  
176 m<sup>2</sup>

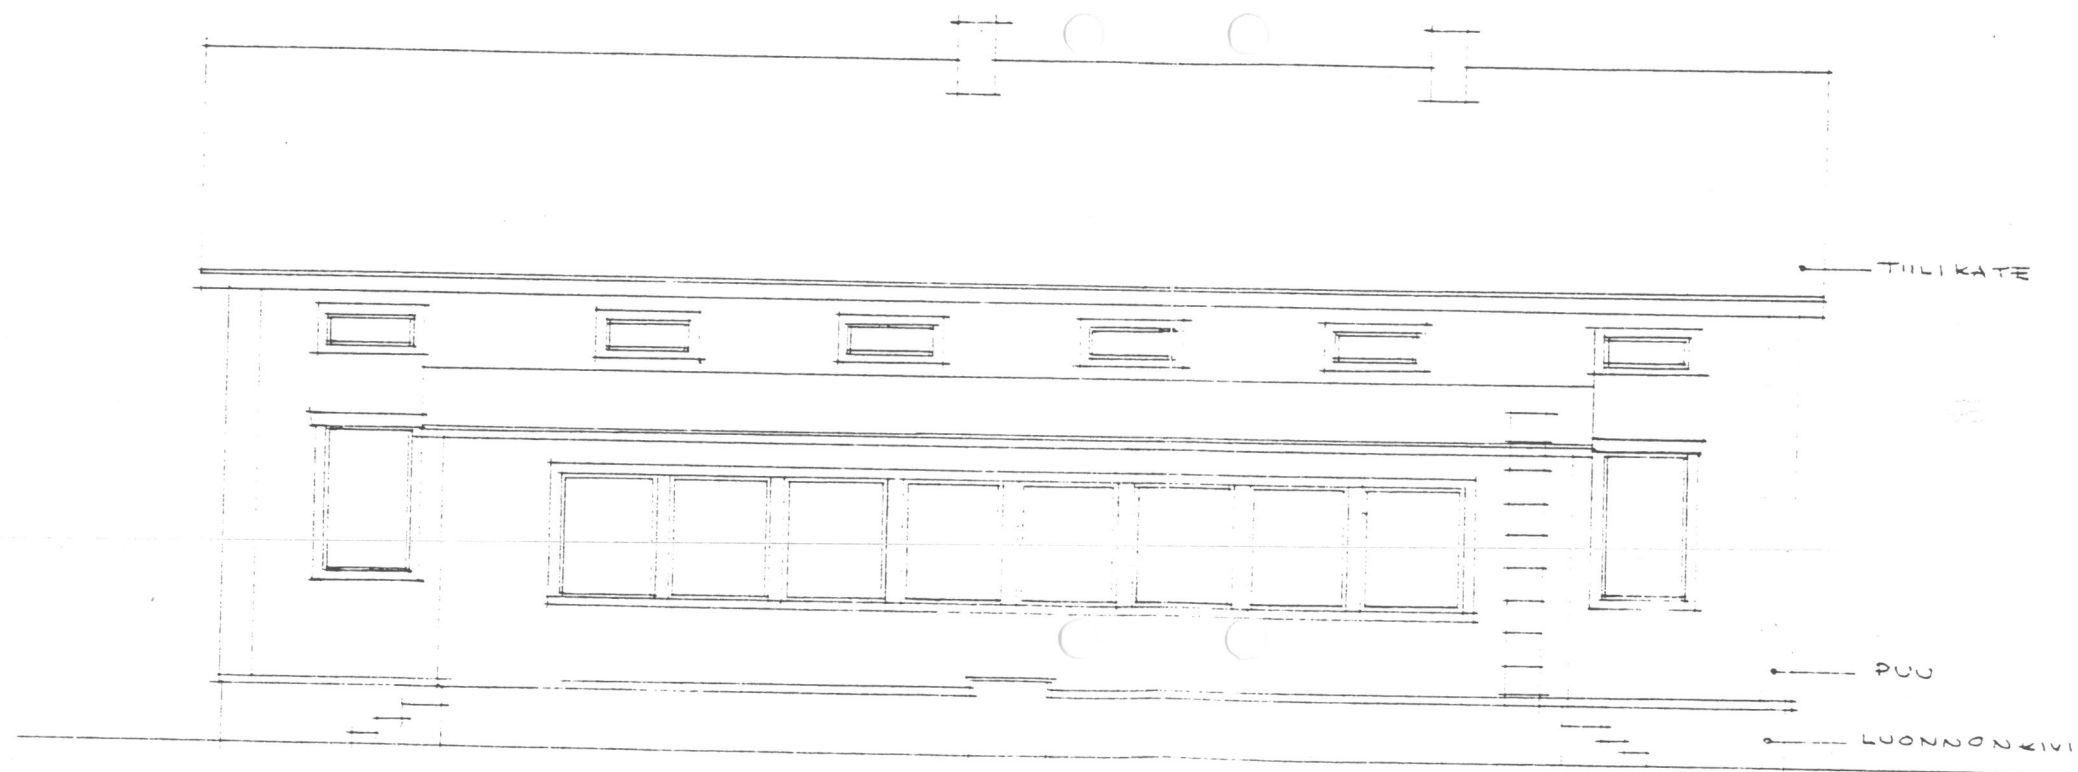
JULKISIVU ITÄÄN

PERÄPOHJOLAN KANSANOPISTO,  
JOHT. ASUINRAKENNUS, MUUTOS JA KORJAUS  
1/100

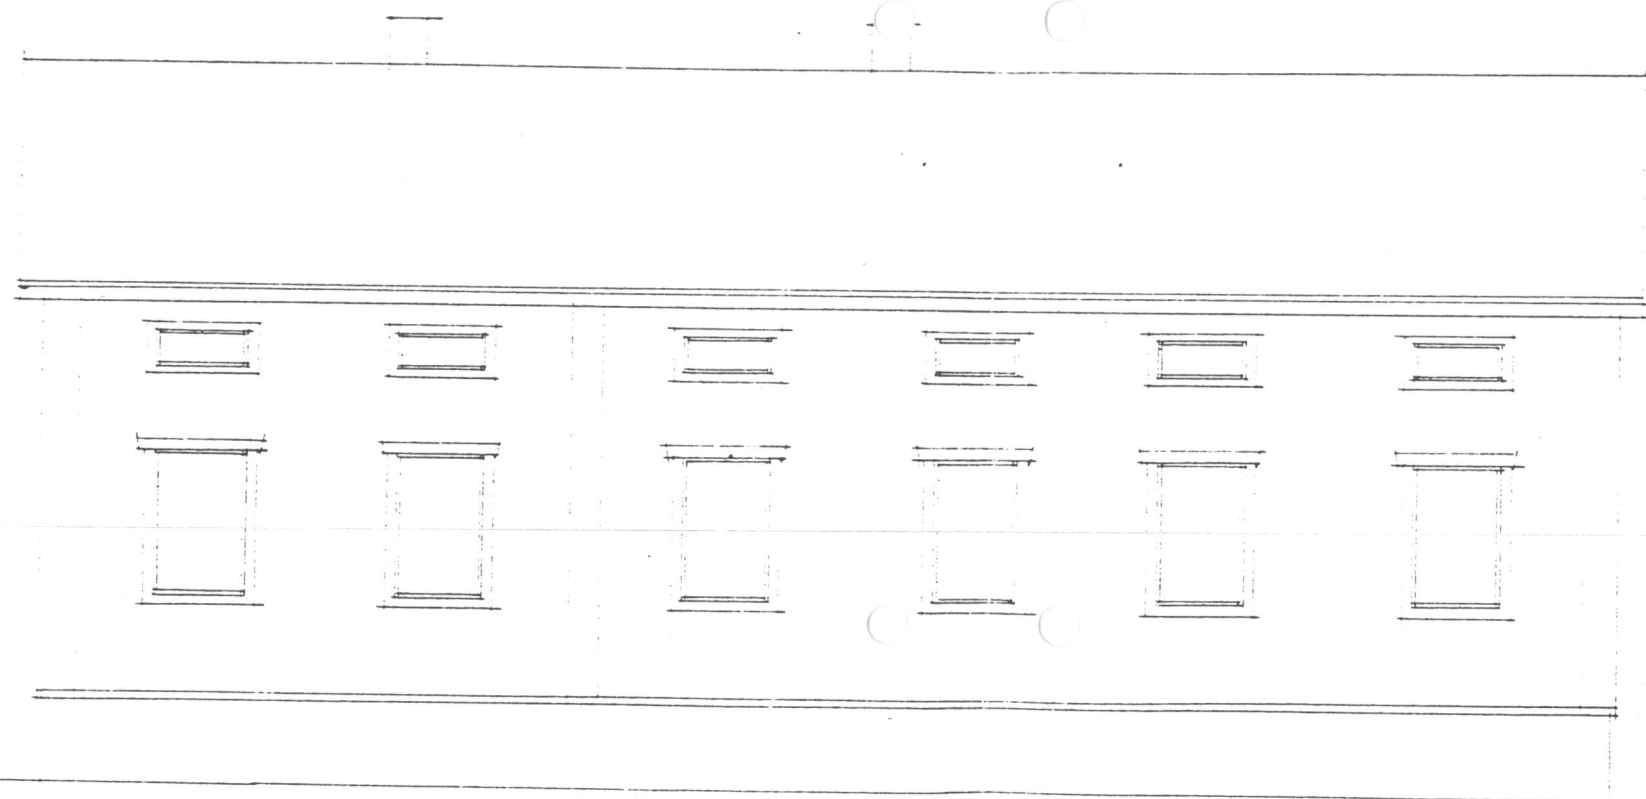
JULKISIVO LÄNTEN

PERÄPOHJOLAN KANSANOPISTO,  
JOHT. ASUINRAKENNUS, MUUTOS JA KORJAUS  
1/100

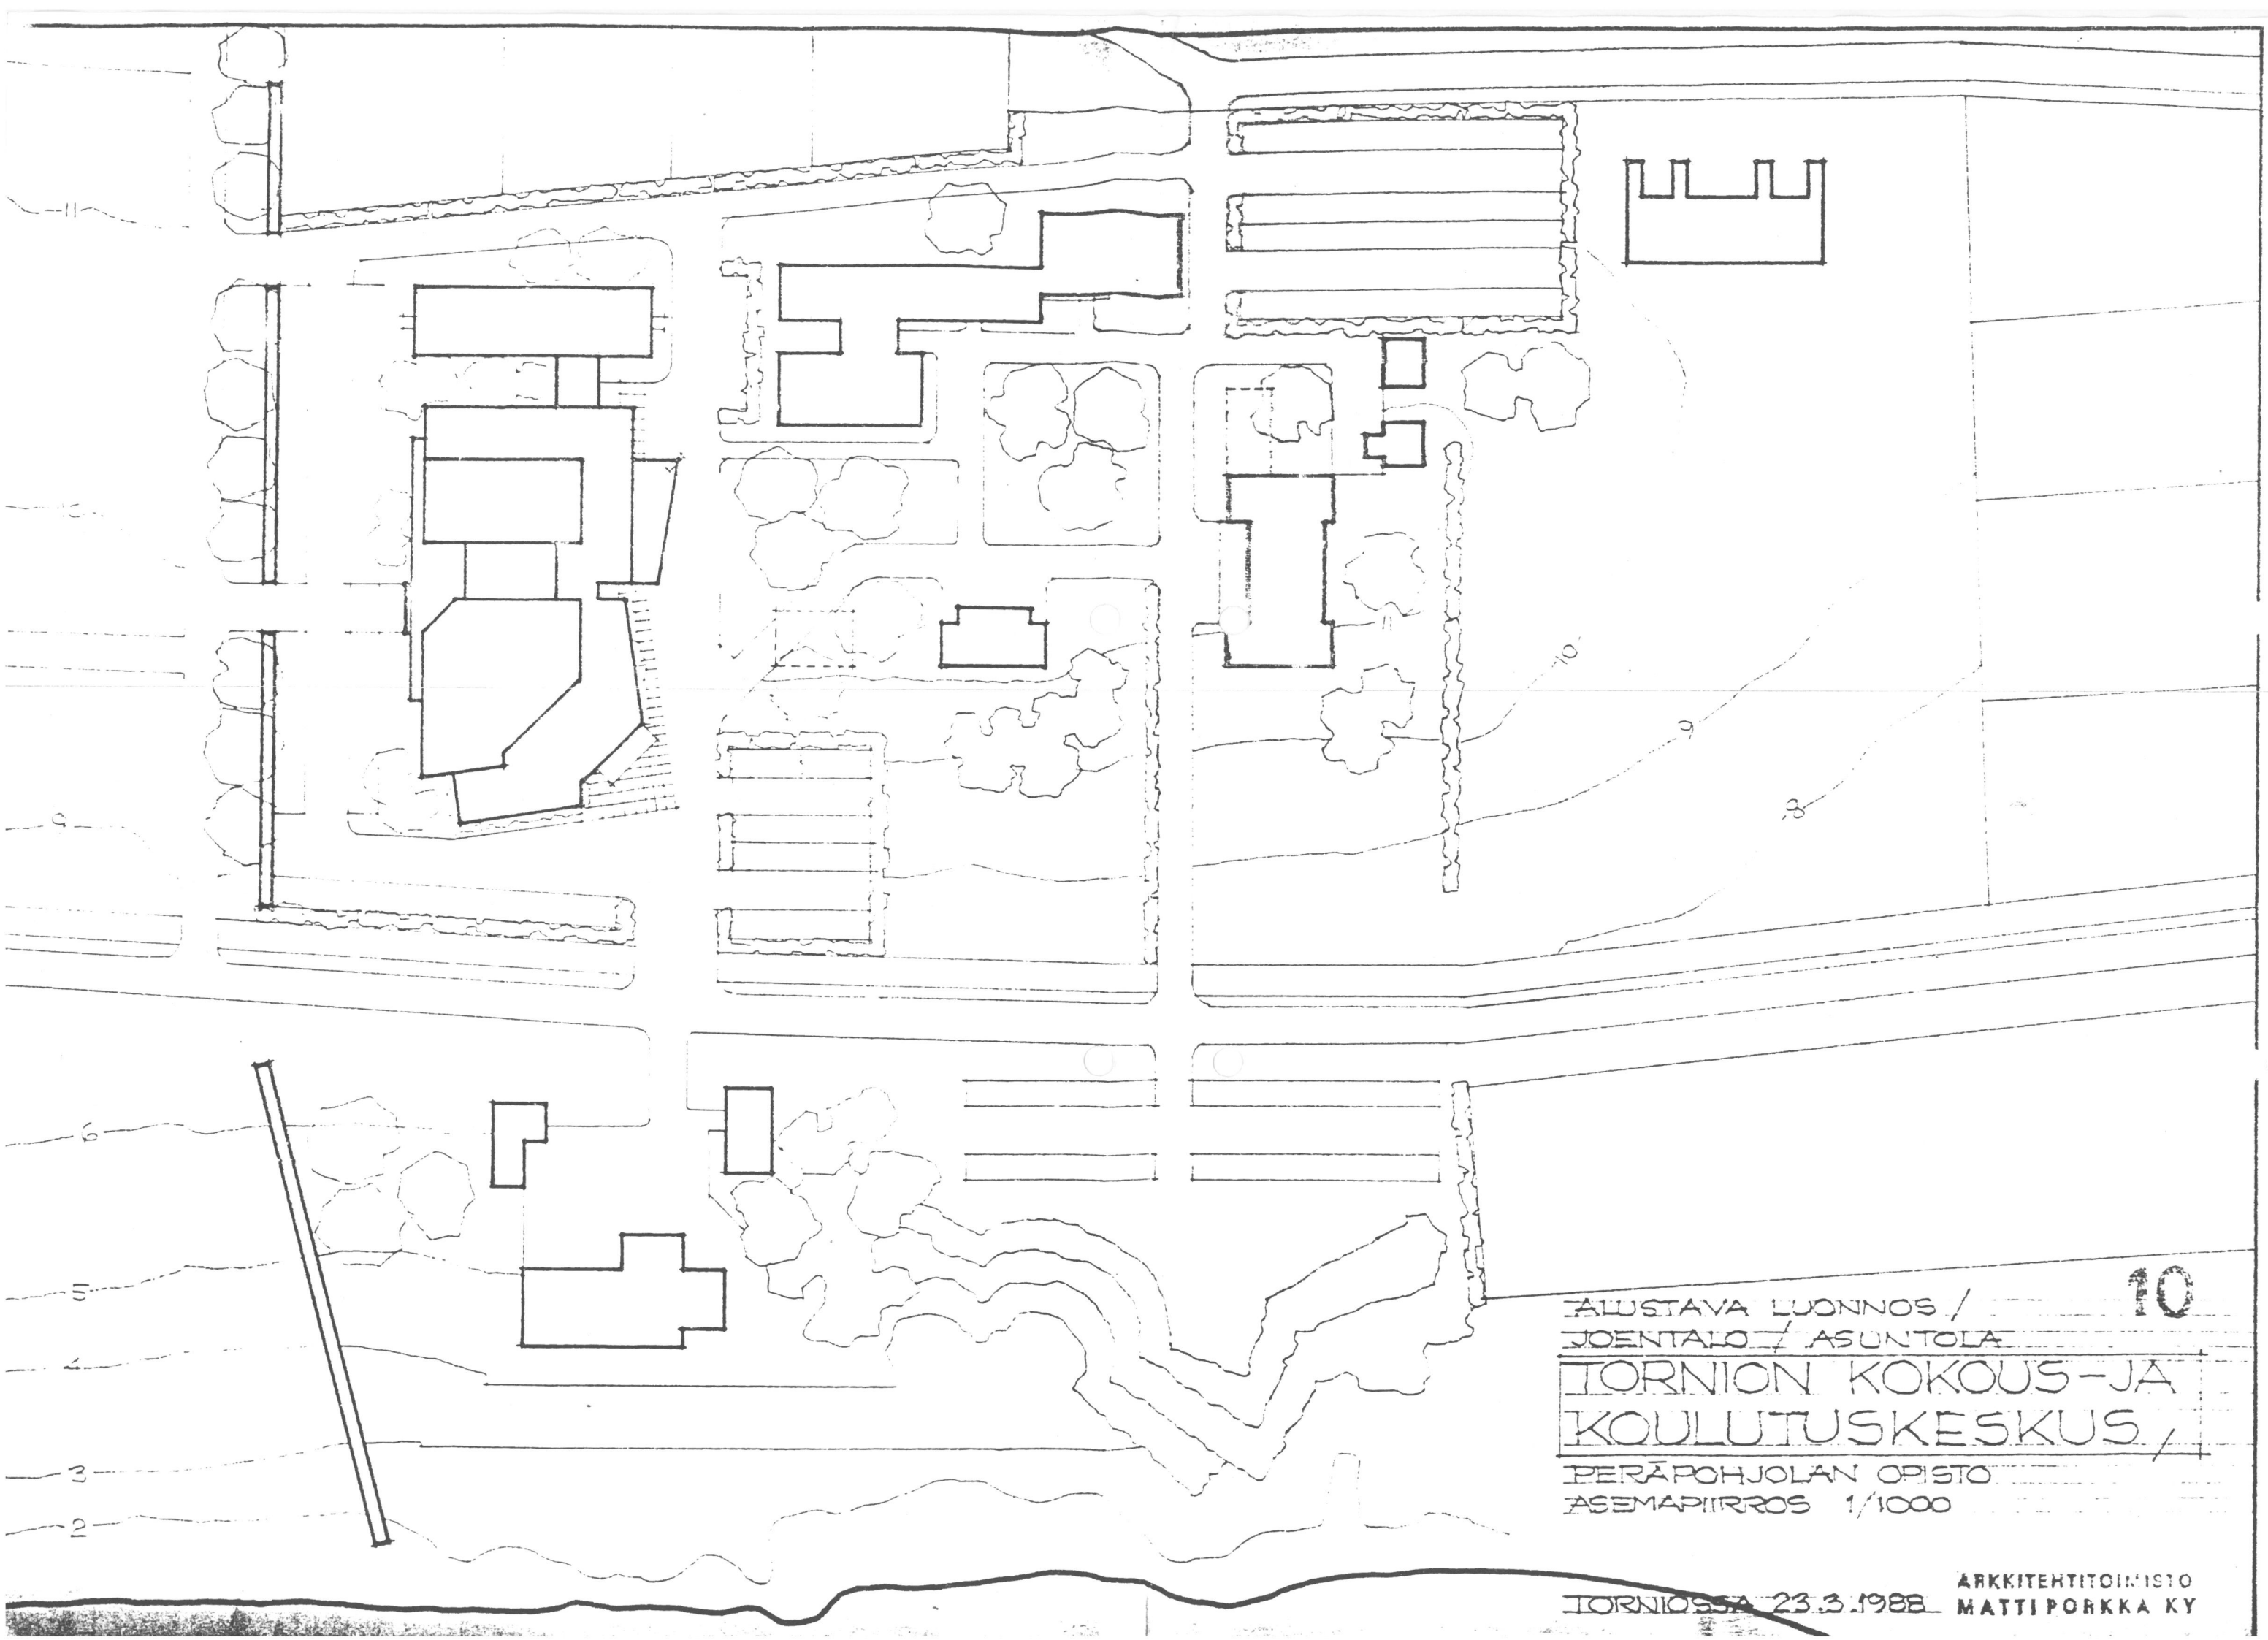
10  
AJUSTAVA LUONNOS /  
JOENTALO / ASUNTOLA  
TORNION KOKOUS- JA  
KOULUTUSKESKUS /  
PERÄPOHJOLAN OPISTO  
ASEMAPIIRROS 1/1000

Uudessa 23.3.1988 päivätyssä asemapiirroshdotuksessa käsityörakennus esitetään purettavaksi. Luokka- ja asuntolarakennus valmistui 1972. Se käsittää 3 luokkahuonetta, asuntolan 60 hengelle, takkahuoneen ja saunan. Kurssisiivessä sijaitsee kokous-, kuntoilu ja oleskelutiloja. Asuntolan pohjoispuolella on ollut navetta, joka sodan aikana vaurioitui ja sittemmin purettiin. Vieressä sijainnut rengin maja purettiin samassa yhteydessä 1971.

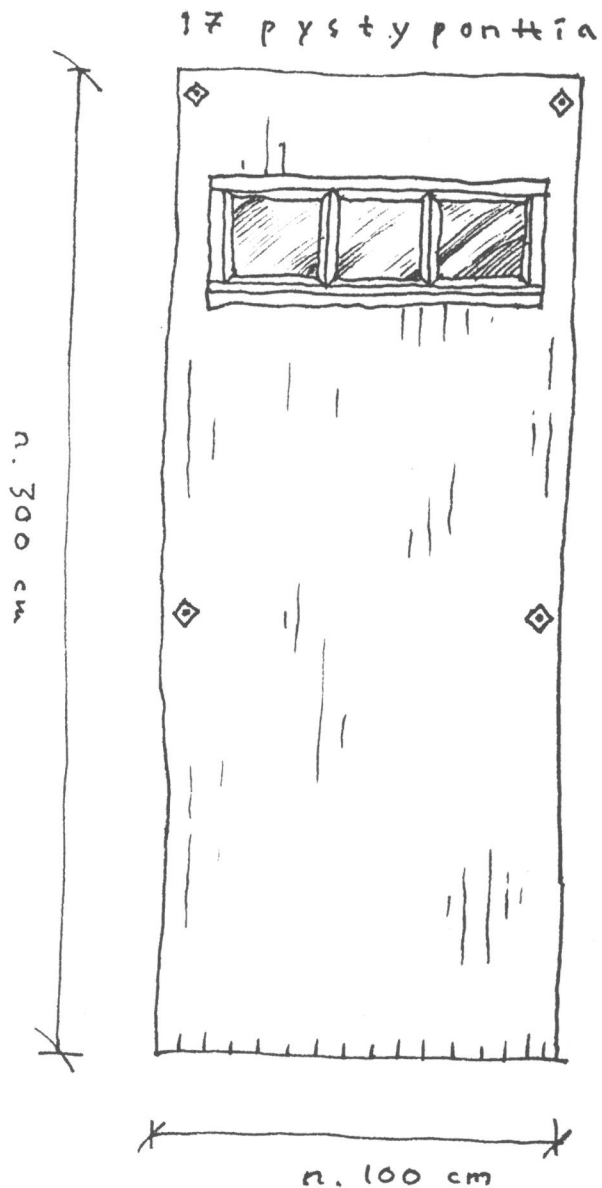
Paneli

Kiinnitetty  
neljällä ruuvipultilla

Näitä paneleja käytetty  
vain I rakennuksessa:

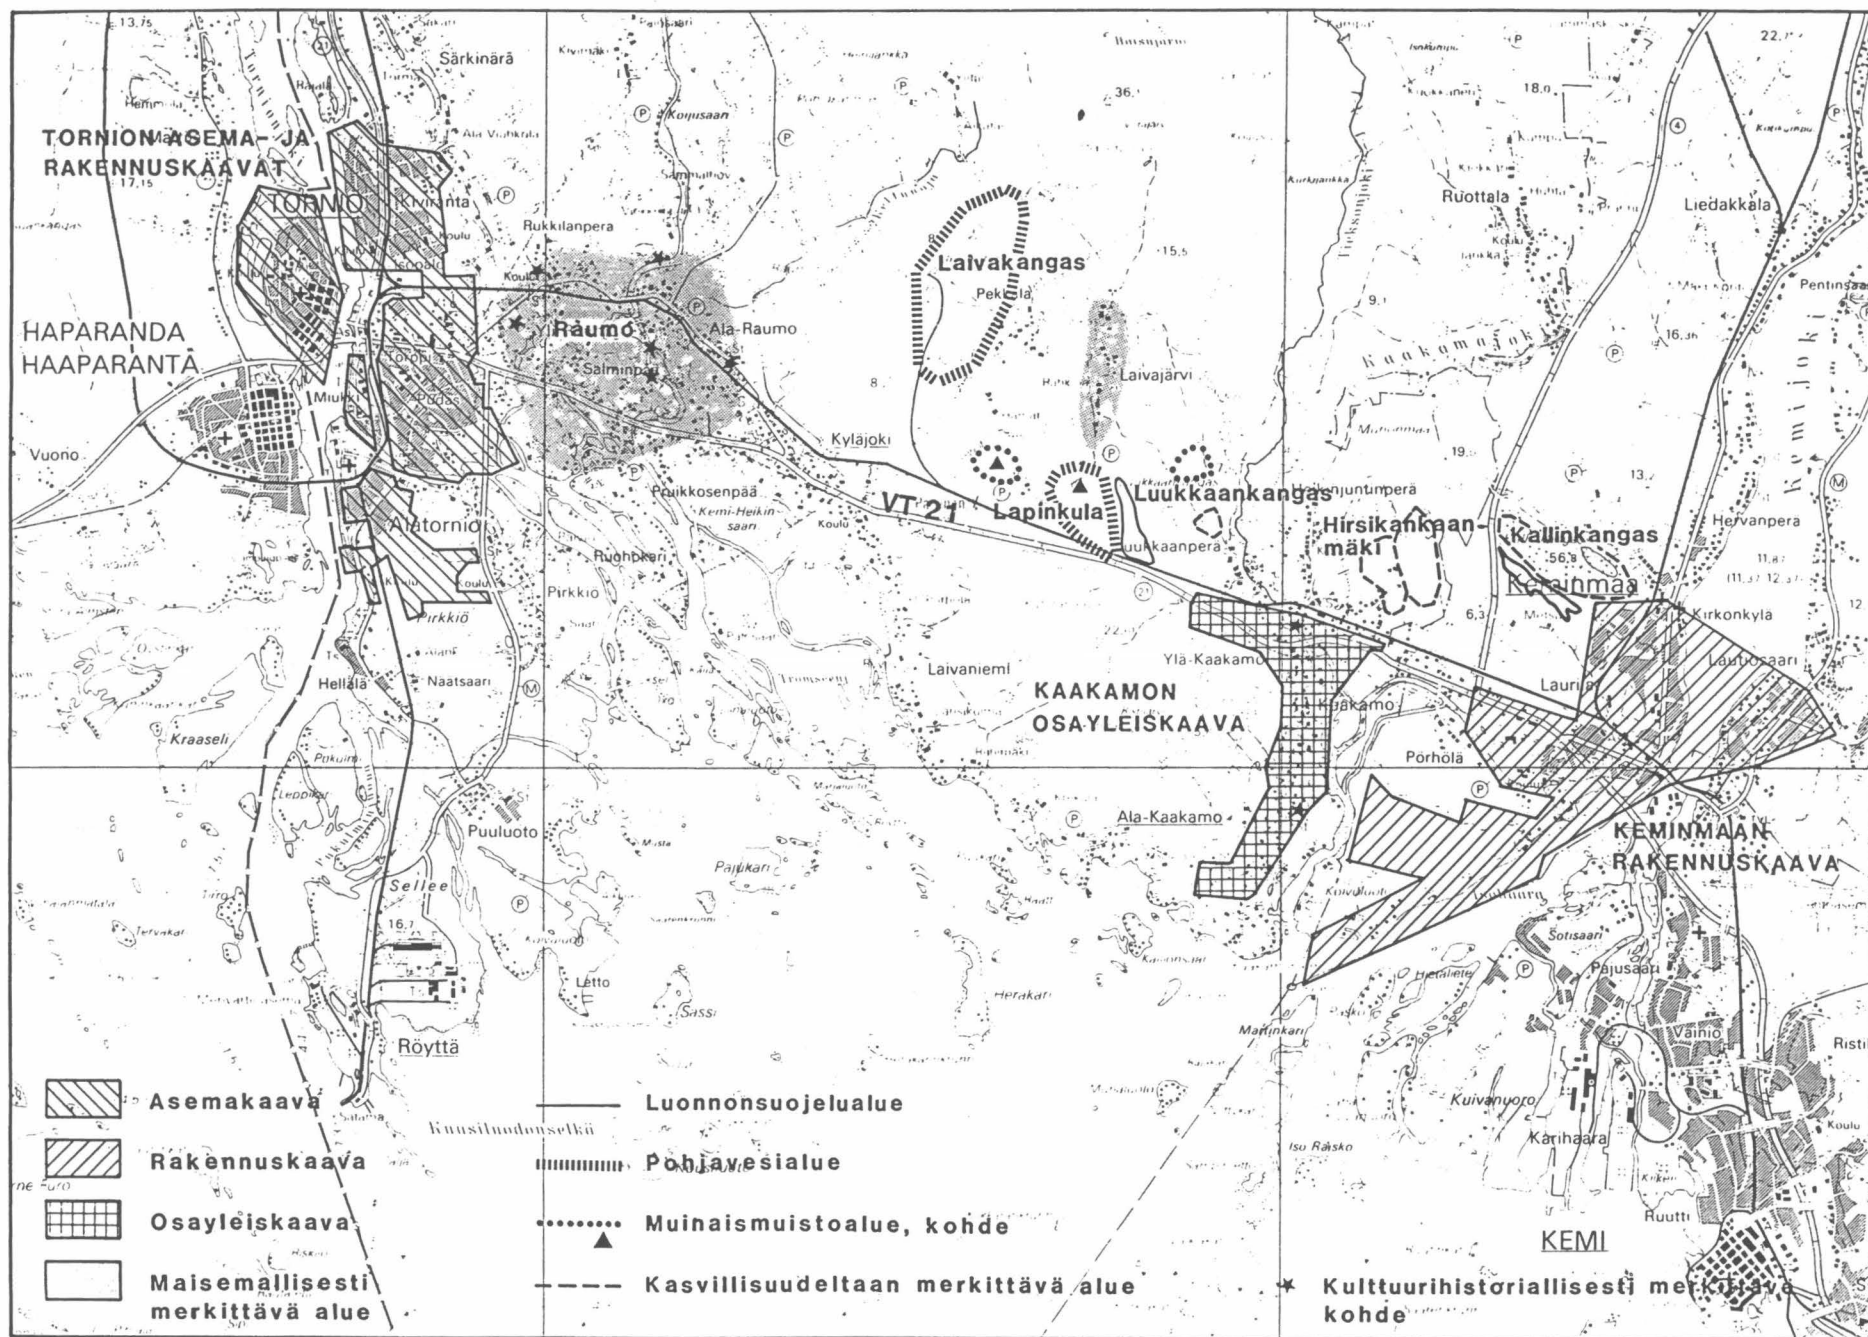
KUVA 7. KAAVOITUSTILANNE, YM. RISTÖINVENTOINNIT JA SUOJELUALU

Kaavoitustilanne, ympäristöinventoinnit ja suojelualueet on esitetty kuvassa 7 ja tarkemmin liitepiirustuksissa 1 ja 2.
